**TRABZON İLİNDE YER ALAN BALIKÇILIK KIYI YAPILARI ÜZERİNE BİR  
ARAŞTIRMA**

**YÜKSEK LİSANS TEZİ**

**Balıkçılık Teknolojisi Müh. Şükran AVCI SOFTA**

**HAZİRAN 2014  
TRABZON**

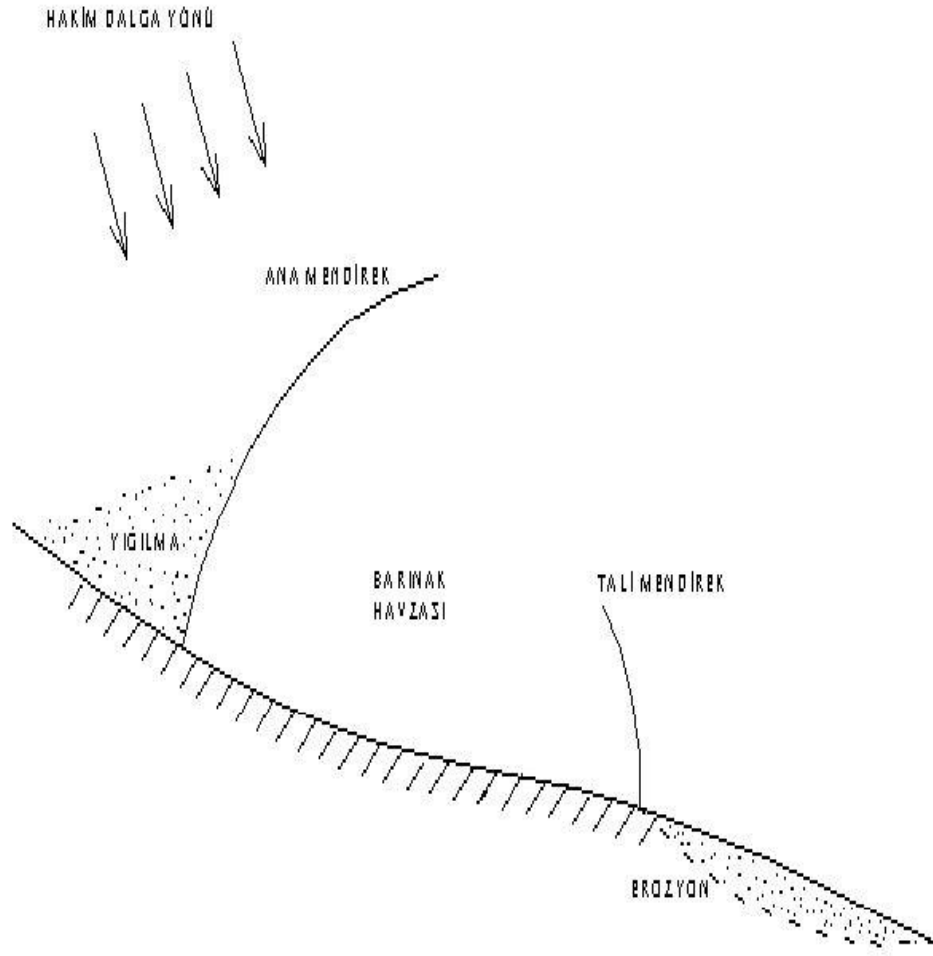
Şekil 4. Bir barınağın kıyıya etkisi (Bildiş, 2004)

Barınağın dış tarafına yığılan malzeme miktarı zamanla artarak dalga ve akıntı etkisiyle ana dalga kıranın dış kısmı boyunca taşınır. Belli bir süre sonra, bu taşınım sınırı ana dalga kıranın uç kısmına ulaşır. Buraya gelen dalgaların yükseklikleri kırınım nedeniyle azalır. Yüksekliği azalan dalganın hızı ve dolayısıyla sediment taşıma kapasitesi azalacağından, sediment havza girişinde çökmeye baslar. Barınağın giriş kısmında yığılan sedimenti asılı hale getirir. Gel-git nedeniyle ve akıntılarla havzaya girer ve içindeki sığlaşma nedeniyle havzada giderek azalır ve asılı haldeki sediment tabana çökerek havzanın dolmasına neden olur (Bildiş, 2004).

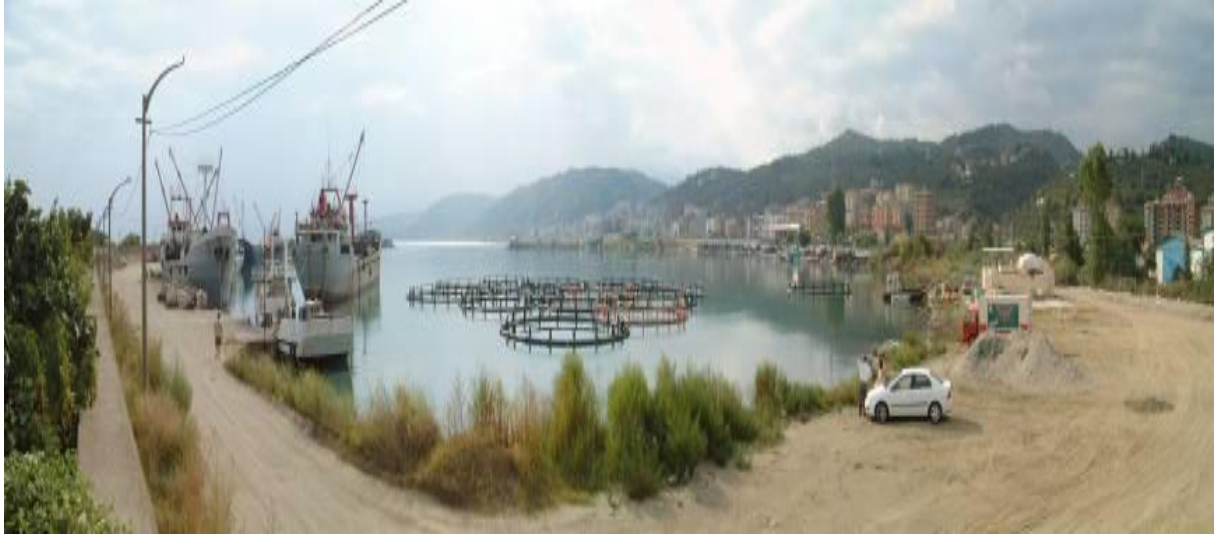
Şekil 13. Yomra barınağının genel görünüşü

Ağ kurutma sahasının alanı	Yok	..... m <sup>2</sup>
Buz üretim birimi	Yok	..... ton
Soğuk hava deposu	Yok	..... m <sup>3</sup>
Balık satış yeri	Yok	
Kasa yıkama yeri	Yok	
Balık işleme tesisi	Yok	
Kapalı depo	Yok	
Tuvalet	Yok	
Otopark	Yok	
Akaryakıt pompası	Yok	
İdare binası alanı	Yok	
Dinlenme (kafeterya/lokal) binası alanı	Yok	
Atık alım tesisi	Yok	
Sintine suyu alım tesisi	Yok	m <sup>3</sup>
Evsel nitelikli atıksu alım tesisi	Belediye	
Katı atık alım tesisi	Yok	m <sup>2</sup> /m <sup>3</sup>
Katı atıklar MARPOL sözleşmesi usullerine göre alınıyor mu?	Bilgi yok	
Alınan atıksular hangi işleme tabi tutuluyor	Belediye	
İlkyardım ve yangın söndürme sistemi	Yok	
Güvenlikle ilgili gereken önlemler	Yok

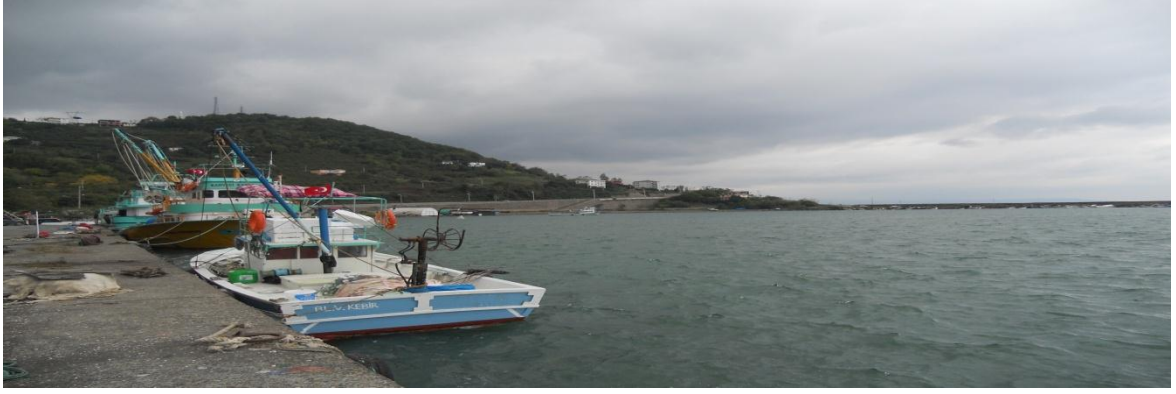
Şekil 23. Çarşıbaşı balıkçı barınağının görünüşü

Buz üretim birimi	Yok	..... ton
Soğuk hava deposu	Yok	..... m <sup>3</sup>
Balık satış yeri	Yok	
Kasa yıkama yeri	Yok	
Balık işleme tesisi	Yok	
Kapalı depo	Yok	
Tuvalet	Var	
Otopark	Var	
Akaryakıt pompası	Yok	
İdare binası alanı	Var	
Dinlenme (kafeterya/lokal) binası alanı	Yok	
Atık alım tesisi	Yok	
Sintine suyu alım tesisi	Yok	..... m <sup>3</sup>
Evsel nitelikli atıksu alım tesisi	Belediye	
Katı atıklar MARPOL sözleşmesi usullerine göre alınıyor mu?	Yok	..... m <sup>2</sup> /m <sup>3</sup>
Alınan atıksular hangi işleme tabi tutuluyor	Belediye	
İlkyardım ve yangın söndürme sistemi	Yok	
Güvenlikle ilgili gereken önlemler	Yok
