DENİZ ULAŞTIRMA İŞLETME MÜHENDİSLİĞİ ANABİLİM DALI

**VAN GÖLÜ'NDE GERÇEKLEŞEN KAZALARIN HATA AĞACI ANALİZİ VE
DENİZCİLİK FAALİYETLERİ**

**Karadeniz Teknik Üniversitesi Fen Bilimleri Enstitüsünde
"DENİZ ULAŞTIRMA İŞLETME YÜKSEK MÜHENDİSİ"
Unvanı Verilmesi İçin Kabul Edilen Tezdir.**

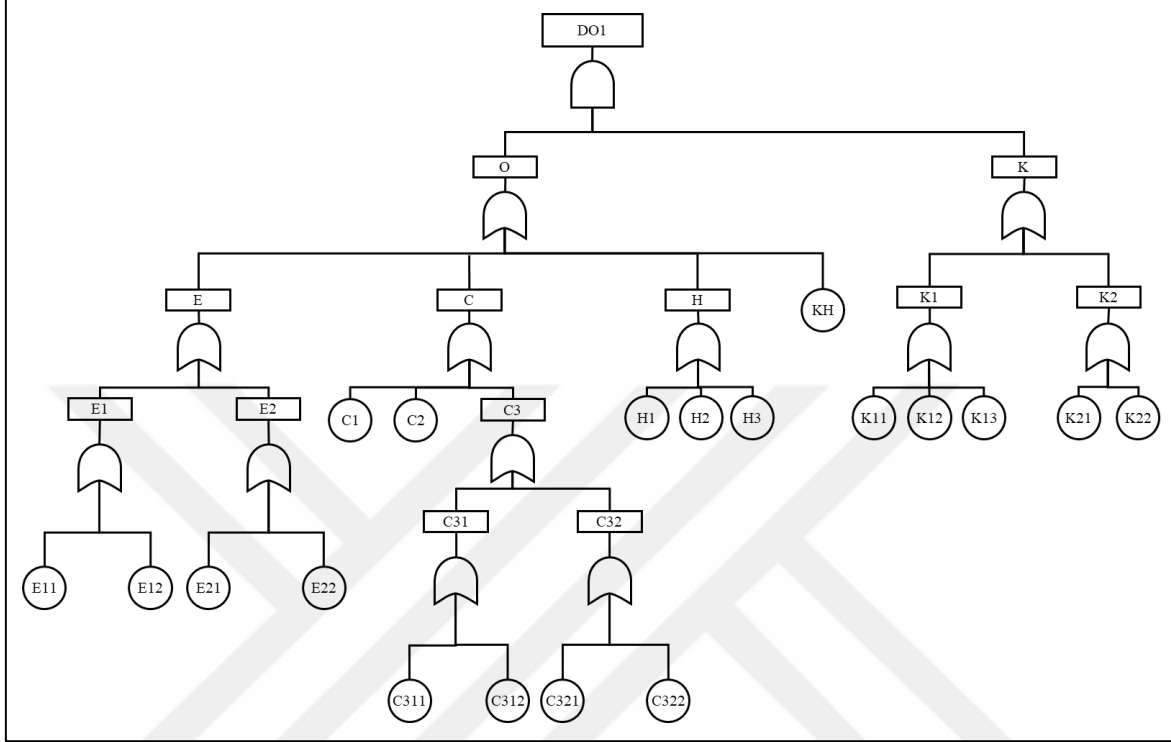
Şekil 10. Karaya oturma, çatışma ve su alma kazaları için hata ağacı

Karaya oturma, çatışma ve su alma gibi kazaların kök nedenleri tasnif edilerek Şekil 10’daki hata ağacı oluşturulmuştur. Hata ağacının bir bütün olarak görülmesi için kod

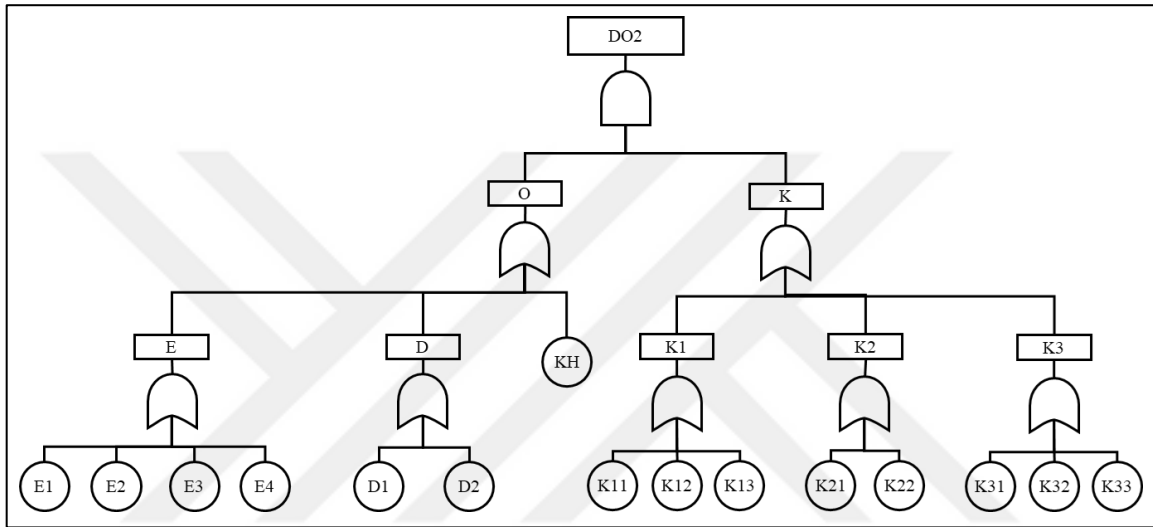
Şekil 11. Gemi içi kazalar için hata ağacı

Gemi içi kazaların kök nedenleri tasnif edilerek Şekil 11'deki hata ağacı oluşturulmuştur. Hata ağacının bir bütün olarak görülmesi için kod kullanılmıştır. Kullanılan kodların açıklamaları ve kök nedenlerin hesaplanan olasılık değerleri Tablo 7'de verilmiştir

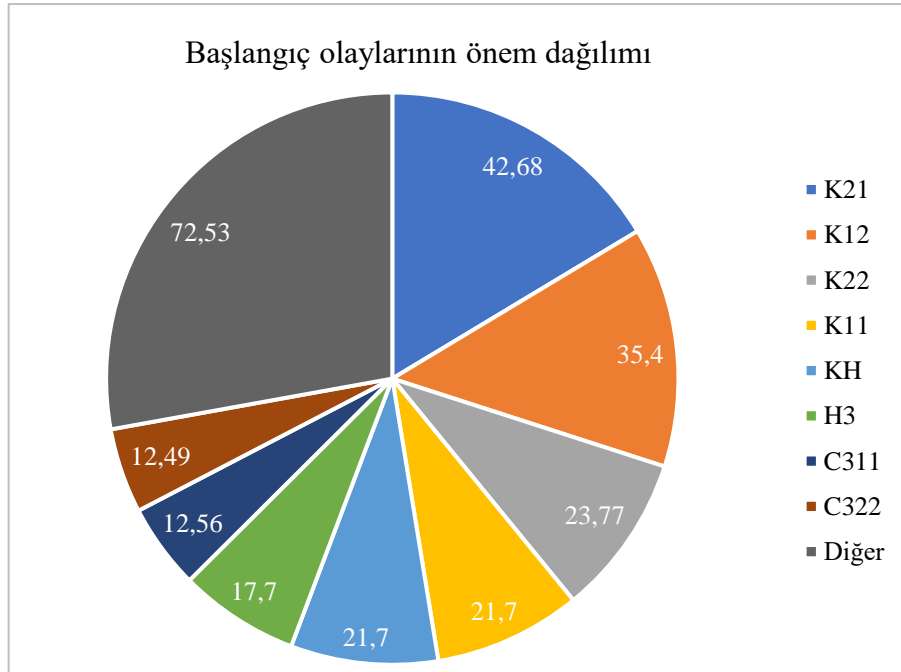
Şekil 22. Başlangıç olaylarının karaya oturma, çatışma ve su alma kazalarının oluşumuna katkısı

Başlangıç olaylarının karaya oturma, çatışma ve su alma kazalarının oluşumundaki katkı payları incelendiğinde en yüksek katkıya sahip olan 8 kök neden %42,68 ile K21 (Dikkatsizlik), %35,4 ile K12 (Bilgi eksikliği), %23,77 ile K22 (Aşırı güven), %21,7 ile K11 (Kurallara uymamak), %21,7 ile KH (Kötü hava koşulları),%17,7 ile H3 (Aşırı yükleme), %12,56 ile C311 (Telsiz eksikliği) ve %12,49 ile C322 (Telefon kapsama alanı dışı) olarak belirlenmiştir.

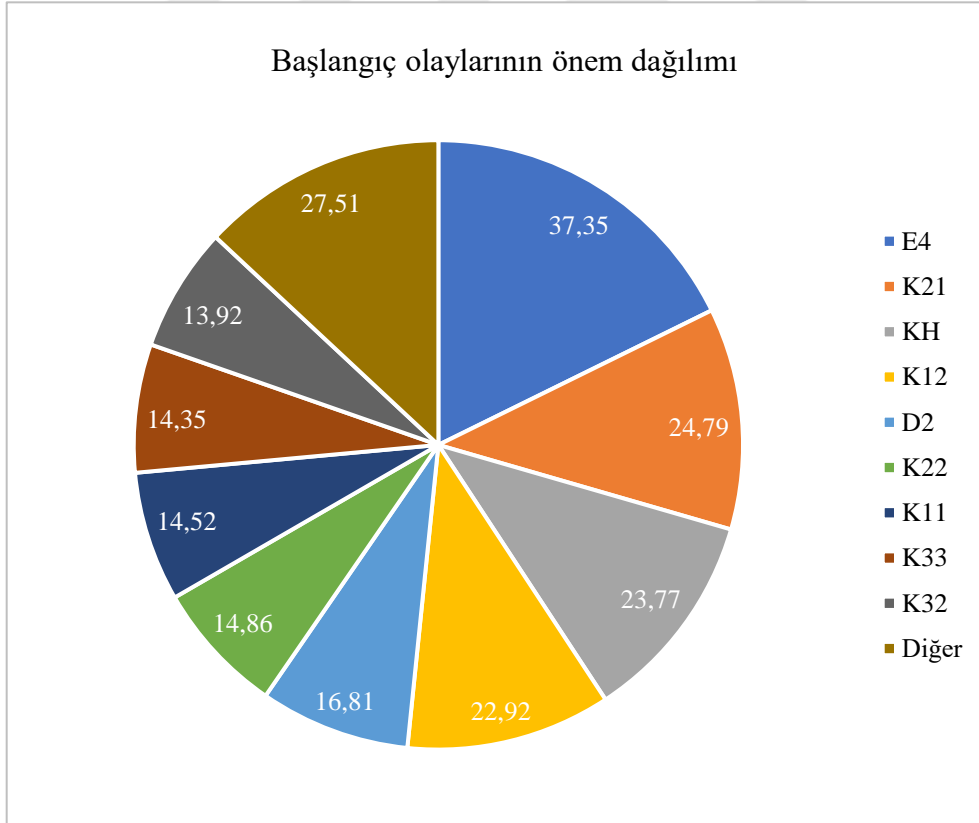
Şekil 23. Başlangıç olaylarının gemi içi kazaların oluşumuna katkısı

Başlangıç olaylarının karaya oturma, çatışma ve su alma kazalarının oluşumundaki katkı payları incelendiğinde en yüksek katkıya sahip olan 9 kök neden %37,35 ile E4 (İletişim cihazı eksikliği), %24,79 ile K21 (Dikkatsizlik), %23,77 ile KH (Kötü hava koşulları), %22,92 ile K12 (Bilgi eksikliği), %16,81 ile D2 (Hatalı manevra), %14,86 ile K22 (Aşırı güven), %14,52 ile K11 (Kurallara uymamak), %14,35 ile K33 (Kişisel koruyucu ekipman kullanmama) ve %13,92 ile K32 (Nesneye / Halata takılma) olarak belirlenmiştir.
