**API 618 PROSES GAZ KOMPRESÖRÜ ARIZALARININ HATA AĞACI
YÖNTEMİ İLE İNCELENMESİ**

YÜKSEK LİSANS TEZİ

Metalürji ve Malzeme Mühendisi Akbar FAKHERNIA

**KASIM 2016
TRABZON**

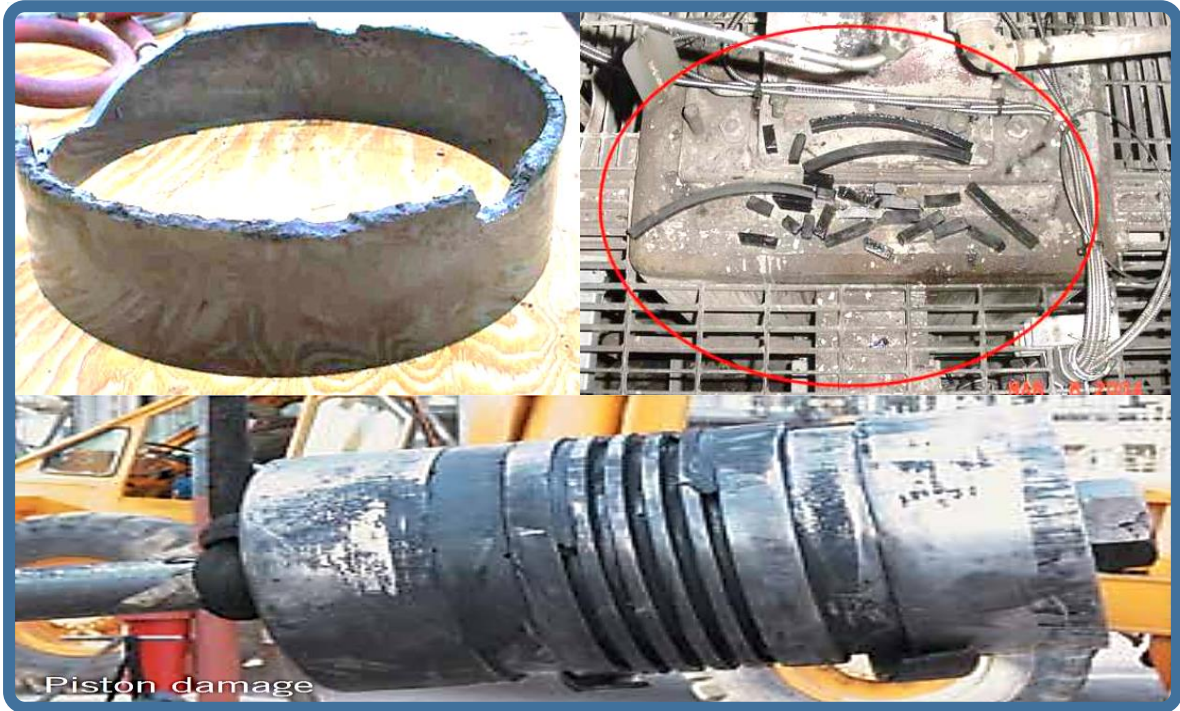
Hasarlanan piston segmanı ve bant tipli segman ve piston, Şekil 43'de gösterilmiştir.

Şekil 43. Hasarlı piston segmanı ve bant tipli segman ile piston (Hoerbiger, 2014b).

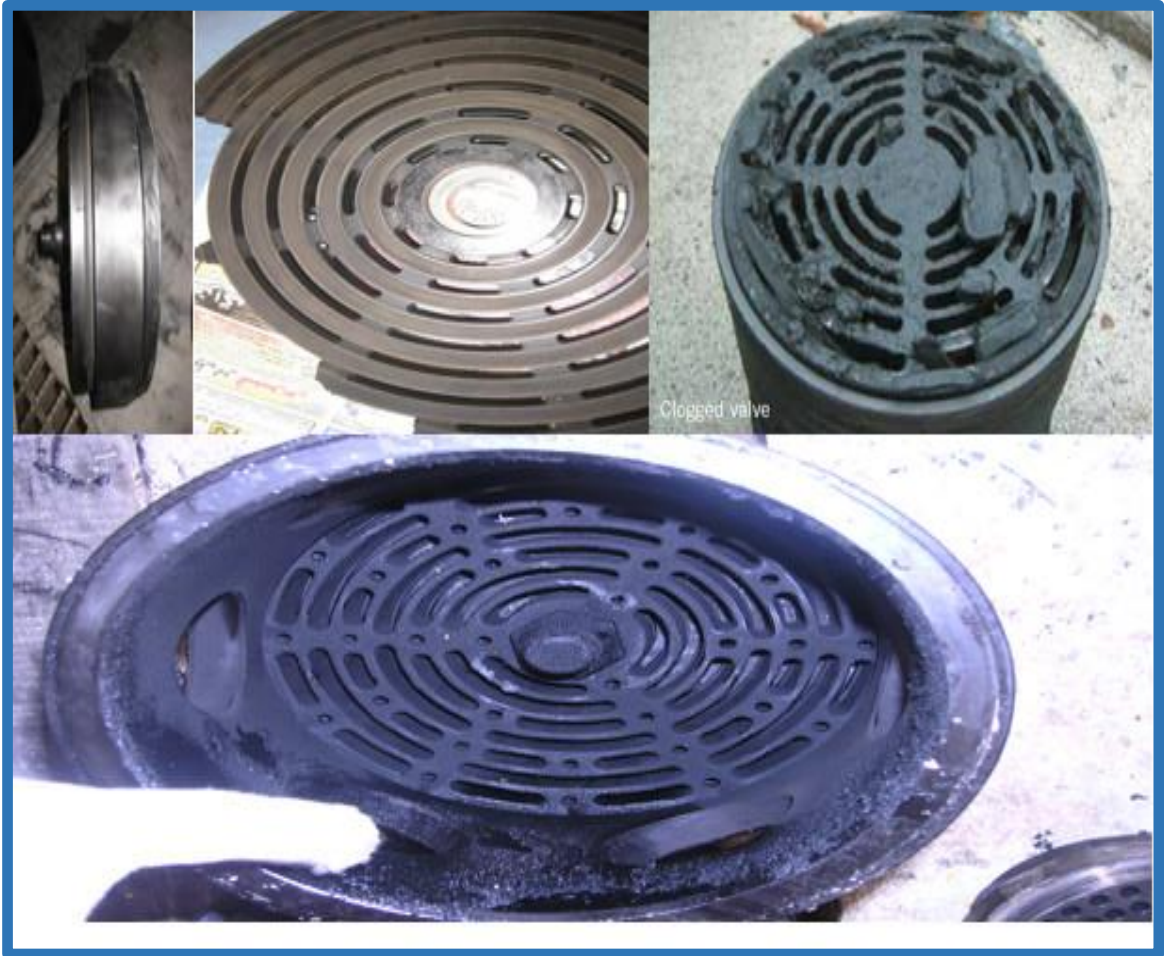
➤ Darbelerin çoğalması, sıvıların yüksek hızla kompresör silindirine girmesi ve çıkması kompresörün valf parçalarında (özellikle giriş valflerinde) darbeye neden olur. Giriş valflerinin şiddetli şekilde açılıp kapanmasına sebep olur. Sonuç olarak valf parçaları çalıştıktan bir süre sonra kırılmaya maruz kalır (Azadani, 2006).

Şekil 44. API 618 kompresörün valfinde olan hasar (Hoerbiger, 2014b; Kobelco, 2006).

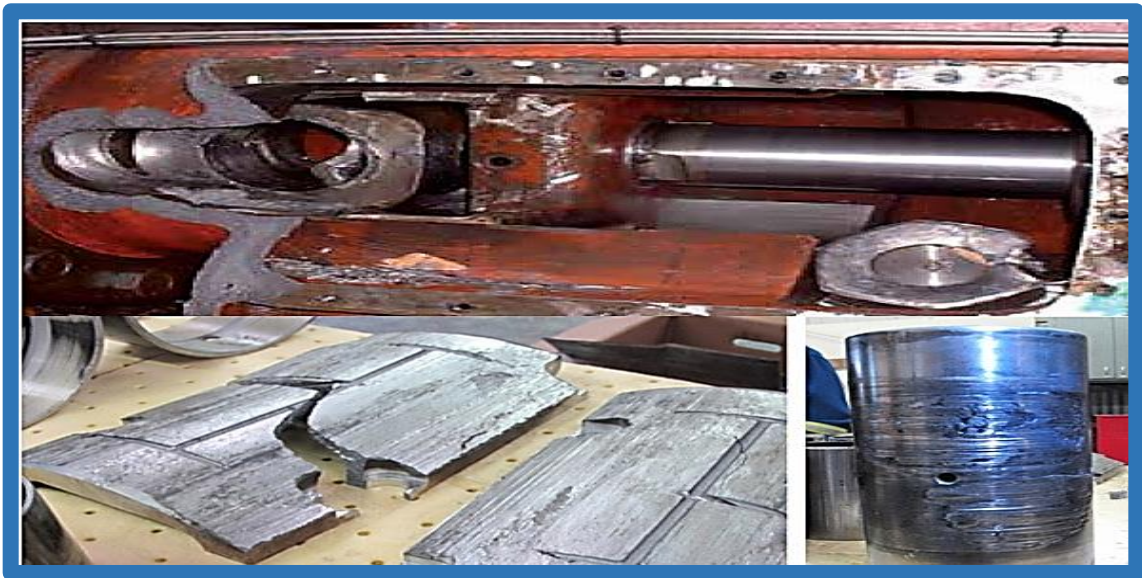
Şekil 46. Kroset donanımının hasarı (Beta machinery, 2015; URL-2,2016).

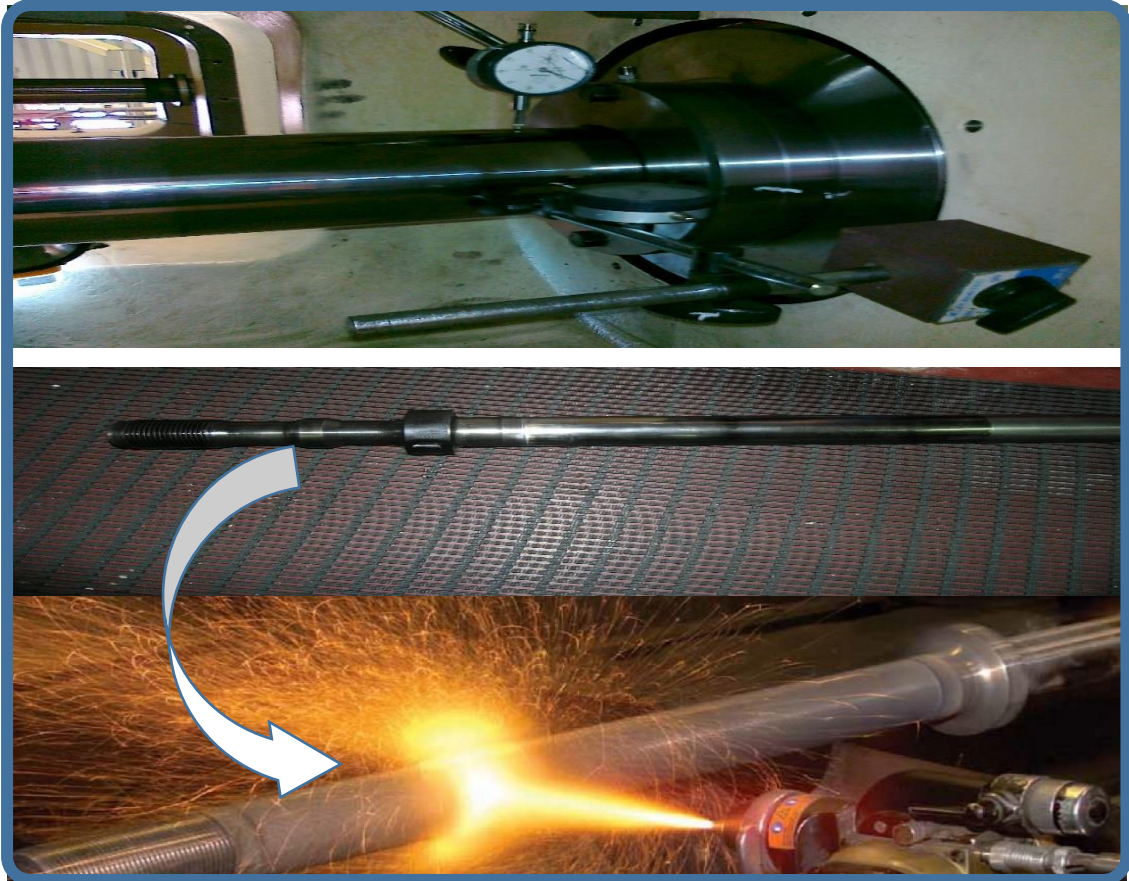
API 618 kompresörün rot pistonunun salgı miktarının yüksek olması, rot yüzeyindeki olan kaplamamanın incilmesi ve tekrar rot yüzeyinin kaplanması Şekil 47 'de gösterilmiştir.

Şekil 47. Rot pistonun salgı miktarının yüksek olması ve rot yüzeyindeki kaplamamanın incilmesi ve tekrar rot yüzeyinin kaplanması (Kobelco, 2006).

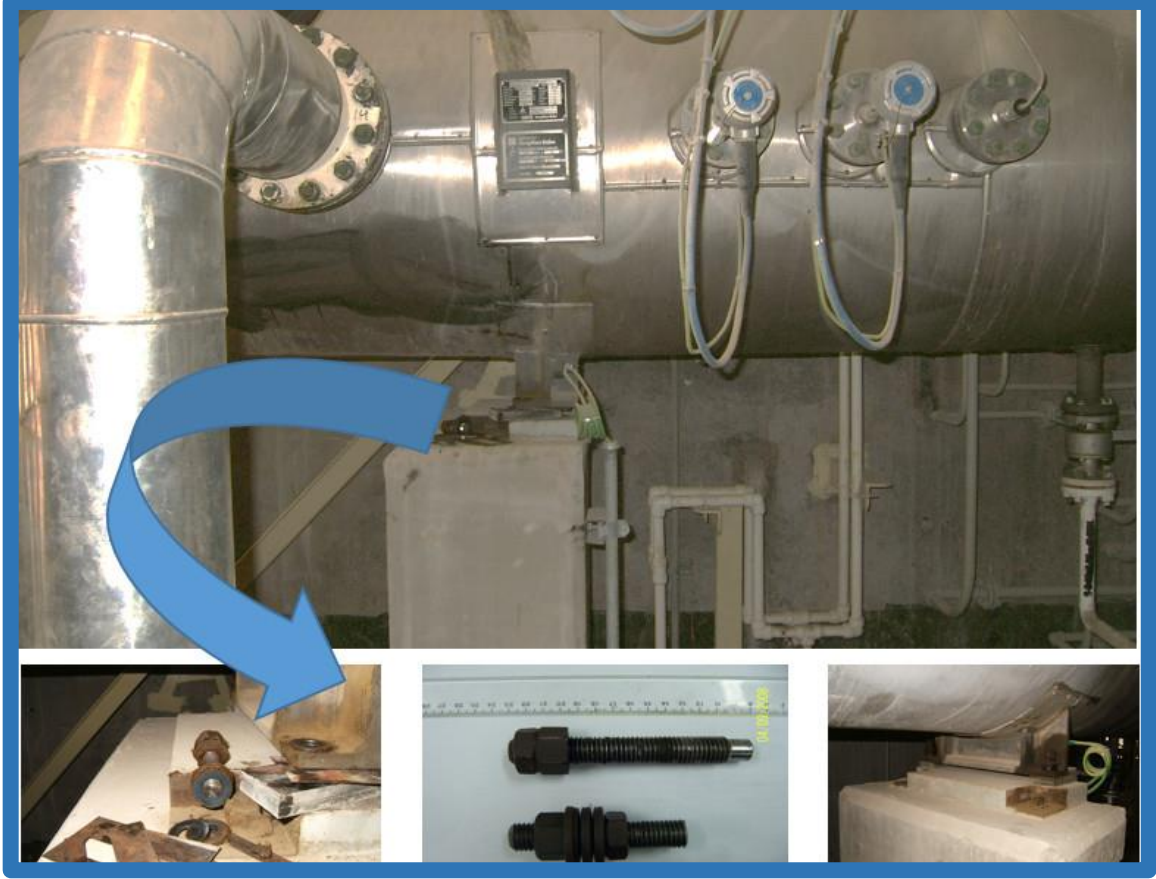
API 618 kompresörün aşırı titreşimli çalışması, deşarj basıncını dengeleyici kapların temel ayak civatalarının kırılması neden olmuştur (Şekil48).

Şekil 48. Deşarj basıncını dengeleyici kapların temel ayaklarının civatalarının kırılması (Kobelco, 2006).
