YER ALTI YATAY MİKSERLERDE KAYNAK HASARLARININ İNCELENMESİ

YÜKSEK LİSANS TEZİ

Makina Mühendisi Utku USLU

**Temmuz 2021
TRABZON**

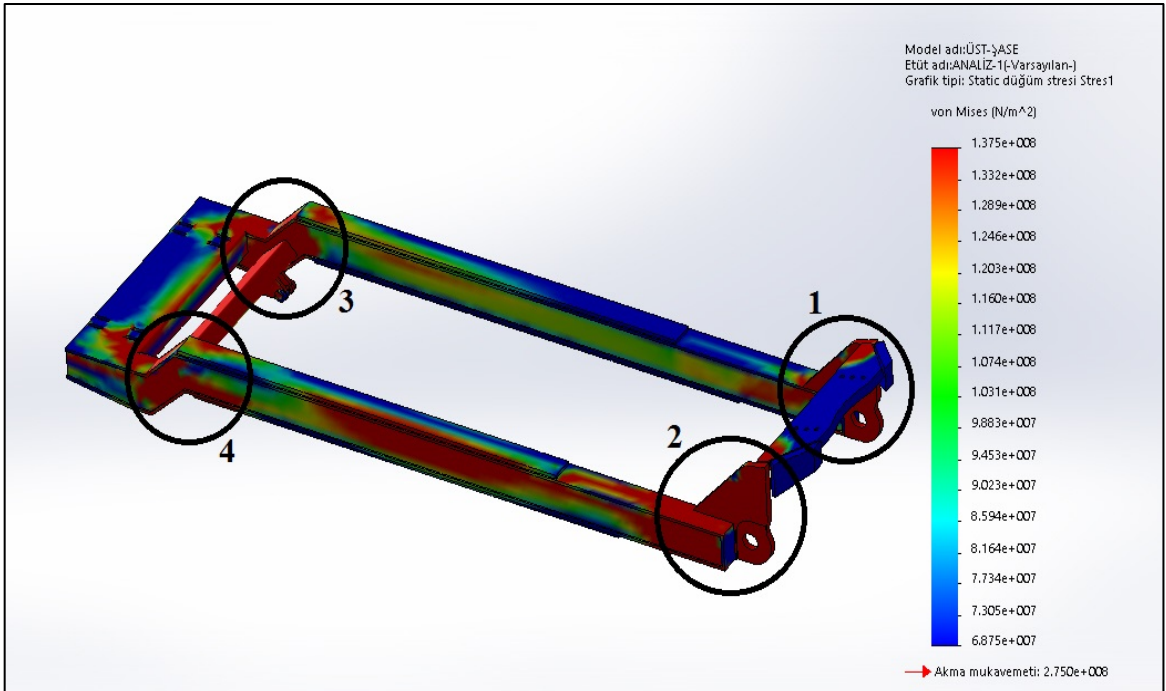
Şekil 41'de üst şasinin kumlama işleminin ardından penetrant sıvı ve manyetik parçacıkla muayene edildikten sonra belirlenen hatalarının, bilgisayar ortamında yapılan gerilme analiziyle karşılaştırılmış hali verilmiştir.

Şekil 41. Üst şaside belirlenen hataların gerilme analiziyle karşılaştırılmış hali

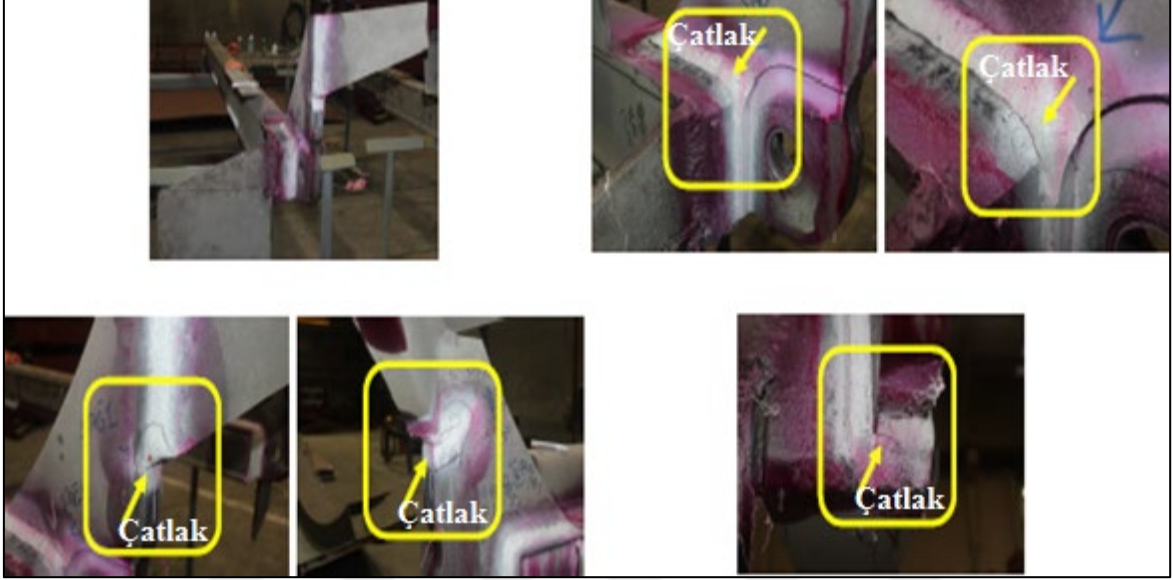
Şekil 42. Üst şaside belirtilen 1 numaralı kısma ait detay görüntüler

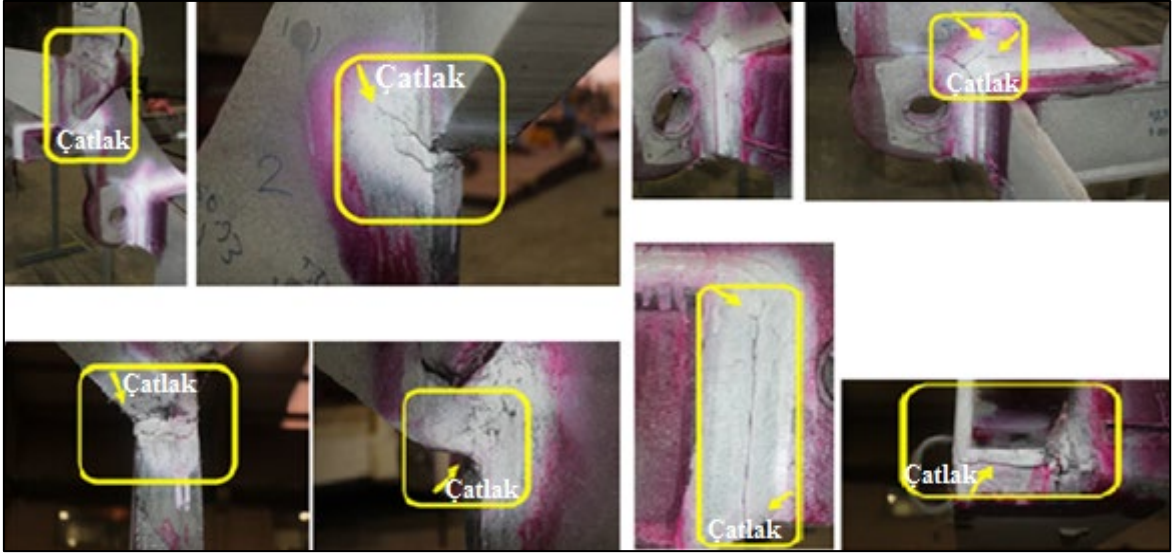
Şekil 43. Üst şaside belirtilen 2 numaralı kısma ait detay görüntüler

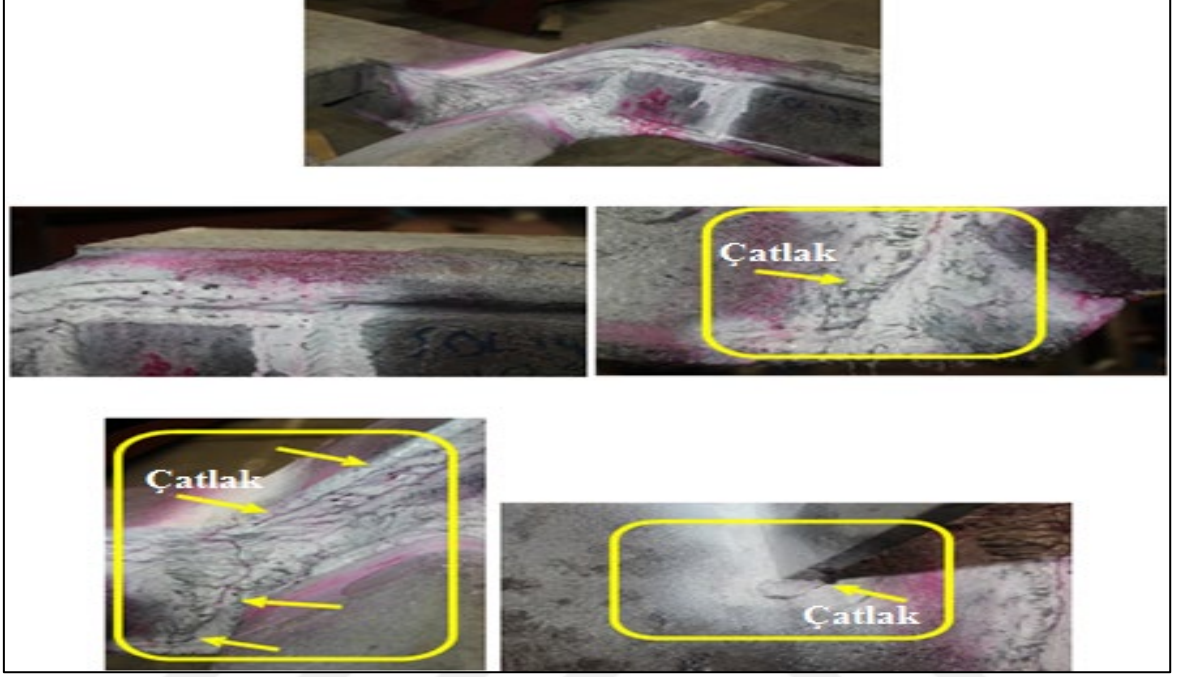
Şekil 44-45'de belirlenen hatalarda, daha önceden uygulanan tadilat kaynakları ve bu kaynaklar üzerinden tekrar başlayan çatlaklar görülmektedir. Söz konusu bölgeler yüksek gerilme ve dinamik yük altında çalıştığından aracın servis süresinde en çok zorlanan

kısımları buralar olmuş ve dolayısıyla zaman zaman tadilata da en çok ihtiyaç duyan kısımlar da yine bu kısımlar olmuştur. Hatta yine fotoğraflardan görüleceği üzere önceki tadilatlar esnasında bu kısımlara takviye parça uygulaması da yapılmıştır.

Şekil 44. Üst şaside belirtilen 3 numaralı kısma ait detay görüntüler

Çatlak hatası içeren bölge sınırları (Şekil 44-45) belirlendikten sonra kesim işlemi gerçekleştirilip, parça yenilemesinde uygulanacak tashih işlem adımları aşağıda verilmiştir.

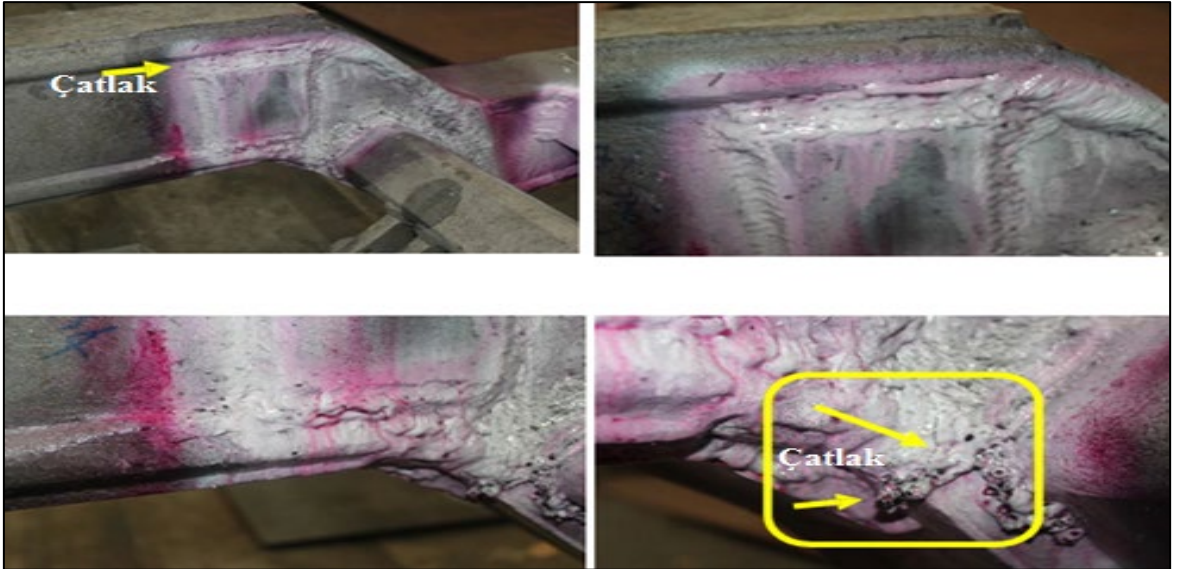
Şekil 45. Üst şaside belirtilen 4 numaralı kısma ait detay görüntüler

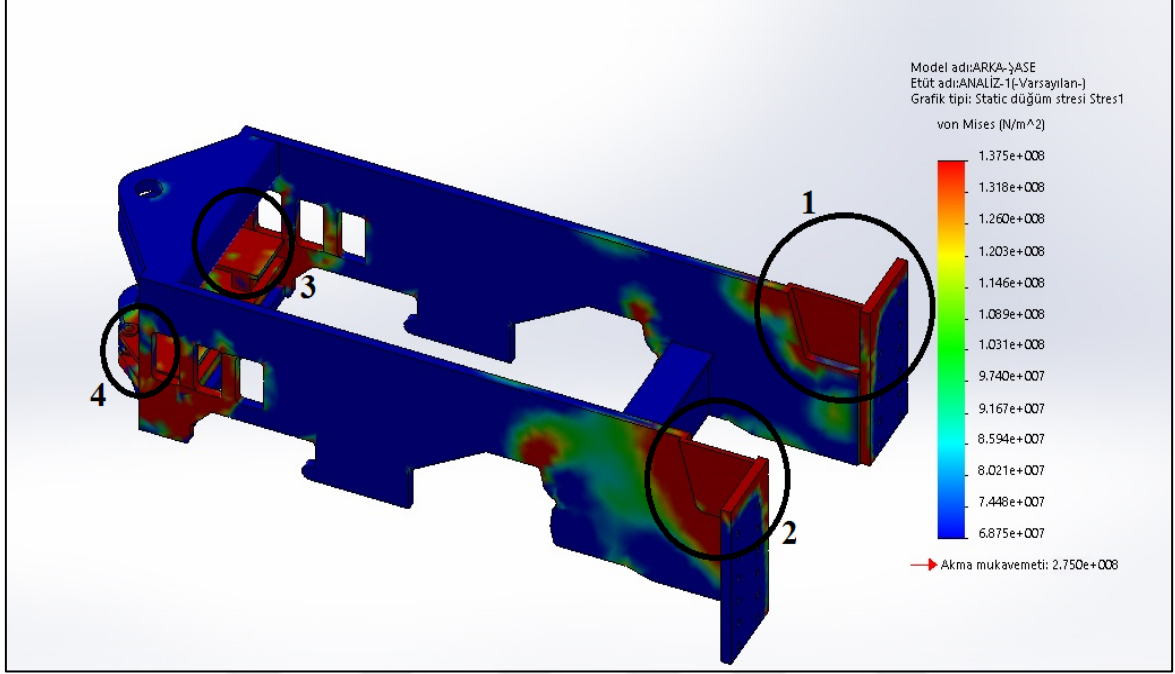
Şekil 46. Alt şasinin ön kısmında belirlenen hataların gerilme analiziyle karşılaştırılmış hali

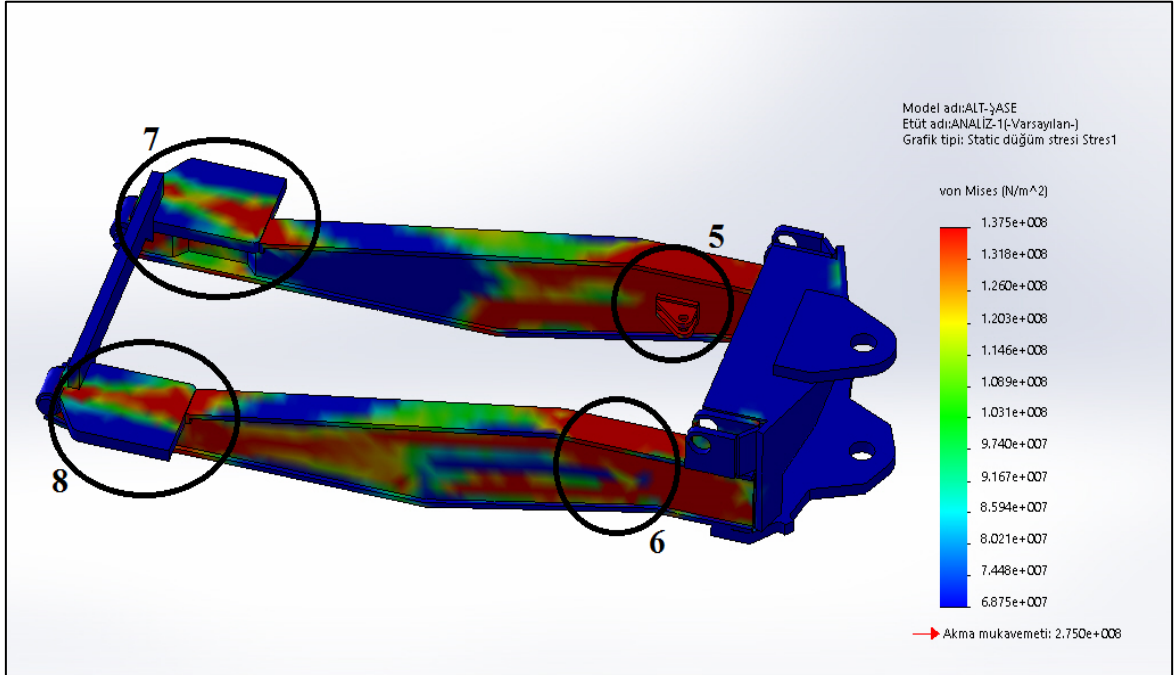
Şekil 47. Alt şasinin arka kısmında belirlenen hataların gerilme analiziyle karşılaştırılmış hali

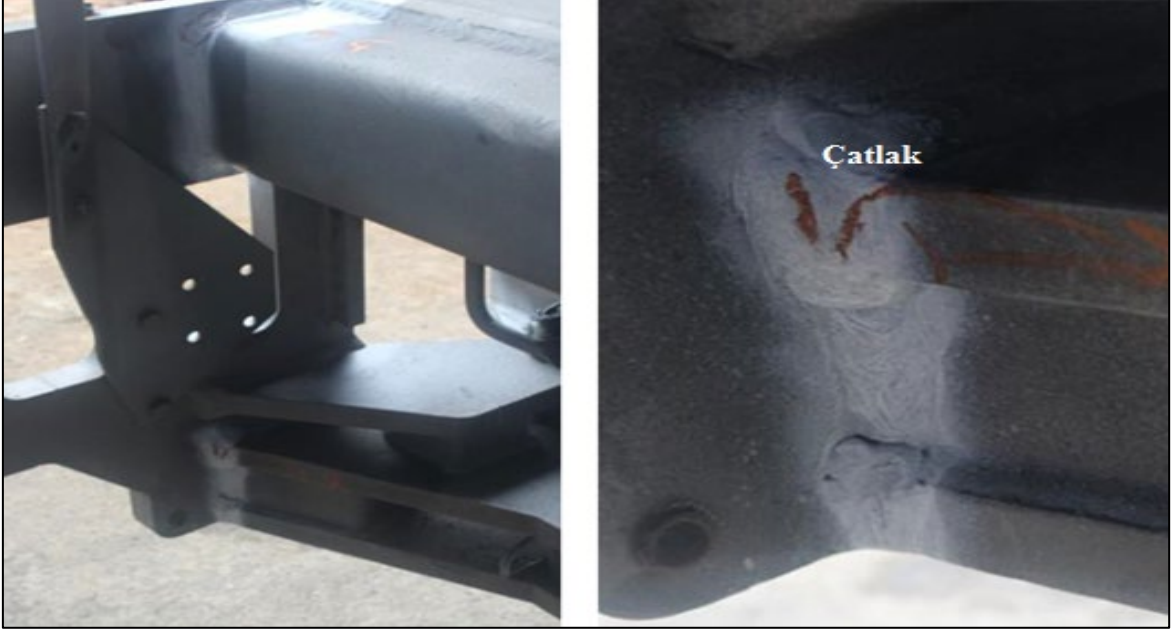
Şekil 50-53'de belirlenen hatalar, daha önceden uygulanan tadilat kaynakları ve bu kaynaklar üzerinden tekrar başlayan çatlaklar görülmektedir. Söz konusu bölgeler yüksek gerilme ve dinamik yük altında çalıştığından aracın servis süresinde en çok zorlanan kısımları buralar olmuş ve dolayısıyla zaman zaman tadilata da en çok ihtiyaç duyan kısımlar da yine bu kısımlar olmuştur.

Şekil 50. Alt şasilerde belirtilen 3 numaralı kısma ait detay görüntüleri

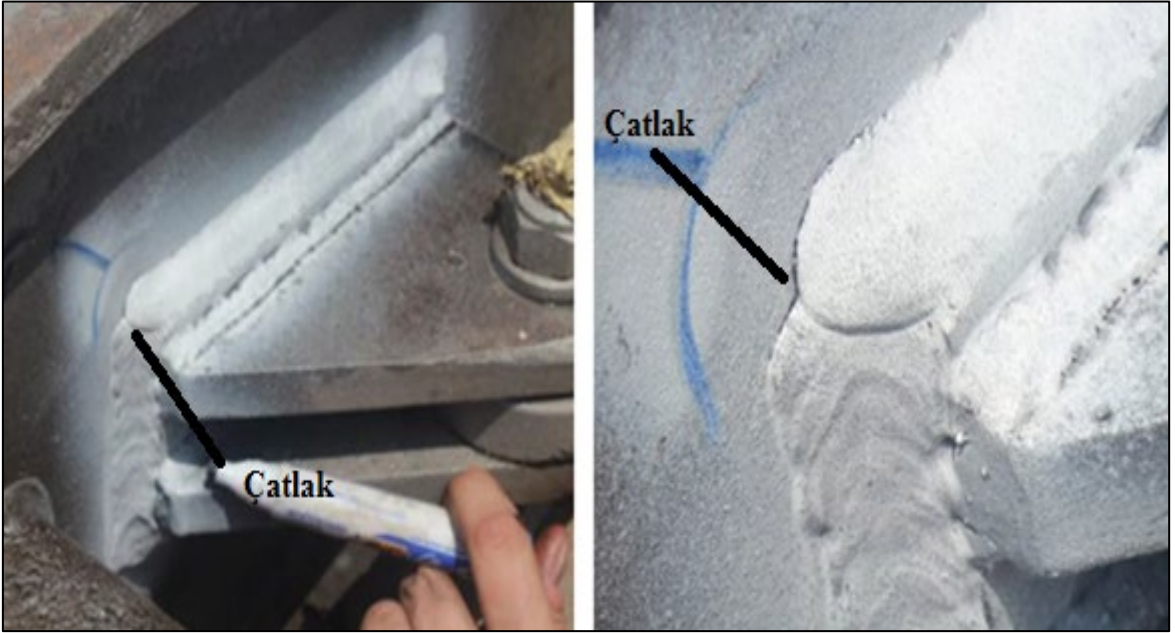
Şekil 51. Alt şasilerde belirtilen 4 numaralı kısma ait detay görüntüleri

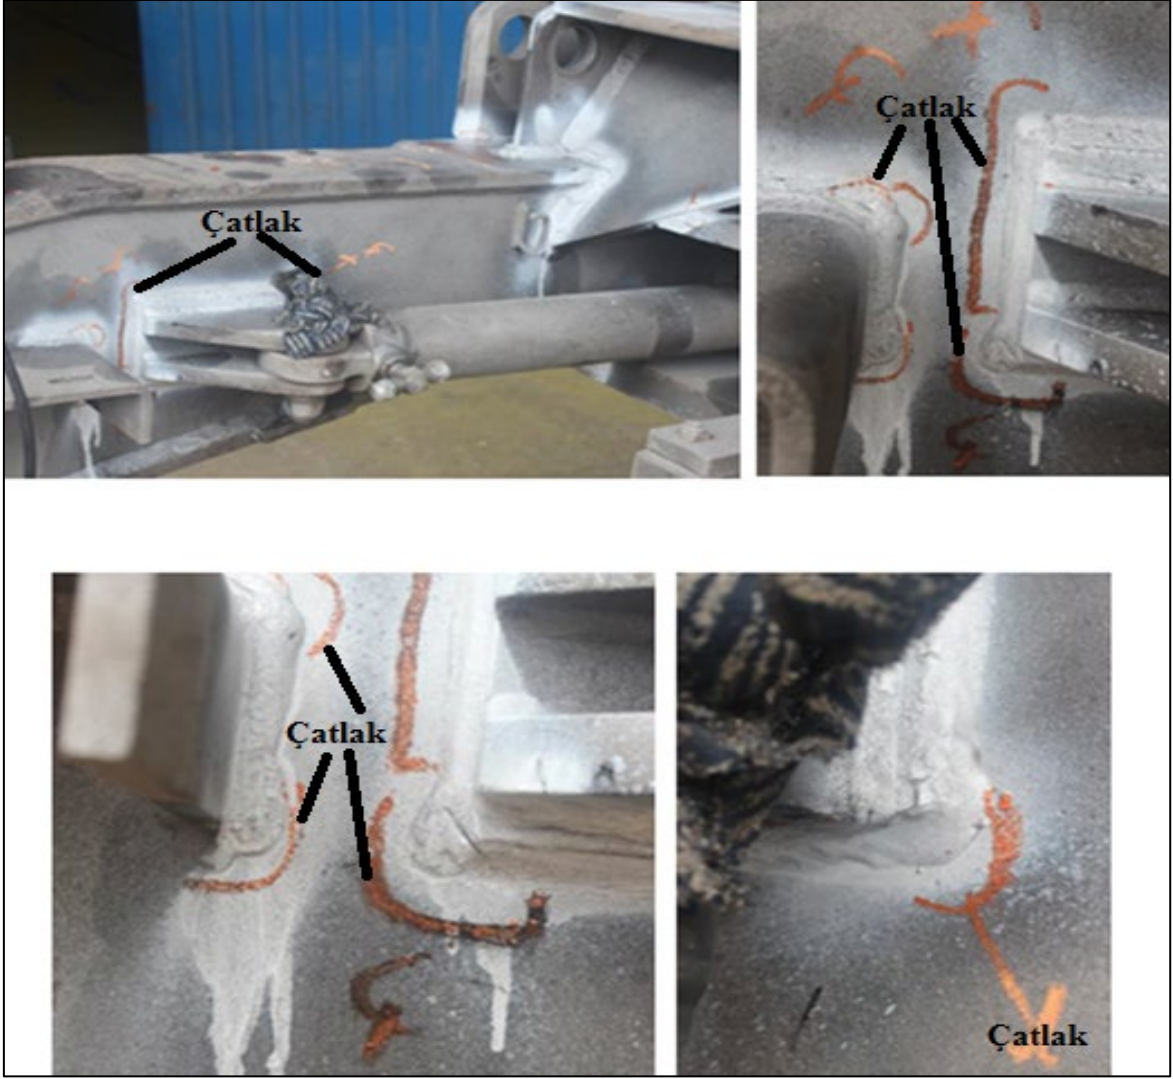
Şekil 52. Alt şasilerde belirtilen 5 numaralı kısma ait detay görüntüler

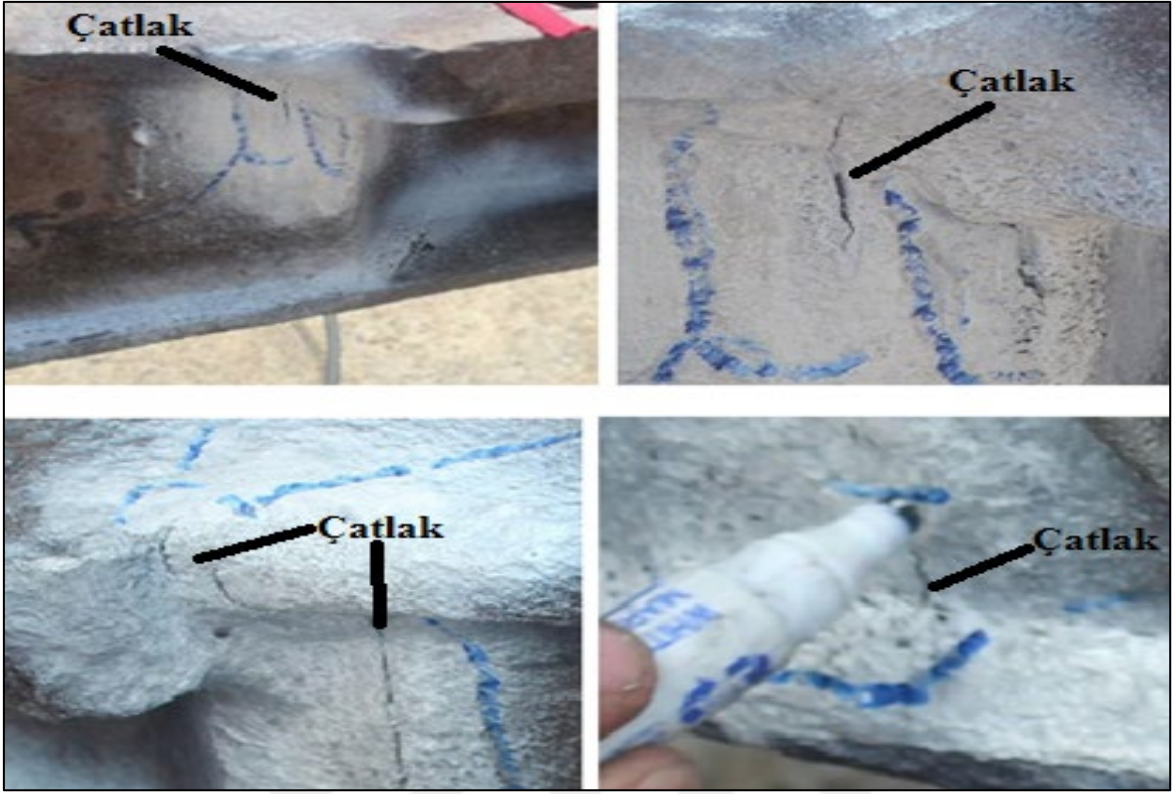
Şekil 54. Alt şasilerde belirtilen 7 numaralı kısma ait detay görüntüler

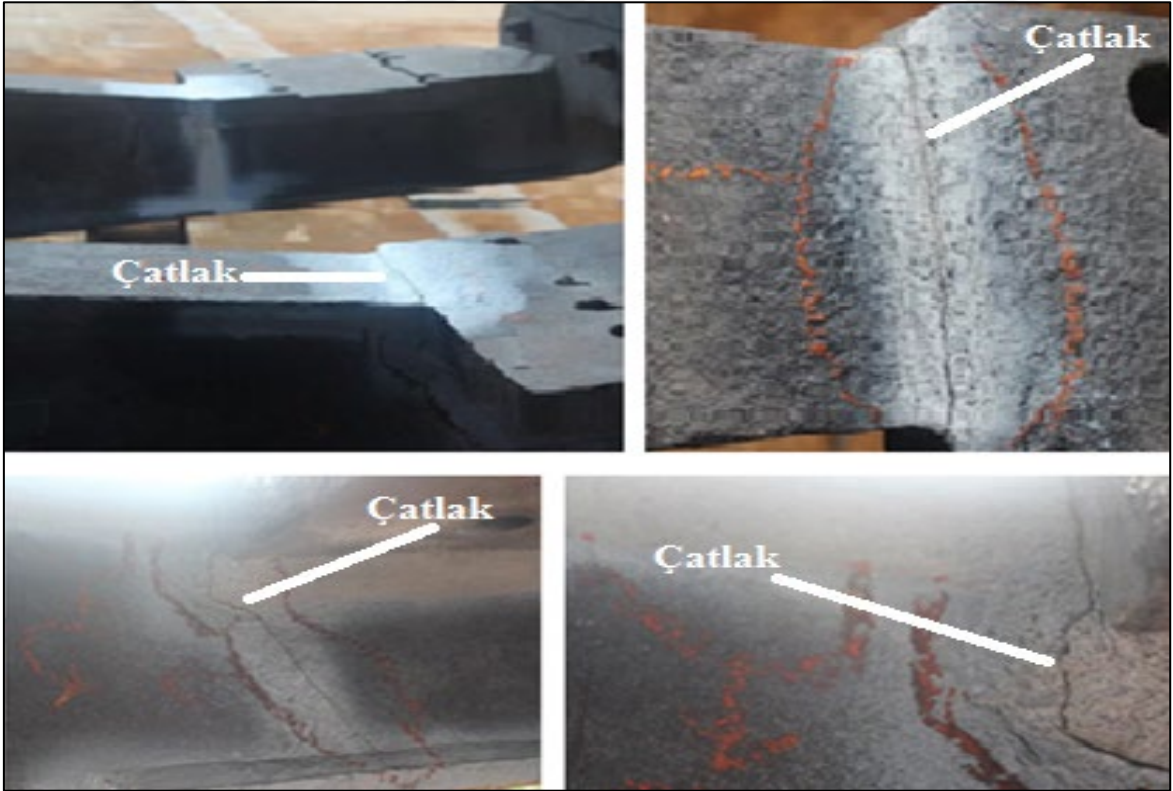
Şekil 55. Alt şasilerde belirtilen 8 numaralı kısma ait detay görüntüler

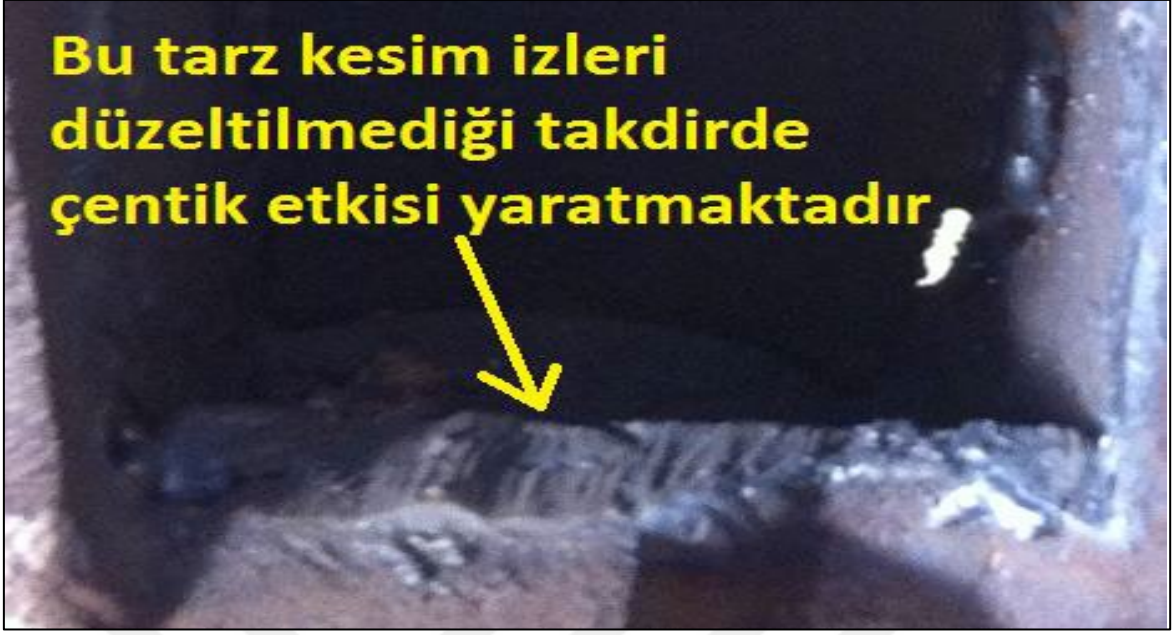
Şekil 59. Kesme işlemleri sonucu bölgede çentik etkisi oluşturan kesim işlemi

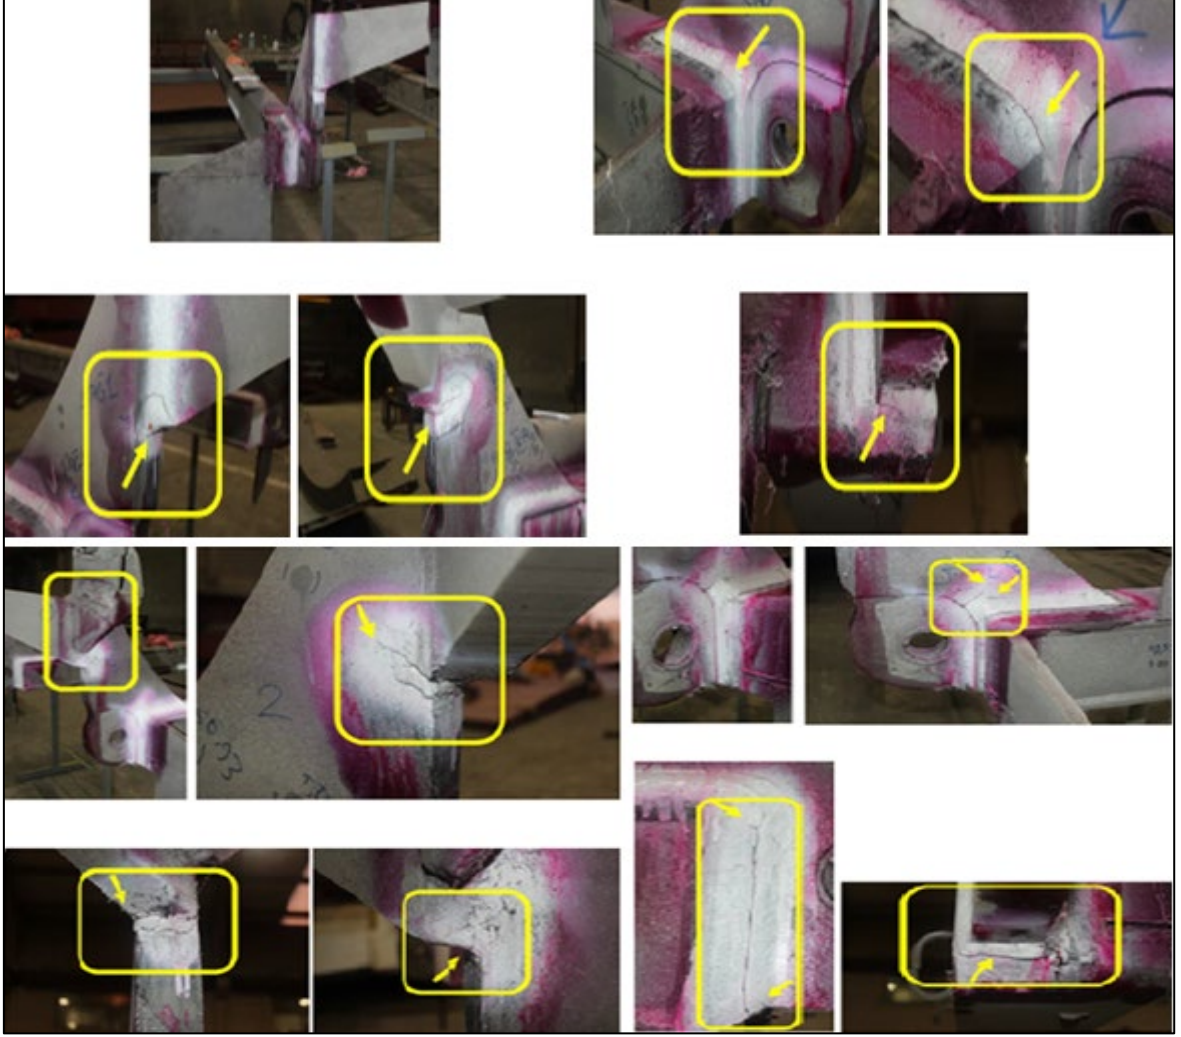
Şekil 77. Üst şasinin ön kısmında görülen hatalar

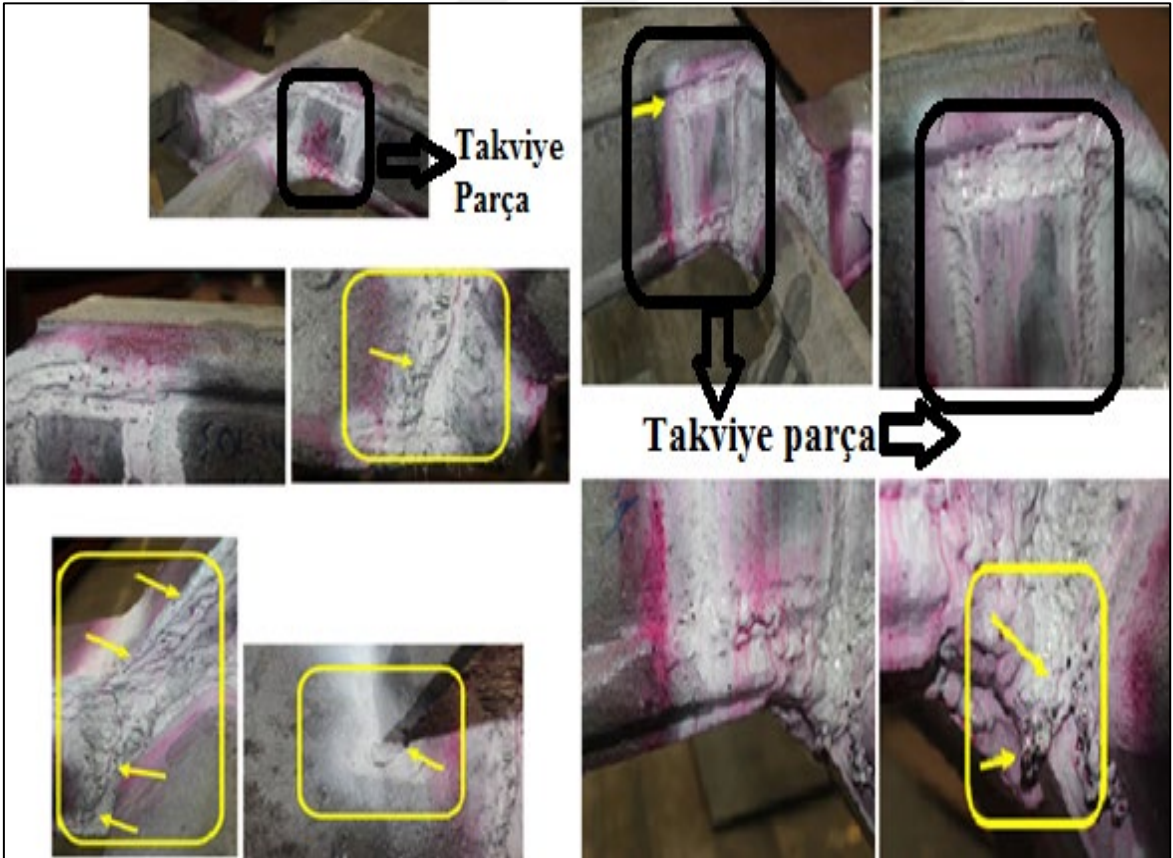
Şekil 78. Üst şasinin arka kısmında görülen hatalar

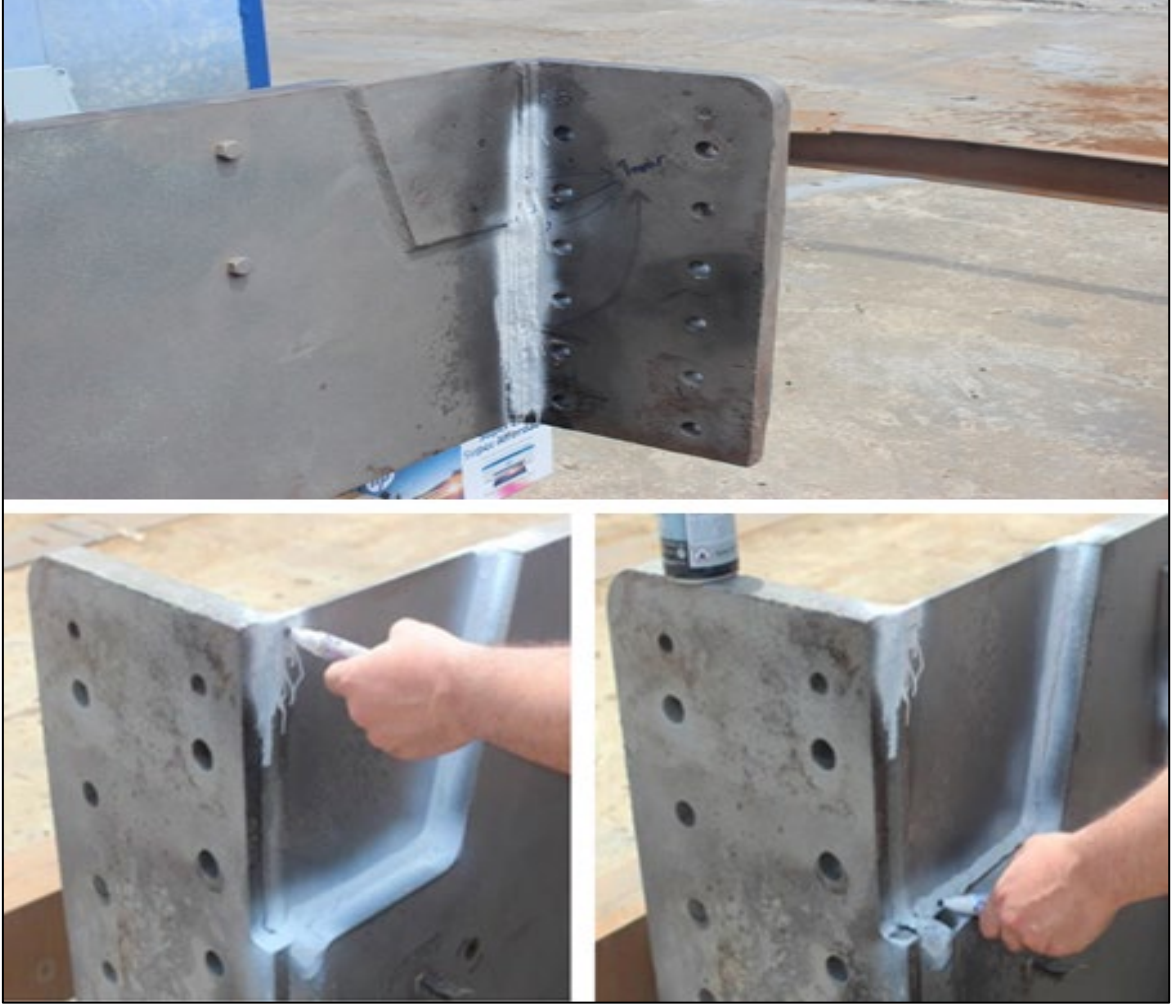
Şekil 79. Alt şasinin ön kısmının baş tarafında görülen hatalar

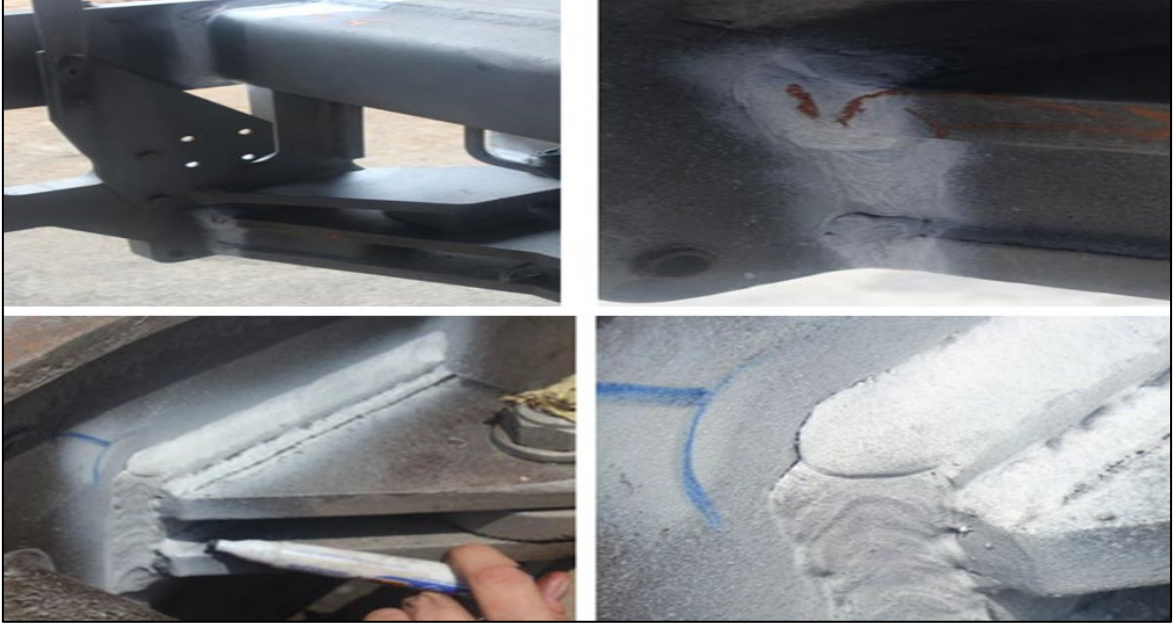
Şekil 80. Alt şasinin ön kısmındaki dönüş silindirlerinin şasiye bağlantı braketlerinin kaynaklı bölgelerindeki hatalar

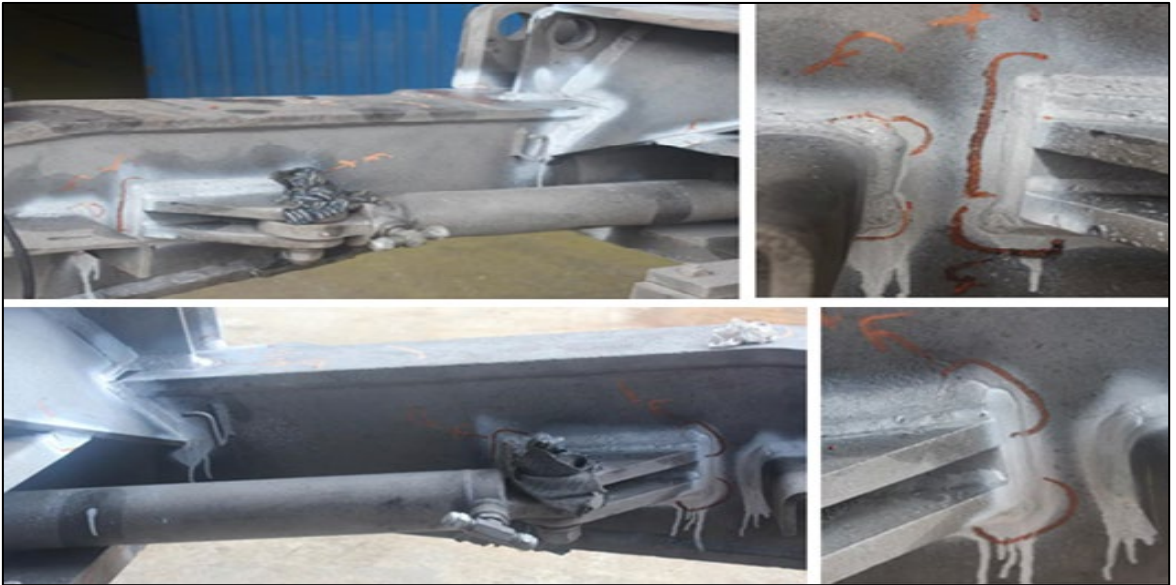
Şekil 81. Alt şasinin arka kısmındaki dönüş silindirlerinin şasiye bağlantı braketlerinin kaynaklı bölgelerindeki hatalar

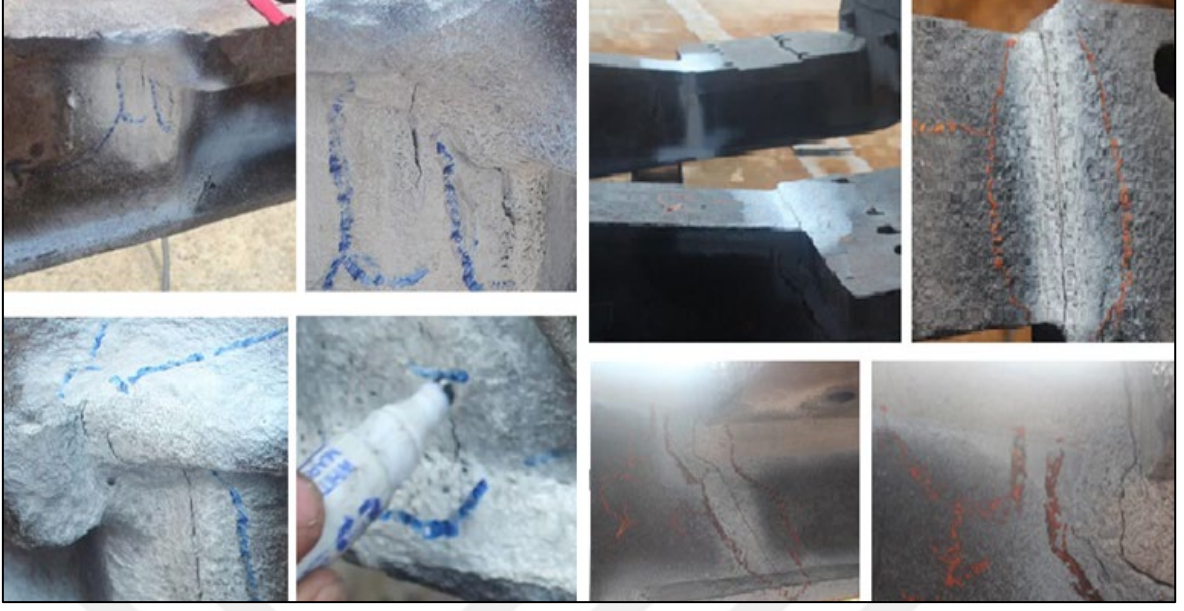
Şekil 83. Alt şasi ile üst şasi arasındaki kaldırma silindirlere ait bağlandığı, alt şasiye ait bölgedeki hatalar

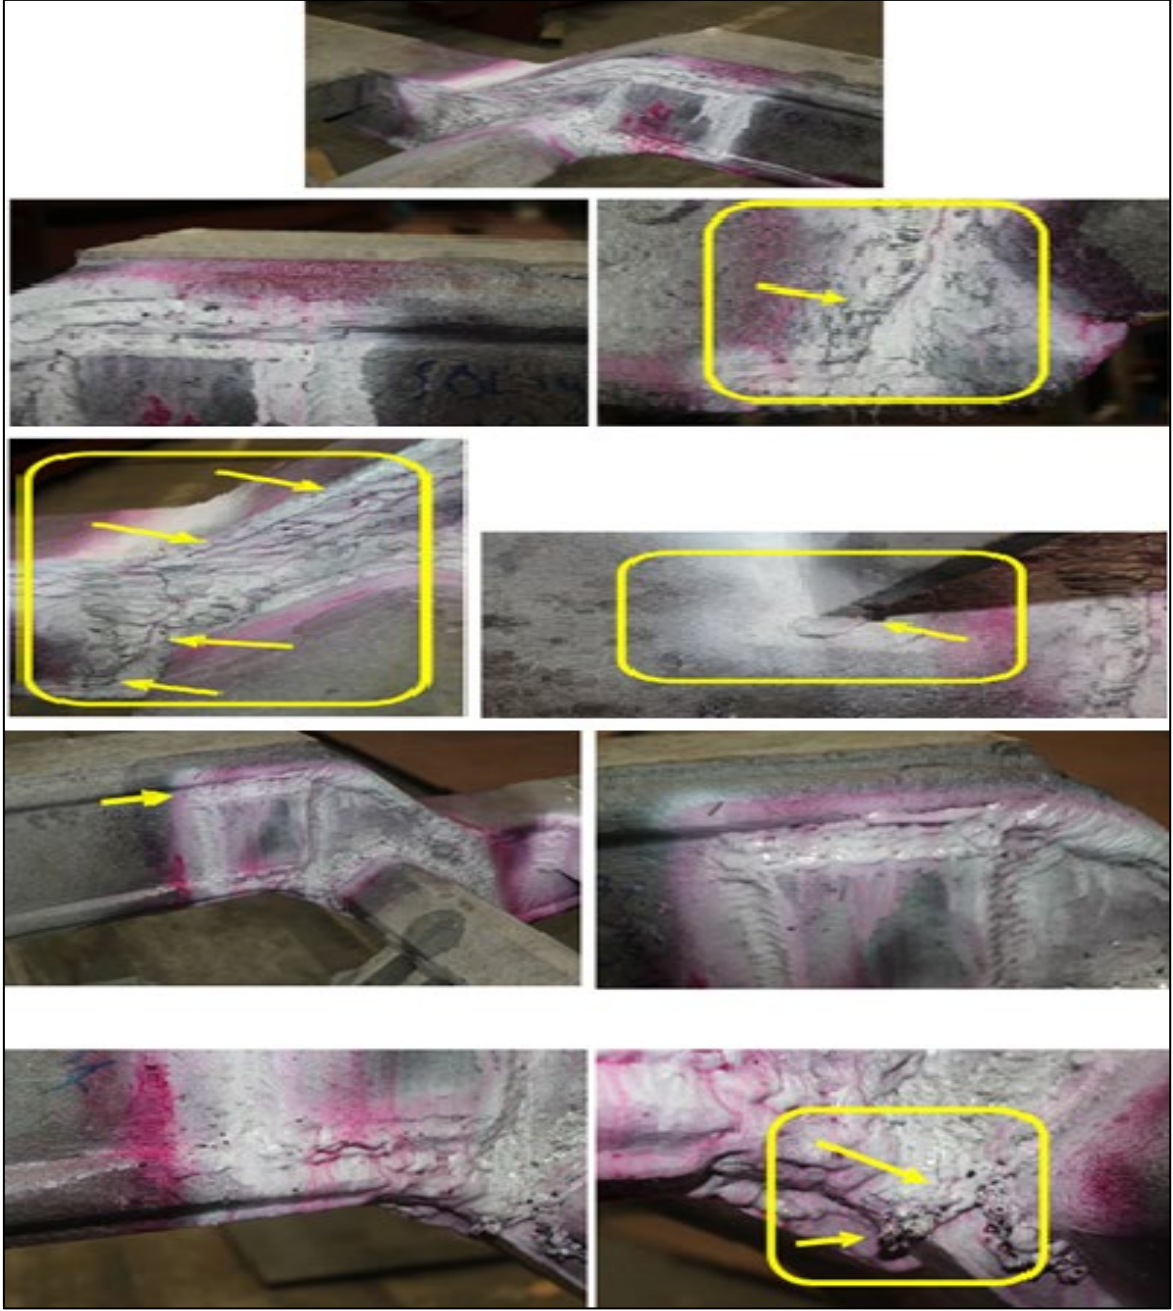
Şekil 92. Üst şasinin arka kısmında önceki onarımlarda yapılan kaynaklar ve bu kaynaklardaki hatalar

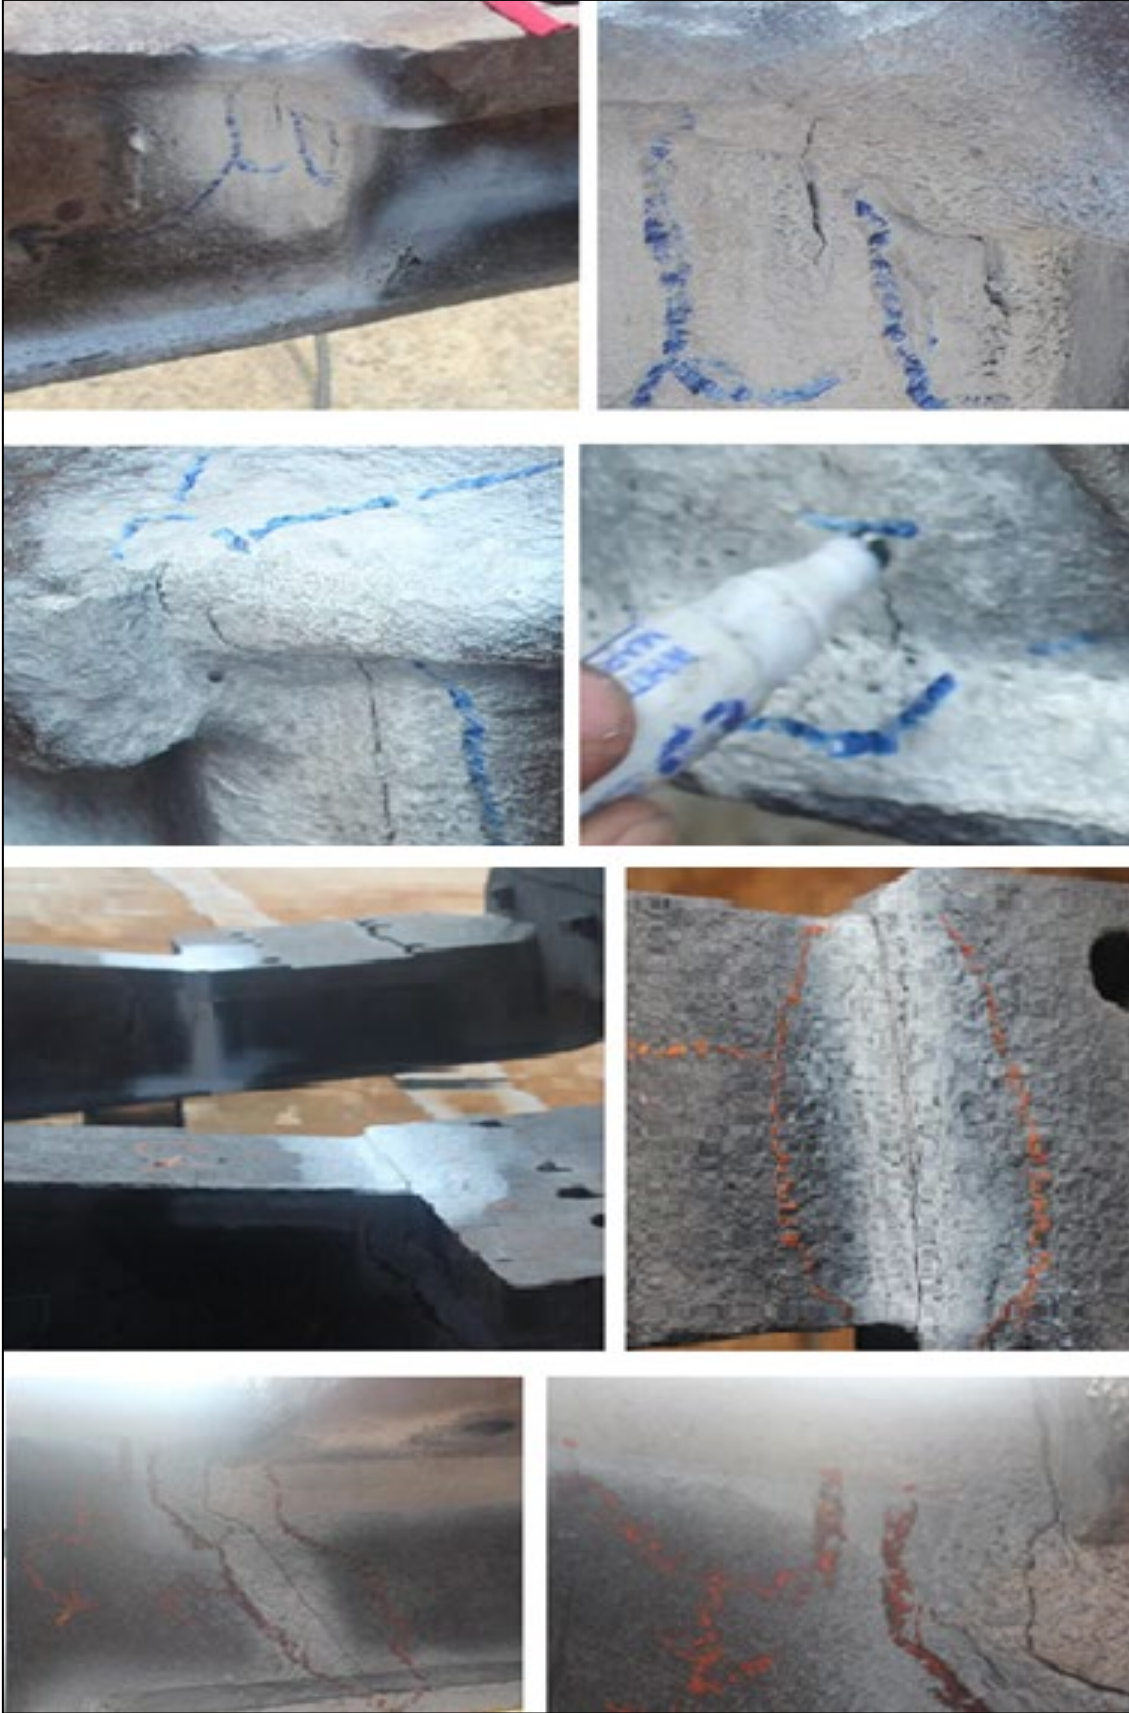
Şekil 95. Alt şasi arka ayaklarında görülen hasarlar
