KARADENİZ TEKNİK ÜNİVERSİTESİ FEN BİLİMLERİ ENSTİTÜSÜ

RULMANLI YATAKLARDAKİ AŞINMA VE YORULMA
MEKANİZMALARININ İNCELENMESİ

Ünvanının Verilmesi İçin Kabul Edilen Tezdir.

AN INVESTIGATION OF WEAR AND FATIGUE MECHANISMS OF ROLLING BEARINGS

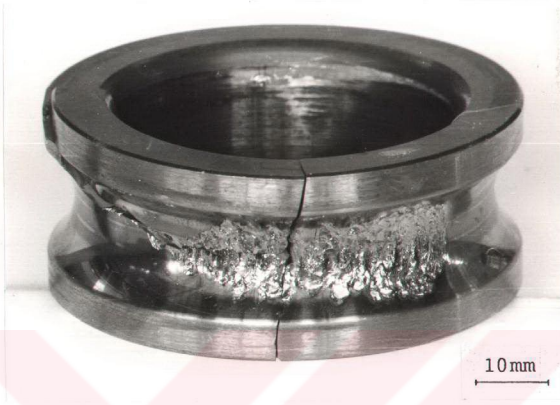
Şekil 29. 33 kN'luk yük altında ve 0,5 l/dak'lık yağ debisinde çalışan rulmanın hasara uğrayan iç bileziğinin görünümü

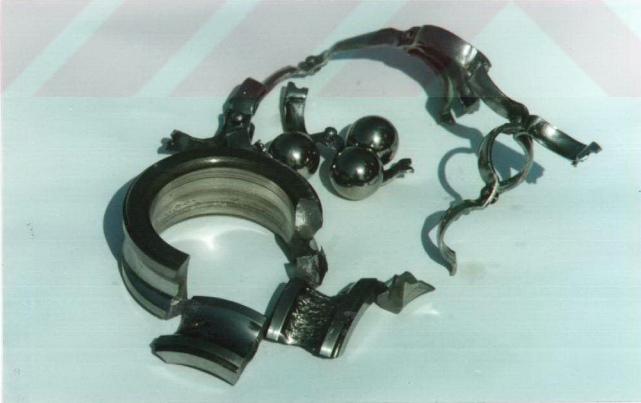
Şekil 30. 33 kN'luk yük altında ve 0,5 l/dak'lık yağ debisinde çalışan rulmanın hasara uğrayan elemanları

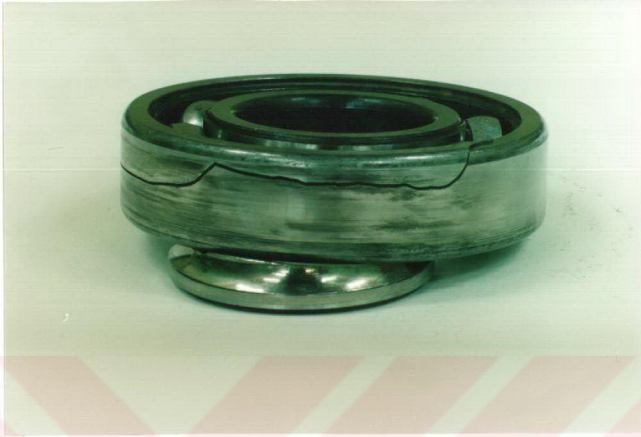
Şekil 31. 52 kN'luk yük altında ve 1,0 l/dak'lık yağ debisinde çalışan rulmanın aşırı zorlama sonucunda hasara uğrayan iç ve dış bilezikleri

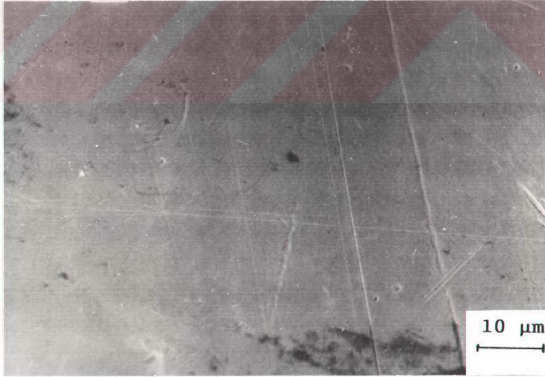
Şekil 32. 22 kN'luk yük ve 2,0 l/dak'lık yağ debisinde çalışan rulmana ait bir yuvarlanma elemanının yüzeyinin görünümü

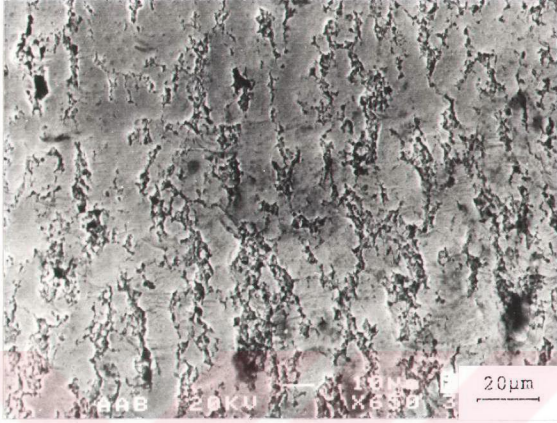
Şekil 33. 30 kN'luk yük ve 3,5 l/dak'lık yağ debisinde çalışan rulmanın hasara uğrayan bir bilyasının yüzeyinin görünümü

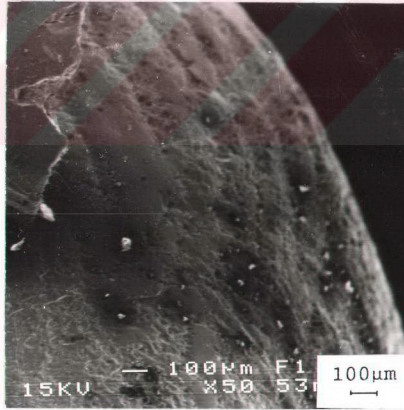
Şekil 34. 40 kN'luk yük, 6000 dev/dak'lık mil hızı ve 0,5 l/dak'lık yağ debisinde çalışan rulmanın bir bilyasının yüzeyinde meydana gelen soyulma belirtileri

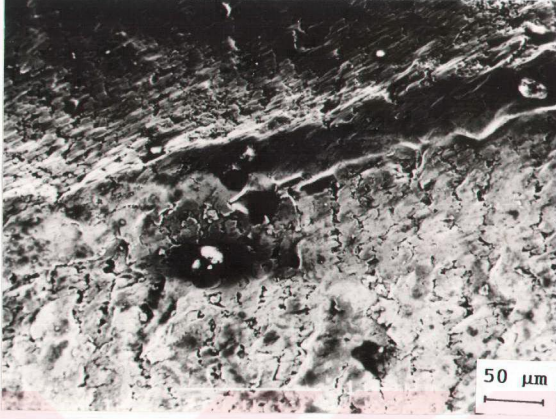
Şekil 35. 40 kN'luk yük, 6000 dev/dak'lık mil hızı ve 0,5 l/dak'lık yağ debisinde çalışan rulmanın bir bilyasının yüzeyinde meydana gelen sürtünme izleri ile çatlakların görünümü

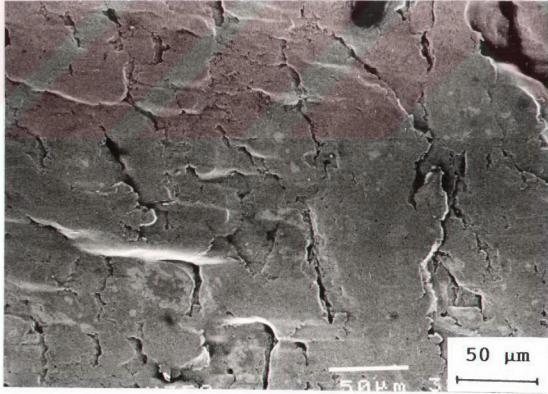
Şekil 36. 26 kN'luk yük ve 2,0 l/dak'lık yağ debisinde çalışan bir rulmana ait iç bileziğin yuvarlanma yolunun görünümü

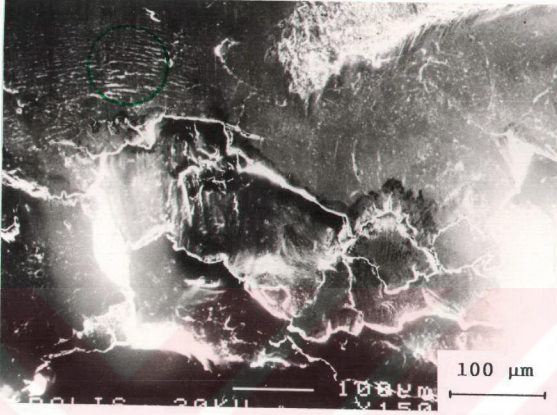
Şekil 37. 30 kN'luk yük altında çalışan rulmanın iç bileziği-
nin yuvarlanma yolunun görünümü

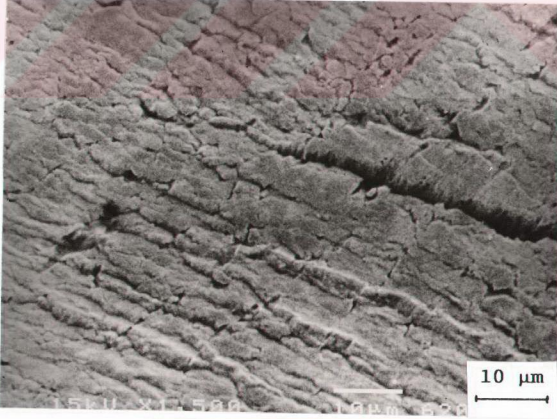
Şekil 38. Şekil 37'de görülen yuvarlanma yolunun işaretli
bölgesine ait ayrıntıların görünümü

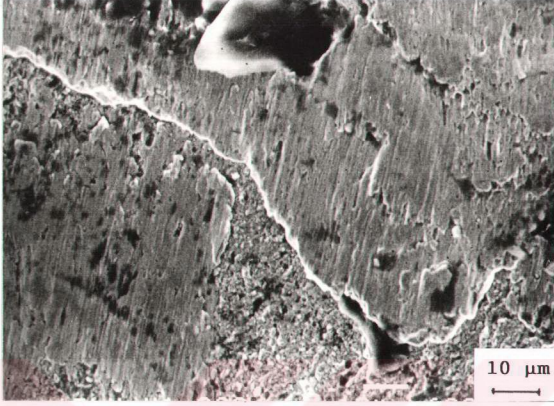
Şekil 39. 30 kN'luk yük altında, yağsız olarak çalıştırılmış bir rulmanın iç bileziğinin yuvarlanma yolu üzerinde görülen sürtünme, çizilme ve aşınma izleri

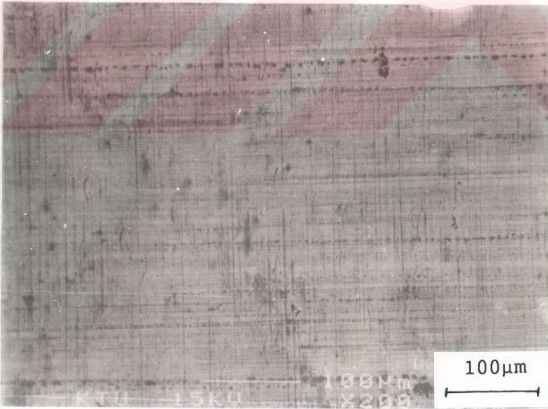
Şekil 40. 30 kN'luk yük, 6000 dev/dak'lık mil hızı ve 2,0 l/dak'lık yağ debisinde çalışan bir rulmana ait dış bileziğin yuvarlanma yolunun görünümü

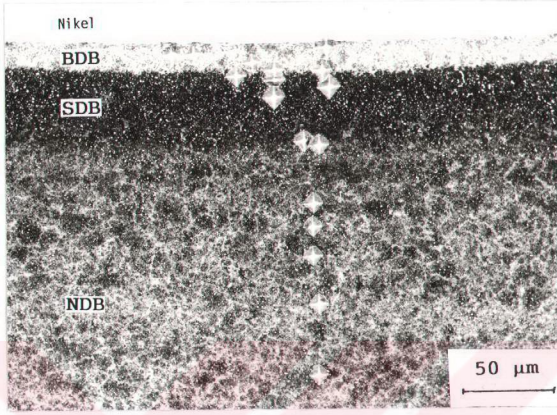
Şekil 41. 30 kN'luk radyal yük, 3800 dev/dak'lık mil hızı ve 3,5 l/dak'lık yağ debisinde çalışan rulmanın iç bileziğinde meydana gelen yapısal değişimler

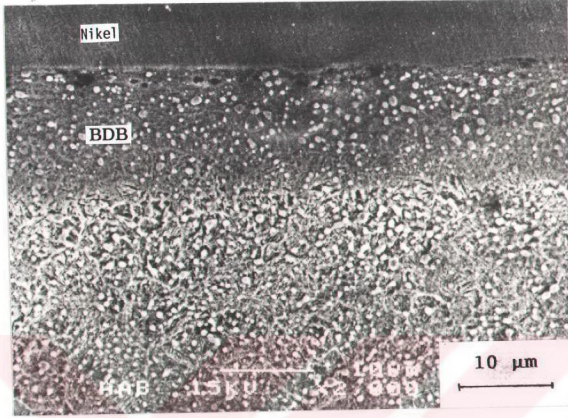
Şekil 43. 30 kN'luk radyal yük altında çalışan bir rulmanın iç bileziğinin metalografik yapısının SEM görüntüsü

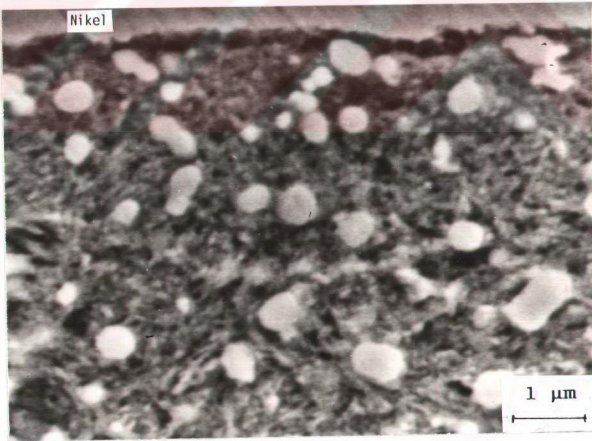
Şekil 44. Şekil 43'deki fotoğrafta görülen beyaz dağlama bölgesinin ayrıntılı SEM görüntüsü

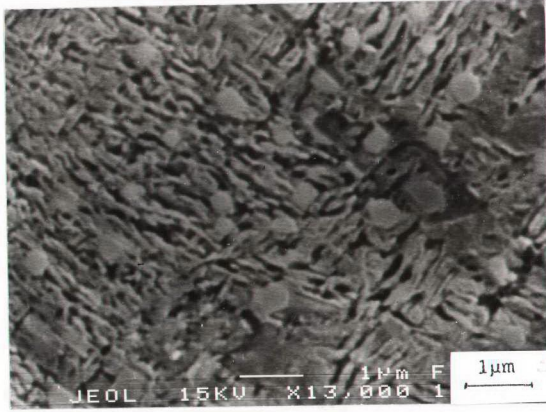
Şekil 45. Şekil 43'deki fotoğrafta yer alan siyah dağlama bölgesinin yapısal ayrıntılarını gösteren SEM fotoğrafı

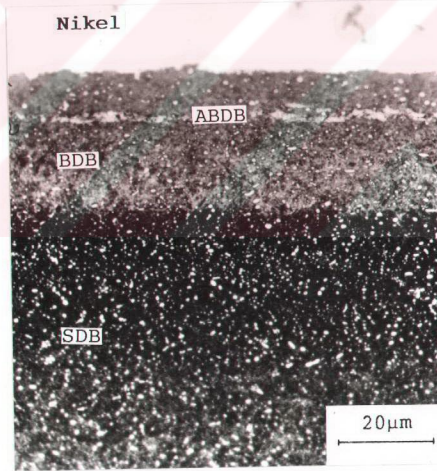
Şekil 46. 33 kN'luk radyal yük 6000 dev/dak'lık mil hızı ve 0,5 l/dak'lık yağ debisinde çalışan rulmanın iç bileziğinde oluşan açık beyaz dağlama bölgesinin (ABDB) görünümü

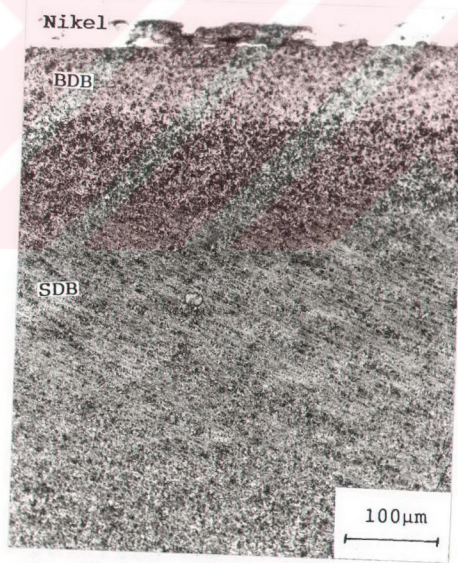
Şekil 48. 29 kN'luk radyal yük, 6000 dev/dak'lık mil hızı ve 3,5 l/dak'lık yağ debisinde çalışan bir rulmanın iç bileziğinde oluşan, bant biçiminde uzamış fazların SEM görünümü

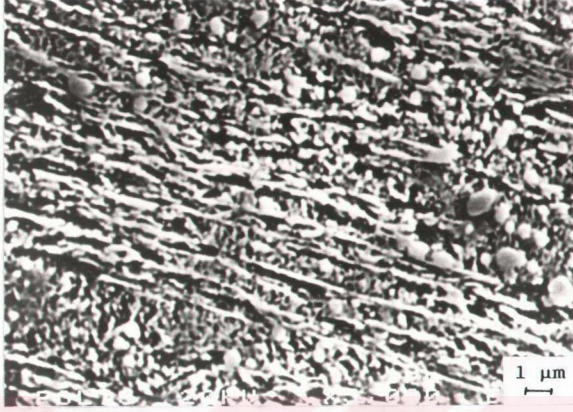
Şekil 49. Şekil 46'daki bölgede bulunan bant şeklinde uzamış fazların ayrıntılarını gösteren SEM fotoğrafı

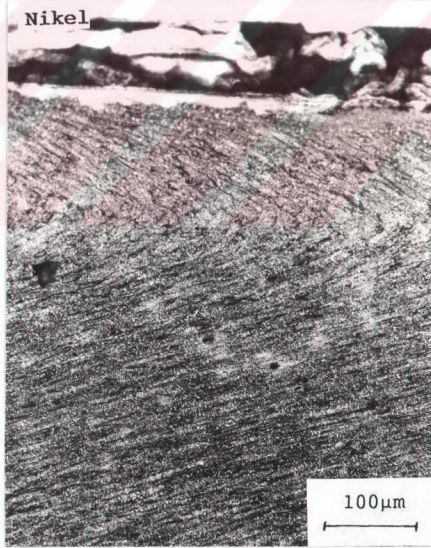
Şekil 50. 14 kN'luk radyal yük altında, yağsız olarak çalışan rulmanın iç bileziğindeki yönlenmiş bantların SEM görünümü

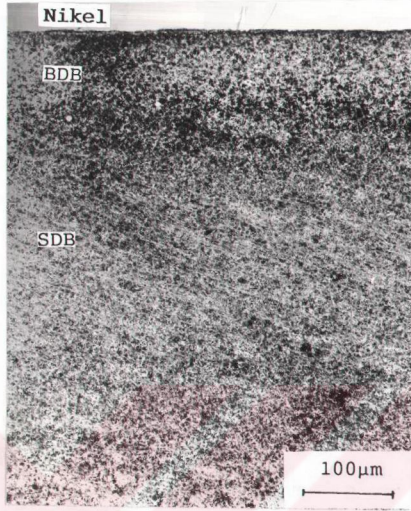
Şekil 51. Rulmanlara ait bilyalarda oluşan yönlendirilmiş yapıların tipik görünümü

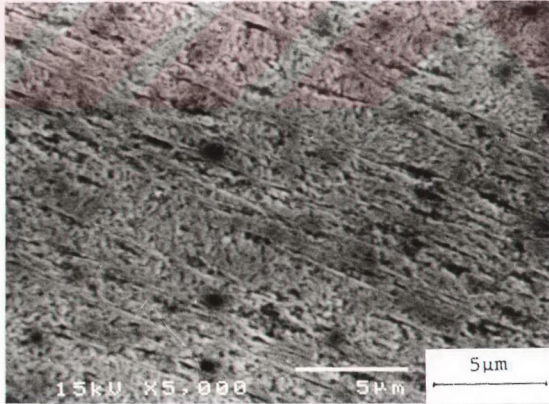
Şekil 52. Rulmanlara ait bilyalarda oluşan yönlendirilmiş yapıların ayrıntılarını gösteren SEM fotoğrafı

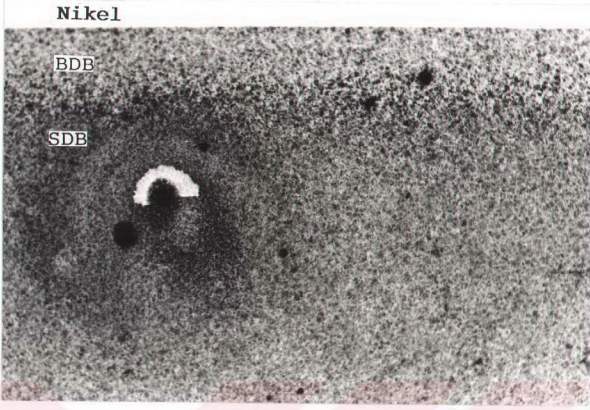
Şekil 53. 26 kN'luk radyal yük, 6000 dev/dak'lık mil hızı ve 3,5 l/dak'lık yağ debisinde çalışan rulmanın, iç bileziğindeki bir kalıntı (enklüzyon) etrafında meydana gelen yapısal değişimler

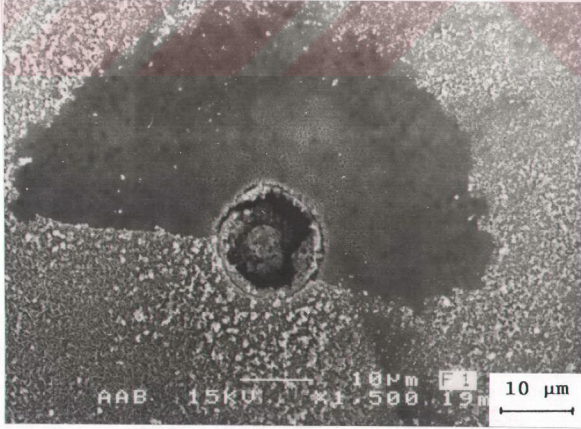
Şekil 54. Şekil 53'deki yapısal değişimlerin SEM fotoğrafı

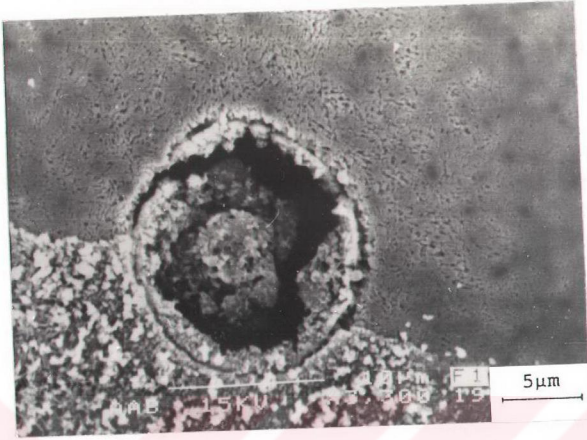
Şekil 55. Şekil 53 ve 54'de görülen yapısal değişimlerin ayrıntılı SEM görüntüsü

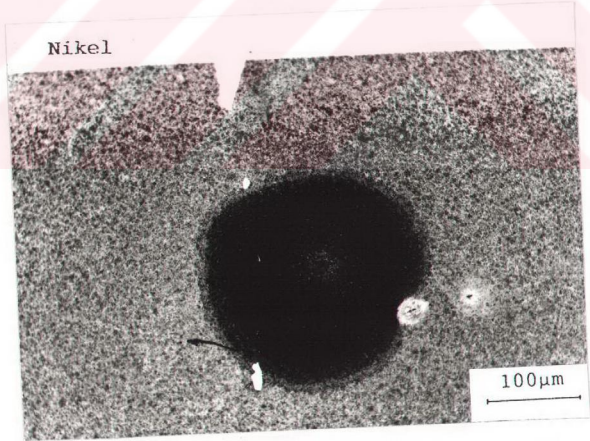
Şekil 56. 26 kN'luk radyal yük, 6000 dev/dak'lık mil hızı ve 3,5 l/dak'lık yağ debisinde çalışan rulmanın, iç bileziğinde rastlanılan kısmi siyah dağlama bölgesi

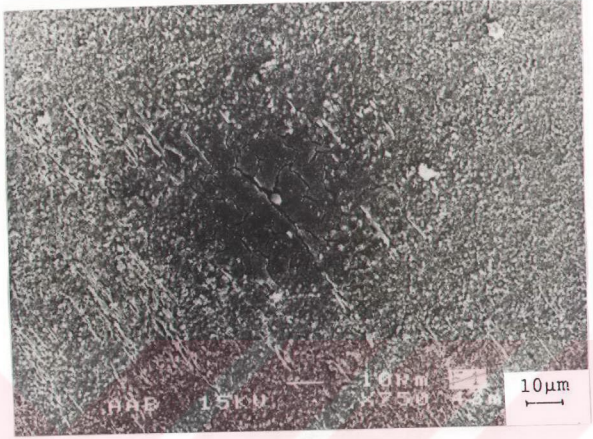
Şekil 57. Şekil 56'daki fotoğrafta görülen koyu siyah dağlama bölgesinin SEM fotoğrafı

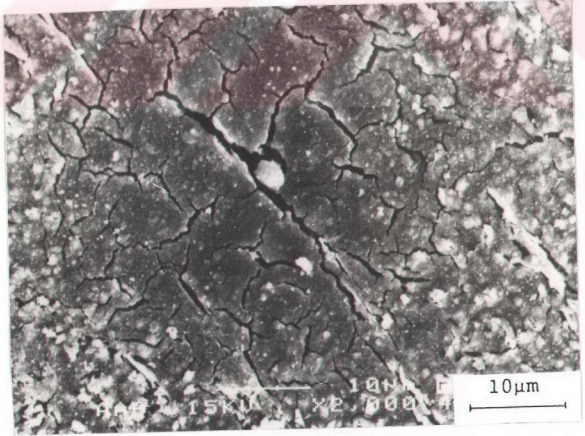
Şekil 58. Şekil 57'deki fotoğrafta görülen koyu siyah dağlama bölgesinin ayrıntılı SEM görüntüsü

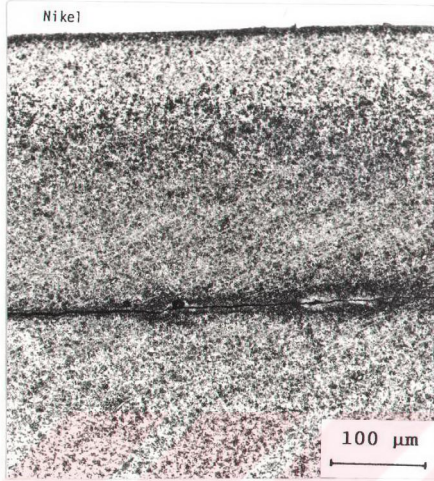
Şekil 59. 33 kN'luk radyal yük altında, 6000 dev/dak'lık dönme hızında ve 3,5 l/dak'lık yağ debisinde çalışan rulmanın iç bileziğinde meydana gelen çatlakların görünümü

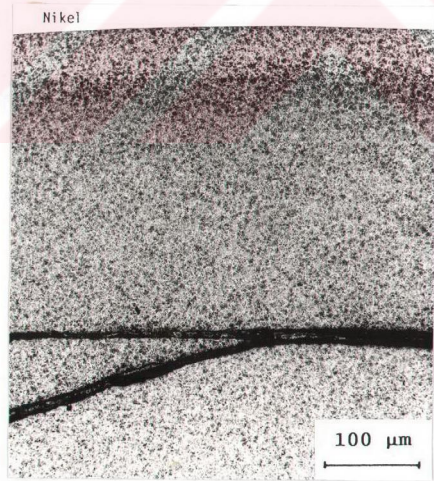
Şekil 60. 40 kN'luk radyal yük, 6000 dev/dak'lık mil hızı ve 2,0 l/dak'lık yağ debisinde çalışan bir rulmanın bilyasında aşırı zorlanmadan kaynaklanan çatlakların görünüm
