**TAŞ YAPILARDA YÜZEY BOZULMALARI: TRABZON KENTİ KAMU
YAPILARI ÜZERİNDE BİR İNCELEME**

YÜKSEK LİSANS TEZİ

Mimar Esra İMAMOĞLU

**HAZİRAN 2013
TRABZON**

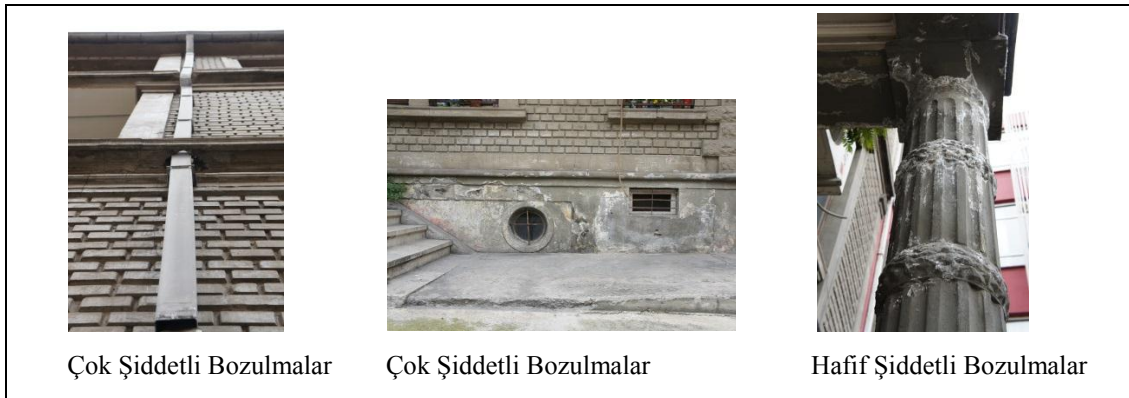
Şekil 5. Ana Çocuk Sağlığı Aile Planlama Merkezi Baş Tabipliği binası bozulmaları

- Bodrum katın zemine temas eden bölgelerinde, girişteki sütun başlarında ve balkon altlarında beyaz lekelenmeler görülmektedir.

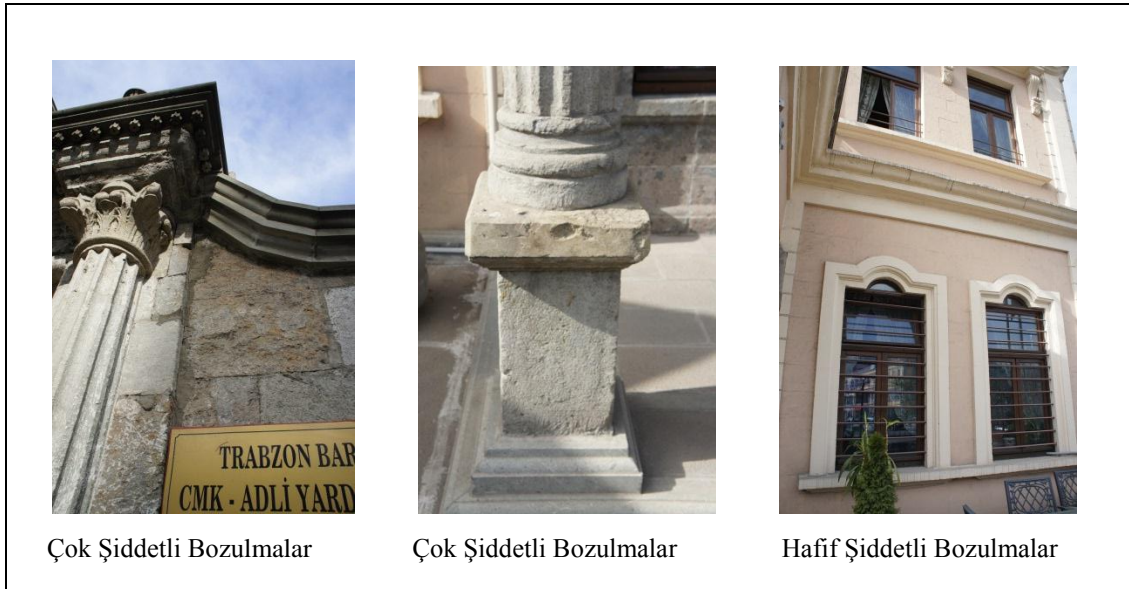
Şekil 6. Baro binası bozulmaları

- Saçak altında, denizliklerin, silmelerin ve sövelerin üzerlerinde siyah lekelenmeler görülmektedir.

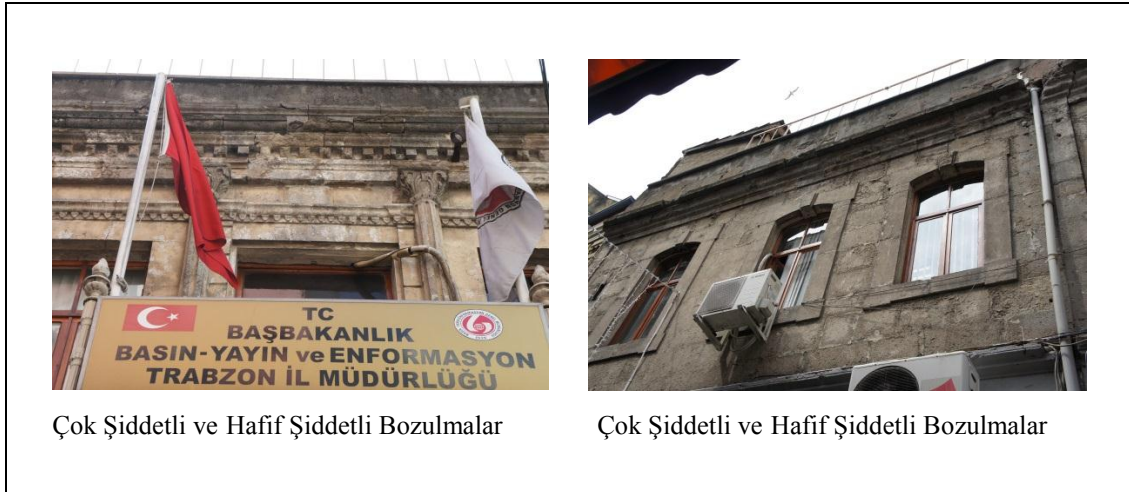
Şekil 7. Başbakanlık Basın Yayın ve Enformasyon Müdürlüğü binası bozulmaları

- Cephenin tamamında lekelenme görülmektedir. Yoğun olarak çatı parapetinde, çatı silmesinde, sövelerde ve cephede bulunan sütunlarda siyah lekelenmeler görülmektedir.

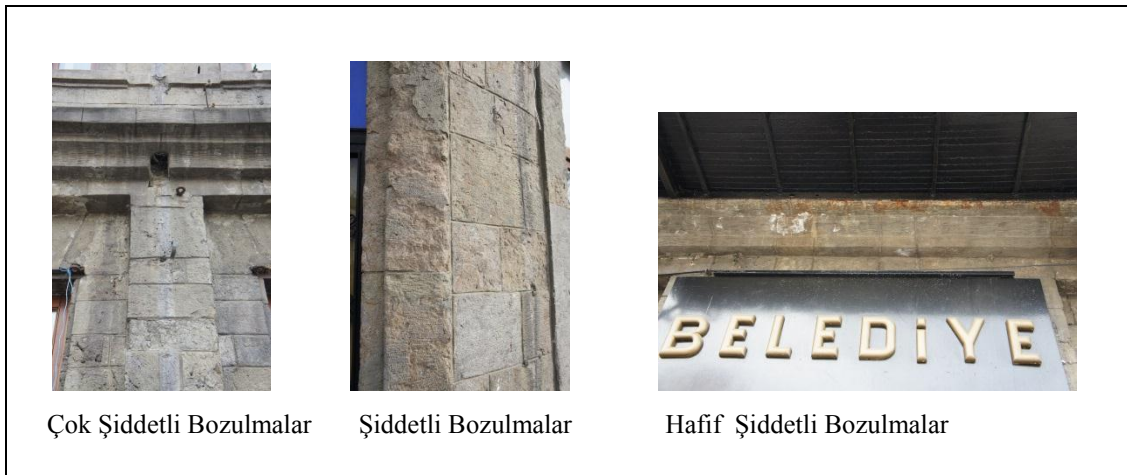
Şekil 8. Belediye binası bozulmaları

- Çatı parapetinin tüm yüzeyi boyunca, 1.katın pencere sövelerinin üst kısımlarında, cephe silmesinde, zemin katın kapı ve pencerelerinin etrafında siyah lekelenmeler görülmektedir.
- Binanın zeminle temas eden bazı noktalarında yosunlanmalar vardır.
- Metal balkonun altında taş yüzeyinde paslanmalar görülmektedir.

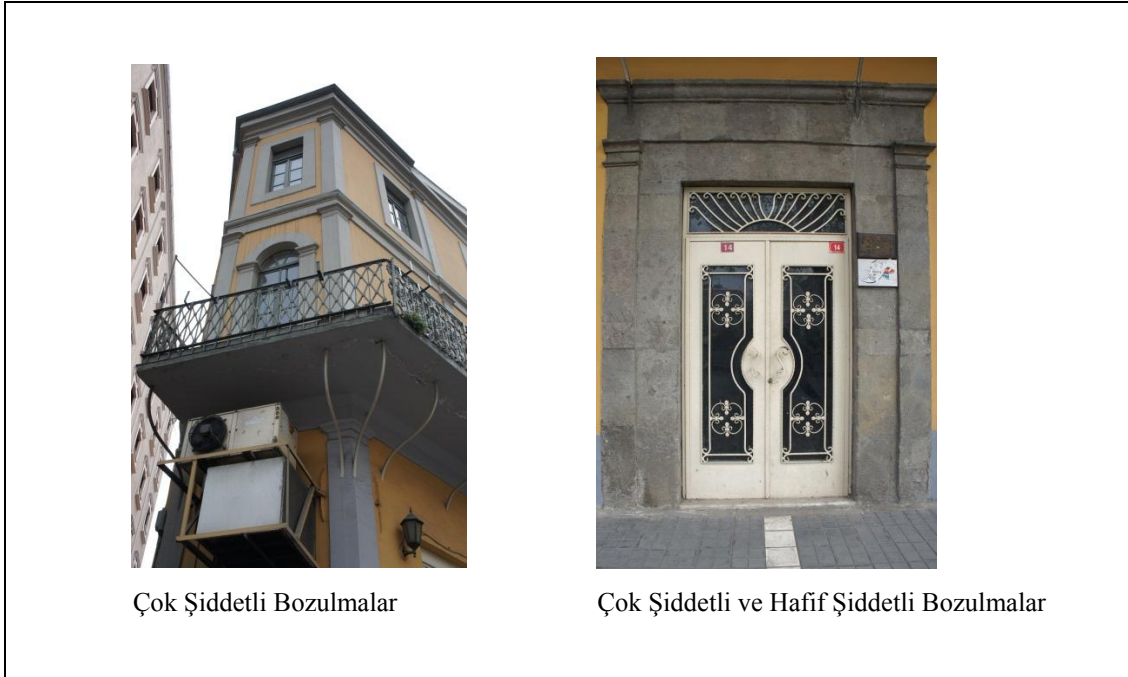
Şekil 9. Belediye Arge Binası bozulması

- Binanın taş dokusu üzerinde hafif şiddetli bozulmalar görülmemektedir.

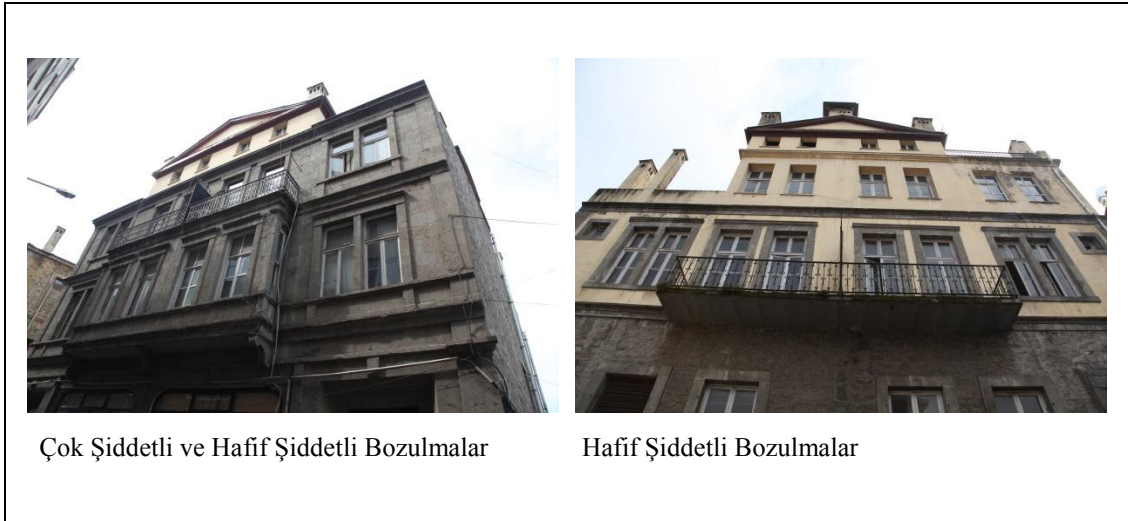
- Binanın zeminle temas eden bölgesinde, balkonların altlarında, cephe silmelerinin yüzeylerinde ve pencere sövelerinin üst kısımlarında siyah lekelenmeler görülmektedir.

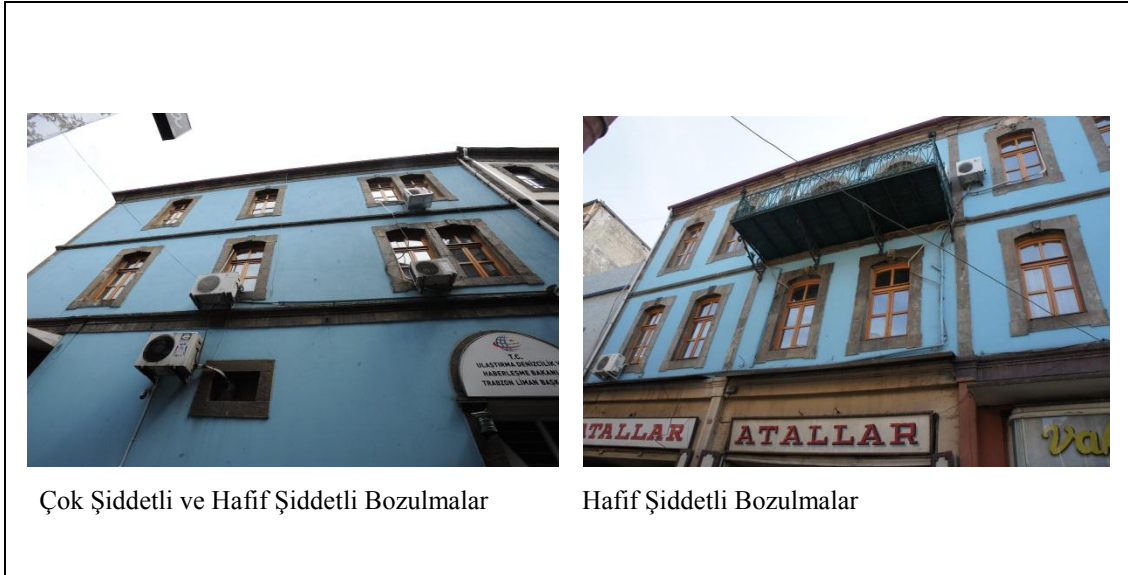
- Cephe silmelerinin yüzeyinde, pencere sövelerinde ve saçak altında kararmalar görülmektedir.
- Balkon altındaki pencerelerin sövelerinde paslanmalar mevcuttur.

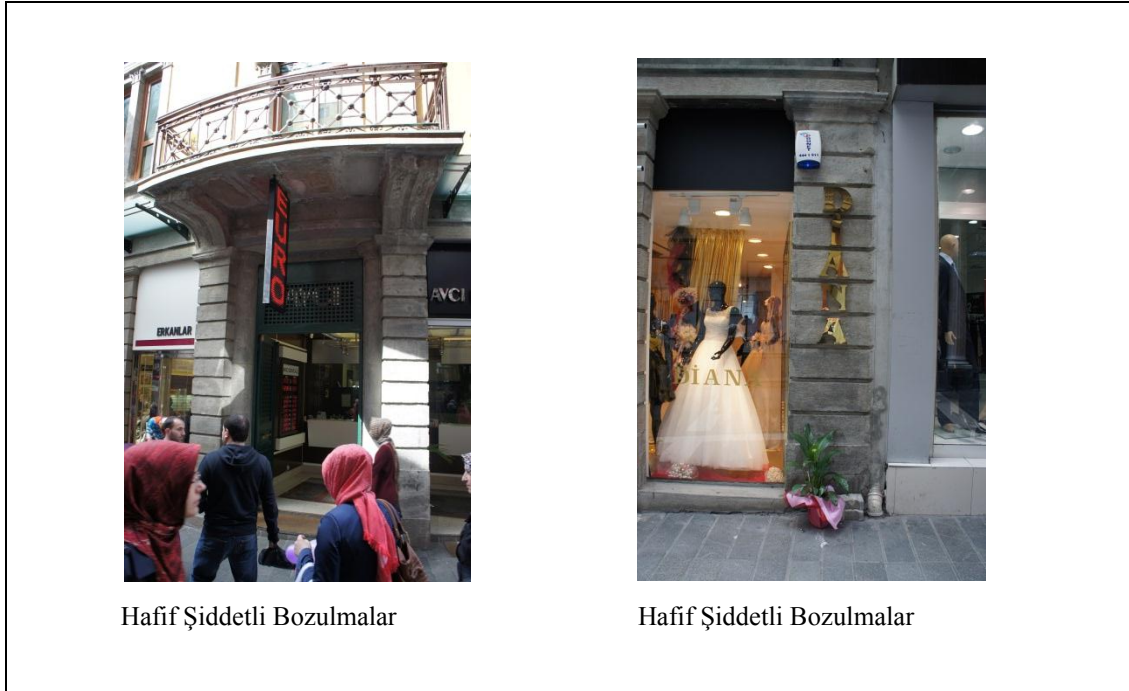
- Binanın zemine temas eden bölgesinde siyah lekelenmeler görülmektedir.
- Balkon altında beyaz lekelenmeler görülmektedir.

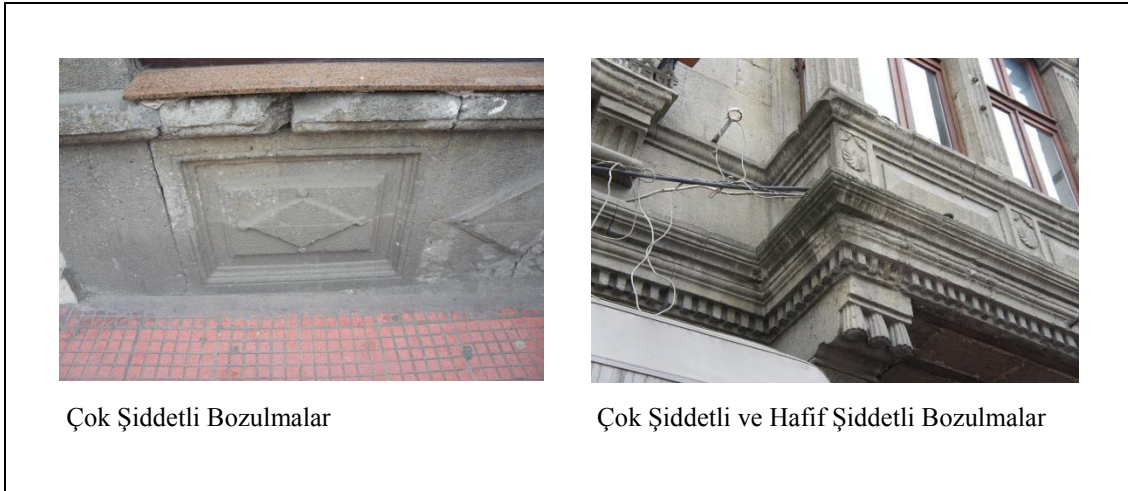
- Bina yüzeyinde genel olarak kararma mevcuttur. Cephe silmelerinde, üçgen alınlıkta, pencere sövelerinde, kenar sütunlarında siyah lekelenmeler görülmektedir.
- Cepheye yer alan çıkmanın alt kısmında yosunlanma görülmektedir.
- Üçgen alınlığın üzerinde bitki oluşumu görülmektedir.

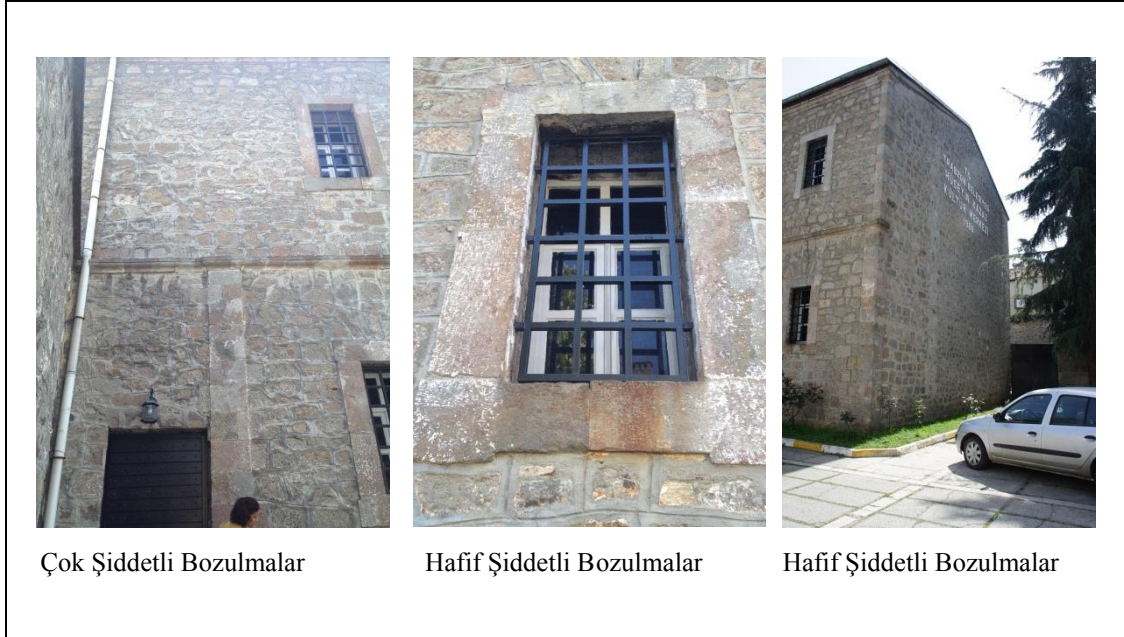
Şekil 14. Hüseyin Kazaz Kültür Merkezi binası bozulmaları

- Çatı saçağında, silmelerde ve binanın zeminle temas eden bölgelerde gri-koyu gri lekelenmeler görülmektedir.
- Demir parmaklıklar bulunan pencerelerin denizliklerinde pas lekelenmeleri mevcuttur.

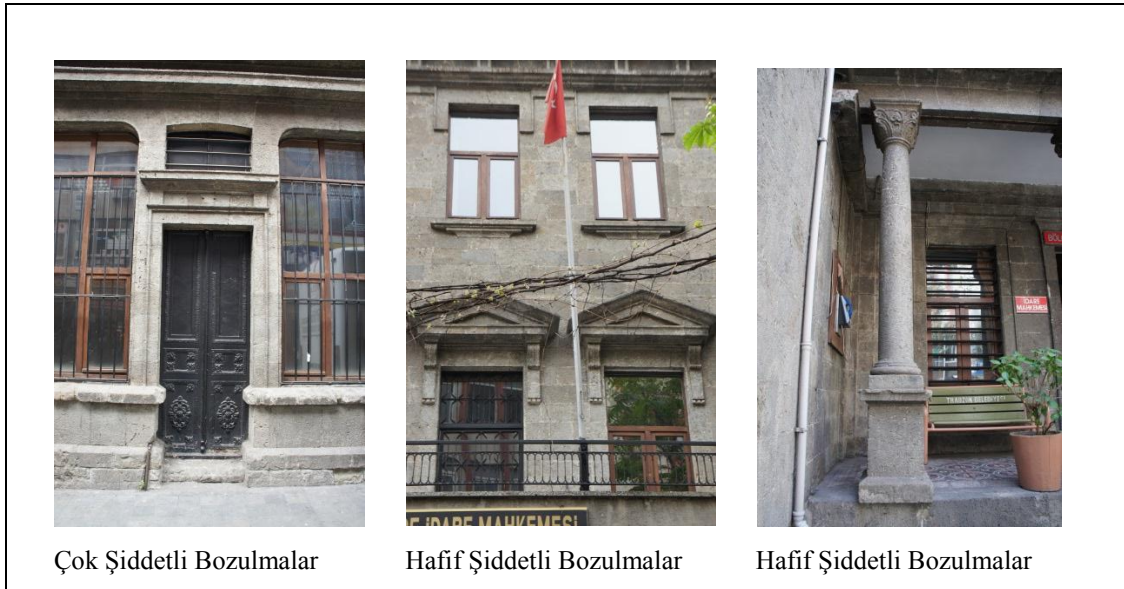
Şekil 15. İdari Mahkeme binası bozulmaları

- Bina girişindeki sütunların yüzeyinde, girişteki balkonun alt kısmında, binanın zeminle temas eden yüzeylerinde, cephe silmelerinde, pencerelerin üzerindeki üçgen alınlıklarda, denizliklerde ve çatı saçağında gri-koyu gri lekelenmeler görülmektedir.

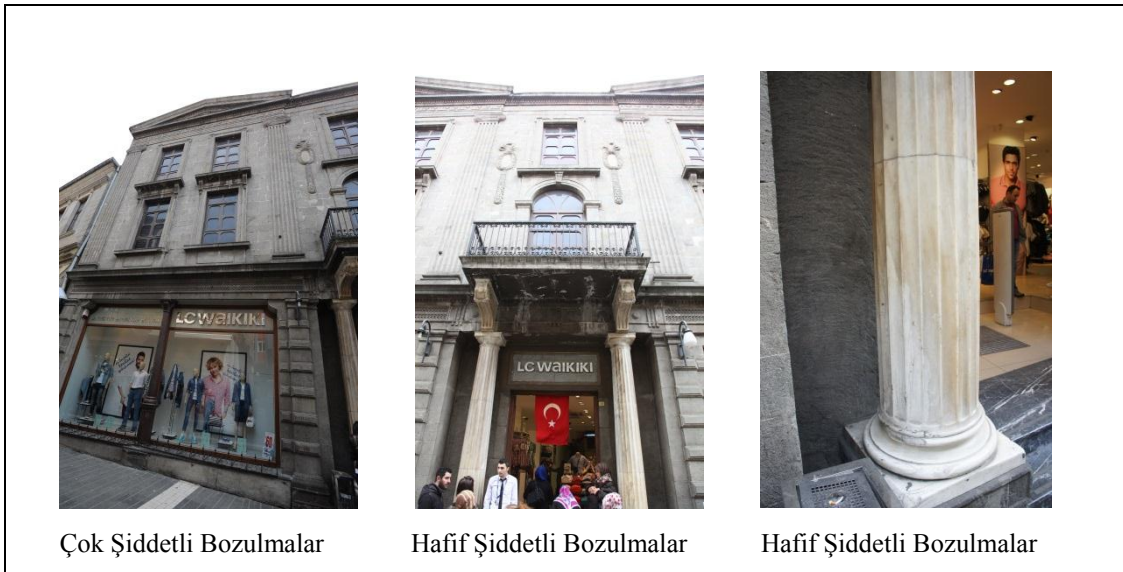
- Yoğun olarak çatı saçığı altında, silmelerde, denizliklerin üst kısmında gri-koyu gri arası lekelenme görülmektedir.
- Balkon altında tuz oluşumu ve beyaz lekelenmeler görülmektedir.

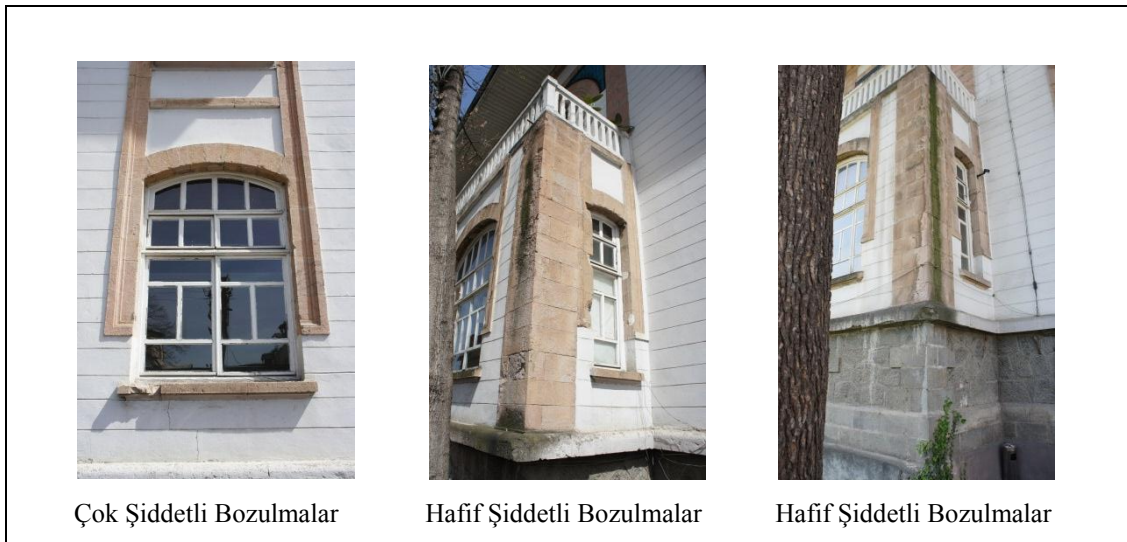
Őekil 17. Kltr ve Turizm Mdrlę binası bozulmaları

- Denizliklerde ve balkonların kenarlarında yoęun olarak yosunlanma ve siyah lekelenmeler grlmektedir.
- Saak altında, silmelerde, denizliklerde, binanın zemine yakın blgelerinde ve cephenin kře noktalarında gri-koyu gri ve siyah lekelenmeler grlmektedir.

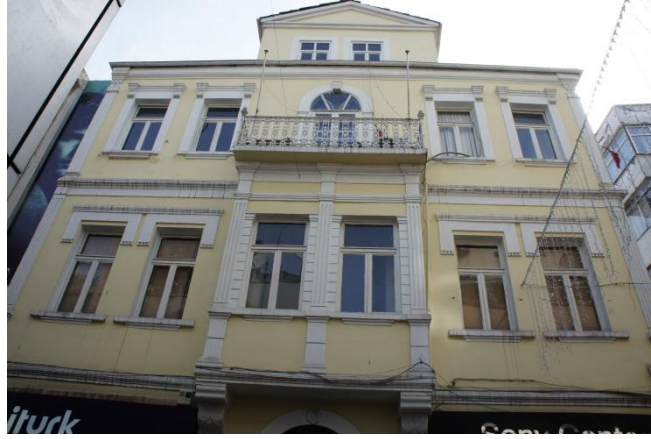
řekil 18. Mahmut Golođlu Kltr Merkezi binası bozulmaları

Uzun Sokak zerinde bulunan, zemin+2 kat ve atı katından oluřan bu binada yapım malzemesi olarak hangi tařın kullanıldıđı btn cephenin sıvalı olmasından dolayı anlařılmamıřtır. Tařın dokusu grlmediđi iin bozulma analizi yapılamamıřtır. Tař dokusu korunmayan bu binada cephe silmelerinde, denizliklerde, balkon kenarlarında ve giriř kapısının iki yanında siyah lekelenmeler grlmektedir. Asılan tabelalar ile tař malzeme delinmiřtir.

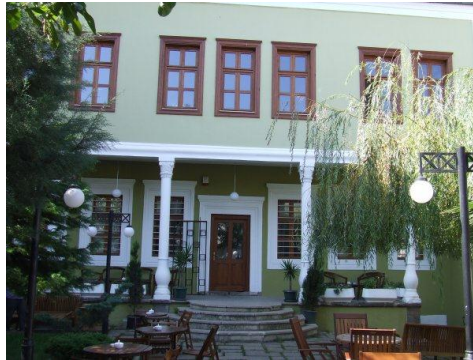
řekil 19. Mimarlar Odası binası bozulmaları

Kemerkaya Mahallesi'nde bulunan, bodrum, zemin+1 kattan oluřan bu binada yapım malzemesi olarak hangi tařın kullanıldıđı btn cephenin sıvalı olmasından dolayı anlařılmamıřtır. Binanın cephesi tadilat geirdiđi iin yzeylerde grnr bozulma bulunmamaktadır.

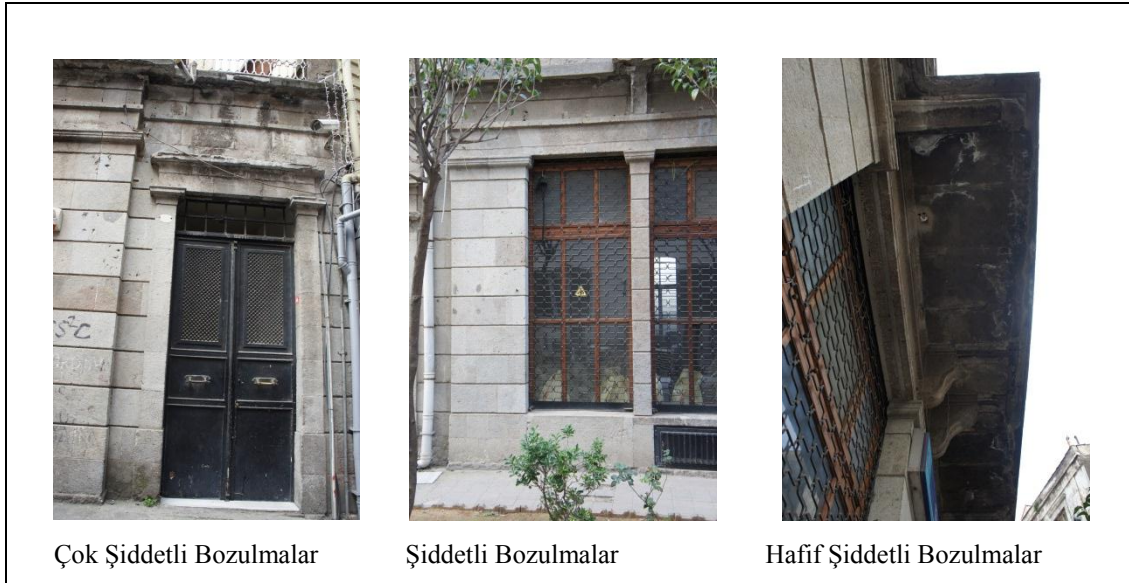
Şekil 20. PTT Baş Müdürlük Binası bozulmaları

- Yoğun olarak binanın ikinci kat yüzeyinde, silmelerde, denizliklerin üst kısmında ve binanın zeminle temas ettiği yerlerde gri-koyu gri arası lekelenmeler görülmektedir.
- Balkonların altında beyaz lekelenmeler mevcuttur.

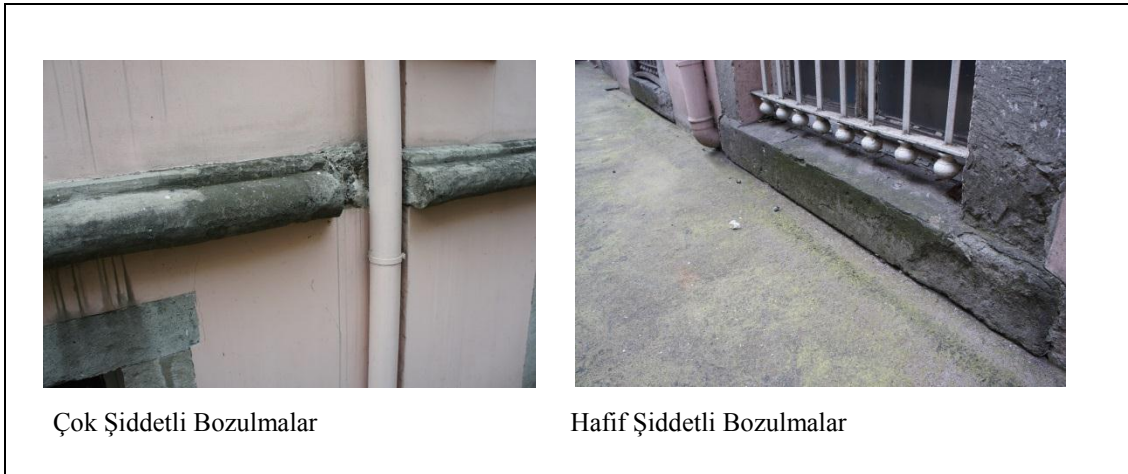
Şekil 21. Sanat Evi binası bozulmaları

- Siltelerde ve bodrum katın zeminle temas eden yüzeylerinde siyah lekelenmeler ile birlikte yer yer yosunlanmalar görülmektedir.
- Saçak altında, bina köşe taşlarında, pencere sövelerinde siyah lekelenmeler görülmektedir.

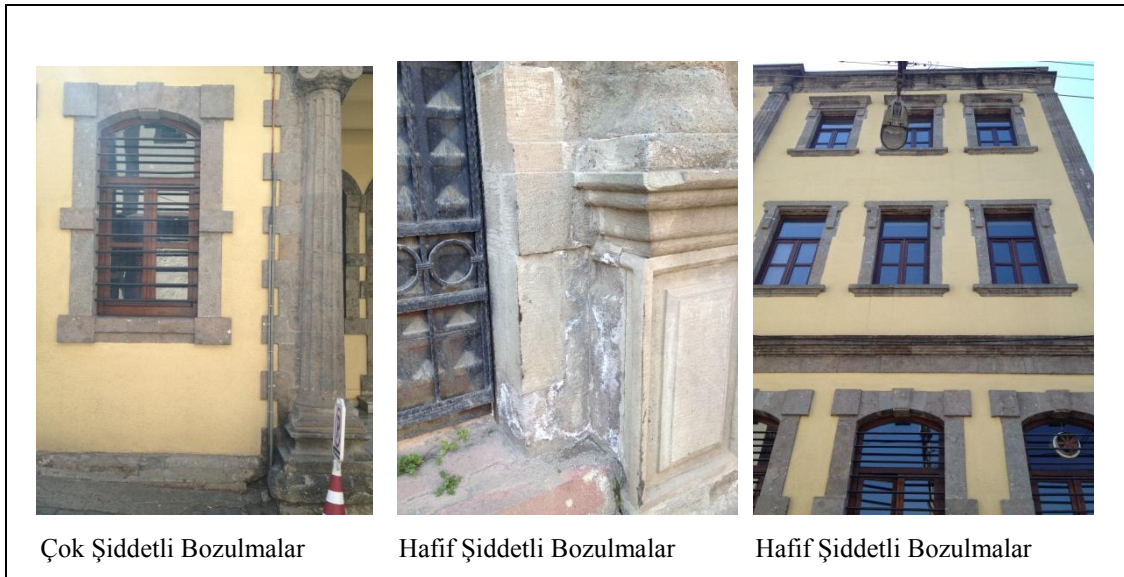
Şekil 22. Tiyatro Müdürlüğü binası bozulmaları

- Bahçe kapısının kenarlarında zemine yakın bölgelerde beyaz lekelenmeler ve tuzlanmalar görülmektedir.
- Saçak altında, silmelerde, sövelerde ve denizliklerde siyah lekelenmeler görülmektedir.

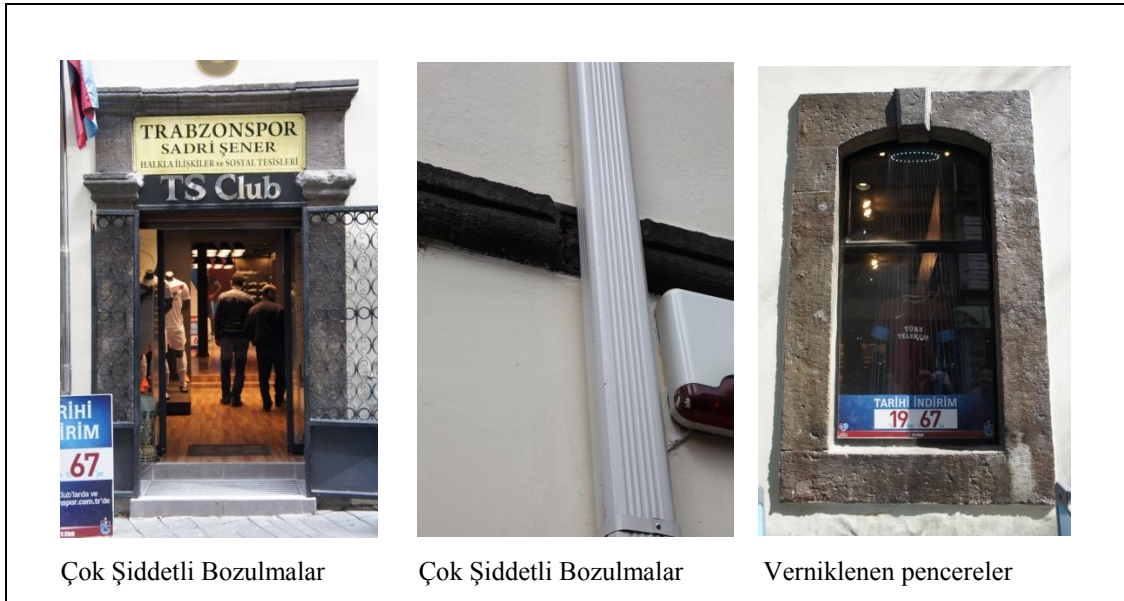
Şekil 23. TS Müzesi bozulmaları

- Taş yüzeylere sürülen vernik tabakasının taşı parlaklaştırmasından dolayı hafif şiddetli bozulmalar görülmemektedir.

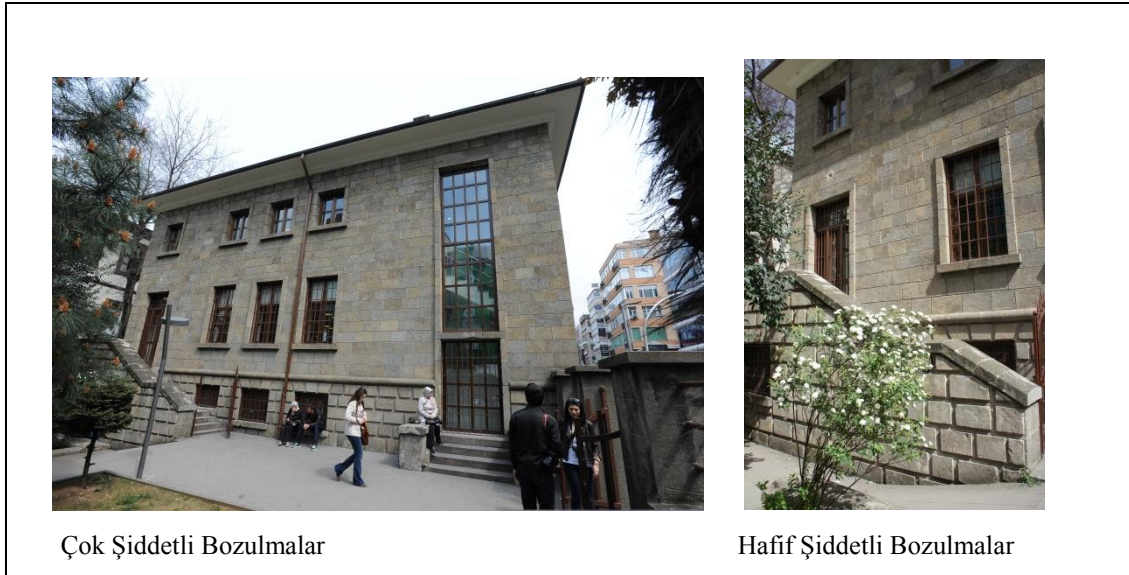
Şekil 24. Ziraat Bankası binası bozulmaları

- Binanın yan cephesinde yer alan merdiven duvarı yüzeyinde beyaz lekelenmeler görülmektedir.
