**ANITSAL YIĞMA YAPILARDA KARŞILAŞILAN BOZULMALARA YÖNELİK**  
**UYGULANAN MÜDAHALE TEKNİKLERİNİN ANADOLU SELÇUKLU KAPALI**  
**AVLULU MEDRESE ÖRNEKLERİ ÜZERİNDEN DEĞERLENDİRİLMESİ**

**YÜKSEK LİSANS TEZİ**

**Mimar Ceyda YURTTAŞ**

**HAZİRAN 2018**  
**TRABZON**

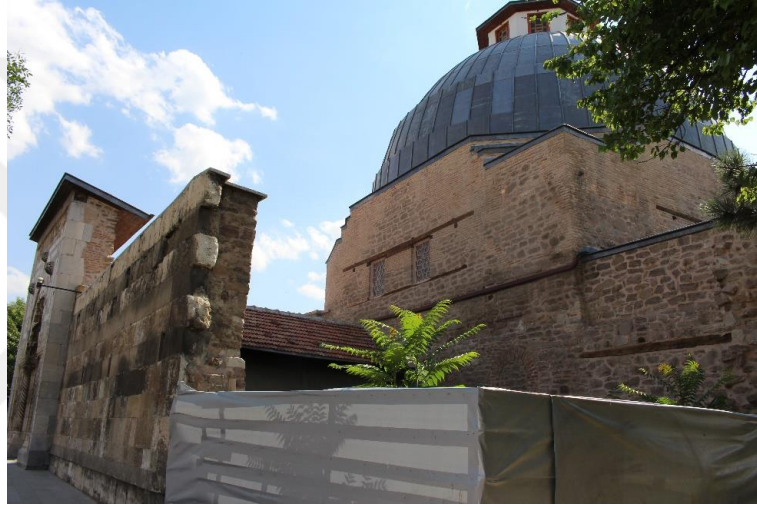
Şekil 1. Konya Karatay Medresesi, yıkılan hücreler

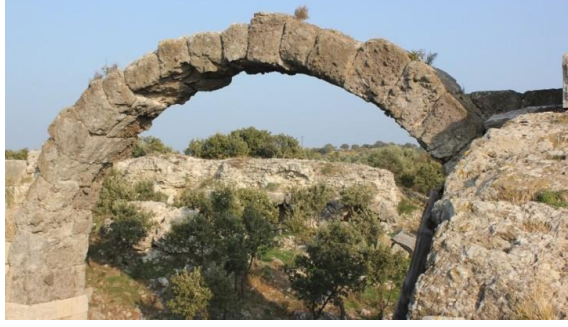
Şekil 2. Çanakkale Aleksandria Troas, kemerde kayma

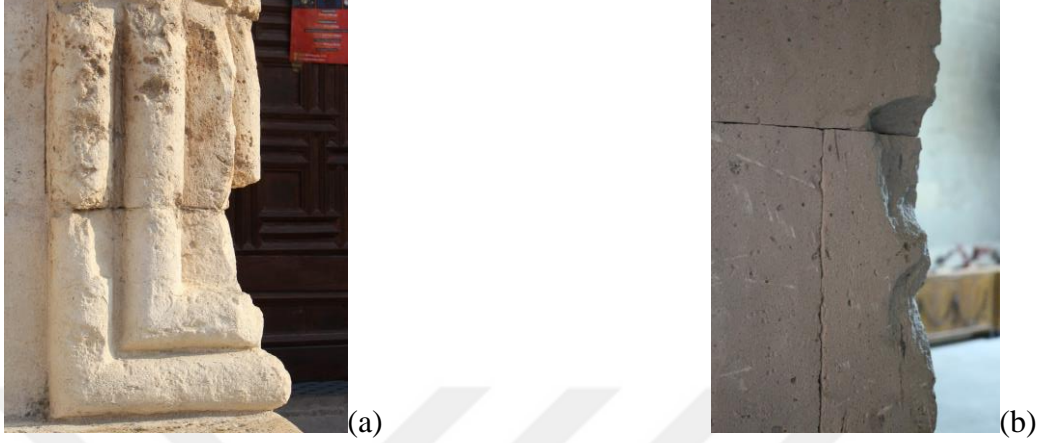
Şekil 6. (a) Kırşehir Cacabey Medresesi, (b) Erzurum Yakutiye Medresesi parça kaybı

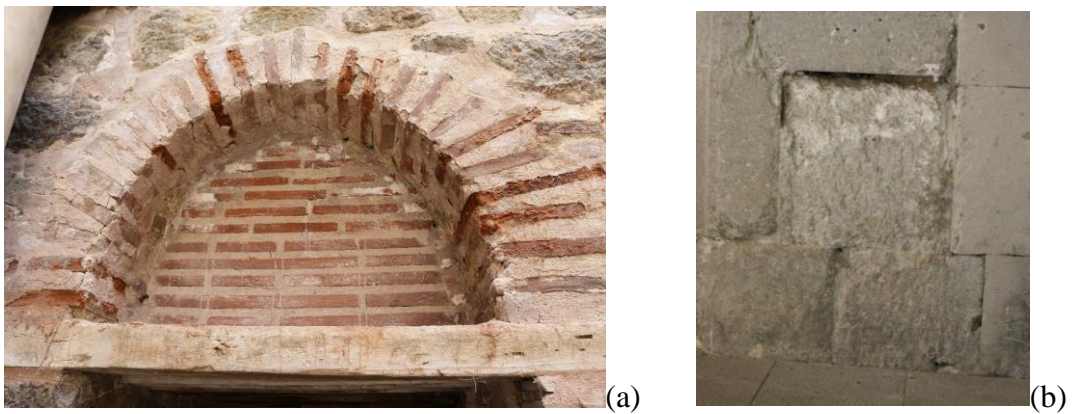
Şekil 7. (a) Afyon Boyalıköy Medresesi, (b) Erzurum Yakutiye Medresesi, aşınma

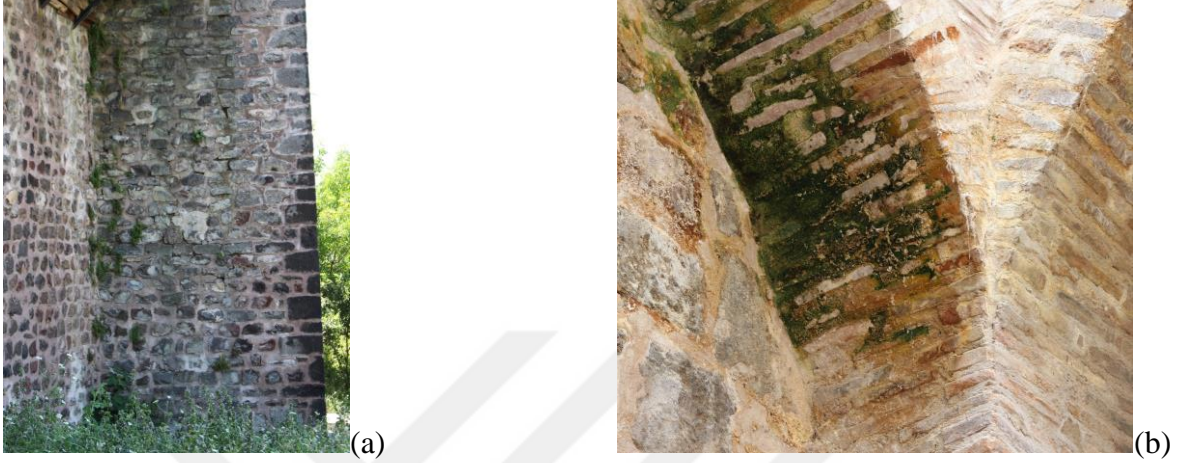
Şekil 10. (a) Tokat Niksar Yağbasan Medresesi, (b) Afyon Boyalıköy Medresesi, bitkilenme

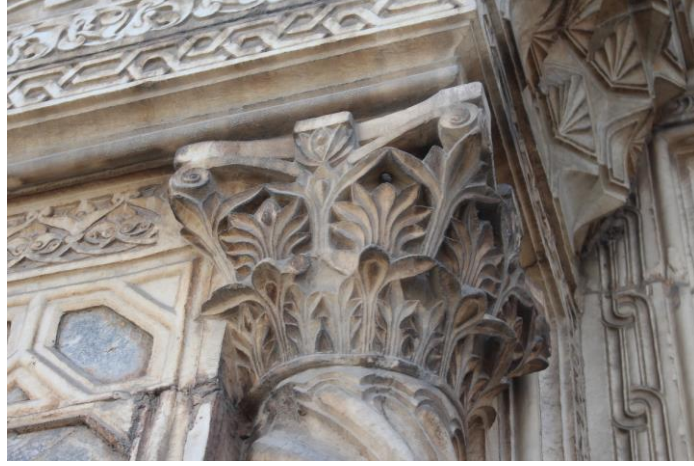
Şekil 11. Konya Karatay Medresesi, taş yüzeyde kirlenme

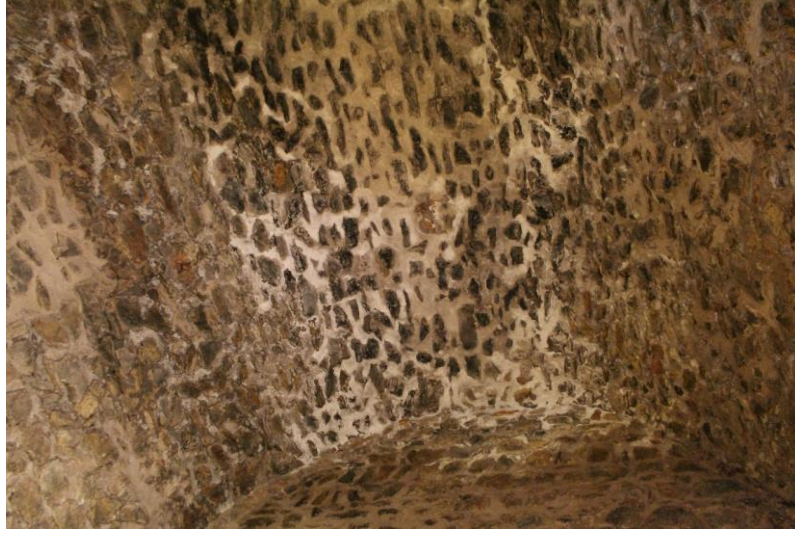
Şekil 12. Tokat Çukur Medrese, taş yüzeyde tuzlanma

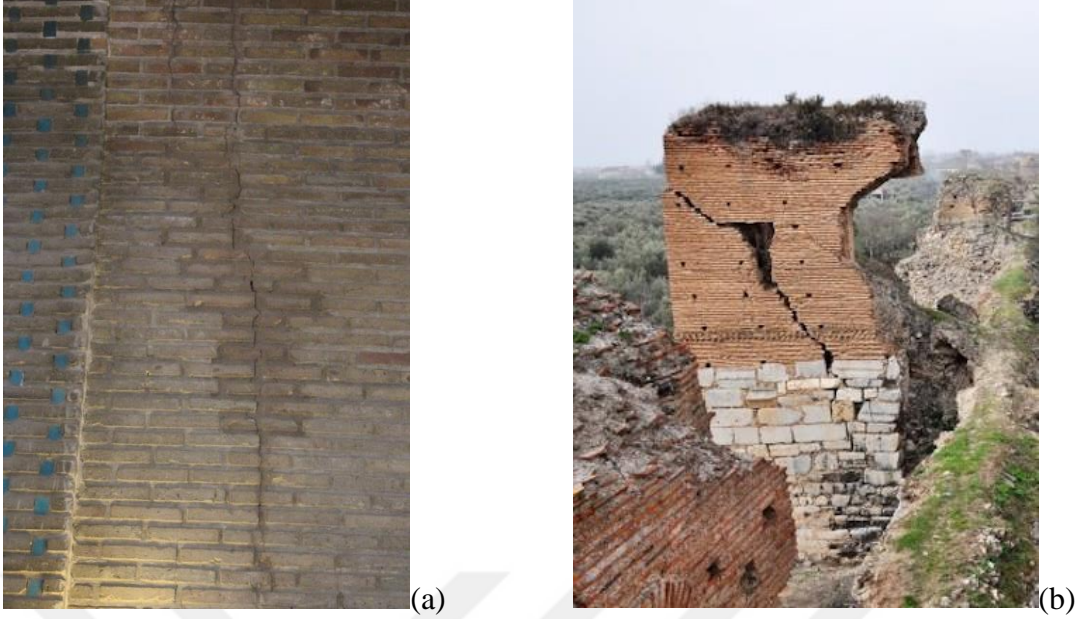
Şekil 13. (a) Konya İnce Minareli Medrese, (b) Bursa İznik surları, çatlak (URL-5).

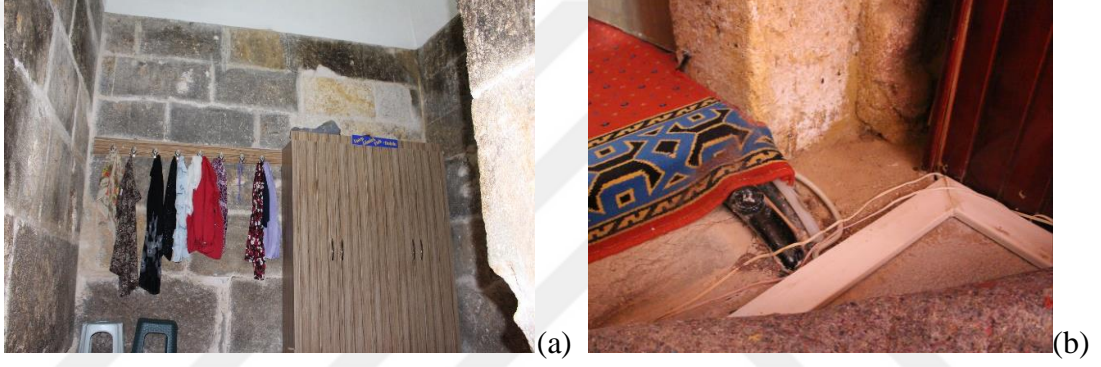
Şekil 14. (a) ve (b) Kırşehir Cacabey Medresesi, niteliksiz ek
