“Trabzon İli Tarihi Hasan Paşa (Askeri) Hamamı Restorasyon Önerisi” isimli bu çalışma Karadeniz Teknik Üniversitesi Fen Bilimleri Enstitüsü Mimarlık Anabilim Dalında Yüksek Lisans Tezi olarak hazırlanmıştır.

TRABZON İLİ TARİHİ HASAN PAŞA (ASKERİ) HAMAMI RESTORASYON
ÖNERİSİ

TRABZON PROVINCE HISTORICAL HASAN PASHA (MILITARY) BATH
RESTORATION SUGGESTION

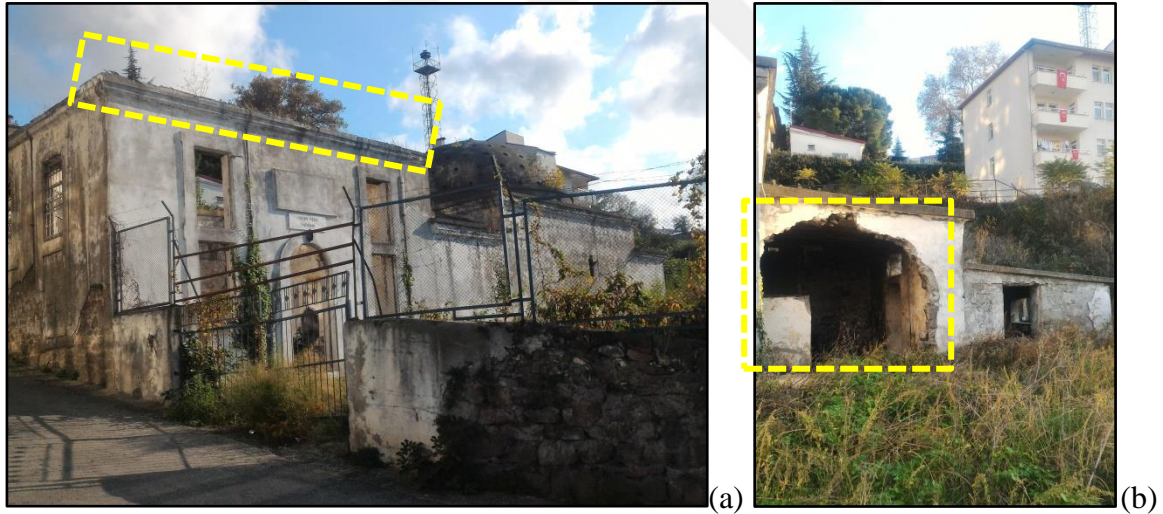
Yıkılma; yapıyı oluşturan elemanların veya malzemelerin bütün halinde olma durumunu kaybetmesidir. Bu hasar türü, insan kaynaklı ya da atmosferik kaynaklı olabilmektedir (Yurttaş, 2016; Zakar, 2013). Hamamda soğukluk(Z 02) mekânın çatı örtüsü ve ahşap merdiven ile çıkılan soğukluk mekânın ikinci katı bu hasar türüne maruz kalmıştır. Ahşap malzemeden oluşan soğukluk mekânının çatısı hamam terk edildikten sonra bakımsızlıktan yıkıldığı düşünülmektedir. Soğukluk mekânın ikinci kat alanı, 1988-89 yıllarında Haşim Karpuz'a ait olan iç mekan resimlerinde yer almamaktadır. Bu durumda ikinci kat mekânın yıkımı 1983'ten sonra, 1988-89 yıllarından önce olarak tarihlendirilebilir. Külhan(Z 15) mekânının kuzey duvarının büyük bir bölümü de yıkılmıştır. Yıkılmanın büyüklüğü, söz konusu etkenin insan olabileceği yönünde bilgi vermektedir.

Şekil 57. (a) Soğukluk mekânı yıkılan çatısı, (b) külhan mekânı yıkılan duvar

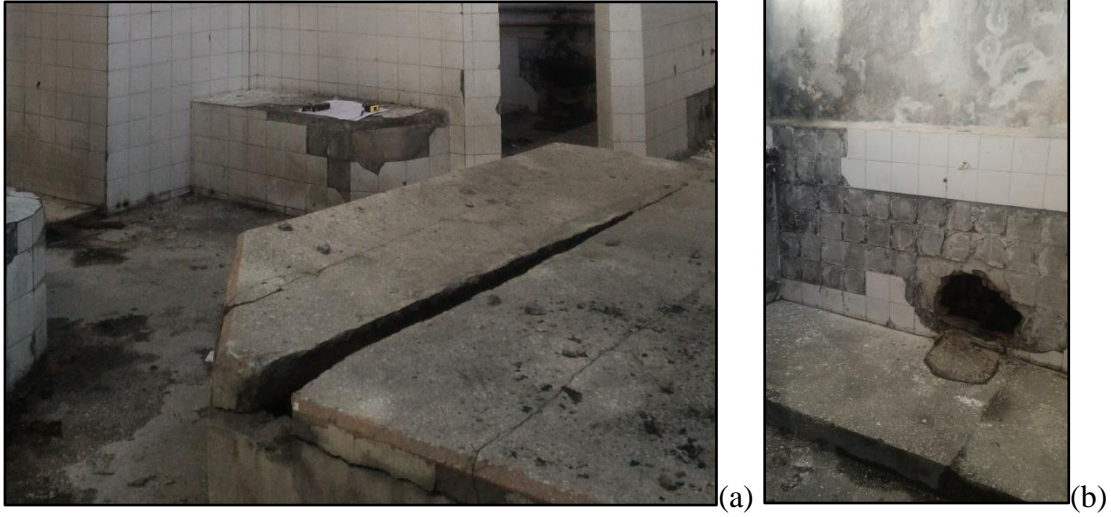
Parça kaybı/kopma; çeşitli etkenler sonucunda yapı malzemesinin bir kısmının bütününden ayrılması durumudur (Yurttaş, 2016). İnsan kaynaklı olabileceği gibi atmosferik etkilerden de kaynaklanabilmektedir. Hamamın sıcaklık(Z 09) mekânında yer alan göbek taşı ve üzerindeki mozaik kaplama kırıldığından parça kayıpları mevcuttur. Yine bu mekânın ve ılık mekânının duvarlarında yer alan seramik kaplamanın bazı kısımlarında parça kayıpları söz konusudur. Hamamın ilk yapıldığı döneme ait olduğu düşünülen tek taş kurnası yerinden söküldüğü için parça kaybına uğramıştır. Ayrıca hamam sonradan dahil edilen mermer kurnaların bazıları ve usturalık mekânın da yer alan kurnalar kırık durumdadır. Tüm bu hasarların insan kaynaklı olduğu düşünülmektedir.

Şekil 58. (a) Göbek taşı, (b) seramik kaplama parça kayıpları

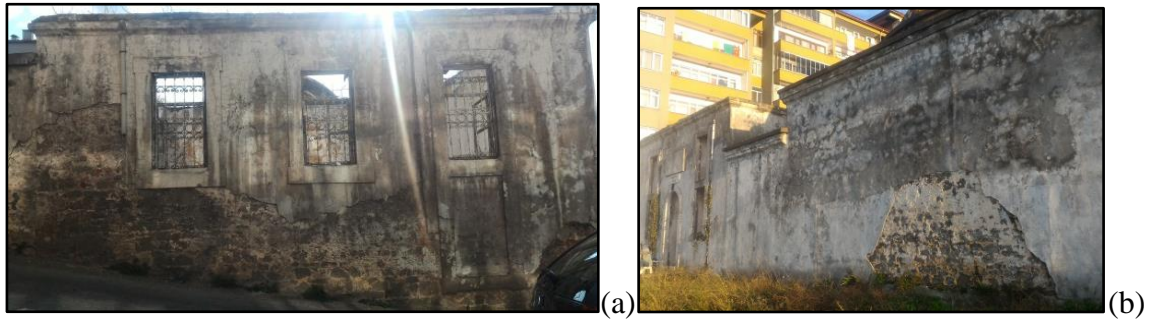
Hamamın pencere ve kapı hatıllarında, kubbe altı silmelerinde, cephede yer alan söve detaylarında kısım kısım sıva kayıpları ve aşınmalar mevcuttur.

Şekil 62. (a), (b) Cephelerde yer alan aşınma ve derz kayıpları

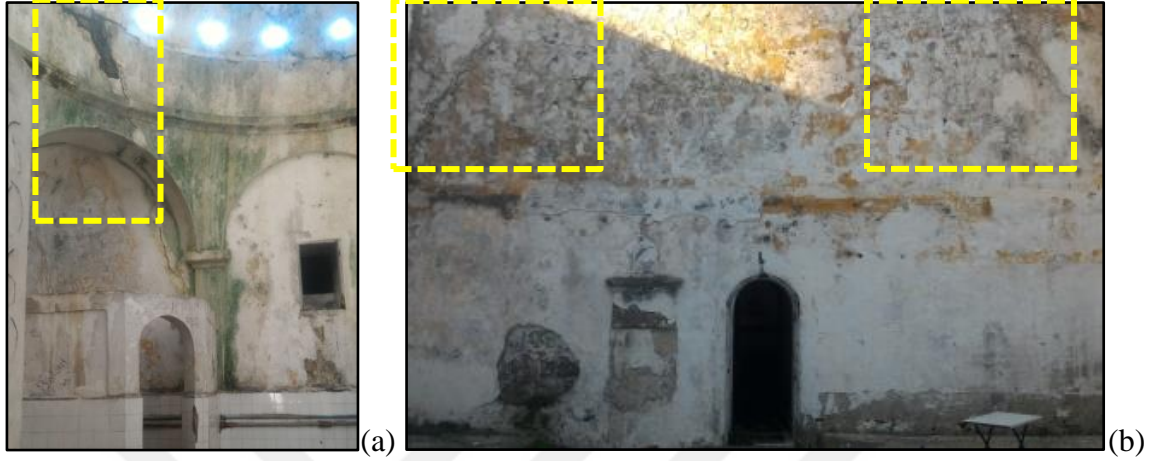
Çatlak; çeşitli etkenler sonucunda yapı malzemenin elastik formunun gerilime dayanım sınırını aşması sonucu meydana gelmektedir. Sıcaklık(Z 09) mekânın kubbesi bu hasar türüne sahip olan yapı elemanlarından bir tanesidir. Kubbenin üzerinde yükseldiği kubbe kasnağı tamamen çatlamış durumdadır. Kubbeden başlayarak, kubbe kasnağı, tromp bingi ve beden duvarları üzerinde devam eden çatlak söz konusudur. Halvet hücresi(Z 12) mekânında yer alan bu çatlak, şekil 63 (a)'da gösterilmiştir. Sıcaklık(Z 09) mekânında yer

alan göbek taşı üzerindeki mozaik kaplama çatlamış durumdadır. Soğukluk(Z 02) mekânının batı duvarında saçak dibinden başlayarak duvar köşelerine kadar devam eden sağ ve sol yönde iki çatlak söz konusudur.

Şekil 63. (a) Halvet hücresi(Z 12) mekânında yer alan çatlak, (b) soğukluk(Z 02) mekânında yer alan çatlak

Sağlamlaştırma/ Güçlendirme; yapıda görülen çatlak, derz kaybı gibi bozulmalar için önerilen müdahale türüdür. Hamam yapısının; ılık ve sıcaklık mekanlarının kubbeleri ve kasnaklarında, halvet hücrelerinin örtüsünde, beden duvarlarında çatlaklar söz konusudur. Ayrıca güney cepheye eklenen ek odaların duvarlarında ve saçak hizalarında çatlaklar bulunmaktadır. Müdahale etmeden önce, çatlakların kaynağı ve ilerleme durumu araştırılarak, yapı için ne kadar risk taşıdığına tespit edilmesi gerekmektedir. Tespit çalışması ile birlikte, duvar yüzeyinde meydana gelen kılcal çatlaklar, enjeksiyon yöntemi ile giderilmelidir. Duvar yüzeyinin hasarlı bölümü temizlendikten sonra tamir harcının enjekte edilmesi ile gerçekleştirilen işlem, kubbe ve tonoz gibi eğimli yüzeylerde gerekirse kalıp kullanılarak uygulanmalıdır. Tüm bu çalışmalar statik konusunda tecrübeli uzmanlar ve inşaat mühendisleri tarafından yapılacak incelemeler sonucunda gerçekleştirilmelidir.

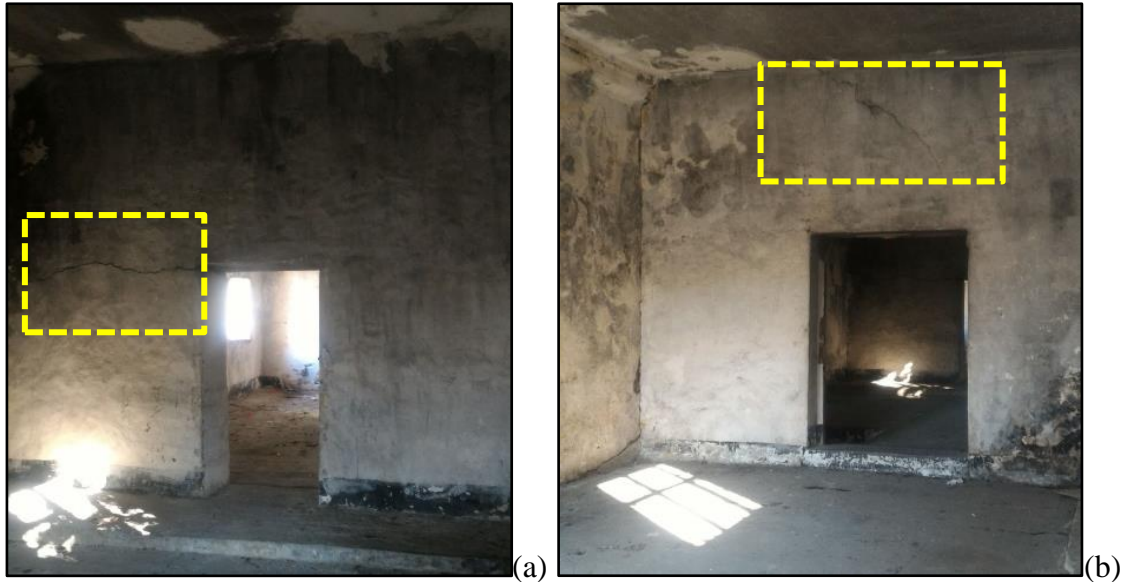
Ek oda(1 02, 1 03, 1 04) mekânlarına eklenen beton çatı, yapının beden duvarlarında çatlaklara neden olmaktadır. Çatının oturduğu duvar yüzeyinden başlayarak kapı veya pencere boşluklarına kadar devam eden bu çatlaklar şekil 64 (a),(b)'de gösterilmiştir.

Şekil 64. (a) Ek oda (1 02) mekânında yer alan çatlak, (b) Ek oda (1 03) mekânında yer alan çatlak

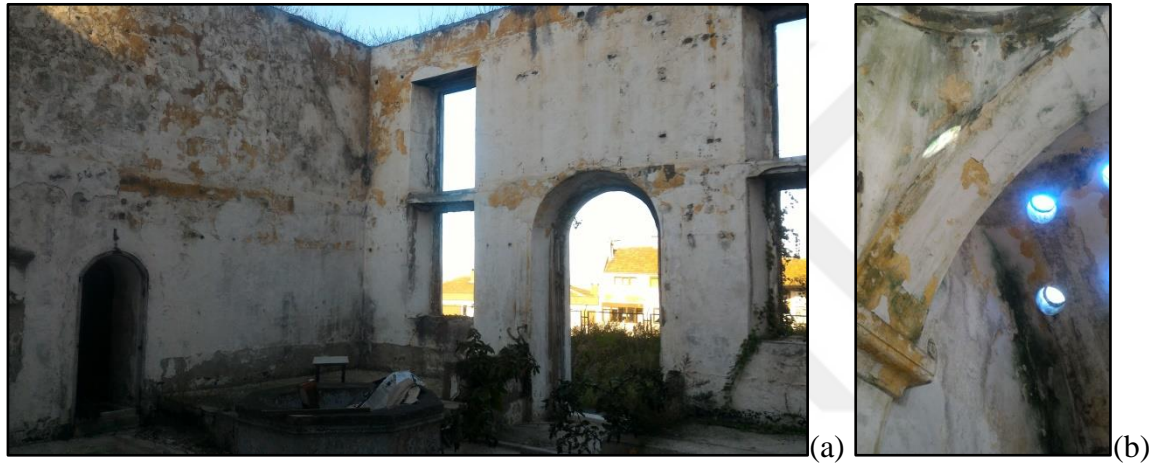
Bitkilenme/ yosunlanma; çeşitli etkenler sonucu yapıya taşınan bitki tohumlarının yapı üzerinde filizlenmesidir (Ahunbay, 1996). Soğukluk(Z 02) mekânın çatı örtüsünün yıkılmış olması, kapı ve pencere donatılarının yanı sıra üst örtüde yer alan fil gözü donatılarının da eksikliği, yapıyı atmosfer etkilerine karşı savunmasız bırakmaktadır. Konum itibari ile de nem ve rüzgâra açık olan yapıda bitki filizlenmeleri ve yosunlanma mevcuttur. Soğukluk(Z 02) mekânın çatısında ve zemininde, ılıkılık(Z 03) ve sıcaklık(Z 09) mekânlarının kubbe kasnaklarında, ek oda(Z 15) mekânında yer alan baca boşluğunda bitkilenme söz konusudur. Hamamın kuzey cephesinde hamamı saran sarmaşıkların yanı sıra güney cephesinde yer alan arka bahçede ise sarmaşık ve diken gibi bitkiler mevcuttur.

Şekil 65. (a), (b) Bitkilenme ve yosunlanma örnekleri

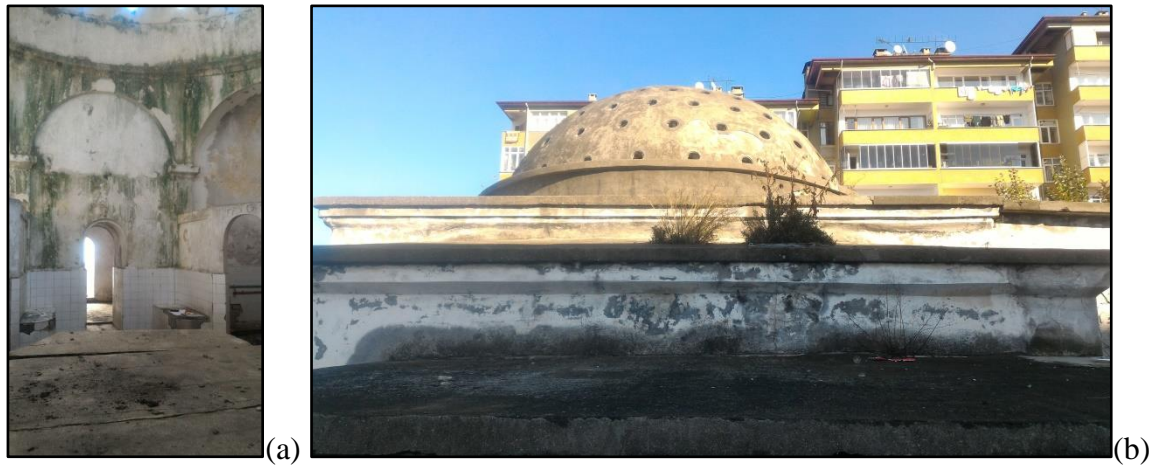
Şekil 66. (a), (b) Bitkilenme ve yosunlanma örnekleri

Hamamın sürekli nemli kalan kubbe kasnaklarında, tonoz ve tromp bingilerin üzerlerinde ve beden duvarlarında kısım kısım yosunlanma söz konusudur. Bu hasar hamamda lekeye, çürümeye ve kötü kokunun oluşmasına neden olmaktadır.

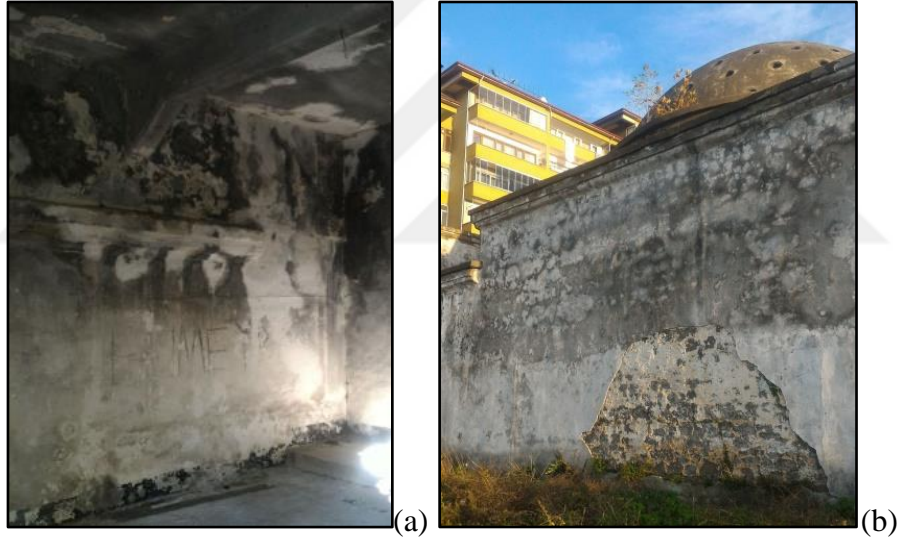
Tuzlanma; yapıya giren suyun fiziksel olaylara bağlı olarak bünyesinde bulunan tuzu serbest bırakması olarak tanımlanmaktadır (Ashurst, 1990; Zakar, 2013). Bu tuz yapıda beyaz izlere, çatlaklara, kabuklanma ve dökülmelere neden olmaktadır. Hamam yapısının atmosfer etkilerine karşı savunmasız olması, tuzlanma hasar türüne karşı yapıyı açık hale getirmektedir. Özellikle ek oda(1 02-03-04) mekanlarının kuzey duvarlarında ve yapının kuzey cephesindeki alçı sıva üzerinde tuzlanmalar mevcuttur.

Şekil 67. (a), (b) Tuzlanma örnekleri

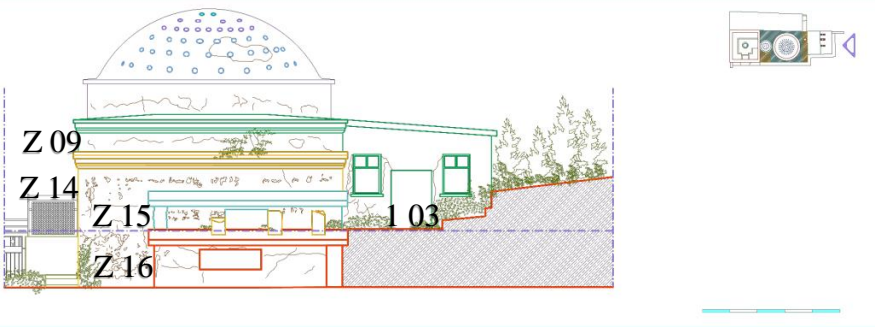
BATI CEPHESİ

RÖLÖVE	Yapıda görülen hasar türleri									
	Yıkılma	Böceklenme	Parça kaybı/kopma	Aşınma/derz kaybı	Çatlak	Bitkilenme/Yosunlanma	Kirlenme/leke/solma	Tuzlanma	Korozyon	Niteliksiz ek
Sıcaklık (Z 09)			X				X	X		X
	Açıklama: Açıklama: sağır olarak tasarlanan cephede, kubbe üzerinde fil gözleri yer almaktadır.									
Su Deposu (Z 14)			X				X	X		X
	Açıklama: Açıklama: sağır olarak tasarlanmıştır.									
Külhan (Z 15)			X				X			X
	Açıklama: P7' yer almaktadır.									
Ek Oda (Z 16)							X			X
	Açıklama: P7 yer almaktadır.									
Ek Oda (1 03)		X					X		X	X
	Açıklama: 2 tane P3 ve K6 yer almaktadır.									
Ek Oda (Z 16)	X						X			X
	Açıklama: 105x165 cm boyutlarında K7 boşluğu yer almaktadır.									
RESTİTÜSYON	I. Dönem Restitüsyon					II. Dönem Restitüsyon				
Sıcaklık (Z 09)	Kesme taş örgüden oluşan duvar ve trompların üzerinde alaturka kiremitli kırma çatı yer almaktadır.					Trompların üzerinde beton çatı ile sıva+ boya yer almaktadır.

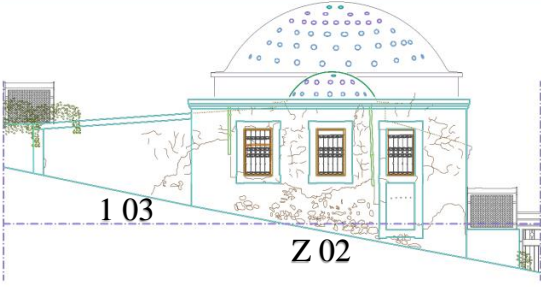
DOĞU CEPHESİ

RÖLÖVE	Yapıda görülen hasar türleri									
	Yıkılma	Böceklenme	Parça kaybı/ kopma	Aşınma/ derz kaybı	Çatlak	Bitkilenme/ Yosunlanma	Kirlenme/ leke/ solma	Tuzlanma	Korozyon	Niteliksiz ek
Soğukluk (Z 02)	X		X				X	X		X
Ek Oda (1 04)			X				X	X		X
	Açıklama: Soğukluk olarak tasarlanmıştır.									
RESTİTÜSYON	I. Dönem Restitüsyon					II. Dönem Restitüsyon				
Soğukluk (Z 02)	Kesme taş örgüden oluşan duvar, sekizgen fenerli ahşap kırma çatı ve 4 tane P1 yer almaktadır.					Kare prizma formunda ışıklıklı kırma çatı ile sıva+ boya yer almaktadır. 3 tane P1 yer almaktadır.				
Ek Oda (1 04)	-					Sıva+ boya yer almaktadır.				
RESTORASYON	Restorasyon Teknikleri									
	Temizleme	Sağlamlaştırma / Güçlendirme	Bütünleme	Yenileme	Yeniden Yapım	Çağdaş Ek				
Soğukluk (Z 02)	X		X	X	X		Açıklama: Cephede yer alan sıvanın temizlenmesi ve kesme taş örgüden oluşan cephenin algılanması önerilmiştir. Sekizgen fenerli ahşap kırma çatının yeniden yapılması önerilmiştir. Taş sövelerde yer alan parça kayıplarında bütünleme önerilmiştir. Kapatılan P1'in açılarak, P1 boyutlarında ahşap kasalı pencerelerin yeniden yapılması önerilmiştir.
