**KENT AĞAÇLARINDA İYİLEŞTİRME ÇALIŞMALARININ
DEĞERLENDİRİLMESİ: İSTANBUL ÖRNEĞİ**

YÜKSEK LİSANS TEZİ

Orm. Müh. Seda ÇAKAR

OCAK 2012

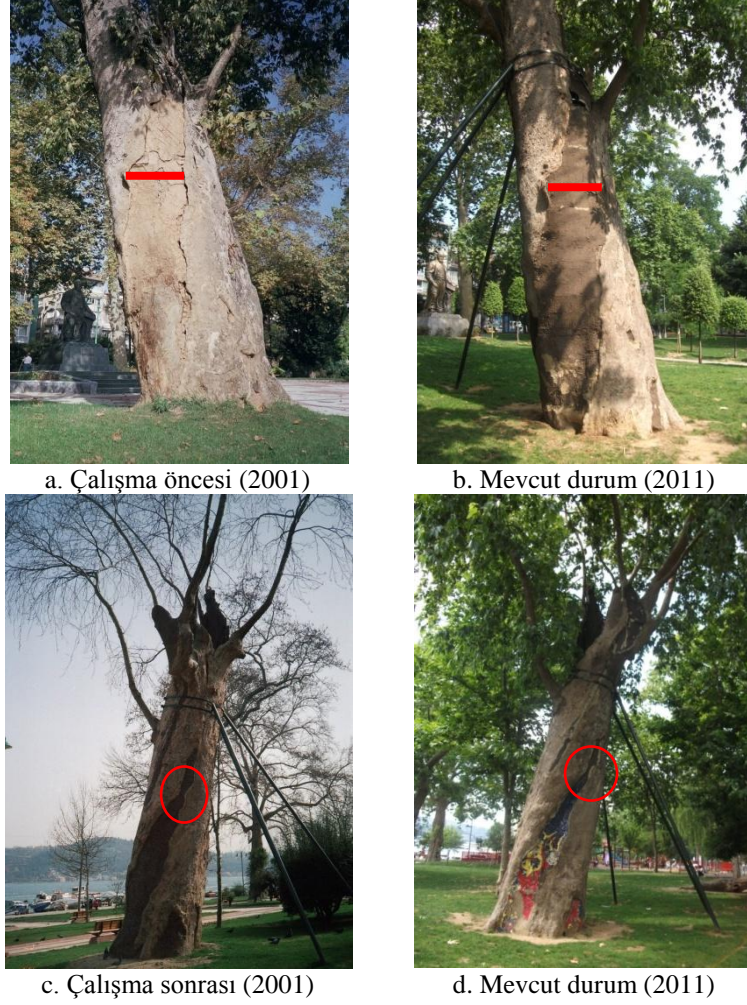
Şekil 15. 1 numaralı örnek ağacın restorasyon çalışma aşamaları

Gövdesinin tamamında kovuk olan ve kovukluğun ana dallara kadar uzandığı örnek ağacın içine su girmesini önlemek ve ağaca estetik görünüm vermek için kovuk içi doldurulmadan, kovuk ağzı yalancı dolgu (yalancı kabuk) ile kapatılmıştır. Ağaçta bulunan yedi kovuk ağzının kalıbı çıkarılarak açık kısımları kapatacak ölçülerde kesilen paslanmaz krom tel örgü ile kovuk ağzı (kovuk boş bırakılmış olarak) dıştan kabuk gibi kapatılmıştır. Kovuk ağzı kapatılmadan önce, çürüklüğün etkisiyle fazla zayıflamış ve geniş kovuğu olan gövdeyi dağılma ihtimalinden korumak, kovuk ağzına bombe verebilmek için tel örgüye altlık olacak alüminyum lamalar (demirler) gövdeye paslanmaz çivilerle dikkatli bir şekilde çakılmıştır. İnceleme alanındaki bu uygulama, gövdeye vidalı metal çubukların bağlanması şeklinde uygulanan kuşaklamaya benzer bir çalışmadır. Tel örgünün üzerine de özel bir karışım olan koruyucu pasta (macun) sürülmüş, onun üzerine de doğal görünüm elde edebilmek için kabuğa benzer odun parçaları yapıştırılmıştır. Uygulama 2008 yılında yapılan revizyonda (yenilemede) son aşama uygulanmayarak, sadece macun ile tel örgü kapatılarak yapılmıştır. Fakat bugün ağacın kapatma maddesi (macun) sürülen kısımlarında vatandaşlar tarafından (sanatsal amaçla) yapıştırılmış renkli taşlar mevcuttur. Şekil 15 d’de renkli taşların yapıştırıldığı yalancı kabuklar görülmektedir.

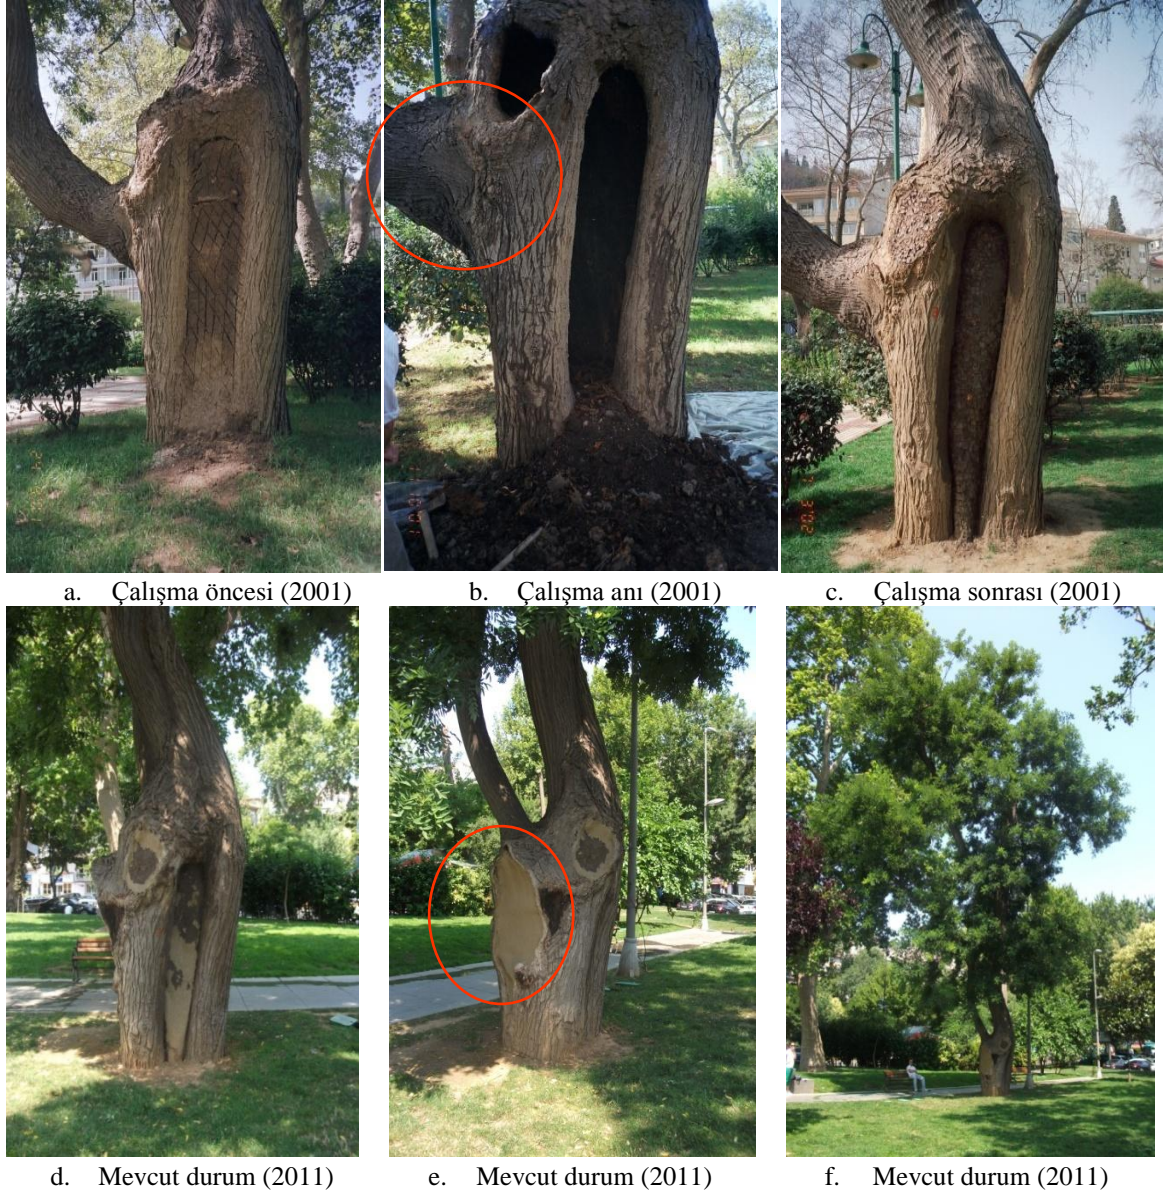
Şekil 17. 3 numaralı örnek ağaç

örgü altına alüminyum demir altlık kullanılmamıştır. Ağaca 2001 yılında yapılan yalancı kabuk uygulaması 2008 yılındaki revizyonda tel örgü üstüne sadece çimento karışımı sürülerek yapılmıştır. 2 m den sonra çoklu gövde yapısına sahip ağaçta, Şekil 17 b’de işaretli kısımda görülen eğik ana dal, sonraki yıllarda kesilmiştir ve 2008 yılında revizyon yapılırken kovuk ağzı da yalancı kabukla kapatılmıştır (Şekil 17 e).

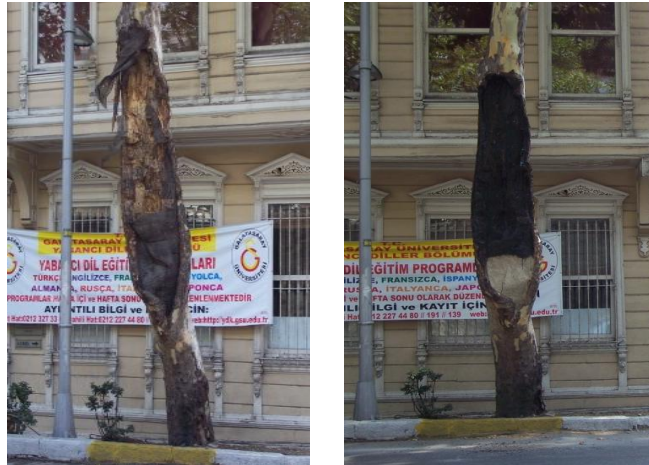
Örnek ağaca ilk uygulama 2001 yılında yapılmış ve ağaçta 7 yıl sonra yalancı kabuğunun tamamen açıldığı görülmüştür (Şekil 19 a). 2008 yılında revizyonu yapılırken kovuk temizleme ve ilaçlama işlemi yapıldıktan sonra kovuğun sadece alt kısmı yalancı kabukla kapatılmıştır. Üst kısmı ise çam katranı esaslı karışım sürülerek açık bırakılmıştır (Şekil 19 b).

a. Revizyon öncesi (2008)

b. Revizyon sonrası (2008)

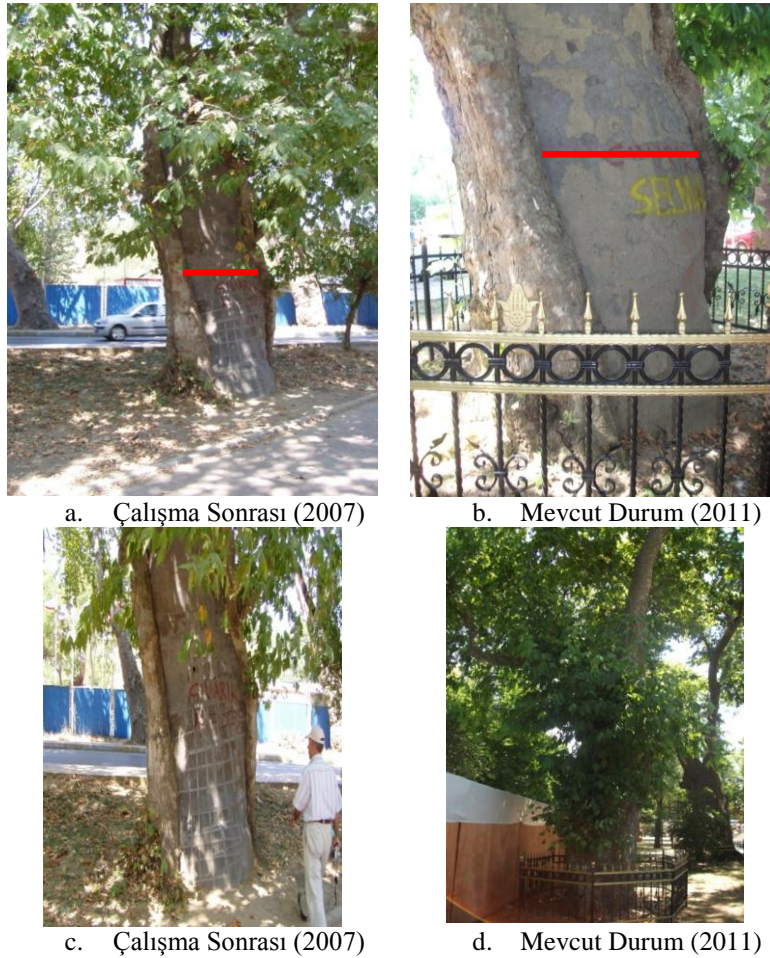
Şekil 22. Beykoz Çayır Caddesi'ndeki 6 numaralı örnek ağaç

Kapanma durumu irdelenirken yine 2007 fotoğrafları ele alınarak Şekil 22 a ve b' de görüldüğü üzere işaretli kısım ölçeklendirilmiştir ve 2007 yılında % 66.6 olan oran 2011 yılında % 57.7 olmuştur. Yani kapanma yüzdesi % 8.9 bulunmuştur.

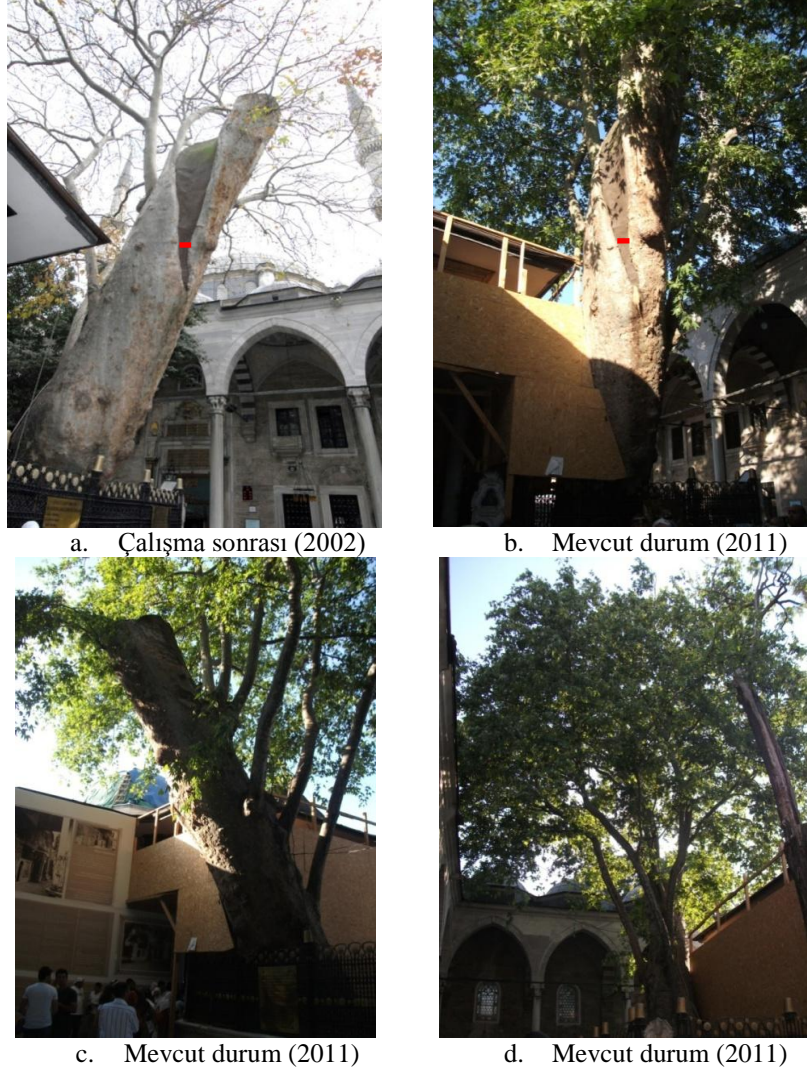
Şekil 25. Cami avlusu türbe önündeki 12 numaralı örnek ağaç

Şekil 25 c ve d'de görüldüğü gibi ana gövde üzerinde tek tarafta sıralanmış 6 dal bu örneğin tepe tacını oluşturmaktadır. Ana gövdesinin orta kısmından üst kısmına kadar yalancı kabukla kapatılmıştır.

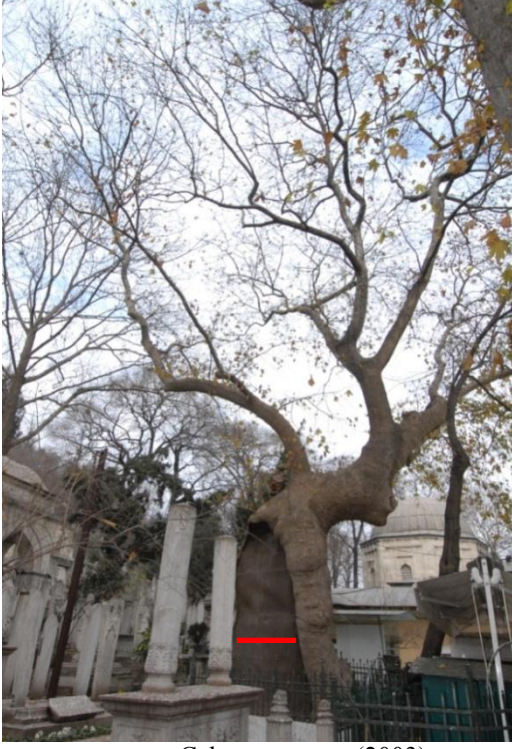
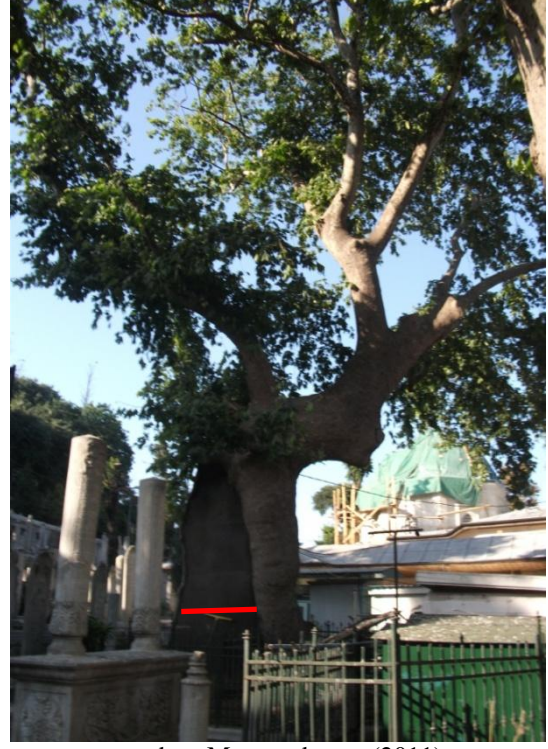
Etrafı demir parmaklıklı 50 cm yüksekliğinde set üzerindeki çınar ağacının gövdesi tamamen kovuktur ve 2002 yılında yalancı kabuk uygulaması yapılarak kapatılmıştır. 2008 yılında yalancı kabuk üzerinde tamamlama gereken kısımları yenilenmiştir. Ağaç restorasyon çalışmaları 2002 yılında yapılan ağacın kapanma yüzdesi veri yetersizliğinden dolayı 2003 fotoğraflarına göre değerlendirilmiştir (Şekil 26).

a. Çalışma sonrası (2003)

b. Mevcut durum (2011)

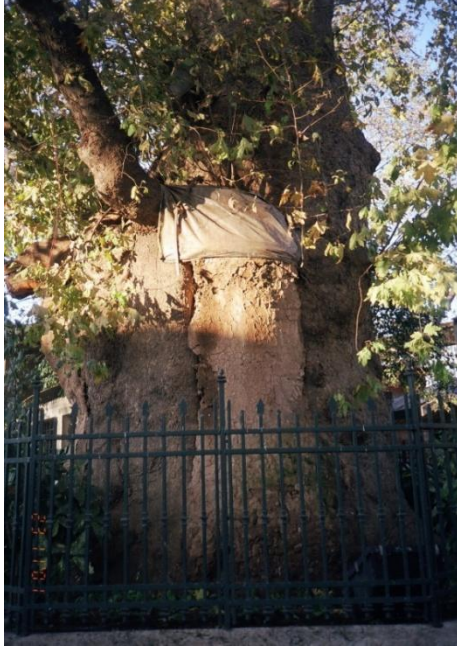
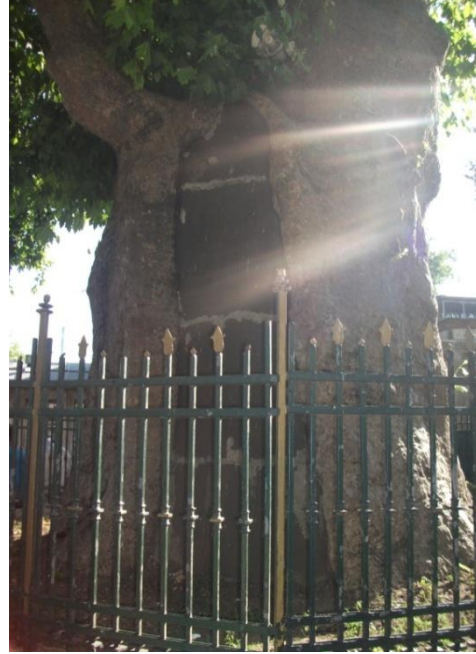
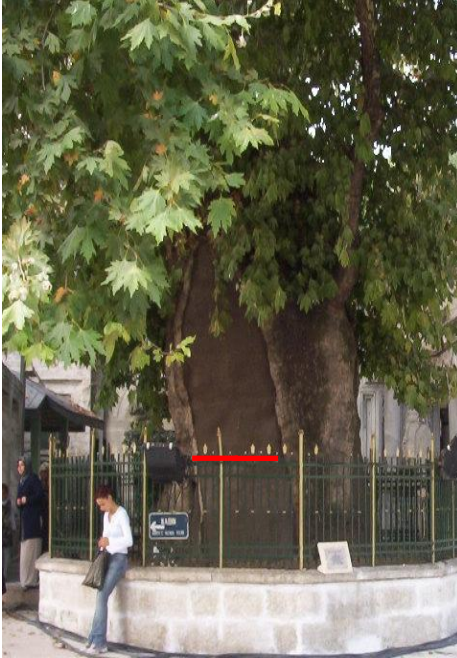
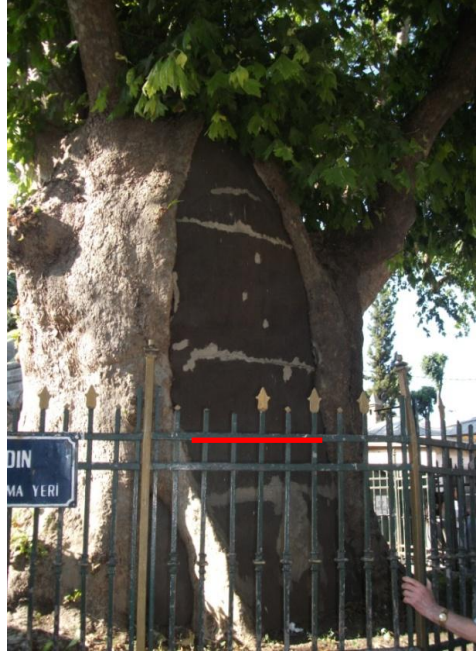
çalışmalarında temizlenmiştir. Gövdesinin tamamı kovuk olan ağaca toplam 8 yalancı kabuk yapılmıştır. Bunlardan 250 cm uzunluğunda, 90 cm genişliğindeki kovuğun kapanma yüzdesi; Şekil 27 c ve d’de işaretli kısımlar ölçeklendirilerek sıfır bulunmuştur.

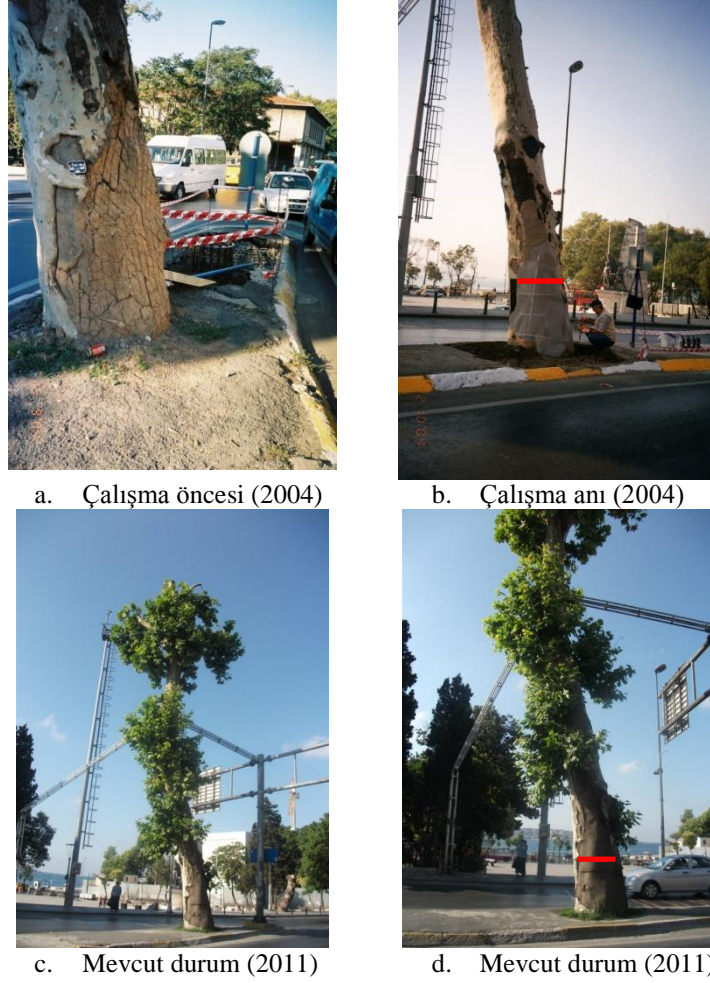
Şekil 28. Beşiktaş Caddesi'ndeki örnek ağacın görüntüleri

Örnek ağaca temizleme işlemi uygulanmadan önce bulunduğu konumdan ve eğik gövdesinden dolayı, herhangi bir kötü sonuca sebebiyet vermemek için ağaç metal payanda ile desteklenmiştir. Ağacın toprak dolu kovuğu (Şekil 28 a) boşaltılıp sterilizasyonu yapıldıktan sonra yalancı kabukla kapatılmış ve yanına 2. metal destek yapılmıştır (Şekil 28 c ve d).

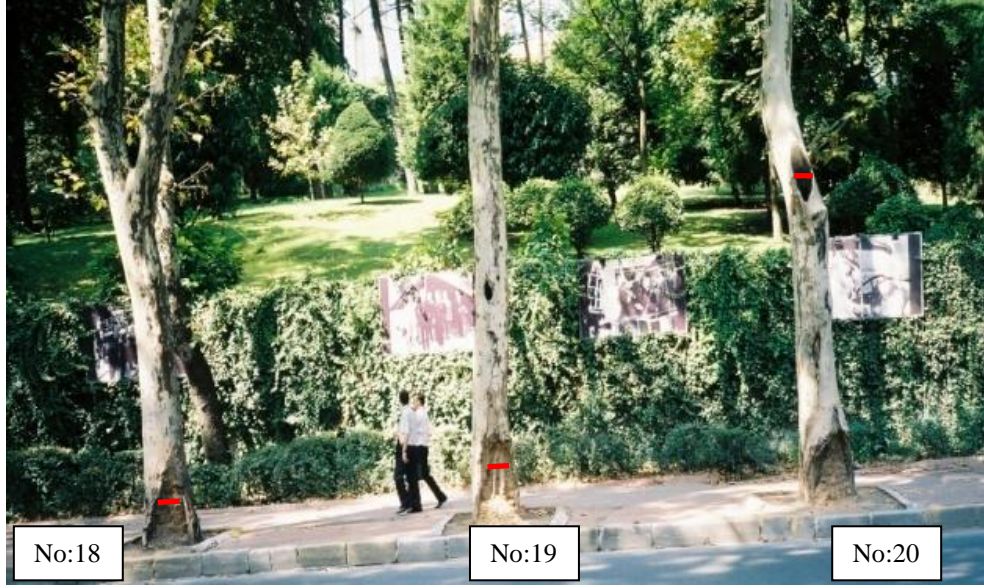
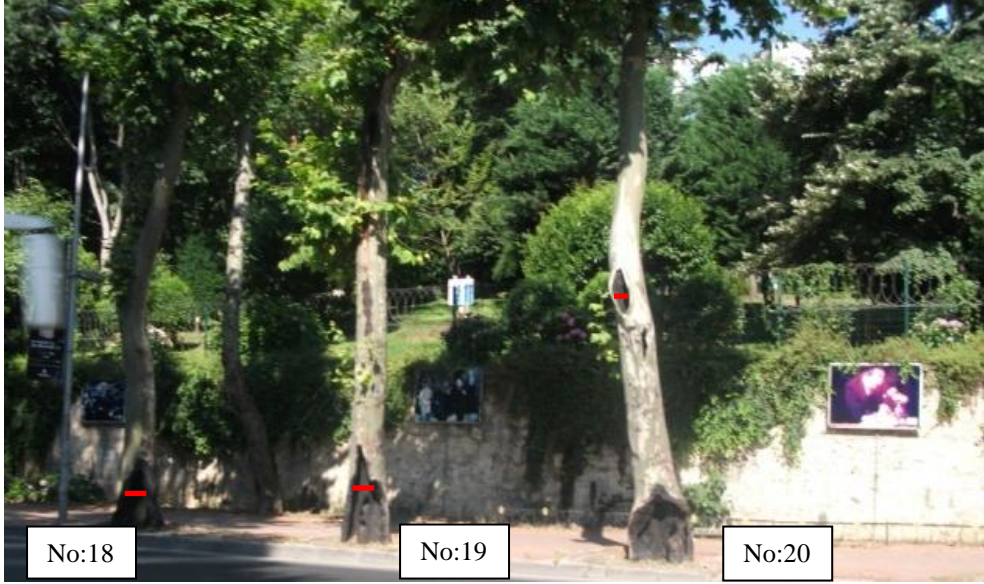
Gövdesinin alt kısmında tek kovuğu olan ağaca, 2004 yılında yalancı kabuk uygulaması yapılmıştır. 2011 yılı ağaç restorasyonu bakım çalışmalarında revizyonu yapılan ağacın kovuğu açık bırakılarak katran sürülmüştür. Kapanma yüzdesi Şekil 29 a ve b'deki 18 numaralı örnek ağaca ilişkin işaretli kısımlar ölçeklendirilerek hesaplanmıştır.

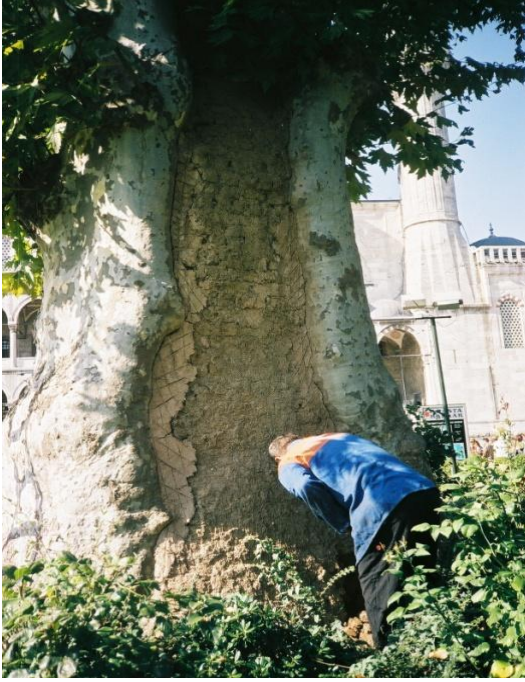
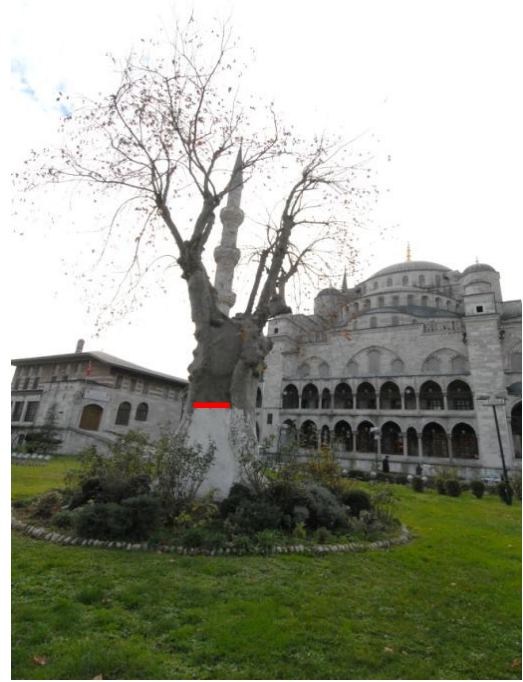
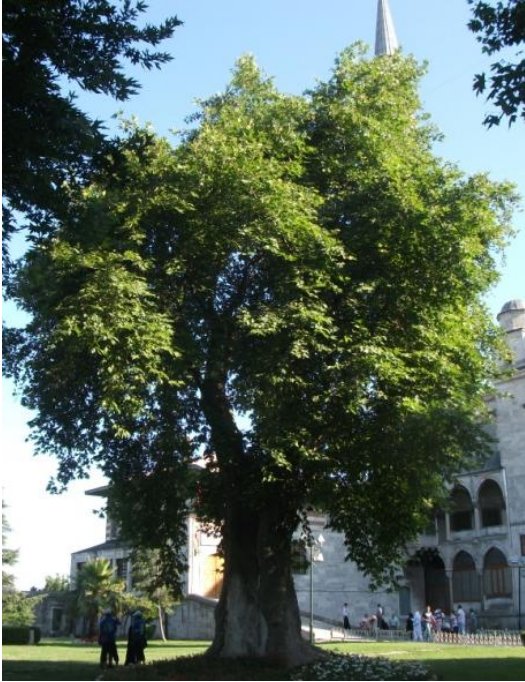
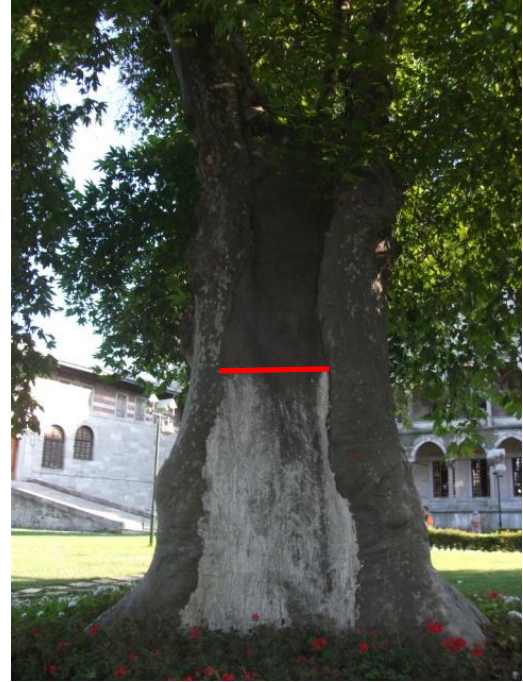
Tarihi yapı bahçesinde bulunduğu için anıtsal nitelik taşıyan ağacın, çalışma yapılmadan önce içinin toprak ile dolu olduğu belirtilmiştir. Temizlenen kovuk yalancı kabuk uygulaması ile kapatılmıştır. Kapanma durumu Şekil 35 b ve d’de işaretli kısımlar ölçeklendirilerek hesaplanmıştır ve kapanma yüzdesi sıfır bulunmuştur.

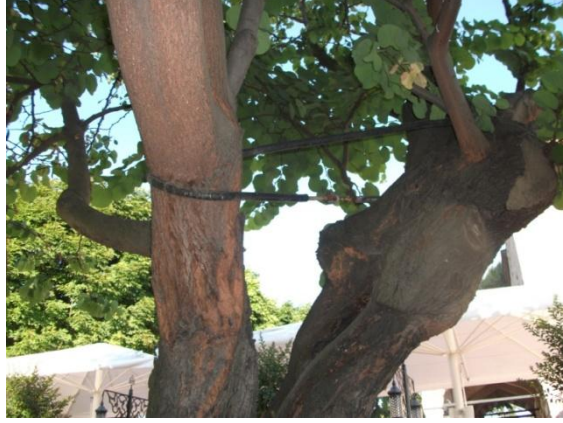
Şekil 36. 28 numaralı örnek ağaçta esnek bağlamanın durumunu

Kök serbest sahasının bir kısmı beton taşlarla kaplı olan ağaca 2005 yılında restorasyon çalışması yapılmıştır. Geniş yaralarındaki çürük kısımları temizlenerek yalancı kabukla kapatılmıştır. Çatal ve eğik gövdesi olan ağacın ayrılarak kırılmasını önlemek için çelik bağlama halatı kullanılarak esnek bağlama yöntemi ile bağlanmıştır. Örnek ağacın 2011 yılındaki görünümü Şekil 36’da verilmiştir.

Ağacın gövdesinde yaralanmalara sebep olmamak için bağlamada kullanılan çelik halatların etrafı lastikle kaplanmıştır. Fakat 2011 yılı gözlemlerine göre; bağlama halatının lastik kısmında çatlama görülmüş ve ağacın gövdesine zarar verdiği belirlenmiştir. Yalancı kabuklarda tellerin bir kısmının açılmış olduğu tespit edilmiştir. Genel olarak sağlık durumu iyi olan ağacın kapanma yüzdesi, yeterli örnek sayısı olmadığından hesaplanmamıştır.

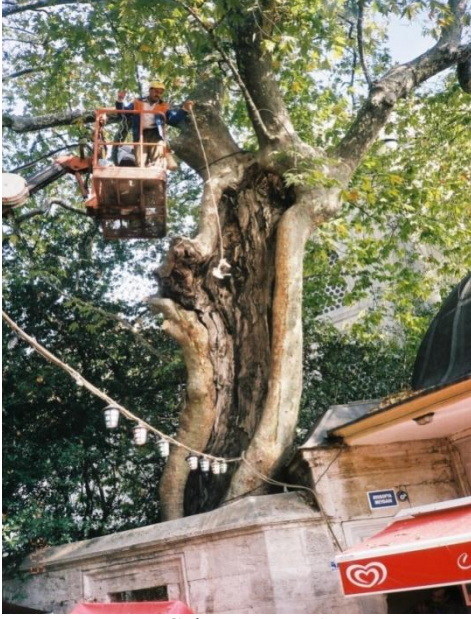
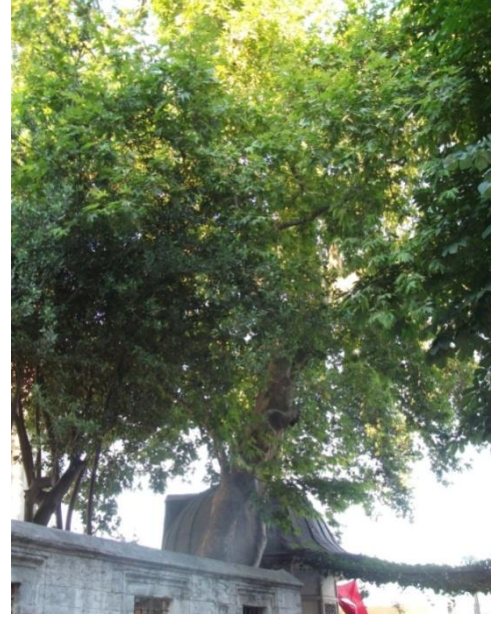
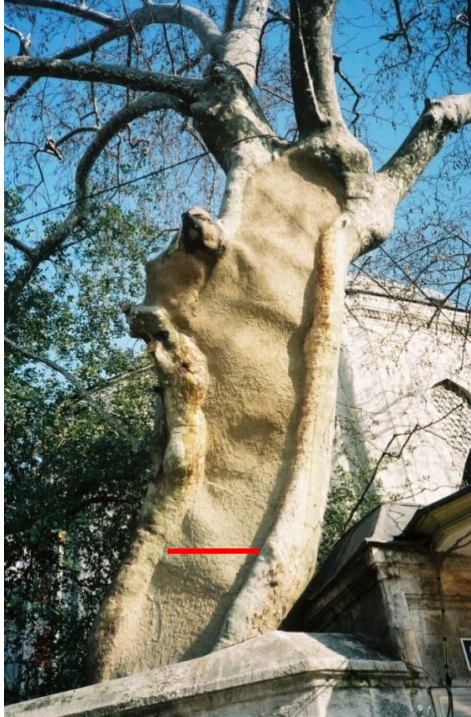
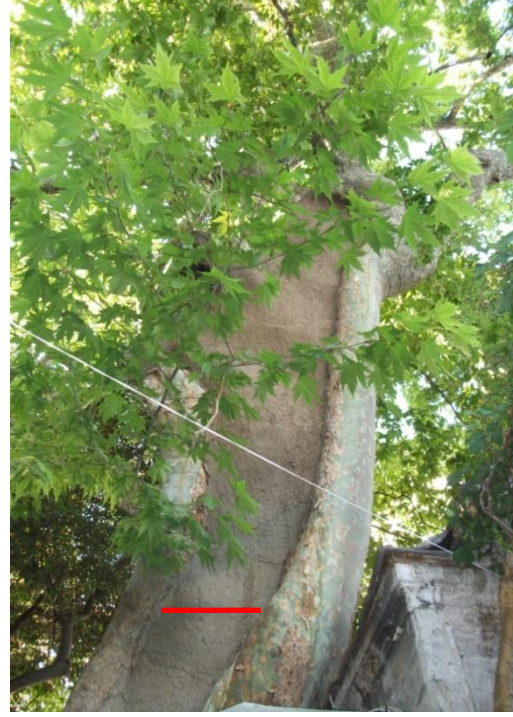
Şekil 37 c ve d'de görülen işaretli kısımlar ölçeklendirilerek kovuk ve gövde genişlikleri oranı karşılaştırılmıştır ve kapanma yüzdesi 2.8 bulunmuştur.

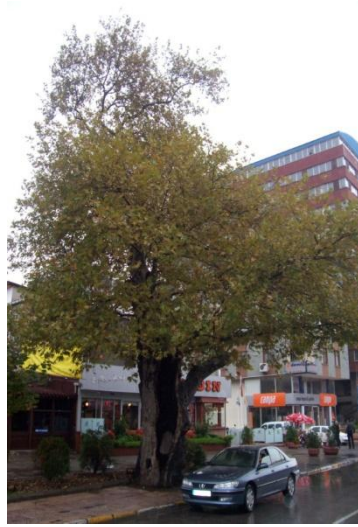
a. Çalışma sonrası (2006)

kabukla kapatılan ağacın yalancı kabukları hasar görmüş ve kovuk içine çöp atılmış olduğu tespit edilmiştir. Gövdesi su sürgünleri ile kaplanmış olan ağacın sağlık durumunun iyi olmadığı belirlenmiştir. Ağaca sadece yalancı kabuk ve katran maddesi sürülerek yenilenme yapılmaması gerektiği, geçmişte katran sürülerek açık bırakılan bölgelerin yalancı kabukla kapatılarak düzgün gövde formu verilmesi gerektiği tespit edilmiştir. Eğik durumdaki çatal gövdenin bağlama (esnek/sabit) yöntemi kullanılarak hatta metal destek ile güçlendirilmesi gerektiği tespit edilmiştir.

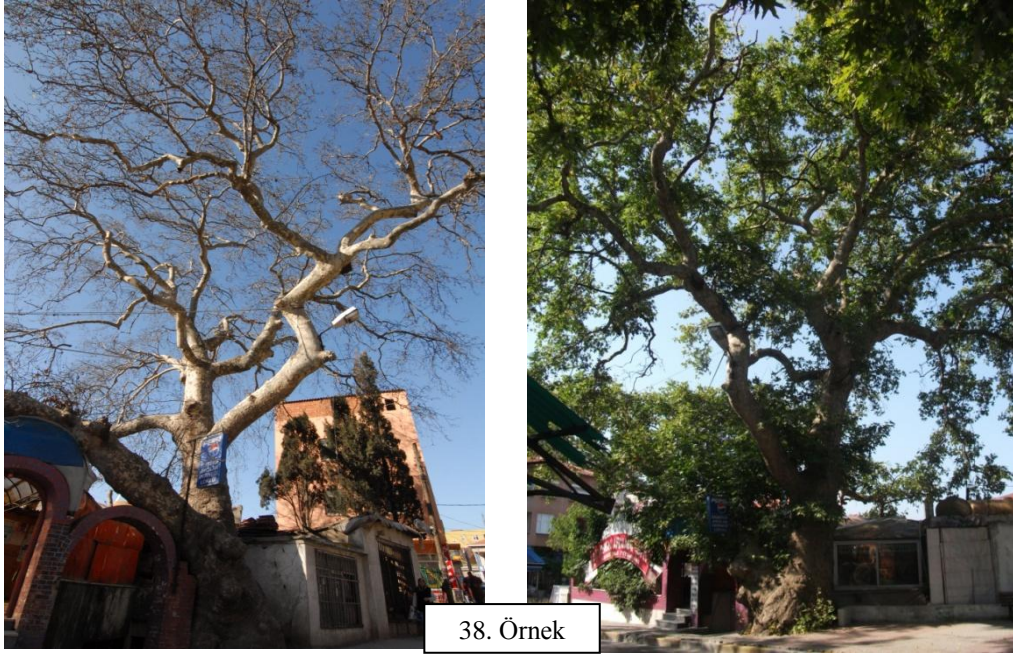
a. Çalışma sonrası (2006)

Şekil 43 a ve b de görülen örnek ağaç üzerinde sokak lambasının gövde üzerinde yara meydana getirdiği görülmüştür.

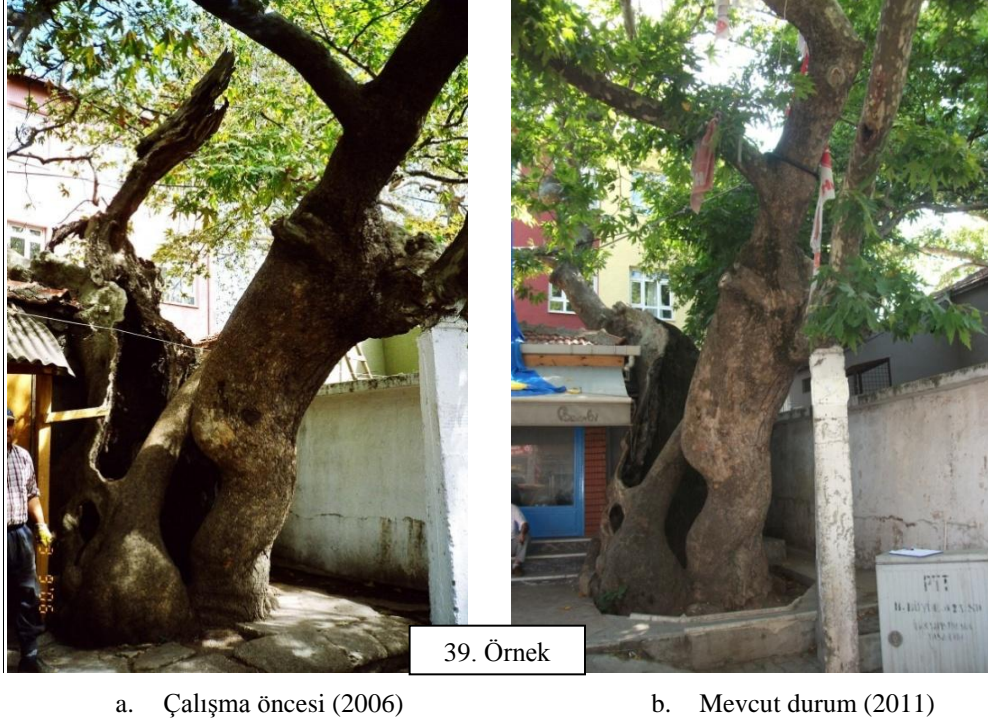
a. Çalışma öncesi (2006)

Şekil 44 a'daki 39. örneğe ait çalışma öncesi görüntüden de anlaşılacağı gibi çürük kısımlar ve ölü dallar temizlenmiştir.
