**KARADENİZ TEKNİK ÜNİVERSİTESİ
FEN BİLİMLERİ ENSTİTÜSÜ**

KAMUSAL ALANLARDA VANDALİZM

Peyzaj Mimarı Aysel YILDIRIM

“Peyzaj Yüksek Mimarı”

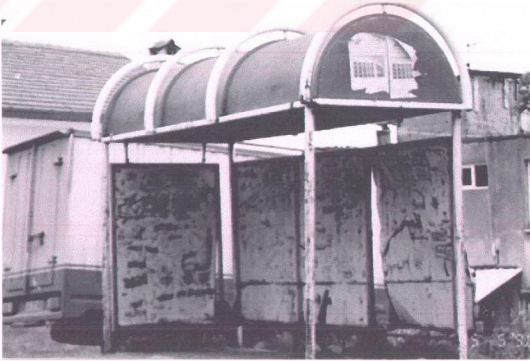
Şekil 8. Trabzon'da vandalizm eylemine maruz kalmış otobüs durağı örneği

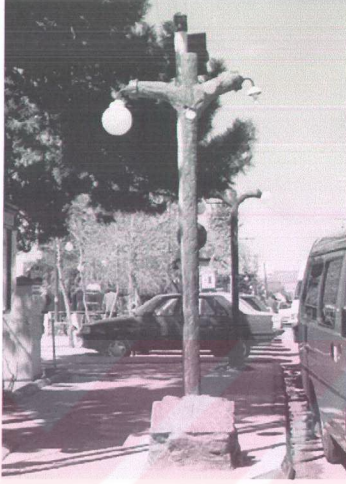
Şekil 9. Kırşehir Kaman'da vandalizm eylemine maruz kalmış bir aydınlatma elemanı örneği

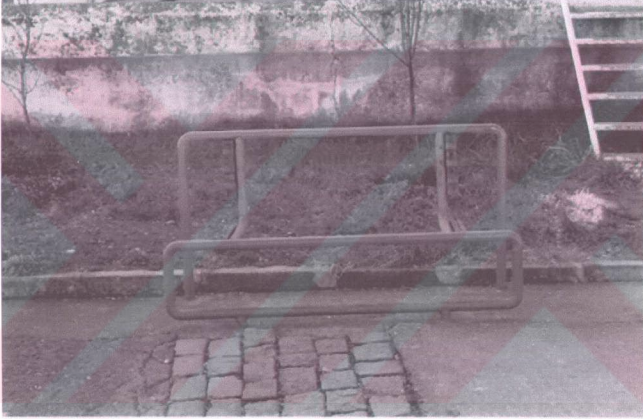
Ahmet Şener Parkı'nda bulunan banklarda tespit edilen tahrip türlerine örnek olarak şekil 21, 22, 23 ve 24'de örnekler verilmiştir. Şekil 21'de arkılığı ve oturma yeri tamamen sökülmüş, ahşap bir bank, şekil 22 ve 23'de ise zeminle bağlantıları koparılmış iki metal bank örneği görülmektedir. Şekil 24'de ise ahşap bir bankta yazma eyleminin bıraktığı fiziksel izler görülmektedir.

Şekil 21. 5. Gözlemde B2'nin fiziksel durumu

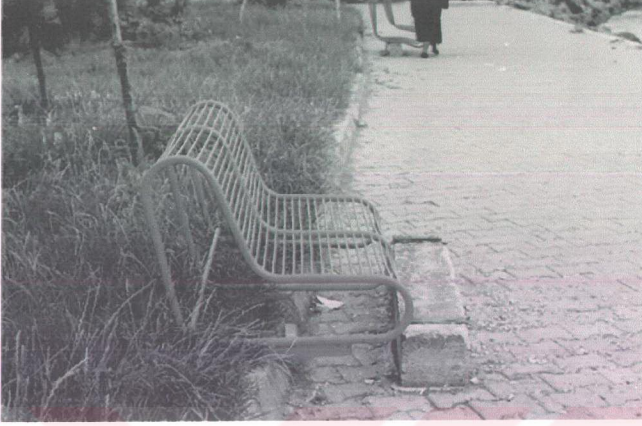
Şekil 22. 9. Gözlemden B30'un fiziksel durumu

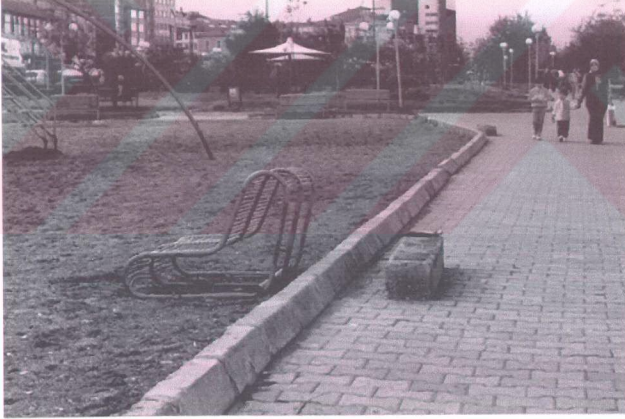
Şekil 23. Ön gözlemden tespit edilen metal bir bankın fiziksel durumu

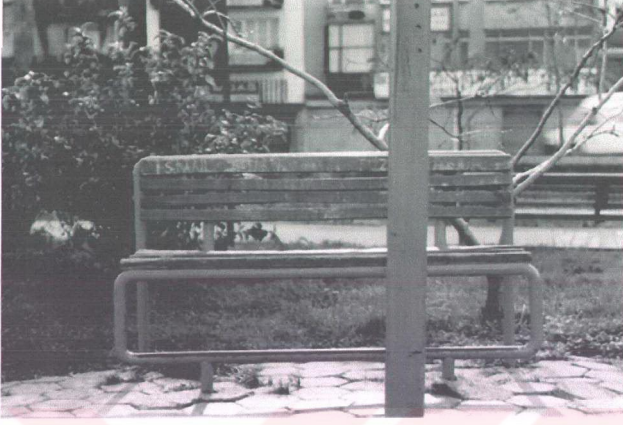
Şekil 24. 1. Gözlemde B20'nin fiziksel durumu

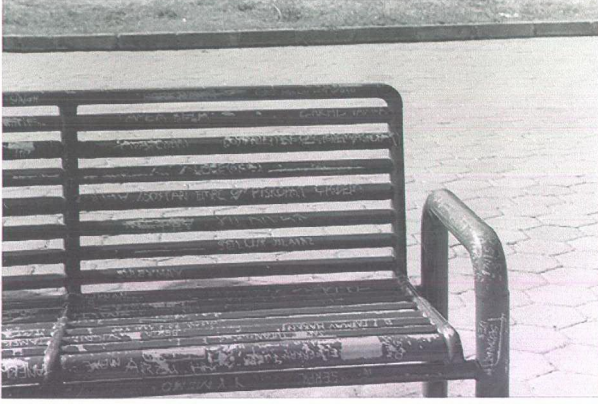
Adnan Kahveci Parkında yer alan banklarda saptanan hasarlara örnekler aşağıdaki şekillerde görülmektedir (Şekil 25, 26, 27). Şekil 25'de yazma eylemi ile tahrip edilmiş metal bir bank örneği görülmektedir. Stanley Cohen'in de belirttiği gibi, yüzeye uygulanan rengin tahrip edildiğinde bankın orijinal rengi ile arasında oluşan farkın açık bir şekilde görülmesi, bankın tekrar tahrip edilmesini etkilediği söylenilebilir. Şekil 26'da oturma bölümü tahrip edilmiş ahşap bir bank görülmektedir.

Şekil 25: 10.gözlemde B68'in fiziksel durumu

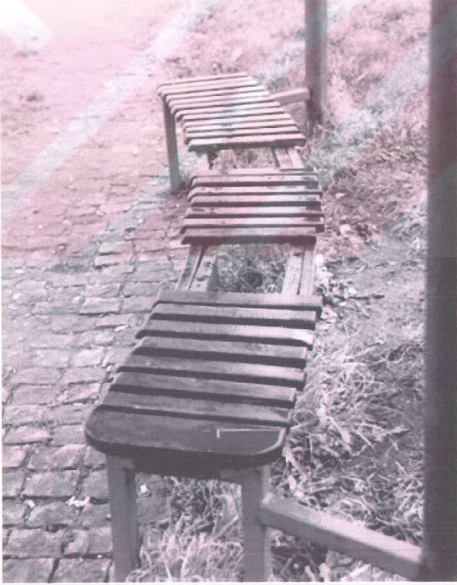
Şekil 26. 4. Gözlemde B55'in fiziksel durumu

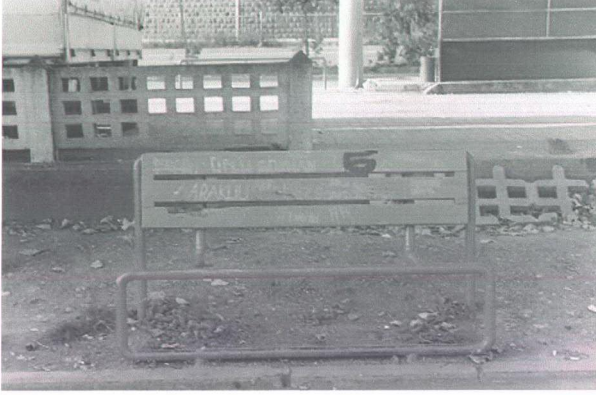
Adnan Kahveci Parkı'nda en fazla görülen tahrip türlerinden yazma ve sökme eylemlerinin her ikisine de maruz kalmış bir bank örneği verilmiştir (Şekil 27).

Şekil 27. 12. Gözlemde B5'in fiziksel durumu

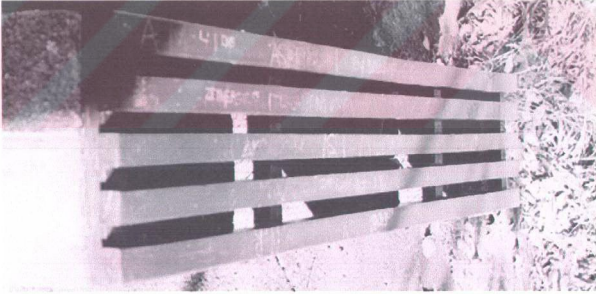
100. Yıl Parkı'nda tespit edilen tahrip türlerinden yazma eylemi ile yüzey görünümü bozulmuş bir bank örneği şekil 28'de görülmektedir.

Şekil 28. 1. Gözlemde B19'un fiziksel durumu

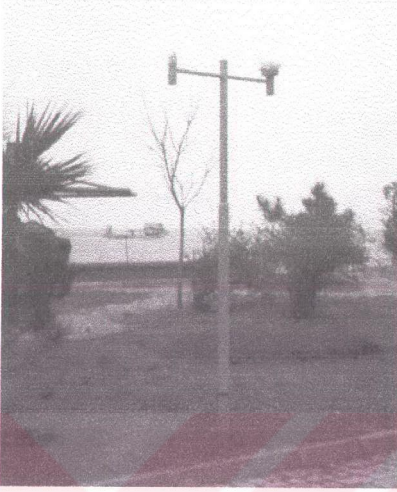
Ahmet Şener Parkı'nda incelenen aydınlatma elemanlarında saptanan tahrip türlerine örnekler şekil 30, 31 32 ve 33'de verilmiştir. Şekil 30'da armatürleri kırılmış bir aydınlatma elemanı görülmektedir. Bu donatı onarılmadığı süre içerisinde fonksiyonel olarak görevini yapamamıştır. Aydınlatma elemanlarında nadir olarak görülen tahrip türlerinden yazma eyleminin fiziksel yansıması şekil 31'de görülmektedir. Gözlem süresi sonuna kadar bu donatıda yeni bir tahribat gözlenmemiştir. Şekil 32 ve 33'de ise ender rastlanılan bir tahrip türü görülmektedir. Bu donatının her iki armatürünün yakma eylemi ile şekli bozulmuştur.

Şekil 30. 6. Gözlemde A26'nın fiziksel durumu

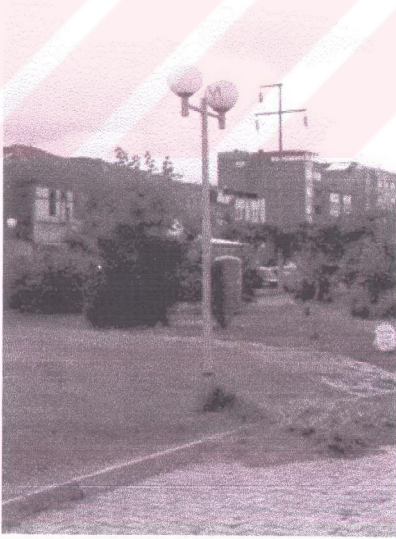
Şekil 31. 1. Gözlemde A24'ün fiziksel durumu

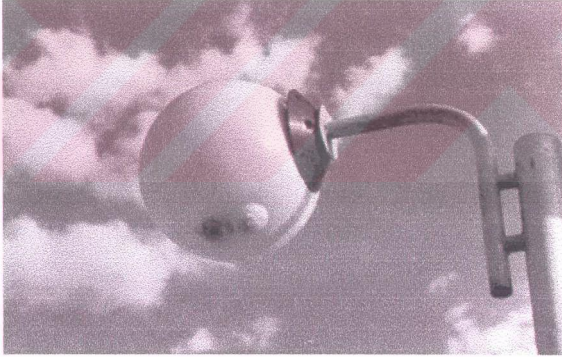
Şekil 33. 12. Gözlemde A19'un fiziksel durumu

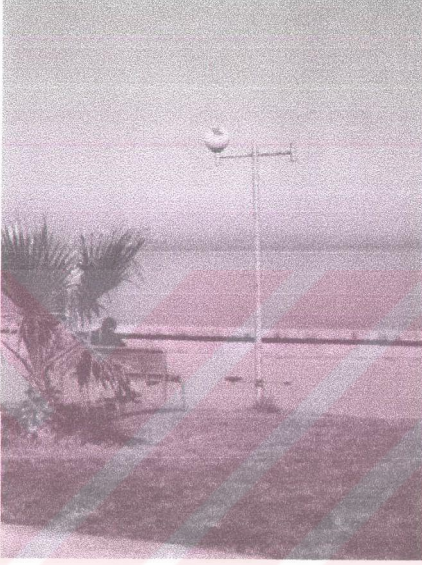
Adnan Kahveci Parkı'nda saptanan tahrip türleri arasında olan kırma eylemi ile fonksiyonel görevi geçici bir süre sonlanmış bir aydınlatma elemanı örneği şekil 34'de görülmektedir.

Şekil 34. 5. Gözlemde A 19'un fiziksel durumu

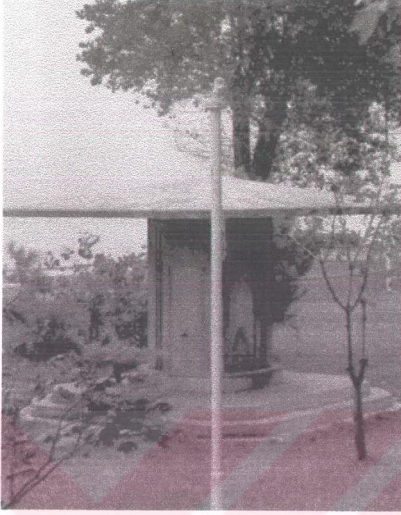
100. Yıl Parkı'nda bulunan bir aydınlatma elemanında saptanan tahrip türüne bir örnek şekil 35'de verilmiştir.

Şekil 35. 11. Gözlemde A 20nin fiziksel durumu

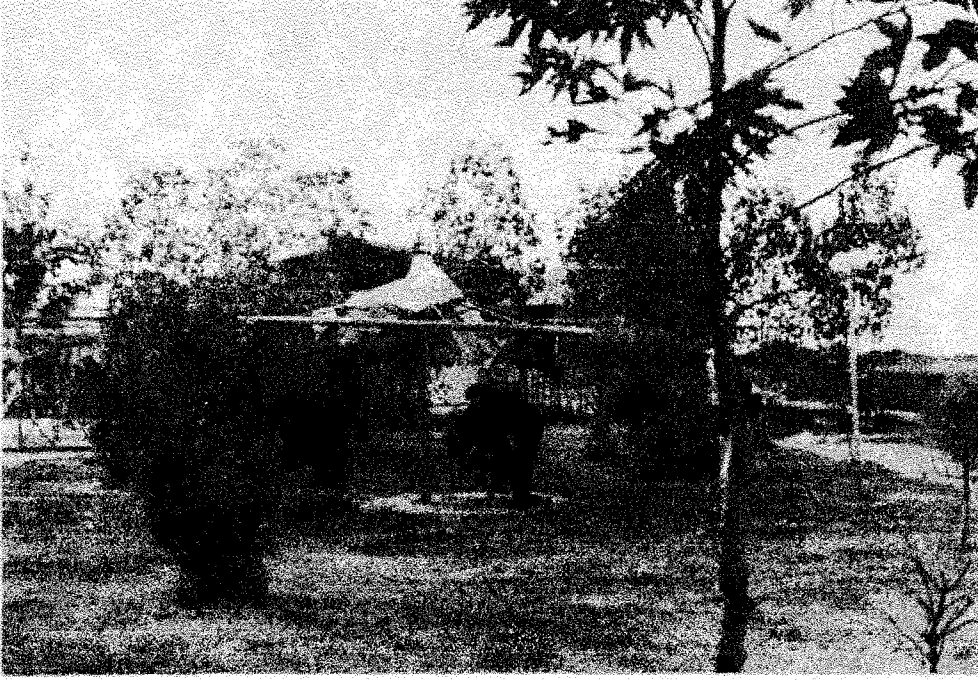
Ahmet Şener Parkı'nda bulunan örtü elemanlarında tespit edilen hasarlara örnek olarak, şekil 37, 38, 39 ve 40'da bir aylık süreç içerisinde Ö1 nolu donatıda tespit edilen tahrip türleri gösterilmiştir.

Şekil 37. 5. Gözlemden iki hafta önce Ö1'in fiziksel durumu

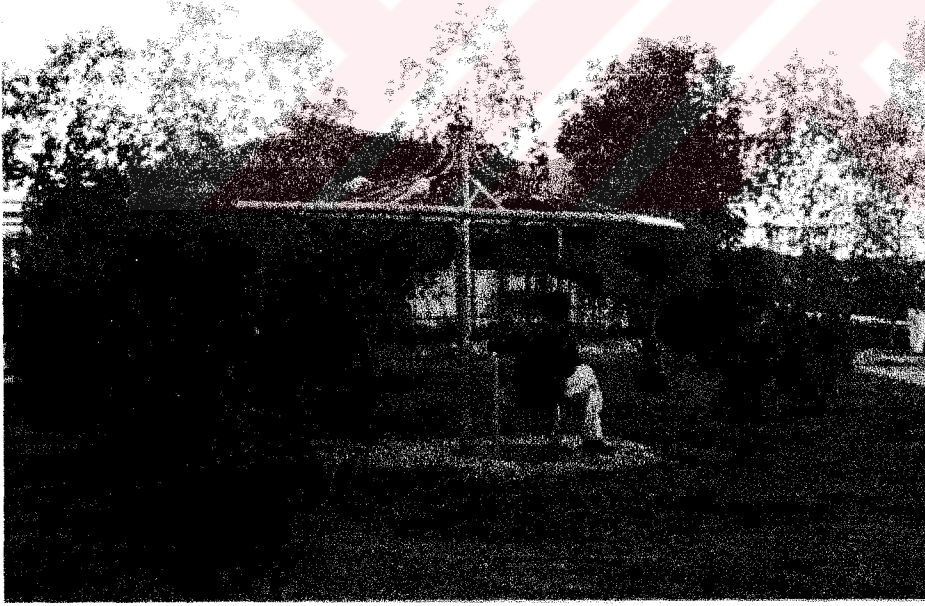
Şekil 38. 5. Gözlemden bir hafta önce Ö1'in fiziksel durumu

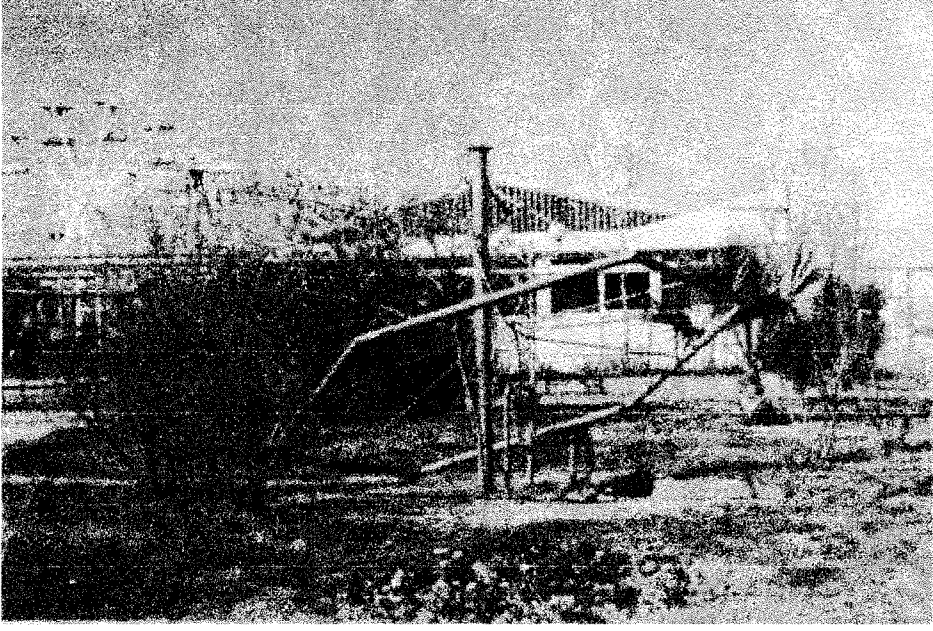
Şekil 39. 5. Gözlemde Ö1'in fiziksel durumu

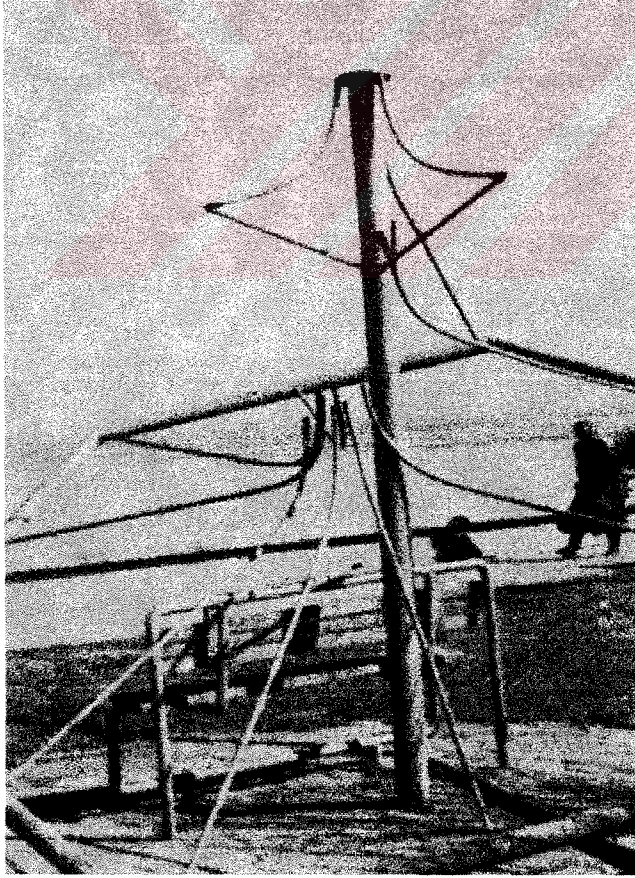
Şekil 40. 5. Gözlemde Ö1'in fiziksel durumu

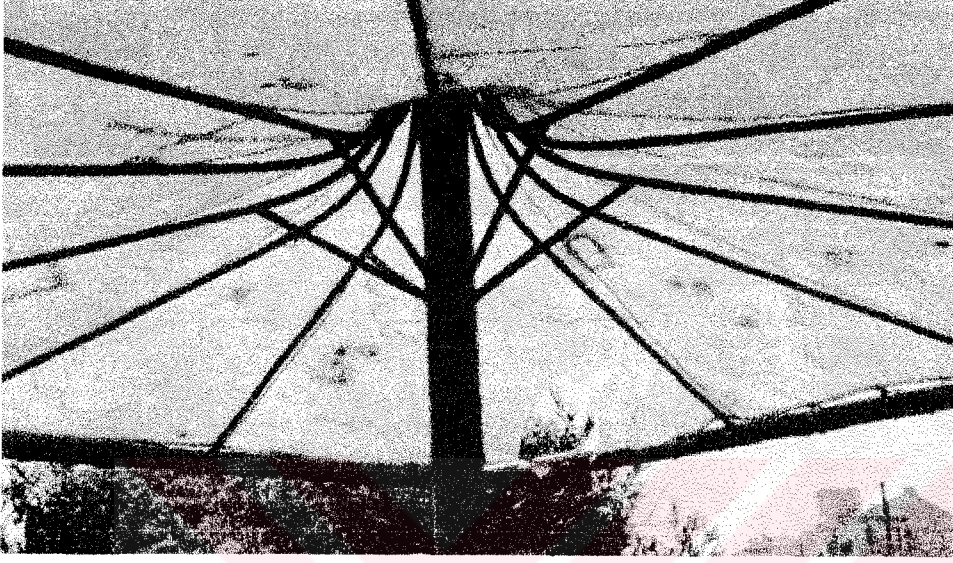
Adnan Kahveci Parkı'nda bulunan örtü elemanlarında saptanan yazma ve parçalama eylemlerine maruz kalmış bir donatı şekil 41'de görülmektedir. Şekil 42'de ise 100. Yıl Parkı'nda bulunan bir örtü elemanının yazma eylemi ile yüzey görünümü tahrip edilmiş taşıyıcı kısmı görülmektedir.

Şekil 41. 8. Gözlemlerde Ö1'in fiziksel durumu

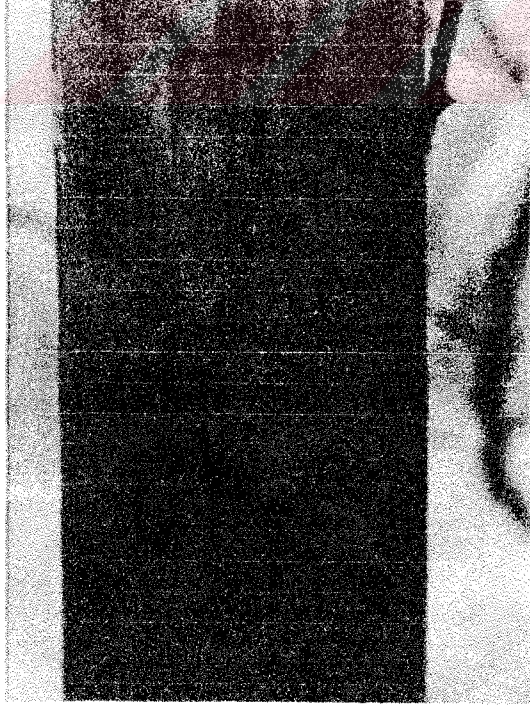
Şekil 42. 4. Gözlemlerde Ö4'ün taşıyıcı ayağının fiziksel durumu

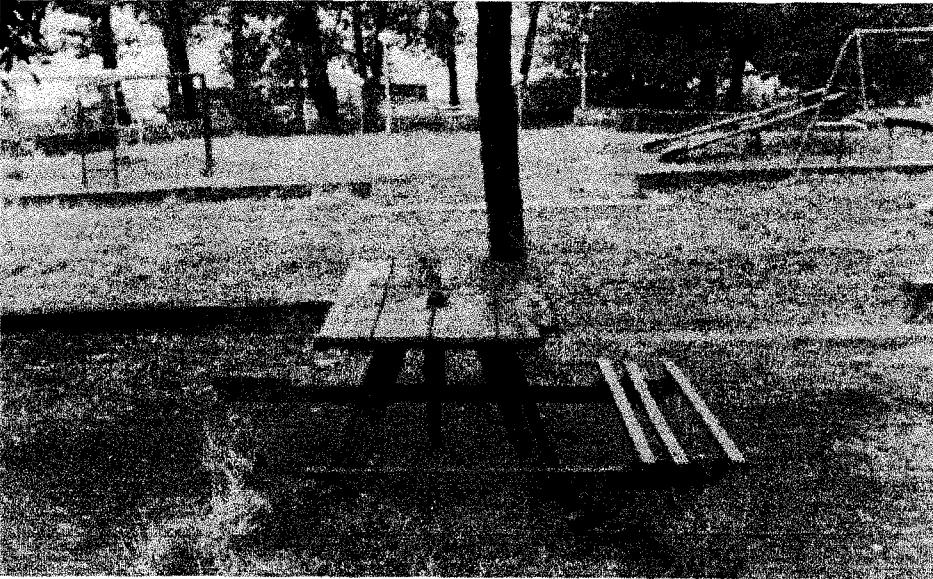
Şekil 45. 11. Gözlemde P10’un fiziksel durumu.

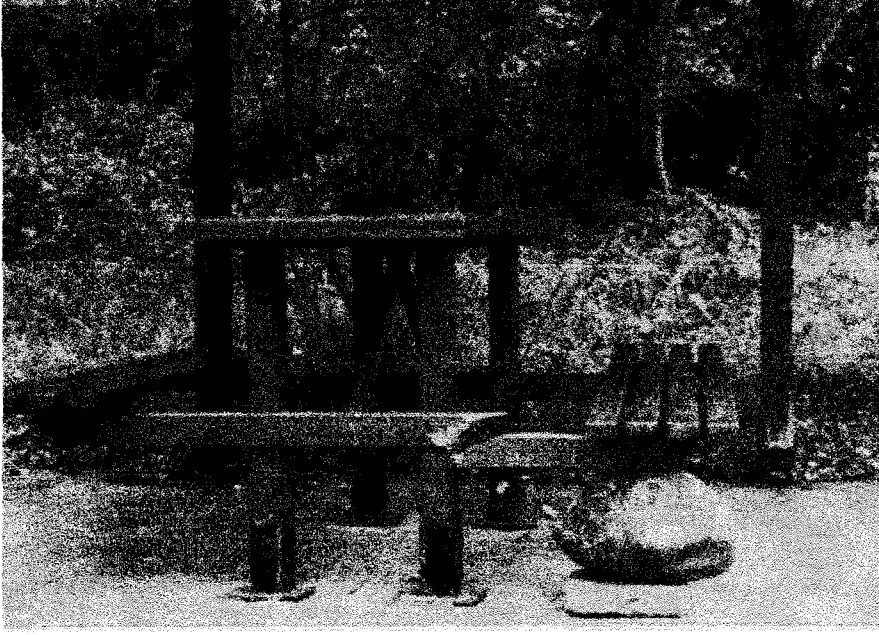
Şekil 46. 1. Gözlemde P11'in fiziksel durumu

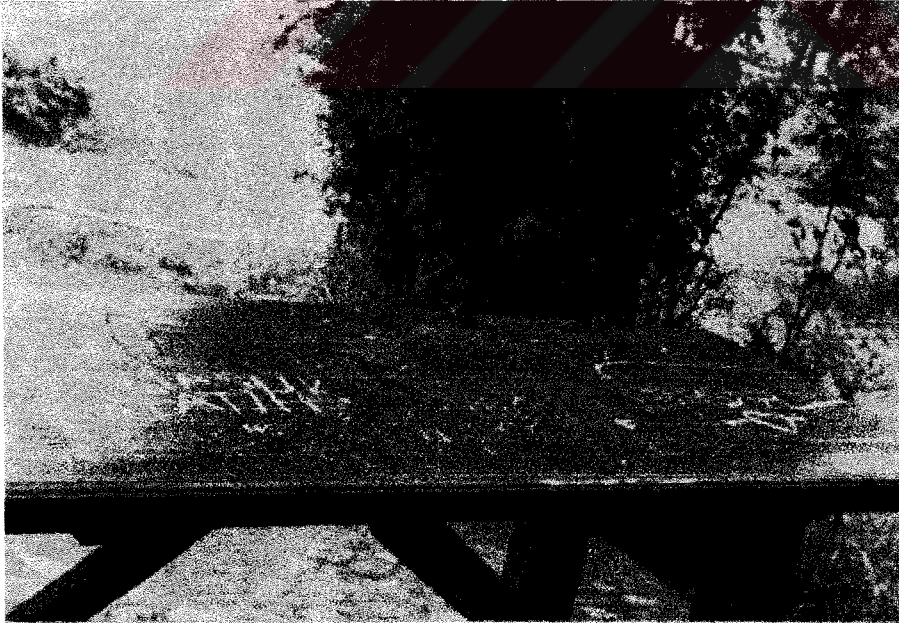
Şekil 47'de sürekli yazma eylemi ile tahrip edilen bir piknik masası örneği bulunmaktadır. Yeni tahriplerin öncekilerle farkı şekilde açıkça okunmaktadır.

Şekil 47. 11. Gözlemde P7'nin fiziksel durumu
