**KARADENİZ TEKNİK ÜNİVERSİTESİ
FEN BİLİMLERİ ENSTİTÜSÜ**

**TARİHİ CAMİ VE MİNARELERİN DENEYSEL DİNAMİK
KARAKTERİSTİKLERİNİN BELİRLENMESİ VE RESTORASYON
ETKİLERİNİN DEĞERLENDİRİLMESİ**

DOKTORA TEZİ

İnş. Yük. Müh. İsmet ÇALIK

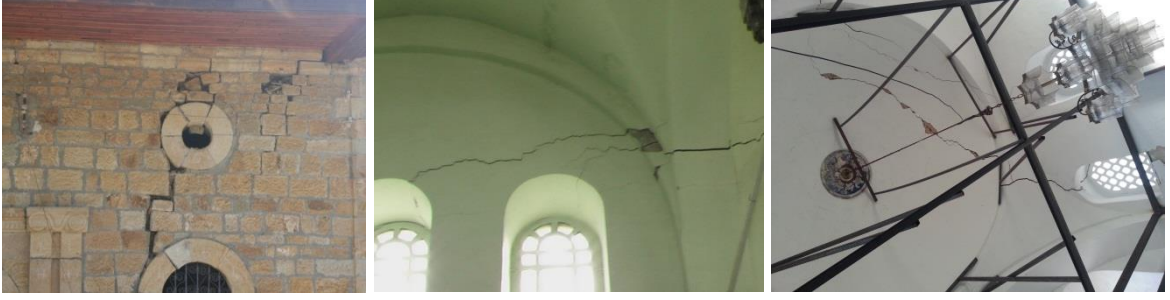
Yığma yapıların en sık rastlanan hasar çeşitlerinden olan çatlaklar, yapının stabil durumunun doğal ya da insan eliyle yapılan müdahaleler sonucu etkilenmesine verdiği ilk tepkidir (Şekil 1.15). Çatlaklara özellikle duvar kesitlerin zayıfladığı pencere ve kapı eksenlerinde daha sık rastlanılmaktadır. Yığma yapıların birçoğunda kılcal olarak çatlaklar görülmekte olup, genellikle ihmal edilebilecek seviyededir. Ancak ilerlemiş çatlaklar tehlikeli durumların ilk habercisi olarak kabul edilir. Yığma yapılarda, duvarda oluşan her tür çatlak taşıyıcı sistemi etkiler (Bayülke, 1980). Özellikle kullanılan eserlerde, kullanıcılar için de psikolojik olarak olumsuz bir etki bırakan çatlak oluşumlarının durdurulması ve onarımlarının yapılması önemlidir.

Şekil 1.15. Çatlak örnekleri

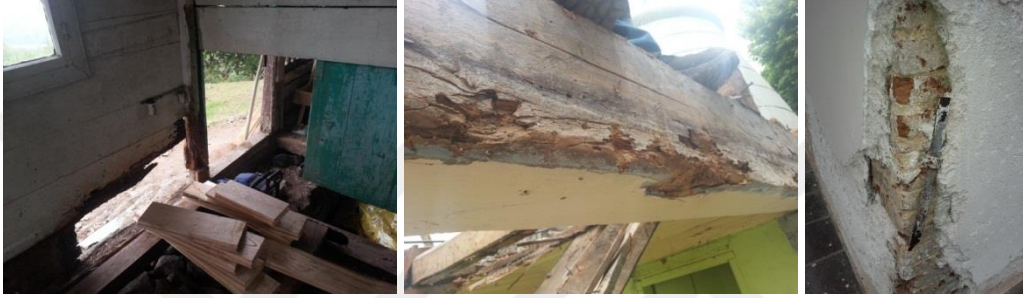
Çürüme, özellikle ahşap elemanlarda en önemli hasar biçimi olarak karşımıza çıkmaktadır (Şekil 1.19). Su tehdidi altında bulunan ahşap elemanların zamanla taşıyıcı özelliğini yitirmesi şeklinde nitelendirilebilir. Çürüme, metal elemanlarda ise korozyon sonucu malzemenin yapısal özelliğinin bozulması ile beklenen taşıma gücünü sağlamamasına sebep olmaktadır.

Şekil 1.19. Çeşitli çürüme örnekleri

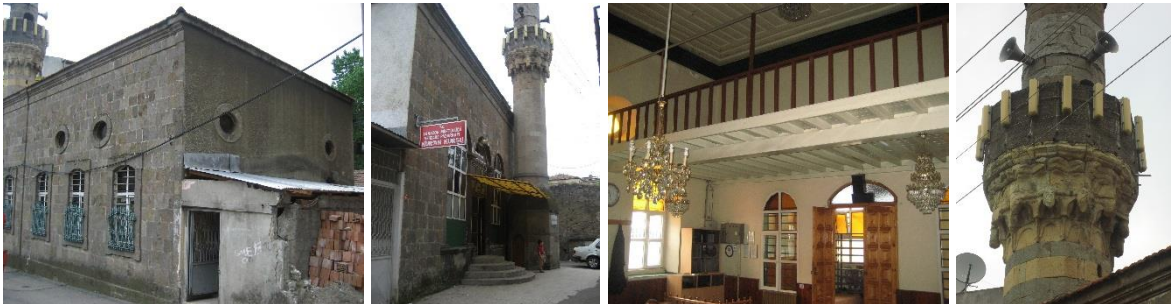
Şekil 2.133. Hoca Halil Camisi restorasyon öncesi görüntüleri

Zaman içinde önemli hasarlara uğrayan cami 1896 yılında mahallenin ileri gelenleri tarafından teşkil edilen cemiyet tarafından yıkılmış ve yeniden inşa edilmiştir. Bu esnada caminin orijinal minaresine müdahale edilmemiştir. Bu yeniden yapım aşamasına ön ayak olan camii hatibi alim Merhum Hatip Zade Emin Efendinin adına izafeten caminin adının “Hatip Camii” olarak da anıldığı bilinmektedir. Ayrıca Kalkanoğlu Merhum Hafız Ahmet Efendi’nin de bu camide 40 yılı aşkın bir süre ile görev yapması sebebiyle camiye verilen “Kalkanoğlu Camii” ismi de günümüze kadar ulaşmıştır (Çalık, 2009). Esere ilişkin restorasyon öncesi durumu gösterir fotoğraflar Şekil 2.133’te sunulmuştur.

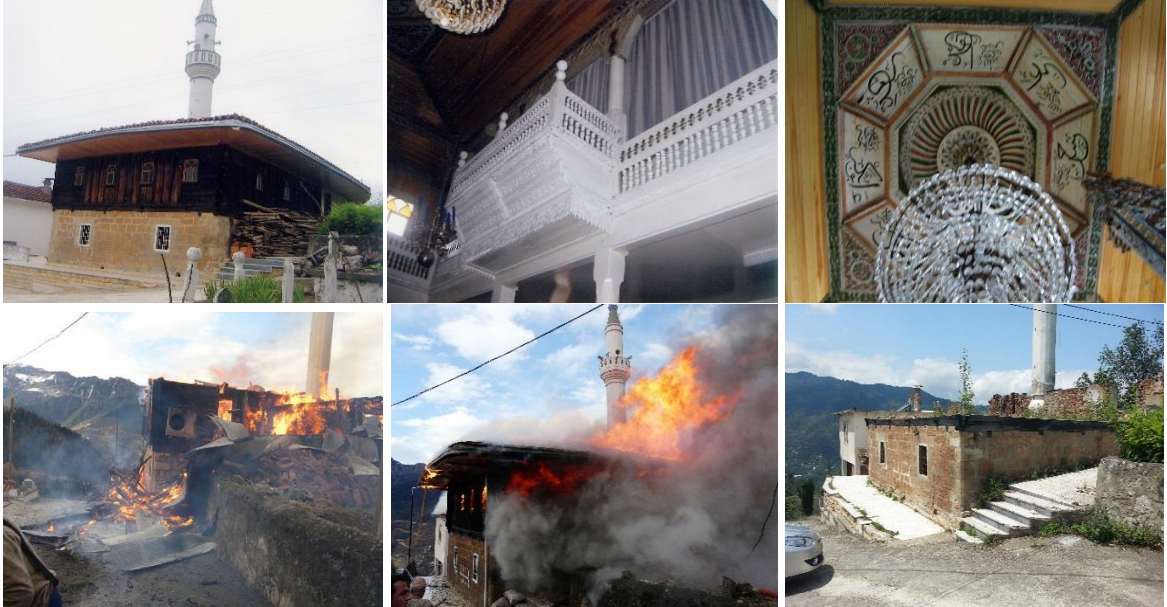
Şekil 2.413. Taşören Camii orijinal hali ve yangın durumuna ilişkin görüntüler
