**SONLU ELEMANLAR YÖNTEMİ İLE HEYELAN ANALİZİ:  
KİREÇHANE(TRABZON) HEYELANI ÖRNEĞİ**

**YÜKSEK LİSANS TEZİ**

**İnş. Müh. Ahmet Doğa KELEŞOĞLU**

**ŞUBAT 2020  
TRABZON**

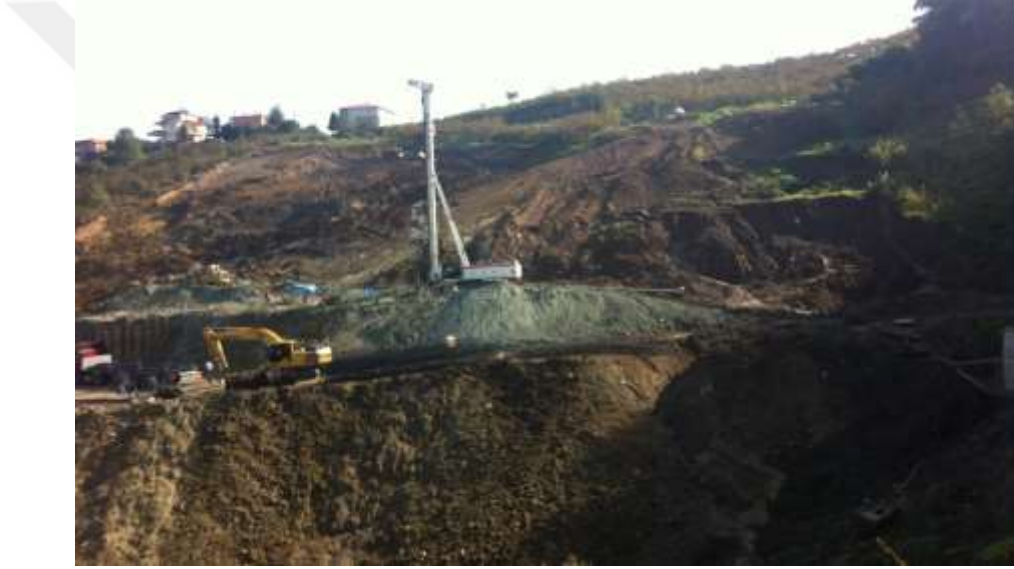
Şekil 1.1'de Kireçhane (Trabzon) Ayrım-Uğurlu İl yolunda, Yeniköy heyelanı sonrası yapılan arazi çalışmaları gösterilmiştir.

Şekil 1.1. Kireçhane (Trabzon) Ayrım-Uğurlu İl Yolu kesimi görüntüsü

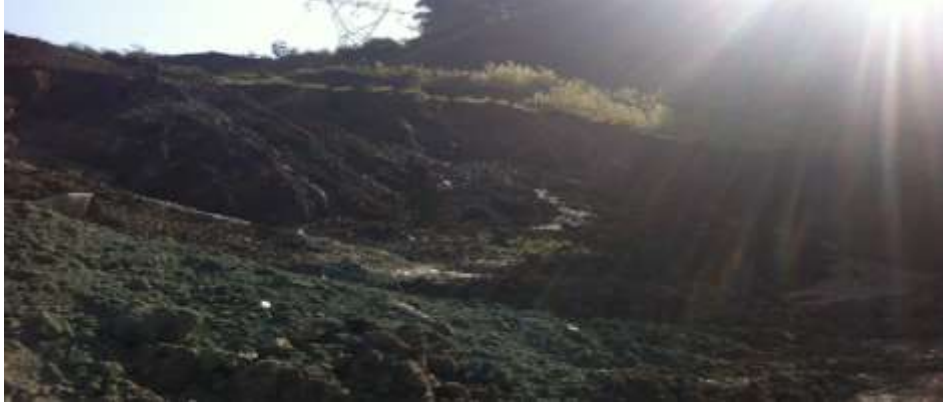
Kireçhane (Trabzon) Ayrım -Uğurlu İl yolu heyelan nedeniyle tahrip olmuştur. Bu yolun yeniden yapılıp trafiğin bu yola verilebilmesi için gerekli çalışmaların yapılmasına karar verilmiştir. Şekil 1.2'de Kireçhane (Trabzon) Ayrım-Uğurlu il yolunda gerçekleşen Yeniköy heyelanı nedeniyle göçmenin meydana geldiği kısım gösterilmiştir.

Şekil 1.2. Kireçhane (Trabzon) Ayrım -Uğurlu İl Yolu heyelanı

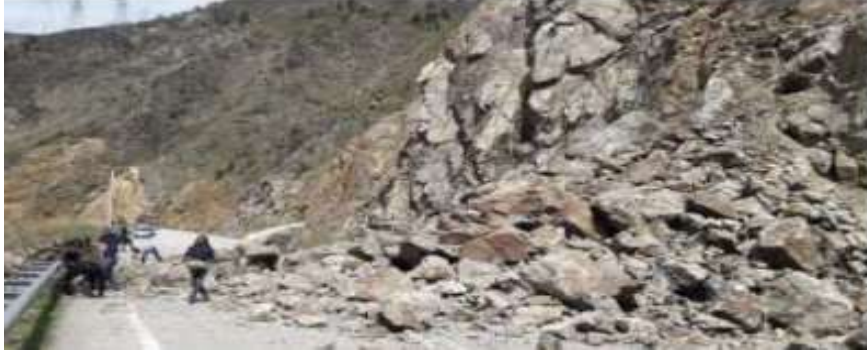
Şekil 1.8’de Gümüşhane-Tirebolu yerleşim birimlerini birbirine bağlayan karayolunda meydana gelmiş düşme tipi heyelanı gösterilmiştir.

Şekil 1.8. Gümüşhane-Tirebolu yolunda düşme heyelanı

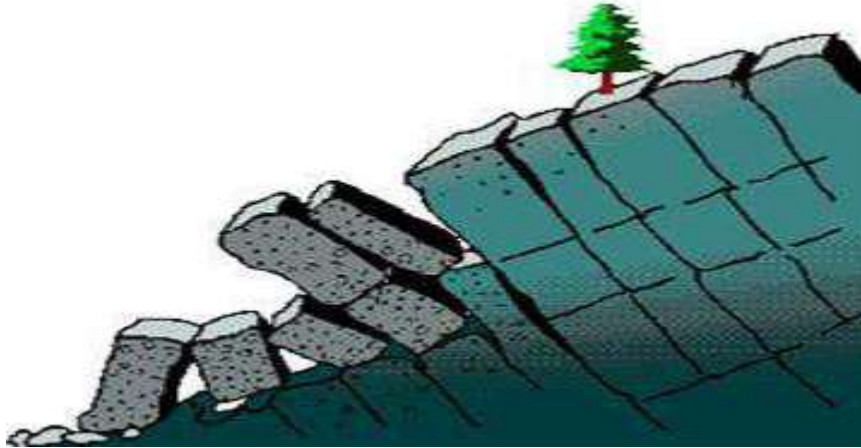
Yamaçların iç kısmına doğru eğimli olan zeminlerde gözlemlenen bir duraysızlık çeşididir. Devrilme şeklinde adlandırılan bu hareketin ana nedeni, zemin bloklarının ağırlık vektörlerinin zemin tabanlarının dışına düşmesidir. Bununla beraber zemin bloklarının en/yükseklik oranı da devrilme olayının gerçekleşmesine katkıda bulunur. Şekil 1.9'da zemin bloklarının devrilerek şevin aşağısına doğru yaptıkları devrilme tipi hareket gösterilmiştir.

Şekil 1.9. Devrilme tipi hareketi

Düşme tipi hareketlere benzemektedirler ama bu tür dengesizliklerde yenilme, zemin bloklarının ağırlık merkezlerinden daha alt noktaya doğru veya eksenler etrafında yamaç önüne doğru dönme hareketi yaparak gerçekleşmektedir.

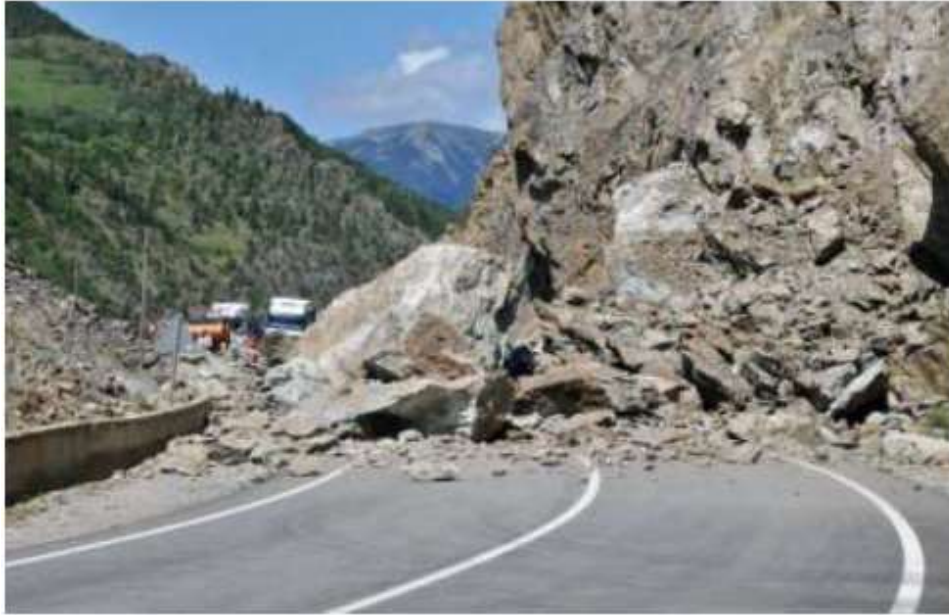
Şekil 1.10'da devrilme türü kütle hareketi sonucunda trafiğe kapanan Tirebolu-Torul karayolu gösterilmiştir.

Şekil 1.10. Tirebolu-Torul yolunda gerçekleşmiş devrilme türü zemin hareketi

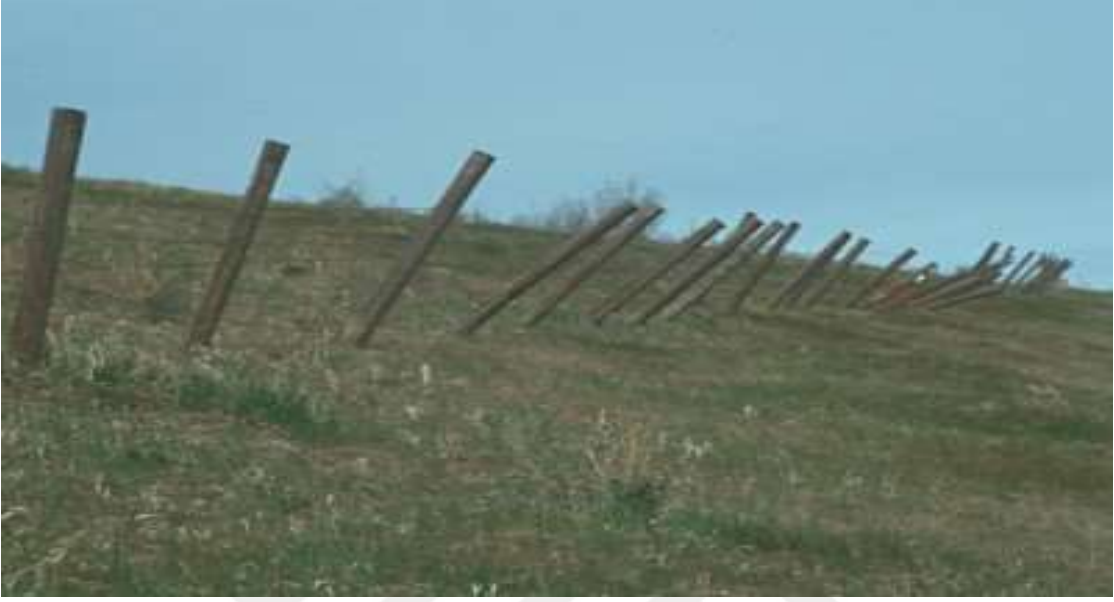
Şekil 1.12’de yavaş akma türü kütle hareketi nedeniyle zeminde gerçekleşen ötelenmeler sonucu eğilen kazıklar gösterilmiştir.

Şekil 1.12. Yavaş akma örneği

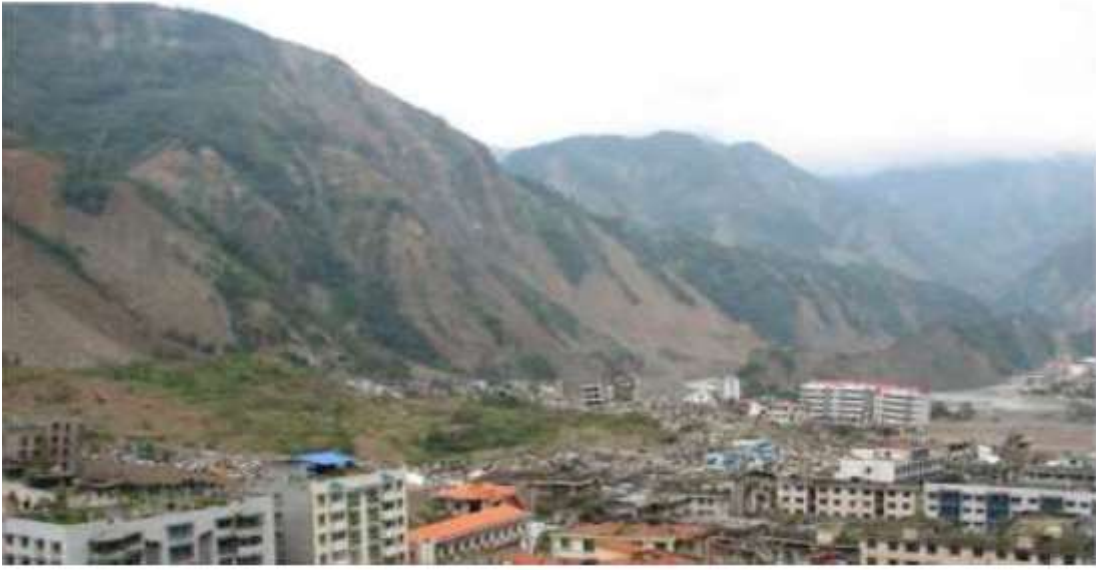
Bu duraysızlık çamur ve kum akması şeklinde 2'ye ayrılmaktadır. Kil içeriğine sahip zeminlerde çamur akması, kum içeriği fazla olan zeminlerde kum akması şeklinde bilinmektedir. Şekil 1.13'de hızlı akma hareketi türü sonucu bazı yapılar zeminin altında kalmıştır.

Şekil 1.13. Hızlı akma

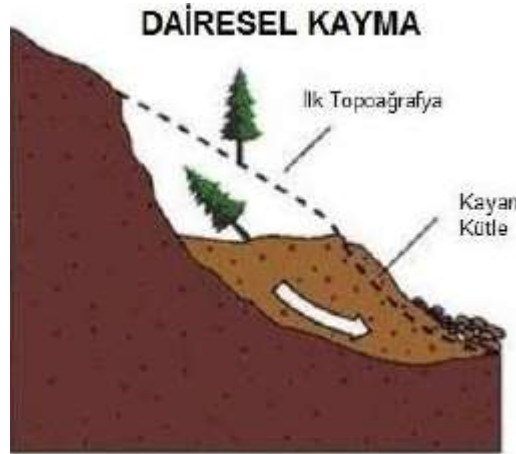
Bu tip kaymalar şevlerde daha çok karşılaşılan kayma türüdür. Toprak zeminlerde oluşmuş şevlerde, nehir kenarlarında, dolgu ve atık sahalarında, ileri derecede eklemli kaya kütleleri ile aşırı miktarlarda ayrışarak toprak zemin özelliği kazanmış kayalarda oluşmaktadır. Şekil 1.14'de dairesel (dönel) kayma tipi kütle hareket çeşidi gösterilmiştir.

Şekil 1.14. Dairesel (Dönel) kayma hareketi

Zemin kütlelerinin ağırlık merkezi çevresinde moment oluşturacak şekilde dönmesiyle oluşan hareket türüdür. Kayan zemin kütlelerinin hacmi kısıtlı halde ise bu kayma bir kaşık biçiminde oluşmaktadır.

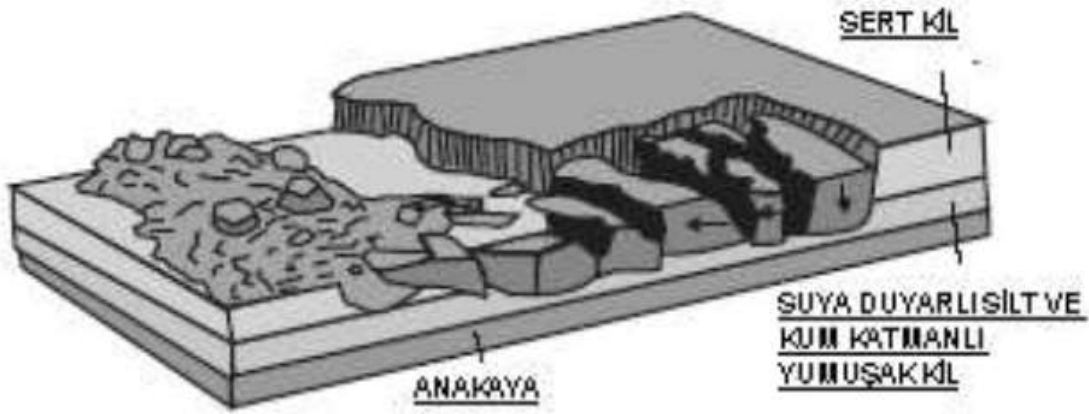
Şekil 1.15’de yan al yayılma türü kütle hareketi ve hareketin gerçekleştiği kesitte mevcut zemin katmanları gösterilmiştir.

Şekil 1.15. Yanal yayılma türü kütle hareketi, Yıldırım (2002)

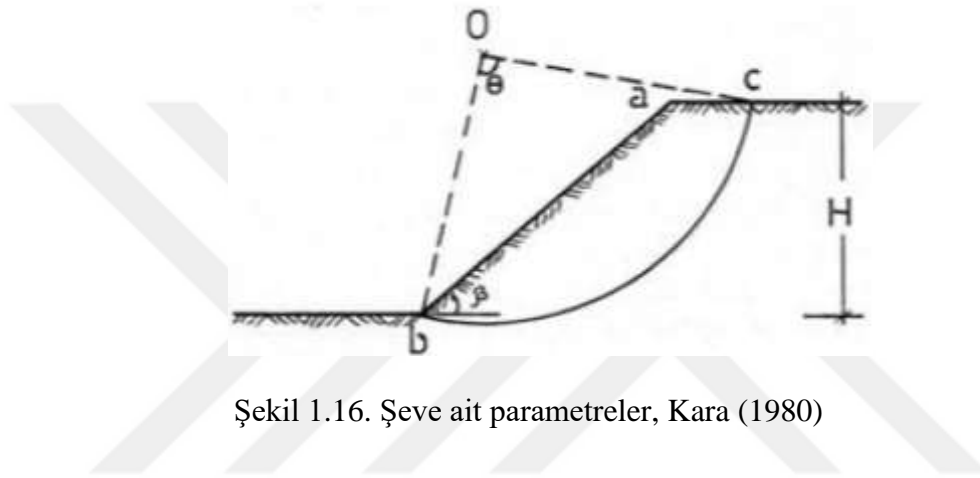
Şekil 1.16'da dairesel kayma yüzeyinin merkezi 'O' noktasıdır. 'O' merkez noktasına göre oluşan şev parametreleri kesit üzerinde gösterilmiştir.

Şekil 1.16. Şeve ait parametreler, Kara (1980)

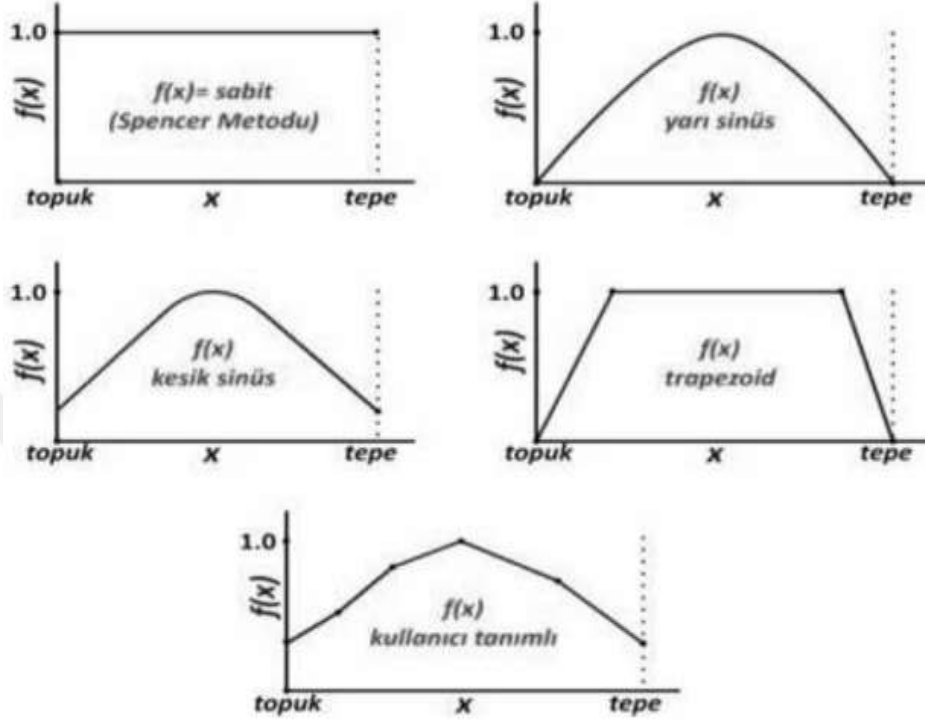
Şekil 1.23’de grafiksel olarak sabit yarım sinüs, kesilmiş sinüs, trapezoid ve kullanıcı tanımlı fonksiyon çeşitleri gösterilmiştir.

Şekil 1.23. Dilimlerdeki kuvvet tipleri, Tekin (2011)

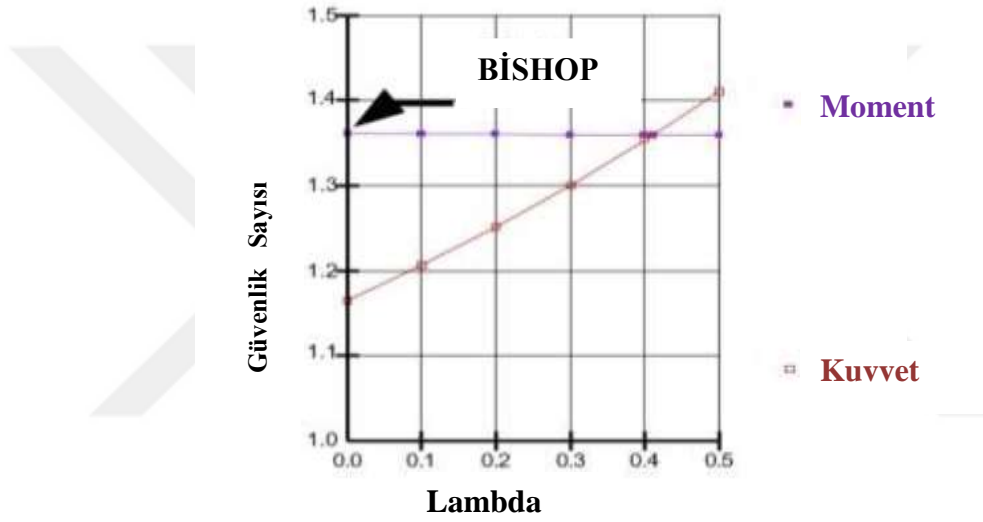
Şekil 1.25'de kesme kuvveti (X) ve güvenlik sayısı arasındaki ilişki grafik üzerinde gösterilmiştir.  $\lambda$  (lambda)'nın sıfır olduğu yerde moment denge eğrisi 1.36'yı göstermektedir.

Şekil 1.25. Bishop güvenlik sayısı, Krahn (2004)

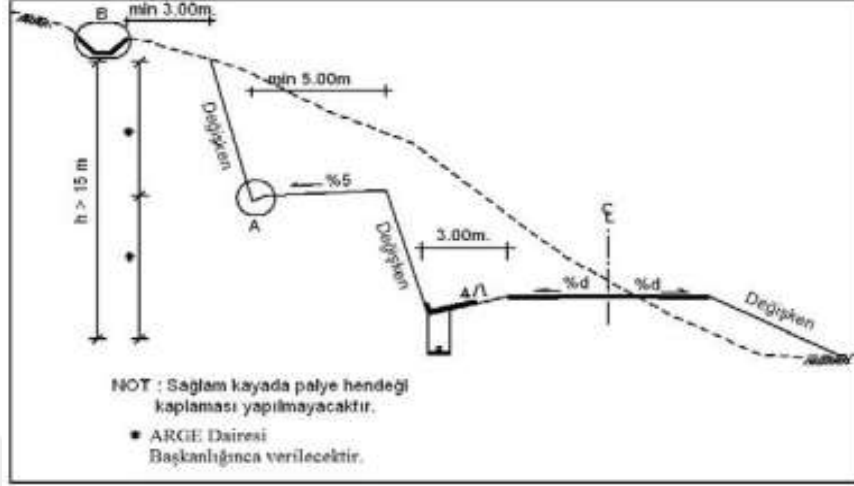
Şekil 1.28'de yüzeysel drenaj imalatları menfezler (kutu ve düz), kafa hendeği, topuk hendeği, düşüm olukları şeklinde uygulanabilir. Kafa ve topuk hendekleri, yüksek yarma şevlerinden veya palyeli yarma şevlerinden gelen yüzey sularının toplanması, şevli

bölgeden uzaklaştırılması için uygulanan yüzeysel drenaj elemanlarıdır. Beton, taş kaplama şeklinde yapılacağı gibi kaplama uygulanmadan da yapılabilir.

Şekil 1.28. Palyeli yarma enkesiti tipi, K.G.M (2013)

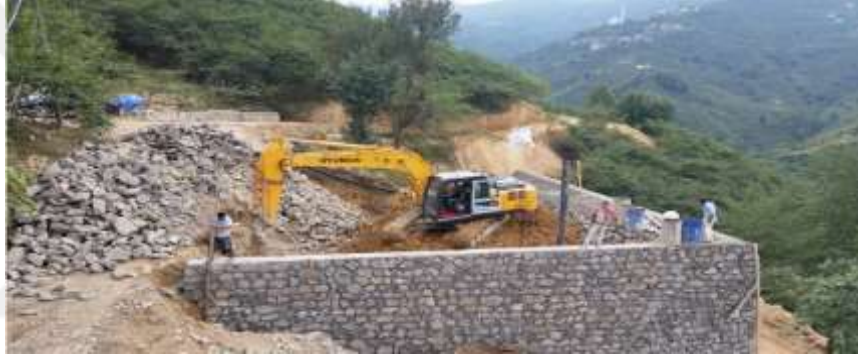
İstinat yapıları farklı çeşitlerde, şekillerde ve malzeme türleri kullanılarak yapılabilmektedir. Fakat genellikle yapılan, zeminde oluşan kuvvetlerin etkilerini kendi ağırlıkları ile karşılayan, yamaçtaki dengeyi sağlayan modellerdir. Şekil 1.30'da taş duvar imalatı uygulaması gösterilmiştir.

Şekil 1.30. Taş duvar örneği-inşaatı

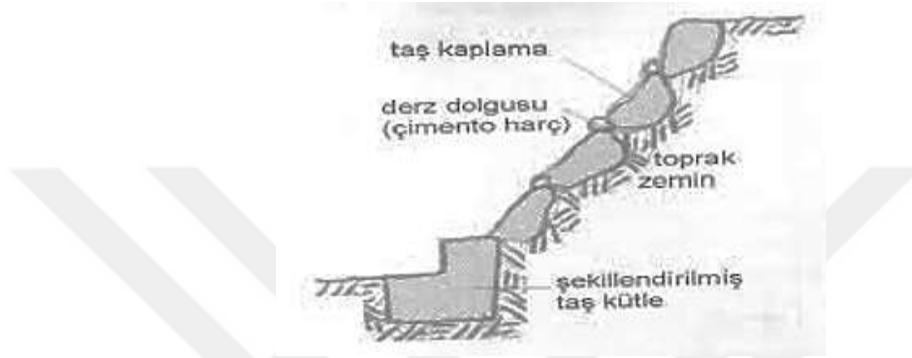
Pereler, dolgu şevlerinin uygulanabilmesi amacıyla büyük moloz taşları ile harçlı veya harçsız olarak imal edilen şev kaplamalarıdır. Bu yapılar yarmalarda, şevli dolgulara şev yüzeyini düzgün bir geometriye getirmek ve kayma hareketinin önüne geçilebilmesi için uygulanırlar. Şekil 1.31’de yüzeyleri düzgün halde olan taşların tek sıra şeklinde, harçsız düzgün olarak toprak üzerine yerleştirilmesi şeklinde yapırlar.

Şekil 1.31. Pere'nin görünümü

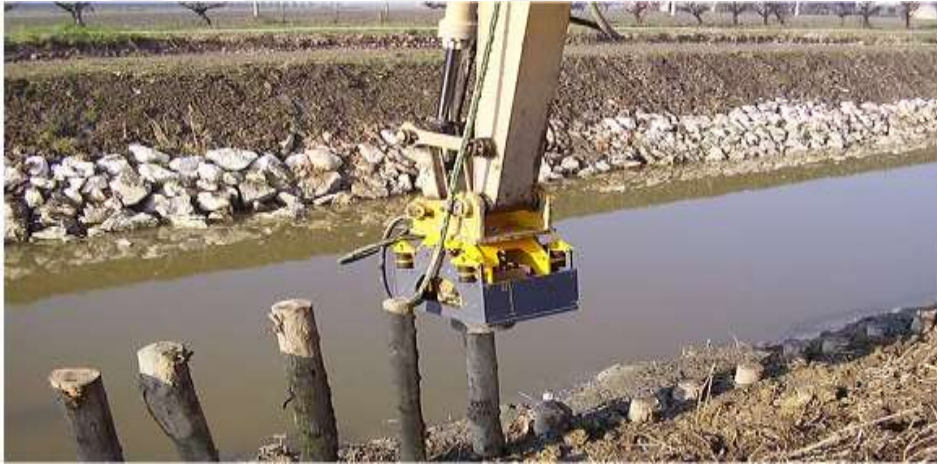
Demir (2004), yapılan kazık uygulamalarının tarihçesine bakıldığı zaman mühendislikte kullanılan ilk kazık çeşitleri ahşap kazıklardır. Bu tip kazıklar, ağaçların gövdelerinden uzun silindir veya kare, dikdörtgen, çokgen prizmalar şeklinde yapılmaktadır. Ebatlarına bakıldığı zaman çapları 30-50 cm aralığında, boyları 9-20 m aralığında olabilmektedir. Çakma esnasında kazıkların darbelerden zarar görmemesi için kazık başlarına ve sivriltilen uçlarına kalın başlıklar yerleştirilir. Bu tip kazıkların dezavantajı, doğal malzemeden imal edildikleri için zararlı böceklerden, mikroorganizmalardan etkilenirler ve bu yüzden kazıklarda organik çürüme gerçekleşmektedir. Birtakım ilaçlarla, kreozot içeren katranlı vb. koruyucuların ahşabın boşluklu kısımlarına sürülerek veya ahşaba beton kaplama yapılarak ahşap kazığının yukarıda bahsedildiği şekilde zarar görmesi engellenebilir. Şekil 1.34’de ahşap kazık imalatına ait bir uygulama gösterilmiştir.

Şekil 1.34. Ahşap kazık uygulamasına ait bir örnek

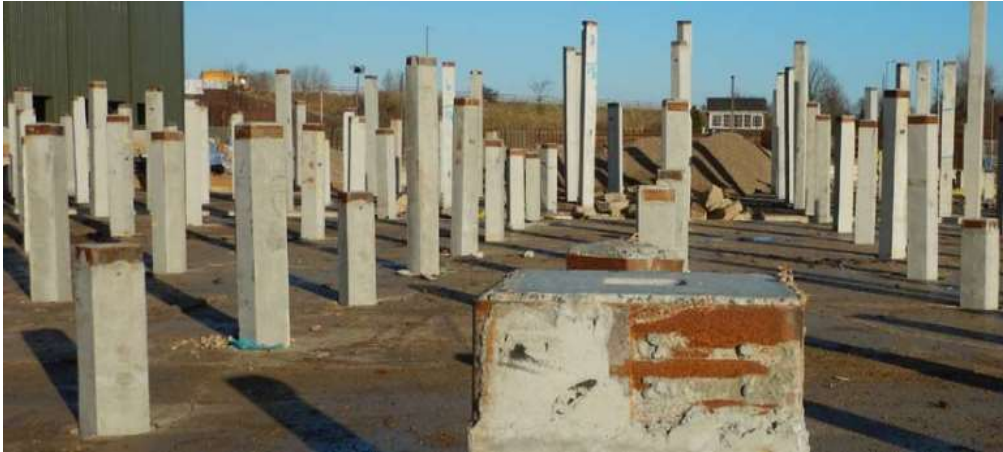
Uygulama projesi incelenilerek gerekli donatı ve mühendislik özelliklerine göre imal edilirler. Bu tip kazıklar genel olarak kare, daire, sekizgen kesitli olarak hazırlanır gerekli kazık boyu, çapı ve dayanım özellikleri sağlanacak şekilde prefabrike olarak imal edilir ve uygulanacakları bölgeye nakliyesi gerçekleştirilir. Şekil 1.35’de bu imalata ait örnekler gösterilmiştir.

Şekil 1.35. Önceden dökme betonarme kazıklar örneği

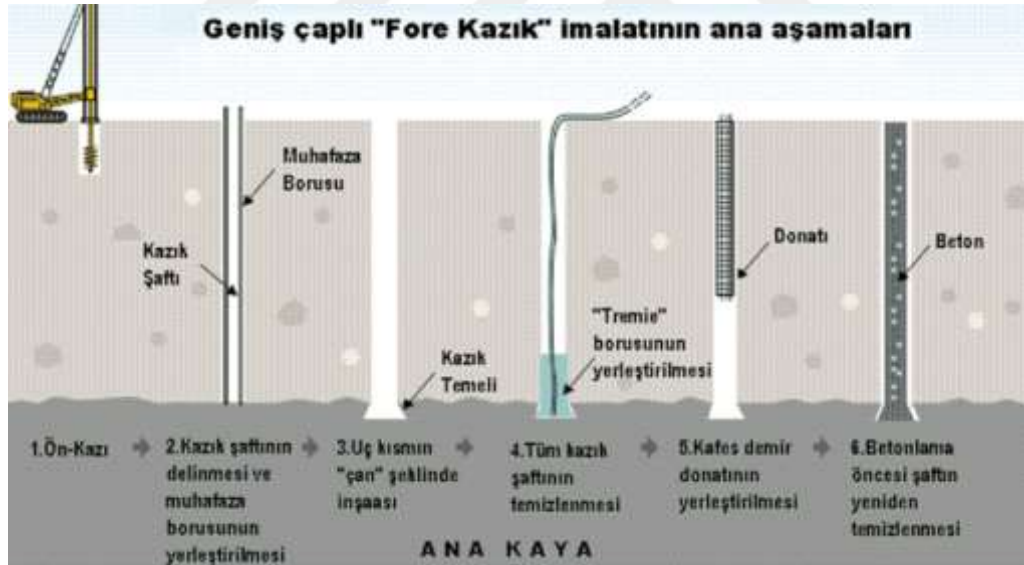
Şekil 1.36. Yerde dökme betonarme kazık imalatı

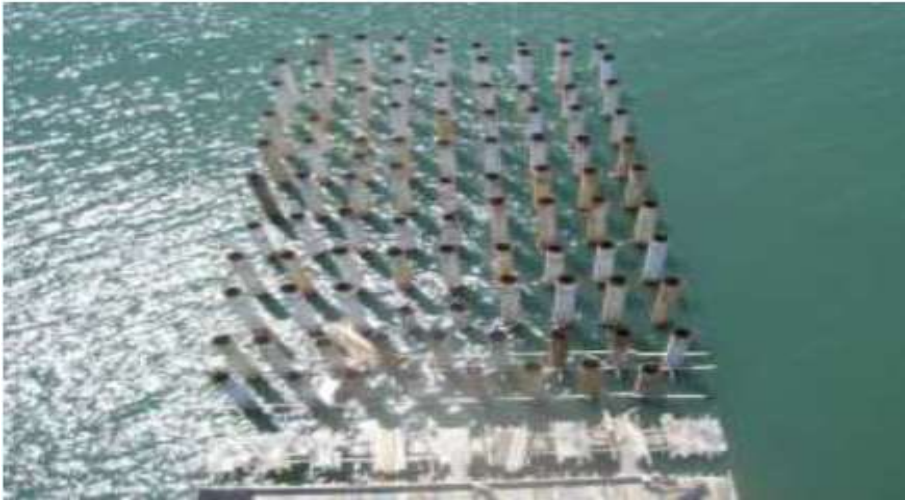
Dezavantaj olarak bakıldığı zaman uygulandığı bölgedeki yeraltı suyunda zararlı maddelerin mevcut olması durumunda ömürleri çürümeden dolayı kısa olmaktadır. Bahsedilen duruma göre çelik kazıkların ömürlerinin kumlu zeminlerde uzun olmama ihtimali vardır. Sert ve katı killerde oksijen oranının azlığı nedeni ile bu tip kazıkların ömürleri daha uzun olabilir. Bu tip kazıkların çürümesine karşı önlem alınması gerektiği durumlarda dışları bitümlü malzemeler ile kaplanır, katodik koruma uygulanır veya beton gömlek içerisinde imal edilir. Şekil 1.37'de çelik kazık uygulamasına ait görsel bulunmaktadır.

Şekil 1.37. Çelik kazıklar

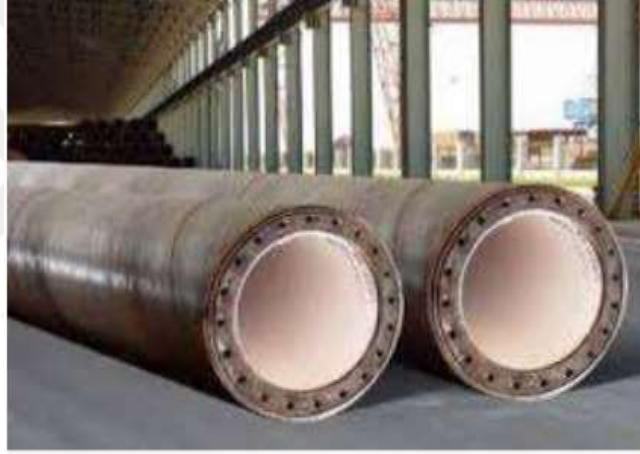
Birand (2007), kazık ahşap kısmın çürümeden etkilenmeyeceği şekilde çakılır. Zeminde mevcut yeraltı suyu varsa ahşap kısmın çürümemesi için kazık yeraltı suyu seviyesinin tamamen altına çakılmalıdır. Sonrasında üst kısmı beton olarak imal edilmektedir ve duruma göre kaplama borusu yerinde bırakılabilmektedir. Dar uygulama alanına sahiptir.

Şekil 1.38’de kompozit kazık görselleri mevcuttur.

Şekil 1.38. Kompozit kazık örneği

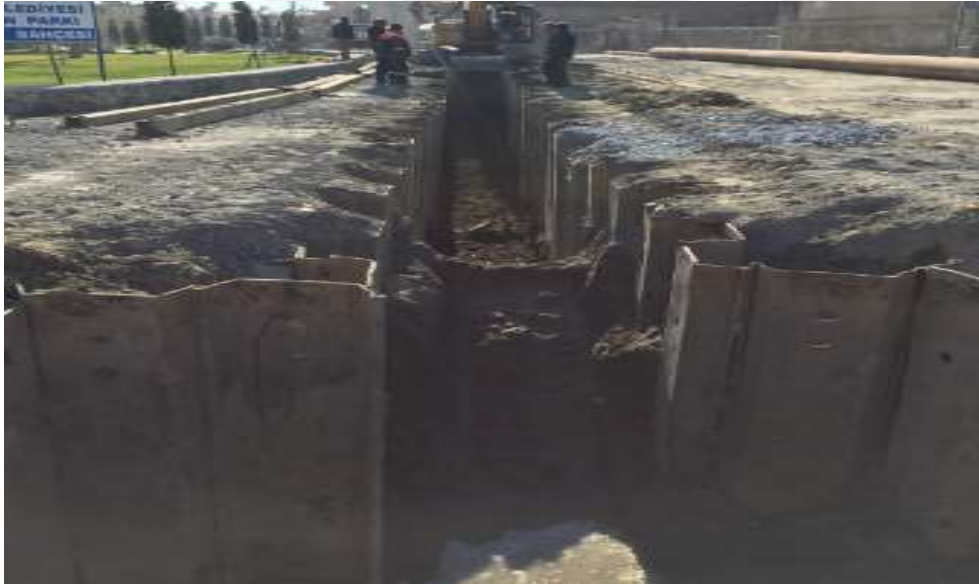
Şekil 1.41’de palplanş uygulama çalışması gösterilmiştir.

Şekil 1.41. Palplanş uygulaması

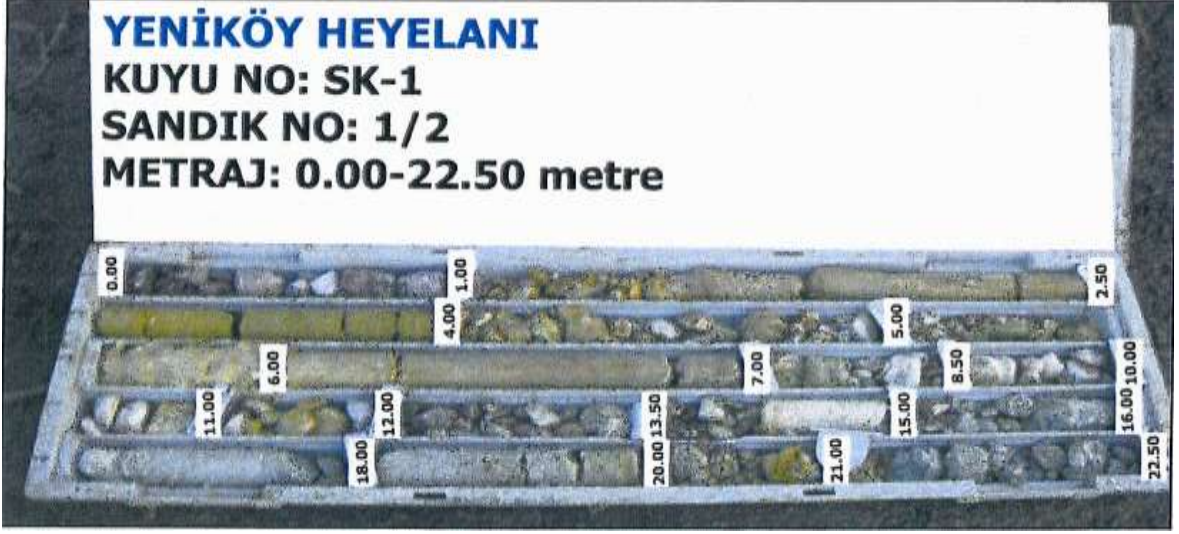
45 m kadar derinliğe inilen SK-1 sondajında ilk 7.00 m’inde kahve renkli, orta katı kıvamda, yer yer çakıllı seviyeli, çakıllar orta yumuşak sertlikte, alttaki birimin ayrışması sonucu meydana gelmiş rezidüel kil tespit edilmiştir. Sondajın ilk 7.00 m’si hariç geri kalan kısımlarda gri-yeşil renkli, çok zayıf dayanımlı, çok ayrılmış genelde parçalı, yer yer çok sık kırıklı, genelde ince tabakalı, yer yer tabaka kalınlıkları 10 cm’ye varan, tuf ara katkılı killi kireçtaşı-tuf-marn birimi bulunmaktadır. Şekil 2.2’de SK-1 sondajından 0.00 m ve 22.50 m’leri arasında elde edilen karot numuneleri gösterilmiştir.

Şekil 2.2. SK-1 / 0.00-22.50 m'leri arası görünüm

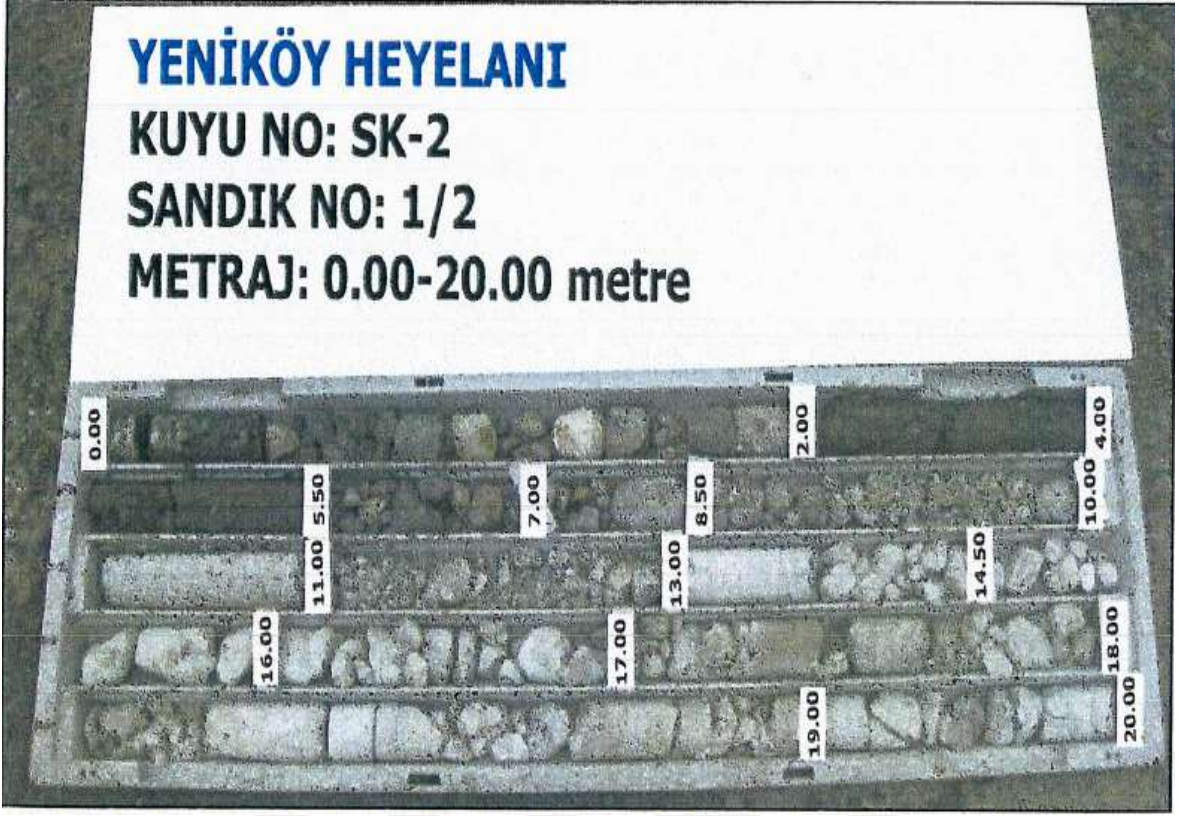
40 m’ye kadar derinliği olan SK-2 sondajının ilk 2.00 m’inde küçük kum-çakıl içerikli yol dolgusu birimi tespit edilmiştir. 2.00-7.00 m’leri arası kahve renkli, orta katı kıvamda çakıllı kil birimi tespit edilmiştir. 7.00-40.00 m’leri arası açık gri-yeşilimsi renkli, çok zayıf dayanımlı killi kireçtaşı-tuf-marn birimi tespit edilmiştir. Şekil 2.4’de SK-2 sondajından 0.00 m ve 20.00 m’leri arası elde edilen karot numuneleri gösterilmiştir.

Şekil 2.4. SK-2 / 0.00- 20.00 m'leri arası görünüm

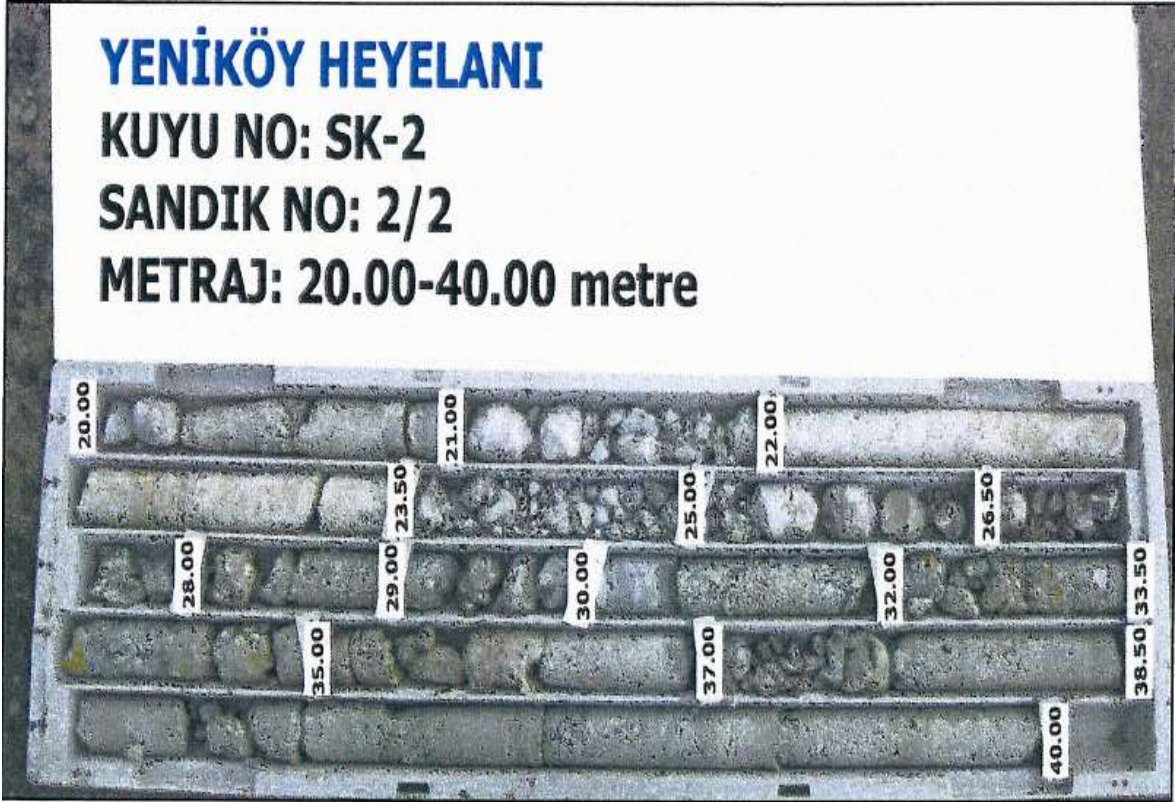
Şekil 2.5'de SK-2 sondajından 20.00 m ve 40.00 m'leri arası elde edilen karot numuneleri gösterilmiştir.

Şekil 2.5. SK-2 / 20.00-40.00 m'leri arası görünüm

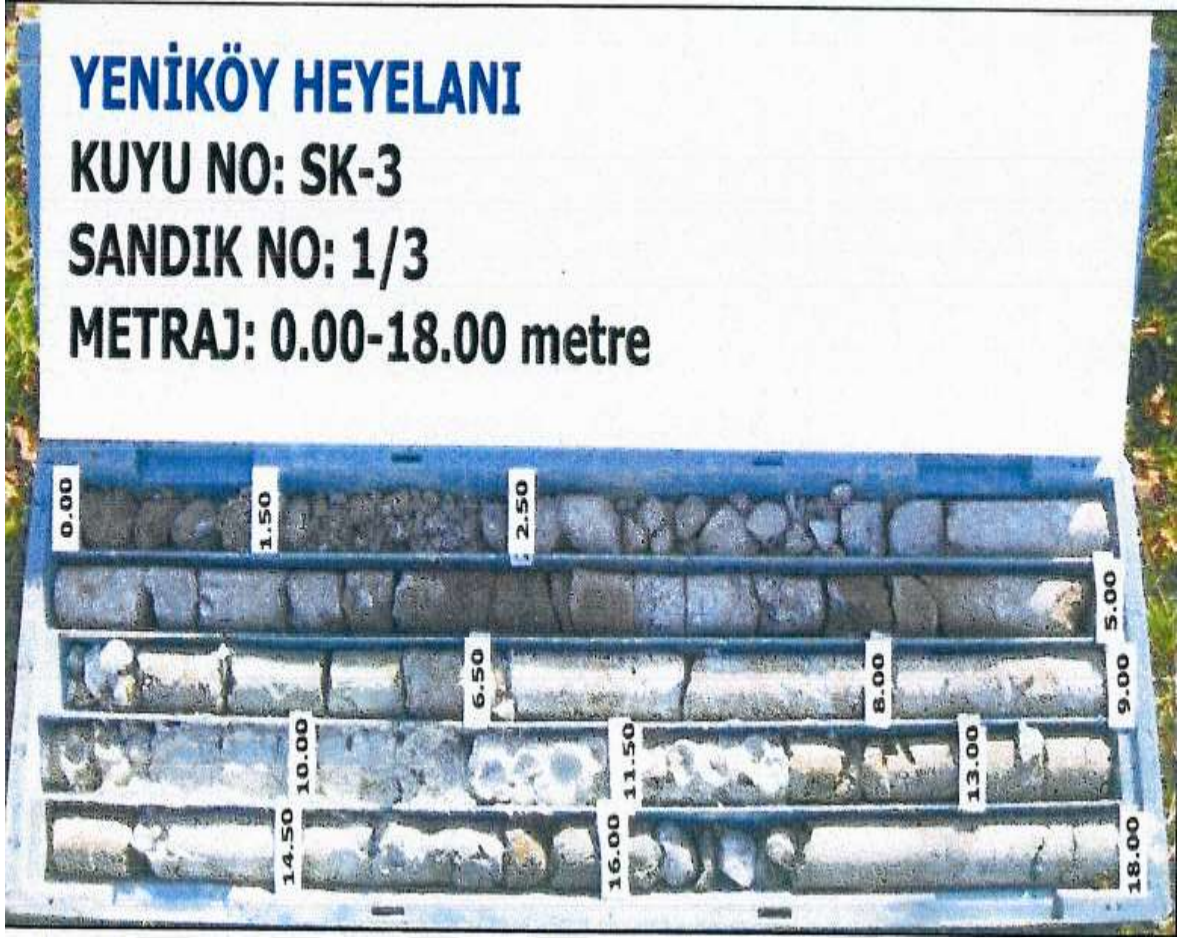
Şekil 2.6'da SK-3 sondajından 0.00 m-18.00 m'leri arası elde edilen karot numuneleri gösterilmiştir.

Şekil 2.6. SK-3 / 0.00-18.00 m'leri arası görünüm

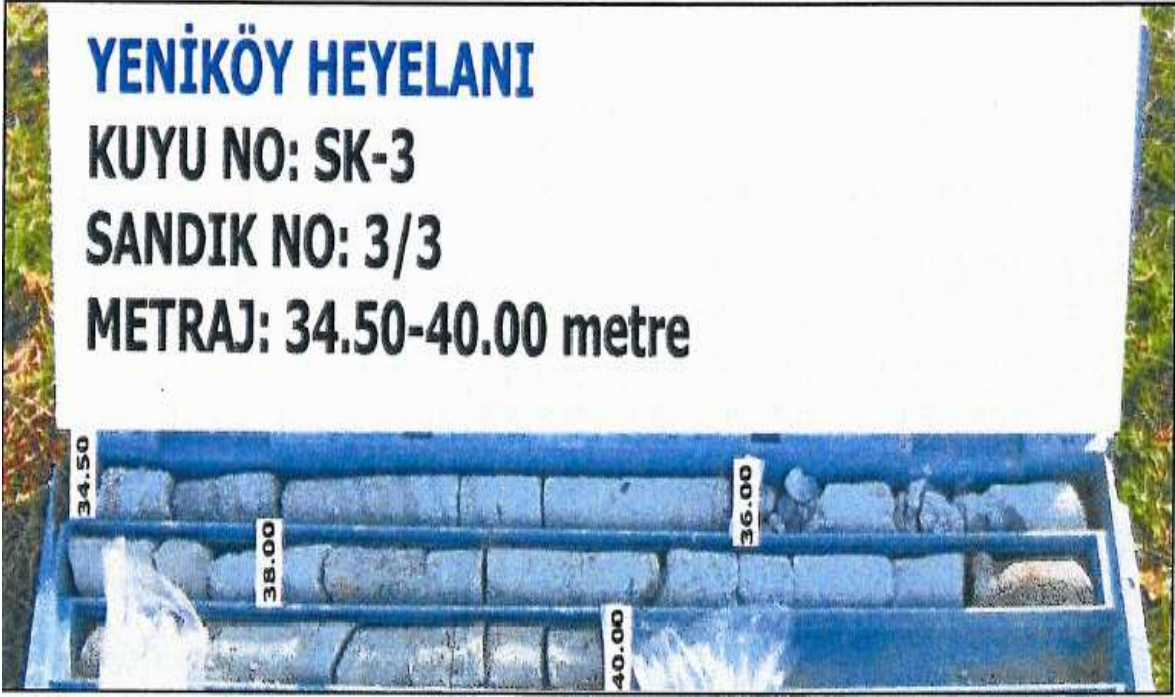
Şekil 2.7'de SK-3 sondajından 34.50 m-40.00 m'leri arası elde edilen karot numuneleri gösterilmiştir.

Şekil 2.7. SK-3 / 34.50- 40.00 m'leri arası görünüm

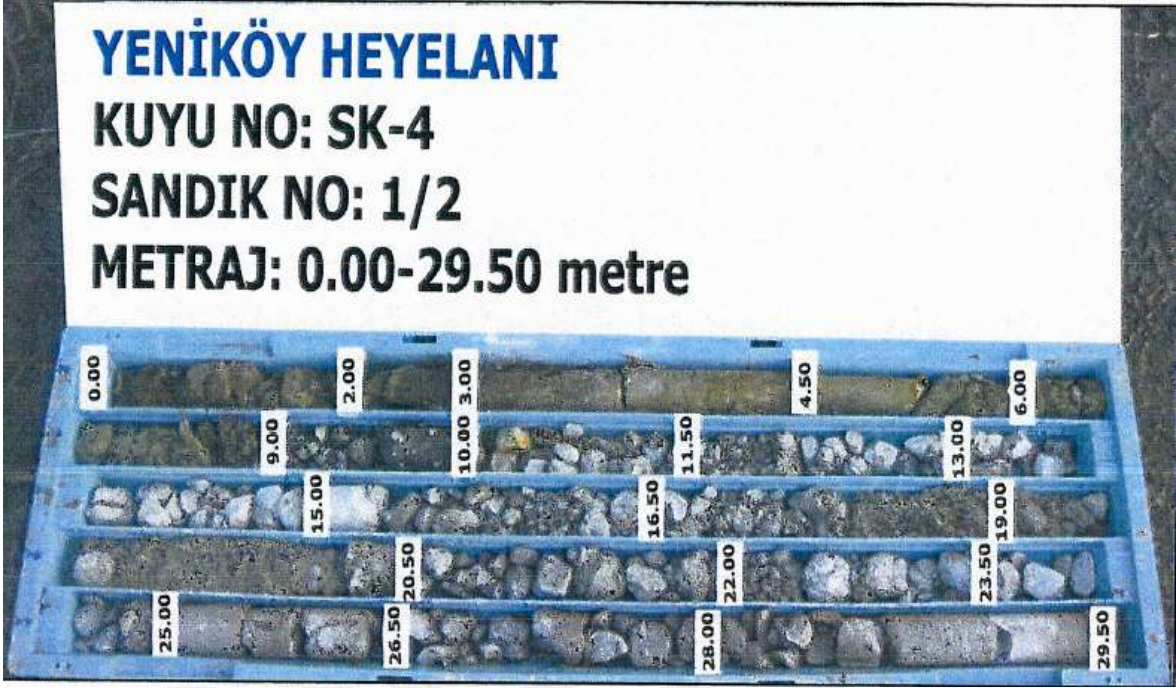
Şekil 2.8'de SK-4 sondajından 0.00 m ve 29.50 m'leri arası elde edilen karot numuneleri gösterilmiştir.

Şekil 2.8. SK-4 / 0.00- 29.50 m'leri arası görünüm

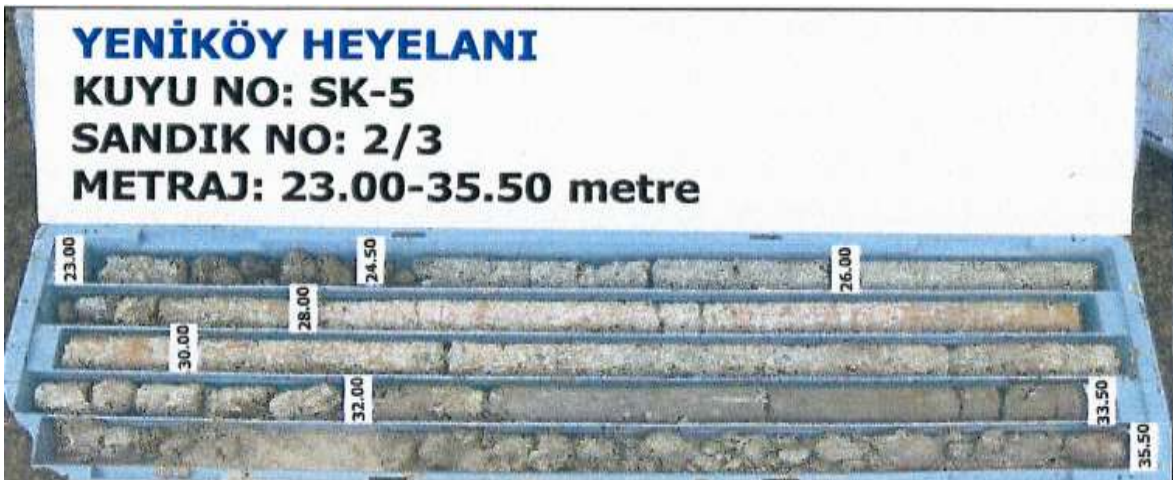
0.00-15.00 m'leri arasında kesilen yamaç molozu birimi için Standart Penetrasyon Testi yapılmıştır. 13 ile 50 aralığında değişen değerler elde edilmiştir. Ortalama SPT (Standart Penetrasyon Testi) değeri ise 35.8 olarak hesaplanmıştır. 15.00-20.50 m'leri arası rezidüel kil birimi için 26 ile 33 arasında değişen SPT (Standart Penetrasyon Testi) değerleri elde edilmiştir. Ortalama SPT (Standart Penetrasyon Testi) değeri ise 28.7 olarak hesaplanmıştır. 20.50-24.50 m'leri arası TCR (toplam karot verimi) değeri %20 ile %30 arasında değişmekte olup, ortalama TCR (toplam karot verimi) değeri 25.5 olarak hesaplanmıştır. Şekil 2.10'da SK-5 sondajından 23.00 m-35.50 m'leri arası elde edilen karot numuneleri gösterilmiştir.

Şekil 2.10. SK-5 / 23.00-35.50 m'leri arası görünüm

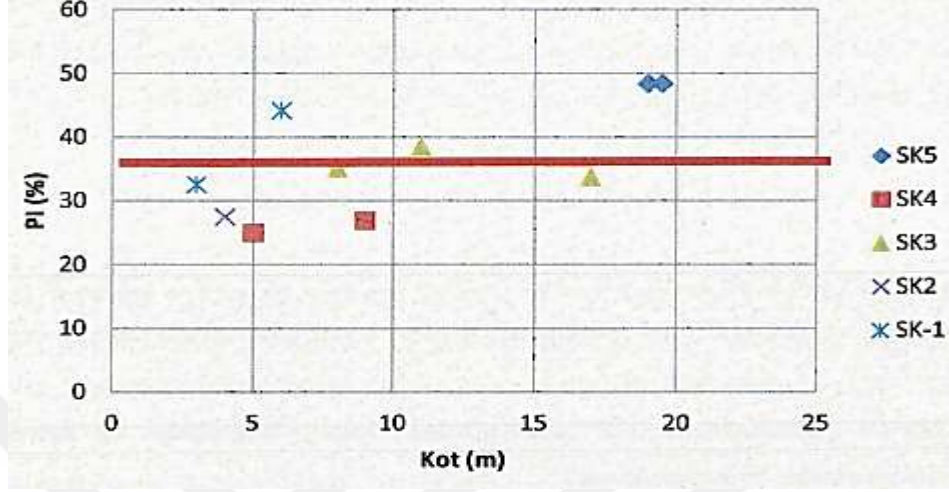
Şekil 2.14’de bölgede yapılan sondaj çalışmalarından, jeolojik birimler için belirlenen  $I_p$  (ortalama plastisite indisi) değerleri gösterilmiştir.

Şekil 2.14.  $I_p$ -kot ilişkisi

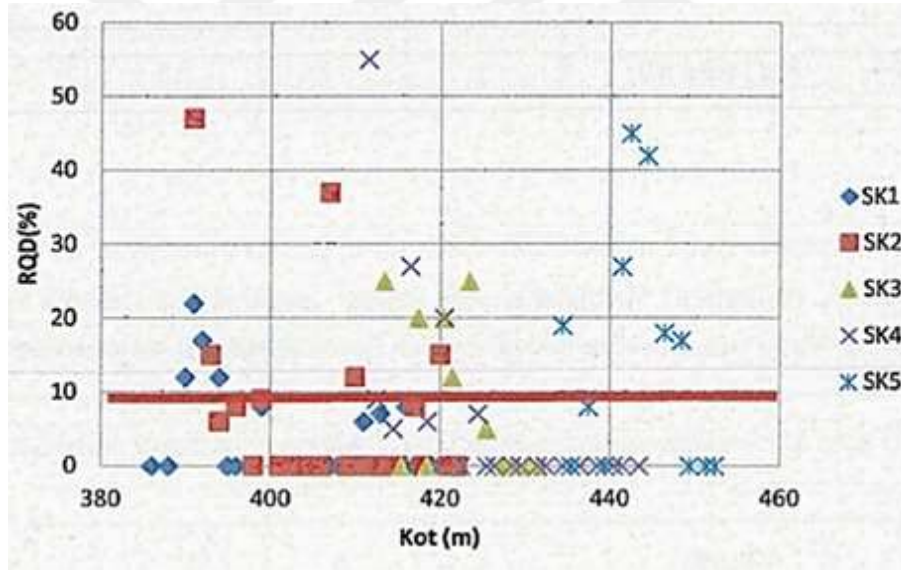
Şekil 2.18'de sondaj kotları ve RQD (kaya kalite göstergesi) arasındaki ilişki grafiksel olarak gösterilmiştir. Bu grafikten ortalama RQD (kaya kalite göstergesi) değeri elde edilmiştir.

Şekil 2.18. Killi kireçtaşı-tüf-marn birimi için ortaya çıkan RQD değerleri (ort=7)

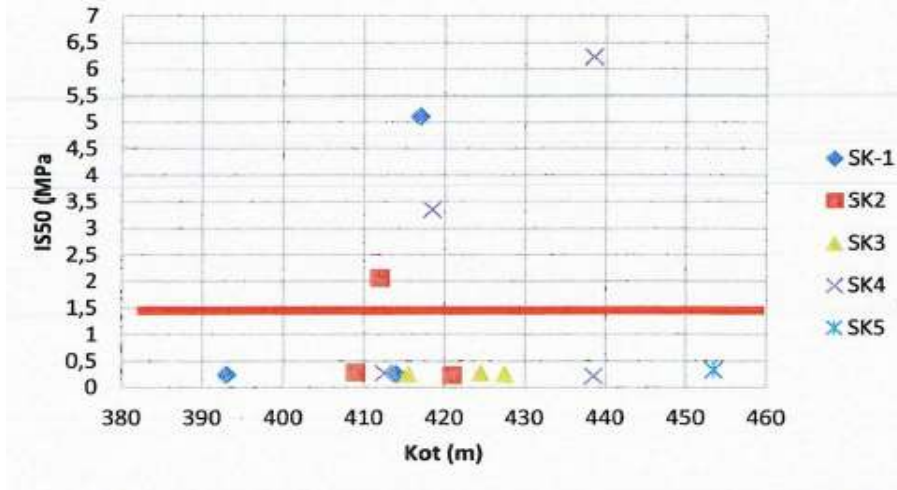
Şekil 2.19'da sondaj kotları ve  $I_s50$  (nokta yükü dayanım indeksi) değerleri arasındaki ilişki gösterilmiştir. Bu grafikten ortalama  $I_s50$  (nokta yükü dayanım indeksi) değeri elde edilmiştir.

Şekil 2.19. Killi kireçtaşı-tüf-marn birimi için ortaya çıkan Is50 değerleri (ort=0.5 MPa)

Sondaj ve arazi gözlemlerinden elde edilen verilere göre,  $q_u$  (ortalama tek eksenli basınç dayanımı) 10.0 MPa olarak kabul edilmiştir. Ek 4'e göre RMR değeri 31 olarak hesaplanmıştır. Kırık ve çatlaklardan dolayı kumtaşı için Tablo 2.5'e göre, şev durumu olduğundan 'çok uygun' şeklinde düzeltme yapılır ve düzeltilen RMR değeri 31 olarak hesaplanır.

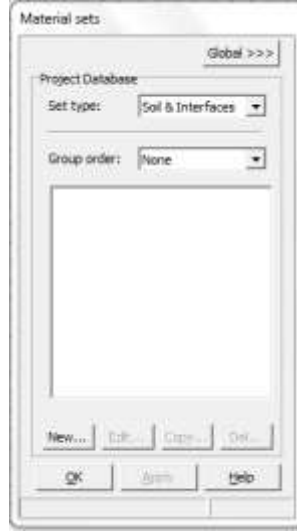
Böylelikle geoteknik modelin oluşturulacağı alan meydana getirilmiş olur. Uygulanacak çözümler için malzemeler burada girilir. Şekil 2.23’de zemin özelliklerinin programa girildiği material sets ekranı gösterilmiştir.

Şekil 2.23. Material sets ekranı

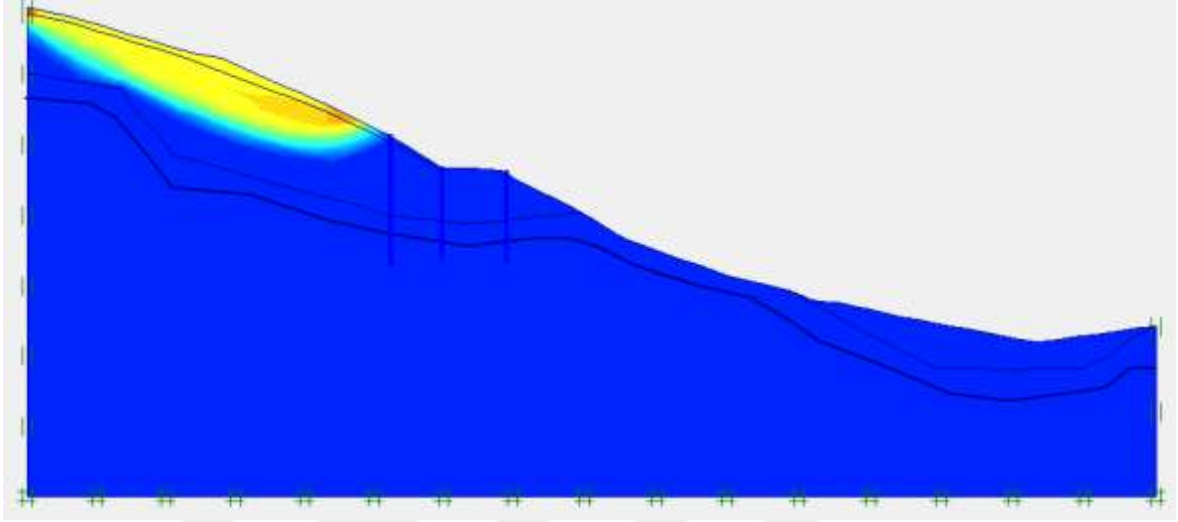
Şekil 2.35'de 2 adet Ø100 14 m ve 1 adet Ø100 20 m'lik kazıklarla uygulanan stabilizasyon çalışması gösterilmiştir.

Şekil 2.35. 2 adet Ø100 14 m ve Ø100 20 m'lik tek sıra kazıklarına göre stabilite analizi

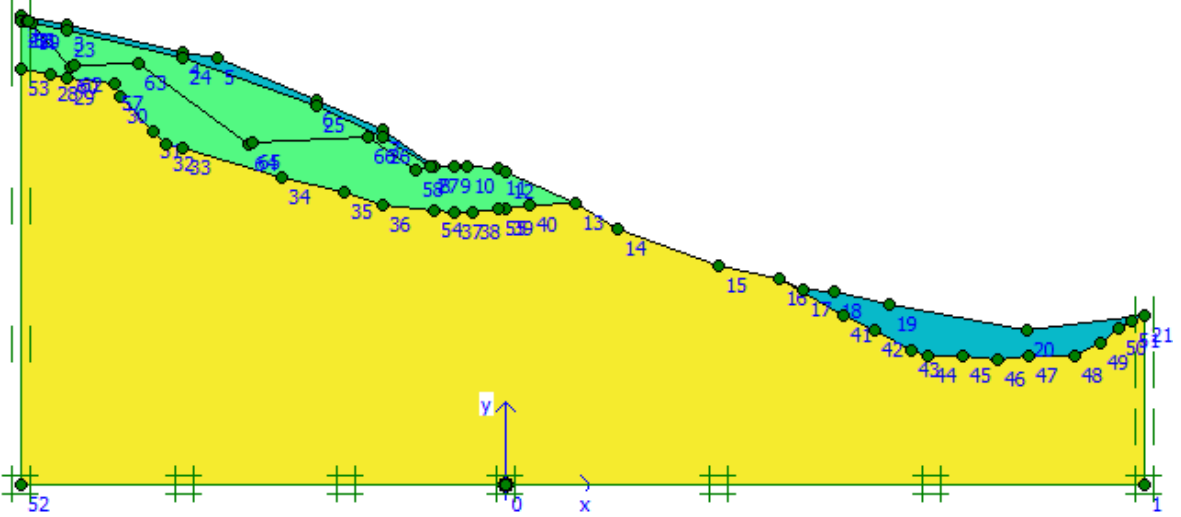
Şekil 2.47. Palyeli kazı uygulaması

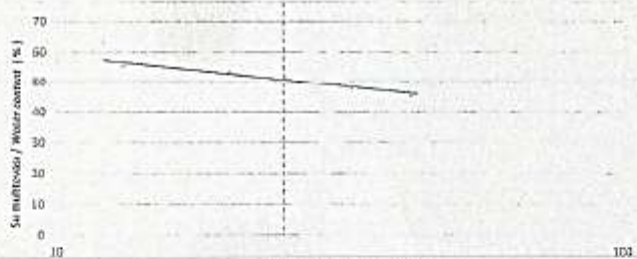
1	2	3	4	5
Kap No / Cup No	46	33	473	176	120
Çap Adedi Number of Cops	42	33	28	20	13
Yap Numune + Kap Wet Sample + Cup	39.39	38.41	38.84	42.60	45.49
Kuru Numune + Kap Dry Sample + Cup	35.88	35.53	35.51	37.72	39.40
Su Miktarı Amount Water	2.73	2.88	3.13	5.18	6.09
Kap Ağırlığı Weight of Cup	29.95	29.53	29.47	28.09	28.47
Kuru Numune Ağırlığı Weight of Dry Sample	8.00	8.00	8.04	8.63	10.93
Su Miktarı (%) Water Content	45.69	48.00	51.82	53.79	54.72

1	2
Kap No / Cup No	401	170
Yap Numune + Kap Wet Sample + Cup	39.52	32.81
Kuru Numune + Kap Dry Sample + Cup	39.25	32.49
Su Miktarı Amount Water	0.27	0.31
Kap Ağırlığı Weight of Cup	37.85	30.63
Kuru Numune Ağırlığı Weight of Dry Sample	1.39	1.86
Su Miktarı (%) Water Content	19.42	18.88

Derinlik Adedi / Number of Cops	
Limi Limit Liquid Limit	51.8
Plastik Limit Plastic Limit	19.2
Plastisite İndisi Plasticity Index	32.6

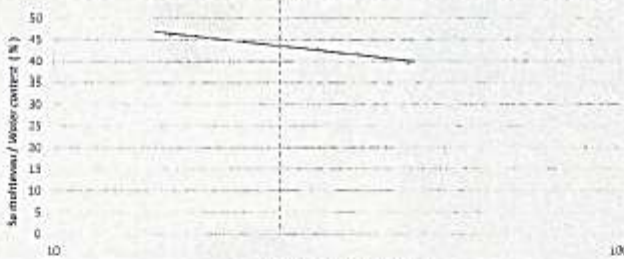
Soil moisture / Water content (%) vs. Number of Drop

Liquid Limit Liquid Limit	43,7
Plastic Limit Plastic Limit	16,2
Plasticity Index Plasticity Index	27,5
