**KARADENİZ TEKNİK ÜNİVERSİTESİ
FEN BİLİMLERİ ENSTİTÜSÜ**

Çalışmada, metakaolin ve riyolit kullanımının gecikmiş etrenjit oluşumu üzerindeki etkileri araştırılmıştır.

Yüksek Lisans Tezi olarak sunduğum “Metakaolin ve Riyolit Kullanımının Gecikmiş Etrenjit Oluşumu Üzerindeki Etkilerinin Araştırılması” başlıklı bu çalışmayı baştan sona kadar danışmanım Prof. Dr. Şakir ERDOĞDU’nun sorumluluğunda tamamladığımı, verileri/örnekleri kendim topladığımı, deneyleri/analizleri ilgili laboratuvarlarda yaptığımı/yaptırdığımı, başka kaynaklardan aldığım bilgileri metinde ve kaynakçada eksiksiz olarak gösterdiğimi, çalışma sürecinde bilimsel araştırma ve etik kurallara uygun olarak davrandığımı ve aksinin ortaya çıkması durumunda her türlü yasal sonucu kabul ettiğimi beyan ederim. 12/06/2019

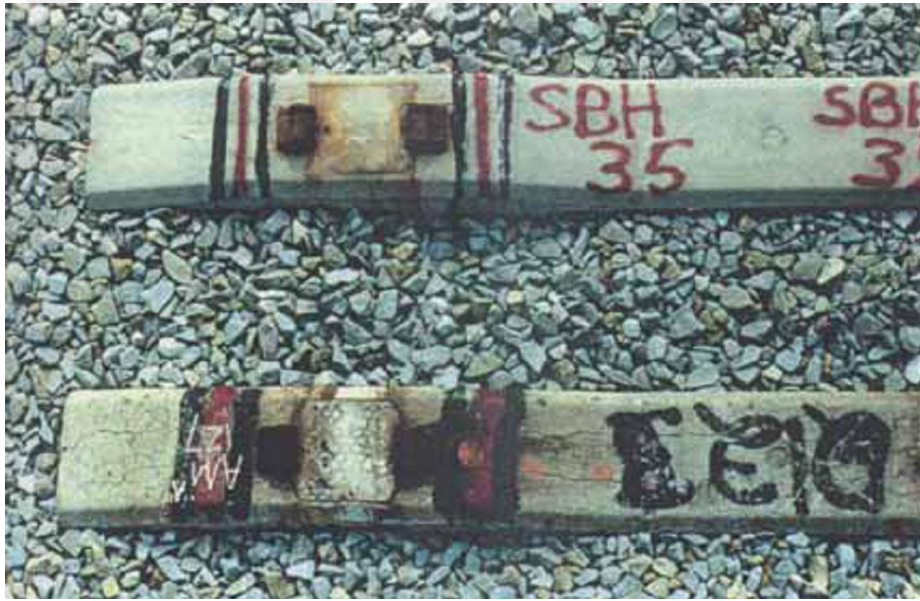
Şekil 1. GEO kaynaklı hasar görmüş travers (altta)

Finlandiya’da demiryolu traverslerinde 1970’lerden itibaren GEO kaynaklı hasarlar gözlemlenmiştir. Buradaki hasarların buhar kürü uygulamasının neden olduğu ve yanı sıra alkali-silika itibariyle reaktif agrega kullanıldığı ifade edilmektedir. Soruna ilişkin gerekli önlemler alınarak sorun büyük ölçüde çözülmüştür [6, 7]. 1980’li yıllarda ise Almanya’da ısıtma işlem uygulaması gören demiryolu traverslerinde buhar kürü kaynaklı GEO çatlakları tespit edildiği ifade edilmektedir (Şekil 1).

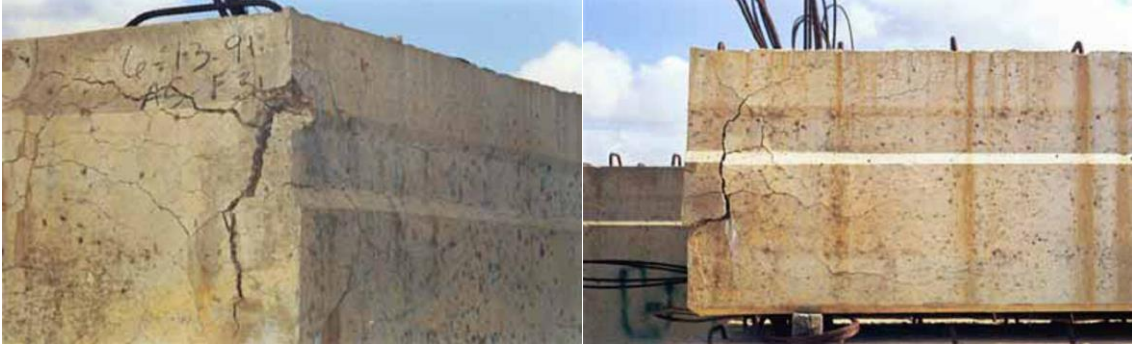
Şekil 3. Öngerilmeli köprü kirişlerinde meydana gelen GEO kaynaklı hasar

GEO kaynaklı bir başka hasar ise Amerika'nın Texas eyaletinde üretiminden yaklaşık 1 yıl sonra prefabrik öngerilmeli betonarme bir elemanda ve kütle betonunda gözlemlenmiştir. Ayrıca köprü kirişi olarak üretilen prefabrik elemanlardan bazılarının henüz hizmete girmeden stok sahasında bekletilirken çatlamaya başlamış olduğu rapor edilmektedir (Şekil 3). Birden fazla kuruluşun ortaklaşa yaptığı incelemeler sonucu hazırlanan raporda, hasarın ana nedeninin GEO olduğu belirtilmektedir. Şekil 4'te görüldüğü üzere, yapılan mikroyapı incelemeleri sonucunda, çatlak ve boşluklarda çok miktarda etrenjit oluştuğu, agregalar etrafında boşluklar oluştuğu ve oluşan bu boşlukların bazılarının etrenjit ile dolu olduğu rapor edilmektedir [11]. Ancak farklı kuruluşlarca yapılan ikinci bir incelemeyle üretimde kullanılan agreganın reaktif olması nedeniyle hasarın esas nedeninin agrega etrafındaki boşluklarda oluşan ASR jelinin olduğu belirtilmektedir [18].

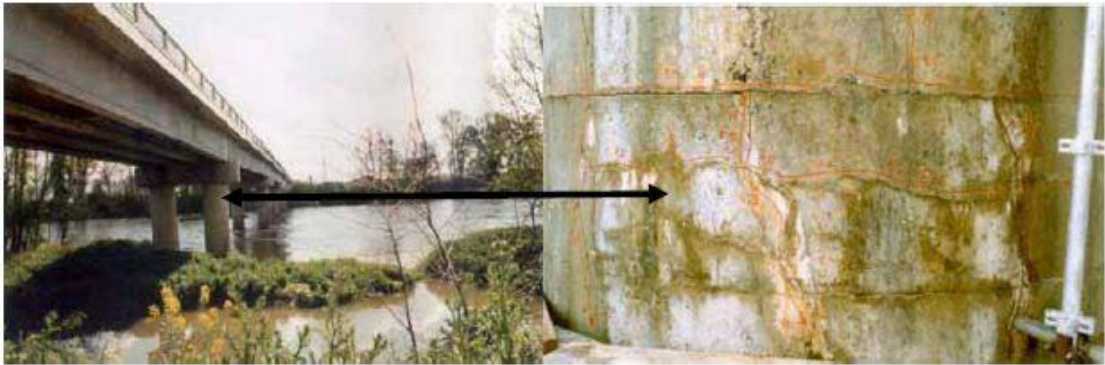
Şekil 5. Köprü başlığında GEO kaynaklı meydana gelen hasar [22].

Buhar kürü uygulanmayan ancak ıslanma-kuruma etkisine maruz kalan kütle beton örneklerinde meydana gelen hasarın şiddetinin oldukça fazla olduğu tespit edilmiştir. Islanma-kuruma gibi kılcal çatlak oluşturan etkilerin yanı sıra nem etkisi de GEO potansiyelini artırmaktadır [20, 21]. Bu duruma örnek olarak köprü elemanları gösterilebilir. Örneğin, Fransa’da 1955’te yapımı biten bir köprünün başlıklarından birinde yoğun şekilde çatlaklar olduğu tespit edilmiştir (Şekil 5). Bahsedilen bu kütle beton 1954 Ağustos ayında üretilmiştir. Yapılan hesaplamalarla bu tür kütle betonlarda, betonun merkezi ile dış yüzeyi arasında oluşan sıcaklık farkının betonun ilk üretildiği zamanlarda 50-60°C’ye kadar çıkabileceği belirlenmiş olduğu vurgulanmaktadır. Oluşan bu sıcaklık farkı büyük ihtimal kılcal çatlak oluşturarak yapı elemanına nem girişini kolaylaştırdığı belirtilmektedir. Bu yüksek sıcaklık, ilk oluşan etrenjitin yapısını bozarak GEO için uygun ortam yaratmış olabilir. Yapılan incelemeler sonucu, buhar kürü uygulanmayan bu köprü elemanında oluşan çatlaklarda çok miktarda etrenjit olduğu tespit edilmiştir [22].

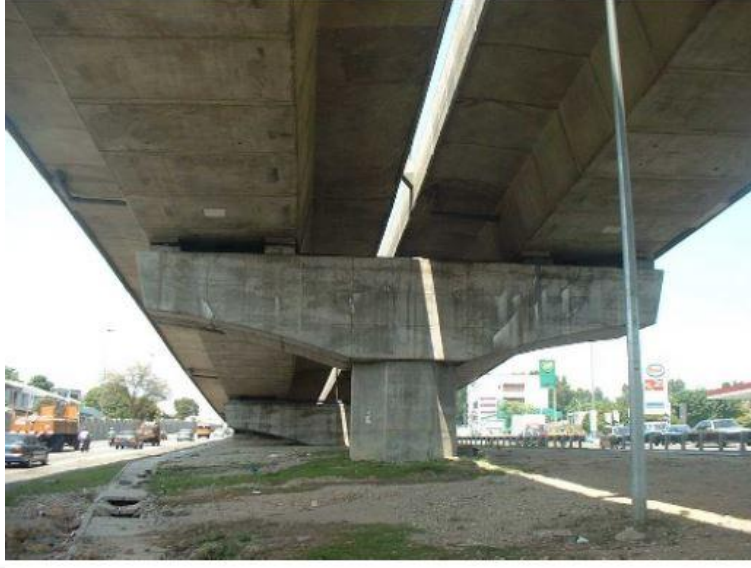
Şekil 7. Bir otoyol viyadük ayağında GEO nedeniyle oluşan çatlaklar [27].

GEO'dan etkilenmiş yapılarda görülen çatlak şekilleri, ASR sonucu oluşan çatlaklara benzemektedir. Şekil 7'de görüldüğü üzere, betonarme yapılardaki çatlaklar yüzeye dik olarak yayılan ince çatlaklar biçiminde veya Şekil 8'deki gibi dış yüzeyde harita şeklinde çatlaklar biçiminde oluşmaktadır. Şekil 9'da gösterildiği üzere, donatısız betonlarda çatlak genişliği 25 mm'ye kadar çıkabilmektedir [26].

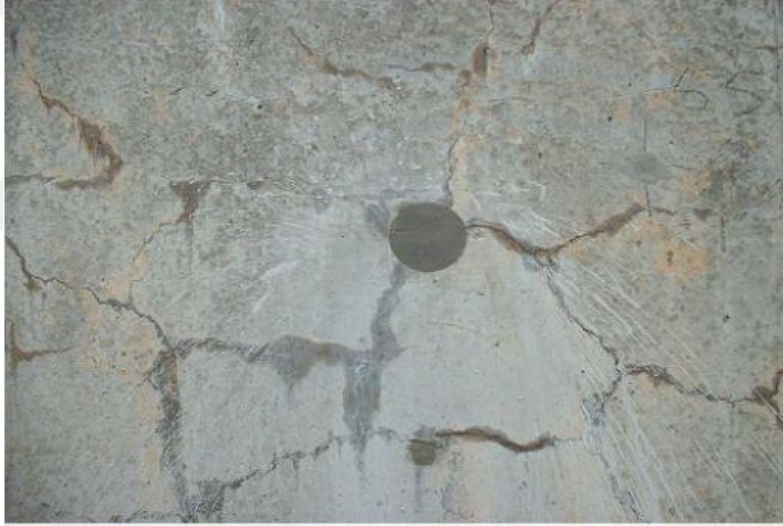
Şekil 8. GEO ve ASR sonucu harita şeklinde çatlamanın olduğu betonarme köprü kanat duvarının görüntüsü [28].

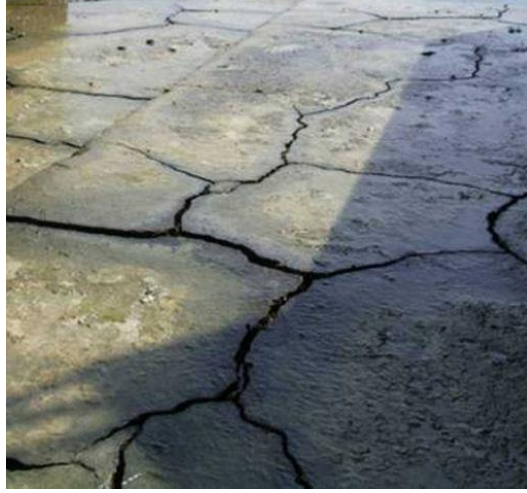
Şekil 9. GEO kaynaklı rıhtım duvarında oluşan çatlama [26].

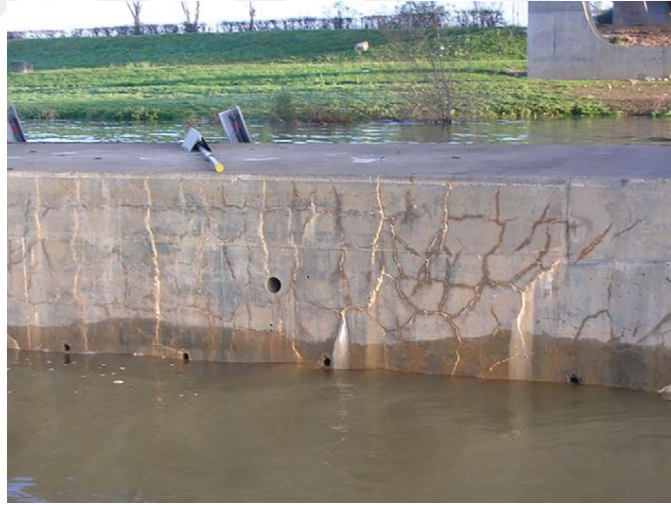
Şekil 10. Köprü taban betonunda GEO kaynaklı çatlaklar (Bourgogne Köprüsü)

Harita şeklindeki çatlaklara bir başka örnek Bourgogne Köprüsü verilebilir. Fransa’da inşa edilen bu köprünün Şekil 10’da görüldüğü üzere köprü tabanında GEO kaynaklı çatlaklar meydana gelmiştir [29].

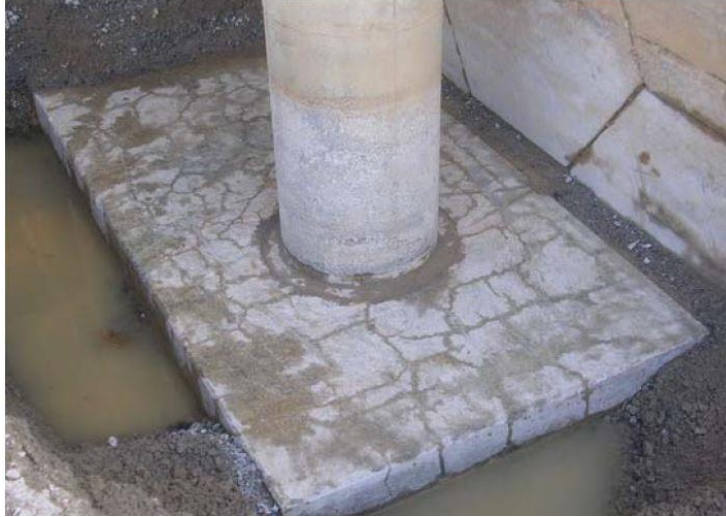
Şekil 11. Köprü kazık başlıklarda harita şeklinde çatlaklar

Bir başka GEO kaynaklı hasar Sri Lanka’da bir karayolu projesinde meydana gelmiştir. Proje kapsamında inşa edilen köprünün bazı kazık başlıklarında ciddi şekilde çatlaklar oluşmuştur ve yapılan incelemeler sonucunda çatlamanın asıl nedeninin gecikmiş etrenjit oluşumu olduğu sonucuna varılmıştır. Şekil 11’den görüldüğü üzere, başlıklarda harita şeklinde GEO çatlakları meydana geldiği görülmektedir [30].

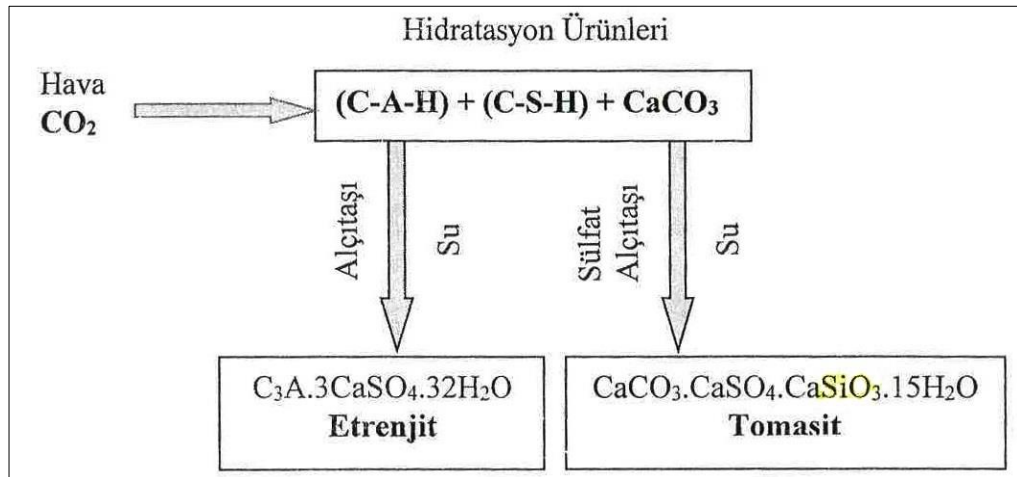
Şekil 18. Etrenjit ve tomasit minerallerinin oluşum mekanizması

Tomasit oluşumu için Şekil 18’de görüldüğü gibi sülfat kaynağı, kalsiyum karbonat kaynağı ve silis kaynağı gereklidir. Betona dış ortamdan sülfat girişi söz konusu ise silis herhangi bir nedenden dolayı zayıflayan C-S-H jelinden gelebilir ve kalsiyum karbonat kaynağı ise karbonatlaşma sonucu oluşabilir [32].

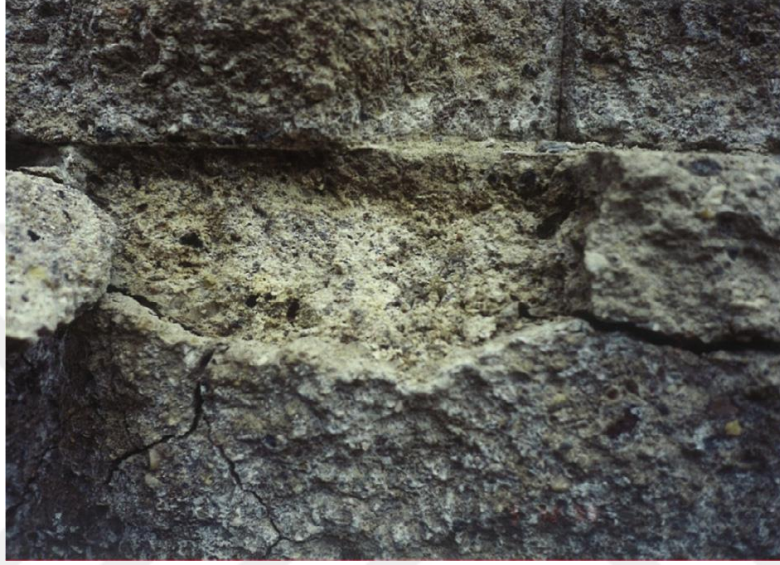
Şekil 19. Tomasit oluşumu nedeniyle öndöküm beton istinat duvarında meydana gelen hasar [45].

Şekil 19'da tomasit oluşumu nedeniyle öndöküm beton istinat duvarında meydana gelen hasar görülmektedir.

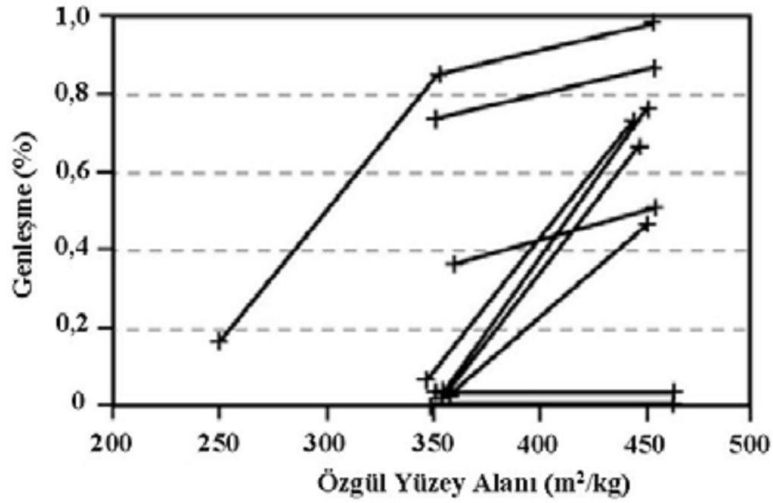
Şekil 20. Özgül yüzey alanı ve GEO kaynaklı genleşme miktarı arasındaki ilişki [40].

Kelham deneysel çalışmasında, özgül yüzey alanı farklı çimentolar kullanmış, hazırladığı çimento harçlarına 90°C buhar kürü uygulamış ve sonrasında 1000 günlük genleşmeleri ölçmüştür. Kelham yaptığı bu deneysel çalışma sonucunda, genel olarak çimentoların özgül yüzey alanının artmasıyla GEO kaynaklı genleşmelerinin de arttığını gözlemlemiştir (Şekil 20) ve bu artış miktarı çimento tipine göre de farklılık gösterebilmektedir [40].

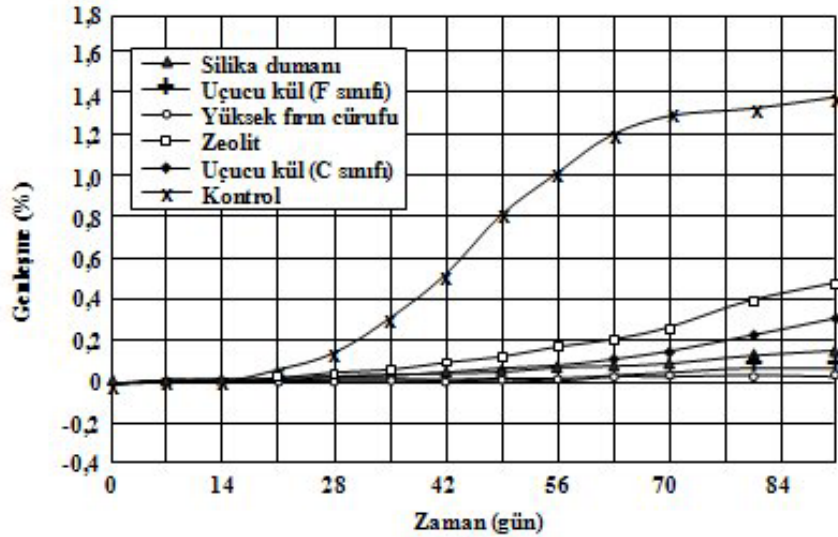
Şekil 23. Farklı tür mineral katkıların GEO kaynaklı genleşme üzerindeki etkileri [13].

Mineral katkıları üzerinde yapılan araştırmalarda farklı tür mineral katkıların GEO kaynaklı genleşmeyi önlemedeki etkilerinin de değişkenlik gösterdiği tespit edilmiştir. Fu, GEO riski olan bir çimentoyle ve belli oranlarda ikame ettiği farklı mineral katkılarıyla hazırladığı çimento harçlarına 90°C buhar kürü uygulaması sonrası ıslanma-kuruma etkisi uygulamıştır. Daha sonra suda bekletilen örneklerin 90 günlük genleşmeleri ölçülmüş ve grafiğe aktarılmıştır (Şekil 23). Grafik yorumlandığında, yüksek fırın cürufu ve F sınıfı uçucu kül diğer mineral katkılı harçlara kıyasla GEO kaynaklı genleşmeleri önlemesi bakımından daha iyi performans göstermiş olduğu görülmektedir. Yüksek fırın cürufu ve F sınıfı uçucu kül ile üretilen harçlar neredeyse hiç genleşmemiştir. En fazla genleşme mineral katkı kullanılmayan kontrol karışımlarında meydana gelmiştir [13].

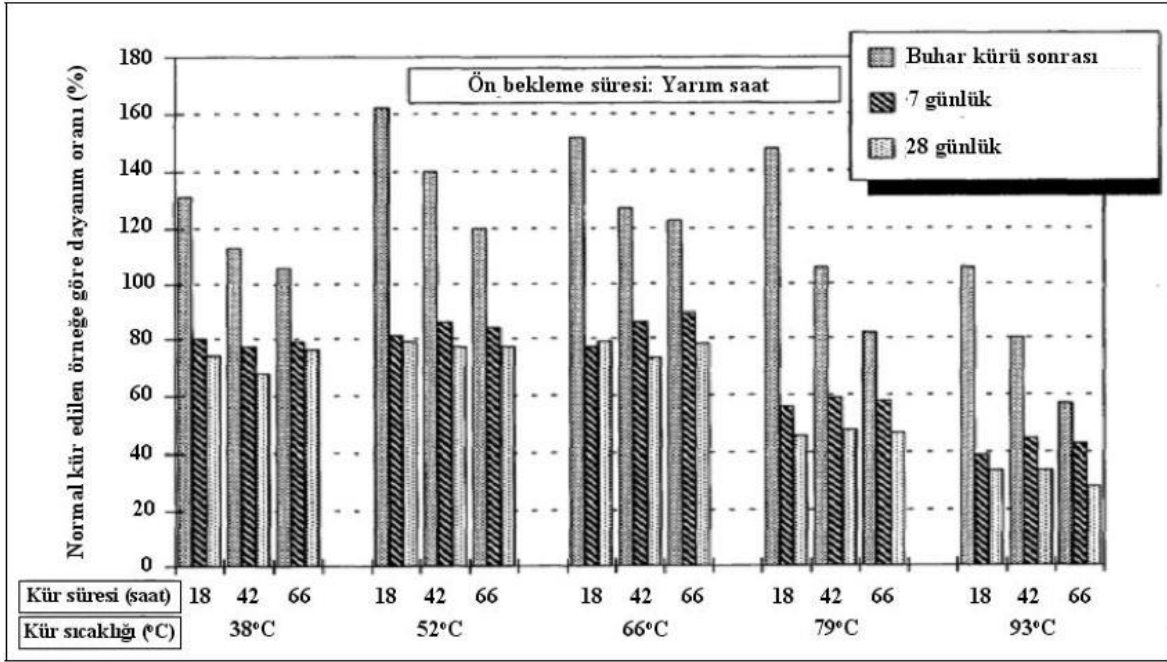
Şekil 25. Farklı sıcaklık ve sürelerde buhar kürü uygulamasının erken ve nihai dayanıma etkisi

Buhar kürü özellikle çimento esaslı malzemelerin hızlı dayanım kazanmasına yönelik olarak yapılan bir uygulamadır. Ancak uzun vadede dayanımda kayıp ve içyapıda porozite artışı gibi birtakım olumsuz etkilere neden olabileceği vurgulanmaktadır [31, 78, 79, 80]. Şekil 25'te, farklı sıcaklık ve sürelerde buhar kürü uygulamasının standart kür uygulamasına kıyasla erken ve nihai dayanımı ne denli etkilediği görülmektedir. İlgili şekilden görüleceği üzere buhar kürü uygulanmış örneğin 28 günlük dayanımı standart kür uygulanmış örneğin dayanımının %30'una kadar düşebilmektedir. Buhar kürü esnasında oluşan hidrasyon ürünlerinin düzensiz ve boşluklu yapıda olması dayanımın potansiyel değerinin altına düşmesine yol açmıştır [53, 81]. Aynı şekilde beton geçirimsizliği de farklı buhar kürü koşullarından olumsuz etkilenebilmektedir. Şekil 26'daki deney sonuçlarına göre, buhar kürü uygulanmış 28 günlük örneklerin geçirimsizliği, standart kür uygulanmış örneklere kıyasla %40 oranında artmıştır. Bu deneysel çalışmaların tümü buhar kürü uygulamasının bilinçsizce yapılması durumunda beton dayanıklılığını ve buna bağlı olarak betonun servis ömrünü olumsuz etkileyebileceğini göstermektedir.

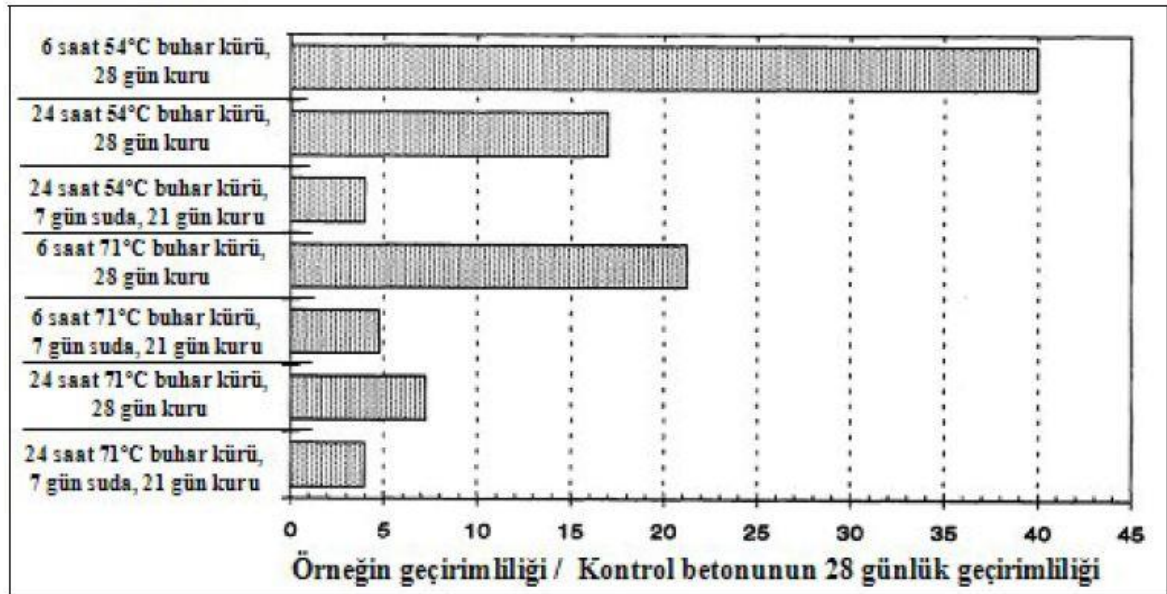
Şekil 26. Farklı buhar kürü koşullarının geçirimliliğe olan etkisi [31].

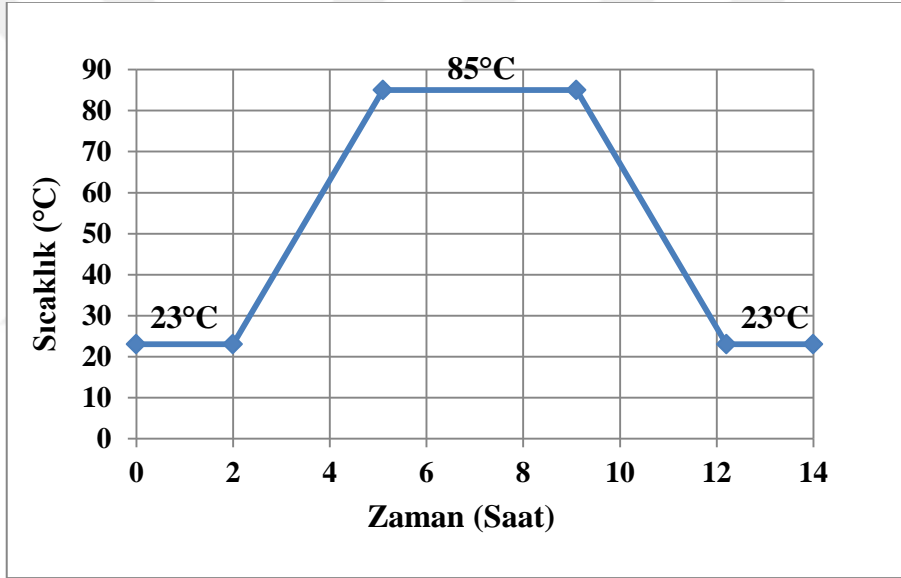
Şekil 27. Uygulanan buhar kürü çevrimi

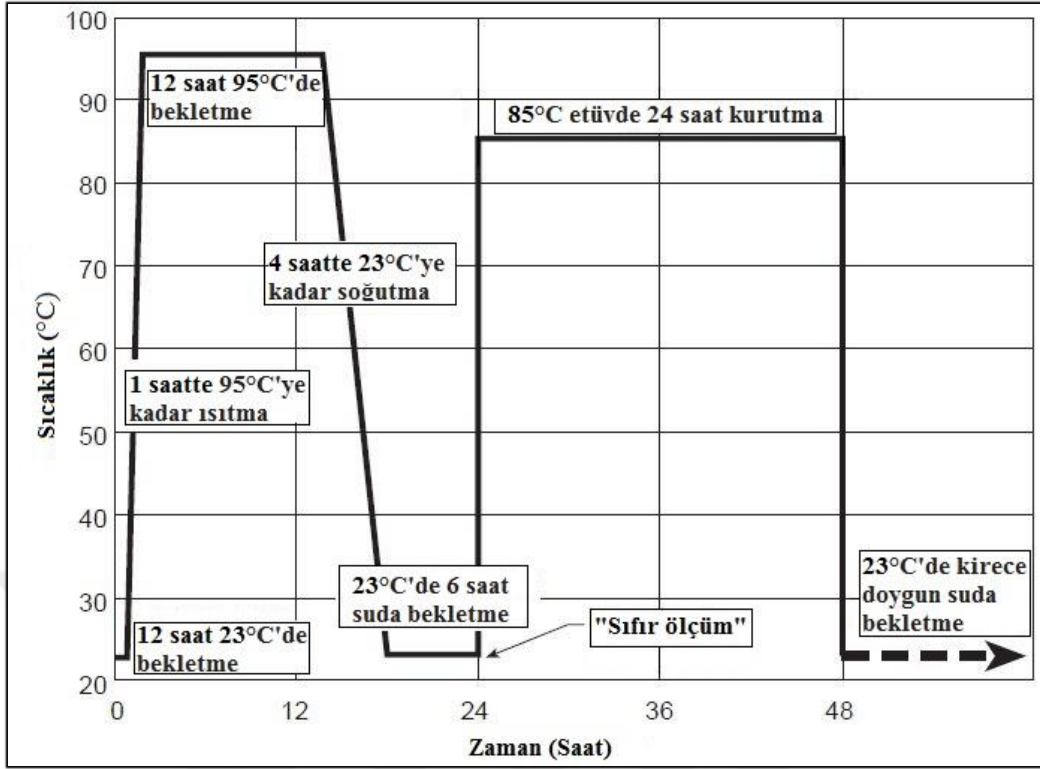
Şekil 30. Fu yönteminin şematik olarak gösterimi [95].

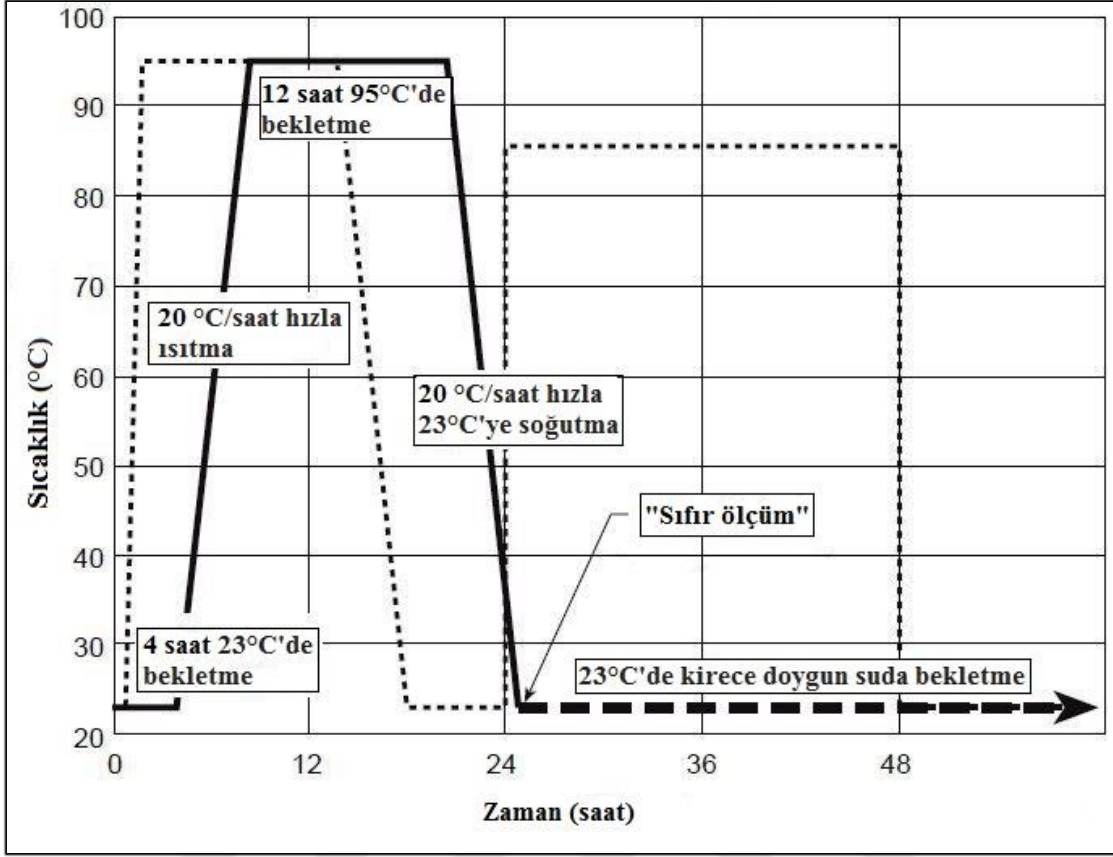
Şekil 31. Kelham yönteminin şematik olarak gösterimi [95].

Fu yöntemine kıyasla daha hafif bir buhar kürü uygulaması gerektiren Kelham yönteminin şematik olarak gösterimi Şekil 31'de verilmektedir. Bu yöntem, 4 saat ön bekleme, ardından 20°C/saat hızla 95°C'ye ısıtma, bu sıcaklıkta 12 saat bekletme ve aynı hızla soğutma aşamalarından oluşmaktadır. Ardından örnekler herhangi bir döngüye tabi tutulmadan kirece doymun suya yerleştirilmektedir. Aslında, Kelham yönteminin yüksek kür sıcaklığı ve orta uzunluktaki kür süresi dışında normal buhar kürü koşullarına göre pek farkı bulunmamaktadır [40].

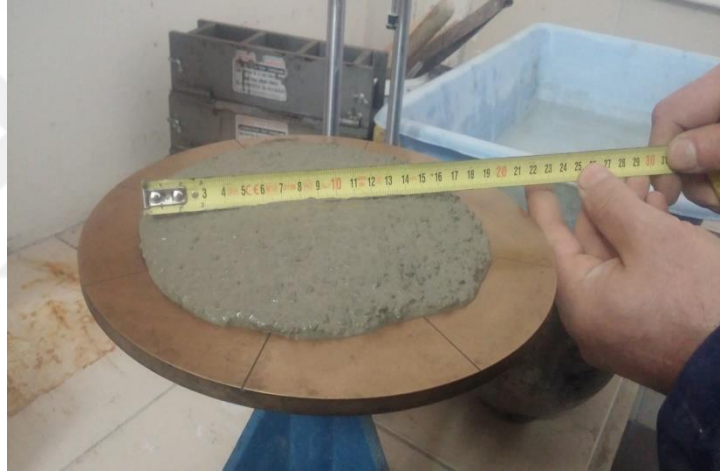
Şekil 36. Harç karışımlarının yayılma çapının ölçülmesi

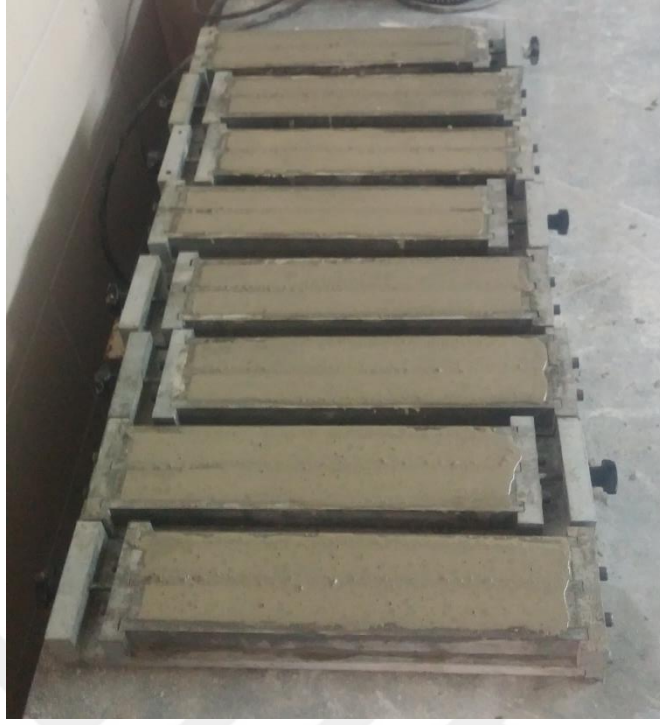
Şekil 37. Hazırlanan harç çubuğu örnekleri

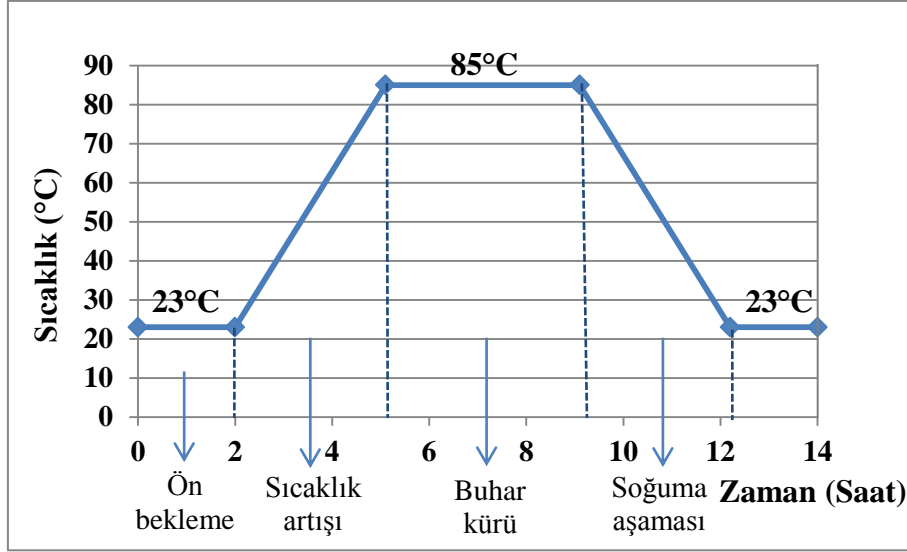
Şekil 38. Uygulanan buhar kürünün şematik olarak gösterimi

Deneysel çalışmada GEO tespiti amacıyla Duggan yöntemi kullanılmıştır. Hazırlanan harç çubuğu örnekleri buhar kürü öncesi 2 saat standart kür odasında bekletilmiş ve sonrasında kalıplarından çıkarılmadan buhar kürüne tabi tutulmuştur. Buhar kürü sırasında sıcaklık $20^{\circ}\text{C}/\text{saat}$ hızla 85°C 'ye yükseltilmiş ve bu sıcaklıkta 4 saat boyunca kür uygulanmıştır. Ardından aynı hızla soğumaya bırakılan numuneler ertesi gün kalıplardan çıkarılmıştır. Buhar kürü uygulanmayan referans numuneler ise standart kür odasında 24 saat bekletilmiş ve bu numuneler ilk ölçüm alındıktan sonra standart kür için 23°C suda bekletilmiştir. Şekil 38'de uygulanan buhar kürü şematik olarak gösterilmiştir.

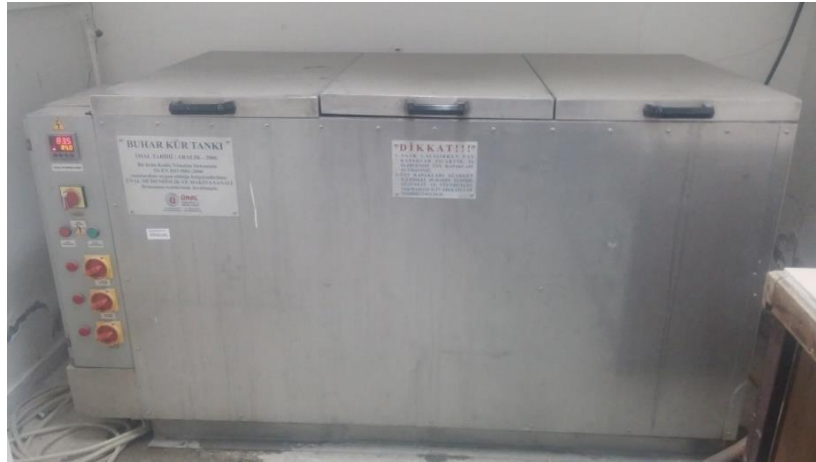
Şekil 39. Buhar kürü için kullanılan kür tankı

Örnekler kalıplarından çıkarıldıktan sonra ilk boy ölçümleri yapılmış ve ardından 3 gün boyunca suda bekletilmiştir. İkinci boy ölçümünün ardından örnekler sırasıyla 1 gün 85°C etüvde kurutulmuş ertesi gün 23°C oda sıcaklığında suya yerleştirilmiştir. Bu şekilde 3 devir yapıldıktan sonra 3 gün daha 85°C etüvde kurutulan örneklerin soğutulmuş kuru halde boy ölçümleri yapılmıştır. Örnekler tekrar suya yerleştirilerek haftalık ölçümler yapılmıştır (Şekil 39-43). Ölçümler bölüm 2.4.1'de verilmektedir.

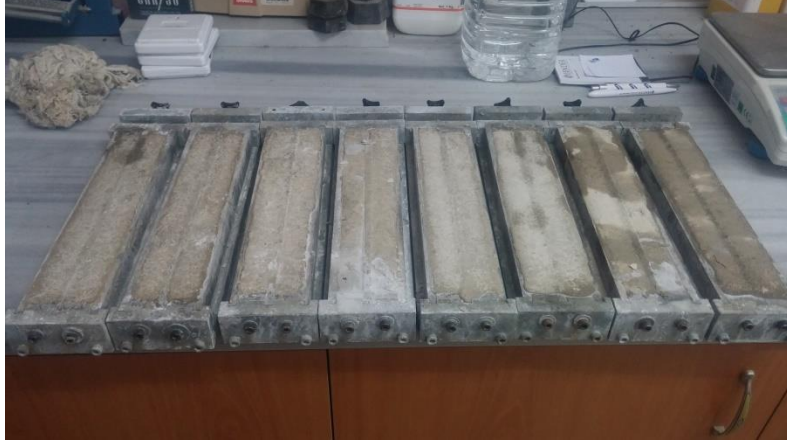
Şekil 40. Buhar kürü uygulaması sonrası numuneler

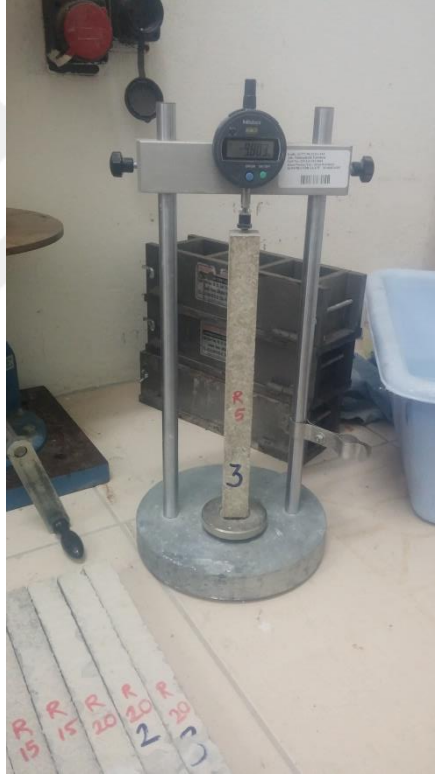
Şekil 41. Boy ölçümleri için kullanılan ölçüm cihazı

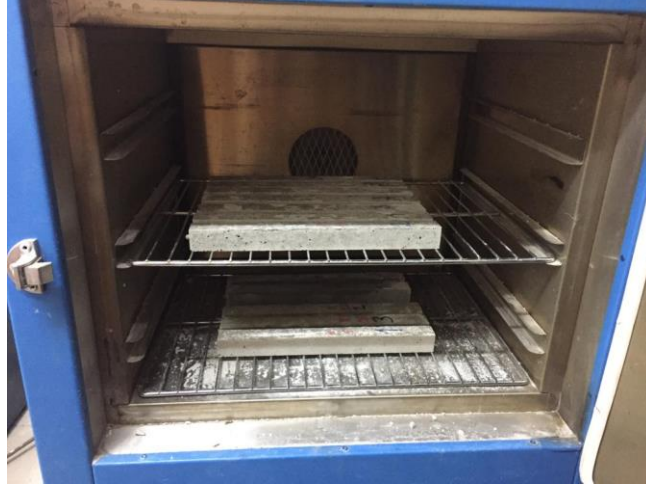
Şekil 42. Numunelerin etüvde kurutulması

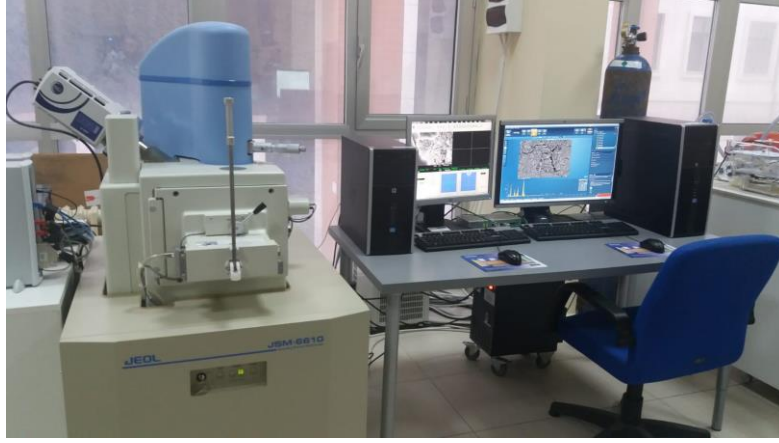
Şekil 51. Analizlerde kullanılan SEM cihazı
