İnşaat Mühendisliği Anabilim Dalında

Muhammet ÇELİK Tarafından Hazırlanan

**İŞLEVSEL HASARLI BETON YOLLARDA ASFALT TAKVİYE TABAKASI
KULLANIMININ MEKANİSTİK AMPİRİK YÖNTEMLERLE ARAŞTIRILMASI**

**başlıklı bu çalışma, Enstitü Yönetim Kurulunun 16 /04/2019 gün ve 1800 sayılı
kararıyla oluşturulan jüri tarafından yapılan sınavda
DOKTORA TEZİ
olarak kabul edilmiştir.**

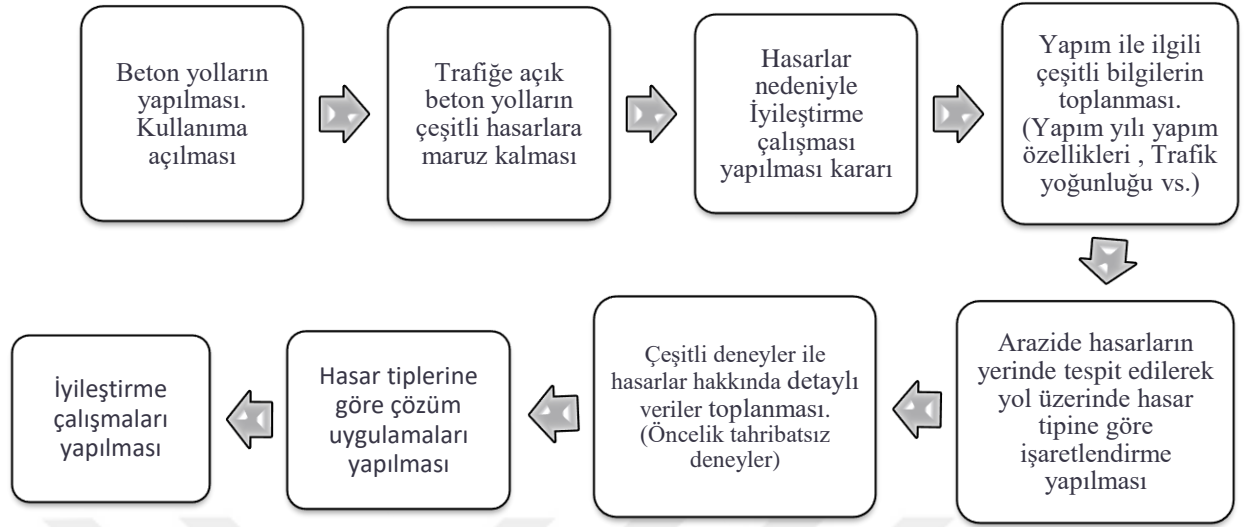
Değerlendirme Şekil 1.3'te görüldüğü gibi aşamalı yapılır. Öncelikle tarihsel verilerin incelenmesi gerekir. Tarihsel veri olarak, beton yolun uygulama projesi, yapım teknik şartnameleri ve yapım sırasında veya daha sonra uygulanan deney ve sonuçlarına ulaşılır. Ayrıca servis ömrü boyunca oluşan geçmiş hasar kayıtları ve çözüm yöntemleri ile mevcut ise trafik yoğunluğu yük tipi gibi bilgiler de incelenir. Tarihsel verilerin incelemesi bittikten sonra ilk arazi gözlemlerini yapmak için yol kaplamaları incelenir. Bu noktada arazide drenaj, yüzey soyulmaları, gözle görülür çukur ve çatlaklar ve oturmalar incelenerek kayıt altına alınır. Üçüncü aşamada ise yol, ilk değerlendirme aşamalarından elde edilen verilere göre bölümlere ayrılır. Bölümler genellikle oluşan hasar tipleri ve çözüm önerilerine göre şekillendirilir. Böylelikle ileri inceleme ve çözüm önerileri için kolaylık sağlanır. Bölümlere ayrılmış yollarda artık hem işlevsel hem de yapısal değerlendirme daha kolay yapılır. Dördüncü aşamada işlevsel ve yapısal değerlendirme için ileri inceleme yani deneyler yapılır. İleri incelemede tahribatsız deneylerin öncelikle kullanılması tercih edilir. Ancak gerek görülürse numune alınması gibi yöntemler de değerlendirilir [11, 21, 22].

Şekil 1.3. İyileştirme çalışması öncesi yolun değerlendirilmesi [20].

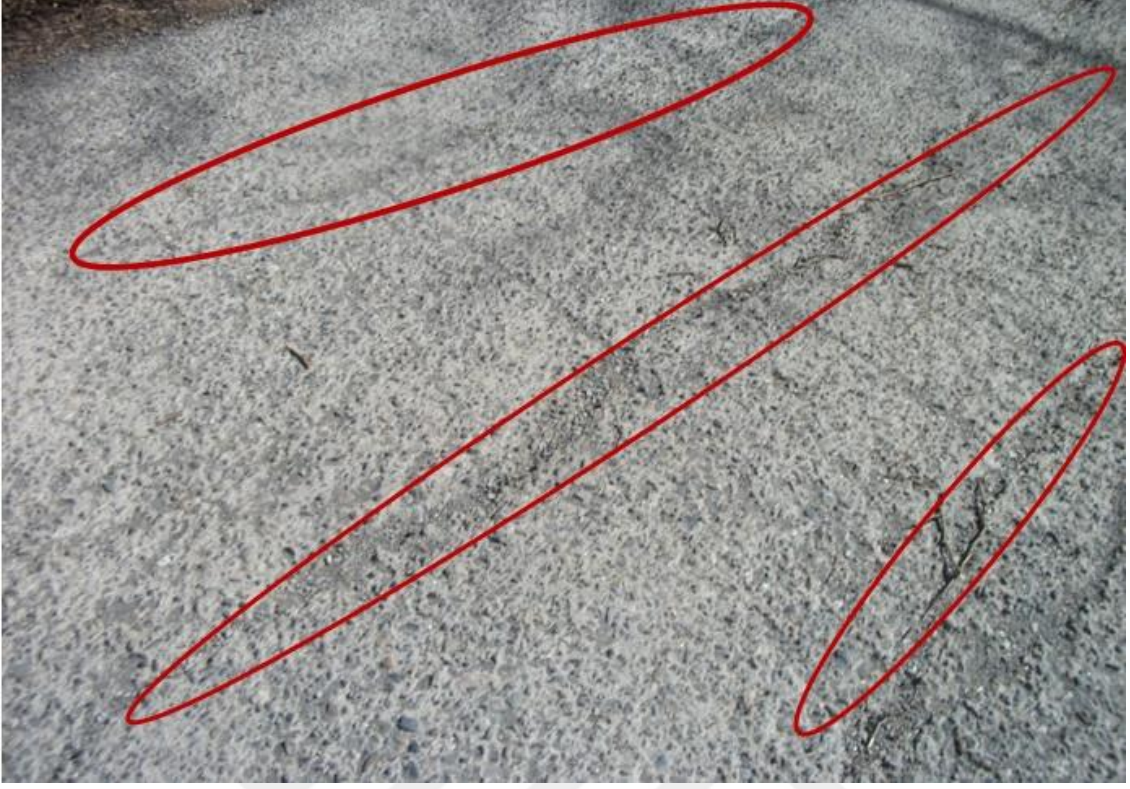
Boyuna çatlaklar, Şekil 1.6 ve 1.7’de görüldüğü gibi trafik boyunca oluşan derzlere dik çatlaklardır. Boyuna çatlaklar dar olmaları durumunda yapısal performansı fazla etkilemezler. Ancak çatlak genişlemeye devam ediyorsa veya genişlik belirli bir seviyeye ulaşmışsa (13 mm ve üstü) değerlendirilmelidir [23]. Özellikle çatlak nedeni iyi araştırılmalıdır. Aksi halde Şekil 1.7’de görüldüğü gibi ince asfalt kaplama gibi iyileştirme tabakalarında yorulma çatlağı olarak görülebilir ve iyileştirme tabakasının ömrünü kısaltabilir. Boyuna çatlaklar da enine çatlaklar gibi birçok nedenden kaynaklanabilir. Donmadan kaynaklı kabarmalar, zeminin şişmesi, iyi sıkışmaması veya homojen yapıda olmaması boyuna çatlaklara neden olabilir. Ayrıca geniş yollarda yeterli boyuna derz yapılmaması veya boyuna derzlerin donatı ile aşırı güçlü yapılması boyuna çatlaklara neden olabilir [29].

Şekil 1.6. Trabzon Bulak Mah. 30 yıldır kullanılan beton yolda boyuna çatlaklar

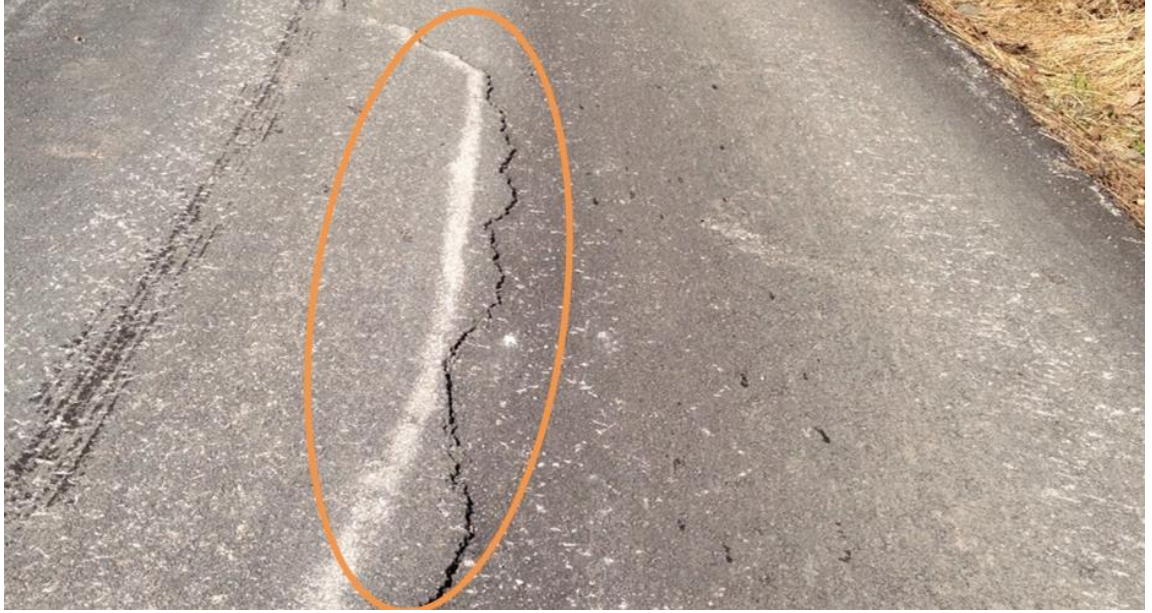
Şekil 1.7. Trabzon İli Çaykara İlçesi Taşören Mahallesi eski beton üzerine yapılan asfalt kaplamada boyuna çatlak oluşumu

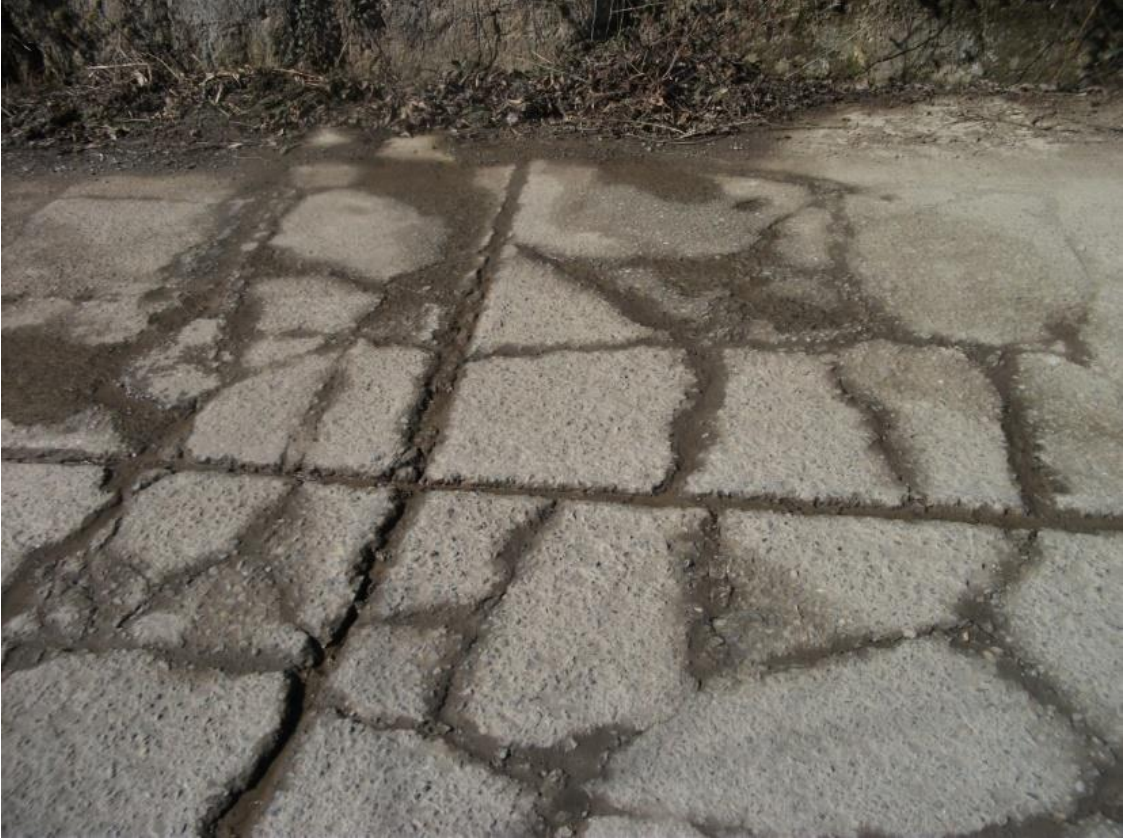
Enine ve boyuna çeşitli çatlakların Şekil 1.8’de görüldüğü gibi beraber görüldüğü ve bu nedenle beton plağın birkaç parçaya ayrıldığı hasar tipidir. Bu hasar tipinin birçok nedeni vardır. Ancak en sık görülenler aşırı yükleme veya plak kalınlığının yetersiz olmasından dolayı oluşan yorulma çatlaklarıdır.

Şekil 1.8. Trabzon Çilekli Mahallesi, ince beton kaplamada parçalanmış plak hasarı

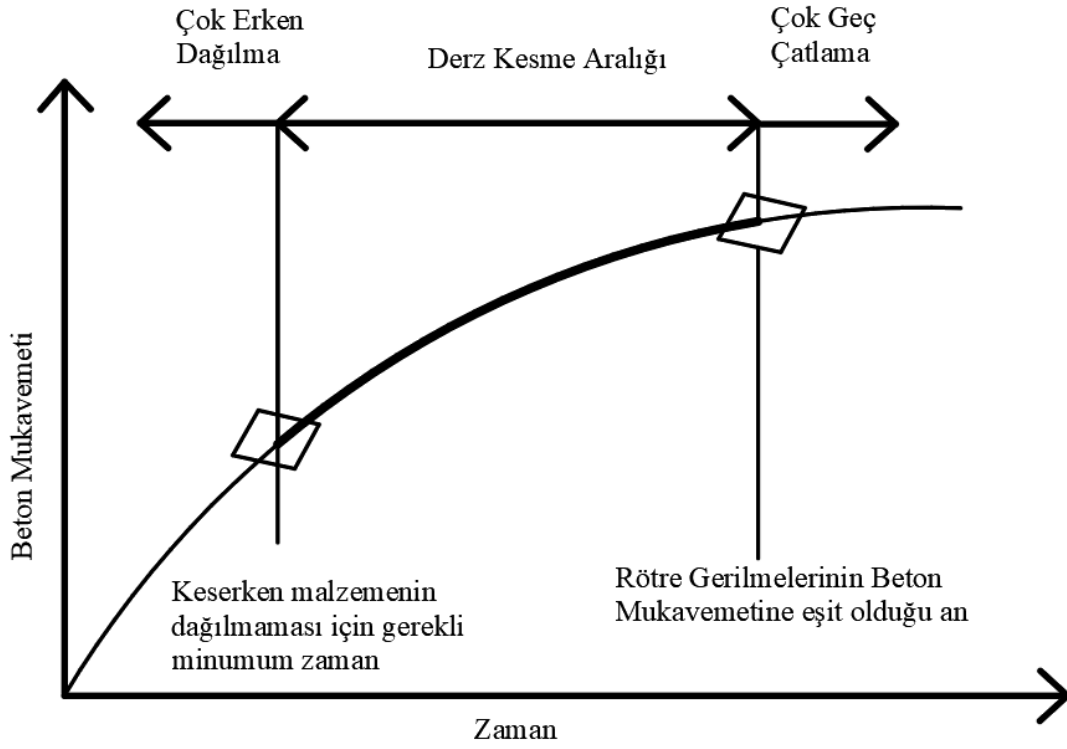
Yukarıda verilen nedenler dışında erken oluşan çatlaklara neden olan başka etkenlerde bulunur. Bu etkenlerden en önemlisi derz kesimleridir. Hem enine hem boyuna derz kesimleri çatlak oluşumuna müsait zayıf bölgeler oluşturur. Derzler ayrıca kesilme zamanı ile çatlak oluşumunu etkilerler. Derzlerin kesimi, minimum dayanıma ulaşma zamanı ile rötre kısıtlamalarından kaynaklanan gerilmelerin beton mukavemetine eşit olduğu ana kadar kesilmelidir. Bu zaman aralığına Şekil 1.9'da bulunan grafikte görüldüğü üzere kesme penceresi denilir. Çok erken derz kesmek sıklıkla, çok geç kesilmesi ise kontrolsüz çatlakların oluşmasına neden olabilir. Ayrıca derz kesiminin zaman aralığı, hava koşulları, beton karışım tasarımı, agrega boyutu ve sertliği, bıçak tipi ve boyutu, kürlenme gibi etkenlere bağlı olarak değişebilir [40].

Şekil 1.9. Derz kesme zaman aralığı [40].

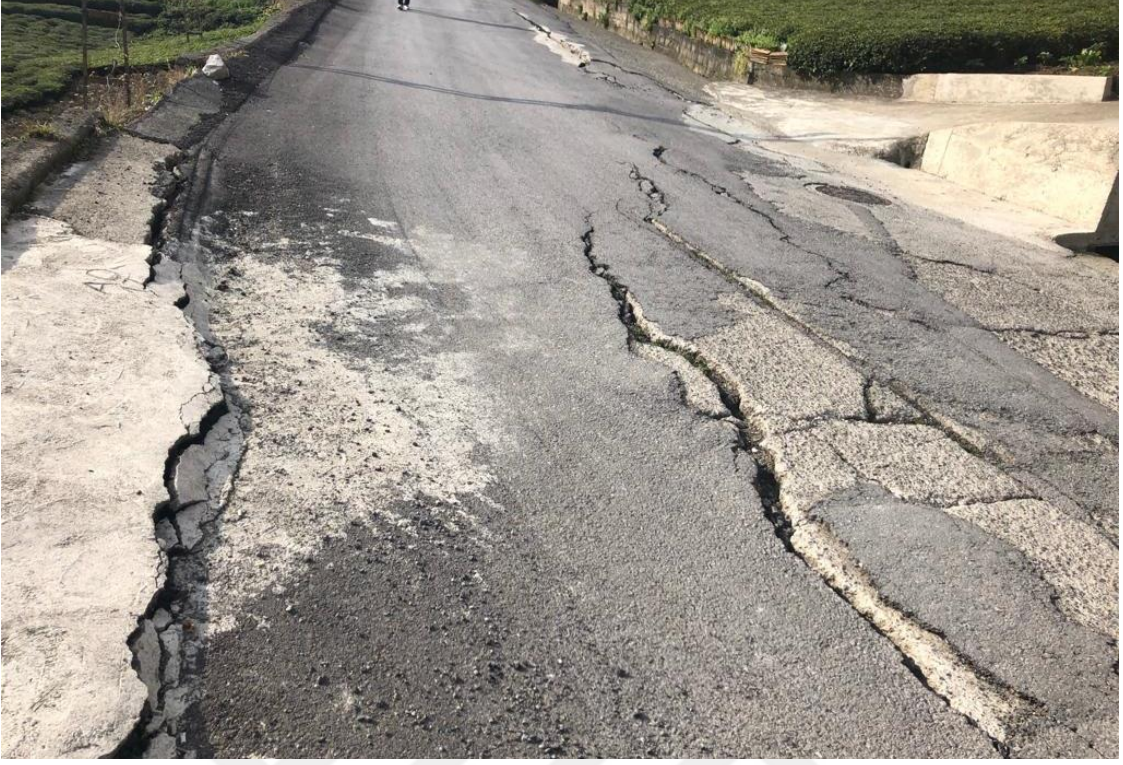
- Alttemelde beklenmeyen oturmalar boşalmalar veya kaymalar. Özellikle su drenajının iyi olmadığı alttemelerde rastlanılan bir durumdur. (Şekil 1.10)
- Zeminin şişme veya dona karşı dayanıksızlığının tasarım kriteri olarak değerlendirilmemesi.
- Yeraltı sulardan veya başka kaynaklardan zemine veya plağa etki eden sülfat etkisi.
- Derzlerin yeterli yapılmaması veya derz bölgelerinde dolgu malzemesinin dışarı çıkarak zamanla bu alanlardan dışarıya ince taneli alttemel malzemesinin çıkması (Pompaj hasarı)
- Beklenmeyen darbe yükleri. (Kaya düşmesi Şekil 1.11)
- Betonun 28 günlük prizi beklenmeden aşırı veya ağır yüklenmesi [23].

Şekil 1.10. Dernekpazarı Zincirlitaş Mah. alttemelde drenaj eksikliği nedeniyle kaymalar

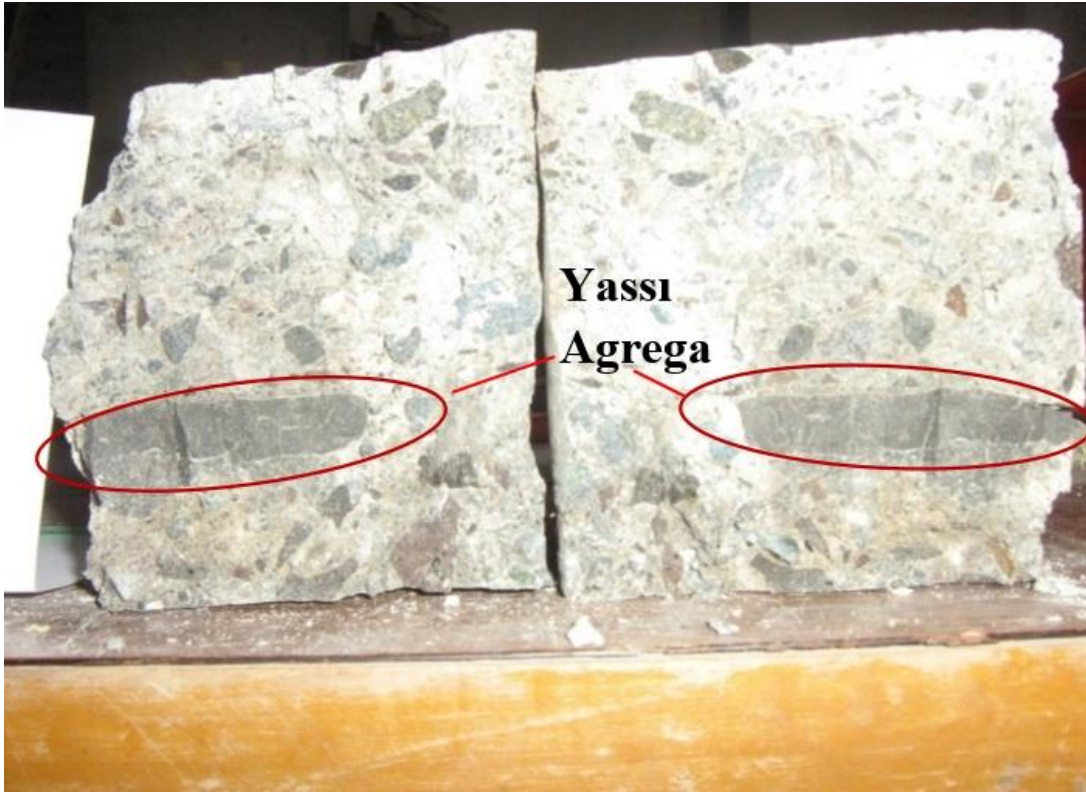
Beton yollarda genellikle iri agrega kullanılması tavsiye edilir. Ancak iri agregaların yüzeye yakın yerde olması durumunda üzerinde bulunan, su çimento ve ince agrega karışımları ince yassı bir harç oluşturur. Bu yassı harç kısa sürede koparak minik çukurların oluşmasına neden olur. Bu çukurlar başka hasarlarında başlangıç nedeni olabilir. Yassı harç engellemek için kaba agregaların plak içerisinde homojen dağılması sağlanmalıdır. Ayrıca yassı agregalar yassı harç oluşumuna oldukça müsaittir. Bu nedenle Şekil 1.12’de görülen yassı agrega kullanılmasından da kaçınılmalıdır. [23]

Şekil 1.12. Trabzon İlinde beton yollardan alınan numunelerde görülen yassı agrega

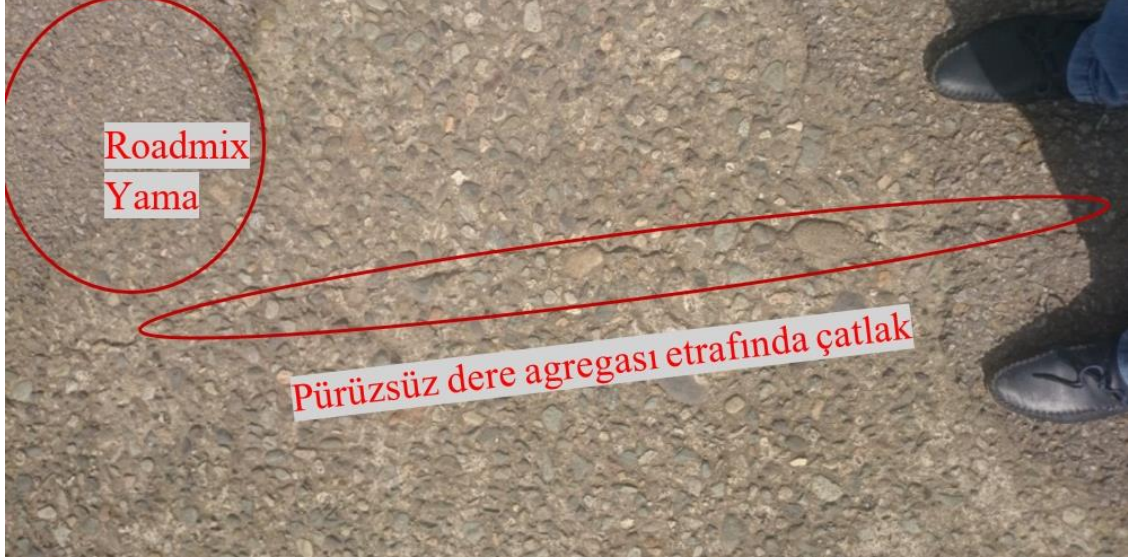
Şekil 1.13. Of Kavakpınar Mah. cilalanma nedeniyle emniyetsiz sürüşe neden olan yol

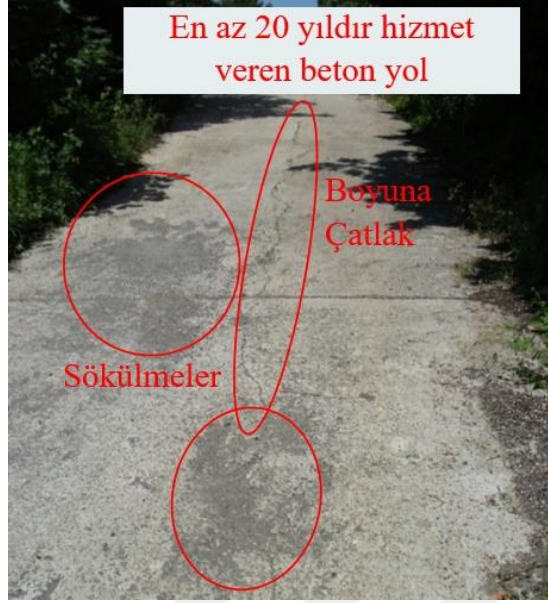
Şekil 1.15. Beşikdüzü, Aksaklı Mah. Yolda boyuna çatlaklar, soyulmalar, talaşlanmalar

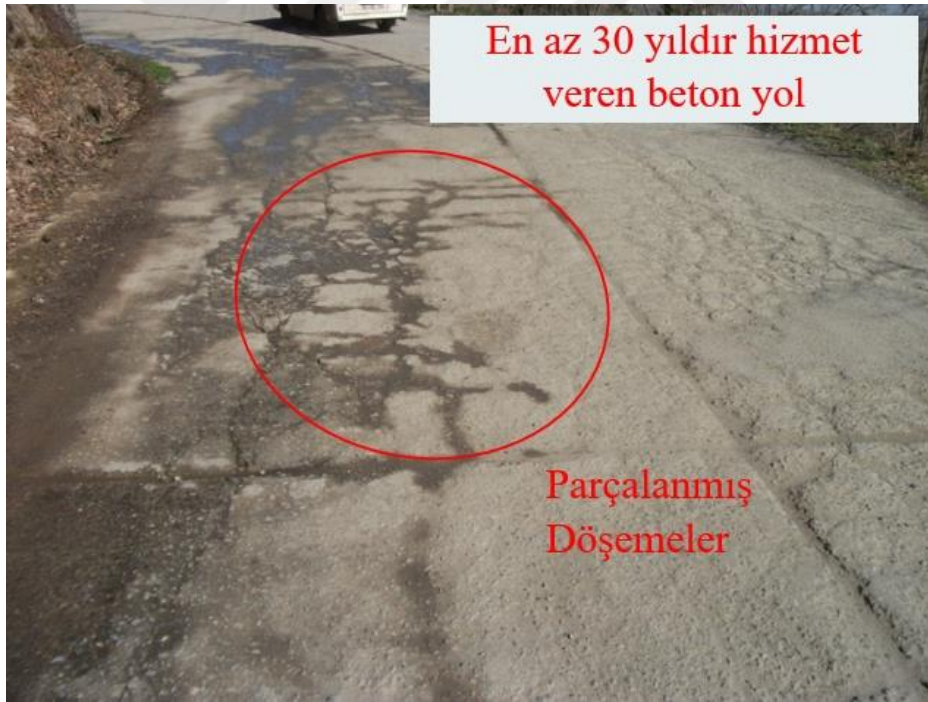
Şekil 1.16. Ortahisar Kavala Mah. parçalanmış plak, enine ve boyuna çatlaklar

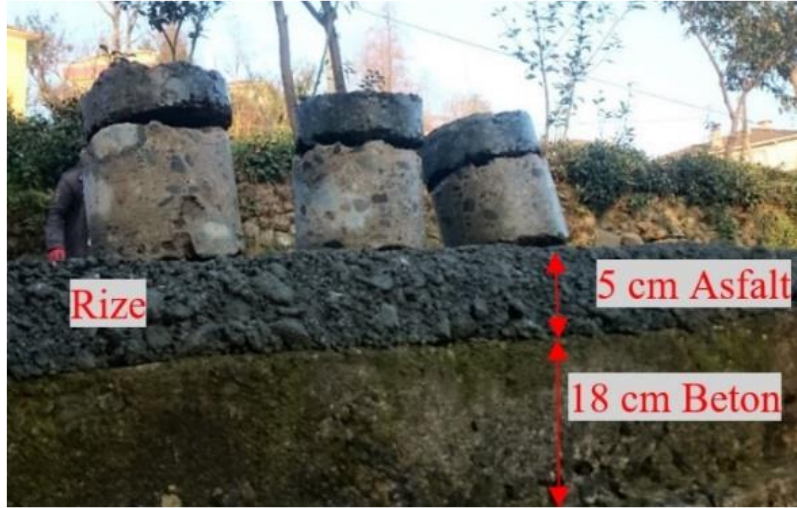
Şekil 1.19. Rize İlinden alınan BÜİAK numuneler

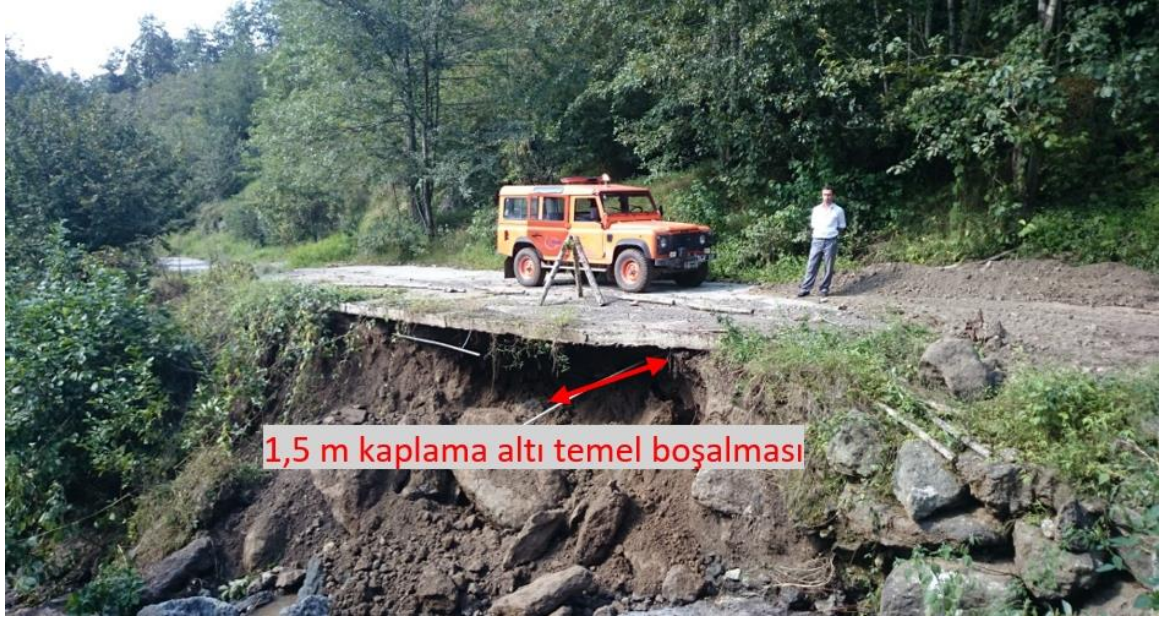
Şekil 1.20. Of ilçesinde yol altında su nedeniyle oluşan akma ve boşalan yol kaplamasının kopması. Temel ve alttemel eksikliği ve suyun doğru tahliye edilmemesi ile oluşan hasar

devamlı tıkanmaktadır. Bölgede fındık, çay tarımı ve orman kesimleri yapılmaktadır. Tarımsal ürünler ve orman emvalinin taşınması bölgedeki köy ve belediye yolları üzerinden gerçekleştirilmektedir. Bu taşıma işlemleri ağır tonajlı araçlar ile yapılmaktadır. Doğu Karadeniz Bölgesinde köy ve mahalle yolları hakkında çeşitli örnekler Şekil 1.20-1.25 olarak aşağıya eklenmiştir.

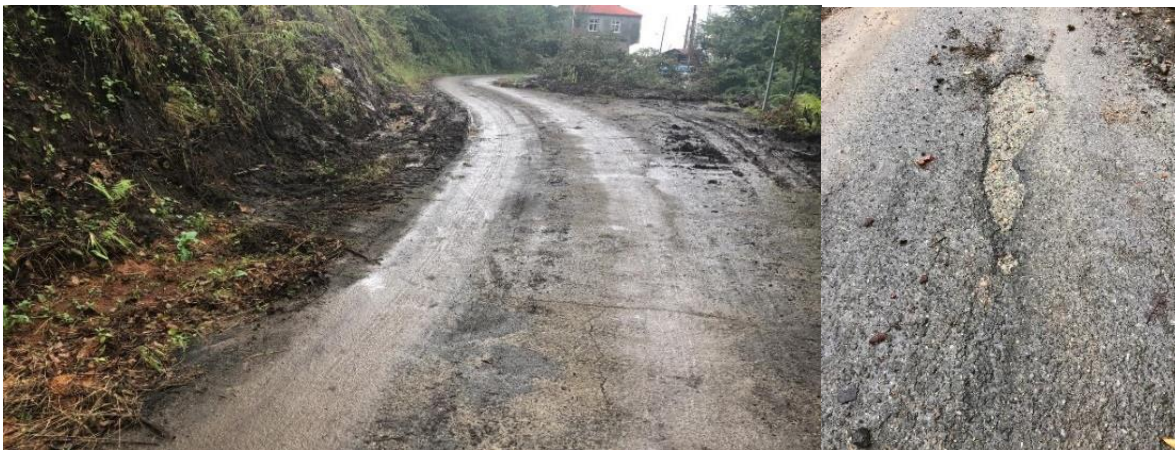
Şekil 1.21. Vakfikebir, Şenocak Mah. dolan yol kenarı hendeği yüzünden, 2-3 cm kalınlığında yapılmış BÜİAK plakları arasına giren su ve yolda yaşanan kopmalar

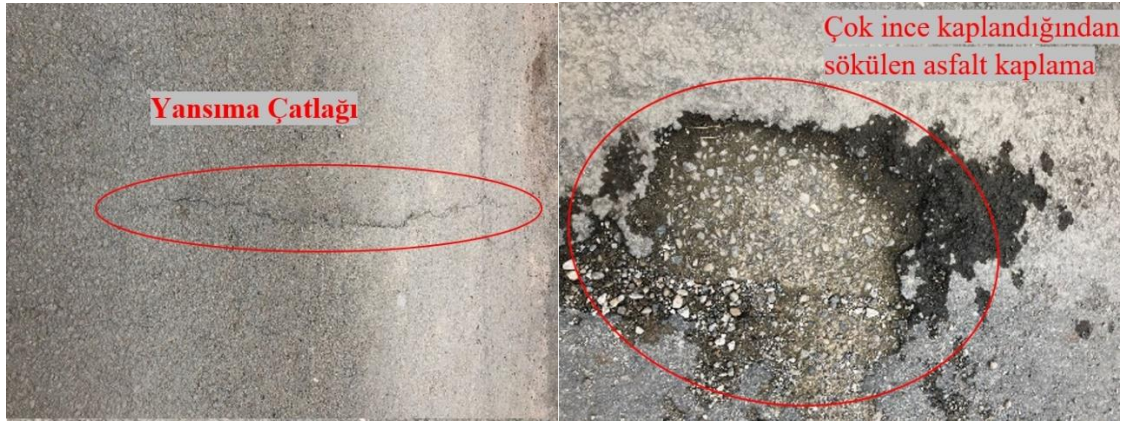
Şekil 1.23. Rize İyidere İlçesi, Denizgören köy yolu, Beton üstü ince asfalt kaplamada yorulma (yansıma) çatlakları ve asfaltın çok ince olduğu yerlerde yük ve çevre etkisi ile kopmalar

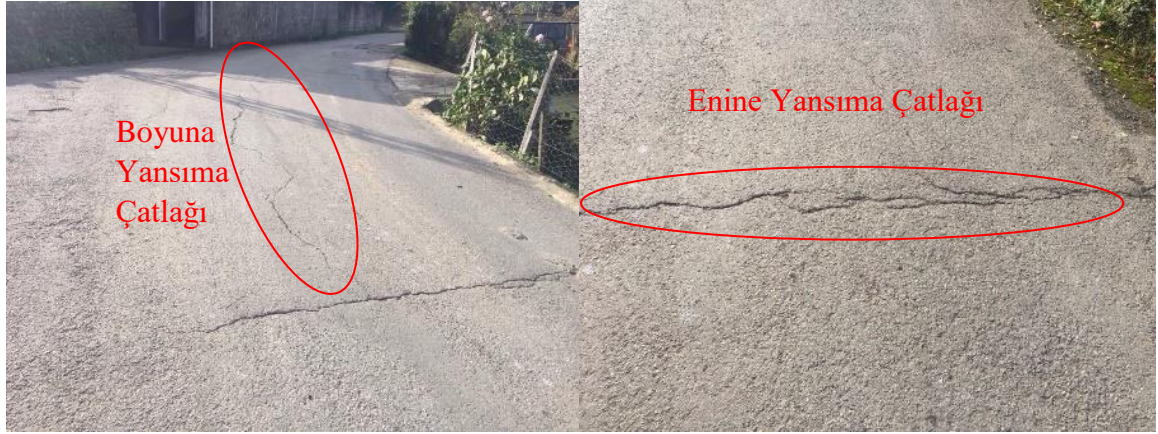
Şekil 1.24 Beşikdüzü İlçesi, Akköse Mah. BÜİAK’da yorulma çatlakları

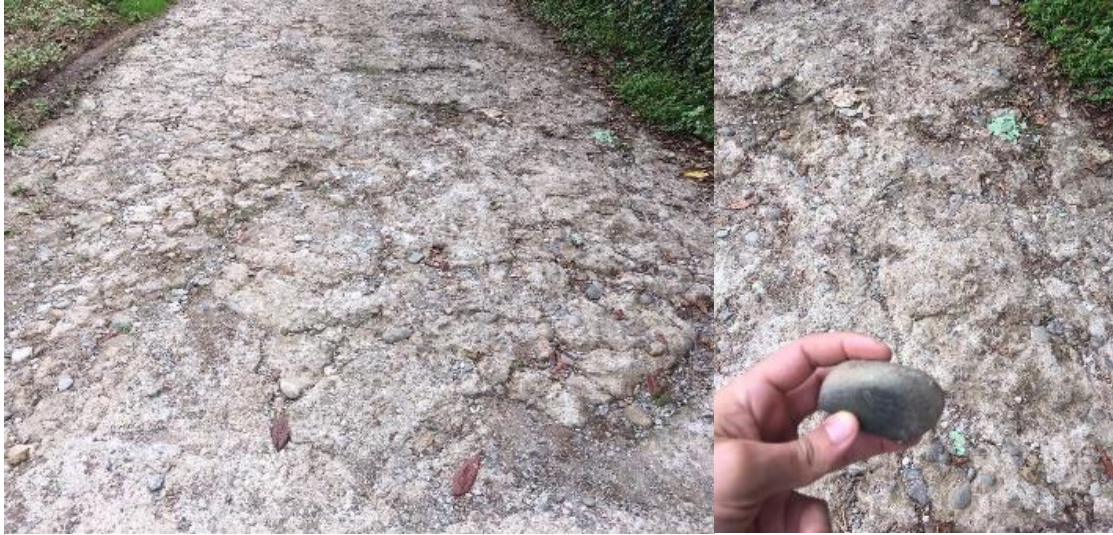
Şekil 1.25. İyidere Kalecik Köyü, işçiliği vatandaşlar tarafından yapılan, en az 25 yıldır hizmet veren, tasarımda kırılmamış (pürüzsüz) ve iri agrega oranı yüksek olarak üretilmiş beton yol

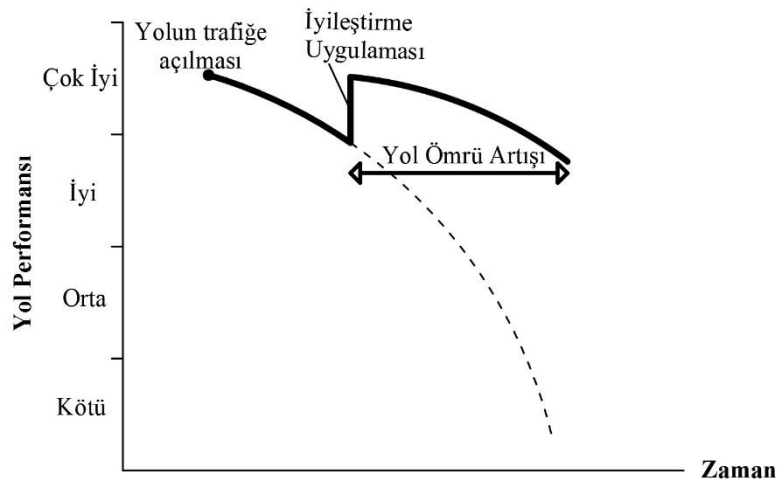
performansını tekrar artırır [20]. FHWA (Federal Highway Administration) tarafından beton üstü asfalt kaplama ile yapılan iyileştirme ile ilgili yayınlanan rehber raporunda yol kaplamalarının iyileştirilmesi, yolun sürüş konforunun iyileştirilerek yapısal ve işlevsel ömrünün uzatılması olarak tanımlanmıştır [11, 20]. İyileştirme kavramı yolun korunması kavramını da kapsamaktadır. Korunma kavramı ise alınan önlemleri içermektedir. Koruma uzun vadede yapılan bir program olup, hasar görmüş veya sürüş konforunda azalmalar başlamış yollarda uygulanmasında sorun giderici bir özelliği yoktur. İyileştirmede ise yeni bir imalat yapılmaktadır [48]. Beton yollar ilk yapıldığı andan itibaren hasar oluşabilecek kaplama türleridir. Bu hasarlar belirli bir seviyeye geldiğinde yapısal ve işlevsel değerlendirmeler yapılır. Bu değerlendirmeye göre beton yolların yeniden yapılması veya iyileştirme yöntemleri ile tekrar kullanılabilir hale getirilmesi gündeme gelir. Yeniden yapım birkaç nedenden dolayı tercih edilmez. Birinci neden, eski kaplamanın kaldırılarak genellikle depo alanlarına atıl hale getirilmesidir. Bu durum sürdürülebilirlik ilkesi gereği, gelecek nesillere kaynakların korunmasına aykırıdır [49]. İkincisi ise yeniden yapım maliyetinin oldukça yüksek olmasıdır [15, 32]. Yeniden yapım maliyeti, eski betonun sökülmesi, taşınması, hasar oluşturan nedenlerin incelenmesi, önlemlerin alınması ve yeni betonun yapılmasını içerir. İyileştirme yöntemleri aslında yeniden yapım metotlarının ucuz ve kolay uygulanabilir bir alternatifidir. Şekil 1.26'da görüleceği gibi iyileştirme ile yol yeniden yapılmış gibi performansı artmakta, zamanında yapıldığında düşük maliyetli olmakta ve en önemlisi yolun performansında gerçekleşen azalma daha uzun vadede oluşmaktadır [50, 51].

Şekil 1.26. İyileştirme ile yol ömrünün uzatılması [48].

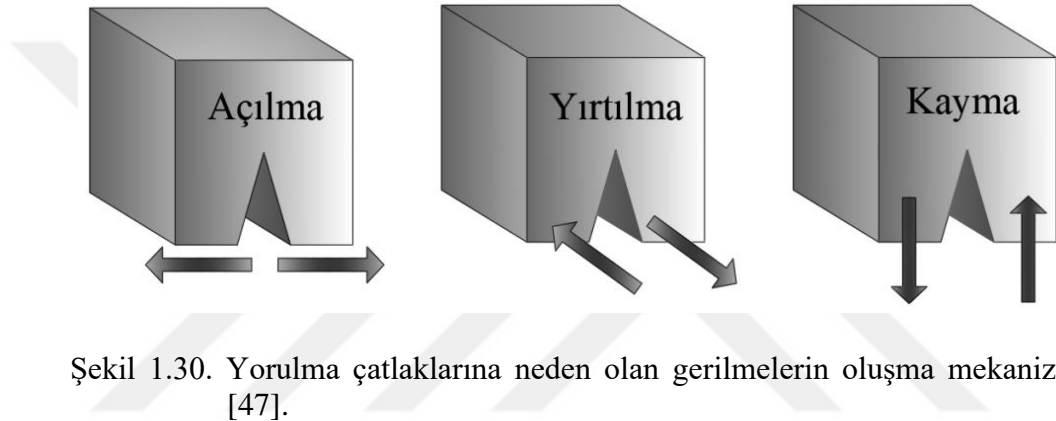
kaplamalarda değil, temel üstü asfalt veya asfalt üstü asfalt kaplamalarda da oluşmaktadır [98, 99]. Isıdan, mekanik yüklerden, çevresel şartlardan ve trafik yüklerinden kaynaklanmaktadır. Bazen bu iki yük türü beraber yorulma çatlakları oluşumunu hızlandırmaktadır [100, 101]. Esnek kaplamalarda genellikle ilk yorulma çatlakları plaklarda 2-3 sene içerisinde görülmeye başlar [47]. Sadece derzde değil derz etrafında veya plak kenarlarında mikro çatlaklar şeklinde de oluşabilir [70, 102]. Şekil 1.30'da görüldüğü gibi yorulma çatlakları esnek kaplamada 3 farklı gerilme mekanizmasından kaynaklı oluşmaktadır [47].

Şekil 1.30. Yorulma çatlaklarına neden olan gerilmelerin oluşma mekanizmaları [47].

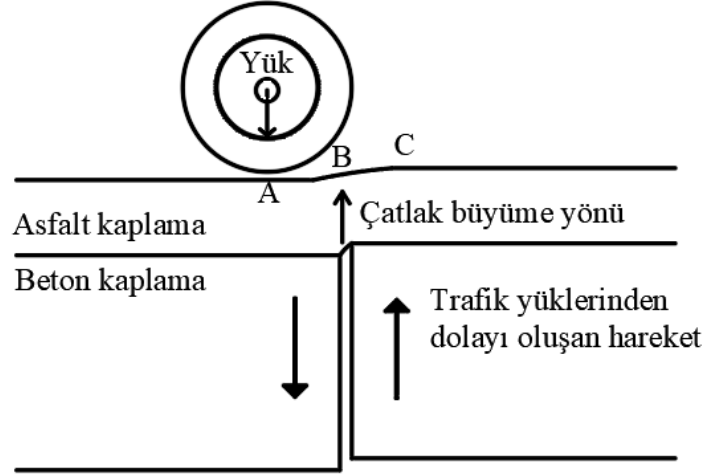
3. Trafik yükleri beton plaklarda farklı hareketler oluşturabilir. Plaklar arası yük iletimi zayıfladığı veya ortadan kalktığı zaman farklı hareketler süreksizlik bölgelerinde çatlaklara neden olmaktadır. Şekil 1.33’de çatlaklara neden olan gerilmeler görülmektedir. Trafik yükleri derz gibi süreksiz bölgelerde hem eğilme hem de kesme gerilmelerine neden olmaktadır. Bu tarz çatlaklar genellikle aşağıdan yukarıya doğru büyür. [99, 106, 108].

Şekil 1.33. Trafik yükleri nedeniyle oluşan yansıma çatlak mekanizması [106].

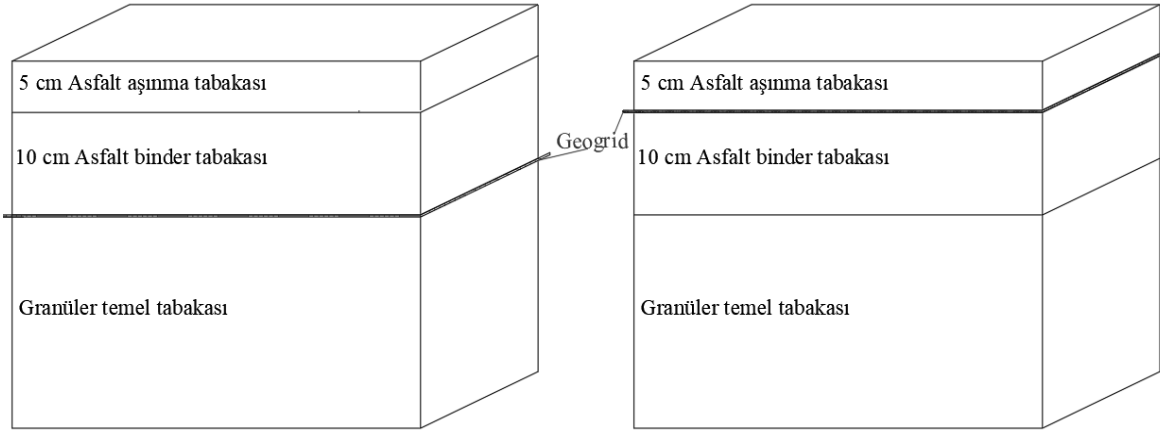
Asfalt kaplamalarda geotekstil kullanımının gerilme ve gerinmelere etkisini araştırmak için Plaxis programı kullanılarak sonlu eleman modeli oluşturulmuştur. Şekil 1.43'te görüldüğü gibi 2 kesitte geotekstil yerleştirilmiştir. Temel tabakasının hemen üstüne yerleştirilen geotekstilin düşey deplasmanları ve gerilmeleri ciddi oranda azalttığı tespit edilmiştir. Ancak aşınma tabakası altına yani binder tabakasının üstüne yerleştirilen geogridlerin çok daha fazla etkili olduğu tespit edilmiştir [173].

Şekil 1.43. Granüller temelin üstünde ve aşınma tabakasının hemen altında geogrid [173]

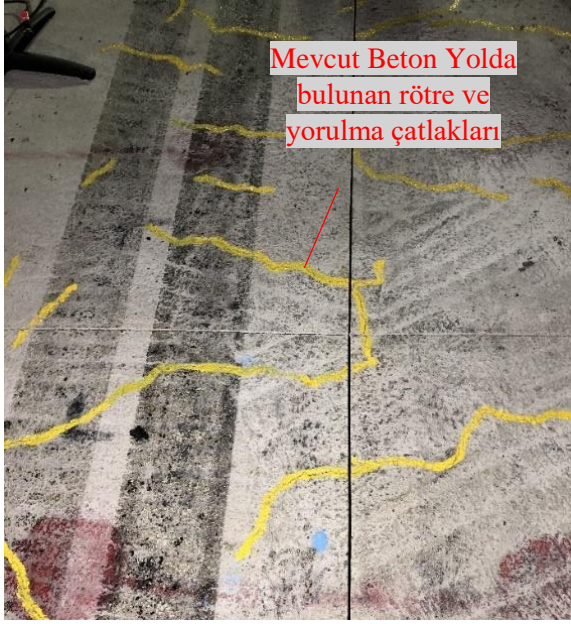
Şekil 2.13. İşaretlenmiş çatlaklar

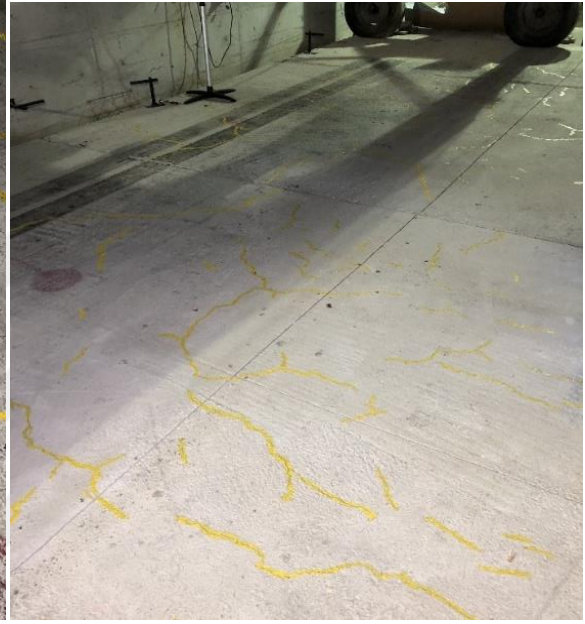
Şekil 2.14. Tekerlek izi ve çatlaklar

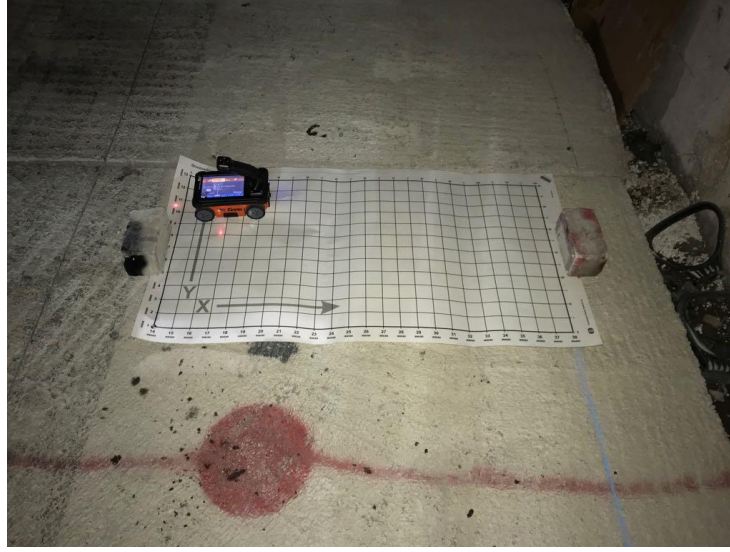
Şekil 2.15. Ultrasonik tomografi cihazı ile yükleme öncesi alınan ölçümler

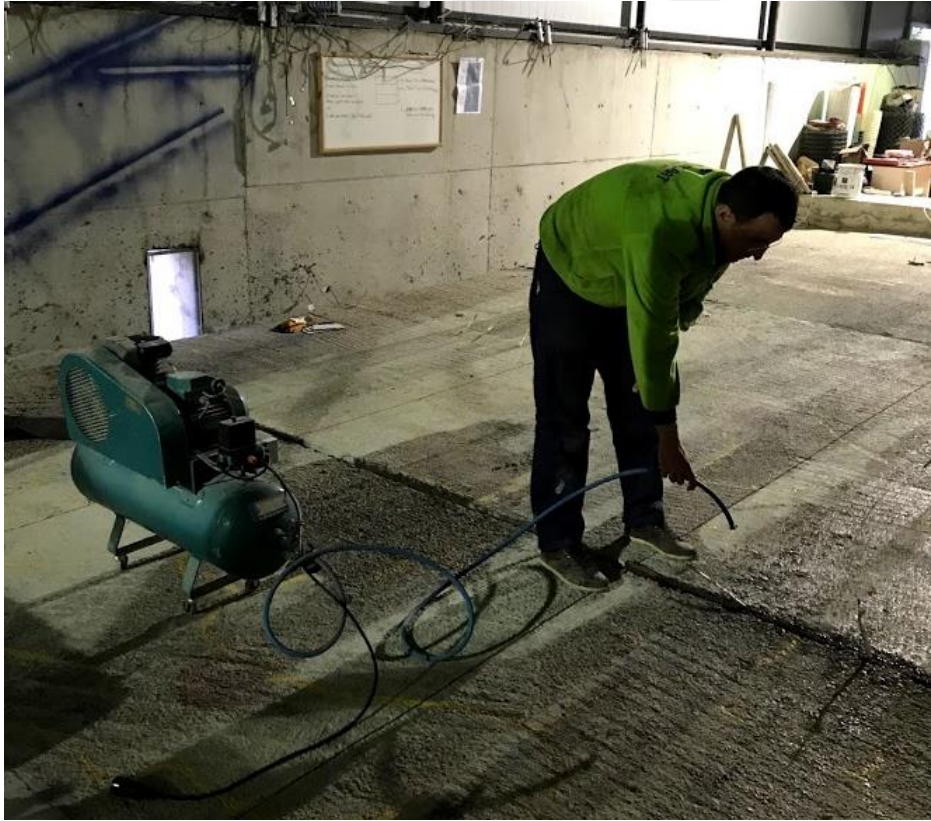
Şekil 2.31. Tazyikli hava ile plaka ve derz içlerinin temizlenmesi işlemi

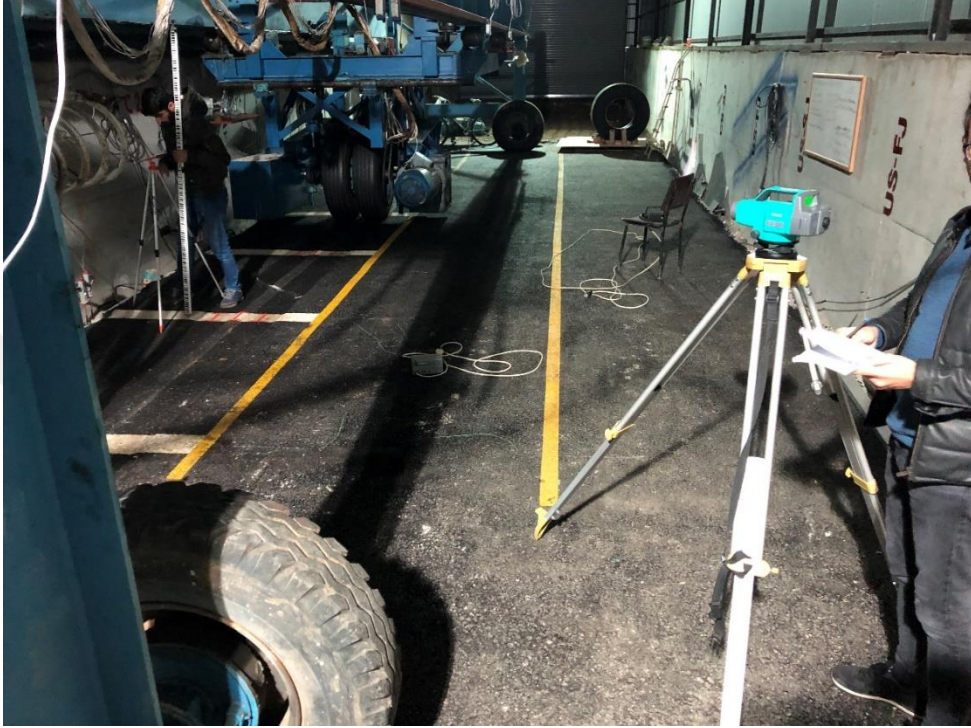
Şekil 2.70. Tekerlek izi oluşumlarının takibi için alınan hassas ölçümler

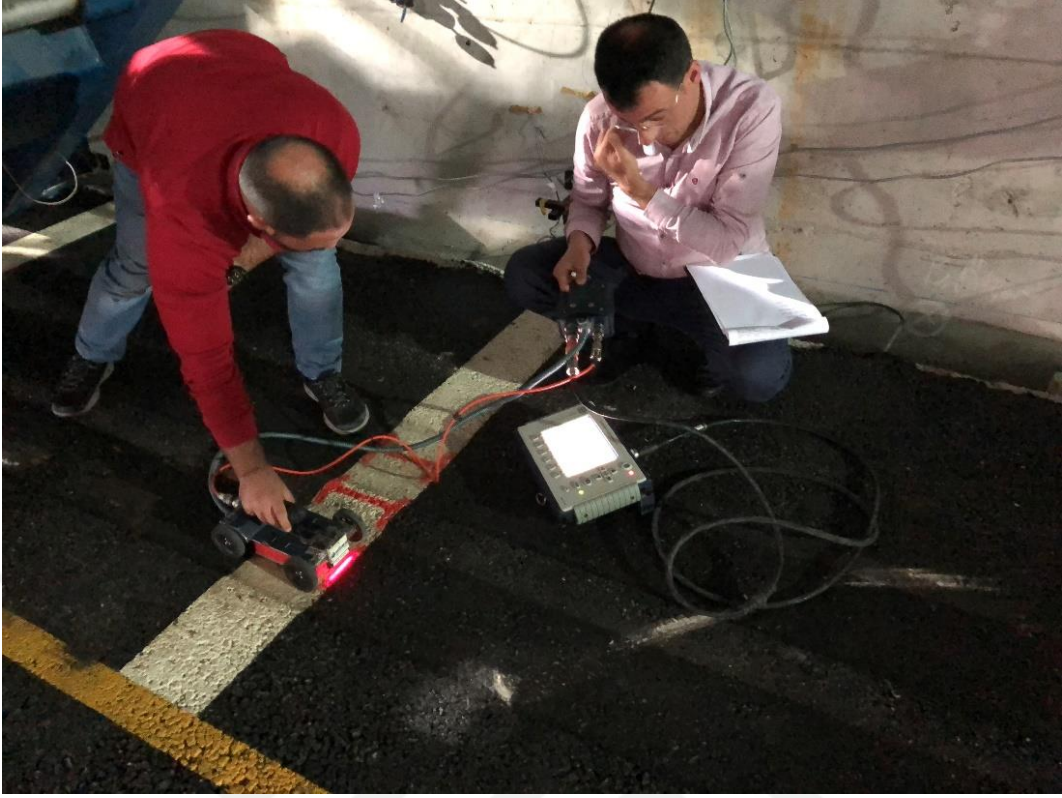
Şekil 2.75. Zimer Mühendislik'e ait UT cihazı ile asfalt kaplamada ölçüm alınması

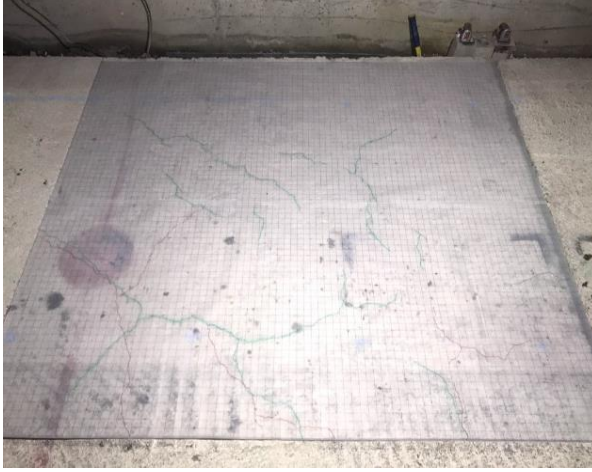
Şekil 3.1. Aydınlar kâğıdı üzerinde çatlaklar Şekil 3.2. Çatlakların sayısallaştırılması

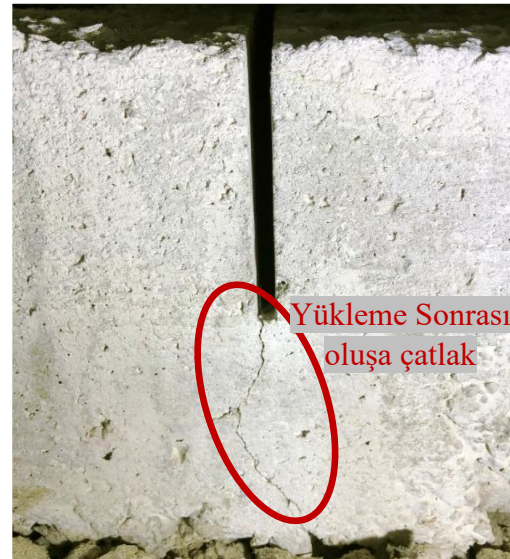
Şekil 3.5. Derz ilerleme çatlakları

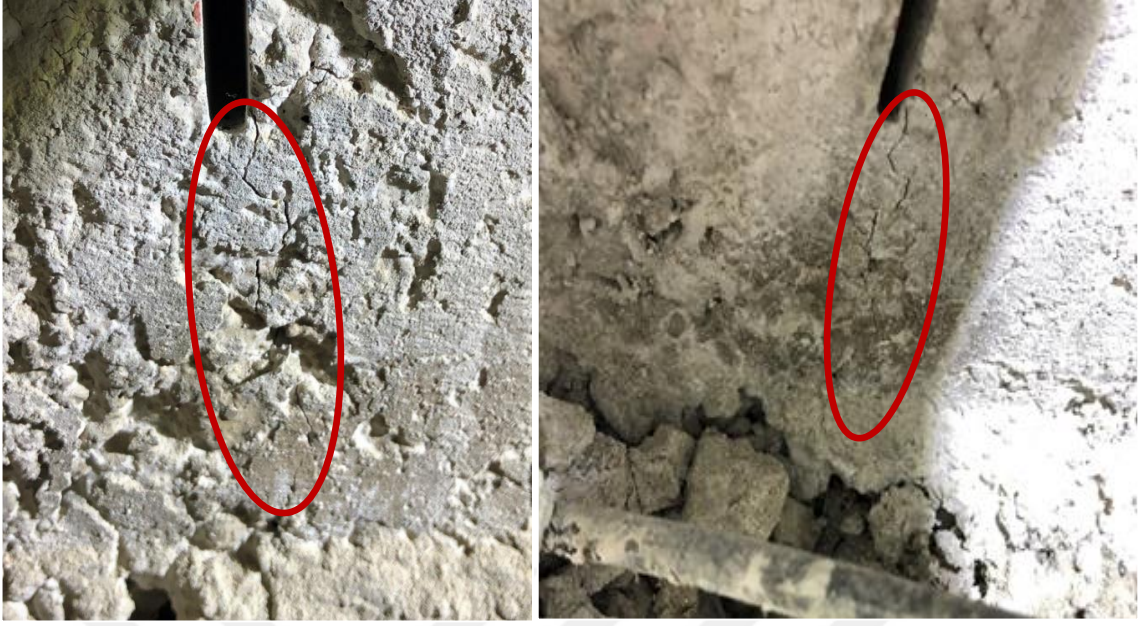
Şekil 3.6. Yüklemeler nedeniyle oluşan diğer derz ilerleme çatlakları

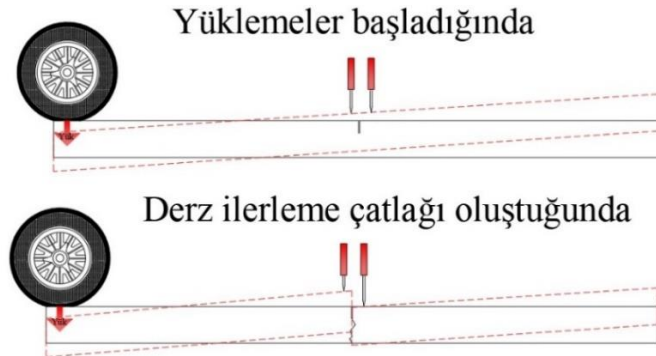
Şekil 3.15. Derzdeki çatlakın ilerlemesi nedeniyle plakta oluşan değişim
