**KARS İLİ ÖRNEĞİNDE BÜTÜNLEŞİK AFET RİSK HARİTALARININ  
KULLANILABİLİRLİĞİNİN İNCELENMESİ**

**YÜKSEK LİSANS TEZİ**

**Harita Müh. Alpay KORKMAZ**

**ARALIK 2018  
TRABZON**

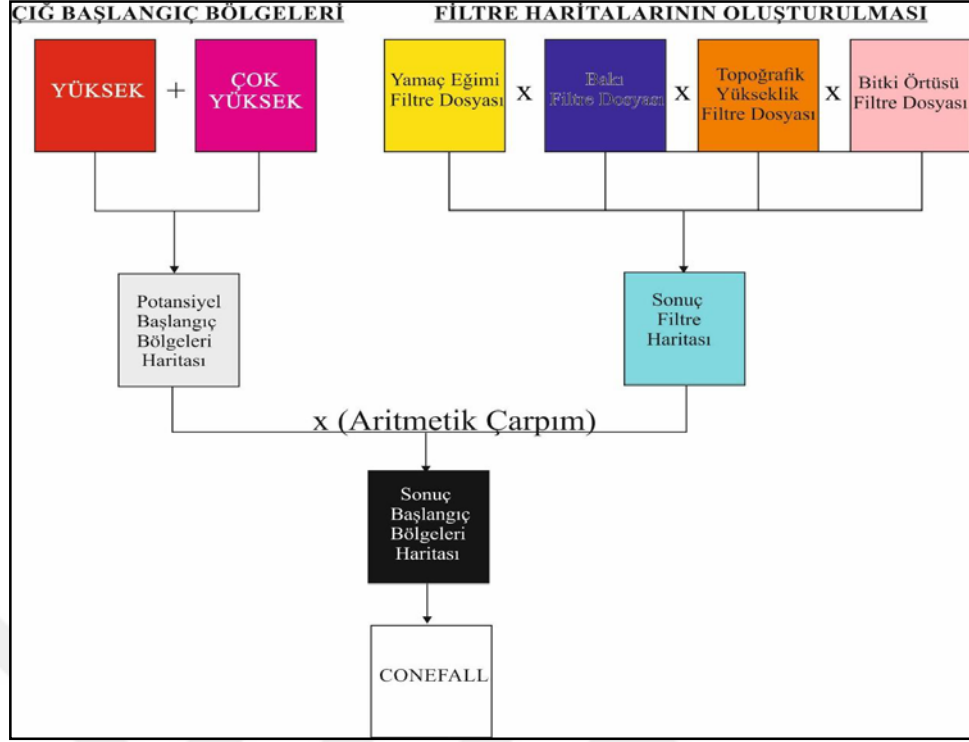
Çığ Düşmesi Duyarlılık Analiz Haritasının son aşamasında çıkan 5 parametre harita ile filtrelerden oluşan 4 parametre haritası çarpılarak sonuç elde edilmiştir. Bu üretilen sonuç haritası Conefall yazılımı ile analiz edilmiştir. Çığ Düşmesi Duyarlılık Analiz Haritasının yapım aşaması Şekil 39 ' da ki gibi verilmiştir.

Şekil 39. Çığ düşmesi duyarlılık analiz haritası yapım aşaması

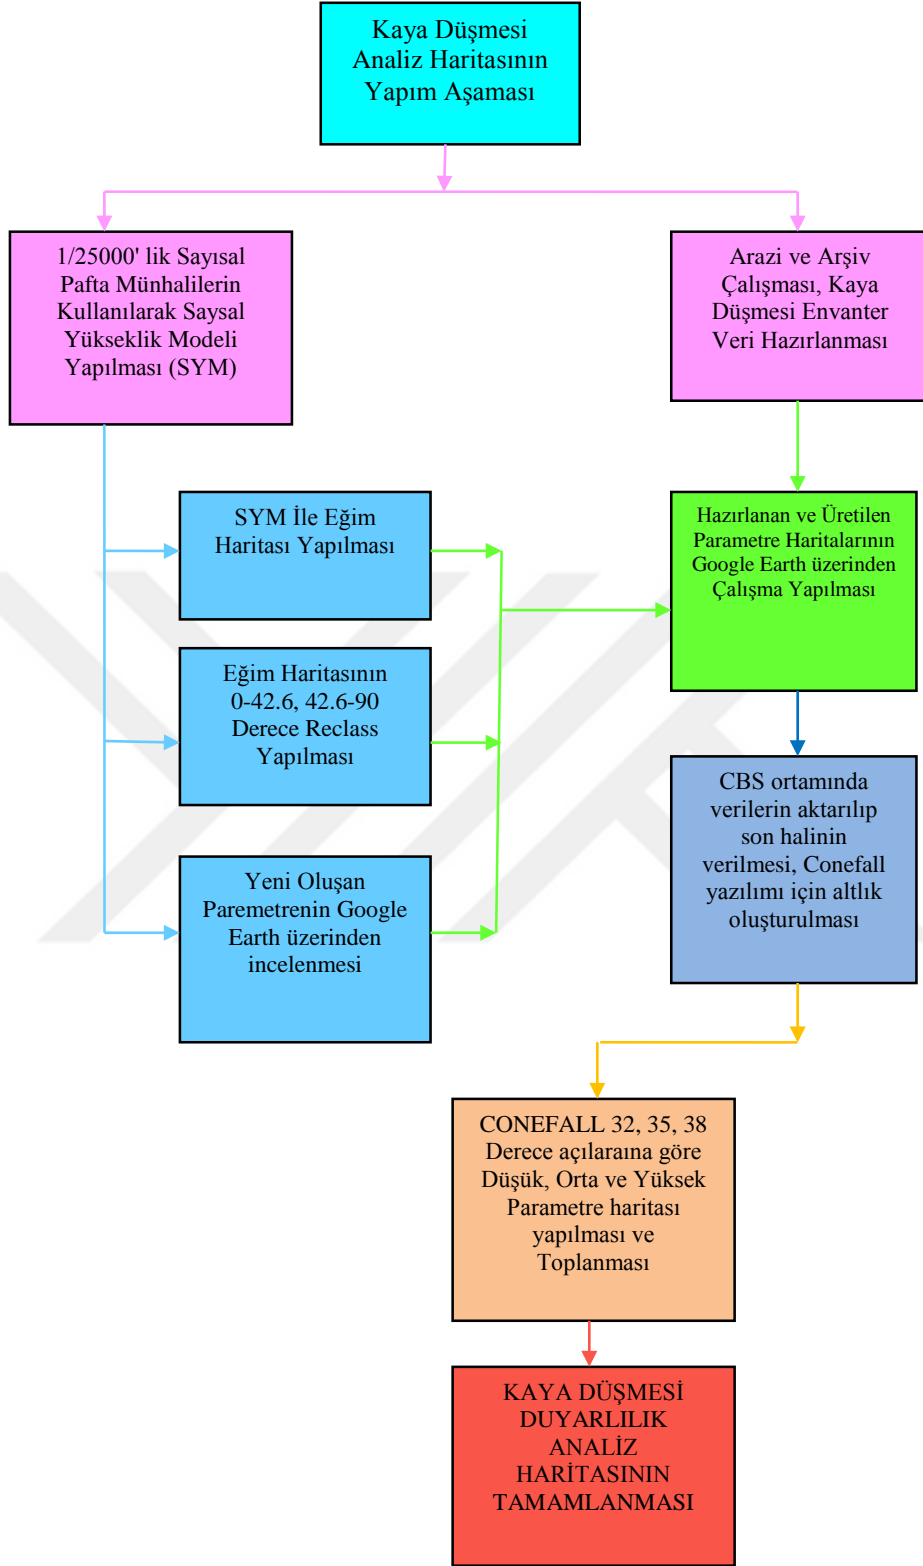
Analiz sonucu elde edilen ".asc" uzantılı dosyalar CBS yardımı ile raster haline dönüştürülmüştür. Kaya Düşmesi Duyarlılık Analiz Haritası yapım aşaması Şekil 43' de ki gibi genel anlamda verilmiştir.

Şekil 43. Kaya düşmesi duyarlılık analizi haritası yapım aşaması

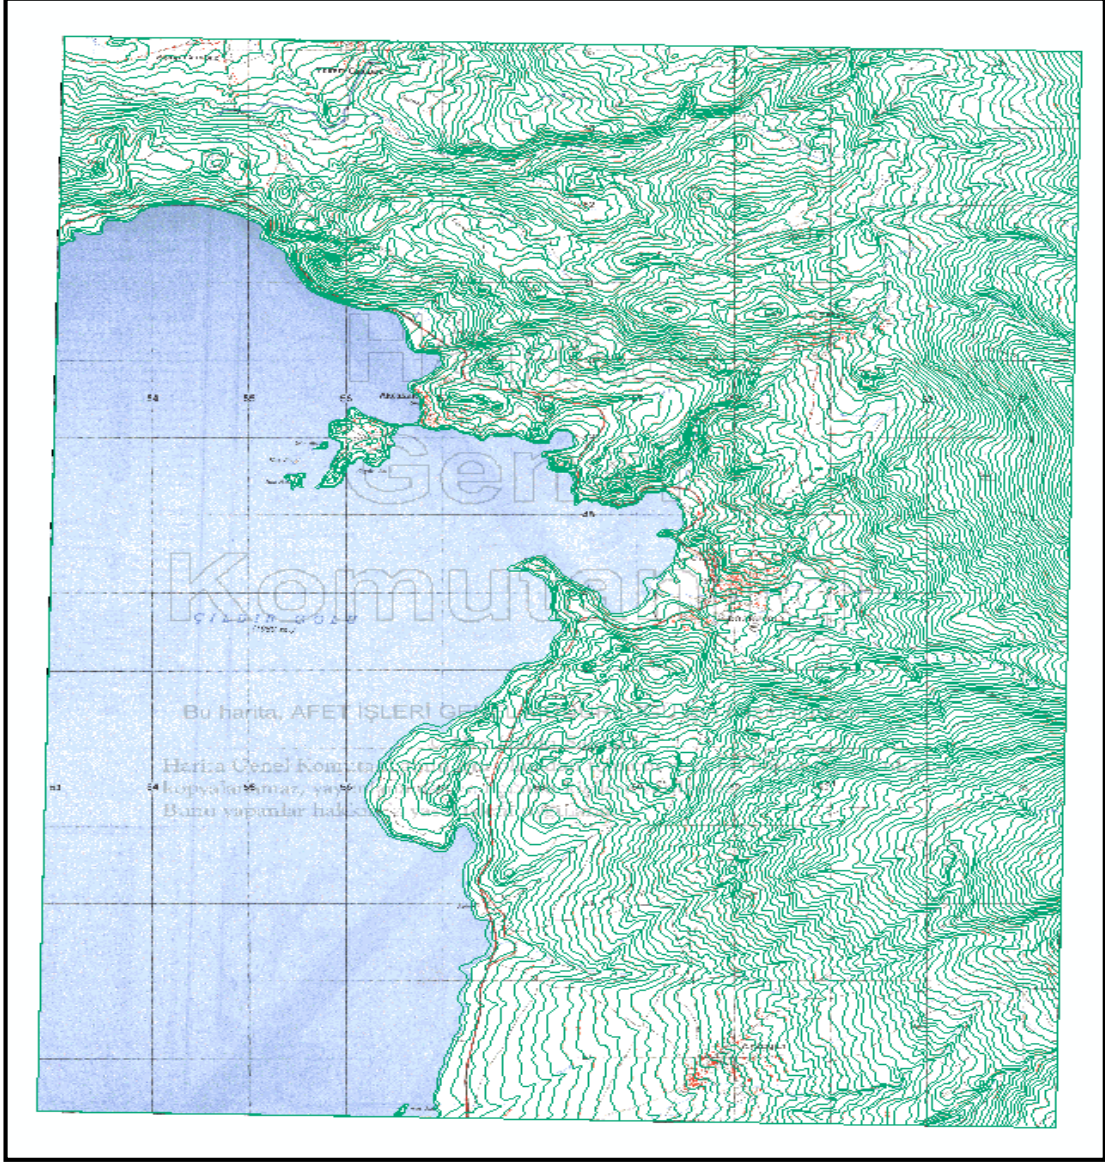
Yapılan çalışmada ortak koordinat sistemi ED50-UTM-38 Datum: European-1950 alınarak dönüşüm CBS ortamında sayısal olan paftanın durumu esas alınıp sayısal olmayan pafta bu duruma göre dönüşümü CBS ortamında ArcGIS programının Georeferencing yöntemi kullanılarak, dönüşüm pafta köşelerinden 4 noktadan yapılmış ve işlem tamamlanmıştır. Şekil 47' de ki görüldüğü gibi bir pafta elde edilmiştir. Bu F50C4 paftası kapsamlı şekilde incelenerek sayısallaştırmanın nasıl yapıldığı incelenmiştir.

Şekil 47. 1/25000' lik F50C4 paftasının sayısal olmayan ve sayısal durumunun dönüşüm yapılarak çakıştırılması

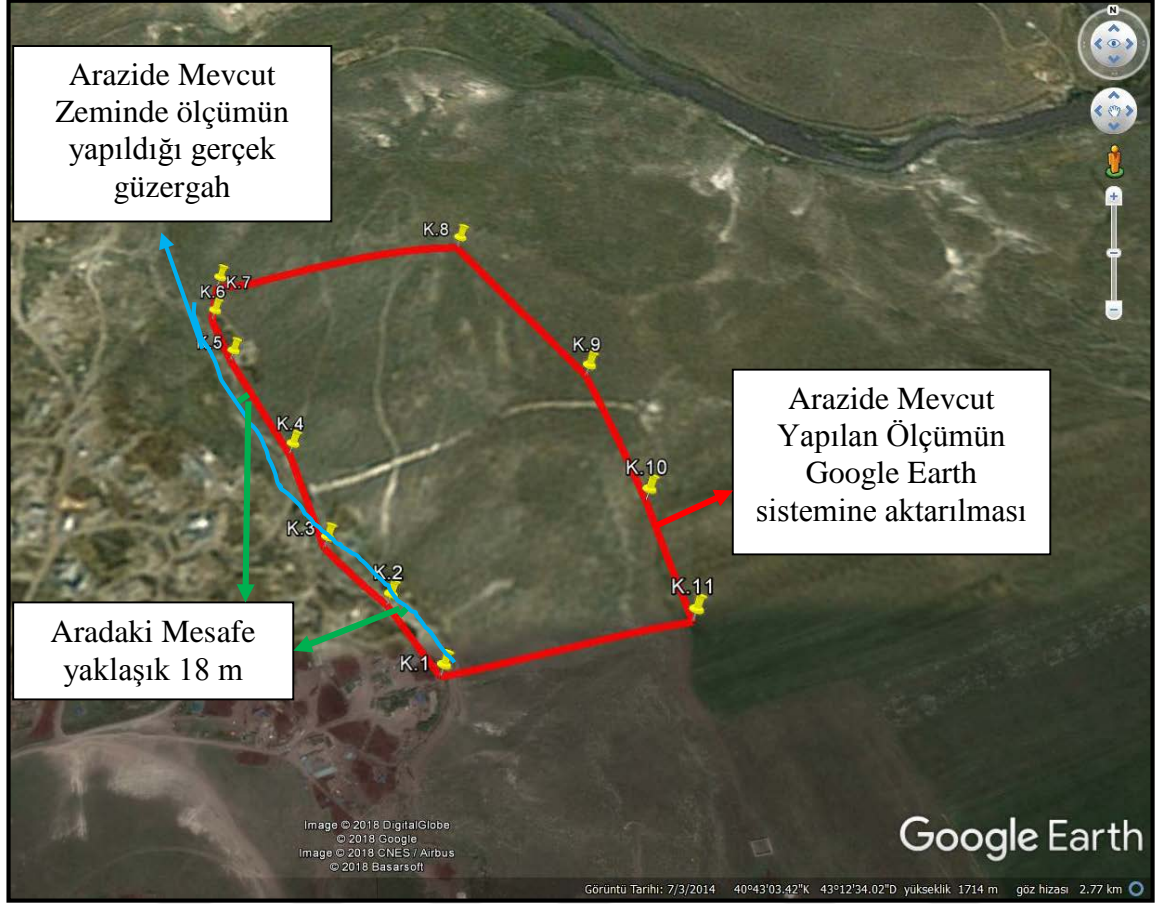
Kars İli Susuz İlçesi Harmanlı Köyünde yaptığımız ölçümler esnasında, belirlediğimiz ve Google Earth üzerinde işaretlediğimiz güzergahların, ölçümü yapılan envanter verisinin Google Earth ortamına aktarılması ile karşılaştırma yapılmış ve Şekil 53' de ki gibi sonuçlar elde edilmiştir.

Şekil 53. Harmanlı köyü çığ düşmesi alanı google earth görüntüsü

Yapılan çalışmada görüldüğü gibi mevcut zeminde ölçtüğümüz değerlerin Google Earth sistemine aktarılmasındaki farkların birbirine yakın olmadığı değişkenlik gösterdiği anlaşılmıştır. Belirli bir yön ve durumda kayıklık olması belki çalışmamızın düzeltilmesine ve tekrar yapılmasını sağlayacaktır. Fakat ölçümlerin ve Google Earth görüntüsü üzerinde işaretlediğimiz güzergâh ile gerçek arasındaki yaklaşık mesafeler bize hataların sürekli ve düzensiz olarak Çığ Duyarlılık Haritalarında devam ettiğini göstermektedir. Bu durumda yapılması gereken Google Earth görüntülerinin kullanımına daha az müracaat edilmesi gerekmektedir. Bunun dışında bölgesel olarak kayıklıkların tespit edilip düzeltme işlemine yardımcı hale getirilmelidir. Çığ Düşmesi Duyarlılık Analiz Haritalarının yapımında gelen olarak uzaktan afetin olduğu alanın gözlemlenmesi, ya da Google Earth üzerinden karar verilmesi durumunda ne tür hataların çizim esnasında gelebileceği test edilmiş oldu.

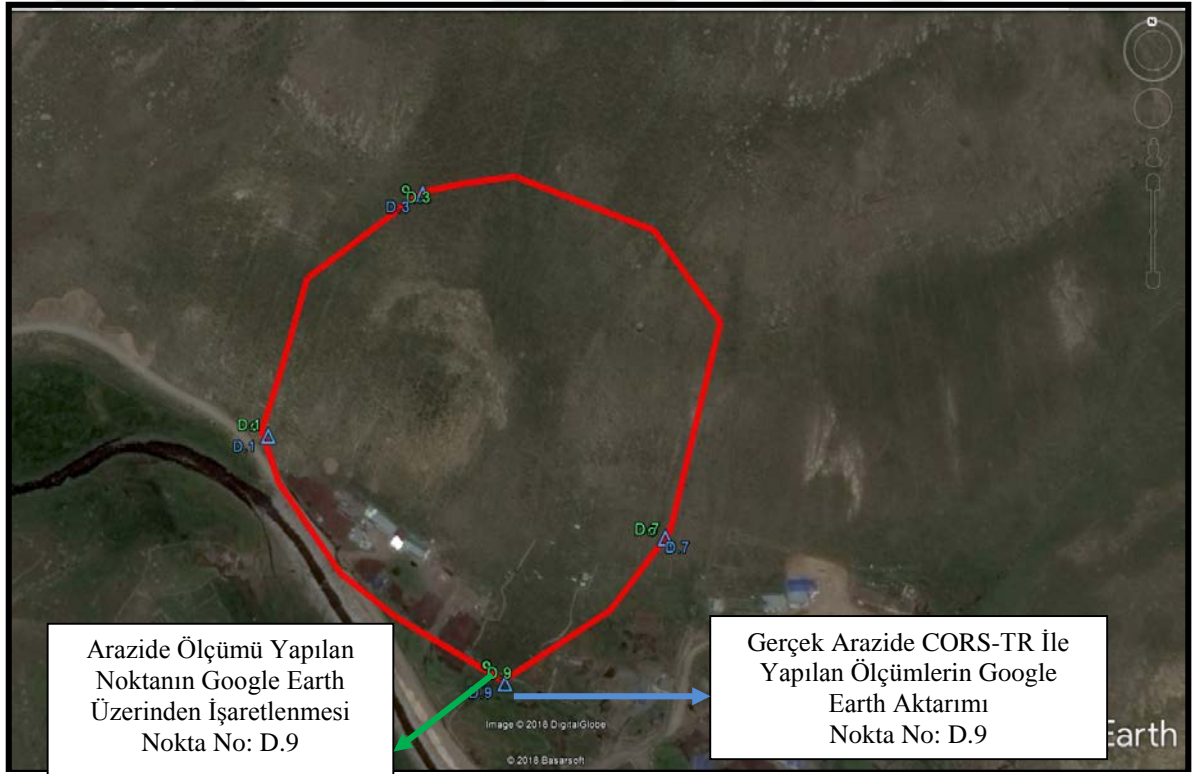
Şekil 57. Doyumlu köyü çığ düşmesi gerçek ölçüm değerleri ile arazide google earth üzerine işaretlenen 4 noktanın google earth ortamında karşılaştırılması

Kars İli Susuz İlçesi Doyumlu Köyü sınırları içerisinde meydana gelebilecek Çığ Düşmesi alanının (envanter) ölçümü esnasında zeminde Google Earth üzerinden görünebilecek 4 nokta seçilmiş ve bu noktaların hem CORS-TR üzerinden, hem de Google Earth ortamından koordinatları alınarak iki durumda Google Earth üzerine aktarım yapılarak incelendi.

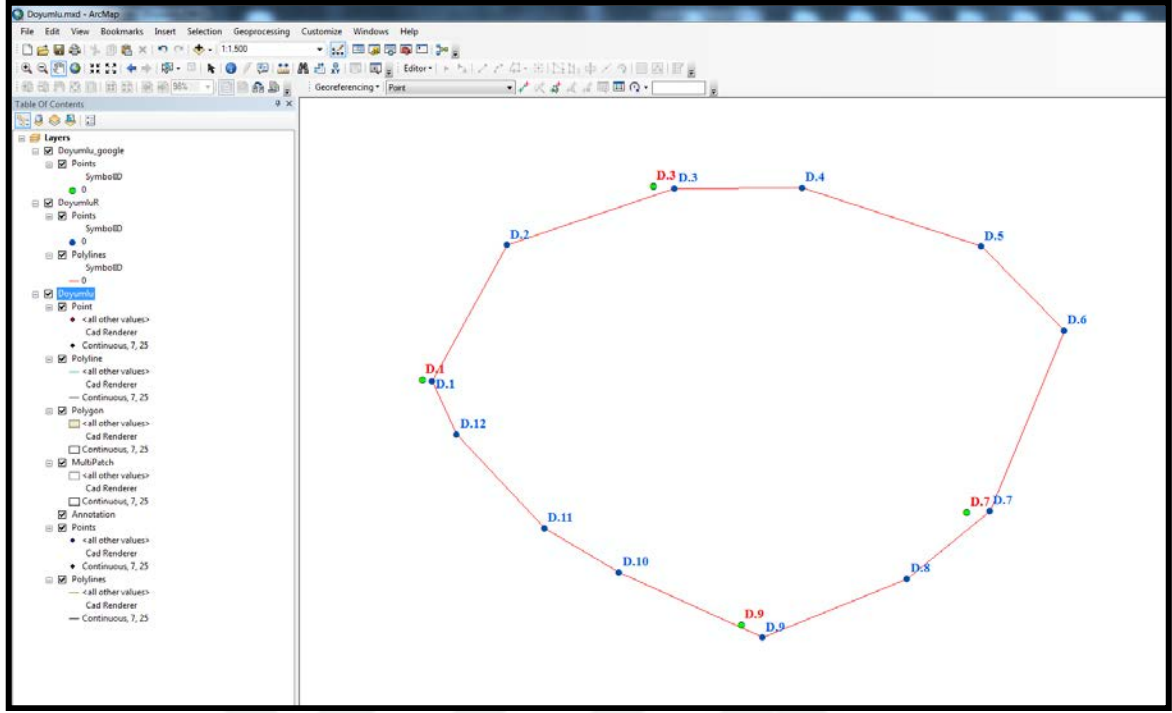
Şekil 58. Doymulu köyü çığ düşmesi gerçek ölçüm değerleri ile arazide google earth üzerine işaretlenen 4 noktanın CBS ortamında karşılaştırılması

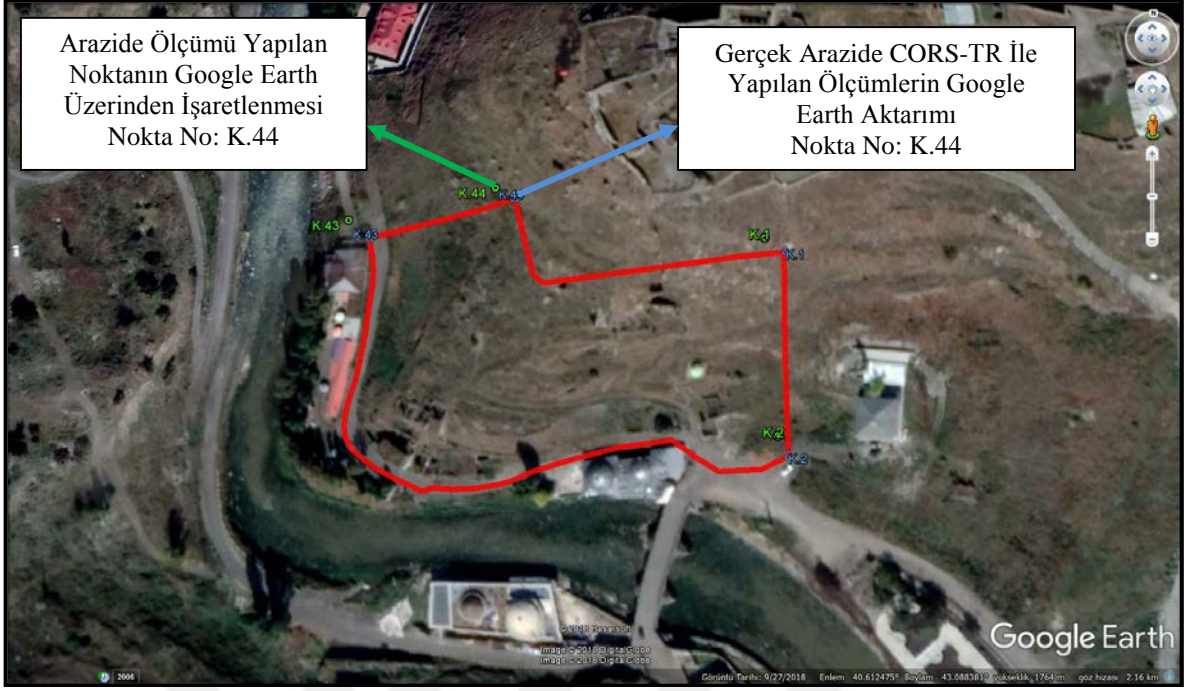
Şekil 80. Merkez kaya düşmesi gerçek ölçüm değerleri ile arazide google earth üzerine işaretlenen 4 noktanın google earth ortamında karşılaştırılması

Kars İli Merkez İlçesi sınırları içerisinde meydana gelebilecek Kaya Düşmesi alanının (envanter) ölçümü esnasında zeminde Google Earth üzerinden görünebilecek 4 nokta seçilmiş ve bu noktaların hem CORS-TR üzerinden, hem de Google Earth ortamından koordinatları alınarak iki durumda Google Earth üzerine aktarım yapılarak incelendi.

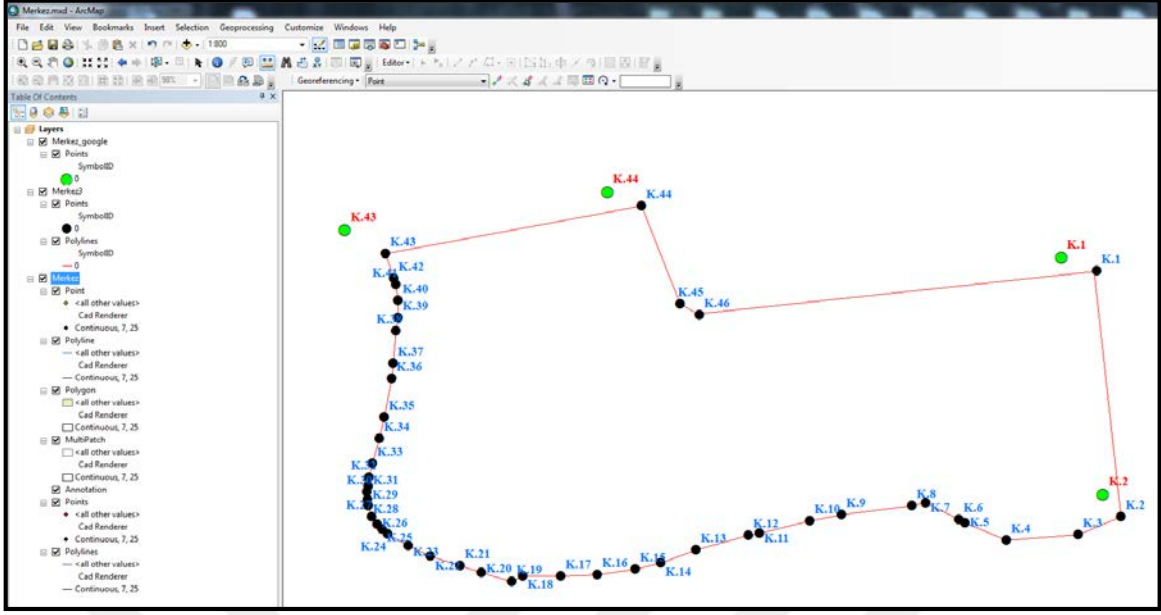
Şekil 81. Merkez kaya düşmesi gerçek ölçüm değerleri ile arazide google earth üzerine işaretlenen 4 noktanın CBS ortamında çakıştırılması

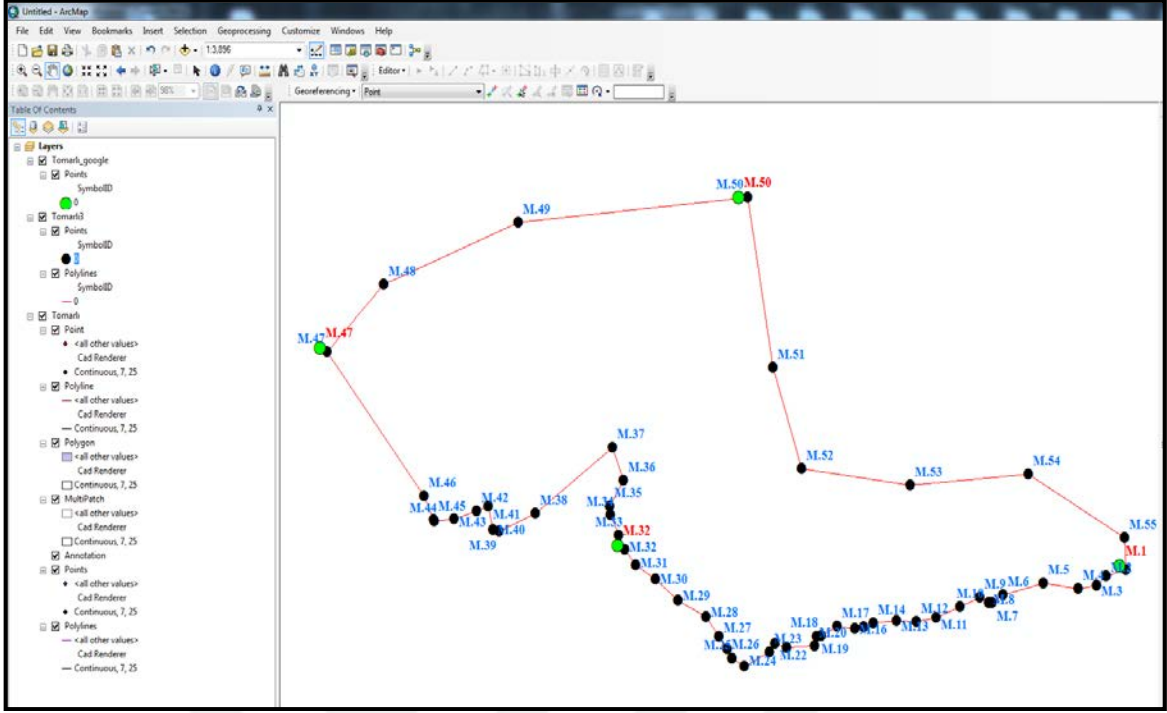
Şekil 83. Tomarlı köyü kaya düşmesi gerçek ölçüm değerleri ile arazide google earth üzerine işaretlenen 4 noktanın CBS ortamında karşılaştırılması
