DEPREM BÖLGESİ KONUTLARI İÇİN İÇ MEKANLARIN GÜVENLİK
ANALİZİ VE ÇÖZÜM ÖNERİLERİ

YÜKSEK LİSANS TEZİ

İç Mimar Çiğdem DEMİRBAŞ

OCAK 2008
TRABZON

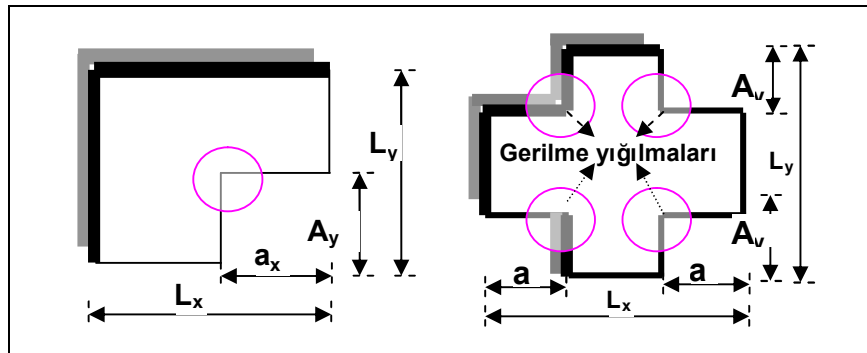
Şekil 7. Planda girinti-çıkıntı düzensizliği [16]

Planda her iki doğrultudaki çıkıntıların kendi doğrultusundaki yapı boyutunun %20'sinden fazla olması durumudur [17]. Plandaki girinti ve çıkıntılar, binanın tümünden ayrı hareket ederek iç köşe noktalarında gerilme yığılmalarına, dolayısıyla da daha fazla hasara neden olacaktır [16]. Şekil 7'de girinti-çıkıntı düzensizliğinin plandaki etkileri görülmektedir.

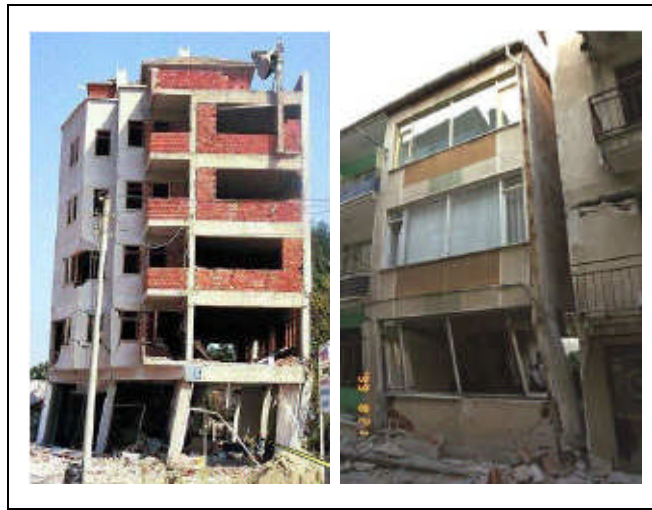
Şekil 10. Düşey doğrultuda yumuşak kat oluşumu [21]

Katlar arasında olan yükseklik farklılıklarının düşey taşıyıcılara yansımaması, rijitlik düzensizliğine yol açmaktadır. Özellikle zemin katların ticari mekanlara ayrıldığı projelerde dolgu duvar oranlarının çok az olması, vitrin düzenlemelerinin getirdiği dolgunsuz çalışan çerçeveler ve kat yüksekliğinin diğer katlardan fazla tutulması "yumuşak kat" oluşumuna neden olmaktadır. Cephe tasarımlarının oluşturulmasında doluluk-boşluk oranlarının ve dağılımlarının, yapının rijitliğine olabilecek etkileri göz önünde bulundurulmalı ve duvar kesit alanlarının %80'in üzerinde çakışması sağlanmalıdır [20]. Şekil 10'da düşey doğrultuda yumuşak kat oluşumu görülmektedir.

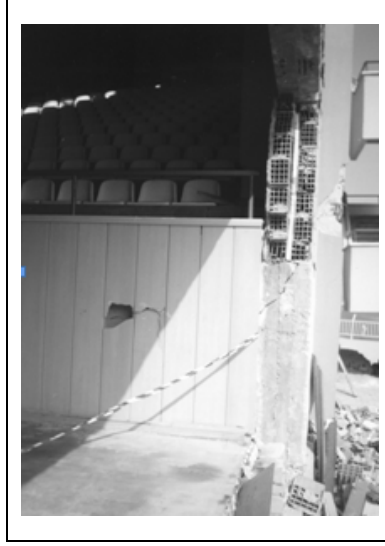
Şekil 13. Düşey doğrultuda çok katmanlı duvar etkisi [16]

Birkaç katmandan oluşan duvarlarda katmanlar arasında bağlayıcının bulunmaması deprem anında zarara yol açmaktadır. Genellikle yalıtım malzemesi ile bölünen tuğla duvarlar arasında bağlayıcı bir eleman kullanılmaması duvar elemanlarının birbirinden bağımsız çalışmasına neden olmaktadır. 2 duvar belli aralıklarla birbirine bağlanmadığında gelen ilk yatay kuvvetle birbirinden bağımsız çalışarak yıkılır. Dolu olan çerçeve birden boş hale geldiğinde ise binanın rijitliği bozulmaktadır [20]. Şekil 13'te çok katmanlı duvarların etkileri görülmektedir.

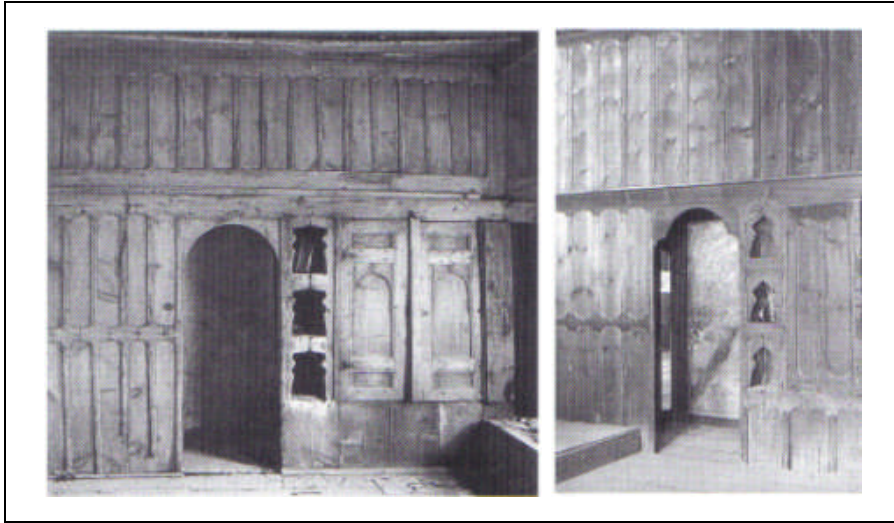
Şekil 20. Türk evinde kapı oranları ve duvar ögesinin işlenişi [31]

Mekanın büyüklük ve şeklinde insan ölçüsü ön planda tutulmuştur. Kapı yükseklikleri insan boyutuna yakındır. Mekanın yüksekliği, sedir arkalığının yüksekliğini izleyen iskemlelik, kapı veya pencere yüksekliğini düzenleyen raf ve pervazlarla üçe ayrılmıştır. Dolap kapakları, gömme raflarla duvar alanını bölmüştür. Sıvalı duvar satırları, kalem işi kitabelere ayrılarak içleri türlü şekil ve resimlerle bezenmiştir. Enine, boyuna, olumlu oranlarda, insan ölçüsüne yakın bir büyüklüğe bölünen duvarlar, odayı rahat kavranır bir mekan haline getirmektedir [36]. Şekil 20’de Türk evinde kapı oranları ve duvar ögesinin işlenişi görülmektedir.

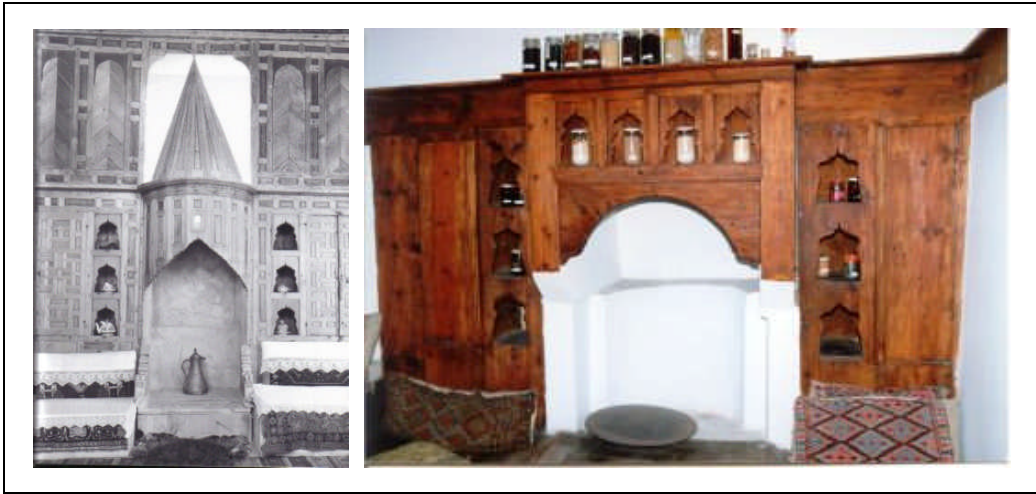
Şekil 24. Türk evinde ocak [31]

Ocak: Odanın çıkıntı yapan tek yapı ögesi ocaktır. Yapı kuruluşu elveriyorsa çok kalın duvarlar içinde çözümlenerek bu çıkıntı hafifletilmeye çalışılır. Ocak işlevine bağlı, çok kesin bir biçime sahiptir [35]. Şekil 24'te Türk evinde ocak görülmektedir.

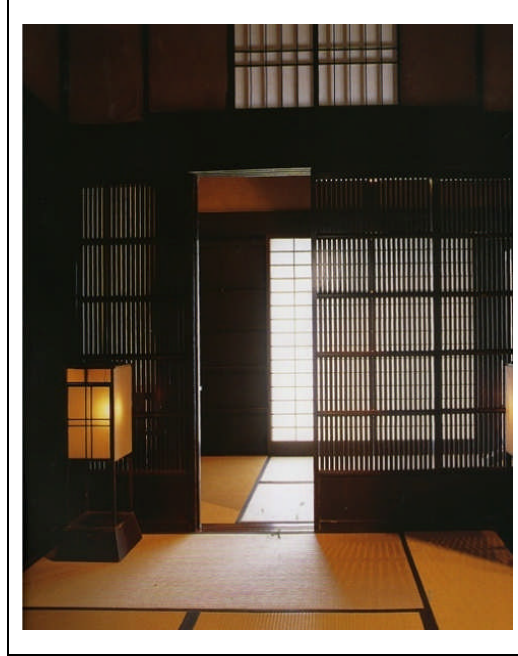
Şekil 40. Japon evinde tatami

8. Mekânsal düzen bir yandan tatami adı verilen yaklaşık 90 cm x 180 cm boyutlarındaki hasırla kaplı birimlerin, diğer taraftan ahşap karkas sistemini oluşturan yapı öğelerinin tekrarıyla oluşturulmuştur. Birimlerin yan yana eklenmesiyle oluşturulan planlar, düzgün bir geometrik şekle oturtma endişesi olmadan gereksinmelere göre biçimlenmiştir. Böylece doğayla yapının iç içe geçtiği girintili çıkıntılı dış sınırlar gelişmiştir [39]. Şekil 40'ta Japon evinde tatami görülmektedir.

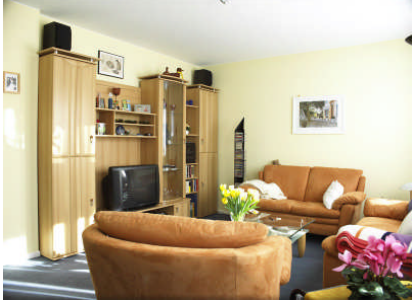
<ul style="list-style-type: none"> • Toplanma • Sohbet • Tv izleme • Dinlenme • Kitap okuma 	• Koltuklar	• Deprem esnasında kişilerin üzerine devrilmezler; ancak sallantı ile yer değiştirerek kaçış yolunu engelleyebilirler.

• Sehpalar	• Sallantı ile yer değiştirerek kaçış yolu üzerinde engel oluşturarak kişinin mekanı daha geç terk etmesine neden olabilirler.
		• Tv ve Tv setleri	• Hem televizyonlar hem de tv setleri konuldukları yere sabitlenmediği takdirde kişilerin üzerine devrilebilirler.

• Kitaplık üniteleri	• Deprem esnasında kitaplar düşebilir, kitaplıklar da kişilerin üzerine devrilerek ölüm ve yaralanmalara neden olabilirler.
		• Dekoratif objeler	• Tavan ve duvarda asılı elemanlar ile kitaplık, vitrin vb. eşyalar üzerinde bulunan objeler sallantı esnasında düşerek yaralanmalara neden olabilirler.
<p>Yemek Odası</p>

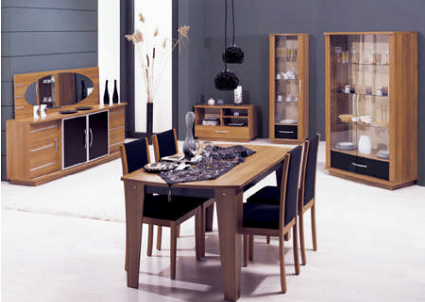
<ul style="list-style-type: none"> • Yemek yeme • Toplanma • Sohbet etme • Yemek gereçlerini saklama • Dekoratif objelerin sergilenmesi 	• Yemek masası	• Deprem anında devrilmesi ile kaçış yolu kapanabilir, yerinden oynayarak insanları sıkıştırabilir. Ancak altına saklanarak hayat üçgeni oluşturmaya yardımcı olabilmektedir.

• Büfe	• Kapaklı ve çekmecelerinin açılmasıyla içlerinde bulunan eşyaların düşmesi ve büfenin tamamen devrilmesi kaçış yollarını kapatabilmektedir.
		• Vitrin	• Genellikle cam kapaklı olmaları, sallantı ile kapaklarının açılarak içlerindeki kırılacak eşyaların düşmesi ve vitrinin tamamen devrilmesi kişiler için çok büyük risk taşımaktadır.

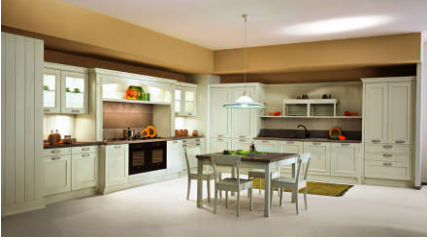
<ul style="list-style-type: none"> • Yemek hazırlama • Yemek yeme • Yiyecek-içecek depolama • Mutfak gereçlerini saklama • Oturma • Sohbet 	• Mutfak dolapları	• Deprem esnasında açılan kapaklar içindeki kırılabilir eşyalar düşebilir ve yaralanmalara neden olabilir.

• Buzdolabı	• Devrilerek insanlara zarar verebilir ancak yanında hayat üçgeni oluşturmaya imkan tanımaktadır.
		• Fırın+ocak	• Deprem sonrası yangın tehlikesi taşımaktadır.

• Eveye+batarya	• Sallantı sırasında tesisatta çıkabilecek aksaklıklar su basmasına yol açabilir.
		• Bulaşık makinesi	• Yanında hayat üçgeni oluşturmaya imkan tanımaktadır.

• Masa	• Sallantı sırasında altına saklanmak düşen-devrilen eşyalardan korunmayı, hayat üçgeni oluşturmayı sağlar.
		• Sandalye	• Sallantı sırasında devrilerek kaçış yolları üzerinde engel oluşturabilir.
<p>Banyo</p>

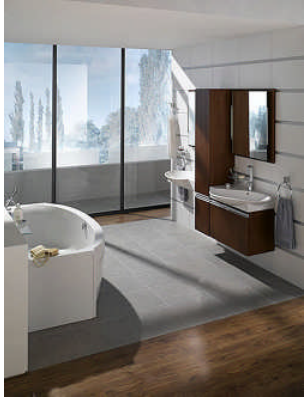
<ul style="list-style-type: none"> • Banyo yapmak • Kişisel temizliğin yapılması • Tuvalet ihtiyacının karşılanması • Hazırlanma • Çamaşır yıkama 	• Küvet/duş teknesi vb.	• Buldukları mekana sabitlenmiş olması deprem anında herhangi bir sorun çıkarmamaktadır.

• Lavabo ünitesi	• Duvara monte edilmiş olsa bile sallantı ile yerinden oynayabilmektedir.
		• Klozet	• Sallantı sırasında yerinden oynayabilmektedir.

• Havlu ve özel eşya dolapları	• Sallantı ile açılan kapaklar içlerindeki eşyaların düşmesine neden olur, dolabın devrilmesi hasara yol açabilmektedir.

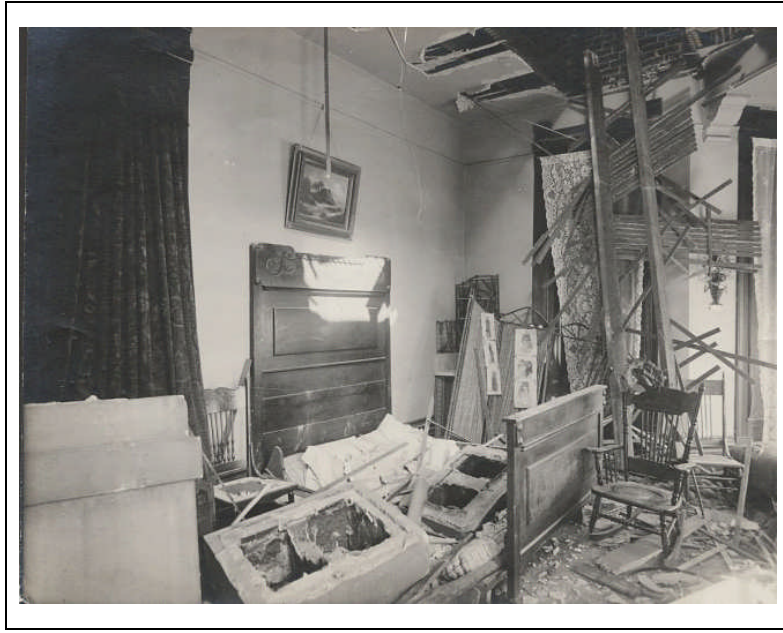
Şekil 41. Deprem sonrası yatak odası görünüşü

Şekil 41’de görülen mekanda tavan döşemesinde oluşan kopma/parçalanma etkisi nedeniyle bazı parçalar yatak üstüne düşmüştür. Duvar ve tavanda büyük hasar oluşmuştur. Deprem esnasında mekanda uyur vaziyette bulunabilecek bir kişinin ağır yaralanma ya da ölüm riski çok yüksektir.

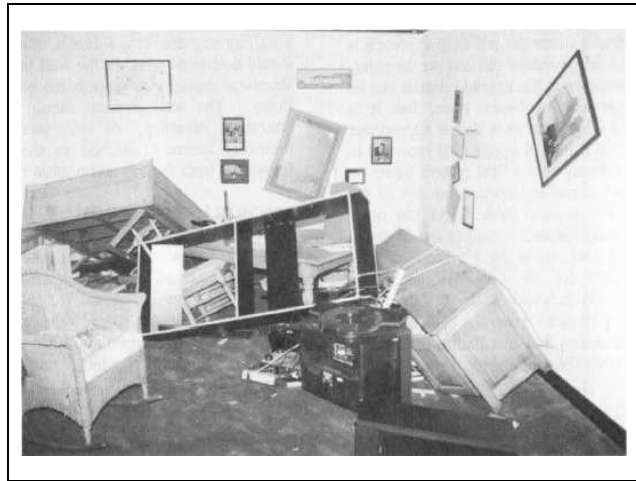
Şekil 43. Deprem sonrası salon görünüşü

Şekil 43'te görülen mekan deprem sonrasında büyük zarar görmüştür. Bir konutun oturma odası işlevine sahip mekanında bulunan kitaplık, dolap ve TV sehpası devrilmiş, koltuklar yer değiştirmiş, dekorasyon objesi olarak kullanılan duvarlara asılı objeler yerlerinden oynamış, belki de bazıları düşmüştür. Olay anında bu mekanda bulunan kişilerin bina yıkılmasa dahi yaralanabilecekleri ve hatta belki de hayati tehlike yaratabilecek darbeler alabilecekleri açıkça görülmektedir. Bu olumsuz durumların önüne geçmek için donatıların bir takım sabitleme sistemleri kullanılarak yatay etki karşısında rijit kalmaları sağlanmalıdır.

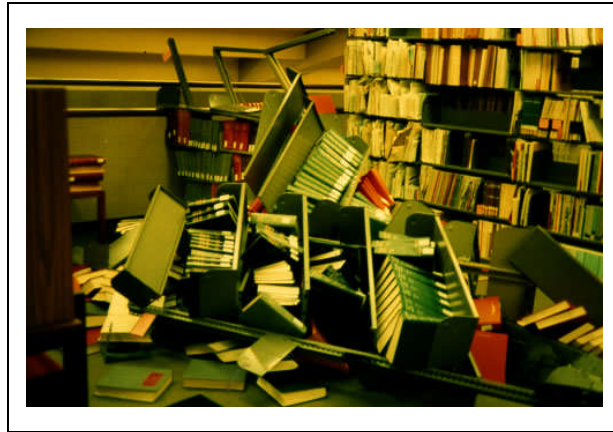
Şekil 47. Deprem sonrası kitaplıkların durumu

Gün içi sıkça bulunulan mekanlarda yaygın şekilde kullanılan kitaplık, açık raflı ya da kapaklı dosya dolapları ve çekmeceli üniteler buldukları yerde sabit değillerse ve içlerindeki eşyalar da sallantıyla düşebilecek halde bulunuyorlarsa insanlar için tehlike oluşturabilecekleri anlamına gelmektedir. Bu tip yapısal olmayan elemanların çok sayıda ölüm ve yaralanmalara yol açtığı da bilinmektedir. Şekil 47’de deprem sonrası kitaplıkların durumu, Şekil 48’de ise kitaplık ve büfelerin duvara sabitlenmesi görülmektedir.

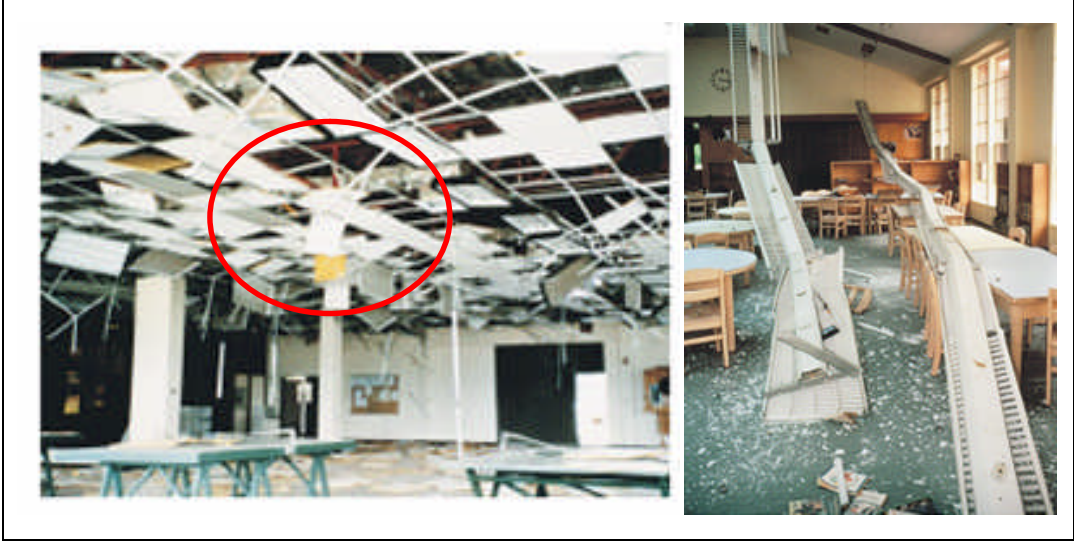
Şekil 52. Deprem sonrası tavan panelleri ve aydınlatma elemanları durumu

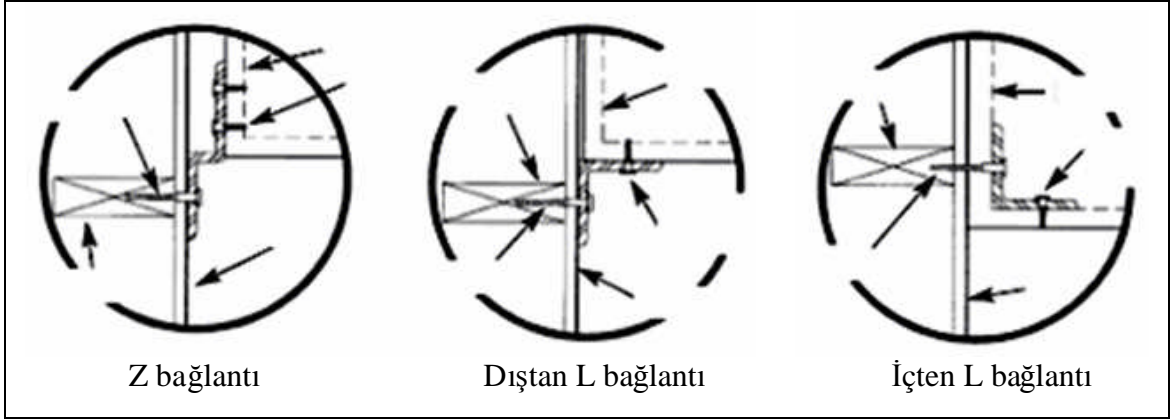
Şekil 53. Mobilya Bağlantı Elemanları

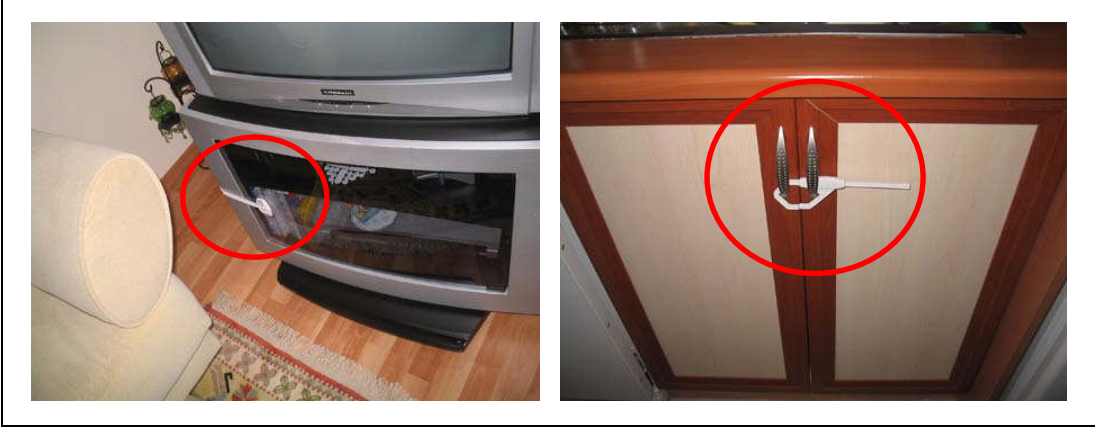
Şekil 56. Dolap kapaklarının sabitlemesi

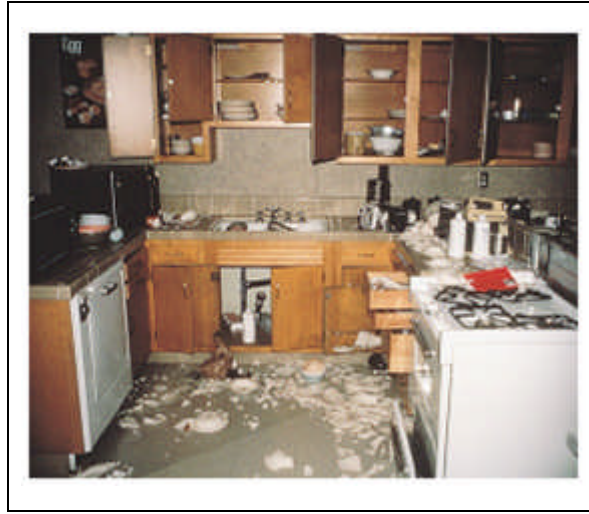
Şekil 57. Deprem sonrası mutfak durumu

Şekil 57’de görülen mutfak sallantı sırasında büyük zarara uğramasına karşın yangın oluşmamış olması büyük bir şans eseridir. Kapaklarda kullanılacak geçici sabitleyiciler deprem sırasında kapakların kapalı kalmasını sağlayacağından, dolap ve cihazların yanında hayat üçgeni oluşturulabilecek kişilerin de yaralanmamalarını sağlamaktadır.

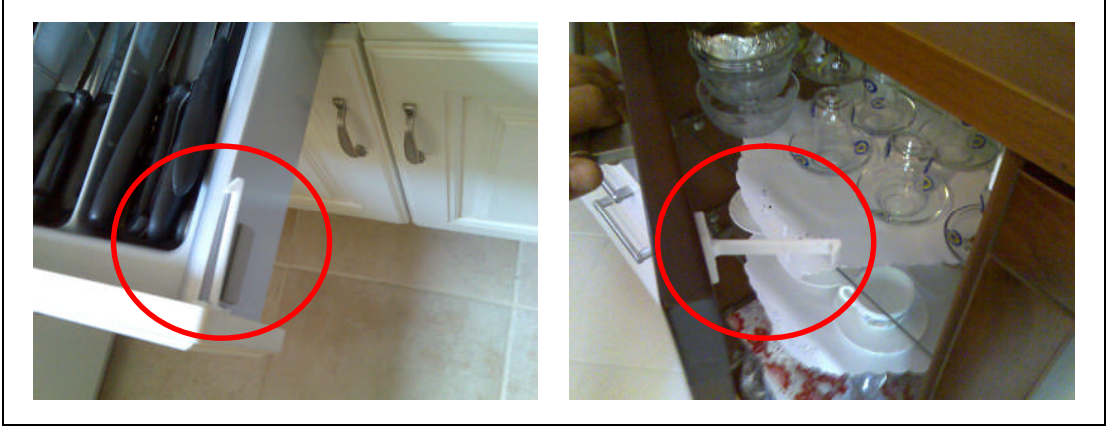
Şekil 58. Çekmece ve dolap kapaklarının sabitlemesi

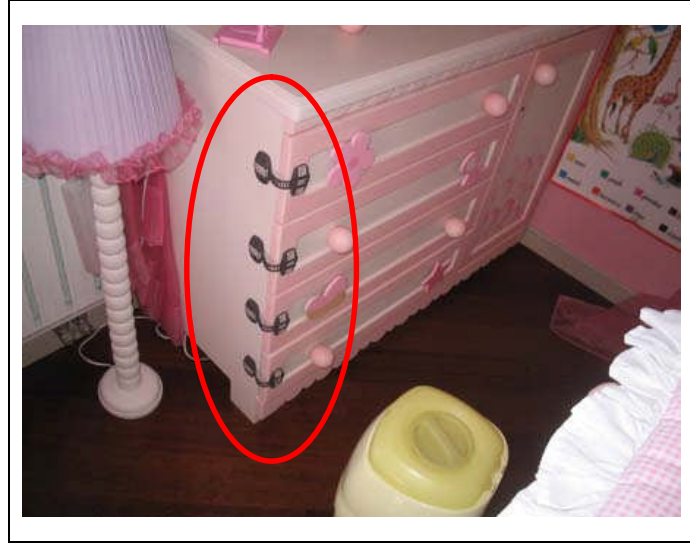
Şekil 59. Çocuk odaları için çekmece kilitleri
