**BİR KONUT ALANINDA KÜLTÜREL DEĞİŞİMİN MEKANSAL SÜREKLİLİĞİ:
SİLLE/HACI ALİ AĞA SOKAĞI**

YÜKSEK LİSANS TEZİ

HAZİRAN 2015

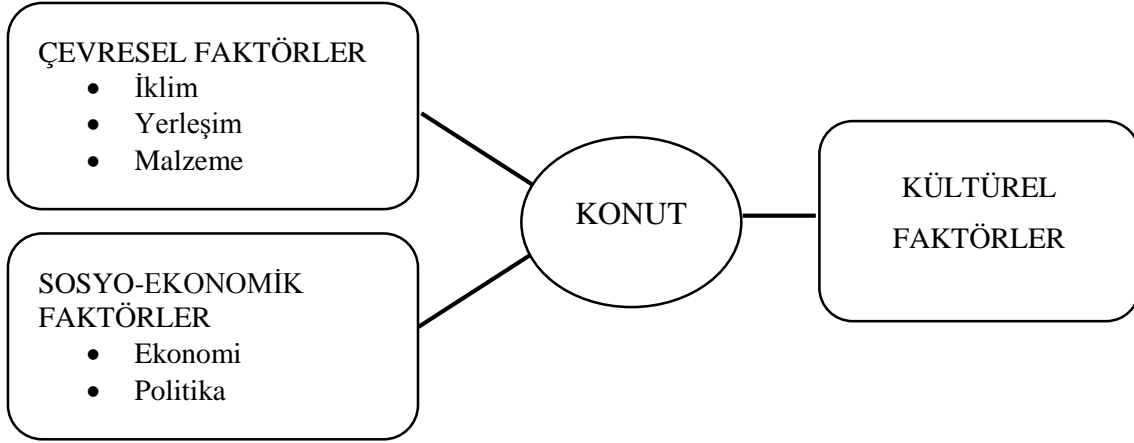
Şekil 2. Konut oluşumuna etki eden faktörler (Altman, 1980).

Çevresel ve sosyo-ekonomik faktörlerle beraber kültürel faktörler de konut oluşumunu meydana getirmektedir (Şekil 2). Bu faktörler aynı mekanda, farklı zaman aralıklarında da farklılık gösterebilmektedirler.

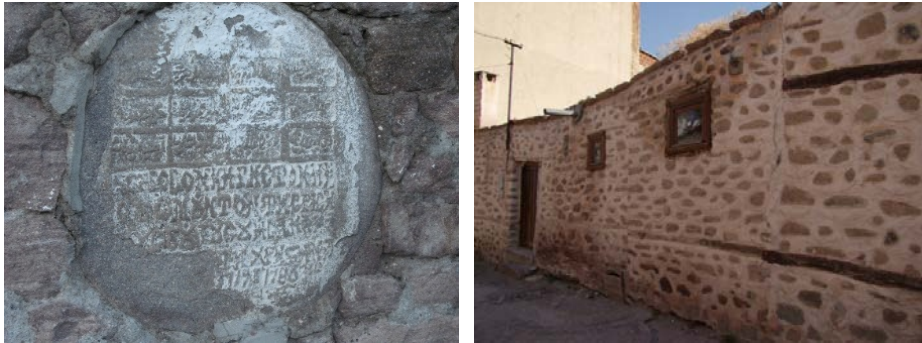
Şekil 9. Sille taşının kullanımından örnekler (Kişisel Arşiv, 2013)

- Taş İşçiliği: Sille’deki taş ocaklarından çıkarılan granit, siyenit ve andezit gibi volkanik kayalardan olan Sille taşı, kolay işlenebilirliği, dayanıklılığı ve terleme özelliği bakımından ideal bir yapı malzemesidir (Çavuşoğlu, 1998). Sille taşı, ken taşı olarak da bilinen yumuşak bir granit taşıdır. Bu taşın Sille’de bol bulunmasından burada taşçılık sanatı da gelişmiştir (Baştak, 1938; Sarıköse, 2008).

Geçmişten bugüne kadar Sille taşı inşaatlarda yapı taşı olarak tercih edilmektedir. Yöredeki pek çok eski bina ile Konya’ daki Selçuklu ve Osmanlı camilerinde yaygın olarak Sille taşı kullanılmıştır (Tapur, 2013). Sille taşının hemen hemen bütün mimari eserlerde kullanılması Sille’de taş işçiliğinin önemli bir geçim kaynağı olmasını sağlamıştır (Özönder, 1998; Sarıköse, 2008). Bugün bile Sille taşı, binalarda yapı taşı, döşeme, kaplama, caddelerde döşeme ve kaldırım taşı olarak kullanılmaktadır (Şekil 9).

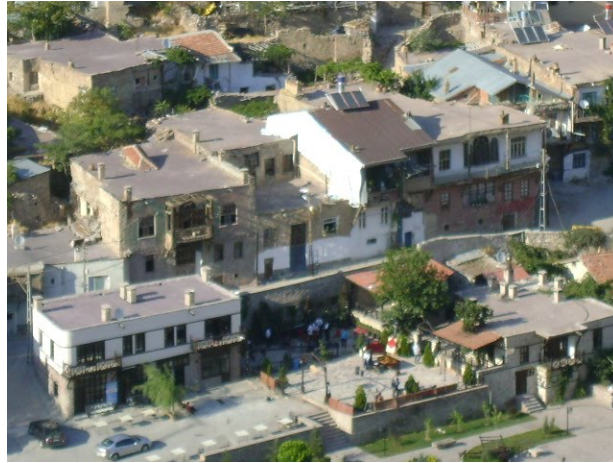
Şekil 10. Sille kübik dış biçimlenme görünümü (URL-5, 2015)

Yerleşme tipi olarak toplu yerleşme özelliği taşıyan Sille, Vadinin kuzeyine doğru basamak şeklinde doğu batı yönünde uzanmaktadır (Tapur, 2013). Eski resim ve belgelerden; yamaçlardaki yöreye özgü kübik mimari tarzlı, düz damlı ve eğimli topoğrafya ile bütünleşen dokuda eskiden kalabalık bir nüfusun yaşadığı anlaşılmaktadır (Şekil 10) (Erdem vd., 2010).

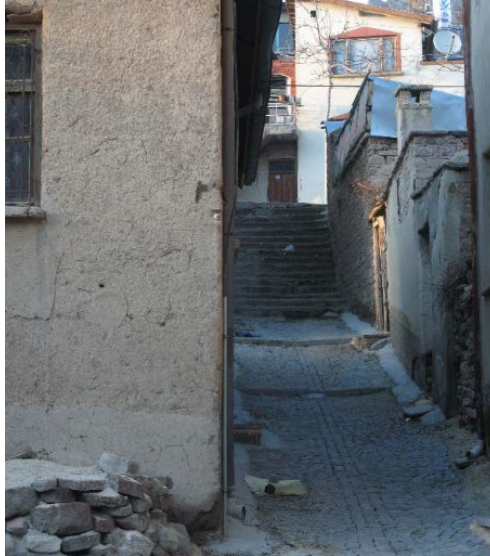
Şekil 11. Taş döşemeli dar sille sokaklarının görünümü (Kişisel Arşiv, 2013)

Sille, eğimli ve az bir arazide dar, taş döşemeli cadde ve sokaklara sahiptir (Şekil 11). Sokaklar eğime dik doğrultuda yürüme ve tırmanmayı kolaylaştırmak için yer yer merdivenli sokaklar olarak şekillendirilmiştir.

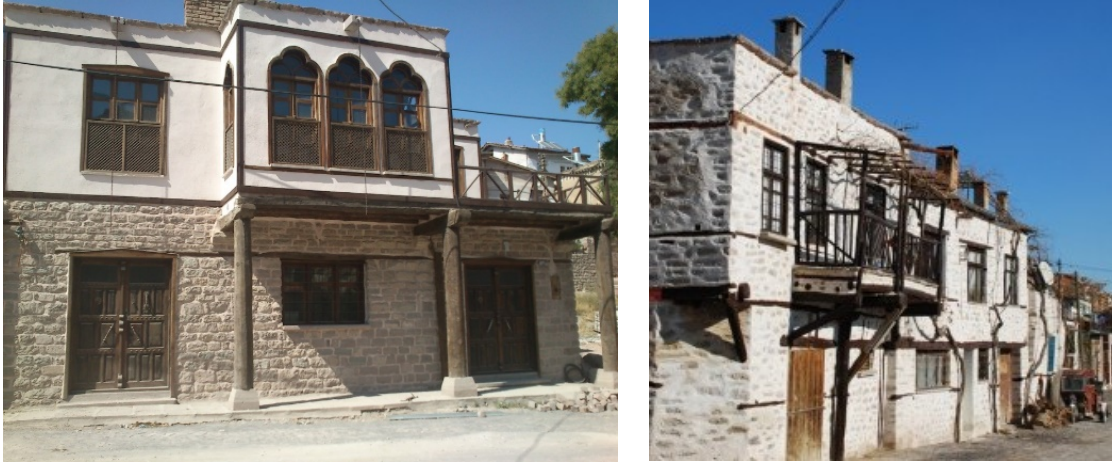
Şekil 12. İki katlı sille evleri (Kişisel Arşiv, 2013)

Kübik bir dış biçime sahip olan Geleneksel Sille evleri genellikle düz damlı olup, çatılı olanı yok denebilecek kadar az sayıdadır. Konutlar küçük ölçekte tasarlanmış ve yaşayış biçimine göre işlevsellik ön planda tutulmuştur. Konutlarda kat sayısını, yapının eğimli arazideki konumu ve sokak ile ilişkisi doğrudan etkilemektedir. Genellikle iki katlı olan Sille evlerine giriş, bazen tek bir kapıdan bazen de iki kapıdan yapılmakta ve bu durumu arazinin topografyası belirlemektedir (Aklanoğlu, 2009). Arazinin eğiminden dolayı zemin katta dolgu vardır. Bazı evlerde alt kat ile üst kat bir arada kullanılırken genellikle evin yapıldığı arazi ile ilgili olarak bazı evlerde alt kat ile üst katın ayrı giriş kapıları bulunmaktadır (Erdem vd., 2010). Zemin katta hayat, kiler, mutfak, ahır, samanlık ve besi damı gibi servis hacimleri bulunmaktadır. Bu mekanların ortasında kalan açık mekana ise taşlık denmektedir (Aklanoğlu, 2009). Bazı evlerde ahır, çamaşırılık, depo gibi servis hacimleri bodrum katta bulunmaktadır. Birinci kat, evin oturma odaları, misafir ve yatak odaları gibi esas mekanları olan sofa ve odalardan oluşmaktadır. Arazi eğiminin fazla olduğu alanlarda daha çok alt sokaktan kullanılan ikinci bir zemin kat bulunmaktadır. Ticari aktivitenin bulunduğu bölgelerde zemin katların dükkan olarak kullanıldığı görülmektedir (Erdem vd., 2010).

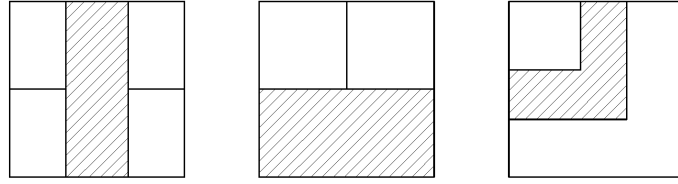
Şekil 13. İç sofalı, dış sofalı ve L şeklinde sofalı plan şemaları

Sille’de yer alan konutlar; planlama olarak yapının esas katını oluşturan üst katta, Türk evi plan tipolojisinin özelliklerini yansıtmaktadır. Türk evi plan özelliğine sahip olan Sille evlerinde, çoğunlukla iç sofalı plan tipi; bazı örneklerde ise dış sofa ya da L şeklinde sofa görülmektedir (Karpuz, 2000).

Sofa, geleneksel konutlarda olduğu gibi odalar arası ilişkilerin sağlandığı bir ortak alandır. Bu alan, ev içindeki dolaşımı sağlamakla birlikte, bir toplanma yeridir. Dolaşım dışında kalan kesimleri oturmaya ayrılmıştır (Kahraman, 1997). Sofalar yol ve manzaraya daha iyi yönelmek için çoğunlukla çıkmalı ve balkonludur (Şahin, 2010). Sille evlerinde genellikle iç sofa plan tipi bulunmakta; dış sofa ya da L şeklinde sofa biçimlenmesi de arazideki konumlanma nedeniyle görülebilmektedir (Şekil 13). Sofa, cephede hanay-hayat denilen çıkmalar şeklinde yapılabilmektedir. (Çınar, 1999).

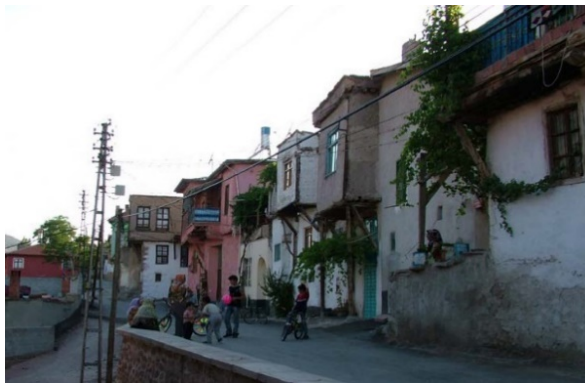
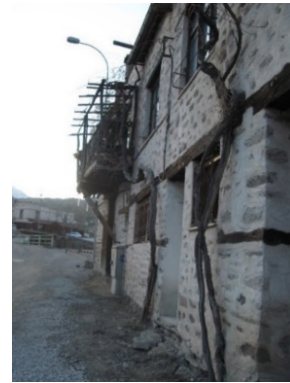
Şekil 14. Sille evlerinin genel görünüşü (Aklanoğlu, 2009 , Kişisel Arşiv, 2013)

Genelde cephe karakteri olarak Sille evleri Geleneksel Anadolu Türk evi cephe özelliklerini yansıtır (Erdem vd., 2010). Evlerin plan şemalarında sofa mekanı cepheyi etkileyen önemli bir öğedir. Sofa genellikle planın ortasında yer almakta ve cephe de buna göre simetrik olabilmektedir (Şahin, 2010). Arazi eğimine göre şekillenmiş konutlarda genellikle çıkmalar sofanın dışarıya uzantısı veya balkon şeklinde olmuştur. Cephe karakterini belirleyen bir diğer unsur ise giriş kapılarıdır. Arazinin eğimine bağlı olarak genellikle iki katlı olan Sille evlerine giriş bazen tek bazen iki kapı ile sağlanmaktadır. Bazı evlerde ise bodrum katın ayrı bir girişi bulunmaktadır.

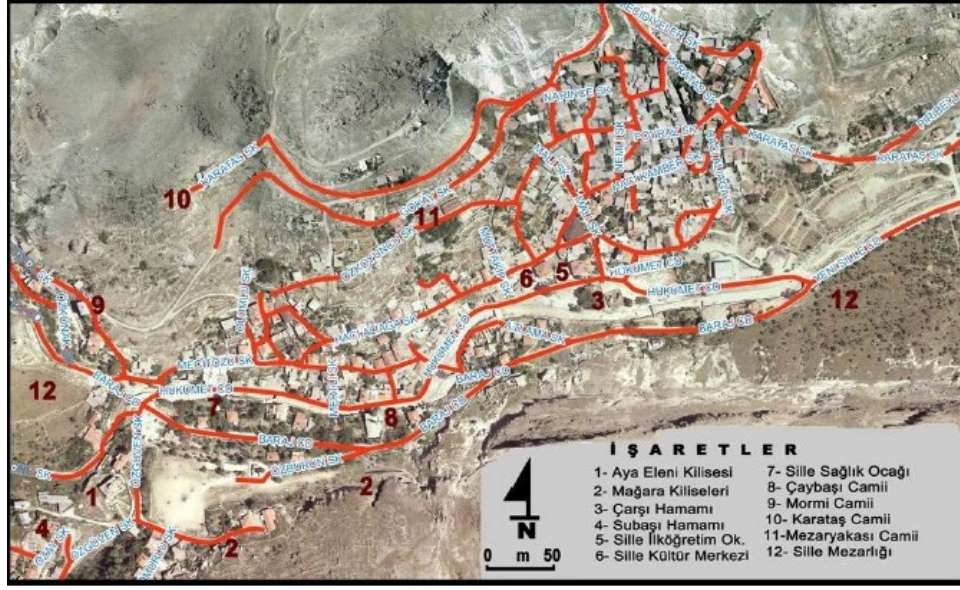
Şekil 15. Sille'nin yerleşim planı (Tapur, 2013)

Bugün Sille’de; yerleşim planının doğusunda Konya-Sille karayolunda başlayan ve yerleşmesinin batısına kadar devam eden kuzeydeki “Hükümet” ve güneydeki “Baraj” Caddesi olmak üzere iki önemli cadde bulunmaktadır. Ayrıca kuzeyde yer alan “Karataş” ve orta kesimdeki “Hacı Ali Ağa” sokağı yerleşimin yoğun olduğu sokaklardır (Tapur, 2013).

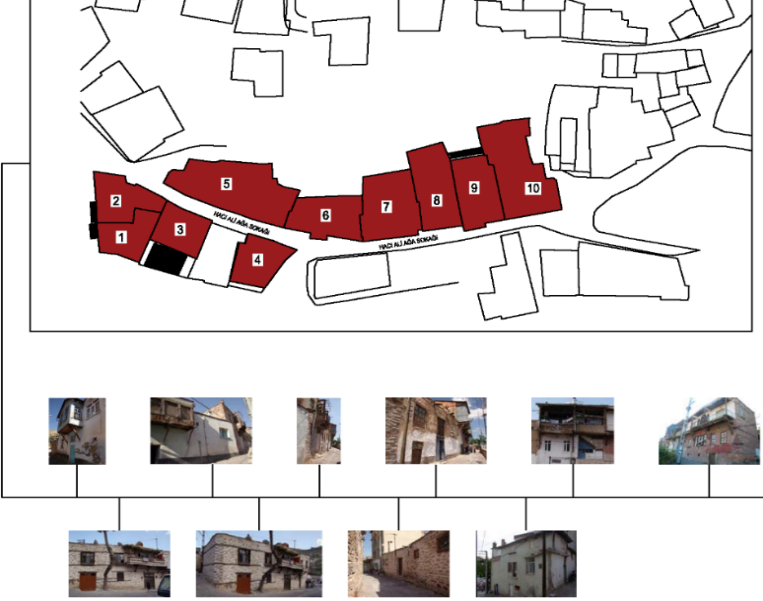
Hacı Ali Ağa Sokağı, Sille yerleşiminin önemli arteri olması nedeniyle konut ve ticaret işlevinin bir arada bulunduğu yapı tiplerini içermektedir. Çalışmada; Hacı Ali Ağa Sokağındaki, bölgenin ticari hayatını, sosyo-kültürel yapısını ve mimari karakterini yansıtan, ve özgün durumunu koruyan 10 adet sıralı konut amacıyla yapılmış yapılar ele alınmaktadır. On adet konut grubu içerisinde, iki ve üç katlı konutlar ile ticaret işlevi bulunan iki katlı farklı konutlar yer almaktadır.

Aşağıda yer alan Şekil de Hacı Ali Ağa Sokağında belirlenmiş konutlar gösterilmiştir (Şekil 16).

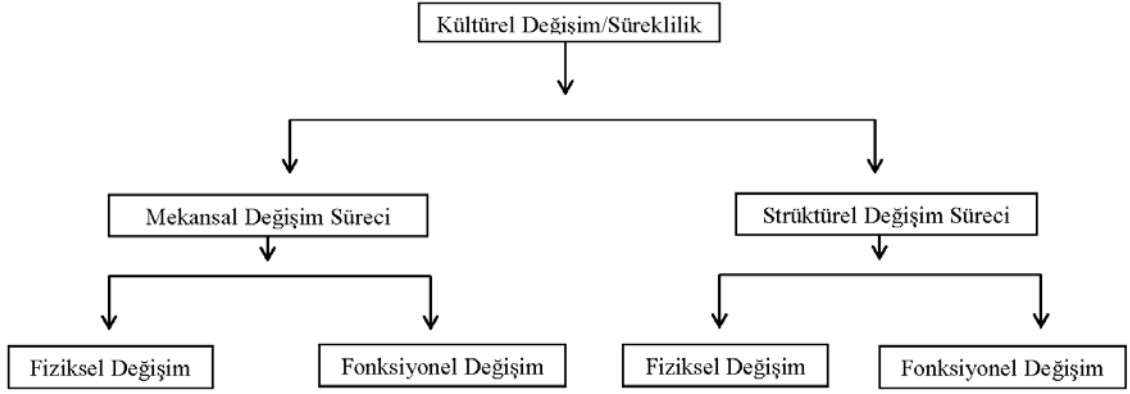
Şekil 17. Analiz tablolarının oluşturulma grafiği

Strüktürel değişim analizleri, günümüzdeki mevcut kullanım durumu üzerinden tüm dönemlerde değişen yapı elemanlarını ortaya koyma amacıyla 1980 sonrası dönem açısından ele alınmıştır. Fiziksel değişimler eklenen, kaldırılan ya da ileri derecede bozulan yapı elemanlarını plan şemasında ortaya koymaktadır. Fonksiyonel değişim ise yapı elemanlarındaki işlevsel değişimler sonucunda kullanım amacındaki değişimi ortaya koymaktadır (Şekil 17).

Analiz tablolarında kültürel değişim sonucunda ortaya çıkan uyum sürecini ifade etme adına ortak bir dil oluşturulmuştur. Yapıda meydana gelen ekleme, kaldırma ya da bozulma sonucu değişen form, mekan ve yapı elemanları, plan, kesit ve cephe düzleminde oluşturulan grafiklerde kullanılan bazı renklerle gösterilmiş ve eklenen ve değiştirilen işlevler plan, kesit ve cephe üzerinde numara ve harf verilerek tablolardaki değişimlerin anlaşılabilirliğini kolaylaştırmak amaçlanmıştır. Meydana gelen değişimler renklendirme yöntemi ile açıklanmıştır.
