MAÇKA-GÜRGENAĞAÇ (TRABZON) YENİ YOL
ŞEVLERİNİN DURAYLILIK AÇISINDAN İNCELENMESİ

Karadeniz Teknik Üniversitesi Fen Bilimleri Enstitüsünde
"Jeoloji Yüksek Mühendisi"
Ünvanının Verilmesi İçin Kabul Edilen Tezdir

Mayıs - 1988

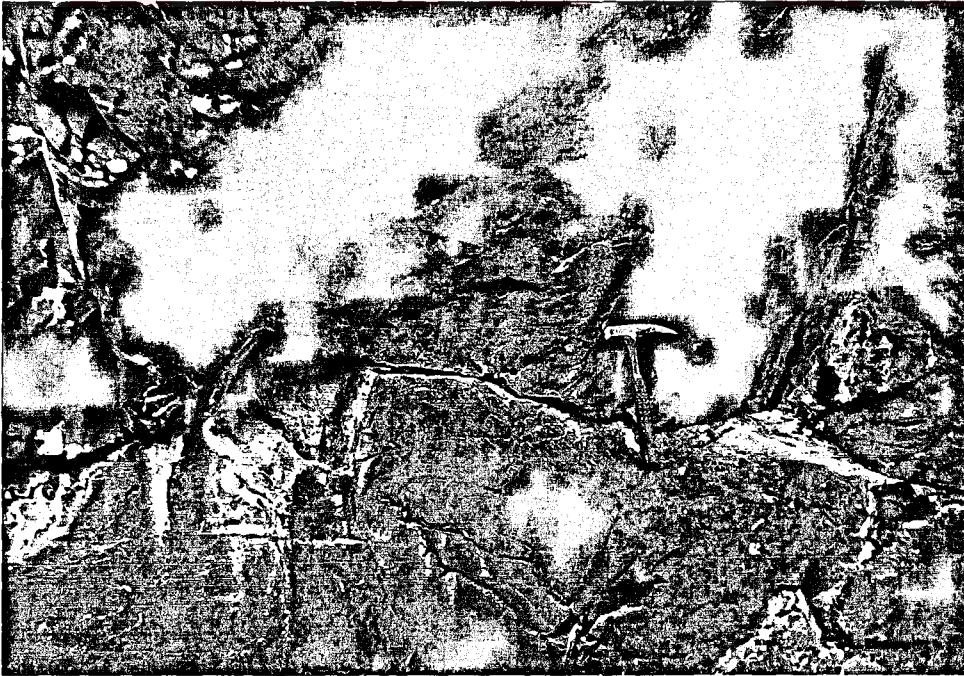
Foto.4: Gürgenağaç köyü çevresinde, Berdiga formasyonuna ait
masif kireçtaşlarının görünümü.

Berdiga formasyonu, karbonat kayaçları fasiyesinde gelişmiştir. Açık gri ve açık siyah renkte, kalın katmanlıdır. Karbonat kayaçları sık çatlaklı olup, çatlaklar kalsit ve kil dolguludur. Yer yer erime boşlukları görülür. Formasyonun alt seviyeleri gri, koyu gri renkli masif ve kalın katmanlı dolomitlerden oluşur. (Foto.4).

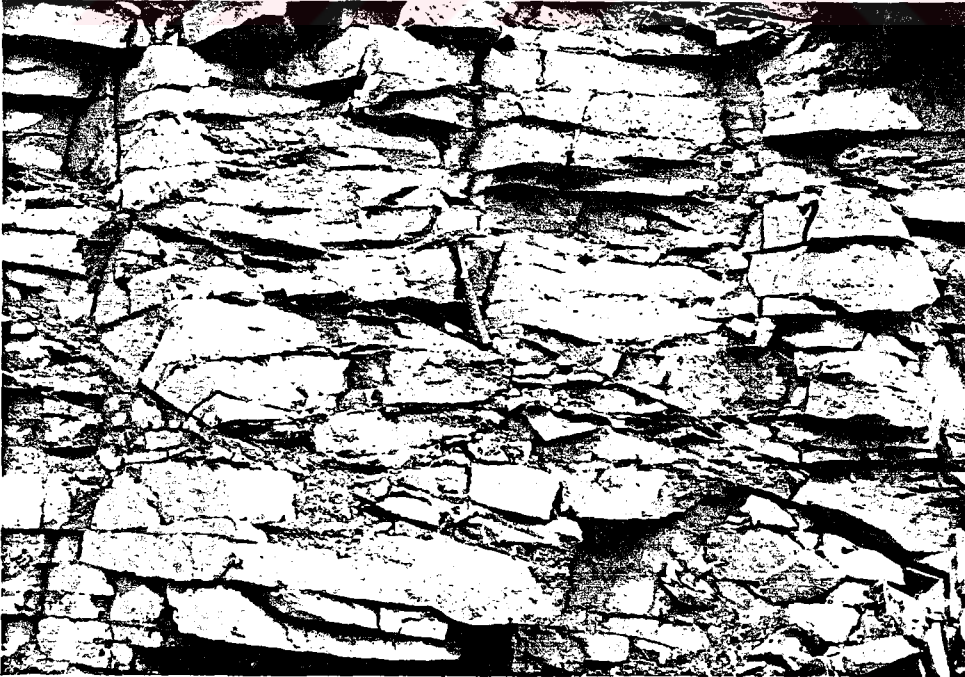
Foto.10: Dereiçi mahallesinde Küçük Konak Formasyonu, dasitik
tuffit katmanlarının görünüşü.

Bol miktarda parçalanmış kuvars ve feldispat parçalarından oluşmuştur. Plajioklaslar üzerinde epidot odacıkları gelişmiştir. Plajioklas bileşimi andezin olarak saptanmıştır. %35 Anortit plajioklaslar yarı öz şekilli albit bileşimindedir. (Foto:8,9). Dasitik tüffit katmanları (Foto 10)'da görülmektedir.

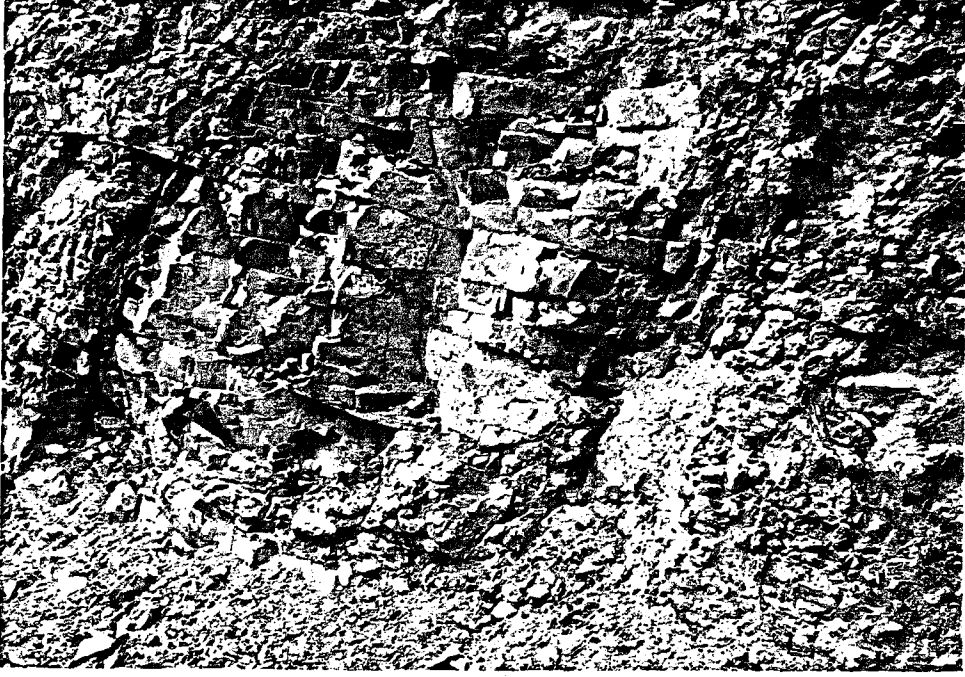
Foto 13: Aglomeralar içindeki tüffit katmanlarının görünüşü. Kozağaç mahallesi. Kozağaç formasyonu.

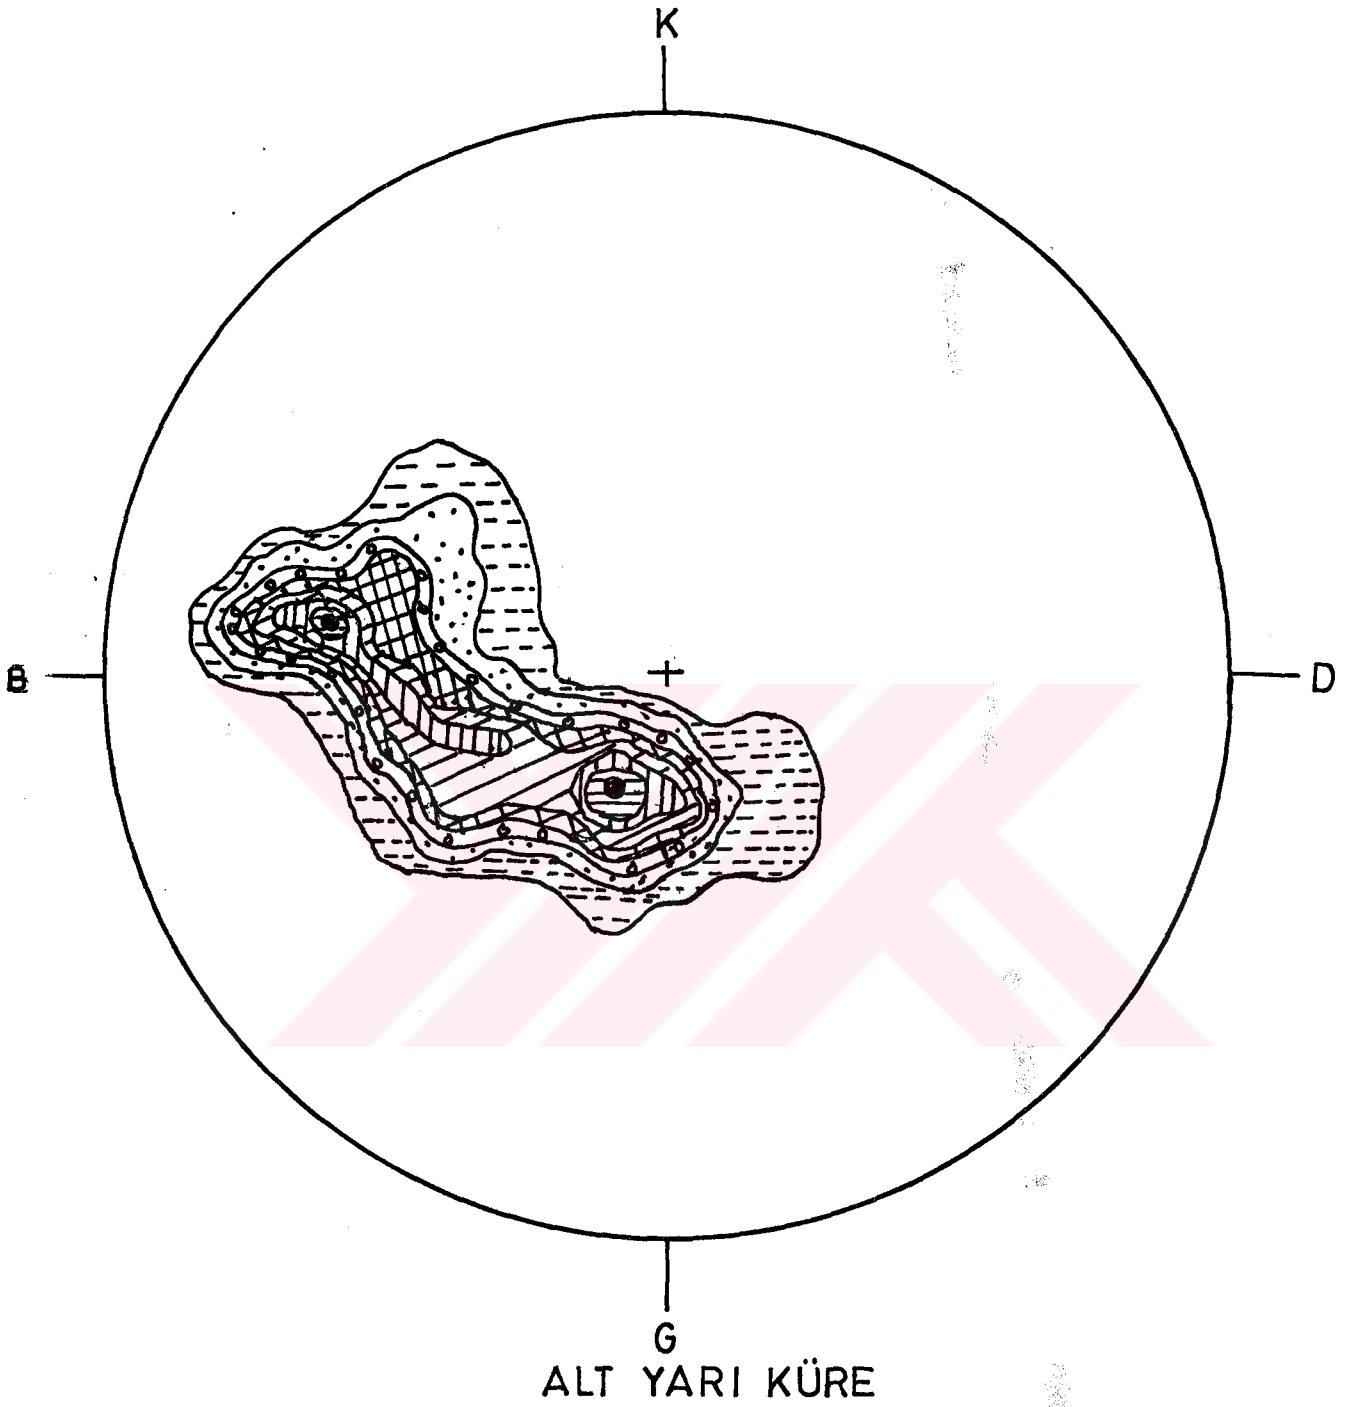
Şekil-4: Tüffit-marm -kırmızı kireçtaşlarından alınan 268 tabaka ölçüsüne ait tabaka kontur diyagramı.

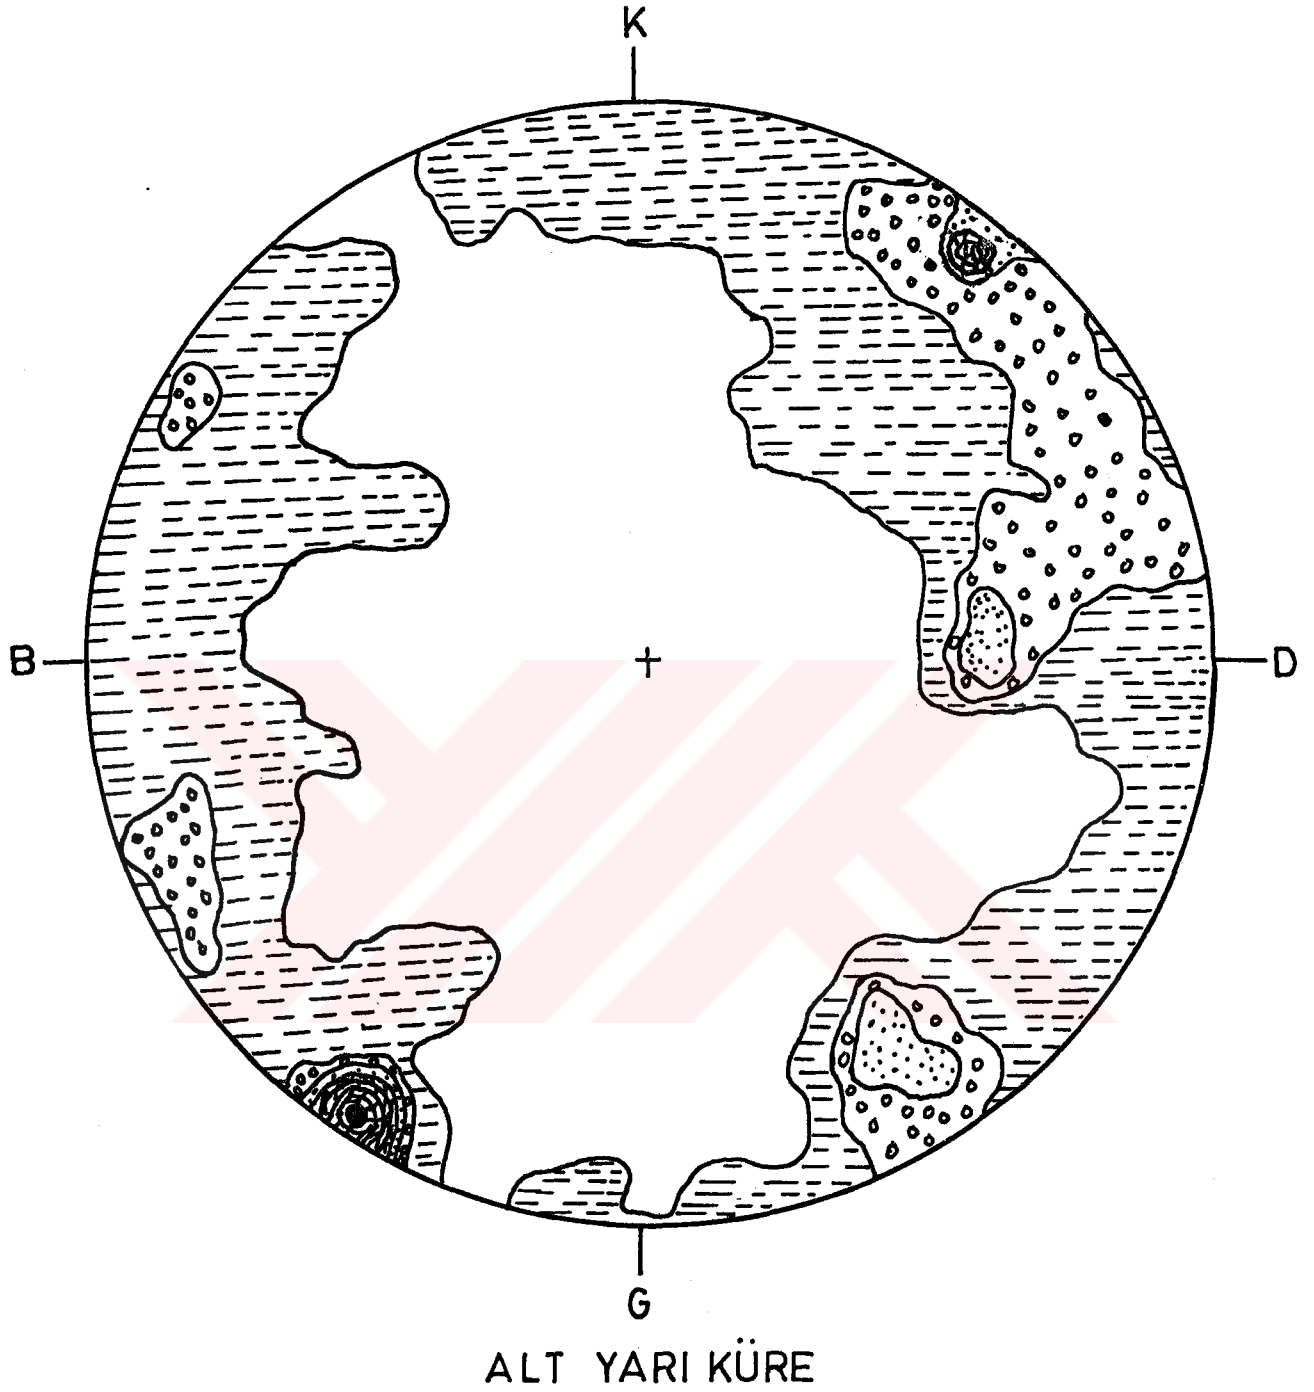
Şekil-6: Tüm birimlerden alınan 566 çatlak ölçüsüne ait çatlak kontur diyagramı.

Çalışma alanındaki etkin bir tektonizma nedeniyle, kayalar bol çatlaklı bir yapıya sahiptir. Çalışma alanındaki, dasit, andezit, tüffit, marn, masif kireçtaşı, kırmızı kireçtaşı ve aglomeralar içindeki marn ve tüffitlerden alınan toplam 566 çatlak ölçüsüne ait çatlak kontur diyagramı hazırlanmıştır (Şekil-6).

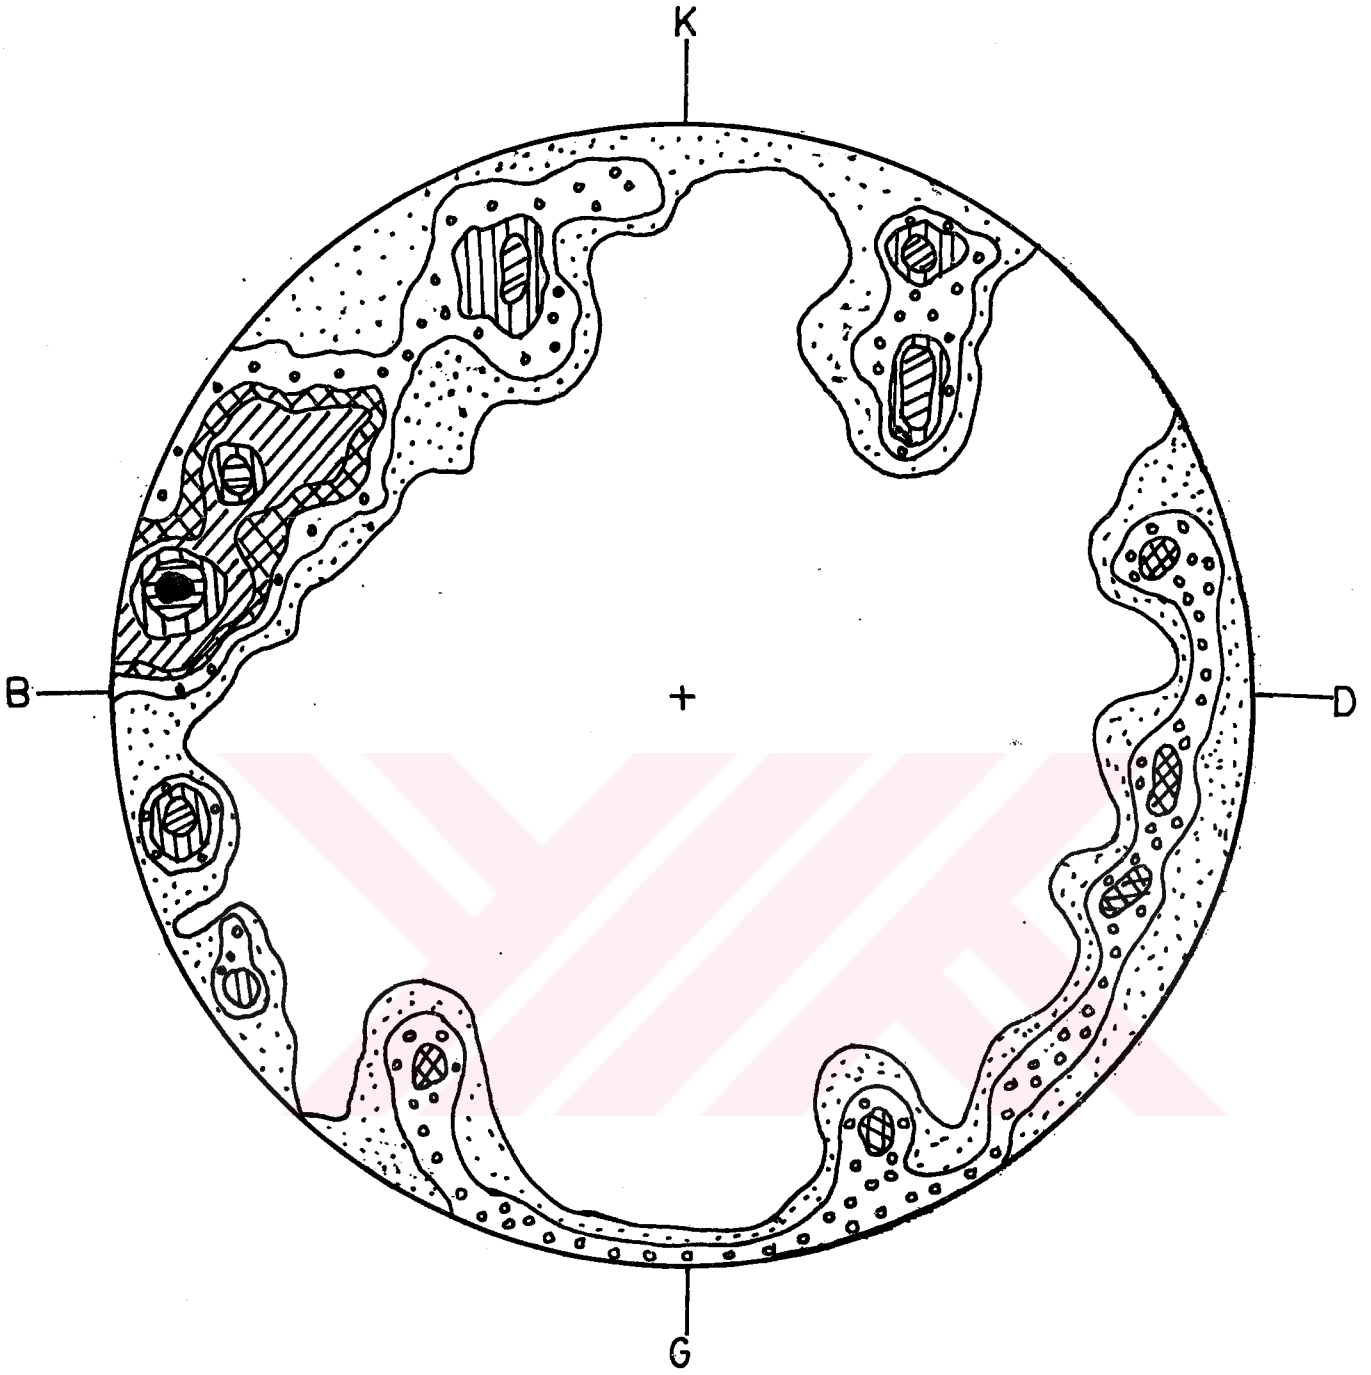
Şekil-15: Şev 1'e ait tüffit ve marnlardan alınan 63 çatlak ölçüsüne ait çatlak kontur diyagramı.

1- Şev 1'den alınan 63 çatlak ölçüsüne ait çatlak kontur diyagramı (Şekil-15)'de verilmiştir.

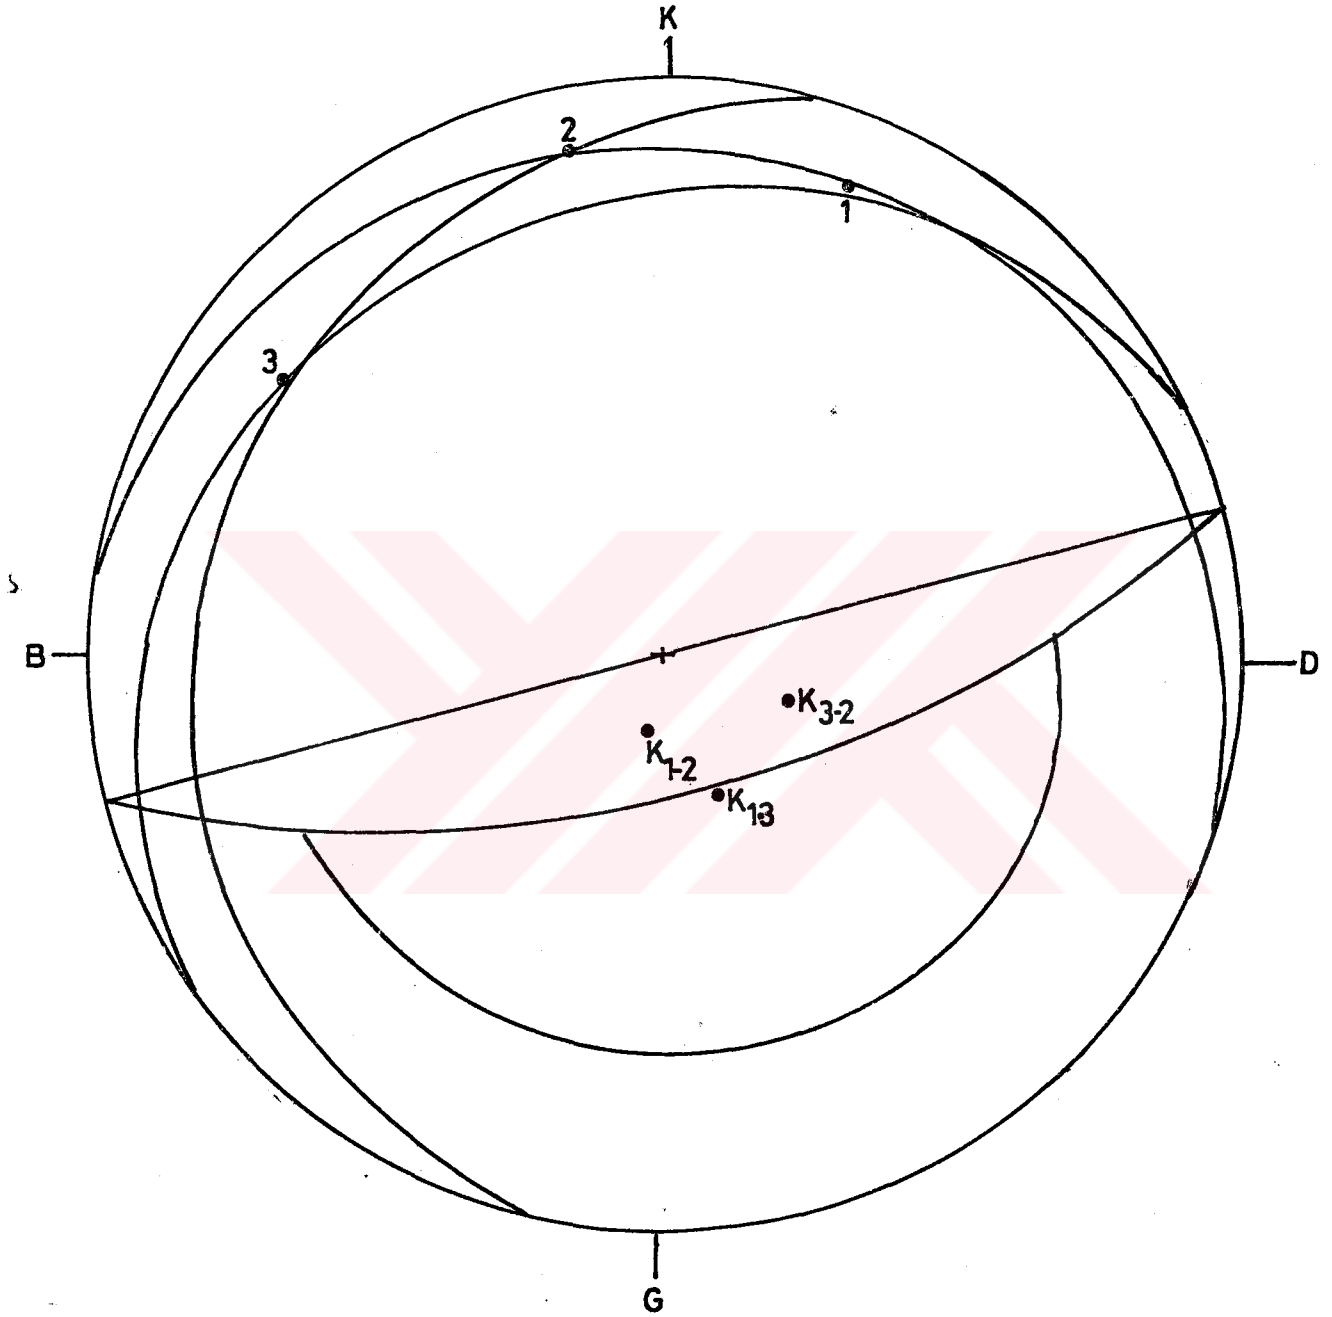
Şekil-20: Şev 2'ye ait duraylılık analizi

Yorum: Şev 2'ye ait yapılan duraylılık analizlerinde, analitik yöntem (1)'le şevin güvenlik katsayısı 0.58 olarak, analitik yöntem (2)'ye göre $F_w = 1.15$ olarak bulunmuştur. $F_w = 1.15 > 1$ olduğundan şev 2 duraylıdır. Ek-6'da şev 2'ye ait şev krokisi verilmiştir.

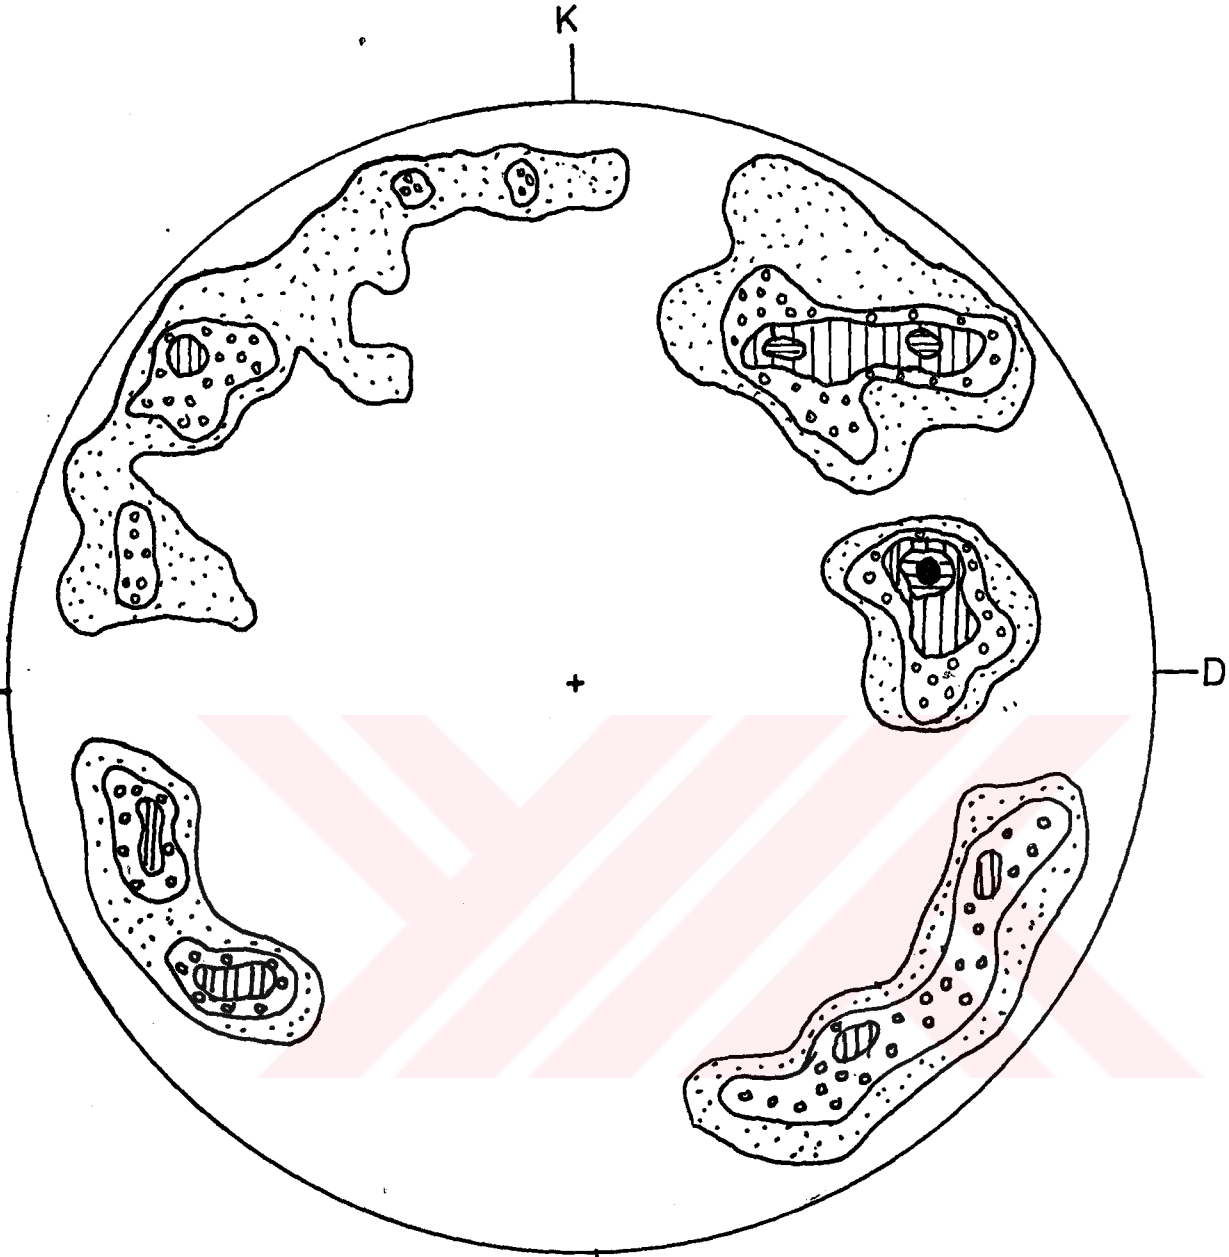
Şekil:25 : Şev 3b'ye ait, 114 çatlak ölçüsüyle yapılan çatlak kontur diyagramı.

Yorum: Şev 3b'de çatlak kontur diyagramında süreksizlik kutuplanmalarının duraysızlığa neden olmayacağı görülmüştür. Kama tipi kayma analizi yapılan iki fay düzleminde gidilerek şevin güvenlik katsayısının 1.58 olduğu bulunmuştur. $F_w = 1.58 > 1$ olduğundan şev 3b duraylıdır. Ek-7'de şev 3b'ye ait şev krokisi verilmiştir.

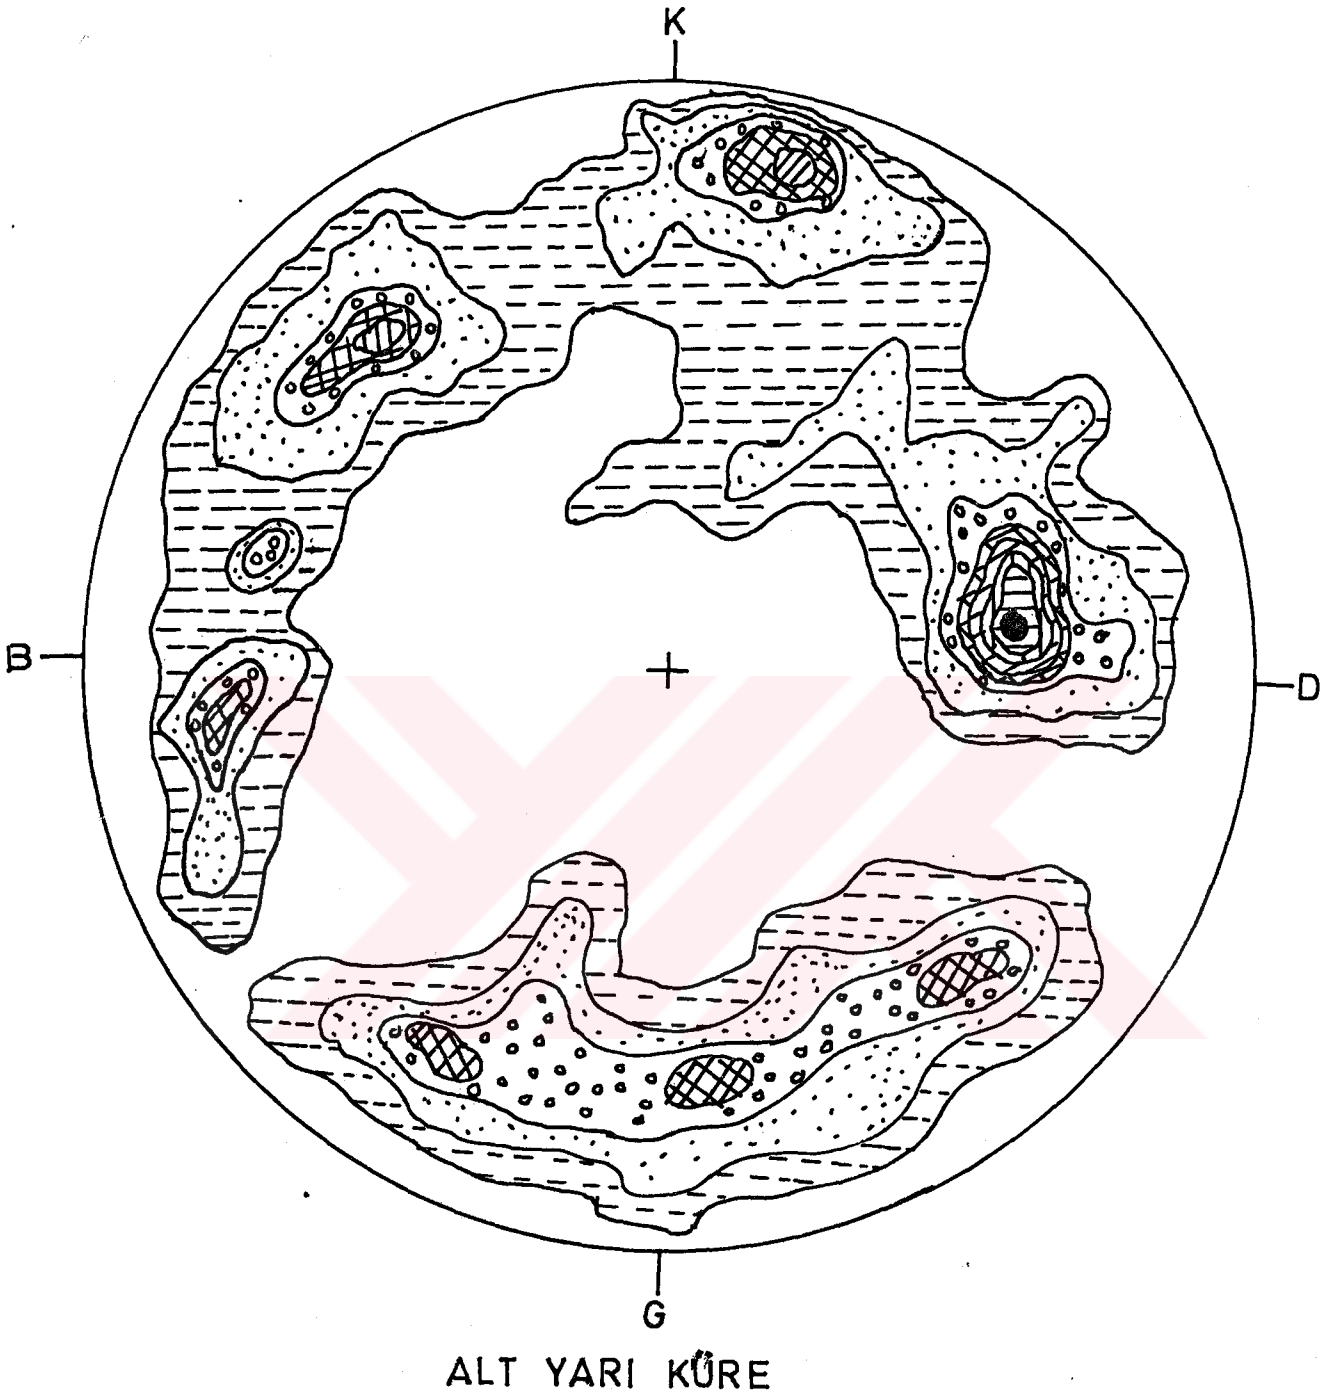
Şekil-28: Şev 4'e ait, 125 çatlak ölçüsüyle yapılan çatlak kontur diyagramı.

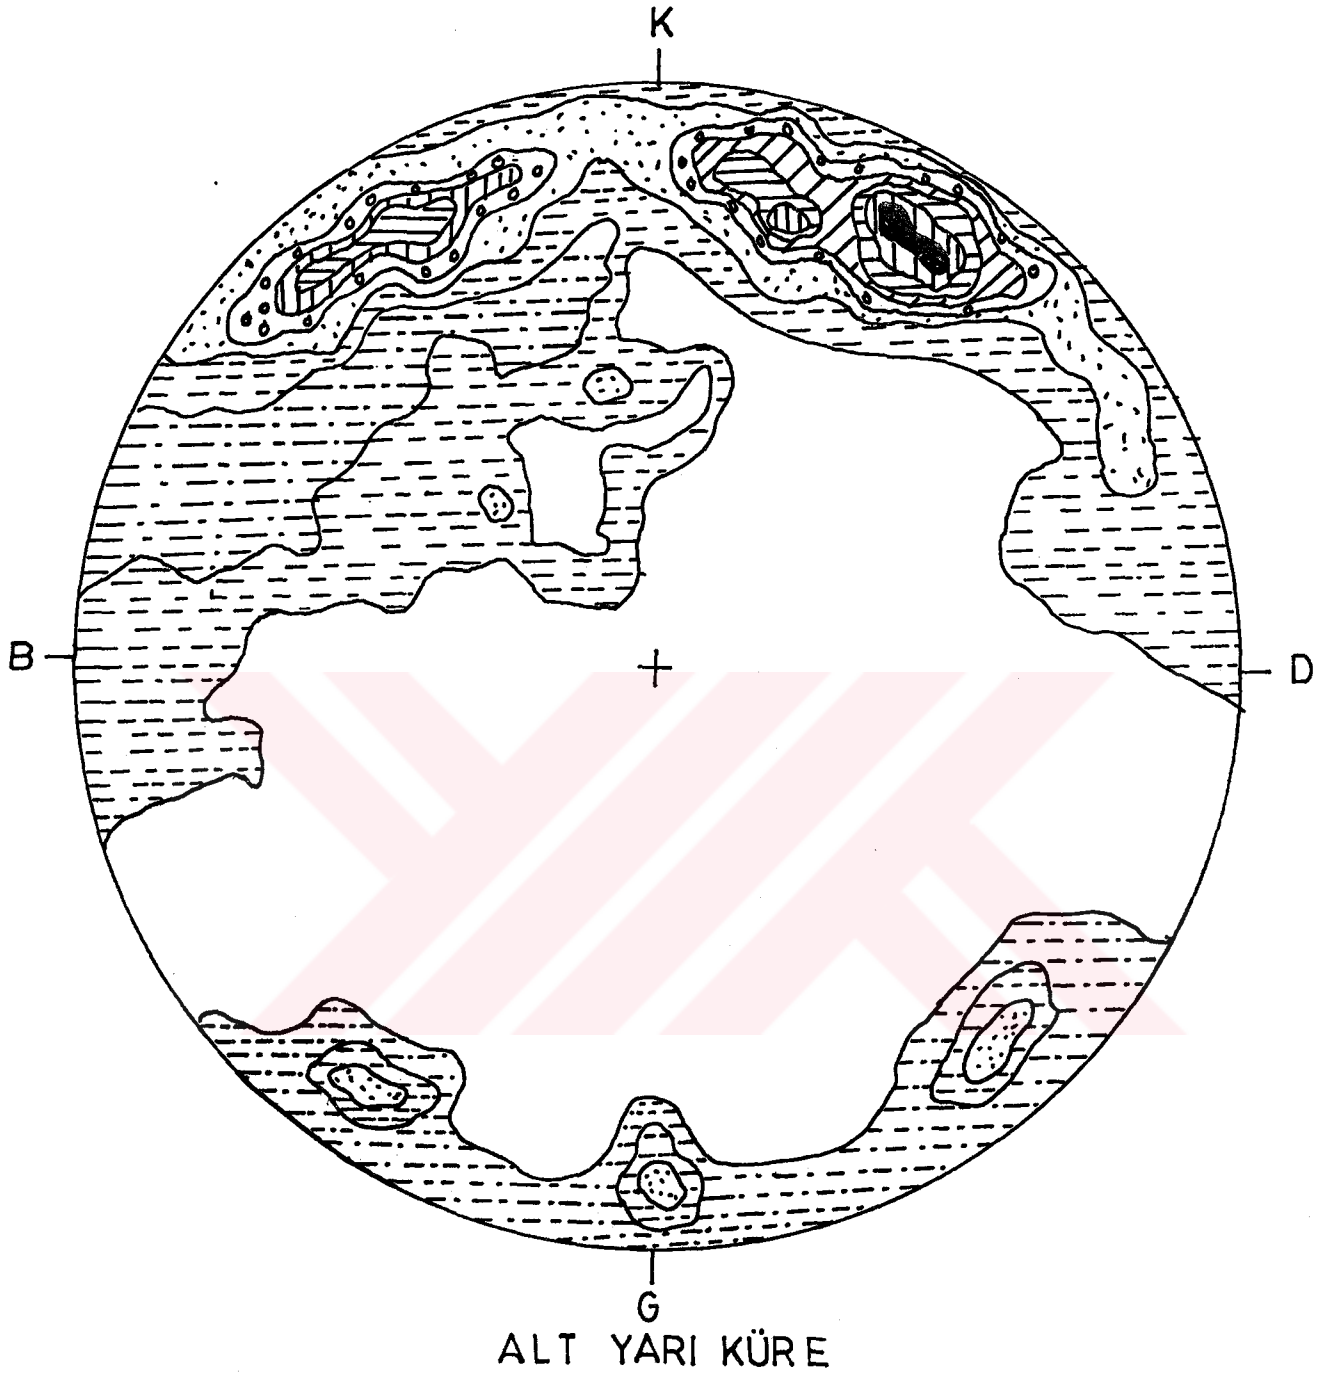
Şekil-34: Şev 5'e ait, 148 çatlak ölçüsüyle yapılan çatlak kontur diyagramı.

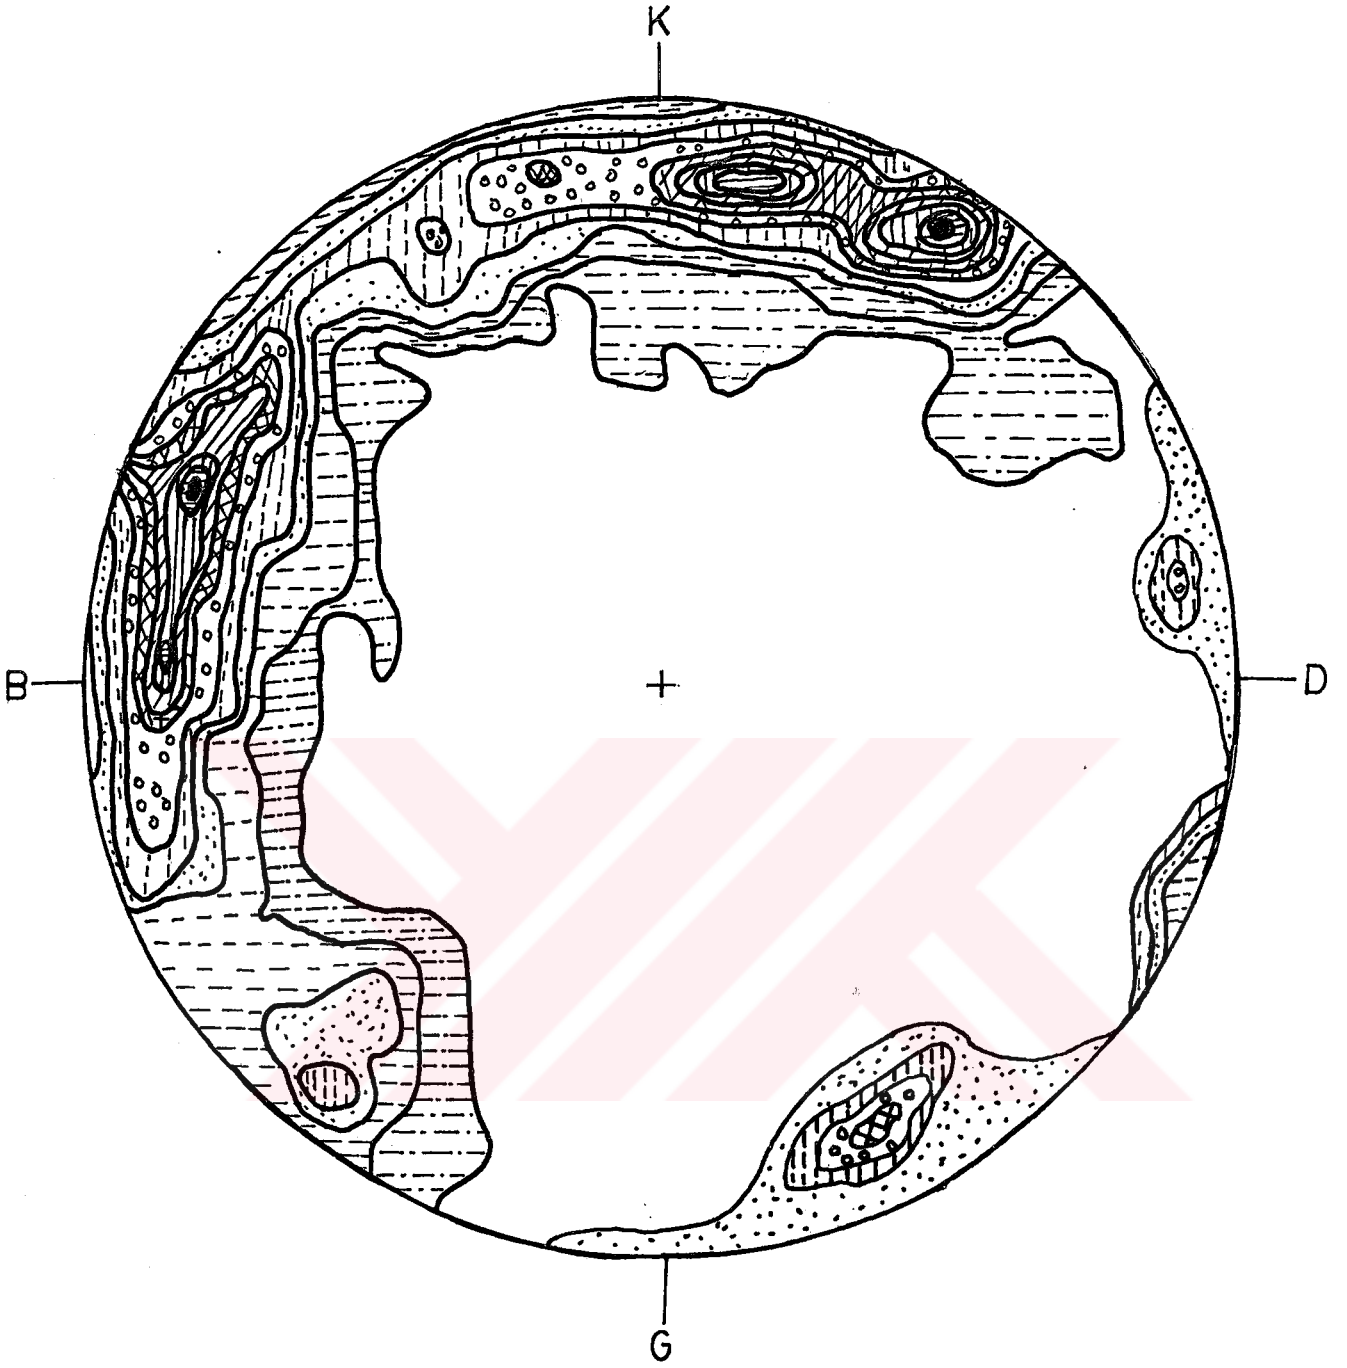
Şekil-39: Şev 6'ya ait, tüffit ve mamlardan alınan 440 çatlak ölçüsüne ait çatlak kontur diyagramı.

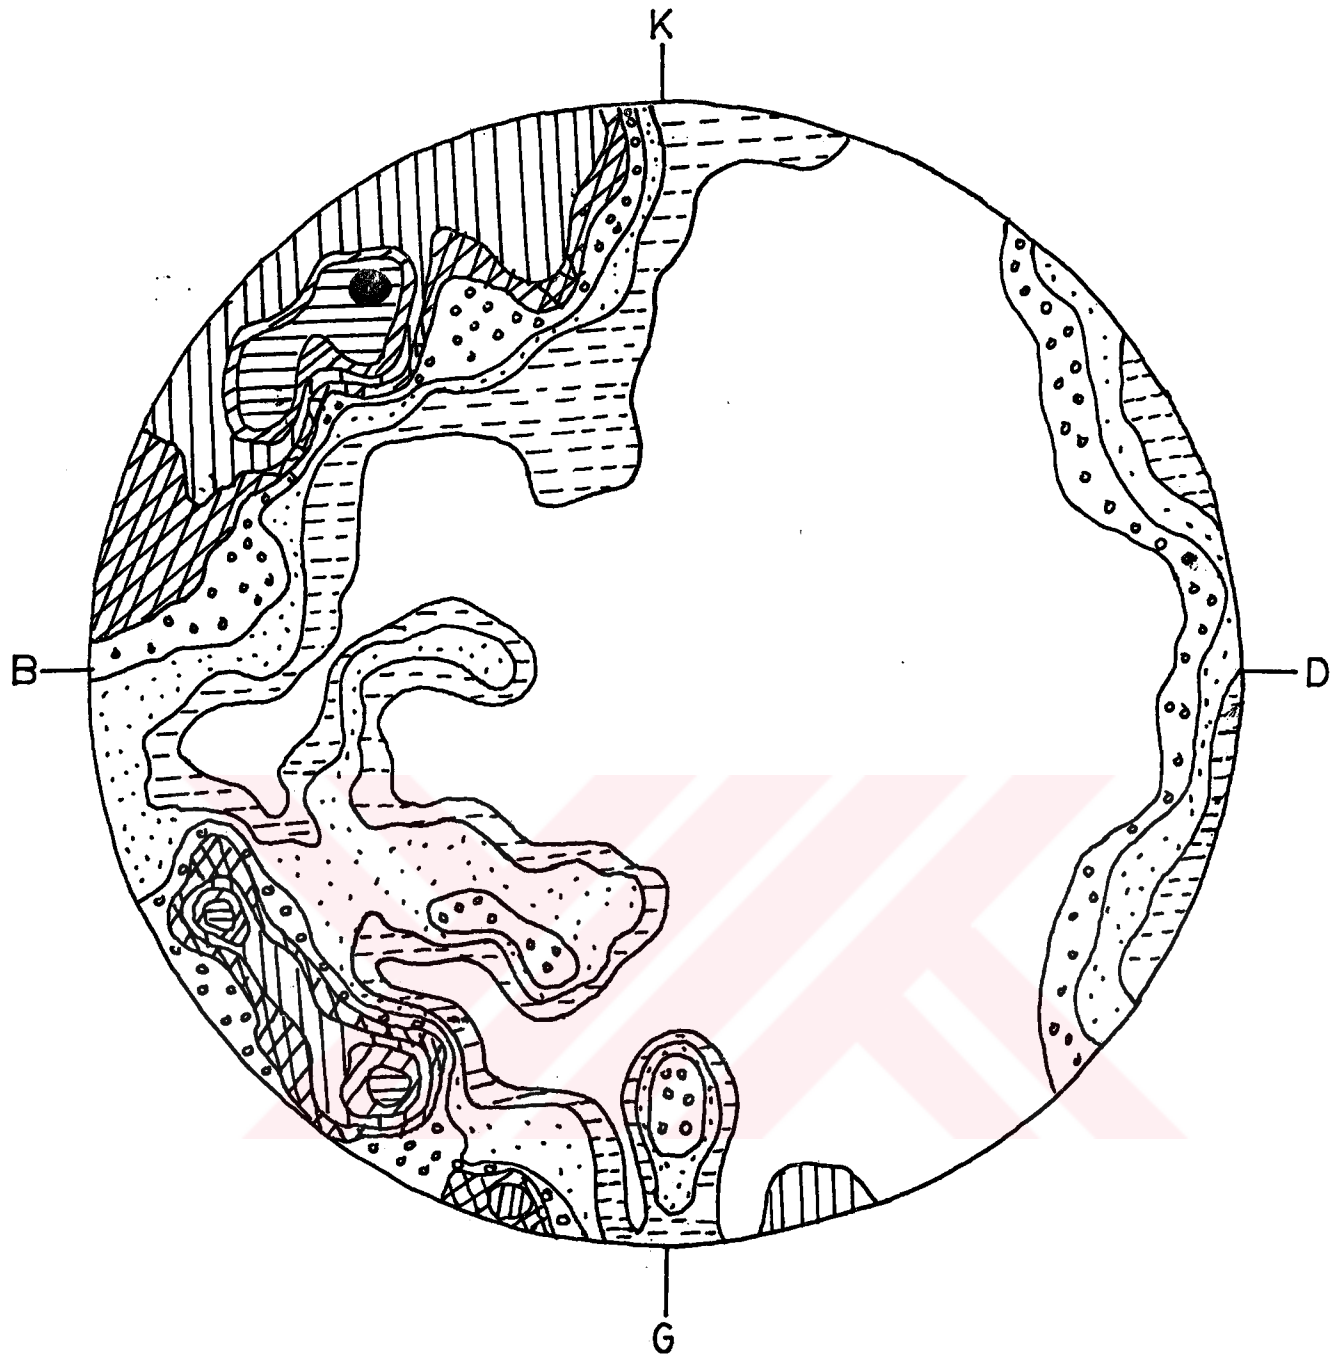
Şekil-44: Şev 7'ye ait, tüffit ve mamlardan alınan 279 çatlak ölçüsüne ait çatlak kontur diyagramı.

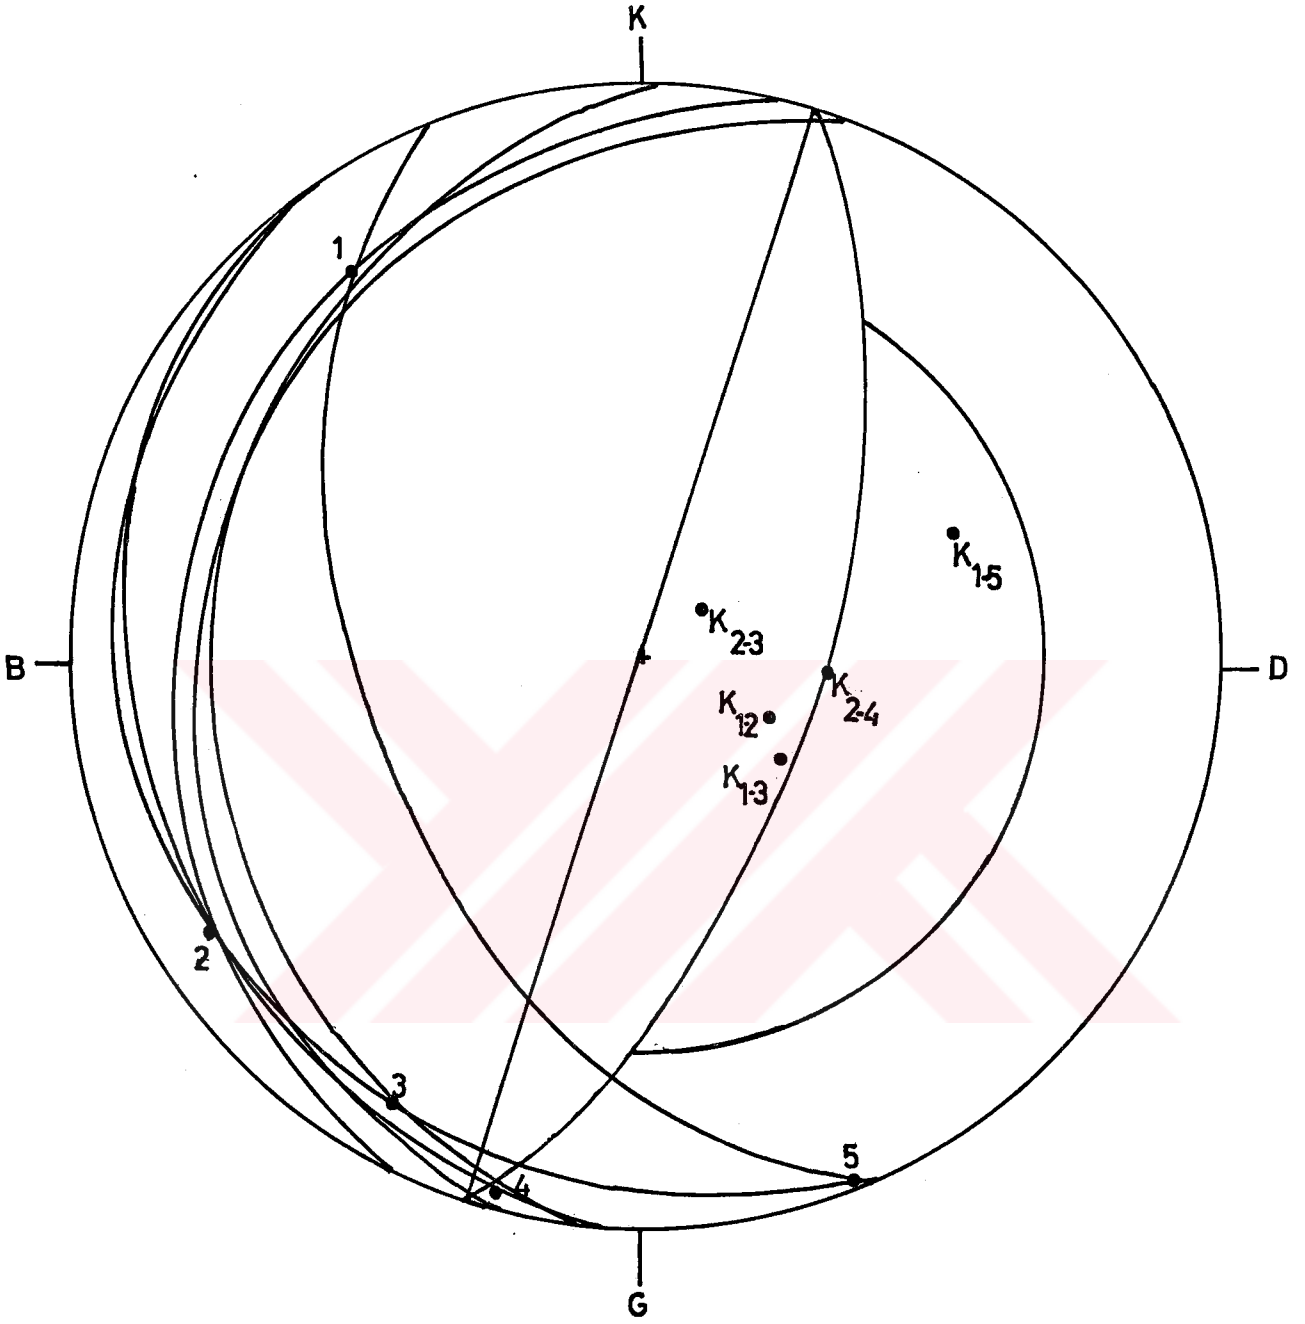
Şekil-45: Şev 7'ye ait duraylılık analizi.

Yorum: Şev 7'ye ait duraylılık analizleri her nokta için yapılmıştır. Duraylılık analizleri sonucunda, güvenlik katsayılarının >1 olduğu görülmüştür. Şev 7 duraylıdır. Ek-11'de şev 7'ye ait şev krokisi verilmiştir.

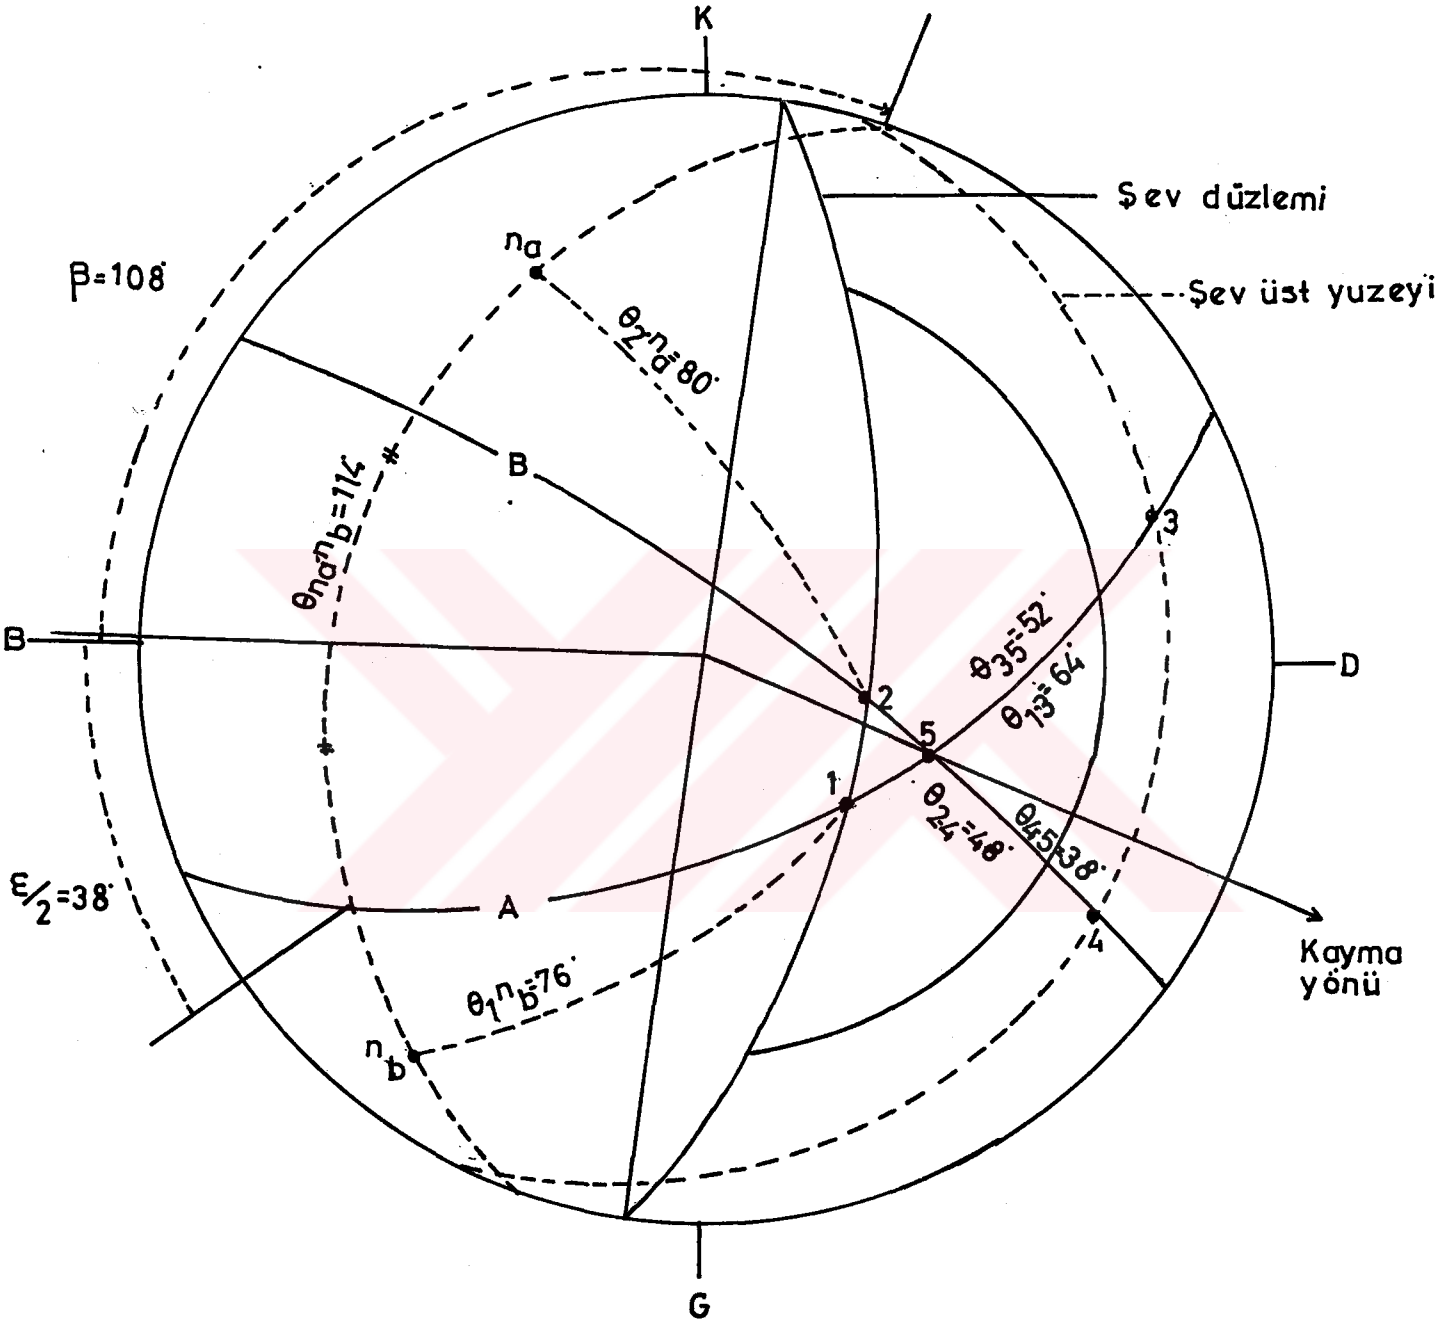
Şekil-47: Şev 7'ye ait, kama tipi kayma analizi.
