MAÇKA-GÜRGENAĞAÇ (TRABZON) YENİ YOL
ŞEVLERİNİN DURAYLILIK AÇISINDAN İNCELENMESİ

Karadeniz Teknik Üniversitesi Fen Bilimleri Enstitüsünde
"Jeoloji Yüksek Mühendisi"
Ünvanının Verilmesi İçin Kabul Edilen Tezdir

Mayıs - 1988

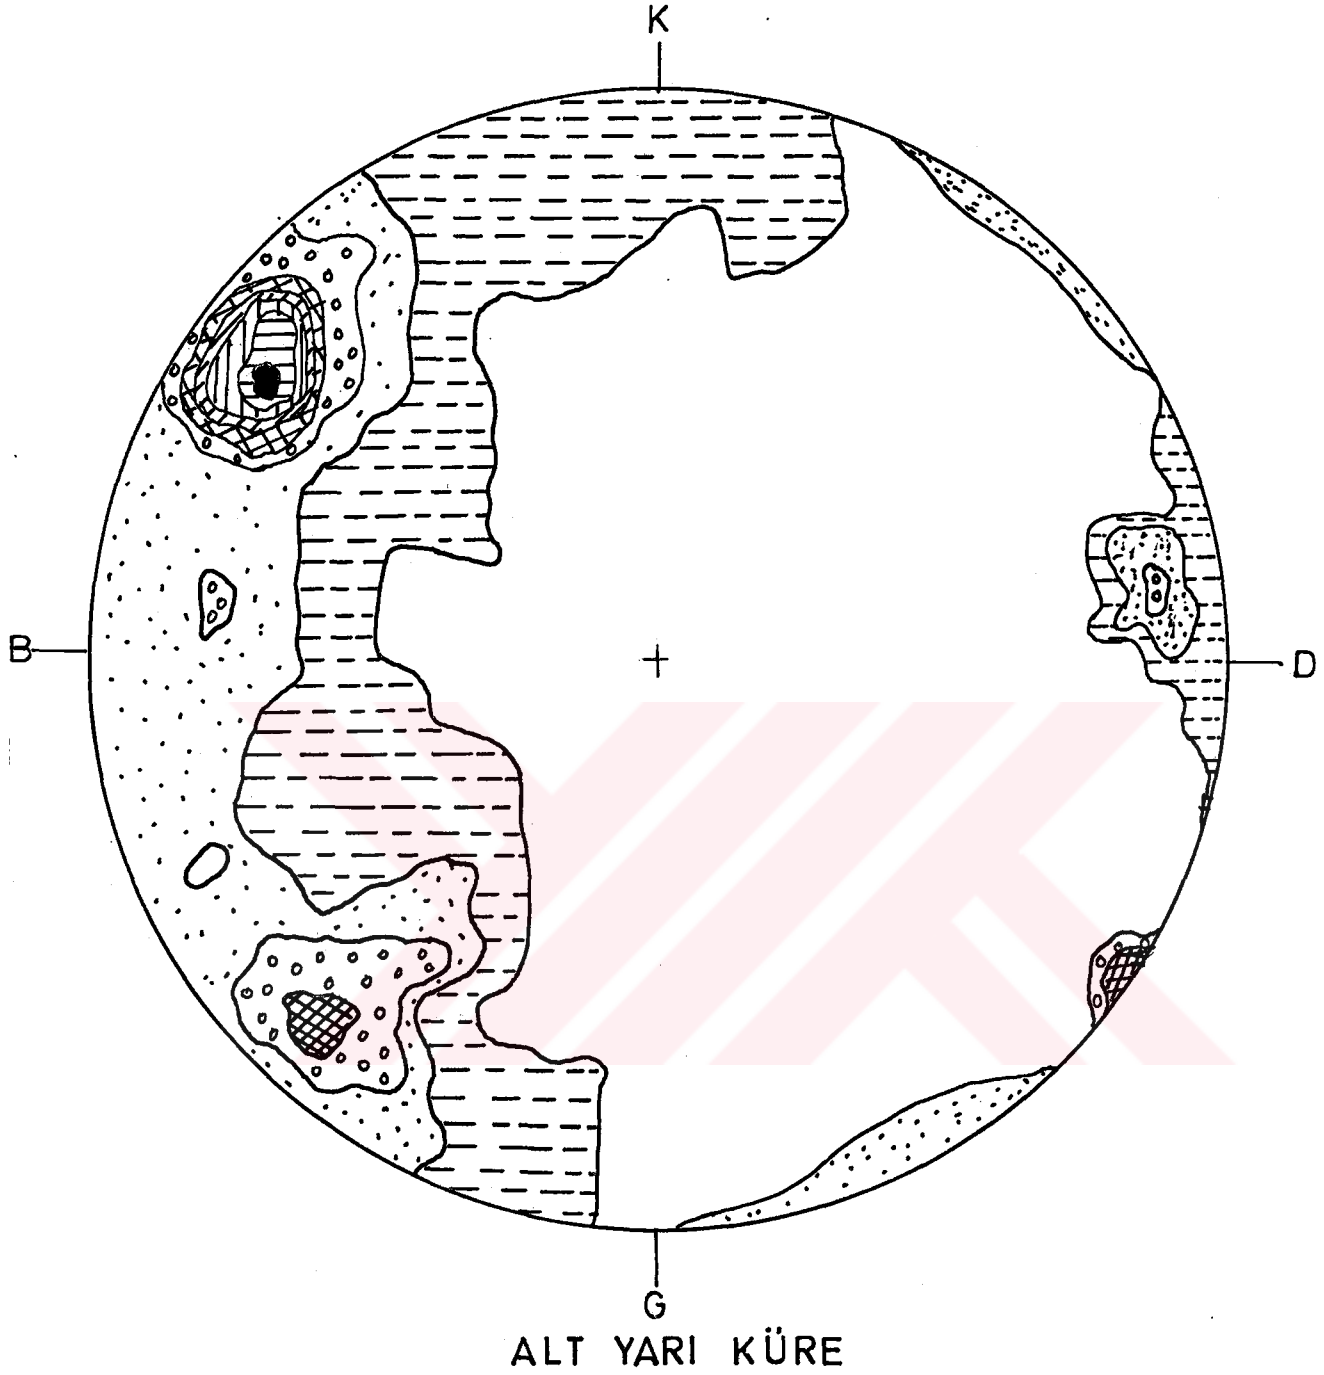
Şekil-57: Şev 10'a ait, 178 çatlak ölçüsüyle yapılan çatalak kontur diyağramı.

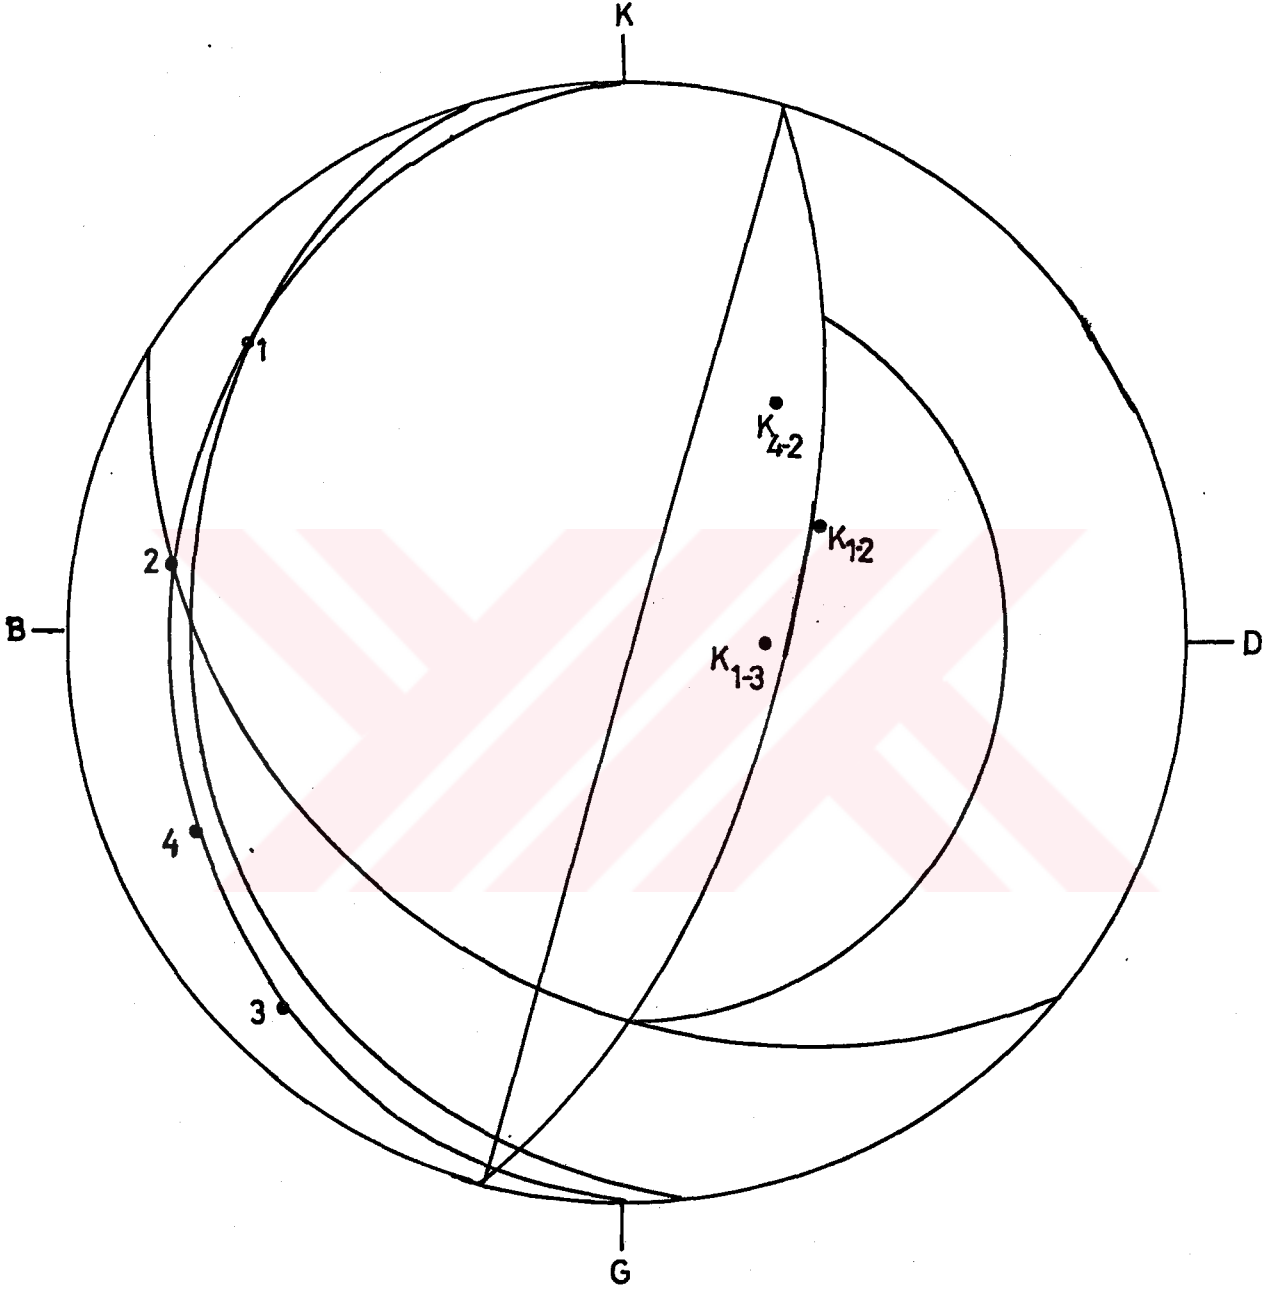
Şekil-58: Şev 10'a ait, duraylılık analizi.

Yorum: Şev 10'a ait duraylılık analizlerinden güvenlik katsayısı, analitik yöntem (1)'e göre; 0.38, analitik yöntem (2)'ye göre 1.03 olarak bulunmuştur. $F_w=1$ olduğundan şev duraylılık açısından kritiktir. Ek-14'de şev 10'a ait şev krokisi verilmiştir.

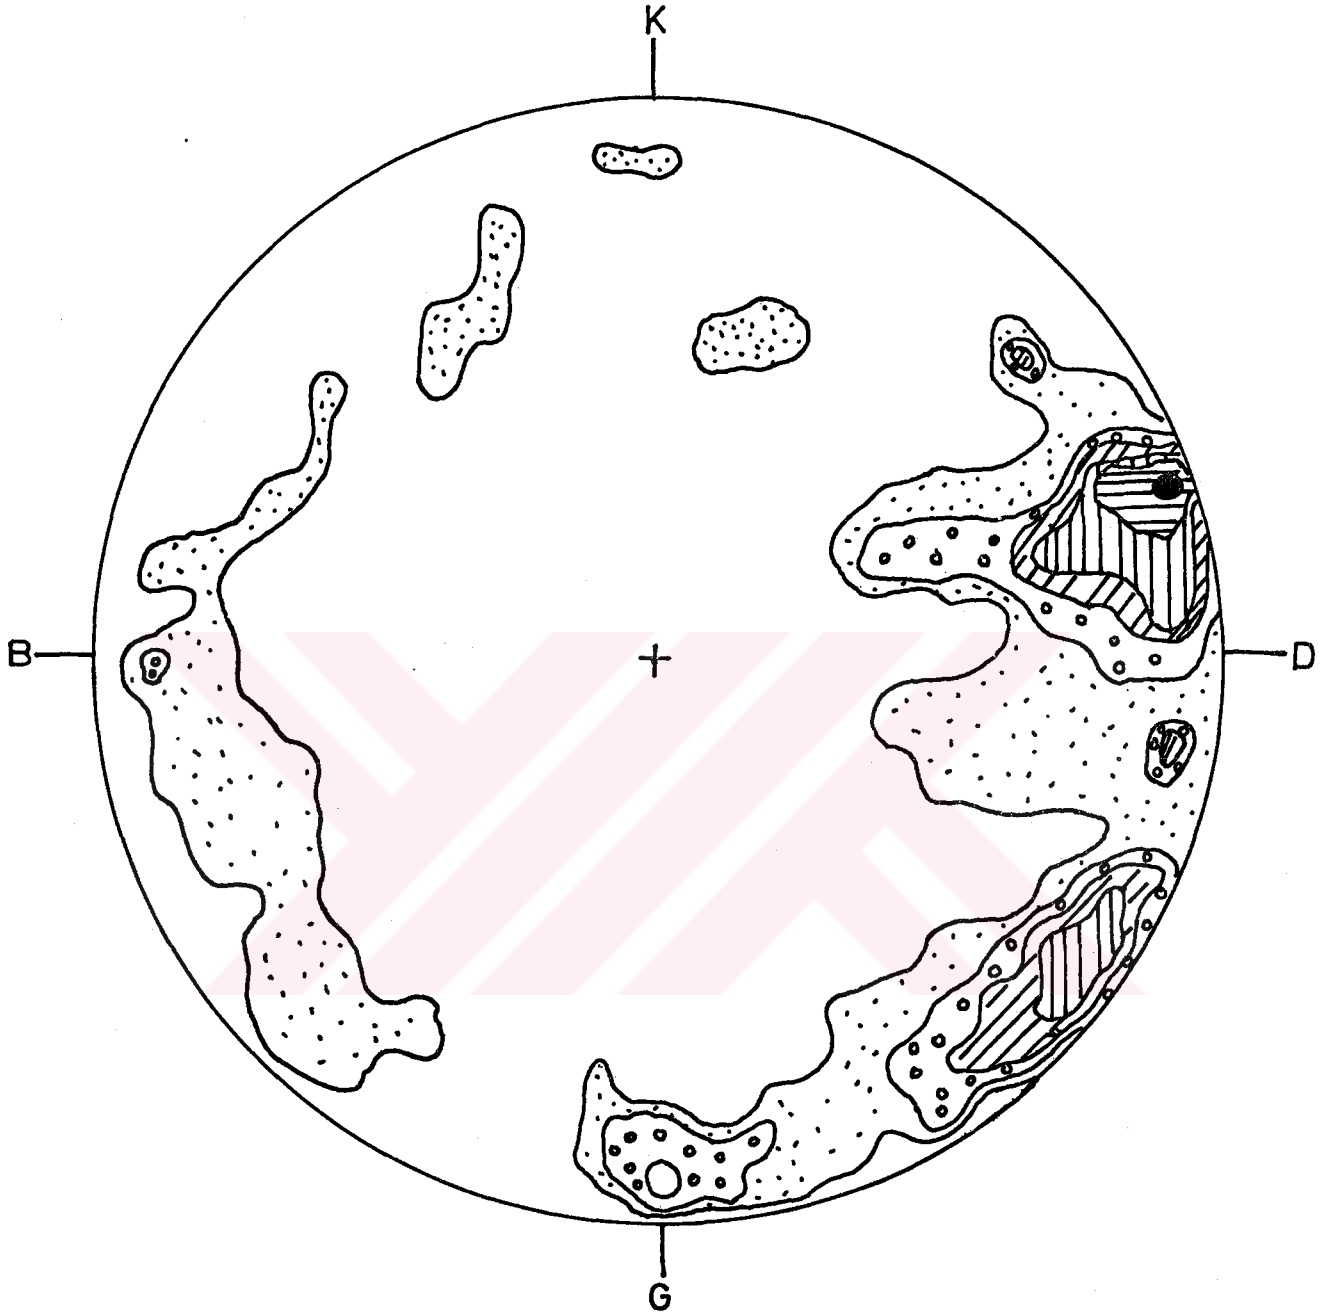
Şekil-60: Şev 11'e ait, 171 çatlak ölçüsüyle yapılan çatlak kontur diyagramı.
