ŞEBİNKARAHİSAR (GİRESUN) VE ÇEVRESİNİN KİTLE
HAREKETLERİ ACISINDAN İNCELENMESİ

YOKSEK LİSANS TEZİ

jeoloji Mah. Sener CERYAN

OCAK - 1990

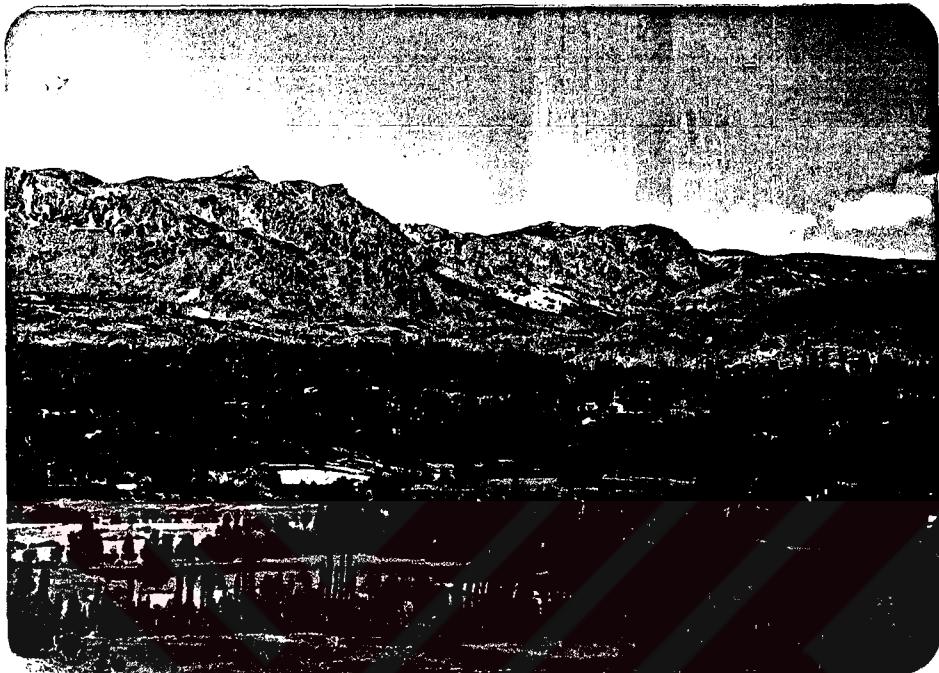
Şekil 2.2 İnceleme alanının görünüşü (bakış yönü: Batı).

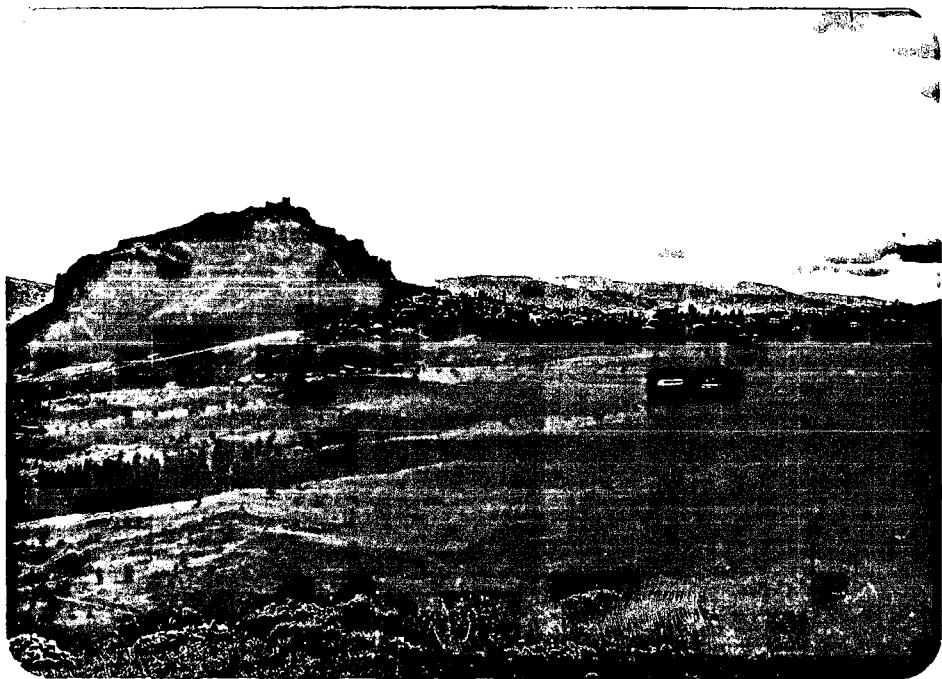
Şekil 3.2. Sebinkarahisar ilçे merkezinin güneyinde bazalt ve bazaltik piroklastiklerinin yüzeylenmesi

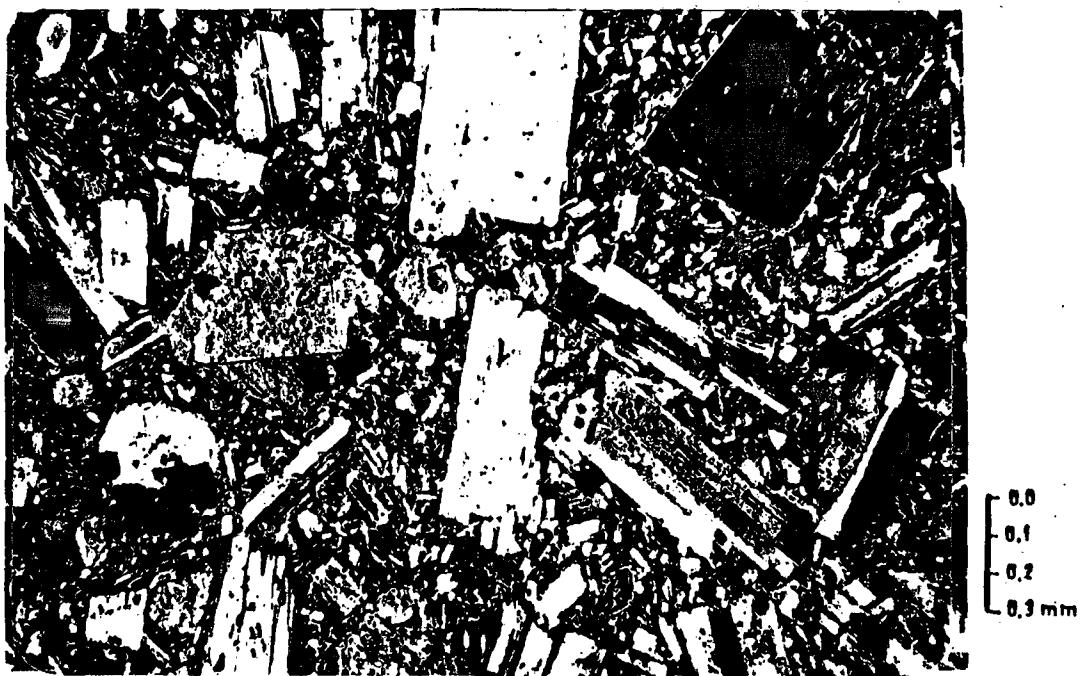
**Sekil 3.4. Bazalt ince kesiti (1:plajiyokla, 2:ojit,
3:olivin, CN. yer:Taş mahallesı)**

Plajiolas bazen zonlanma gösteren fenokristaller ve mikrolitler halinde görülür. Zeolitleşme ve kalsitleşme gösteren plajiolaslar labrador ($An=65$) bileşimindedir ve açık renkli minerallerin tamamını oluştururlar. Ojitter yarı Özçekilli fenokristaller ve mikrolitler şeklinde gözlenir. Ojitter kayacın % 20'sini oluştururlar. Kayaç içerisinde az miktarda bulunan olivin kristalleri kenarları boyunca ayrılmıştır. Zeolit alterasyon ürünü, bazende boşluk dolgusu olarak az miktarda bulunur. Opak mineraller saçılım halinde, çoğulukla kare şeklinde, bazen şekilsiz olarak kayaç içerisinde % 5 oranında bulunur (Şekil 3.4 ve 3.5).

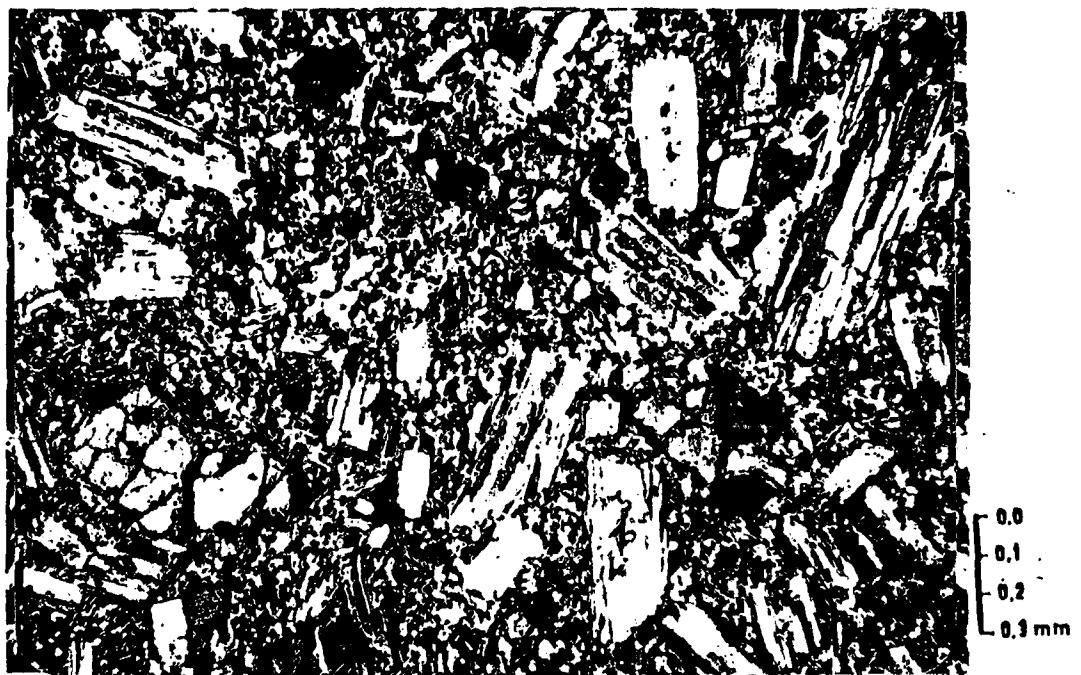
Şekil 3.6. Brey çakılı ince kesiti (1: plajiyoklas, 2: ejit, 3: olivin, CN. yer: Taş mahallesı)

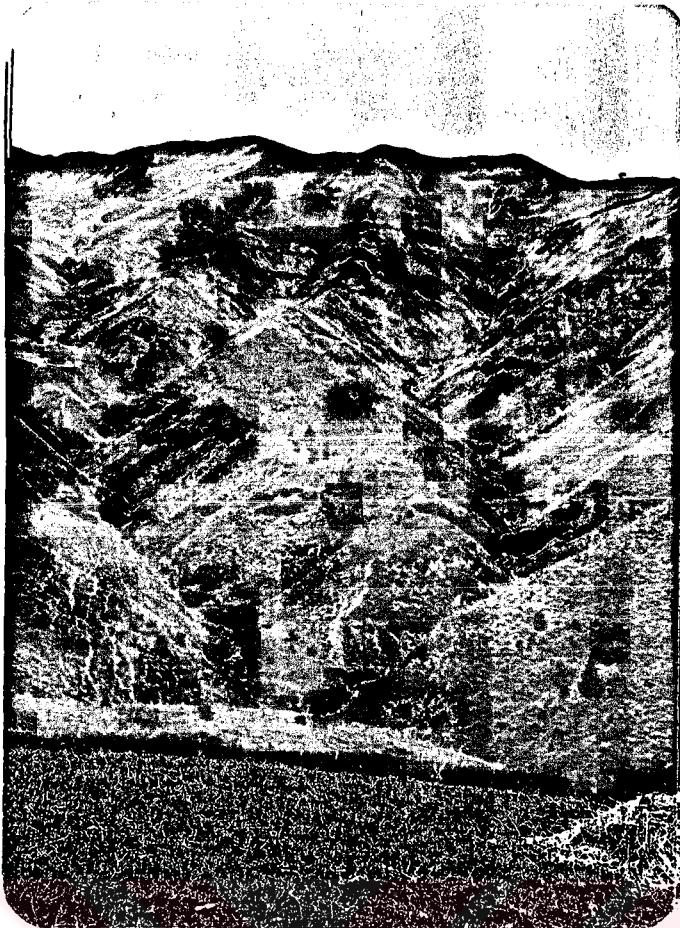
Sekil 3.8. Alacalı jipsli seriler (yer: Laz mahallesi)

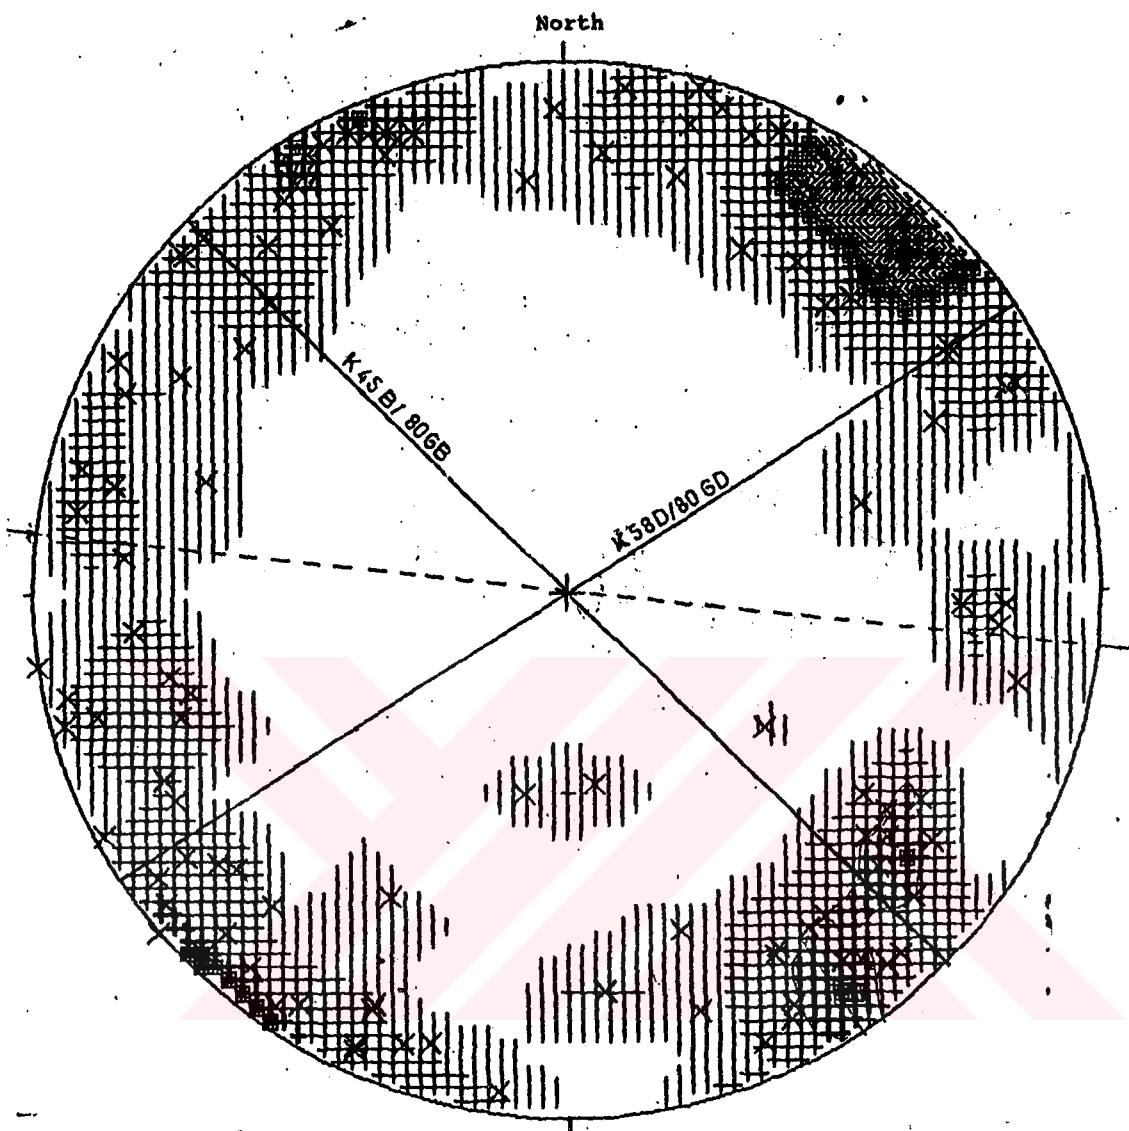
Sekil 3.13. Bazalt lav ve piroklastiklerinden alınan 132 çatlak ölçüsüne göre çizilmiş kontur diyagramı

Eosen yaşlı bazalt lav ve piroklastiklerinden alınan 132 çatlak ölçüsü yardımıyla eşit alanı projeksiyon ağı kullanılarak bilgisayara kontur diyagramı çizdirilmiştir (Şekil 3.13).

Kontur diyagramı incelendiğinde hakim çatlakların K45B ve sırasıyla 80 derece GB ile 79 derece GD' ya eğimli oldukları görülmektedir. Eosen yaşlı, bazalt, bazaltik breş ve tüflerdeki çatlakların yaklaşık D-B düzleşındaki basınç kuvveti ile oluştuğu belirlenmiştir.

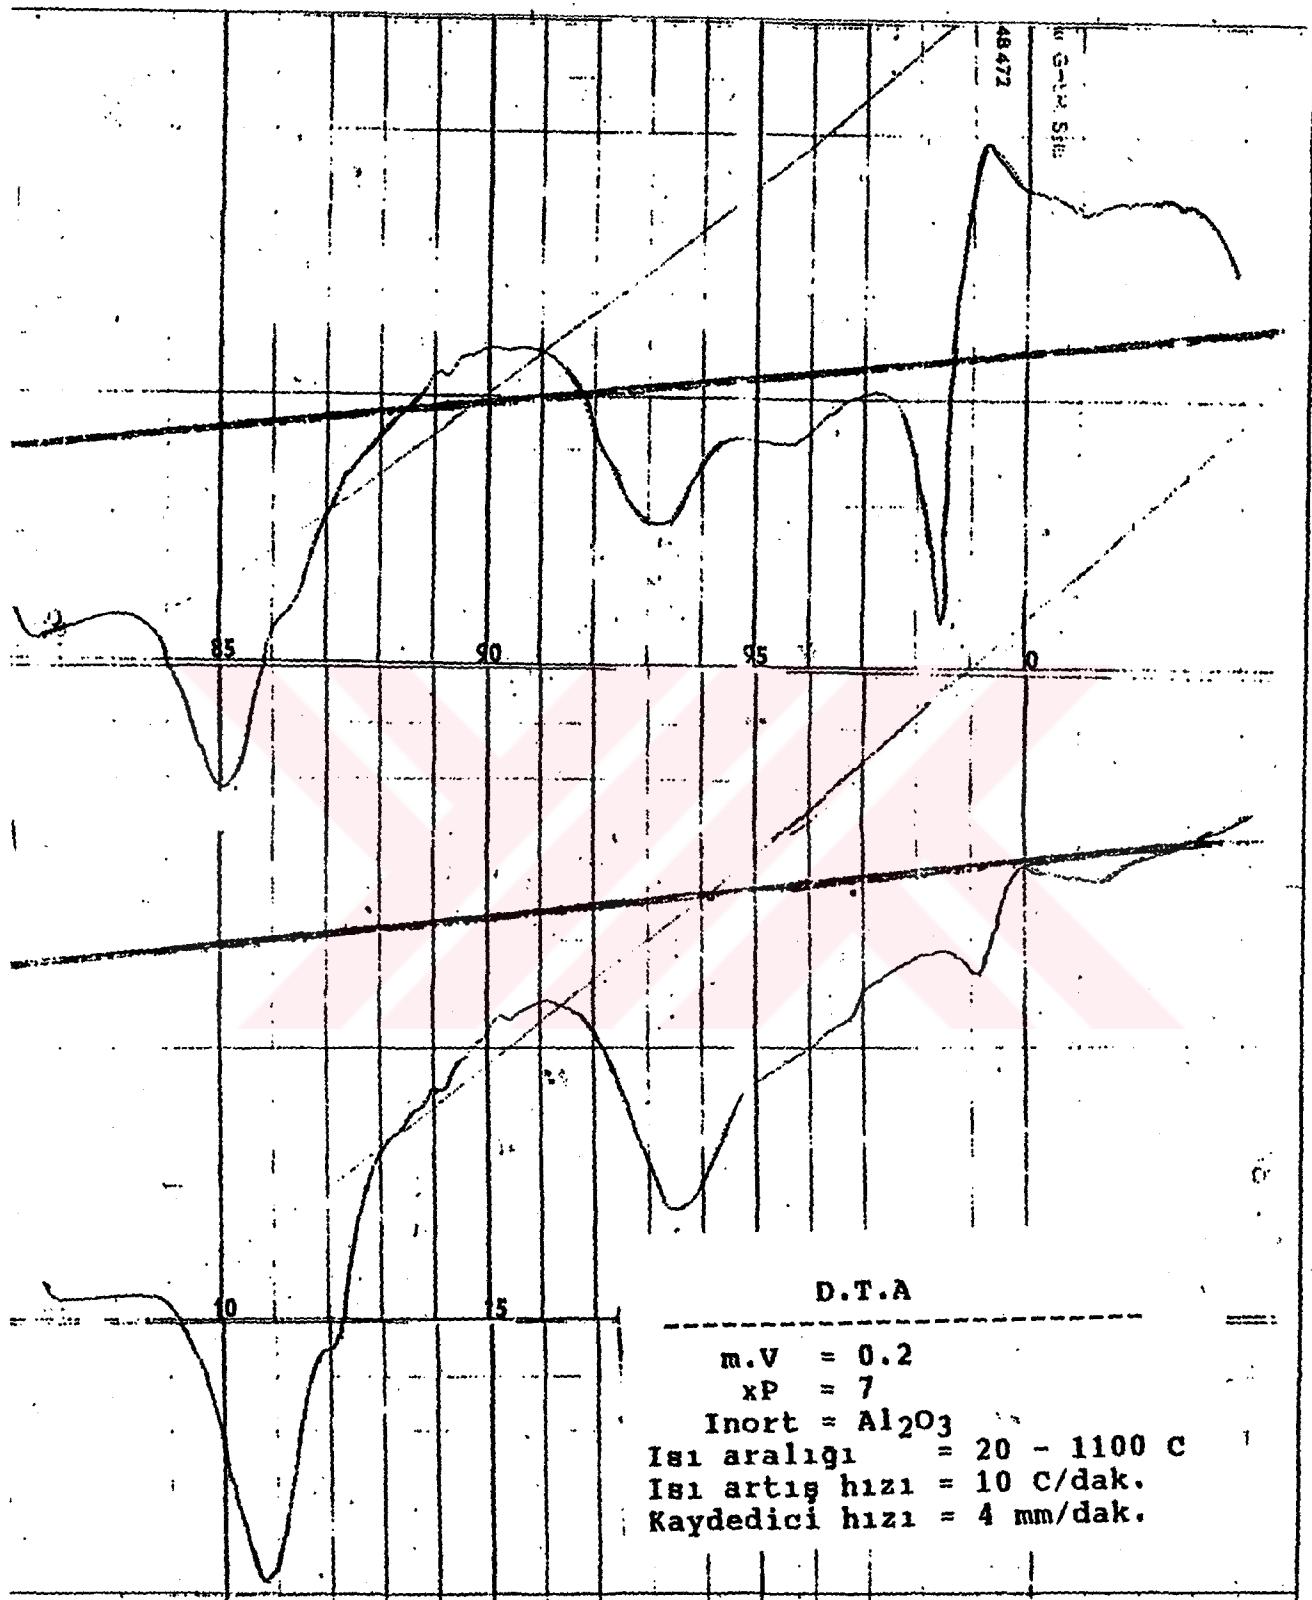
Sekil 3.14. Alacalı jipsli serilerin bordo renkli killerinin D.T.A. analizi sonuçları

Alacalı jipsli serilerin bordo renkli, çatıaklı killerinden alınan 5 örnek üzerinde D.T.A analizleri yapılarak bu killerin illit oldukları belirlenmiştir (Şekil 3.14).

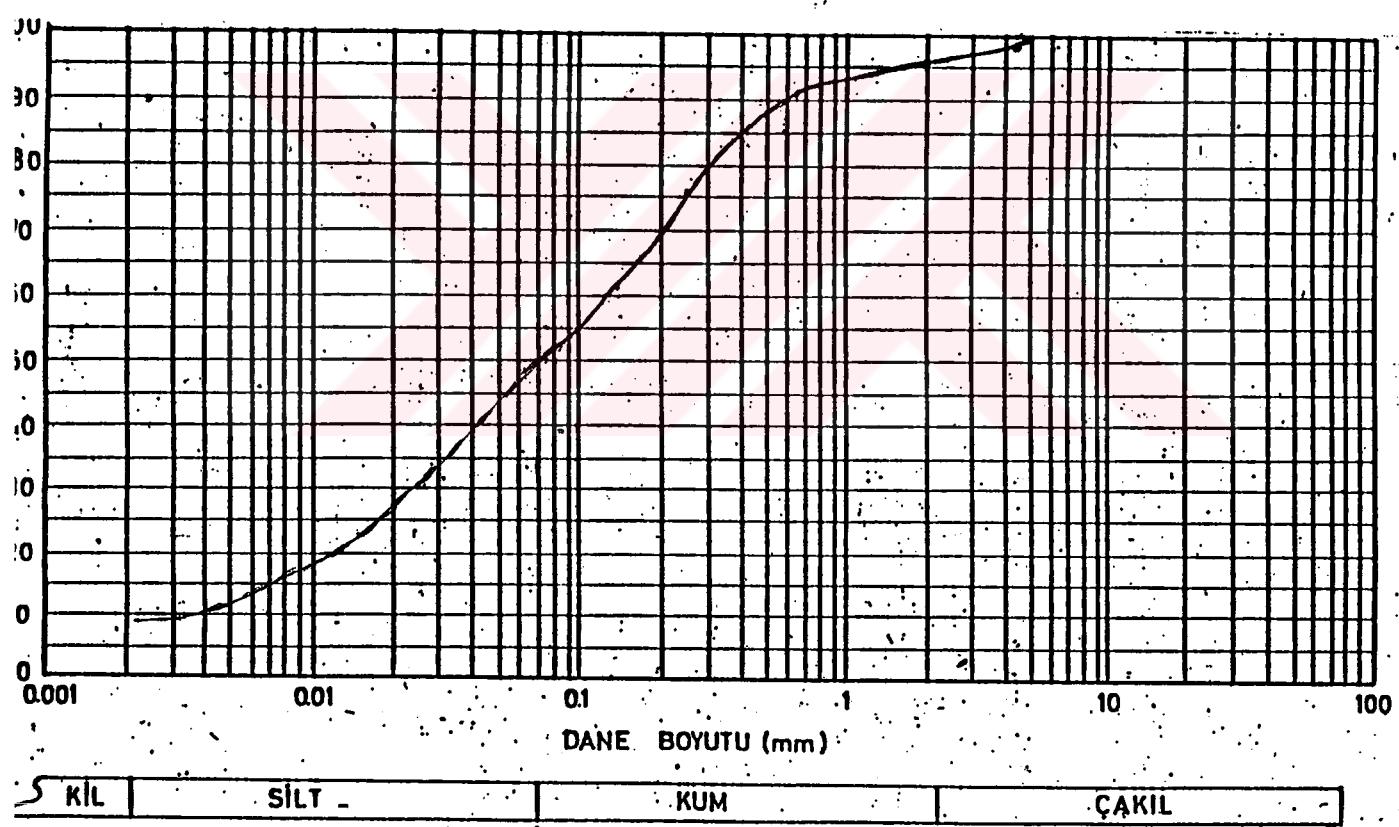
Sekil 4.4 Elek analizi deney sonuçları

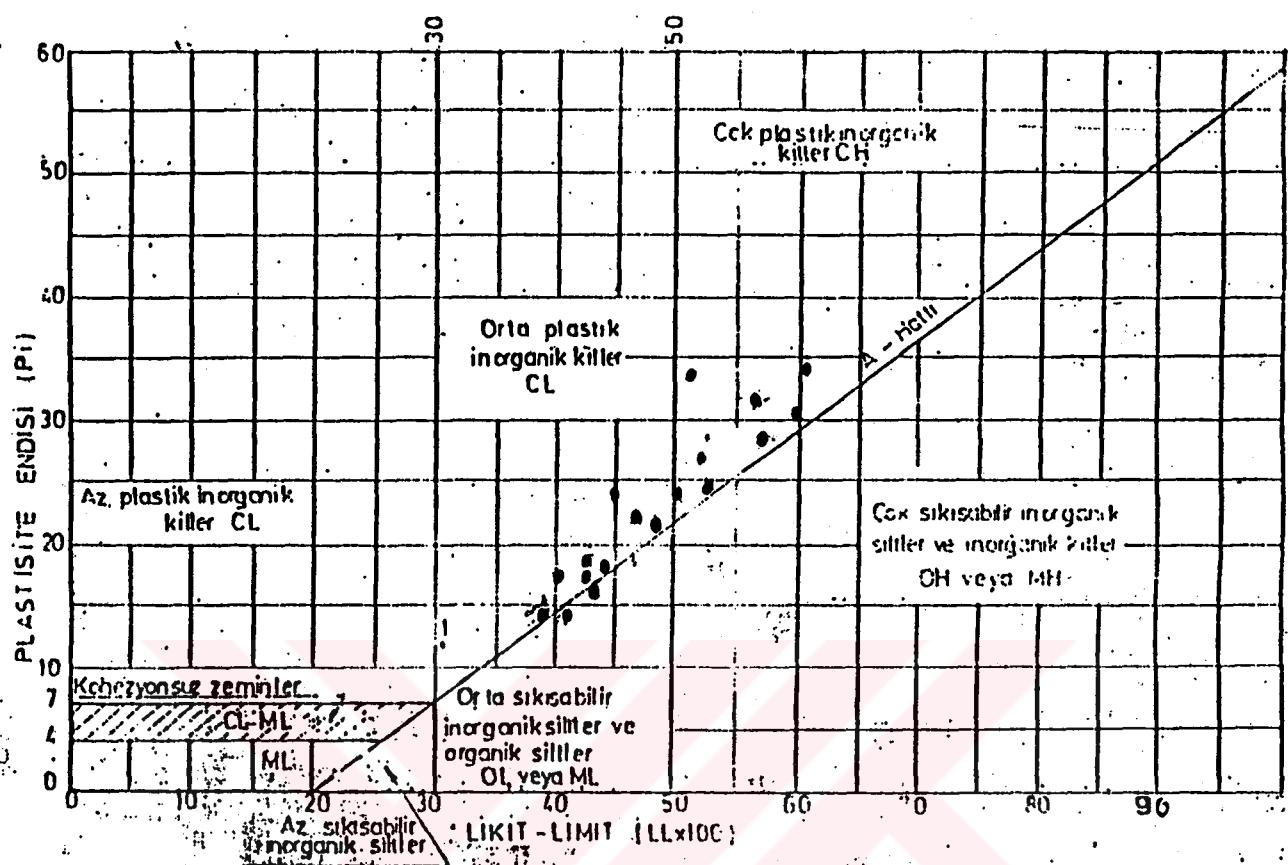
Sekil 4.5 Killerin Casagrende kartında gösterilmesi

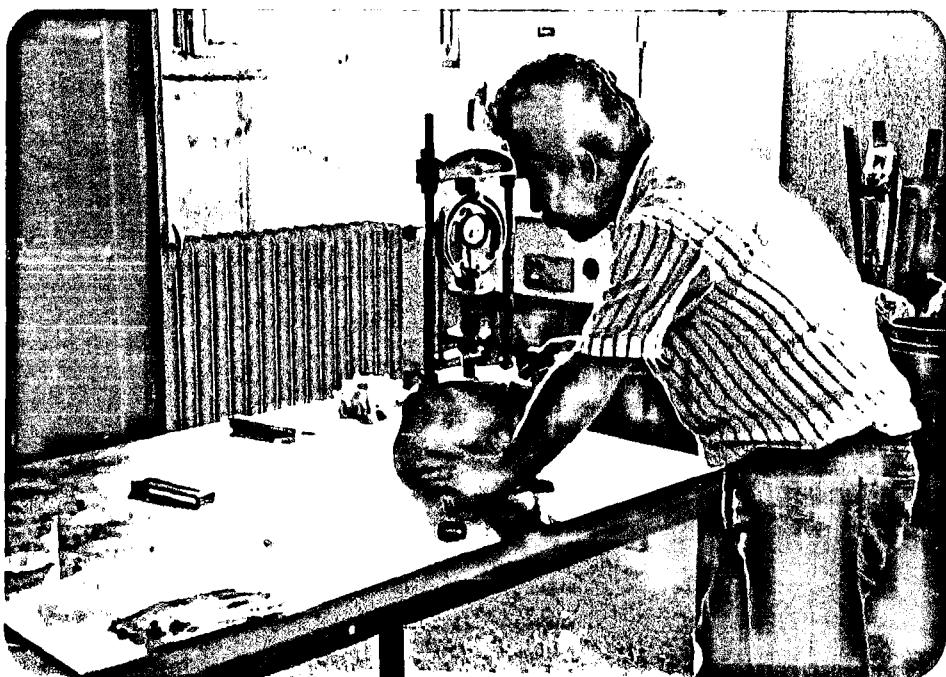
Sekil 4.6. Zemin örneklerinde serbest basınc deneyi

Çatlaklı,fissürlü killer üzerinde yapılan tek eksenli basing ve kesme kutusu deneylerinde örnek büyülüğünün önemi bilinmektedir (Mirata,1985 ve 1987). Büyüük boyutlu örnekler daha çok süreksızlık kapsayacağından zemin kütlesini daha iyi temsil edecektir. Ancak işin hızı,ileri teknik gerektirmesi çatlak ve fissür aralığı alınabilecek örnek boyutlarını sınırlamaktadır. Çalıştığımız labaratuvarın araç ve gereç olanaklarının kısıtlığı nedeniyle sert killerin direnç parametreleri yeteri kadar büyük örnekler yerine standart örnekler üzerinde yapılmıştır (Şekil 4.6 ve 4.7).

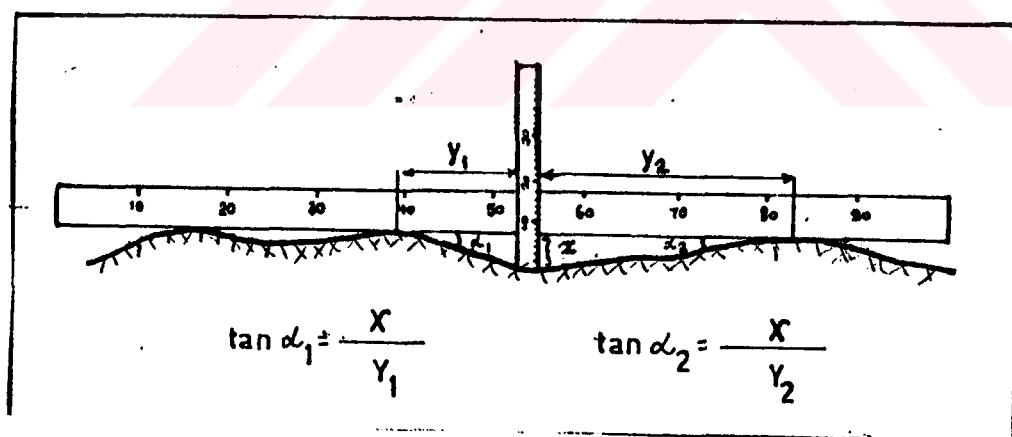
Şekil 4.8. Pürüzlülük açısının ölçülmesi

Çatlak yüzeylerinde küçük girinti ve çökintilerla (ikinci derece pürüzlülük) beraber, boyları 60 ile 200 cm arasında değişen dalgalanmalar (birinci derece pürüzlülük) gözlenmiştir. Çatlak yüzeylerindeki bu dalgalanmanın ölçülmesi Şekil 4.8 de gösterilmiştir.

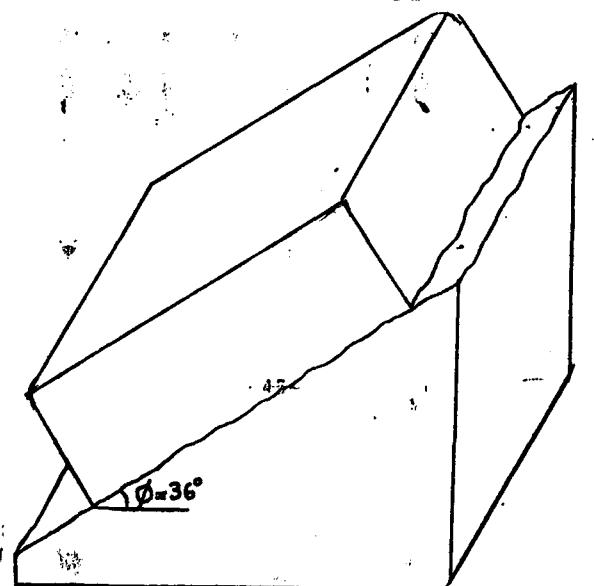
Sekil 4.9. Süreksizliklerin içsel sürüünme açısının bulunması.

Üstüste konan bloklardan üsteki bloğun kendi ağırlığıyla kaydığını durumda süreksızlık düzleminin eğimi içsel sürtünme açısı olarak alınmıştır (Şekil 4.9).

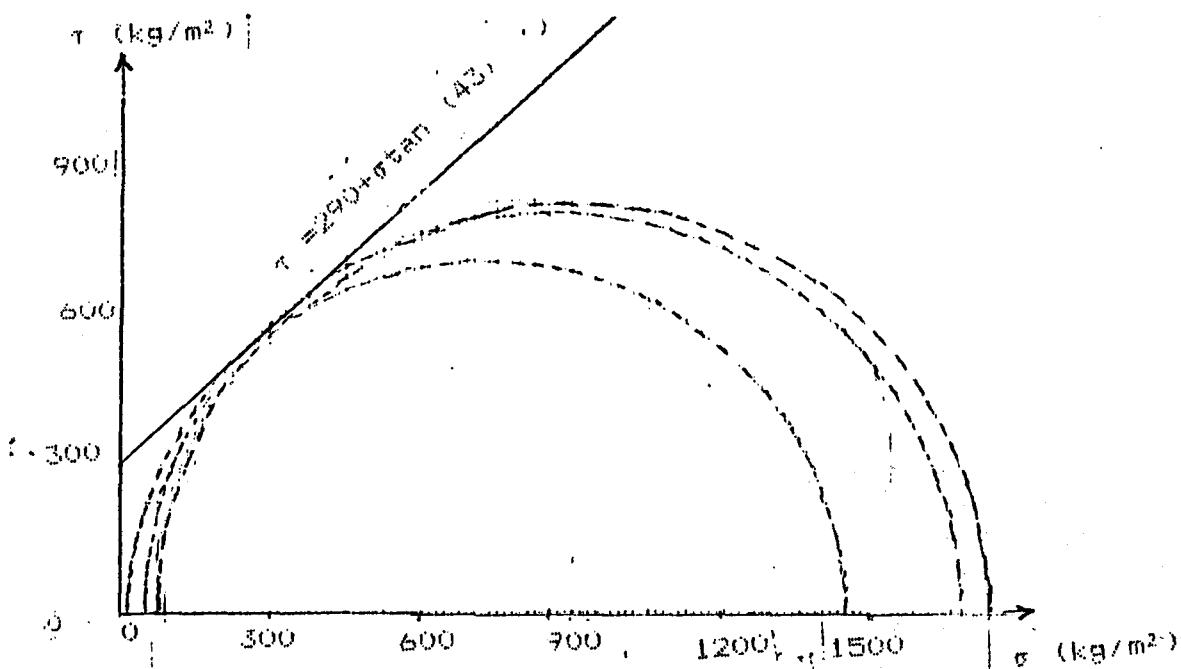
Sekil 4.10 Uç eksenli basınc deneyi sonuçları

Bazaltların kayma direnci parametrelerini belirlemek için 31 mm çaplı karotlar üzerinde üç eksenli basınç deneyleri yapılmıştır (Şekil 4.10.).

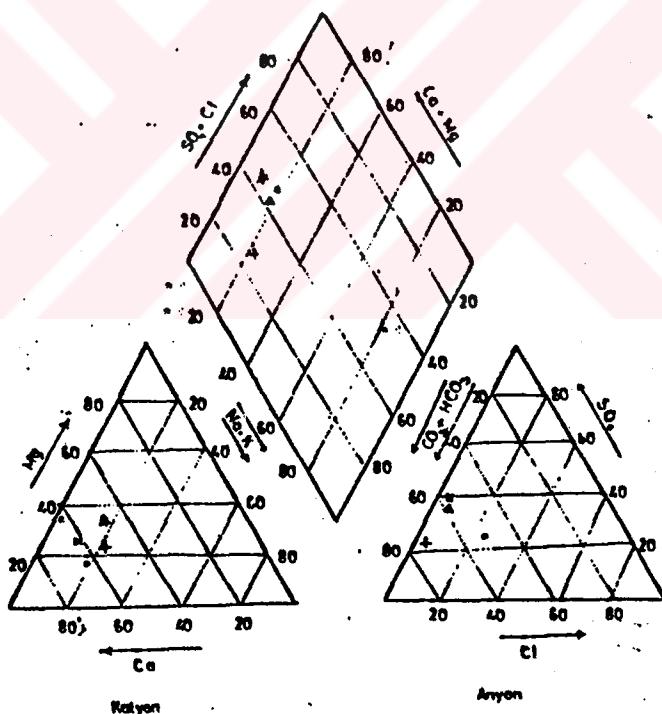
- Δ: Örnek no 1 (Kavukçuoğlu çeşmesi)
- +: Örnek no 2 (Ahmetdede çeşmesi)
- x: Örnek no 3 (Digitpınarı)
- *: Örnek no 4 (Kuyukesen çeşmesi)

Sekil 4.11 Yeraltı suları kimyasal analiz sonuçlarının Piper diyagramında değerlendirilmesi

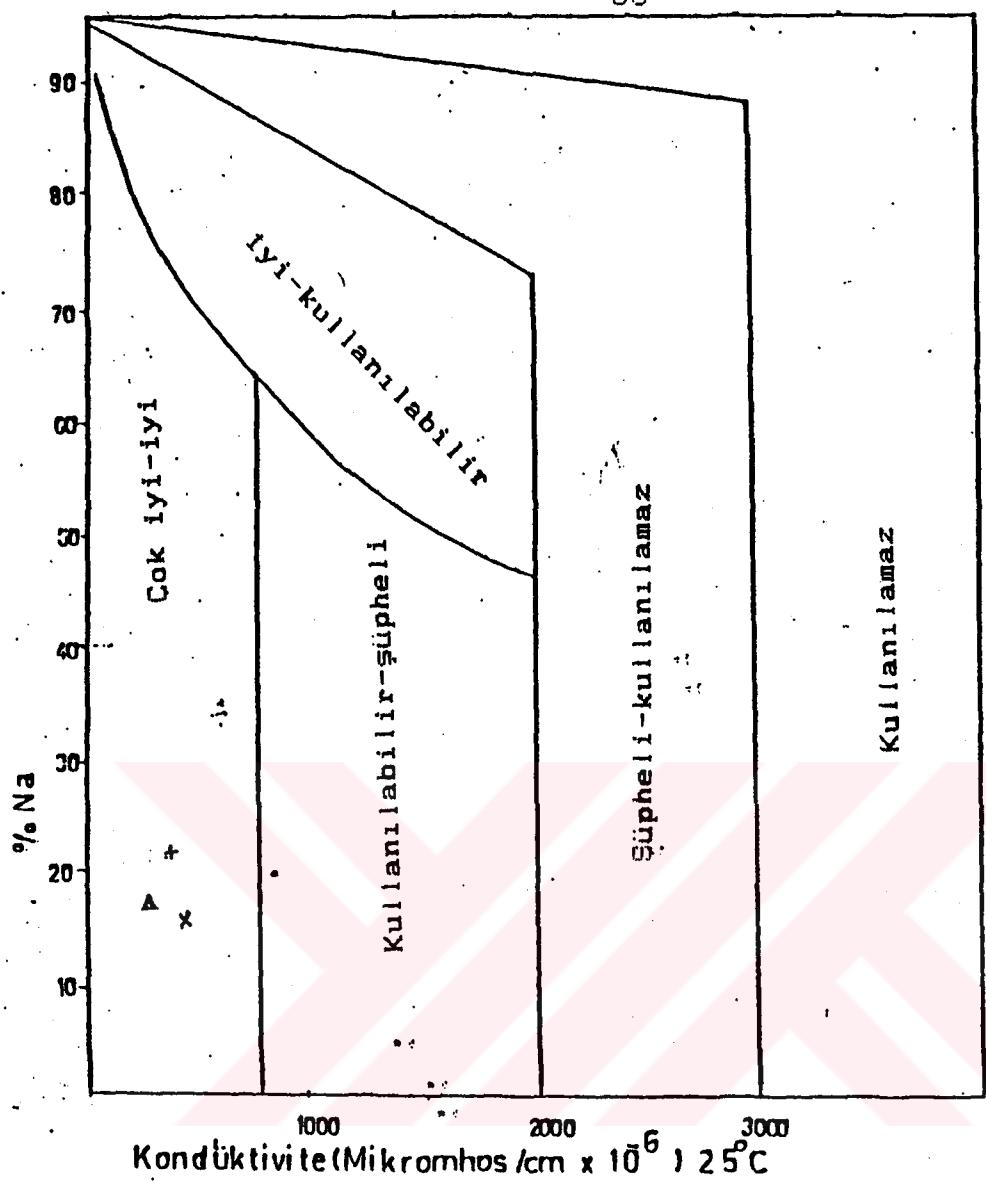
Sekil 4.12 Yeraltı sularının kimyasal analiz sonuçlarının Wilcox diyagramın da değerlendirilmesi

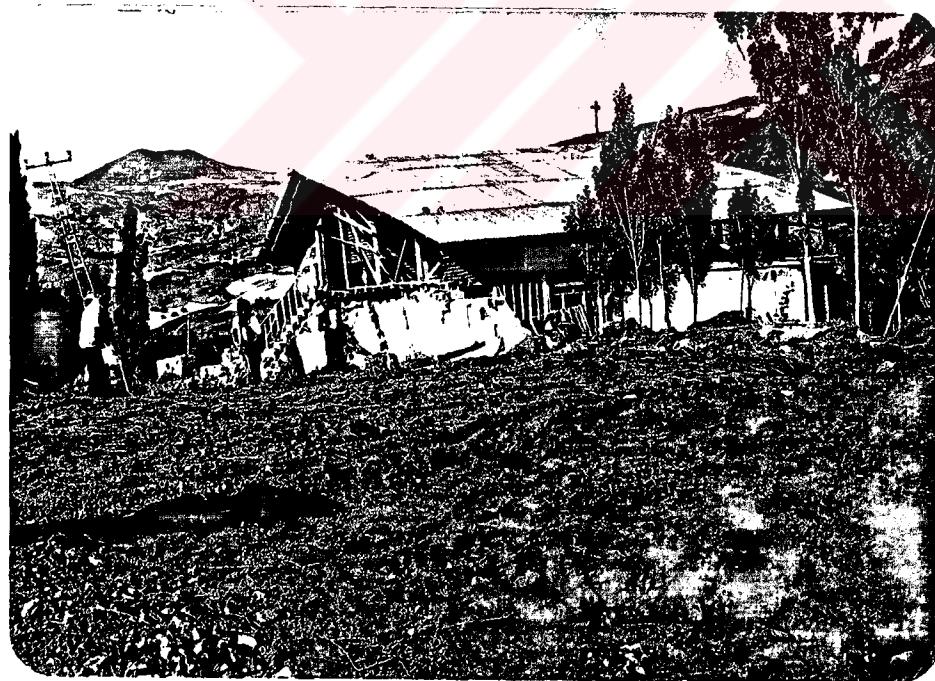
Şekil 4.14. Heyelan sonucu yıkılan ev

Nisan 1988 de meydana gelen heyelanla Şebinkarahisar-Alucra 3. km içinde, 250 m. lik kısmı 15 m. kadar öteleşmiş, yol bir süre trafiğe kapanmıştır. Heyelanla 2 ev tamamen 13 ev de kısmen oturulamaz hale gelmiş, Alucra yoluna bağlanan tali yol hasar görmüştür. Heyelan alanında çatlıklar, yüksel, gökmeler ve su birikintilerinin oluşması sonucu tarım alanları kullanılamaz duruma gelmişlerdir (Şekil 4.14).

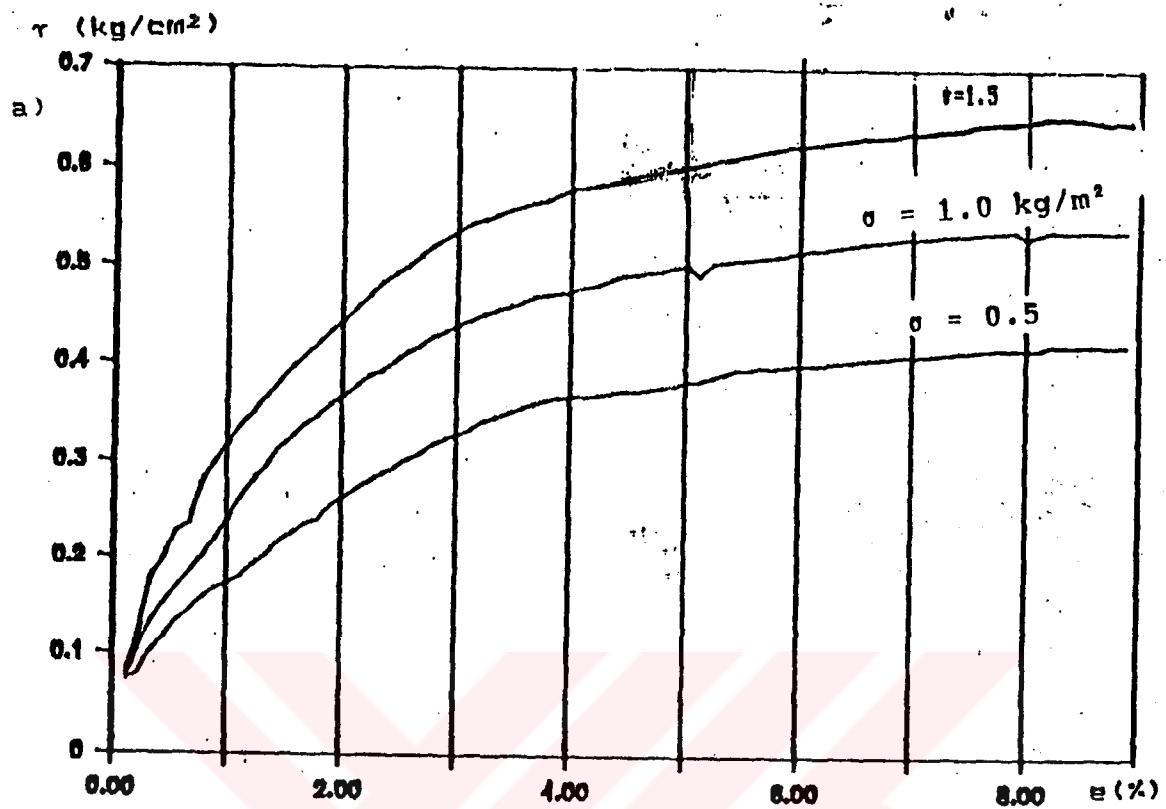
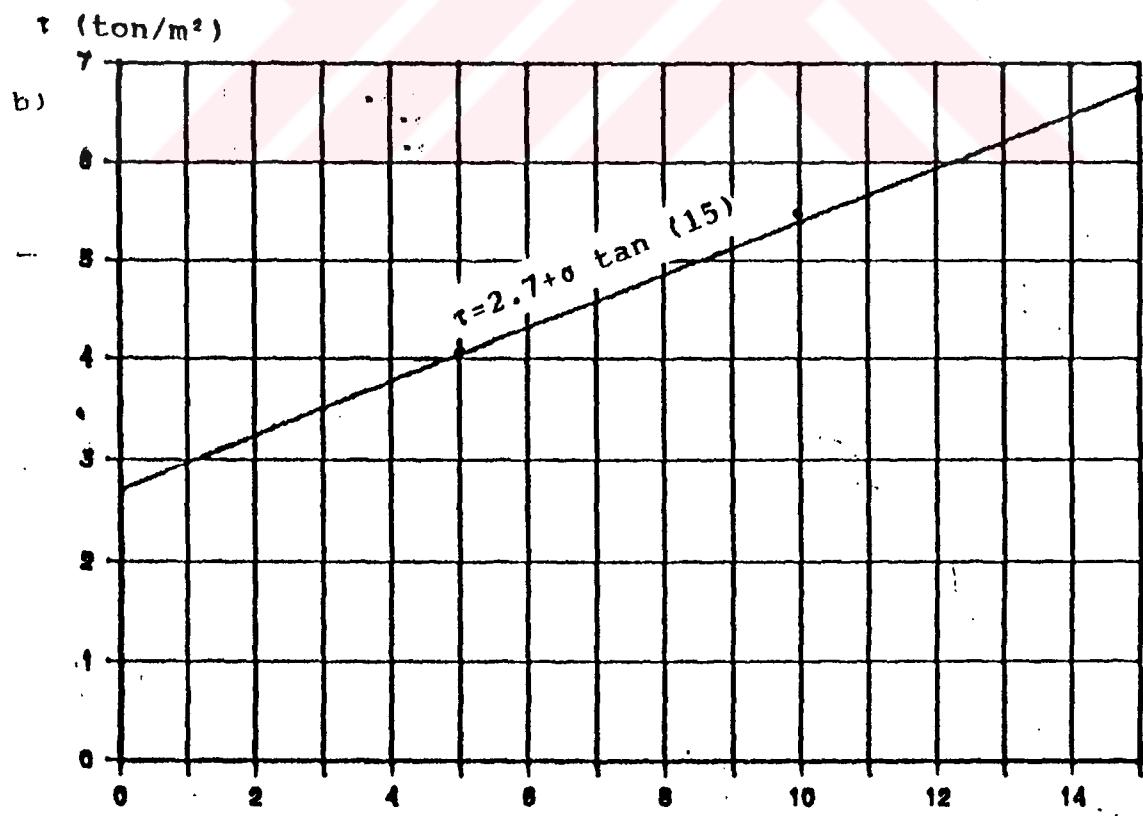
Şekil 4.15 Konsolidasyonlu direnajlı kesme kutusu deney sonuçları.
 a) Kesme gerilmesi (τ) - Birim deformasyon ($\epsilon\%$),
 b) Kesme gerilmesi (τ) - Normal gerilme (σ) ilişkisi

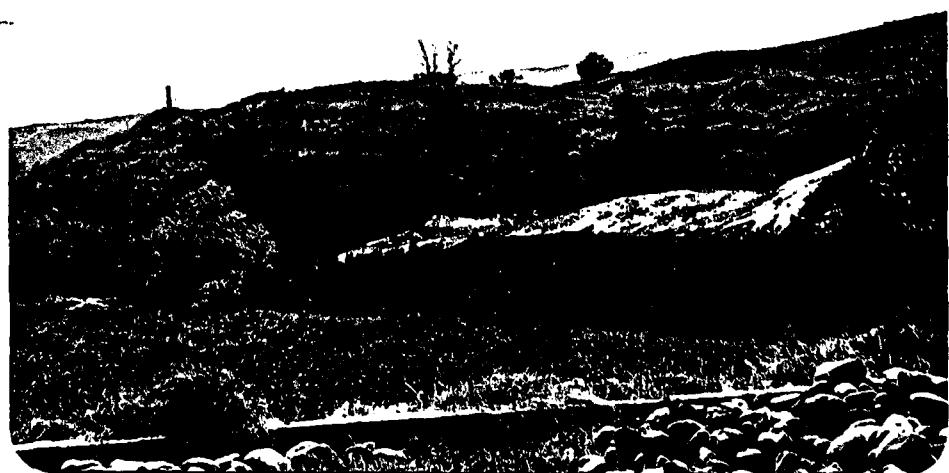
Şekil 4.19 Heyelan sonucu yıkılan Ziraat Teknisyenligine ait bina

Heyelan bölgesindeki hareketler daha çok tarım alanlarına zarar vermiştir. Heyelanlar sonucu bölgede çatıtlaklar, kabarmalar, çökmeler, şevler ve su bikintileri oluşması nedeniyle tarım yapılması zorlaşmıştır. Nisan 1988 de meydana gelen heyelan sonucunda Ziraat teknisyenliğine ait bir bina yıkılmış, su kanalları kullanılamaz hale gelmiş, tarım sahaları büyük zarar görmüştür (Şekil 4.18 ve 4.19). Akbudak köyü ve Ziraat teknisyenliği son hareketler sonucunda heyelan tehdidi altına girmiştir.

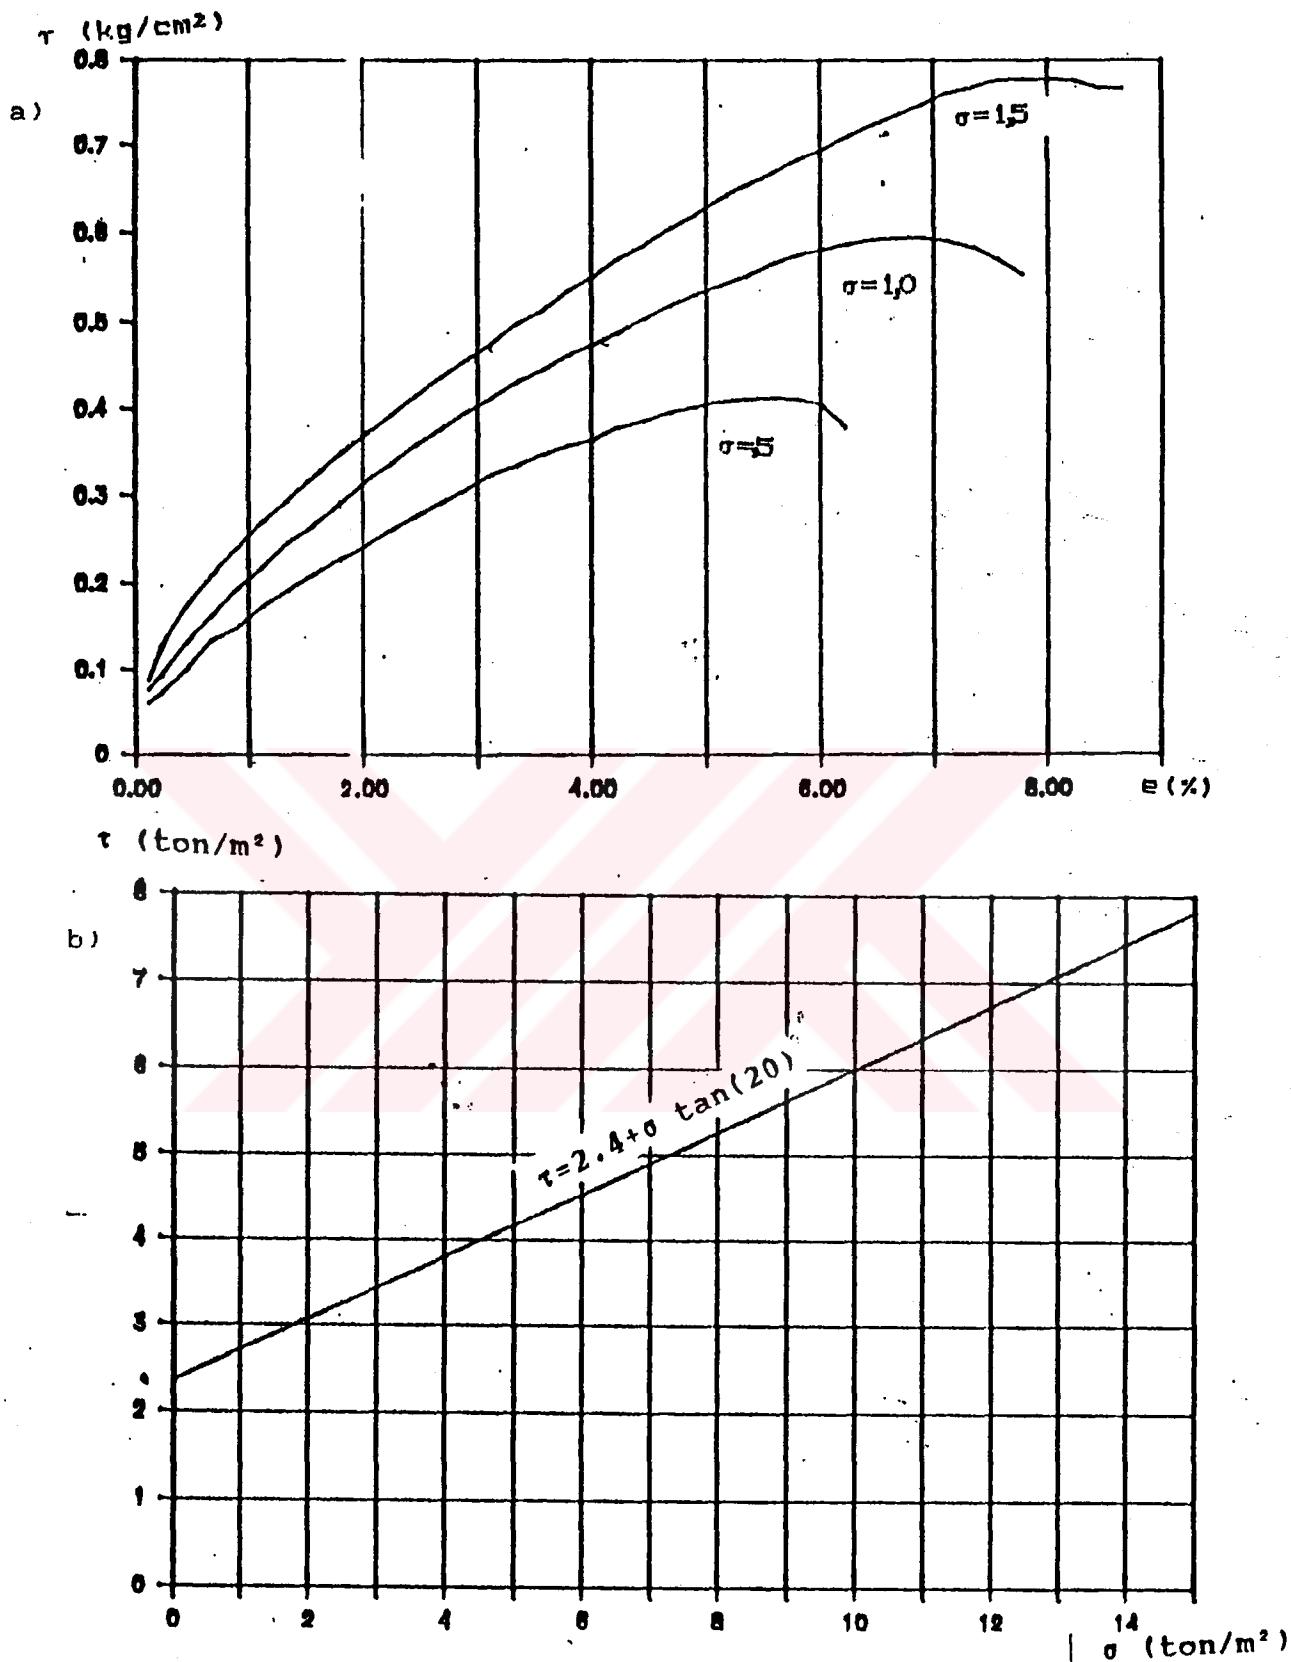
Şekil 4.20. Konsolidasyonlu direnajlı kesme kutusu deney sonuçları. a) Kesme gerilmesi (τ) - Birim deformasyon (ϵ %), b) Kesme gerilmesi (τ) - Normal gerilme (σ) ilişkisi

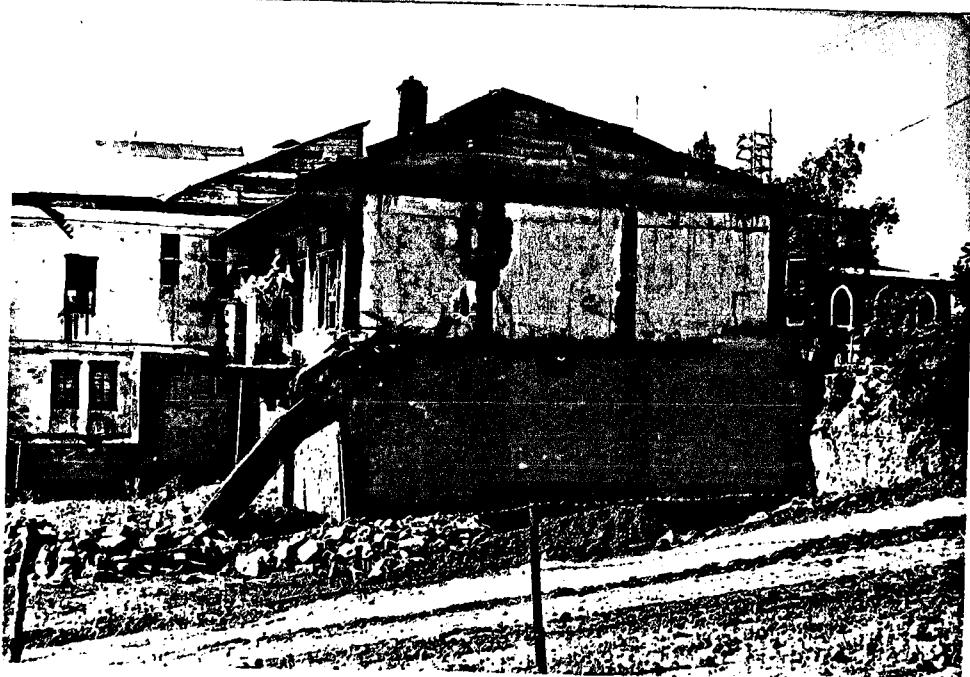
Sekil 4.22. Heyelan alanındaki binalarda görülen hasar

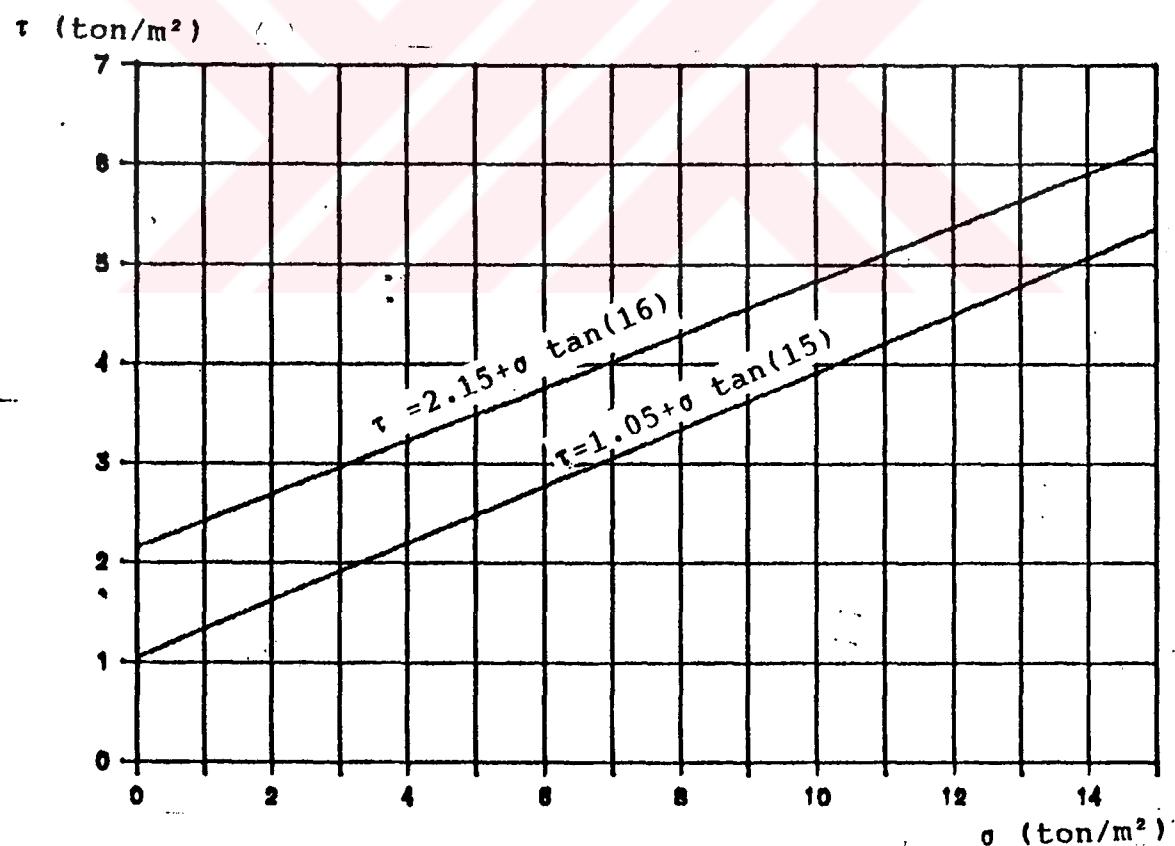
Sekil 4.23 Kesme kutusu deney sonuçları

Sert, çatlaklı killerden alınan bozulmamış örnekler üzerinde yapılan konsolidasyonlu drenajlı kesme kutusu deneyi sonuçları Şekil 4.23 de gösterilmiştir.

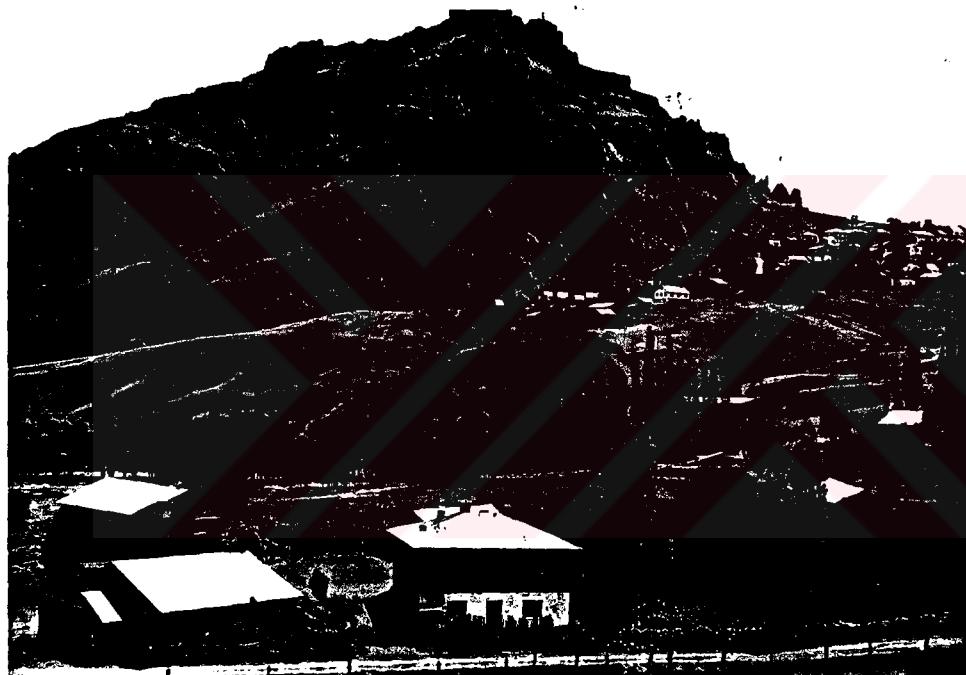
Şekil 4.24 Heyelan alanının görünüsü

Gümüşhane mahallesindeki eski mezbahanın 40 m. doğusunda 11250 m^2 lik alanda yer almaktadır. Heyelan 1988 yılı Nisan ayında kayma şeklinde meydana gelmiştir. 1989 yılı Nisan ayında heyelan malzemesi akma şeklinde hareket etmiştir. Heyelan geriye doğru ilerleme eğiliminde olduğundan taş kısmındaki evler için tehlike oluşturmaktadır (Şekil 4.24).
