ŞEBİNKARAHİSAR (GİRESUN) VE ÇEVRESİNİN KİTLE
HAREKETLERİ ACISINDAN İNCELENMESİ

YOKSEK LİSANS TEZİ

jeoloji Mah. Sener CERYAN

OCAK - 1990

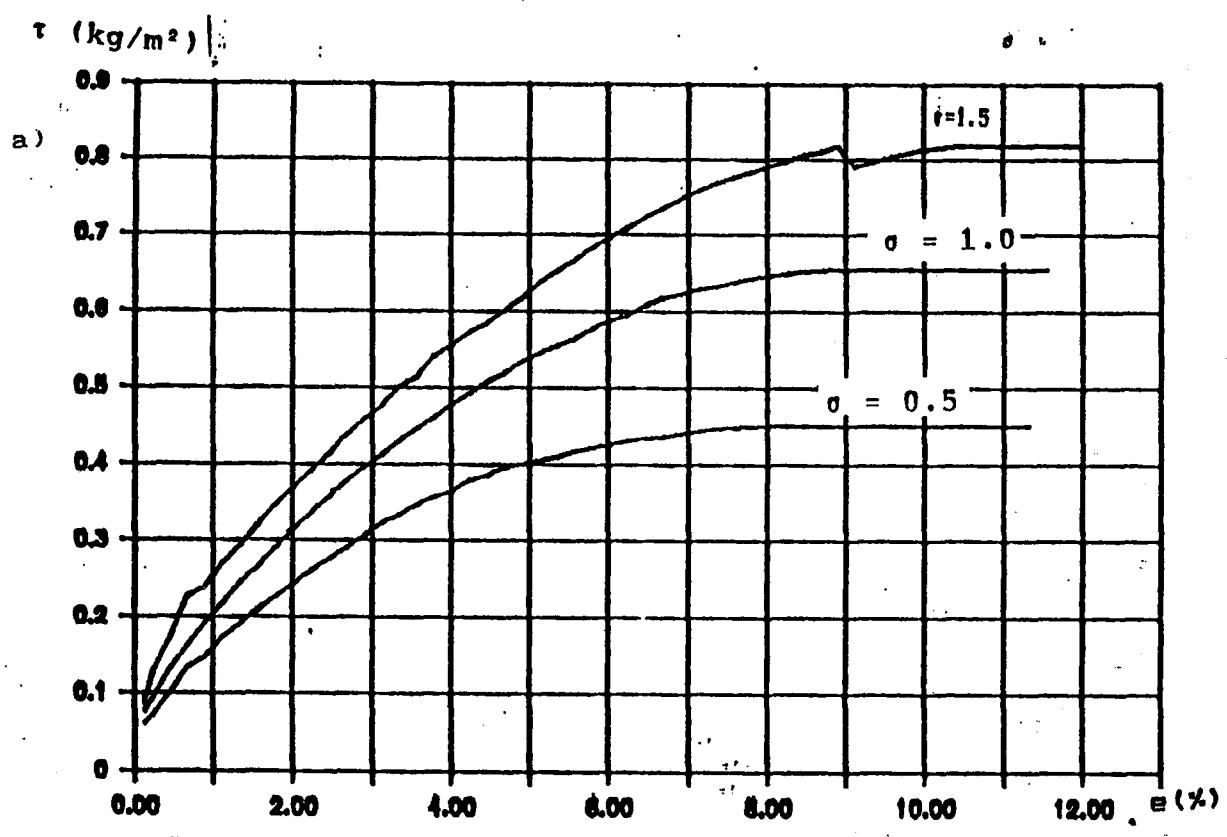
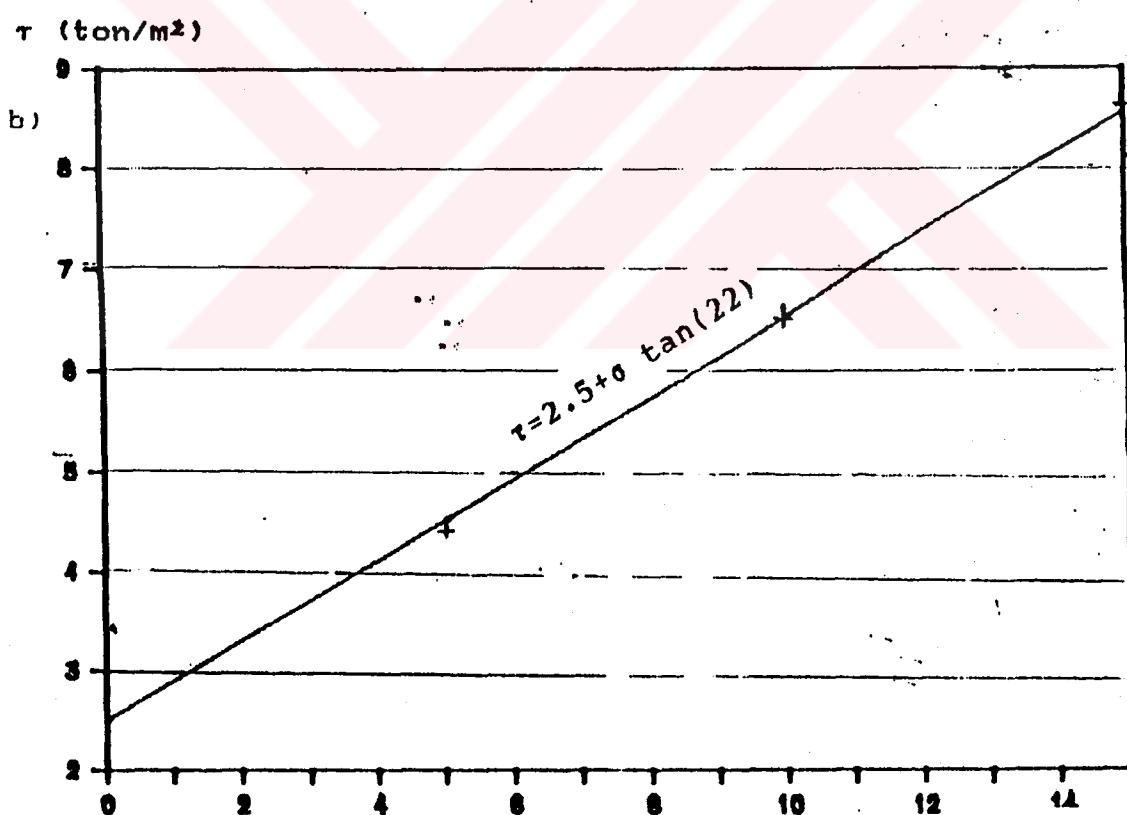
Şekil 4.26 Konsolidasyonlu direnajlı kesme kutusu deney sonuçları

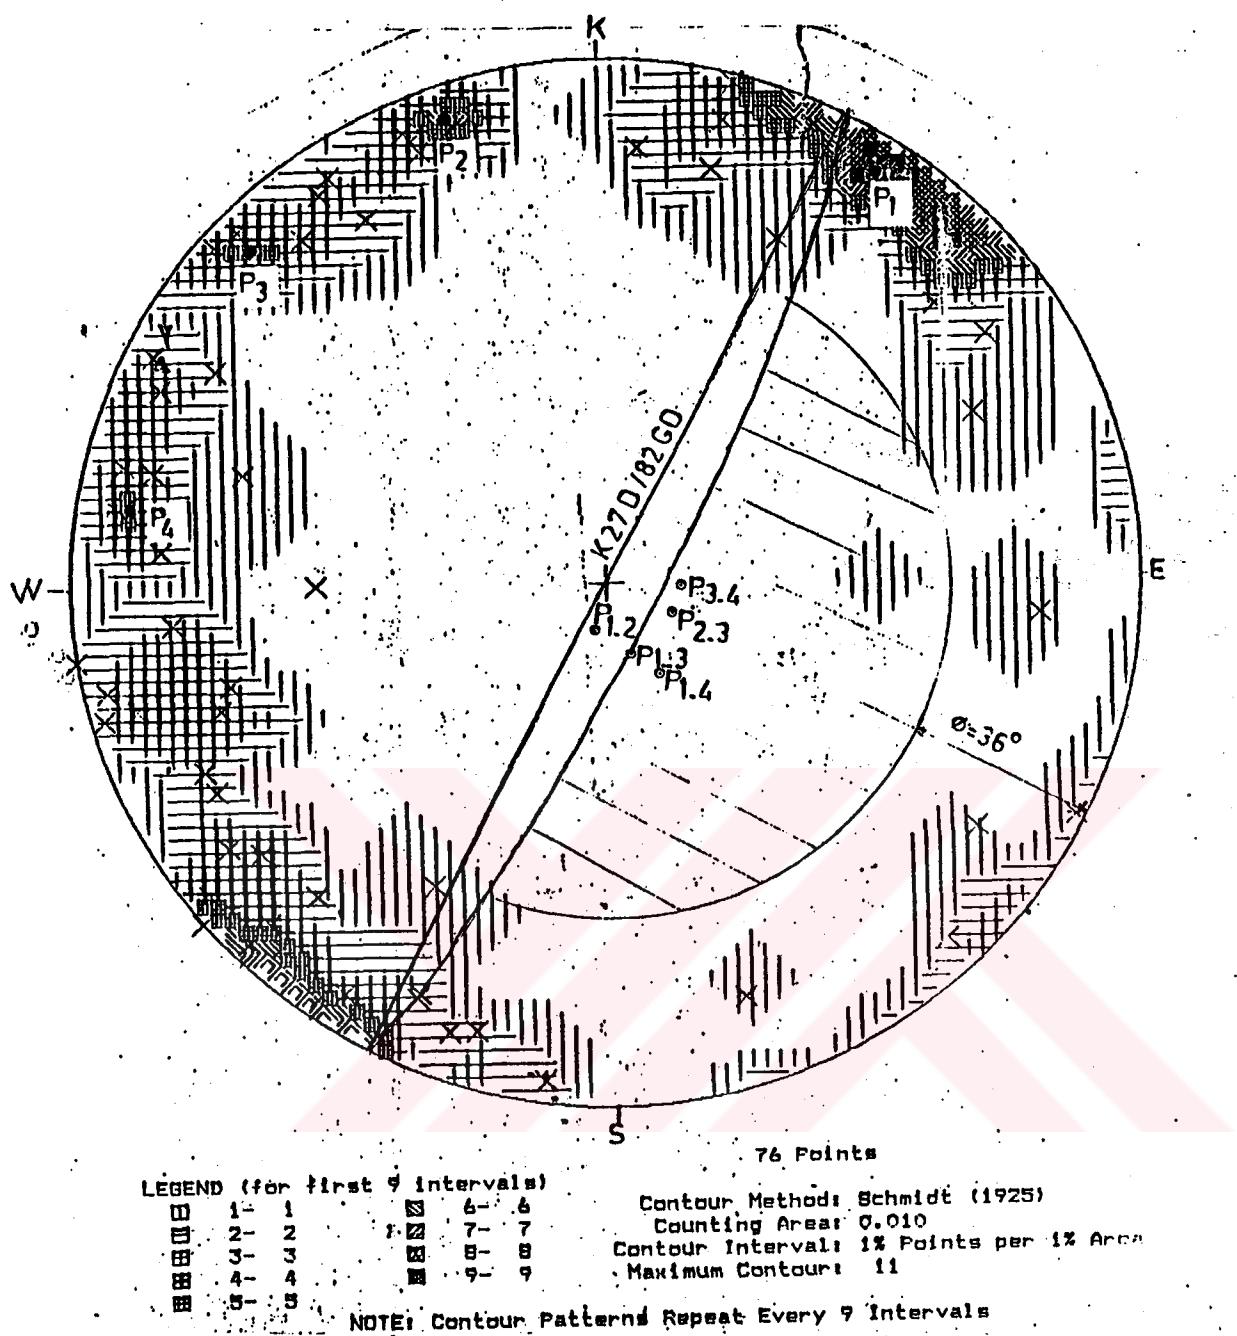
Şekil 4.28. Kontur diyagramından yaralanılarak duray-ligin incelenmesi

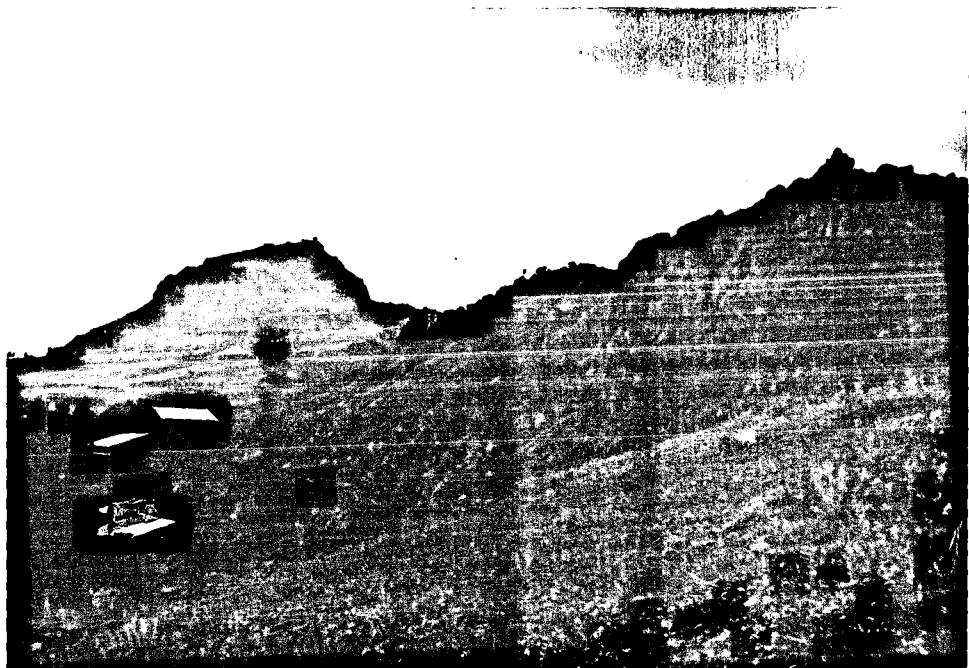
Şekil 4.29 Kaya düşmesi ve yamaç molozu akması tehli-
kesi (yer : Gutgut mahallesi (Semerciler))

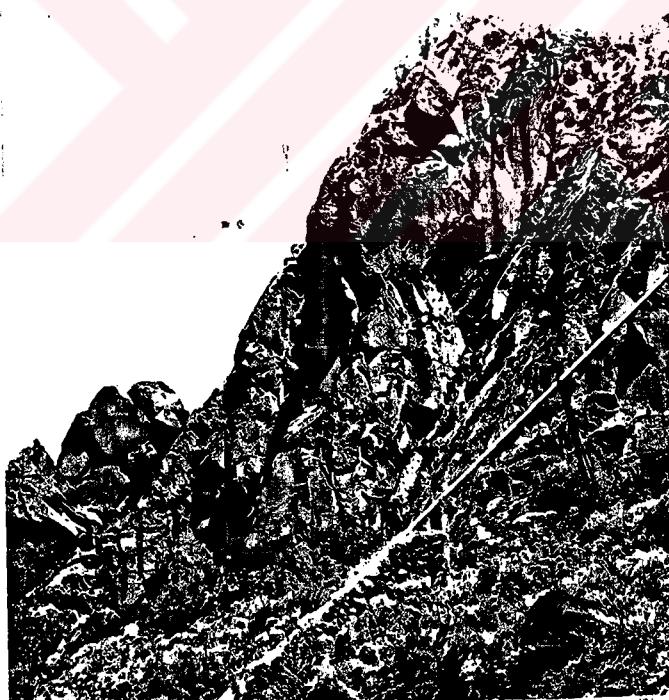
Şekil 4.30 Düzlemsel kayma (yer : Taş mahallesi su
deposu yanı)

Şebinkarahisar kalesinin üzerinde bulunduğu Hacı kayaşının çevresinde yükseklikleri 20 ile 300 m arasında değişen kaya yamaçları yer almaktadır. Bu kaya yamaçlarında denge bozulmaları kamasal kayma, düzlemsel kayma ve özellikle kaya düşmesi şeklinde meydana gelmektedir (Şekil 4.30). Hacı kayasının batısında bulunan Taş mahallesi ile GD da bulunan Akbudak köyü kaya düşmesi tehlikesi altındadır. Hacıkayaşı'nın batı yamacından (Taş mahallesinden) bazik volkaniklerden alınan 52 çatlak ölçüsüne göre kontur diyagramı çizilmiştir (Şekil 4.31). Bu diyagramdan hakim çatlakların K50 B/81 GB (P1 kutbu) ve K46 D/84 KB (P2 kutbu) deogrultü ve eğimine sahip olduğu görülmektedir. Hacıkayaşının batısını oluşturan bu yamaçta düzlemsel ve kamasal kayma olasılığı yoktur. Ancak kaya düşmeleri meydana gelmektedir. (Şekil 4.32)

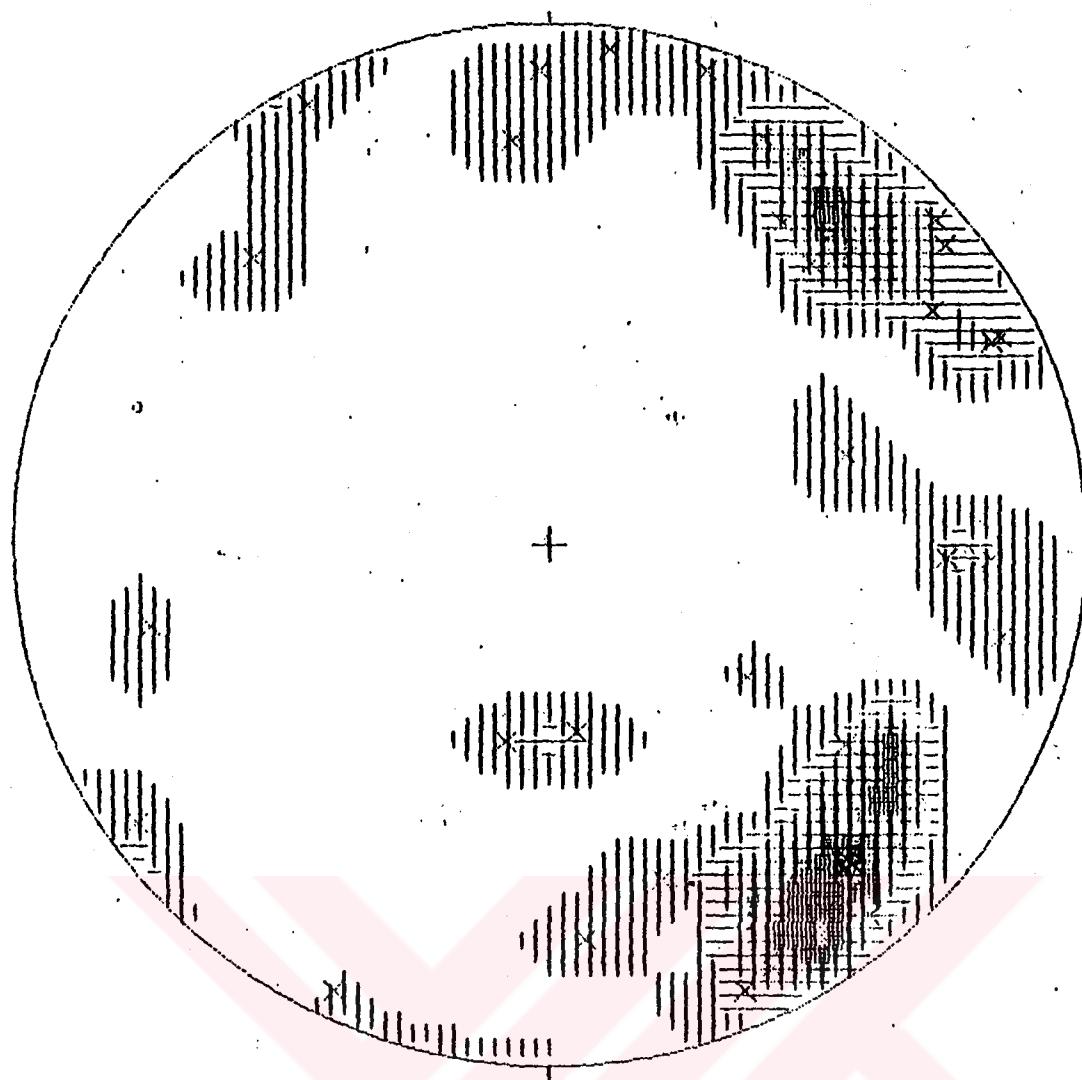
Sekil 4.31 Hacikayasinin batı yamacındaki bazik volkaniklerden alınan 52 çatlak ölçüsüne göre çizilmiş kontur diyagramı

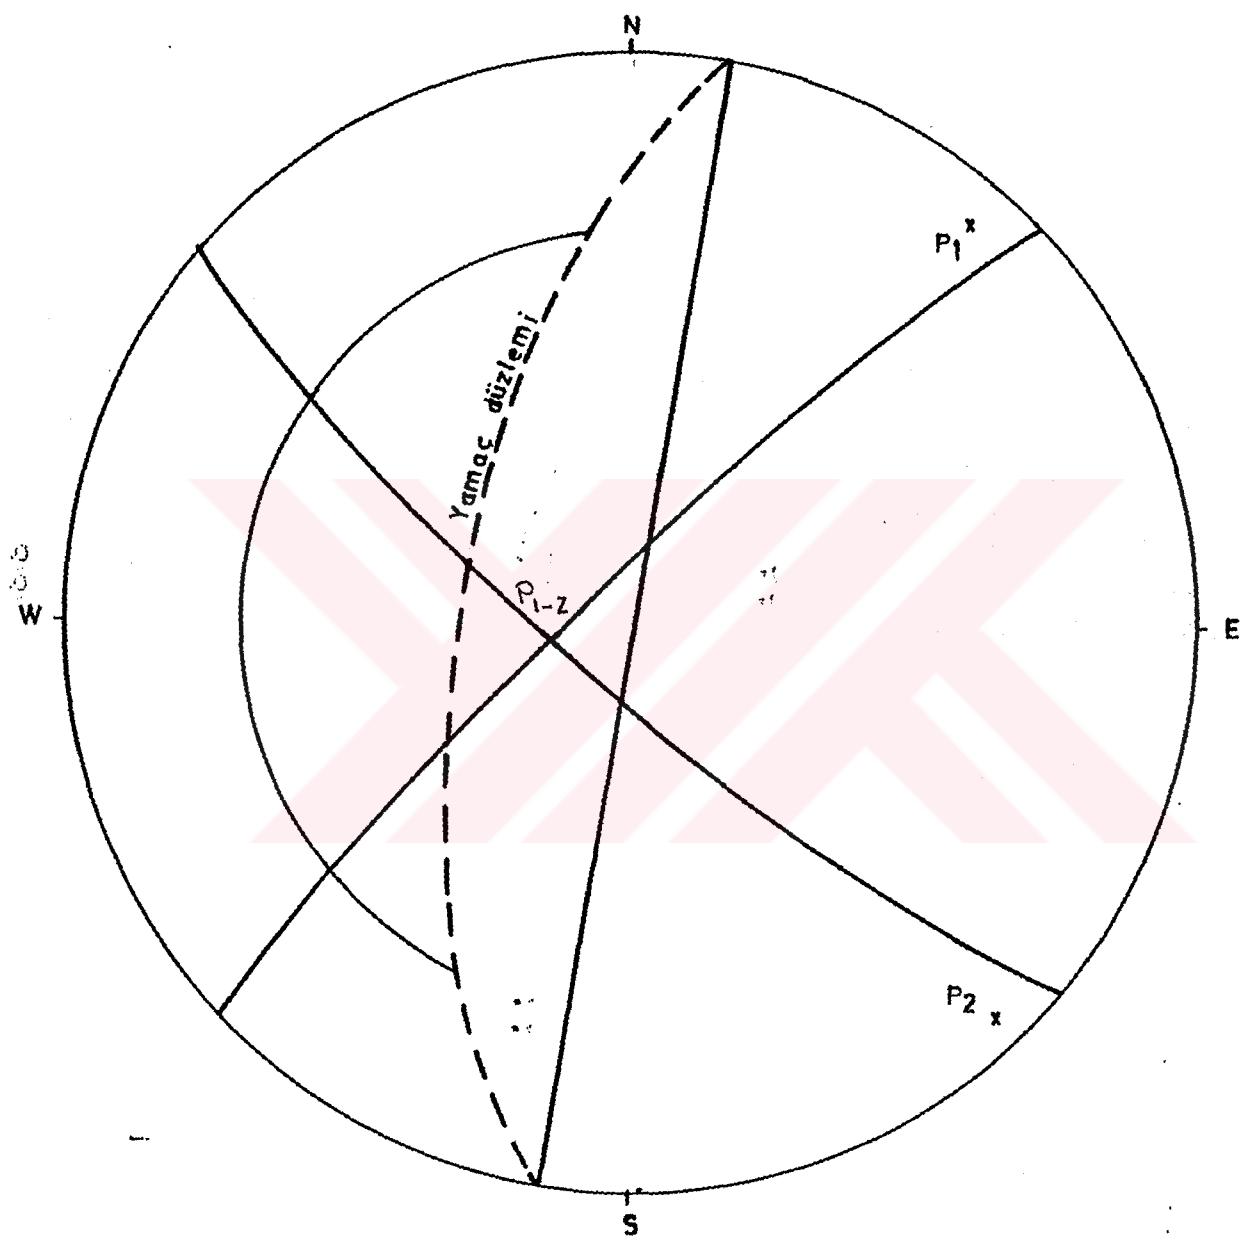
Şekil 4.32 Kontur diyagramından yararlanılarak duraylık analizi (yer : Hacıkayasının batısını oluşturan yamaç yamaç düzleminin durusu K10 D/ 65 KB)

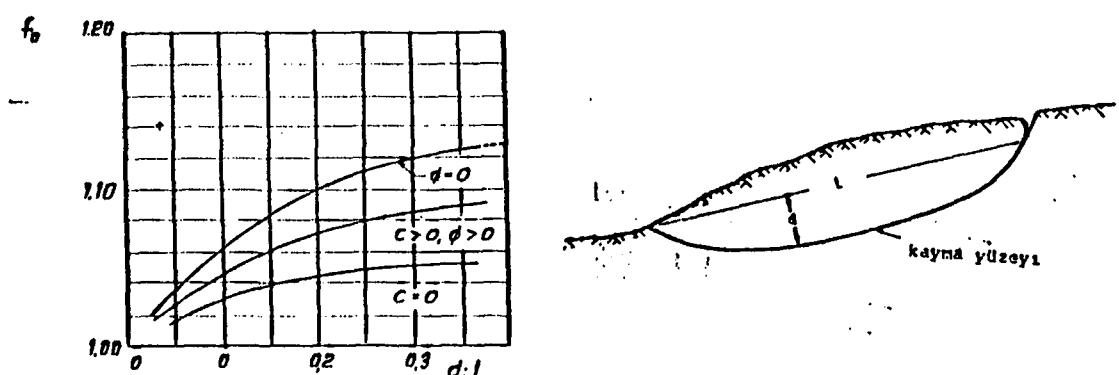
Şekil 5.2 Janbu'nun düzeltme faktörü diyagramı

Düzeltme faktörü (f_o) Şekil 5.2 de verilen grafikten bulunur. n_α katsayısı G_s içerdiginden çözümü iterasyonla gidilir.

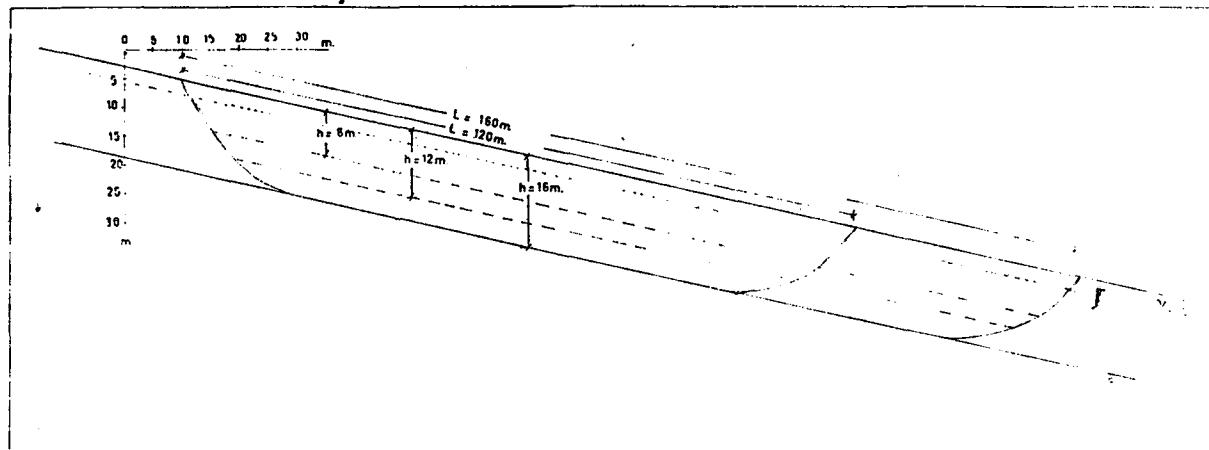
Sekil 5.3 Dilim şeklindeki kaymalar ve sonsuz yamaçta denge analizi için geliştirilen model.

Denge analizlerinde arazi ve labaratuvara gerçekleştirilen ölçü, gözlem ve deney sonuçları dikkate alınarak; heyelan uzunluğu $l = 160$ m., kayma yüzeyi derinliği (h) 16, 12 ve 8 m., kayma yüzeyi derinliğinin heyelan uzunluğuna oranı (h/l) ise 0.1, 0.13 ve 0.05 olarak seçilmiştir. Heyelanların oluşturduğu malzemenin birim hacim ağırlığı (B_h) 2.0 ton/m³, kohezyon değerleri (c') 1.0, 1.5, 2.0 ton/m², içsel sürtünme derecesi (ϕ') 15, 18 ve 21 derece olarak alınmıştır. incelenen modelde yamaç eğimleri (β) 8, 10, 12 ve 14 olarak seçilmiştir.

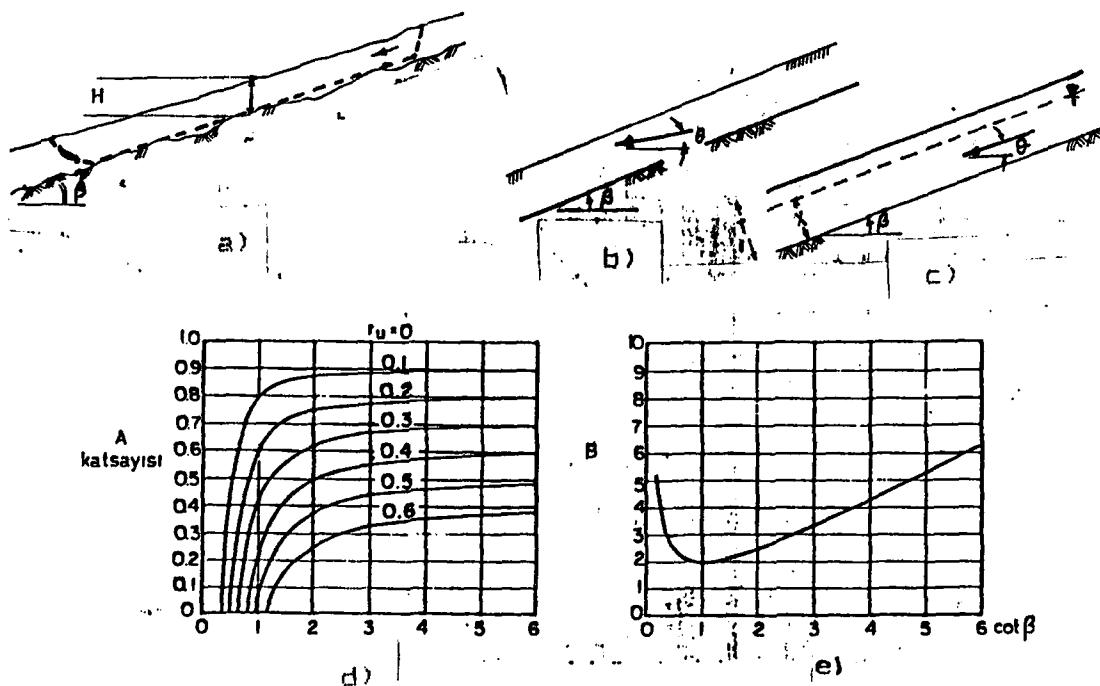
Sekil 5.4. Sonsuz yamaç yaklaşımı a) sonsuz yamaç, b) sizintinin yamaç dışına olması, c) sizintinin yamac'a paralel olması d) A katsayısinin hesaplanması için abak e) B katsayısinin hesaplanması için abak

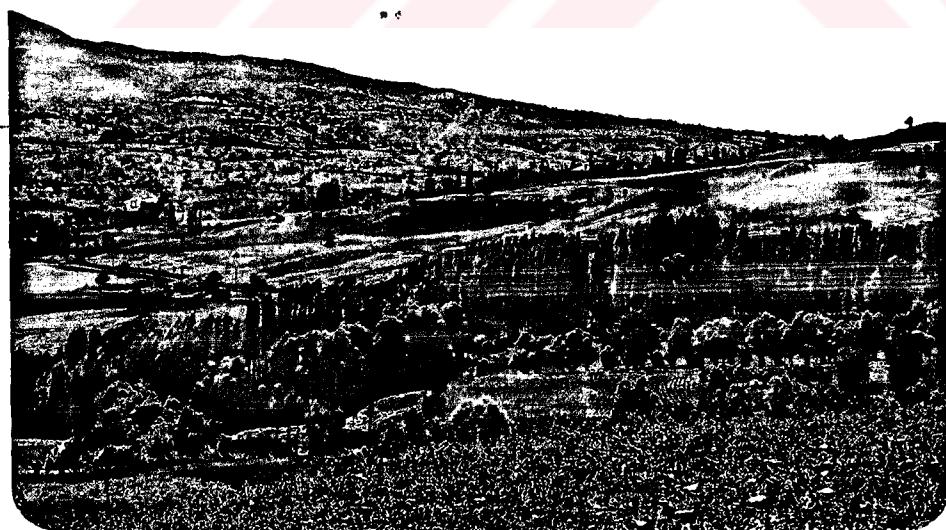
Sekil 5.5 Sebinkarahisar-Suşehri karayolundan Ortabahçe mahallesine uzanan yamaçta hareketin başlangıcı

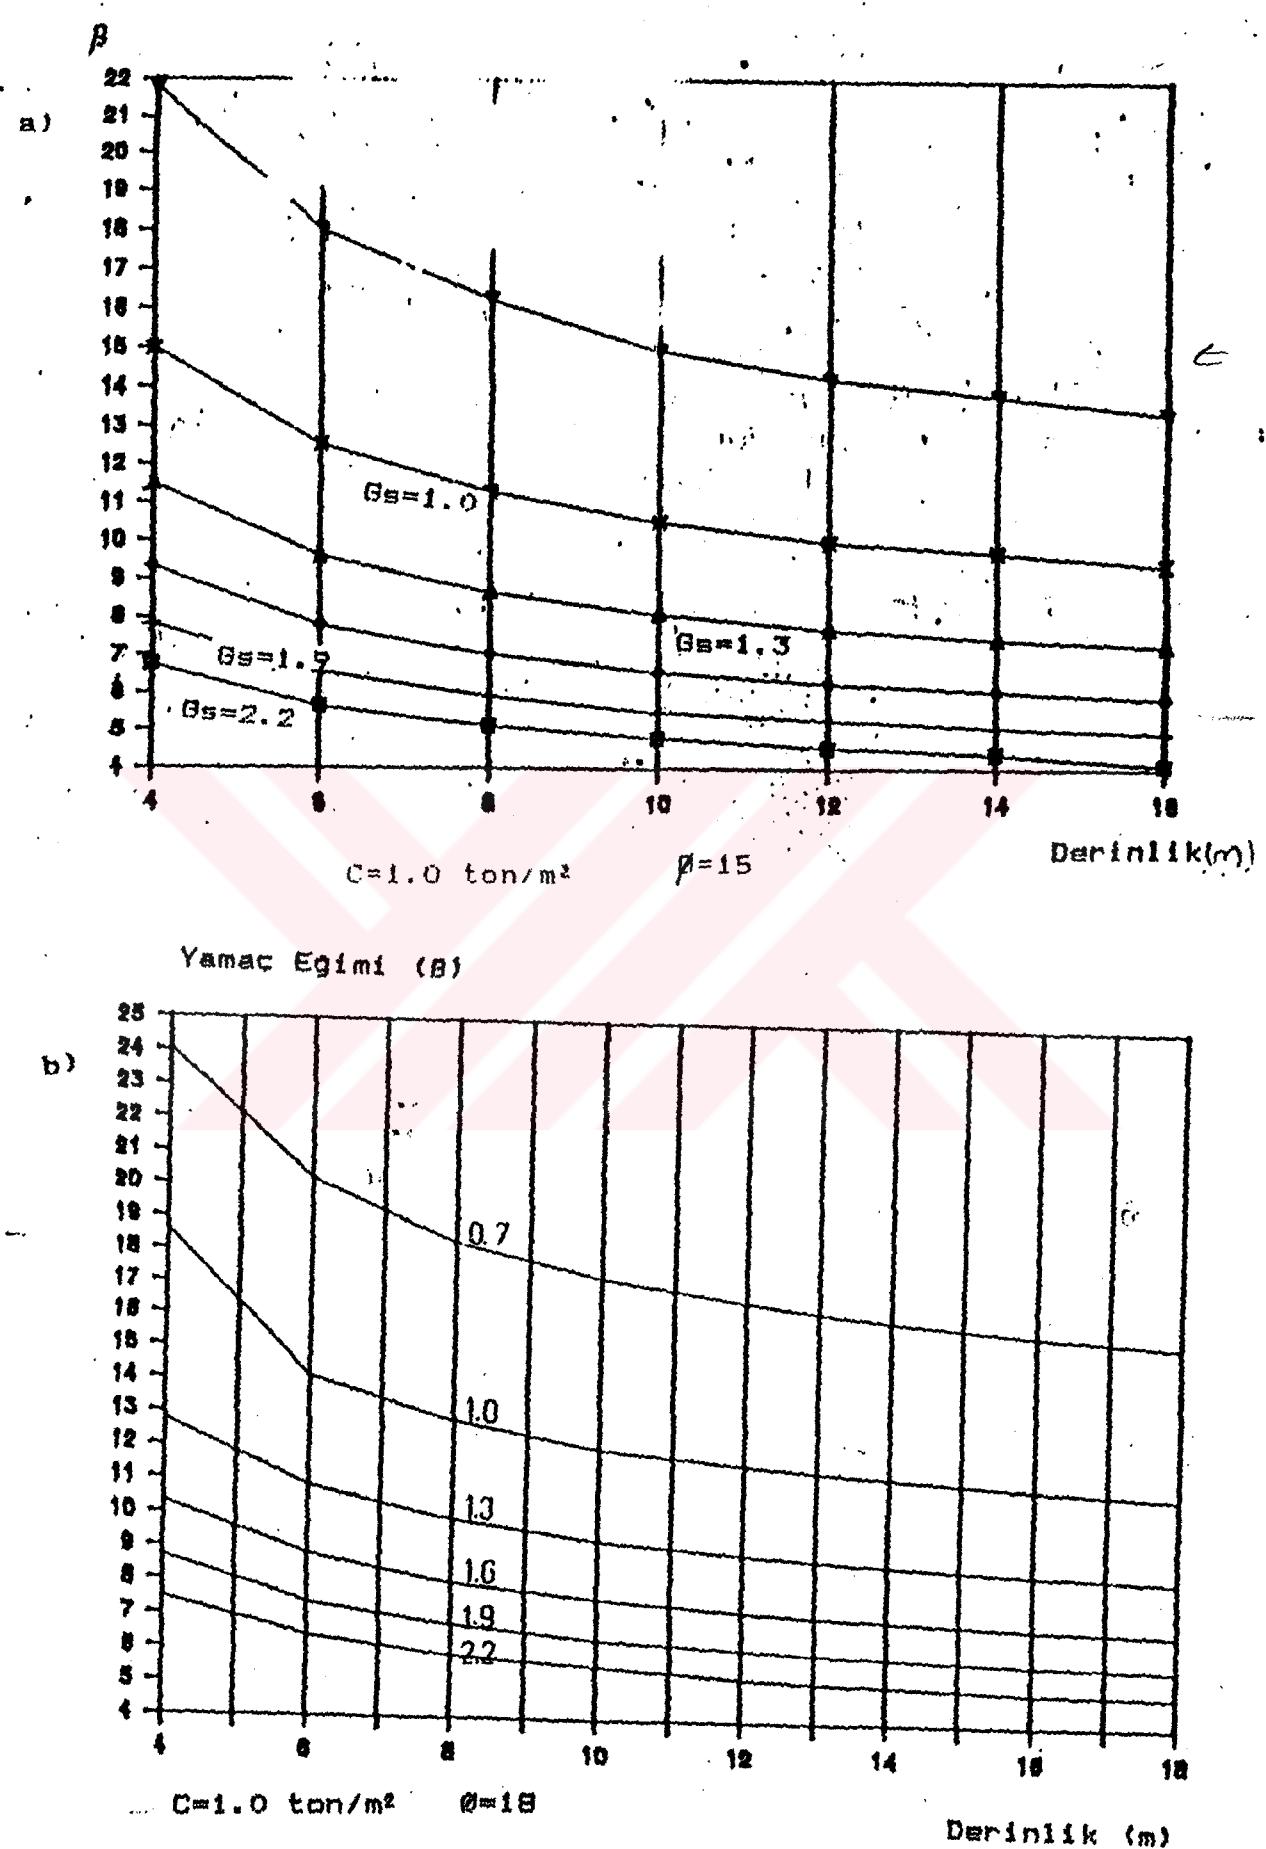
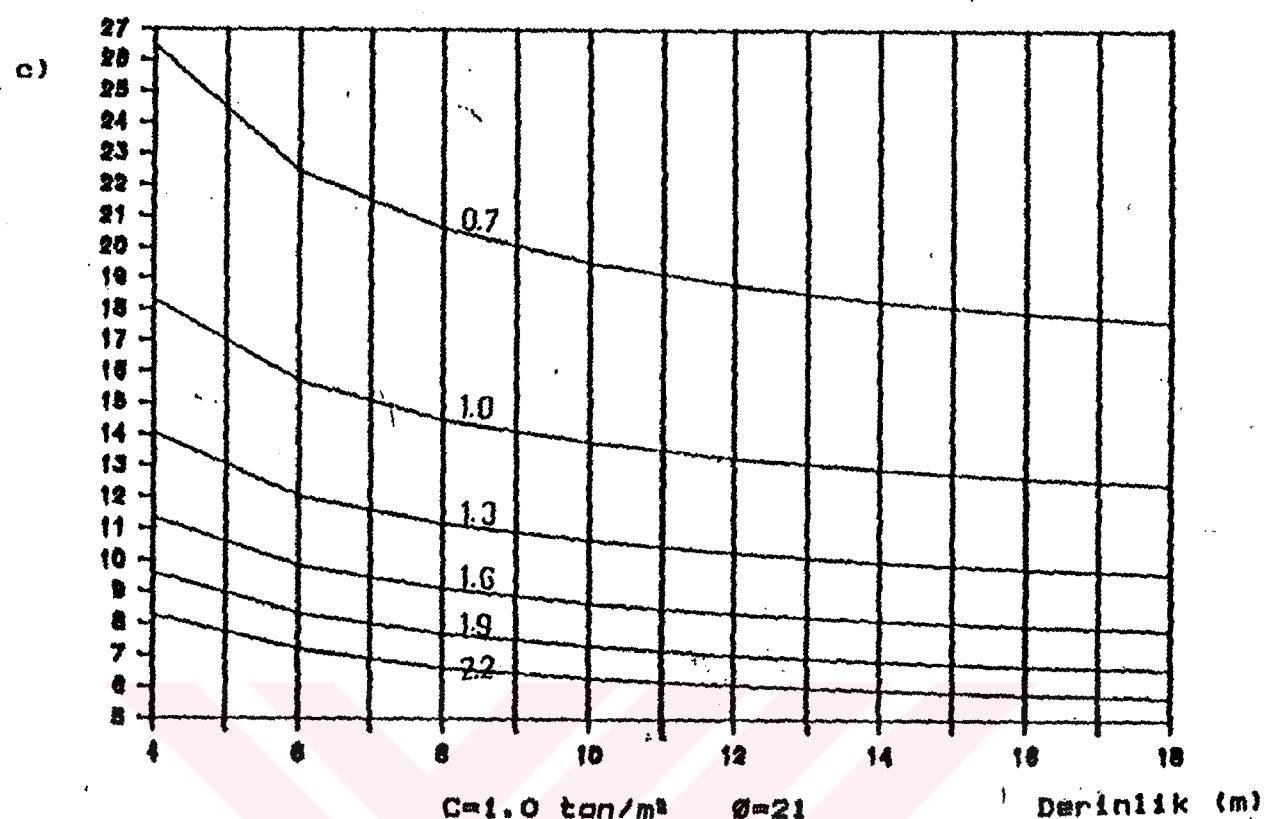
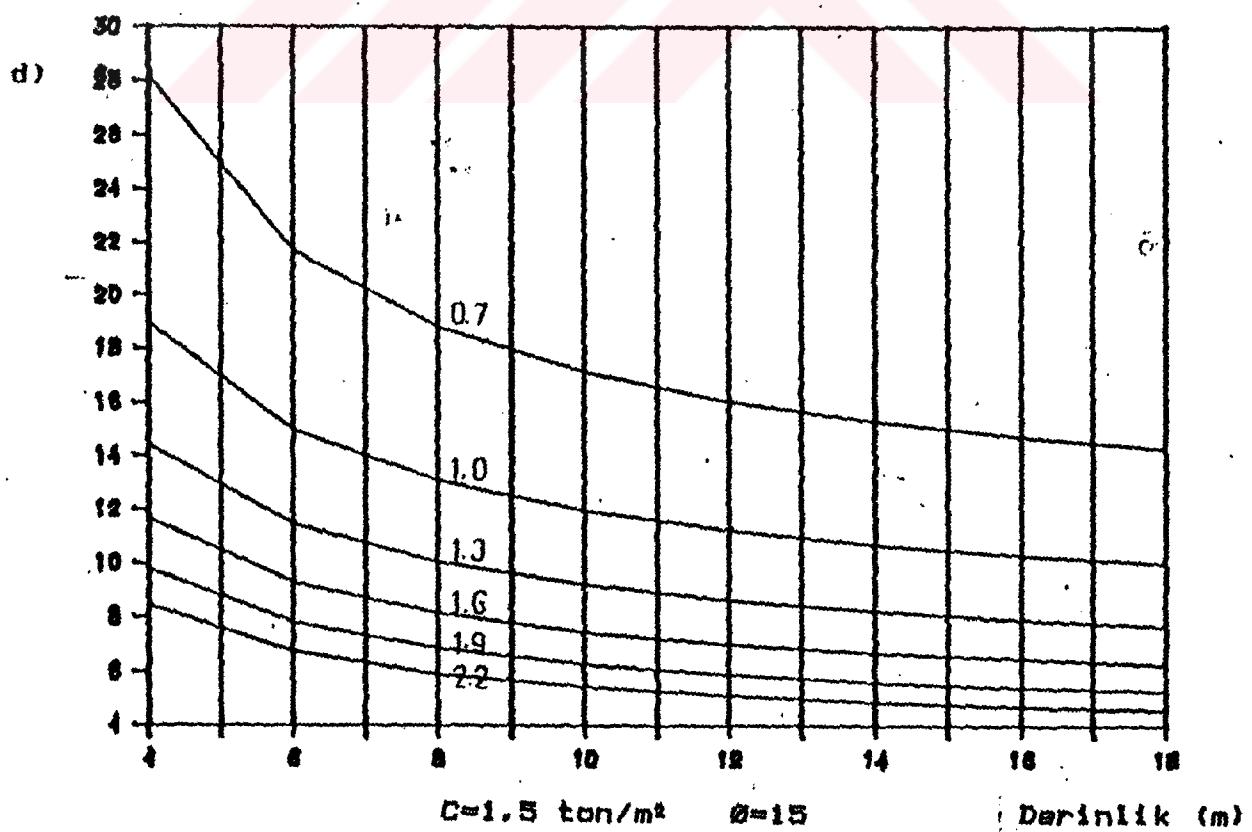
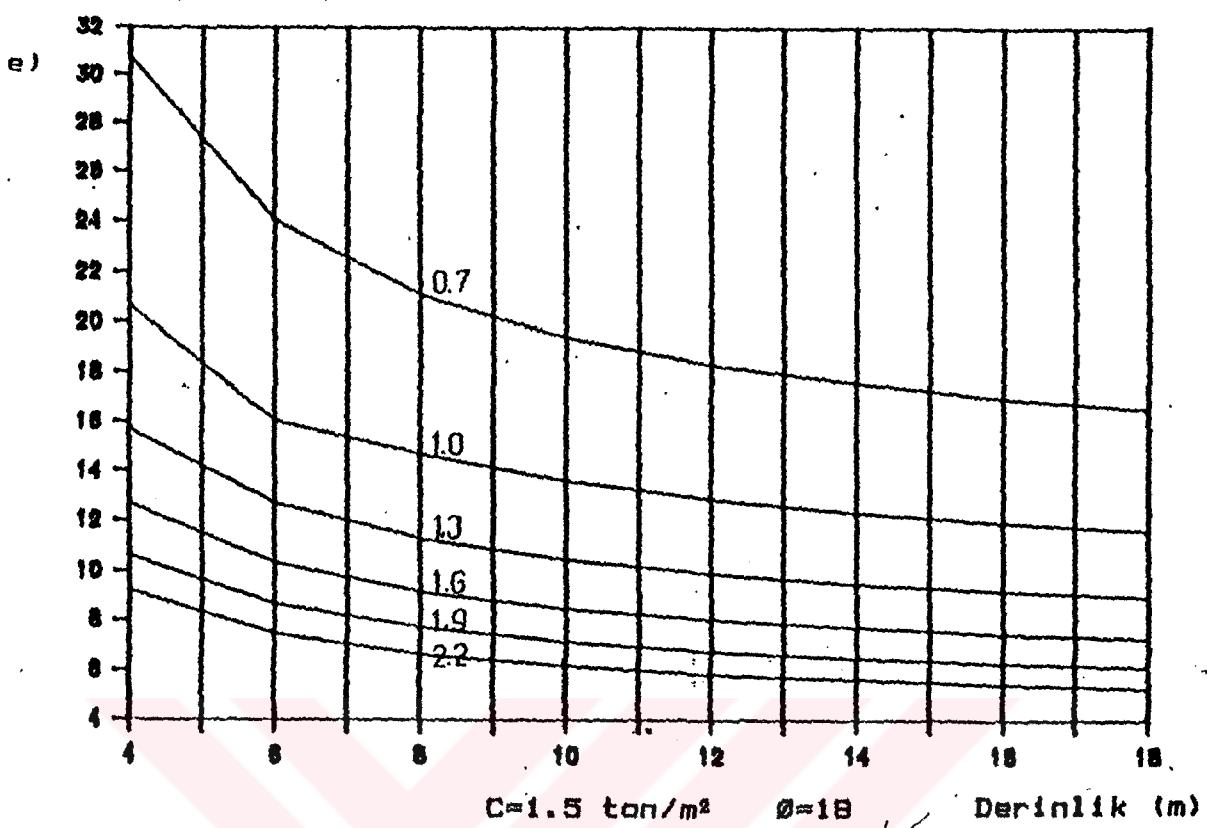
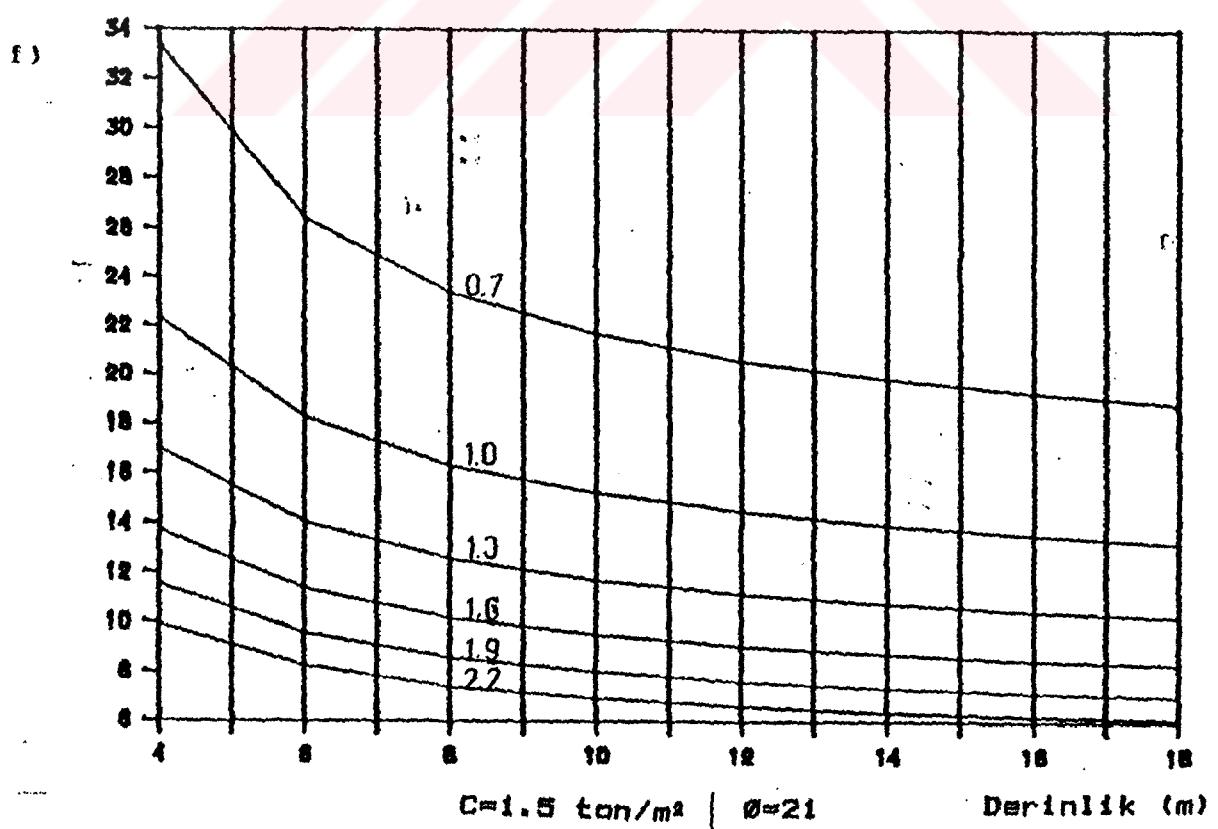
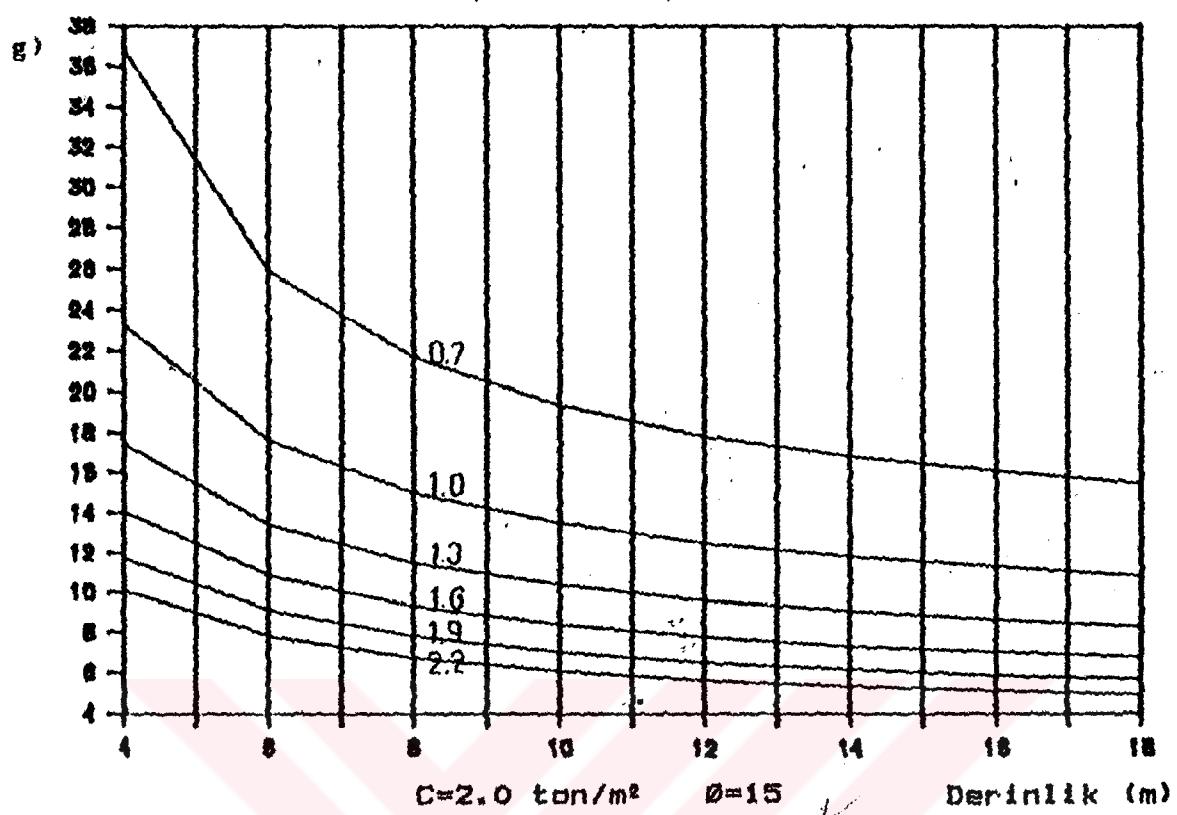
Sekil 5.6. Sonsuz yamaç analizi geliştirilen abaklar

2-Şev açısı şeçilir ve uygun kesitlerin altında verilen bağıntılardan X ve Y fonksiyonları hesaplanır.

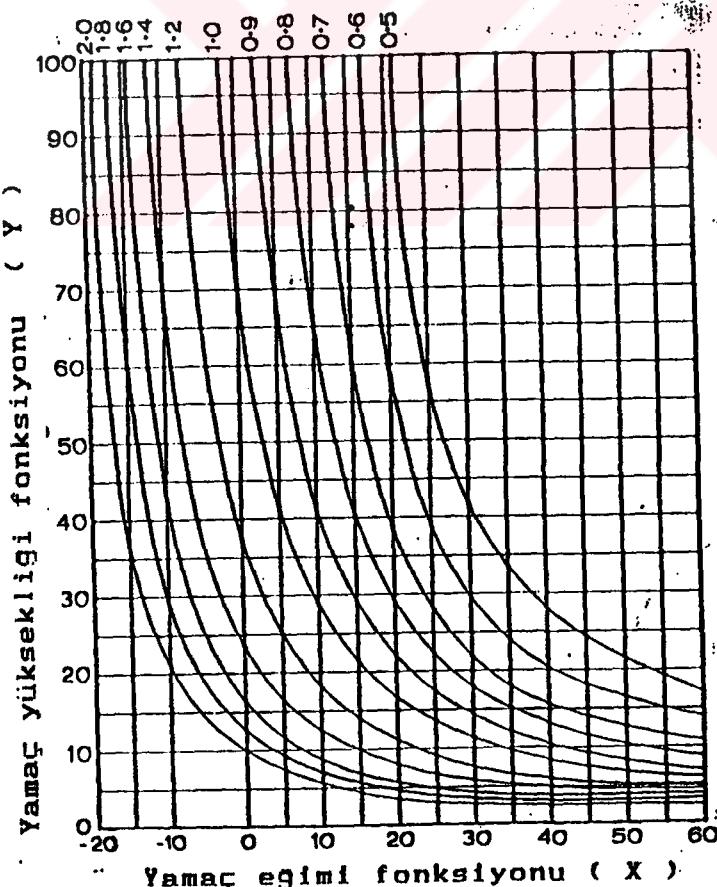
Şekil 5.8. Şev yüksekliği ve şev açısı fonksiyonları yarı-dimiyile yaklaşık güvenlik sayısının bulunması

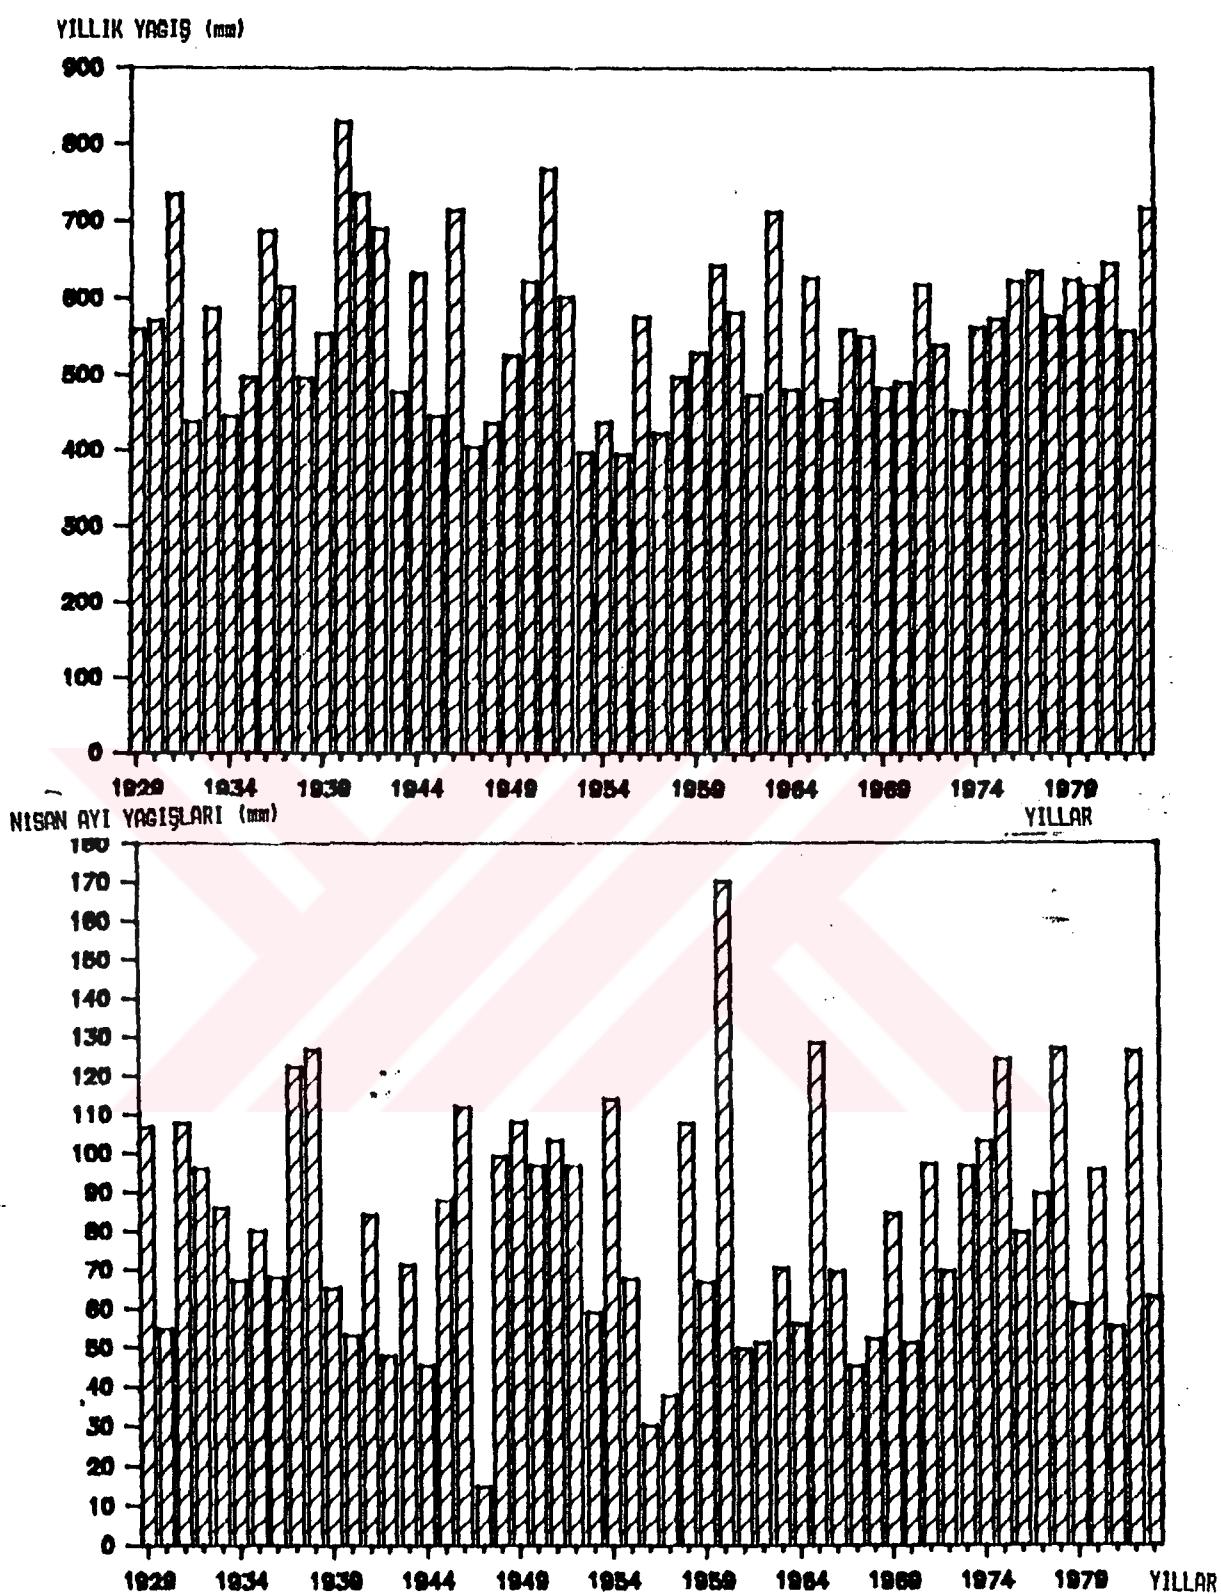
**Sekil 5.9 : Şebinkarahisar meteoroloji istasyonuna göre yağış miktarı a) 1929-1983 yılları arası yıllık yağışlar.
b) 1929-1983 yıllara göre nisan ayı yağış miktarı.**

- Heyelanlar çoğunlukla aşırı yağışlardan sonra meydana gelmektedir. Yıllık yağış miktarları ve yağışın bol olduğu Nisan ayındaki yağış miktarları yıllara göre incelendiginde (Şekil 5.9.) 4 veya 6-8 yıllık periyotlar göze çarpmaktadır. Yağışların bol olduğu yıllarda heyelanların daha çok görüldüğü yöre sakinlerince belirtilmiştir. Nisan ve Mayıs aylarında bol yağış ve karların erimesiyle oluşan sular yamaç eğimlerinin düşük (< 14 derece) olması nedeniyle zemine kolayca sizabilmektedir. Heyelan alanlarında gözlenen çukurlar ve çatlaklar suların zemine sızışını kolaylaştırmaktadır. Zemine sızan sular su basınclarını (sızıntı kuvvetlerini ve boşluk suyu basınclarını) ani olarak artırarak tetikleme görevi yapmaktadır. Bu tetikleme olayı sonucunda yamaçlarda ani olarak hızlı veya orta hızlarda hareket gelişmektedir.
