**BULAK (KELKİT, GÜMÜŞHANE) GÖLETİ AKS YERİ VE GÖL ALANINDAKİ**  
**KAYAÇLARIN GEÇİRİMLİLİK ÖZELLİKLERİNİN ARAŞTIRILMASI**

**YÜKSEK LİSANS TEZİ**

**Murat KARAHAN**

**HAZİRAN 2015**

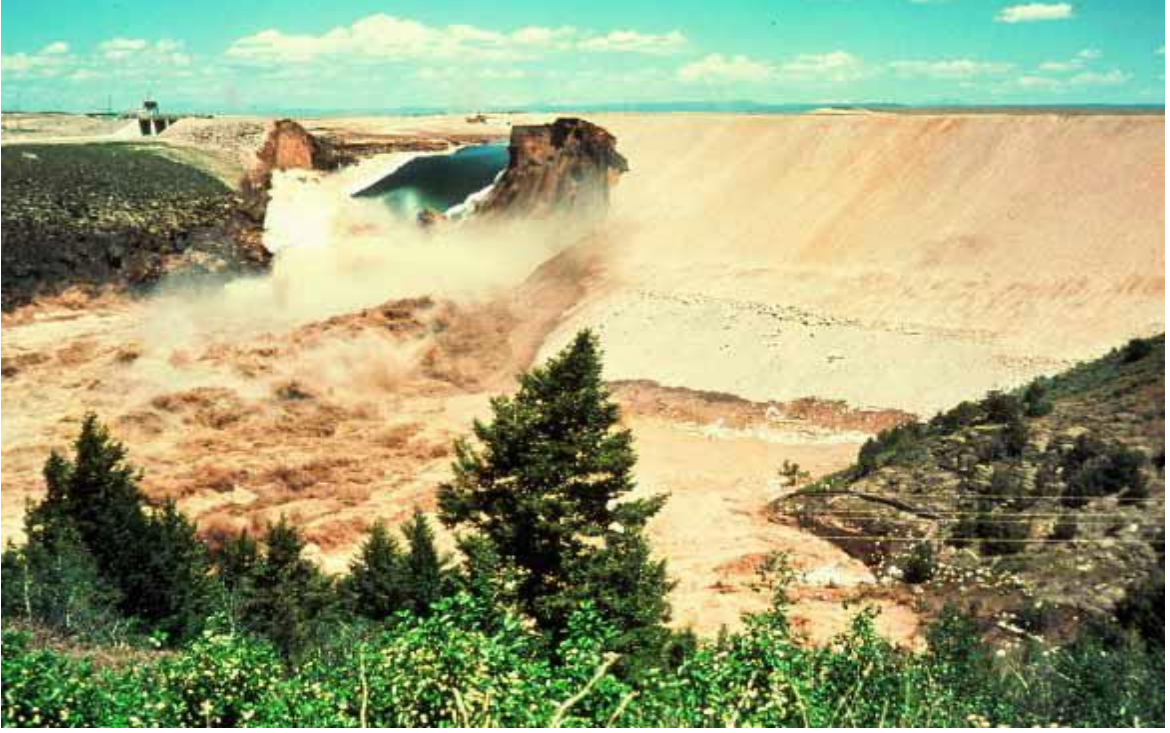
Şekil 1.6. Teton Barajı'nın yıkılışı

5 Haziran 1976’da ABD’de 100 m yükseklikte gövde tipi toprak dolgulu olan Teton Barajı kil çekirdeğinin yeterli sıkıştırılmaması nedeni ile sağ yamaca yakın gövdede borulanma meydana gelmiş ve sızıntılar nedeniyle baraj birkaç saat içinde yıkılmıştır (Şekil 1.6). Akış aşağıdaki yerleşim alanları zamanında boşaltıldığı için ölü sayısı 11’i geçmemiştir (Ertunç, 2003).

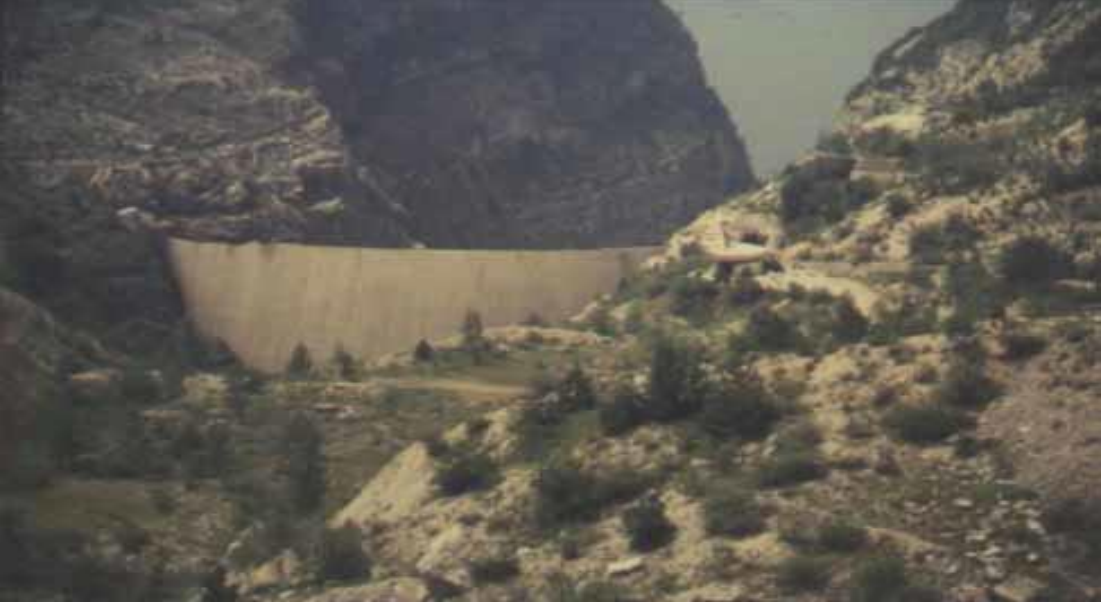
Şekil 1.7. Vaiont rezervuarının heyelan malzemesiyle dolmuş hali (Ertunç, 2003)

İtalya'da Venedik'in 120 km kuzeyinde bulunan Vaiont Barajı 265.5 m yükseklikte olup dünyanın ikinci en yüksek barajı konumundadır. İnce kemer tipinde yapılan bu baraj rezervuar alanında 9 Ekim 1963'de jeolojik dengenin bozulması ile 250 milyon m<sup>3</sup> kaya parçası ve 120 milyon m<sup>3</sup> su kütlesi, 60 saniye gibi kısa bir zaman içinde baraj rezervuar alanına heyelan etmiştir (Şekil 1.7). Bu olay sonucu baraj üzerinden taşan göl suları vadiden aşağı boşalmış ve 2600 kişinin ölümüne sebep olmuştur. Baraj tepe seviyesinden 250 m yükseklikte bulunan köy evlerinin çatıları uçmuş, köprüler, galeriler ve santral binaları yıkılmıştır. Bu olay sonucu meydana gelen sarsıntı Viyana ve Brüksel deprem istasyonlarında kaydedilmiştir. Dışarı taşan göl suları barajın yalnız üst parmaklıklarını koparmış, ince kemer gövdeye hiçbir şey olmamıştır (Erguvanlı, 1982).

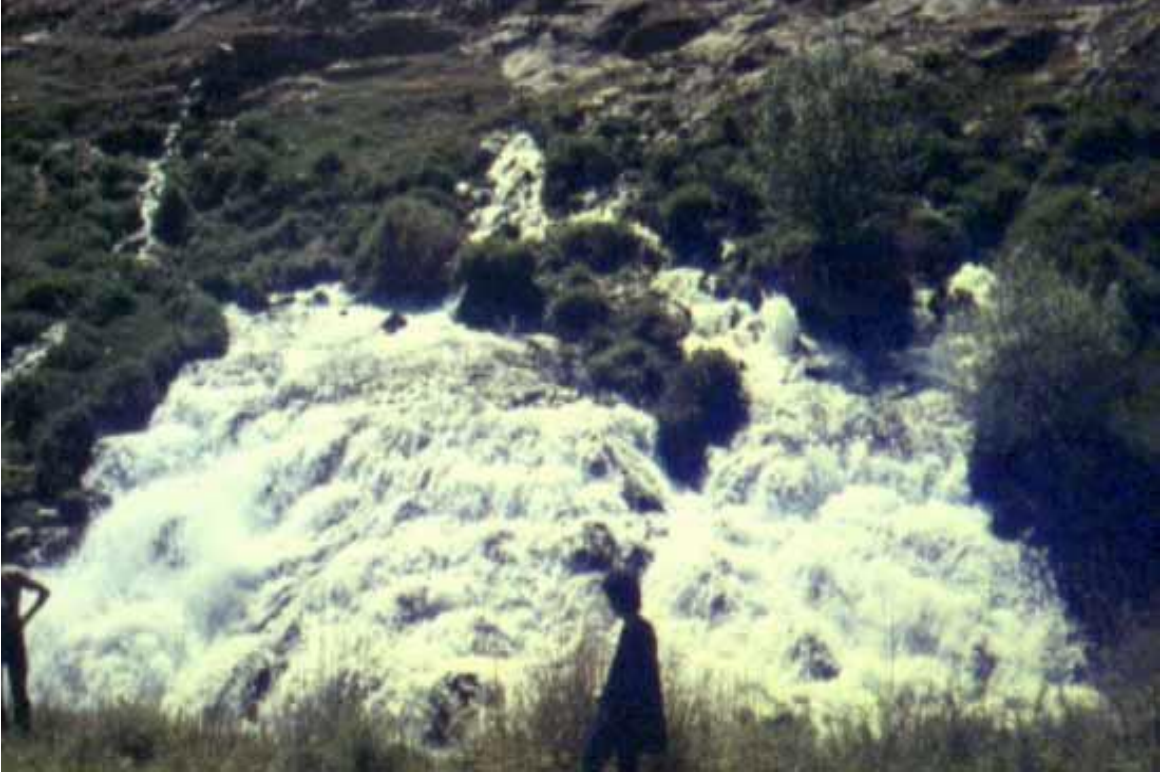
Şekil 1.10. Keban Barajı rezervuarından kaçan suların sifon yaparak, Keban Deresi sol yamacından çıkması (Ertunç, 2003)

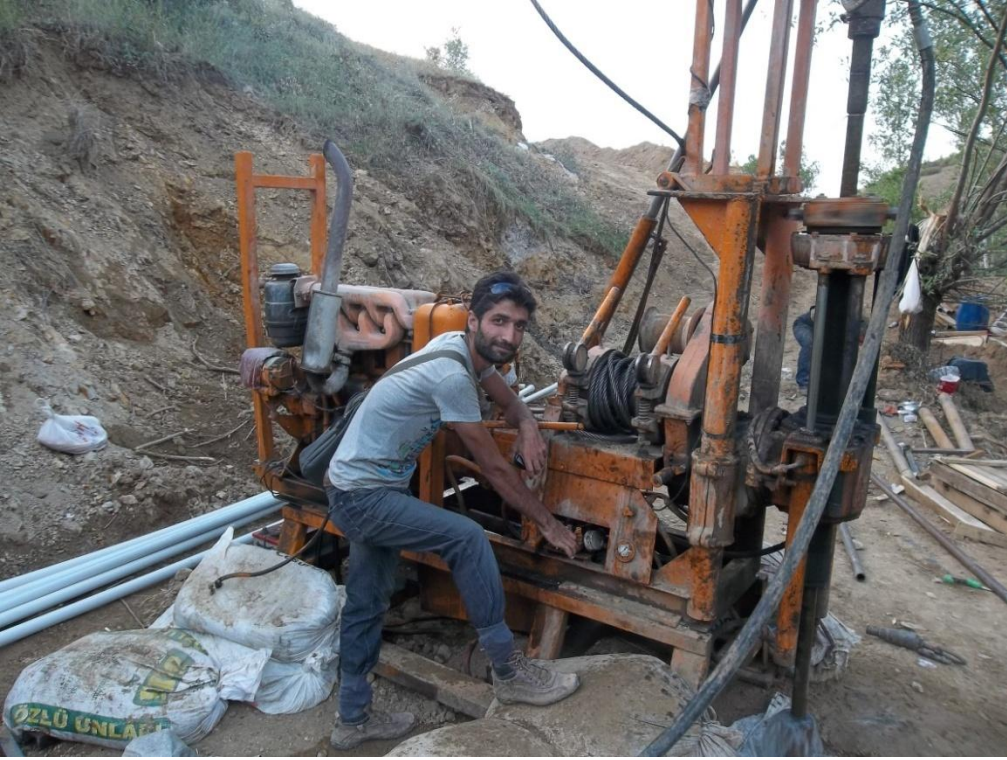
Şekil 2.3. Çalışmalarda kullanılan sondaj makinası

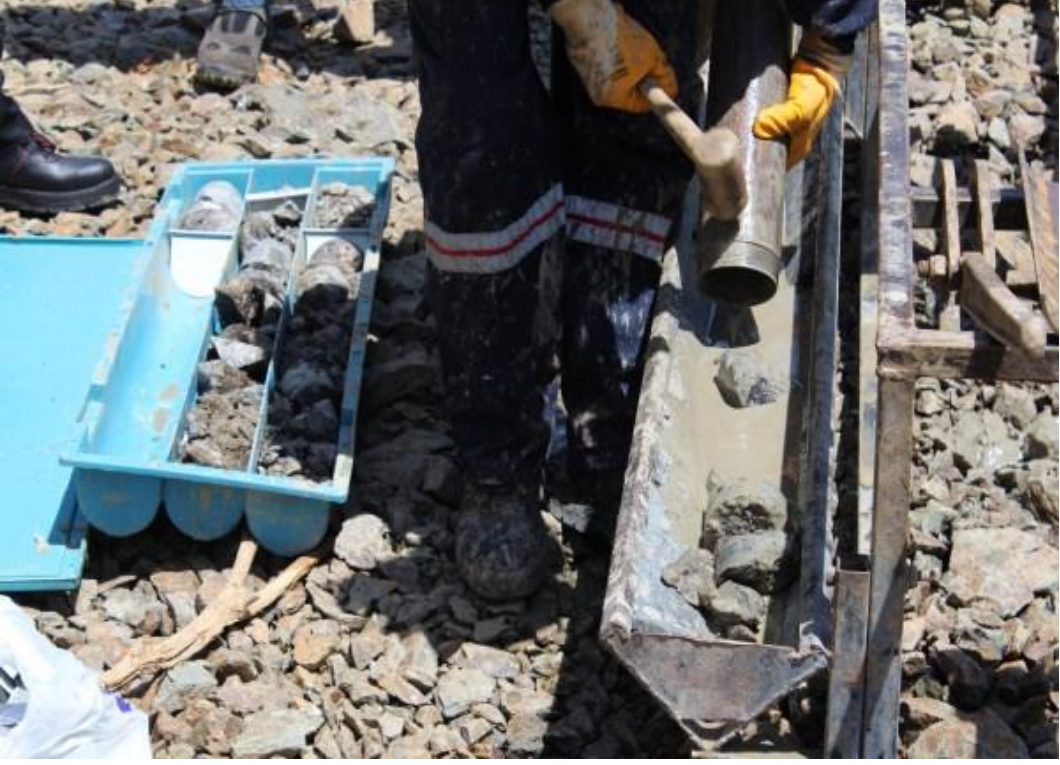
Şekil 2.4. Tek tüplü karotiyerden örnek alınması

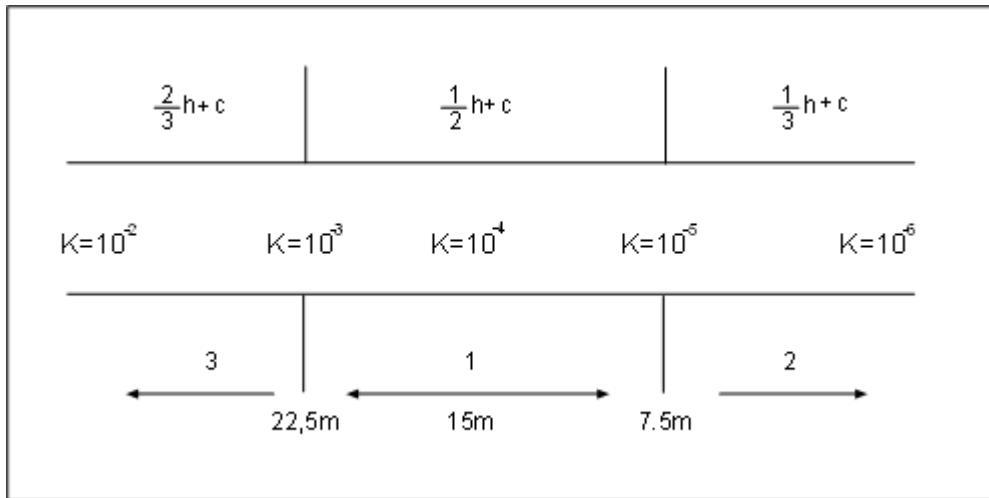
Şekil 2.15. Enjeksiyon perdesinin derinliğinin hesaplanması (Şekercioğlu, 2007)

Geçirimli özellikteki birimlerin alttaki geçirimsiz birimlere bağlayacak şekilde bir perde enjeksiyonu yapılması en çok istenen ve olumlu sonuç alınan bir yöntemdir. Ancak çoğu zaman altta geçirimsiz bir birim bulunmaz. Böyle durumlarda geçirimli veya yarı geçirimli özellikteki birimler içinde sızma boyunu uzatmak amacıyla askıda kalacak bir geçirimsizlik perdesi oluşturulur. Askıda kalacak enjeksiyon perdelerinin derinliklerini belirleyecek ampirik bir yöntem bulunmaktadır. Bu ampirik yöntem USBR ( United States, Breuau of Reclamation) tarafından önerilmiştir. Bu yöntem enjeksiyon perdesinin derinliğini kayacın geçirimliliğine ve barajın yüksekliğine bağlı olarak verir (Şekil 2.15).

$$1 \text{ numaralı bölgede: } h'=(h/2)+c \quad (2.13)$$

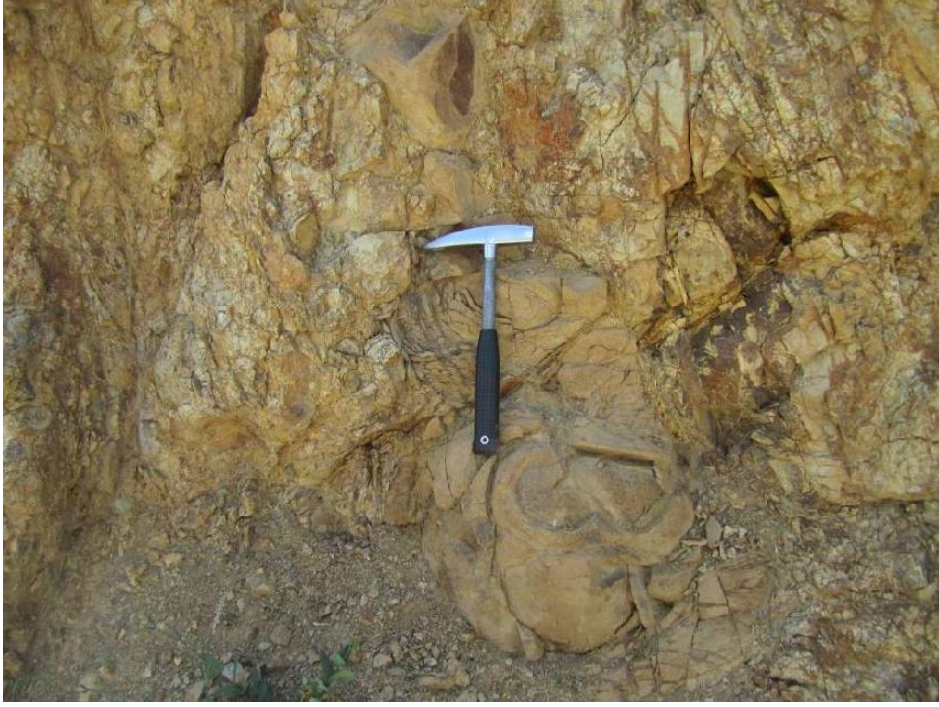
Şekil 3.4. Gölet yeri sol sahilde Sk-1 nolu temel araştırma sondaj kuyusu yakınlarında yüzeylenen Karayaprak Karışığı mostrası

Bu birimler, kahvemsî-sarı renklerde olup karmaşık bir litoloji göstermektedir. Orta-çok ayrılmış, yer yer az ayrılmış, sağlam ve yer yer de çok ayrılmış killeşmiş seviyeler mevcuttur. Yersel olarak dayanımlı seviyelerin yanı sıra tamamen ayrılmış seviyeler bulunmaktadır. Bu yoğun ayrışma nedeniyle kayaç ilksel özelliğini kaybetmiştir. Gölet ve yardımcı yapılar için yapılan temel araştırma sondajlarında RQD değerleri genel olarak çok düşüktür. Özellikle sol sahil sondajlarının ilerlemesi sırasında yer yer çakıl ve kum boyutunda numuneler alınabilmektedir.

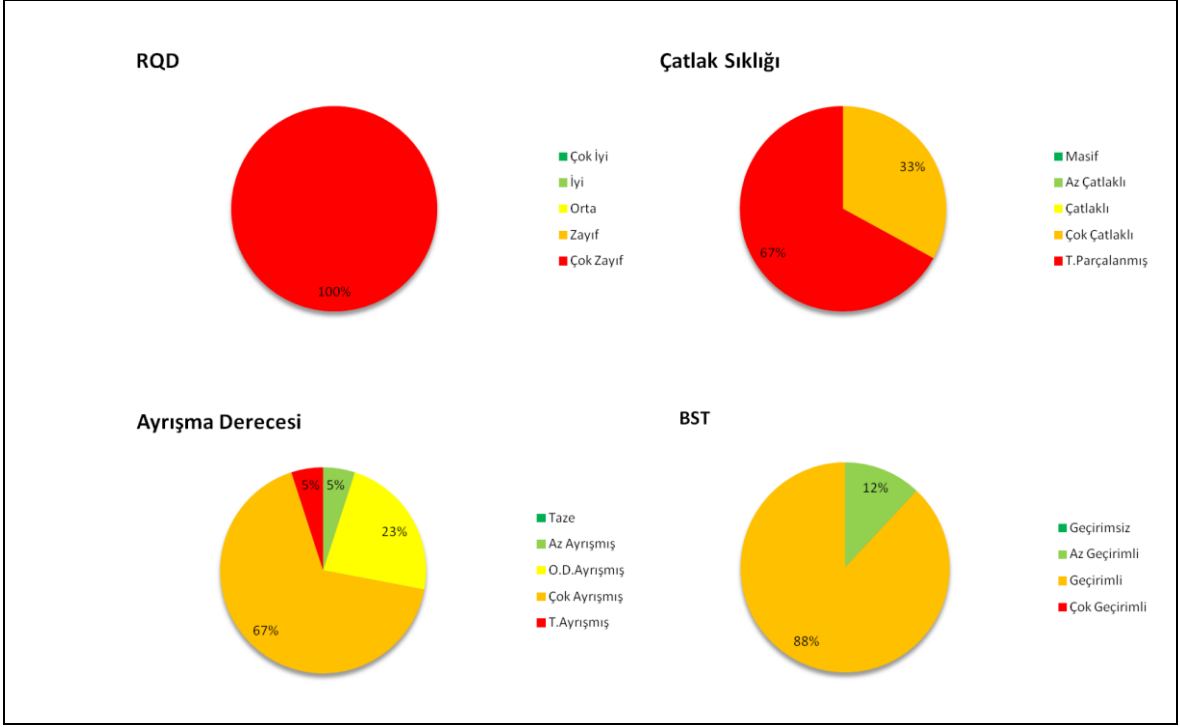
Ek 4. SK-1 kuyusu değerlendirme grafikleri

derecede ayrılmış”, ~%77 oranında “Çok ayrılmış”, ~%2 oranında “Tamamen ayrılmış” olduğu görülmüştür. Karot numuneleri üzerinde yapılan eklem sıklığı değerlendirmesinde ise Golder Associates 1979a’ya göre ~%34 oranında “Çok Çatlaklı”, ~%66 oranında “Tamamen Parçalanmış” eklem aralığına sahip bir yapı belirlenmiştir. SK-1 numaralı kuyuda 2.00-44.00 metreler arasında 2 m’de bir toplamda 22 adet basınçlı su testi yapılmıştır. Yapılan BST sonucuna göre, geçirimsizlik değerleri Lugeon 1933’e göre 1,44 Lu ile 16,42 Lu arasında değişmektedir.

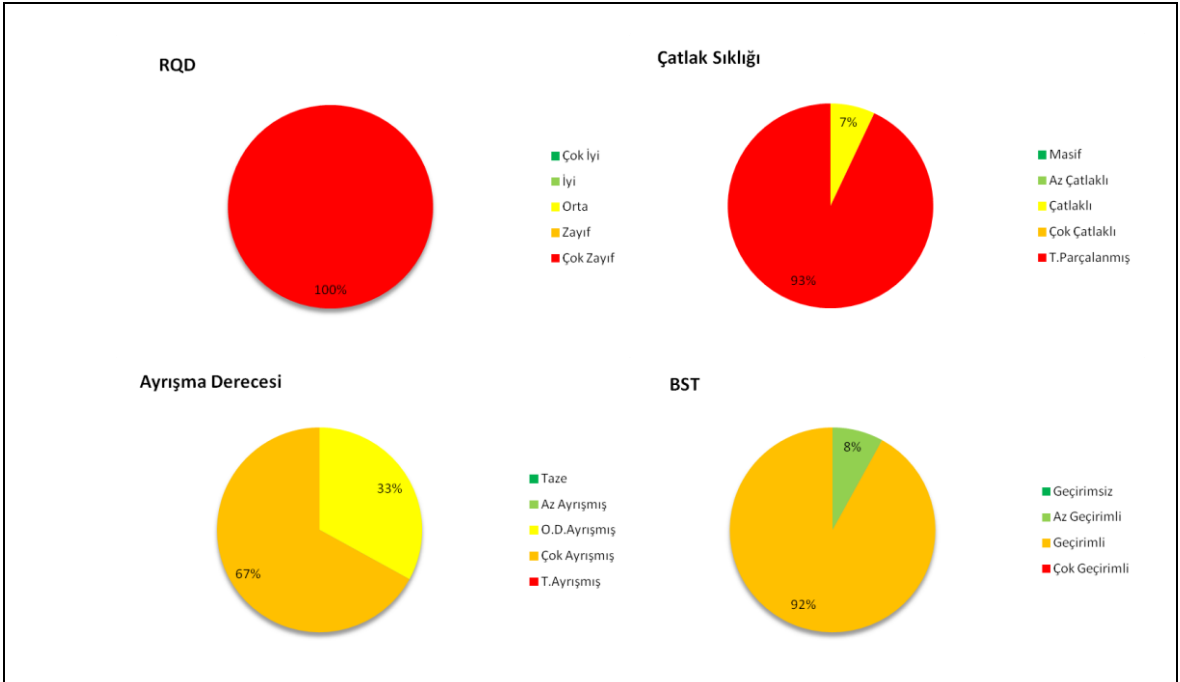
Ek 5. SK-2 kuyusu değerlendirme grafikleri

Karot numuneleri üzerinde yapılan eklem sıklığı değerlendirmesinde Golder Associates 1979a'ya göre ~%7 oranında "Çatlaklı" ve ~%93 oranında "Tamamen Parçalanmış" eklem aralığına sahip bir yapı belirlenmiştir. SK-2 kuyusunda her 2 m'de bir toplam 15 adet basınçlı su testli yapılmıştır. Yapılan BST sonucuna göre, geçirimsizlik değerleri Lugeon 1933'e göre 5,00 Lu ile 15,58 Lu arasında değişmektedir.
