**POMPA ÇARKI MALZEMESİ NİKEL ALÜMİNYUM BRONZA UYGULANAN
SÜRTÜNME KARIŞTIRMA PROSESİNİN MALZEMENİN KAVİTASYON DİRENCİNE
ETKİSİ**

YÜKSEK LİSANS TEZİ

Mak. Müh. Haluk KELEŞ

**HAZİRAN - 2016
TRABZON**

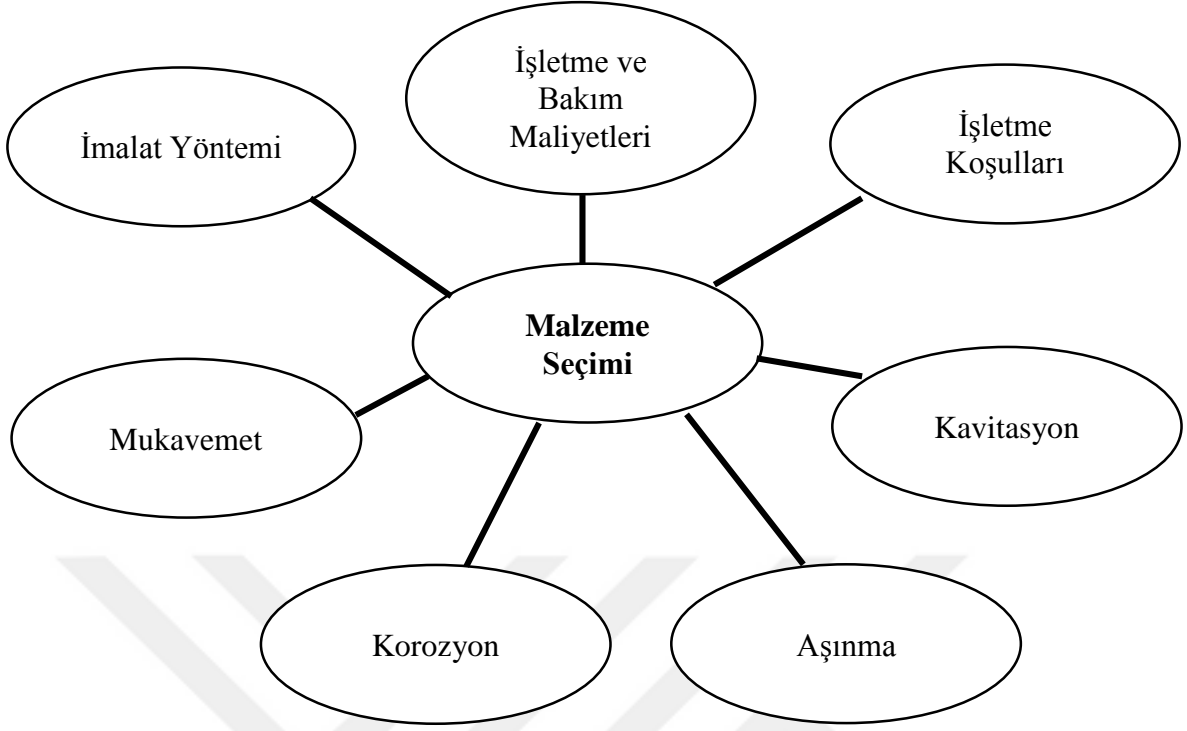
Şekil 4. Malzeme seçimine etki eden parametreler [18].

Şekil 4'te malzeme seçimine etki eden temel parametreler verilmiştir.

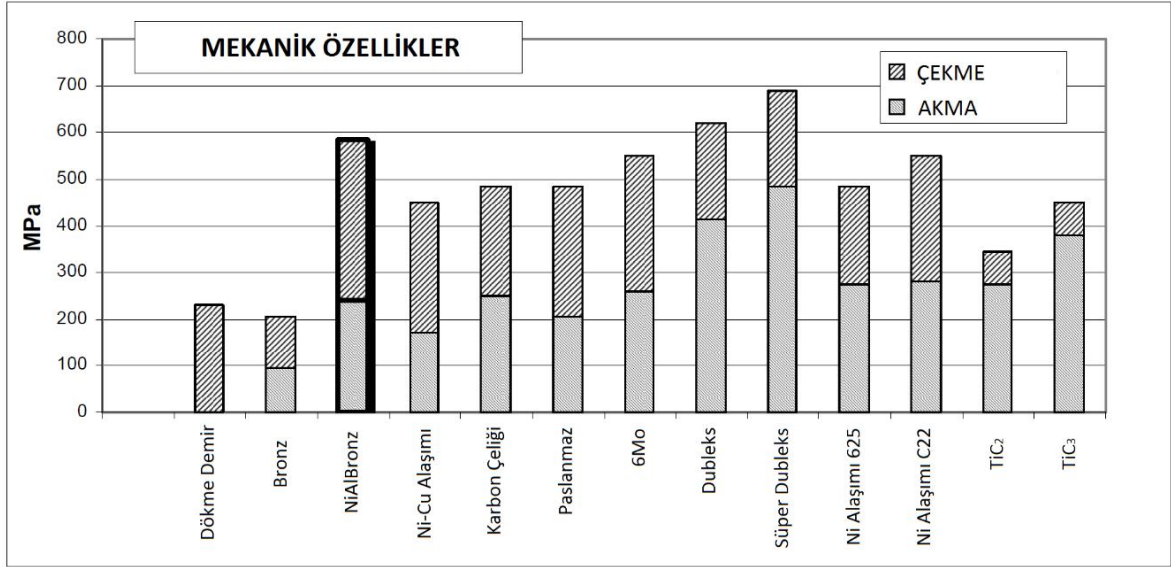
Şekil 5. Seçilmiş alaşımların mekanik özellikleri [10].

NAB alaşımları yüksek mukavemetli olarak dikkate alınır fakat bilindiği gibi, yüksek mukavemet her şey değildir ve süneklik belirleyici bir faktördür. Değerlendirme için karşılaştırma yapıldığında, Şekil 5'te her gruptan alaşımın temsilen seçilerek basitleştirilmiş haliyle, çekme ve akma dayanım özellikleri gösterilmiştir [10].

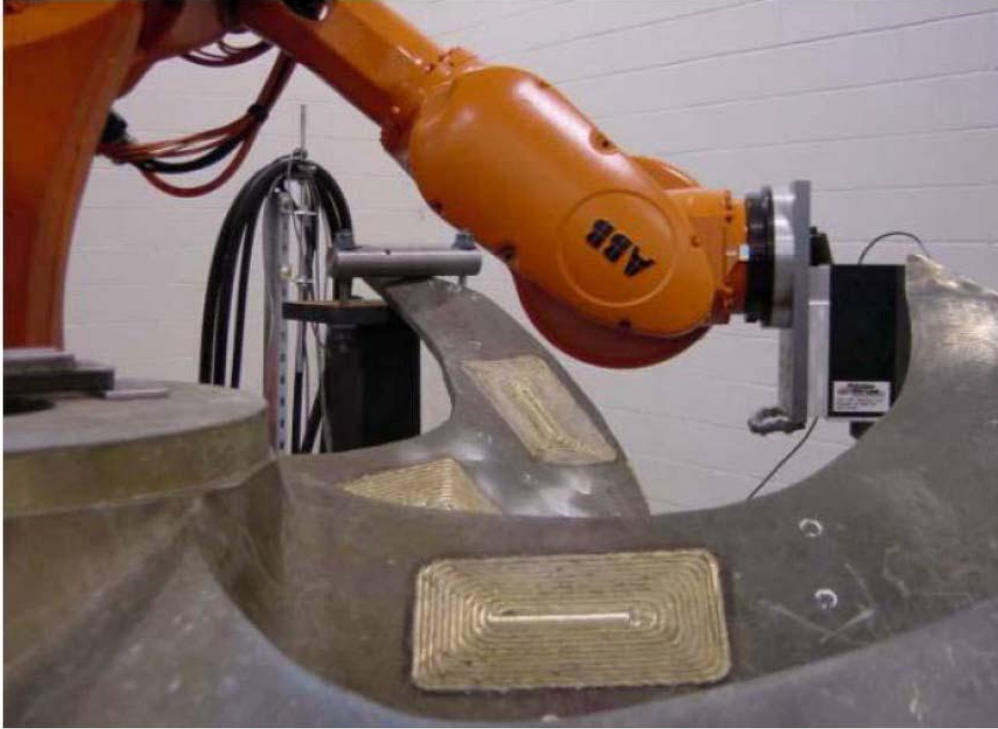
belirli bölgeleri ya da tüm döküm yapısını iyileştirmek için de kullanılabilir. SKP malzeme yüzeyini pekiştirir ve pervane yüzey tabakası yakınındaki gözenek gibi kusurları giderir. SKP ile döküm sonrası işleme zamanının önemli ölçüde azaltılabileceği ve hem zamandan hem de paradan tasarruf edilebileceği öngörülmüştür. Şekil 7’de bir pervane üzerinde SKP yapan robotik bir kol görülmektedir [13]. İlgili çalışmada, sadece kavitasyon hasarına uğrayan bölgenin SKP ile iyileştirilmesi yapılmıştır. SKP parametrelerinden takım baskı kuvveti belirlenmemiş, ayrıca farklı paso proses işlemleri, bunların mikroyapı görüntüleri ve performansları kıyaslanmamıştır.

Şekil 7. Bir gemi pervanesi ve SKP yöntemi ile işlenmiş alanlar [13].

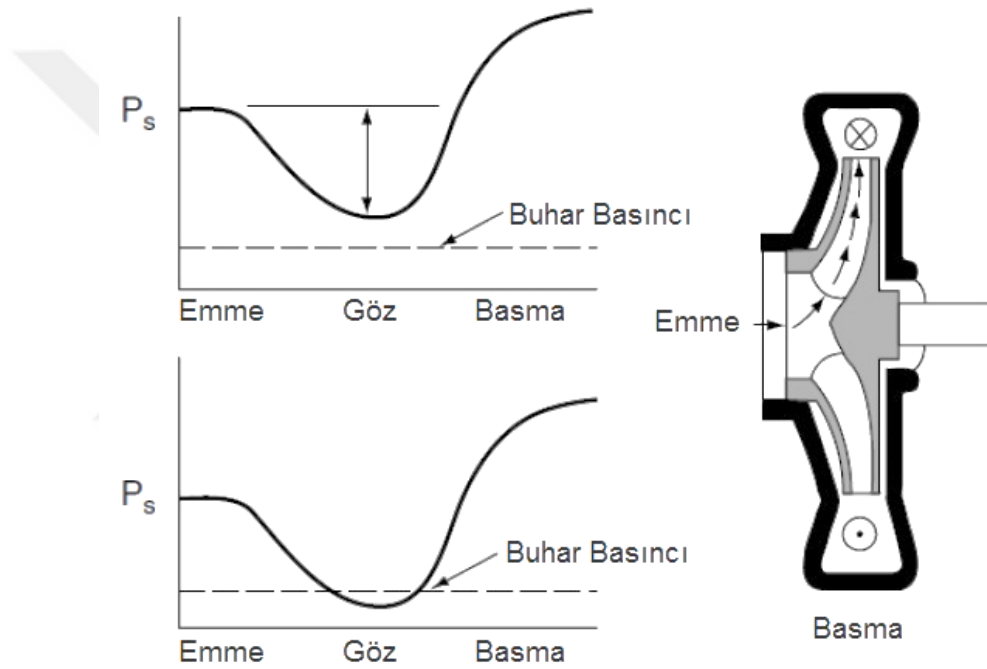
içerisindeki basınçtan büyük olduğu noktaya ulaşıncaya kadar artmaya başlar ve sonra kabarcık çöker. Bu süreç bir patlama değil fakat bir içe çöküş şeklindedir. Yüzlerce kabarcık aynı çark kanadı üzerinde yaklaşık olarak aynı noktada çöker. Kabarcıklar asimetrik olarak da çöker, öyle ki çekiçleme işlemi oluşur. Yüksek lokalize çekiçleme etkisi çark kanadı üzerinde çukur (oyuk) oluşturabilir. Kabarcık çöküşünden sonra, bir şok dalgası çöküş noktasından dışarıya doğru yayılır. Bu tür kavitasyon $NPSH_A$ (Net Positive Suction Head Available – Erişilebilir Net Pozitif Emme Yüksekliği) yetmezliği olarak bilinir [20].

Şekil 12. Pompa fanı içerisinde basıncın buhar basıncının altına düşmesi [3].

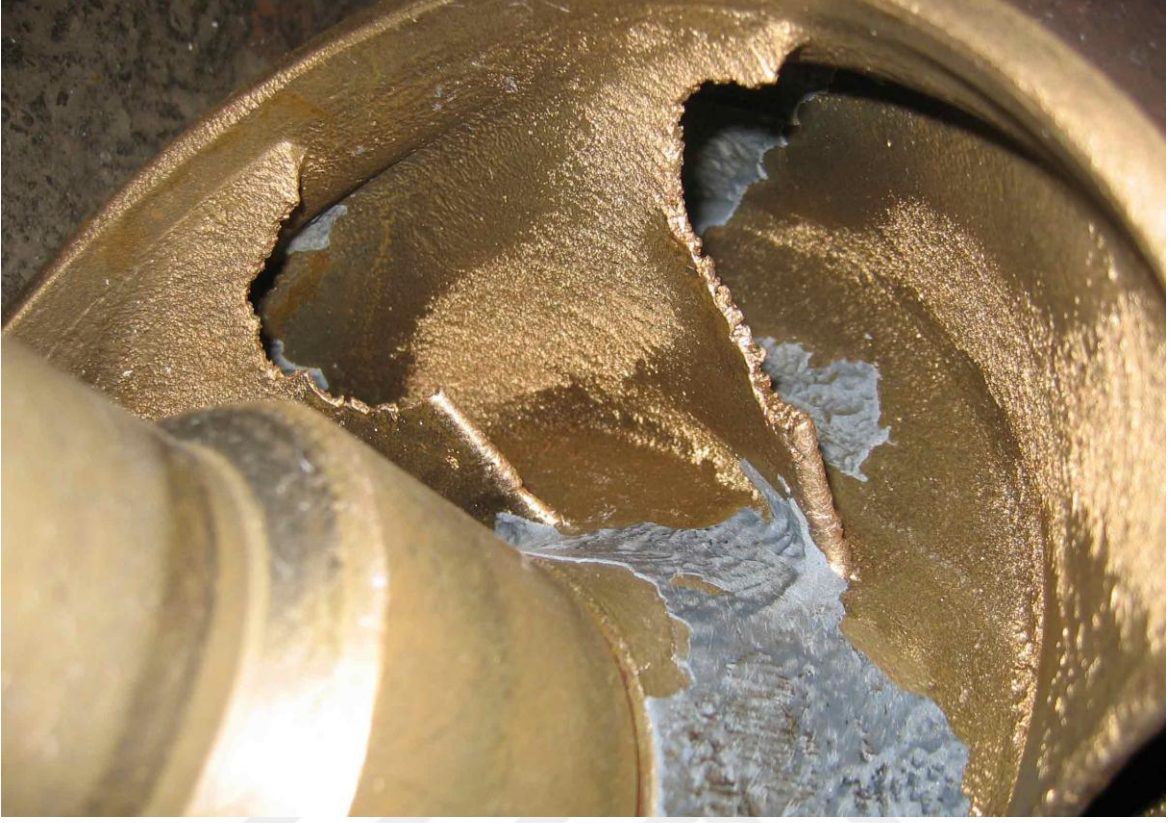
Kavitasyon hasarı, bir santrifüj pompada küçük çukurcuklardan felaketle sonuçlanabilecek arızalara neden olabilir ve pompalanan akışkan karakteristiklerine, enerji seviyelerine ve kavitasyon süresine dayanır. Çoğu hasar genellikle çarkın içinde; özellikle, kanatların basınç olmayan taraflarının sırt kısımlarında (Şekil 13) meydana gelir. Çark kanadında gözlenen net etki iz lekesi, kaba yüzey ve metal erozyonundan kanatların şiddetli incilmesi şeklinde olacaktır (Şekil 14). Kavitasyonun, bir hidrolik makinenin sabit parçalarında bile veya dönen parçalarında (örneğin bir santrifüj pompanın çarkı gibi) ortaya çıkabileceğinden söz edilir. Sıvı içerisindeki katkı maddeleri buhar basıncının yanı

Şekil 14. Bir pompa çarkı üzerinde oluşan kavitasyon hasarı [22].

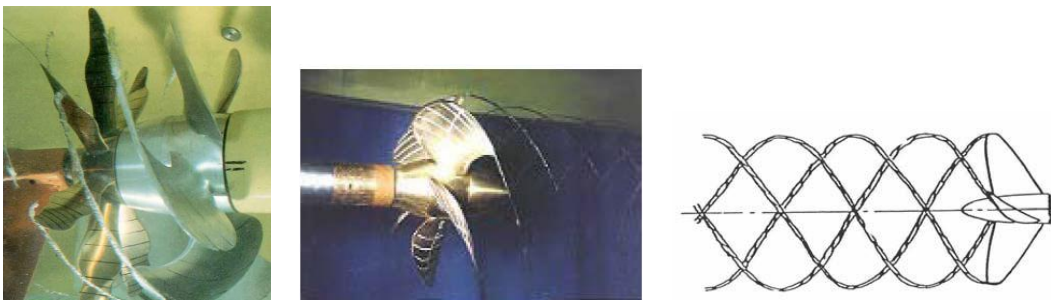
Şekil 21. Uç girdap kaviteasyonu şematik ve gerçek görüntüleri [16].

Uç girdap kaviteasyonu, ilk olarak pervane kanadının uç kısmında belirli bir uzaklıkta ortaya çıkar. Genellikle ilk meydana gelen kaviteasyon çeşididir. Bu özelliğinden dolayı “bağlı olmayan-serbest girdap” olarak da adlandırılır. Serbest girdaplar, ya yüksek kanat yüklenmelerinde ya da düşük kaviteasyon sayılarında meydana gelir ve şiddetli etkiye sahiptir. İlk oluştuğu andan itibaren devir sayısının artması ile yavaş yavaş kanat ucuna doğru hareket eder ve sonunda sanki kanat ucunun bir parçası şeklinde bu kısma tutunur, kanat ucu gerisinde kendisini bir helis şeklinde gösterir (Şekil 21). Bu kaviteasyon çeşidinin başlangıcını tayin etmek kaviteasyon incelemeleri içerisinde yer alan en zor problemdir. Çünkü uç girdap kaviteasyonu hem çekirdek oluşumuna hem de viskoz ölçek etkilerine hassas bir kaviteasyon türüdür. Bu kaviteasyon türü özellikle donanma gemilerinde hıza ve ilk harekete geçme anına etki etmektedir [16].

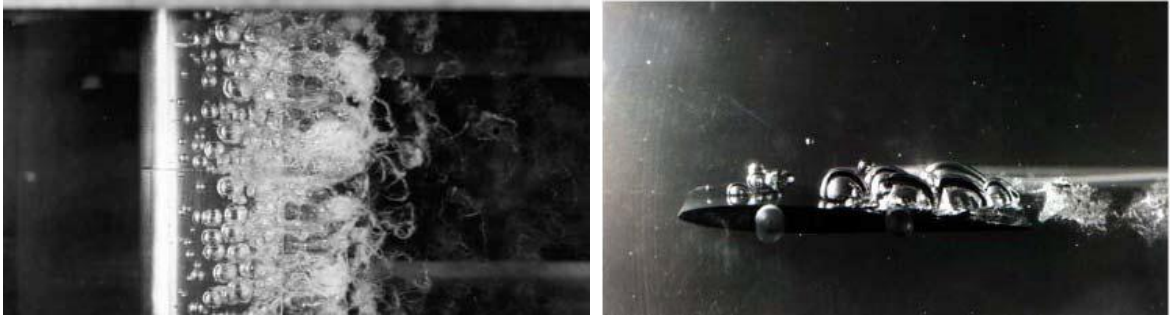
Şekil 23. Kabarcık kavitasyonu oluşumu [16].

Şekil 23’te gösterilen kabarcık kavitasyonu, kanat kesidinin kort uzunluğunun ortasında basıncın düşük olduğu yerde, yüksek emme basıncına neden olan basınç dağılımının etkisi ile oluşur. Bu nedenle, kanat kesit sehim dağılımı ve kalınlığı, kabarcık kavitasyonunun oluşumunda önemli bir rol oynamaktadır. Kanat kesitlerinin kısmen ince ve küçük hücum açılarında çalışması durumunda da kabarcık kavitasyonu meydana gelmektedir. Bu tür kavitasyonda oluşan kabarcıklar büyüyerek kanat yüzeyinde patlamaya başlarlar [16].

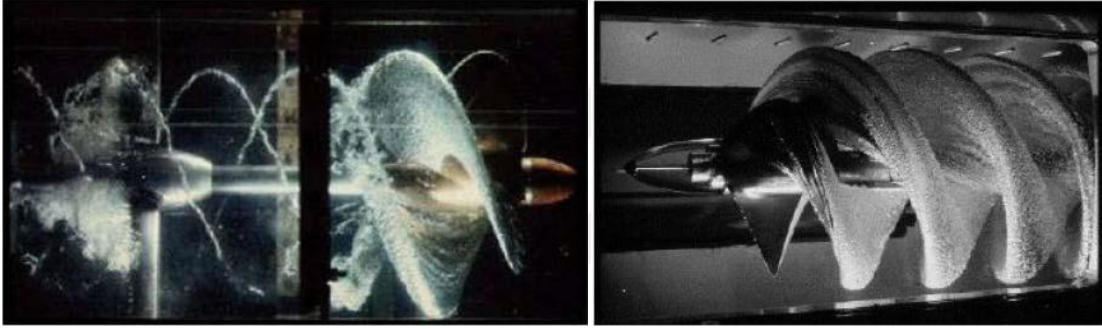
Şekil 25. Tabaka kavitasyonu oluşumu [16].

Şekil 25’te iki farklı kavitasyon tüneline oluşumu gösterilen tabaka kavitasyonu, uç girdap kavitasyonunu takiben pervane yüklemesinin artması sonucu oluşan bir kavitasyon çeşidi olup, görülen iki etkisi vardır. Bunlardan ilki, bu kavitasyonun gelişmesi ve daha sonra patlaması ile akışkan içinde basınç dalgalanmalarına neden olması, diğeri ise kesitin çıkış ucunda bulut kavitasyonunun oluşumuna öncülük ederek pervane malzemesi üzerinde erozyona neden olmasıdır. Kavitasyon kaynaklı titreşim problemi bu tip kavitasyon nedeniyle oluşur. Gemi gövdesi, rijit bir yapı olduğundan tabaka kavitasyonunun ürettiği basınç dalgalanmalarını bünyesinde toplar. Böylece, gemi gövdesinde büyük kuvvetlerin dolayısı ile titreşimlerin oluşmasına neden olur. Bu olaya serbest yüzey etkisi de dahil olursa sistem daha karmaşık hale gelir [16].

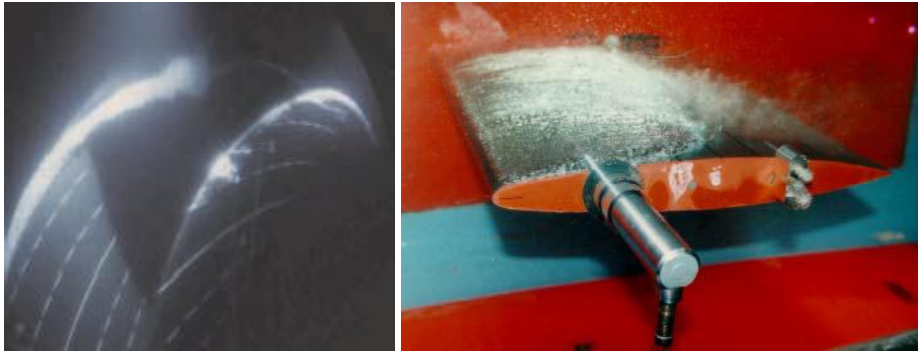
Şekil 26. Bulut kavitasyonu oluşumunun görüntüsü [16].

Bulut kavitasyonu genelde tabaka kavitasyonunun gelişimini takiben “sis” veya “bulut” görünümlü küçük kabarcıklar şeklinde, çoğunlukla tabakanın çıkış ucunda ortaya çıkmaktadır (Şekil 26). Bu nedenle, bulut kavitasyonu, “daimi olmayan tabaka kavitasyonu (unsteady sheet cavitation)” olarak da adlandırılmaktadır. Bu kavitasyon tipi, pervane kanat kesiti üzerinde ek olarak üretilen bir sehim meydana getirir veya kanadın iz değerinin maksimum olduğu durumdan ayrıldığında ortaya çıkan sehim artırımını devam ettirir. Bu durum ise, kanat üzerinde yerel yük artışına neden olup, kavitasyon oluşumuna olan eğilimi arttırır. Kararlı bir kavitasyon tabakasının arka ucunda veya tabakanın kararsız davranışının bir sonucu olarak meydana gelen bu kavitasyon çeşidinin gelişim aşamasını kontrol eden bir mekanizma belli değildir, ancak baskın olan bir görüş mevcuttur. Bu da, tabaka kavitasyonunun uç kısmında ve içinde bir “yeniden girişken jet veya re-entrantjet”in oluşmasıdır. Bazı zamanlarda, bu jet akımı, kavitasyon tabakasının yüzeyine çarpar ve tabakanın bir kısmını ayırır. Tabakadan ayrılan bu parça akışkan ile birlikte hareket eder ve daha yüksek basınçların olduğu bir bölgeye geldiğinde ise patlar. Bu olay çok karmaşıktır. Çünkü ayrılan buhar bölgesinin şekli küresel ve iki boyutlu durumdan oldukça uzaktır. Bu özelliği ile bulut kavitasyonu, pervane kanadı üzerinde en fazla erozyona neden olan kavitasyon çeşididir [16].

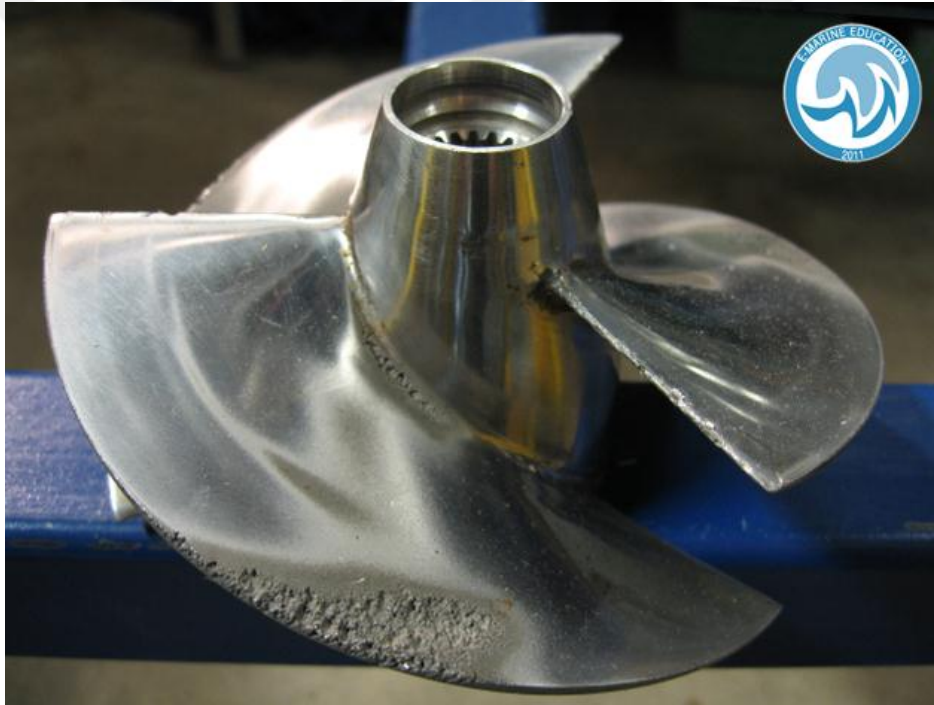
muayenesinde dikkat edilecek birtakım noktalar vardır. Bunlar; erozyonun konumu, kanadın sırt veya yüz tarafında meydana gelme durumu, erozyonun radyal konumu, erozyonun kort yönündeki konumu (kort ortası veya giriş veya çıkış ucuna olan yakınlığı), erozyona uğrayan alanın büyüklüğü, yüzeyin dokusu ve rengi, ezilme, renkte solma, oyulma veya gözeneklilik durumu, hasarın maksimum derinliği, hasarın tüm kanatlar üzerinde meydana gelip gelmediği, şayet birden fazla kanatta meydana gelmiş ise bu hasarların birbirlerine benzeyip benzemediği, çift pervaneli bir gemi ise hem sancak hem iskele taraftaki pervanede hasarın oluşup oluşmadığı gibi durumlardır [16]. Şekil 30'da kaviteasyonun neden olduğu erozyon nedeniyle malzeme kaybına uğramış bir gemi pervane görülmektedir.

Şekil 30. Bir pervane kanadında kaviteasyon nedeniyle oluşan erozyon [32].

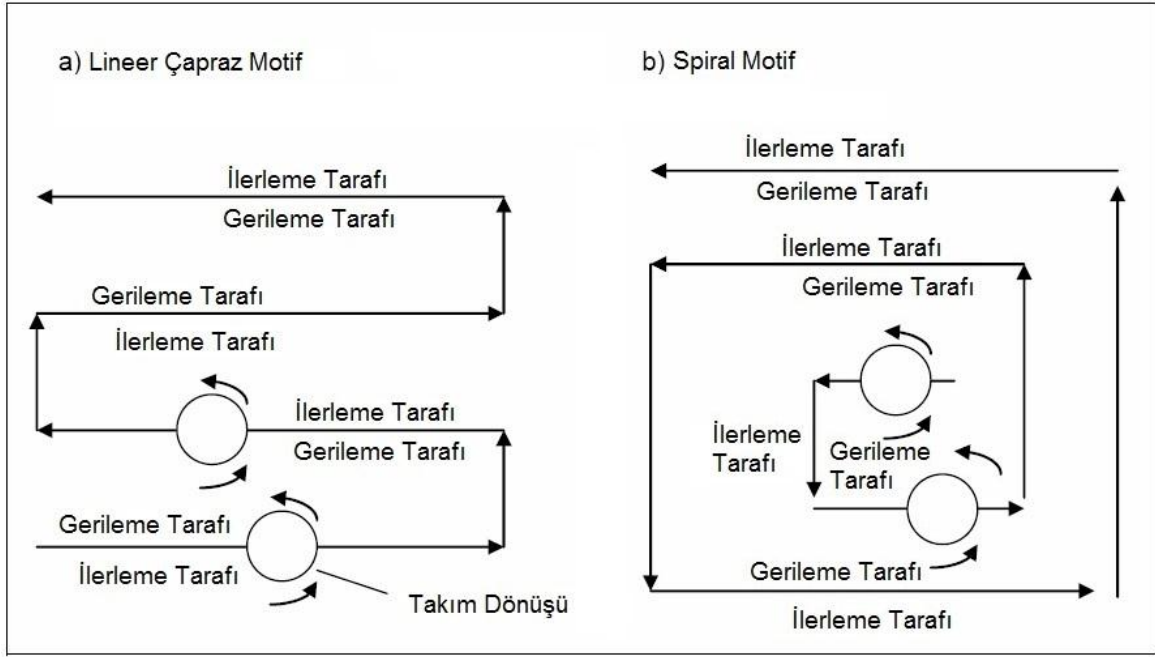
Doğrusal, taramalı ve spiral motifler kullanılarak, geniş alanlar SKP ile işlenebilir. Taramalı ve spiral motif örnekleri Şekil 34'te şematik olarak gösterilmiştir. Bu şekiller takım dönüşünü ve izlediği rotayı göstermektedir. SKP işlemi çapraz geçiş hattı etrafında simetrik değildir. İlerleme tarafında, çapraz geçiş ve teğet hızları eklenirken, gerileme tarafında çapraz geçiş ve teğet hızları çıkarılır. Karıştırma bölgesi içerisinde çok ince ve homojen mikroyapılar varken, nispeten deforme olmamış malzeme olan TEB'ye doğru, ilerleme tarafında mikroyapı içerisinde çoğunlukla derin geçişler vardır. Gerileme tarafında genellikle daha sık geçişler sergiler ve incelmemiş mikroyapılar içerir. Bu sebepten, karıştırma bölgesi içerisinde de homojen olmayan mikroyapılar olur. Lineer taramalı motiflerde, ilerleme/ilerleme ve gerileme/gerileme pasoları varken, spiral motiflerde ilerleme ve gerileme tarafları örtüşür. İkincisinde (spiral motifte) prosesli bölgelerde izotropi (eşyönlülük) özellikleri olasılığı artma eğilimindedir [24].

Şekil 34. Taramalı ve spiral motif örneklerinin şematik görünümü [24].

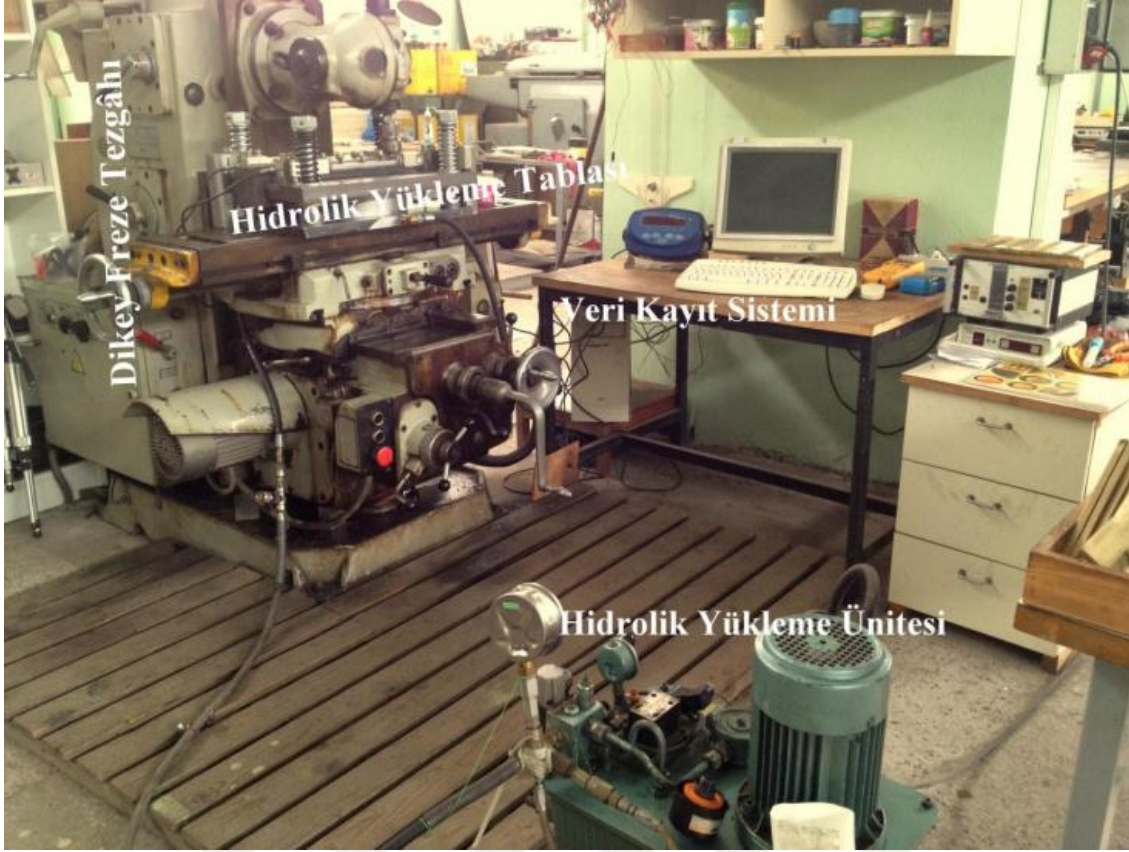
Gerçekleştirilmek istenilen bu çalışmada, sürtünme karıştırma prosesi işlemi için Şekil 35'te görüldüğü gibi SKP işlemi amacına uygun şekle dönüştürülen bir universal dikey freze tezgâhı kullanılmıştır. Proses parametreleri freze tezgâhı sayesinde sabit olacak şekilde ayarlanabilirken, bu parametrelerden biri olan takım baskı kuvveti bu amaçla oluşturulan hidrolik yükleme tablası yardımıyla uygulanıp, proses edilecek parça tutucusunun bağlandığı yük hücreleri ile ölçülüp, istenilen değerde sabit tutulmuştur.

Şekil 35. Sürtünme karıştırma proses donanımının genel görüntüsü

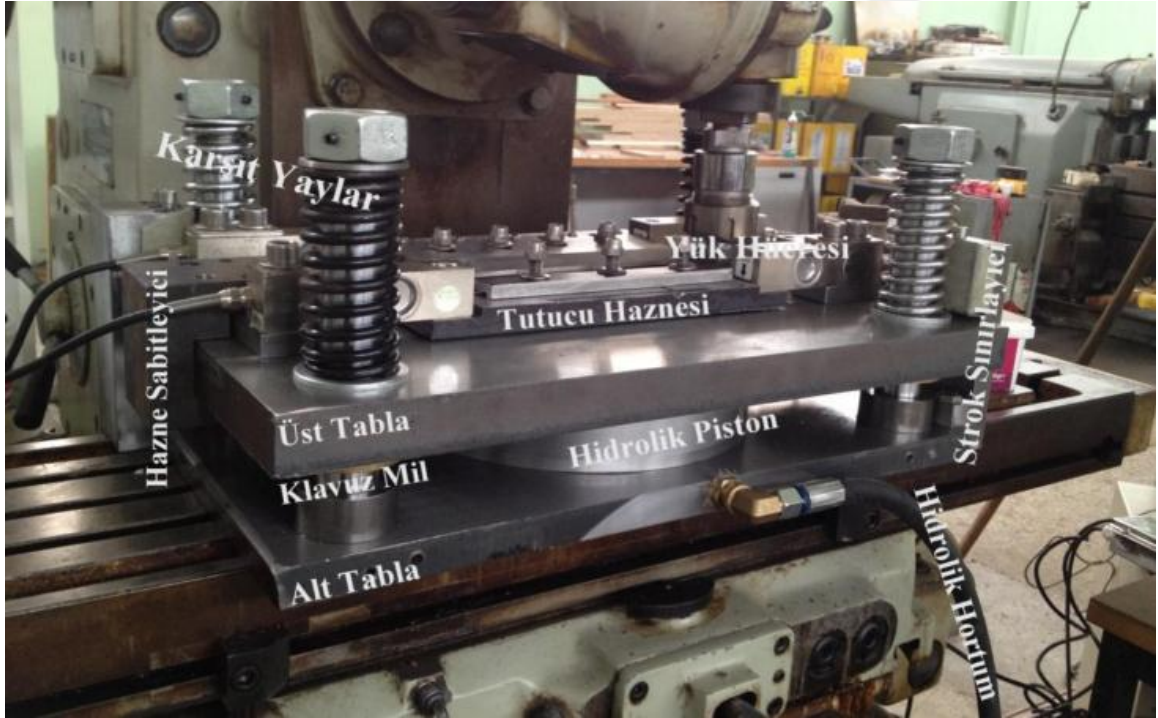
Şekil 36. Hidrolik yüklemeli tablanın genel görüntüsü

SKP esnasında takım baskı kuvvetini uygulamak ve kontrol etmek amacı ile oluşturulmuştur. Yüzeyleri taşlanmış iki adet tabla, dört köşesine yerleştirilen dört adet kılavuz milleri ile üst tabla tezgâh tablasına dik doğrultuda, takım yönünde hareket ettirilebilmektedir. Bu tablaların dik yöndeki hareketi tablaların aralarında yerleştirilmiş olan hidrolik bir silindir ile sağlanmaktadır. Bu hidrolik silindir, 1,5 kW gücünde, değişken basınçlı yük kontrol ünitesi hidrolik pompa ünitesi ile tahrik edilmektedir. Sistemin tepkisini hızlandırmak için üst tablanın köşelerinde konumlandırılmış dört adet yay monte edilmiştir. Hidrolik sistem takım ile iş parçası arasındaki baskı kuvvetini SKP işlemi boyunca uygulayıp sabit tutmak amacı ile hazırlanıp kalibre edilmiştir. Proses edilecek plakalar Şekil 36’da görülmekte olduğu gibi üst tabla üzerinde sabitlenebilen ve dört adet yük ölçüm hücrelerinin bağlı olduğu ayrı bir tutucu haznesine yerleştirilerek sabitlenebilmektedir.

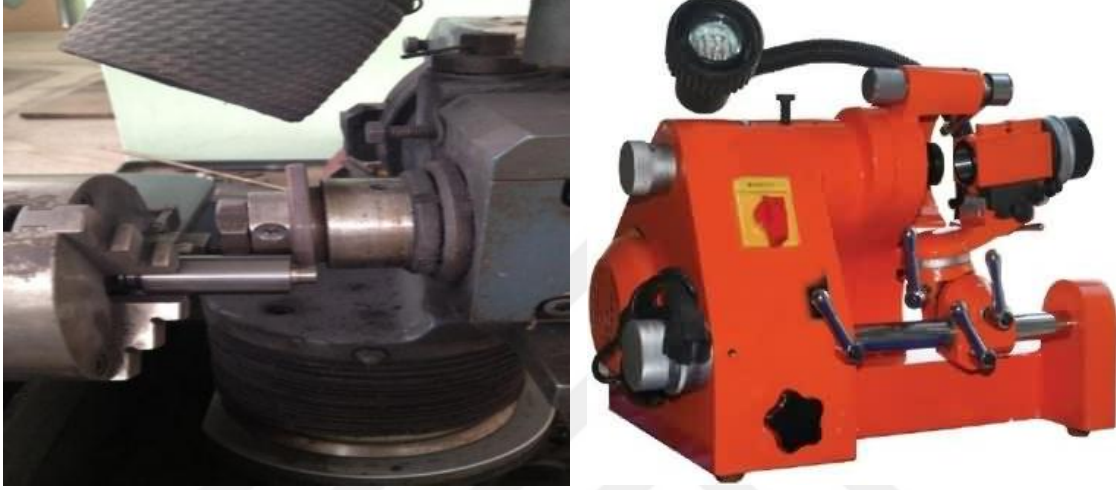
Şekil 37. Proses takımının hazırlanmasında kullanılan taşlama tezgâhları

Takım malzemesi olarak aşınmaya ve yüksek sıcaklığa dayanıklı sert bir malzeme olan tungsten karbür kullanılmıştır. Takımın işlenmesi Şekil 37'deki taşlama tezgâhları kullanılarak gerçekleştirilmiştir.

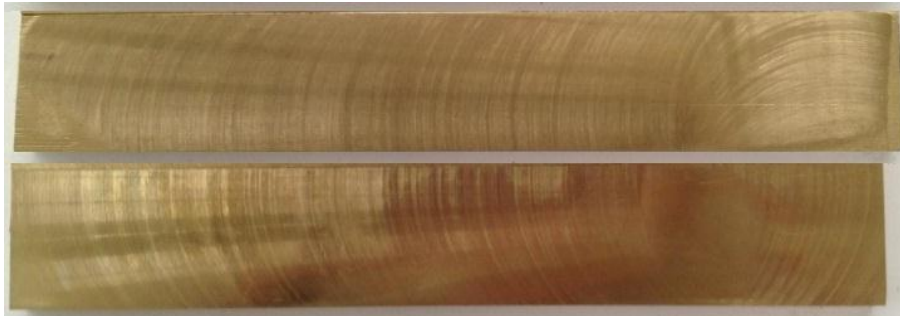
Şekil 39. Proses edilecek NAB numunelerinin yüzey görünümleri

SKP işleminde deney malzemesi olarak, deniz suyu ortamındaki uygulamalarında yaygın olarak kullanımı olan ham döküm nikel alüminyum bronz (C95800) belirlenmiştir. Bu malzeme piyasadan ticari olarak üretilmiş durumda yaklaşık 11 – 12 mm kalınlığında plaka olarak Şekil 39’da görüldüğü gibi temin edilmiştir. Daha sonra bu plakalar sürtünme karıştırma proses işlemi için 9 mm x 30 mm x 200 mm boyutlarında olacak şekilde hazırlanmışlardır. Hazırlanan numunelerde ölçülen yüzey pürüzlülük değerleri yaklaşık olarak $10 \mu\text{m} \pm 5$ mertebesindedir.

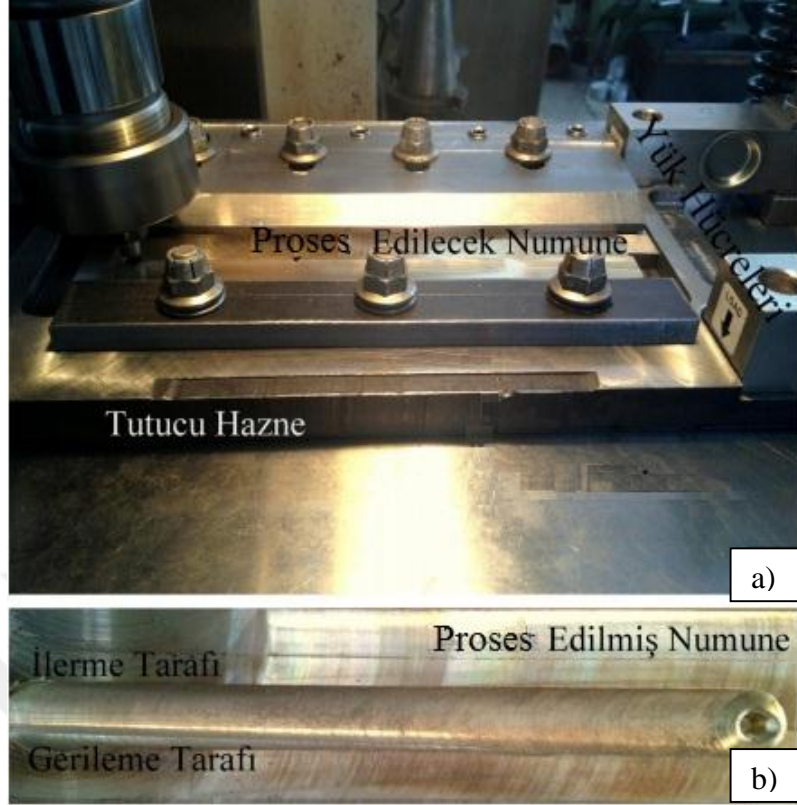
Şekil 41. SKP'nin uygulanış şekli, a) SKP düzeneği ve b) proses edilmiş numune yüzeyi

Proses edilecek numuneler tutucu hazneye yerleştirilmeden önce, takıma gelen ilk yükü azaltmak için numunelere ön delik açıldı. Şekil 41'deki gibi numuneler tutucu haznede sabitlendi. Sonra takım dönme hızı ve takım ilerleme hızı parametreleri freze tezgâhına girildi. Takım eğim açısı 3° olarak uygulandı. Takım dönüş yönü saat yönü olarak ayarlandı. Hidrolik yükleme ünitesinden takım baskı kuvveti, kalibre edilmiş yük hücreleri vasıtası ile dijital göstergeden okunarak girildi. Takımın plakalar üstüne girmesi ve takım omzunun plakalar ile temasının sağlanması ile takım ilerleme hareketi verildi ve kaynak işlemi başladı. Takımın plakanın sonuna gelmesi ile beraber takım baskı kuvveti geri çekildi, paso sayısına göre bu işlem tekrarlandı, takım plakalardan ayrıldı.

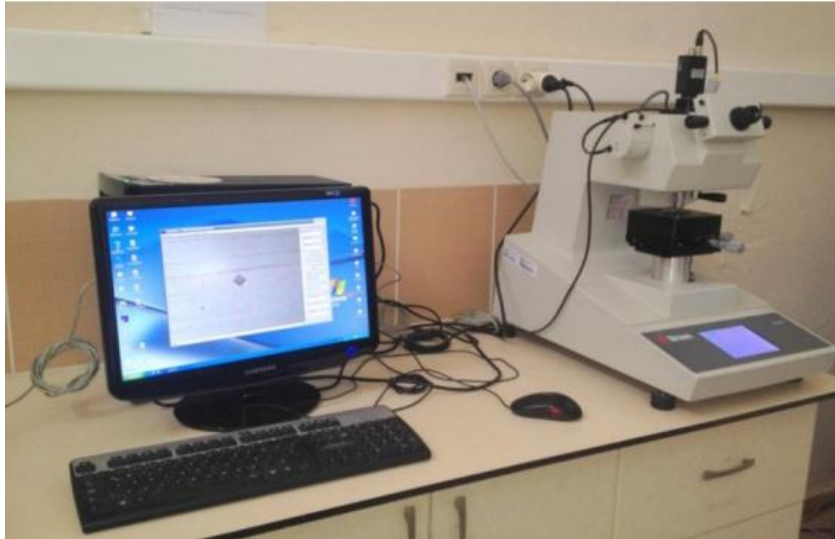
Şekil 44. Mikrosertlik ölçüm cihazı genel görünüşü

Mikrosertlik ölçümleri için Şekil 44’te görüldüğü üzere, KTÜ Makine Mühendisliği Bölümü Malzeme Bilimi Anabilim Dalı Laboratuvarında mevcut STRUERS marka mikrosertlik ölçme cihazı kullanılmıştır.

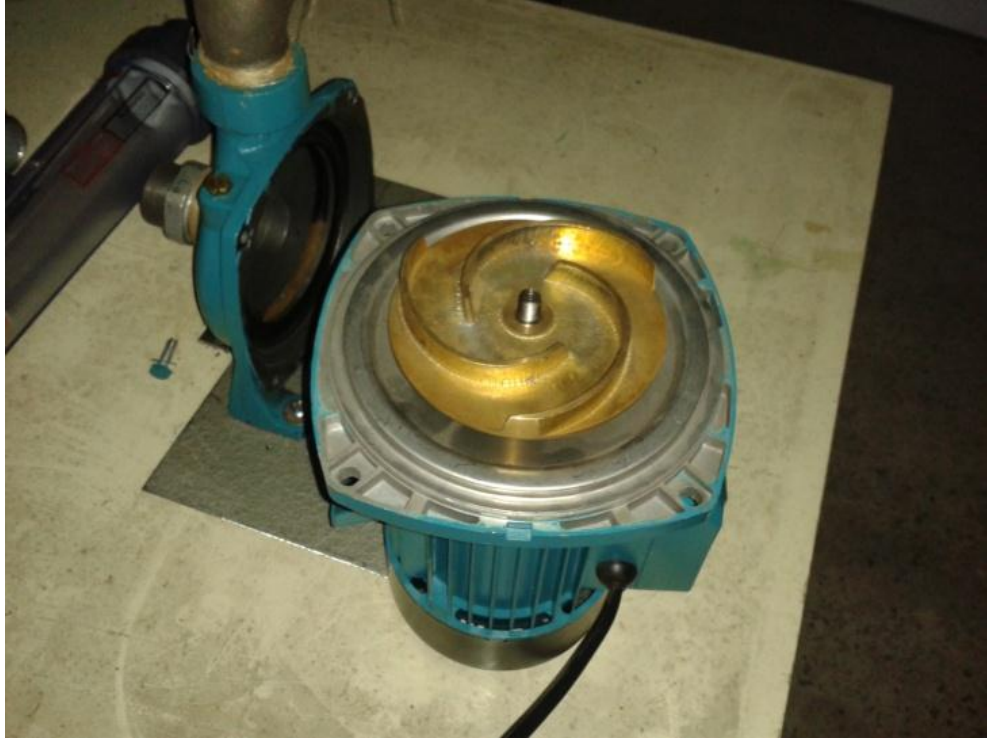
Şekil 49. Orijinal pompa çarkı ve geri eğimli kanatları

Elimizde mevcut olan pompanın ebatları imal edecek olduğumuz radyal çark için temel kriter olarak karşımıza çıkmaktadır. Şekil 49'da orijinal pompa çarkı görülmektedir.

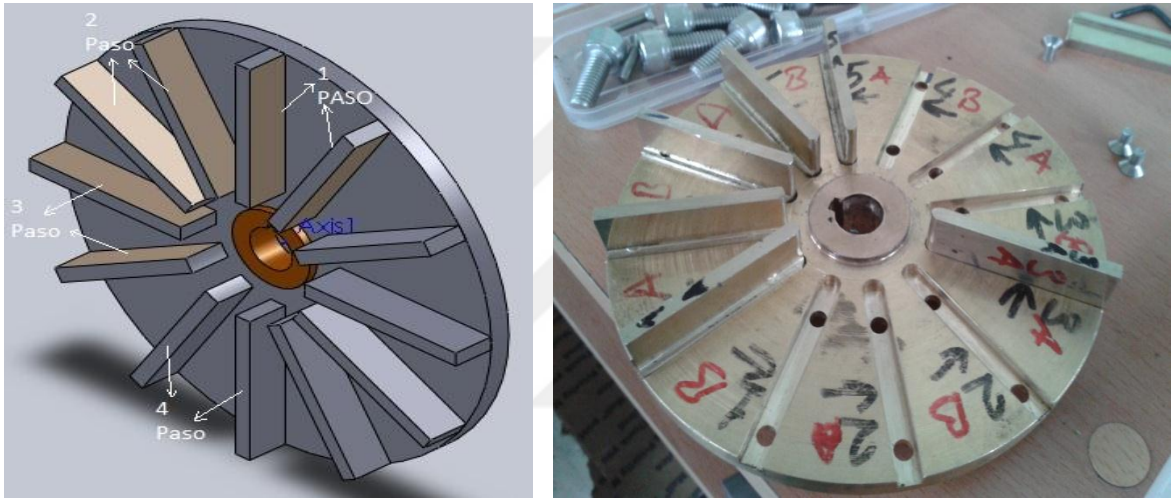
Şekil 50. Pompa çarkı tasarımı

İşlenmiş 12 adet kanadın çark gövdesine şekil bağlı konstrüksiyonu gerçekleştirilmiştir. Kanatların sabitlenmesi amacıyla alien vida ile çark gövdesine bağlantısı yapılmıştır. Şekil 50 ve Şekil 51'de kanat tipleri, uygulaması ve monte edilişi görülmektedir.

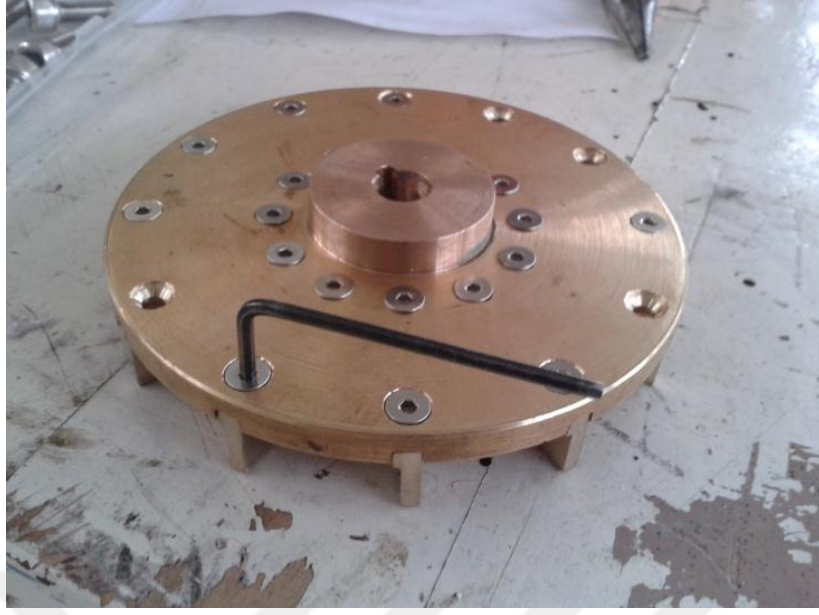
Şekil 51. Alien vidalar ile kanatların çark gövdesine sabitlenmesi

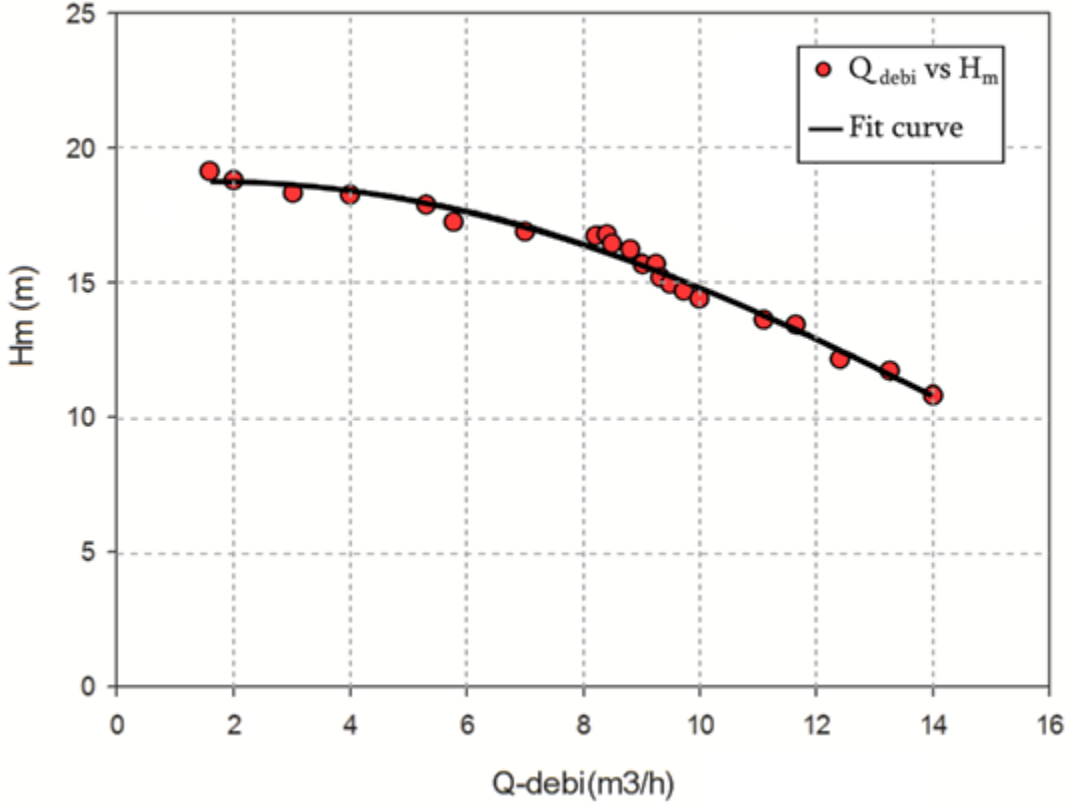
Pompa optimum çalışma noktasının solunda, çok düşük debilerde çalıştırılıp, düşük debi kavıtasyonuna maruz bırakılmıştır. Pompanın enerjisi akışkanı ısıtmıştır, bu durum akışkanı kavıtasyona yaklaştıran diğer bir etkidir. Pompa üreticisinin kavıtasyonlu bölgede çalışma belirtileri olarak bildirdiği; gürültülü çalışma, pompa fanı içerisinde çakıl taşı varmışçasına ses oluşumu, akışın kesintiye uğraması ve rulman arızası gibi sorunlarla karşılaşmıştır.

Şekil 54. Kullanılan pompanın karakteristik eğrisi

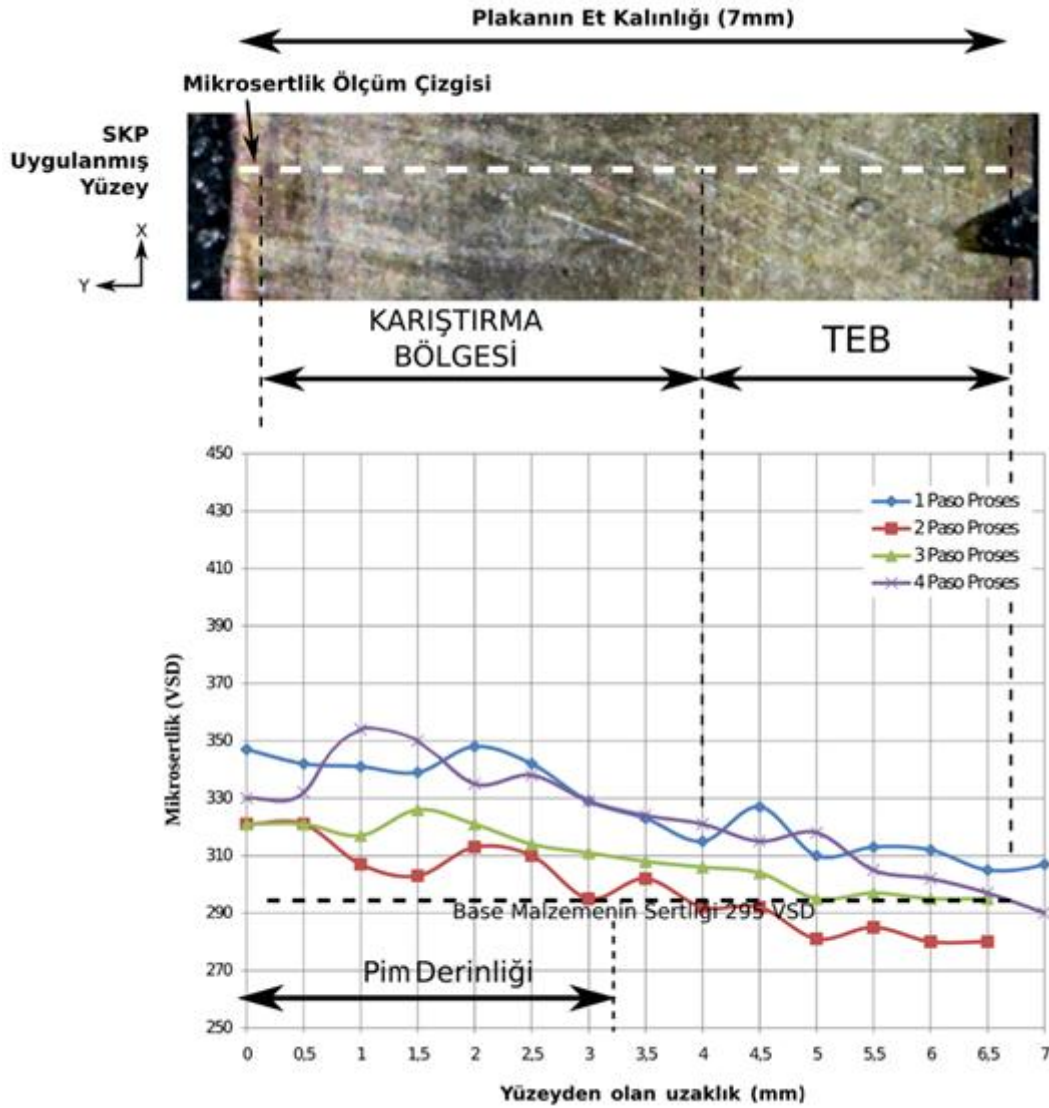
Mikrosertlik ölçümleri için hazırlanan metalografi numunelerine Şekil 56'daki gibi kaynak bölgesi merkezinden başlayarak simetrik olarak her iki yönde eşit adımlarla ölçümler yapılmıştır. Tüm karıştırma şiddetlerinde yapılan ölçümlerden alınan sonuçlar Şekil 56 ve 57'deki grafikte sunulmuştur.

Şekil 57. Yüzeyden derine doğru mikrosertlik değişimleri

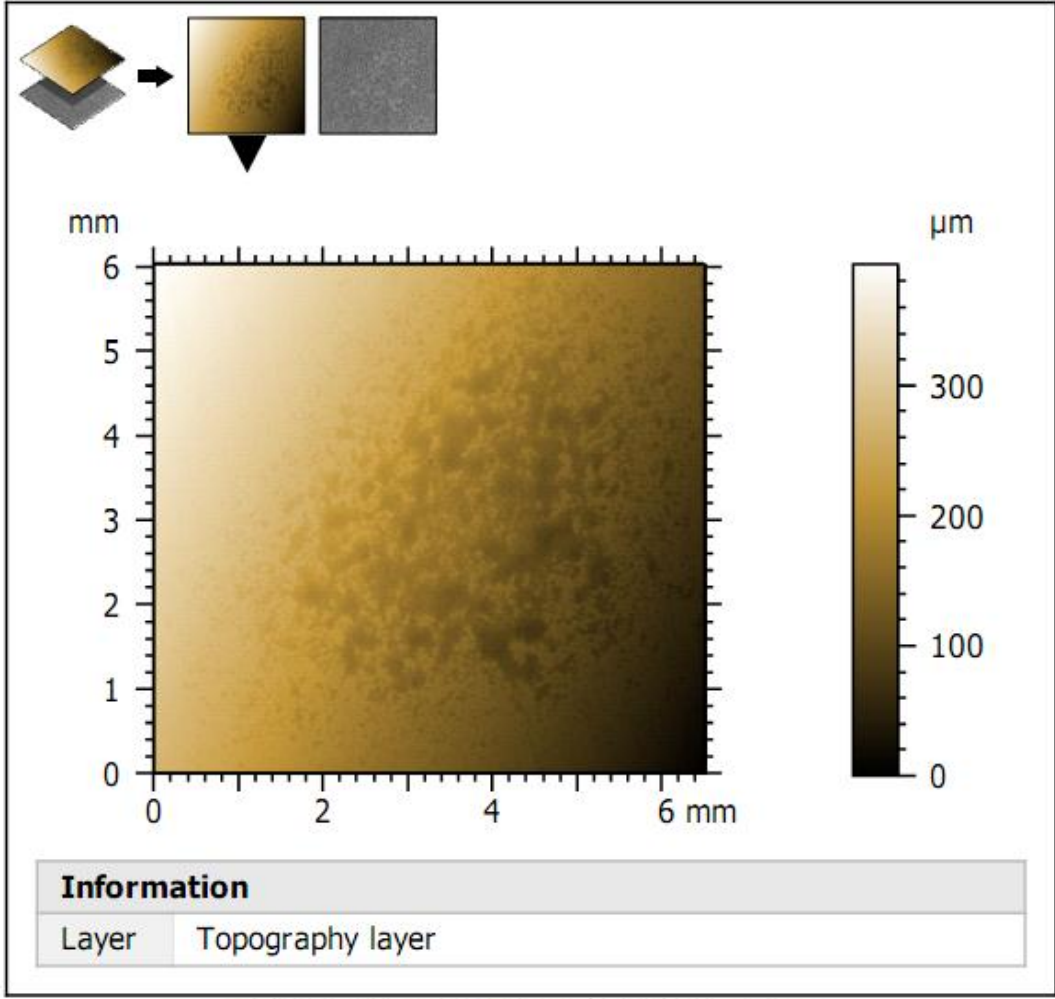
Şekil 85. Base malzemeden imal edilen kanattaki kavitasyon hasarlı bölgenin optik profilometre ile elde edilen yüzey topoğrafyası

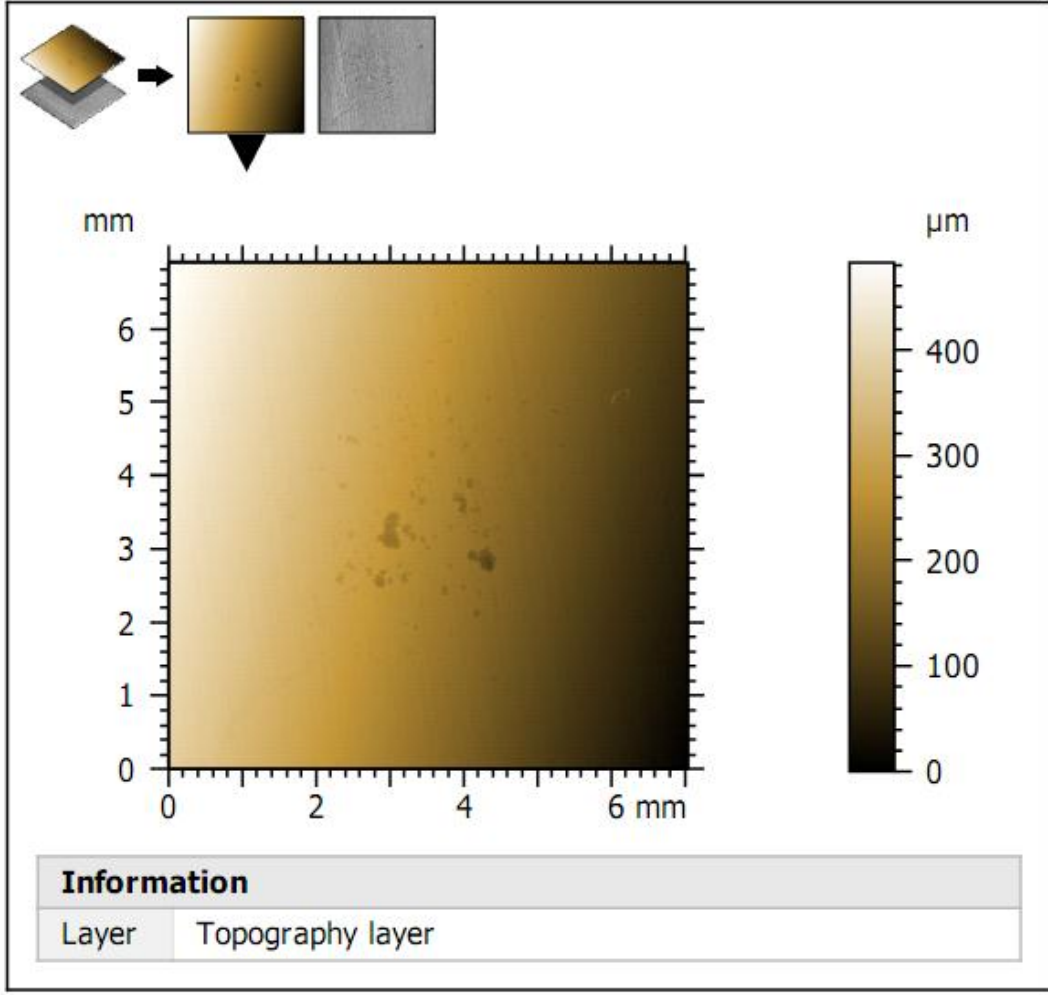
Şekil 87. 1 Paso SKP uygulanan malzemeden imal edilen kanattaki kavitasyon hasarlı bölgenin optik profilometre ile elde edilen yüzey topoğrafyası

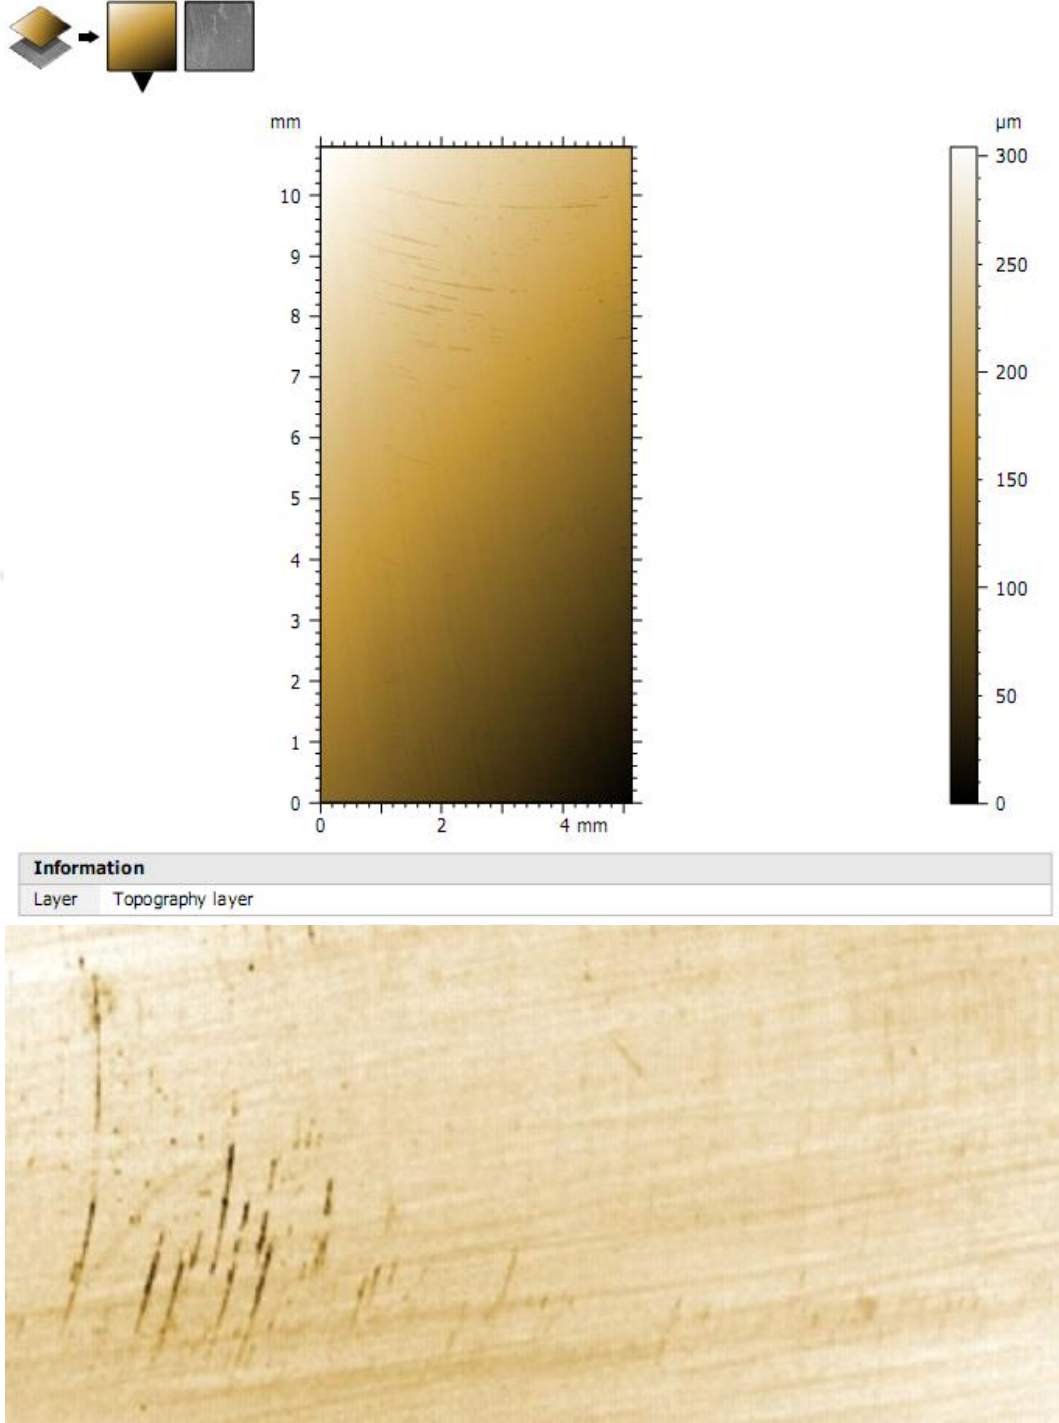
Şekil 93. 4 Paso SKP uygulanan malzemeden imal edilen kanattaki kaviteyon hasarlı bölgenin optik profilometre ile elde edilen yüzey topoğrafyası
