ORDU GELENEKSEL EVLERİ ÜZERİNE BİR ARAŞTIRMA

YÜKSEK LİSANS TEZİ

MAYIS 2010

Mimar Şafak ŞAHİN

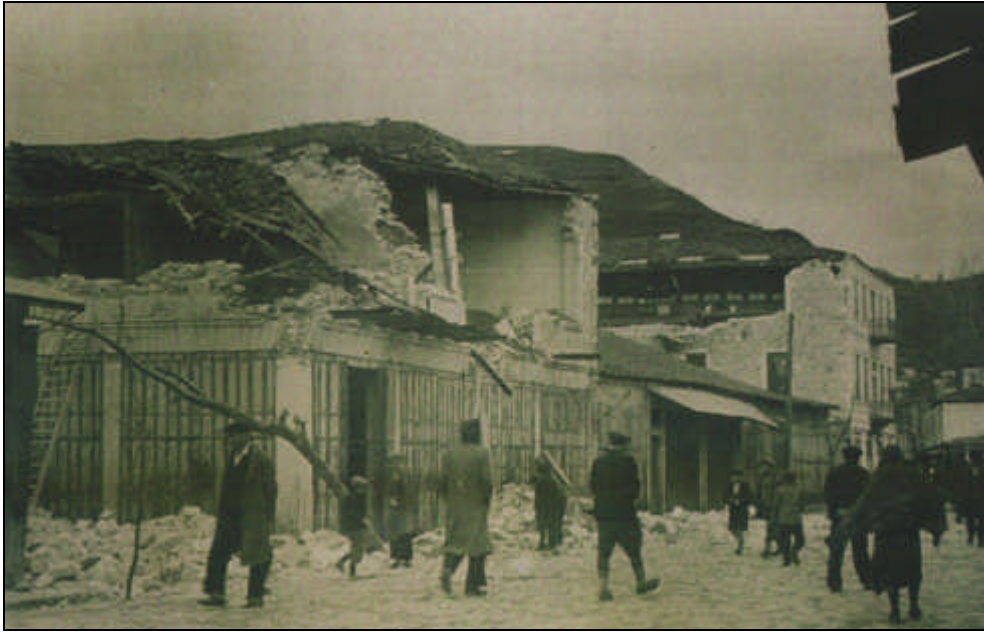
Şekil 2.1939 Erzincan depremi sonrası Ordu'daki hasar görüntüleri [4]

1939 senesinde meydana gelen Erzincan depremi de Ordu'yu 1890'dan sonra ikinci kez büyük yıkıma uğratmıştır (Şekil 2), [4].

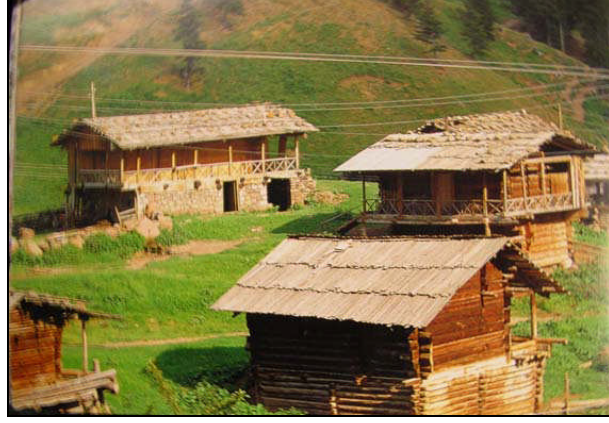
Şekil 8. Artvin, ahşap yığma sistemde yapılmış yayla evleri [14].

“Yığma sistemlerde yapının dış ve iç bölme duvarlarıyla birlikte aynı anda kurulma zorunluluğu vardır. Birleşimler ‘boğaz geçme’ tekniği ile yapılır. Bu teknikle ahşap uçları, geçme noktasından sonra da 10-15 cm uzatılarak yığma yapıya has görüntü elde edilir” [1]

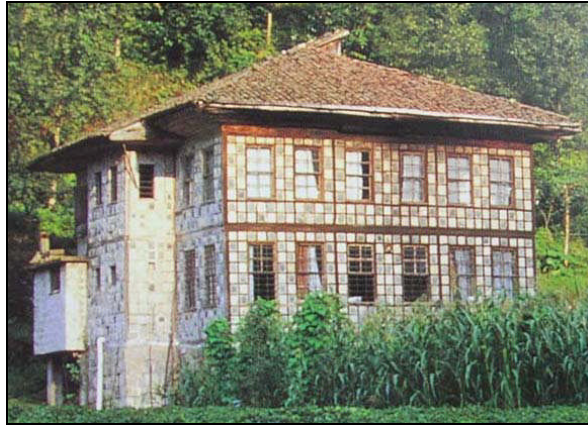
Şekil 9. Rize, göz dolma uygulaması [14].

Göz dolma duvarlarda düşey taşıyıcıların arası 15-30 cm gibi değişik ölçülerde olmakla birlikte, bu aralıklar küçük yatay elemanlarla bölünerek yapı cephesinin kareye yakın dikdörtgenlerden oluşması sağlanmıştır. “Göz” adı verilen bu dörtgenlere dolgu elemanı olarak en yaygın biçimde taş kırıkları yerleştirilmiştir (Şekil 9), [1].

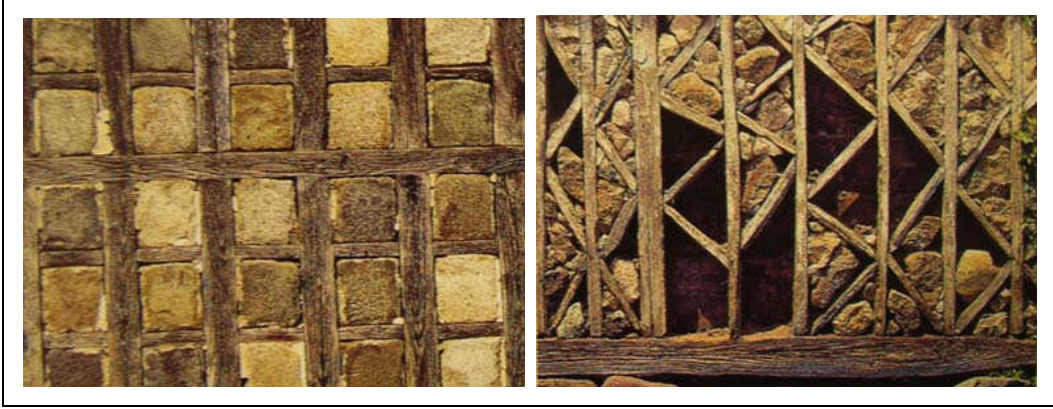
Şekil 10. Göz dolma ve muskalı dolma tekniği [19].

Muskalı dolma duvarlarla göz dolma sisteminde anlatıldığı gibi düzenlenen düşey taşıyıcılar, yaklaşık 45 derece eğimli çapraz ahşap elamanlarla (payanda) bölünerek dolguya hazırlanmaktadır. Duvar yüzeyinde oluşan üçgenlerin içlerine yalnız taş kırıklarından dolgu yapılmıştır (Şekil 10), [1].

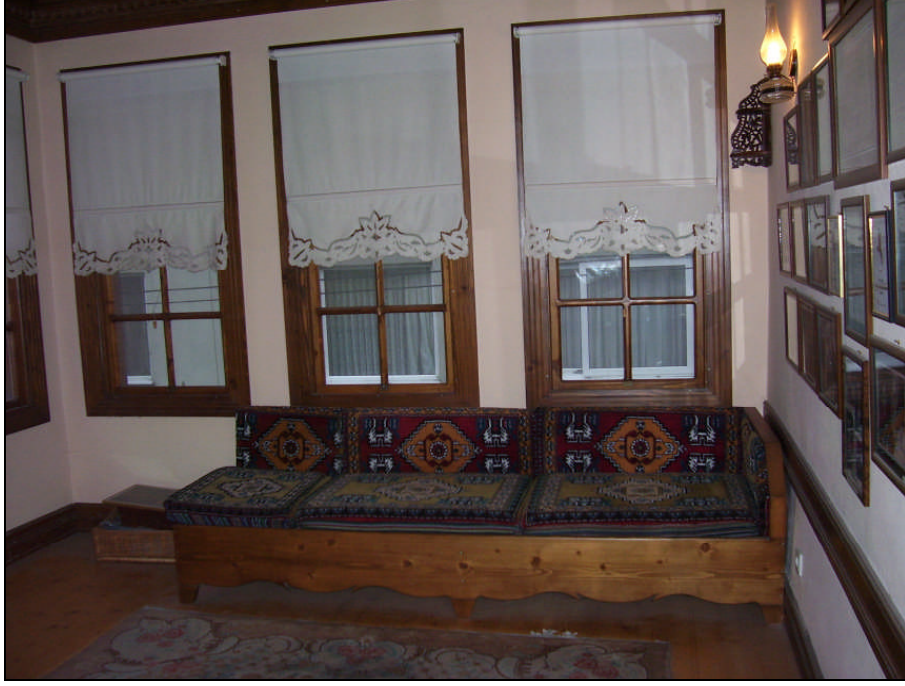
Şekil 12. Dış cepheye bakan pencere önü sedir kullanımı, Kemal Altınel Evi

Geleneksel aile yaşantısı ele alındığında aileye ait en küçük bağımsız birim odadır. Ordu evlerinde odalar, kareye yakın veya dikdörtgen planlı mekanlar olup, özellikle sofanın iki yanında yer alırlar ve simetrik bir düzen gösterirler. Odalarda Türk evi odasının vazgeçilmez iç donanım öğeleri olan yüklük, dolap, gusulhane, ocak gibi öğeler en yalın ve işlevsel biçimleriyle mevcuttur. Lambalık (çiçeklik) dolapların orta bölümünde yer alır. Genellikle dış cepheye bakan duvarların önlerinde sedirler bulunmaktadır (Şekil 12). En kıymetli odalar bol ışık alan yönde, yani köşelerde yer alan odalardır. Bazı evlerde önemli mekanlar çıkma ile daha da kıymetlendirilmiştir [22].

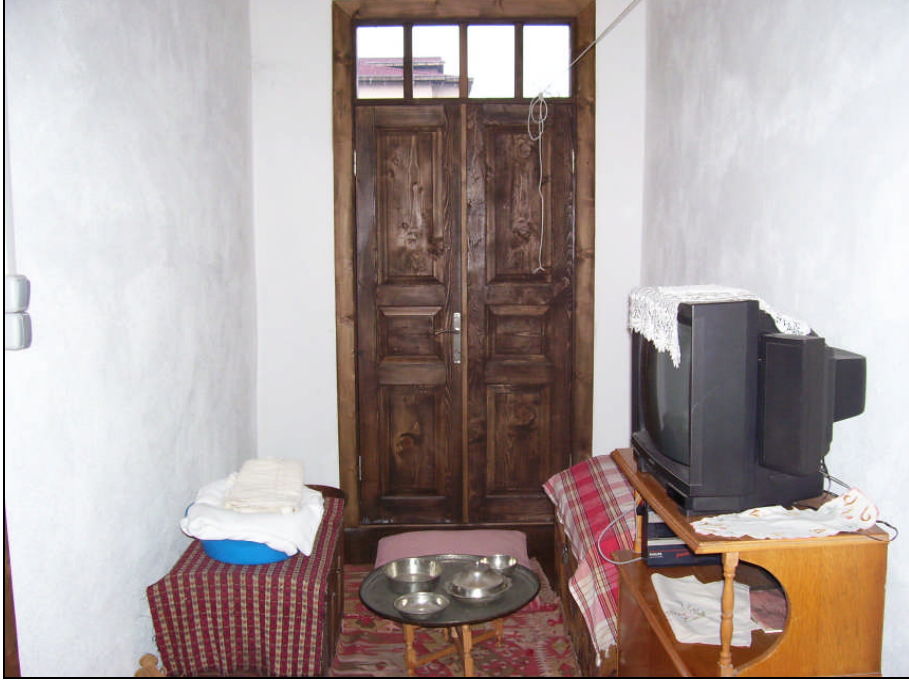
Şekil 13. Sofa kullanımı ve balkon kapısı, Halit Ünal Evi

Sofa, geleneksel konutlarda olduğu gibi odalar arası ilişkilerin sağlandığı bir ortak alandır. Bu alan, ev içindeki dolaşımı sağlamakla birlikte, bir toplanma alanıdır. Dolaşım dışında kalan kesimleri oturmaya ayrılmıştır [22]. Karadeniz Bölgesi'ndeki geleneksel evler, havalandırmanın iyi sağlandığı ve güneş yönüne göre konumlandırılan ve "karnıyarık" denilen plan tipine sahiptir. Genellikle, zemin katta, bahçeden ulaşılan girişe açılan büyükçe bir sofa ve ona tek yanlı veya çift yanlı eklenen odalar yer almaktadır. Girişin karşısına ve büyük sıklıkla konutun simetri eksenine rastlayan bir merdivenle üst sofaya ulaşılır. Üst sofa üzerinde he iki yanda ikişerden toplam dört oda yer alır [23]. Ordu'da halk arasında sofaya "salon" denilmektedir. Bu nedenle genellikle sofa, evin en büyük mekanlarından biri olmaktadır. Sofalar yol ve manzaraya daha iyi yönelmek için çoğunlukla çıkmalı ve balkonludur (Şekil 13). Çıkmalı sofalarda bol pencere mevcuttur. Oturma mekanı olan sofalar içerisinde mutlaka sedirler yer alır.

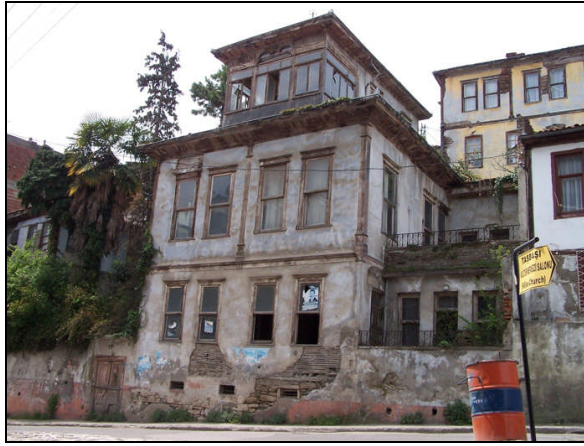
Şekil 14. Köşk oda, Mehmet Faruk Şarlan Evi

Genellikle iki katlı olarak planlanan geleneksel Ordu evleri bazen çatı katında bulunan bir oda ile üç katlı hale getirilmiştir. Çatı katındaki bu oda manzara yönüne göre planlanmıştır (Şekil 14).

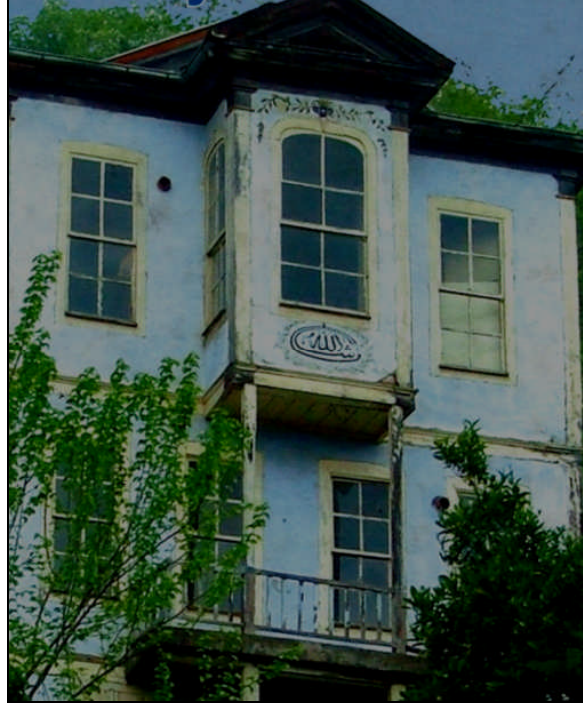
Şekil 15. Şahnişin ve ' Maşallah' yazılması, Hami Gözükan Evi [9].

Yapının üst katında odalardan yapılan cumba şeklinde dışarıya yaptığı çıkmaya şahnişin denilmektedir. Ordu'daki zenginlerin evlerinin hemen hepsinde şahnişin bulunurdu. Bu çıkmaların üç tarafında pencere bulunurdu; iç kısımları da salona açılmış olurdu. Girişlerin şahnişinin altından yapıldığı örneklerde mevcuttur. Şahnişinli evlerde bu çıkmanın cephesine, süslü motifler içinde, arap harfleriyle "Maşallah" kelimesinin yazılması oldukça yaygındı (Şekil 15). Ancak, 1930'lu yıllarda arap harflerinin kaldırılmasından sonra, belediye tarafından bu gibi yazılar evlerden sildirilmiş ve yeni inşaatlara konulması yasaklanmıştır [24].

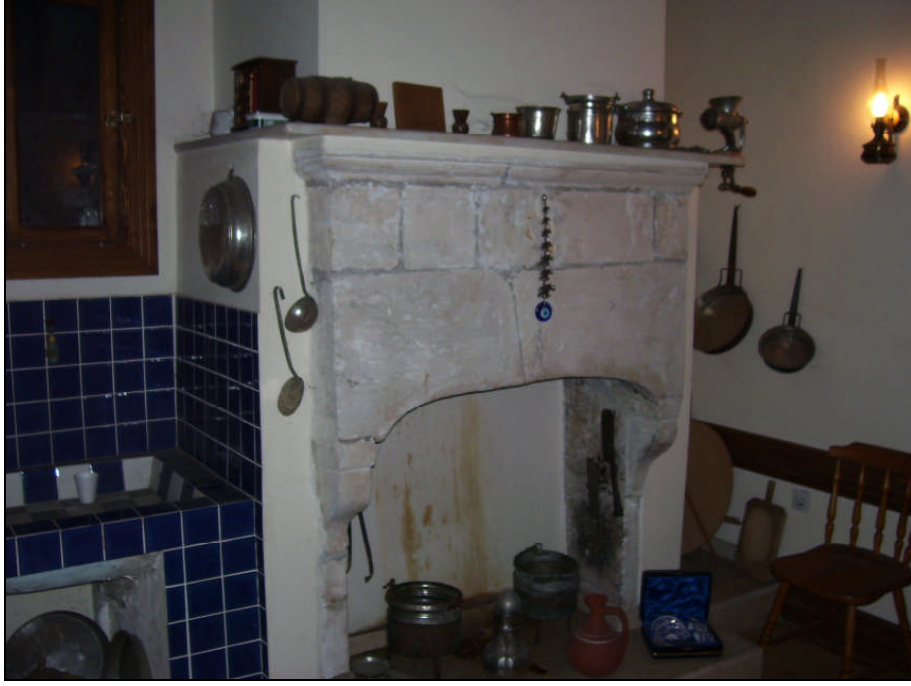
Şekil 16. Mutfakta ocak kullanımı, Kemal Altınel Evi

Evlerin mutfakları genişti ve pencere önünde de tahta bir sedir bulunurdu. Mutfaklarda büyük bir ocak bulunurdu (Şekil 16). Ocağın bir kenarında, yerli ustaların yontarak hazırladıkları "Maltız" denen küçük ocaklar bulunurdu. Bu maltız ocaktan çıkarılan kömürlerle yakılır, üzerinde daima sıcak bir su kabı veya yemek tenceresi bulunurdu. Mutfak bacasının olduğu duvar tamamen taştan yapılırdı [24].

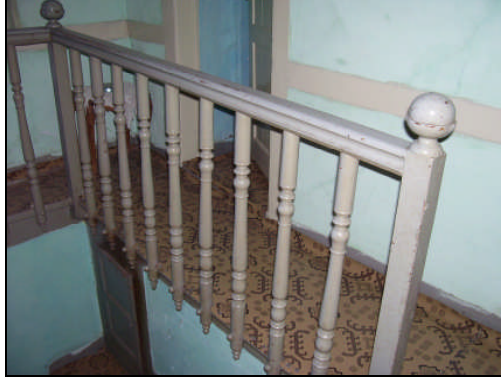
Şekil 17. İç merdiven, Nahir Hattatoğlu Evi

Ordu ilinde evler su basman seviyesinden yükseltildiğinden ve alt kısımda bodrum kat oluşturduğu için yapıya muhakkak merdivenle girilmektedir. Yapıların girişinde taş basamaklı merdivenler bulunmaktadır. Bu merdivenler duvara bitişik olarak inşa edilmişlerdir. Merdivenlerin bazılarının altları sarnıç olarak düzenlenmiştir. Bu merdivenler bazen çift olarak da karşımıza çıkarlar [25]. Yapıların içerisinde yer alan merdivenler genellikle girişin tam karşısında yer alırlar. Bazen de hemen girişin hemen yanındadır. Dönerli ve düz merdiven tipleri mevcuttur. İç merdivenler ahşap olup, korkulukları tornada işlenmiş, yalın niteliktedir (Şekil17).

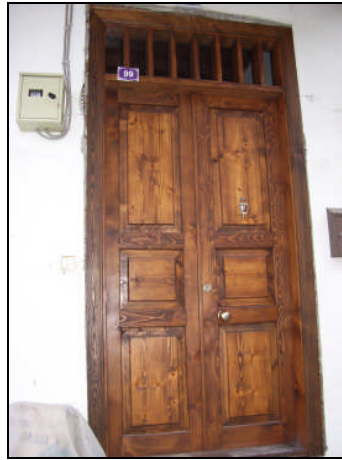
Şekil 18. Giriş kapısı, Halit Ünal Evi

Kapılar genellikle ahşap malzemeden ve tablalı olarak yapılmıştır. Kapı boşluğu üç yönden pervaz, alttan da eşiklerle çevrelenmiştir. Kapıların açılış yönü oda içine doğrudur ve açıldığında duvara dayanır. Çift kanatlı kapılarda odalara giriş çıkışın, soldaki kanadın sabit tutularak sağ kanattan yapıldığı görülmüştür. Yapılardaki kapının tümünde metal kilitler bulunmamaktadır. Kapılarda, Türk evlerinde görülen ince işçiliğe ve süslemelere rastlanmamıştır [26].

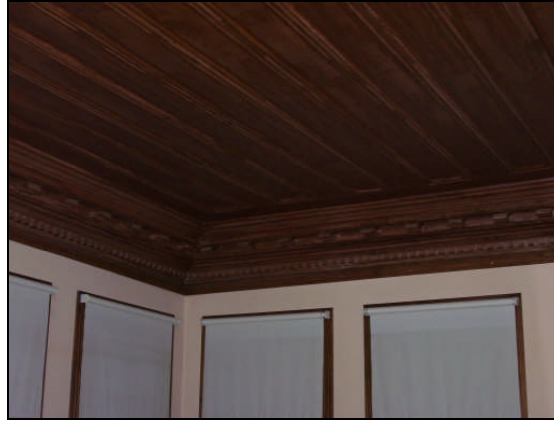
Şekil 19. Tavan süslemesi, Kemal Altınel Evi

Görsel açıdan mekana değer katan elemanlardan biri olan tavan, geleneksel konutların en önemli öğelerinden birisidir. Ordu'da incelenen konutların ahşap tavanları servis, ıslak hacim ve depo gibi mekanlarında ahşap kirişli olup kaplamasızdır. Odalarda ise ahşap kirişler üzeri çıtalı ahşap kaplamalıdır. Tavanlardaki çıtalı ahşap kaplamalar sade bir biçimdedir. Ama bazı odaların kullanım önemlerine göre tavan kaplamalarında basit geometrik şekillerle süsleme yapılmıştır. Bazı konutlarda da sık olmamakla birlikte tavan köşelerinde değişik desenlerde süslemeler bulunmaktadır (Şekil 19).

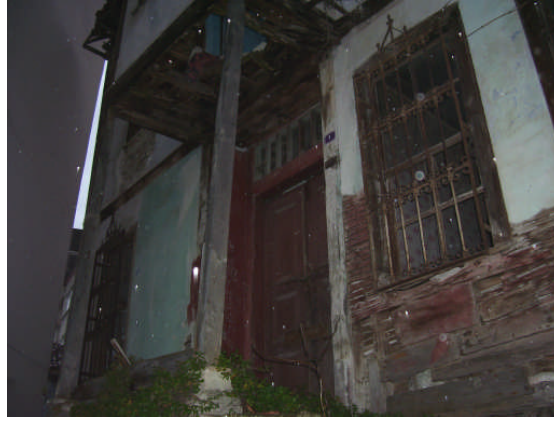
Şekil 20. Dikme bağlantısı, Zeyneti Kaptan Evi

Geleneksel Ordu evlerinde genellikle çıkmalar, sofanın dışarıya uzantısı ile evin arkasında yer alan tuvalet ve abdesthane kısımlarında görülmektedir. Çıkmalar genellikle tek katta, çok nadir olarak da iki kat halinde olmaktadır. Çıkmaların üst kısımları üçgen alınlıkla sona ermektedir. Çıkmalar genellikle de giriş kapısının üzerinde ahşap dikmelerle desteklenmektedir. Dikmelerin oturdukları kaideler taştan yapılmış oymalı şekildedir (Şekil 20).

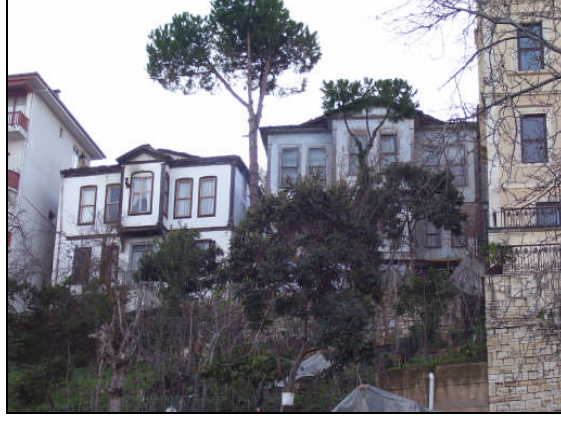
Şekil 21. Ordu Evlerinde çıkma, Zeyneti Kaptan Evi

Çıkma pencereleri daha geniş ve gösterişlidir. İçte yer alan sedir ve manzara ile çıkmalar en gözde oturma mekanları olmaktadır (Şekil 21).

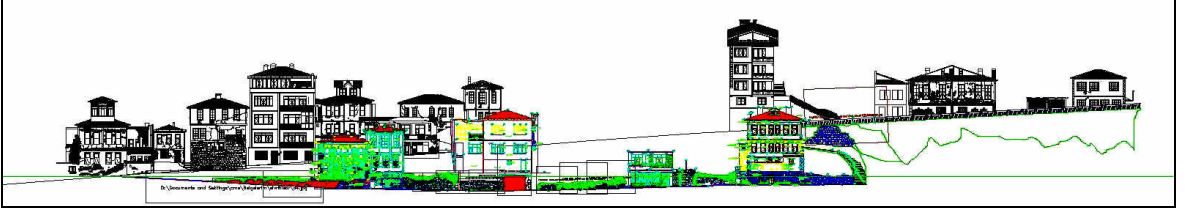
Şekil 24. Çalışma alanı B-B silueti

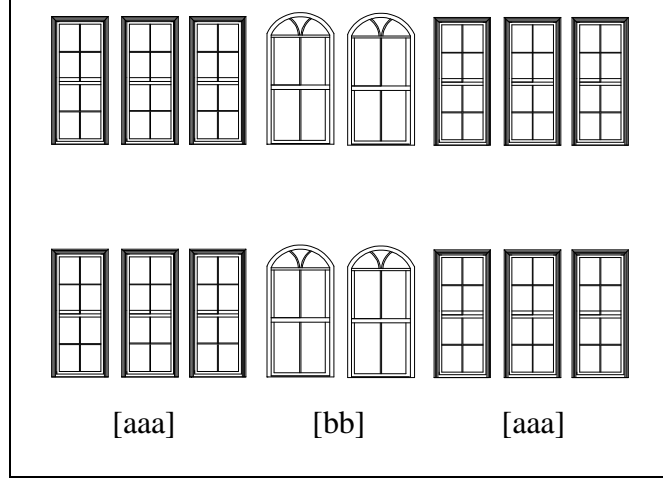
Şekil 38. Pencere gruplamasına örnek, Kemal Altınel Evi

1. Pencere konumlarına göre; zemin katta, birinci katta, ikinci katta;
2. Pencere formlarına göre; dikdörtgen pencere ve kemer pencere;
3. Pencere gruplanmasına göre (Şekil 38), (Tablo 8).

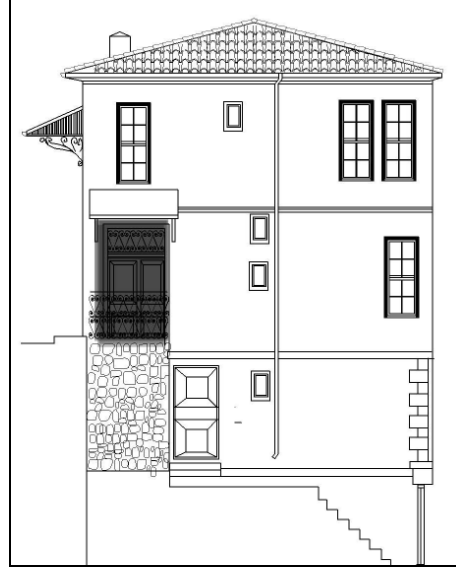
Şekil 43. Girişlerin değerlendirilmesine örnek, Kemal Altınel Evi

Analiz amaçlı oluşturulan tablolarda vurguyu güçlendirmek için, girişler koyulaştırılmış, girişin bulunduğu yüzey ise daha açık tonda bırakılmıştır (Şekil 43), (Tablo 6).

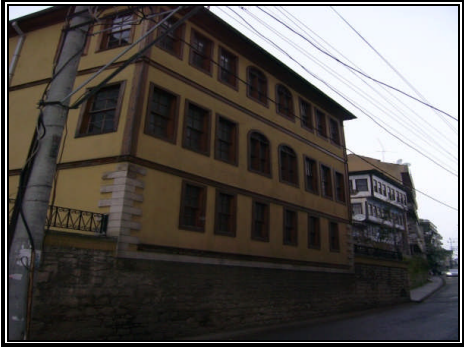
KATALOG 1		YAPI TANITIM ÇİZELGESİ				
GENEL BİLGİLER	ADRES	YAPI SAHİBİ: KEMAL ALTINEL Sıtkı Can Cad.No:6/A		KULLANICI	EV SAHİBİ	X
					KİRACI	-
	KONUM	BAHÇE İÇİNDE	-	İŞLEV	KONUT	X
		SOKAK ÜZERİNDE	X		İŞYERİ	-
DİĞER					-	
KULLANILMIYOR	-					
GENEL TANIM	TANIM	İki caddenin kesiştiği köşede olan yapı; bodrum üzerine 3 katlı olup, bağdadi tekniğinde yapılmıştır.				
	YAPISAL ONARIM	İYİ	Onarım istemez		X	
		ORTA	Statik durum iyi,malzeme açısından onarım ister		-	
		KÖTÜ	Statik güçlendirme ve malzeme açısından onarım ister		-	
		HARAP			-	
	DEĞİŞİKLİK	ANA KİTLEDE	Betonarme eklenti			
		PLAN DÜZENİNDE	Zeminde banyo ilavesi var.			
CEPHE DÜZENİNDE						
YAPIYA AİT FOTOĞRAF VE RÖLEVELER	YAPININ FOTOĞRAFI		YAPI PARSEL İLİŞKİSİ

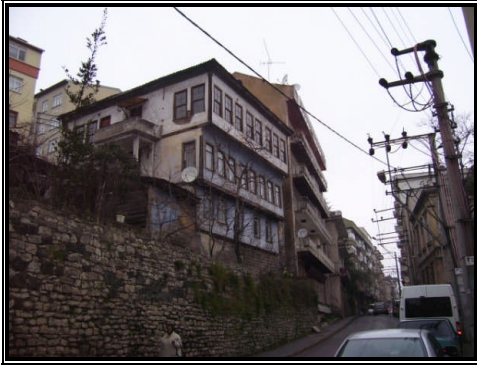
KATALOG 2		YAPI TANITIM ÇİZELGESİ				
GENEL BİLGİLER	ADRES	YAPI SAHİBİ:GENÇAĞA BAYRAM VE HİSS.		KULLANICI	EV SAHİBİ	X
		ZAFERİ MİLLİ MAH. İSMAİL ENGİN CAD.NO:6/A			KİRACI	-
	KONUM	BAHÇE İÇİNDE	-	İŞLEV	KONUT	X
			SOKAK ÜZERİNDE		X	İŞYERİ
					DİĞER	-
				KULLANILMIYOR	-	
GENEL TANIM	TANIM	Sokak üzerinde, bodrum üzerine 3 katlı,alt katlar moloz taş duvar,üst katlar bağdadi tekniğinde yapılmıştır.				
	YAPISAL ONARIM	İYİ	Onarım istemez			-
		ORTA	Statik durum iyi,malzeme açısından onarım ister			X
		KÖTÜ	Statik güçlendirme ve malzeme açısından onarım ister			-
		HARAP				-
	DEĞİŞİKLİK	ANA KİTLEDE	Güney cephesinde bulunan bodrum kat seviyesinde, kuzey cephesinde çatı seviyesine kadar eklenti mevcuttur.			
		PLAN DÜZENİNDE				
CEPHEDÜZENİNDE						
YAPIYA AİT FOTOĞRAF VE RÖLEVELER	YAPININ FOTOĞRAFI			YAPI PARSEL İLİŞKİSİ

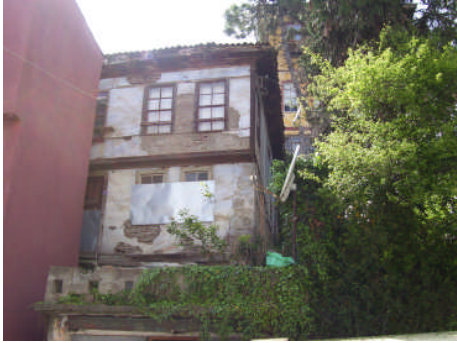
KATALOG 3		YAPI TANITIM ÇİZELGESİ				
GENEL BİLGİLER	ADRES	YAPI SAHİBİ:ALİ RIZA HATİP		KULLANICI	EV SAHİBİ	-
		TAŞBAŞI M.SITKICANCAD.NO:10			KİRACI	X
	KONUM	BAHÇE İÇİNDE	X	İŞLEV	KONUT	-
		SOKAK ÜZERİNDE	-		İŞYERİ	-
			DİĞER		-	
			KULLANILMIYOR		X	
GENEL TANIM	TANIM	Bahçe içinde, bodrum üzerine 2 katlı,alt katlar moloz taş duvar,üst katlar bağdadi tekniğinde yapılmıştır.				
	YAPISAL ONARIM	İYİ	Onarım istemez			-
		ORTA	Statik durum iyi, malzeme açısından onarım ister			-
		KÖTÜ	Statik güçlendirme ve malzeme açısından onarım ister			-
		HARAP				X
	DEĞİŞİKLİK	ANA KİTLEDE				
PLAN DÜZENİNDE						
CEPHEDÜZENİNDE						
YAPIYA AİT FOTOĞRAF VE RÖLEVELER	YAPININ FOTOĞRAFI			YAPI PARSEL İLİŞKİSİ

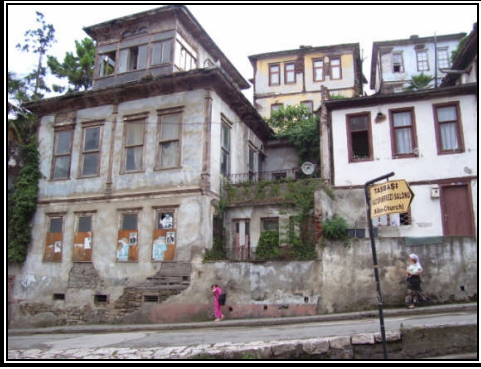
KATALOG 4		YAPI TANITIM ÇİZELGESİ				
GENEL BİLGİLER	ADRES	YAPI SAHİBİ:MEHMET FARUK ŞARLAN		KULLANICI	EV SAHİBİ	-
		ZAFERİ MİLLİ MAH. SITKI CAN CAD.NO:23			KİRACI	X
	KONUM	BAHÇE İÇİNDE	-	İŞLEV	KONUT	X
		SOKAK ÜZERİNDE	X		İŞYERİ	-
			DİĞER		-	
			KULLANILMIYOR		-	
GENEL TANIM	TANIM	Sokak üzerinde, bodrum üzerine çayı katı dahil üç katlı olup, bağdadi tekniğinde yapılmıştır.				
	YAPISAL ONARIM	İYİ	Onarım istemez			-
		ORTA	Statik durum iyi, malzeme açısından onarım ister			X
		KÖTÜ	Statik güçlendirme ve malzeme açısından onarım ister			-
		HARAP				-
	DEĞİŞİKLİK	ANA KİTLEDE	Bina çatı kaplaması sac olarak değiştirilmiş.Güney-batı cephesinde eklenti vardır.			
		PLAN DÜZENİNDE				
CEPHEDÜZENİNDE						
YAPIYA AİT FOTOĞRAF VE RÖLEVELER	YAPININ FOTOĞRAFI			YAPI PARSEL İLİŞKİSİ

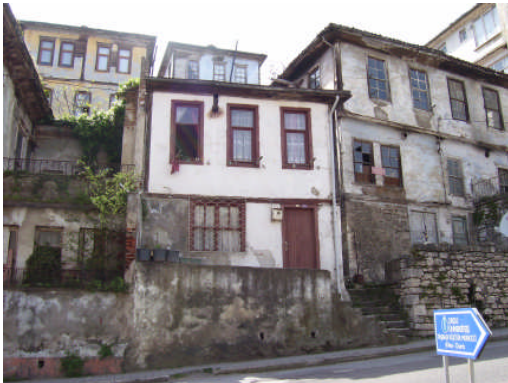
KATALOG 5		YAPI TANITIM ÇİZELGESİ				
GENEL BİLGİLER	ADRES	YAPI SAHİBİ:Aynur SÖNMEZ		KULLANICI	EV SAHİBİ	-
		ZAFERİ MİLLİ MAH. SITKI CAN CAD.NO:25			KİRACI	X
	KONUM	BAHÇE İÇİNDE	-	İŞLEV	KONUT	X
		SOKAK ÜZERİNDE	X		İŞYERİ	-
			DİĞER		-	
			KULLANILMIYOR		-	
GENEL TANIM	TANIM	Sokak üzerinde, zemin kat üzerine bir katlı olup ,bağdadi tekniğinde yapılmıştır.				
	YAPISAL ONARIM	İYİ	Onarım istemez			-
		ORTA	Statik durum iyi,malzeme açısından onarım ister			X
		KÖTÜ	Statik güçlendirme ve malzeme açısından onarım ister			-
		HARAP				-
	DEĞİŞİKLİK	ANA KİTLEDE	Bina çatı kaplaması sac olarak değiştirilmiş.			
PLAN DÜZENİNDE						
CEPHEDÜZENİNDE		Zemin kat pencere oranı değişmiştir.				
YAPIYA AİT FOTOĞRAF VE RÖLEVELER	YAPININ FOTOĞRAFI			YAPI PARSEL İLİŞKİSİ

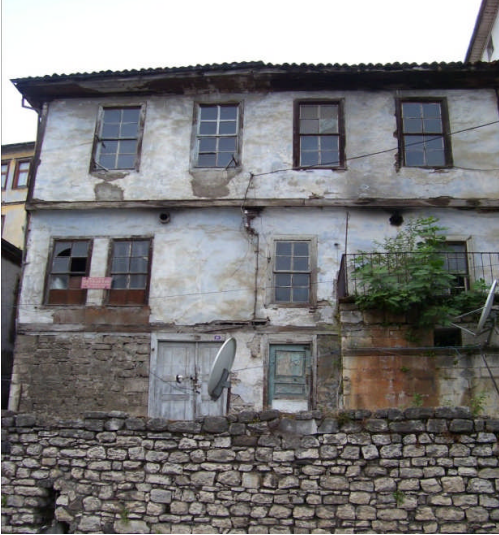
KATALOG 6		YAPI TANITIM ÇİZELGESİ				
GENEL BİLGİLER	ADRES	YAPI SAHİBİ:AYGÜN UZMAN		KULLANICI	EV SAHİBİ	X
		ZAFERİ MİLLİ MAH. SITKI CAN CAD.NO:27			KİRACI	-
	KONUM	BAHÇE İÇİNDE	-	İŞLEV	KONUT	-
		SOKAK ÜZERİNDE	X		İŞYERİ	-
					DİĞER	-
					KULLANILMIYOR	X
GENEL TANIM	TANIM	Bodrum üzerine iki katlı , alt kat moloz taş ,üst katlar bağdadi tarzda inşaa edilmiştir.				
	YAPISAL ONARIM	İYİ	Onarım istemez			-
		ORTA	Statik durum iyi,malzeme açısından onarım ister			-
		KÖTÜ	Statik güçlendirme ve malzeme açısından onarım ister			X
		HARAP				-
	DEĞİŞİKLİK	ANA KİTLEDE	Sağ yan cepheye bitişik eklenti yapılmıştır.			
		PLAN DÜZENİNDE				
CEPHEDÜZENİNDE						
YAPIYA AİT FOTOĞRAF VE RÖLEVELER	YAPININ FOTOĞRAFI			YAPI PARSEL İLİŞKİSİ

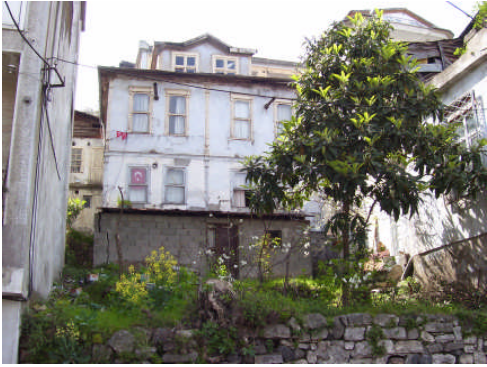
KATALOG 7		YAPI TANITIM ÇİZELGESİ				
GENEL BİLGİLER	ADRES	YAPI SAHİBİ:Zeynep KONYALI		KULLANICI	EV SAHİBİ	X
		ZAFERİ MİLLİ MAH. SITKI CAN CAD.NO:29			KİRACI	-
	KONUM	BAHÇE İÇİNDE	x	İŞLEV	KONUT	x
		SOKAK ÜZERİNDE	-		İŞYERİ	-
					DİĞER	-
KULLANILMIYOR	-					
GENEL TANIM	TANIM	Bodrum üzerine iki katlı , alt kat moloz taş ,üst katlar bağdadi tarzda inşaa edilmiştir.				
	YAPISAL ONARIM	İYİ	Onarım istemez			-
		ORTA	Statik durum iyi, malzeme açısından onarım ister			-
		KÖTÜ	Statik güçlendirme ve malzeme açısından onarım ister			X
		HARAP				-
	DEĞİŞİKLİK	ANA KİTLEDE	Güney cephede betonarme eklenti.			
		PLAN DÜZENİNDE				
CEPHEDÜZENİNDE						
YAPIYA AİT FOTOĞRAF VE RÖLEVELER	YAPININ FOTOĞRAFI			YAPI PARSEL İLİŞKİSİ

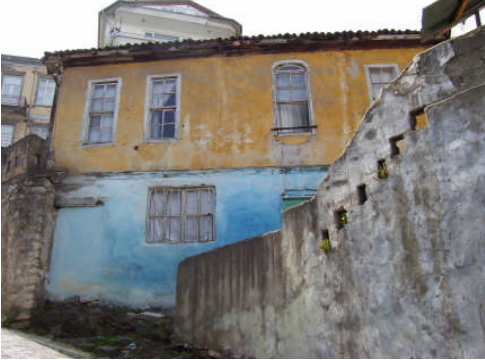
KATALOG 8		YAPI TANITIM ÇİZELGESİ				
GENEL BİLGİLER	ADRES	YAPI SAHİBİ: Celal KARADENİZ		KULLANICI	EV SAHİBİ	X
		ZAFERİ MİLLİ MAH. SITKI CAN CAD.NO:26			KİRACI	-
	KONUM	BAHÇE İÇİNDE	-	İŞLEV	KONUT	x
		SOKAK ÜZERİNDE	X		İŞYERİ	-
					DİĞER	-
					KULLANILMIYOR	-
GENEL TANIM	TANIM	Bodrum üzerine iki katlı, alt kat moloz taş, üst katlar bağdadi tarzda inşaa edilmiştir.				
	YAPISAL ONARIM	İYİ	Onarım istemez			-
		ORTA	Statik durum iyi,malzeme açısından onarım ister			-
		KÖTÜ	Statik güçlendirme ve malzeme açısından onarım ister			X
		HARAP				-
	DEĞİŞİKLİK	ANA KİTLEDE	Sağ yan cepheye bitişik eklenti yapılmıştır.			
		PLAN DÜZENİNDE				
CEPHE DÜZENİNDE						
YAPIYA AİT FOTOĞRAF VE RÖLEVELER	YAPININ FOTOĞRAFI			YAPI PARSEL İLİŞKİSİ

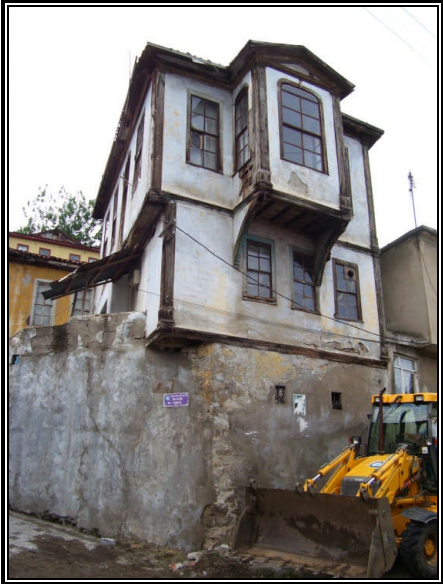
KATALOG 9		YAPI TANITIM ÇİZELGESİ				
GENEL BİLGİLER	ADRES	YAPI SAHİBİ:ÖMER LÜTFÜ BOSTANCI		KULLANICI	EV SAHİBİ	-
		ZAFERİ MİLLİ MAH. SITKI CAN CAD.NO:27			KİRACI	x
	KONUM	BAHÇE İÇİNDE	X	İŞLEV	KONUT	x
		SOKAK ÜZERİNDE	-		İŞYERİ	-
					DİĞER	-
					KULLANILMIYOR	-
GENEL TANIM	TANIM	Yüksek taş duvar üzerine oturmuş 2 katlı(sokak üzerinde 3katlı) cumbalı bir yapıdır.				
	YAPISAL ONARIM	İYİ	Onarım istemez			-
		ORTA	Statik durum iyi, malzeme açısından onarım ister			-
		KÖTÜ	Statik güçlendirme ve malzeme açısından onarım ister			X
		HARAP				-
	DEĞİŞİKLİK	ANA KİTLEDE	Yapının batı tarafında 2 katlı ek bir yapı ilave edilmiştir.			
PLAN DÜZENİNDE						
CEPHEDÜZENİNDE						
YAPIYA AİT FOTOĞRAF VE RÖLEVELER	YAPININ FOTOĞRAFI			YAPI PARSEL İLİŞKİSİ

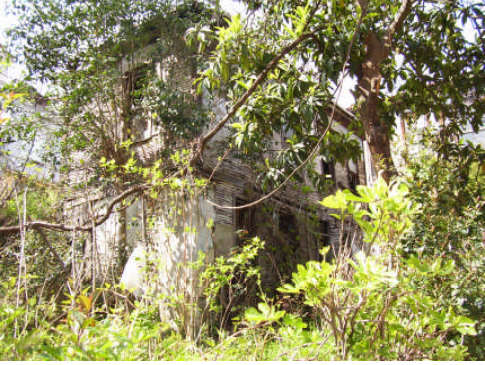
KATALOG10		YAPI TANITIM ÇİZELGESİ				
GENEL BİLGİLER	ADRES	YAPI SAHİBİ:Ordu Belediyesi		KULLANICI	EV SAHİBİ	x
		TAŞBAŞI MAH. MENEKŞE SOK.NO:6			KİRACI	-
	KONUM	BAHÇE İÇİNDE	X	İŞLEV	KONUT	-
		SOKAK ÜZERİNDE	-		İŞYERİ	-
			DİĞER		-	
			KULLANILMIYOR		x	
GENEL TANIM	TANIM	Yapı bağdadi tekniğinde2 katlı olarak inşa edilmiştir. Zemin kat taş duvardır.				
	YAPISAL ONARIM	İYİ	Onarım istemez			-
		ORTA	Statik durum iyi, malzeme açısından onarım ister			-
		KÖTÜ	Statik güçlendirme ve malzeme açısından onarım ister			-
		HARAP				x
	DEĞİŞİKLİK	ANA KİTLEDE				
PLAN DÜZENİNDE						
CEPHEDÜZENİNDE						
YAPIYA AİT FOTOĞRAF VE RÖLEVELER	YAPININ FOTOĞRAFI			YAPI PARSEL İLİŞKİSİ

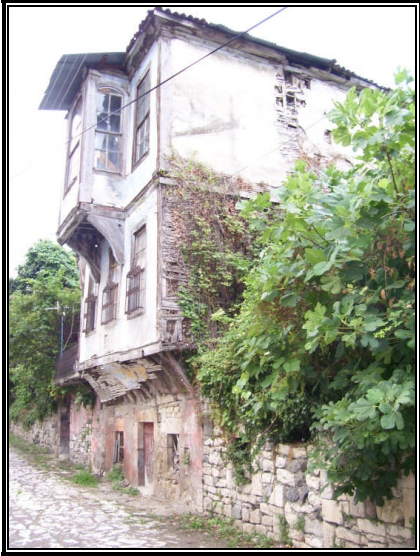
KATALOG 11		YAPI TANITIM ÇİZELGESİ				
GENEL BİLGİLER	ADRES	YAPI SAHİBİ: Neriman ŞADOĞLU		KULLANICI	EV SAHİBİ	-
		TAŞBAŞI MAH. MENEKŞE SOK.NO:7			KİRACI	x
	KONUM	BAHÇE İÇİNDE	-	İŞLEV	KONUT	x
		SOKAK ÜZERİNDE	X		İŞYERİ	-
					DİĞER	-
KULLANILMIYOR	-					
GENEL TANIM	TANIM	Bodrum üzerine iki katlı bağdadi tekniğinde inşaa edilmiştir.				
	YAPISAL ONARIM	İYİ	Onarım istemez			-
		ORTA	Statik durum iyi, malzeme açısından onarım ister			-
		KÖTÜ	Statik güçlendirme ve malzeme açısından onarım ister			X
		HARAP				-
	DEĞİŞİKLİK	ANA KİTLEDE				
		PLAN DÜZENİNDE				
CEPHEDÜZENİNDE						
YAPIYA AİT FOTOĞRAF VE RÖLEVELER	YAPININ FOTOĞRAFI			YAPI PARSEL İLİŞKİSİ

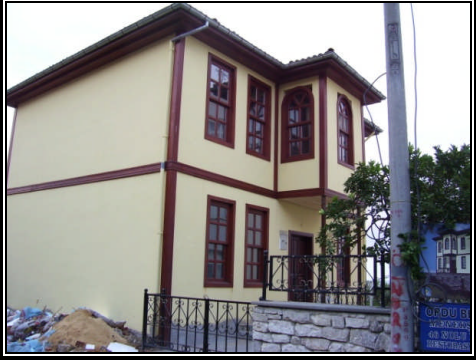
KATALOG 12		YAPI TANITIM ÇİZELGESİ				
GENEL BİLGİLER	ADRES	YAPI SAHİBİ:ORDU BELEDİYESİ		KULLANICI	EV SAHİBİ	X
		TAŞBAŞI MAH. MENEKŞE SOK.NO:14			KİRACI	-
	KONUM	BAHÇE İÇİNDE	-	İŞLEV	KONUT	-
		SOKAK ÜZERİNDE	X		İŞYERİ	-
					DİĞER	X
					KULLANILMIYOR	-
GENEL TANIM	TANIM	Bodrum üzerine iki katlı bağdadi tekniğinde inşaa edilmiştir.				
	YAPISAL ONARIM	İYİ	Onarım istemez			X
		ORTA	Statik durum iyi, malzeme açısından onarım ister			-
		KÖTÜ	Statik güçlendirme ve malzeme açısından onarım ister			-
		HARAP				-
	DEĞİŞİKLİK	ANA KİTLEDE				
PLAN DÜZENİNDE		Yapı yeniden inşaa edilmiş olup,pansiyon olarak fonksiyon değişikliğine uğradığından plan şeması değişti.				
CEPHEDÜZENİNDE						
YAPIYA AİT FOTOĞRAF VE RÖLEVELER	YAPININ FOTOĞRAFI			YAPI PARSEL İLİŞKİSİ

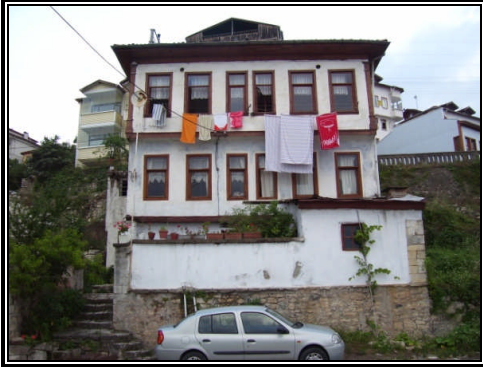
KATALOG 14		YAPI TANITIM ÇİZELGESİ				
GENEL BİLGİLER	ADRES	YAPI SAHİBİ:Fikret BOSTANCI		KULLANICI	EV SAHİBİ	X
		TAŞBAŞI MAH. MENEKŞE SOK.NO:23			KİRACI	-
	KONUM	BAHÇE İÇİNDE	-	İŞLEV	KONUT	-
		SOKAK ÜZERİNDE	X		İŞYERİ	-
					DİĞER	X
					KULLANILMIYOR	-
GENEL TANIM	TANIM	Önünde taş avlusu olan bodrum dahil üç katlı bağdadi tekniğinde bir yapıdır.				
	YAPISAL ONARIM	İYİ	Onarım istemez			-
		ORTA	Statik durum iyi,malzeme açısından onarım ister			X
		KÖTÜ	Statik güçlendirme ve malzeme açısından onarım ister			-
		HARAP				-
	DEĞİŞİKLİK	ANA KİTLEDE				
PLAN DÜZENİNDE						
CEPHE DÜZENİNDE						
YAPIYA AİT FOTOĞRAF VE RÖLEVELER	YAPININ FOTOĞRAFI			YAPI PARSEL İLİŞKİSİ

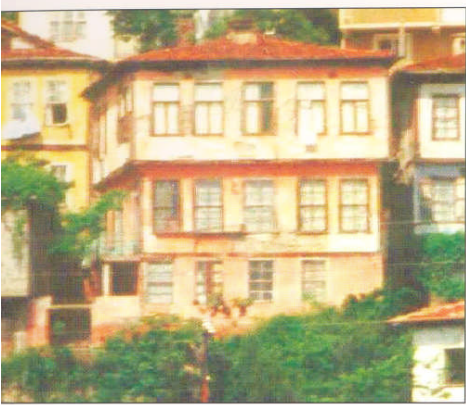
KATALOG 15		YAPI TANITIM ÇİZELGESİ				
GENEL BİLGİLER	ADRES	YAPI SAHİBİ:Ahmet OĞUZ		KULLANICI	EV SAHİBİ	X
		TAŞBAŞI MAH. MENEKŞE SOK.NO:24			KİRACI	-
	KONUM	BAHÇE İÇİNDE	-	İŞLEV	KONUT	x
		SOKAK ÜZERİNDE	X		İŞYERİ	-
					DİĞER	-
KULLANILMIYOR	-					
GENEL TANIM	TANIM	Bodrum üzerine üç katlı ,bodrum ve zemin katlar moloz taş,üst katlar bağdadi tarzda inşa edilmiştir.				
	YAPISAL ONARIM	İYİ	Onarım istemez			-
		ORTA	Statik durum iyi,malzeme açısından onarım ister			X
		KÖTÜ	Statik güçlendirme ve malzeme açısından onarım ister			-
		HARAP				-
	DEĞİŞİKLİK	ANA KİTLEDE				
		PLAN DÜZENİNDE	Yeniden inşa edilerek plan değişmiştir.			
CEPHE DÜZENİNDE						
YAPIYA AİT FOTOĞRAF VE RÖLEVELER	YAPININ FOTOĞRAFI			YAPI PARSEL İLİŞKİSİ

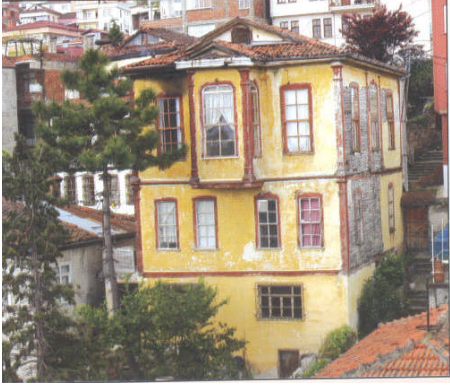
KATALOG 16		YAPI TANITIM ÇİZELGESİ				
GENEL BİLGİLER	ADRES	YAPI SAHİBİ: Temel ALTUNTAŞ		KULLANICI	EV SAHİBİ	X
		ZAFERİ MİLLİ MAH.. TÜRK SOK..NO:14			KİRACI	-
	KONUM	BAHÇE İÇİNDE	-	İŞLEV	KONUT	x
		SOKAK ÜZERİNDE	X		İŞYERİ	-
					DİĞER	-
					KULLANILMIYOR	-
GENEL TANIM	TANIM	Önünde taş avlusu olan bodrum dahil üç katlı bağdadi tekniğinde bir yapıdır.				
	YAPISAL ONARIM	İYİ	Onarım istemez			-
		ORTA	Statik durum iyi, malzeme açısından onarım ister			X
		KÖTÜ	Statik güçlendirme ve malzeme açısından onarım ister			-
		HARAP				-
	DEĞİŞİKLİK	ANA KİTLEDE	Yan cepheye betonarme merdiven eklenmiştir.			
PLAN DÜZENİNDE						
CEPHEDÜZENİNDE		Bodrum kat pencereleri değişmiştir.				
YAPIYA AİT FOTOĞRAF VE RÖLEVELER	YAPININ FOTOĞRAFI			YAPI PARSEL İLİŞKİSİ

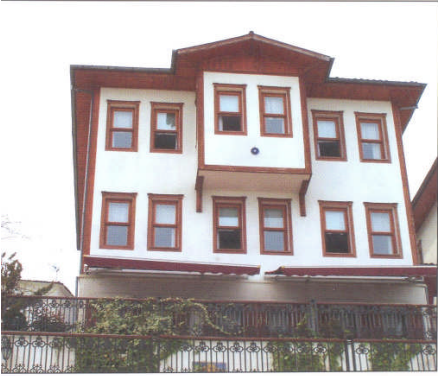
KATALOG 17		YAPI TANITIM ÇİZELGESİ				
GENEL BİLGİLER	ADRES	YAPI SAHİBİ:Ordu İli Özel İd.M.		KULLANICI	EV SAHİBİ	-
		TAŞBAŞIMAH. SITKICAN CAD.NO:56			KİRACI	X
	KONUM	BAHÇE İÇİNDE	-	İŞLEV	KONUT	-
		SOKAK ÜZERİNDE	X		İŞYERİ	-
					DİĞER	X
					KULLANILMIYOR	-
GENEL TANIM	TANIM	Bahçe içinde bodrum kat üzerine 2 kat olarak yapılmıştır.				
	YAPISAL ONARIM	İYİ	Onarım istemez			-
		ORTA	Statik durum iyi, malzeme açısından onarım ister			X
		KÖTÜ	Statik güçlendirme ve malzeme açısından onarım ister			-
		HARAP				-
	DEĞİŞİKLİK	ANA KİTLEDE	17 ve 18 evler birbirine beton köprü ile bağlanmıştır.			
PLAN DÜZENİNDE		Otel olarak düzenlenliği için plan değişmiştir.				
CEPHEDÜZENİNDE						
YAPIYA AİT FOTOĞRAF VE RÖLEVELER	YAPININ FOTOĞRAFI			YAPI PARSEL İLİŞKİSİ

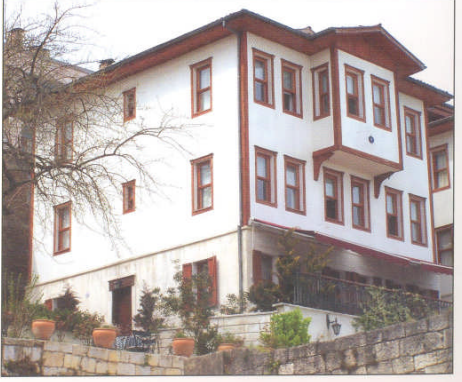
KATALOG 18		YAPI TANITIM ÇİZELGESİ				
GENEL BİLGİLER	ADRES	YAPI SAHİBİ:Ordu İli Özel İd.M		KULLANICI	EV SAHİBİ	-
		TAŞBAŞIMAH. SITKICAN CAD.NO:54			KİRACI	x
	KONUM	BAHÇE İÇİNDE	-	İŞLEV	KONUT	-
		SOKAK ÜZERİNDE	X		İŞYERİ	-
					DİĞER	x
					KULLANILMIYOR	-
GENEL TANIM	TANIM	Bahçe içinde bodrum kat üzerine 2 kat olarak yapılmıştır.				
	YAPISAL ONARIM	İYİ	Onarım istemez			-
		ORTA	Statik durum iyi, malzeme açısından onarım ister			x
		KÖTÜ	Statik güçlendirme ve malzeme açısından onarım ister			-
		HARAP				-
	DEĞİŞİKLİK	ANA KİTLEDE	17 ve 18 evler birbirine beton köprü ile bağlanmıştır.			
		PLAN DÜZENİNDE	Otel olarak düzenlenliği için plan değişmiştir.			
CEPHEDÜZENİNDE						
YAPIYA AİT FOTOĞRAF VE RÖLEVELER	YAPININ FOTOĞRAFI			YAPI PARSEL İLİŞKİSİ

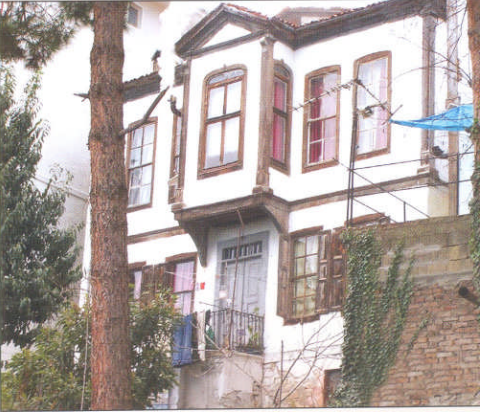
KATALOG 19		YAPI TANITIM ÇİZELGESİ				
GENEL BİLGİLER	ADRES	YAPI SAHİBİ: İNCİ ORAL		KULLANICI	EV SAHİBİ	-
		TAŞBAŞI SITKI CAN CAD.NO:62			KİRACI	X
	KONUM	BAHÇE İÇİNDE	-	İŞLEV	KONUT	x
		SOKAK ÜZERİNDE	X		İŞYERİ	-
			DİĞER		-	
			KULLANILMIYOR		-	
GENEL TANIM	TANIM	Taş temel üzerine, bodrum +2 kat olarak moloz taş ve bağdadi tekniğinde ,cumbalı yapılmıştır.				
	YAPISAL ONARIM	İYİ	Onarım istemez			-
		ORTA	Statik durum iyi, malzeme açısından onarım ister			X
		KÖTÜ	Statik güçlendirme ve malzeme açısından onarım ister			-
		HARAP				-
	DEĞİŞİKLİK	ANA KİTLEDE				
		PLAN DÜZENİNDE				
CEPHEDÜZENİNDE						
YAPIYA AİT FOTOĞRAF VE RÖLEVELER	YAPININ FOTOĞRAFI			YAPI PARSEL İLİŞKİSİ

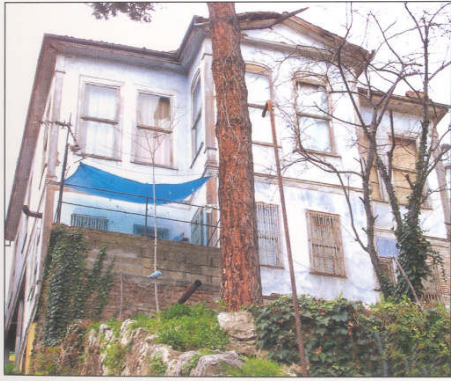
KATALOG 20		YAPI TANITIM ÇİZELGESİ				
GENEL BİLGİLER	ADRES	YAPI SAHİBİ:TAHİR ÇEBİ TAŞBAŞI SITKI CAN CAD.NO:60		KULLANICI	EV SAHİBİ	X
					KİRACI	-
	KONUM	BAHÇE İÇİNDE	-	İŞLEV	KONUT	x
		SOKAK ÜZERİNDE	X		İŞYERİ	-
			DİĞER		-	
			KULLANILMIYOR		-	
GENEL TANIM	TANIM	Bodrum üzerine iki kat bağdadi tekniğinde yapılmıştır.				
	YAPISAL ONARIM	İYİ	Onarım istemez			-
		ORTA	Statik durum iyi, malzeme açısından onarım ister			X
		KÖTÜ	Statik güçlendirme ve malzeme açısından onarım ister			-
		HARAP				-
	DEĞİŞİKLİK	ANA KİTLEDE	Yan cepheye betonarme merdiven eklenmiştir.			
PLAN DÜZENİNDE						
CEPHEDÜZENİNDE		Yapıya sonradan merdiven eklenmiştir.				
YAPIYA AİT FOTOĞRAF VE RÖLEVELER	YAPININ FOTOĞRAFI			YAPI PARSEL İLİŞKİSİ

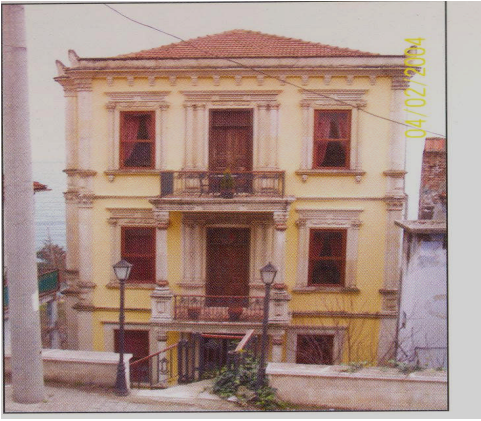
KATALOG 21		YAPI TANITIM ÇİZELGESİ				
GENEL BİLGİLER	ADRES	YAPI SAHİBİ:Ordu İli Özel İd.M		KULLANICI	EV SAHİBİ	X
		TAŞBAŞI MAH.SITKICAN CAD.NO:66			KİRACI	-
	KONUM	BAHÇE İÇİNDE	-	İŞLEV	KONUT	x
		SOKAK ÜZERİNDE	X		İŞYERİ	-
			DİĞER		-	
			KULLANILMIYOR		-	
GENEL TANIM	TANIM	Önünde taş avlusu olan bodrum dahil üç katlı bağdadi tekniğinde bir yapıdır.				
	YAPISAL ONARIM	İYİ	Onarım istemez			-
		ORTA	Statik durum iyi,malzeme açısından onarım ister			X
		KÖTÜ	Statik güçlendirme ve malzeme açısından onarım ister			-
		HARAP				-
	DEĞİŞİKLİK	ANA KİTLEDE	Yan cepheye betonarme merdiven eklenmiştir.			
		PLAN DÜZENİNDE				
CEPHEDÜZENİNDE		Bodrum kat pencereleri değişmiştir.				
YAPIYA AİT FOTOĞRAF VE RÖLEVELER	YAPININ FOTOĞRAFI			YAPI PARSEL İLİŞKİSİ

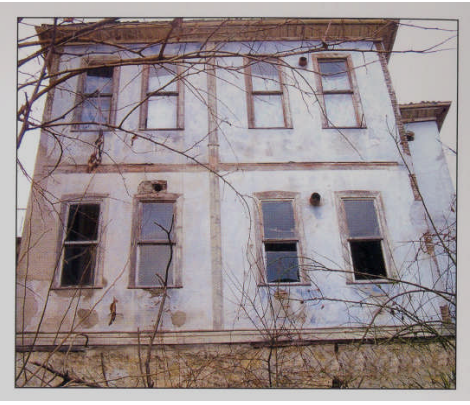
KATALOG 22		YAPI TANITIM ÇİZELGESİ				
GENEL BİLGİLER	ADRES	YAPI SAHİBİ: Ahmet GÖNCÜ		KULLANICI	EV SAHİBİ	X
		TAŞBAŞI MAH.SITKICAN CAD.NO:97			KİRACI	-
	KONUM	BAHÇE İÇİNDE	-	İŞLEV	KONUT	x
		SOKAK ÜZERİNDE	X		İŞYERİ	-
					DİĞER	-
					KULLANILMIYOR	-
GENEL TANIM	TANIM	Önünde taş avlusu olan bodrum dahil üç katlı bağdadi tekniğinde bir yapıdır.				
	YAPISAL ONARIM	İYİ	Onarım istemez			-
		ORTA	Statik durum iyi,malzeme açısından onarım ister			X
		KÖTÜ	Statik güçlendirme ve malzeme açısından onarım ister			-
		HARAP				-
	DEĞİŞİKLİK	ANA KİTLEDE	Yan cepheye betonarme merdiven eklenmiştir.			
		PLAN DÜZENİNDE				
CEPHE DÜZENİNDE		Bodrum kat pencereleri değişmiştir.				
YAPIYA AİT FOTOĞRAF VE RÖLEVELER	YAPININ FOTOĞRAFI			YAPI PARSEL İLİŞKİSİ

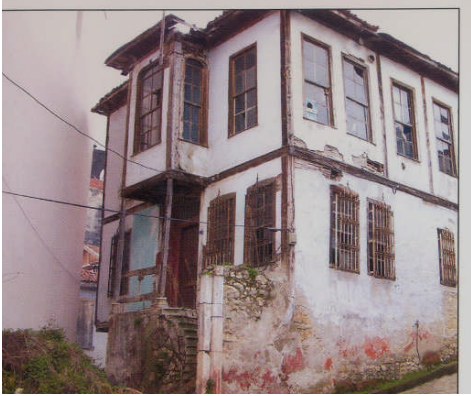
KATALOG 23		YAPI TANITIM ÇİZELGESİ				
GENEL BİLGİLER	ADRES	YAPI SAHİBİ:Zeyneti KAPTAN		KULLANICI	EV SAHİBİ	X
		TAŞBAŞI MAH.SITKICAN CAD.NO:23			KİRACI	-
	KONUM	BAHÇE İÇİNDE	-	İŞLEV	KONUT	x
		SOKAK ÜZERİNDE	X		İŞYERİ	-
					DİĞER	-
					KULLANILMIYOR	-
GENEL TANIM	TANIM	Önünde taş avlusu olan bodrum dahil üç katlı bağdadi tekniğinde bir yapıdır.				
	YAPISAL ONARIM	İYİ	Onarım istemez			-
		ORTA	Statik durum iyi, malzeme açısından onarım ister			X
		KÖTÜ	Statik güçlendirme ve malzeme açısından onarım ister			-
		HARAP				-
	DEĞİŞİKLİK	ANA KİTLEDE	Yan cepheye betonarme merdiven eklenmiştir.			
		PLAN DÜZENİNDE				
CEPHEDÜZENİNDE		Bodrum kat pencereleri değişmiştir.				
YAPIYA AİT FOTOĞRAF VE RÖLEVELER	YAPININ FOTOĞRAFI			YAPI PARSEL İLİŞKİSİ

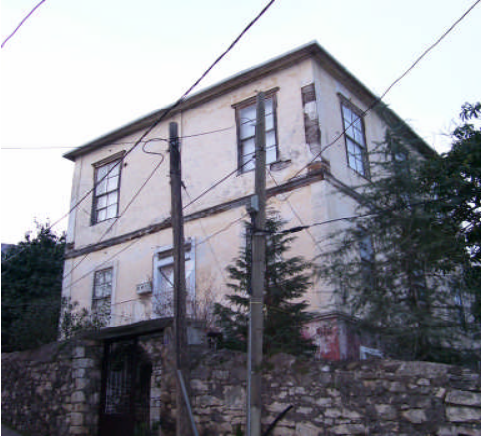
KATALOG 24		YAPI TANITIM ÇİZELGESİ				
GENEL BİLGİLER	ADRES	YAPI SAHİBİ:Niyir HATTATOĞLU		KULLANICI	EV SAHİBİ	X
		TAŞBAŞI MAH.İŞVEREN SOK.:12			KİRACI	-
	KONUM	BAHÇE İÇİNDE	-	İŞLEV	KONUT	x
		SOKAK ÜZERİNDE	X		İŞYERİ	-
					DİĞER	-
					KULLANILMIYOR	-
GENEL TANIM	TANIM	Önünde taş avlusu olan bodrum dahil üç katlı bağdadi tekniğinde bir yapıdır.				
	YAPISAL ONARIM	İYİ	Onarım istemez			-
		ORTA	Statik durum iyi, malzeme açısından onarım ister			X
		KÖTÜ	Statik güçlendirme ve malzeme açısından onarım ister			-
		HARAP				-
	DEĞİŞİKLİK	ANA KİTLEDE	Yan cepheye betonarme merdiven eklenmiştir.			
		PLAN DÜZENİNDE				
CEPHEDÜZENİNDE		Bodrum kat pencereleri değişmiştir.				
YAPIYA AİT FOTOĞRAF VE RÖLEVELER	YAPININ FOTOĞRAFI			YAPI PARSEL İLİŞKİSİ

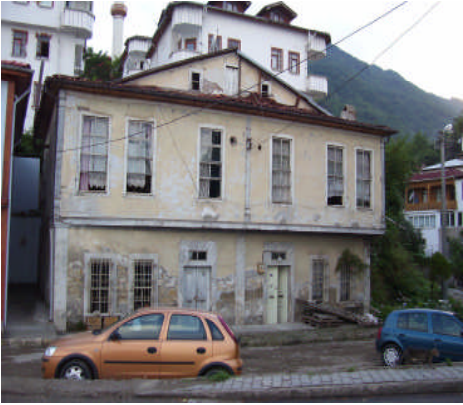
KATALOG25		YAPI TANITIM ÇİZELGESİ				
GENEL BİLGİLER	ADRES	YAPI SAHİBİ:Şadan ÖZTİRYAKI		KULLANICI	EV SAHİBİ	X
		ZAFERİ MİLLİ MAH.SITKI CAN CAD.NO:45			KİRACI	-
	KONUM	BAHÇE İÇİNDE	-	İŞLEV	KONUT	x
		SOKAK ÜZERİNDE	X		İŞYERİ	-
					DİĞER	-
					KULLANILMIYOR	-
GENEL TANIM	TANIM	Önünde taş avlusu olan bodrum dahil üç katlı bağdadi tekniğinde bir yapıdır.				
	YAPISAL ONARIM	İYİ	Onarım istemez			-
		ORTA	Statik durum iyi,malzeme açısından onarım ister			X
		KÖTÜ	Statik güçlendirme ve malzeme açısından onarım ister			-
		HARAP				-
	DEĞİŞİKLİK	ANA KİTLEDE	Yan cepheye betonarme merdiven eklenmiştir.			
PLAN DÜZENİNDE						
CEPHE DÜZENİNDE		Bodrum kat pencereleri değişmiştir.				
YAPIYA AİT FOTOĞRAF VE RÖLEVELER	YAPININ FOTOĞRAFI			YAPI PARSEL İLİŞKİSİ

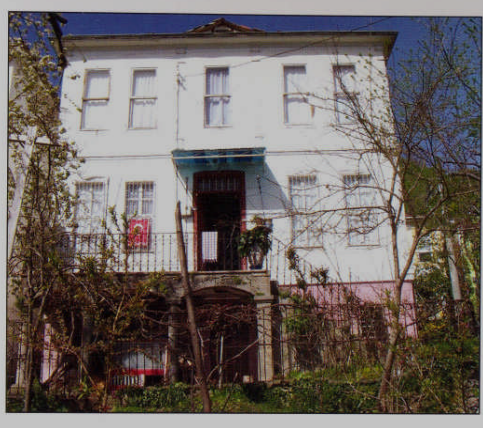
KATALOG 26		YAPI TANITIM ÇİZELGESİ				
GENEL BİLGİLER	ADRES	YAPI SAHİBİ: Mikail ÖZTÜRK		MÜLKİYET	EV SAHİBİ	X
		TAŞBAŞI MAH.SITKICAN CAD.NO:10			KİRACI	-
	KONUM	BAHÇE İÇİNDE	-	İŞLEV	KONUT	x
		SOKAK ÜZERİNDE	X		İŞYERİ	-
					DİĞER	-
					KULLANILMIYOR	-
GENEL TANIM	TANIM	Önünde taş avlusu olan bodrum dahil üç katlı bağdadi tekniğinde bir yapıdır.				
	YAPISAL ONARIM	İYİ	Onarım istemez			-
		ORTA	Statik durum iyi, malzeme açısından onarım ister			X
		KÖTÜ	Statik güçlendirme ve malzeme açısından onarım ister			-
		HARAP				-
	DEĞİŞİKLİK	ANA KİTLEDE	Yan cepheye betonarme merdiven eklenmiştir.			
		PLAN DÜZENİNDE				
CEPHE DÜZENİNDE		Bodrum kat pencereleri değişmiştir.				
YAPIYA AİT FOTOĞRAF VE RÖLEVELER	YAPININ FOTOĞRAFI			YAPI PARSEL İLİŞKİSİ

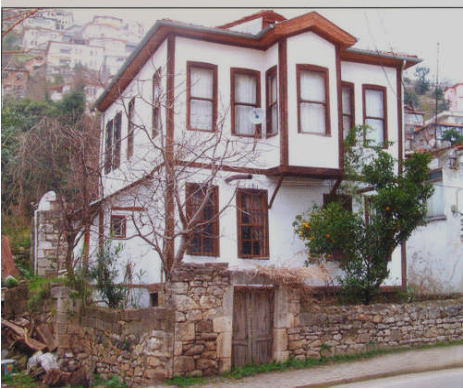
KATALOG27		YAPI TANITIM ÇİZELGESİ				
GENEL BİLGİLER	ADRES	YAPI SAHİBİ:Halit ÜNAL		KULLANICI	EV SAHİBİ	X
		TAŞBAŞI MAH.SITKICAN CAD.NO:106			KİRACI	-
	KONUM	BAHÇE İÇİNDE	-	İŞLEV	KONUT	x
			SOKAK ÜZERİNDE		X	İŞYERİ
					DİĞER	-
				KULLANILMIYOR	-	
GENEL TANIM	TANIM	Önünde taş avlusu olan bodrum dahil üç katlı bağdadi tekniğinde bir yapıdır.				
	YAPISAL ONARIM	İYİ	Onarım istemez			-
		ORTA	Statik durum iyi,malzeme açısından onarım ister			X
		KÖTÜ	Statik güçlendirme ve malzeme açısından onarım ister			-
		HARAP				-
	DEĞİŞİKLİK	ANA KİTLEDE	Yan cepheye betonarme merdiven eklenmiştir.			
		PLAN DÜZENİNDE				
CEPHEDÜZENİNDE		Bodrum kat pencereleri değişmiştir.				
YAPIYA AİT FOTOĞRAF VE RÖLEVELER	YAPININ FOTOĞRAFI			YAPI PARSEL İLİŞKİSİ

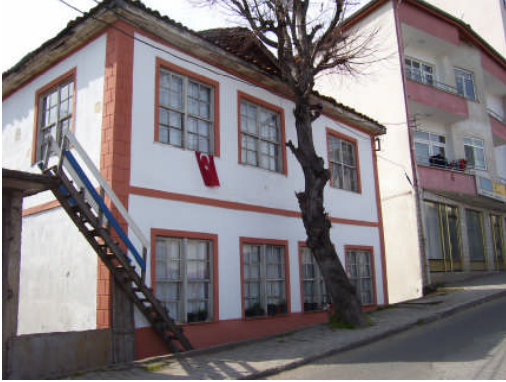
KATALOG 28		YAPI TANITIM ÇİZELGESİ				
GENEL BİLGİLER	ADRES	YAPI SAHİBİ:Safiye AKTAŞ		KULLANICI	EV SAHİBİ	X
		TAŞBAŞI MAH.SITKICAN CAD.NO:97			KİRACI	-
	KONUM	BAHÇE İÇİNDE	-	İŞLEV	KONUT	x
		SOKAK ÜZERİNDE	X		İŞYERİ	-
			DİĞER		-	
			KULLANILMIYOR		-	
GENEL TANIM	TANIM	Önünde taş avlusu olan bodrum dahil üç katlı bağdadi tekniğinde bir yapıdır.				
	YAPISAL ONARIM	İYİ	Onarım istemez		-	
		ORTA	Statik durum iyi, malzeme açısından onarım ister		X	
		KÖTÜ	Statik güçlendirme ve malzeme açısından onarım ister		-	
		HARAP			-	
	DEĞİŞİKLİK	ANA KİTLEDE	Yan cepheye betonarme merdiven eklenmiştir.			
PLAN DÜZENİNDE						
CEPHE DÜZENİNDE		Bodrum kat pencereleri değişmiştir.				
YAPIYA AİT FOTOĞRAF VE RÖLEVELER	YAPININ FOTOĞRAFI		YAPI PARSEL İLİŞKİSİ

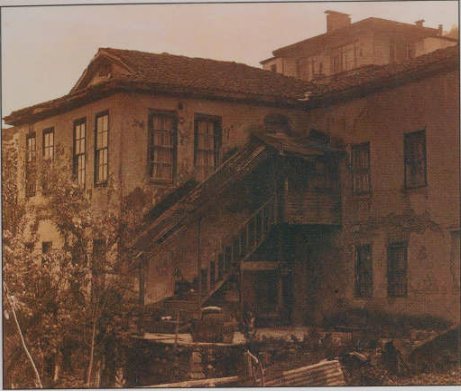
KATALOG 29		YAPI TANITIM ÇİZELGESİ				
GENEL BİLGİLER	ADRES	YAPI SAHİBİ: Ayten SAKA TAŞBAŞI MAH.SITKICAN CAD.NO:112		KULLANICI	EV SAHİBİ	X
					KİRACI	-
	KONUM	BAHÇE İÇİNDE	-	İŞLEV	KONUT	x
		SOKAK ÜZERİNDE	X		İŞYERİ	-
			DİĞER		-	
			KULLANILMIYOR		-	
GENEL TANIM	TANIM	Önünde taş avlusu olan bodrum dahil üç katlı bağdadi tekniğinde bir yapıdır.				
	YAPISAL ONARIM	İYİ	Onarım istemez		-	
		ORTA	Statik durum iyi, malzeme açısından onarım ister		X	
		KÖTÜ	Statik güçlendirme ve malzeme açısından onarım ister		-	
		HARAP			-	
	DEĞİŞİKLİK	ANA KİTLEDE	Yan cepheye betonarme merdiven eklenmiştir.			
PLAN DÜZENİNDE						
CEPHEDÜZENİNDE		Bodrum kat pencereleri değişmiştir.				
YAPIYA AİT FOTOĞRAF VE RÖLEVELER	YAPININ FOTOĞRAFI		YAPI PARSEL İLİŞKİSİ

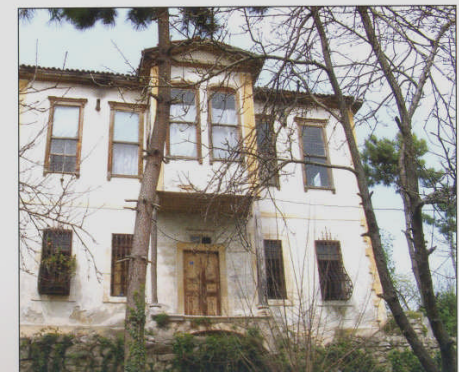
KATALOG 30		YAPI TANITIM ÇİZELGESİ				
GENEL BİLGİLER	ADRES	YAPI SAHİBİ:Harun FURTUN		KULLANICI	EV SAHİBİ	X
		ZAFERİ MİLLİ MAH.. TÜRK SOK..NO:27			KİRACI	-
	KONUM	BAHÇE İÇİNDE	-	İŞLEV	KONUT	x
		SOKAK ÜZERİNDE	X		İŞYERİ	-
					DİĞER	-
					KULLANILMIYOR	-
GENEL TANIM	TANIM	Önünde taş avlusu olan bodrum dahil üç katlı bağdadi tekniğinde bir yapıdır.				
	YAPISAL ONARIM	İYİ	Onarım istemez			-
		ORTA	Statik durum iyi,malzeme açısından onarım ister			X
		KÖTÜ	Statik güçlendirme ve malzeme açısından onarım ister			-
		HARAP				-
	DEĞİŞİKLİK	ANA KİTLEDE	Yan cepheye betonarme merdiven eklenmiştir.			
		PLAN DÜZENİNDE				
CEPHE DÜZENİNDE		Bodrum kat pencereleri değişmiştir.				
YAPIYA AİT FOTOĞRAF VE RÖLEVELER	YAPININ FOTOĞRAFI			YAPI PARSEL İLİŞKİSİ

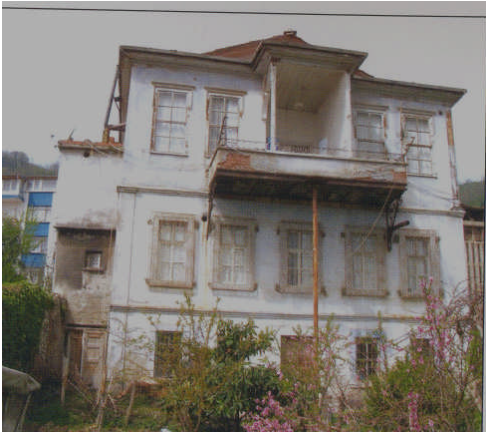
KATALOG 31		YAPI TANITIM ÇİZELGESİ				
GENEL BİLGİLER	ADRES	YAPI SAHİBİ: Tevfik FELEK		KULLANICI	EV SAHİBİ	X
		ZAFERİ MİLLİ MAH.. TÜRK SOK..NO: 68			KİRACI	-
	KONUM	BAHÇE İÇİNDE	-	İŞLEV	KONUT	x
		SOKAK ÜZERİNDE	X		İŞYERİ	-
					DİĞER	-
					KULLANILMIYOR	-
GENEL TANIM	TANIM	Önünde taş avlusu olan bodrum dahil üç katlı bağdadi tekniğinde bir yapıdır.				
	YAPISAL ONARIM	İYİ	Onarım istemez			-
		ORTA	Statik durum iyi, malzeme açısından onarım ister			X
		KÖTÜ	Statik güçlendirme ve malzeme açısından onarım ister			-
		HARAP				-
	DEĞİŞİKLİK	ANA KİTLEDE	Yan cepheye betonarme merdiven eklenmiştir.			
PLAN DÜZENİNDE						
CEPHE DÜZENİNDE		Bodrum kat pencereleri değişmiştir.				
YAPIYA AİT FOTOĞRAF VE RÖLEVELER	YAPININ FOTOĞRAFI			YAPI PARSEL İLİŞKİSİ

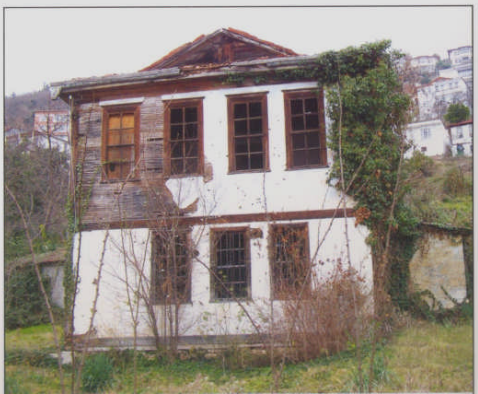
KATALOG 32		YAPI TANITIM ÇİZELGESİ				
GENEL BİLGİLER	ADRES	YAPI SAHİBİ:Fazlı KÖKSAL		KULLANICI	EV SAHİBİ	X
		TAŞBAŞI MAHALLESİ SITKI CAN CADDESİ NO:97			KİRACI	-
	KONUM	BAHÇE İÇİNDE	-	İŞLEV	KONUT	x
		SOKAK ÜZERİNDE	X		İŞYERİ	-
					DİĞER	-
KULLANILMIYOR	-					
GENEL TANIM	TANIM	Bahçe içinde, taş temel üzerine, 2 katlı olarak bağdadi tekniğinde yapılmıştır.				
	YAPISAL ONARIM	İYİ	Onarım istemez			-
		ORTA	Statik durum iyi,malzeme açısından onarım ister			-
		KÖTÜ	Statik güçlendirme ve malzeme açısından onarım ister			-
		HARAP				X
	DEĞİŞİKLİK	ANA KİTLEDE				
		PLAN DÜZENİNDE				
CEPHE DÜZENİNDE						
YAPIYA AİT FOTOĞRAF VE RÖLEVELER	YAPININ FOTOĞRAFI			YAPI PARSEL İLİŞKİSİ
