**YENİDEN KULLANIMDA ZAMANSALLIK BOYUTU:
KALCIOĞLU KONAĞI, TRABZON**

YÜKSEK LİSANS TEZİ

İç Mimar Süheyla TURHAN

**HAZİRAN 2013
TRABZON**

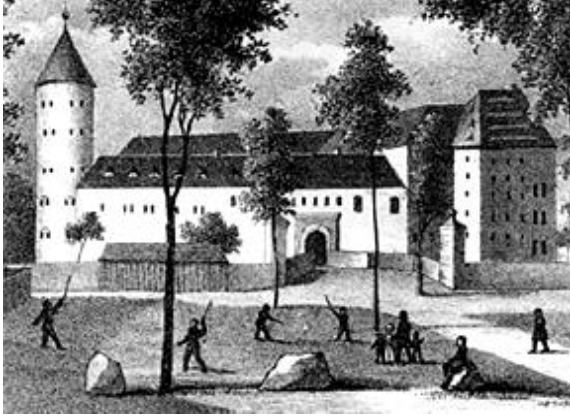
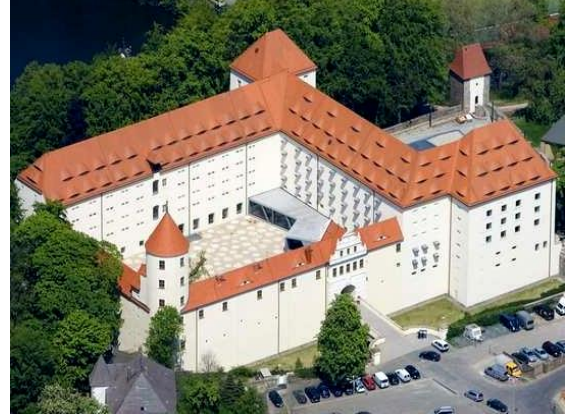
Şekil 1.3. Freudenstein Maden Müzesi, dönüşüm öncesi ve sonrası görünüşleri, (URL-7)

O yıllardan sonra kaderine terk edilen binanın 2005'de maden müzesine dönüştürülmesi kararı alınmıştır, (Şekil 1.3). Kale, AFF mimarlık ofisi tarafından tasarlanmış ve şimdi dünyanın en büyük maden koleksiyonuna, Sakson Madencilik Arşivi'ne ve bir lokantaya ev sahipliği yapmaktadır, (URL-8, 2012).

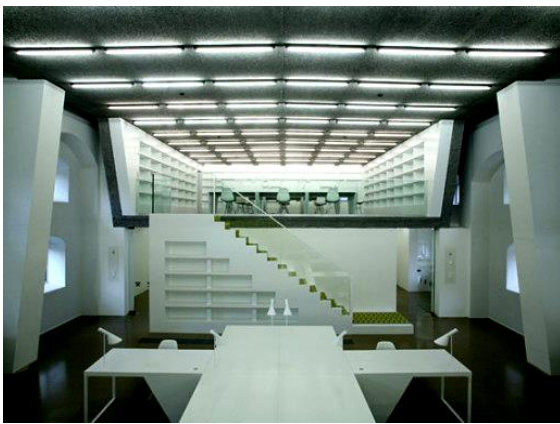
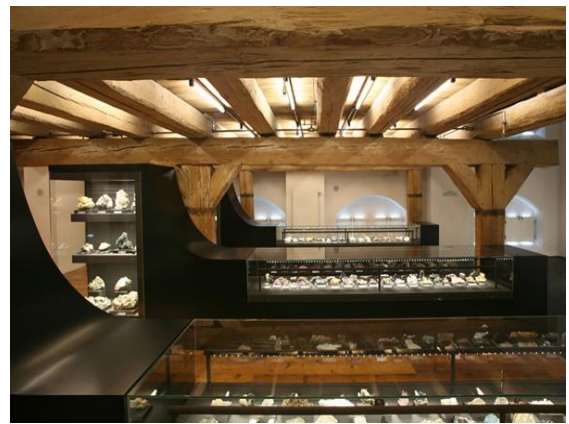
Şekil 1.4. Okuma salonu (solda) ve ahşap strüktürü korunan sergi alanı (sağda), (URL-7)

Tasarım yeni ve eski yüzeylerin kolaylıkla fark edilebilmesini sağlayacak şekilde geliştirilmiştir. Yapının harap olan bölümleri onarılmış, bugün okuma salonu ve sergi alanı

(Şekil 1.4) olarak kullanılan eski kilise kanadına yeni bir iç gövde eklenmiştir, (Şekil 1.5). Gövde, tarihi duvarlara bağlanmakta ve dış cephede çıkma pencereler olarak kendini göstermektedir, (URL-8, 2012).

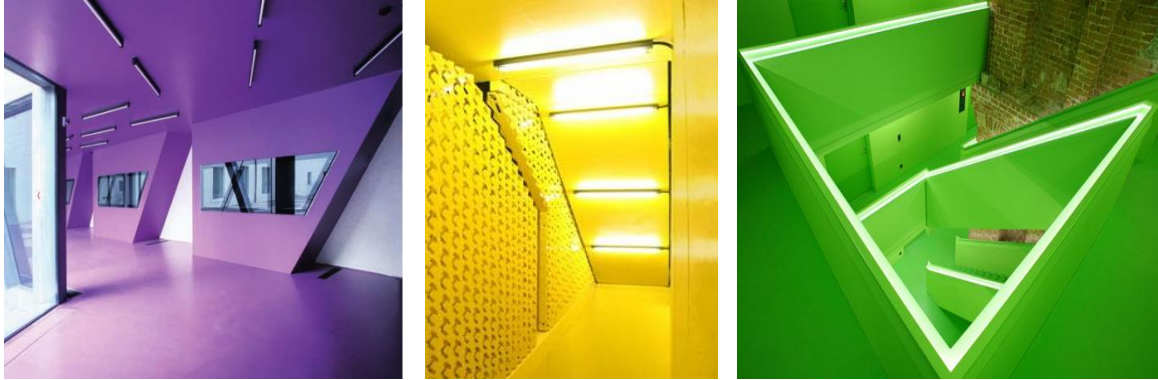
Şekil 1.6. Giriş bölümü(solda), teknik destek birimi(ortada), yönetici odalarının bulunduğu atriumdan (sağda) görüşler, (URL-7)

Tıpkı bir kayanın içindeki maden yatakları gibi, odalarda kullanılan baskın renkler, bu odaların binanın içinde göze batmalarını sağlamaktadır. Yönetici odalarının bulunduğu alan yeşil atrium, teknik destek birimlerinin bulunduğu alan sarı omurga ve mor giriş bölümüyle (Şekil 1.6), tarihi yapıyla yepyeni bir bağ kurulmuştur, (URL-8, 2012).

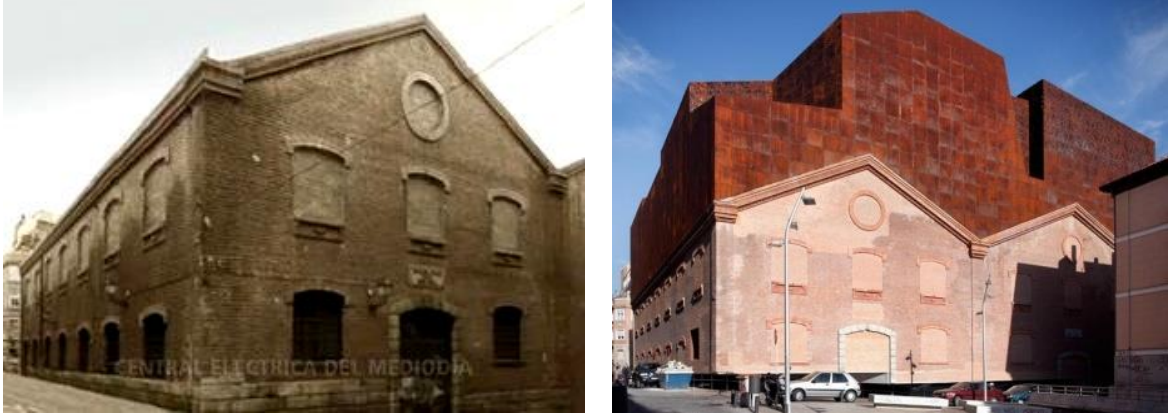
Şekil 1.7. Caixa Forum Müzesi, dönüşüm öncesi ve sonrası görünüşleri, (URL-10)

“del Mediodia” olarak bilinen elektrik santrali 1899 yılında mimar Jesus Carrasco-Munos tarafından inşa edilmiştir. Elektrik santrali binası 2001-2003 yılları arasında Herzog&de Meuron tarafından birçok işlevi içeren bir kompleks olarak yeniden tasarlanmış, (Şekil 1.7) ve yeni işleviyle 2008 de hizmete açılmıştır, (URL-9, 2012).

Cepheleleri tescilli olan bu yapıyı mimarlar; oturduğu gri taş zeminden ayırarak yukarı kaldırmış, yan yüzeyleri dışında yapının diğer tüm bölümlerini yıkmışlardır. Böylelikle tuğla cephelerin yeni strüktür ile bağlantısını kurmak ve eski endüstri yapısının taşınmadan havada yüzermiş gibi görünmesini sağlamak amaçlanmıştır, (URL-9, 2012).

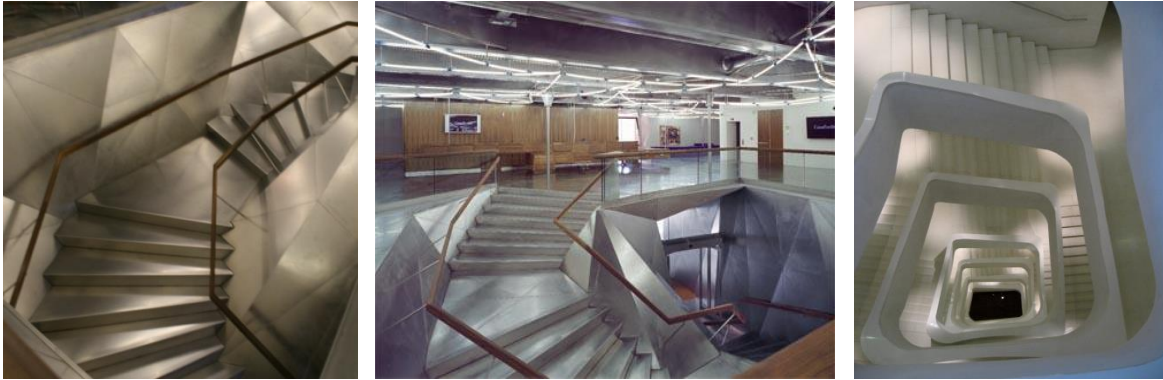
Şekil 1.10. Bodrum kata inen merdiven(sağda ve ortada) ve zemin kattan üst katlara çıkan organik formlu merdivenden (solda) görüşler, (URL-12)

Her açıdan görünmeyi amaçlayan üçgenel metal plakalarla kaplı merdiven zemin kattın aşağısındaki; toplantı odaları, amfi tiyatrolar, dinlenme alanları ve depolara ulaşmayı sağlar. Zemin kattan üst katlara çıkmayı sağlayan merdiven ise diğerinin zıttı olarak daha yumuşak renk ve formadan (Şekil 1.10) oluşmuştur, (URL-9, 2012).

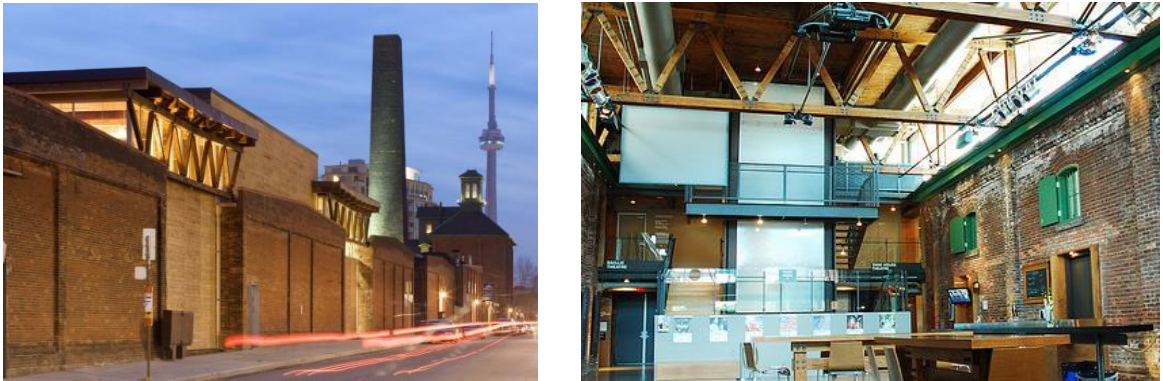
Şekil 1.12. Orjinal yapıya eklenen yeni yapıların dış ve iç mekanda oluşturulan galeri katlarından görünüşler (sağda), (URL-13)

44000 metrekarelik proje, 49. ve 50. numaralı garajların yeniden kullanımını içermektedir. Bina performansının maksimize edilerek, dinamik performansın ve öğretim için bir platformun oluşturulması hedeflenmiştir. Yeterli alan yaratabilmek amacıyla, 48. yapı ile 49. yapı ve 49. yapı ile 50. yapı arasındaki boşluklar uzun yatay ahşap saçaklar ile örtülüp binaya katılmıştır. Yeni işlev gereği ihtiyaç duyulan alanlar galeri katlar oluşturularak ve orjinal çatının bir kısmı yukarı kaldırılarak sağlanmıştır (Şekil 1.12). Bu şekilde ki bir tasarımla 4 ayrı yapı ve 2 kat elde edilmiştir, (URL-13, 2012).

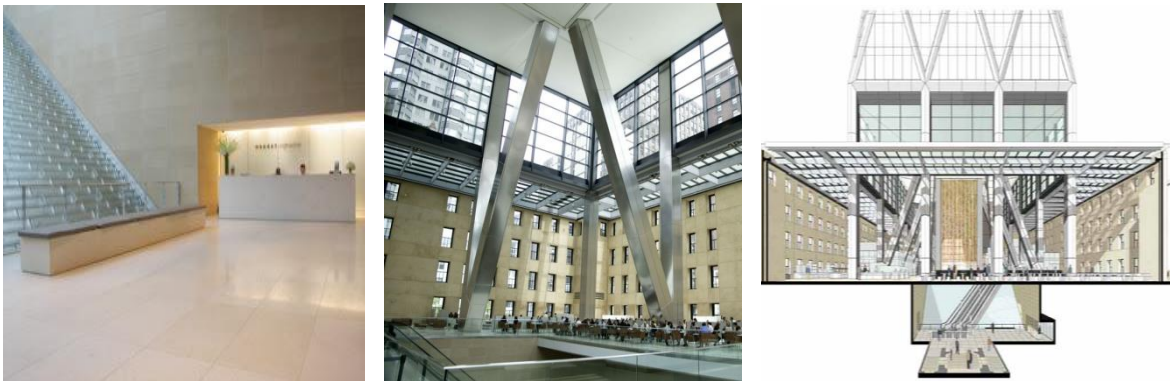
Şekil 1.16. Yapı içinde oluşturulan lobi (solda), kafeterya (ortada) ile birlikte oluşturulan yeni bütünlük (sağda), (URL-17 ve 18)

Norman Foster, "1928'de inşa edilmiş bu ofis binasının alçak tavanlarıyla bugünün gereksinimlerini karşılamaktan uzak olduğunu" vurgulayarak, ofis mekânlarını yeni inşa ettiği kuleye taşımıştır. Foster, büyük iç avlunun, yapının kimliğinin bir parçası ve binaya ulaşma hissini ifade edebileceğini düşünerek eski binanın içini boşaltarak yalnızca cephesini korumuştur, (URL-14, 2012).

Cephelerinin koruduğu binada ana mekânsal unsur, girişin tamamını kaplayarak altı kata kadar yükselen lobi olmuştur. İçinde yapay bir şelaleyi barındıran lobi; asansör lobisi, kafeterya, konferans salonu, toplantı salonları gibi mekânlarla bağlantılı kurgulanmıştır (Şekil 1.16), (URL-14, 2012).

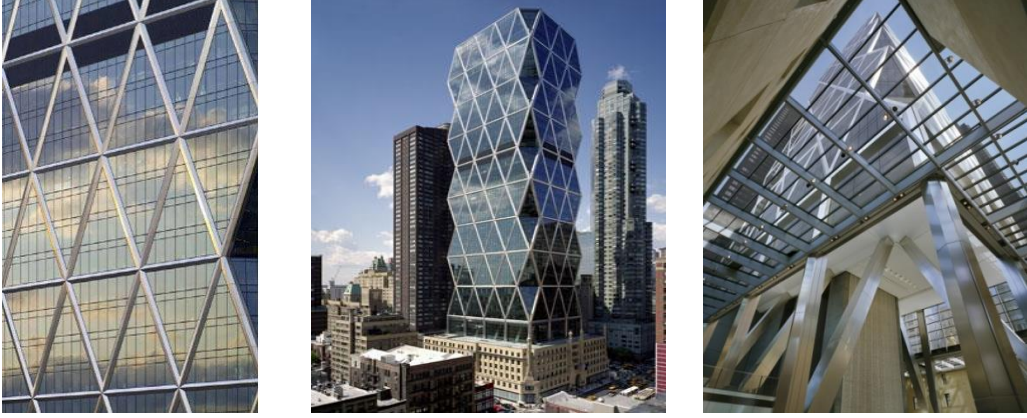
Şekil 1.17. Ek yapının cephesinden (solda ve ortada) ve binanın girişinden görüşler (sağda), (URL-18)

Yapısal olarak dört kat uzunluğundaki geleneksel yapıya üçgenimsi bir formu olan yeni ek yapı inşa edilmiştir. Diyagonaller arasında geriye doğru çekilen köşeler, kulenin düşey oranlarını vurgulayan bir etki yaratmakta ve farklı bir cepheye silueti ortaya çıkartmaktadır (Şekil 1.17), (URL-14, 2012).

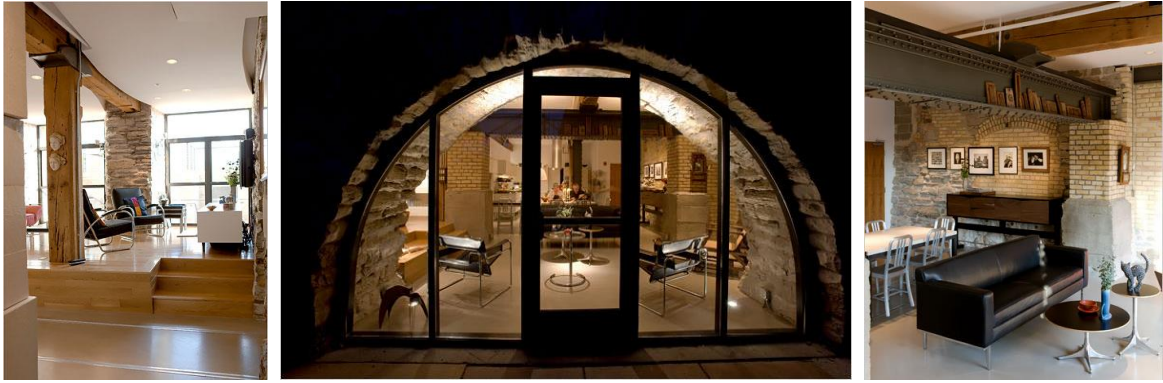
Şekil 1.19. Whitney Loft'un iç mekânlarından görüşler, (URL-21)

Whitney Loft 1879 tarihinde değirmen olarak inşa edilmiştir. Geoffrey Warner ve Alchemy Architects (mimarlık firması) tarafından 2007 yılında yapının türbin bölümü ev ve ofis mekânlarının birlikte çözüldüğü bir hacim olarak tasarlanmıştır (Şekil 1.19), (URL-20, 2012).

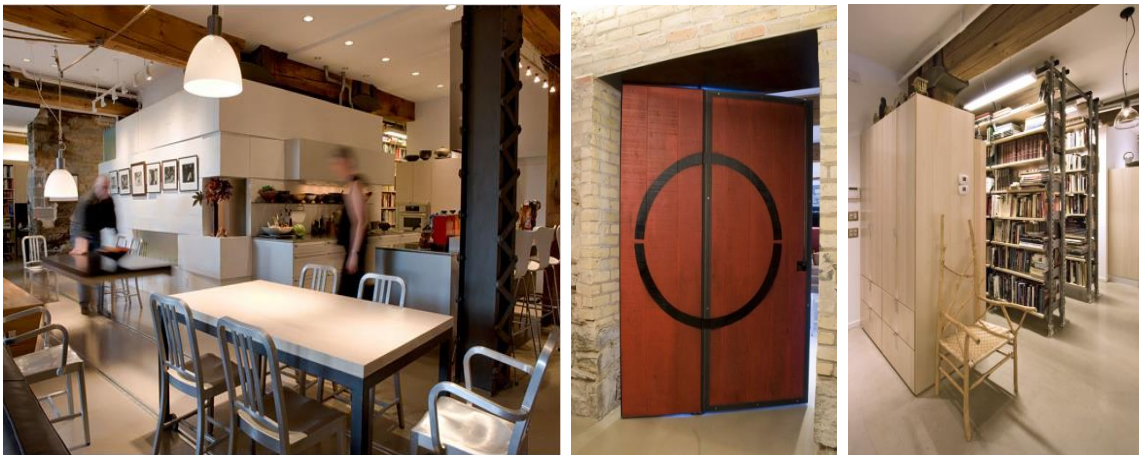
Şekil 1.20. Yapının iç mekânlarında korunan dokuya ait görüşler, (URL-21)

Tasarım aşamasında yapıya ait eski fotoğraflardan faydalanılmış ve yapıdaki bazı elemanlar aynen korunurken bazıları da bu verilerden alınan ilhamla yeniden tasarlanmıştır, (Şekil 1.20) (URL-20, 2012).

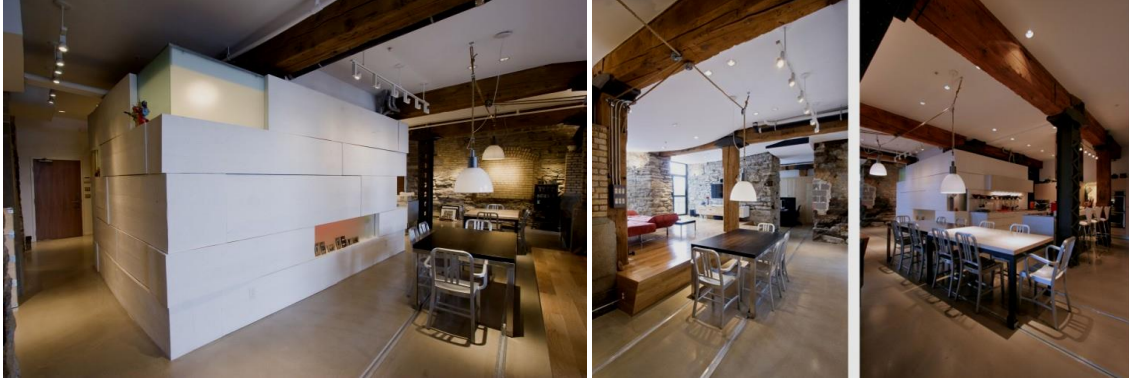
Şekil 1.21. Oluşturulan yeni eylem alanından görüşler, (URL-21)

Hacmin beyaz olarak ele alınmasıyla objeler için bir fon oluşturulmuş. Eski ve yeni kavramlar özgürce yan yana getirilmiştir. Ev içinde ahşap ağırlıklı yapı elemanları eski havasında korunmuş ve geliştirilmiştir. Özgün hacim içerisinde yeni işlevin ihtiyaç duyduğu yeni eylem alanları oluşturulmuştur, (Şekil 1.21), (URL-20, 2012).

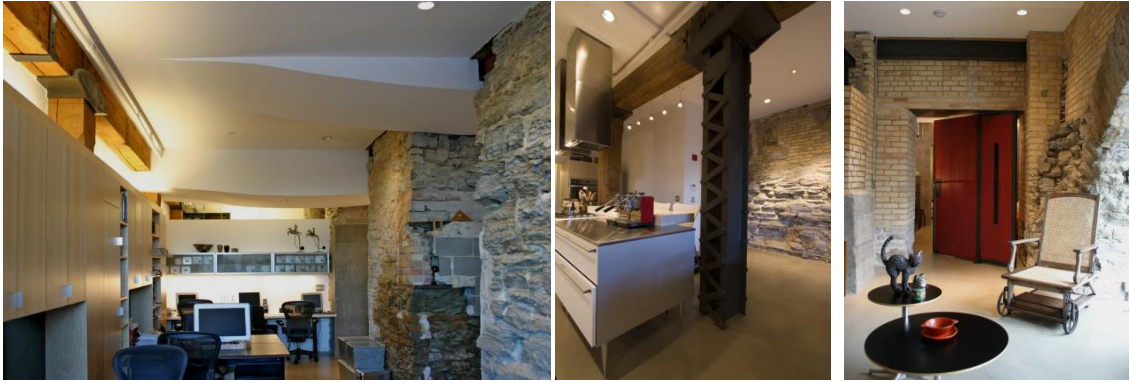
Şekil 1.22. Yapıya taşınan yeni sistemlerle eski dokunun bütünlüğü, (URL-21)

Yapıdaki 19.yy çelik kirişleri, ağır ahşap ve taş-tuğla kemerler düz ve bulut izlenimi veren tavanın (Şekil 1.22) altında geçmişteki özellikleriyle korunmuştur. Işıklar kasnaklar ve kaba sisal halatlar ortama ayrı bir hava katmıştır,(URL-20, 2012).

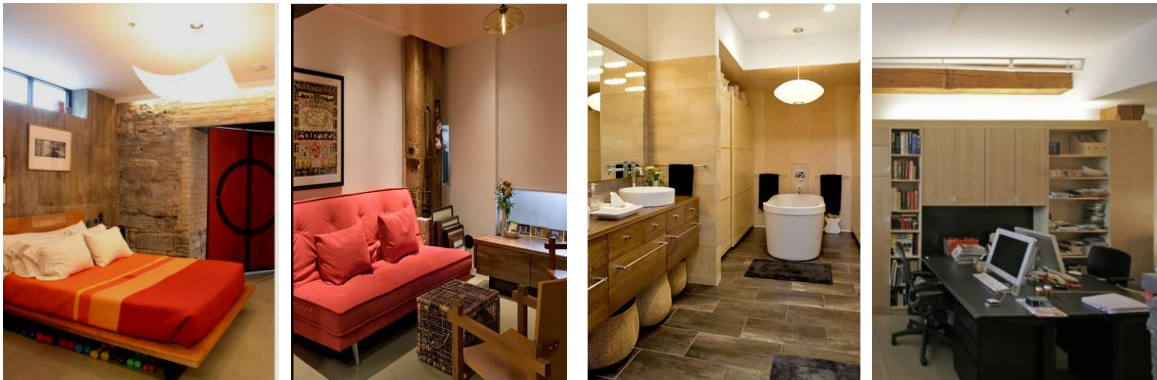
Şekil 1.23. Yapının kavuştuğu yeni bütünlükle, sahip olduğu mekanlar, (URL-21)

Burada canlı, yaşayan bir çalışma ortamı ve ev yaratma fikri (Şekil 1.23), tarihi duvarları, çelik kolonları ve ahşap kirişleriyle eskiyle yeninin iç içe güzel bir yorumunu ortaya koymuştur(URL-20, 2012).

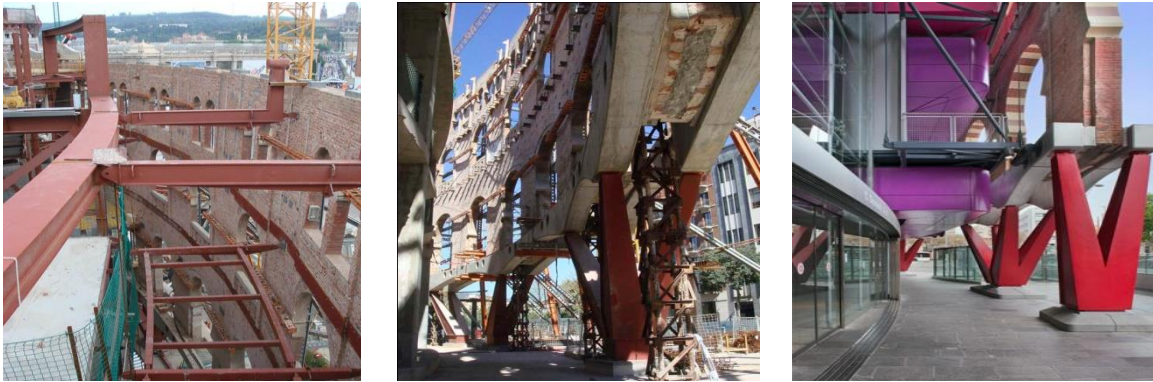
Şekil 1.25. Yapıya uygulanan müdahalelerden görüntüler, (URL-22)

Binanın taşıyıcı duvarları yaklaşık olarak 4m kaldırılmıştır (Şekil 1.25). Bu sayede binaya rampalar veya merdivenlerle ulaşmaktansa doğrudan ulaşımı sağlayan yeni girişler açılmış, ayrıca daha önceden toprak altında kalan orjinal cephenin bir kısmı ortaya

çıkartılmış, bu alanda restoranlar ve mağazalar konumlandırılmıştır (Şekil 1.26), (URL-22, 2012)

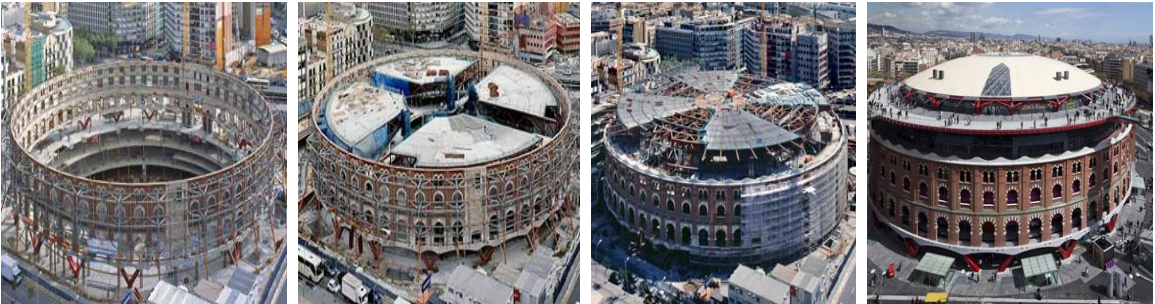
Şekil 1.28. Yapının yeni bütünlüğüne ulaşmasında ki evreleri, (URL-26,27,22 ve 22)

Yapı zemin altında beş katlı otoparkla birlikte toplam dokuz katlıdır(Şekil 1.27). Dokuzuncu katın üstü ana bina tarafından desteklenmiş 76 metre genişliğinde bir kubbeyle örtülmüştür. Şehre hakim olan bu katta teras kafe ve restoranlar yer almaktadır. Diğer katlarda jimnastik salonları, ofisler, mağazalar, sinema salonları bulunmaktadır (Şekil 1.28), (URL-22, 2012).

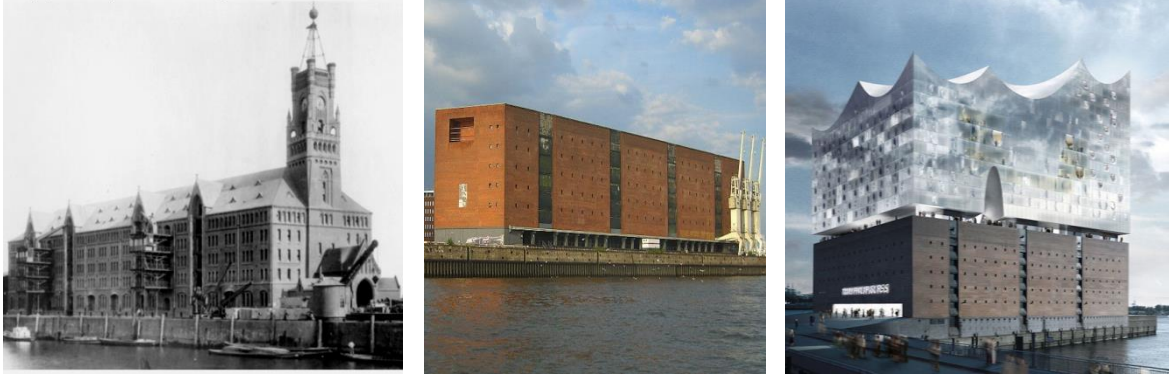
Şekil 1.29. Elbhillarmonie Konser Salonu, dönüşüm öncesi ve sonrası görüşleri, (URL-29, 30 ve 31)

1875 tarihinde Hamburger Limanında Gotik tarzında yapılan Kaiserspeicher ambar binası ikinci dünya savaşında bombardımana maruz kalmış ve yıkılmıştır. 1963 yılında bina, mimar Werner Kallmorgen tarafından Elbe Nehrine Gömülen 1111 beton sütunun üstüne Kaispeicher isimli antrepo inşa edilmiştir (Şekil 1.29), (URL-28, 2012).

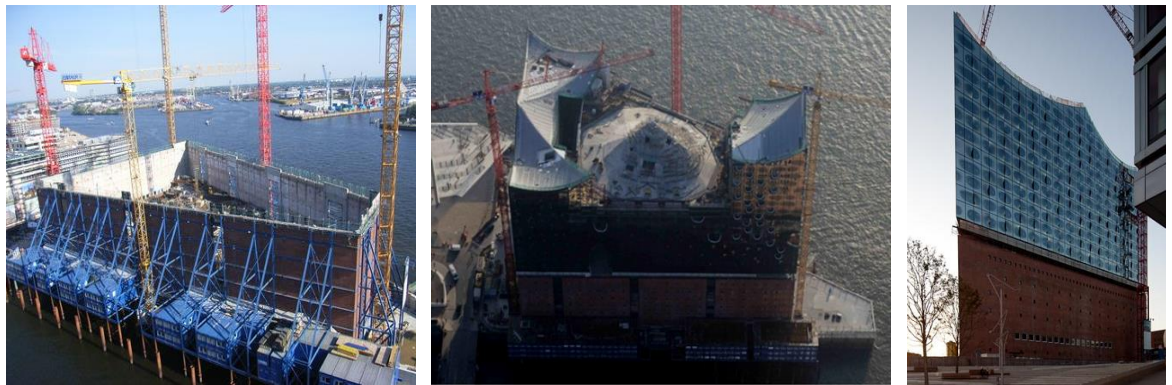
Şekil 1.30. Kaispeicher'in içi boşaltılarak yeni ek yapıyla bütünleştirilmiş, (URL-31)

Kaispeicher'in çekirdek yapısı tamamen kaldırılmış ve yalnızca kırmızı tuğlalı cephe bırakılmıştır. Kaispeicherin 'den tamamen ayrı bir parça olarak tasarlanan ek yapıda; cam ve metal kullanılmıştır (Şekil 1.30), (URL-28, 2012).

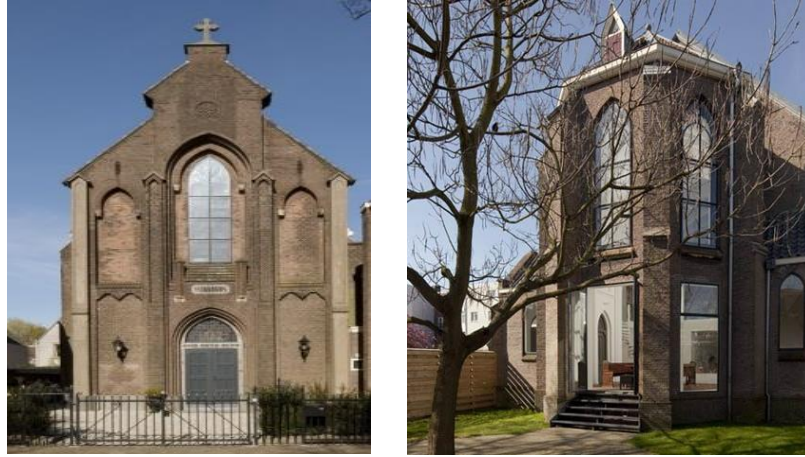
Şekil 1.33. Kilise Ev, dönüşüm öncesi ve sonrası görünüşleri, (URL-33)

Saint Jakobus Kilisesi 1870 yılında Hollanda'nın Utrecht şehrinde inşa edilmiştir. 1991 yılında kilise törenleri ve işlemleri durdurulmuştur. 2007 yılına kadar sergi, konser ve özel etkinliklere ev sahipliği yapmıştır (Şekil 1.33), (URL-33, 2012).

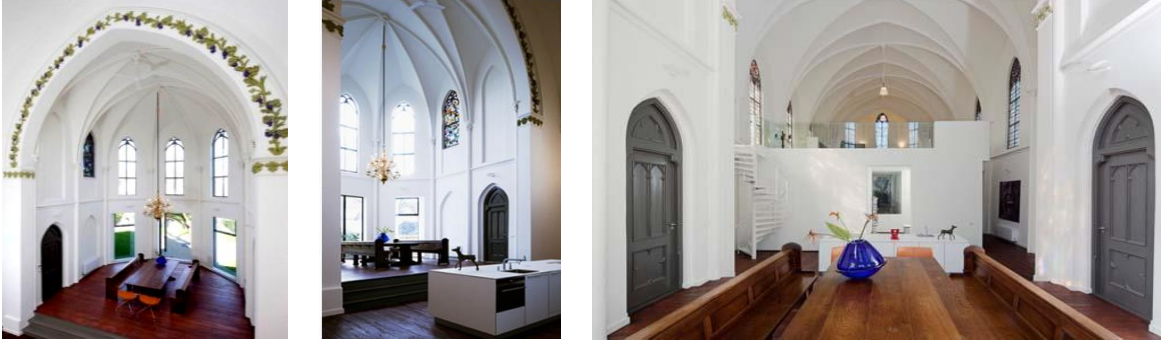
Şekil 1.35. Orijinal yapının korunan; döşemesi, cephe boşlukları, özel donatıları, (URL-33)

Vitray pencereler, eski kapılar ve var olan ahşap zeminde gerekli olan onarımlar yapılmış, yapı demirbaş eşyaları muhafaza edilerek kilise özelliğinin iç kısımlarda dolaylı bir şekilde yaşatılması sağlanmıştır (Şekil 1.35), (URL-33, 2012).

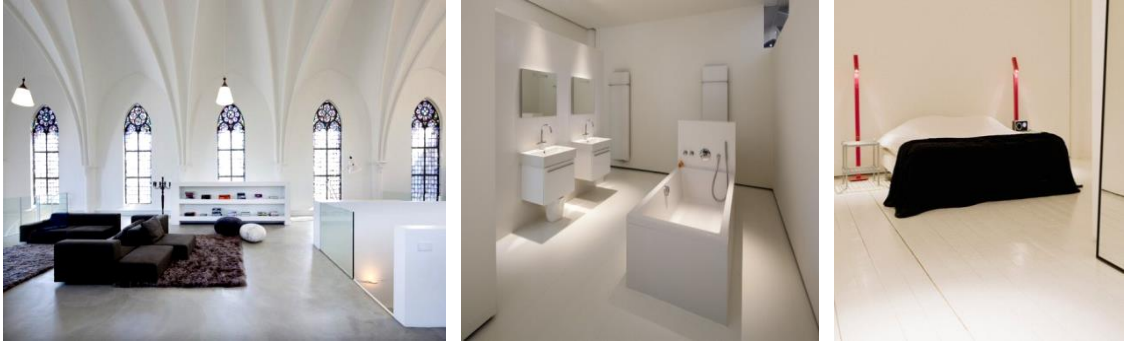
Şekil 1.36. Yapı içinde oluşturulan hacimlerin içine ya da üstünde konumlanan mekânlar (URL-33).

Yapının iç hacminde oluşturulan kütleler sayesinde bu yapının üstünde geniş bir yaşama alanı sağlanırken bu kütlelerin içinde; yatak odası, banyo, tuvalet üstünde ise yaşama alanları düzenlenmiştir (Şekil 1.36), (URL-33, 2012).

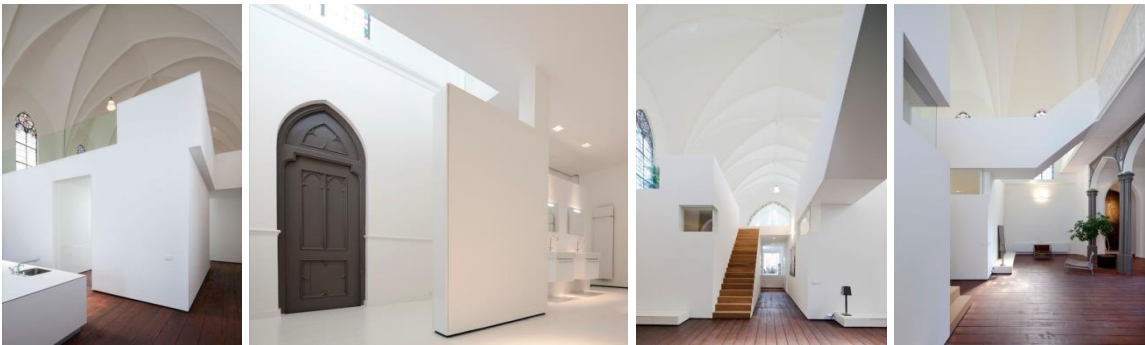
Şekil 1.37. Yapı içinde oluşturulan hacimler, (URL-33)

Yeni ve modern yerleşim alanları var olan kilise yapısından ayrık olarak inşa edilmiştir. Yapılan bu düzenleme ile oluşturulan hacimler 'geçici' yapı olarak kabul edilmektedir. Yapının eğer işlevi tekrar değiştirilmek istenirse yapılan yeni düzenlemeler yapıya zarar vermeden yapıdan uzaklaştırılabilir (Şekil 1.37), (URL-33, 2012).

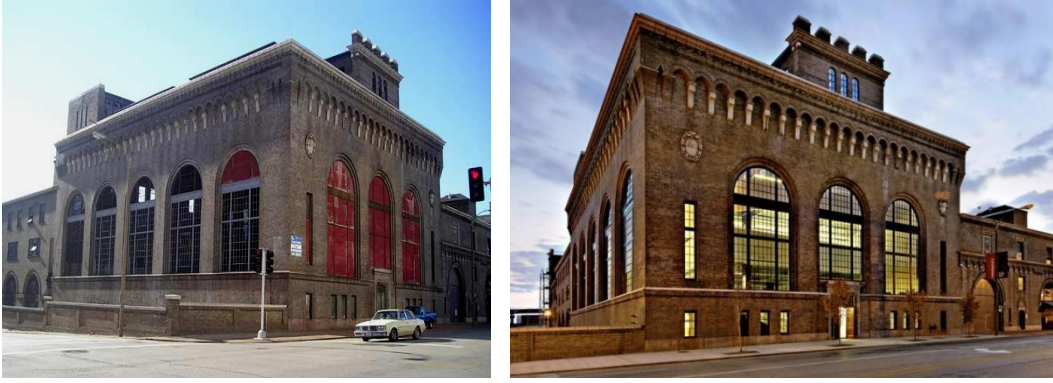
Şekil 1.38. Cannon Tasarım Bölge Ofisi, dönüşüm öncesi ve sonrası, (URL-35)

Yapı 1928 yılında St Louis şehrinde inşa edilmiştir. Yapıldığı dönemden 1980'e kadar belediyeye ait bir elektrik santrali ve itfaiye araçlarının otoparkı olarak kullanılmıştır. Tescillenen yapı, 30 yıla yakın bir süre boyunca işlevsiz kaldıktan sonra 2007 yılında Cannon firması tarafından satın alınmıştır. Cannon firmasına ait bir tasarım ofisi olarak yeniden işlevlendirilmiştir,(Şekil 1.38). Yapının dış cephesi korunurken yapının iç mekânında yeni, çağdaş malzemeler kullanılmış, yeni işlevin gerektirdiği alanlar oluşturulmuştur, (URL-34, 2012).

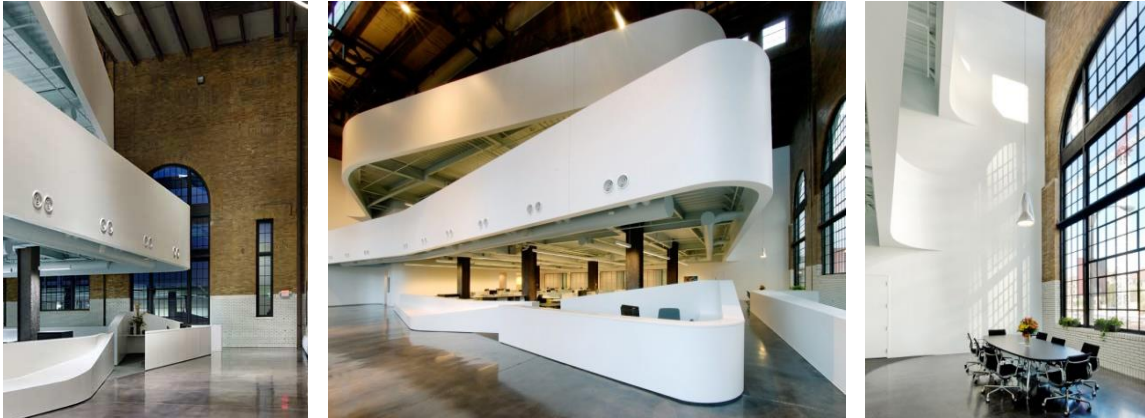
Şekil 1.41. Yeni bütünlüğüne kavuşan yapının iç mekanından görünüşler, (URL-34 ve36)

Öncesinde boş bir alan olan iç mekân, ısıtma, havalandırma ve soğutma sistemleri eklenmiş, tesisat ve elektrik altyapısı rehabilite edilmiştir. Zemin kata şeffaf bir kaplama malzemesi seçilmiş, yapının içine eklenen kütle beyaza boyanmış, yapı içinde modern donatılar kullanılmış (Şekil 1.41) ve böylece oluşturulan zıtlıkla orijinal dokunun algısı arttırılmıştır (URL-34, 2012)

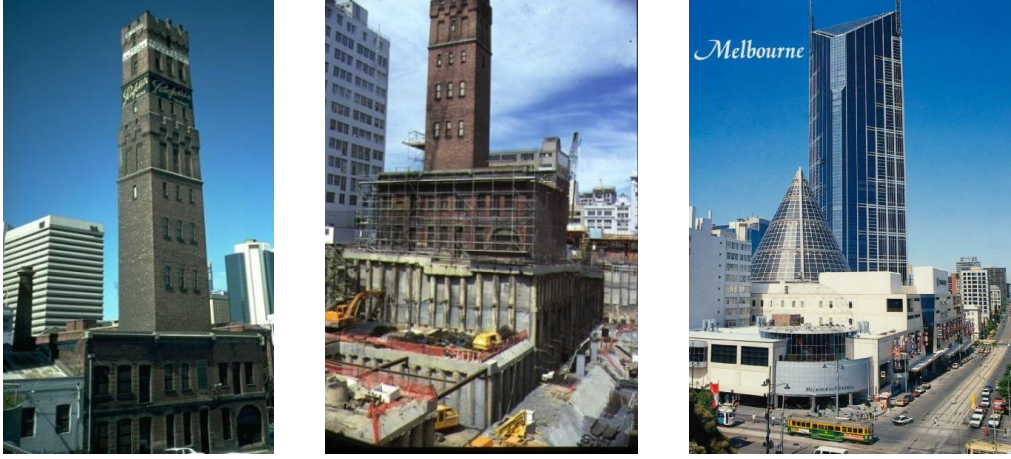
Şekil 1.42. Coops Shot Kulesi ve Alışveriş Merkezi, dönüşüm öncesi ve sonrası görünüşleri, (URL-38 ve 39)

Coops Shot Kulesi 1890 yılında inşa edilmiştir. Sahibi Walter Coop'tur. Yapı 50m yüksekliğindeki bir kuleden ve üç bölümden oluşmuştur. Coops Shot Kulesi 1960 yılına kadar mermi üretim fabrikası olarak kullanılırken, endüstrinin çöküşüyle birlikte yapı kullanım dışı kalmıştır, (URL-37, 2013).

1973 yılında koruma altına alınan bu yapı, 1991 yılında 84 metrelik cam koni altında Melbourne Central Shopping Centre binasına dahil edilmiştir (Şekil 1.42). Kentin simgelerinden biri olarak gösterilen bina günümüzde tiyatro, müzik, dans, edebiyat ve film etkinlikleri için kullanılmaktadır (Şekil 1.43), (URL-37, 2013).

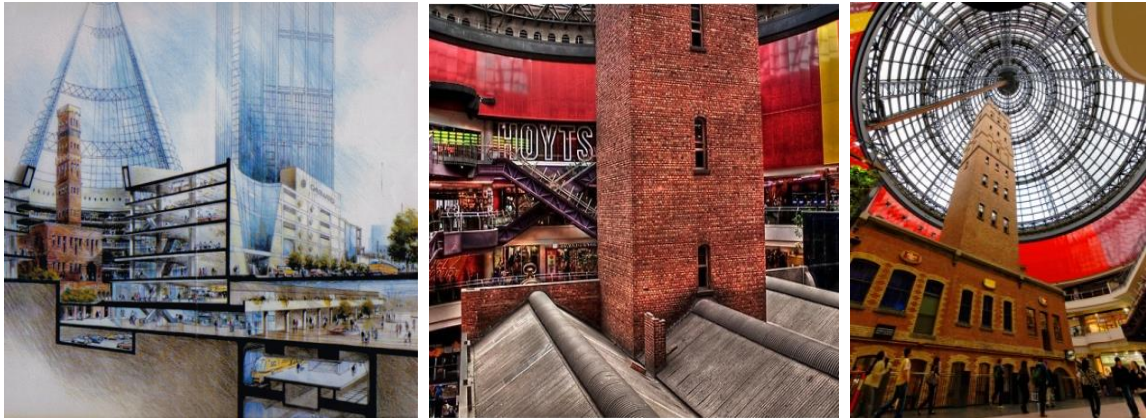
Şekil1.43. Yapının yeni işlevle kazandığı yeni algı, (URL-40,41 ve 42)

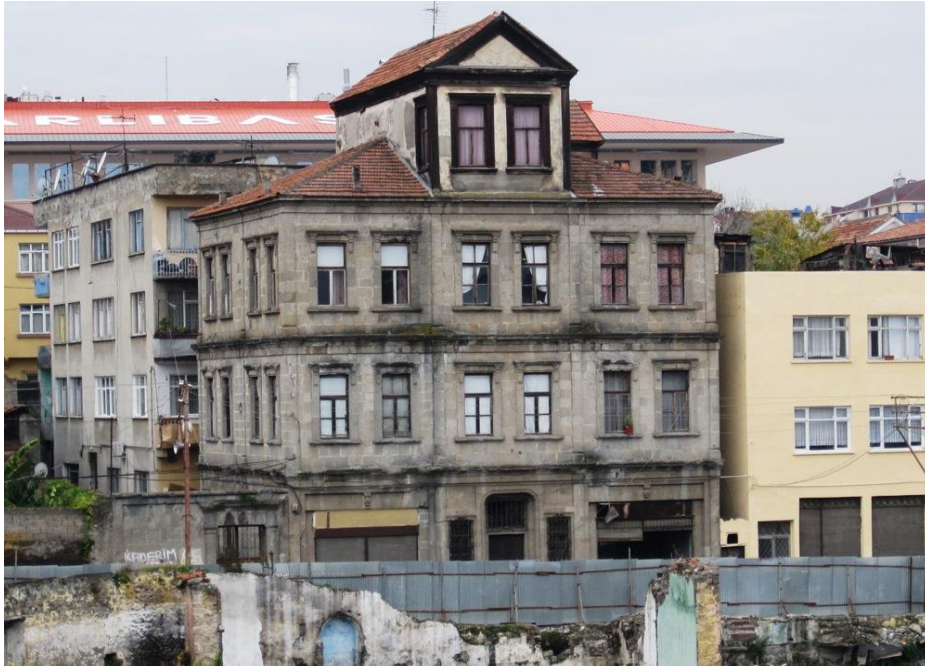
Çalışma kapsamında ele alınan Kalcıoğlu Konağı, Trabzon'un Gülbahar Hatun Mahallesi Kalcıoğlu Sokağı üzerinde yer almaktadır (Şekil 2.2). Kalcıoğlu Konağı 18 Pafta, 65 Ada, 6 Parsel de, Trabzon 1 Nolu Kentsel Sit alanı içinde yer almaktadır

Şekil 2.2. Kalcıoğlu Konağı

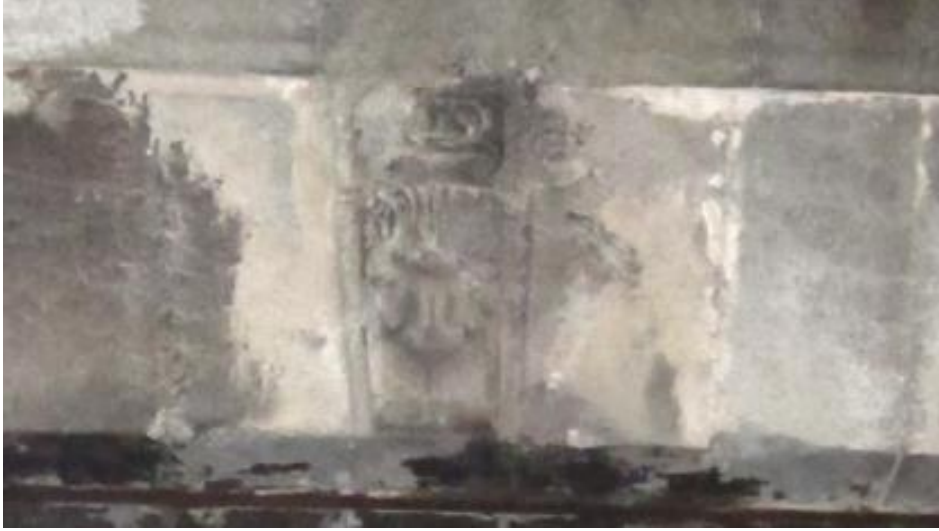
20 yy. başlarında yapıldığı bilinen yapının kesin tarihini, doğu cephesinden bahçeye açılan taç kapının üzerindeki yarısı parçalanmış olan orjinal yazıttan (Şekil 2.5) tespit etmekteyiz. Yazıtta 1320 H / 1902 M tarihi okunmaktadır. Konağın ilk sahibi Mehmet Bey'dir. Üçüncü kuşaktan Muammer Kalcıoğlu'nun ölümünden sonra konakta, Muammer Bey'in eşi Mine Hanım ve kiracıları yaşamaktadır.

Şekil 2.5. Taç kapısı üzerindeki akantüs motifi üzerindeki yapılaş tarihi

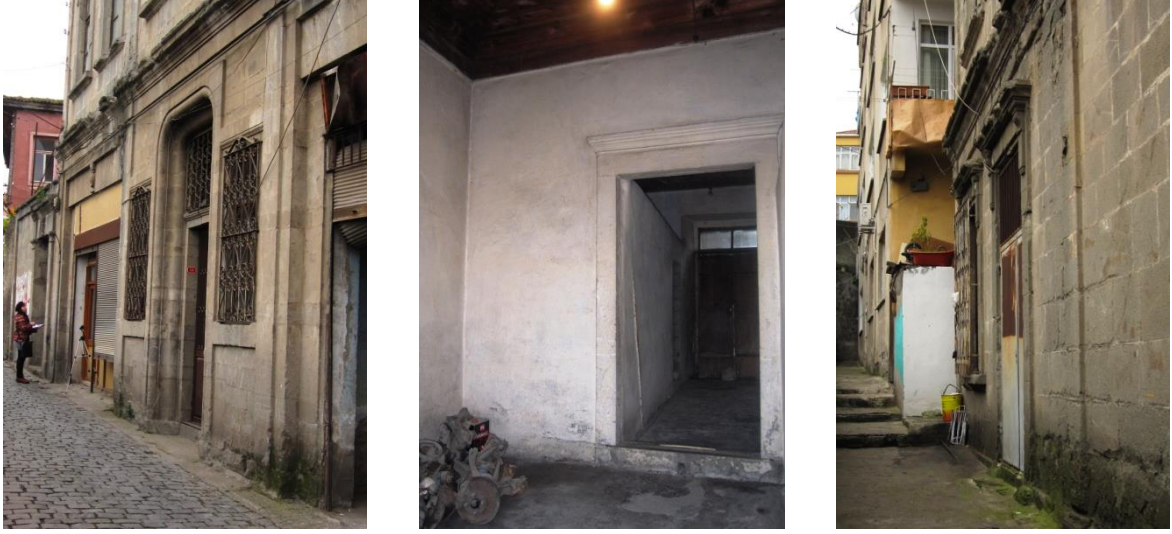
Şekil 2.6. Ana giriş kapısı (solda), taşlıktan bahçeye açılan kapı (ortada) mutfaktan bahçeye açılan kapı (sağda)

Zemin kat; taşlık, mutfak, iki adet oda, merdiven holü, tuvalet (Z01, Z02, Z03, Z04, Z06, Z05) gibi mekânlardan oluşmuştur. Zemin kata orjinalinde; dođu, batı ve güney cepheleri olmak üzere 3 farklı yerden giriş yapılmaktadır. Ana girişi, dođu cephesindeki çift kanatlı dökme demir kapı oluşturur. Ana girişten iki basamak ile zemin kotundaki taşlıđa ulaşılır (Z01). Taşlık zemin kata hâkim olan bir mekândır. Taşlıđa, mutfak(Z02) ve merdiven holü açılır(Z06). Taşlık dikdörtgen formdadır ve batı ucunda bahçeye açılan bir kapı yer almaktadır. Mutfak taşlıkla doğrudan bağlantılı iken, Z03 nolu odadan taşlıđa geçmek için mutfak kullanılır. Mutfađın güney duvarından bahçeye açılan bir kapı bulunmaktadır, (Şekil 2.6).

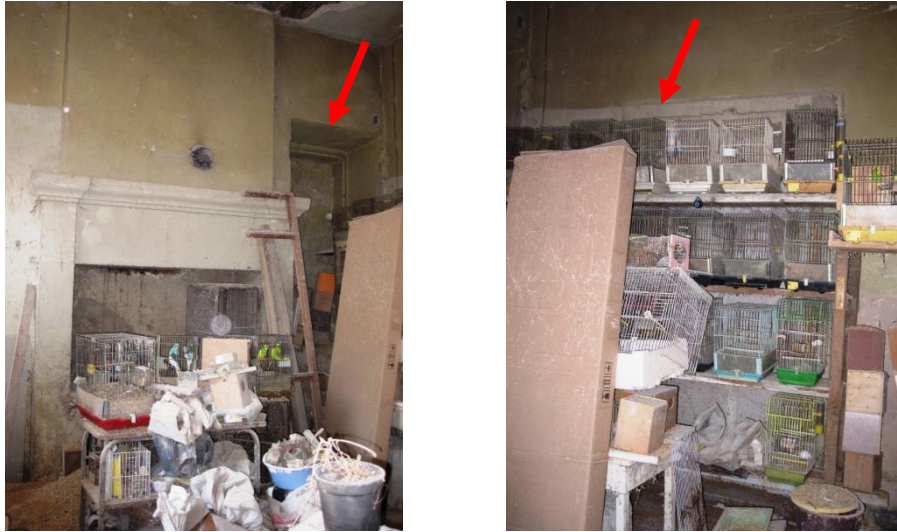
Mutfağın batı duvarında; ocaklık ve sonradan kapatılmış bir pencere bulunmaktadır, ayrıca kuzey duvarın da sonradan kapatılan bir kapı bulunmaktadır, (Şekil 2.7).

Şekil 2.7. Ocaklık ve kapatılan pencere (sağda), ve iptal edilen kapı (solda)

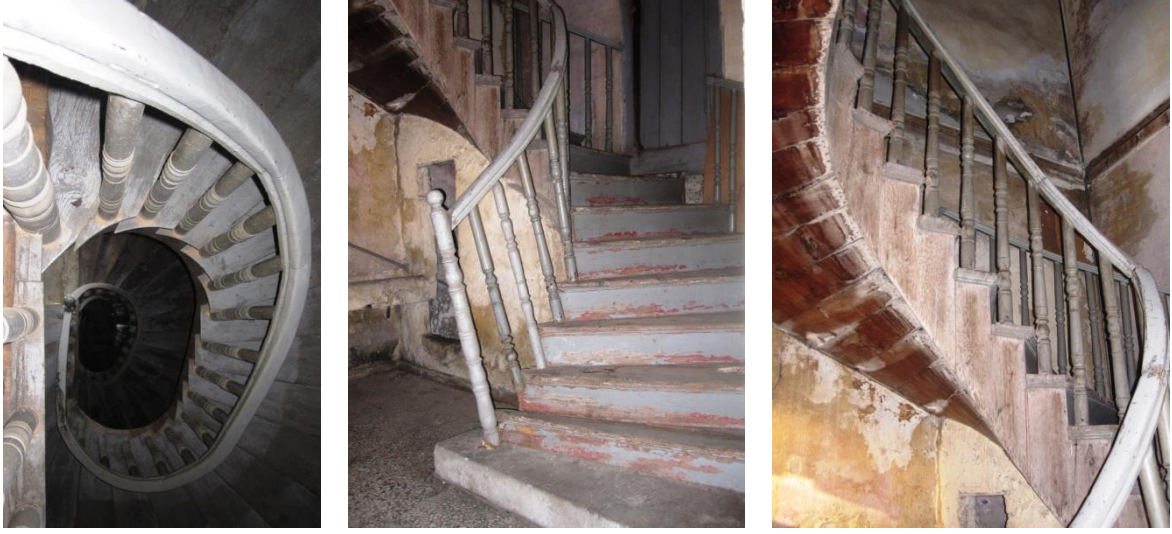
Şekil 2.8. Yapının merdiveninden görüşler

Taşlıktan ulaşılan merdiven holünde, elips formulu ahşap bir merdiven bulunmaktadır, (Şekil 2.8). Bu merdiven; birinci kata, ikinci kata ve köşk katına ulaşımı sağlar. Merdiven holünün kuzey duvarına bitişik olan tuvalet, köşk katı hariç her katta bulunmaktadır. Zamanla değişen ihtiyaçlara göre zemin kattaki tuvalet iptal edilmiş ve bu mekân mutfağa dönüştürülmüş ve Z05 nolu mekânla bağlantısı sağlanmıştır.

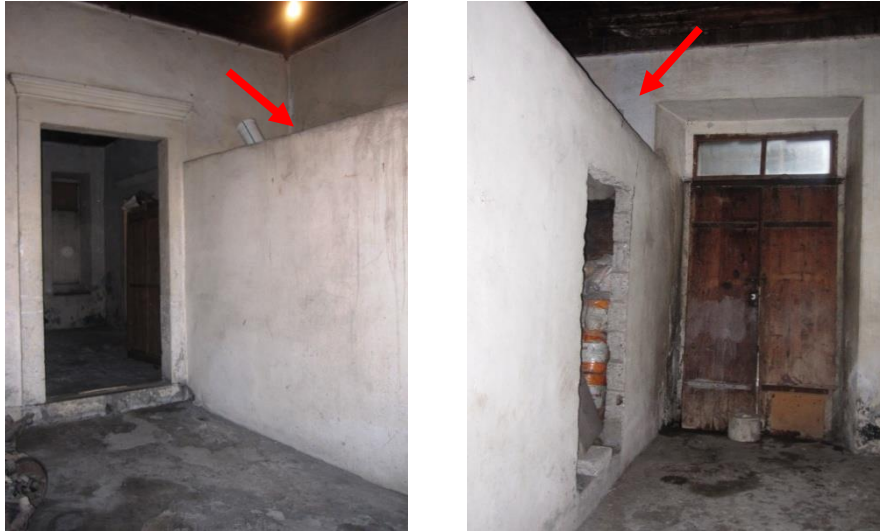
Taşlığın güney ve kuzey duvarlarına bitişik muhdes (Yapının özgün biçimlerine uygun olmayan sonradan yapılmış bölümler) mekânlar yapılmıştır(Z08, Z09). Bunlardan kuzey duvarındaki mekân depo olarak kullanılmıştır. Güney duvarındaki bölüm ise odunluk olarak kullanılmıştır, (Şekil 2.9).

Şekil 2.9. Z08 nolu depo (solda), Z09 nolu odunluk (sağda)

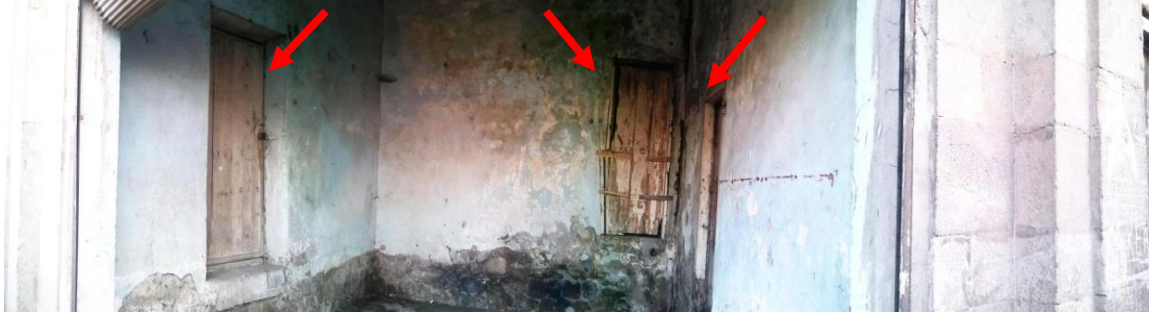
Zemin katta bulunan Z04 nolu oda ZK13 nolu kapıyla taşlığa açılmaktadır. Fakat ihtiyaçlar doğrultusunda bu odanın batı ve kuzey duvarına muhdes kapılar açılmıştır. Bunlardan batı

duvarına açılan kapı ile sonradan mutfağa çevrilen bölüme (Z05) ve kuzey duvarına açılan kapıyla da, bu bölümde sonradan oluşturulan banyoya girilmekteydi, (Şekil 2.10.).

Şekil 2.10. Z04 nolu mekandaki muhdes kapılar

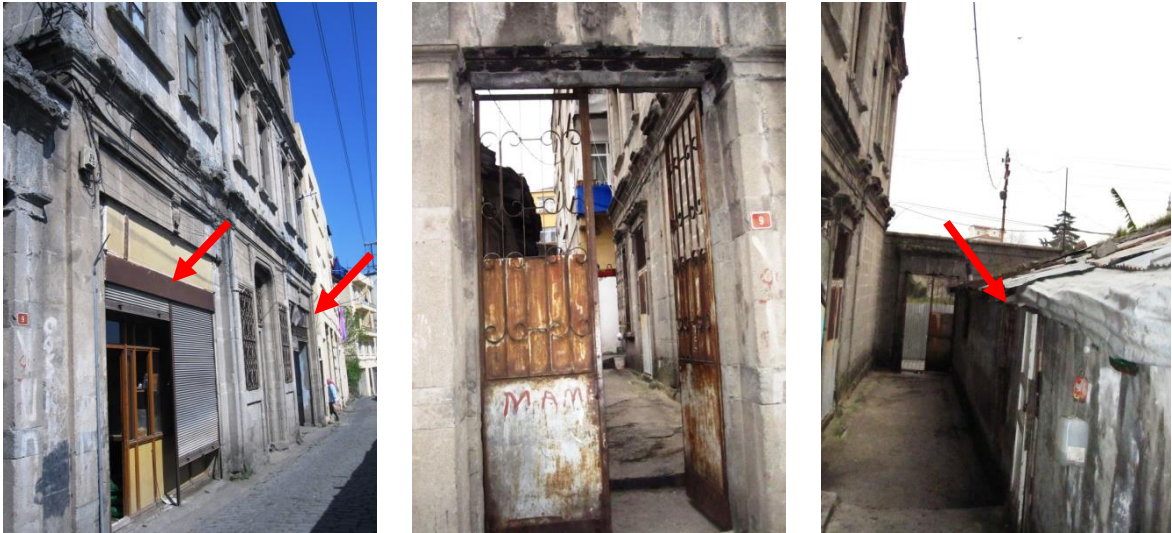
Şekil 2.11. Z03 nolu odanın muhdes cephesi(solda), bahçeye açılan taç kapı (ortada) bahçede bulunan muhdes yapılar (sağda)

Yine aynı şekilde oturma odası olarak kullanılan mekânın orjinalinde sokağa doğrudan açılan bir kapısı yokken günümüzde bu odanın doğu duvarı yıkılmış ve muhdes bir cephe yapılmış, sokağa buradan çıkış sağlanmıştır. Ayrıca yine zemin kotunda yapının sınırları içerisinde bir bahçe bulunmaktadır. Bu bahçeye giriş doğu cephesindeki taç kapıdan sağlanmaktadır. Bahçenin güney duvarına bitişik muhdes yapılar depo olarak kullanılmaktadır, (Şekil 2.11). Yine bahçe sınırları içerisinde konağın batı cephesinde mülk sahiplerine ait yeni dönem yapısı olarak dört katlı bir apartman bulunmaktadır.

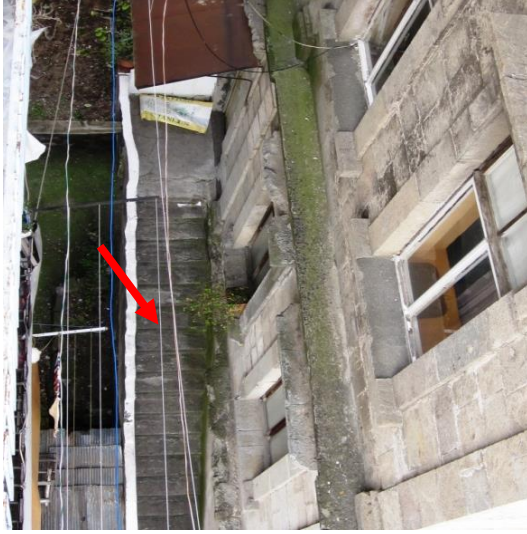
Birinci kat; üç oda, bir tuvaletten oluşmaktadır. Birinci kata merdiven holündeki ahşap merdiven kullanılarak ya da binanın batı cephesine sonradan eklenmiş olan beton merdiven kullanılarak ulaşılır, (Şekil 2.12). Konak içinde, dolaşımı sağlayan dikdörtgen formlu iç sofa(102 nolu + 105 nolu oda), aynı zamanda konağın önemli birimlerinden olan odaları birleştiren bağlayıcı bir konumdadır. Günümüzde sofanın batı duvarındaki pencere boşluğu büyütülerek kapıya çevrilmiştir, (1K9) (Şekil 2.13).

Şekil 2.12. Batı cephesindeki muhdes merdiven

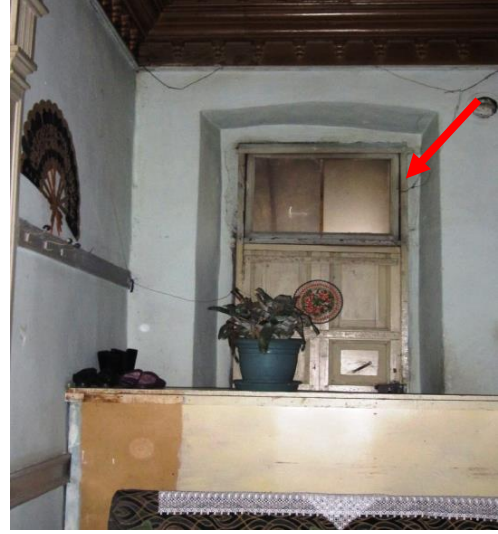
Şekil 2.13. Birinci katta kapıya çevrilen pencere

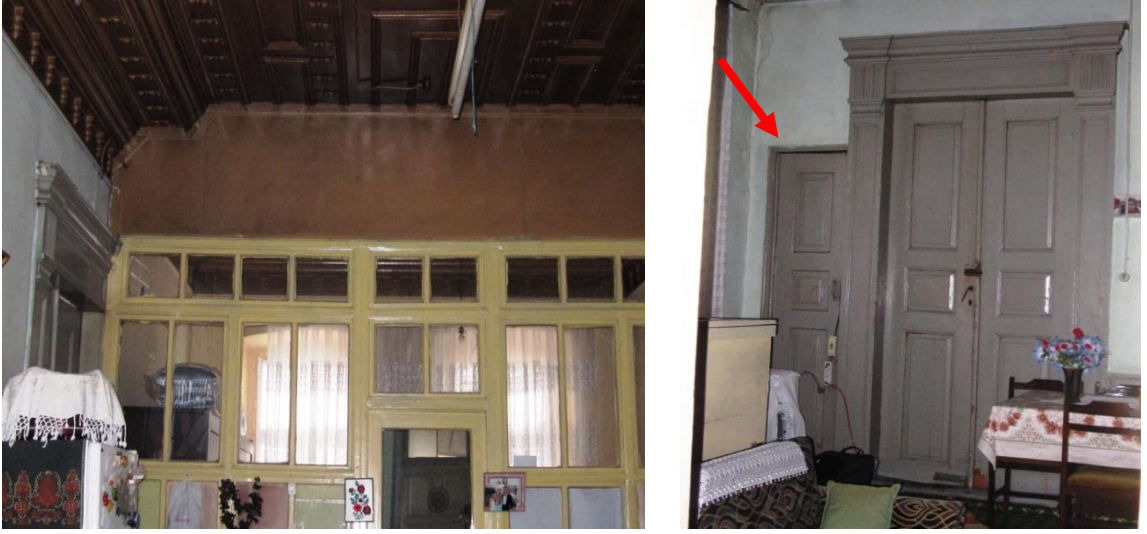
Şekil 2.14. Bölücü panellerle oluşturulan 105 nolu odadan (solda) ve birinci kata açılan muhdes kapıdan (sağda) görüşler

Sofanın doğu duvarına yakın bir yerden ahşap panellerle bölünerek burada yeni bir oda oluşturulmuştur, (105 nolu oda). Belli bir dönemdeki ihtiyaçlara göre sofanın kuzey duvarına bir kapı açılmıştır (1K2) , (Şekil 2.14).

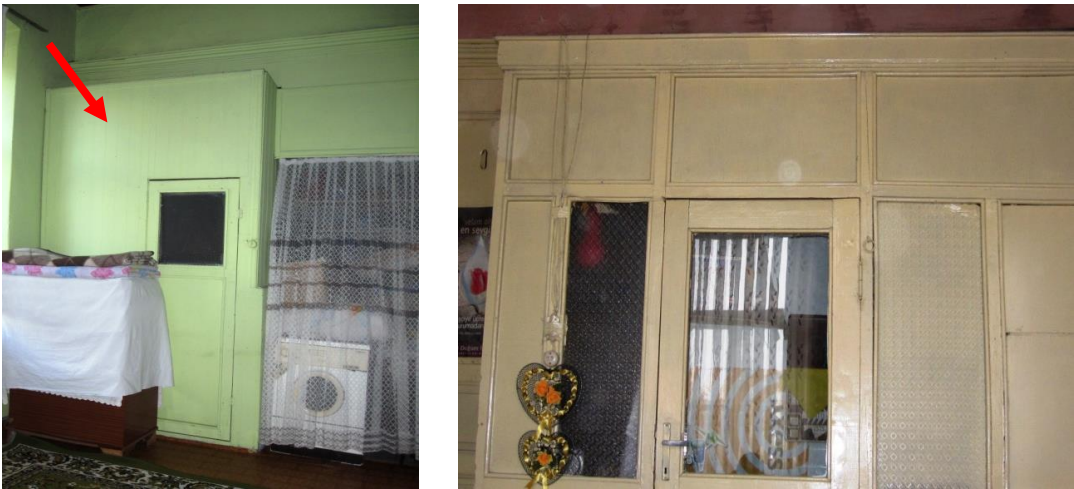
Sofanın güneyinde iki oda (103, 104), kuzeyinde bir oda(106) ve birde merdiven holü bulunur(101). Güney duvarındaki (104) odanın batı duvarında ahşap yüklük ve ona bitişik bir de hamamlık bulunmaktadır. Sofanın kuzeyindeki (106) odanın batı duvarına da ahşap yüklük ve ona bitişik hamamlık bulunurken, günümüzde bu bölümler iptal edilmiştir. Bu duvar yüzeyinde günümüzde ahşap panellerle sınırlandırılmış bir mutfak ve mutfaktan geçiş sağlanarak ulaşılan bir banyo mevcuttur (108,109), (Şekil 2.15). Tuvalet zemin katta olduğu gibi, burada da merdiven holüne açılmaktadır.

Şekil 2.15. 104 nolu odadaki hamam ve yüklük (solda), 106 nolu odadaki iptal edilen yüklük ve sonradan eklenen mutfak-tuvalet birimleri (sağda)

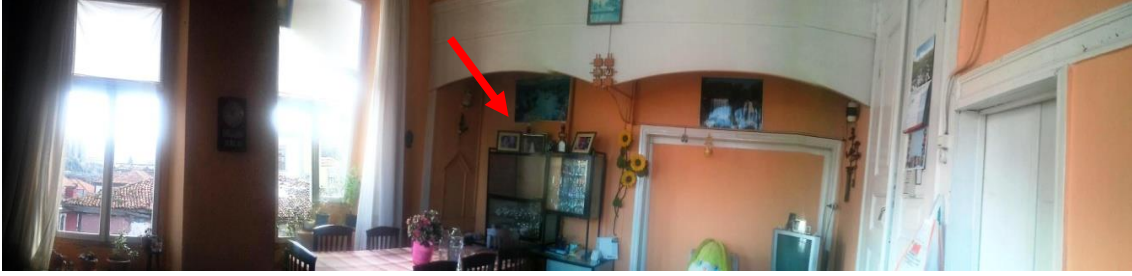
Konağın ikinci katı; birinci kat ile aynı kullanım alanına sahiptir. Dikdörtgen formlu iç sofaya açılan güneyde iki (204, 205), kuzeyde bir oda(207) ve merdiven holü(201) vardır. Yapının güney duvarındaki (205) odanın batı duvarında ahşap yüklük ve bu yüklüğün içinde yıkanmaya uygun bir de hamamlık yapılmıştır, fakat günümüzde yüklüğün kapak kısımları kaldırılmış, hamamlık iptal edilmiştir, (Şekil 2.16).

Şekil 2.16. 205 nolu odanın iptal edilen yüklüğü ve hamamlığı

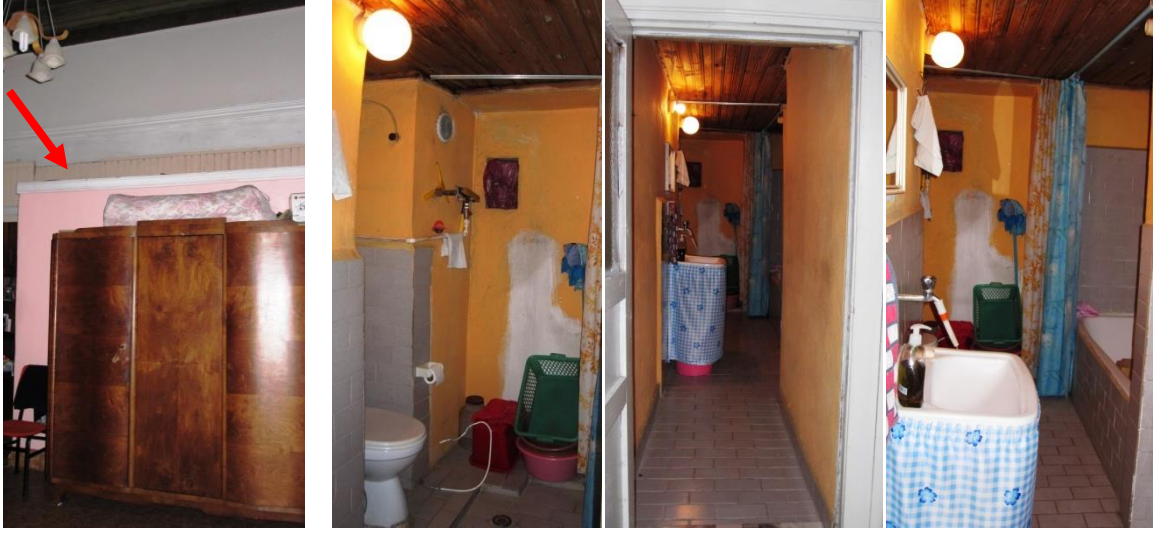
Şekil 2.18. 207 nolu oda içindeki muhdes yapı (solda), bu muhdes yapı içinde işlevlendirilen banyo-tuvalet birimleri (sağda)

207 nolu odanın günümüzde yüklüğü iptal edilmiş ve oda içine bir ek yapı yapılmıştır. Yapılan bu bölüm günümüzde banyo ve tuvalet (208) olarak kullanılmaktadır, (Şekil 2.18).
