**YENİDEN KULLANIMDA ZAMANSALLIK BOYUTU:
KALCIOĞLU KONAĞI, TRABZON**

YÜKSEK LİSANS TEZİ

İç Mimar Süheyla TURHAN

**HAZİRAN 2013
TRABZON**

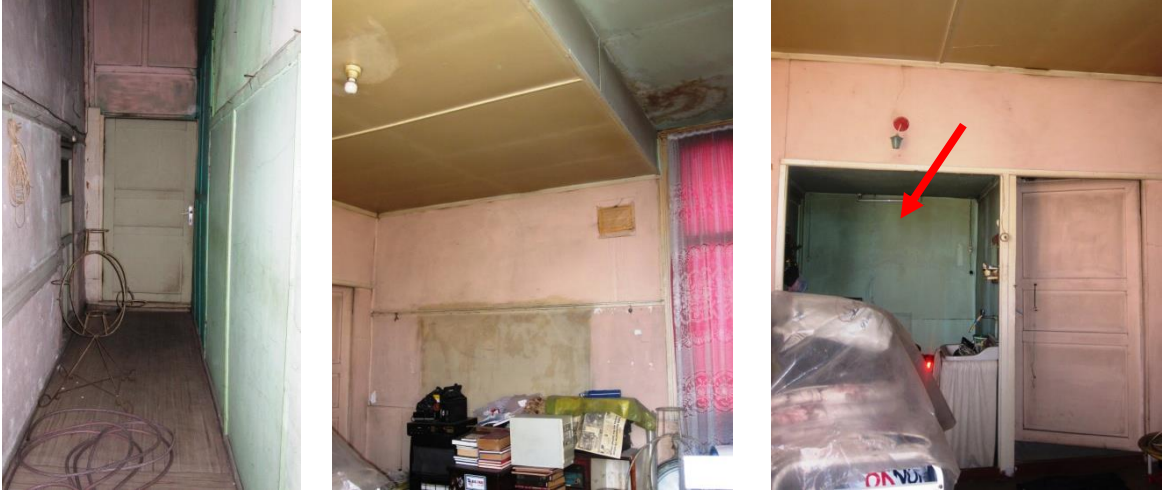
Şekil 2.20. Giriş holü (solda), oturma odası(ortada) ve mutfaktan (sağda) görünüşler

Köşk katı; orjinalinde tek bir mekân iken belli bir dönemde bir ailenin kullanımına verilmiş ve sonrasında bu katta dört ayrı mekân oluşturulmuştur. Bunlar giriş holü, yatak odası, oturma odası, mutfak ve çatı altında oluşturulmuş bir tuvalettir, (Şekil 2.20).

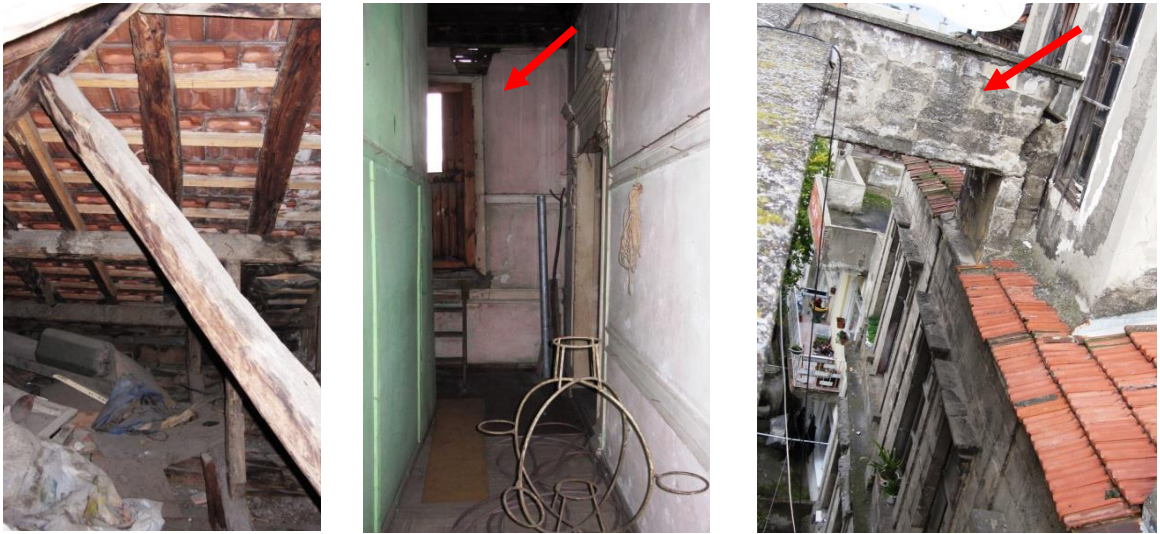
Şekil 2.21. Çatıdaki muhdes tuvalat, ÇK7 nolu pencere, batı cephesindeki muhdes köprü

Bu katın kuzeyinde bir, güneyinde bir, doğusunda iki, batısında iki pencere olmak üzere toplamında altı pencere bulunmaktadır, fakat batı bölümündeki pencerelerden biri kapıya çevrilerek (ÇK7 nolu kapı), bitişikteki apartmana geçiş sağlanmıştır, (Şekil 2.21).

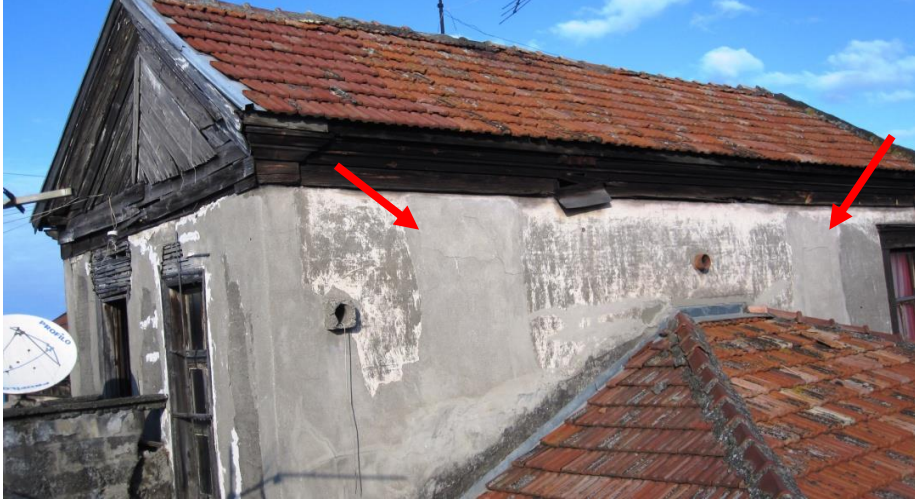
Günümüzde beş pencereye sahip yapının çekilen fotoğraflarına dayanarak güney cephesindeki iki adet pencerenin kapatıldığını yüzey sıvasına bakarak söyleyebiliriz, (Şekil 2.22). Konağın özgün kullanımları ve zaman içinde değişen kullanımları hakkında sözlü bilgilerden faydalanılmıştır ve bu bilgiler dördüncü kuşaktan olan Mehmet Kalcıoğlu ve annesi Mine Kalcıoğlu ile yapılan görüşmelerden elde edilmiştir.

Şekil 2.22. Çatı katının güney cephesine ait kapatılan pencereler

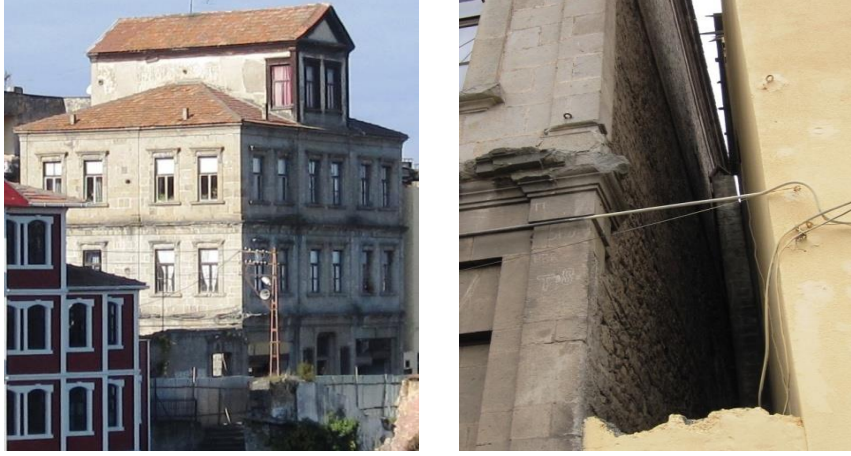
Kalcıođlu Konađı'nın, cephesi simetrik olup odaların konumlanması cepheden rahatlıkla izlenebilmektedir. Bulunduđu parselin kuzey sınırına yakın yapıldıđı için bu yönde cephesi bulunmamaktadır, (Şekil 2.24).

Şekil 2.24. Güney-batı cephesi ile sađır olan kuzey cephesinden görünüşler

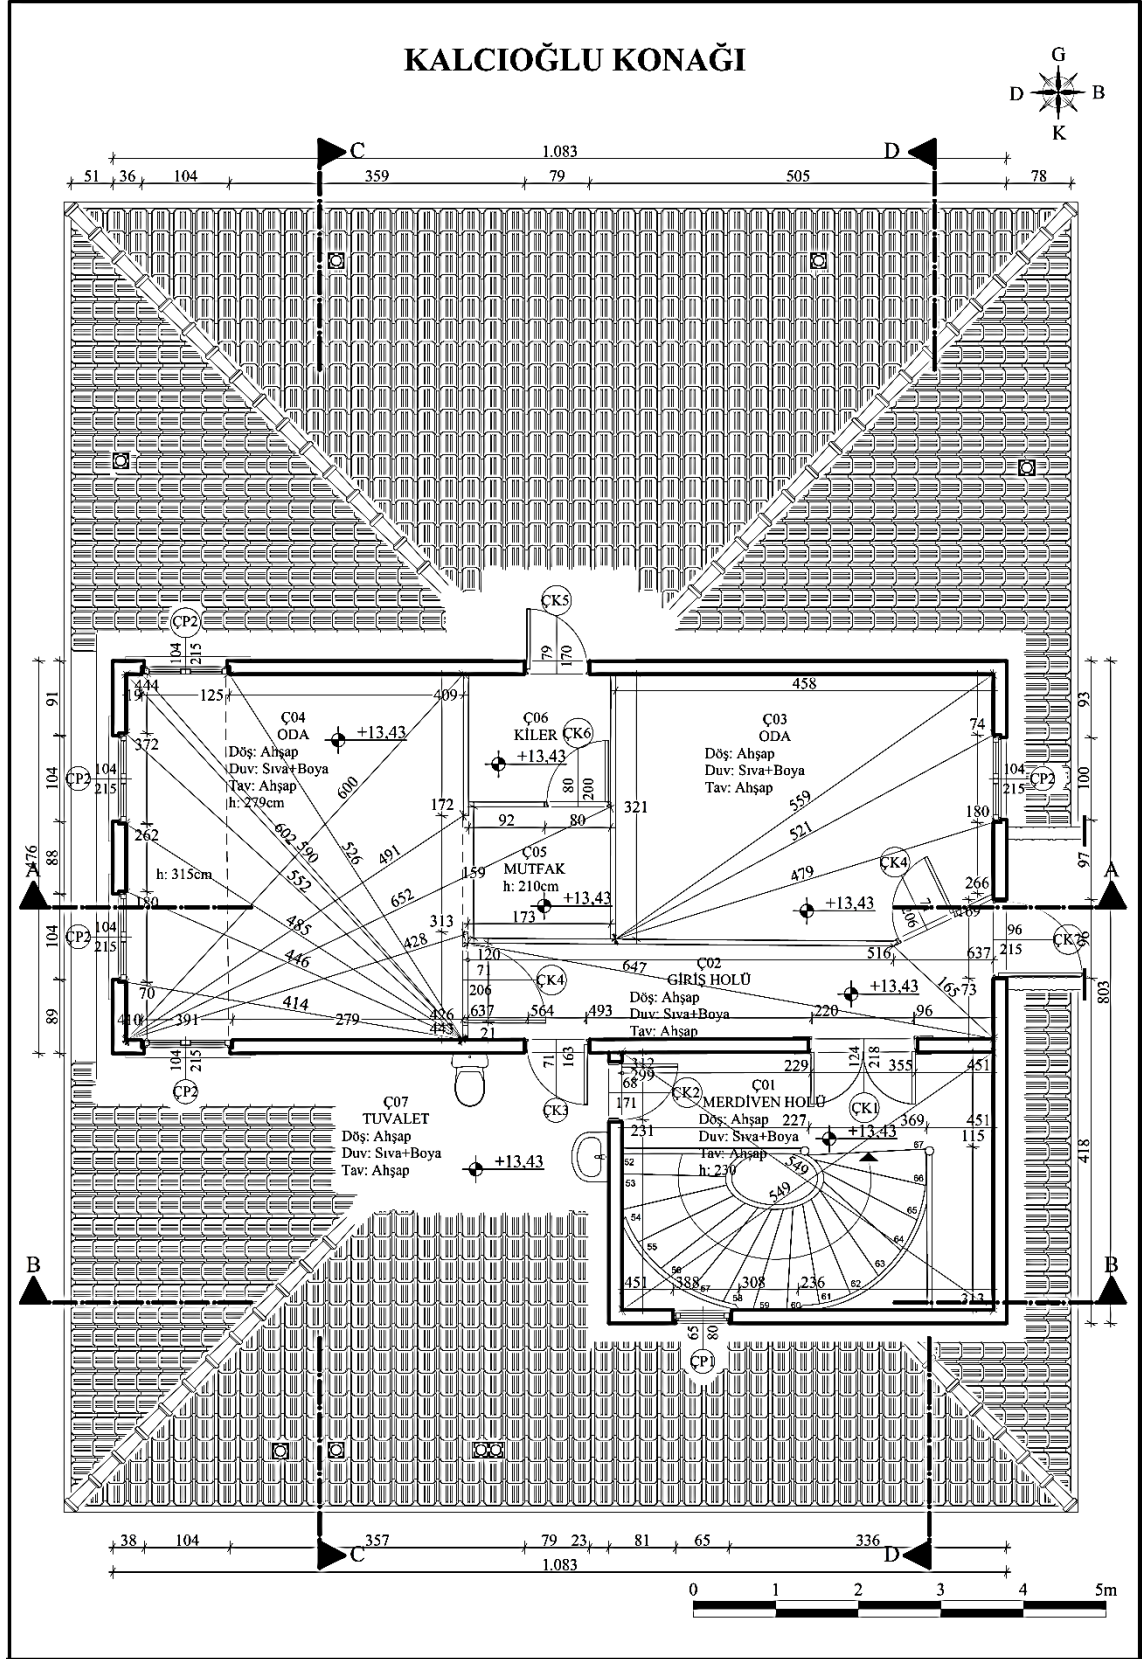
Yapının bugünkü durumunu gösteren rölöve çizimleri Archicad 15 programı kullanılarak; kat planları (zemin kat, 1.kat, 2. kat ve çatı katı), tavan planları (zemin kat, 1.kat, 2. kat ve çatı katı), kesitler ve cepheler çizimleri yapılmıştır. Kat planları ölçülendirmesi, saat yönünde yapılmış ve yapının rölöve projesi hazırlanmıştır.

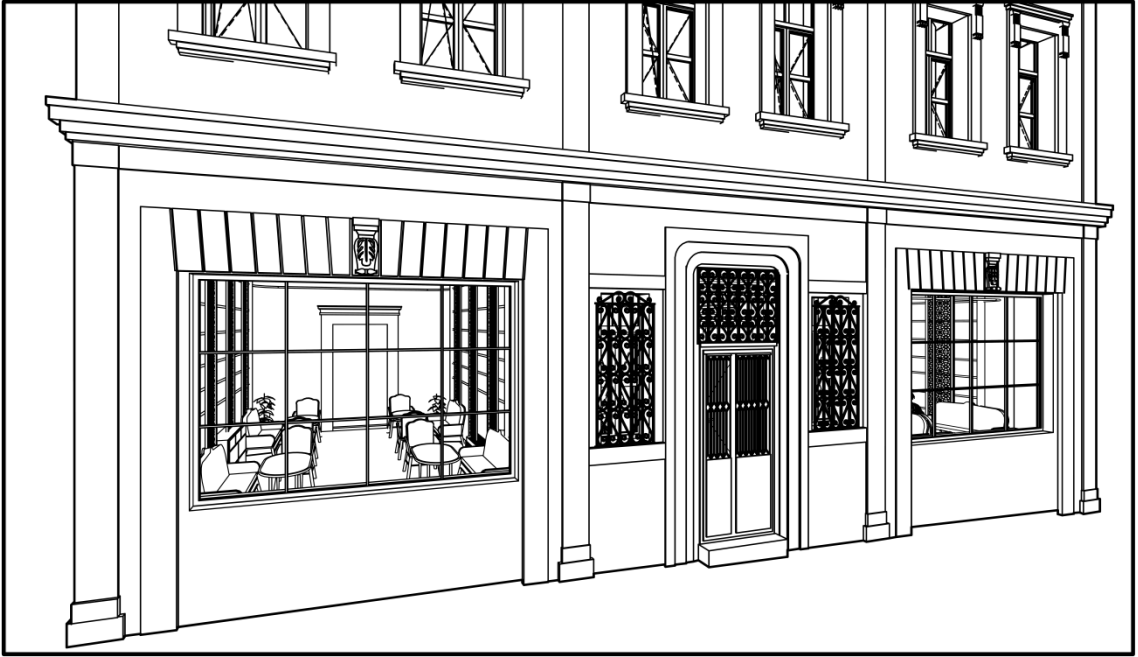
Şekil 2.64. Doğu cephesi görünüşü, (Turhan, 2013)

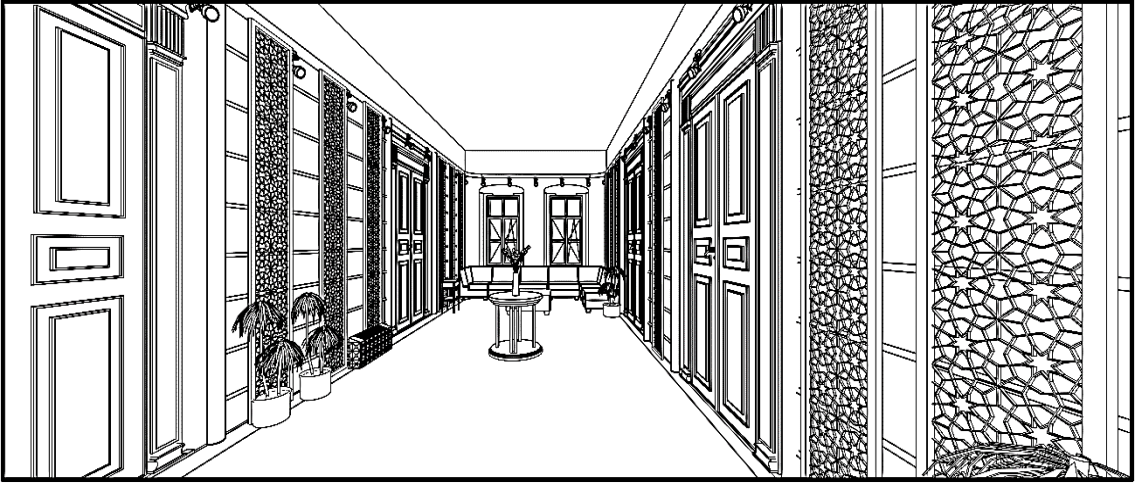
Şekil 2.67. Sofanın kavuştuğu yeni bütünlük, (Turhan, 2013)

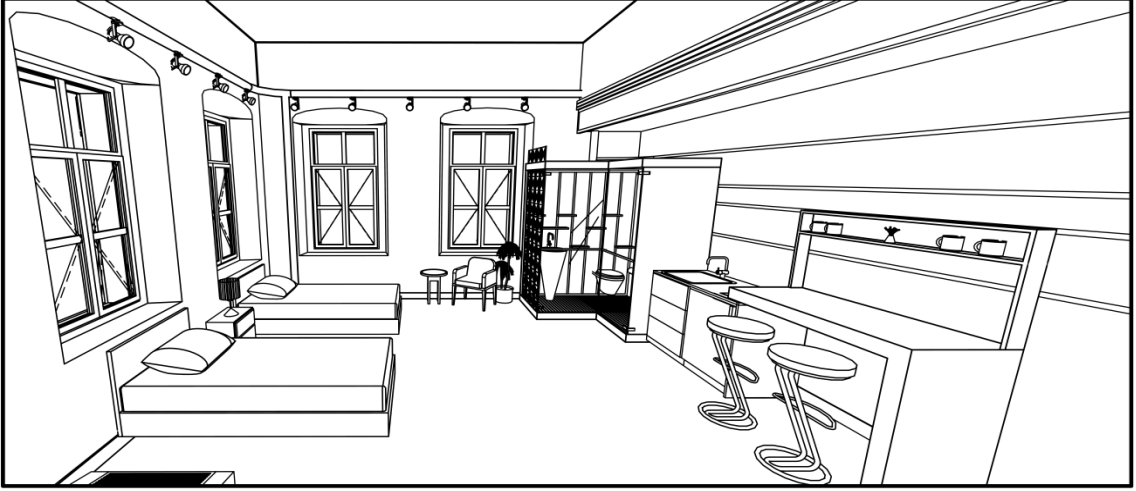
Şekil 2.69. 205 nolu odanın yeni bütünlüğü, (Turhan, 2013)

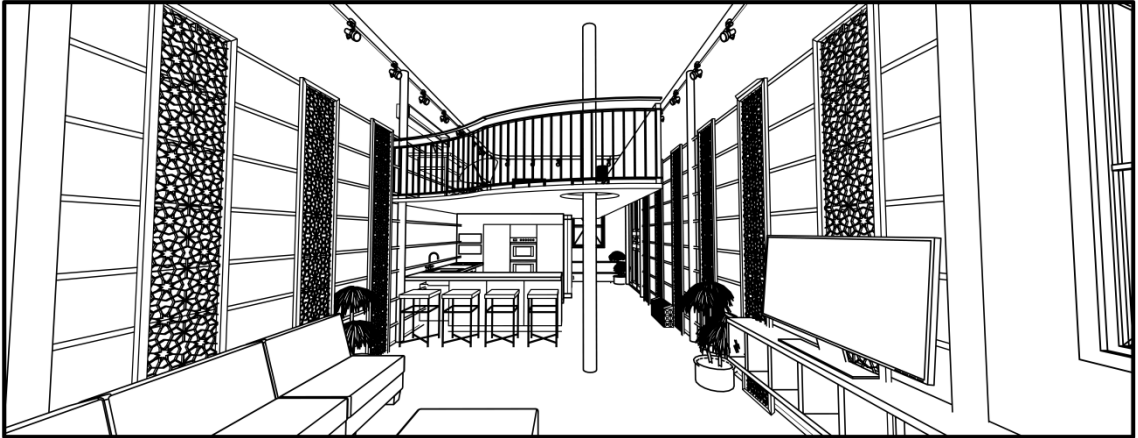
Şekil 2.75. Ç02 nolu odadan görünüş, (Turhan, 2013)
