**KORUMA AMAÇLI İMAR PLANLARININ YAPILAŞMAYA ETKİSİNİN AYDER  
ÖRNEĞİNDE CEPHELER AÇISINDAN İNCELENMESİ**

**YÜKSEK LİSANS TEZİ**

**Sema AKÇAM**

**ARALIK 2015**

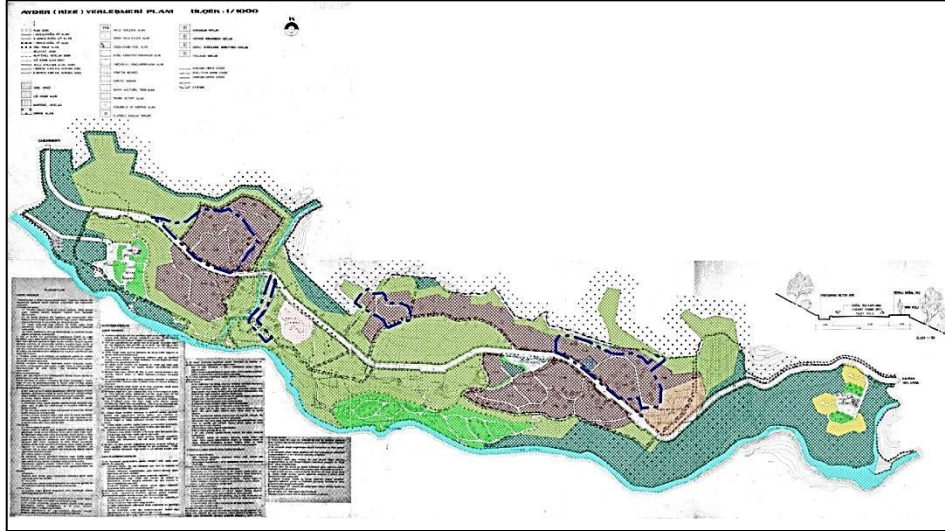
Şekil 21. Ayder yerleşmesi planı plan değişiklikleri (Ek 7)

Planın onaylanması ve uygulamaya geçirilmesi açısından bakıldığında yapılan en ufak bir imar değişikliğinin belediye meclisinden onaylanmasından sonra 1 yıl gibi bir sürede onaylandığı görülmektedir, Şekil 21. Tablo 7’de Ayder Revize imar planı çalışmalarının ise ilk meclis kararının alınmasından (2009) sonra 6 yıl gibi uzun bir süre geçmesine rağmen onaylanmadığı görülmektedir. Ayder yerleşmesinde ilk planın onaylanmasının üzerinden 17 yıl geçmiştir. En uzun plan çalışması 20 yıl olduğu düşünülürse Ayder yerleşmesinde plan revizyonu zorunlu hale gelmektedir. Günümüze kadar benimsenmemiş bir planın revizyon kararının bu kadar uzun bir süreye yayılması planın sahiplenilmesini oldukça zorlaştırmaktadır. Bu süreç içinde yatırımcıların yatırım yapmaktan vazgeçmesini beklemek ciddi bir yanılgıdır. Zaten alınan imar cezaları ve mahkûmiyetlerde bunun en önemli göstergesi olarak ortaya çıkmaktadır.

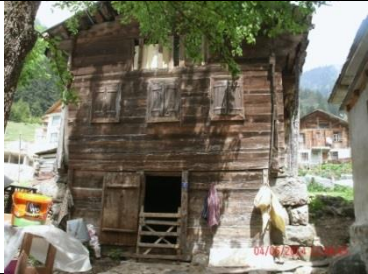
* NO	**	GENEL BİLGİLER		RESİM	
3	47	K	<b>YAPI TARZI</b>	<b>BAĞIMSIZ BÖLÜMLER</b>

AHŞAP; DOĞAL TAŞ	BODRUM/ AHIR; NORMAL KAT	
			<b>YAPI ZAPTI</b>	<b>İMAR DURUMU</b>

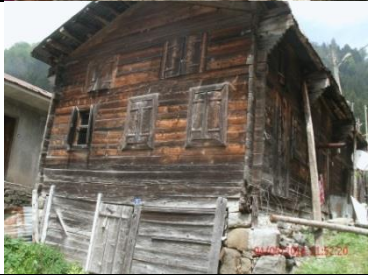
3.DERECE; YYA	
3	51	K	<b>YAPI TARZI</b>	<b>BAĞIMSIZ BÖLÜMLER</b>

AHŞAP; DOĞAL TAŞ	BODRUM/ AHIR; ÇATI KATI; NORMAL KAT	
			<b>YAPI ZAPTI</b>	<b>İMAR DURUMU</b>

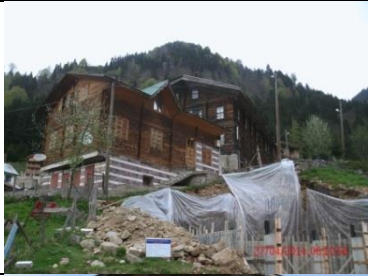
3.DERECE; YYA	
3	55	K	<b>YAPI TARZI</b>	<b>BAĞIMSIZ BÖLÜMLER</b>

AHŞAP; TUĞLA/ BRİKET	BODRUM/ AHIR; ÇATI KATI; NORMAL KAT	
			<b>YAPI ZAPTI</b>	<b>İMAR DURUMU</b>

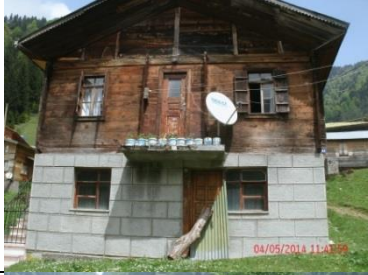
3.DERECE; YYA	
3	63	K	<b>YAPI TARZI</b>	<b>BAĞIMSIZ BÖLÜMLER</b>

AHŞAP; TUĞLA/ BRİKET	BODRUM/ AHIR; NORMAL KAT	
			<b>YAPI ZAPTI</b>	<b>İMAR DURUMU</b>

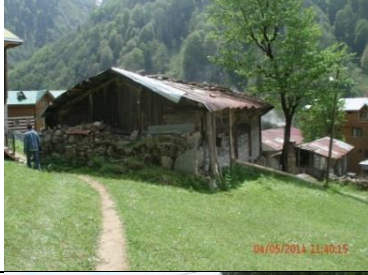
3.DERECE; YYA	
3	65	K	<b>YAPI TARZI</b>	<b>BAĞIMSIZ BÖLÜMLER</b>

AHŞAP; DOĞAL TAŞ	BODRUM/ AHIR; NORMAL KAT	
			<b>YAPI ZAPTI</b>	<b>İMAR DURUMU</b>

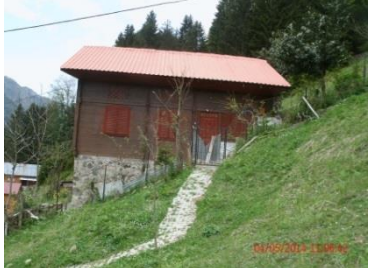
3.DERECE; YYA	
3	81	K	<b>YAPI TARZI</b>	<b>BAĞIMSIZ BÖLÜMLER</b>

AHŞAP; DOĞAL TAŞ	BODRUM/ AHIR; ÇATI KATI; NORMAL KAT	
			<b>YAPI ZAPTI</b>	<b>İMAR DURUMU</b>

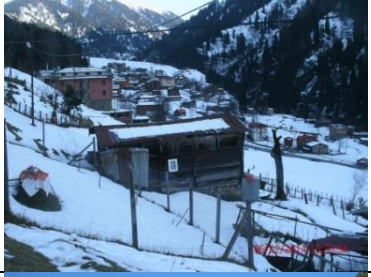
* NO	**	GENEL BİLGİLER		RESİM	
6	23	K	<b>YAPI TARZI</b>	<b>BAĞIMSIZ BÖLÜMLER</b>

AHŞAP; DOĞAL TAŞ	BODRUM/ AHIR; NORMAL KAT	
			<b>YAPI ZAPTI</b>	<b>İMAR DURUMU</b>

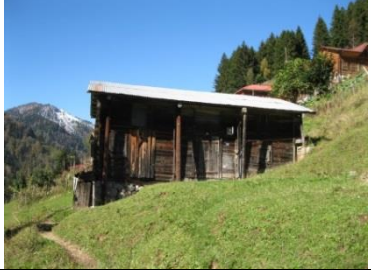
3.DERECE; YYA	
6	25	K	<b>YAPI TARZI</b>	<b>BAĞIMSIZ BÖLÜMLER</b>

AHŞAP; DOĞAL TAŞ	BODRUM/ AHIR; EK YAPI	
			<b>YAPI ZAPTI</b>	<b>İMAR DURUMU</b>

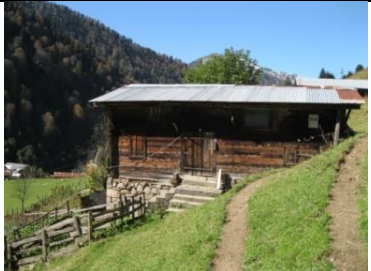
3.DERECE; YYA	
6	27	K	<b>YAPI TARZI</b>	<b>BAĞIMSIZ BÖLÜMLER</b>

AHŞAP; DOĞAL TAŞ	BODRUM/ AHIR; NORMAL KAT	
			<b>YAPI ZAPTI</b>	<b>İMAR DURUMU</b>

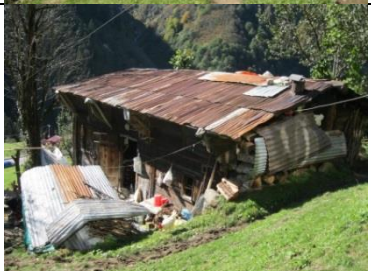
1.DERECE; DKKA	
6	37	K	<b>YAPI TARZI</b>	<b>BAĞIMSIZ BÖLÜMLER</b>

AHŞAP; DOĞAL TAŞ; TUĞLA/ BRİKET	BODRUM/ AHIR; EKLENTİ (WC- MUTFAK); NORMAL KAT	
			<b>YAPI ZAPTI</b>	<b>İMAR DURUMU</b>

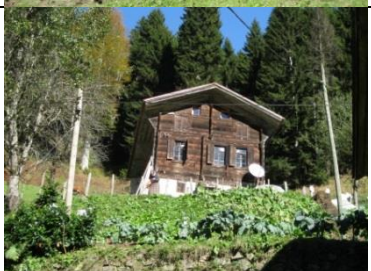
1.DERECE; DKKA	
6	45	K	<b>YAPI TARZI</b>	<b>BAĞIMSIZ BÖLÜMLER</b>

AHŞAP; DOĞAL TAŞ	BODRUM/ AHIR; EKLENTİ (WC- MUTFAK); NORMAL KAT	
			<b>YAPI ZAPTI</b>	<b>İMAR DURUMU</b>

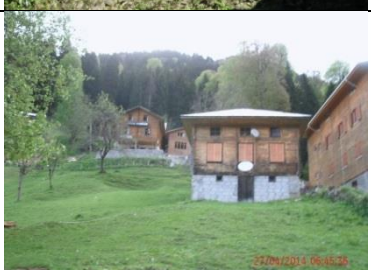
3.DERECE; YYA	
6	47	T	<b>YAPI TARZI</b>	<b>BAĞIMSIZ BÖLÜMLER</b>

AHŞAP; TUĞLA/ BRİKET	BODRUM/ AHIR; ÇATI KATI; NORMAL KAT	
			<b>YAPI ZAPTI</b>	<b>İMAR DURUMU</b>

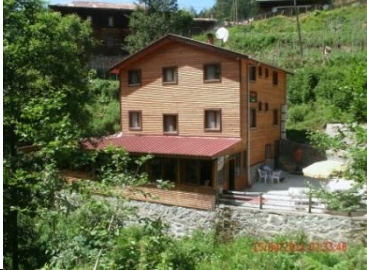
*	NO	**	GENEL BİLGİLER		RESİM
			YAPI TARZI	BAĞIMSIZ BÖLÜMLER	
4	406	D	YAPI TARZI	BAĞIMSIZ BÖLÜMLER

AHŞAP KAPLAMA; BETONARME	ÇATI KATI; NORMAL KAT	
			RUHSAT	İSKAN	
			2010-7	2013	
			İMAR DURUMU	2.DERECE; DKKA	
KAKS DEĞERİ	0.08				
5	106	E	YAPI TARZI	BAĞIMSIZ BÖLÜMLER	 
			BETONARME	BODRUM/ AHIR; ÇATI KATI; EKLENTİ (TERAS); NORMAL KAT	
			RUHSAT	İSKAN	
			1988	-	
			İMAR DURUMU	2.DERECE; DKKA	
KAKS DEĞERİ	2.5				
5	110	K	YAPI TARZI	BAĞIMSIZ BÖLÜMLER

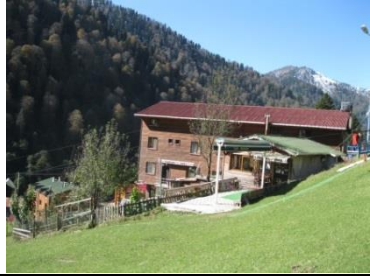
* NO	**	GENEL BİLGİLER		RESİM	
6	7	D	<b>YAPI TARZI</b>	<b>BAĞIMSIZ BÖLÜMLER</b>

AHŞAP KAPLAMA; BETONARME; TAŞ KAPLAMA	BODRUM/ AHIR; ÇATI KATI; EKLENTİ (TERAS); NORMAL KAT	
			<b>RUHSAT</b>	<b>İSKAN</b>	
			BELEDİYE	-	
			<b>İMAR DURUMU</b>	2.DERECE; YYA	
<b>KAKS DEĞERİ</b>	0.66				
6	41	K	<b>YAPI TARZI</b>	<b>BAĞIMSIZ BÖLÜMLER</b>

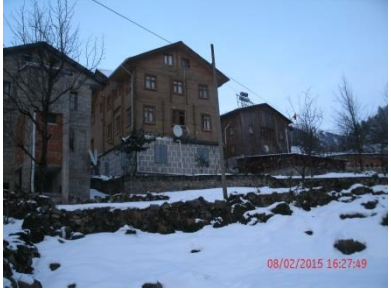
*	NO	**	GENEL BİLGİLER		RESİM
			YAPI TARZI	BAĞIMSIZ BÖLÜMLER	
9	112	K	AHŞAP; TUĞLA/ BRİKET	BODRUM/ AHIR; ÇATI KATI; NORMAL KAT

<b>RUHSAT</b>	<b>İSKAN</b>	
			1995-13	-	
			<b>İMAR DURUMU</b>	3.DERECE; YYA	
			<b>KAKS DEĞERİ</b>	0.45

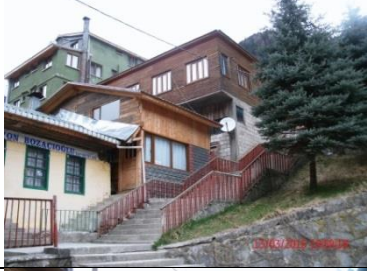
<b>YAPI TARZI</b>		<b>BAĞIMSIZ BÖLÜMLER</b>
	AHŞAP		EK YAPI
	<b>İMAR DURUMU</b>		2.DERECE; DKKA
	<b>YAPI ZAPTI</b>		VAR
	<b>KAKS DEĞERİ</b>	0.17	
5	506

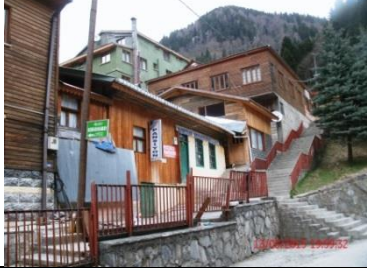
<b>YAPI TARZI</b>		<b>BAĞIMSIZ BÖLÜMLER</b>
	AHŞAP		EK YAPI
	<b>İMAR DURUMU</b>		2.DERECE; DKKA
	<b>YAPI ZAPTI</b>		VAR
	<b>KAKS DEĞERİ</b>	0.76	
6	33

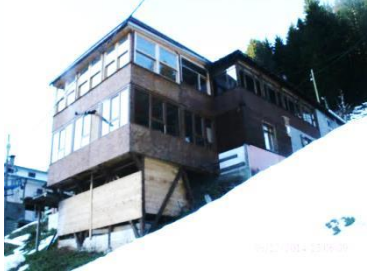
<b>YAPI TARZI</b>		<b>BAĞIMSIZ BÖLÜMLER</b>
	AHŞAP KAPLAMA; BETONARME; TAŞ KAPLAMA		BODRUM/ AHIR; ÇATI KATI; EK YAPI; EKLENTİ (TERAS); NORMAL KAT
	<b>İMAR DURUMU</b>		3.DERECE; YYA
	<b>YAPI ZAPTI</b>		EKLENTİ (KAPALI VERANDA/ÇARDAK)
	<b>KAKS DEĞERİ</b>	0.06	
7	705

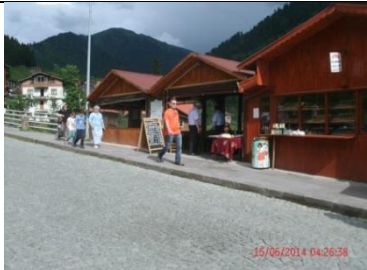
<b>YAPI TARZI</b>		<b>BAĞIMSIZ BÖLÜMLER</b>
	AHŞAP		EK YAPI
	<b>İMAR DURUMU</b>		1.DERECE; DKKA
	<b>YAPI ZAPTI</b>

<b>KAKS DEĞERİ</b>	0.08	
8	806

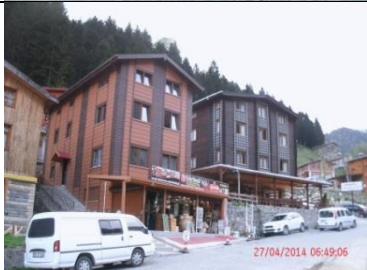
<b>YAPI TARZI</b>		<b>BAĞIMSIZ BÖLÜMLER</b>
	AHŞAP KAPLAMA; BETONARME		ÇATI KATI; EKLENTİ (TERAS); NORMAL KAT
	<b>İMAR DURUMU</b>		3.DERECE; YYA
	<b>YAPI ZAPTI</b>		İLAVE ÇIKMA/BALKON; YENİ YAPI
	<b>KAKS DEĞERİ</b>	0.22

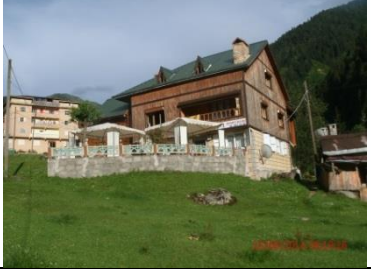
İMAR DURUMU	3.DERECE; YYA	
		YAPI ZAPTI		
		KAKS DEĞERİ	0.93

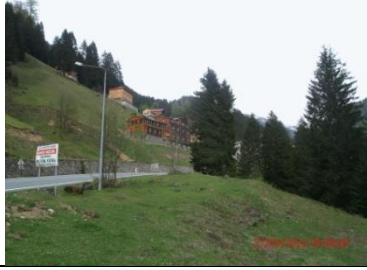
AHŞAP	BODRUM/ AHIR; NORMAL KAT	
	<b>YAPI KULLANIMI</b>	BOŞ	
	<b>İMAR DURUMU</b>	1.DERECE; DKKA	
	<b>YAPI ZAPTI</b>		
	<b>KAKS DEĞERİ</b>	0.02	
3 83	<b>YAPI TARZI</b>	<b>BAĞIMSIZ BÖLÜMLER</b>

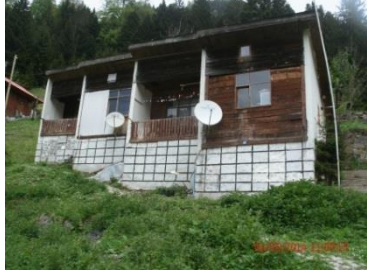
AHŞAP KAPLAMA; BETONARME; TUĞLA/ BRİKET	NORMAL KAT	
	<b>YAPI KULLANIMI</b>	RESMİ/ SOSYAL	
	<b>İMAR DURUMU</b>	3.DERECE; YYA	
	<b>YAPI ZAPTI</b>		
	<b>KAKS DEĞERİ</b>	0.43	
3 89	<b>YAPI TARZI</b>	<b>BAĞIMSIZ BÖLÜMLER</b>

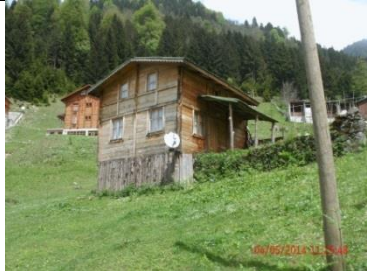
AHŞAP	ÇATI KATI; NORMAL KAT	
	<b>YAPI KULLANIMI</b>	BOŞ	
	<b>İMAR DURUMU</b>	3.DERECE; YYA	
	<b>YAPI ZAPTI</b>		
	<b>KAKS DEĞERİ</b>	0.19	
3 109	<b>YAPI TARZI</b>	<b>BAĞIMSIZ BÖLÜMLER</b>

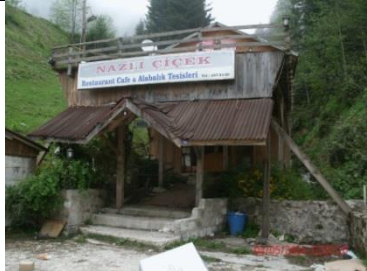
AHŞAP	NORMAL KAT	
	<b>YAPI KULLANIMI</b>	BOŞ	
	<b>İMAR DURUMU</b>	2.DERECE; DKKA	
	<b>YAPI ZAPTI</b>		
	<b>KAKS DEĞERİ</b>	0.87	
3 308	<b>YAPI TARZI</b>	<b>BAĞIMSIZ BÖLÜMLER</b>

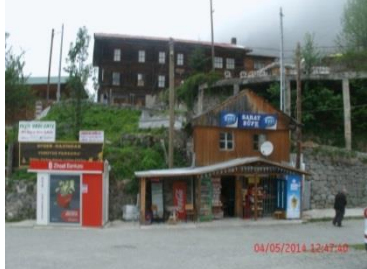
AHŞAP	NORMAL KAT	
	<b>YAPI KULLANIMI</b>	TİCARET

<b>İMAR DURUMU</b>	2.DERECE; DKKA	
	<b>YAPI ZAPTI</b>		
	<b>KAKS DEĞERİ</b>	0.02	
4 404	<b>YAPI TARZI</b>	<b>BAĞIMSIZ BÖLÜMLER</b>

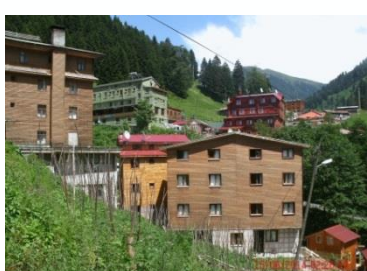
AHŞAP KAPLAMA; BETONARME; TAŞ KAPLAMA; TUĞLA/ BRİKET	BODRUM/ AHIR; ÇATI KATI; NORMAL KAT	
	<b>YAPI KULLANIMI</b>	İNŞAAT HALİNDE	
	<b>İMAR DURUMU</b>	2.DERECE; DKKA	
	<b>YAPI ZAPTI</b>	YENİ YAPI	
	<b>KAKS DEĞERİ</b>	0.33

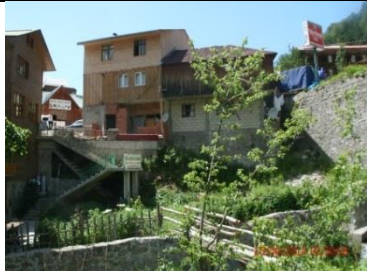
AHŞAP; AHŞAP KAPLAMA; BETONARME; TUĞLA/ BRİKET	BODRUM/ AHİR; ÇATI KATI; NORMAL KAT	
	<b>YAPI KULLANIMI</b>	TİCARET+KONUT	
	<b>İMAR DURUMU</b>	2.DERECE; DKKA	
	<b>YAPI ZAPTI</b>		
	<b>KAKS DEĞERİ</b>	1.95	
4 408	<b>YAPI TARZI</b>	<b>BAĞIMSIZ BÖLÜMLER</b>

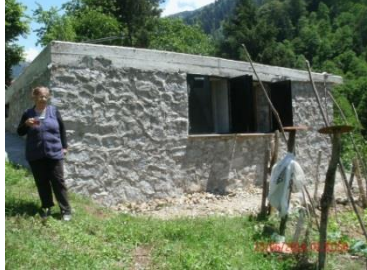
BETONARME	BODRUM/ AHİR	
	<b>YAPI KULLANIMI</b>	İNŞAAT HALİNDE	
	<b>İMAR DURUMU</b>	3.DERECE; DKKA	
	<b>YAPI ZAPTI</b>		
	<b>KAKS DEĞERİ</b>	0.29	
4 409	<b>YAPI TARZI</b>	<b>BAĞIMSIZ BÖLÜMLER</b>

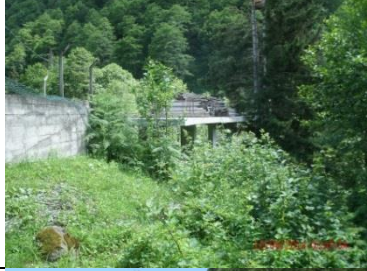
BETONARME	BODRUM/ AHİR	
	<b>YAPI KULLANIMI</b>	İNŞAAT HALİNDE	
	<b>İMAR DURUMU</b>	1.DERECE; DKKA	
	<b>YAPI ZAPTI</b>		
	<b>KAKS DEĞERİ</b>	0.09	
4 410	<b>YAPI TARZI</b>	<b>BAĞIMSIZ BÖLÜMLER</b>

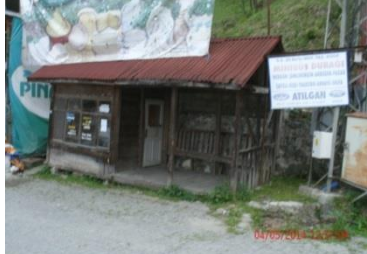
AHŞAP	NORMAL KAT	
	<b>YAPI KULLANIMI</b>	BOŞ	
	<b>İMAR DURUMU</b>	2.DERECE; DKKA	
	<b>YAPI ZAPTI</b>		
	<b>KAKS DEĞERİ</b>	0.02

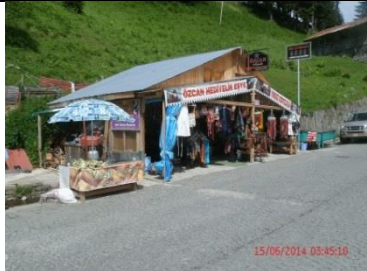
AHŞAP	NORMAL KAT	
		<b>YAPI KULLANIMI</b>	TİCARET	
		<b>İMAR DURUMU</b>	1.DERECE; DKKA	
		<b>YAPI ZAPTI</b>		
<b>KAKS DEĞERİ</b>	0.03			
5	501	<b>YAPI TARZI</b>	<b>BAĞIMSIZ BÖLÜMLER</b>

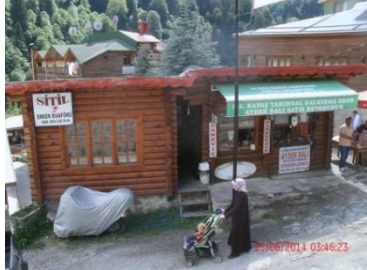
AHŞAP	NORMAL KAT	
		<b>YAPI KULLANIMI</b>	TİCARET	
		<b>İMAR DURUMU</b>	2.DERECE; DKKA	
		<b>YAPI ZAPTI</b>		
<b>KAKS DEĞERİ</b>	0.06			
6	53	<b>YAPI TARZI</b>	<b>BAĞIMSIZ BÖLÜMLER</b>

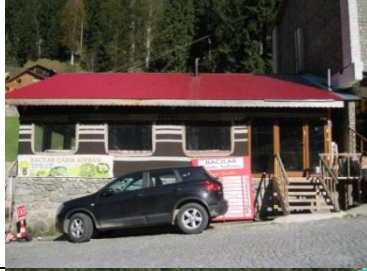
DİĞER	NORMAL KAT	
		<b>YAPI KULLANIMI</b>	TİCARET	
		<b>İMAR DURUMU</b>	3.DERECE; YYA	
		<b>YAPI ZAPTI</b>	YENİ YAPI	
<b>KAKS DEĞERİ</b>	0.03			
6	601	<b>YAPI TARZI</b>	<b>BAĞIMSIZ BÖLÜMLER</b>

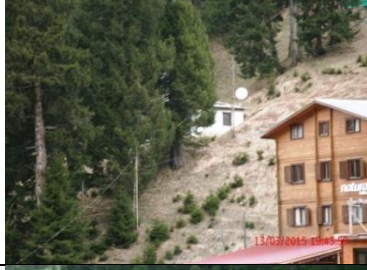
BETONARME	BODRUM/ AHIR; NORMAL KAT	
		<b>YAPI KULLANIMI</b>	BOŞ	
		<b>İMAR DURUMU</b>	1.DERECE; DKKA	
		<b>YAPI ZAPTI</b>		
<b>KAKS DEĞERİ</b>	0.95			
7	18	<b>YAPI TARZI</b>	<b>BAĞIMSIZ BÖLÜMLER</b>

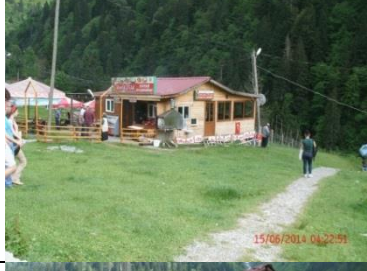
AHŞAP	EKLENTİ (TERAS); NORMAL KAT	
		<b>YAPI KULLANIMI</b>	TİCARET

<b>İMAR DURUMU</b>	1.DERECE; DKKA	
		<b>YAPI ZAPTI</b>	EK YAPI/MÜŞTEMİLAT/BUNGALOV/KA MELYA	
<b>KAKS DEĞERİ</b>	0			
7	701	<b>YAPI TARZI</b>	<b>BAĞIMSIZ BÖLÜMLER</b>

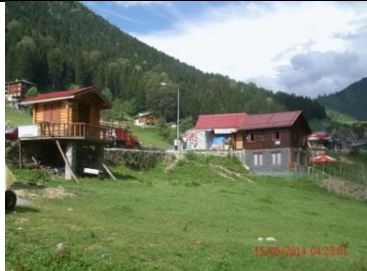
AHŞAP; TAŞ KAPLAMA	EK YAPI	
	<b>YAPI KULLANIMI</b>	TİCARET	
	<b>İMAR DURUMU</b>	YOL	
	<b>YAPI ZAPTI</b>	VAR	
<b>KAKS DEĞERİ</b>	0		
7 704	<b>YAPI TARZI</b>	<b>BAĞIMSIZ BÖLÜMLER</b>

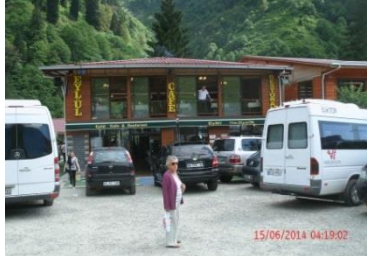
AHŞAP KAPLAMA; BETONARME; TAŞ KAPLAMA	EKLENTİ (TERAS); NORMAL KAT	
	<b>YAPI KULLANIMI</b>	TİCARET	
	<b>İMAR DURUMU</b>	1.DERECE; DKKA	
	<b>YAPI ZAPTI</b>	ÇATI İLAVESİ; EKLENTİ (AÇIK TERAS); KAT İLAVESİ	
<b>KAKS DEĞERİ</b>	0.14

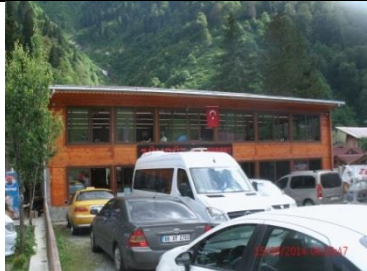
AHŞAP KAPLAMA; BETONARME; TAŞ KAPLAMA	NORMAL KAT	
	<b>YAPI KULLANIMI</b>	TİCARET	
	<b>İMAR DURUMU</b>	1.DERECE; DKKA	
	<b>YAPI ZAPTI</b>	İLAVE ÇIKMA/BALKON; KAT İLAVESİ	
	<b>KAKS DEĞERİ</b>	0.33	
7 712	<b>YAPI TARZI</b>	<b>BAĞIMSIZ BÖLÜMLER</b>

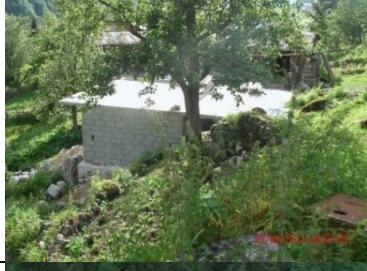
BETONARME	BODRUM/ AHIR	
	<b>YAPI KULLANIMI</b>	İNŞAAT HALİNDE

<b>İMAR DURUMU</b>	3.DERECE; YYA	
	<b>YAPI ZAPTI</b>		
<b>KAKS DEĞERİ</b>	0		
7 727	<b>YAPI TARZI</b>	<b>BAĞIMSIZ BÖLÜMLER</b>

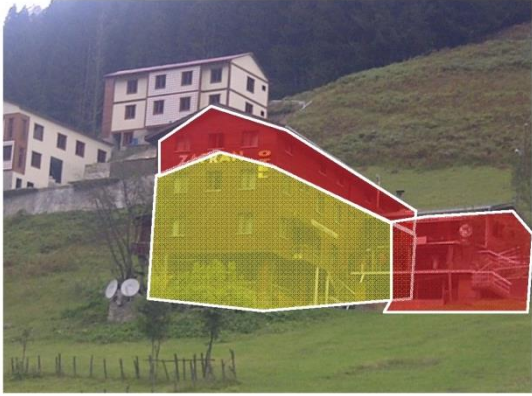
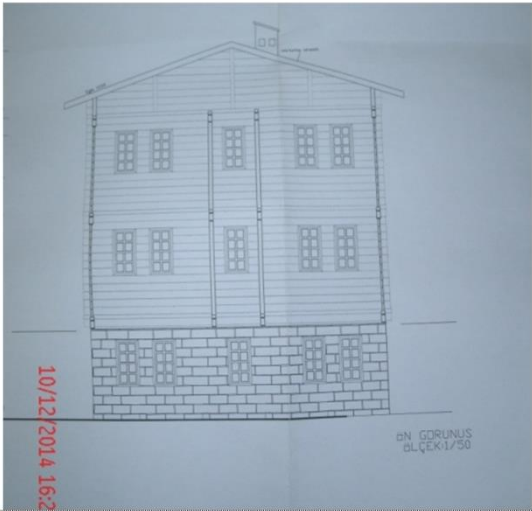
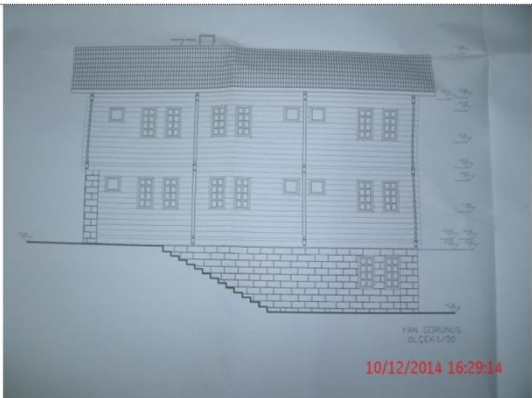
Tablo 22. 1 numaralı proje değerlendirme kartı

Bölge no: 6	Yapı no: 7	Yapı Statüsü: D	Kullanımı:Otel/Pansiyon																																																																																																
<b>RESİM</b>		<b>KONUM PLANI</b>

Yasal durum		Var	Yok	Yapı Ruhsatı			x	İskan Belgesi			x	Kurul Onayı			x	Belediye Onayı		x		Yapı zabtı		x		Plan hükmü	Değer	Uygun	Uygun değil	10 m> Yapı cephesi >4m	14		x	2> En Boy oranı >1/1.5	1,5	x		100 m2>Yapı taban alanı	129		x	6 m>Saçak kotu (giriş)	7 m		x	8 m> Görünen en yüksek cephe	10		x	80 cm>Pencere genişlik >50cm	80	x		160<pencere yükseklik >120 cm	160	x		Malzeme: taş, ahşap	Ahşap, Taş kap.		x	Yapım sistemi: yığma, ahşap		x		Çekme kat yapılamaz		x		Pencere,kapı doğrama ve kepenkler ahşap		x		Çatı eğimi %40, iki yada üç eğimli		x		2/5>Cephede doluluk-boşluk>1/5	0,13		x	Pencerede ahşap kepenk	yok		x	Saçak genişliği>60 cm		x		Gölgelik, çardak vs. ahşap ve yapıdan ayrı	Bitişik		x	Min parsel >300m2	458	x	
Yasal durum				Var	Yok																																																																																														
Yapı Ruhsatı					x																																																																																														
İskan Belgesi					x																																																																																														
Kurul Onayı					x																																																																																														
Belediye Onayı				x																																																																																															
Yapı zabtı				x																																																																																															
Plan hükmü	Değer			Uygun	Uygun değil																																																																																														
10 m> Yapı cephesi >4m	14				x																																																																																														
2> En Boy oranı >1/1.5	1,5			x																																																																																															
100 m2>Yapı taban alanı	129				x																																																																																														
6 m>Saçak kotu (giriş)	7 m				x																																																																																														
8 m> Görünen en yüksek cephe	10				x																																																																																														
80 cm>Pencere genişlik >50cm	80			x																																																																																															
160<pencere yükseklik >120 cm	160	x																																																																																																	
Malzeme: taş, ahşap	Ahşap, Taş kap.		x																																																																																																
Yapım sistemi: yığma, ahşap		x																																																																																																	
Çekme kat yapılamaz		x																																																																																																	
Pencere,kapı doğrama ve kepenkler ahşap		x																																																																																																	
Çatı eğimi %40, iki yada üç eğimli		x																																																																																																	
2/5>Cephede doluluk-boşluk>1/5	0,13		x																																																																																																
Pencerede ahşap kepenk	yok		x																																																																																																
Saçak genişliği>60 cm		x																																																																																																	
Gölgelik, çardak vs. ahşap ve yapıdan ayrı	Bitişik		x																																																																																																
Min parsel >300m2	458	x

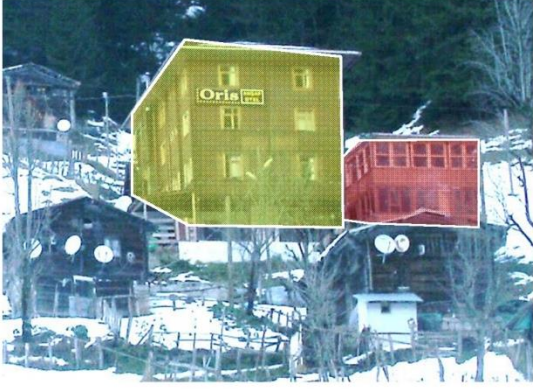
Tablo 23. 2 numaralı proje değerlendirme kartı

Bölge no: 6	No: 31	Yapı Statüsü: -	Kullanımı: Otel-pansiyon																																																																																																
<b>RESİM</b>		<b>KONUM PLANI</b>

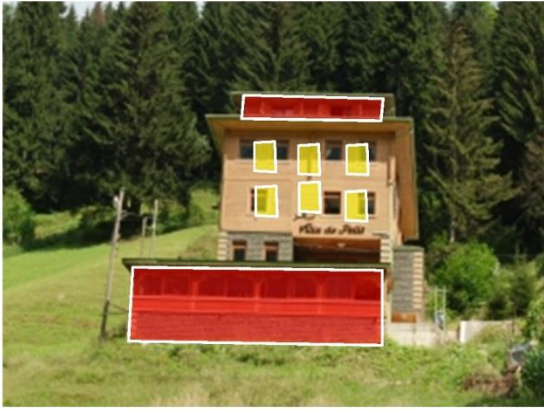
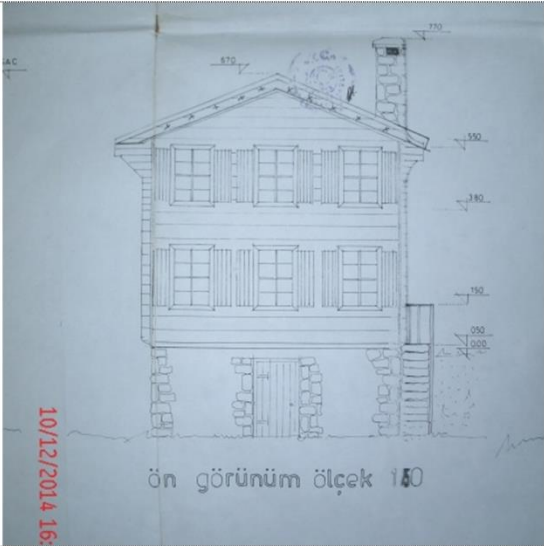
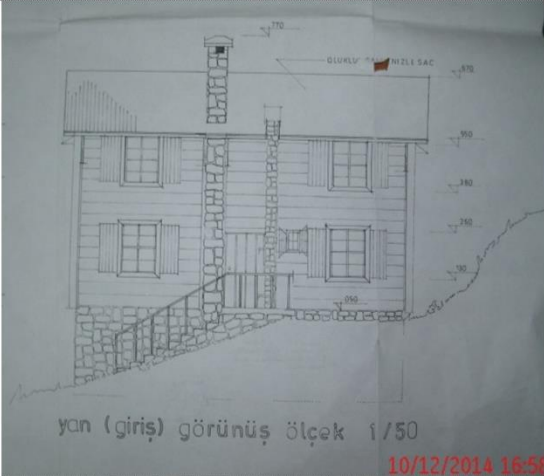
Tablo 24. 3 numaralı proje değerlendirme kartı

Bölge no: 6	No: 29	Yapı statüsü: -	Kullanım: Otel pansiyon																																																																																																
<b>RESİM</b>		<b>KONUM PLANI</b>

Var	Yok	Yapı Ruhsatı		x		İskan Belgesi		x		Kurul Onayı		x		Belediye Onayı		x		Yapı zabtı				<b>Plan hükmü</b>	<b>Değer</b>	<b>Uygun</b>	<b>Uygun değil</b>	10 m> Yapı cephesi >4m	14		x	2> En Boy oranı >1/1.5	0,75	x		100 m2>Yapı taban alanı	125		x	6 m>Saçak kotu (giriş)	7 m		x	8 m> Görünen en yüksek cephe	10		x	80 cm>Pencere genişlik >50cm	70	x		160<pencere yükseklik >120 cm	90		x	Malzeme: taş, ahşap	Ahşap, Taş kap.		x	Yapım sistemi: yığma, ahşap		x		Çekme kat yapılamaz			x	Pencere,kapı doğrama ve kepenkler ahşap			x	Çatı eğimi %40, iki yada üç eğimli			x	2/5>Cephede doluluk-boşluk>1/5	0.13		x	Pencerede ahşap kepenk	yok		x	Saçak genişliği>60 cm		x		Gölgelik, çardak vs. ahşap ve yapıdan ayrı	Bitişik		x	Min parsel >300m2	358	x	
		Var	Yok																																																																																																
Yapı Ruhsatı		x																																																																																																	
İskan Belgesi		x																																																																																																	
Kurul Onayı		x																																																																																																	
Belediye Onayı		x																																																																																																	
Yapı zabtı																																																																																																			
<b>Plan hükmü</b>	<b>Değer</b>	<b>Uygun</b>	<b>Uygun değil</b>																																																																																																
10 m> Yapı cephesi >4m	14		x																																																																																																
2> En Boy oranı >1/1.5	0,75	x																																																																																																	
100 m2>Yapı taban alanı	125		x																																																																																																
6 m>Saçak kotu (giriş)	7 m		x																																																																																																
8 m> Görünen en yüksek cephe	10		x																																																																																																
80 cm>Pencere genişlik >50cm	70	x																																																																																																	
160<pencere yükseklik >120 cm	90		x																																																																																																
Malzeme: taş, ahşap	Ahşap, Taş kap.		x																																																																																																
Yapım sistemi: yığma, ahşap		x																																																																																																	
Çekme kat yapılamaz			x																																																																																																
Pencere,kapı doğrama ve kepenkler ahşap			x																																																																																																
Çatı eğimi %40, iki yada üç eğimli			x																																																																																																
2/5>Cephede doluluk-boşluk>1/5	0.13		x																																																																																																
Pencerede ahşap kepenk	yok		x																																																																																																
Saçak genişliği>60 cm		x																																																																																																	
Gölgelik, çardak vs. ahşap ve yapıdan ayrı	Bitişik		x																																																																																																
Min parsel >300m2	358	x

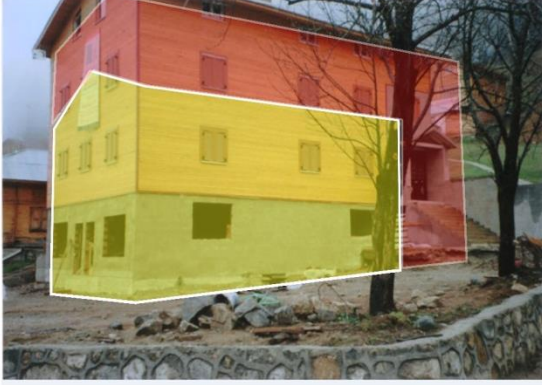
Tablo 25. 4 numaralı proje değerlendirme kartı

Bölge no: 6	No: 47	Yapı Statü K, T	Kullanım: inşaat halinde																																																																																																
<b>RESİM</b>		<b>KONUM PLANI</b>

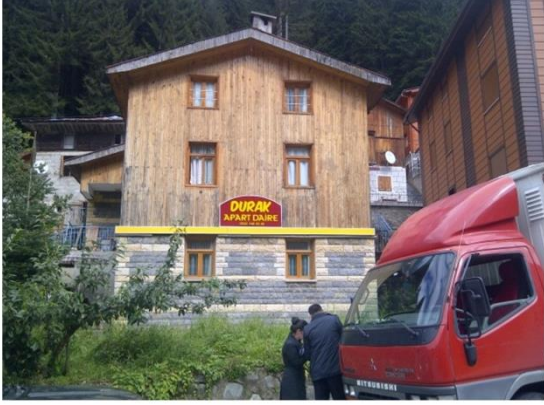
Tablo 26. 5 numaralı proje değerlendirme kartı

Bölge no:8	No:832	Yapı statüsü:-	Kullanım: Otel-pansiyon																																																																																																
<b>RESİM</b>		<b>KONUM PLANI</b>

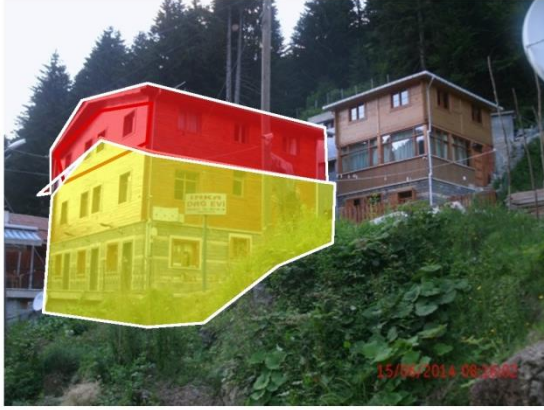
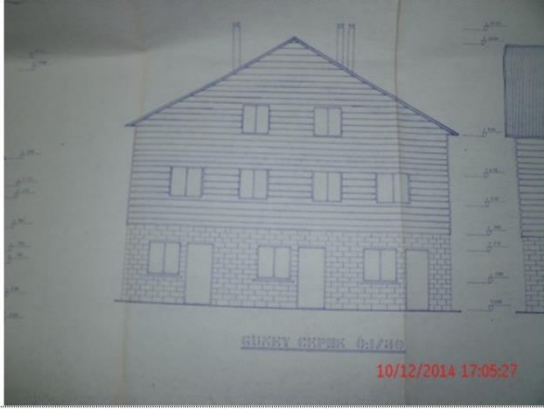
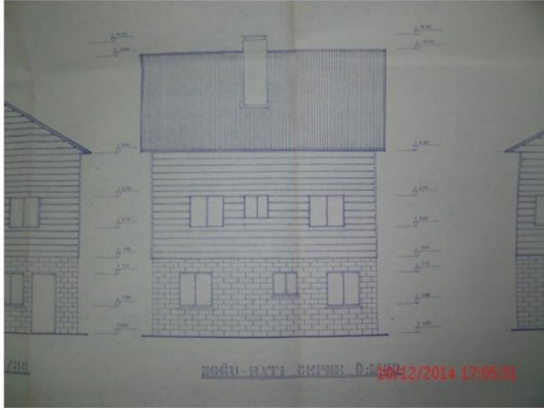
Tablo 27. 6 numaralı proje değerlendirme kartı

Bölge no: 8	No:71	Yapı Statüsü: -	Kullanımı: Otel-pansiyon																																																																																																
<b>RESİM</b>		<b>KONUM PLANI</b>

Yasal durum		Var	Yok	Yapı ruhsatı		X		İskan belgesi		X		Kurul onayı			X	Belediye onayı		X		Yapı zabtı			X	Plan hükmü	Değer	Uygun	Uygun değil	10 m> Yapı cephesi >4m	11		x	2> En Boy oranı >1/1.5	1.25		x	100 m2>Yapı taban alanı	103	x		6 m>Saçak kotu (giriş)			x	8 m> Görünen en yüksek cephe			x	80 cm>Pencere genişlik >50cm	80	x		160<pencere yükseklik >120 cm	100		x	Malzeme: taş, ahşap	Ahşap ve Taş kap.		x	Yapım sistemi: yığma, ahşap	Bet.		x	Çekme kat yapılamaz		x		Pencere,kapı doğrama ve kepenkler ahşap		x		Çatı eğimi %40, iki yada üç eğimli		x		2/5>Cephede doluluk-boşluk>1/5	0,18		x	Pencerede ahşap kepenk	yok		x	Saçak genişliği>60 cm		x		Gölgelik, çardak vs. ahşap ve yapıdan ayrı		x		MİN parsel >300m2	737	x	
Yasal durum		Var	Yok																																																																																																
Yapı ruhsatı		X																																																																																																	
İskan belgesi		X																																																																																																	
Kurul onayı			X																																																																																																
Belediye onayı		X																																																																																																	
Yapı zabtı			X																																																																																																
Plan hükmü	Değer	Uygun	Uygun değil																																																																																																
10 m> Yapı cephesi >4m	11		x																																																																																																
2> En Boy oranı >1/1.5	1.25		x																																																																																																
100 m2>Yapı taban alanı	103	x																																																																																																	
6 m>Saçak kotu (giriş)			x																																																																																																
8 m> Görünen en yüksek cephe			x																																																																																																
80 cm>Pencere genişlik >50cm	80	x																																																																																																	
160<pencere yükseklik >120 cm	100		x																																																																																																
Malzeme: taş, ahşap	Ahşap ve Taş kap.		x																																																																																																
Yapım sistemi: yığma, ahşap	Bet.		x																																																																																																
Çekme kat yapılamaz		x																																																																																																	
Pencere,kapı doğrama ve kepenkler ahşap		x																																																																																																	
Çatı eğimi %40, iki yada üç eğimli		x																																																																																																	
2/5>Cephede doluluk-boşluk>1/5	0,18		x																																																																																																
Pencerede ahşap kepenk	yok		x																																																																																																
Saçak genişliği>60 cm		x																																																																																																	
Gölgelik, çardak vs. ahşap ve yapıdan ayrı		x																																																																																																	
MİN parsel >300m2	737	x

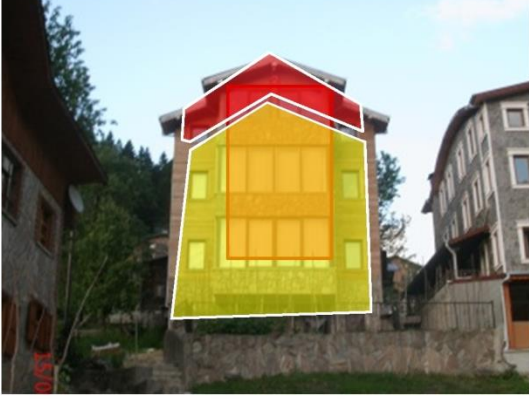
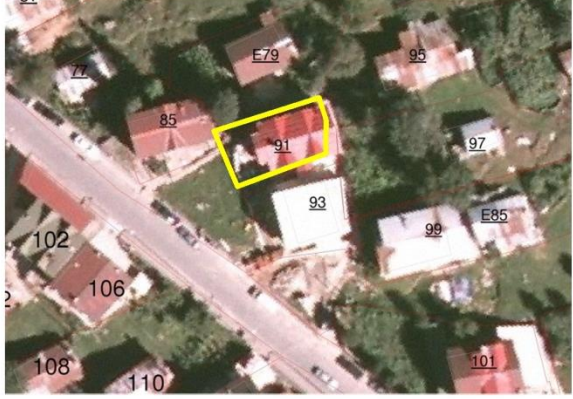
Tablo 28. 7 numaralı proje değerlendirme kartı

Bölge no: 8	No: 91	Yapı Statüsü: D	Kullanımı: Konut																																																																																																
<b>RESİM</b>		<b>KONUM PLANI</b>

<table><tr> <th>Yasal durum</th> <th></th> <th>Var</th> <th>Yok</th> </tr><tr> <td>10 m&gt; Yapı cephesi &gt;4m</td> <td>14</td> <td></td> <td>x</td> </tr><tr> <td>2&gt; En Boy oranı &gt;1/1.5</td> <td>2</td> <td>x</td> <td></td> </tr><tr> <td>100 m2&gt;Yapı taban alanı</td> <td>130</td> <td></td> <td>x</td> </tr><tr> <td>6 m&gt;Saçak kotu (giriş)</td> <td>8 m</td> <td></td> <td>x</td> </tr><tr> <td>8 m&gt; Görünen en yüksek cephe</td> <td>10</td> <td></td> <td>x</td> </tr><tr> <td>Malzeme: taş, ahşap</td> <td>Ahşap ve Taş kap.</td> <td></td> <td>x</td> </tr><tr> <td>Yapım sistemi: yığma, ahşap</td> <td>Bet.</td> <td></td> <td>x</td> </tr></table>

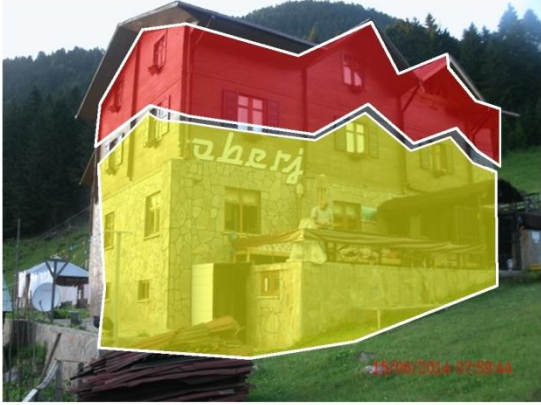
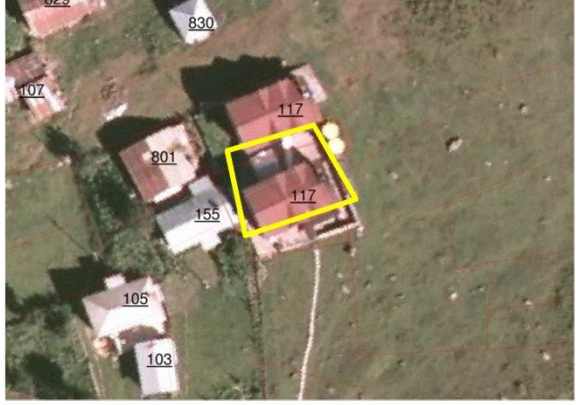
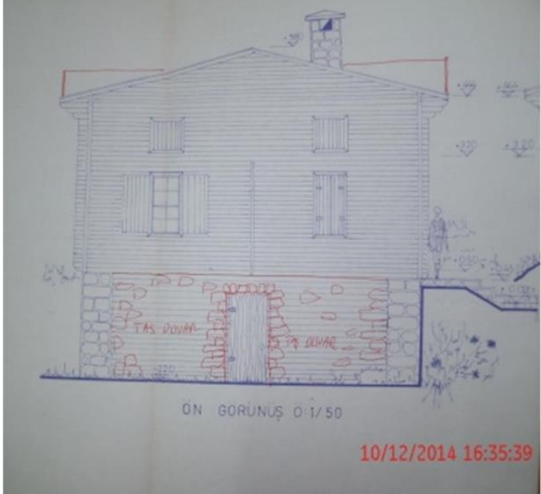
Tablo 30. 9 numaralı proje değerlendirme kartı

Bölge no: 8	No: 117	Yapı statüsü: E	Kullanımı : Otel-pansiyon																																																																																																
<b>RESİM</b>		<b>KONUM PLANI</b>

<table><tr> <th>Yasal durum</th> <th></th> <th>Var</th> <th>Yok</th> </tr><tr> <td>10 m&gt; Yapı cephesi &gt;4m</td> <td>13</td> <td></td> <td>x</td> </tr><tr> <td>2&gt; En Boy oranı &gt;1/1.5</td> <td>1,6</td> <td>x</td> <td></td> </tr><tr> <td>100 m2&gt;Yapı taban alanı</td> <td>117</td> <td></td> <td>x</td> </tr><tr> <td>Malzeme: taş, ahşap</td> <td>Ahşap, Taş kap.</td> <td></td> <td>x</td> </tr><tr> <td>2/5&gt;Cephede doluluk-boşluk&gt;1/5</td> <td>0,13</td> <td></td> <td>x</td> </tr><tr> <td>Gölgelik, çardak vs. ahşap ve yapıdan ayrı</td> <td>Bitişik</td> <td></td> <td>x</td> </tr></table>

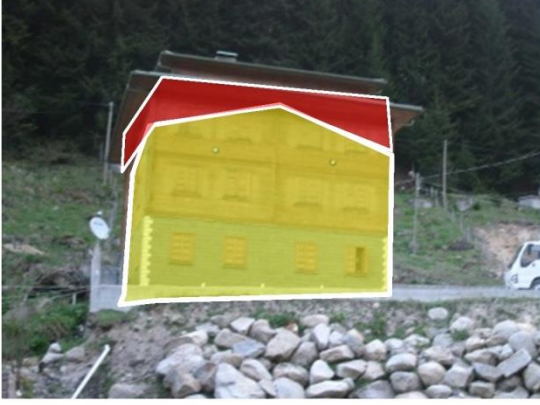
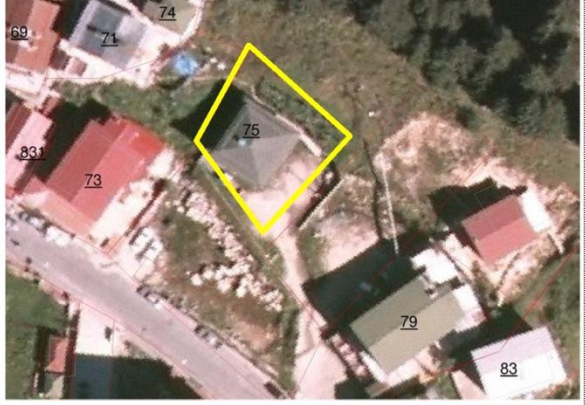
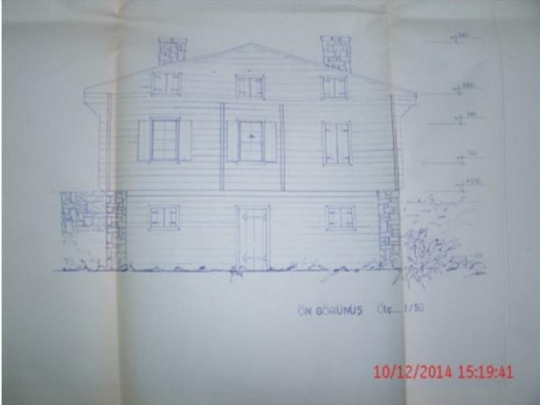
Tablo 31. 10 numaralı proje değerlendirme kartı

Bölge no: 8	No: 75	Yapı statüsü: -	Kullanımı: Konut																																																																																																
<b>RESİM</b>		<b>KONUM PLANI</b>

<table><tr> <th>Yasal durum</th> <th></th> <th>Var</th> <th>Yok</th> </tr><tr> <td>10 m&gt; Yapı cephesi &gt;4m</td> <td>12</td> <td></td> <td>x</td> </tr><tr> <td>2&gt; En Boy oranı &gt;1/1.5</td> <td>1,2</td> <td></td> <td>X</td> </tr><tr> <td>100 m2&gt;Yapı taban alanı</td> <td>106</td> <td>X</td> <td></td> </tr><tr> <td>Malzeme: taş, ahşap</td> <td>Ahşap ve Taş kap.</td> <td></td> <td>x</td> </tr><tr> <td>2/5&gt;Cephede doluluk-boşluk&gt;1/5</td> <td>0,20</td> <td>x</td> <td></td> </tr></table>

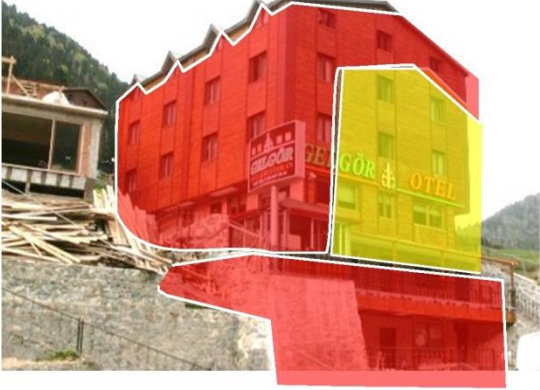
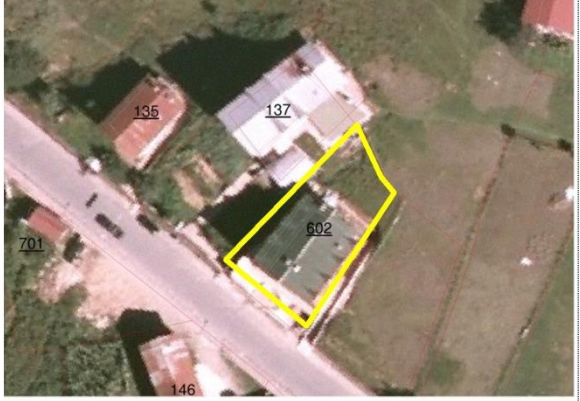
Tablo 34. 13 numaralı proje değerlendirme kartı

Bölge no: 6	No: 602	Yapı statüsü: -	Kullanımı: Otel-pansiyon																																																																																																
<b>RESİM</b>		<b>KONUM PLANI</b>

<table><tr> <th>Yasal durum</th> <th></th> <th>Var</th> <th>Yok</th> </tr><tr> <td>10 m&gt; Yapı cephesi &gt;4m</td> <td>15</td> <td></td> <td>x</td> </tr><tr> <td>2&gt; En Boy oranı &gt;1/1.5</td> <td>1,3</td> <td></td> <td>x</td> </tr><tr> <td>100 m2&gt;Yapı taban alanı</td> <td>186</td> <td></td> <td>x</td> </tr><tr> <td>6 m&gt;Saçak kotu (giriş)</td> <td>9 m</td> <td></td> <td>x</td> </tr><tr> <td>8 m&gt; Görünen en yüksek cephe</td> <td>12</td> <td></td> <td>x</td> </tr></table>

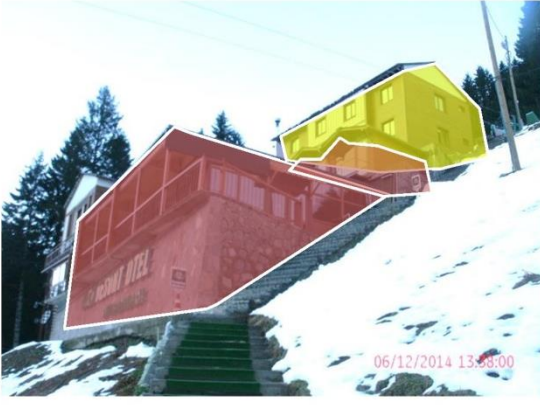
Tablo 35. 14 numaralı proje değerlendirme kartı

Bölge no: 6	No: 9	Yapı statüsü: -	Kullanımı: Otel pansiyon																																																																																																
<b>RESİM</b>		<b>KONUM PLANI</b>

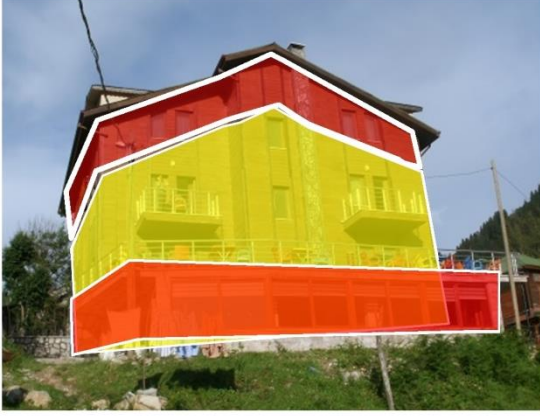
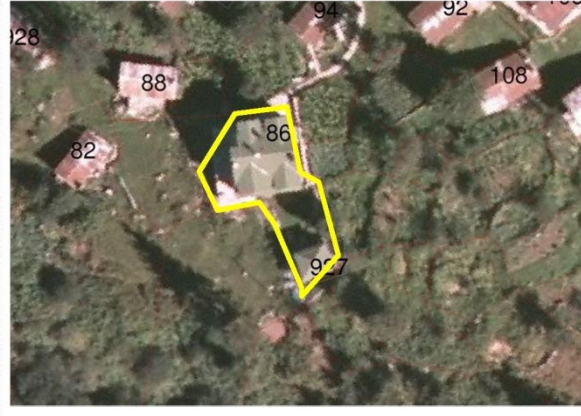
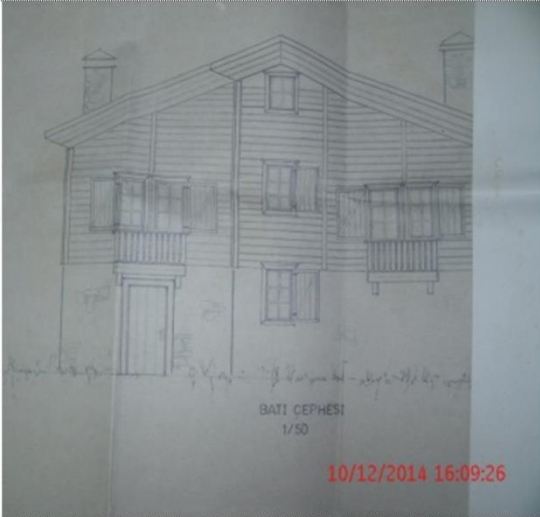
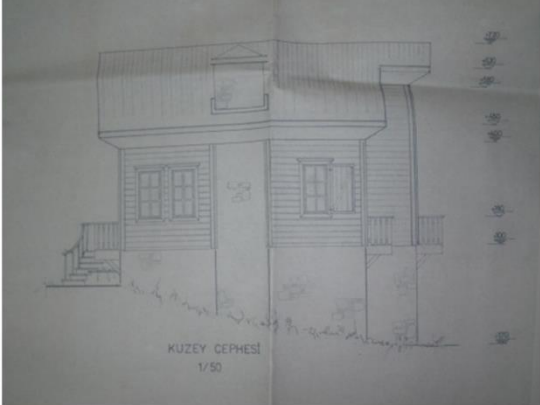
Tablo 36. 15 numaralı proje değerlendirme kartı

Bölge no: 9	No: 86	Yapı statüsü: -	Kullanımı: Otel-pansiyon		
<b>RESİM</b>		<b>KONUM PLANI</b>

İskan belgesi		X	
		Kurul onayı			X
		Belediye onayı		X	
		Yapı zabtı		X	
		<b>Plan hükmü</b>	<b>Değer</b>	<b>Uygun</b>	<b>Uygun değil</b>
		10 m> Yapı cephesi >4m	14		x
		2> En Boy oranı >1/1.5	1,5	x	
		100 m2>Yapı taban alanı	140		x
		6 m>Saçak kotu (giriş)	7 m		x
		8 m> Görünen en yüksek cephe	10		x
		80 cm>Pencere genişlik >50cm	80	x	
		160<pencere yükseklik >120 cm	160	x	
		Malzeme: taş, ahşap	Ahşap ve Taş kap.		x
		Yapım sistemi: yığma, ahşap			x
		Çekme kat yapılamaz		x	
		Pencere,kapı doğrama ve kepenkler ahşap		x	
		Çatı eğimi %40, iki yada üç eğimli		x	
		2/5>Cephede doluluk-boşluk>1/5	0,13		x
		Pencerede ahşap kepenk	yok		x
		Saçak genişliği>60 cm		x	
		Gölgelek, çardak vs. ahşap ve yapıdan ayrı	Bitişik		x

Min parsel >300m2	424	x

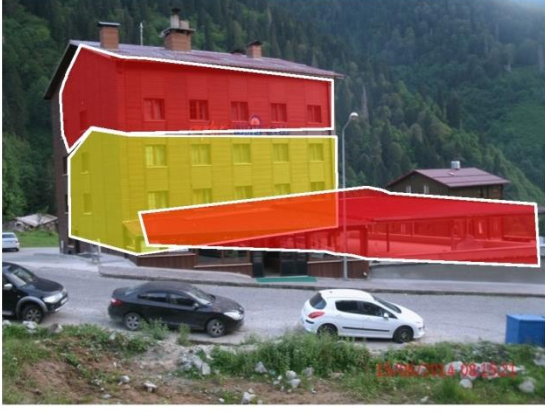
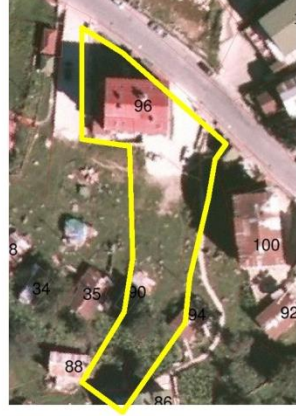
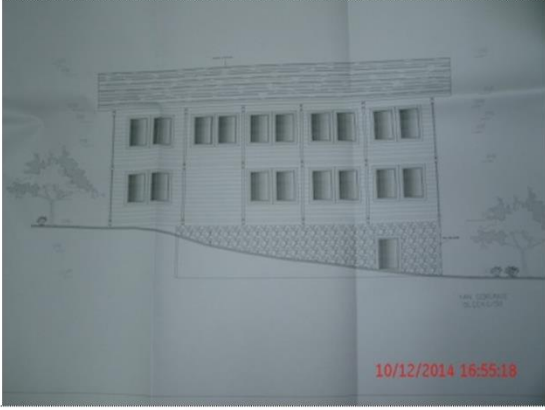
Tablo 37. 16 numaralı proje değerlendirme kartı

Bölge no: 9	No: 96	Yapı statüsü: E	Kullanımı: Otel-pansiyon																																																																																																
<b>RESİM</b>		<b>KONUM PLANI</b>

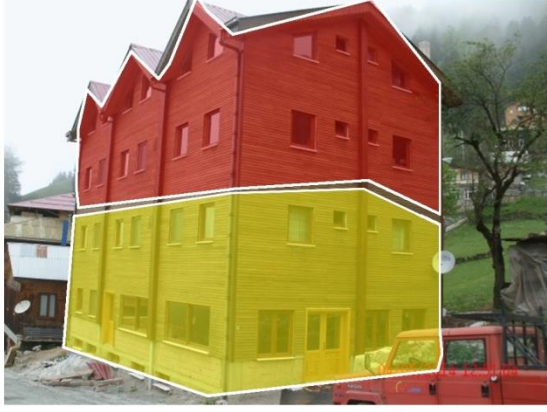
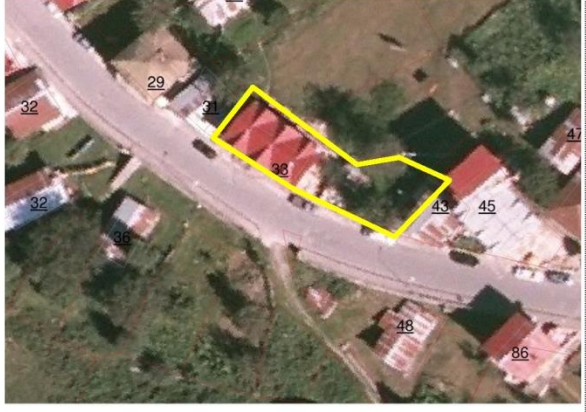
Tablo 38. 17 numaralı proje değerlendirme kartı

Bölge no: 3	No: 33	Yapı statüsü: D	Kullanımı: Otel-pansiyon																																																																																																
<b>RESİM</b>		<b>KONUM PLANI</b>

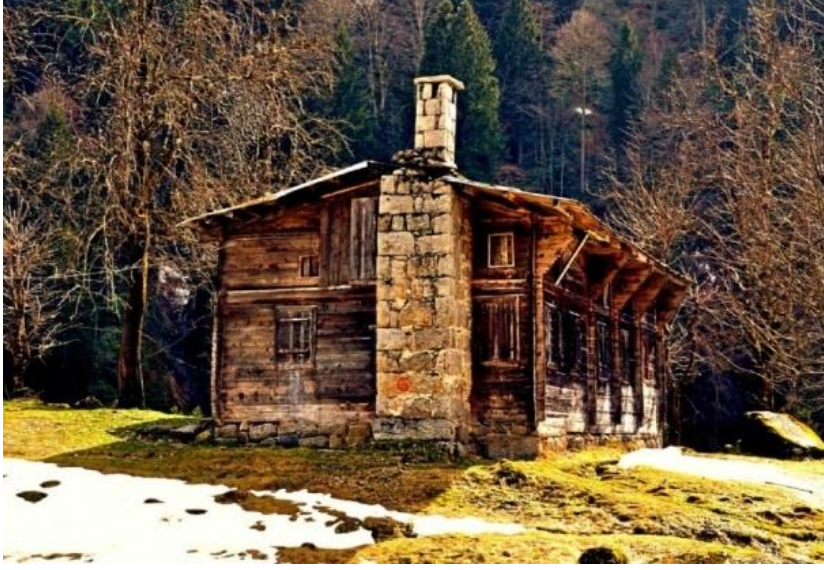
Şekil 67. Ayder yayla evi, (Yazıcı, 2015)

Ayder'e yapısal kimliğini özgün ahşap yayla evleri vermektedir. Daha önce yapılan araştırmalarda evlerin 100 yılı aşkın yapılar oldukları belirlenmiştir. Düzlük alanlar hayvanların otlaması için doğal halinde bırakılarak, evler eğimli alanlarda yerleştirilmiştir. Yön olarak kuzey-güney doğrultusunda çığın geldiği kuzey yönü 1m kalınlığında taş duvar örülecek biçimde konumlandırılan evler dikdörtgen formundadır.

En boy oranları 1/2 veya 1/1,5 olan evler doğal yapı ve iklimin zorlayıcı etkisiyle iki katlıdır. Özellikle yaşama birimlerinin topraktan koparılması ve rutubete karşı korunması amacıyla taştan örülen ahır bölümü ilk katı oluşturmaktadır. Yaşama katı ve çatı eğiminden de yararlanılarak oluşturulan otluk katı tamamen ahşaptır. Ahşap malzeme doğal biçimiyle, boyanmadan kullanılmaktadır. Yöreye özgü bir yapım tekniği olan duvar örgüsü(taraba) tahtaların köşelerde birbirlerine geçmeli olarak yerleştirilmeleriyle oluşturulmuş bir ahşap yığma sistemdir. Ortalama 5cm olan tahta genişlikleri ahşap katlılarda 20x20cm'ye kadar ulaşmaktadır.

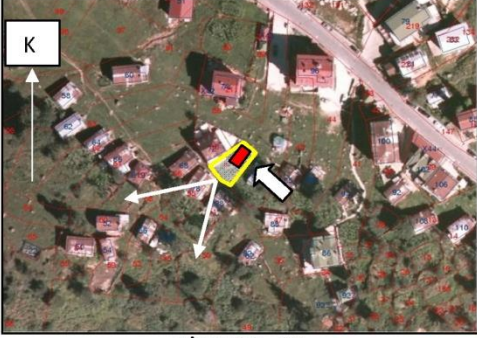
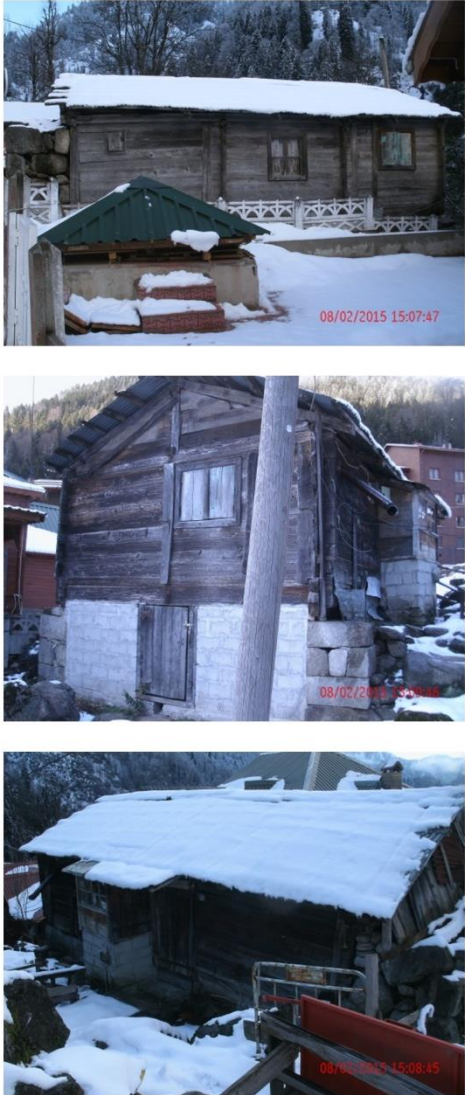
Tablo 43. 28 numaralı yapının yapı kimlik kartı

<p><b>BİNA NO: 28</b></p>		YERLEŞME TİPİ	Lineer
		YERLEŞME YAPISI	Kümeler
<p><b>FOTOĞRAFLAR</b></p>

YOL-SOKAK (yapısı)	-
		YOL-SOKAK (Biçim)	-
		Genişlik	-
		Kullanım	-
		Parsel Alan (m2)	188
		Parsel En (en dar)/Boy (en geniş) (Oran)	6/20 (0.3)
		Yapı Alan (m2)	44
		Yapı En/Boy (Oran)	4.6/9 (0.5)
		TAKS/ KAKS	0.23/0.23
		Kat adedi/yükseklik	1
		Yapı kullanım amacı	Konut /Geleneksel Yayla evi
		Yapı tarzı	Ahşap yığma, doğal taş,
		Yapı kalitesi	Orta
		Yapıdaki bağımsız birimler	Ahır, Yaşam alanı, Çatı
		Yapıdaki eklemeler nitelikleri	Mutfak eklentisi
Çatı biçimi/eğimi	Beşik çatı		
Pencere ebatları, Oran			
Cephe Boşluk Oranı	%10		
Yapı yaklaşma mesafeleri – yol	-		
Yapı yaklaşma mesafeleri – komşu parsel	1/ 1.5/2		
Parsel içi konumlanma	Parsel üstü		
Arazi eğimi	%25		
Yapı yönü	Güneybatı		
Yapı giriş yönü	Güneydoğu		
<b>İmar Durumu</b>			
Yapı Statüsü	K (korunan yapı)

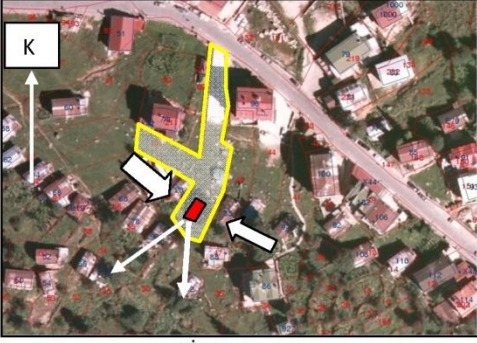
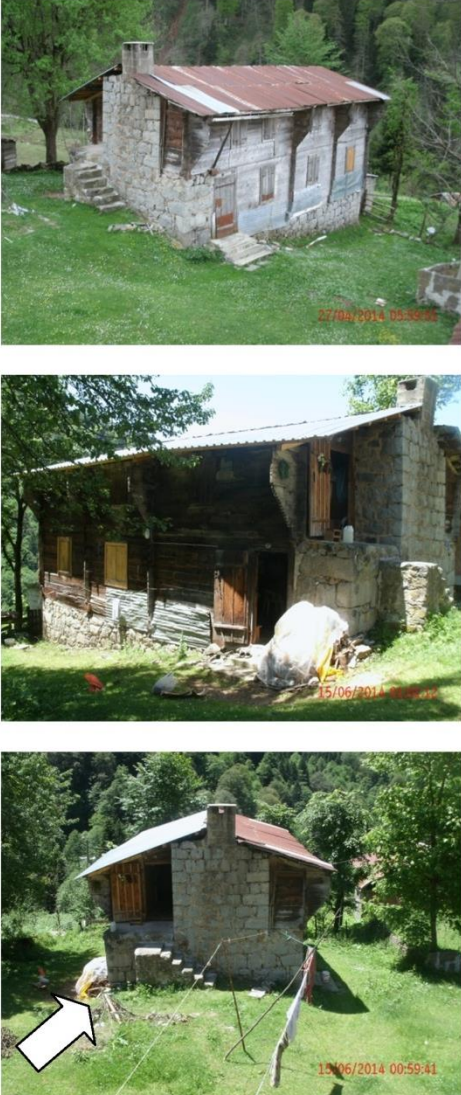
Tablo 44. 34 numaralı yapının yapı kimlik kartı

<p>BİNA NO: 34</p>		YERLEŞME TİPİ	Lineer
		YERLEŞME YAPISI	Kümelere
<p><b>FOTOĞRAFLAR</b></p>

YOL-SOKAK (yapısı)	-
		YOL-SOKAK (Biçim)	-
		Genişlik	-
		Kullanım	-
		Parsel Alan (m <sup>2</sup> )	1380
		Parsel En (en dar)/Boy (en geniş) (Oran)	13/22 (0.6) Yapı konumuna göre değerlendirme yapıldı
		Yapı Alan (m <sup>2</sup> )	42
		Yapı En/Boy (Oran)	4.5/8.5 (0.5)
		TAKS/ KAKS	0.03/0.03
		Kat adedi/yükseklik	1.5/
		Yapı kullanım amacı	Konut /Geleneksel Yayla evi
		Yapı tarzı	Ahşap, doğal taş
		Yapı kalitesi	İyi
		Yapıdaki bağımsız birimler	Ahır, Yaşam alanı, Çatı
		Yapıdaki eklemeler nitelikleri	Pencere kepenklerinde onarım
Çatı biçimi/eğimi	Beşik çatı		
Pencere abatlari, oran	68/108; 0.6		
Cephe Boşluk Oranı	%20		
Yapı yaklaşma mesafeleri – yol	-		
Yapı yaklaşma mesafeleri – komşu parsel	4/5.5		
Parsel içi konumlanma	Parsel altı		
Arazi eğimi	%25		
Yapı yönü	Güneybatı		
Yapı giriş yönü	Güneydoğu, Güneybatı

<b>İmar Durumu</b>			
Yapı Statüsü	K (korunan yapı), Tescilli yapı
