**KORUMA AMAÇLI İMAR PLANLARININ YAPILAŞMAYA ETKİSİNİN AYDER  
ÖRNEĞİNDE CEPHELER AÇISINDAN İNCELENMESİ**

**YÜKSEK LİSANS TEZİ**

**Sema AKÇAM**

**ARALIK 2015**

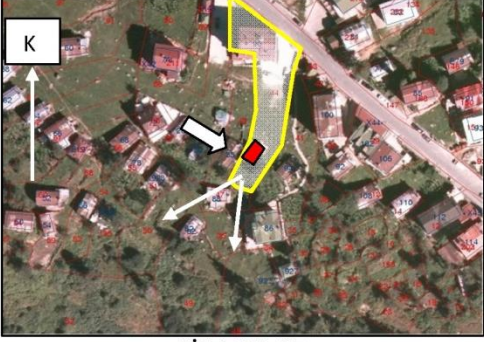
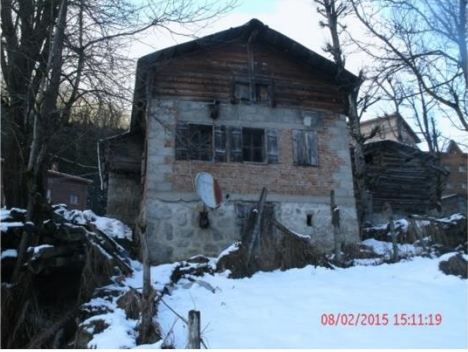
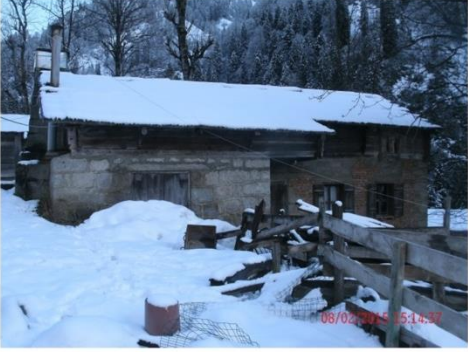
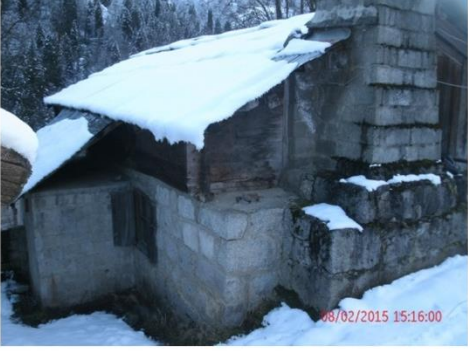
Tablo 45. 35 numaralı yapının yapı kimlik kartı

YERLEŞME TİPİ	Lineer
<p><b>BİNA NO: 35</b></p>		YERLEŞME YAPISI	Kümeler
<p><b>FOTOĞRAFLAR</b></p>		YOL-SOKAK (yapısı)	Az eğimli

Kullanım	İnsan-araç
		Parsel Alan (m2)	672
		Parsel En (en dar)/Boy (en geniş) (Oran)	9/34 (0.3)
		Yapı Alan (m2)	71
		Yapı En/Boy (Oran)	6/10.5 (0.6)
		TAKS/ KAKS	0.1/0.1
		Kat adedi/yükseklik	1/
		Yapı kullanım amacı	Konut
		Yapı tarzı	Ahşap, doğal taş, tuğla
		Yapı kalitesi	Kötü
		Yapıdaki bağımsız birimler	Ahır, Yaşam alanı, Çatı
		Yapıdaki eklemeler nitelikleri	
		Çatı biçimi/eğimi	Beşik çatı
		Pencere ebatları, Oranı	68/108; 0,6
		Cephe boşluk oranı	%10
		Yapı yaklaşma mesafeleri – yol	-
		Yapı yaklaşma mesafeleri – komşu parsel	1/1
		Parsel içi konumlanma	Parsel altı
		Arazi eğimi	%25
		Yapı yönü	Güneybatı
		Yapı giriş yönü	Güneybatı
		<b>İmar Durumu</b>	
		Yapı Statüsü	K (korunan yapı)

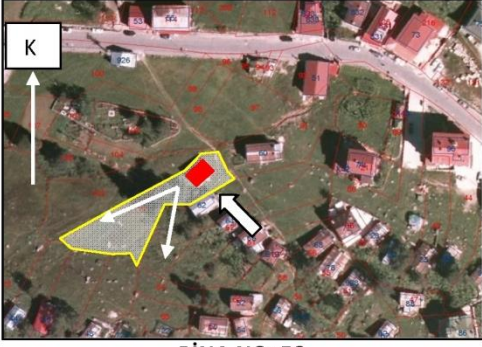
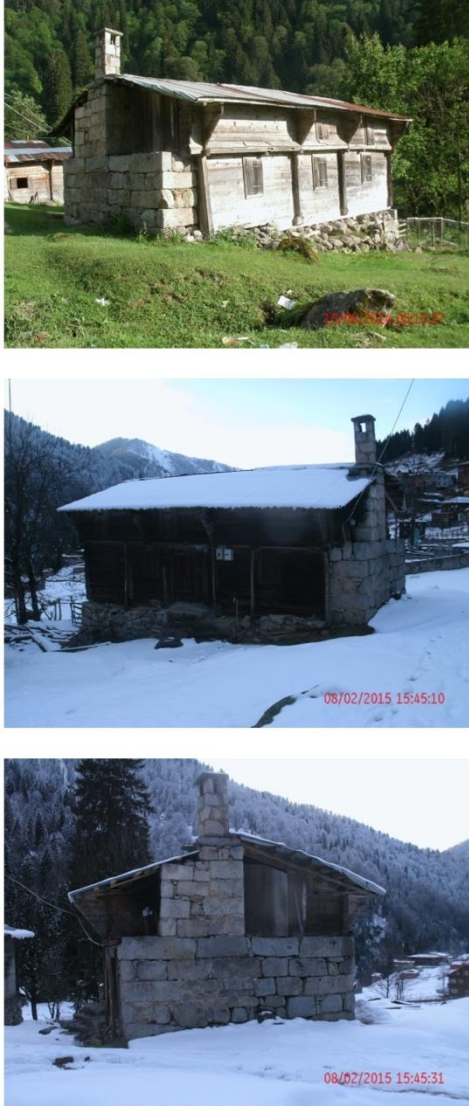
Tablo 46. 58 numaralı yapının yapı kimlik kartı

YERLEŞME TİPİ	Lineer
<p><b>BİNA NO: 58</b></p>		YERLEŞME YAPISI	Kümeler
<p><b>FOTOĞRAFLAR</b></p>

YOL-SOKAK (yapısı)	Az eğimli
		YOL-SOKAK (Biçim)	Eğri
		Genişlik	2 m
		Kullanım	İnsan
		Parsel Alan (m2)	1100
		Parsel En (en dar)/Boy (en geniş) (Oran)	14.5/70 (0.3)
		Yapı Alan (m2)	47
		Yapı En/Boy (Oran)	5.2/9 (0.6)
		TAKS/ KAKS	0.05/0.05
		Kat adedi/yükseklik	1.5
		Yapı kullanım amacı	Konut, Geleneksel Yapı
		Yapı tarzı	Ahşap, doğal taş
		Yapı kalitesi	İyi
		Yapıdaki bağımsız birimler	Ahır, Yaşam alanı, Samanlık
		Yapıdaki eklemeler nitelikleri	-
		Çatı biçimi/eğimi	Beşik çatı
		Pencere ebatları, Oran	72/98; 0,7
		Cephe boşluk oranı	%10
		Yapı yaklaşma mesafeleri – yol	-
		Yapı yaklaşma mesafeleri – komşu parsel	2/7/7.5
		Parsel içi konumlanma	Parsel üstü
		Arazi eğimi	%10
		Yapı yönü	Güneybatı
		Yapı giriş yönü	Güneydoğu
		<b>İmar Durumu</b>	
		Yapı Statüsü	K (korunan yapı)

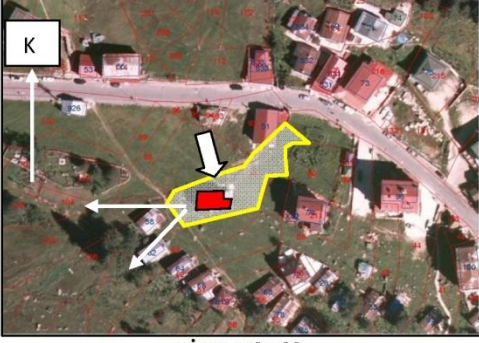
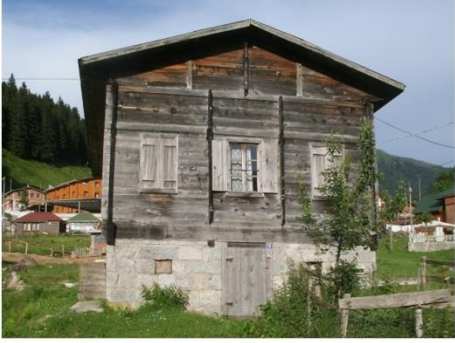
Tablo 47. 60 numaralı yapının yapı kimlik kartı

YERLEŞME TİPİ	Lineer
		YERLEŞME YAPISI	Kümeler
<p><b>BİNA NO: 60</b></p>		YOL-SOKAK (yapısı)	Düz
		YOL-SOKAK (Biçim)	Eğri
<p><b>FOTOĞRAFLAR</b></p>		Genişlik	2 m
		Kullanım	İnsan

Parsel Alan (m2)	990
		Parsel En (en dar)/Boy (en geniş) (Oran)	17.5/51 (0.3)
 		Yapı Alan (m2)	88
		Yapı En/Boy (Oran)	6.5/12 (0.5)
 		TAKS/ KAKS	0.09/0.09
		Kat adedi/yükseklik	1.5
		Yapı kullanım amacı	Konut, Geleneksel Yapı
		Yapı tarzı	Ahşap, doğal taş, taş kaplama
		Yapı kalitesi	İyi
		Yapıdaki bağımsız birimler	Ahır, Yaşam alanı, Samanlık
		Yapıdaki eklemeler nitelikleri	Mutfak, Wc
		Çatı biçimi/eğimi	Beşik çatı
		Pencere ebatları, Oran	90/135; 0,7
		Cephe boşluk oranı	%16
		Yapı yaklaşma mesafeleri – yol	-
		Yapı yaklaşma mesafeleri – komşu parsel	4/3.5/9
		Parsel içi konumlanma	Parsel altı
		Arazi eğimi	%10
		Yapı yönü	Batı
		Yapı giriş yönü	Kuzey
		<b>İmar Durumu</b>	
		Yapı Statüsü	K (korunan yapı)

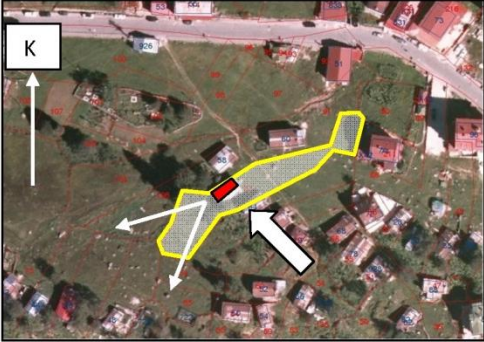
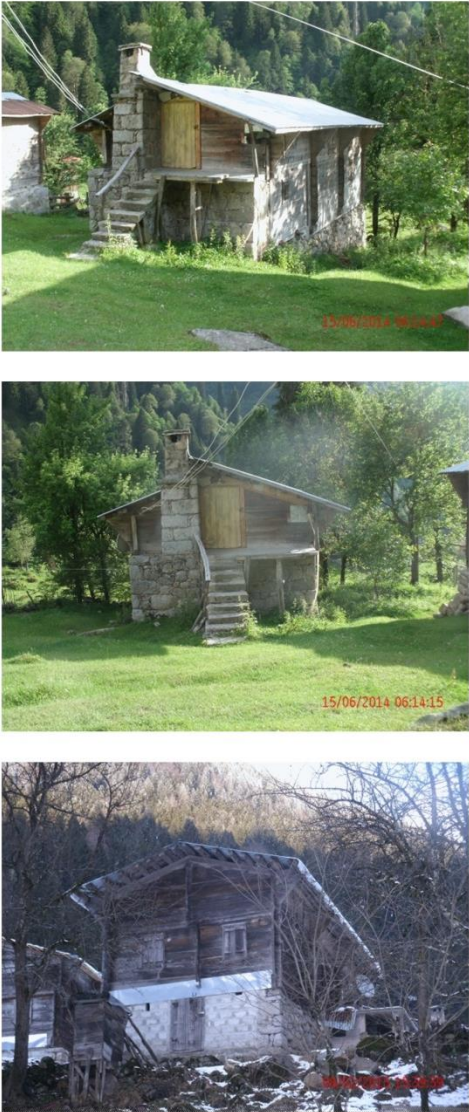
Tablo 48. 62 numaralı yapının yapı kimlik kartı

<p><b>BİNA NO: 62</b></p>		YERLEŞME TİPİ	Lineer
<p><b>FOTOĞRAFLAR</b></p>

YERLEŞME YAPISI	Kümeler
		YOL-SOKAK (yapısı)	Düz
		YOL-SOKAK (Biçim)	Az eğimli
		Genişlik	2 m
		Kullanım	İnsan
		Parsel Alan (m2)	1249
		Parsel En (en dar)/Boy (en geniş) (Oran)	12.5/56 (0.2)
		Yapı Alan (m2)	49
		Yapı En/Boy (Oran)	4.9/10 (0.5)
		TAKS/ KAKS	0.04/0.04
		Kat adedi/yükseklik	1.5
		Yapı kullanım amacı	Konut, Geleneksel Yapı
		Yapı tarzı	Ahşap, doğal taş
		Yapı kalitesi	İyi
		Yapıdaki bağımsız birimler	Ahır, Yaşam alanı, Samanlık
		Yapıdaki eklemeler nitelikleri	Ahır katında onarım
		Çatı biçimi/eğimi	Beşik çatı
		Pencere ebatları, oran	73/106; 0,7
		Cephe boşluk oranı	%7
		Yapı yaklaşma mesafeleri – yol	-
		Yapı yaklaşma mesafeleri – komşu parsel	0/7
		Parsel içi konumlanma	Parsel orta
		Arazi eğimi	%18
		Yapı yönü	Güneybatı
		Yapı giriş yönü	Güneydoğu
		<b>İmar Durumu</b>	
		Yapı Statüsü	K (korunan yapı)

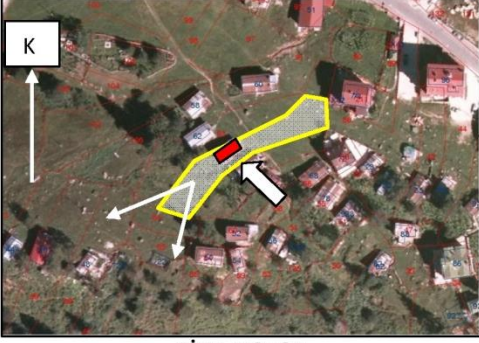
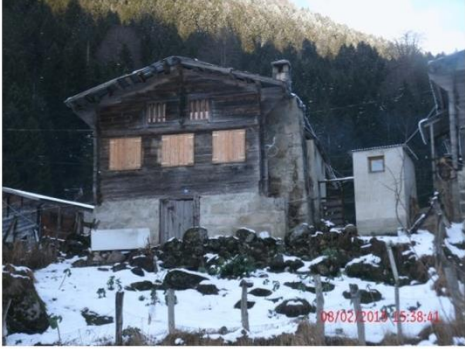
Tablo 49. 64 numaralı yapının yapı kimlik kartı

YERLEŞME TİPİ	Lineer
<p style="text-align: center;"><b>BİNA NO: 64</b></p>		YERLEŞME YAPISI	Kümeler
<p style="text-align: center;"><b>FOTOĞRAFLAR</b></p>		YOL-SOKAK (yapısı)	Az eğimli

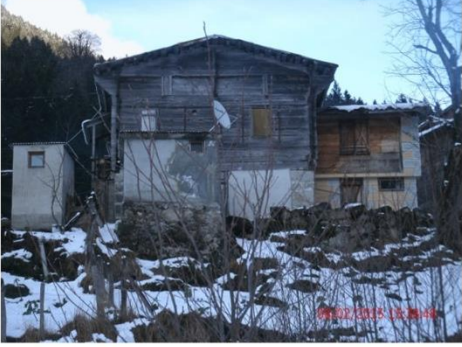
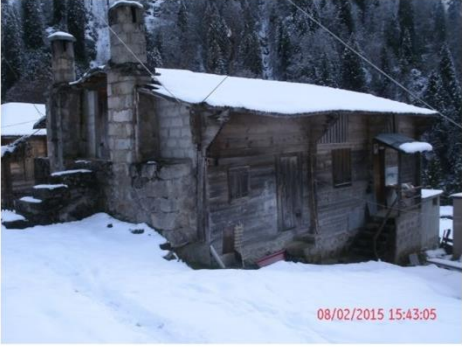
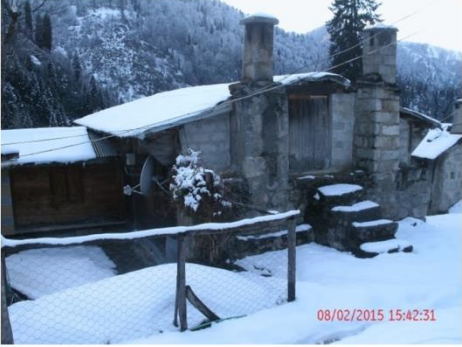
Tablo 51. 68 numaralı yapının yapı kimlik kartı

Kullanım	İnsan
		Parsel Alan (m2)	716
		Parsel En (en dar)/Boy (en geniş) (Oran)	9.5/32.5 (0.3)
		Yapı Alan (m2)	80
		Yapı En/Boy (Oran)	6.5/10 (0.6)
		TAKS/ KAKS	0.1/0.1
		Kat adedi/yükseklik	1
		Yapı kullanım amacı	Konut, Geleneksel Yapı
		Yapı tarzı	Ahşap, doğal taş
		Yapı kalitesi	Orta
		Yapıdaki bağımsız birimler	Ahır, Yaşam alanı, Samanlık
		Yapıdaki eklemeler nitelikleri	Salon eklentisi
		Çatı biçimi/eğimi	Beşik çatı
		Pencere ebatları, oran	66/75; 0,9
		Cephe boşluk oranı	%9
		Yapı yaklaşma mesafeleri – yol	-
		Yapı yaklaşma mesafeleri – komşu parsel	0/3
		Parsel içi konumlanma	Parsel orta
		Arazi eğimi	%18
		Yapı yönü	Güneybatı
		Yapı giriş yönü	Güneydoğu
		<b>İmar Durumu</b>	
		Yapı Statüsü	K (korunan yapı)

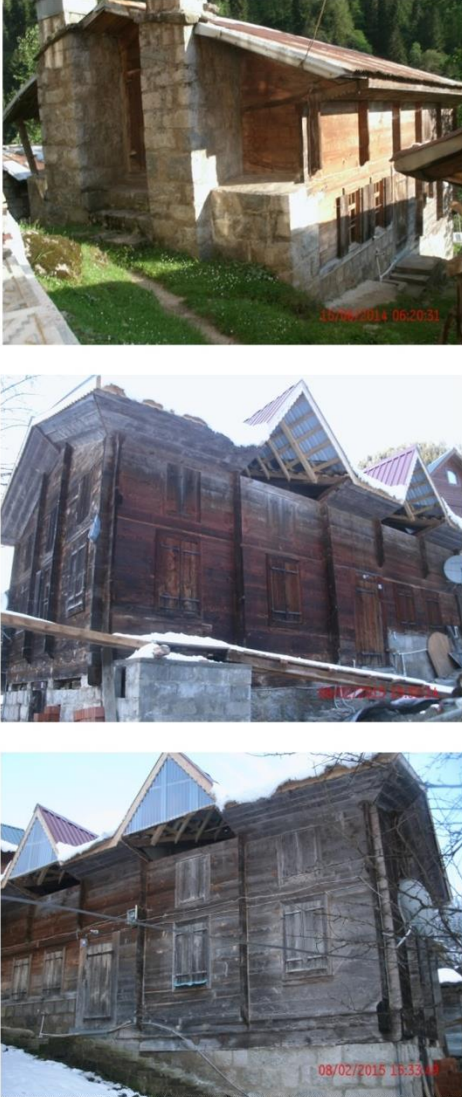
Tablo 53. 82 numaralı yapının yapı kimlik kartı

Genişlik	-
		Kullanım	-
		Parsel Alan (m2)	283
		Parsel En (en dar)/Boy (en geniş) (Oran)	11/25 (0.4)
		Yapı Alan (m2)	84
		Yapı En/Boy (Oran)	5.8/12 (0.5)
		TAKS/ KAKS	0.30/0.45
		Kat adedi/yükseklik	1.5
		Yapı kullanım amacı	Konut, Geleneksel yapı
		Yapı tarzı	Ahşap, doğal taş
Yapı kalitesi	İyi		
Yapıdaki bağımsız birimler	Ahır, Yaşama alanı, samanlık		
Yapıdaki eklemeler nitelikleri	Wc , çatı yenileme		
Çatı biçimi/eğimi	Güvercinlikli beşik çatı		
Pencere ebatları, oran	86/140; 0,6		
Cephe boşluk oranı	%18		
Yapı yaklaşma mesafeleri – yol	-		
Yapı yaklaşma mesafeleri – komşu parsel	1.5/3/2		
Parsel içi konumlanma	Parsel üst		
Arazi eğimi	%22		
Yapı yönü	GüneyBatı		
Yapı giriş yönü	Kuzeydoğu		
<b>İmar Durumu</b>			
Yapı Statüsü	K

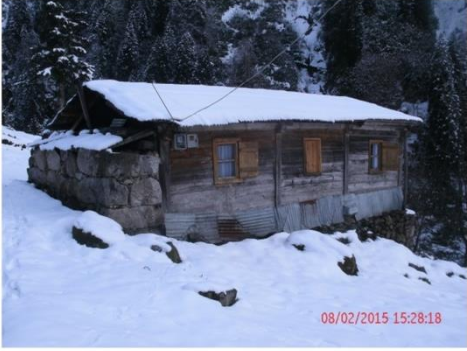
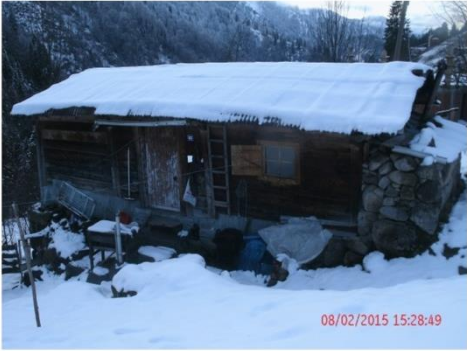
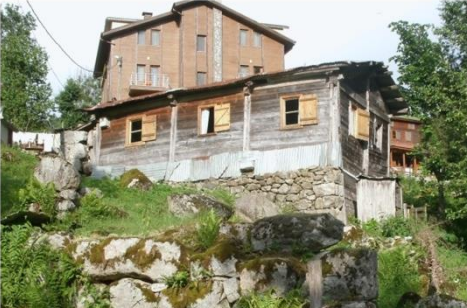
Tablo 54. 88 numaralı yapının yapı kimlik kartı

Kullanım	-
		Parsel Alan (m2)	1922
		Parsel En (en dar)/Boy (en geniş) (Oran)	31/81 (0.4)
		Yapı Alan (m2)	40
		Yapı En/Boy (Oran)	4.7/8 (0.6)
		TAKS/ KAKS	0.02/0.02
		Kat adedi/yükseklik	1
		Yapı kullanım amacı	Konut
		Yapı tarzı	Ahşap, doğal taş
		Yapı kalitesi	Orta
		Yapıdaki bağımsız birimler	Ahır, Yaşama alanı, çatı
		Yapıdaki eklemeler nitelikleri	Wc
		Çatı biçimi/eğimi	Beşik çatı (%20)
		Pencere ebatları, oran	70/82; 0,8
		Cephe boşluk oranı	%9
		Yapı yaklaşma mesafeleri – yol	-
		Yapı yaklaşma mesafeleri – komşu parsel	1.7/2.8/3.9
		Parsel içi konumlanma	Parsel üst
		Arazi eğimi	%31
		Yapı yönü	GüneyBatı
		Yapı giriş yönü	Güneydoğu
		<b>İmar Durumu</b>

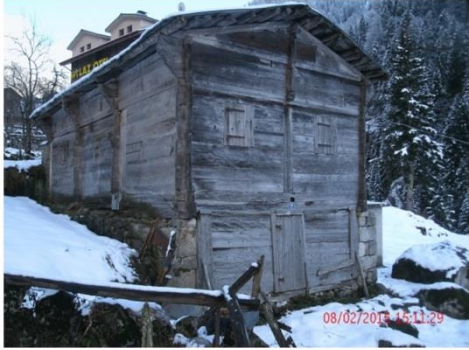
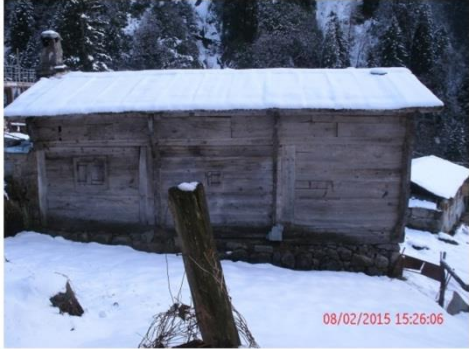
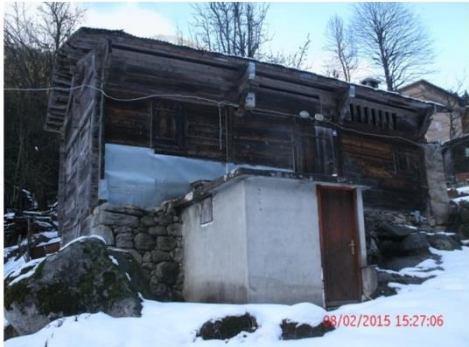
Tablo 55. 90 numaralı yapının yapı kimlik kartı

Kullanım	-
		Parsel Alan (m2)	290
		Parsel En (en dar)/Boy (en geniş) (Oran)	9/24 (0.4)
		Yapı Alan (m2)	50
		Yapı En/Boy (Oran)	5.3/8.5 (0.6)
		TAKS/ KAKS	0.17/0.17
		Kat adedi/yükseklik	1
		Yapı kullanım amacı	Konut, Geleneksel yapı
		Yapı tarzı	Ahşap, doğal taş
		Yapı kalitesi	Orta
		Yapıdaki bağımsız birimler	Ahır, Yaşama alanı, çatı
		Yapıdaki eklemeler nitelikleri	Wc
		Çatı biçimi/eğimi	Beşik çatı (%20)
		Pencere ebatları, oran	
		Cephedeki Pencere adedi, Doluluk (Oran)	2, %7
		Yapı yaklaşma mesafeleri – yol	-
		Yapı yaklaşma mesafeleri – komşu parsel	0/4/5
		Parsel içi konumlanma	Parsel orta
		Arazi eğimi	%10
		Yapı yönü	Güney
		Yapı giriş yönü	Güney
		<b>İmar Durumu</b>

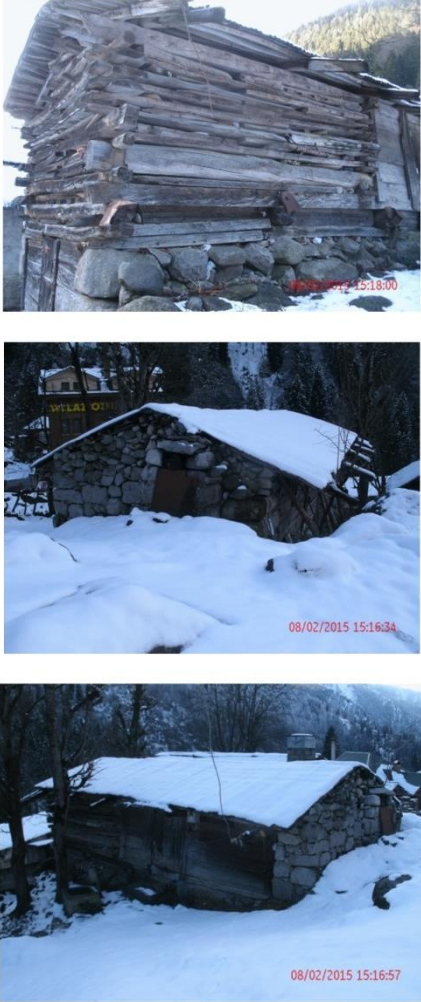
Tablo 56. 92 numaralı yapının yapı kimlik kartı

YOL-SOKAK (yapısı)	Az eğimli
		YOL-SOKAK (Biçim)	Düz
		Genişlik	11 m
		Kullanım	İnsan-Taşt
		Parsel Alan (m2)	290
		Parsel En (en dar)/Boy (en geniş) (Oran)	9/24 (0.4)
		Yapı Alan (m2)	50
		Yapı En/Boy (Oran)	5.3/8.5 (0.6)
		TAKS/ KAKS	0.17/0.17
		Kat adedi/yükseklik	1
		Yapı kullanım amacı	Boş , Geleneksel yapı
		Yapı tarzı	Ahşap, doğal taş
		Yapı kalitesi	Orta
		Yapıdaki bağımsız birimler	Ahır, Yaşama alanı, çatı
		Yapıdaki eklemeler nitelikleri	Wc
		Çatı biçimi/eğimi	Kırma çatı (%20)
		Pencere ebatları, oran	
		Cephe boşluk oranı	-
		Yapı yaklaşma mesafeleri – yol	-
		Yapı yaklaşma mesafeleri – komşu parsel	0/4/5
		Parsel içi konumlanma	Parsel orta
		Arazi eğimi	%10
		Yapı yönü	Güney
		Yapı giriş yönü	Güney
		<b>İmar Durumu</b>	
		Yapı Statüsü	K

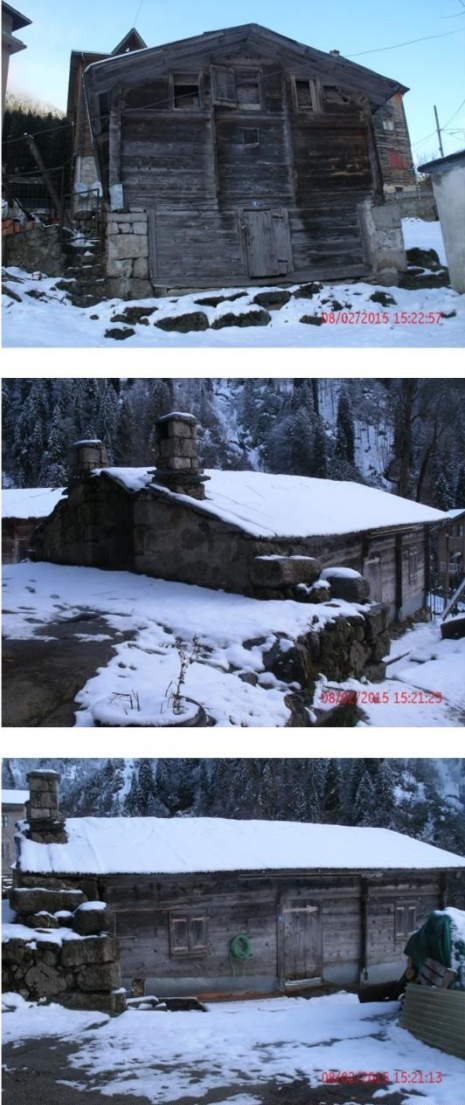
Tablo 57. 94 numaralı yapının yapı kimlik kartı

Genişlik	11 m
		Kullanım	İnsan -taş
		Parsel Alan (m2)	290
		Parsel En (en dar)/Boy (en geniş) (Oran)	9/24 (0.4)
		Yapı Alan (m2)	50
		Yapı En/Boy (Oran)	5.3/8.5 (0.6)
		TAKS/ KAKS	0.17/0.17
		Kat adedi/yükseklik	1
		Yapı kullanım amacı	Konut, Geleneksel yapı
		Yapı tarzı	Ahşap, doğal taş
		Yapı kalitesi	Orta
		Yapıdaki bağımsız birimler	Ahır, Yaşama alanı, çatı
		Yapıdaki eklemeler nitelikleri	Wc
		Çatı biçimi/eğimi	Beşik çatı
		Pencere ebatları, oran	80/98; 0,8
		Cephe boşluk oranı	
		Yapı yaklaşma mesafeleri – yol	-
		Yapı yaklaşma mesafeleri – komşu parsel	0/4/5
		Parsel içi konumlanma	Parsel orta
		Arazi eğimi	%10
		Yapı yönü	Güney
		Yapı giriş yönü	Güney
		<b>İmar Durumu</b>	
		Yapı Statüsü	K

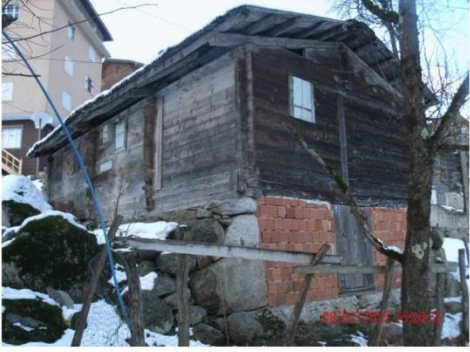
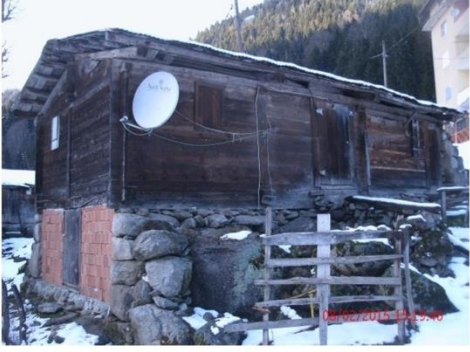
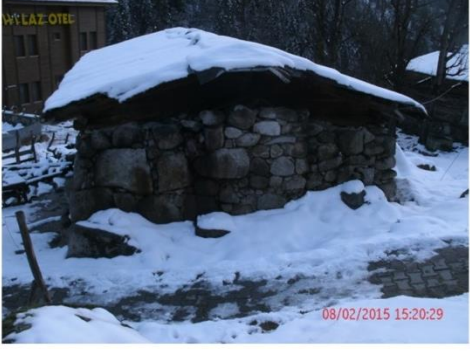
Tablo 58. 106 numaralı yapının yapı kimlik kartı

Kullanım	İnsan
		Parsel Alan (m2)	290
		Parsel En (en dar)/Boy (en geniş) (Oran)	9/24 (0.4)
		Yapı Alan (m2)	50
		Yapı En/Boy (Oran)	5.3/8.5 (0.6)
		TAKS/ KAKS	0.17/0.17
		Kat adedi/yükseklik	1
		Yapı kullanım amacı	Konut, Geleneksel yapı
		Yapı tarzı	Ahşap, doğal taş
		Yapı kalitesi	Orta
		Yapıdaki bağımsız birimler	Ahır, Yaşama alanı, çatı
		Yapıdaki eklemeler nitelikleri	Wc
		Çatı biçimi/eğimi	Beşik çatı
		Pencere ebatları, oranı	60/93; 0.6
		Cephe boşluk oranı	-
		Yapı yaklaşma mesafeleri – yol	-
		Yapı yaklaşma mesafeleri – komşu parsel	0/4/5
		Parsel içi konumlanma	Parsel orta
		Arazi eğimi	%10
		Yapı yönü	Güney
		Yapı giriş yönü	Güney
		<b>İmar Durumu</b>	
		Yapı Statüsü	K

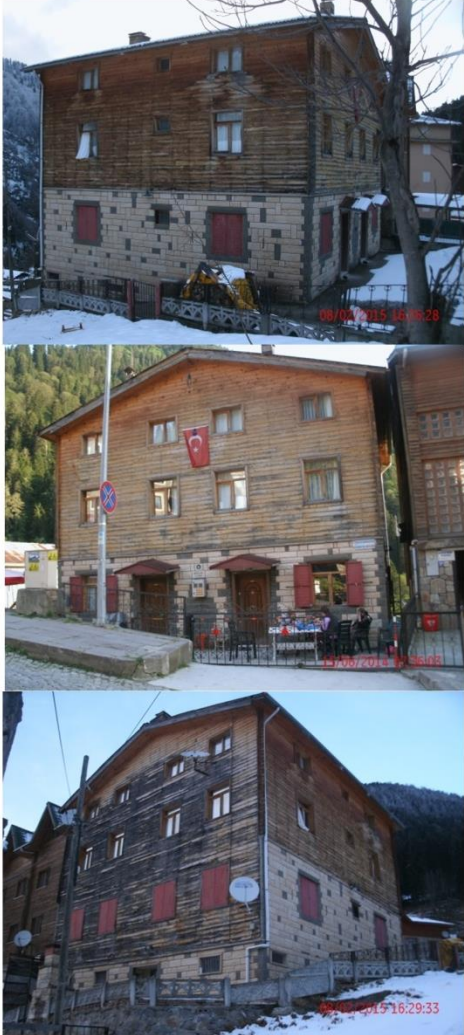
Tablo 59. 108 numaralı yapının yapı kimlik kartı

YOL-SOKAK (yapısı)	Düz
		YOL-SOKAK (Biçim)	Düz
		Genişlik	10
		Kullanım	Taşıt-yaya
		Parsel Alan (m2)	558
		Parsel En (en dar)/Boy (en geniş) (Oran)	13/53 (0.2)
		Yapı Alan (m2)	100+102
		Yapı En/Boy (Oran)	11/12 (0.9)
		TAKS/ KAKS	0.36/1.08
		Kat adedi/yükseklik	3.5
		Yapı kullanım amacı	Konut
		Yapı tarzı	Betonarme , ahşap kaplama
		Yapı kalitesi	İyi
		Yapıdaki bağımsız birimler	Bodrum, yaşam alanı, Çatı katı
		Yapıdaki eklemeler nitelikleri	Açık teras
		Çatı biçimi/eğimi	Beşik Çatı
		Pencere ebatları, oran	90/100; 0,9
		Cephe boşluk oranı	%18
		Yapı yaklaşma mesafeleri – yol	1
		Yapı yaklaşma mesafeleri – komşu parsel	1/2
		Parsel içi konumlanma	Parsel üst
		Arazi eğimi	%14
		Yapı yönü	Güneydoğu
		Yapı giriş yönü	Kuzeydoğu
		<b>İmar Durumu</b>	
		Yapı Statüsü	K

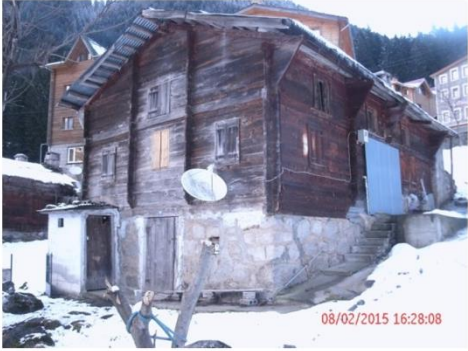
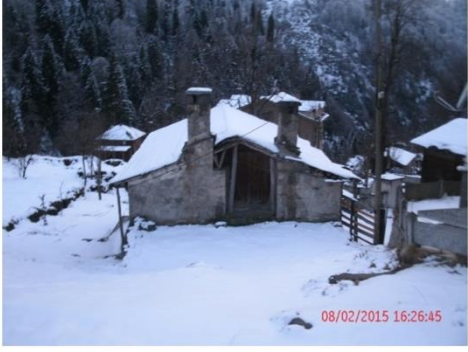
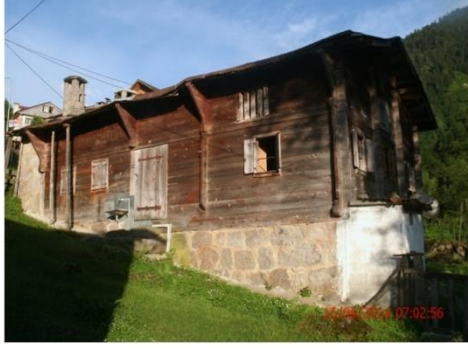
Tablo 60. 110 numaralı yapının yapı kimlik kartı

Kullanım	Taşıt-insan
		Parsel Alan (m2)	837
		Parsel En (en dar)/Boy (en geniş) (Oran)	8/54 (0.14)
		Yapı Alan (m2)	61
		Yapı En/Boy (Oran)	6.5/10 (0.65)
		TAKS/ KAKS	0.07/0.10
		Kat adedi/yükseklik	1.5
		Yapı kullanım amacı	Konut
		Yapı tarzı	Ahşap, Doğal taş
		Yapı kalitesi	İyi
		Yapıdaki bağımsız birimler	Ahır, yaşam katı, samanlık
		Yapıdaki eklemeler nitelikleri	-
		Çatı biçimi/eğimi	Beşik çatı
		Pencere ebatları, oran	69/88; 0,8
		Cephe boşluk oranı	-
		Yapı yaklaşma mesafeleri – yol	27
		Yapı yaklaşma mesafeleri – komşu parsel	1/5
		Parsel içi konumlanma	Parsel orta
		Arazi eğimi	%14
		Yapı yönü	Güney
		Yapı giriş yönü	Kuzey
		<b>İmar Durumu</b>	
		Yapı Statüsü	K

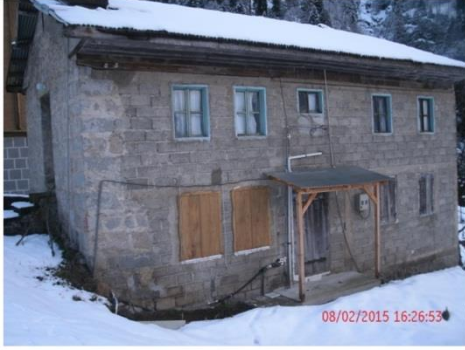
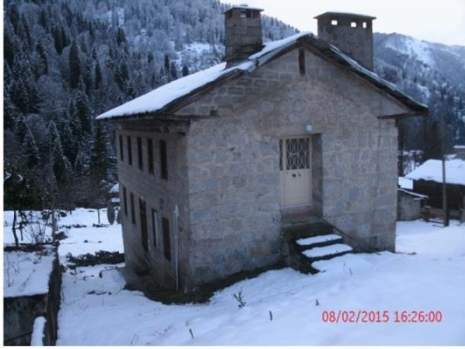
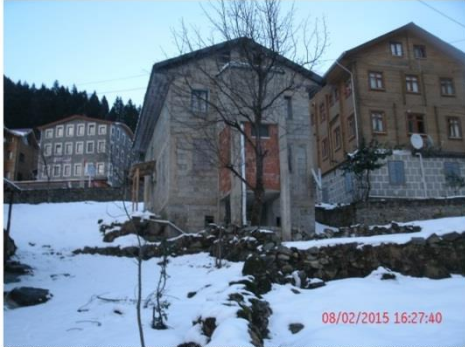
Tablo 61. 112 numaralı yapının yapı kimlik kartı

Kullanım	-
		Parsel Alan (m2)	157
		Parsel En (en dar)/Boy (en geniş) (Oran)	7.5/18 (0.4)
		Yapı Alan (m2)	71
		Yapı En/Boy (Oran)	6/11 (0.54)
		TAKS/ KAKS	0.45/0.9
		Kat adedi/yükseklik	2, %22
		Yapı kullanım amacı	Konut
		Yapı tarzı	Tuğla-briket, doğal taş
		Yapı kalitesi	İyi
		Yapıdaki bağımsız birimler	Bodrum, yaşam alanı
		Yapıdaki eklemeler nitelikleri	-
		Çatı biçimi/eğimi	Beşik çatı
		Pencere ebatları	80/123; 0,6
		Cephe boşluk oranı	-
		Yapı yaklaşma mesafeleri – yol	-
		Yapı yaklaşma mesafeleri – komşu parsel	1/1
		Parsel içi konumlanma	Parsel üst
		Arazi eğimi	%14
		Yapı yönü	Güneydoğu
		Yapı giriş yönü	Kuzeydoğu
		<b>İmar Durumu</b>	
		Yapı Statüsü	K

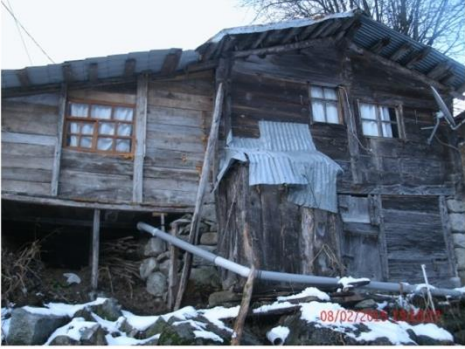
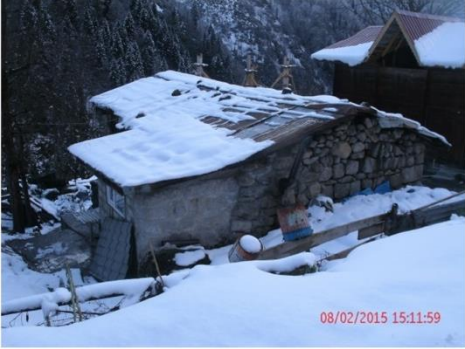
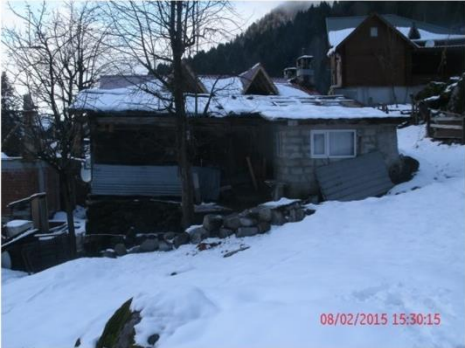
Tablo 62. 928 numaralı yapının yapı kimlik kartı

YERLEŞME TİPİ	Lineer	YERLEŞME YAPISI	Kümeler	YOL-SOKAK (yapısı)	-	YOL-SOKAK (Biçim)	-	Genişlik	-	Kullanım	-	Parsel Alan (m2)	324	Parsel En (en dar)/Boy (en geniş) (Oran)	11/28 (0.4)	Yapı Alan (m2)	38	Yapı En/Boy (Oran)	5/8 (0.62)	TAKS/ KAKS	0.12/0.12	Kat adedi/yükseklik	1	Yapı kullanım amacı	Konut	Yapı tarzı	Ahşap, doğal taş, tuğla briket	Yapı kalitesi	kötü	Yapıdaki bağımsız birimler	Bodrum, yaşam alanı, ek oda, mutfak	Yapıdaki eklemeler nitelikleri	Ek oda ve mutfak	Çatı biçimi/eğimi	Beşik çatı	Pencere ebatları, oran	128/133	Pencere ebatları, oran		Cephe boşluk oranı		Yapı yaklaşma mesafeleri – yol	10	Yapı yaklaşma mesafeleri – komşu parsel	0	Parsel içi konumlanma	Parsel orta	Arazi eğimi	%14	Yapı yönü	Güneydoğu	Yapı giriş yönü	Kuzeybatı	<b>İmar Durumu</b>		Yapı Statüsü	K
YERLEŞME TİPİ	Lineer																																																												
YERLEŞME YAPISI	Kümeler																																																												
YOL-SOKAK (yapısı)	-																																																												
YOL-SOKAK (Biçim)	-																																																												
Genişlik	-																																																												
Kullanım	-																																																												
Parsel Alan (m2)	324																																																												
Parsel En (en dar)/Boy (en geniş) (Oran)	11/28 (0.4)																																																												
Yapı Alan (m2)	38																																																												
Yapı En/Boy (Oran)	5/8 (0.62)																																																												
TAKS/ KAKS	0.12/0.12																																																												
Kat adedi/yükseklik	1																																																												
Yapı kullanım amacı	Konut																																																												
Yapı tarzı	Ahşap, doğal taş, tuğla briket																																																												
Yapı kalitesi	kötü																																																												
Yapıdaki bağımsız birimler	Bodrum, yaşam alanı, ek oda, mutfak																																																												
Yapıdaki eklemeler nitelikleri	Ek oda ve mutfak																																																												
Çatı biçimi/eğimi	Beşik çatı																																																												
Pencere ebatları, oran	128/133																																																												
Pencere ebatları, oran																																																													
Cephe boşluk oranı																																																													
Yapı yaklaşma mesafeleri – yol	10																																																												
Yapı yaklaşma mesafeleri – komşu parsel	0																																																												
Parsel içi konumlanma	Parsel orta																																																												
Arazi eğimi	%14																																																												
Yapı yönü	Güneydoğu																																																												
Yapı giriş yönü	Kuzeybatı																																																												
<b>İmar Durumu</b>																																																													
Yapı Statüsü	K																																																												
<p><b>BİNA NO: 928</b></p>																																																													
<p><b>FOTOĞRAFLAR</b></p>

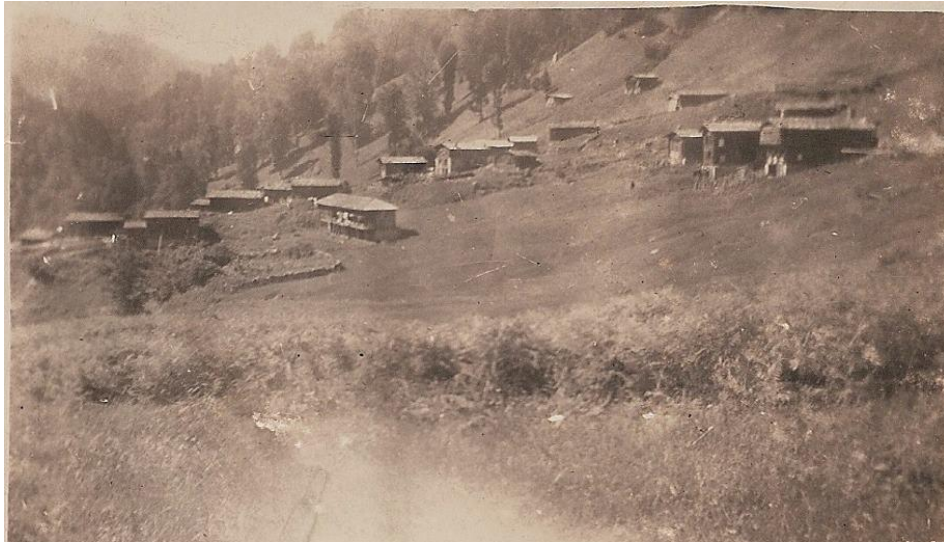
Şekil 80. Eski Ayder, URL-2.

Çalışma alanı olarak seçilen Ayder yerleşmesi eski yayla evleri ile özel bir görünüm sergilemektedir. Eski yayla evleri yöredeki mevcut malzemelerin kullanıldığı, iklim şartlarına uygun olarak; toprağa temas eden bodrum ya da birinci katlarda taş duvar ve taş temellerin yer aldığı, birinci katlarda ise ahşap malzemelerin kullanıldığı geleneksel yapılardan oluşmaktadır. Yaylacılık kültürünün bir göstergesi olarak; giriş karşılama, yemek yeme ve oturma için ortak kullanım alanı ile sedirli en fazla iki odadan oluşmaktadırlar. Eğimli bir yapıya sahip olan araziye uyumlu bir yerleşme göstermektedirler, (Şekil 80).

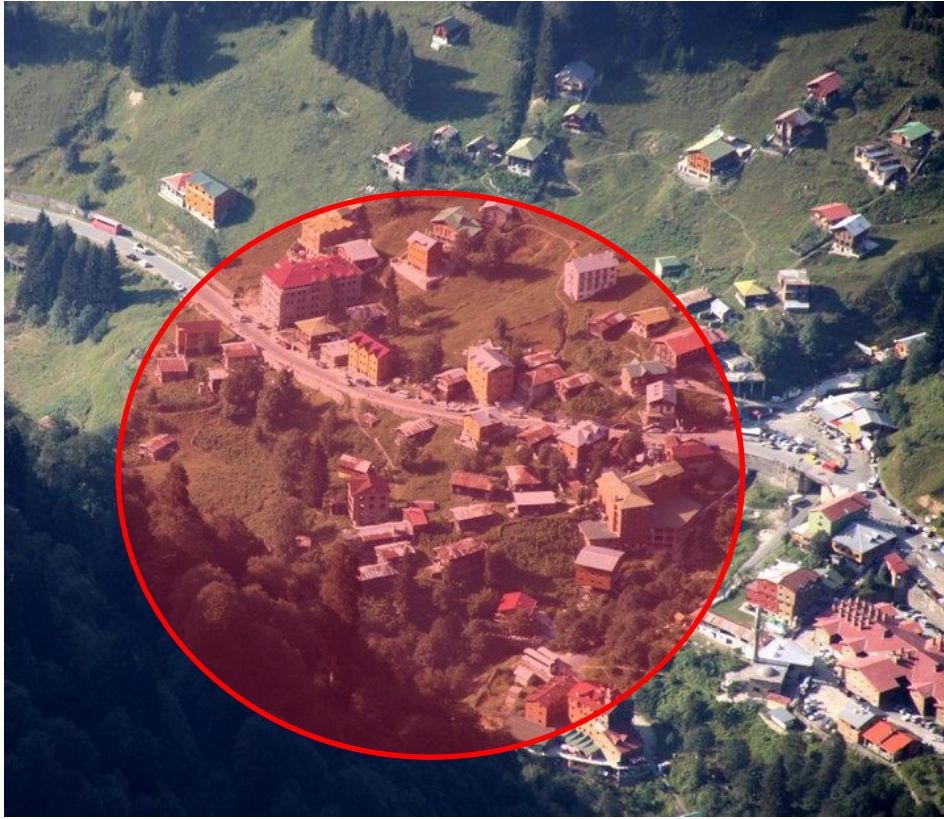
Şekil 84. Ayder hava fotoğrafı (2012)

kütle ve yükseklik değerleri ile malzeme açısından geleneksel yapı-dokudan farklı yapılaşmalara gidildiği, tasarım açısından geleneksel karakterin göz ardı edildiği görülmektedir. Özellikle konaklama amaçlı yapılan yeni yapılarda maksimum konaklama olanağı sunmak adına kütle, ölçü oran, malzeme, cephe düzenlemesi vb. özellikleri ile bölgeye aykırı düzenlemeler yapılmaktadır. Dahası az maliyetli işçilik ve daha az maliyetli malzemelerin bulunduğu uygulamaların tercih edilmesi bu bölgenin mimari karakterini ve yapısını bozan bir diğer etkidir, (Şekil 84-85).
