**TESCİLLİ ARKEOLOJİK BULUNTU ALANLARINDA, YENİ YAPILANMA
VE KORUMA YAKLAŞIMLARININ TESPİTİ VE İRDELENMESİ: SİNOP
ÖRNEĞİ**

YÜKSEK LİSANS TEZİ

Mahitap SEL

TEMMUZ 2018
TRABZON

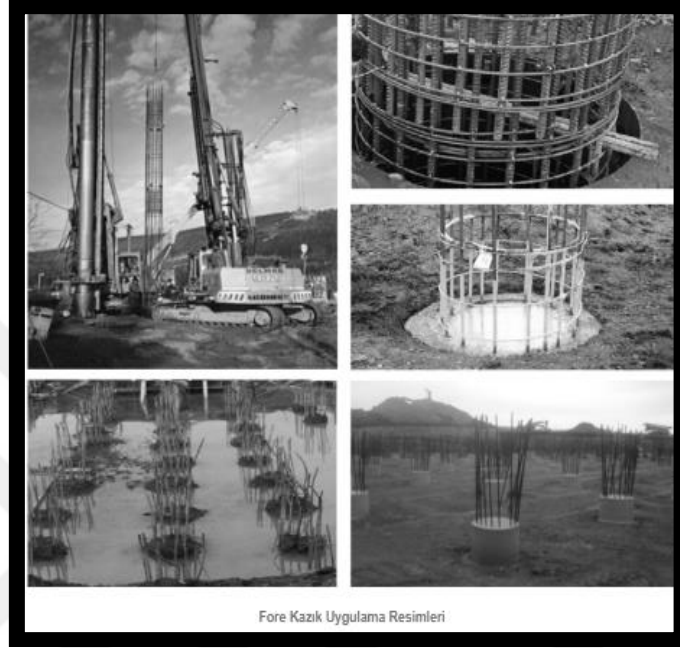
borusu kullanılıyorsa borunun zeminde bırakılması veya bırakılmamasına göre çeşitleri vardır. (URL-5, 2018) (TS.500) . (Yeni yapı temel tespit açıklamaları için tanımlanmaktadır.)

Şekil 1. Fore kazık uygulamaları (URL-5, 2018)

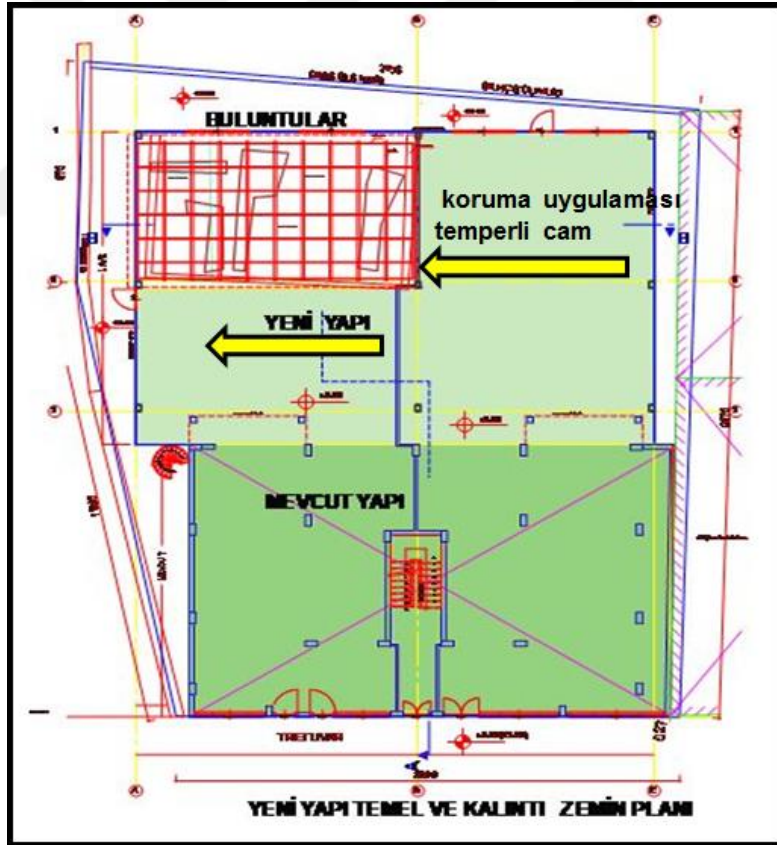
Şekil 21. Örneklem 1 buluntu koruması -yapı ilişkisi (Ercan, 2018)

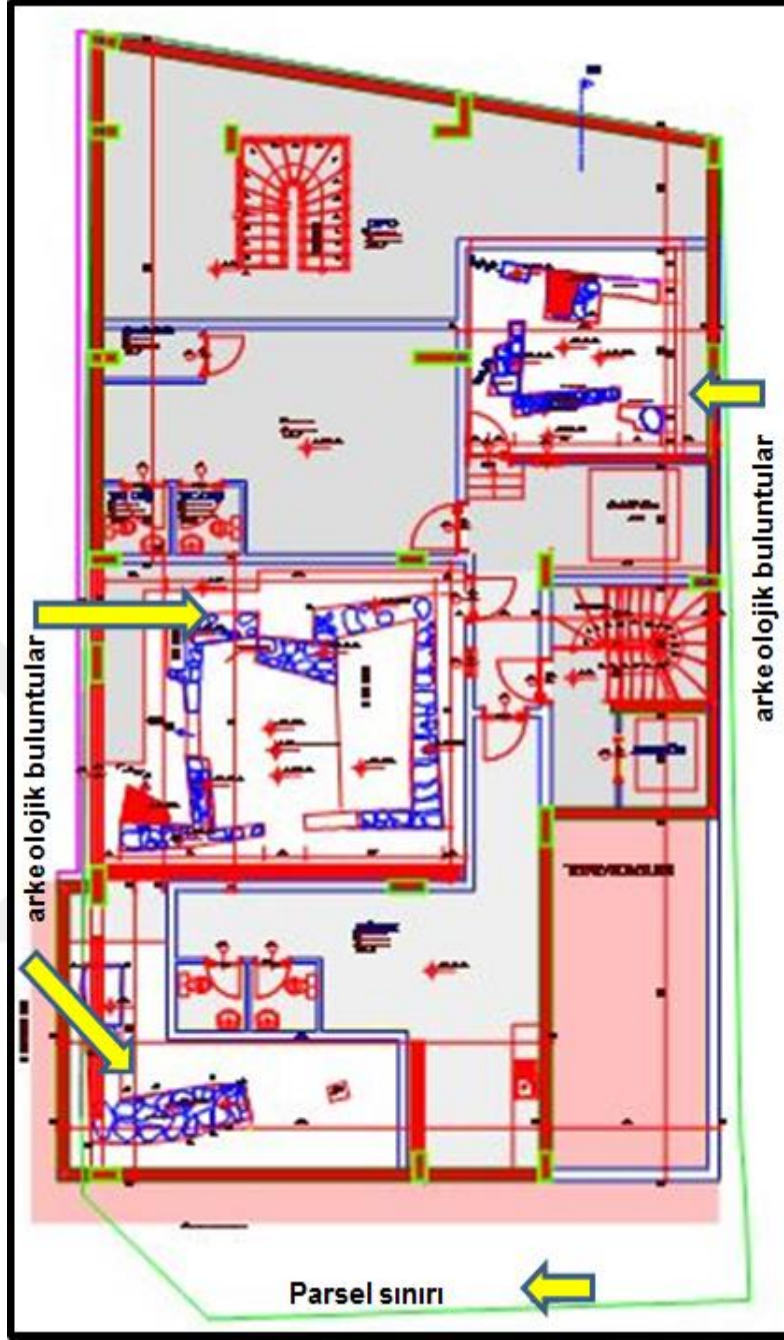
Onaylı projede tescilli buluntular bodrum kotunda kalmakta ve buluntuların olduğu alanlar ayrı mekanlar şeklinde tasarlanmaktadır. Bu mekanlarda ızgaralı havalandırma pencereleri ve zemin kat planında da bu buluntu izdüşümünün algılanması için çelik taşıyıcılı temperli cam uygulaması önerilmektedir. Parselin yola cephe veren ve buluntuya denk gelen cephelerinde ise seyir vitrinleri bulunmaktadır.

Şekil 29 Örnekleme 2 buluntu ve yapı planı (Ercan, 2018)

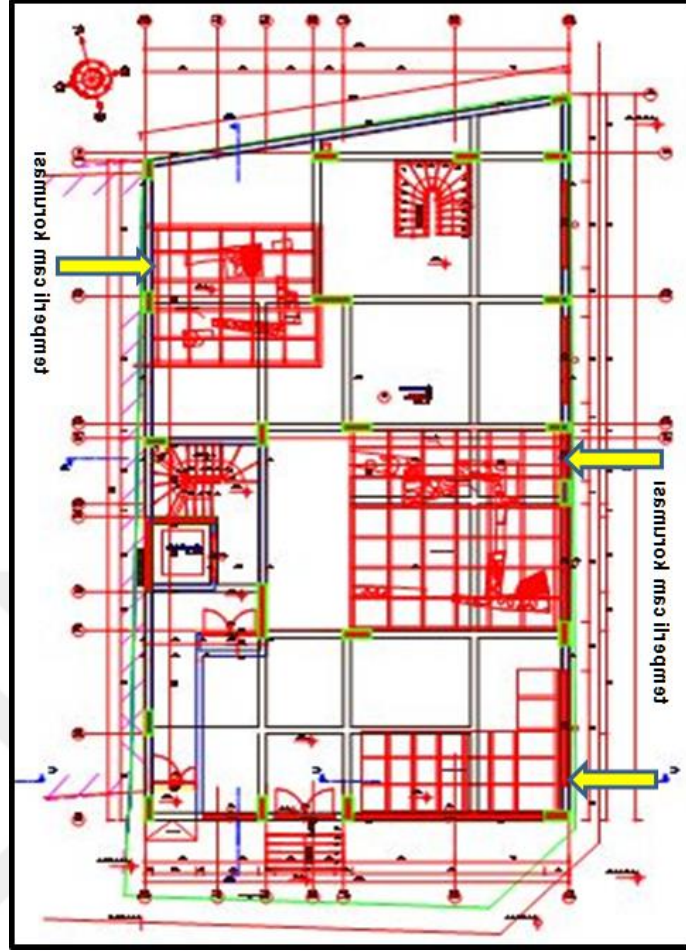
Şekil 30. buluntu ve yapı planı (temperli cam) (Ercan, 2018)

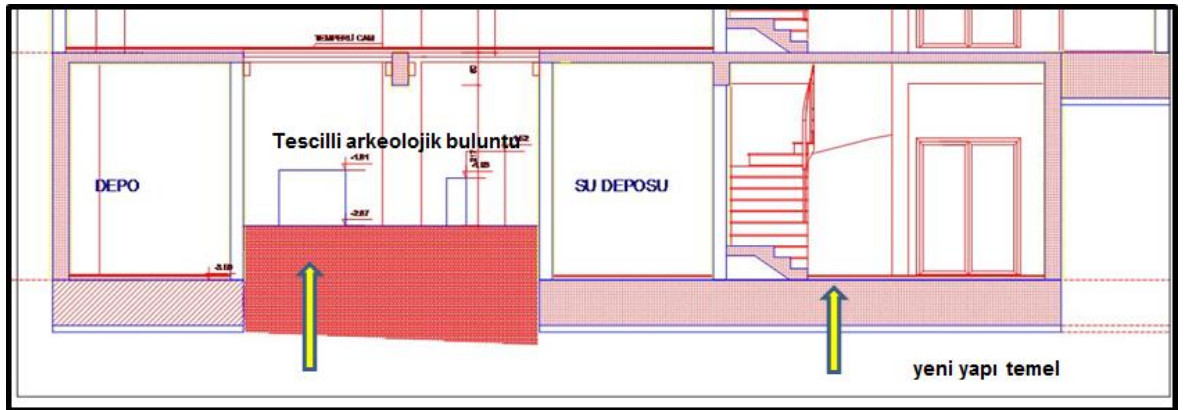
Şekil 31. Örneklem.2 buluntu ve yapı kesiti.2 (Ercan, 2018)

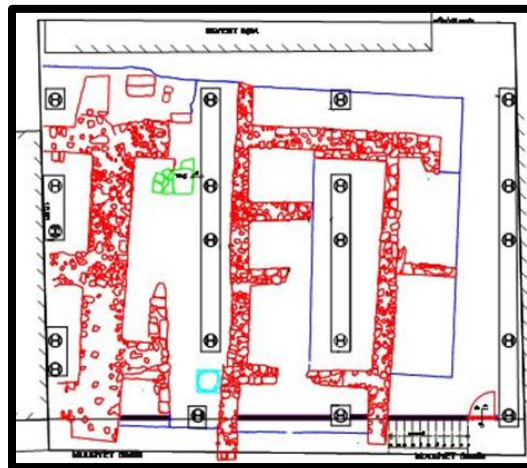
Öneri sistem sonucunda buluntularda hasar olması muhtemeldir. Uygulama süreci sonunda, teşhir edilebilecek buluntu kalırsa, bodrum katı açıkta bırakılarak teşhire açılmaktadır. Burada birikecek suyun nasıl tahliye edileceği, bu alana ziyaretçilerin nasıl ulaşılacağı gibi birçok sorunu barındıran projenin, buluntuların korunmasına yönelik bilgileri içermediği anlaşılmaktadır.

Şekil 75 Örneklem.6 buluntu arasında fore kazık temel krokisi
(Kırmızıgül,2018)

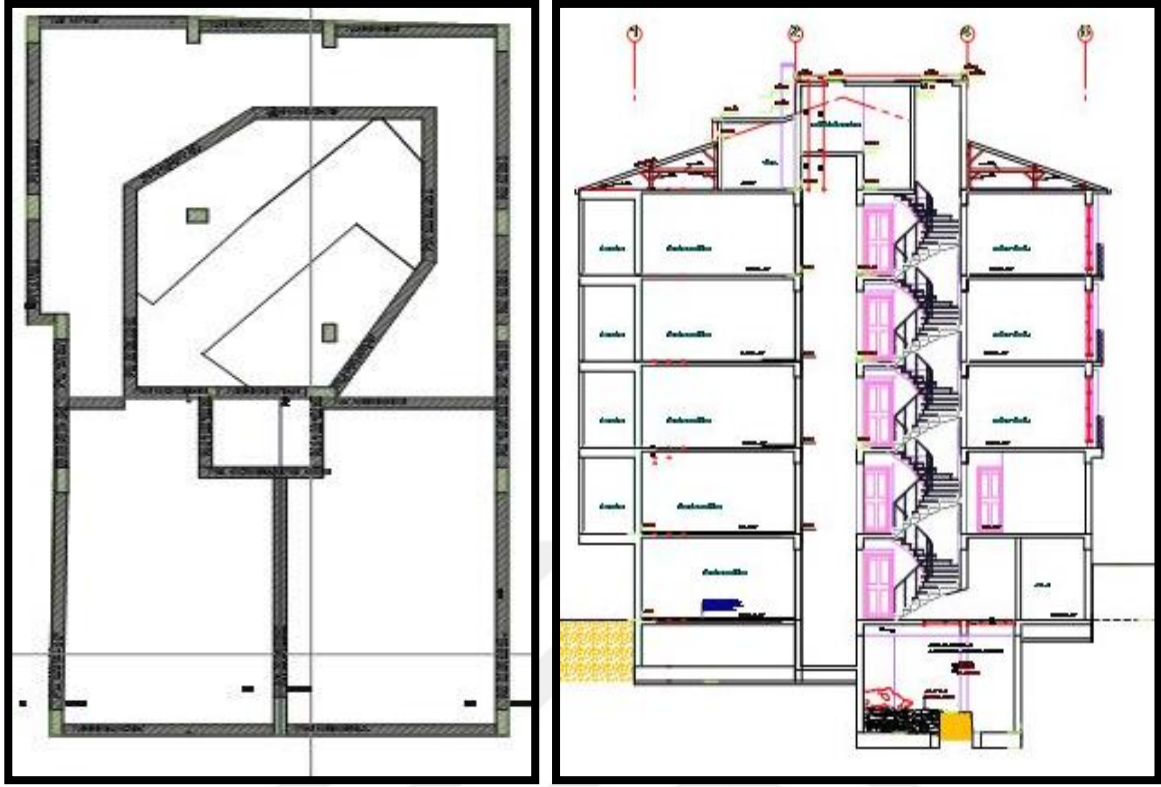
Şekil 88.Örnekle.7 temel planı Şekil 89. Örnekle.7. koruma ve yeni yapı kesit
(Kırmızıgül, 2018)

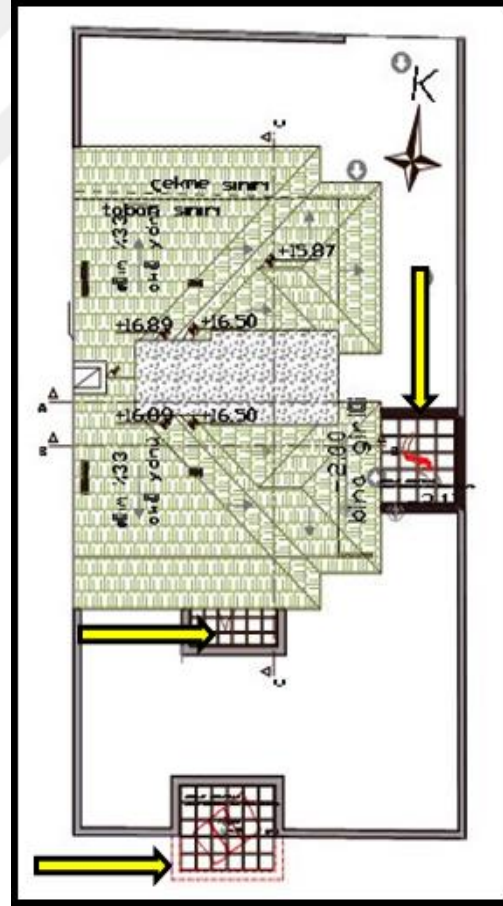
Şekil 103 . Örneklem 8. buluntu koruması
planı (Coşkunarşlan, 2018)

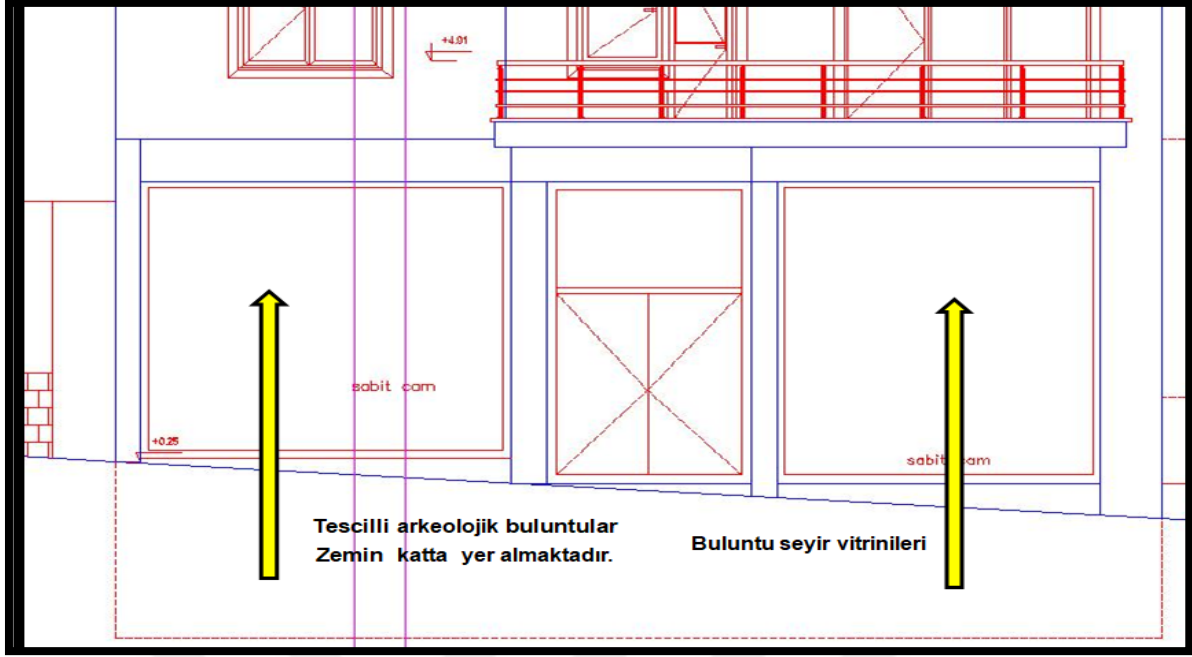
Şekil 114. Örnekleme. 9 cephe, buluntu vitrin camları detayı (Ercan,2018)

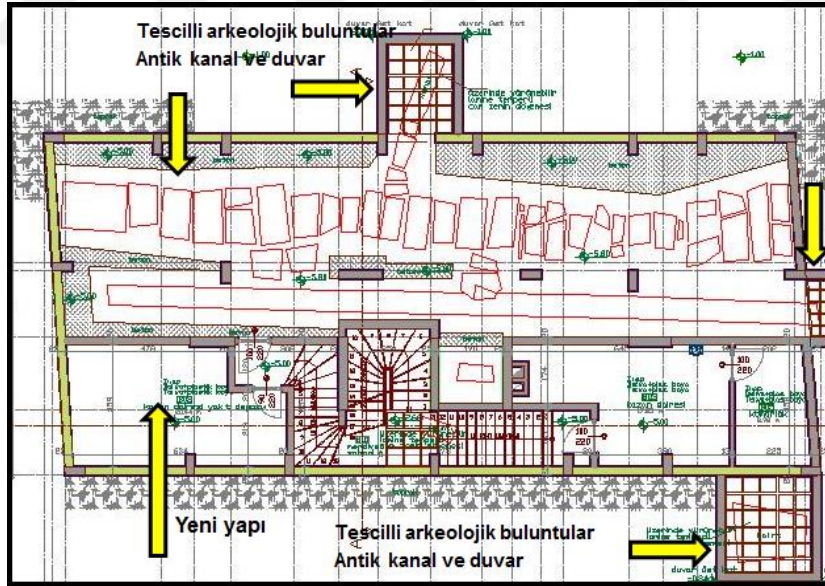
Şekil 124. Örneklem.10 buluntu ve temel planı (Coşkunarslan,2018)

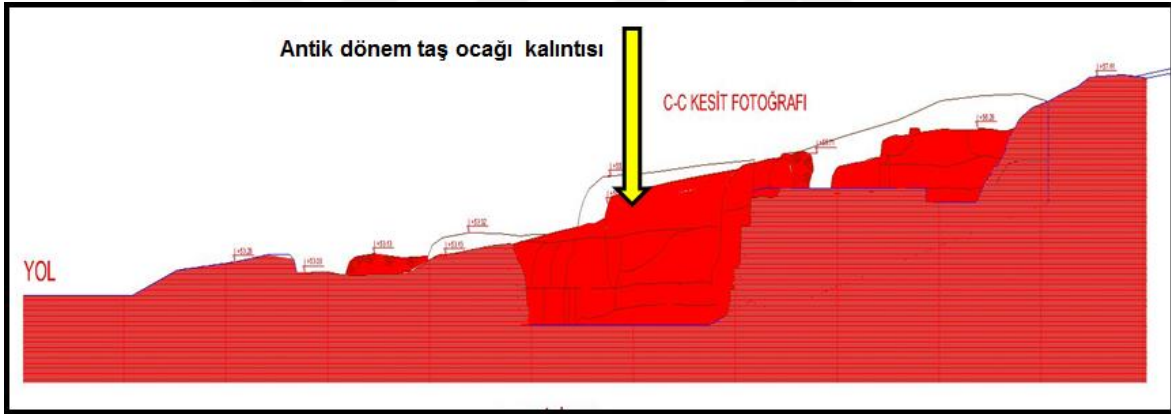
Şekil 142 Örneklem 11 deki antik taş ocağı kesiti 1 (Ercan, 2018)

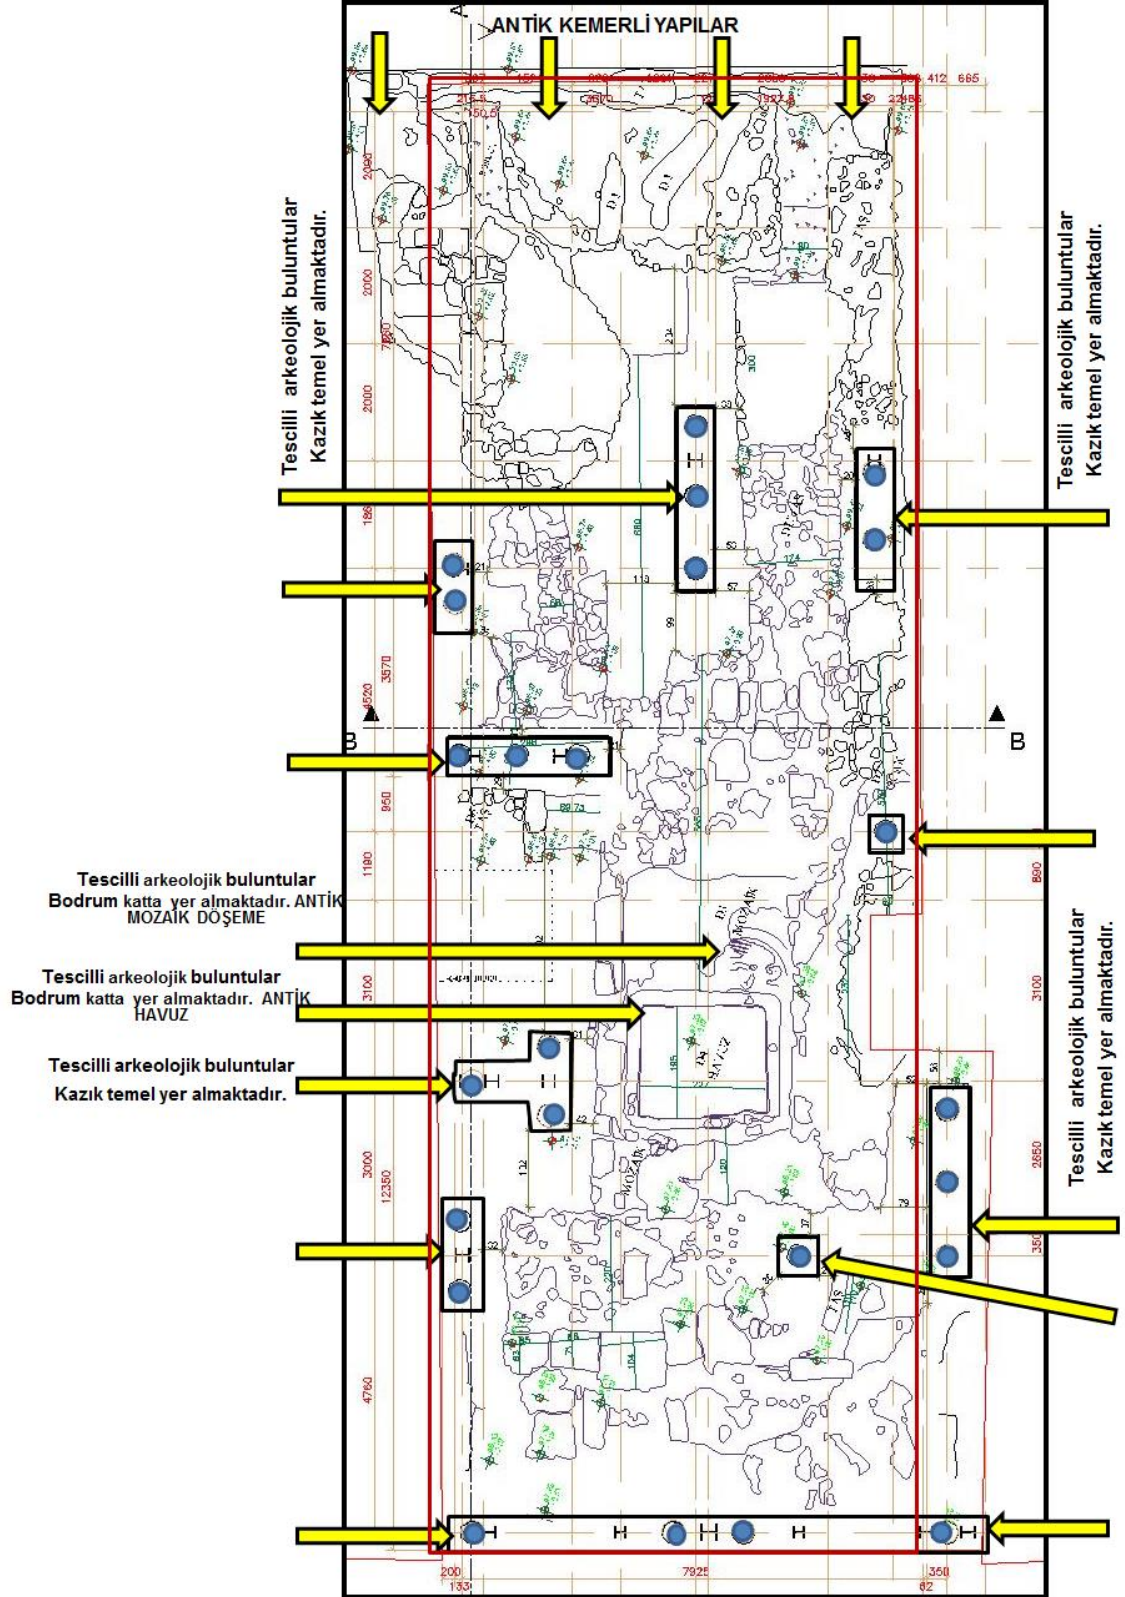
Yeni yapı projesi zemin kat+ galeri kat+ 4 normal kat+ çatı katı olarak kalıntılar üzerine fore kazık ve çelik sistem olarak çözümlenmiştir.

Şekil 179. Örneklem 13. buluntular ve fore kazık temel (Kırmızıgül,2018)

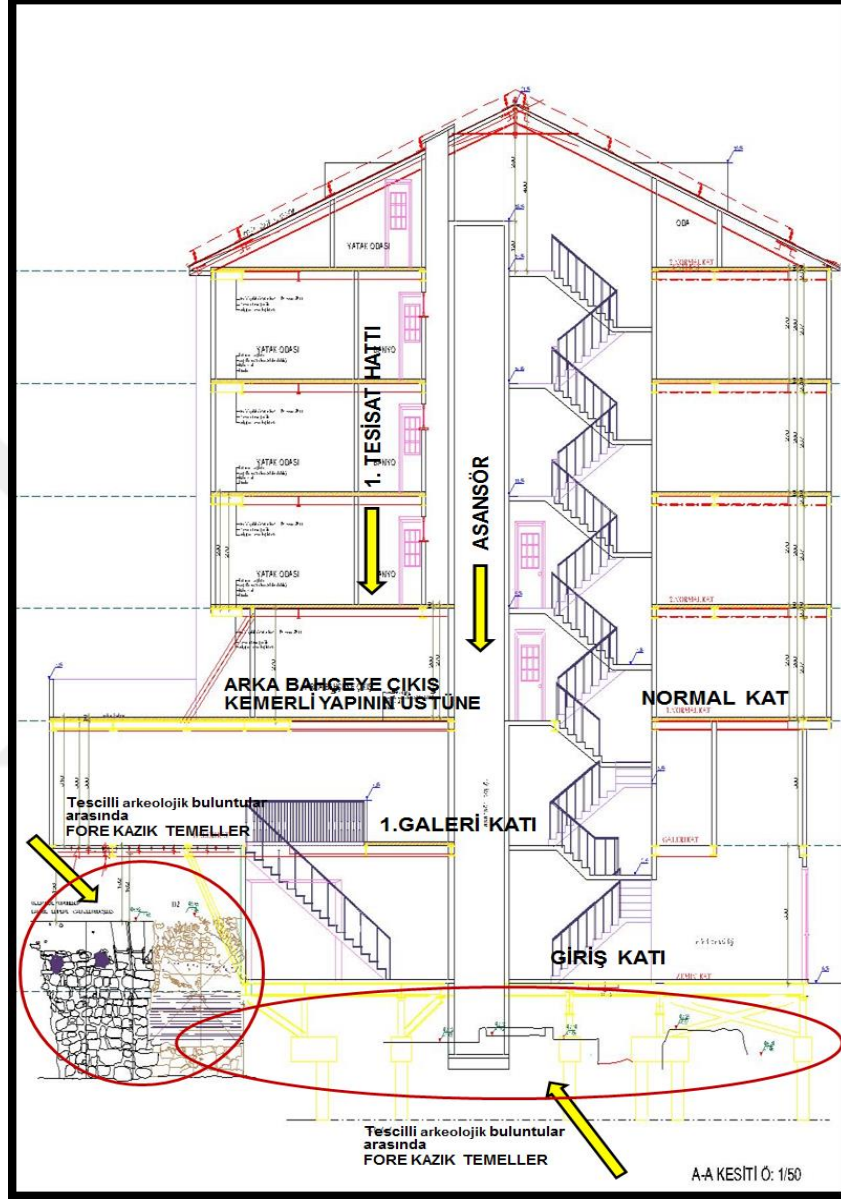
Şekil 183. Örneklem 13. yenyapı A-A kesiti (Kırmızıgül, 2018)

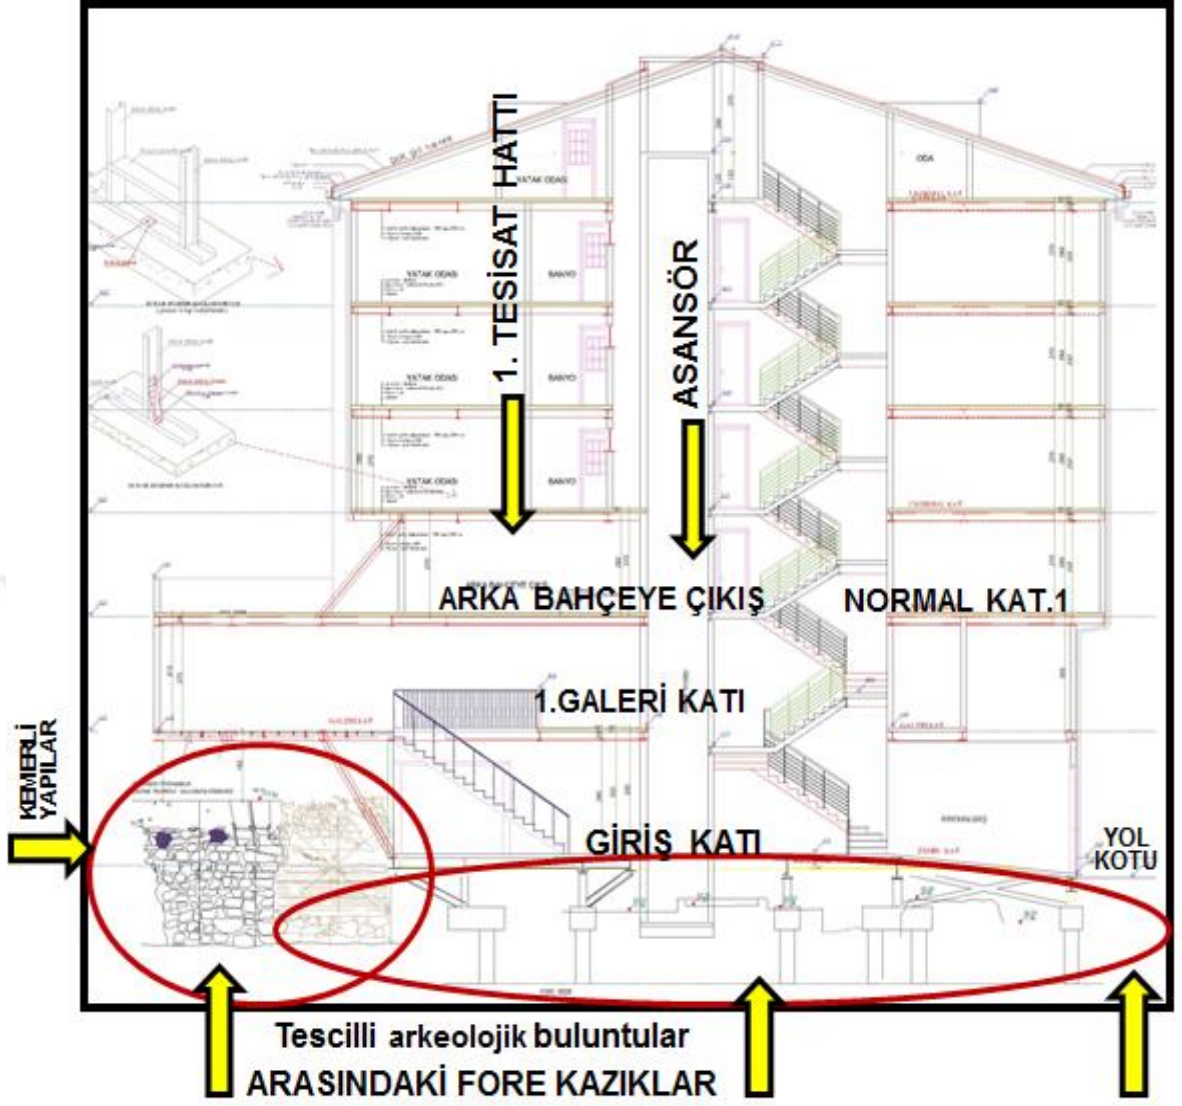
Şekil 184. Örneklem 13. yeni yapı yan kesiti (Kırmızıgül, 2018)

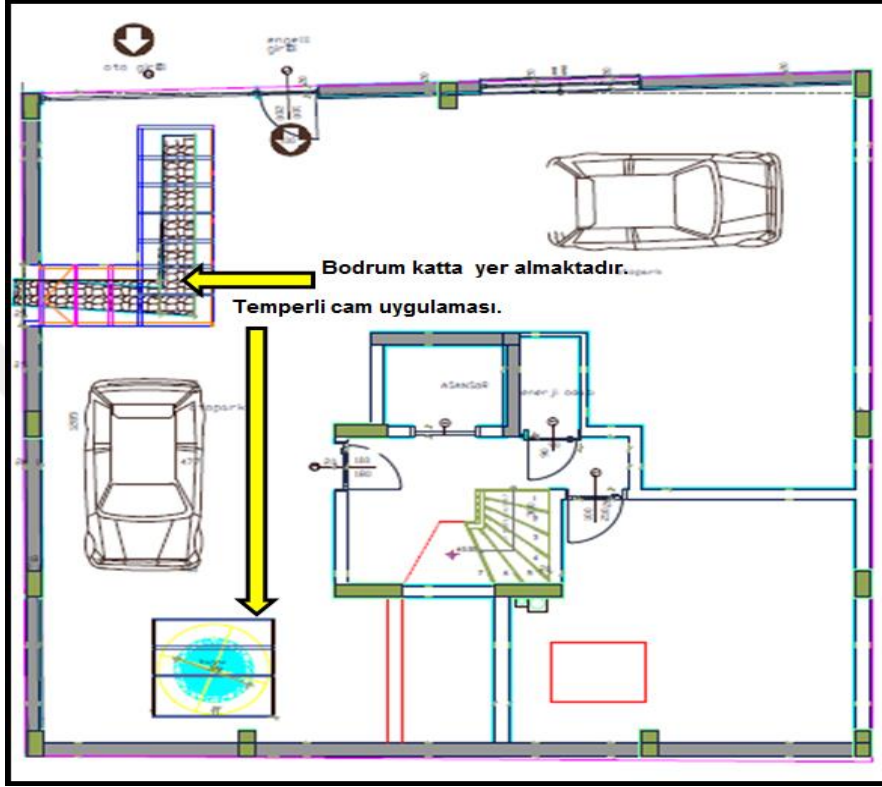
Şekil 204. Örneklem.15 bodrum kat krokisi ve koruma önerisi (Sarabil, 2018)

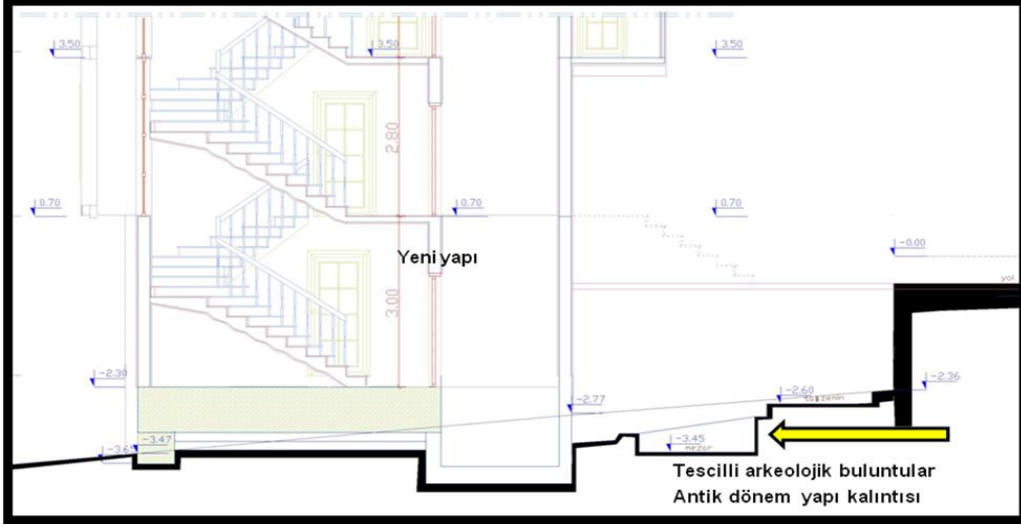
Şekil 231. Örneklem.17 yeni yapı kısmı kesiti (buluntuları gösterir) (Sarabil,2018)
