TABYA YAPILARI ÜZERİNE BİR İNCELEME VE ERZURUM MECİDİYE
TABYASI ÖRNEĞİNDE YENİDEN İŞLEVLENDİRME ÖNERİSİ

YÜKSEK LİSANS TEZİ

Mimar Büşra TOPDAĞI YAZICI

OCAK 2018

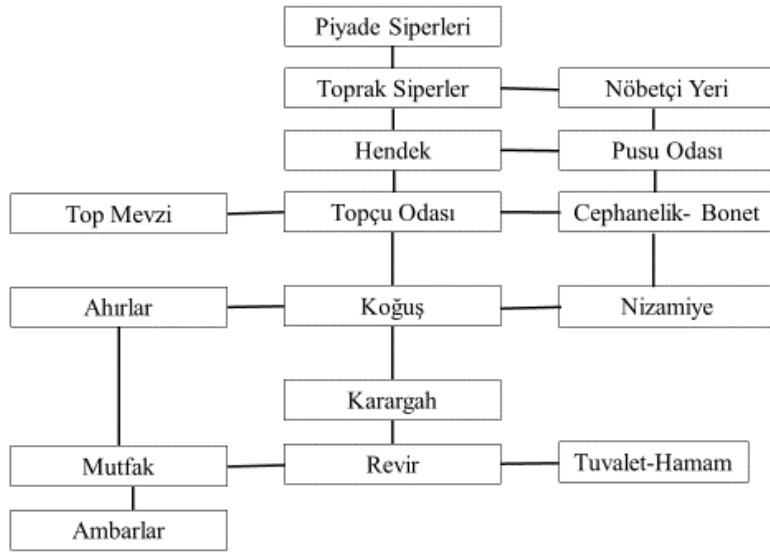
Şekil 27. Tabya işlev şeması (Yeler, 2005)

Tabya yapıları, stratejik öneme sahip bir yeri, bölgeyi, geçidi veya yolu korumak ve savunmak amacıyla, askeri birliklerin konaklama, servis, toplanma, eğitim, karargah birimleri, topçu odaları, pusu odaları ile bunlarla ilişkili hendekler, siperler ve alana girişleri kontrol eden nizamiye birimlerinden tamamı ya da birkaçından oluşan yapılardır (Şekil 26) (Çam, 1993). Bu bölümde, tabya yapılarını oluşturan mekanların özellikleri ve ilişkileri irdelenecektir (Şekil 27).

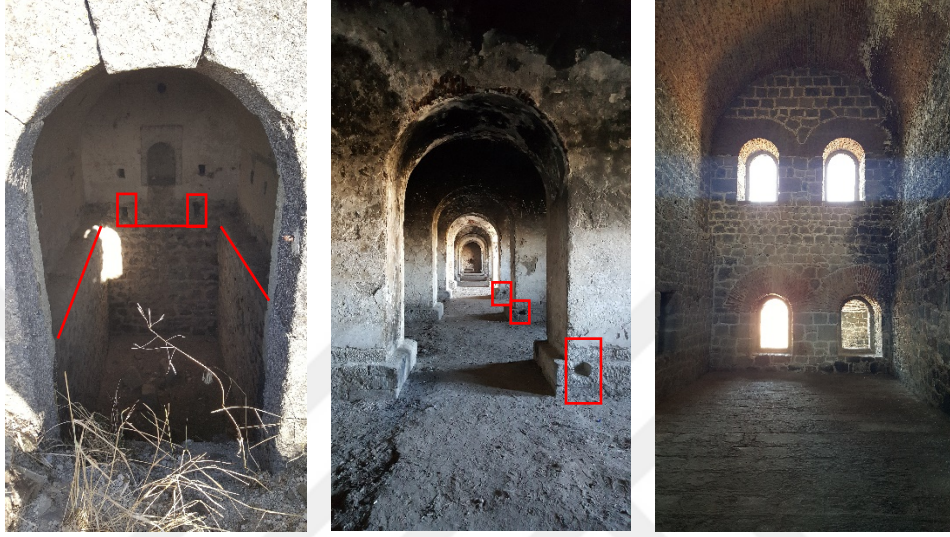
Şekil 54. Sivişli Tabyası'nın topçu odasında, Büyük Kiremitlik Tabyası'nın kışlasındaki döşeme ve kiriş izleri ile Aziziye I Tabyası'nın kışlasındaki taş blok döşeme

anlaşılmaktadır. Sirkülasyon yine ahşap merdivenlerle sağlanmıştır ancak bu merdivenler günümüze ulaşmamıştır. Tek katlı yapılarda ise mekanı saran duvarların zemin seviyesinde 20 cm kadar kalınlaşma yapılmış ve ahşap kirişlerin oturacağı yerlerde boşluklar bırakılmıştır (Şekil 54) (Çam, 1993; İnan, 2011).

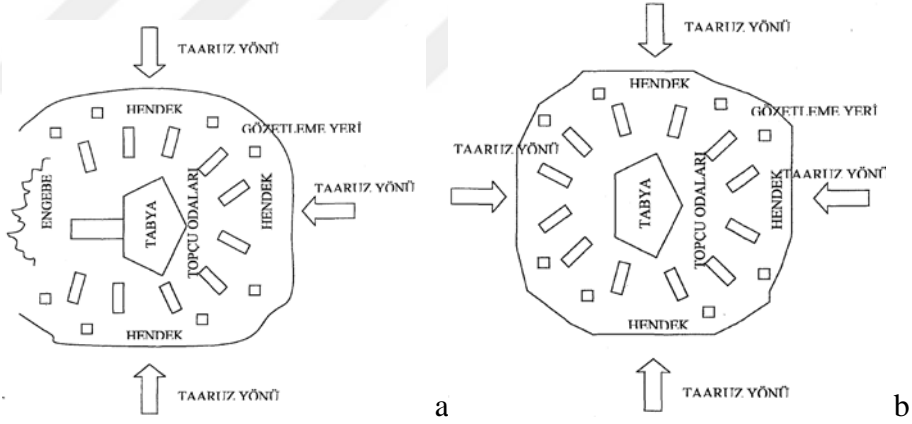
Şekil 56. Üç yönden (a) ve dört yönden (b) gelen taarruz ve buna göre konumlandırılan tabya mekanları (Yeler, 2005)

Doğal eğimli bir arazide konumlandırılan ve taarruzun üç yönden gelmesi beklenen alanlarda, hendekler, topçu odaları ve pusu odaları tabyayı üç yönden çevrelemiştir (Şekil 56a). Taarruzun dört yönden gelmesi beklenen durumlarda, tabya doğal eğimi oldukça fazla bir alanda konumlandırılır. Bunun mümkün olmadığı durumlarda hendekler tabyayı tamamen çevreler (Şekil 56b).

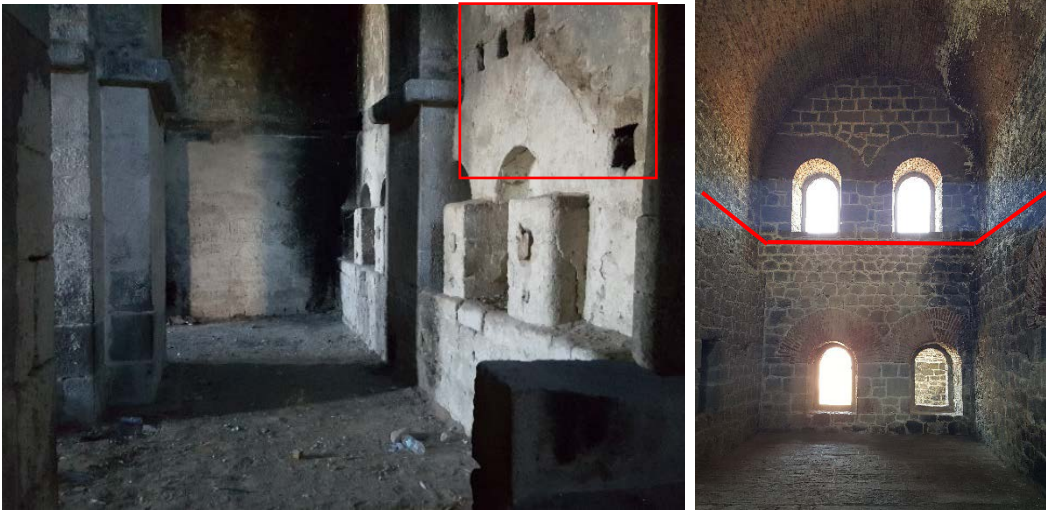
Şekil 59. Büyük Kiremitlik Tabyası döşeme kiriş izleri ve Aziziye Tabyası döşeme izi

Genellikle tek katlı olarak planlanmış kışla odaları, Büyük Kiremitlik, Toparlık, Tafta Tabyalarında mekandan tasarruf etmek için ahşap kirişler üzerine oturtularak bir döşeme ile ikiye bölündüğü, kirişlere ait izlerden anlaşılmaktadır. Ayrıca Aziziye 1 Tabyasında 2. Kata ait döşeme ve merdiven izleri görülmektedir (Şekil 59).

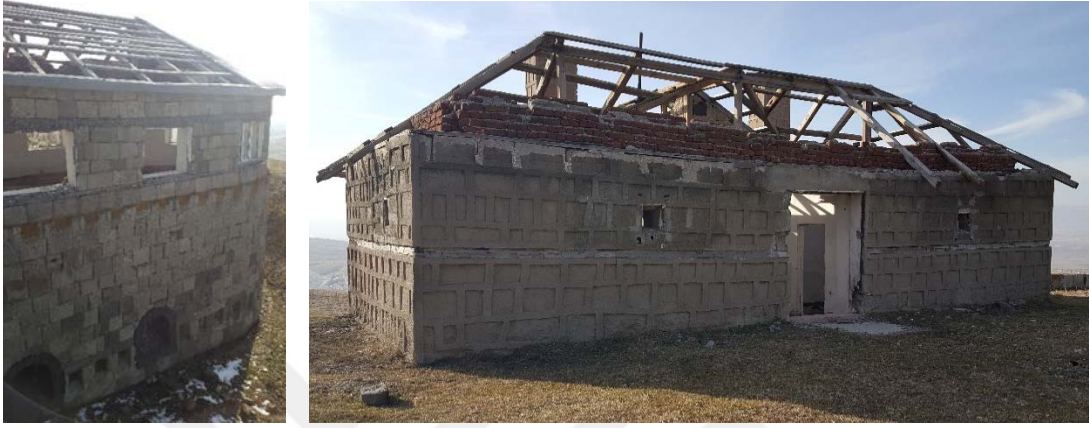
Şekil 61. Sivişli Tabyası karargah birimi

1884-96 yılları arasında inşa edilen tabyalarda karargah birimi, tabyaya hakim, orta noktada konumlandırılmıştır (Şekil 61) (İnan, 2011). Bu birimler, kışla birimlerinde olduğu gibi taş duvarlar üzerinde tuğla tonozlu ve dikdörtgen planlı olup, servis mekanları ile ilişkilendirilmiştir.

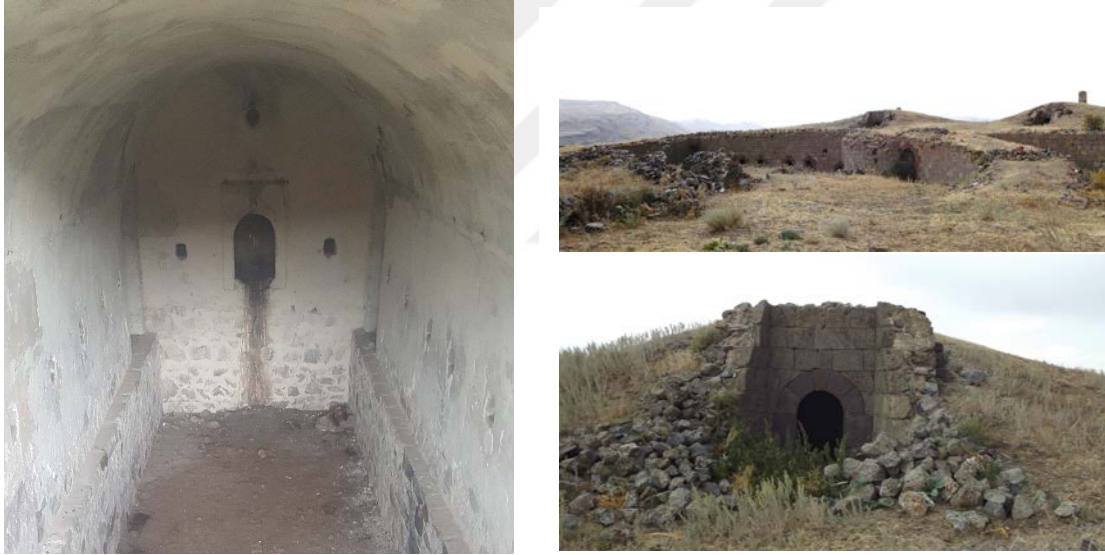
Şekil 63. Uzunahmet Tabyası topçu odaları, rampaları ve giriş cephesi

Topçu odaları beşik tonozla örtülmüş yaklaşık 3x7 metre boyutlu dikdörtgen formda birimlerdir. Yuvarlak kemerli küçük bir kapıdan girilir ve düşmanın geliş yönünden toprakla kapatılarak kamufle edilmişlerdir (Şekil 63).

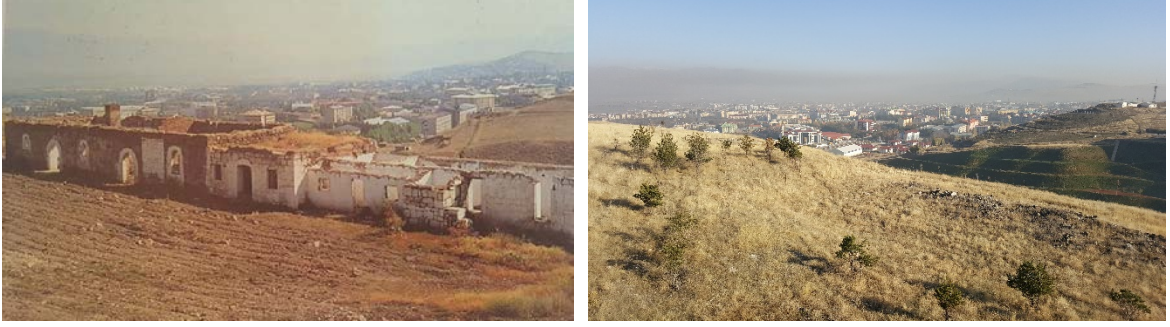
Şekil 67. Büyük Kiremitlik Tabyasında yer alan servis birimlerinin önceki hali (Çam, 1993) ve günümüzdeki durumu

Çam (1993)'ın kaynağında yer alan 1993 yılında çekilmiş fotoğraflarda servis birimlerine ait mekanlar mevcutken, Kasım 2016 tarihinde yapılan arazi çalışmasında bu birimlerin tamamen yıkıldığı ve taş kalıntılarının mevcut olduğu gözlemlenmiştir (Şekil 67).

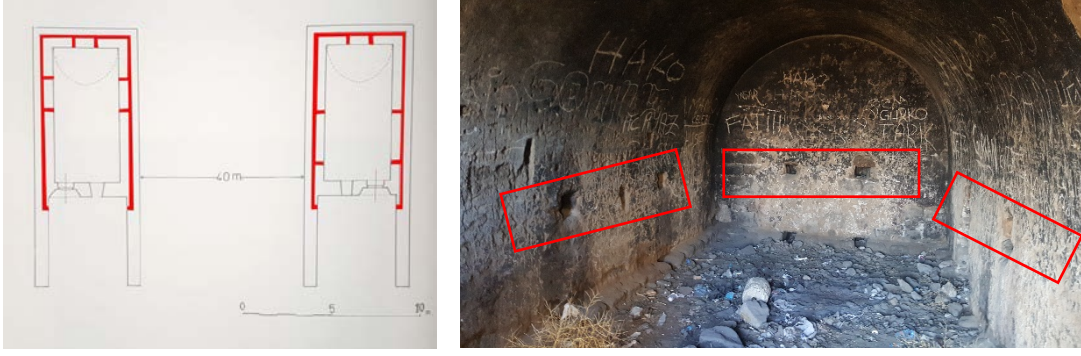
Şekil 73. Küçük Kiremitlik Tabyası havalandırma boşlukları planı (Çam, 1993) ve mekanın iç görünümü

Askerlerin konakladığı odalarda, havalandırma boşlukları ve ısıtma amaçlı ocaklar bulunmaktadır. Çoğu tabya yapısında havalandırma delikleri kapanmış durumdadır ancak Küçük Kiremitlik, Uzun Ahmet Tabyası örneklerinde görüldüğü gibi yerden yaklaşık 1m yükseklikte ve belirli aralıklarla yan yana havalandırma delikleri bulunmaktadır. Her kenarı yaklaşık 30cm olan kare şeklindeki havalandırma boşlukları duvar içinden bir kanalla birbirine bağlanır (Çam, 1993) (Şekil 73).

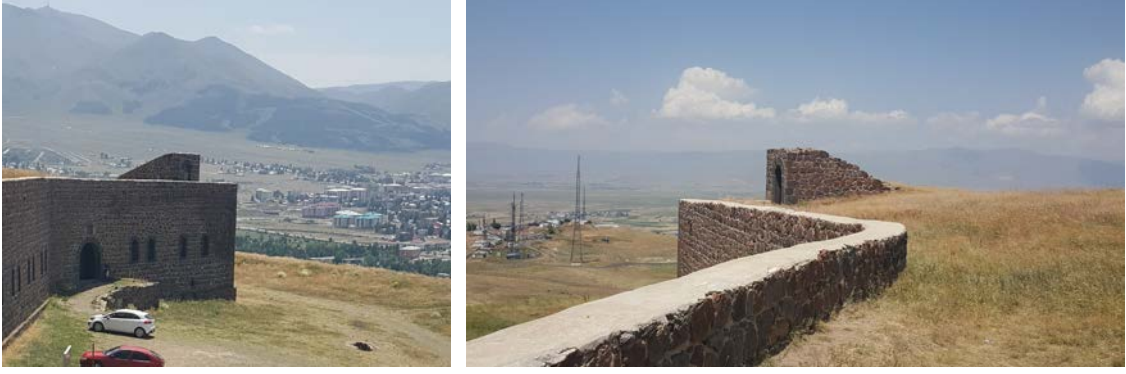
Şekil 81. Mecidiye Tabyası'nın iç mekanından üstüne erişim sağlayan merdivenlerin cepheden algılanışı

Yapının cephe karakteri bozulmadan günümüze ulaşmıştır. Kentte bulunan diğer tabya yapılarında olduğu gibi, Mecidiye Tabyası da düşmanın geliş yönünden toprak tabaka ile örtülmüştür. Yapıya ön (batı) cephesinde, yay plan formunu aldığı iç köşe noktalarından, basık kemerli kapılardan girilmektedir. Her bir koğuş biriminin avluya bakan cephesinde ikişer adet kemerli pencere ve arka cephesinde sonradan kapatılmış bir kemerli pencere ile üç mazgal pencere yer almaktadır. Ön cephede 11 adet çörtlen bulunmaktadır. Yapının arka (doğu) cephesi ise, tamamen toprak dolgudur. Yapının yan (kuzey ve güney) cephelerinde zemin kotundan yapının üst kotuna ulaşılan merdiven çıkış hattını takip eden, yaklaşık üç basamakta bir mazgal pencereler bulunmaktadır. Merdivenin çatıya ulaştığı yerde merdiven boşluğunu kapatan ve cepheden algılanan eklenti yer almaktadır (Şekil 81).

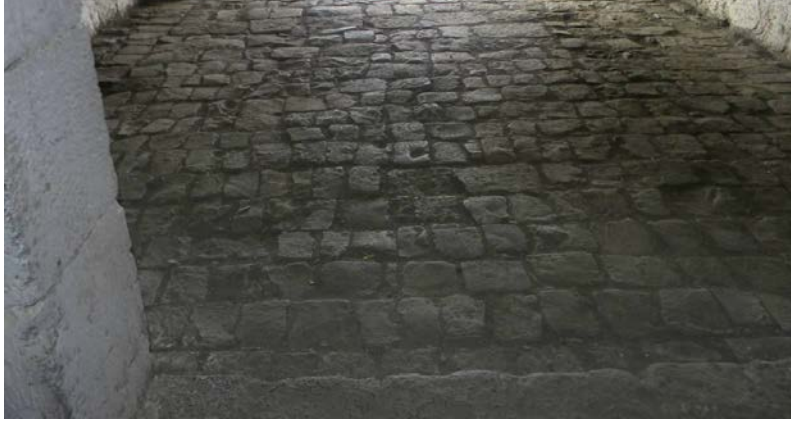
Şekil 84. Özgün döşeme

Mecidiye Tabyası'nın sağ kolda yer alan giriş alanı dışında hiçbir mekanında özgün döşeme günümüze ulaşmamıştır. Söz konusu giriş mekanının döşemesi geniş taş bloklardan yapılmıştır (Şekil 84). Yapının iki katlı olan sağ ve sol kolunun ara kat döşemesi günümüze ulaşmamıştır. Ancak, ahşap kiriş izleri ve yuva boşluklarından bu mekanın ahşap kirişlerle taşınan bir döşemeye sahip olduğu tespit edilmiştir.

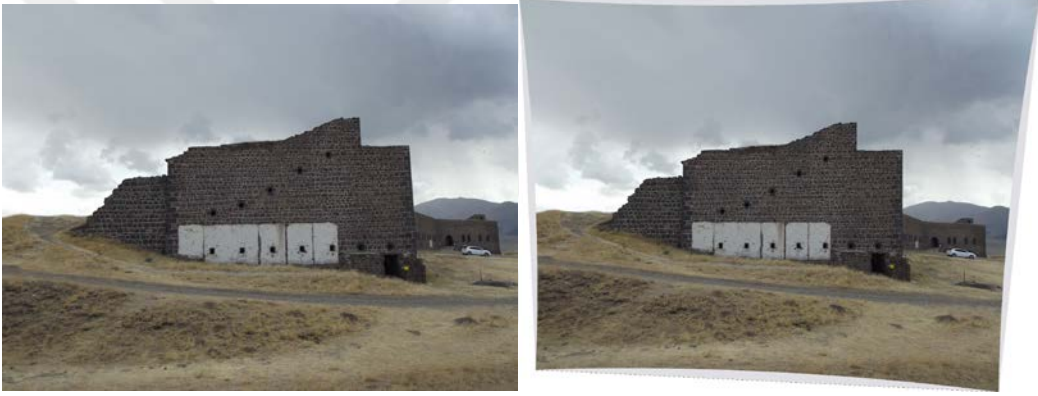
Şekil 89. On-site Photo programı kullanılarak cephe fotoğrafında perspektif kaçırlarının düzeltilmesi

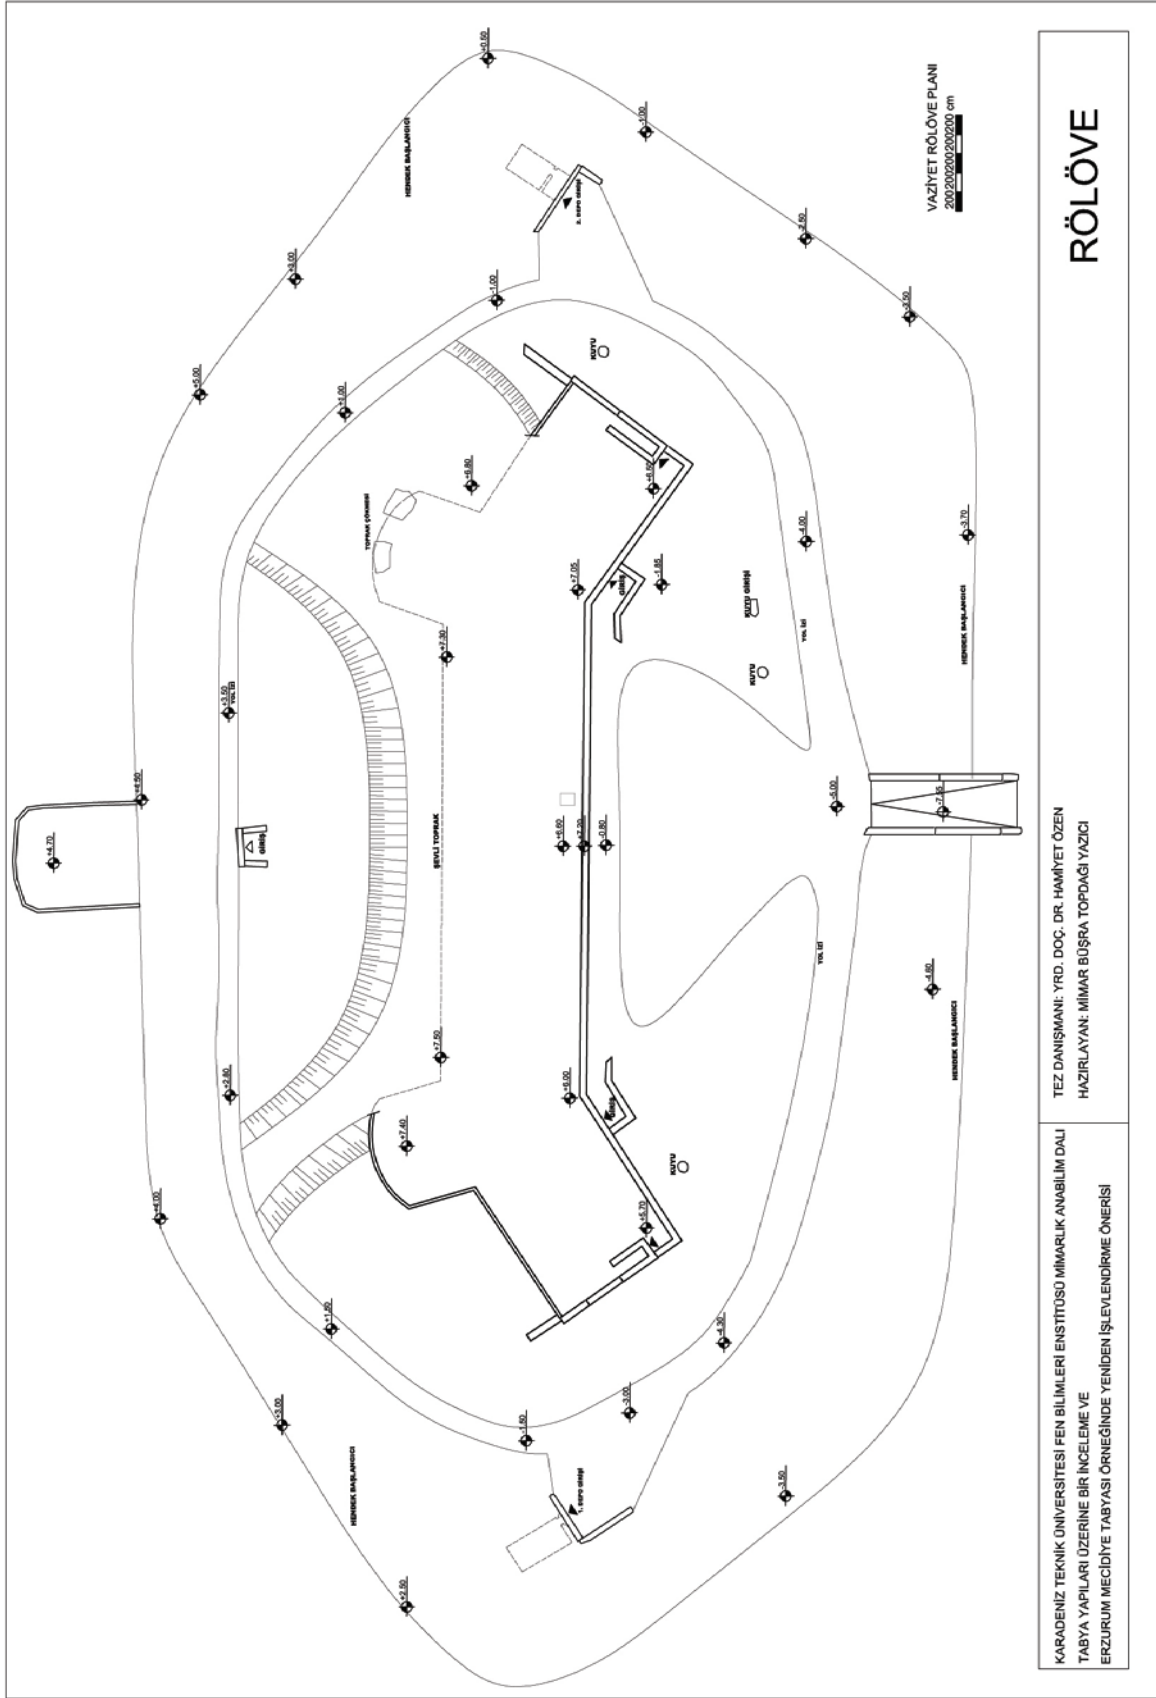
Şekil 90. Vaziyet planı rölöve çizimleri

Bu bölümde yapılan ölçümler sonucunda hazırlanmış çizimler yer almaktadır. Yapının vaziyet planı, kat planları, 3 kesit ve görünüş çizimleri yapılmış, yapıda tespit edilen hasar ve bozulmalar çizimler üzerinde belirtilmiştir (Şekil 90, 91, 92, 93, 94, 95, 96).

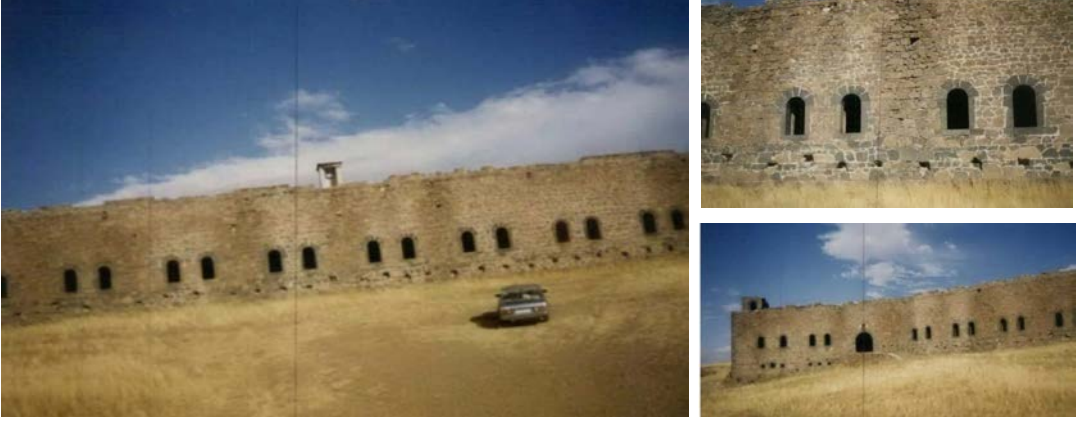
Şekil 98. Mecidiye Tabyası'nın onarım öncesi fotoğrafları (KTVKK, 1996)

- 19.09.1996 tarihinde Kültür Varlıklarını Koruma Bölge Kurulu tarafından Mecidiye Tabyası'nı onarım kararı alınmıştır. 1996 yılında hazırlanan onarım raporunda; Mecidiye Tabyası'nın tuğla yapı malzemesinden oluşan tonoz üst örtüsü ve moloz taş duvarlarında meydana gelen çatlakların askıya alınarak dikişlenmesi, ayrıca fotoğraflardan anlaşılacağı üzere duvar üst kotlarında meydana gelen kısmi yıkıntıların kot seviyesinde onarılması ve derzlenmesi, giriş merdivenlerinin deforme olmuş kısımlarının onarılması gerektiği belirtilmiştir (Şekil 91).

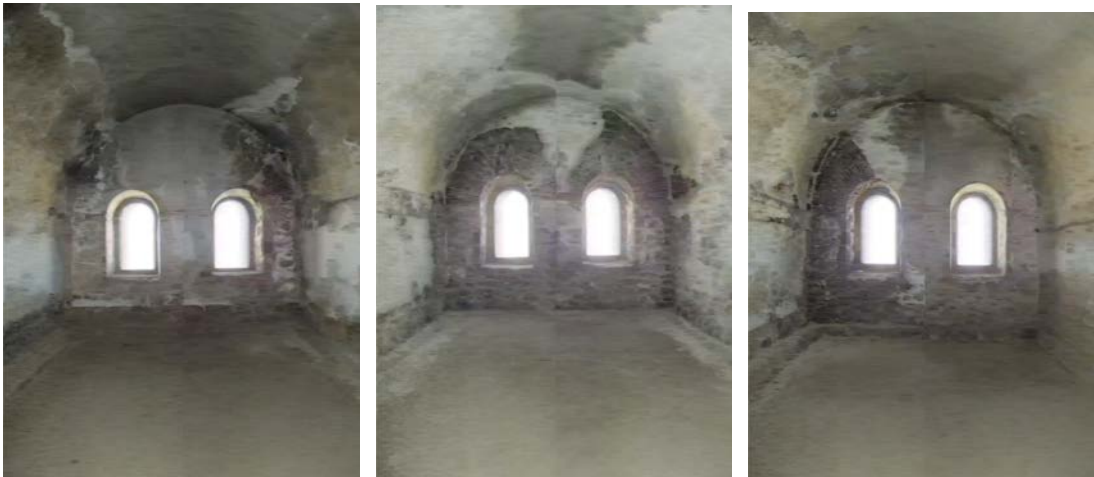
Şekil 100. Mecidiye Tabyası'nın batı cephesinde meydana gelen sıva bozulmaları ve lekeler

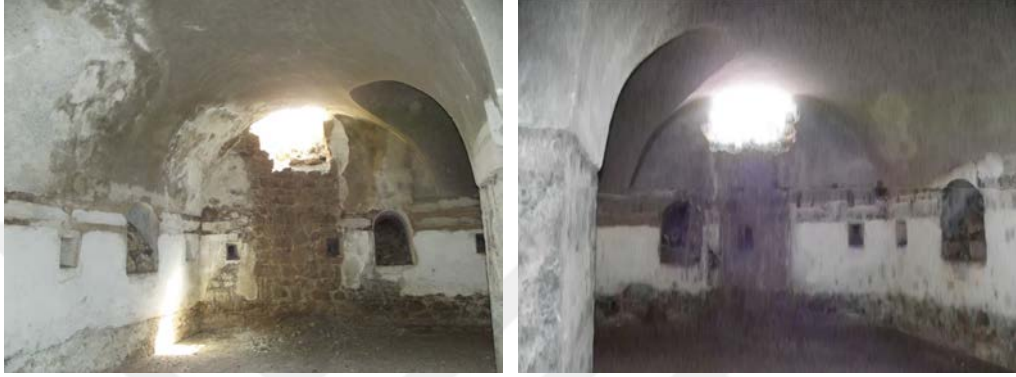
Şekil 101. Mecidiye Tabyası'nın yıkılan kısımları

Yapının arka (doğu) cephesinde taş kayıpları vardır. Özellikle, yapının yay formunu aldığı köşe noktalarda bulunan ve depo olarak kullanılan mekanın cephesinde, mazgal pencere olabileceği düşünülen boşluktan başlamak üzere taş kayıpları olmuş ve yapı hasar görmüştür (Şekil 94). Bu kısmın kapatılmamış olması sebebi ile yapı su ve kar alarak, hasar görmeye devam etmektedir.

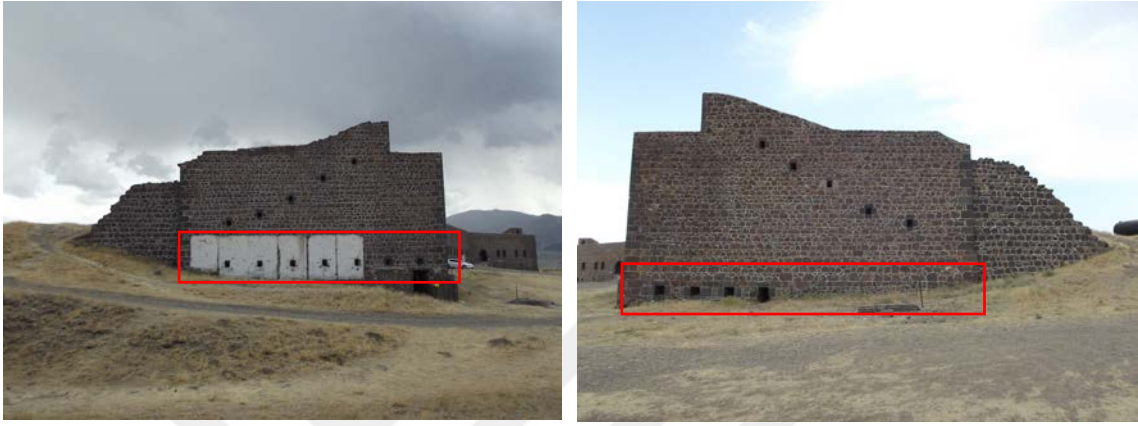
Şekil 105. Yapının sol cephesindeki mekan izleri ve sağ cephesindeki mazgal pencereler

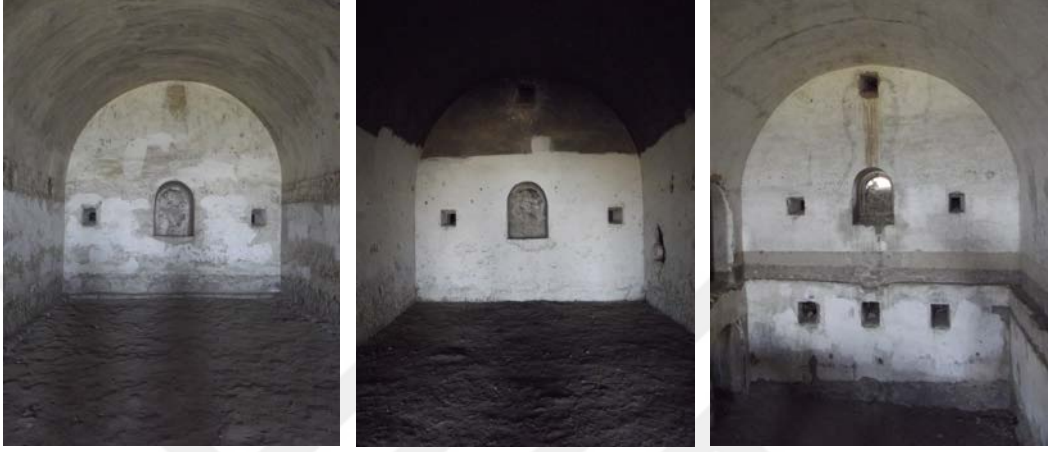
Şekil 107. Mecidiye Tabyası koğuşlarının arka cephesinde bulunan sonradan kapatılmış pencere boşlukları

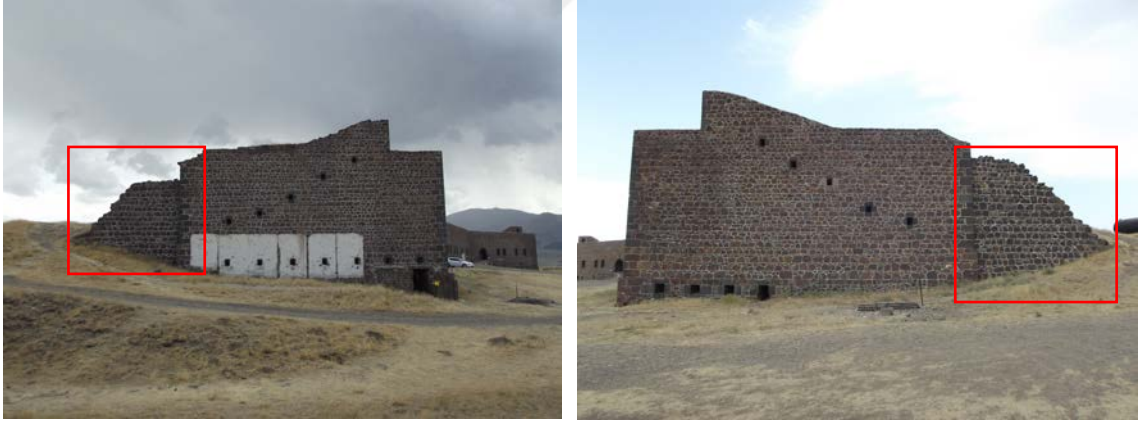
Şekil 108. Mecidiye Tabyası'nın kuzey ve güney cephelerinde bulunan ve sonradan eklendiği düşünülen duvar

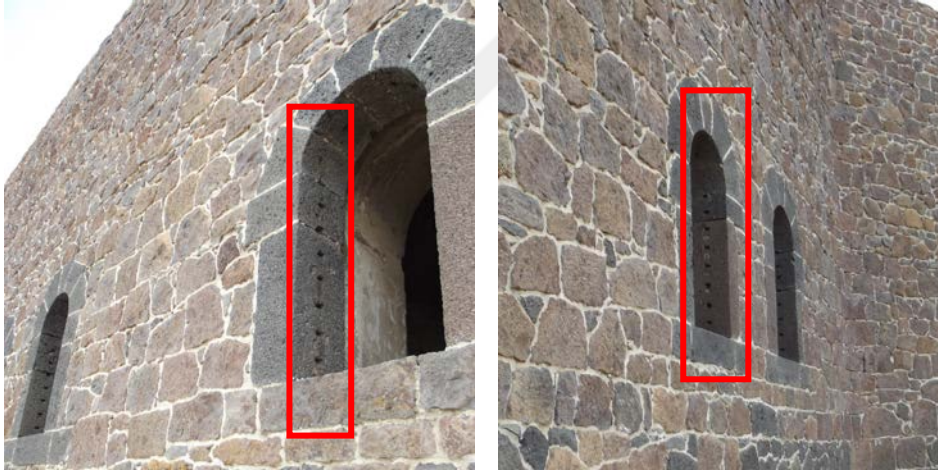
Şekil 110. Mecidiye Tabyası'nın pencerelerinde bulunan korkuluk izleri
