GÜMÜŞHANE KURUM VADİSİ MADEN KÖYÜ YERLEŞMELERİ

DOKTORA TEZİ

Yüksek Mimar Güler ERÜZ

MART 2009

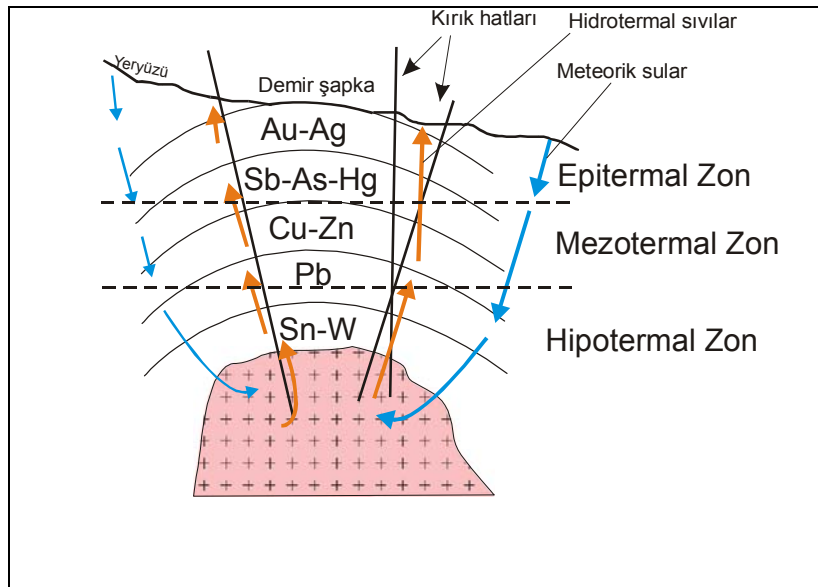
Şekil 2. Hidrotermal damar tipi yatakların oluşum modeli (Gümüş, 1995)

Araştırma bölgesindeki epitermal altın yataklarının oluşum süreci şu şekildedir. Yüzeiden sızan meteorik sular yeryüzünün derinliklerindeki soba olarak nitelenen halen soğumasına devam eden granitik kütlelere kadar sızarak, burada cevherli bileşikleri kayaktan sökerek bünyesine almakta ve yüzeye göre daha sıcak bir durum almaktadırlar. Bu tür sıvılara hidrotermal sıvılar denir. Bu sıvılar sıcak olduklarından kırıklar boyunca

yüze doğru çıkma eğilimindedirler. Hidrotermal bu sıvılar yüze doğru çıkmak için yeryüzünde çeşitli tektonik aktiviteler bağlı olarak gelişen kırık ve fay hatlarını kullanmaktadırlar. Sıvılar yeryüzüne doğru yükselirken, çevre kayalarda yer alan bileşiklerle kimyasal reaksiyonlara girerek çözelti içerisindeki değerli metal miktarlarını artırırlar. Bu sıcak sıvılar yüze doğru yükseldikçe, sıcaklık düşmesi, basınç azalmasına bağlı olarak bünyelerindeki metalleri kırıklar boyunca damar şeklinde yataklar oluştururlar. Isı kaynağından (soba-granit) yüze kadar gelişen cevherleşme tipleri ve zonları Şekil 2.de gösterilmiştir. İnceleme alanındaki söz konusu cevherleşmeler sıcaklığın 100-150 °C arasında olduğu yüze en yakın kırıklar içerisinde oluşur. Cevherleşmelerin yeryüzündeki en belirgin özellikleri hidrotermal alterasyonlardır. Hidrotermal alterasyonlar çalışma sahasında tipik olarak hematitleşme, limonitleşme (kırmızımsı ve sarımsı renk alacalıkları), killeşme, kaolenleşme (beyazımsı-sarımsı renk alacalıkları) olarak gözlenmektedir.

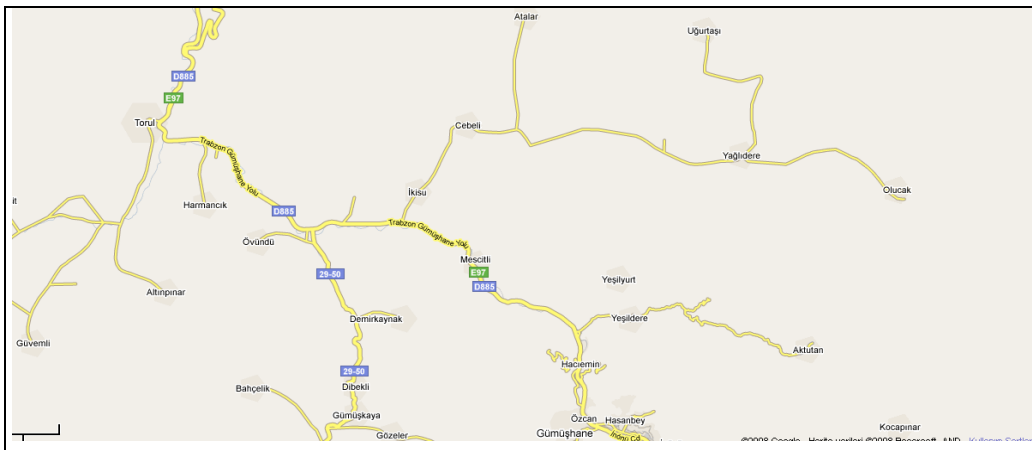
Şekil 3. Yol ve yerleşim krokisi (Raif Kandemir, Aziz Şişman)

Kurum havzası 230 km²'lik çok geniş bir alanı kapsamaktadır. Çalışma alanı olarak seçilen Kurum Vadisi'nin üst havzalarından olan Kurum bölgesi 76 km² ve Olucak (İmera) bölgesi 39 km² lik alanı kaplamaktadır (Şekil 3). Çalışma alanının rakımı 1600 m. ile 3000 m. arasındadır. Mimari yapı envanteri için seçilen yapıların bulunduğu yerleşim alanları, yerleşim sürekliliğini koruyan Olucak (İmera, rakım: 1800 m.) Köyü içerisinde; Merkez, Nazirli Mahallesi ve Yağıldere Köyü-Bulutayla Mahallesi'ne bağlı (Eski Kurum merkez, Rakım: 1900 m.); Gavalak ve Şamanlı yerleşimleri ve eski mahalleler olan Yukarı Kranköy, Orta Kranköy ve Aşağı Kranköy (Gavalak 1, Gavalak 2, Gavalak 3 tamamen terk edilmiş ve yapıları zemin kat seviyesinde yıkık yerleşimler) mevkilerini ve çevresini kapsamaktadır (Şekil 3).

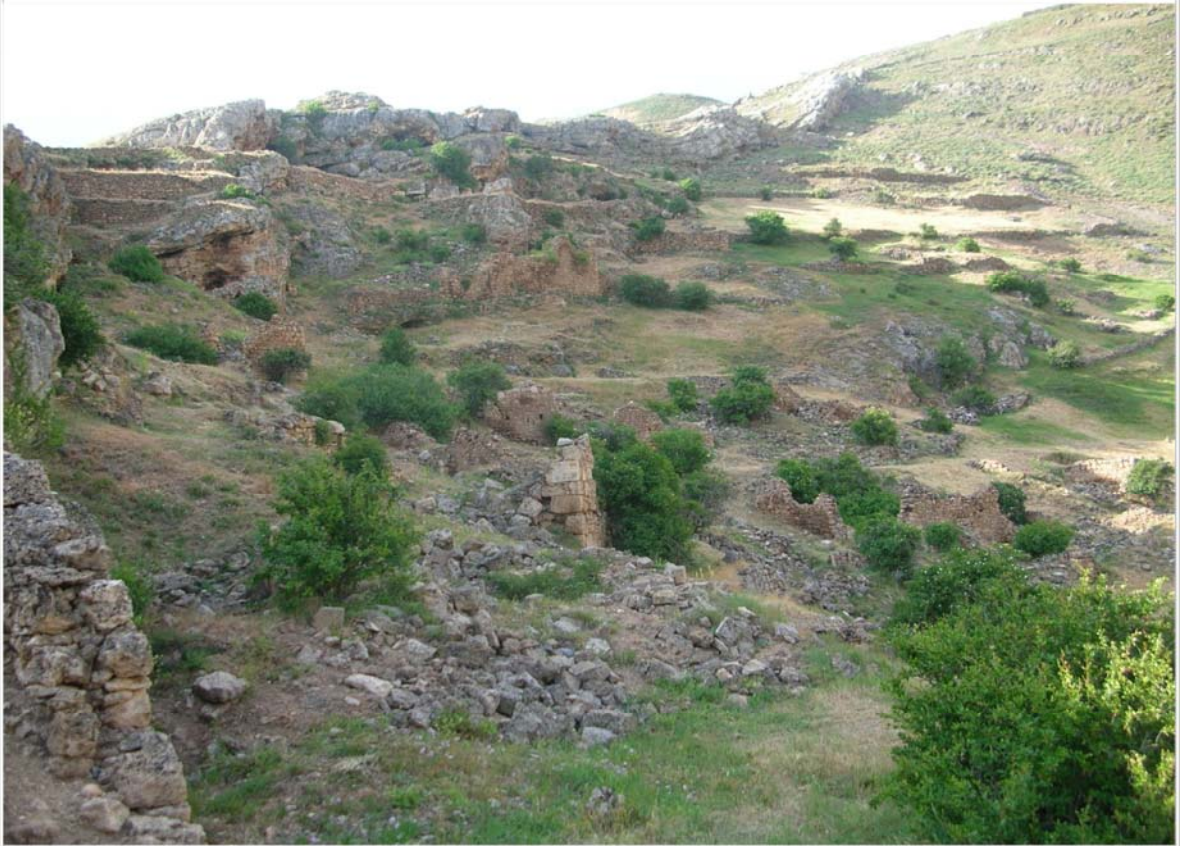
Şekil 4. Yerleşim envanter fişi örneği

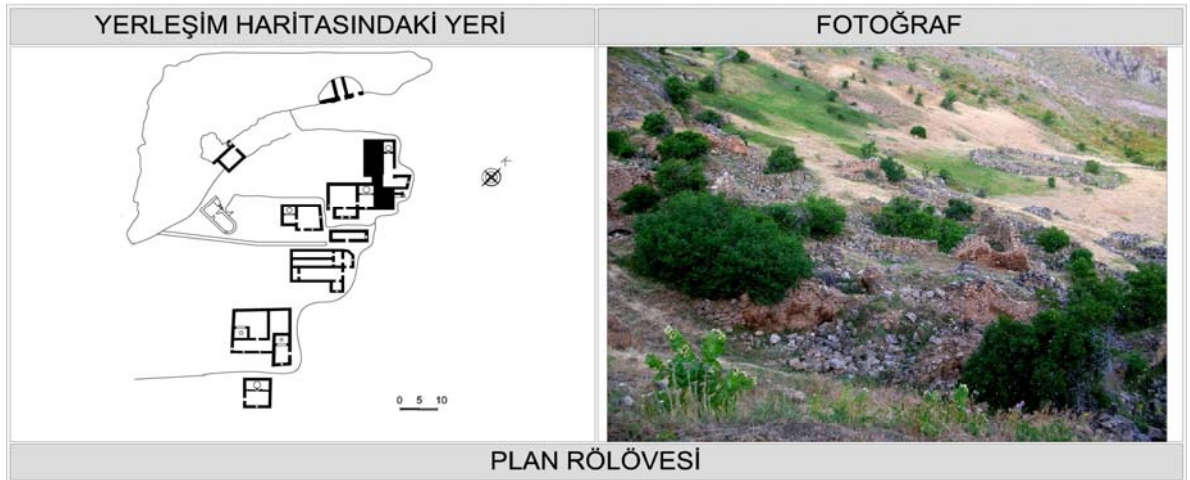
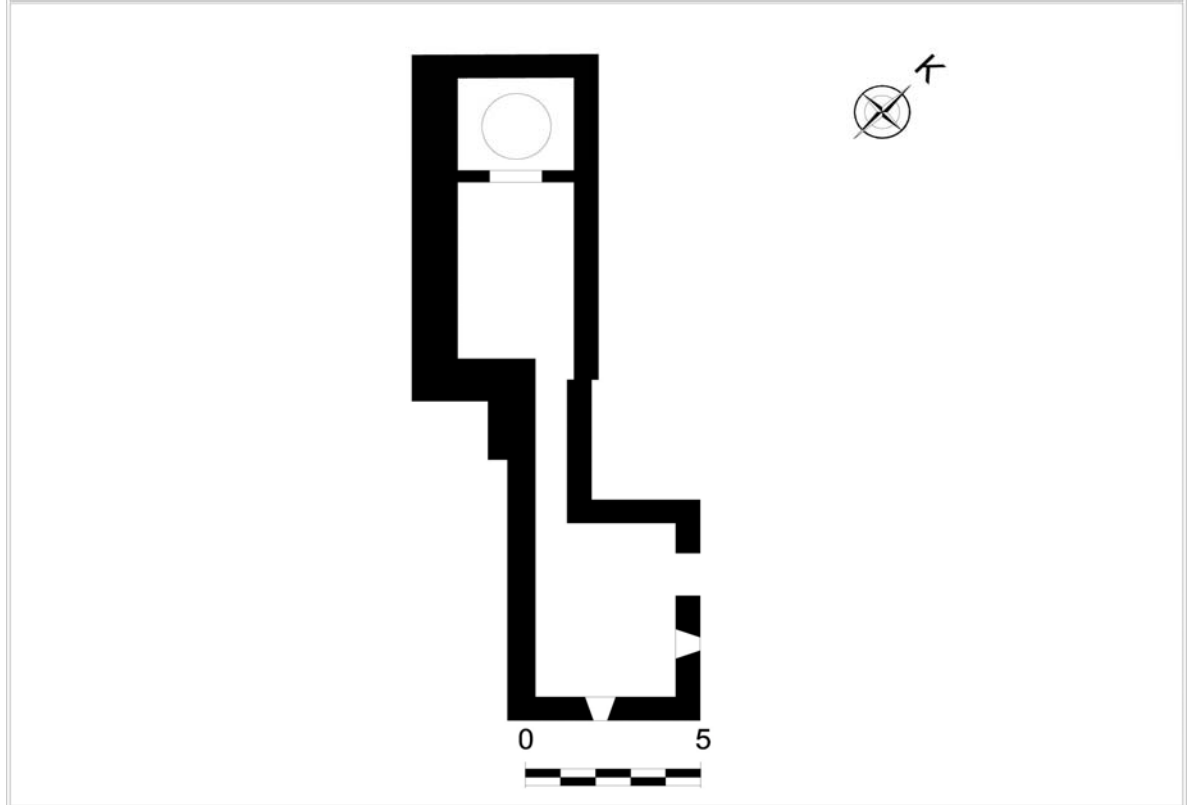
Şekil 5. Yapı envanter fişi örneği

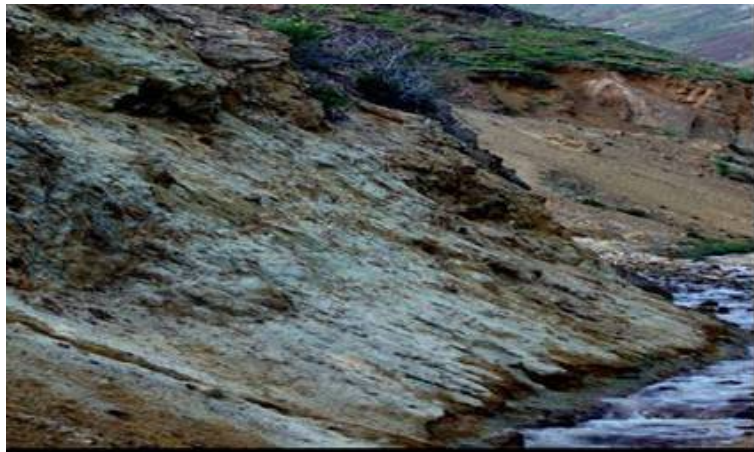
Şekil 6. Şamanlı maden ocağının konumu

1. Kurum Merkez-Şamanlı ve Gavalak yerleşimleri arasındaki maden ocağı: Bu ocak bölgedeki yerleşim merkezi içinde bulunan tek ve en önemli maden ocağıdır. Mevcut araç yolunun açılması sırasında ocağa ait galerinin açığa çıktığı, ancak yol inşaatının altında kaldığı belirtilmektedir. Alandaki cevherleşme bugün de görülebilmektedir (Şekil 6).

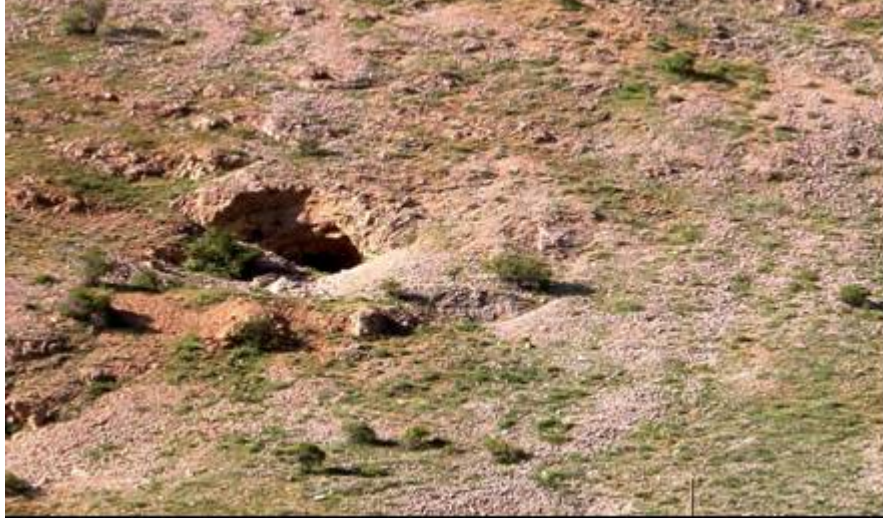
Şekil 7. Krom Yayla mevkiinde bir maden ocağı yeri

2. Krom yayla (Mohara) kuzeyinde, maden mevkiinde bulunan ve beş galerisi olan maden ocağı: Bu maden ocağına ait ocak atıkları (pasalar) ve ergitme atıkları (curuf), ocakların işletildiği alanda mevcut olup, galeriler tamamen kapalıdır (Şekil 7 ve 8).

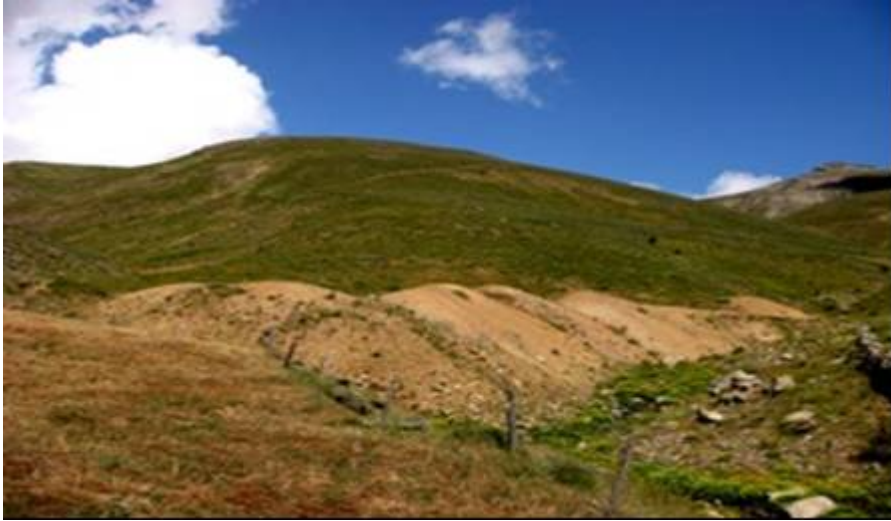
Şekil 8. Krom Yayla (Mohara) Kuzeyindeki Maden mevki ocak yerleri ve pasalar

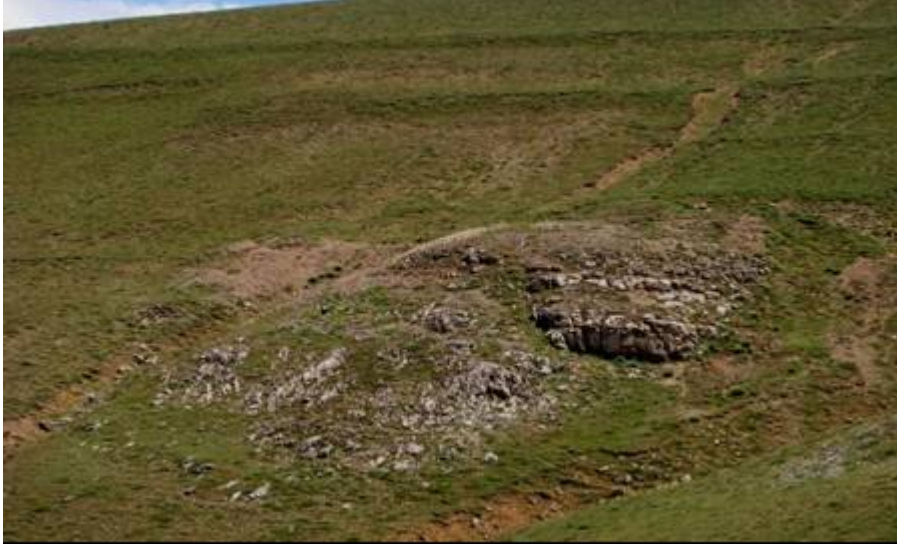
Şekil 9. Gökçetepe çevresindeki eski maden ocağı yeri

3. Olucak (İmera) kuzeyinde bulunan Gökçetepe çevresindeki maden ocakları: Bu bölgede yaygın bir şekilde pek çok maden ocağı mevcuttur. Maden ocaklarına ait galeriler tamamen kapalı olup, ocak yerleri dikkatli inceleme ile belirlenebilmektedir. Bölgede M.T.A. tarafından son yıllarda yapılan sondaj çalışmalarıyla zengin altın rezervlerinin mevcudiyetinin halen devam ettiği tespit edilmiştir (Şekil 9).

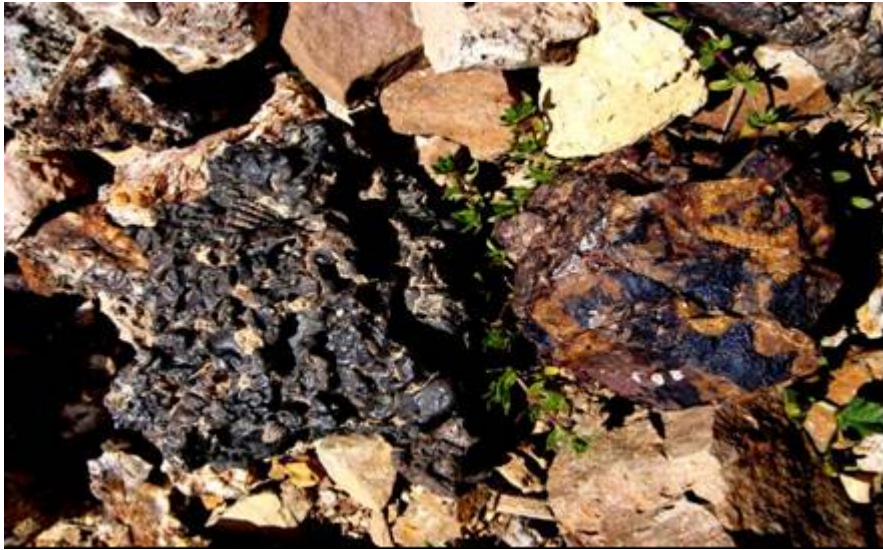
Şekil 10. Maden cevheri ve cevherler işlendikten sonra ortaya çıkan artıklara (cüruf: sol altta siyah görüntü) ait örnekler

Ayrıca bölgede tespiti yapılmamış büyüklü küçüklü onlarca maden ocağının varlığı literatürde ve halk söylencelerinde geçmektedir. Bölgede çıkarılan maden cevheri ve cevher ergitildikten sonra ortaya çıkan artıklara (cüruf) ait örnekler Şekil 10'da verilmiştir.

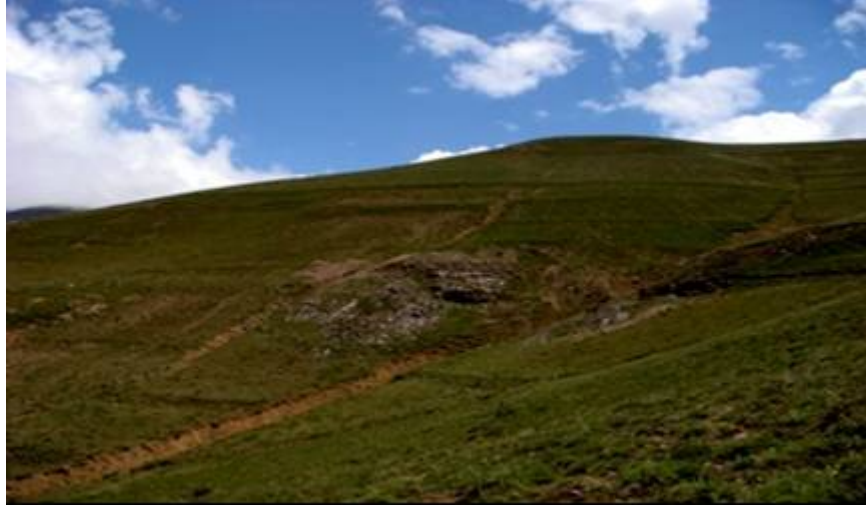
Şekil 14. Kurum yayla mevkinde, maden ocağı ve çevresinde işlenmiş tarım arazisi izleri.

Kurum Vadisi'nin çevresi 75 km.dir ve 230 km²'lik bir alana sahiptir. Kurum merkez (Bulutayla Mah., Düzce Mah., Evlice Mah.) yerleşimi ise 76 km²'lik bir alanı kaplamaktadır. İmera bölgesi ise oldukça geniş, pek çoğu mera olan (köy sınırları içinde 2.000-2.500 m. rakım arasında 40'a yakın yayla bulunmaktadır), 10.000 dönüm kadar tarım arazisine sahip bir yerleşimdir. Bu bölgede, Osmanlı döneminde yoğun şekilde tahıla dayalı tarım yapıldığına dair izlere halen raslanmaktadır. Oldukça eğimli arazilerin ve tarıma elverişli olmayan dağların tepe ve yamaç kısımlarının set şeklinde (seki, tump) yapılarak, bahçe ya da tarla olarak kullanılmaya uygun hale getirilmiş olduğunun izleri günümüzde dahi görülebilmektedir (Şekil 14).

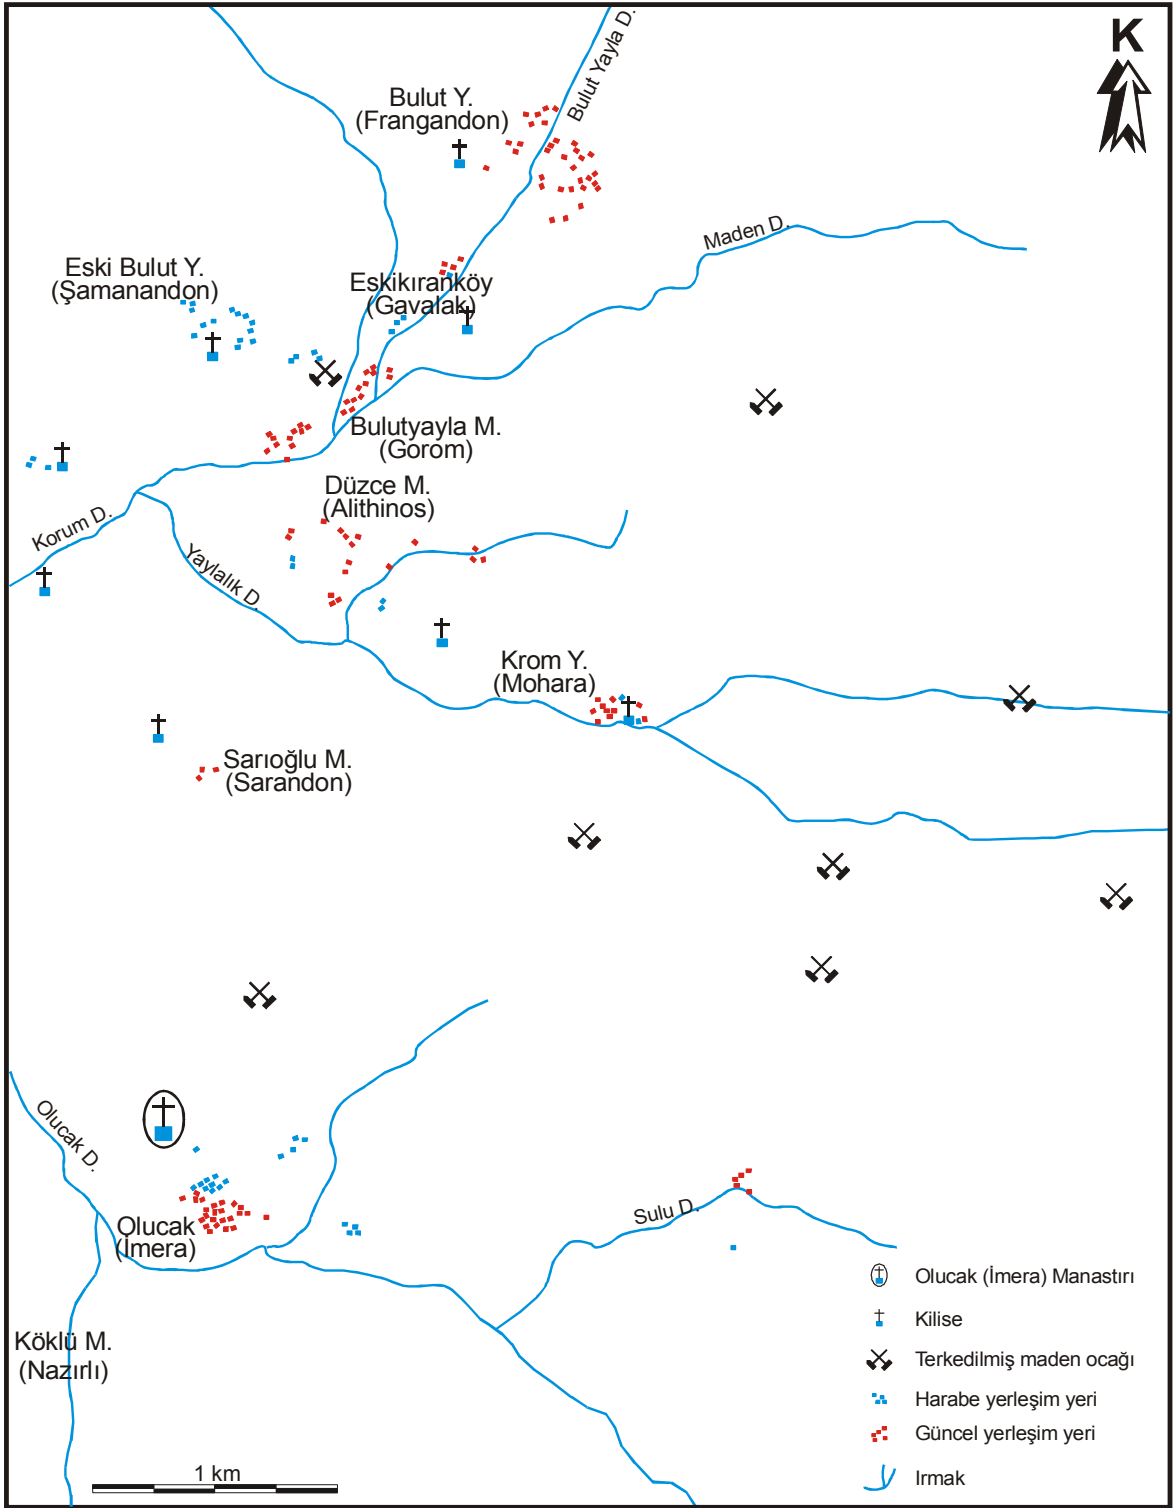
Şekil15. Bölgede mevcut akarsular, maden ocakları ve yerleşim yerlerinin konumu

Gümüşhane-Kurum Vadisi yerleşimleri, yerleşimlerin genelinde olduğu gibi bol su kaynağına sahip alanlarda ya da yakınında kurulmuştur. Bu akarsuların en önemlileri; Maden Hanları Deresi, Kurum Deresi ve İmera Deresi'dir. Bölgede bol miktarda su kaynakları bulunmakta olup, suyun en yoğun kullanıldığı alan ağırlıklı olarak tarımsal sulama ve değirmencilik faaliyetleridir. Bölgeden çıkan su kaynakları, Kurum merkez ve çevresi ile İmera bölgesinin mimari yapısının oluşumunda en önemli yapı malzeme olan traverten taşının oluşumunu da sağlamıştır (Şekil 15).

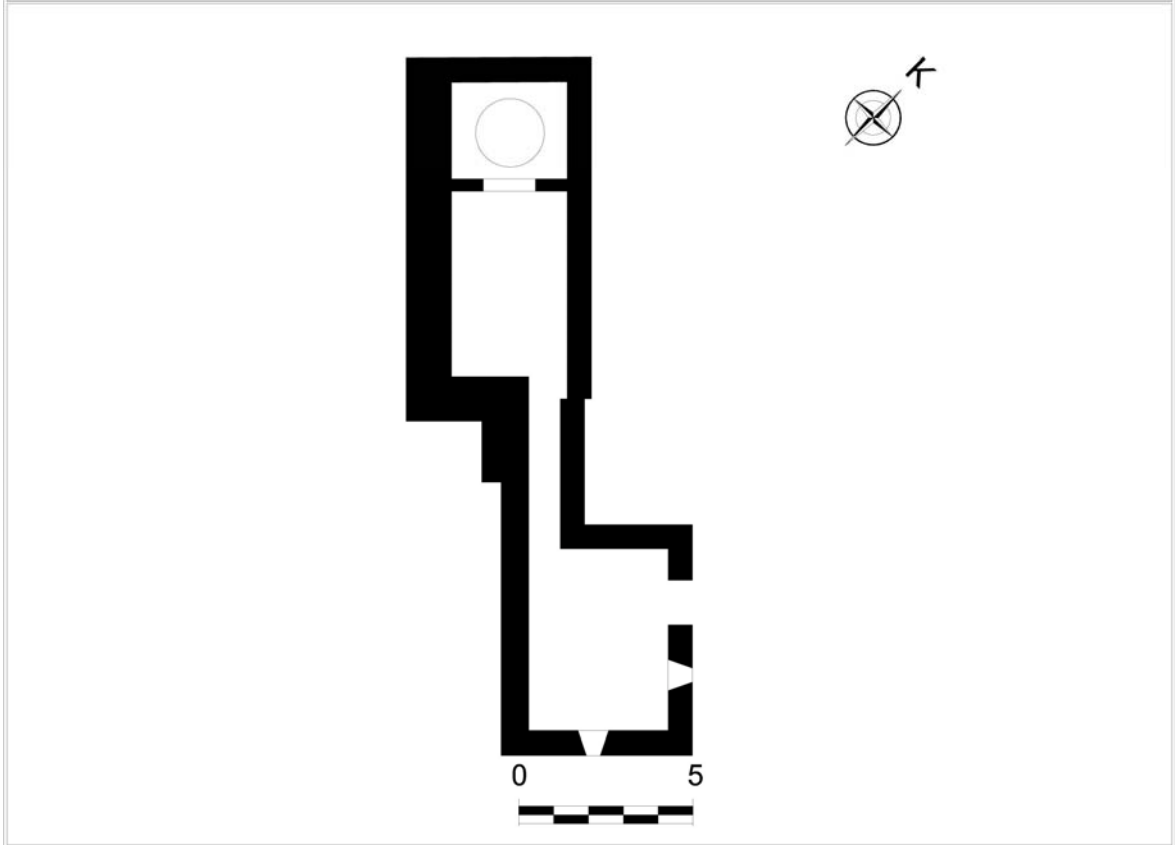
PLAN RÖLÖVESİ

KAT SAYISI	Mevcut 1	ÖRTÜ MALZEMESİ	-
TAŞIYICI SİSTEM	Yığma	BEZEME	Bilinmiyor
YAPIM TEKNİĞİ	Geleneksel	YAZI LEVHASI	Bilinmiyor
YAPI MALZEMELERİ	Doğaltaş, ahşap, toprak	DEVŞİRME MALZEME	Bilinmiyor
ÖRTÜ TÜRÜ	-	ÖZGÜN/SAĞLAM	Özgün-harabe

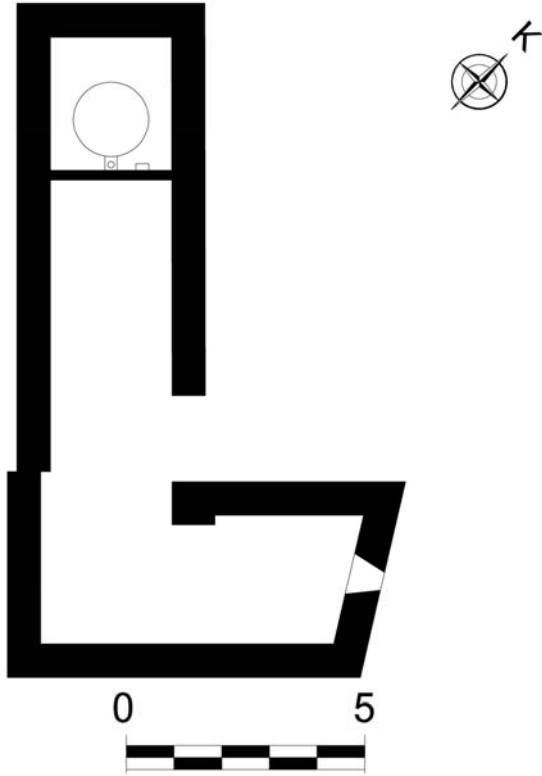
PLAN RÖLÖVESİ

KAT SAYISI	Mevcut 1	ÖRTÜ MALZEMESİ	-
TAŞIYICI SİSTEM	Yığma	BEZEME	Bilinmiyor
YAPIM TEKNİĞİ	Geleneksel	YAZI LEVHASI	Bilinmiyor
YAPI MALZEMELERİ	Doğaltaş, ahşap, toprak	DEVŞİRME MALZEME	Bilinmiyor
ÖRTÜ TÜRÜ	-	ÖZGÜN/SAĞLAM	Özgün-harabe

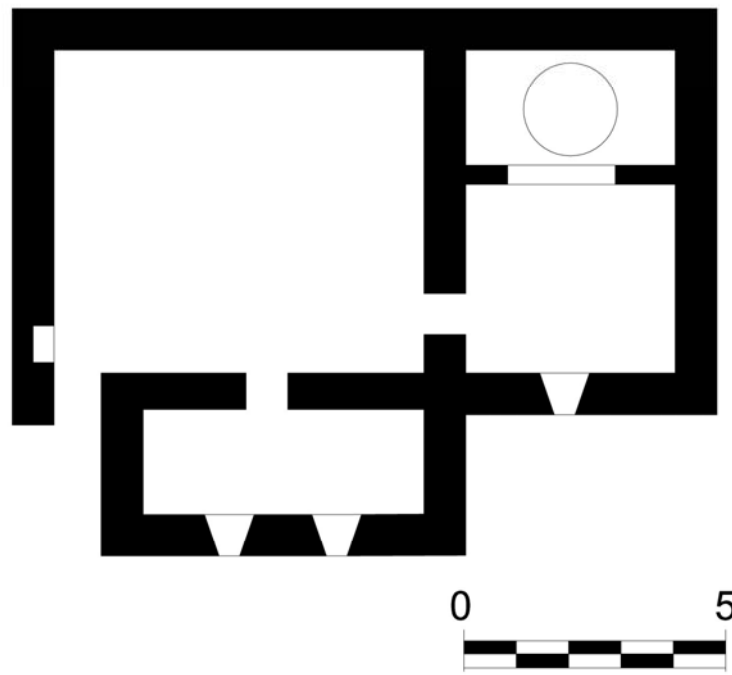
PLAN RÖLÖVESİ

KAT SAYISI	Mevcut 1	ÖRTÜ MALZEMESİ	-
TAŞIYICI SİSTEM	Yığma	BEZEME	Bilinmiyor
YAPIM TEKNİĞİ	Geleneksel	YAZI LEVHASI	Bilinmiyor
YAPI MALZEMELERİ	Doğaltaş, ahşap, toprak	DEVŞİRME MALZEME	Bilinmiyor
ÖRTÜ TÜRÜ	-	ÖZGÜN/SAĞLAM	Özgün-harabe

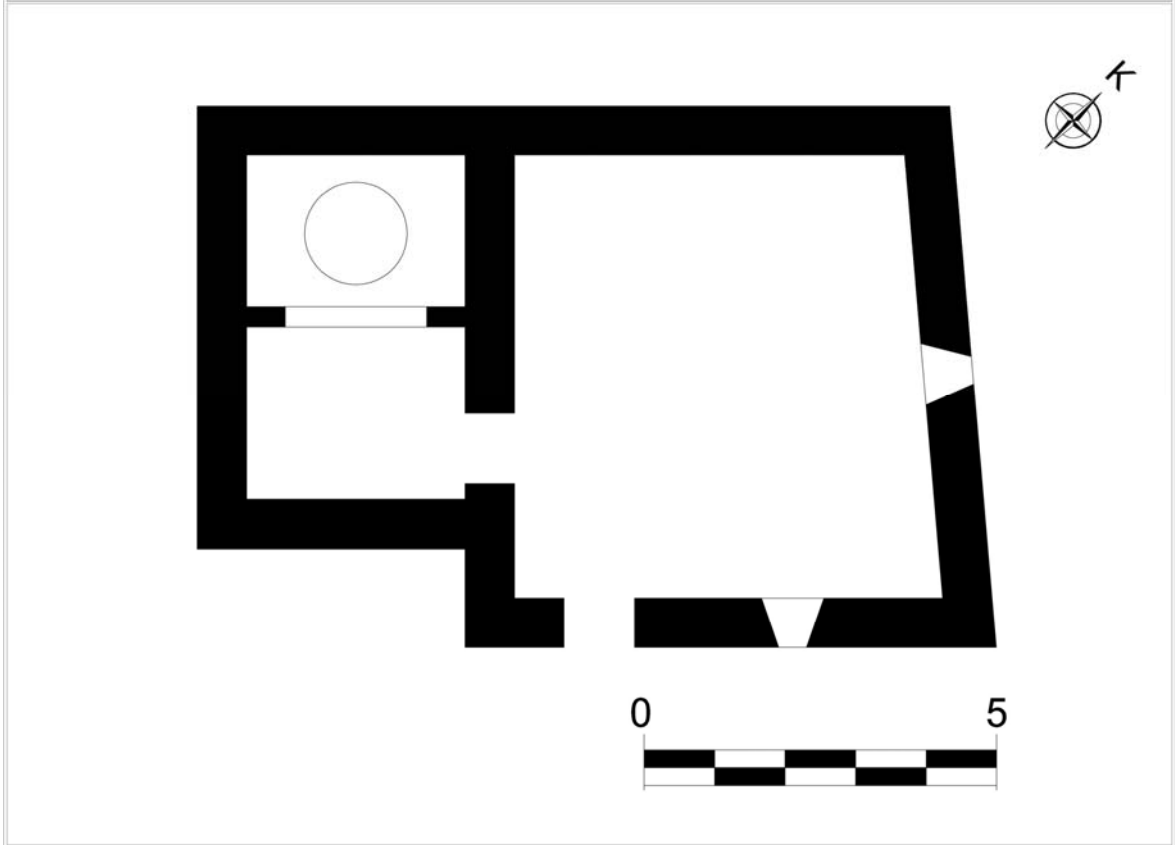
PLAN RÖLÖVESİ

KAT SAYISI	Mevcut 1	ÖRTÜ MALZEMESİ	-
TAŞIYICI SİSTEM	Yığma	BEZEME	Bilinmiyor
YAPIM TEKNİĞİ	Geleneksel	YAZI LEVHASI	Bilinmiyor
YAPI MALZEMELERİ	Doğaltaş, ahşap, toprak	DEVŞİRME MALZEME	Bilinmiyor
ÖRTÜ TÜRÜ	-	ÖZGÜN/SAĞLAM	Özgün-harabe

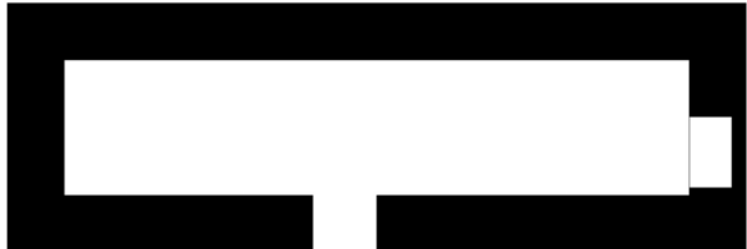
PLAN RÖLÖVESİ

KAT SAYISI	Mevcut 1	ÖRTÜ MALZEMESİ	-
TAŞIYICI SİSTEM	Yığma	BEZEME	Bilinmiyor
YAPIM TEKNİĞİ	Geleneksel	YAZI LEVHASI	Bilinmiyor
YAPI MALZEMELERİ	Doğaltaş, ahşap, toprak	DEVŞİRME MALZEME	Bilinmiyor
ÖRTÜ TÜRÜ	-	ÖZGÜN/SAĞLAM	Özgün-harabe

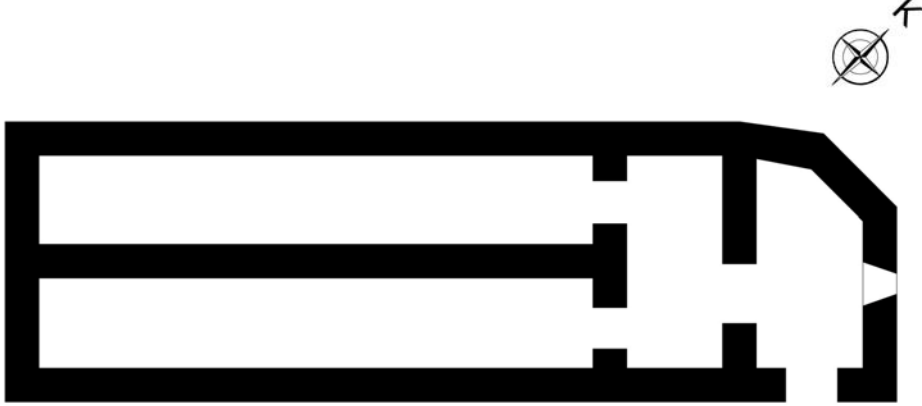
PLAN RÖLÖVESİ

KAT SAYISI	Mevcut 1	ÖRTÜ MALZEMESİ	-
TAŞIYICI SİSTEM	Yığma	BEZEME	Bilinmiyor
YAPIM TEKNİĞİ	Geleneksel	YAZI LEVHASI	Bilinmiyor
YAPI MALZEMELERİ	Doğaltaş, ahşap, toprak	DEVŞİRME MALZEME	Bilinmiyor
ÖRTÜ TÜRÜ	-	ÖZGÜN/SAĞLAM	Özgün-harabe

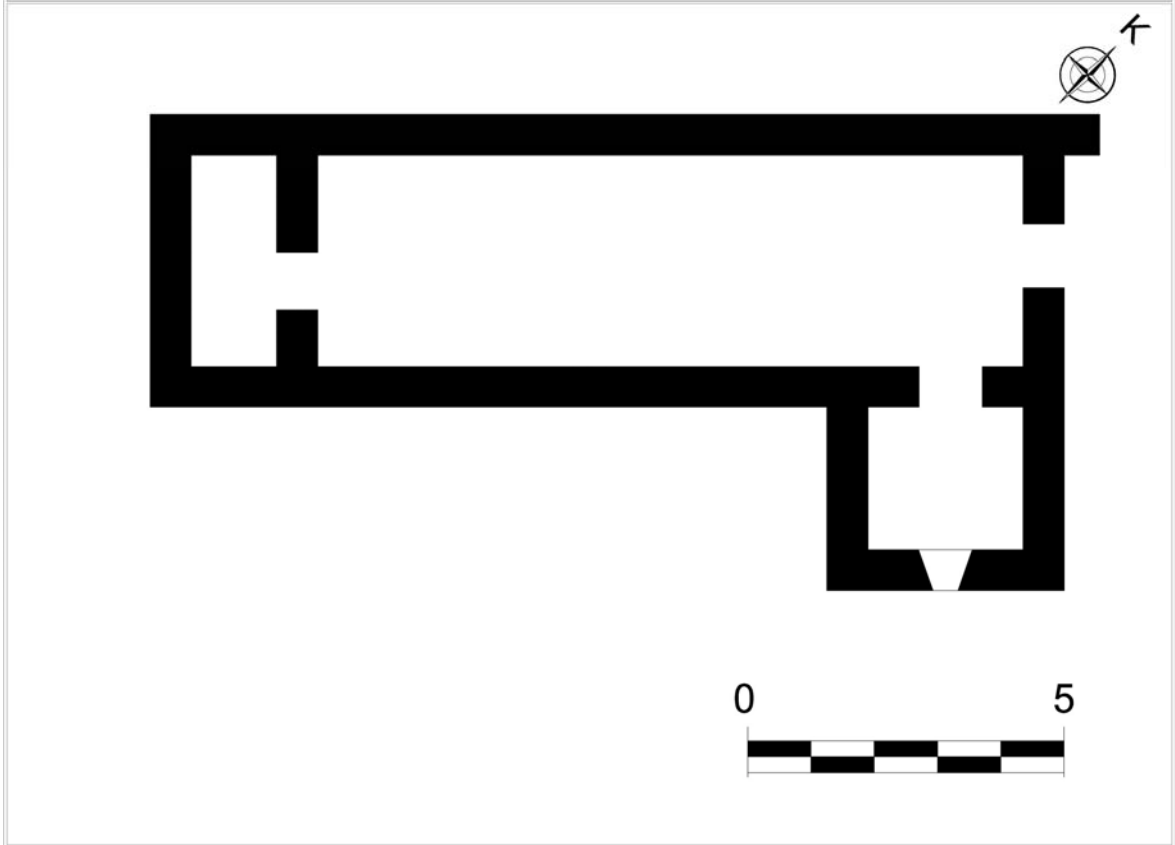
PLAN RÖLÖVESİ

KAT SAYISI	Mevcut 1	ÖRTÜ MALZEMESİ	-
TAŞIYICI SİSTEM	Yığma	BEZEME	Bilinmiyor
YAPIM TEKNİĞİ	Geleneksel	YAZI LEVHASI	Bilinmiyor
YAPI MALZEMELERİ	Doğaltaş, ahşap, toprak	DEVŞİRME MALZEME	Bilinmiyor
ÖRTÜ TÜRÜ	-	ÖZGÜN/SAĞLAM	Özgün-harabe

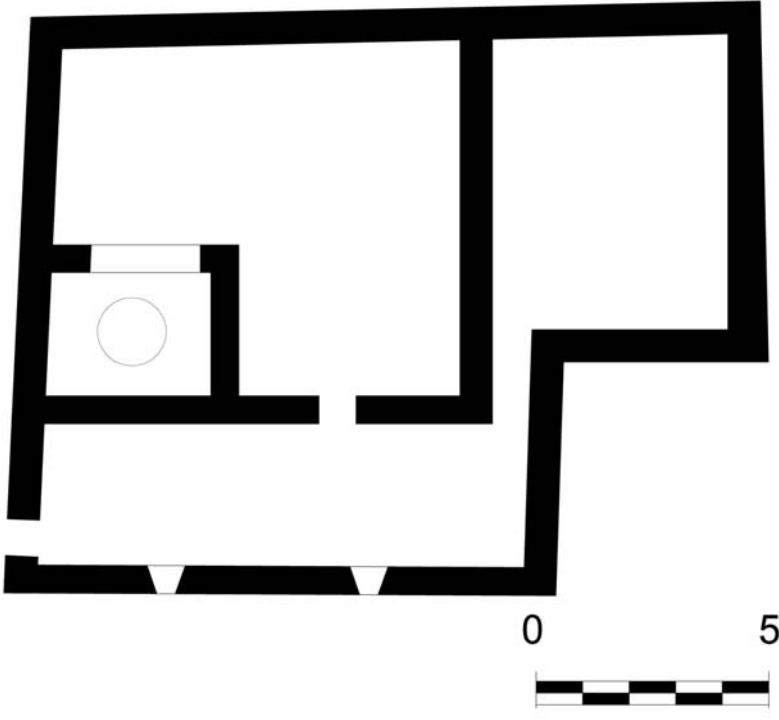
PLAN RÖLÖVESİ

KAT SAYISI	Mevcut 1	ÖRTÜ MALZEMESİ	-
TAŞIYICI SİSTEM	Yığma	BEZEME	Bilinmiyor
YAPIM TEKNİĞİ	Geleneksel	YAZI LEVHASI	Bilinmiyor
YAPI MALZEMELERİ	Doğaltaş, ahşap, toprak	DEVŞİRME MALZEME	Bilinmiyor
ÖRTÜ TÜRÜ	-	ÖZGÜN/SAĞLAM	Özgün-harabe

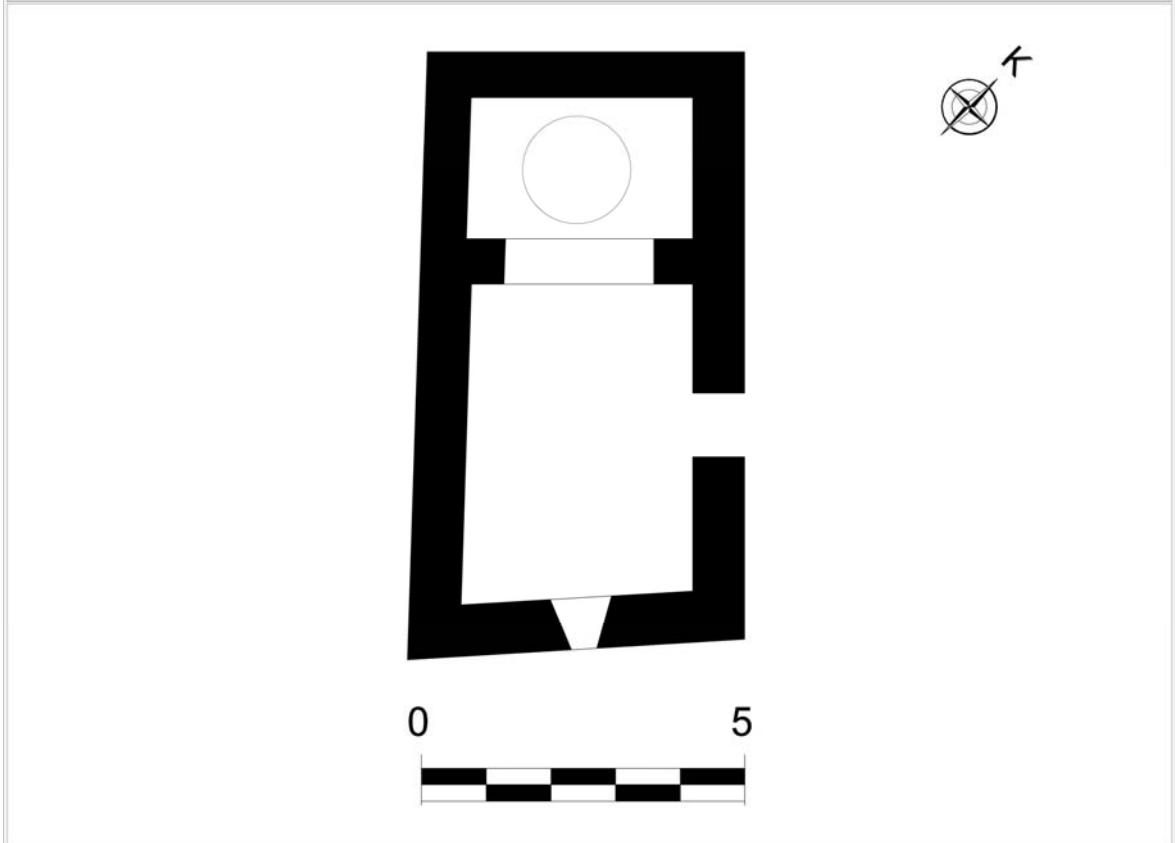
PLAN RÖLÖVESİ

Yapı Bilgileri	<p>Yapı harabe durumdadır. Ancak duvar kalıntıları, yapının muhtemel genel plan şeması hakkında yeterli bilgiyi verecek düzeydedir. Girişin hemen yanında, kuzeydoğu köşede yer alan odunlukta bir pencere ve giriş kapısı vardır. Kapı ve pencere kuzey doğuya bakmaktadır. Yapının ikinci bir katının olup olmadığı anlaşılamamaktadır. Çatı örtüsü tümüyle ortadan kalktığından çatı türü hakkında kesin bir yargıya da varmak mümkün değildir. Harabe haldeki yapının diğer yapısal detayları konusunda herhangi bir belirti de yoktur. Yapının odunluk yerinin varlığı ile plan şeklinden fırın olarak kullanıldığı anlaşılmaktadır. Köşelerde düzgün kesme taş kullanılan yapı, traverten kesme taş duvar örgüsüyle inşa edilmiştir. Yapı bünyesinde herhangi bir devşirme malzeme kullanılmamıştır.</p>
-----------------------	--

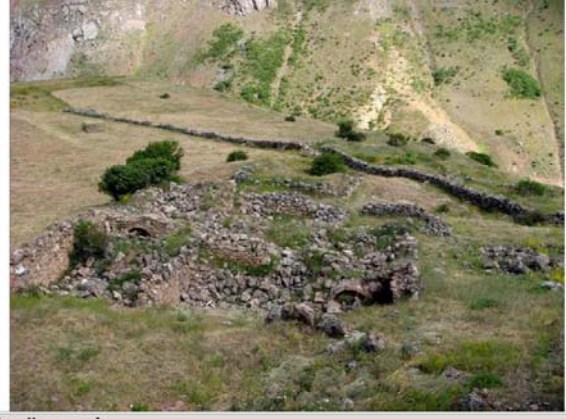
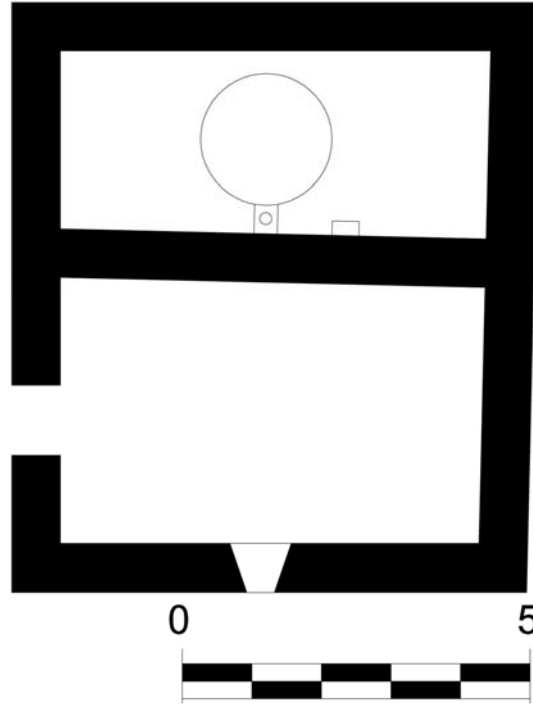
FOTOĞRAF

Yapı Bilgileri	<p>Yapı harabe durumdadır. Ancak duvar kalıntıları, yapının muhtemel genel plan şeması hakkında yeterli bilgiyi verecek düzeydedir. Girişte güneydoğuya bakan bir pencere ile güneybatıya açılan bir giriş kapısı vardır. Yapının ikinci bir katının olup olmadığı anlaşılamamaktadır. Çatı örtüsü tümüyle ortadan kalktığından çatı türü hakkında kesin bir yargıya da varmak mümkün değildir. Harabe haldeki yapının diğer yapısal detayları konusunda herhangi bir belirti yoktur. Yapının odunluk yeri ve plan şeklinden fırın olarak kullanıldığı anlaşılmaktadır. Köşelerde düzgün kesme taş kullanılan yapı, traverten kesme taş duvar örgüsüyle inşa edilmiştir. Yapı bünyesinde herhangi bir devşirme malzeme kullanılmamıştır.</p>
-----------------------	--

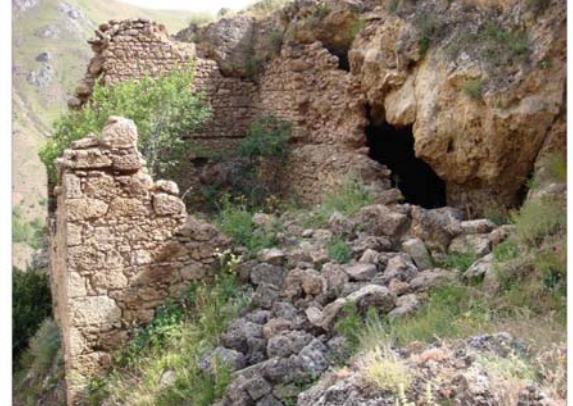
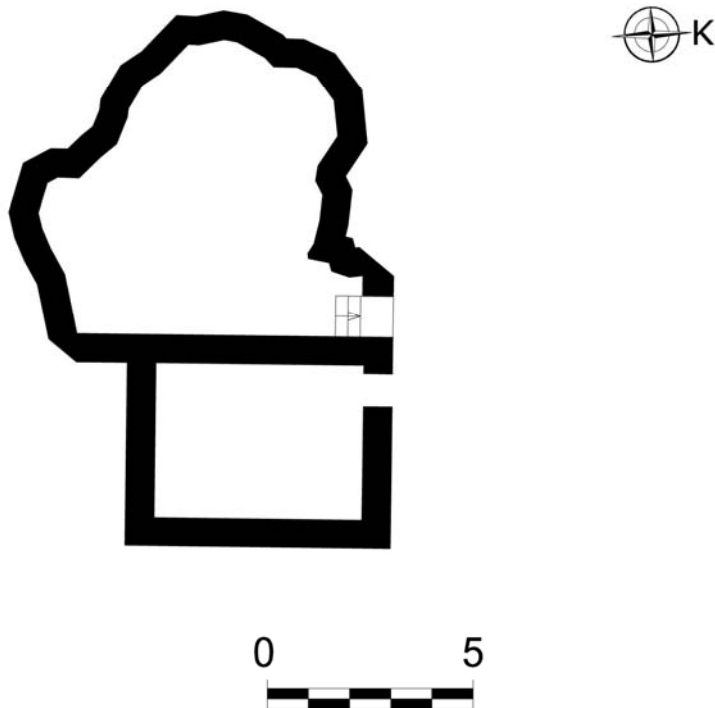
PLAN RÖLÖVESİ

Yapı Bilgileri	<p>Yapı harabe durumdadır. Ancak duvar kalıntıları, yapının muhtemel genel plan şeması hakkında yeterli bilgiyi verecek düzeydedir. Yapı, mağara önüne inşa edilmiş tek mekânlı bir birimden ibarettir. Yapının iki katlı olduğu anlaşılmaktadır. Çatı örtüsü tümüyle ortadan kalktığından çatı türü hakkında kesin bir yargıya varmak mümkün görünmemektedir. Harabe haldeki yapının diğer yapısal detayları konusunda herhangi bir belirti yoktur. Yapının konut olarak kullanıldığını tahmin edilmektedir. Köşelerde düzgün kesme taş kullanılan yapı, traverten kesme taş duvar örgüsüyle inşa edilmiştir. Yapı bünyesinde herhangi bir devşirme malzeme kullanılmamıştır. Konutun hemen arkasında yer alan mağaranın girişi, konutun girişinin hemen bitişiğindedir. Mağaranın, iç hacim yüksekliği ile nem düzeyi yanında yöre halkının anlatımları, mağaranın mahzen olarak kullanıldığını göstermektedir. Mağara içerisi defineciler tarafından tahrip edilmiş durumdadır.</p>

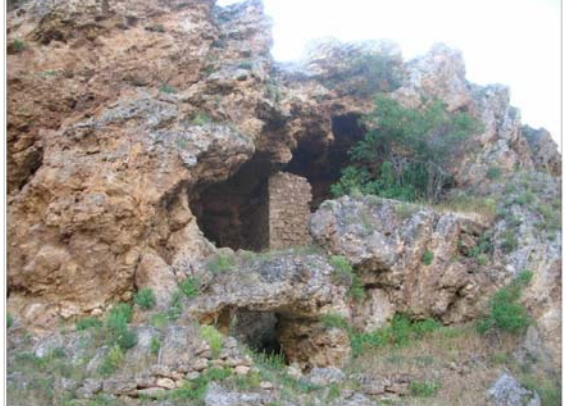
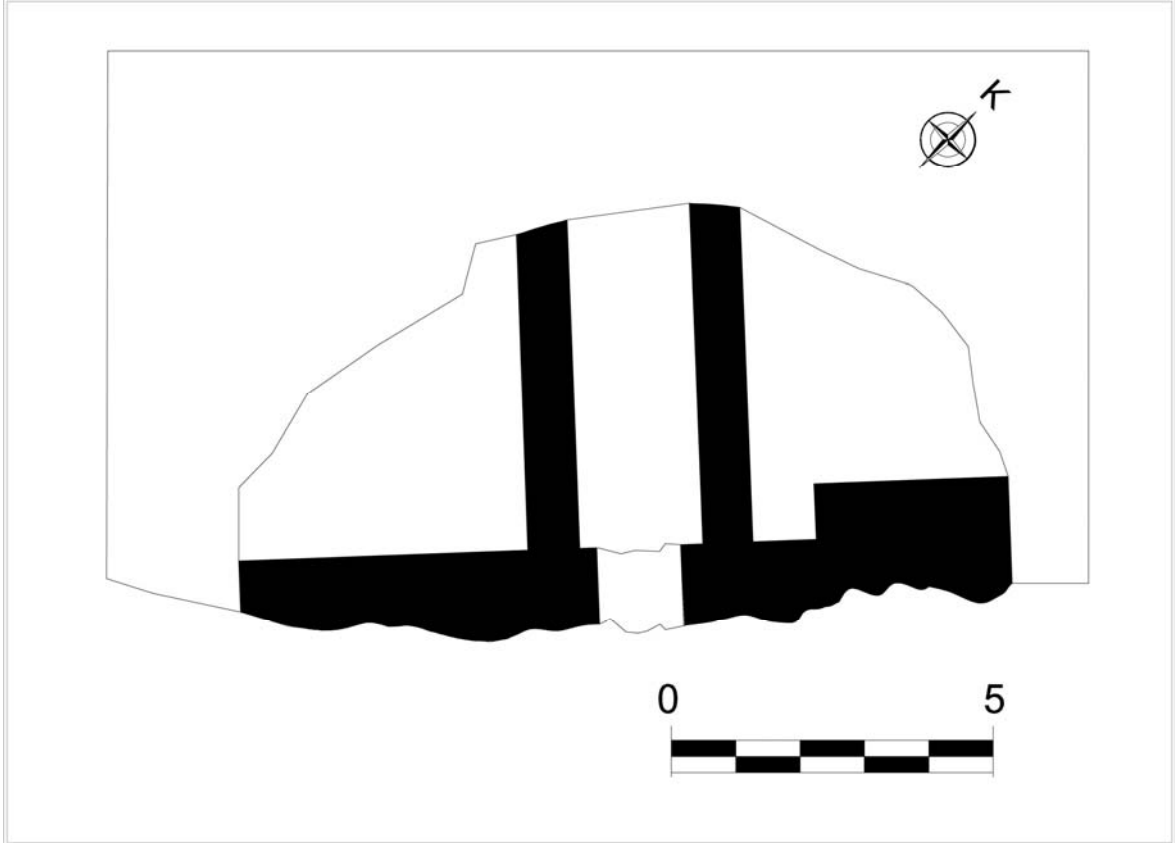
PLAN RÖLÖVESİ

Yapı Bilgileri	<p>Mağara içerisindeki yapı harap durumda olup, odaları ayıran duvarların yer yer sağlam olduğu görülmektedir. Muhtemel plan şemasından konut olarak kullanıldığı anlaşılan yapının 2 katlı olduğu, oda girişlerinin mağara zeminin eğiminden yararlanılarak gerçekleştirildiği anlaşılmaktadır. Birbirinden bağımsız bir konuma sahip odalardan zemin kattakilerin döşeme seviyeleri de birbirlerinden farklıdır. Yapı bünyesinde gözlenen yapı tekniği, planlama ve mekân kullanımlarından bu konutların madenlerde çalışan işçilerin toplu olarak kaldıkları odalar olabilecekleri düşünülmektedir. Mağara bölücü duvarları traverten kesme taştan inşa edilmiştir.</p>
-----------------------	--

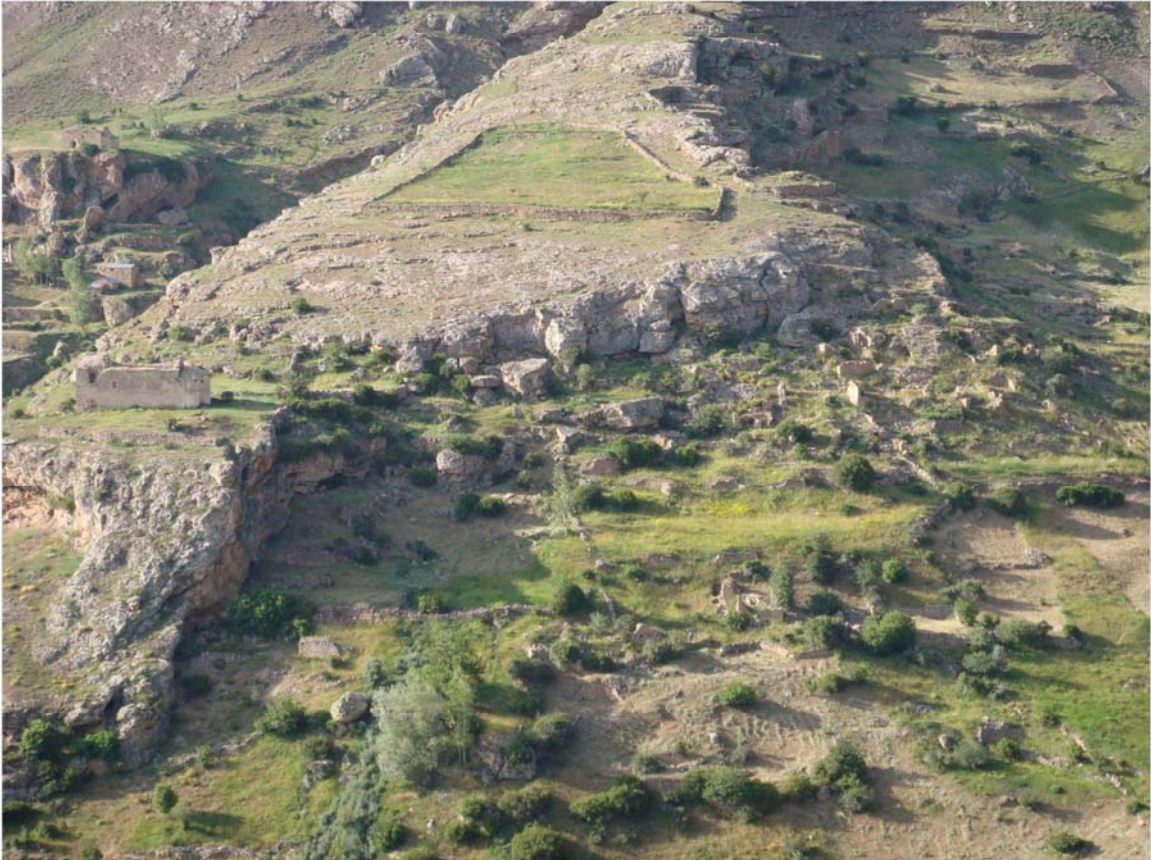
FOTOĞRAFLAR

Yerleşim Bilgileri	<p>“Gavalak” olarak adlandırılan yerleşim alanı; Gümüşhane ili, Merkez ilçe, Yağlıdere Köyüne bağlı, Bulutyayla mahallesinin kuzeyinde, 1910- 2000 rakımları arasında yer almaktadır. Gavalak 2, yaklaşık 1950 rakımında yer almaktadır. Yerleşimin tümüyle harabe halinde olması nedeniyle, yapılar hakkında özellikle kat sayısı hakkında kesin bir yargıya varmak mümkün değildir. Ancak genellikle doğal traverten taş, bazen çevredeki doğal taşlar kullanılarak yapıların yapılmış olduğu görülmektedir. İklim şartları nedeniyle dağın eteklerinde, daha çok bitişik nizamda bir yerleşim düzeni sergilemektedir. Eğimli bir topoğrafik yapıda yer alması nedeniyle, yapıların bir kısmının kısmen toprağa gömülü olduğu, yamaca paralel olarak güney ve güneydoğuya yönelen bir yerleşim karakteri sergilemektedir. Alan içerisinde tespiti yapılan yapılar; 6 adet konut, 2 adet dükkan veya depo ve 1 mahzenden oluşmaktadır. Mahzen mağara içerisinde yer almaktadır.</p> <p>Yerleşimin harap durumda bulunması ve yerleşimde yaşayan birilerinin olmaması mevcut bir kitabesinin bulunmaması nedeniyle tarihçesi hakkında net bilgi verilememektedir. Ancak maden ocaklarının yoğun kullanımına bağlı olarak 17.yy’dan itibaren, yerleşimin var olduğu düşünülmektedir.</p>

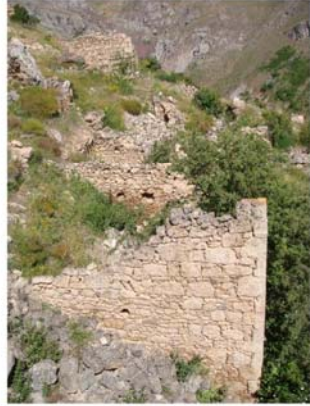
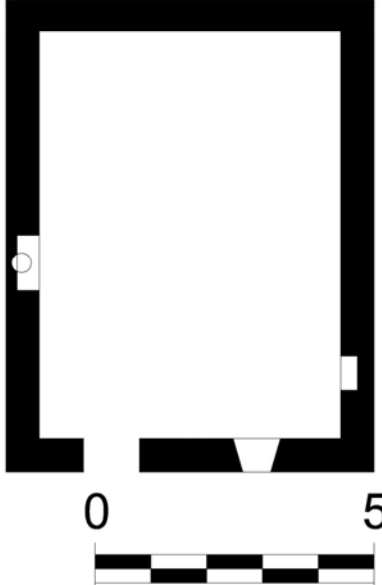
PLAN RÖLÖVESİ

Yapı Bilgileri	<p>Yapı harabe durumdadır. Ancak duvar kalıntıları, yapının muhtemel genel plan şeması hakkında yeterli bilgiyi verecek düzeydedir. Plan şeklinden dükkân veya depo olduğu düşünülmektedir. Yapı tek odadan oluşmaktadır. Yapının tek kapısı ve penceresi güney doğu yönüne bakmaktadır. Yapının ikinci bir katının olup olmadığı anlaşılamamaktadır. Çatı örtüsü tümüyle ortadan kalktığından çatı türü hakkında kesin bir yargıya da varmak mümkün değildir. Harabe haldeki yapının diğer yapısal detayları konusunda herhangi bir belirti yoktur. Köşelerde düzgün kesme taş kullanılan yapı, traverten kesme taş duvar örgüsüyle inşa edilmiştir. Yapı bünyesinde herhangi bir devşirme malzeme kullanılmamıştır.</p>
-----------------------	---

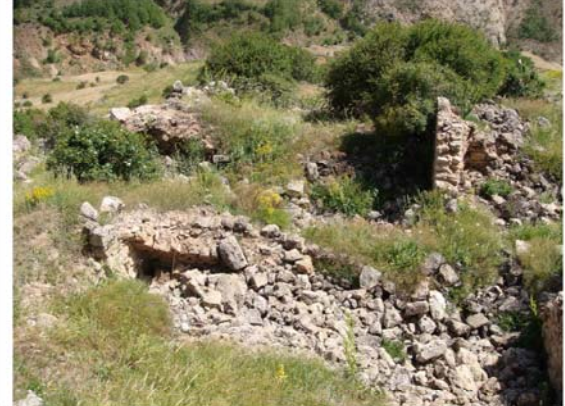
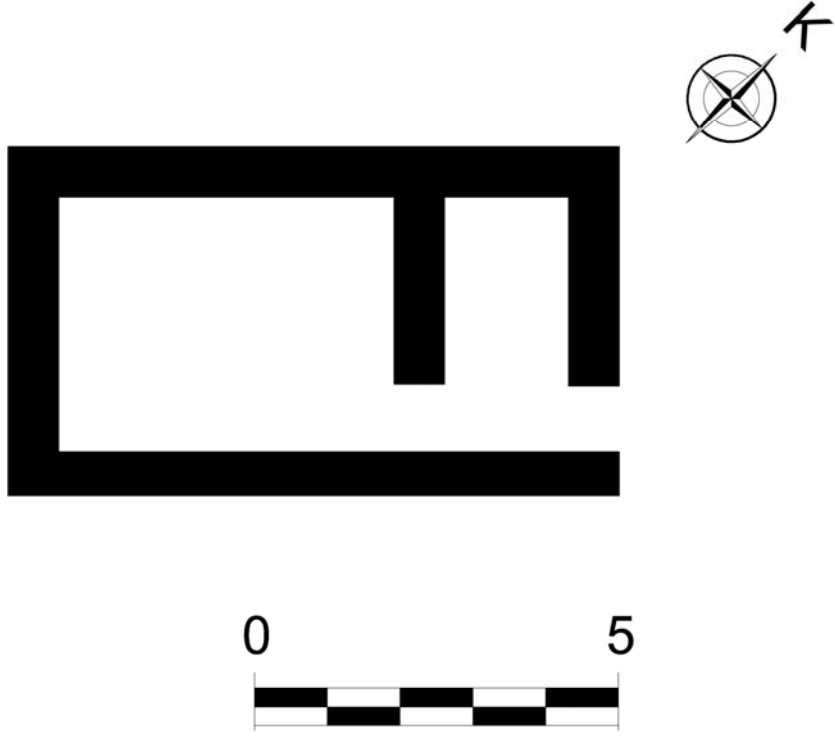
PLAN RÖLÖVESİ

Yapı Bilgileri	<p>Yapı harabe durumdadır. Ancak duvar kalıntıları, yapının muhtemel genel plan şeması hakkında yeterli bilgiyi verecek düzeydedir. Plan şeklinden dükkân veya depo olduğu düşünülmektedir. Yapı bir büyük ve bir küçük dikdörtgen odadan oluşmaktadır. Yapının penceresi bulunmamaktadır. Yapının ikinci bir katının olup olmadığı anlaşılamamaktadır. Çatı örtüsü tümüyle ortadan kalktığından çatı türü hakkında kesin bir yargıya da varmak mümkün değildir. Harabe haldeki yapının diğer yapısal detayları konusunda herhangi bir belirti yoktur. Köşelerde düzgün kesme taş kullanılan yapı, traverten kesme taş duvar örgüsüyle inşa edilmiştir. Yapı bünyesinde herhangi bir devşirme malzeme kullanılmamıştır.</p>
-----------------------	---
