GÜMÜŞHANE KURUM VADİSİ MADEN KÖYÜ YERLEŞMELERİ

DOKTORA TEZİ

Yüksek Mimar Güler ERÜZ

MART 2009

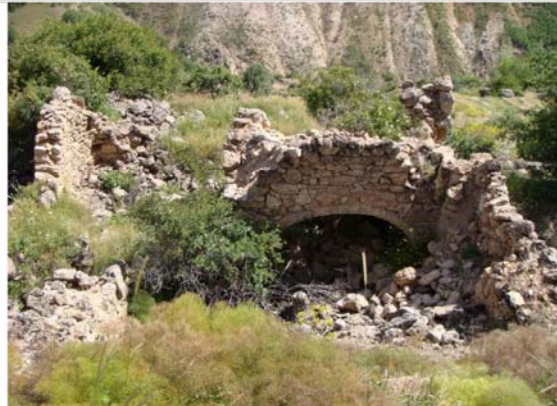
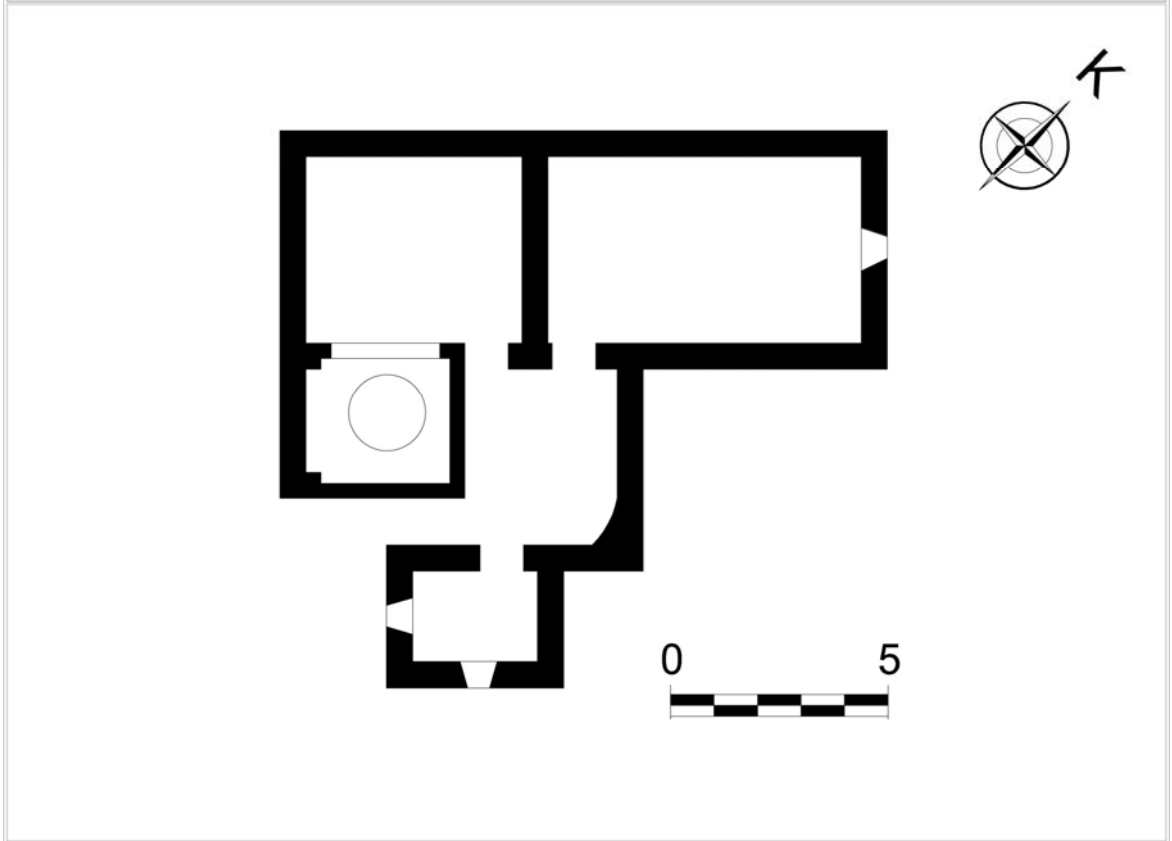
PLAN RÖLÖVESİ

Yapı Bilgileri	<p>Yapı harabe durumdadır. Ancak duvar kalıntıları, yapının muhtemel genel plan şeması hakkında yeterli bilgiyi verecek düzeydedir. Buna göre yapı; giriş koridoru, birbirine bağlantılı üç oda ve tandır evinden oluşmaktadır. Girişe yakın, muhtemelen kiler olarak kullanılan odanın güneydoğu ve güneybatı yönlerine bakan iki penceresi vardır. Girişteki odanın penceresi bulunmayıp, üçüncü ve en büyük odanın kuzeydoğu yönüne bakan bir penceresi vardır. Penceresiz tandır evinin yuvarlak kemerli bir ocağı ve bugün ayakta olmayan, muhtemel bir tüteklığı vardır. Yapının ikinci bir katının olup olmadığı anlaşılamamaktadır. Çatı örtüsü tümüyle ortadan kalktığından çatı türü hakkında kesin bir yargıya da varmak mümkün değildir. Harabe haldeki yapının diğer yapısal detayları konusunda herhangi bir belirti yoktur. Yapının bu biçimlenişiyile konut olarak kullanıldığı anlaşılmaktadır. Köşelerde düzgün kesme taş kullanılan yapı, traverten kesme taş duvar örgüsüyle inşa edilmiştir. Yapı bünyesinde herhangi bir devşirme malzemeye rastlanmamıştır.</p>

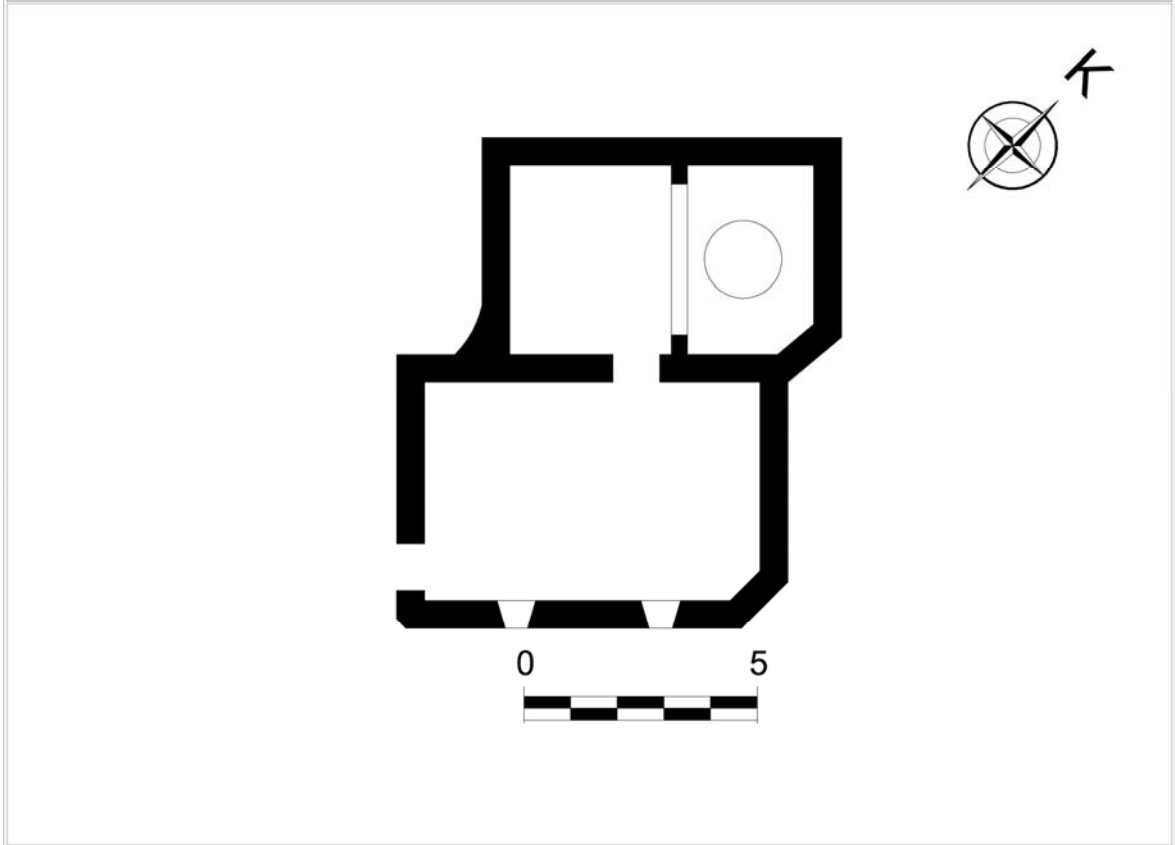
PLAN RÖLÖVESİ

Yapı Bilgileri	<p>Yapı harabe durumdadır. Ancak duvar kalıntıları, yapının muhtemel genel plan şeması hakkında yeterli bilgiyi verecek düzeydedir. Buna göre yapı; bir büyük oda ve tandır evinden oluşmaktadır. Koridorun sonunda yer alan, penceresiz tandır evinin yuvarlak kemerli bir ocağı ve bugün ayakta olmayan, muhtemel bir tütekliği vardır. Girişteki odanın iki penceresi de güneydoğu yönüne bakmaktadır. Giriş kapısı güneybatı yönündedir. Yapının ikinci bir katının olup olmadığı anlaşılamamaktadır. Çatı örtüsü tümüyle ortadan kalktığından çatı türü hakkında kesin bir yargıya da varmak mümkün değildir. Harabe haldeki yapının diğer yapısal detayları konusunda herhangi bir belirti yoktur. Yapının bu biçimlenişiyile konut olarak kullanıldığı anlaşılmaktadır. Köşelerde düzgün kesme taş kullanılan yapı, traverten kesme taş duvar örgüsüyle inşa edilmiştir. Yapı bünyesinde herhangi bir devşirme malzeme kullanılmamıştır.</p>

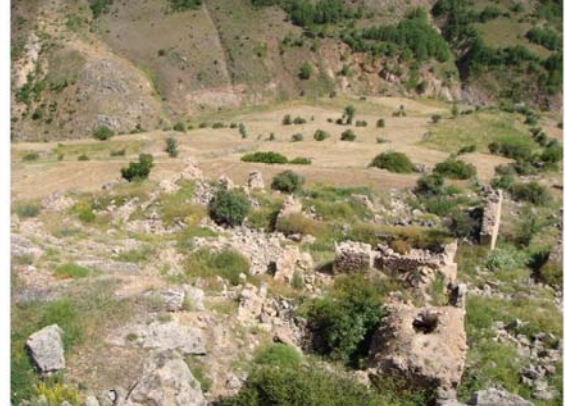
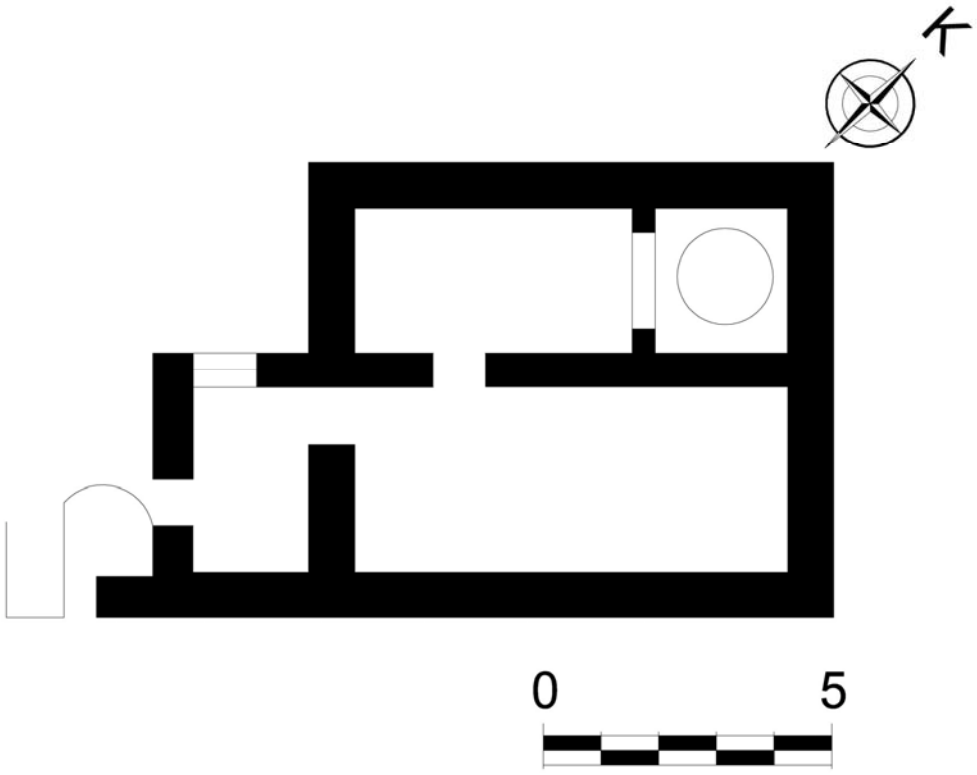
PLAN RÖLÖVESİ

Yapı Bilgileri	<p>Yapı harabe durumdadır. Ancak duvar kalıntıları, yapının muhtemel genel plan şeması hakkında yeterli bilgiyi verecek düzeydedir. Buna göre yapı; bir giriş holü ile bununla bağlantılı dikdörtgen bir oda ve bu odaya açılan tandır evinden oluşmaktadır. Penceresiz tandır evinin yuvarlak kemerli bir ocağı ve bugün ayakta olmayan, muhtemel bir tütekliğı vardır. Giriş kapısı güneybatı yönüne bakarken, giriş holünde kuzeybatı yönüne bakan küçük bir pencere dışında yapıda pencere bulunmamaktadır. Yapının giriş alt kotunda yaklaşık 2 metre yüksekliğe sahip, sadece giriş kapısı bulunan, ön ve sol taraf taş duvar, arka ve sağ kısım kaya oyularak yapılmış girişi sokağa bakan tek bölmeli tuvalet olabileceği düşünülen bir kısımda mevcuttur. Yapının ikinci bir katının olup olmadığı anlaşılamamaktadır. Çatı örtüsü tümüyle ortadan kalktığından çatı türü hakkında kesin bir yargıya da varmak mümkün değildir. Harabe haldeki yapının diğer yapısal detayları konusunda herhangi bir belirti yoktur. Yapının bu biçimlenişiyle konut olarak kullanıldığı anlaşılmaktadır. Köşelerde düzgün kesme taş kullanılan yapı, traverten kesme taş duvar örgüsüyle inşa edilmiştir. Yapı bünyesinde herhangi bir devşirme malzeme kullanılmamıştır.</p>

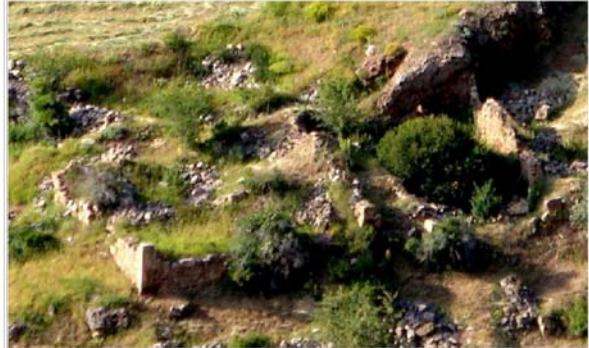
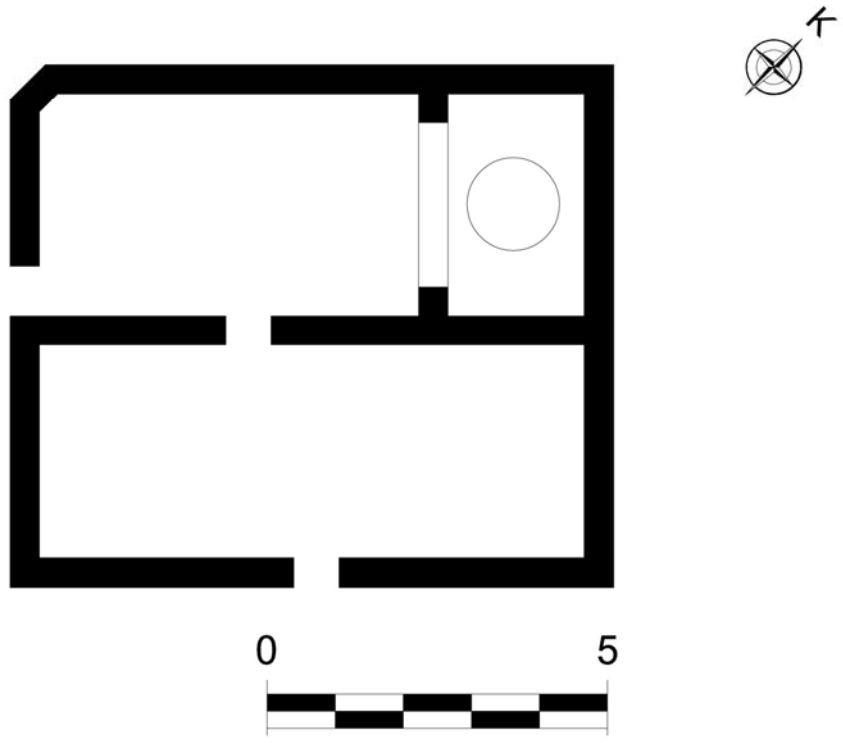
Yapı Envanter No	Y3-1
-------------------------	-------------

Yapı Bilgileri	<p>Yapı harabe durumdadır. Ancak duvar kalıntıları, yapının muhtemel genel plan şeması hakkında yeterli bilgiyi verecek düzeydedir. Buna göre yapı; bir büyük oda ve tandır evinden oluşmaktadır. Yapıda tandirevinin yuvarlak kemerli bir ocağı ve bugün ayakta olmayan, muhtemel bir tütekliği vardır. Yapının giriş kapısı güneydoğu yönüne, tek penceresi de güneybatı yönüne bakmaktadır. Yapının ikinci bir katının olup olmadığı anlaşılamamaktadır. Çatı örtüsü tümüyle ortadan kalktığından çatı türü hakkında kesin bir yargıya da varmak mümkün değildir. Harabe haldeki yapının diğer yapısal detayları konusunda herhangi bir belirti yoktur. Yapının bu biçimlenişiyle konut olarak kullanıldığı anlaşılmaktadır. Köşelerde düzgün kesme taş kullanılan yapı, traverten kesme taş duvar örgüsüyle inşa edilmiştir. Yapı bünyesinde herhangi bir devşirme malzeme kullanılmamıştır.</p>
-----------------------	--

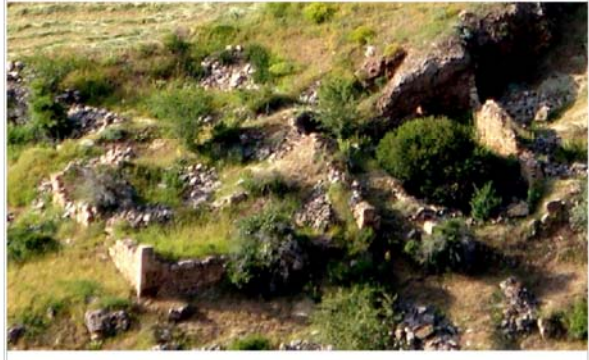
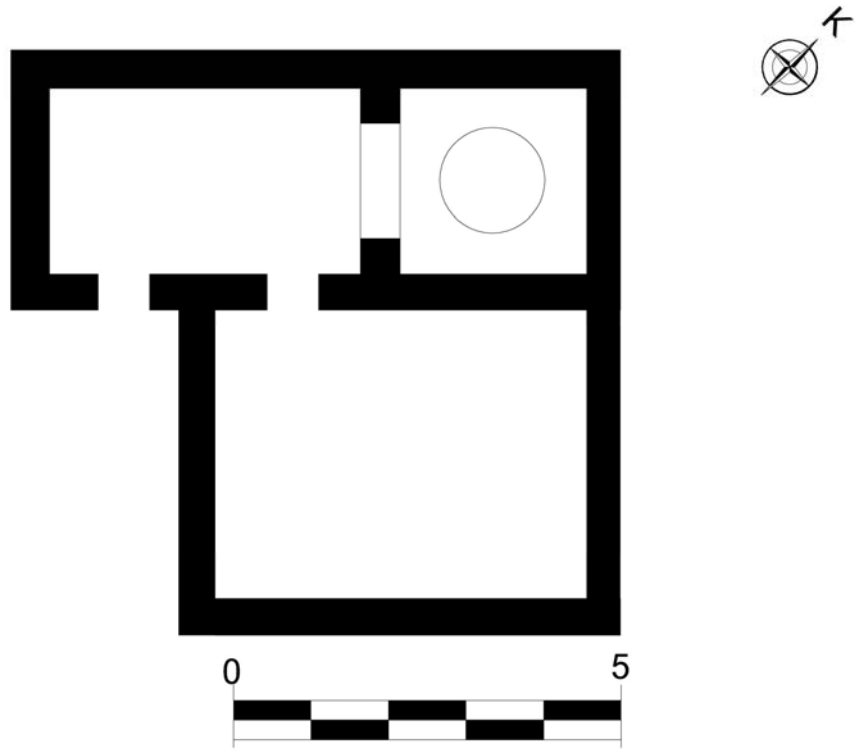
Yapı Envanter No	Y3-2
-------------------------	-------------

Yapı Bilgileri	<p>Yapı harabe durumdadır. Ancak duvar kalıntıları, yapının muhtemel genel plan şeması hakkında yeterli bilgiyi verecek düzeydedir. Buna göre yapı; bir büyük oda ve tandır evinden oluşmaktadır. Yapıda tandirevinin yuvarlak kemerli bir ocağı ve bugün ayakta olmayan, muhtemel bir tütekliği vardır. Yapının giriş kapısı güneydoğu yönüne bakarken, mevcut durumda pencere tespit edilememiştir. Yapının ikinci bir katının olup olmadığı anlaşılamamaktadır. Çatı örtüsü tümüyle ortadan kalktığından çatı türü hakkında kesin bir yargıya da varmak mümkün değildir. Harabe haldeki yapının diğer yapısal detayları konusunda herhangi bir belirti yoktur. Yapının bu biçimlenişiyile konut olarak kullanıldığı anlaşılmaktadır. Köşelerde düzgün kesme taş kullanılan yapı, traverten kesme taş duvar örgüsüyle inşa edilmiştir. Yapı bünyesinde herhangi bir devşirme malzeme kullanılmamıştır.</p>
-----------------------	--

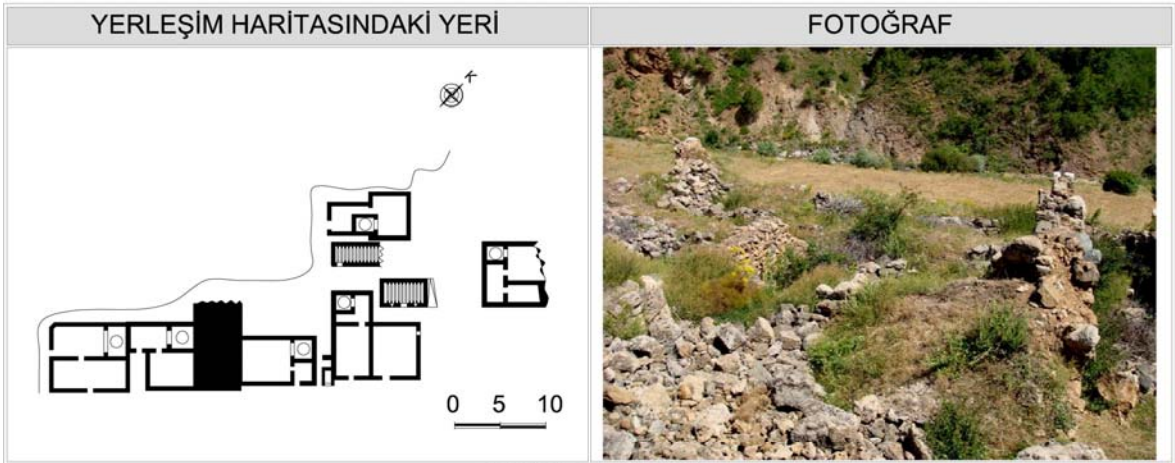
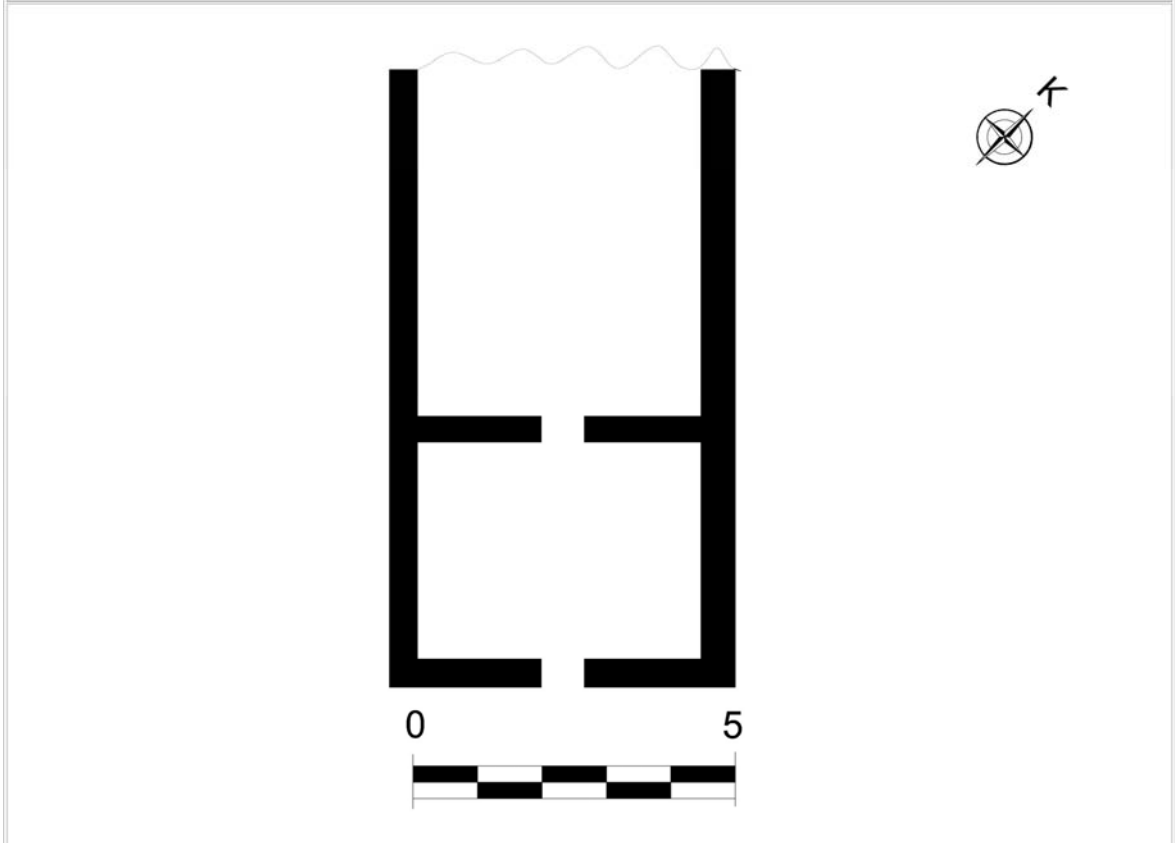
Yapı Envanter No	Y3-3
-------------------------	-------------

Yapı Bilgileri	<p>Yapı harabe durumdadır. Ancak duvar kalıntıları, yapının muhtemel genel plan şeması hakkında yeterli bilgiyi verecek düzeydedir. Buna göre yapı; bir büyük oda ve tandır evinden oluşmaktadır. Yapıda tandirevinin bugün ayakta olmayan, muhtemel yuvarlak kemerli bir ocağı ve bir tüekliği vardır. Yapının giriş kapısı güneydoğu yönüne bakarken, mevcut durumda pencere tespit edilememiştir. Yapının ikinci bir katının olup olmadığı anlaşılamamaktadır. Çatı örtüsü tümüyle ortadan kalktığından çatı türü hakkında kesin bir yargıya da varmak mümkün değildir. Harabe haldeki yapının diğer yapısal detayları konusunda herhangi bir belirti yoktur. Yapının bu biçimlenişiyile konut olarak kullanıldığı anlaşılmaktadır. Köşelerde düzgün kesme taş kullanılan yapı, traverten kesme taş duvar örgüsüyle inşa edilmiştir. Yapı bünyesinde herhangi bir devşirme malzeme kullanılmamıştır.</p>
-----------------------	---

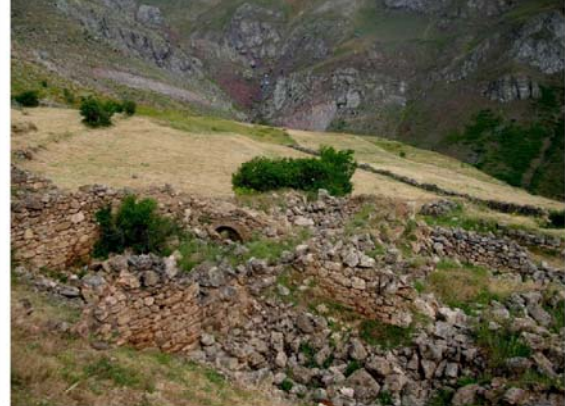
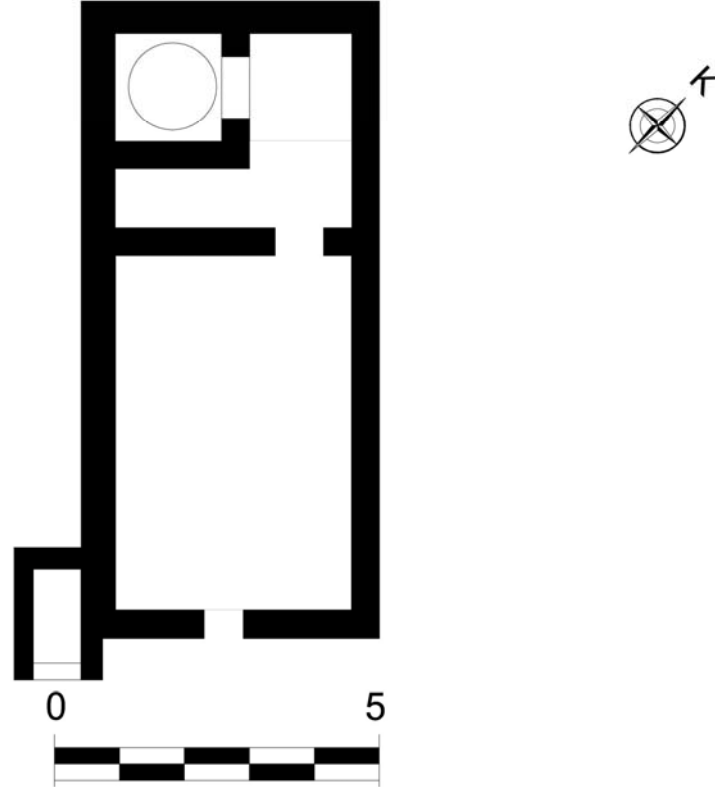
Yapı Envanter No	Y3-5
-------------------------	-------------

Yapı Bilgileri	<p>Yapı harabe durumdadır. Ancak duvar kalıntıları, yapının muhtemel genel plan şeması hakkında yeterli bilgiyi verecek düzeydedir. Buna göre yapı; bir oda ve tandirevi ile dışarıda, kuzeybatısına bitişik bir tuvaletten oluşmaktadır. Yapıda tandirevinin yuvarlak kemerli bir ocağı ve bugün ayakta olmayan, muhtemel bir tüteklığı vardır. Yapının giriş kapısı güneydoğu yönüne bakarken, mevcut durumda pencere tespit edilememiştir. Yapının ikinci bir katının olup olmadığı anlaşılamamaktadır. Çatı örtüsü tümüyle ortadan kalktığından çatı türü hakkında kesin bir yargıya da varmak mümkün değildir. Harabe haldeki yapının diğer yapısal detayları konusunda herhangi bir belirti yoktur. Yapının bu biçimlenişiyile konut olarak kullanıldığı anlaşılmaktadır. Köşelerde düzgün kesme taş kullanılan yapı, traverten kesme taş duvar örgüsüyle inşa edilmiştir. Yapı bünyesinde herhangi bir devşirme malzeme kullanılmamıştır.</p>

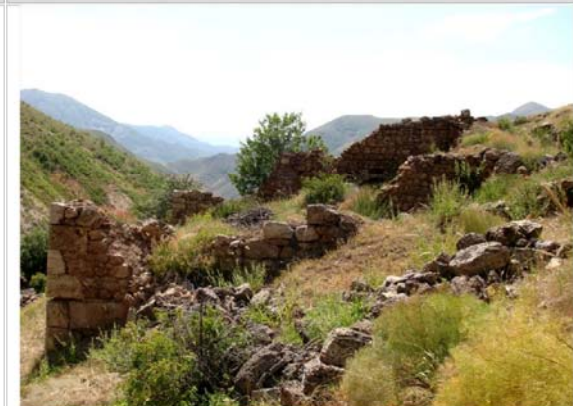
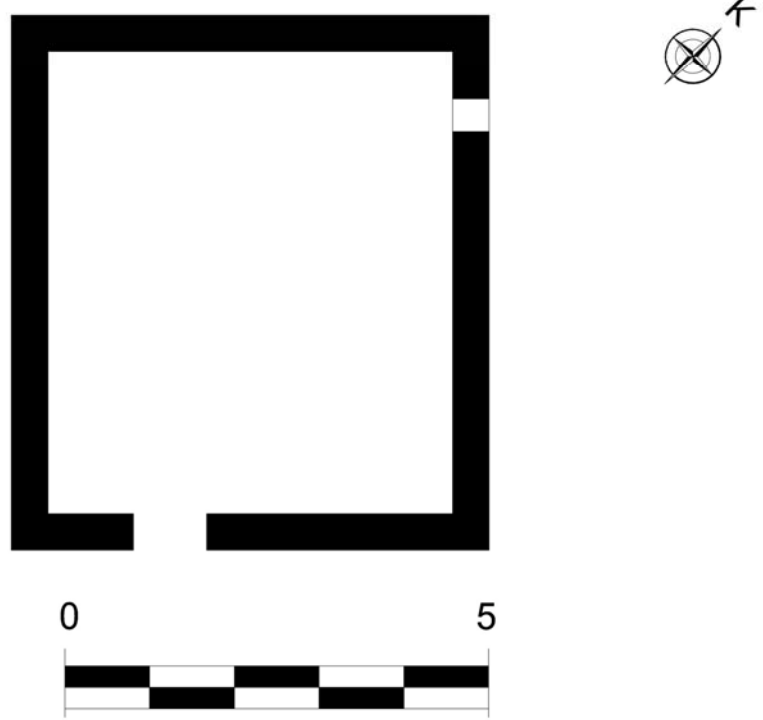
Yapı Envanter No	Y3-6
-------------------------	-------------

Yapı Bilgileri	<p>Yapı harabe durumdadır. Ancak duvar kalıntıları, yapının muhtemel genel plan şeması hakkında yeterli bilgiyi verecek düzeydedir. Plan şeklinden dükkân ya da ambar olarak kullanılmış olabileceği düşünülmektedir. Yapı tek odadan oluşmaktadır. Giriş kapısı güneydoğu yönüne bakmakta ve penceresi bulunmamaktadır. Yapının ikinci bir katının olup olmadığı anlaşılamamaktadır. Çatı örtüsü tümüyle ortadan kalktığından çatı türü hakkında kesin bir yargıya da varmak mümkün değildir. Harabe haldeki yapının diğer yapısal detayları konusunda herhangi bir belirti yoktur. Köşelerde düzgün kesme taş kullanılan yapı, traverten kesme taş duvar örgüsüyle inşa edilmiştir. Yapı bünyesinde herhangi bir devşirme malzeme kullanılmamıştır.</p>
-----------------------	---

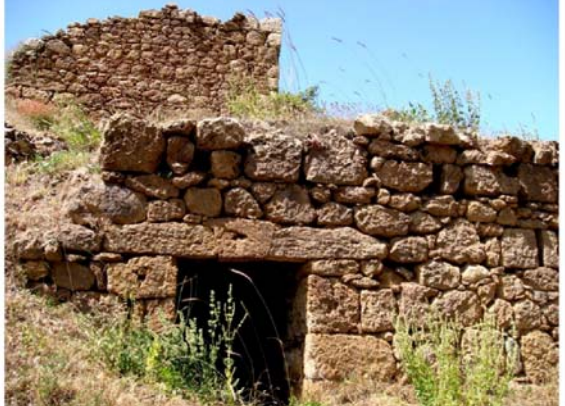
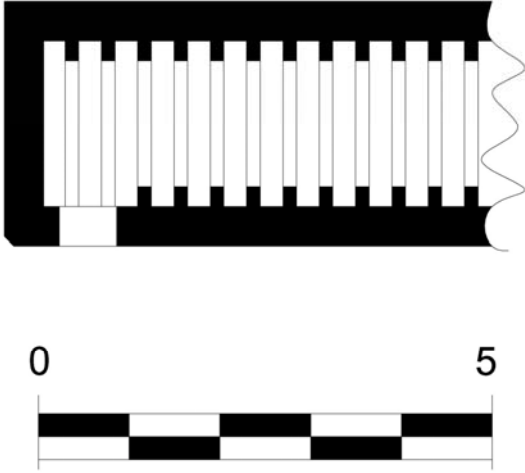
Yapı Envanter No	Y3-7
-------------------------	-------------

Yapı Bilgileri	<p>Kuzeydoğu-kuzeybatı yönünde uzanan ve daha uzun olduğu anlaşılan asıl binanın ayakta kalan bir parçası olan yapının, beden duvarları ile üst örtüsü bir bölümü hala ayakta bulunmaktadır. Buna göre yapı tek mekândan oluşmaktadır. Düz toprak damlı üst örtü, duvar içlerine yerleştirilmiş oldukça sık kemer dizileriyle taşınmaktadır. Yapının tek katlı olduğu anlaşılmaktadır. Yapının giriş kapısı ve tek penceresi güneydoğu yönüne bakmaktadır. Giriş kapısı yüksekliği yaklaşık 130 cm.dir. Mevcut tek pencere içten dışa doğru daralarak inşa edilmiştir. Köşelerde ve kemerlerde düzgün kesme taş kullanılan yapı, traverten kesme taş duvar örgüsüyle inşa edilmiştir. Yapı bünyesinde herhangi bir devşirme malzemeye rastlanmamıştır. Yapı içi define arayıcıları tarafından tahrip edilmiştir.</p>
-----------------------	--

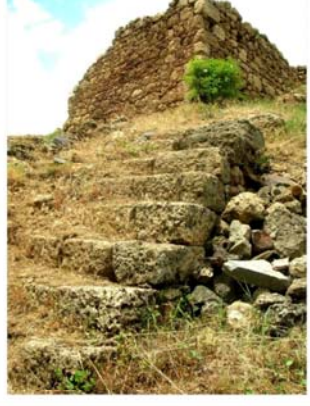
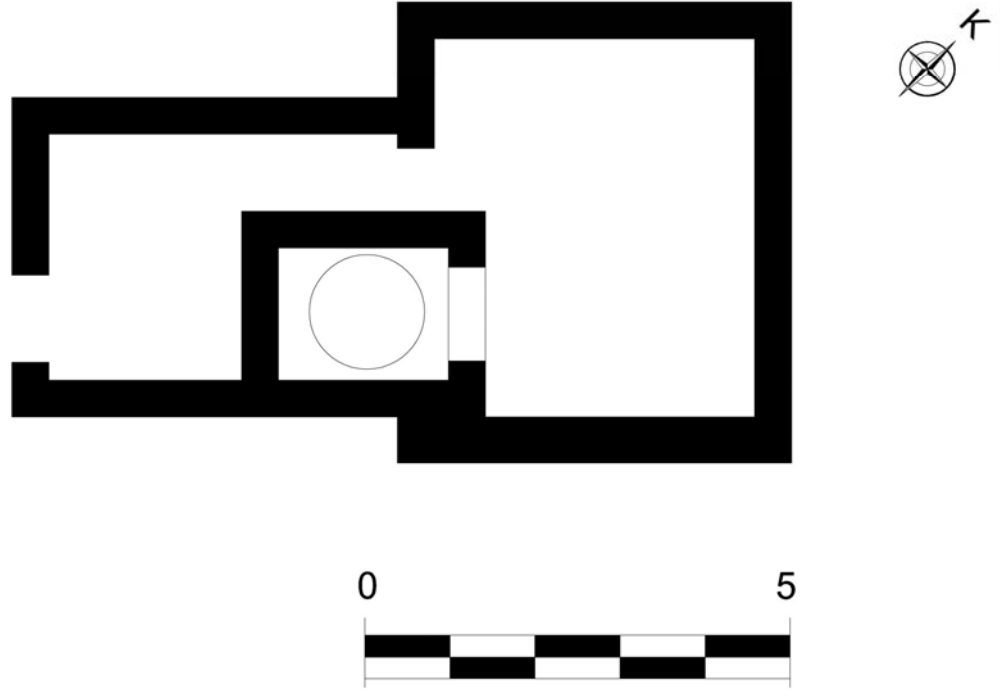
Yapı Envanter No	Y3-8
-------------------------	-------------

Yapı Bilgileri	<p>Yapı harabe durumdadır. Ancak duvar kalıntıları, yapının muhtemel genel plan şeması hakkında yeterli bilgiyi verecek düzeydedir. Buna göre yapı; bir büyük oda ile tandır evinden oluşmaktadır. Yapıda tandirevinin yuvarlak kemerli bir ocağı ve bugün ayakta olmayan, muhtemel bir tüteklığı vardır. Yapının giriş kapısı güneybatı yönüne bakarken, mevcut durumunda pencere tespit edilememiştir. Yapının ikinci bir katının olup olmadığı anlaşılamamaktadır. Çatı örtüsü tümüyle ortadan kalktığından çatı türü hakkında kesin bir yargıya da varmak mümkün değildir. Harabe haldeki yapının diğer yapısal detayları konusunda herhangi bir belirti yoktur. Yapının bu biçimlenişiyle konut olarak kullanıldığı anlaşılmaktadır. Köşelerde düzgün kesme taş kullanılan yapı, traverten kesme taş duvar örgüsüyle inşa edilmiştir. Yapı bünyesinde herhangi bir devşirme malzeme kullanılmamıştır.</p>
-----------------------	--

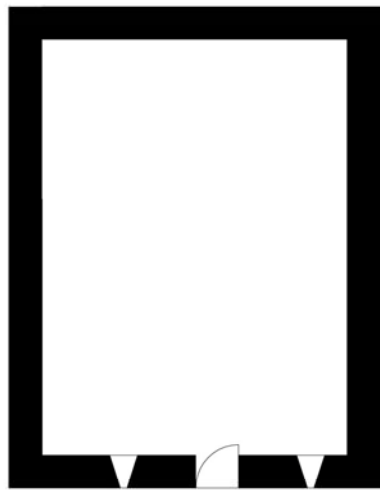
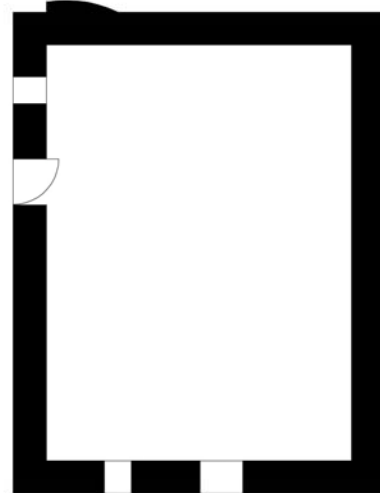
PLAN RÖLÖVESİ

Yapı Bilgileri	<p>Yapı sağlam durumda olup, tipik 2 katlı içten bağımsız yapı örneği göstermektedir. Konut olarak kullanıldığı anlaşılan yapının dış cephesinde herhangi bir süsleme, kitabe ya da devşirme malzemeye rastlanmamıştır. Ahır ve samanlık olarak kullanıldığı anlaşılan yapının zemin kat pencereleri küçüktür. Yapının yarısı toprağa gömülmüş durumdadır. Yapının girilemeyen üst katının 1 oda ile aşhaneden oluştuğu yerel halk tarafından dile getirilmiştir. Yapının pencere ve kapıları güneydoğu ve güneybatıya bakmaktadır. Üst kat pencereleri zemin kata göre daha geniş tutulmuştur. Kat aralarında ahşap hatıl kullanılmıştır. Günümüzde üç yöne kırmalı, sac çatı örtüsünün özgün halinin toprak, düz damlı olduğu yapı kalıntılarından anlaşılmaktadır. Yapının köşe duvarları kesme traverten doğal taştan, ara dolguları ise doğal taştan inşa edilmiştir.</p>
-----------------------	--

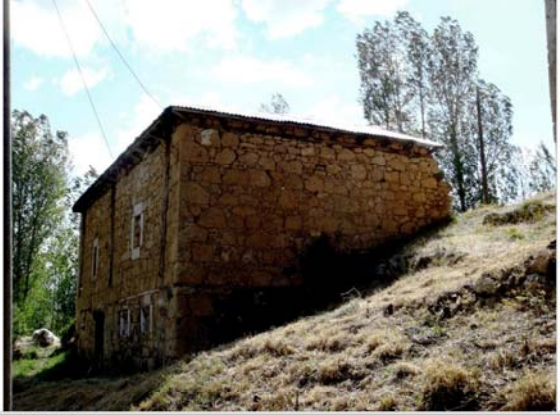
YERLEŞİM HARİTASINDAKİ YERİ	FOTOĞRAF

Yapı Bilgileri	<p>Yapı sağlam durumda olup, 2 katlı olarak inşa edilmiştir. Konut olarak kullanıldığı anlaşılan yapının zemin katı, içerisinde ocağın da yer aldığı bir giriş holü, buradan 140 cm. yüksekliğindeki bir kapıyla yine içerisinde ocak ve dolapların olduğu bir oda ile sonradan kapatılarak giriş holüyle ilişkisi kesilen bir aşhaneden oluşmaktadır. Bu kısımda geniş bir fırın dikkat çekmektedir. 1.katta, girişte ocak ve üzerinde yazılı levha ve ocak çevresi süslemelerin mevcut olduğu bir mutfak vardır. Mutfaktan küçük bir odaya (fırının üstünde) ve yatak odasına bağlantı vardır. Bina pencere ve kapıları zemin katta güneydoğu, 1.katta ise güneydoğu ve güneybatı yönlerine doğrudur. Topografyadan dolayı toprağa gömülmüş olan aşhanenin ucunda kemerli bir tandirevi vardır. Bu bölümün, düz toprak damlı olduğu anlaşılan üst döşemesi kısmen yıkılmıştır. Tandirevinin çatı örtüsünün ise kırlangıç örtülü olduğu görülmektedir. Bu kısmın kat yüksekliği daha fazla tutularak tek katlı olarak inşa edilmiştir.</p> <p>Yapının kullanılan ve iki katlı olan bölümünün çatı örtüsü üzeri saç kaplamalı kırma çatı olmakla birlikte, çatı üstü izlerinden özgün örtünün toprak damlı olduğu anlaşılmaktadır. Dış cephede kat aralarında ahşap hatıl geçilmiş, ancak herhangi bir süsleme, kitabe ya da devşirme malzemeye rastlanmamıştır. Bina köşe duvarları kesme traverten, ara dolgular çevrede bulunan doğal taştan itinasızca yapılmıştır.</p>

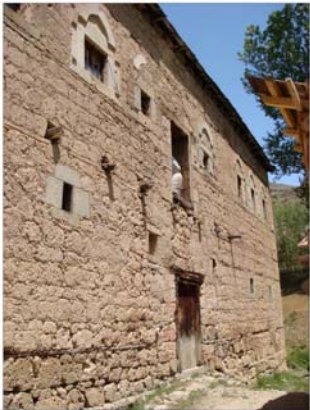
YERLEŞİM HARİTASINDAKİ YERİ	FOTOĞRAF

Yapı Bilgileri	<p>Yapı genel olarak sağlam durumdadır. Ancak gerek depo amaçlı kullanımı, gerekse de definecilerin verdiği zararlar nedeniyle yer yer hasarlı olduğu görülmektedir. Konut olarak kullanıldığı anlaşılan bu yapı, yöre halkının verdiği bilgilere göre bölgenin en zengin madencisi olan Hacı Murad ismiyle bilinen gizli bir Hıristiyan'a aittir. Yapının bodrum katında yer alan bir odanın, gizli Hıristiyanların kullandığı gizli bir şapel olduğu yöre halkı ile eski sakinler tarafından belirtilmektedir.</p> <p>Yapının zemin katında yer alan giriş holünde, bu katta konumlanan odalar ile üst kat bağlantısını sağlayan bir merdiven bulunmaktadır. Bu katta, girişin sağ ve solunda yer alan odalarda birer ocak ile dolap nişleri dikkati çekmektedir. Girişin hemen sağında yer alan ocağın üzerinde, Osmanlıca hicri 1247 yazılmış (miladi 1831-32 yıllarına ait) tarih ve ocak çevresinde süslemeler dikkat çekicidir. Günümüzde neredeyse tümüyle harap olmuş aşhane bölümüne geçiş yine giriş holünden sağlanmaktadır. Alt katta yer alan ve gizli şapel olduğu iddia edilen odaya, merdiven altından geçilen ve fark edilmesi güç bir kapının açıldığı dar koridordan dik bir merdivenle inilmektedir. Herhangi bir penceresi olmayan ve taş kemerlerle inşa edilmiş bu mekânın havalandırılması küçük deliklerle sağlanmıştır. Bodrum kat döşeme ve duvarlarının defineciler tarafından neredeyse tümüyle tahrip edildiği görülmektedir.</p> <p>Zemin katı üst kata bağlayan ve bugün kısmen yerinde olmayan özgün merdivenin, yöre için tipik sayılan, ilk üç basamağının taş, diğerlerinin ise ahşap konstrüksiyonlu olduğu anlaşılmaktadır. Bu merdivenin üst katta ulaştığı ve içerisinde "suluk" bulunan koridora 1 oda ile tuvalet ve balkon açılmaktadır. Harap durumdaki bu bölümün koridorundan yatak odasına ve dışarıya bağlantısı vardır. Yapının dış cephesinde herhangi bir süsleme ya da kitabeye rastlanmamıştır. Ancak yapının önemli bir bölümünde ve özellikle pencere sövelerinde devşirme malzeme kullanımına rastlanmıştır. Yapının tümü traverten kesme taştan inşa edilmiştir.</p>

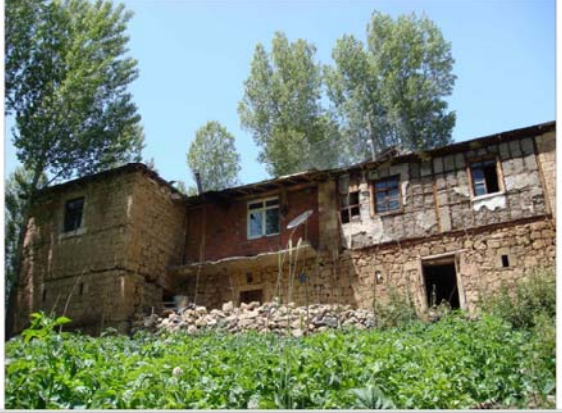
YERLEŞİM HARİTASINDAKİ YERİ	FOTOĞRAF

Yapı Bilgileri	<p>Yapı özgün durumunu korumaktadır. Birbirinden bağımsız iki kattan oluşan yapının zemin katının ahır ve samanlık olarak kullanıldığı anlaşılmaktadır. Üç yönü toprağa gömülü bu katın, güneydoğu cephesi üzerinde iki kapı ve beş küçük penceresi ile kuzeydoğu yönünde bir kapısı vardır. Zemin kat odalarında nişli dolaplar dikkat çekicidir. Yapının üst katında girişte bir oda ve bu odadan geçilen bir yatak odası mevcuttur. Günümüz ev sahipleri, bu yapının Hacı Mert Evi sahiplerinin misafirlerini ağırlamak için kullandıklarını söylemektedir. Bu yapıya sonradan bağımsız bir oda daha eklenmiştir. Bu katın pencereleri, alt kat pencerelerinden daha geniş tutulmuştur ve girişteki odanın pencereleri ve güneydoğuya bakan duvarı yenilenmiştir. Bu kata giriş, yapının kuzeybatı cephesinden olup, yatak odasında bulunan özgün pencereler ile sonradan eklenenler güney doğu cephesine bakmaktadır.</p> <p>Mevcut çatı örtüsü kırma saç kaplamadır. Ancak bölgeye ait eski fotoğraflar, özgün çatının toprak dam olduğunu düşündürmektedir. Köşelerde düzgün traverten kesme taş kullanılan yapının ara dolguları, kaba yonu traverten taş ile inşa edilmiştir. Kat aralarında ahşap hatıl kullanılmıştır. Yapı bünyesinde sonradan yapılan eklemeler için gerek devşirme, gerekse tuğla malzeme kullanıldığı görülmektedir.</p>

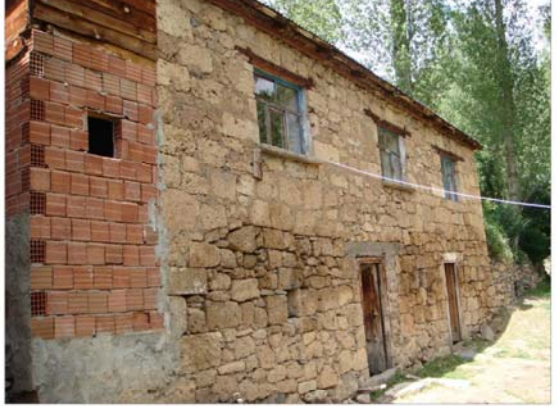
YERLEŞİM HARİTASINDAKİ YERİ	FOTOĞRAF

Yapı Bilgileri	<p>Yapı özgün durumunu korumaktadır. Birbirinden bağımsız iki kattan oluşan yapının zemin katının ahır ve samanlık olarak kullanıldığı anlaşılmaktadır. Üç yönü toprağa gömülü bu katın, güneydoğu cephesi üzerinde üç küçük penceresi ile iki kapısı vardır. Yapının üst katına girilememiştir. Gerek malzeme kullanımı, gerekse de yöre halkının anlatımlarından bu katın sonradan devşirme malzeme ile inşa edildiği anlaşılmaktadır. Bu katın güneydoğuya bakan üç penceresi alt kat pencerelerinden daha geniş tutulmuştur. Bu kata giriş, yapının güneybatı cephesindedir ve kapının hemen yanında küçük bir pencere mevcuttur. Mevcut çatı örtüsü kırma saç kaplamadır. Yapının bu biçimlenişiyle konut olarak kullanıldığı anlaşılmaktadır. Köşelerde düzgün traverten kesme taş kullanılan yapının ara dolguları, kaba yonu traverten taş ile inşa edilmiştir.</p>
-----------------------	---

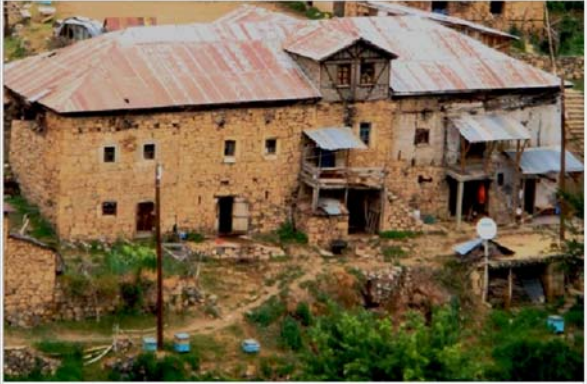
YERLEŞİM HARİTASINDAKİ YERİ	FOTOĞRAF

Yapı Bilgileri	<p>Yapı özgün durumunu korumaktadır. Birbirinden bağımsız iki kat ve sonradan eklenen çatı odasından oluşmaktadır. Yapının planları, evi kullanan kişilerin ihtiyaçlarına göre değiştirilmiştir. Bunun sonucunda zemin kattaki odalar ahır, samanlık, depo ve tek odalı yaşam mekânları, 1. kattaki odalarda yine samanlık, depo ve tek odalı yaşam mekânları olarak kullanılmaktadır. Üç yönü toprağa gömülü zemin katın, güneydoğu cephesi yönüne beş kapı ve küçükü büyüklü altı pencere bakmaktadır. Yapının üst katındaki odalara güneydoğu yönüne bakan farklı merdivenlerle çıkılan iki kapı ve güneybatı cephesine bakan bir kapıdan girilmektedir. Bu katta güneydoğu cephesine bakan sekiz pencere bulunmaktadır. Çatı arasındaki odaya çıkılamamıştır, bu katın sonradan oluşturulduğu, ev sakinleri tarafından belirtilmektedir. Mevcut çatı örtüsü kırma saç kaplamadır. Yapının bu biçimlenişiyle konut olarak kullanıldığı anlaşılmaktadır. Köşelerde düzgün traverten kesme taş kullanılan yapının ara dolguları, kaba yonu traverten taş ile inşa edilmiştir. Yapı bünyesinde devşirme malzemelerle ekleme ve yıkılan kısımların tamirinin yapıldığı gerek yöre halkı ifadelerinden, gerekse de yapıdaki malzeme kullanımından anlaşılmaktadır.</p>

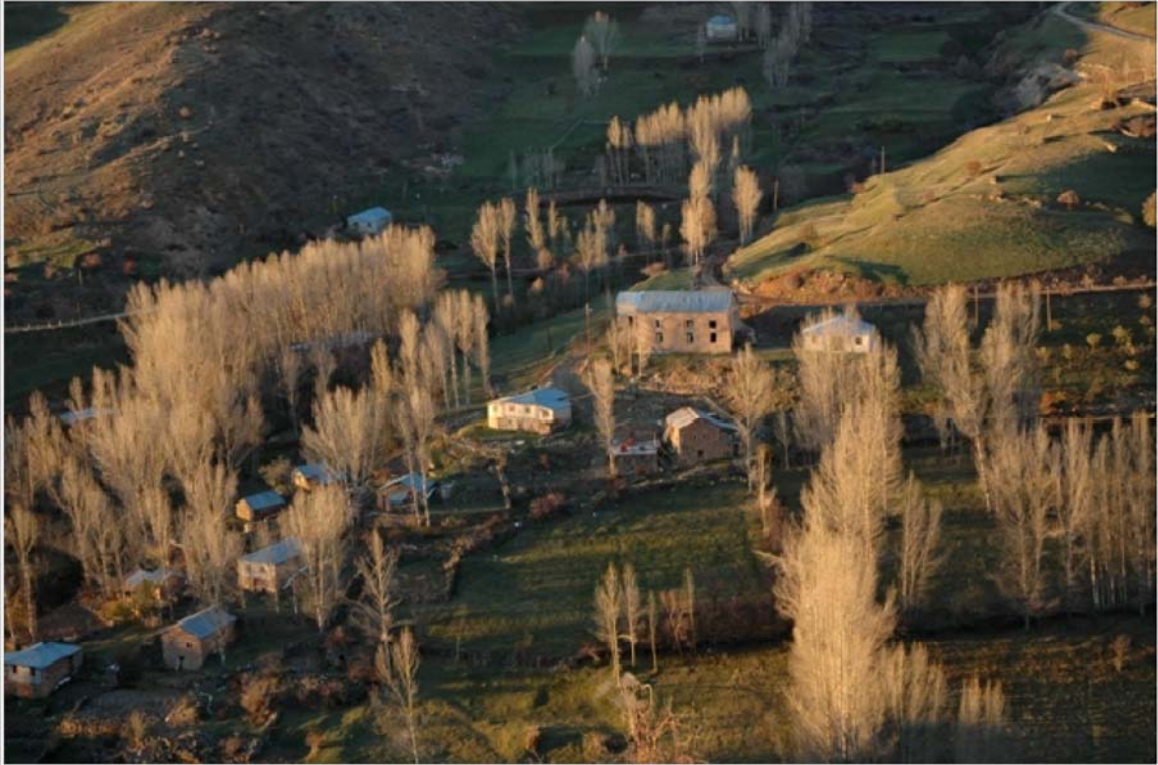
FOTOĞRAFLAR

Yerleşim Bilgileri	<p>“Gavalak” olarak adlandırılan yerleşim alanı; Gümüşhane ili, Merkez ilçe, Yağlıdere Köyüne bağlı, Bulutyayla mahallesinin kuzeyinde, 1910- 2000 rakımları arasında yer almaktadır. Gavalak Şamanlı, yaklaşık 1910 rakımında yer almaktadır. Yerleşiminde bir kısmının harap, bir kısmının orijinal hali bozulmakla beraber, özgün plan tipini koruyan üç adet konut tespit edilmiştir.Yapılar genellikle doğal traverten taş, bazen çevredeki doğal taşlar kullanılarak yapıların yapılmış olduğu görülmektedir.</p> <p>Eğimli bir topoğrafik yapıda yer alması nedeniyle, yapıların bir kısmının kısmen toprağa gömülü olduğu, yamaca paralel olarak güney ve güneydoğuya yönelen bir yerleşim karakteri sergilemektedir.</p> <p>Yerleşiminde mevcut bir kitabesinin bulunmaması nedeniyle tarihçesi hakkında net bilgi verilememektedir.Ancak maden ocaklarının yoğun kullanımına bağlı olarak 17.yy’dan itibaren , yerleşimin var olduğu düşünülmektedir.</p>

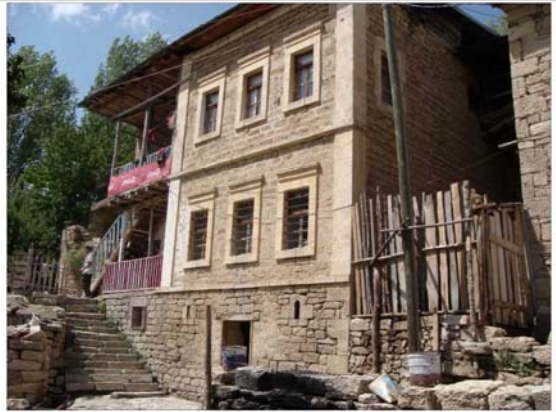
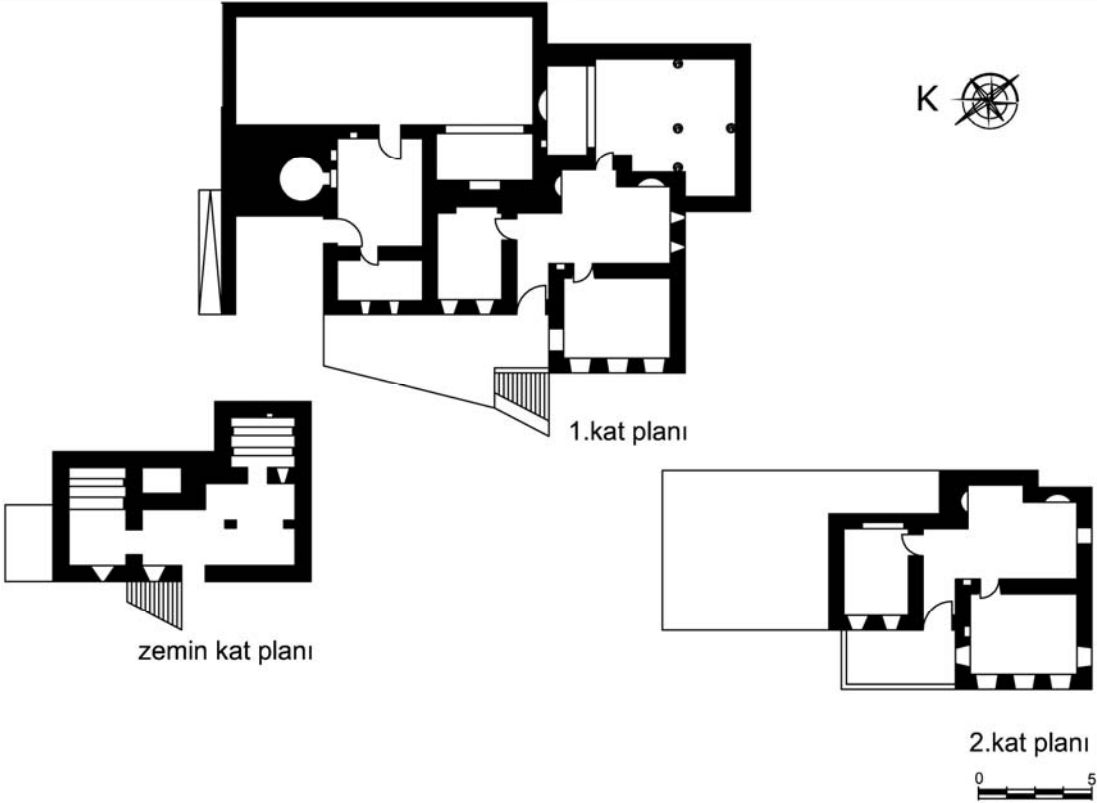
Yapı Envanter No	Y6-1
-------------------------	-------------

Yapı Bilgileri	<p>Yapı sağlam durumda olup, orijinal plan şekli değişmeden kalan ender binalardandır. Yapının mübadele öncesi, yörede yaşayan dini idareciler tarafından kullanıldığı söylenmektedir. Yapı üç katlı olup, zemin katta ahırlar bulunmaktadır. Ahır, bir giriş ve iki bölümden oluşmaktadır. Bu katın tavan döşemesi taş kemerlerle inşa edilmiştir. Giriş kapısı ve pencereler doğu yönüne bakmaktadır. Zemin katın batı tarafı kayalara bitişik durumdadır. Diğer yöndeki duvarlar toprağa gömülmüş durumda bulunmaktadır. Zemin katın doğu yönünden 1. kata merdivenle çıkılmaktadır. Merdiven tahribata uğramış olmakla birlikte orijinal durumunu hala korumaktadır. Bu kata teras balkondan geçilmektedir. Günümüzde burada yer alan merdivenin sonradan, özgün merdivenin yeri değiştirilerek şimdiki yerine konulmasıyla oluşturulduğu anlaşılmaktadır. 1. katta giriş holünden yatak odası, tandirevi ve misafir odasına geçilmektedir. Giriş holü değişikliğe uğramış olmakla birlikte burada bulunan ocak ve dolaplardan orijinal kullanımının aşhane olduğu anlaşılmaktadır. Buradan, herhangi bir penceresi bulunmayan, üstte bacası olan tandir evine geçilmektedir. Tandirevinin yuvarlak kemerli bir ocaklığı ile bir tütekligi vardır. Girişin hemen yanında yer alan misafir odasında doğuya bakan üç, güneye bakan bir büyük pencere yer alır. Yatak odasının doğuya bakan iki penceresi, misafir odasının pencerelerinden daha küçüktür. Yapının devamı olan, ancak harap durumda bulunan kısımda ise küçük bir oda ile fırın ve ocaklık kısmı bulunan bir aşhane yer almaktadır. Bu kısımda yalnızca fırın sağlam durumda bulunmaktadır. Harap olan kısım günümüzde kullanılmamaktadır. 2. kata alt kat terasından merdivenle çıkılmaktadır. Günümüzdeki bu merdivenin, başka bir yerde yer alan orijinal merdiven kaldırılarak yeniden inşa edildiği anlaşılmaktadır. Bu katta küçük bir holden aşhaneye ve aşhaneden de iki yatak odasına geçilmektedir. Aşhane kısmına ekleme yapılarak tuvalet ve banyo kısmı oluşturulmuştur. Büyük yatak odasının üç penceresi doğuya bakarken, birer penceresi güney ve kuzey yönüne bakmaktadır. Küçük odanın iki penceresi de doğu yönüne bakmaktadır. Küçük odada gömme dolap ve her iki odada da duvara açılan nişler içerisine yerleştirilmiş küçük dolaplar mevcuttur. Aşhane kısmında ocaklar vardır. Çatı günümüzde kırma sac kaplamadır. Köşelerde düzgün kesme taş kullanılan yapı, traverten kesme taş duvar örgüsüyle inşa edilmiştir. Yapı bünyesinde herhangi bir devşirme malzeme kullanılmamıştır.</p>

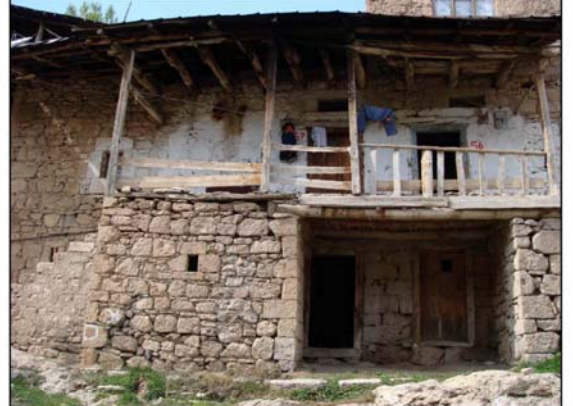
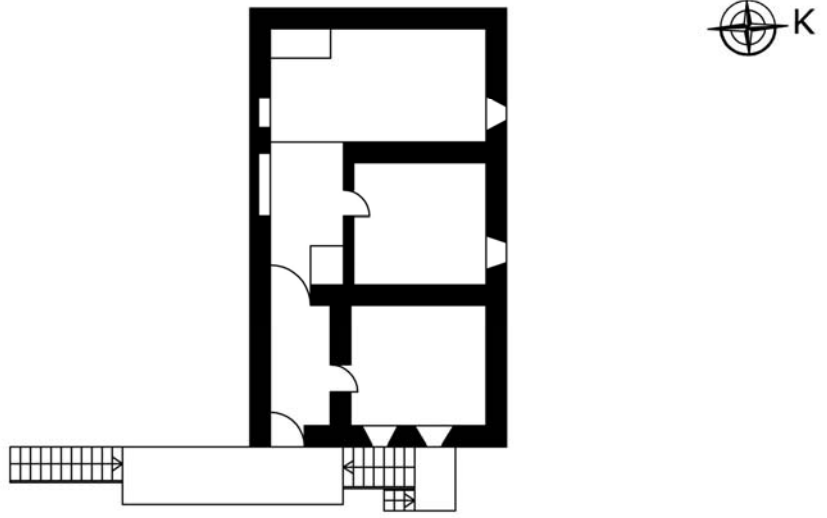
Yapı Envanter No	Y6-2
-------------------------	-------------

<p style="text-align: center;">1.kat planı</p> <p style="text-align: center;">0 5</p> <p style="text-align: right;">Not: zemin kat ölçülemedi.</p>

Yapı Bilgileri	<p>Yapı kısmen özgün durumunu korumaktadır. İki oda ile aşhane ve bunları bağlayan uzun bir koridordan oluşan yapının koridor kısmı, eğime uygun olarak iç mekânda kademelendirilmiştir. Koridorun sonunda yer alan aşhanenin bir penceresi, yuvarlak kemerli bir ocağı ve tüteklığı vardır. Yapının giriş kapısı güneydoğu yönüne bakmaktadır. Girişin hemen yanında, güneydoğu köşede yer alan odada iki pencere vardır. Aşhane ve diğer odada bulunan bir adet pencere kuzey doğuya bakmaktadır. Yapının 1. katına sonradan yapıldığı anlaşılan merdivenle çıkılmaktadır. Günümüzde depo olarak kullanılan zemin kat ölçülemezdir. 2. katın sonradan eklendiği anlaşılmaktadır. Özgün çatı örtüsü bozulmuş olup, günümüzde kırma sac çatı ile örtülmüştür. Köşelerde düzgün kesme taş kullanılan yapı, traverten kesme taş duvar örgüsüyle inşa edilmiştir. Yapı bünyesinde devşirme malzeme kullanıldığı anlaşılmaktadır. Yapı, muhtemelen malzeme kullanımını azaltmak, ısı tasarrufunu arttırmak vb. nedenlerle bitişik nizamda yapılmıştır.</p>

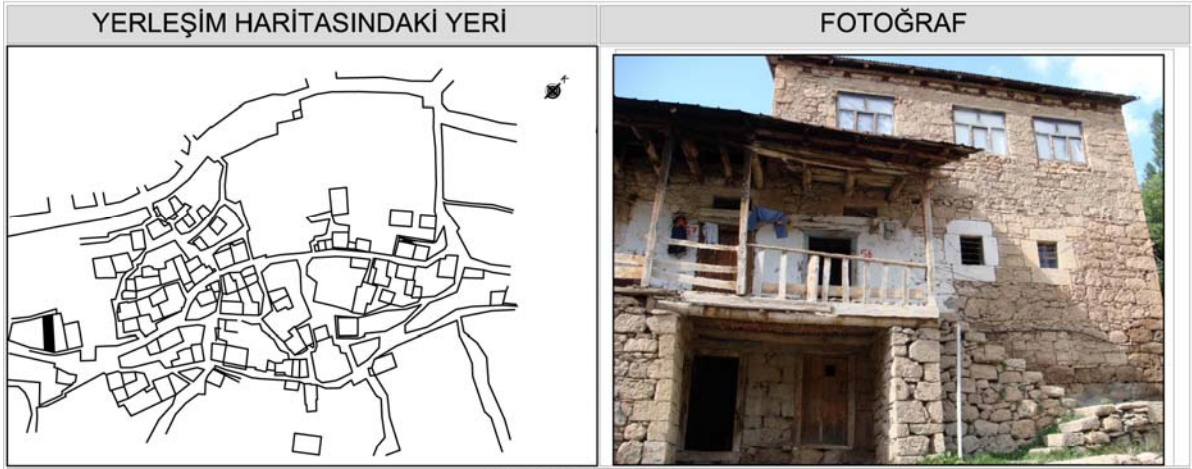
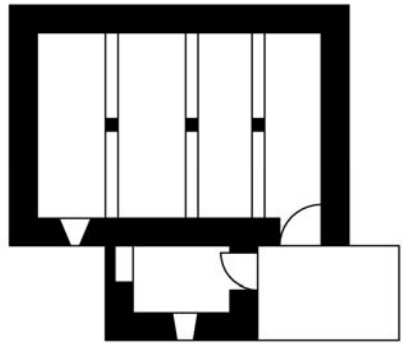
Yapı Envanter No	Y6-3
-------------------------	-------------

zemin kat

Not: 1. kat ölçülemedi

Yapı Bilgileri	<p>Yapı sağlam durumda olup iki katlıdır. Yeni sakinleri yapıyı sadece yaz aylarında kullandıklarından sadece zemin kat ölçülebilmiştir. Zemin kat hayvansal gıdaların işlenmesi için kullanıldığı düşünülen küçük bir oda ile ahır olarak kullanılan bir kısımdan oluşmaktadır. Yapının ahır olarak kullanılan kısmının tavanı traverten taş kemerlerle inşa edilmiştir. Ahırda dışa doğru daralan mazgal bir pencere yer almaktadır. Bu pencere ve giriş kapısı güneydoğuya açılmıştır. Küçük odanın kapısı kuzeydoğu yönüne bakarken, penceresi ise güneydoğudadır ve içerisinde ocak yer almaktadır. Çatının mevcut örtüsü kırma çatı ve saç malzeme kaplama olarak yapılmıştır. Köşelerde düzgün kesme taş kullanılan yapı, traverten kesme taş duvar örgüsüyle inşa edilmiştir. Yapı bünyesinde yer yer devşirme malzeme kullanılmıştır.</p>
-----------------------	--

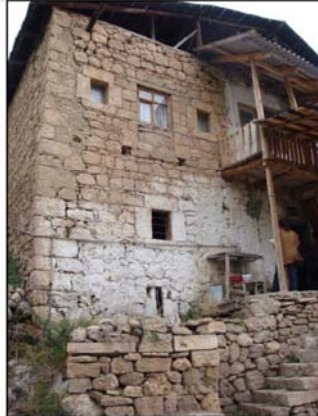
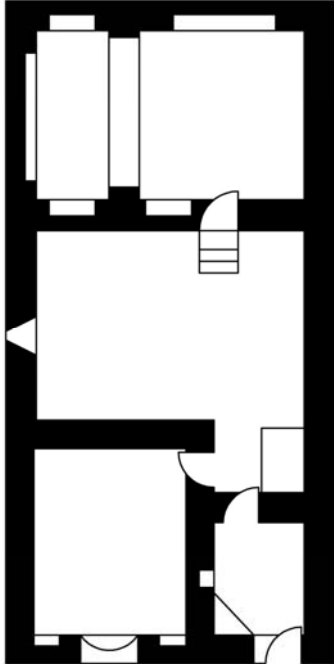
Yapı Envanter No	Y6-4
-------------------------	-------------

<p>Not: bodrum ve 1. kat ölçülemedi</p>
<p>zemin kat planı</p>

Yapı Bilgileri	<p>Yapı sağlam durumdadır. Bir giriş holü, iki oda ve tandır evinden oluşmaktadır. Koridorun sonunda yer alan, penceresiz tandır evinin yuvarlak kemerli bir ocağı ve bir tütekliğı vardır. Güneydoğudan girilen giriş holünde bir ocaklık dikkat çekmektedir. Girişin solunda yer alan odanın tek penceresi güneydoğu yönüne bakmakta, her iki taraftaki duvarlarda iki küçük dolap nişi bulunmaktadır. Giriş holünden ulaşılan bu odanın kuzeydoğuya bakan penceresi mazgal pencere biçimindedir. Buradan merdivenle aşhane kısmına geçilmektedir. Herhangi bir pencere bulunmayan aşhanenin, kemerli ocaklığı ile tütekliğı, neredeyse tümüyle özgün durumunu korumuş ender örneklerdendir. Köşelerde düzgün kesme taş kullanılan yapı, traverten kesme taş duvar örgüsüyle inşa edilmiştir. Yapı üst katı orijinal olmayıp sonradan orijinal durumuna uygun olarak yeniden inşa edilmiştir.</p>
-----------------------	---

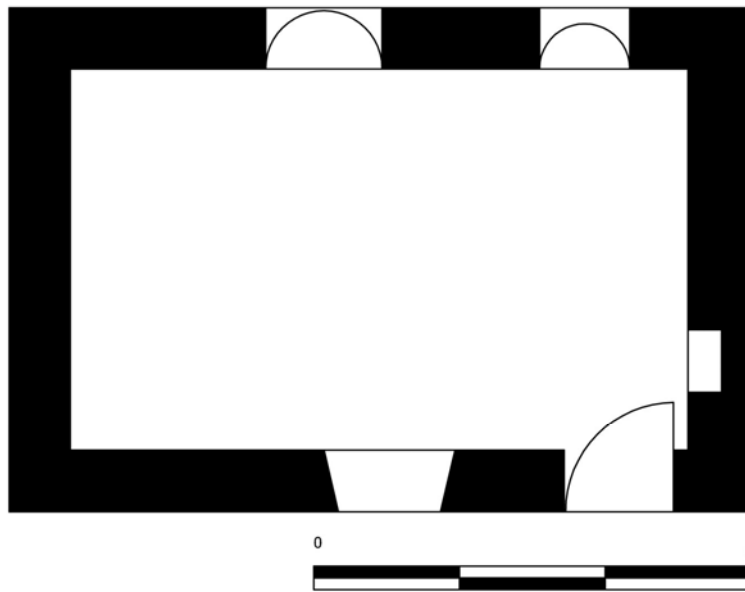
Yapı Envanter No	Y6-5
-------------------------	-------------

Yapı Bilgileri	<p>Yapı kısmen harap durumda olup, orijinal plan şekli değişmeden günümüze gelebilen binalardandır. İki katlı yapı, dükkân (bakkal), kahvehane ve han kısmından oluşmaktadır. Bölgedeki tarihi ticaret yolu üzerinde yer alan yapının yer aldığı sokakta, bunun dışında bakkal, kantar, fırın vb. yapılar da bulunmaktadır. Yatak kısmı ve kahvehanenin özgün durumunun iki katlı olduğu çevre sakinlerince söylenmesine karşın, buna ilişkin herhangi bir iz yapı bünyesinde görülememiştir. Giriş kapısı ve pencereler kuzeybatı yönüne bakmaktadır. Muhtemelen güvenliği sağlamak amacıyla pencerelerin iç kısmında ahşap kepenk ile kapı ve pencere arkalarında demir sürgü yerleri mevcuttur. Çatı örtüsü mevcut haliyle kırma çatı üzeri sac kaplamadır. Köşelerde, kapı ve pencere sövelerinde düzgün kesme taş kullanılan yapı, traverten kesme taş duvar örgüsüyle inşa edilmiştir. Yapı bünyesinde herhangi bir devşirme malzeme kullanılmamıştır.</p>

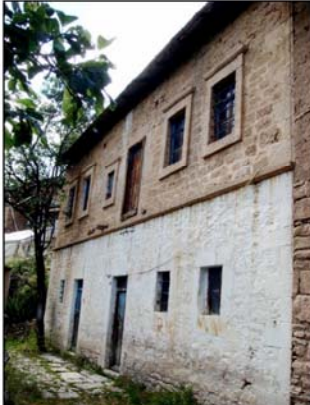
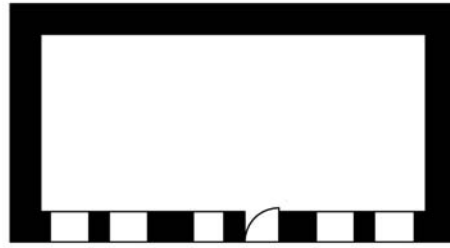
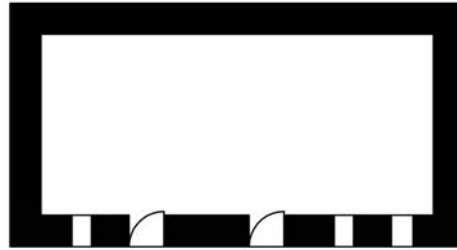
Yapı Envanter No	Y6-6
-------------------------	-------------

1. Kat planı

zemin kat planı

Yapı Bilgileri	<p>İki katlı yapı sağlam durumdadır, ancak içerisine girilememiştir. Alt kat ahır ve merek olarak kullanılmaktadır. Birinci kat hakkında kesin bilgi verilememektedir. Cephede yer alan kapı ve pencereler güneydoğu yönüne bakmaktadır. Çatı örtüsü kırma çatı üzerine sac kaplamadır. Yapının bu biçimlenişiyle konut olarak kullanıldığı anlaşılmaktadır. Köşelerde düzgün kesme taş kullanılan yapı, traverten kesme taş duvar örgüsüyle inşa edilmiştir. Yapı bünyesinde herhangi bir devşirme malzemeye rastlanmamıştır.</p>
-----------------------	--
