GÜMÜŞHANE KURUM VADİSİ MADEN KÖYÜ YERLEŞMELERİ

DOKTORA TEZİ

Yüksek Mimar Güler ERÜZ

MART 2009

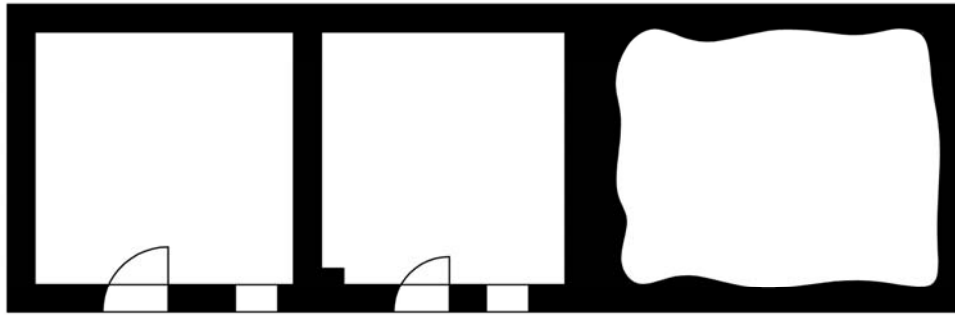
Yapı Envanter No	Y6-7
-------------------------	-------------

Yapı Bilgileri	<p>Yapı kısmen bozulmuş olmakla birlikte, sağlam olup kullanılmamaktadır. Mevcut durumunda tek katlı olan yapı bir odadan ibarettir. Yapının giriş kapısı ve tek penceresi güneydoğu yönüne bakmaktadır. Yapının içerisinde bir ocak, büyükçe bir baca ve duvar içerisinde küçük bir dolap bulunmaktadır. Gerek yöre halkının söylemleriyle, gerekse yapı içerisindeki rafların yeri ve şekliyle yapının dükkân olarak kullanıldığı anlaşılmaktadır. Köşelerde düzgün kesme taş kullanılan yapı, traverten kesme taş duvar örgüsüyle inşa edilmiştir. Yapı bünyesinde herhangi bir devşirme malzeme kullanılıp kullanılmadığı anlaşılamamaktadır. Mevcut çatı, kırma saç kaplama çatı türüdür.</p>
-----------------------	--

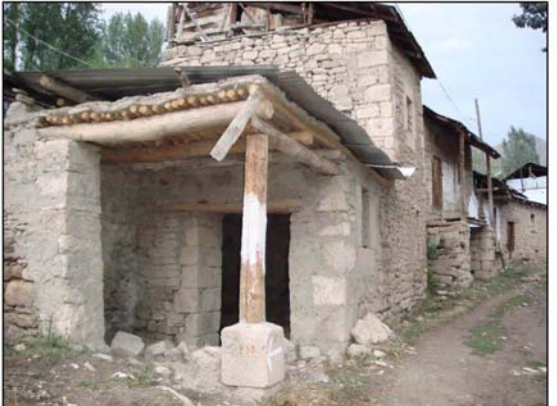
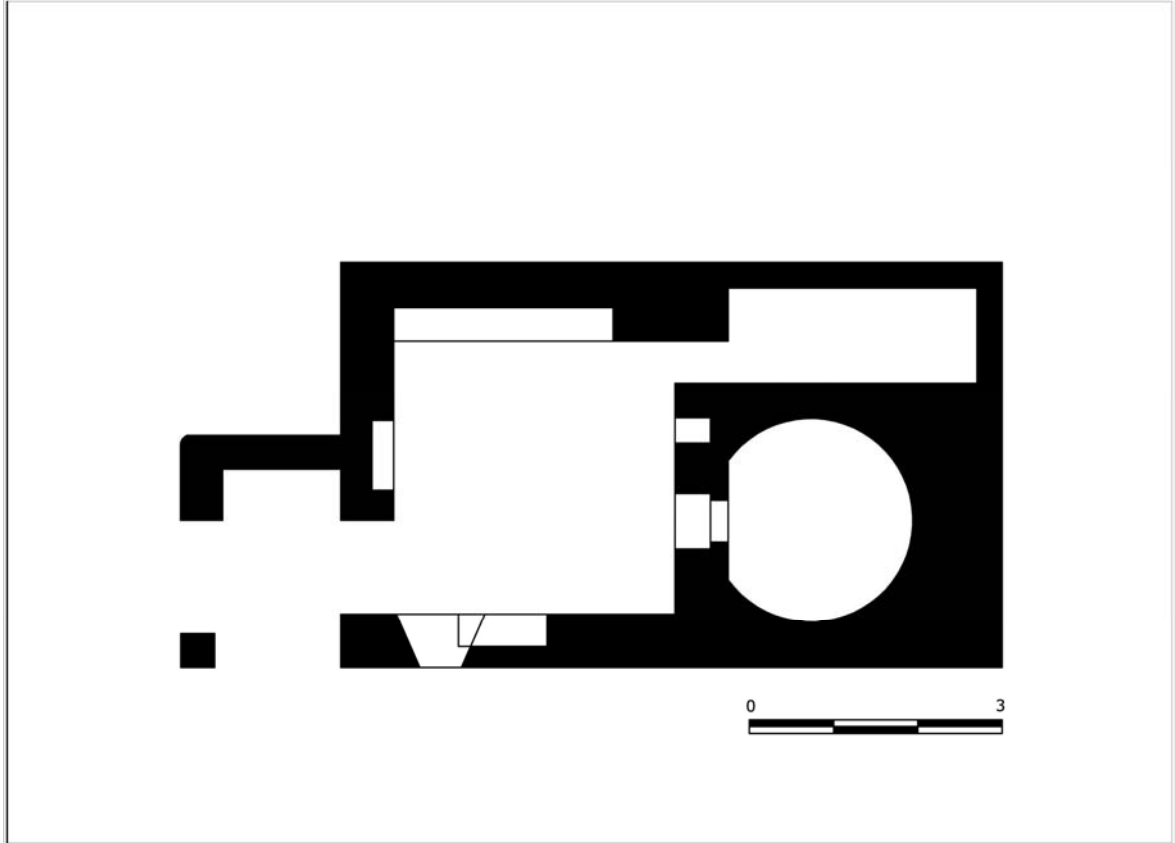
Yapı Envanter No	Y6-8
-------------------------	-------------

Yapı Bilgileri	<p>Yapı kısmen harap durumda olmakla birlikte yapının muhtemel plan şeması hakkında yeterli bilgiyi verecek düzeydedir. Buna göre yapı; üstü kapalı yarı açık bir giriş kısmı ile fırın ve odunluktan oluşmaktadır. Giriş kısmındaki sütun yıkık durumda olup, ahşap bir ayakla taşıtılmaya çalışılmıştır. Fırın bölümünde fırın ağzı, içi ve ekmek yapmak için kullanılan hamur kaplarının, tuz, un, kürek vb. malzemelerin konulduğu kısımlar sağlam durumdadır. Buradan odunların konulduğu bölüme geçilmektedir. Yapının tek penceresi güneydoğu yönüne bakmaktadır. Giriş kapısı güneybatı yönündedir. Mevcut çatı örtüsü kırma çatı üzerine sac kaplama olmakla beraber, çatı izlerinden eski çatının toprak dam örtü olduğu anlaşılmaktadır. Köşelerde düzgün kesme taş kullanılan yapı, traverten kesme taş duvar örgüsüyle inşa edilmiştir. Yapı bünyesinde herhangi bir devşirme malzeme kullanılmamıştır.</p>

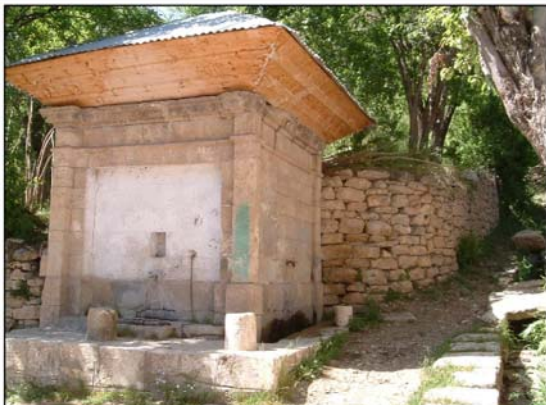
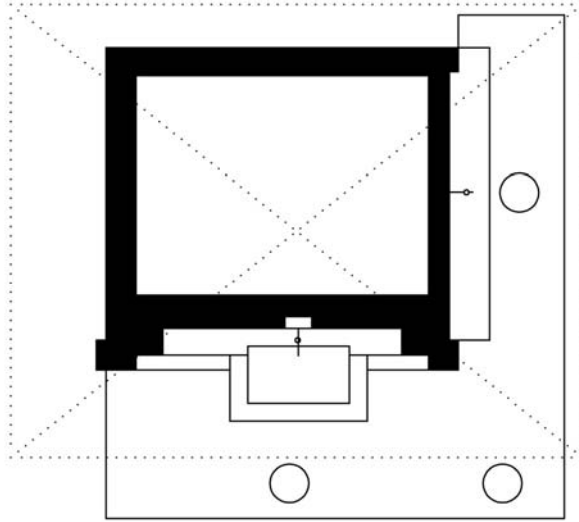
Yapı Envanter No	Y6-9
-------------------------	-------------

Yapı Bilgileri	<p>Yapı sağlam durumda olup, hala kullanılmaktadır. Olucak eski merkezde yer alan ve günümüzde cami ve imamevi olarak kullanılan, eski okul ve şapelin hemen yanında yer almaktadır. Çeşme orijinal durumunu korumakla birlikte, çatı örtüsü sonradan değiştirilerek ahşap üzeri sac kaplama yapılmıştır. Çeşmenin yanındaki orijinal su kanallarının üzeri daha sonradan kapatılmıştır. Çeşmenin suyu İmera Manastırı yakınındaki kaynaktan gelmektedir. Bu kaynaktan çıkan bol suyun yedi mahalleye, yedi kanaldan eşit şekilde dağıtılmış olduğu çevre sakinlerince belirtilmektedir. Orijinal su kanallarının bir kısmı halen sağlam durumda olup, kullanılmaktadır. Çeşmenin tümünde traverten düzgün kesme taş kullanılmıştır. Yapı bünyesinde herhangi bir devşirme malzemeye rastlanmamıştır. Üzerinde herhangi bir yazı kitabesi ya da bezeme bulunmamaktadır.</p>
-----------------------	---

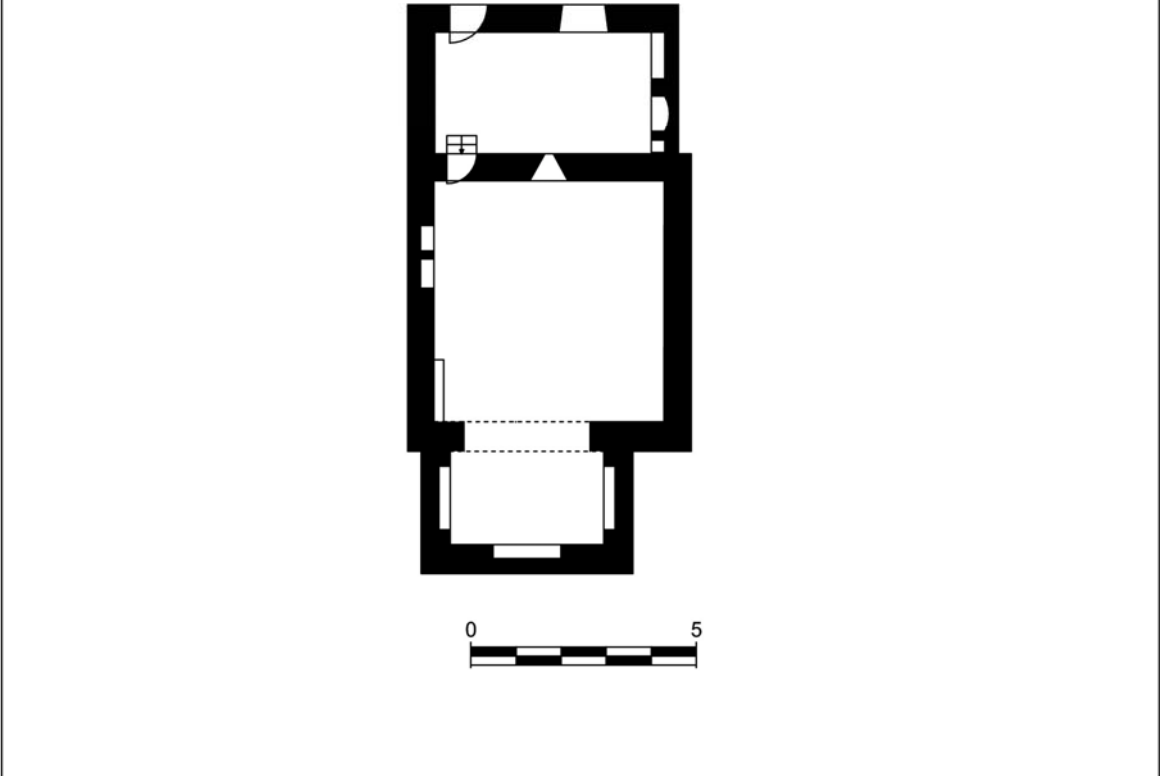
PLAN RÖLÖVESİ

Yapı Bilgileri	<p>Yapı özgün durumunu korumakta olup, hiç bozulmayan, ekleme yapılmayan orjinal tek katlı bir yapı niteliğindedir. Muhtemelen hemen yanında olan, ancak içerisine girilemeyen yapının</p> <p>Kullanıcılar tarafından bölünmesi sonucu kalan kısmıdır. Sahipleri tarafından kiler ve hayvansal ürünlerin pişirildiği ocak olarak kullanılmaktadır. Yapının orijinal haliyle, hemen girişte ocak ve fırının yer aldığı giriş kısmı bulunmaktadır. Bu kısmın tek penceresi ve giriş kapısı güneybatı yönüne bakmaktadır. Bu kısımdan üç basamakla, içeri ev kısmına geçilmektedir. İçeri ev, kiler olarak kullanılan terekler, kemer nişle geçilen tandır kısmı ve kemerli nişler yer almaktadır. Bu kısmın üstü tütenekli örtü ile kapatılmış durumdadır. Bu ev yöredeki, içeriki ev şeklini hiç bozulmadan koruyan nadir evlerdendir. Günümüzde kiler ve depo olarak kullanılmaktadır. Mevcut çatı örtüsü kırma saç kaplamadır. Ancak bölgeye ait eski fotoğraflar, özgün çatının toprak dam olduğunu düşündürmektedir. Yapının bu biçimlenişiyle konut olarak kullanıldığı anlaşılmaktadır. Yapının duvarları, yöredeki doğal taş ve üzerine toprak sıva yapılmasıyla oluşturulmuştur. Binanın dış kapısının önünde içeride kullanıldığı söylenen suluk bulunmaktadır.</p>

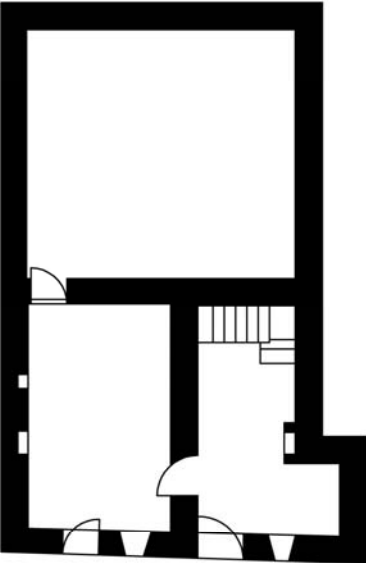
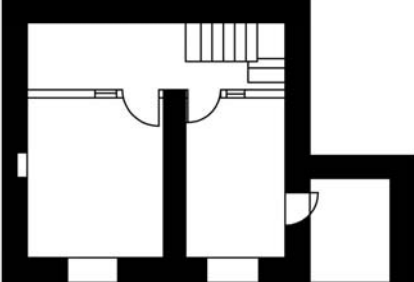
PLAN RÖLÖVESİ

ZEMİN KAT PLANI	1. KAT PLANI

Yapı Bilgileri	<p>Yapı özgün durumunu korumaktadır. İki kattan oluşan yapının zemin katında ahır, samanlık ve üst kata çıkan merdivenin yer aldığı giriş holü yer almaktadır. Giriş holünün güneybatı cephesi üzerinde iki küçük mazgal pencere ile iki kapı yer almaktadır. Giriş kapısından girilen holde bir baca ve orijinal üç basamak taş, diğer basamakları ahşap olan merdiven yer almaktadır. Ahıra giriş holünden ve dışardan olmak üzere iki kapı bağlantısı vardır. Ahır kısmının içerisinde duvarda iki adet dolap vardır. Buradan samanlık olarak kullanılan ve çatıdan aydınlatılan diğer kısma geçilmektedir. Bu kısım zamanında ahır olarak kullanılıp, Erzurum yöresinde pasin örtü denilen, ahırların üzerinde kullanılan bir örtü şeklini andırmaktadır. Giriş holündeki merdivenle yapının üst katındaki koridora çıkılmaktadır. Koridordan iki odaya geçilmektedir, Odalarla koridor arasındaki kerpiç duvarlarda, aydınlatma amaçlı pencereler yer almaktadır. Odaların dış cepheye bakan pencereleri güneybatı yönünde olup, alt attaki pencerelere göre daha geniş tutulmuştur. Odalardan birisinde duvar içerisinde dolap yer almaktadır. Diğer odadan ön cepheye bakan, gömme balkona geçilmektedir. Bu yapı günümüzde pek kullanılmamakla birlikte, sağlam ve özgün durumda bulunan yapılardandır. Mevcut çatı örtüsü kırma ve üzeri saç kaplamadır. Ancak bölgeye ait eski fotoğraflar, özgün çatının toprak dam olduğunu düşündürmektedir. Yapının bu biçimlenişiyile konut olarak kullanıldığı anlaşılmaktadır. Köşelerde traverten kesme taş kullanılan yapının ara dolguları, kaba yonu traverten taş ile inşa edilmiştir. Kat aralarında ahşap hatıl kullanılmıştır. Yapı bünyesinde herhangi bir devşirme malzemeye rastlanmamıştır</p>

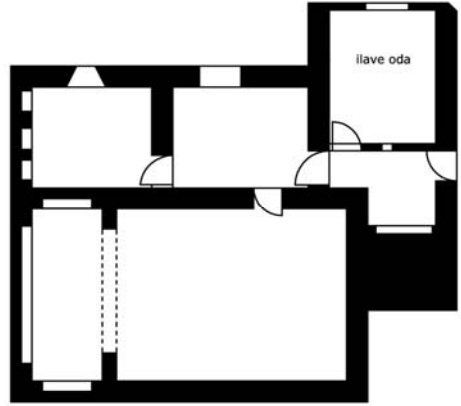
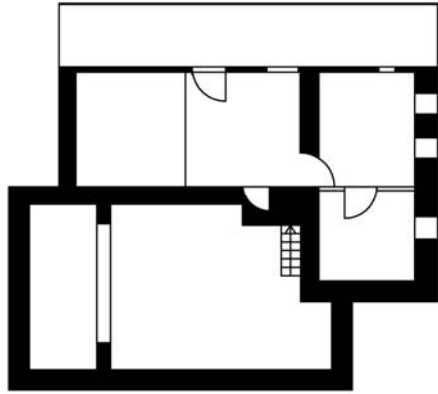
PLAN RÖLÖVESİ

ZEMİN KAT	1.KAT

Yapı Bilgileri	<p>Yapı özgün durumunu korumakta, ancak kullanıcıları tarafından ilave ve değişiklikler yapılmış durumdadır. İki kattan oluşan yapının zemin katı cephesi güney yönüne bakmakta olup, buradan giriş holüne girilmektedir. Bu kısımda fırın yer almakta ve buradan sonradan ilave edilen odaya ve değiştirilerek mutfaka dönüştürülmüş odaya geçilmektedir. Bu kısımdan ise içeriki ev kısmına ve duvarda orijinal dolapların bulunduğu diğer bir odaya geçilmektedir. Bu odanın doğuya bakan bir mazgal penceresi vardır. İçeriki ev kısmı orijinal durumda olup, kiler ve kemerle geçilen tüteklığın bulunduğu kısım burada yer almaktadır. Bu kısmın üç tarafında kemerli niş şeklindeki dolaplar yer almaktadır. İçeriki ev kısmında üst kata çıkmak için kullanılan merdiven burada yer almakta idi. Ancak günümüzde yok edilmiş durumda olup, izleri ve üst kattaki kapı mevcuttur. Bu kısımdan üst kata bağlantı almamış durumdadır. Birinci kata giriş daha sonra dışardan yapılan merdivenle sağlanmaktadır. Orijinal planında bu kattan çıkılan merdivenle üst katın koridoruna çıkılmakta, buradan da odalara geçilmekteydi. Günümüzde koridor kısmı yandaki odayla birleştirilip, eklemeler yapılarak büyük bir mutfak haline getirilmiştir. Bu kata giriş bu mutfaktan yapılmaktadır. Mutfakın önüne koridor şeklinde bir teras balkonda eklenmiştir. Mutfak kısmından geçilen oda, orijinalliğini korumaktadır. Buradan da daha küçük bir odaya geçilmektedir. Bu odaların cepheleri güneye bakan toplam üç adet penceresi bulunmaktadır. Bu pencereler alt kat pencerelerine göre daha büyük ebatlardadır. Büyük oda sağlam durumda bulunmakta, ancak küçük oda çatıdan su aldığı için harap durumdadır. Bu yapı yazları kullanılmakta olup, sağlam ve özgün durumda sayılabilecek yapılarıdır. Mevcut çatı örtüsü kırma ve üzeri saç kaplamadır. Ancak bölgeye ait eski fotoğraflar, özgün çatının toprak dam olduğunu düşündürmektedir. Yapının bu biçimlenişyle konut olarak kullanıldığı anlaşılmaktadır. Köşelerde traverten kesme taş kullanılan yapının ara dolguları, kaba yonu traverten taş ile inşa edilmiştir ve üzerinde orijinal sıvası kısmen bulunmaktadır. Kat aralarında ahşap hatıl kullanılmıştır. Yapı bünyesinde herhangi bir devşirme malzemeye rastlanmamıştır.</p>

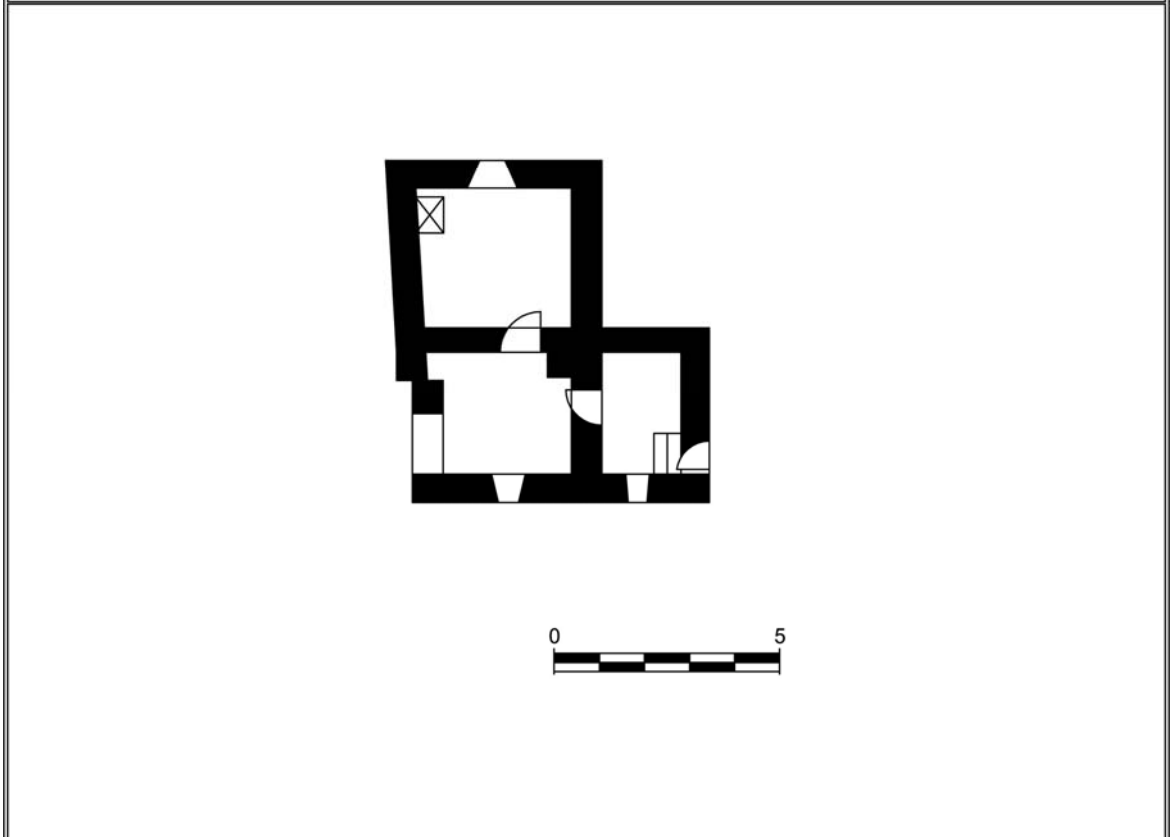
PLAN RÖLÖVESİ

Yapı Bilgileri	<p>Yapı özgün durumunu korumakta olup, hiç bozulmayan, ekleme yapılmayan orijinal tek katlı bir yapı niteliğindedir. Yöre halkı buraya Nazir evi de demektedir. Osmanlı Döneminde görevlendirilen askeri görevli nazirin bu evde yaşadığı söylenmektedir. Mahallenin eski adı olan Nazirli' nin de, nazirin yaşadığı yer anlamında bu mahalleye ismini verdiği rivayet edilmektedir. Mevcut evin hemen karşısında günümüzde samanlık olarak kullanılan, ancak yöre halkı tarafından hapishane olarak kullanıldığı söylenen, bir yapının varlığı da bunu destekler niteliktedir. Hapishane içerisindeki malzemeler sökülüp, tahrip edilmiş durumda olduğundan günümüze ulaşamamıştır. Eve güney yönünden üç basamakla inilerek girilmektedir. Bu kısımda güneye bakan bir mazgal pencere mevcuttur. Bu giriş kısmında suluk bulunmaktadır. Buradan içerisinde ocağında bulunduğu, günümüzde mutfak olarak kullanılan kısma geçilmektedir. Mutfak kısmında güneye bakan bir mazgal pencere bulunmaktadır. Buradan yatak odası olarak kullanılan ve içerisinde orijinal dolap ve sedirin bulunduğu odaya geçilmektedir. Bu odanın tek penceresi kuzeye, vadinin bulunduğu manzara yönüne bakmaktadır. Mevcut çatı örtüsü kırma saç kaplamadır. Ancak bölgeye ait eski fotoğraflar, özgün çatının toprak dam olduğunu düşündürmektedir. Yapının bu biçimlenişiyle konut olarak kullanıldığı anlaşılmaktadır. Köşelerde düzgün traverten kesme taş kullanılan yapının ara dolguları yöre taşının kullanımıyla oluşturulmuştur. Kat aralarında pencere alt ve üst kısımlarında ahşap hatıl kullanılmıştır.</p>

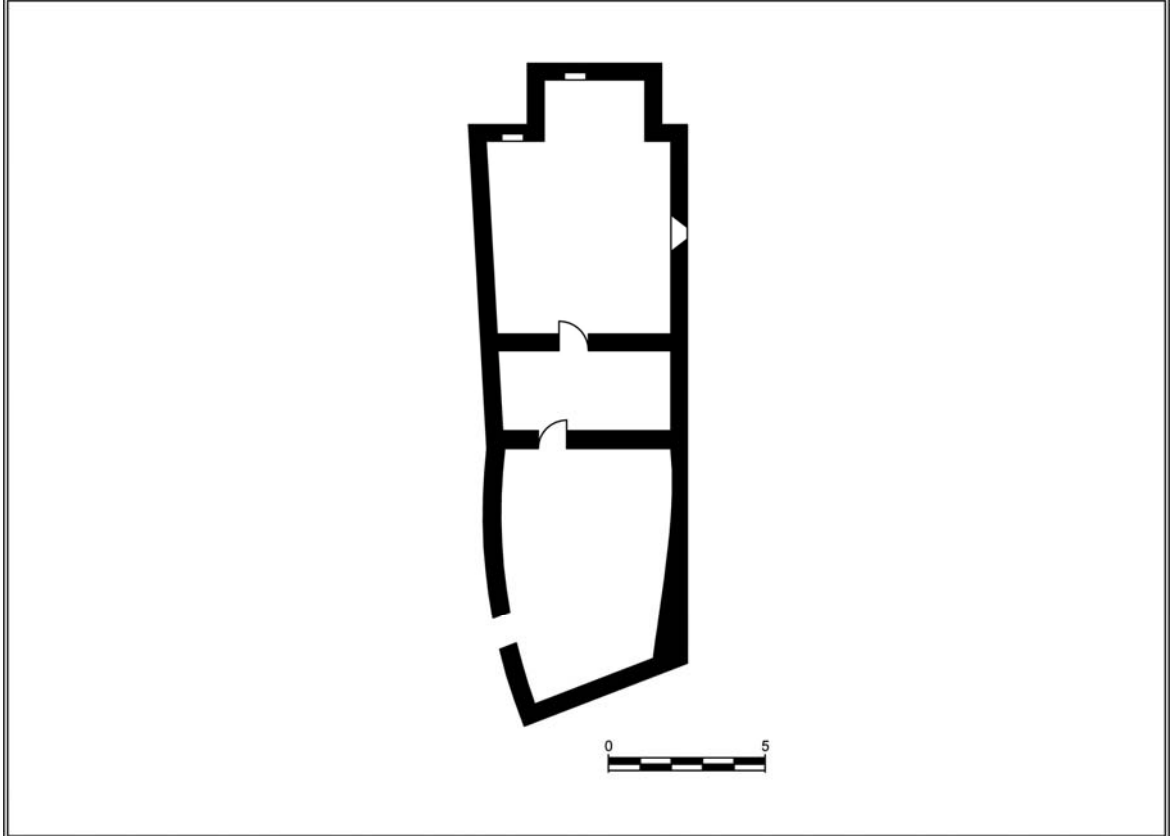
PLAN RÖLÖVESİ

Yapı Bilgileri	<p>Yapının orijinal halinin oldukça büyük konak tipinde olduğu mevcut izlerden belli olmaktadır. Günümüzde yapının bir kısmı oldukça harap durumda olup, bir kısmı ise samanlık olarak kullanılmaktadır. Samanlık olarak kullanılan kısmının taş yer döşemesi, duvarlardaki dolaplar ve pencereler orijinal durumda bulunmaktadır. Bu kısım girişinde bir de fırın bulunmakta, plan tipi ve donatılarından içeri ev olarak kullanıldığı anlaşılmaktadır. Günümüzde binanın ortasından yol geçirildiği için, bu kısım dışındaki diğer kısımlar harap olmakla birlikte, duvarların kalın traverten taş örgü olduğu, giriş kapısının güney yönüne baktığı anlaşılmaktadır. Yapının Muhtemelen, ilk sahibinin zengin olduğu, kullanılan malzemeden ve evin büyüklüğünden anlaşılmaktadır. Bu kısmın üstü tütekli örtü ile kapatılmış durumdadır. Mevcut çatı örtüsü kırma saç kaplamadır. Ancak bölgeye ait eski fotoğraflar, özgün çatının toprak dam olduğunu düşündürmektedir. Yapının bu biçimlenişle konut olarak kullanıldığı anlaşılmaktadır.</p>

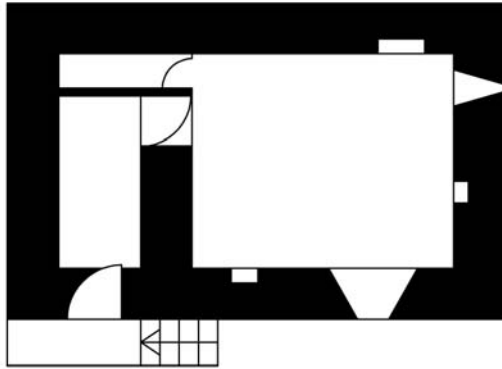
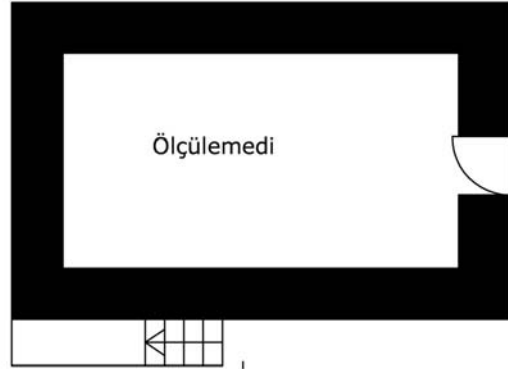
PLAN RÖLÖVESİ

1. KAT PLANI

ZEMİN KAT

Yapı Bilgileri	<p>Yapının orijinal halini korumakta olup, katlar arası bağımsız iki katlı olarak inşa edilmiştir. Alt kat depo olarak kullanılıyor olup, giriş kapısı doğu yönüne bakmaktadır. Bu kat ölçülememiştir. Birinci kata giriş, güney yönünden beş basamakla olmaktadır. Girişten küçük bir hole, oradan da yakın bir zamana kadar mescit ve misafir evi olarak kullanılan odaya geçilmektedir. Bu odada duvar içerisinde orijinal dolap nişler bulunmaktadır. Odanın bir kısmında yatak vb. eşyaların ve odunların konulabileceği kapılı gömme dolap bulunmaktadır. Odada bulunan biri daha büyük iki mazgal pencerelerden birisi doğuya, diğeri ise güneye bakmaktadır.</p> <p>Mevcut çatı örtüsü kırma saç kaplamadır. Ancak bölgeye ait eski fotoğraflar, özgün çatının toprak dam olduğunu düşündürmektedir. Yapının bu biçimlenişiyle konut olarak kullanıldığı anlaşılmaktadır. Köşelerde düzgün traverten kesme taş kullanılan yapının ara dolguları yöre taşının kullanımıyla oluşturulmuştur. Kat aralarında pencere alt ve üst kısımlarında ahşap hatıl kullanılmıştır.</p>

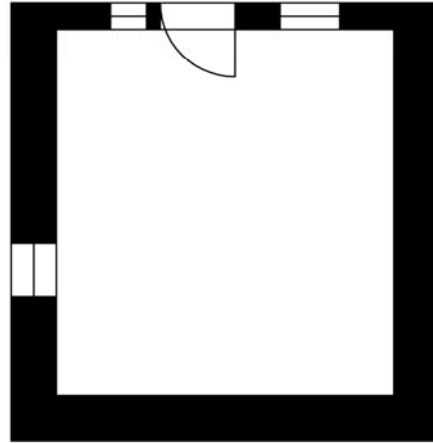
PLAN RÖLÖVESİ

Yapı Bilgileri	<p>Yapının orijinal halini korumakta olup, tek katlı olarak inşa edilmiş olup, Yakın bir zamana kadar kullanılmıştır. Demircilik yapmak için kullanılan tüm aletler, günümüzde sağlam şekilde dükkân içerisinde bulunmaktadır. Yapının doğuya bakan duvarı 12 cm.'lik karkas duvar olup, diğer duvarları kalın taş duvarlar şeklindedir. Yörede demircilik yapıldığının özgün bir göstergesi olan bu dükkânın bir an önce koruma altına alınması gerekmektedir. Köşelerde düzgün traverten kesme taş kullanılan yapının ara dolguları yöre taşının kullanımıyla oluşturulmuştur.</p>
-----------------------	--

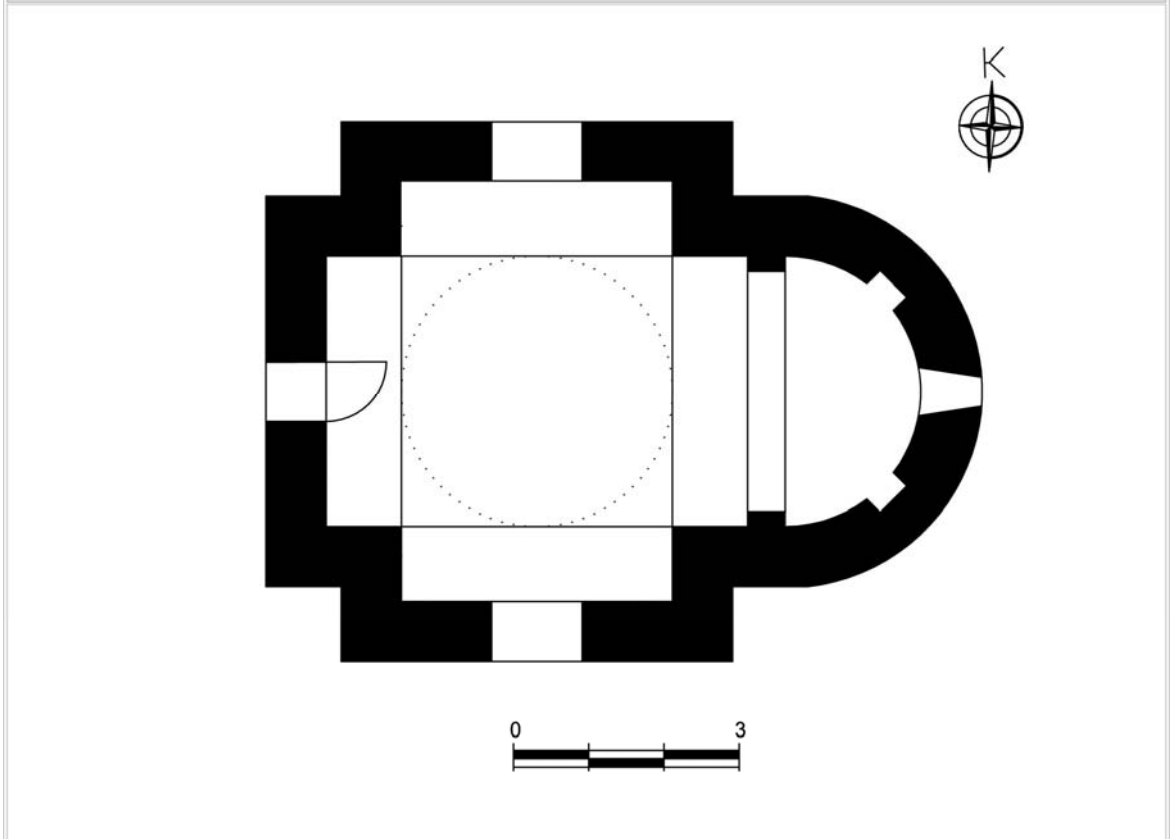
PLAN RÖLÖVESİ

Yapı Bilgileri	<p>Kubbeli kilise, Gavalak 4 üstü ile Ortayayla mh. alt kısmı arasında bulunmaktadır. Sinclair (1989) kilisenin 1903 yılında aile mezarlığı ile birlikte inşa edildiğini bildirmektedir.. Yöreye ait eski 1910 yılına ait fotoğraflardan kilisenin önünde anıtsal aile mezarı ve üst kısmında ki okul binası görülmektedir. Okul yanında öğrencilerin ibadeti ve dini eğitimi için kilise yapılması bölgede var olan bir uygulama olup İmera Merkez'de bulunan okulda da bir kilise bulunmaktadır. Yapıda kapı, pencere, kemer, kubbe ve taşıyıcı kısımlar traverten düzgün kesme taştan yapılmış, ara dolguda moloz taş kullanılmıştır. Tek mekânlı ,haç planlı ve kubbeli yapı, bölgedeki en küçük boyutlara sahip kubbeli kilisedir. Batı doğu eksenli olan kilisenin giriş batıdan olup, doğudaki apsis tektir. Mevcut apsis içten yarım daire ve dıştan beşgen şeklinde inşa edilmiş olmasına rağmen, mevcut izlerden daha önce var olan bir yapıya sonradan bu şeklin verilmiş olduğu izlenimi vermektedir. Apsiste mazgal (şevli) bir pencere yer alırken, kuzey ve güney cephelerinde ise daha geniş dikdörtgen, üst kısmı kemerli pencereler yer almaktadır. Ayrıca apsis kısmında duvara oyulmuş dini ayinlerde kullanılan iki niş mevcuttur. Girişteki lento ve söveler işlenerek, girişe haç şekli verilmiştir.</p> <p>Yapı içerisinde, tahrip edilmiş durumda bulunan fresko tarzında bezeme izleri bulunmaktadır. Aynı şekilde kemerlere sıva ve bezemelerle mermer görünümü verilmiş ve hâkim renk olarak mavi kullanılmıştır</p> <p>Yapı üzerindeki kubbe ve apsis üzeri yıkılmış durumda olup, yapının içi altın arayıcıları tarafından tahrip edilmiş durumdadır. Giriş kapısının hemen üzerinde, boş bir kitabelik bulunmakla birlikte, kitabesinin yabancı ziyaretçiler tarafından alınmış 80 li yıllarda alındığı yöre halkı tarafından bildirilmektedir. Andreadis (1999) tarafından kilise yanındaki okulda 1830'da eğitime başlanmış olduğu dolayısı ile iliseninde ilk olarak aynı dönemlerde inşa edildiği düşünülmektedir.</p>

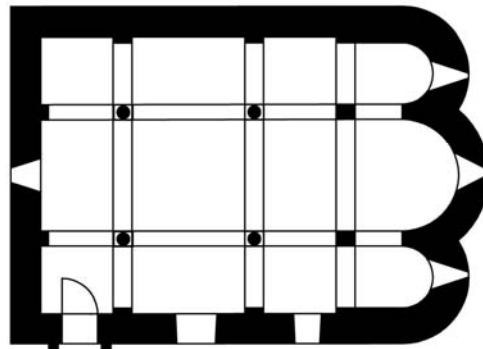
PLAN RÖLÖVESİ

Yapı Bilgileri	<p>Orta yayla kilisesi, Gavalak- Orta yayla mevkiinde traverten kayalıklar üzerindeki en yüksek tepede bulunmaktadır. Pencere ve kapı söveleriyle, duvarlarının kesişme noktalarında düzgün yonu/kesme traverten taşı kullanılan yapı traverten kesme taş duvar örgüsüyle inşa edilmiştir. Yapı bünyesinde herhangi bir devşirme malzeme kullanılmamıştır. Ortayayla kilisesi üç nefli, kubbeli bazilikal plan şemasında inşa edilmiştir. Kiliseye giriş güney yönünden olmaktadır. Yapı batı-doğu yönlendirmesine göre yapılmış olup, doğu cephesinde yarım daire biçimli apsisler vardır. Kilisenin batı cephesinde bir, güney cephesinde ise üç dikdörtgen pencere bulunmaktadır. Ayrıca apsis kısmında birer adet mazgal pencere bulunmaktadır. Doğu cephesinde bulunan üç apsis kısmı dışa taşkın olarak yapılmış olup, içte ve dışta yuvarlak bir plan görüntüsü verecek şekilde yapılmıştır. Apsislerin içerisine duvara yine dini öğelerin konulacağı nişler yapılmıştır. Yapı özellikle altın arayıcıları tarafından tahrip edilmiş olmakla birlikte, gerek eski fotoğraflardan gerekse yapı izlerinden çatı örtüsünün beşik tonoz kırma çatı olduğu anlaşılmaktadır. Giriş cephesinde kitabe bulunmamaktadır.</p>

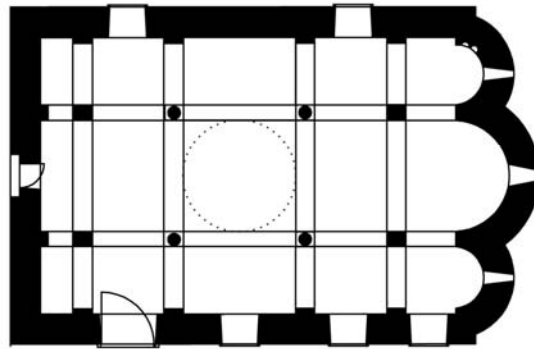
PLAN RÖLÖVESİ

Yapı Bilgileri	<p>Kurum yayla'da bulunan kilise, üç nefli, bazilikal plan şemasında inşa edilmiş olup, kilisenin orta nefi yan neflerden daha geniş ve yüksek tutulmuştur. Kiliseye güney ve batıdan olmak üzere iki kapıdan girilmektedir. Güney yönüne bakan biri kapı üzerine rastlayan kısımda dört, kuzey yönünde ise iki adet büyük dikdörtgen pencere bulunmaktadır. Doğu yönündeki apsisler, içten ve dıştan yarım yuvarlak yapılmıştır. Bu yönde her bir nişte, birer adet toplam üç adet mazgal pencere bulunmaktadır. Kapı ,pencere lentoları, sütunlar traverten düzgün kesme taş, dolgu malzemesi olarak yoğun olarak kireçtaşı (%85)+volkanik kayaç parçaları ve dereden alınmış,yuvarlaklaşmış granit çakılları kullanılmıştır.</p> <p>Çatı örtüsü, beşik tonoz olup, üzerine Gavalak'taki ocaklardan plaka halinde çıkarılan yeşil renkli tuf malzeme, dikdörtgen şekil verilerek örtü malzemesi olarak kullanılmıştır. Kapılar ve kolonları bağlayan kirişler ahşap malzemedен yapılmıştır.</p>

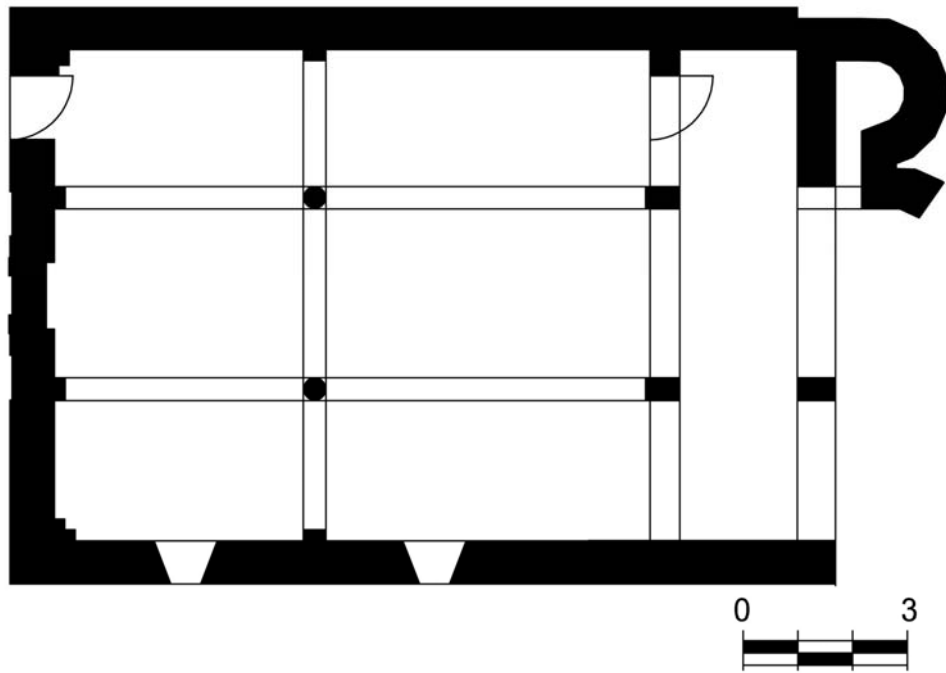
PLAN RÖLÖVESİ

Yapı Bilgileri	<p>Kilise, Şamanlı (Bulutayla) mahallesinde bulunmakta ve günümüzde cami olarak kullanılmaktadır. Eski adı Aya Yorgi Kilisesi dir Yapı aynı mahallede bulunan ancak mahalle sakinlerinin gizli Hıristiyan olması nedeni ile bakımını yapamadıklarından yıkılan kilisenin yerine I.Mahmut tarafından Kilisenin onarımı için verilen izin fermanına dayanılarak 1830 yılında inşa edilmeye başlanmıştır (Andreadis,1999). Yapı eski kilisenin (1) kuzeyindeki yamaç üzerine yeni bina (2) olarak inşa edilmiştir. Pencere ve kapı söveleriyle, duvarlarının kesişme noktalarında düzgün yonu/kesme traverten taşı kullanılan yapı traverten kesme taş duvar örgüsüyle inşa edilmiştir. Yapı bünyesinde herhangi bir devşirme malzeme kullanılmamıştır. Üç nefli, bazilikal kilise plan şemasında inşa edilmiştir. İç mekan cami olarak kullanıldığı için değişimlere uğramıştır. Giriş narteks kısmı yıkılmış, neflerin önüne duvar yapılarak kilise dikdörtgen plana dönüştürülmüştür. Nef kısmının iki tanesi depoya dönüştürülmüş, bir tanesi ise harap durumda bulunmaktadır. İç duvar üzerinde bulunan süslemelerin üzeri sıva yapılarak kapatılmıştır. Pencerede kullanılan cam silisyumdan yapılan altın sarısı renginde orijinal taş imiş.</p> <p>Yapı izlerinden çatı örtüsünün beşik tonoz kırma çatı olduğu anlaşılmaktadır. Çatı arasında mezarlık olarak kullanılan, içerisinde kemik bulunan yekpare taş mezarlıkların olduğu yaşayanlarca anlatılmıştır. Yapım kitabesi bulunmayan şapelin, muhtemelen 19.yüzyıl başlarında yapıldığı düşünülmektedir</p>

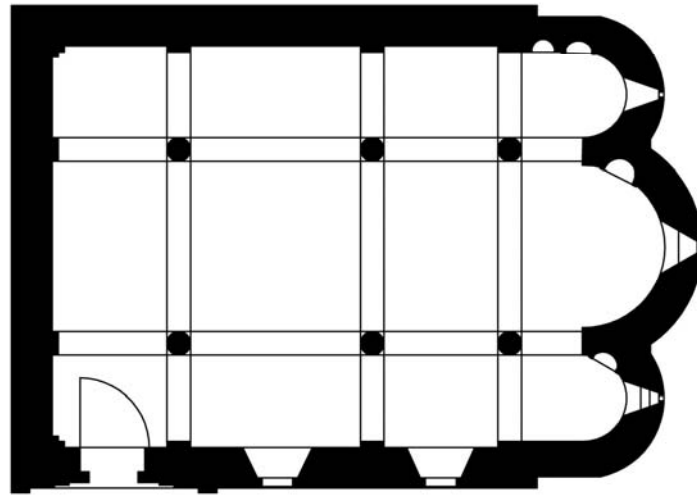
PLAN RÖLÖVESİ

Yapı Bilgileri	<p>İmera Manastır Kilisesi, Olucak köyünün kuzeybatısında Manastır alanı içerisinde. Kilise çevresinde ihtiyaca yönelik inşa edilmiş hizmet binaları ve bunları çevreleyen yüksek duvarlardan oluşmaktadır. Kilise üç nefli bazilika plan tipindedir. Bölgedeki kiliselerle plan kurgusu bakımından benzerlikler taşımaya karşın, bu yapıyı diğerlerinden ayıran en önemli özellik merkezi planlı olması ve kubbeli bir örtüye sahip olmasıdır. Yapı kubbeli bazilika olarak, Kurum (merkez ve köyler) ve İmera köyü civarındaki tek örnektir.</p> <p>Kilisenin güneybatıya açılan tek girişi bulunmaktadır. Ön kısım (kibarion girişi) harap durumda olup, sadece konsollar ile kemer yastıkları görülebilmektedir. Sivri kemerli girişin çevresinde, taş silme üzerine işlenmiş üç sıra süsleme bulunmaktadır. Kilise üçer sütun dizisiyle üç nefte ayrılmıştır, bunlardan bazıları tahrip olmuş durumdadır. Ortada bulunan dört sütun naos bölümündeki kubbeyi taşımaktadır. Yapının merkezinde yer alan yüksek kasnaklı içten basık kubbe, dıştan sekizgen külahla örtülüdür. Külahın (kubbe) dış kaplaması bakır ya da kurşun levha örtü ve beşik tonoz kırma çatı kiremit kaplı idi. Bu özelliği ile bölgede kiremit kaplı tek dini yapı özelliğine sahiptir. Doğu cephede bulunan apsisler, içten ve dıştan yarım daire olarak düzenlenip, mazgal pencere ile aydınlatılmıştır. Tonoz örtülü apsis duvarları yapının beden duvarları kadar yükseltilmemiştir. Yapı içerisindeki freskolar tahrip olmuş durumdadır.</p> <p>Kilise genel olarak dışa kapalı bir görünüme sahip olup, az sayıda pencere ile aydınlatılmaya çalışılmıştır. Bu aydınlatmaya kubbe kasnağında yer alan ince ve uzun sekiz mazgal pencere de katkı sağlamaktadır. Ortada bulunan pencere alınlığında silik durumda haç motifi bulunmaktadır. Yapının kapı ve pencere silmeleri ile taşıyıcıları düzgün traverten taştan yapılmış olup, ara bölmeler moloz taştan inşa edilmiştir.</p> <p>XX. yüzyılın başlarına kadar sağlam olan manastır yapıları ana bazilika dışında tamamen tahrip olmuş, sadece çevre ve yapılara ait duvarlar kısmen ayakta kalabilmiştir. Manastıra ait ayazma bozularak üzeri betonla kapatılmış ve bu tamirat sırasında ayazma kenarındaki fresklerle kaplı küçük şapel tamamen yok edilmiştir.</p> <p>Manastır bölgedeki en önemli dini komplekslerden birisidir. Kapının üzerinde mermer bir kitabe bulunmaktadır. Kitabe tahrip olmakla birlikte yapım tarihi olan 1859 yazısı okunabilmektedir.</p>

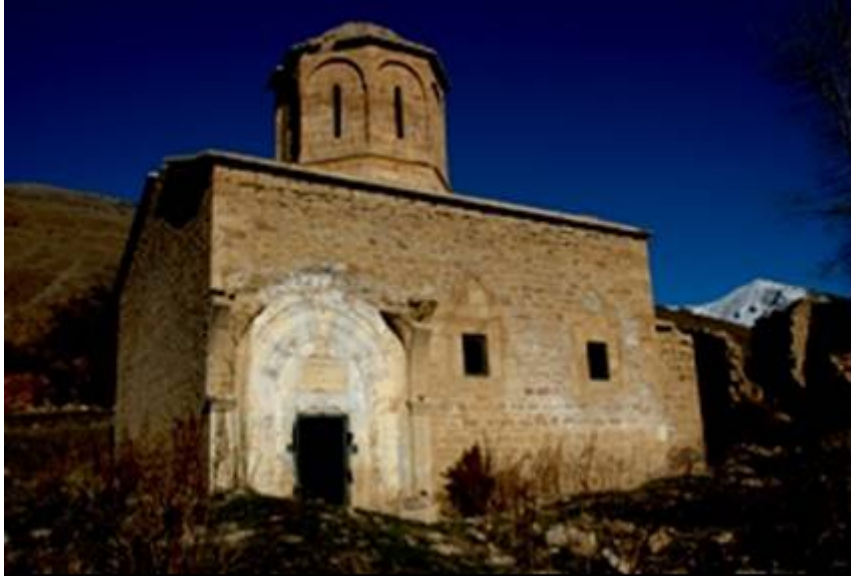
Şekil 18. İmera (Olucak) köyü manastır kilisesi

Kurum vadisinin tamamında üç (Cebeli-Hızır İlyas, Kurum-Gavalak ve Olucak-İmera Manastırları) manastır kompleksi bulunmaktadır. Bu manastırlardan; Olucak(İmera)-Azize Meryem veya Aziz John Baptist Manastırı ve Kurum-Gavalak Meryemana Manastırı çalışma alanı içerisinde bulunmaktadır. Manastır olarak belirttiğimiz Gavalak kilisesi Sinclair (1989) tarafından manastır olarak belirtilmekle birlikte, bu çalışma kapsamında yapılan incelemede, bazilika kilise dışında çevrede manastır olduğunu belirtir hiçbir yapı kalıntısı tespit edilememiştir. Bu kilise, bölgedeki en büyük ve en görkemli bazilika kilise yapısı niteliğinde olup 2006 yılında yapının taşıyıcı kolonları ve çatı sistemi, hazineler tahribatı sonucu yıkılmıştır (Şekil 18).

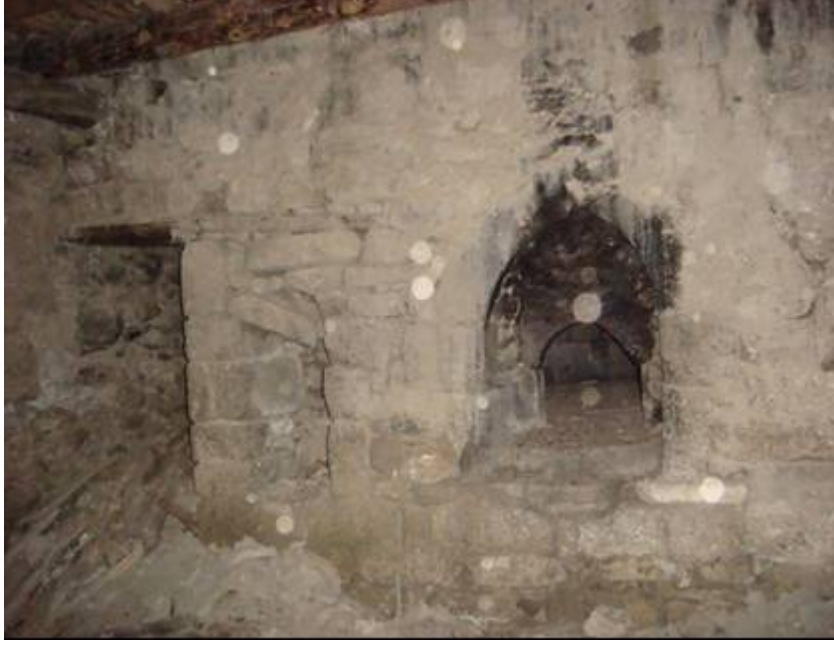
Şekil 24. İmera (Olucak) Aşağı mahalle fırın içi

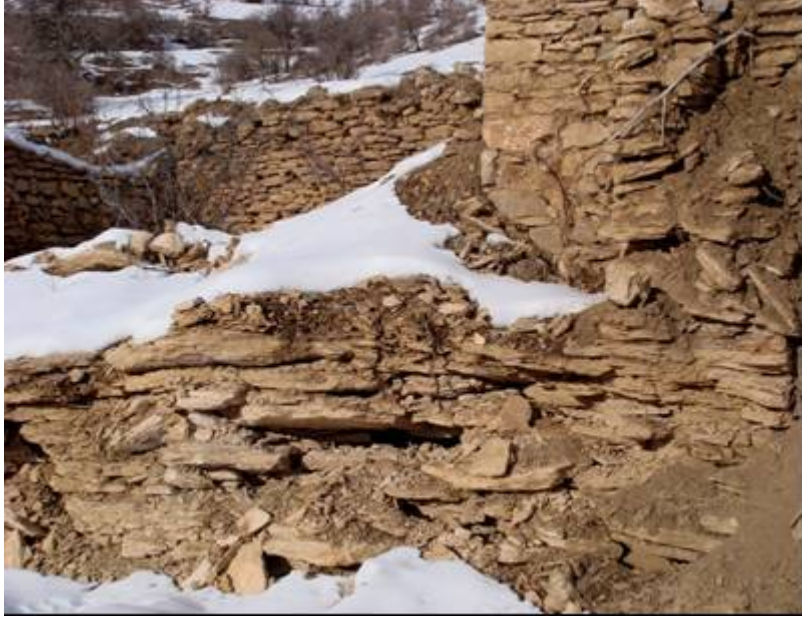
Şekil 30. Bölgede mevcut ve en yoğun kullanılan traverten doğal taşın doğal dokusu (altta) ve yapılarda kullanımı (üstteki duvarlar)

Traverten (Kefeği, Kefengi); kalsiyum bikarbonatça zengin suların, atmosferle teması sonucunda karbondioksit gazının kaçması sonucunda bünyelerindeki kalsiyum karbonatın çökerek birikmesi sonucu oluşan gözenekli karasal bir tortul kayadır (Türker, 1992). Traverten, eski çağlardan beri birçok yerleşim bölgesinde yapı taşı olarak kullanılmıştır. Bu kayalar, gözenekli yapıları sayesinde iyi bir ısı yalıtımı sağlamanın yanı sıra, ocaktan çıkarıldıklarında nemli ve yumuşak oldukları için, çok kolay işlenebilmekte ve şekillendirilmektedir. Çalışılan bölgede de, en fazla kullanılan taş olarak traverten dikkati çekmektedir. Ocakların, yerleşimlerin yakınında olmasının yanı sıra malzemenin bol bulunması ve kolay işlenmesi nedeniyle en fazla tercih edilen doğal taş olan traverten; yapıların, kolon, kemer, giriş, duvar köşeleri, pencere ve kapı söveleri ve üst girişleri gibi bina yükünün fazla olduğu noktalarda kullanılmıştır. Gözenekli ve boşluklu yapıya sahip olmasından dolayı, hafif yapı malzemesi olarak kullanılan traverten, tespiti yapılan kiliselerdeki taşıyıcı iskeleti oluşturmaktadır. Yeterli traverten malzeme bulunduğu durumlarda ise yapının tamamında traverten kullanıldığı belirlenmiştir (Şekil 30).

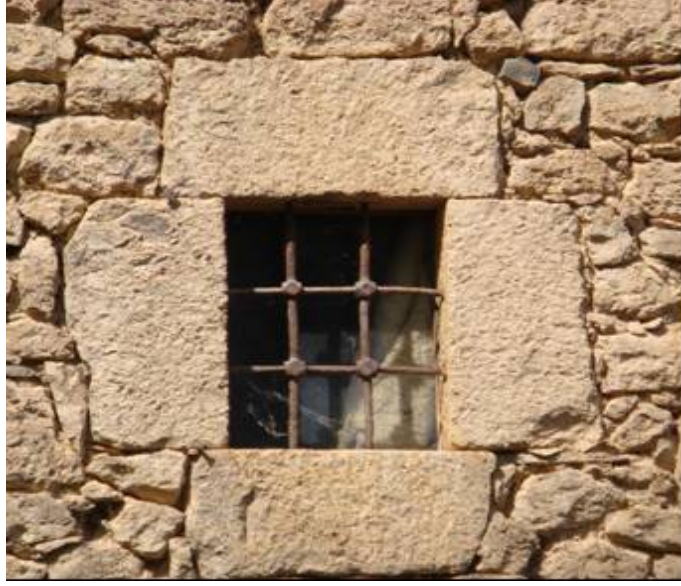
Şekil 32. Çeliğin pencerede ızgara olarak kullanımı

Demir; malzeme işlenerek, çelik formuna getirilerek kullanılmıştır. Sıcak işlenmiş demir, kapı ve pencere elemanı üretiminde kullanılmıştır. Kapıların menteşeleri, kuşak çivileri, pencere demirleri (Şekil 32) ise dövme demirden yapılmıştır. Özellikle dini yapılarda, taşıyıcı kolonların arasında kenet olarak ve kolonlar arasında gerdirme kirişi olarak kullanılmıştır (Şekil.33).

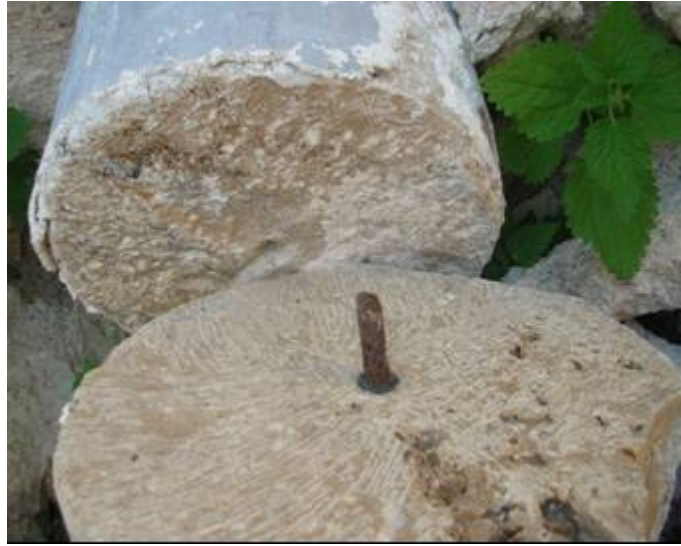
Şekil 33. Sütunların sabitlenmesinde kullanılan kenet demiri

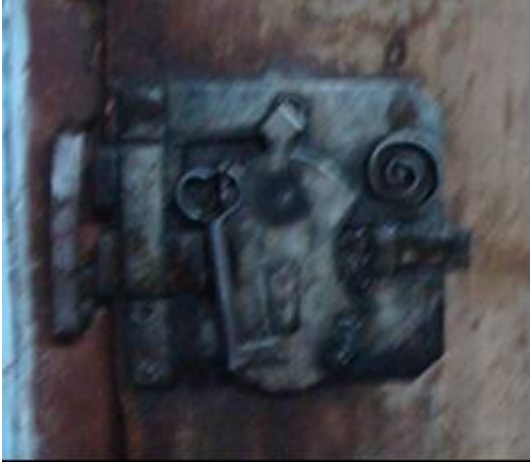
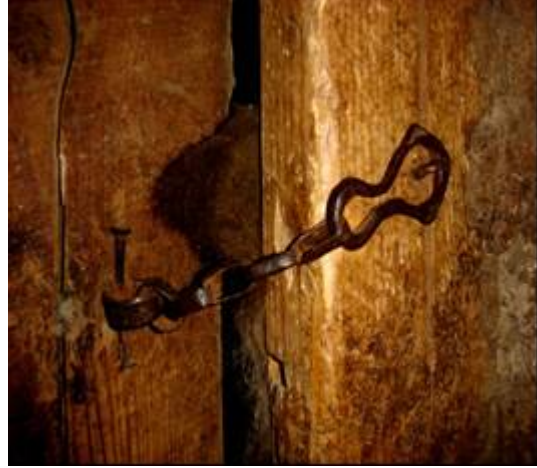
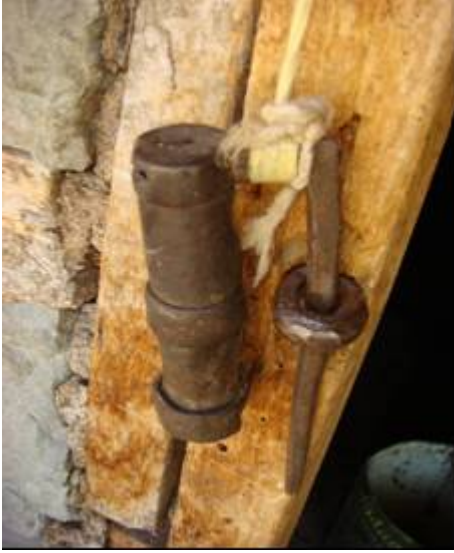
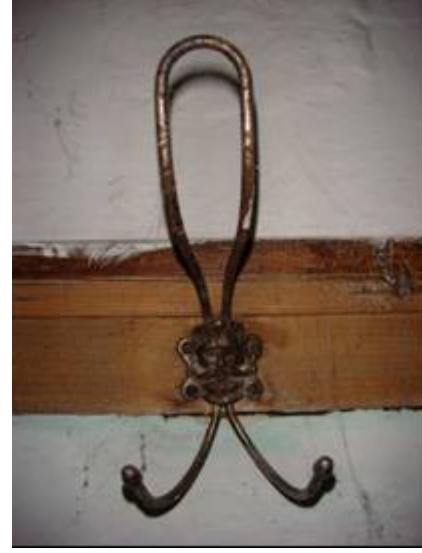
Şekil 34. a) -dış kapı çelik kilit sistemi, b-halkalı kapı kilidi (Zırza), c- asma kapı kilidi, d- askılık

İç kapı ve pencere kanatlarının sövelere bağlanarak açılıp kapanmasını sağlayan menteşe sistemleri de, genellikle çelik malzemedен üretilmiştir. Kapı kilitleri; çelikten imal edilen ve şifreli anahtarla açılıp kapatılan sabit kilitler (Şekil 34-a), kollar kapı kilidi (Zırza) (Şekil 34- b) ve asma kilit (Şekil 34- c) olarak üç farklı tipte çelik kilit sistemidir. Ayrıca askı, değişik tip ve boyutta çiviler (mismar) vb. pek çok metal gereç, çelik kullanılarak imal edilmiştir (Şekil 34- d).

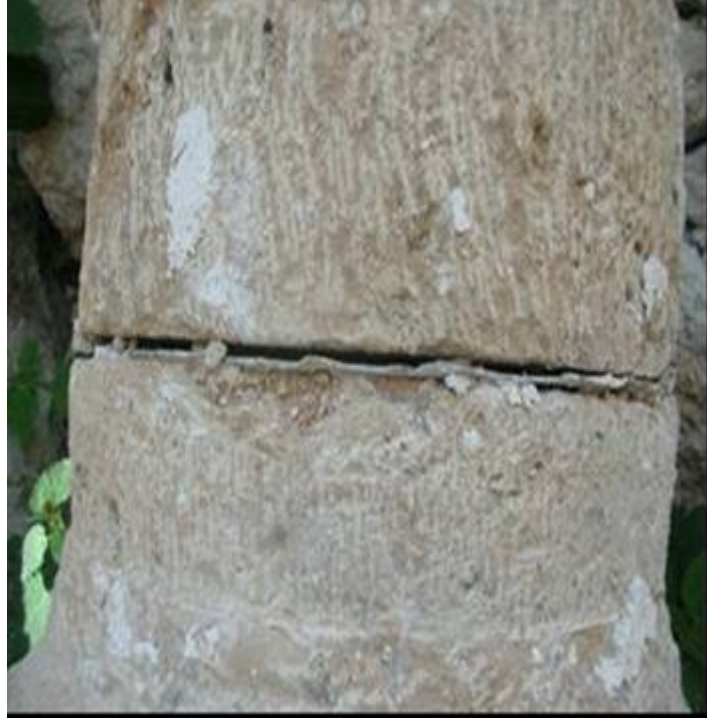
Şekil 35. Sütunların ve kenet demirinin sabitlenmesinde kurşun kullanımı

Kurşun; yörede silahlar için imal edilen kurşun mermiler dışında, kiliselerde taşıyıcı sütun parçalarının birbirine bağlanması ve taş elemanlara takılan metal kenetlerin sütun merkezindeki oyuklara monte edilmesi amacıyla kullanılmıştır (Şekil 35). Sivil mimari yapılarda kurşun kullanımına rastlanılmamıştır.

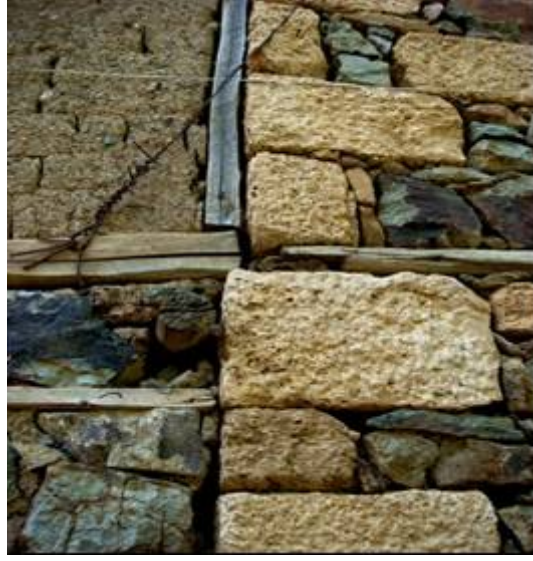
Şekil 36. Taş - kerpiç duvar köşeleri birleşim örneği

Bina iç mekânında kullanılan duvarların taşıyıcı olanları, doğal taş, bölücü duvarlar ise bazen taş, genellikle kerpiç ve dolma (yörede iki ahşap arası toprak+taş dolgu) olarak inşa edilmişlerdir (Şekil 36, 37).

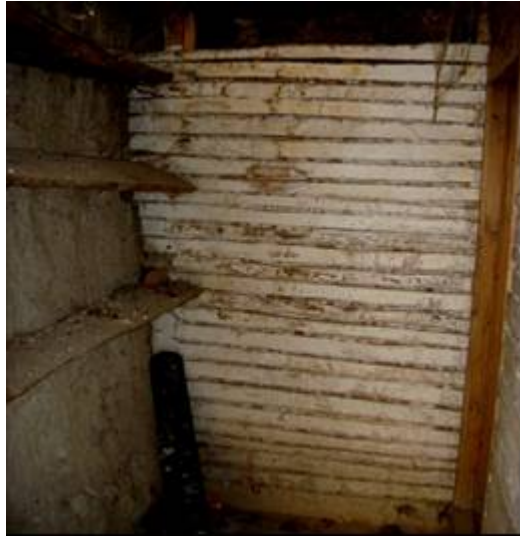
Şekil 37. Ahşap arası toprak-taş dolgu duvar örneği

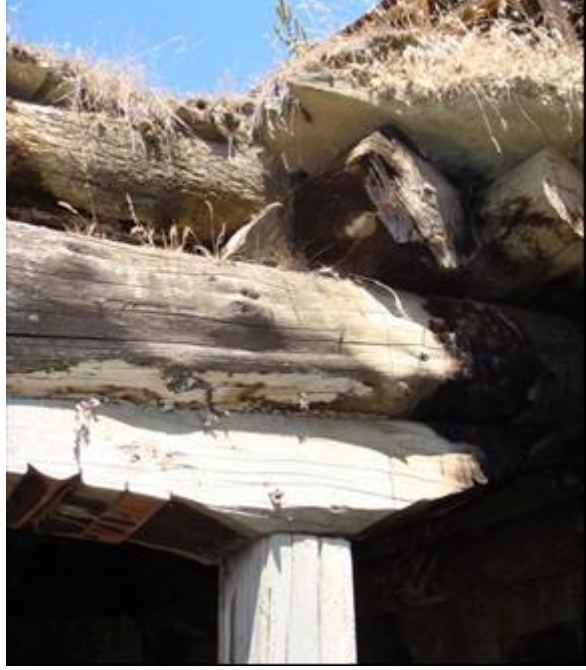
Şekil 38. Ahşap taşıyıcı sistemli kırlangıç örtü bindirme sistemi

Ahşap kolonlar; binalarda geniş açıklıkların kirişle geçilmesi ya da duvara binen kiriş yükünün azaltılmasına ihtiyaç olduğu zaman, kirişlerin güçlendirilmesi gereken noktalara destek amaçlı konulmuştur (Şekil 38).

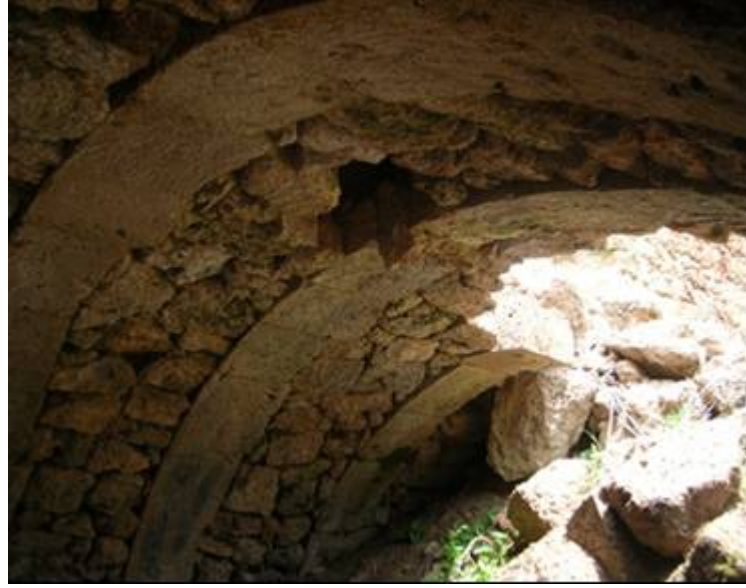
Şekil 39. Taş kemerlerle oluşturulan duvar giriş

Taş kemerler, genellikle 30- 45 cm. genişliktedir. Kemerler belirli yüksekliğe çıkarılmış taş duvar üzerine ya da duvardan 10 cm. kadar dışarı çıkmış olan sütuncelerin üzerine oturtularak inşa edilmişlerdir (Şekil 39).

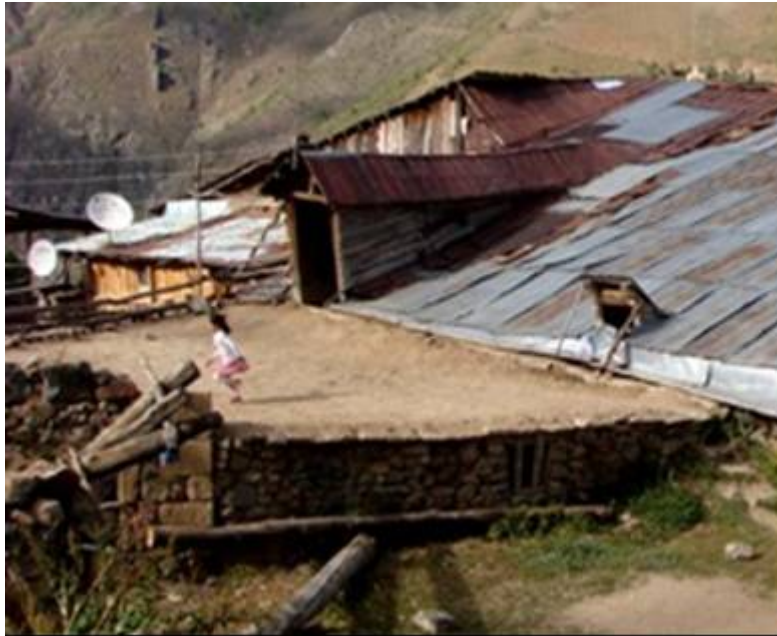
Şekil 40. Bölgede bulunan düz damlardan üzeri kapatılmamış dam örneği (çatılı yapılarında damları aynı özelliktedir)

Düz dam örtü tandır evi hariç, konutun ve ek yapıların tüm mekânlarının üzerine uygulanmış olan örtü şeklidir. Düz dam örtü, yörede iki şekilde oluşturulmaktadır. Birinci şekilde, taşıyıcı sistem taş kemer kiriştir. İkinci şekilde ise, taşıyıcı sistem ahşap kiriştir. Birinci sistemde, bina örtüsü 50 cm. aralıklı taşıyıcısı taş kemerlerle geçilmekte, kemerlerin arası işlenmiş taş plakalarla kaplanmakta ve taş örtü üzerine karılmış çamur doldurulup, düz toprak dam elde edilmektedir. İkinci sistemde ise, açıklık yine taş kemerlerle geçilmekte, kemer arası ahşap ya da ahşap- taş malzeme, taş plaka karışımı ile doldurulmakta, sonra üzerine karılmış çamur dökülerek sıkıştırılmaktadır (Şekil 40).

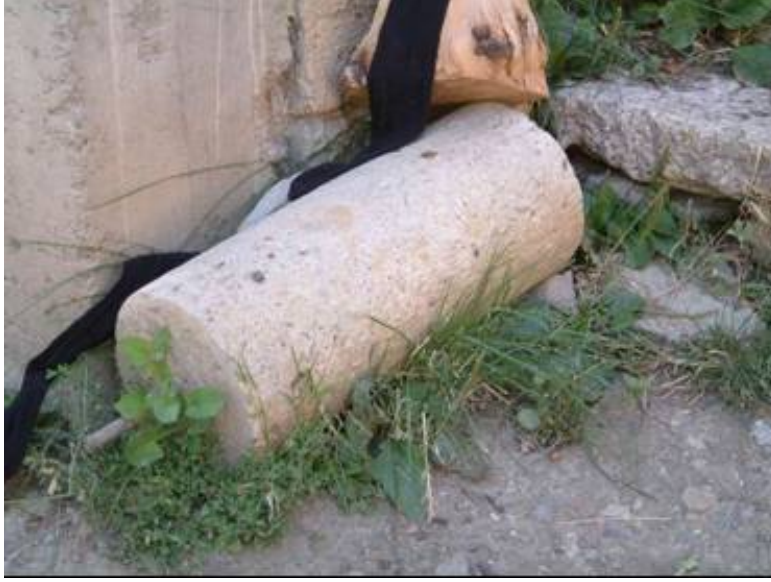
Şekil 41. Düz damların sıkıştırılmasında kullanılan loğ taşı

Damın üst yüzeyine yağmur oluklarının bulunduğu yere göre meyil verilmekte ve düz dam üzerindeki toprak loğ taşı ile (loğlama) sıkıştırılmaktadır. Bu loğlama işlemi, toprağı sıkıştırarak, hem toprağın çatlaması ile oluşacak aralıklardan, tavandan su sızmasını ve hem de dam üzerinde ot oluşmasını engellemektedir. Bu işlem, damın sızdırmazlığını sağlamak ve ömrünü uzatmak için her yağmurdan sonra tekrarlanmak zorundadır (Şekil 41).

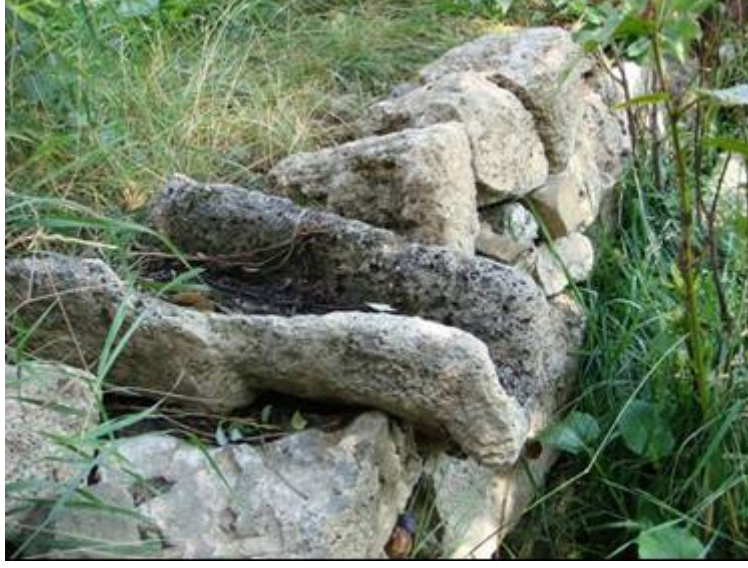
Şekil 42. Düz damda suyun uzaklaştırılmasında kullanılan tuf malzemenen yapılmış oluk

sularının saçaklara zarar vermeden uzaklaştırılması için saçığın üstüne ahşap yâda taştan bir oluk (Şekil 42) konularak su damdan ve duvarlardan uzaklaştırılır.
