GÜMÜŞHANE KURUM VADİSİ MADEN KÖYÜ YERLEŞMELERİ

DOKTORA TEZİ

Yüksek Mimar Güler ERÜZ

MART 2009

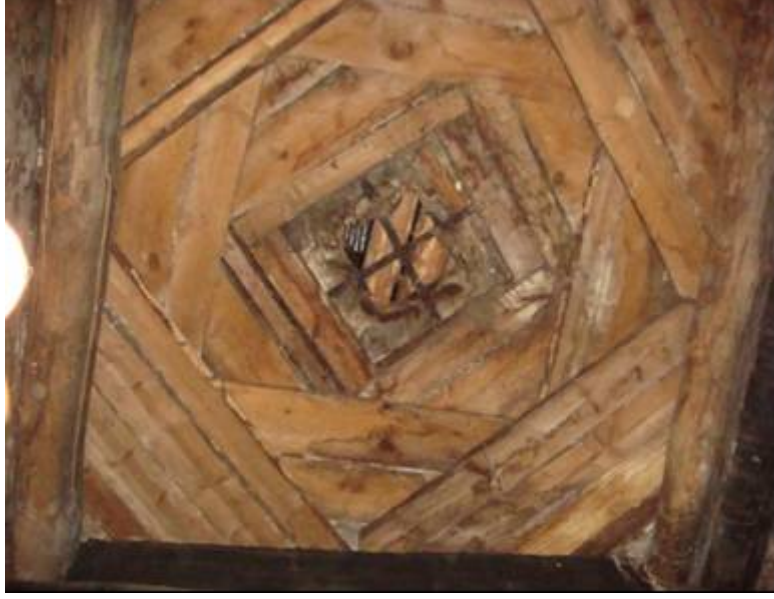
Şekil 43. Kırlangıç baca ve kurtağzı

Kırlangıç-Orta baca örtü, bir tür bindirme örtü tipidir. Bu tür örtüler, bölgede konutun en geniş mekânı olan, yöresel adı ile içeriki evde (aşhane, kiler), kısmen de ahırlarda kullanılmaktadır. Yeterli uzunlukta ahşap kiriş bulunmadığı veya orta kısımda kirişleri desteklemek için, kolon kullanılması istenmediği durumlarda, açıklığın daha kısa kirişler kullanılarak geçilmesinin sağlanması için kullanılmıştır. Açıklık, eldeki en uzun kirişler kullanılmak suretiyle, ortada kare bir açıklık oluşturulacak şekilde küçültülür. Sonraki kirişler, bir önceki kirişin üzerine duvarlara paralel olacak şekilde yerleştirilir. Giderek boyutları küçülen kirişlerin, çapraz ve duvarlara paralel olarak birbirinin üstüne yerleştirilmesi ile yükselen bu almaşık imalat, en üst kenarları yaklaşık olarak 40cm. Olan kare biçimli bir açıklığa ulaşıncaya kadar sürer. Son kısımda, kesme taş ya da ahşap bir çerçeve ile tütelik oluşturulur. Tüteliğe, emniyet amacı ile yörede kurtağzı denilen “+” şeklinde bir demir ızgara ve açılır kapanır ahşap bir kapak takılır. Pencere açılmayacak mekânlarda ve tandır evinde, tüteliğin üzerine uygulanan bu sisteme, kiriş düzeninin kırlangıçkuyruğu biçimini çağrıştırmaları nedeniyle “kırlangıç kubbe”, “kırlangıç örtü” (yöre ağzıyla; Garlanguş) adı verilmektedir. Kirişlerde, açıklığa bağlı bindirme sayısının fazlalaşması, kırlangıç örtüyü kubbe biçimine yaklaştırır. Bu sistem, çadır formuna benzerlik gösterir, konik formu örtü

ortasındaki açıklık, aşhanede yakılan ateşin sıcak dumanının orta bacadan kolaylıkla dışarı çıkmasını, üstten gelen ışığın da dağılarak mekânı aydınlatmasını sağlar (Şekil 43).

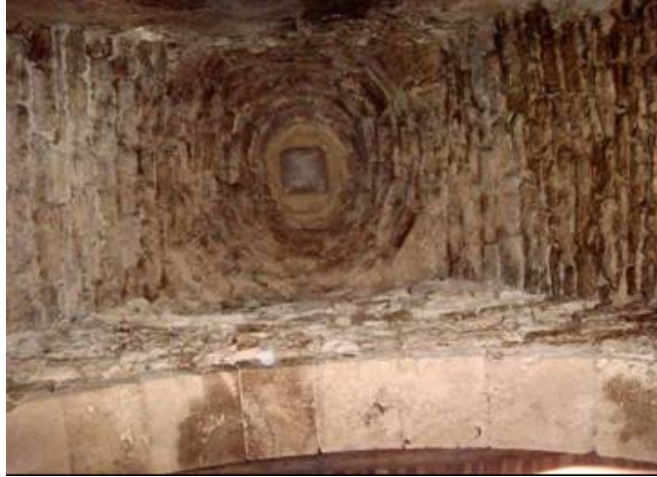
Şekil 44. Kubbe örtü

Çalışma alanına özgü kemer, kiriş ve kubbe formunda taş örgü ile oluşturulan bu örtü sistemi, kiliselerdeki beşik tonoz çatı sistemlerinde ve konutlarda aşhaneye bitişik ve bir kemerle ayrılan tandır evi odasının üst örtüsünü oluşturan ve tamamen taş örgü sistemi ile inşa edilen konik formlu kubbe örtüdür. Bu örtü sistemi, zeminden 1–2 m. kadar düz olarak örülen duvarlar üzerinden başlayıp, toprak dam üst seviyesine kadar devam eder. Aşhaneden, kemerle ayrılan tandır evinin kare ya da dikdörtgen formlu açıklığı; daire (kare formda) ya da oval (dikdörtgen formda) formda dizilen ve dam seviyesine doğru kademe kademe daralan bir kubbe şeklindeki örtü sistemidir. Örtünün yan boşlukları taş, toprak karışımı harçla doldurularak, düz dam seviyesine çıkarılır. Bu dolgu ile güçlendirilir ve hem de kışın ihtiyaç duyulan ısı yalıtımı, maksimum seviyede sağlanmış olur. Taş kubbe, yuvarlak ya da kare (20*20 ölçülerinde) bir açıklıkla son bulur. Bu açıklık, iç kısımdan kontrol edilen ahşap kapakla kapatılır (Şekil 44).

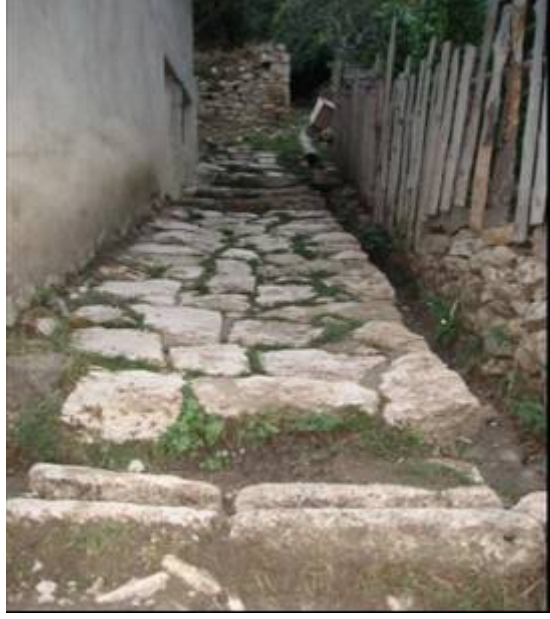
Şekil 45. Taş döşenmiş yol ve kanal

Yörede taş ocaklarının, yerleşimlere yakın olması, kolay bulunabilir ve işlenebilir olması gibi nedenlerle; sokak ve yolların yanı sıra manastır, kilise ve şapellerin tüm zemin döşemeleri ile konutların giriş avlusu, tandır odası tabanı ve bazı büyük konutların aşhane tabanları ağırlıklı olarak traverten ve kireçtaşı (köşeleri ve yüzeyleri düzgün işlenmiş), bulunabildiği oranda da tuf ve bazalt ile kaplanmıştır. Taş döşemeler, yapı dışında mekânlarda, kapı önleri, yol (Şekil 45) ve sokak (Şekil 46) gibi zeminlerde de kullanılmıştır.

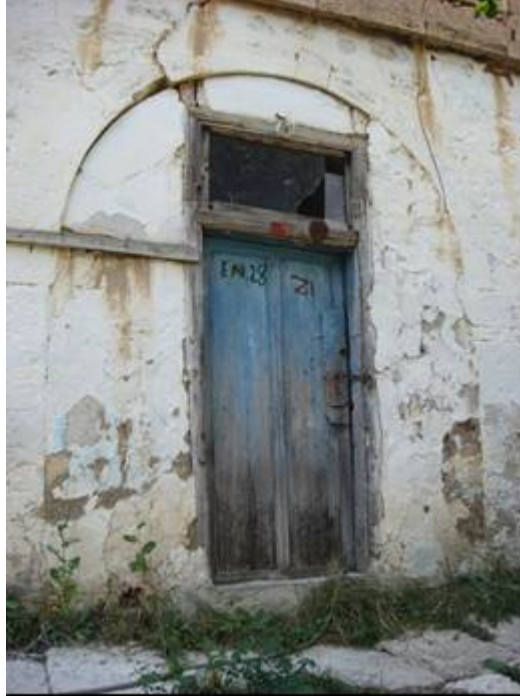
Şekil 47. Kemer kapı sistemi (izleri kalmış)

Dış kapılar; dışardan içeriye doğru genişleyerek (mazgal), mekânda hem havalandırma hem de aydınlanma sağlamaktadırlar. Konutlarda dış kapı üzerine yapılan küçük pencerelerle, aydınlanmanın sürekli ve daha fazla olması sağlanmıştır (Şekil 47, 48).

Bölgede kullanılan kapı sistemlerinde, kapı boşluğunun iki yanı taş duvar olarak inşa edilirken, kapı üstü duvarlar konutlarda kısmen taş kemer ya da kirişle taşıtılırken, çoğunlukla ahşap (bulunabildiği oranda ardıç, meşe, bunlar bulunamadığında diğer ağaçlar) kirişlere taşıtılmıştır.

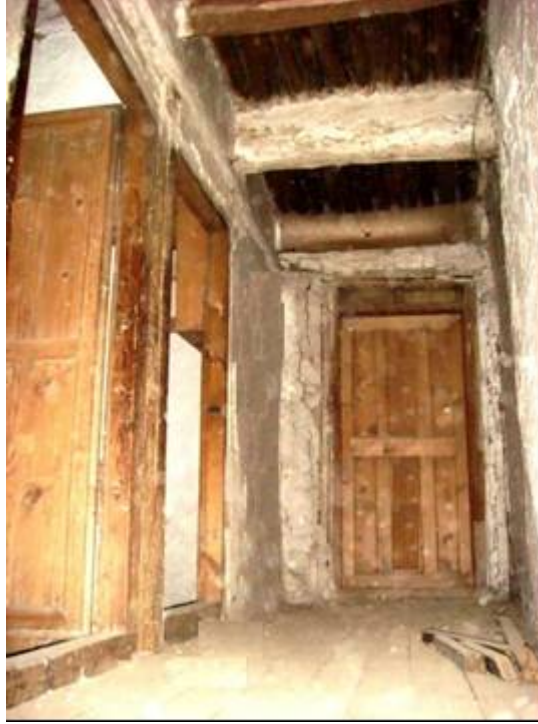
Şekil 49. Bir sofa etrafında dizilmiş oda kapıları

Bölgede yakıt problemi ve buna bağlı ısının korunması gereği olarak, kapılar genellikle 140–160 cm. yüksekliğinde yapılmıştır. Kapı kasa ve sövelerinin, genellikle kapıya bitişik duvarla aynı malzemedan imal edilerek, yapı malzemelerinin farklılaştığı noktalarda oluşabilecek yapı sorunu engellenmeye çalışılmıştır. Kapı eşikleri, pervaz ve sövelerle, aynı malzemedan yapılmıştır (ahşap veya taş). İç kapılar, ahşap tek veya çift kanatlı kapılardır (Şekil 49,50).

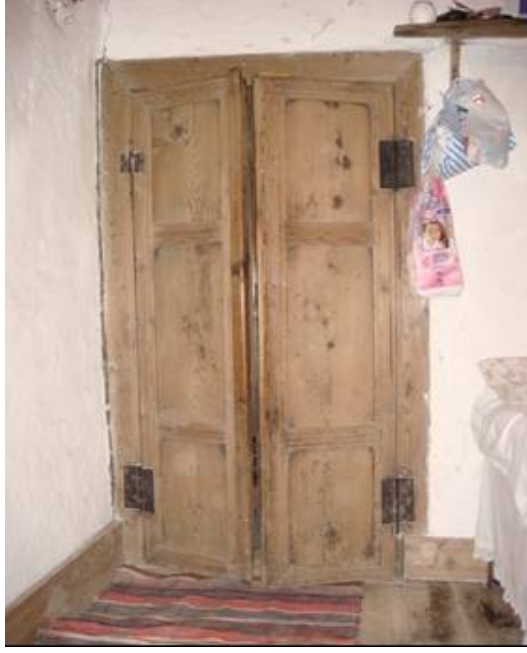
Şekil 50. Çift kanatlı ahşap iç kapı

İç kapılar, dış kapılara nazaran daha küçük (80–90 cm.), daha ince tahtadan 2,5- 3 cm. imal edilmiş olmakla birlikte, iç kapılarda çok daha ince ve detaylı işçilik göze çarpar. Kapılar genellikle göbekli, bazı kapılar özel işlenmiş ince tahtalarla kaplanmıştır. İç kapılarda, normal menteşe sistemi ve küçük boyutlu şifreli anahtarlı kilit sistemi kullanılmıştır (Şekil 34-c).

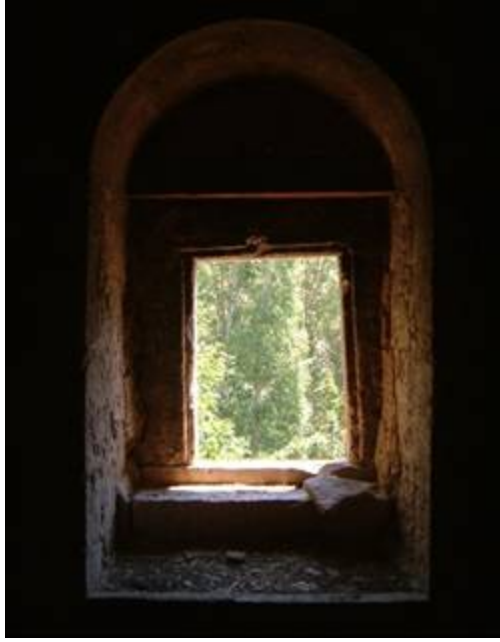
Şekil 51. Dikdörtgen üzeri kemerli pencere

Bölgede üç tip aydınlanma sistemi mevcuttur. Bunlar; orta baca, mazgal (şevli) pencere ve kanatlı geniş pencere sistemleridir (Şekil 51.52.53).

Bölgede pencereler; dış cephede kalın taş duvar içerisinde, dışa yakın, tek ya da iki kanatlı ahşap doğramalı mazgal (yan cepheler dıştan içe doğru genişleyecek şekilde) pencere veya dikdörtgen formlu pencereler şeklindedir. Konutların alt katlarında, mazgal (şevli) pencere kullanılırken, üst katlarda daha büyük ebatlı dikdörtgen formlu pencereler kullanılmıştır. Bu pencere sistemleri Kars, F.Ç (2008)'in çalışmalarıyla benzerlik göstermektedir.

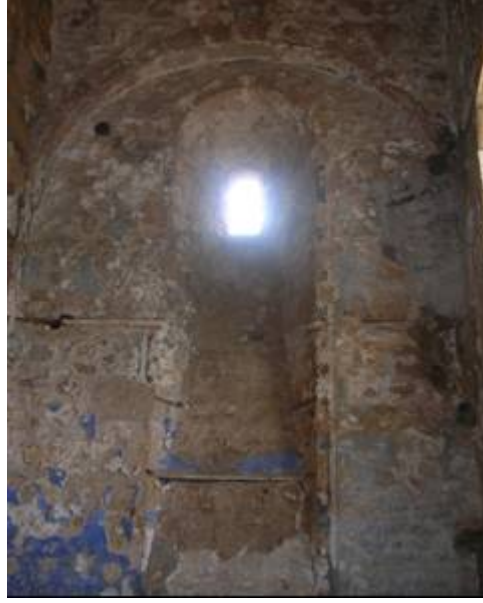
Şekil 54. Kilise apsis üzeri mazgal pencere

İkinci grup aydınlatma sistemi olan mazgal pencereler ise; binaların emniyet sorunu doğuracak zemin kat pencerelerinde kullanılmıştır. Bu sistemde, dış cephe yüzeyi ile düz kesme taş söve içine işlenmiş pencere, 10- 15 cm. genişlik ve 30- 40 cm. yüksekliğe sahiptir. Bu pencereler, zemin katın tavanına yakın noktalara yerleştirilmiş ve her oda veya mekânda yerine göre 1 ya da 2 adettir. Mazgal pencere açıklığı, 1m.'ye kadar kalınlığı olan duvar içinde, pencere yan ve alt kısmının 45°C ve daha fazla açıyla genişlemesi ile dar kısımdan giren ışık, 1m.'ye varan genişlikte iç mekânın aydınlatılmasını sağlar. Bu sistemde mazgal pencere, bir cam ya da ışık geçirmeyen bir elemanla kapatılır (kapak vb.)(Şekil 54).

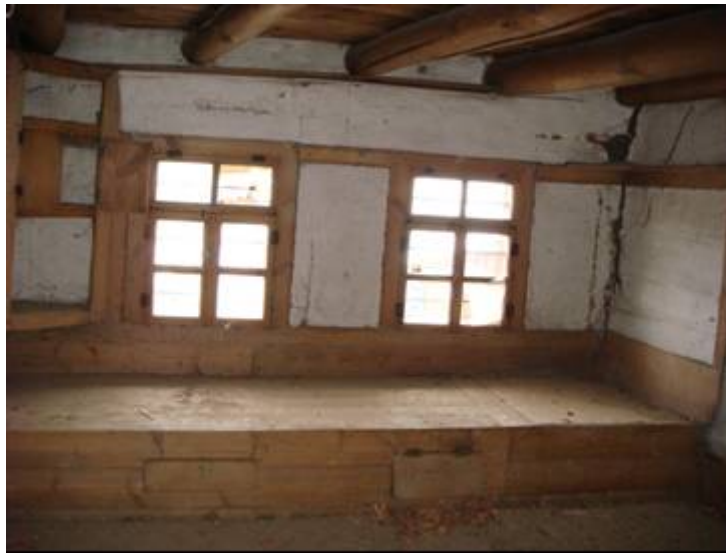
Şekil 55. Kanatlı pencere sistemine sahip misafir odası

Kanatlı ve camlı pencere sistemleri ise; günümüzde kullanılan sistemlerin aynısı olmakla birlikte, pencere boyutları, ısı kaybının minimuma indirilmesi amacı ile 100*60 m.yi geçmemektedir. Tek ya da çift kanatlı olabilen bu sistem, konutların ikinci katlarında, özellikle yaz aylarında kullanılan odaların ön cephelerinde kullanılmıştır. Bu sistemde de, mazgal pencerelerde olduğu gibi pencere açıklığı dış cepheden iç cepheye doğru genişleyebilir ya da düzdür. Bu pencerelerin dış cephe söveleri içerisine, emniyet amaçlı olarak demir ızgara takılmıştır. Bu pencere sisteminin iç ve dış kenarları, özel işlenmiş pervazlarla çevrilmiştir (Şekil 55).

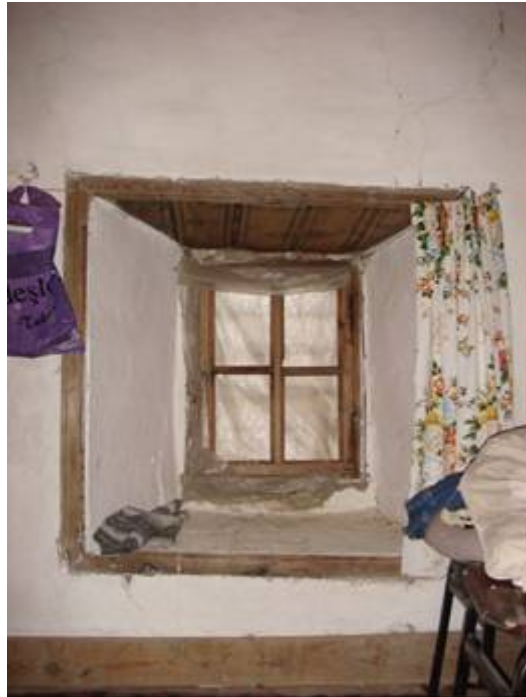
Şekil 56. Birinci kat penceresi

Birinci katlarda yer alan ve geceleri kullanılan yatak odalarının pencere ebatları ise, aydınlatma için gerekli standartlara uygun ebatlardadır. Bu katta, güvenlik problemi daha az olduğu için pencerelerde demir parmaklıklar her konutta bulunmamaktadır. Bu pencerelerde de, içeriye doğru genişleme söz konusudur, ancak alt kat pencereleri kadar belirgin değildir. Pencere genişliği, dışta en az 60 cm, içte 80 cm. olabilmektedir (Şekil 56).

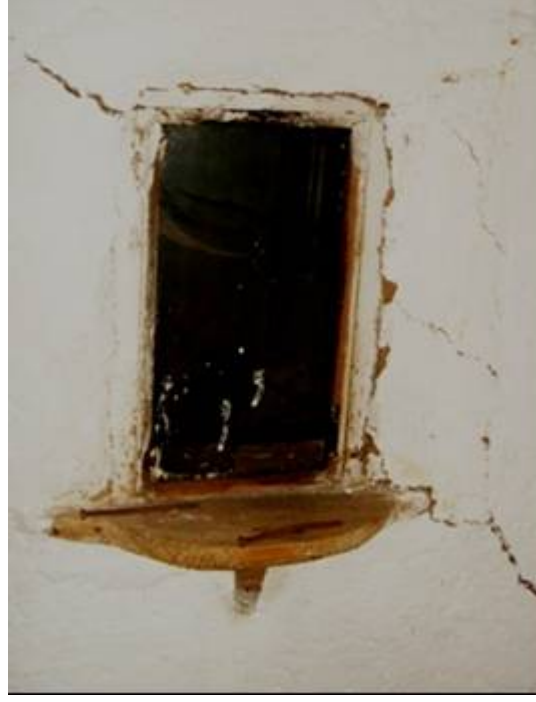
Şekil 57. Merdiven aydınlatma penceresi

İki katlı içten bağlantı bulunan konutlarda, iç bağlantıyı sağlayan koridor ya da merdiveni aydınlatmak için, merdiven bitişiği oda duvarında çok küçük çaplı (dikdörtgen veya yuvarlak) pencereler bulunmaktadır. Bu pencere önüne konulan aydınlatma

elemanlarıyla (mum, ıra vb.), hem odanın hem de merdiven koridorunun aydınlatılması saęlanmaktadır (Şekil 57).

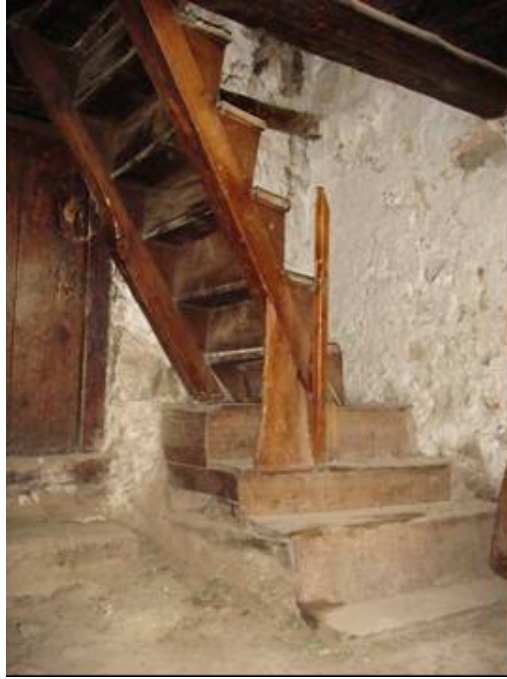
Şekil 58. Konut içi merdiven

Konutlarda, zemin kat ile 1. kat bağlantısı, iki kollu küçük bir sahanlığı olan merdivenle sağlanmıştır. Merdivenin ilk sahanlığına kadar üç basamak olan kısmı taş, diğer kısımlar ise ahşaptır. Bunun nedeni, toprak olan zemindeki rutubetin, ahşap merdiveni çürütmemesi olduğu düşünülmektedir. Bu tespit Karpuz (1979)'un Erzurum evleri ile ilgili çalışmasıyla da benzerlik göstermektedir. Günümüzde bu merdivenlerin birçoğu kullanılmamakta, konutlara farklı işlevler verildiği için atıl durumda bulunmaktadır (Şekil 58,59).

Mahalle arası sokaklardaki merdivenler (bir kısmı taş kaplama), yine kesme traverten taştan yapılmıştır. Bu merdivenlerin bir kısmı tahrip edilmiş olmakla beraber, mevcut durumları malzeme hakkında bilgi verecek düzeydedir (Şekil 58, 59, 60,61,62).

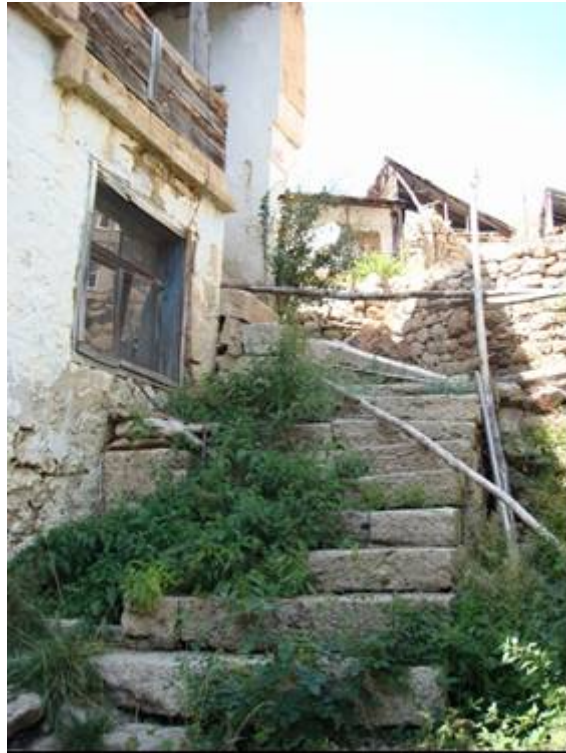
Şekil 60. Yapı sokak bağlantını sağlayan traverten taş merdiven

Binaların dış cephe ve sokak merdivenlerinde ise, malzemenin kolay bulunabilmesi ve işlenebilme kolaylığı nedeniyle, tamamen traverten kesme taş malzeme kullanılmıştır

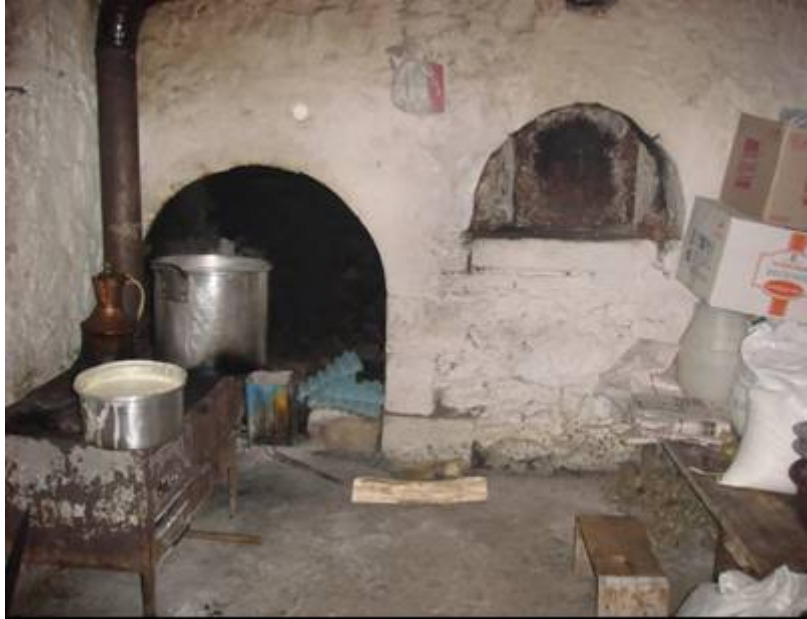
Şekil 63. Konut içerisinde fırın ve ocağın bir arada bulunduğu sistem

Ocak, evlerin giriş holü olan kısmında yer almaktadır. Ocaklar, genellikle 1,5 m. yüksekliğinde, doğal taştan ve kemerli olarak yapılmışlardır. Bazı ocakların arka cephesinde fırın bulunmaktadır. Ocaklar, yiyeceklerin hazırlanma ve pişirilme işlemi için kullanılabildiği gibi, ısınma amacıyla da kullanılmaktadır (Şekil 63).

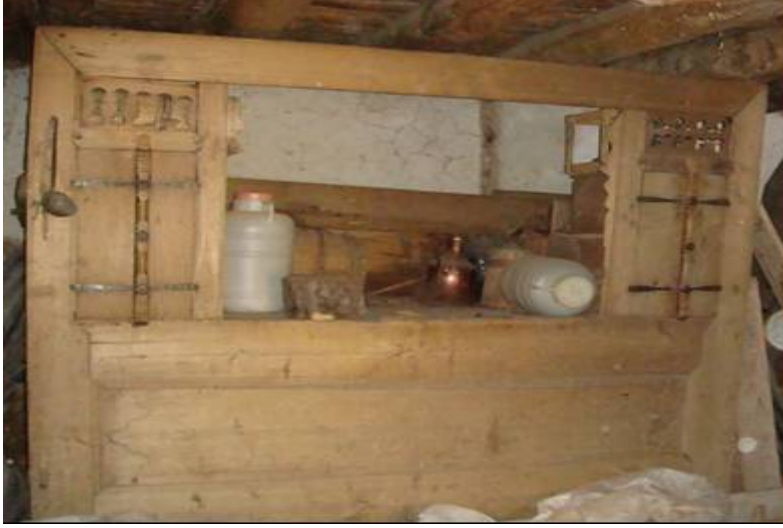
Şekil 64. Aşhane içerisinde bulunan ambar

Bölgedeki konutlarda ayrı bir kiler odası bulunmamaktadır. Yiyecekler, aşhanenin uygun bir cephe duvarı önünde inşa edilen ahşap ambar ve terek sisteminde saklanırdı. Depolama; donacak türde sebzeler (patates vb.) zeminde üstü kapaklı kuyularda, sıvılar (yağ vb.) ahşap külek (ahşap kapaklı kova) veya toprak küplerde, tahıllar ahşap ambarlarda ve

diğer gıdalar ambar üzeri kapaklı dolaplarda, ekmeğ vb. günlük yiyecekler ise (farelerin zarar vermemesi için) tavandan sarkıtılan demir teli veya iplere asılan ahşap bir raf üzerine konulurdu. Böylece aşhane içerisinde, kiler olarak kullanılan bir bölüm oluşturulurdu. Bu mekân, aşhanenin sıcaktan en az etkilenen serin ve kuytu kısmında yer almaktadır (Şekil 64).

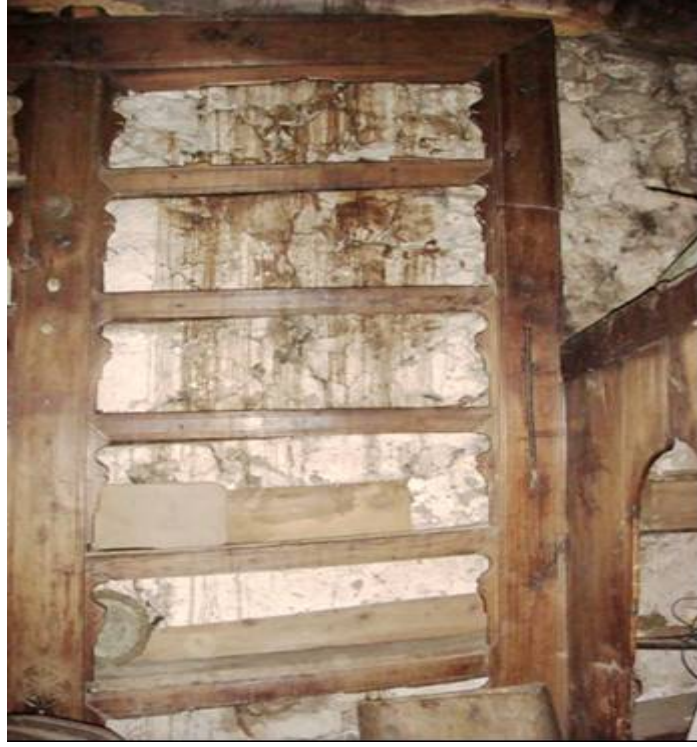
Şekil 65. Aşhane içerisinde köşede kullanılan terek

Tandır evinin yan duvarında, kiler bölümünün hemen yanında yer almaktadır. Terek, dört veya beş sıra raf halindeki ahşabın, yine her iki tarafından ahşap taşıyıcılarla duvara monte edilmesiyle oluşturulmaktadır. Genellikle iki bölüme sahiptir. Her bölümde 4–5 sıra raf vardır. Tereklerin kenarları oldukça itinalı ve ihtişamlı ahşap oymalarla süslenmiştir. Özellikle tereğın üst kenarında oldukça güzel ahşap oymalar bulunur. Tereklerin alt sıraları; tencere, tava ve su kabı, üst kısımlar ise; tabak vb. mutfak eşyalarının saklanması için kullanılırdı (Şekil 65).

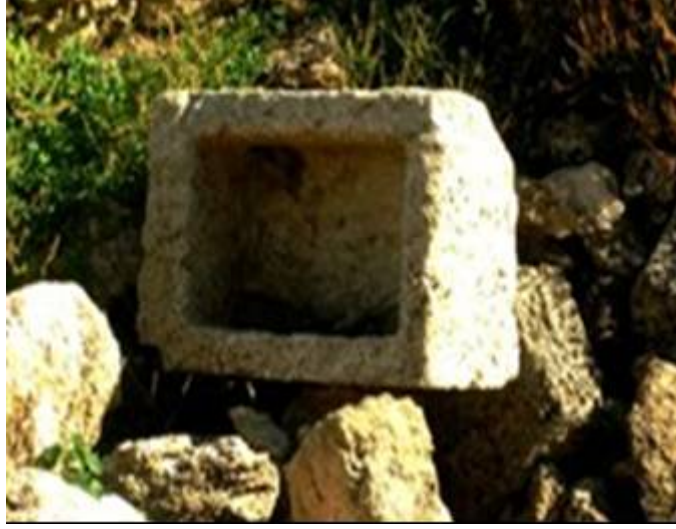
Şekil 66. Konut içi su haznesi

Ev içlerinde, günlük su ihtiyacını karşılamak amacıyla suyun depolandığı yere “su kurunu” veya “hazne” denilmektedir. Tek bir blok (yekpare) traverten taşın içinin kare, dikdörtgen ya da yuvarlak, konik şekilde oyularak elde edilmiş donatılara “kurun” denirdi. Kurunlar, 50–100 lt. kapasiteli hazneye sahip donatılardır. Yaşanılmayan, terk edilmiş harap mahallelerde bu tip kurun örneklerine ve çeşmeye ait parçalara sıkça rastlanılmıştır. Bölgede, aynı amaçla büyük su küplerinin de kullanıldığı yöre sakinlerince söylenmektedir. Kurun, yapının hemen giriş kısmında (giriş holü) veya aşhane içerisinde, uygun duvar önünde yer almaktadır. Kurunlar, mahalle çeşmelerinden taşınan suyla doldurularak, çamaşır, bulaşık, temizli vb. işlerde kullanılmıştır. Günümüzde mevcut yapılarda kurun kullanımını tespit edilememiştir (Şekil 66, 67).

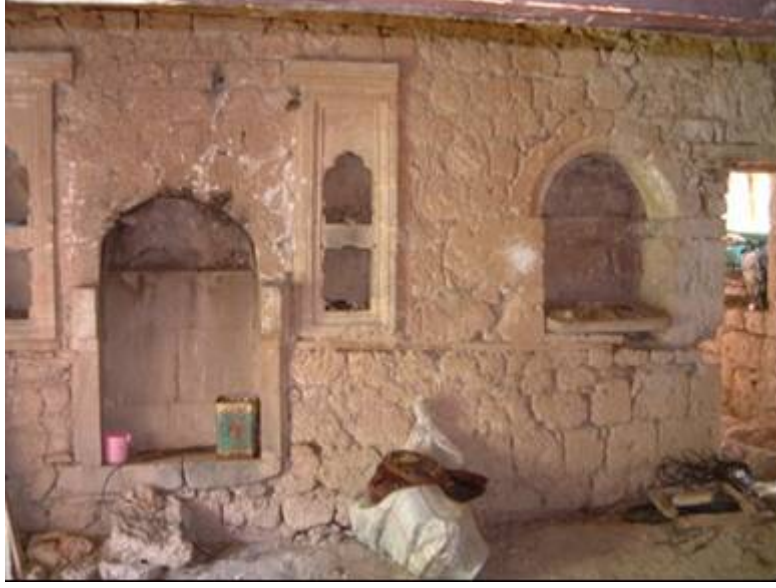
Şekil 68. Ocak, dolap ve suluk

Suluk ise, günümüzde lavabo olarak adlandırdığımız sabit donatıdır. Suluk, genellikle aşhane ortasında, kullanılan atık suyun (bulaşık, çamaşır suyu vb.) evden kolayca uzaklaşacağı sisteme sahip, fosseptik veya kanalizasyon hattıyla bağlantılı sabit donatılardır. Suluk sistemleri, genellikle zemin döşemesi üzerinde bulunurken, Hacı Mert Evi örneğinde olduğu gibi, çok katlı yapılarda 1. veya 2. katlarda da lavabo amaçlı kullanılan donatıya, toprak büz, kanalizasyon boruları ile akar verilmiştir. (Şekil 68, 69).

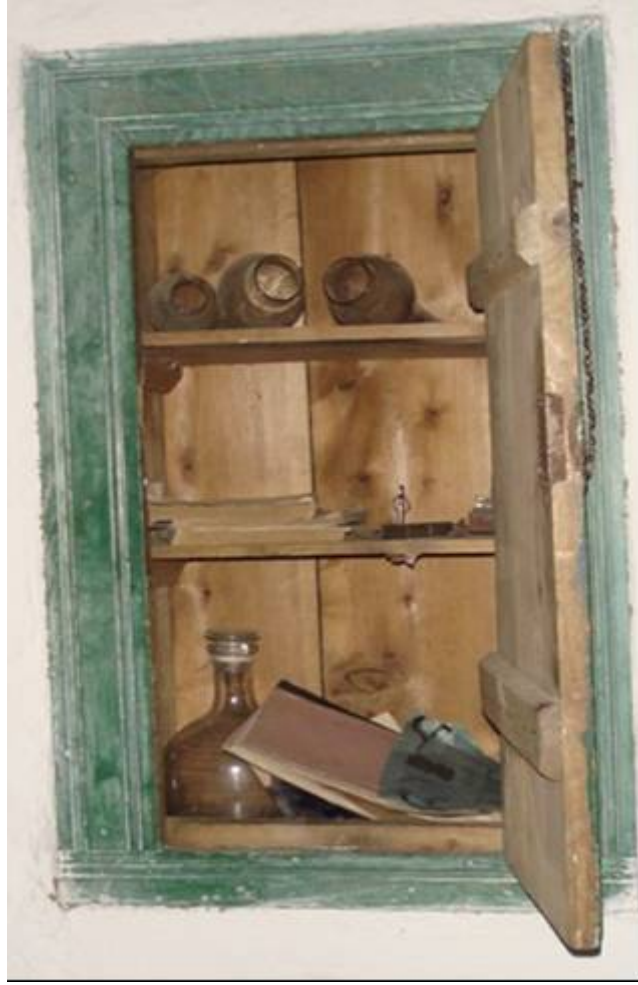
Şekil 70. Dolap (iç ve dış kısmı ahşap, duvara gömülü, kapaklı)

Konut içerisinde, kalın duvarlar içerisine gömülmüş, üç yanı taş duvar, kapak ve rafları ahşap olan dolaplar bulunmaktadır. Bu dolaplar, oda içerisinde bulunan küçük süs vb. eşyaları koymak için kullanılmıştır.

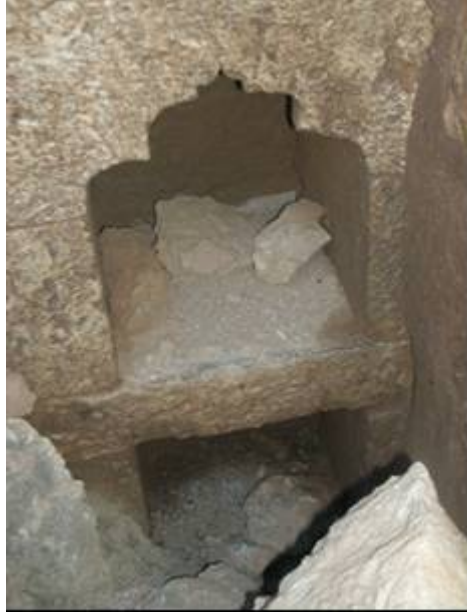
Şekil 71. Tandır evi içerisinde dolap (duvara gömülü kapaksız)

Nişler; konutlarda, tandır evinin üç cephesinde ve dini yapıların apsislerinde bulunan taş bezemeli dolaplardır. Diğer bir dolap sistemi ise duvar içerisinde oluşturulan nişlerdir. Bu tipte, özel işlenmiş taş söve ve alınlıklarda bezeme vb. süslemeler kullanılarak, gösterişli bir cephe elde edilmiştir. Bu tip nişler genellikle evlerin en özel mekânlarında, benzer bezeme ve süslemelere sahip şöminelerin iki tarafında bulunurlar (Şekil 70,71).

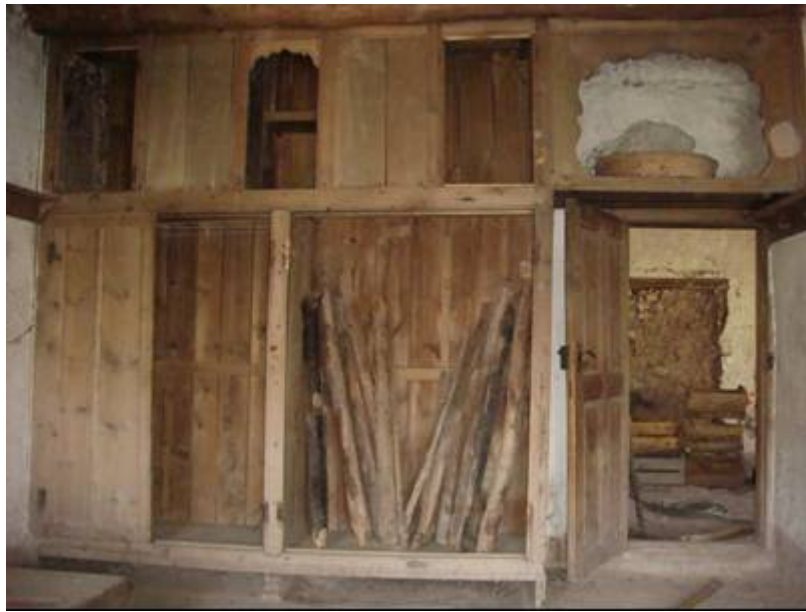
Yüklük; konutlarda bulunan yatak, yorgan ve diğer kişisel malzemelerin saklanması ya da odayı kullanan kişilerin banyo yapması için bir bölmesinin banyo (hamamcık) olarak tasarlandığı dolap sistemidir. Yüklükler, odaya giriş kapısının her iki yanında olabileceği gibi, odanın penceresiz duvar kısmına da yapılabilmişlerdir. Yüklüklerde, özel oyma ve kakma süslemeler kullanılmıştır. Bölgedeki konak ve büyük konutlarda, bugün de yüklük sistemi mevcuttur (Şekil 72, 73).

Şekil 72. Oda içi yüklük

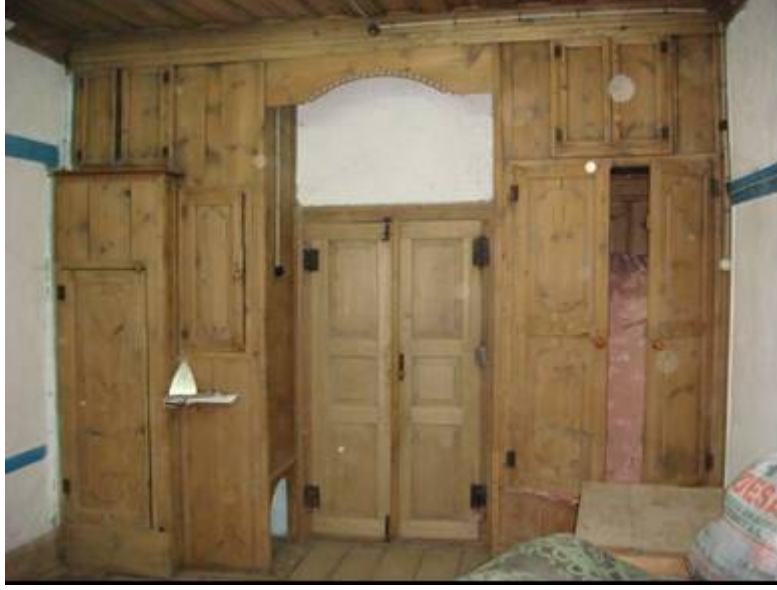
Şekil 73. Oda içi yüklük (içerisinde hamamcık kısmı bulunan)

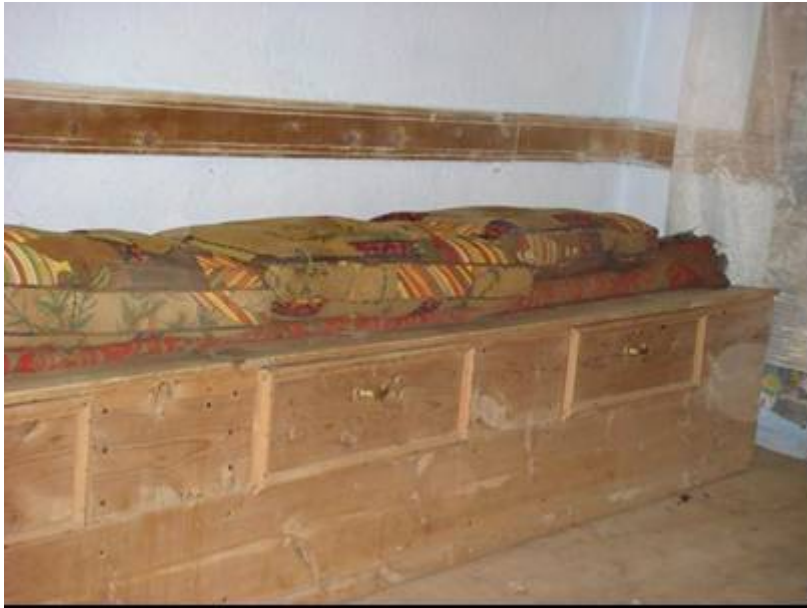
Konutlarda, genellikle misafir kabul edilen başodada, bazen yatak odalarında kullanılmaktadır. Genellikle yerden 40- 50 cm. kadar yüksek ve 60 cm. genişlikte, içerisine yatak yorgan konulabilecek şekilde üstten kapaklı veya daha küçük eşyaların konulabileceği şekillerde çekmeceli şeklinde yapılmaktadırlar (Şekil 74).

Şekil 74. Oda içi kapaklı sedir

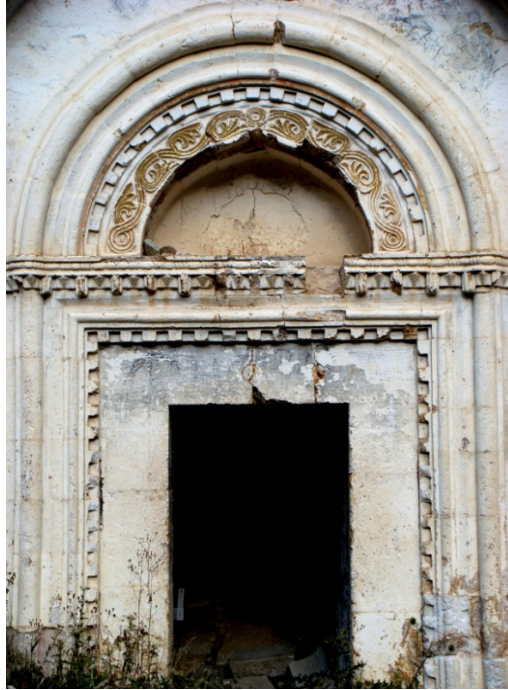
Bölgedeki dini yapılar, taş bezeme açısından en zengin yapılardır. Dini yapılarda, bezemenin en çok kullanıldığı yer, giriş kapıları çevresidir (Şekil 75, 76,77, 78,79, 80, 81,82, 83,84, 85). Ayrıca pencere, kapı söve ve girişleri, köşeler, saçaklar, varsa kubbe çevresi, sütun kaide ve başlıkları, apsiste bulunan nişler, taş süsleme sanatının kullanıldığı yapı unsurlarıdır.

Şekil 75. Kilise kapısı taş süsleme

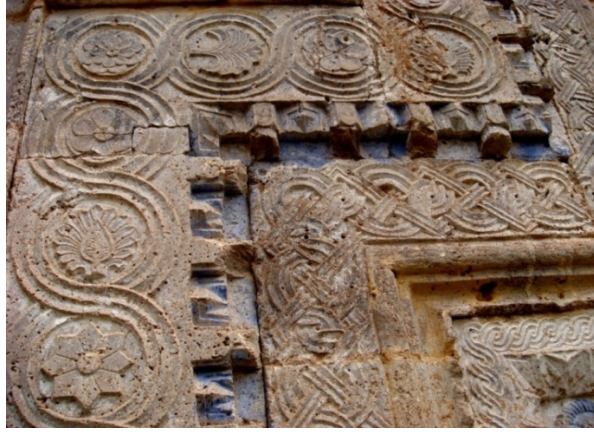
Şekil 77. Kilise kapısı taş süsleme detayı

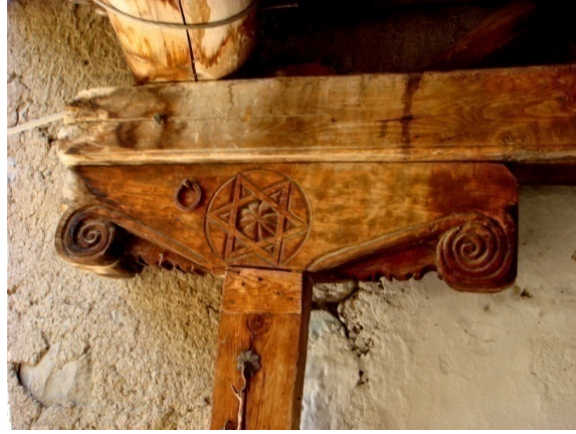
Şekil 78. Konut girişi ahşap kolon-kiriş üzeri süsleme

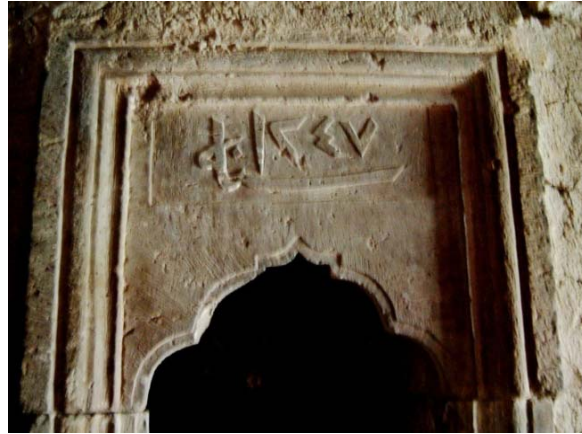
Şekil 79. Duvara yapılmış taş dolap süslemesi (Hacı Mert evi)

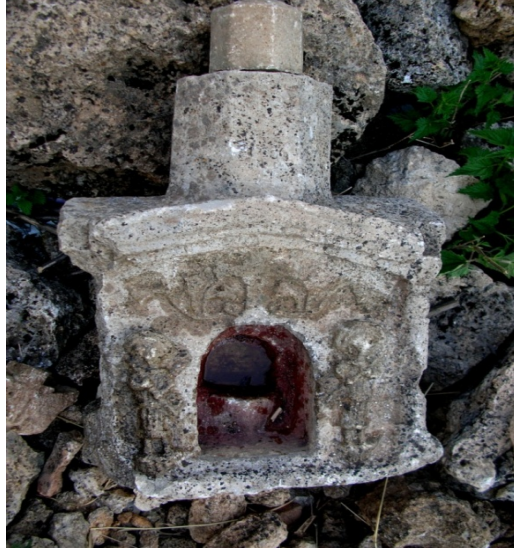
Şekil 80. Taştan yapılmış kilise içi mumluk

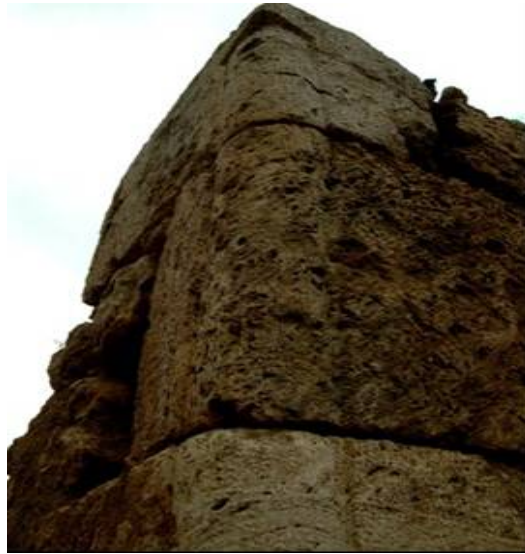
Şekil 82. Sokağa uygun formda köşe pahlı taş duvar

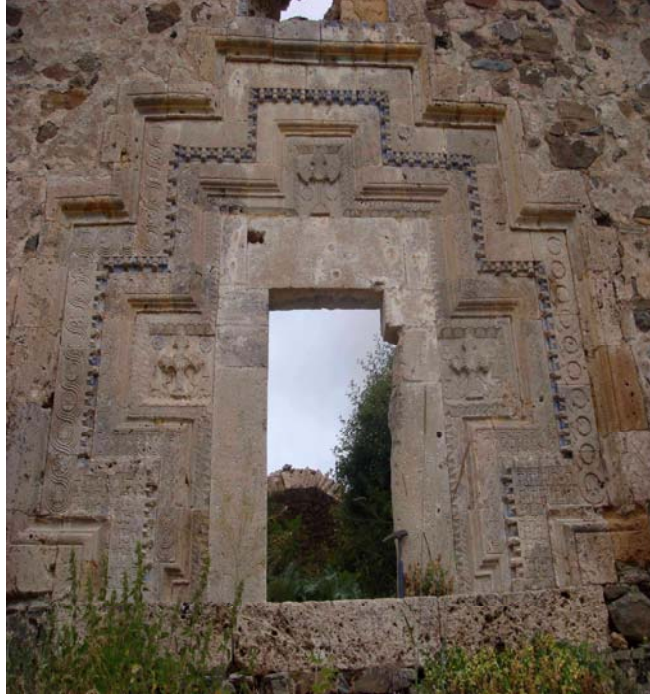
Şekil 83. Kilise kapısı çevre süslemeleri

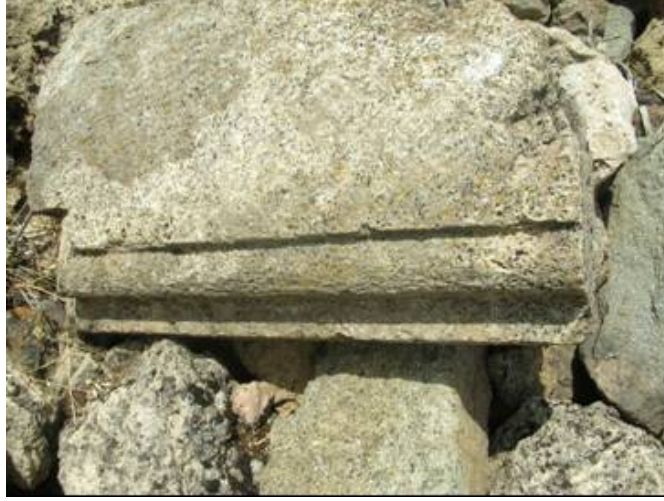
Şekil 84. Kilise duvar üstü saçak kenar detayı

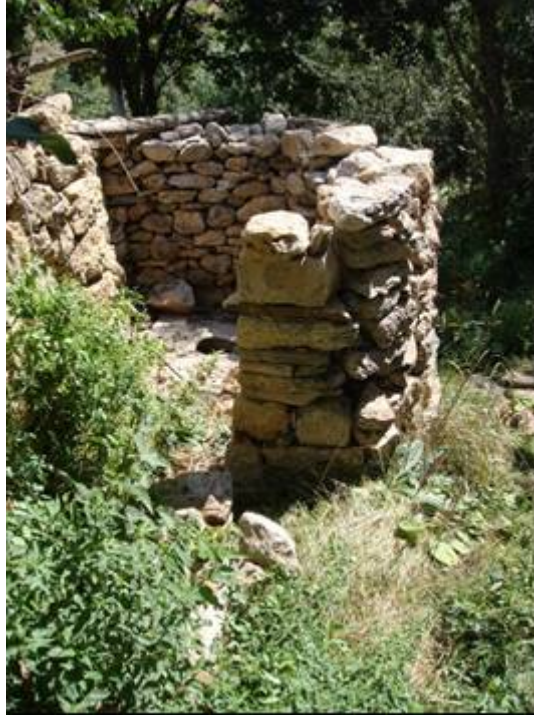
Tuvaletler, genellikle konutların dışında, giriş sahanlığının ya da merdivenin altında veya dışarıda konuta yakın bir noktaya yapılmışlardır. Tuvaletler tamamen taştan yapılmış, üst kısımları toprak damla kapatılmıştır. Tavan yükseklikleri oldukça az, ortalama 1,5 mt. (yüksekliğinde) , kapılı ve içerisinde taştan ayaklık kısmı bulunan yapılardır. Ev içerisinde tuvalete sadece Gavalak'ta üç katlı konut tipi olan Hacı Mert evinde rastlanmıştır. Tuvaletler Gavalak 1, 2, 3 harap mahallelerinde orijinal halde bulunurken, diğer mahallelerde orijinal yapılar bozulup, ayaklık kısımları yeni yapılan tuvaletlerde kullanıldığı tespit edilmiştir (Şekil 86,87).

Şekil 86. Konut dışı tuvalet örneği

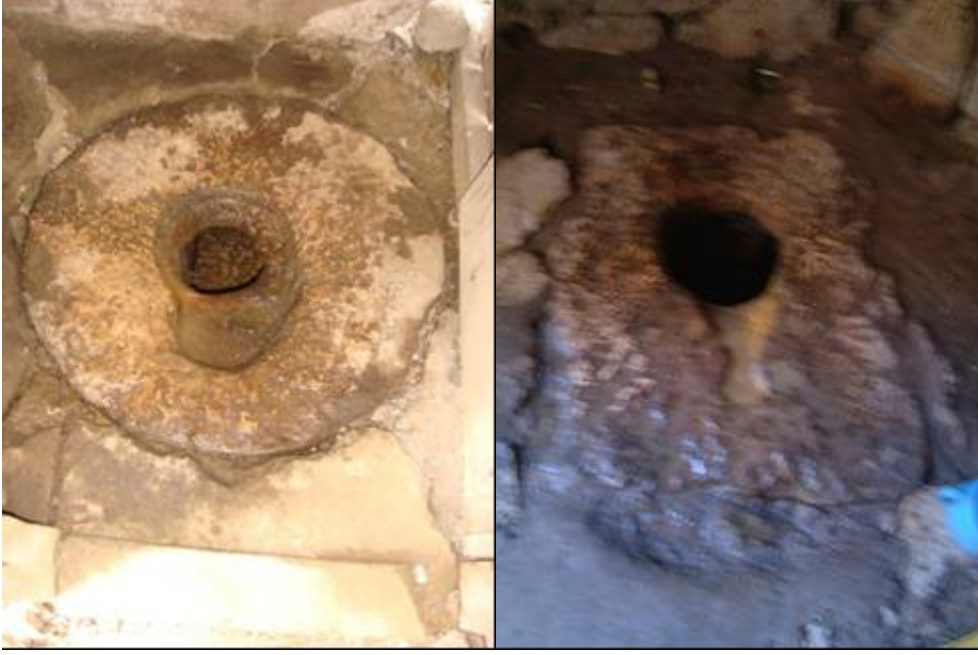
Şekil 87. Tuvalet taşı örnekleri

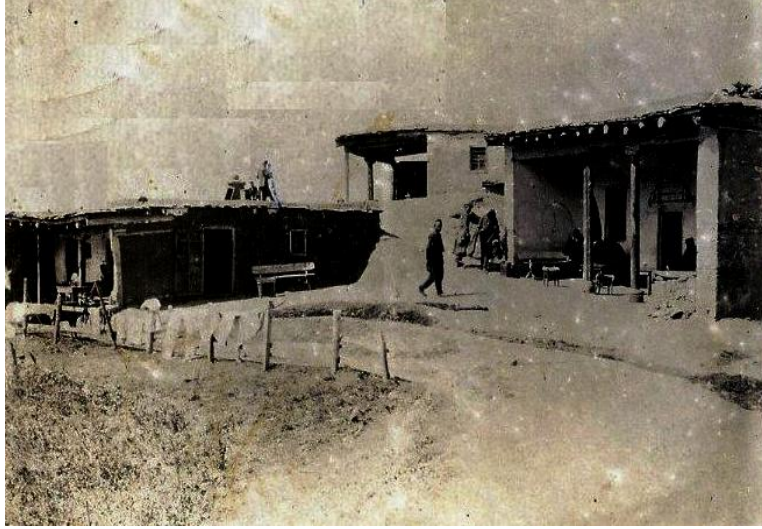
Tek katlı konutlar, bölgeye ait eski fotoğraflarda mevcut olmasına rağmen, çalışma alanında tespiti yapılamamıştır (Şekil 88). Bu konutların, gelir düzeyi en düşük olan halkın oturduğu konutlar olarak karşımıza çıkması muhtemeldir. Bu konut tiplerinde, sadece zorunlu ihtiyaçların giderildiği mekânların olduğu düşünülmektedir. Çalışma alanında tek katlı yapı ölçeğinde, okul, fırın, şapel ve kiliselerin (galeri katlı) tespiti yapılabilmektedir.

Şekil 88. 1900 lü yıllarda bölgedeki tek katlı konut örnekleri

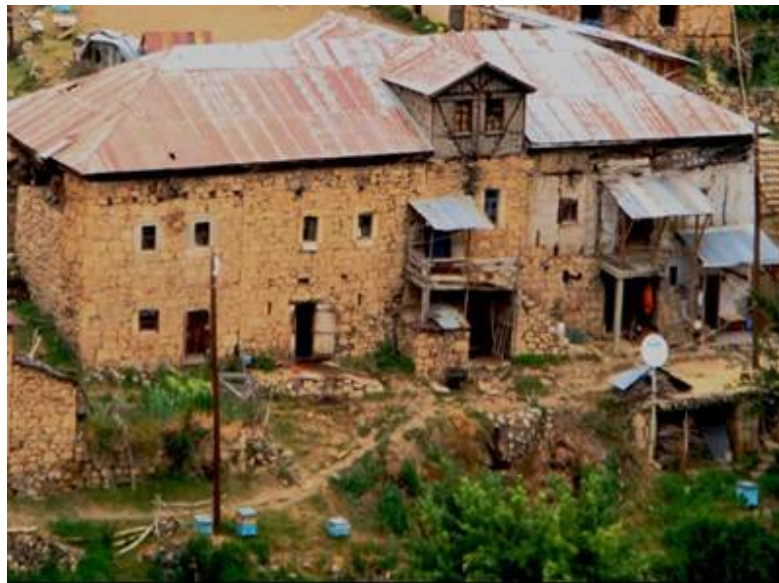
İki katlı yapılar, çalışma alanında en fazla bulunan, orta gelir düzeyine sahip halkın yaşadığı konut plan tipidir. Bu Kars (2008)' in Gümüşhane konutları ile ilgili yapılan çalışmasına da uygundur. Bu yapılar da kendi içlerinde farklılıklar göstermektedir (Şekil 89,90,91,92) .

İki katlı yapılar, taşla inşa edilmiş olup, zemin katta giriş avlusu, aşhane varsa kiler ve ahır bulunmaktadır. Bunlar Andreadis (1999)'in söylemlerine de uygundur.

Şekil 89. İki katlı yapı örneği (Bulutayla Çolakoğlu evi)

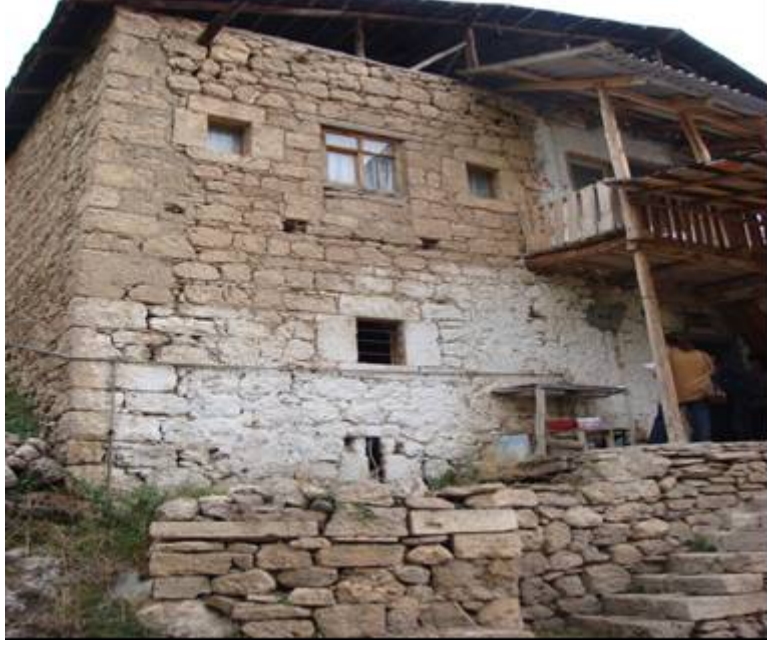
Şekil 90. İki katlı konut örneği (İmera Demirci evi)

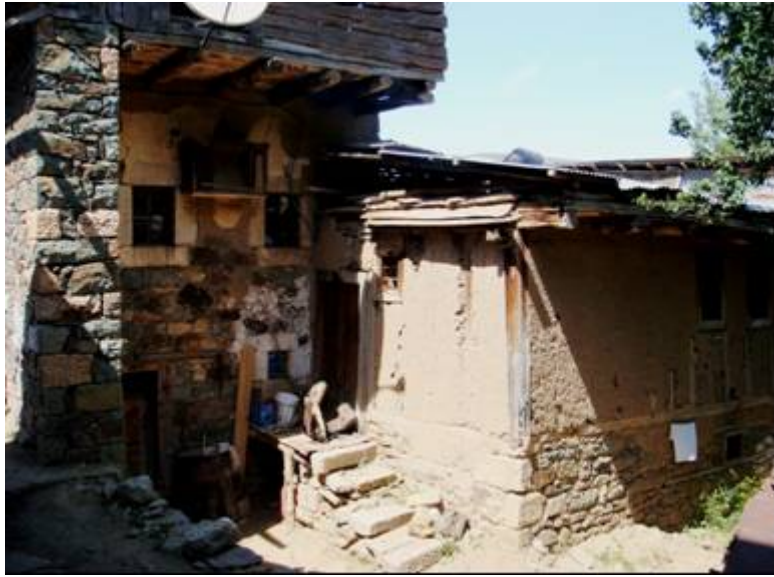
Şekil 91. İki katlı konut örneği (İmera-Nazırlı Recai Nas evi)

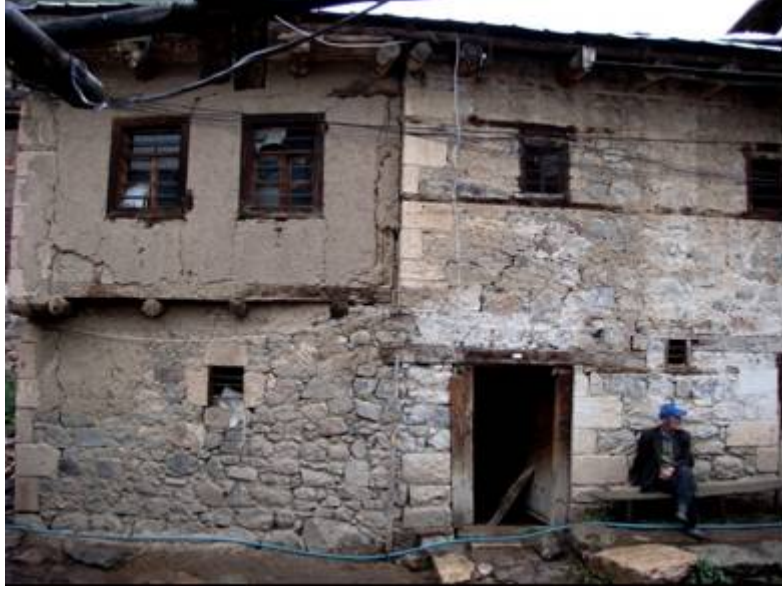
Şekil 92. İki katlı konut örneği (İmera-Nazirli Şevket Nas evi)

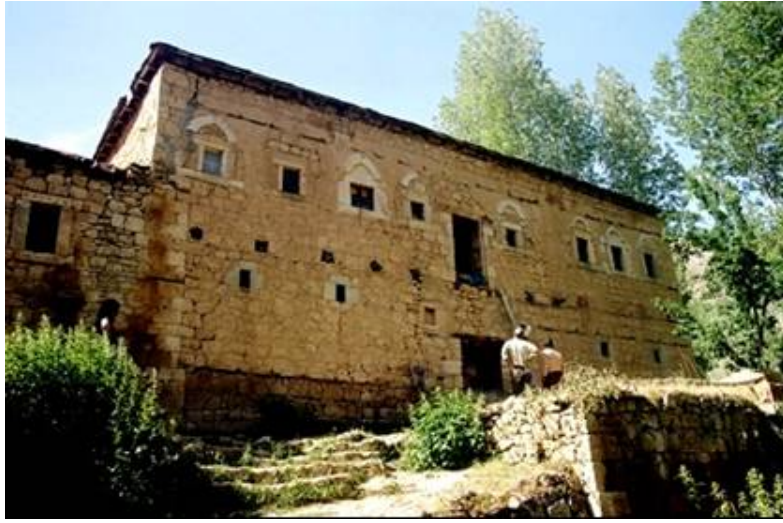
Üç katlı yapılar, çalışma alanı sakinlerince, zengin ya da ileri gelen kişilerin yaşadıkları konak olarak adlandırılan konutlar olarak tanımlanmaktadır. Gavalak 4 Hacı Mert Evi ve İmera'da Nas ve Ayvaz Evi bu tiplere örnek gösterilebilir (Şekil 93, 94, 95). Bu konutların günümüz şartlarına göre işlevleri değiştirilmiş ve bölgede bulunan diğer konutların büyük bir kısmı taş malzemesi farklı yapıların yapılabilmesi ve de çok altın arayıcıları tarafından tahrip edilmiştir.

Şekil 93. Üç katlı yapı örneği (Bulutyayla-Hacı Mert evi)

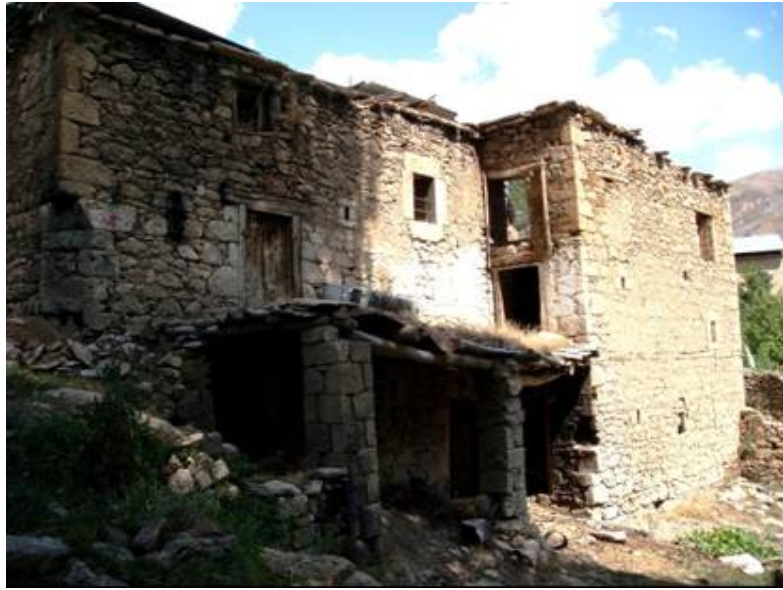
Şekil 94. Üç katlı yapı örneği (İmera-Aşağı Mh Ayvaz evi)

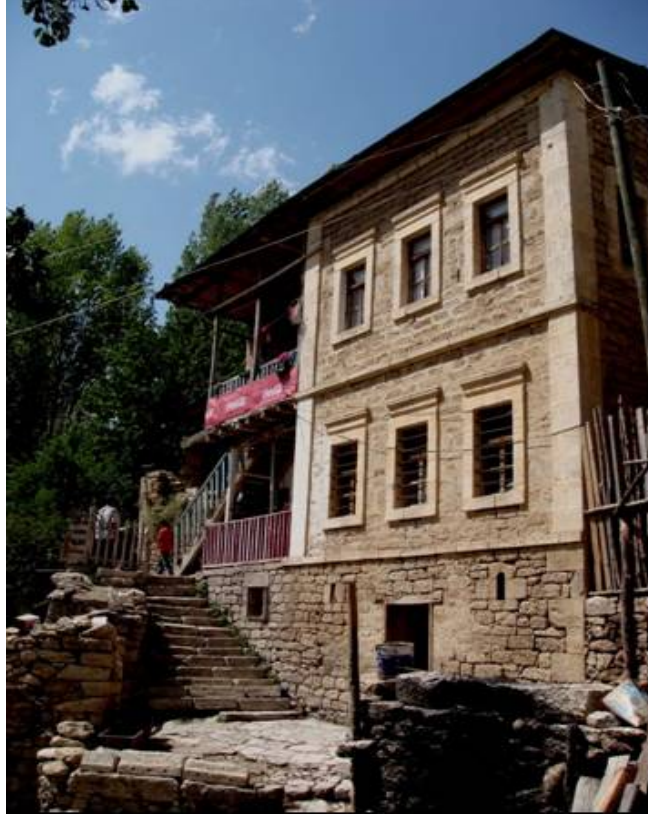
Şekil 95. Üç katlı yapı örneği (İmera-Merkez Yasin Nas evi)

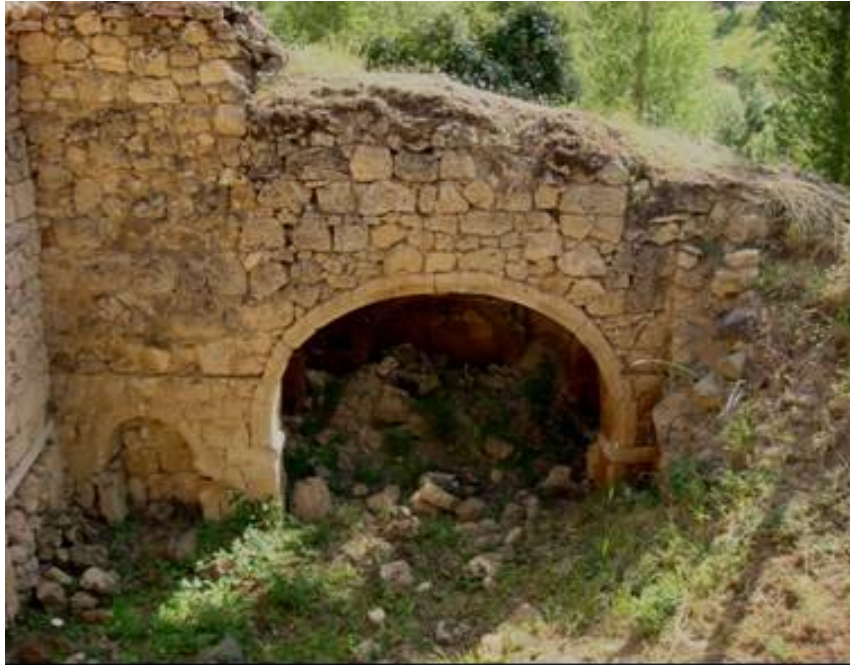
(a)

Şekil 96. Hıristiyan ya da gizli Hıristiyan evlerinde üç nişli, apsis formu tandır evi (a ve b)

Yapısal olarak, aşhane (içeriki ev) ile bağlantılı olan tandır evi, plan tipi olarak, (tandır evi ve aşhane planı) küçük bir şapele benzemektedir. Üç cephesindeki nişleri ile üç nefli kilise imajı veren tandır evinin kemerli geçiş kısmının işlevselliği değiştirilerek kolaylıkla küçük ve fark edilmeyen bir dini mekân (kilisenin bema ve apsisleri) yaratılabilecek özelliklere sahiptir. Müslüman evi olarak inşa edildiği bilinen konutlardaki tandır evinde, bu nişler ya hiç yoktur veya dolap olarak kullanılabilir özellikte yapılmışlardır. Müslüman tebaanın evi ile gizli ya da açık Hristiyan evi arasındaki bu fark, dinin konut mimarisi üzerindeki etkisini göstermektedir (Şekil 96, 97).

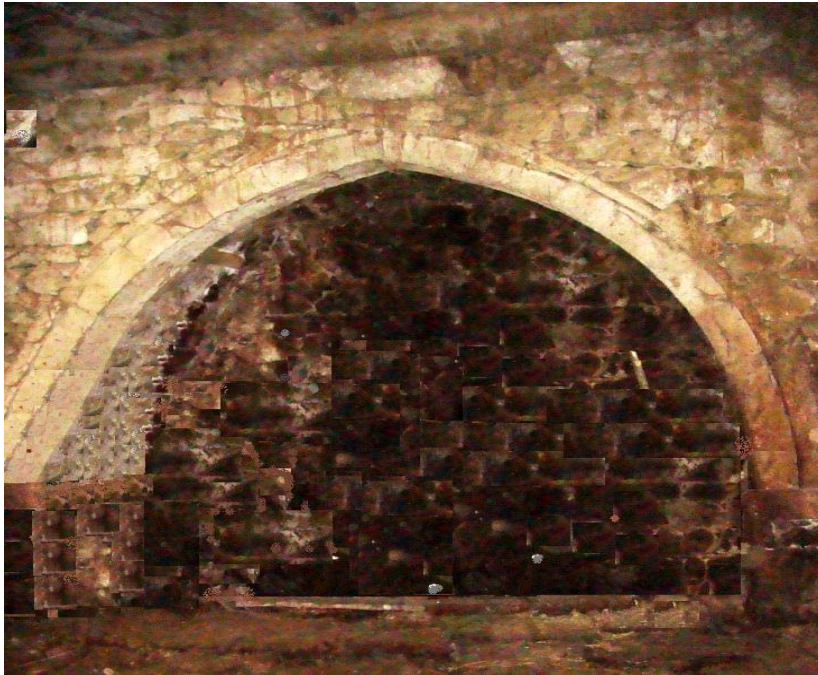
Şekil 97. Müslüman evine ait tandır evi örneği
