GÜMÜŞHANE KURUM VADİSİ MADEN KÖYÜ YERLEŞMELERİ

DOKTORA TEZİ

Yüksek Mimar Güler ERÜZ

MART 2009

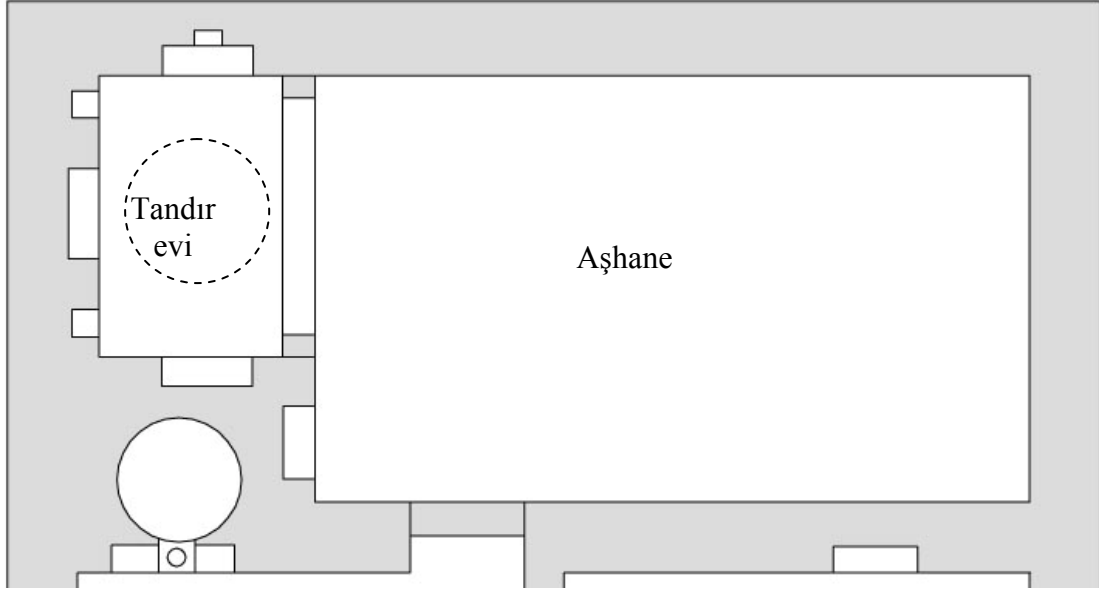
Şekil 98. Aşhane ve tandır evi planı

Aşhane ile bitişik cephede bulunan tandır evi, cephelerindeki nişlerle birlikte incelendiğinde plan tipi kilise ya da şapel plan tipi ile örtüşmektedir (Şekil 98). Tandır evindeki kemerli büyük nişler, kiliselerdeki apsis işlevini görmekte idi. Bu yapı tipi, konut olarak kullanılan bir mekânın, istenildiğinde, dini amaçlı bir mekân (Şekil 99) haline getirilebileceğinin özgün bir örneğidir.

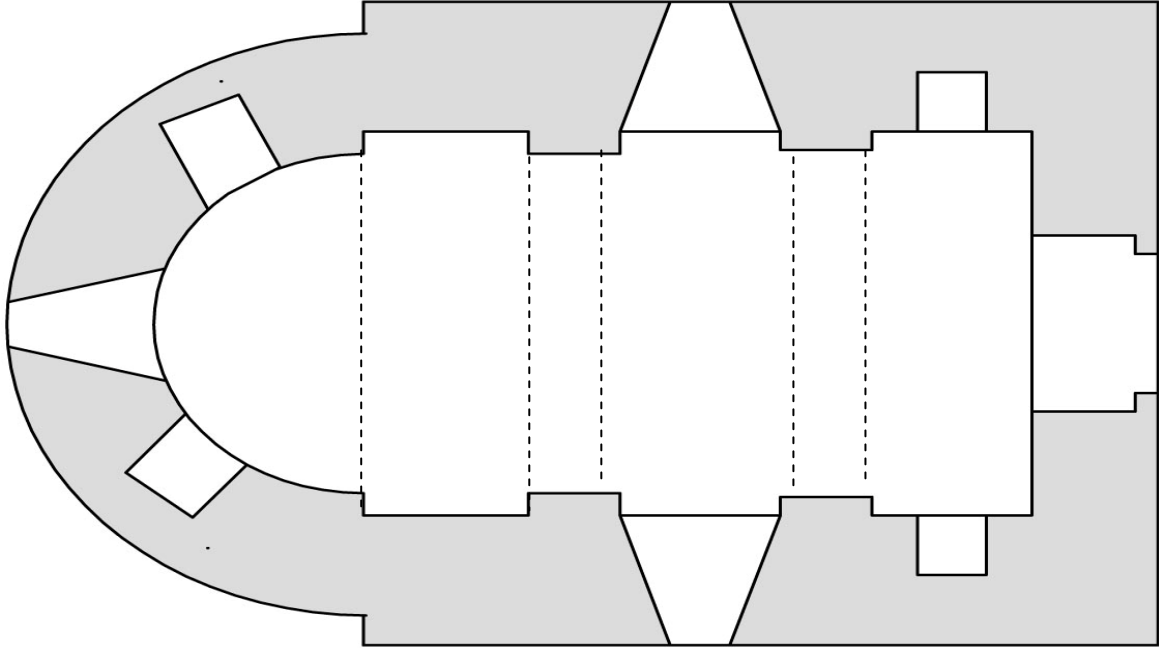
Şekil 99. Şapel (tek nefli kilise) planı
