**TARİHİ YAPILARIN YENİDEN KULLANIMINDA  
İÇ MEKÂNA ETKİLERİN İNCELENMESİ İÇİN BİR YÖNTEM ÖNERİSİ;  
İSTANBUL ENDÜSTRİ YAPILARI ÖRNEĞİ**

**DOKTORA TEZİ**

**Yüksek Mimar H. Emre ENGİN**

**KASIM 2009  
TRABZON**

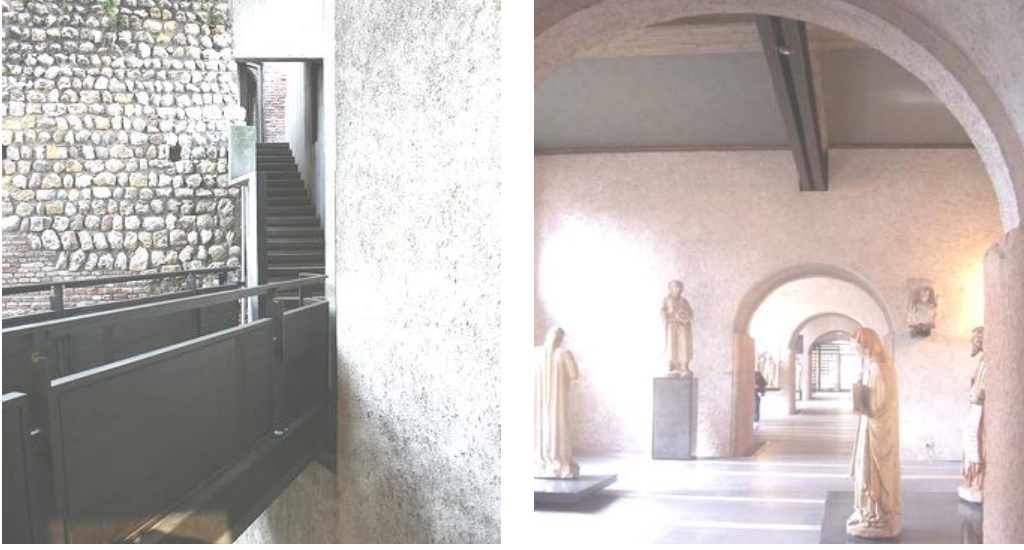
Şekil 3. Verona'daki Castelvecchio heykel müzesinden görünüm [49].

Bunun iyi örnekleri Scarpa'ya kadar dayanmaktadır (1906-1978). Geçmiş stillerde tasarım yapmayı reddeden Scarpa'nın eserleri tarih ile daimi bir diyalog içerisinde olmuştur. Verona'daki Castelvechio'yu (1956-64) (Şekil 3) müzeye dönüştürmesi, kalenin ilk olarak bir müzeye dönüştüğü 1920'li yıllarda yapılan daha önceki tarihselci restorasyonu ortadan kaldırmış ve tarih için bir odak noktası olmuştur. Beton, taş, çelik, tunç, kereste ve cam gibi tarihi bir yapı için sıra dışı malzemeler kullanarak eski ve yeniyi yan yana koymuştur [41].

İncelenen örneklerde de “zamanın mimarlığı” ilkesiyle günümüzün malzemelerinin, günümüz teknolojisiyle kullanıldığı görülmektedir. Verona’daki Castelvecchio’da (Şekil 3) beton, taş, çelik, tunç, kereste ve cam, Soumenlinna’daki Chandlery Museum’da (Şekil 5) çelik ve cam, Piombino’daki Archaeological Museum’da (Şekil 6) çelik ve taş günümüzün teknolojisiyle uygulanan yeni malzemeler olmuştur. Muncheberg’deki St. Mary’s kilisesinin kütüphanesinde (Şekil 8) çelik çerçeveye sahip, delikli saç levhalar ve şeffaf cam bölücülerle kurgulanan ek kütle, kilisenin iç alanına bakan üç cephesi, kemerli çelik sütunlara dik giden yatay dışbudak suntalarla kaplanmış, kilisenin korunan tuğla duvarlarıyla eski-yeni tezatlığı oluşturmuştur. Huttenberg’teki Landesausstellung Karnten’de de yapının özgün tuğla duvarlarıyla birlikte çelik ve cam ve gibi günümüz malzemelerinin bir araya getirildiği görülebilmektedir (Şekil 8).

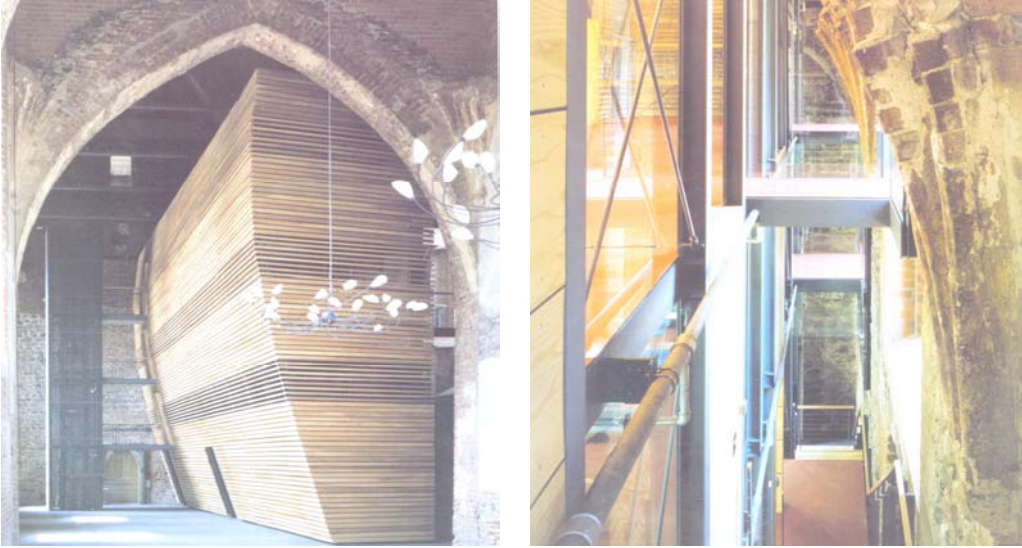
Şekil 4. Kütüphane olarak yeniden kullanılan Muncheberg'deki St. Mary's kilisesinden görünümeler [51].

Muncheberg'de 13. yüzyıla ait St. Mary's kilisesinin kütüphane olarak kullanılması örneğinde (Şekil 4), yapının yeniden kullanımı nedeniyle yeni işlev programına bağlı olarak iç mekânında bir takım ekler aldığı görülmektedir. Kilisenin nefi içerisinde yapıdan bağımsız olarak algılanması sağlanan kütüphanenin ihtiyaç duyduğu birimler, yapı ve strüktürüyle hiçbir fiziksel bağlantısı olmayan çelik çerçeveye sahip, delikli saç levhalar ve şeffaf cam bölücülerle kurgulanmıştır [50, 51, 52]. Yapıya hiçbir yük getirmeyen bu bağımsız yeni strüktür, ileriki çalışmalara bağlı olarak kaldırılabilme olanağı da yaratmaktadır. Bu detay aynı zamanda eski-yeni karşıtlığını ortaya koymakta ve geçmişle bugünün ilişkisini sağlamaktadır.

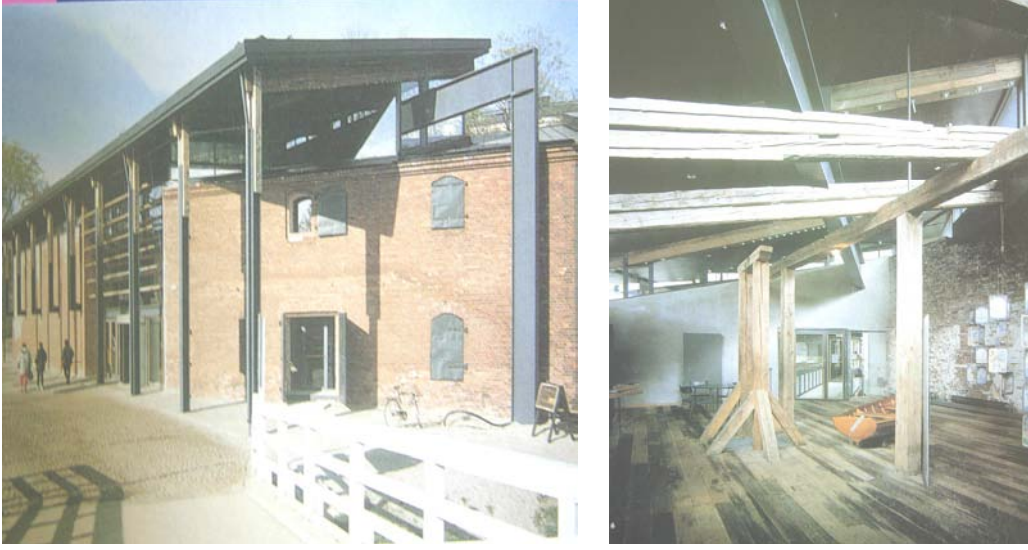
Şekil 5. Müze olarak yeniden kullanılan Soumenlinna'daki mum deposu'ndan (Chandlery Museum) görünüm [53].

Soumenlinna'daki (Helsinki-Finlandiya) mum deposunun müze (Chandlery Museum) olarak yeniden kullanım örneğinde (Şekil 5) ise programa bağlı olarak yeni bir kütle eklenmesi gerekmiştir. Kırmızı tuğladan inşa edilmiş yaşlı binayla çelik kirişler ve camdan saydam bir girişle buluşturulan bu yeni kütle, özgün yapının üstünden geçen kirişleri ve önünde özgürce duran kolonlarıyla eski ile yeni bir arada farklı katmanlarla buluşturmaktadır. İç mekânda tuğla duvarlar korunmuştur. Özgün kirişler, kereste kolonlarla desteklenmiş yeni çelik kirişlerle kesişerek eski-yeni katmanını gözle önüne sermiştir [53].

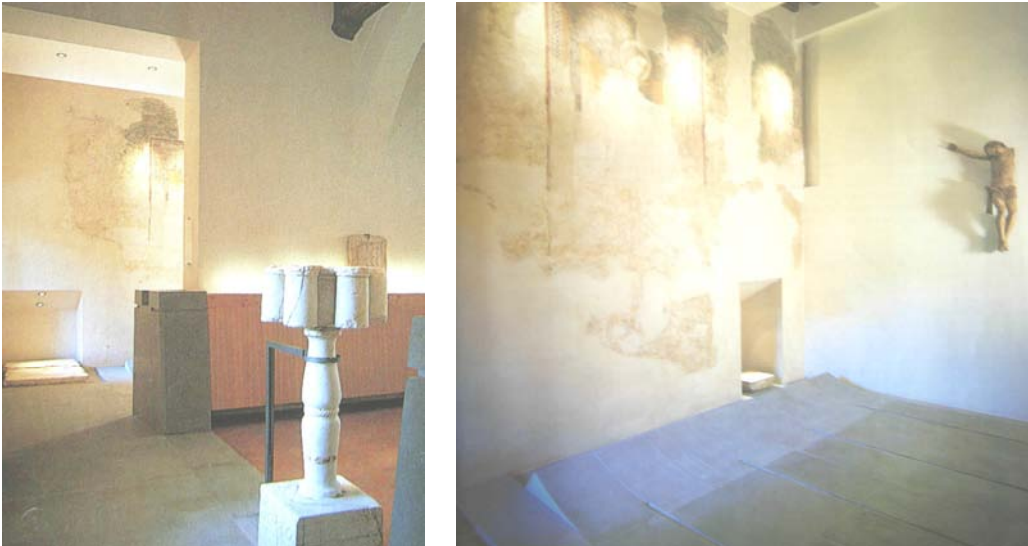
Şekil 6. Arkeolojik Müze olarak kullanılan Piombino'daki eski katedralden (Archaeological Museum) görünüm [54].

Piombino'da (İtalya) eski katedralin arkeolojik müze (Archaeological Museum) olarak yeniden kullanılması örneğinde (Şekil 6) de fresk salonuna yönlendiren ve eski döşeme üzerine çağdaş bir malzemeyle yerleştirilen yeni taş döşeme, fresk salonunda eski duvarla temas etmeden bir meyil ile tamamlanmıştır. İki farklı dönemi birbirinden ayıran bu detay aynı zamanda fresk ile ziyaretçiler arasına da bir mesafe koymuştur [54].

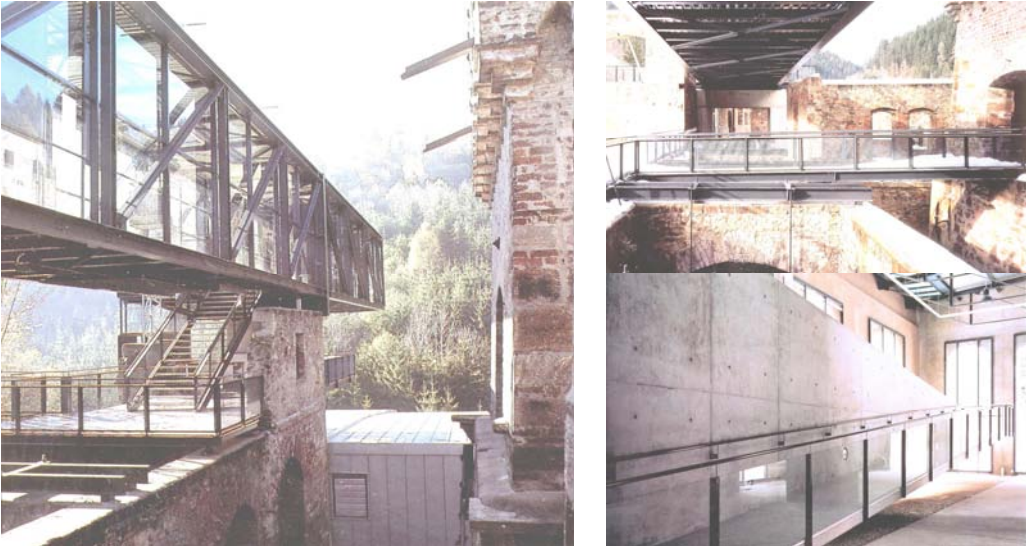
Şekil 7. Konferans ve Sergi Salonu olarak yeniden kullanılan Huttenberg’teki eski çelik fabrikası’ndan (Landesausstellung Karnten) görünüşler [56].

Huttenberg’te (Avusturya) eski çelik fabrikasının kalıntılarının konferans ve sergi salonu (Landesausstellung Karnten) olarak yeniden kullanım örneğinde (Şekil 7), binaya yapılan müdahalelerde günün teknolojisi yeni formlar ve çelikle ısrarlı bir şekilde kullanılmıştır. Yatayda uzanan çelik ve camla inşa edilen galeri, hem boydan boya binanın üzerinde yürümekte hem de farklı binaları birbirine bağlamaktadır. Çağdaş malzemelerle yapının yaşadığı yıkımın açıklarını kapatan mimar, özgün tuğla duvar kalıntılarıyla yeni kullandığı çelik ve camı bir araya getirerek geçmişin ve günümüzün bir arada yaşanmasını sağlamaktadır [56].

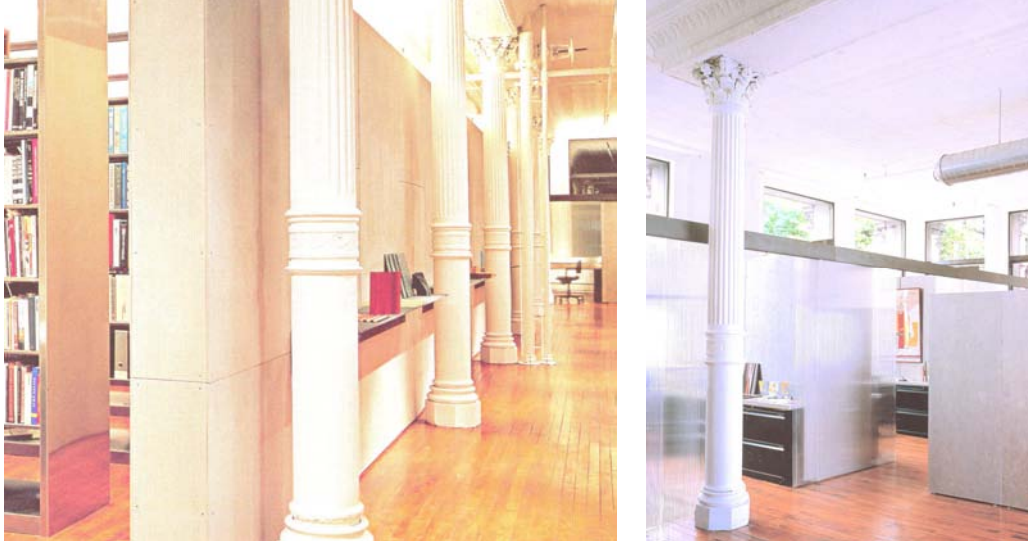
Şekil 9. Ofis (Soho Studio) olarak yeniden kullanılan New York'taki eski deponun iç mekânından görünüm (üstte) ve kat planı (altta) [57].

New York'ta eski bir deponun ofis (Soho Studio) olarak yeniden kullanılması örneğinde (Şekil 9, Şekil 10), yeni işlev programında ki çalışma alanları, kütüphane, toplantı ve konferans odaları gibi mekanlar hafif bölücüler kullanılarak oluşturulmuştur. Korunan özgün ahşap döşemenin üstünde, özgün korint kolonlara paralel yerleştirilen dökme demirle bitirilmiş kumlu cam paneller çalışma mekanlarını, opak beyaz plastik kaplama paneller ise kütüphaneyi sınırlandıran elemanlar olarak seçilmiştir. Yapının özgün strüktüründen bağımsız düşünülen bu yeni öğeler, mekan kurgusunu zedeledikten, yeni,

hafif ve sıradan malzemelerle basitçe ifade edildiğinden, özgün elemanlardan kolaylıkla ayırt edilebilmektedir [57].

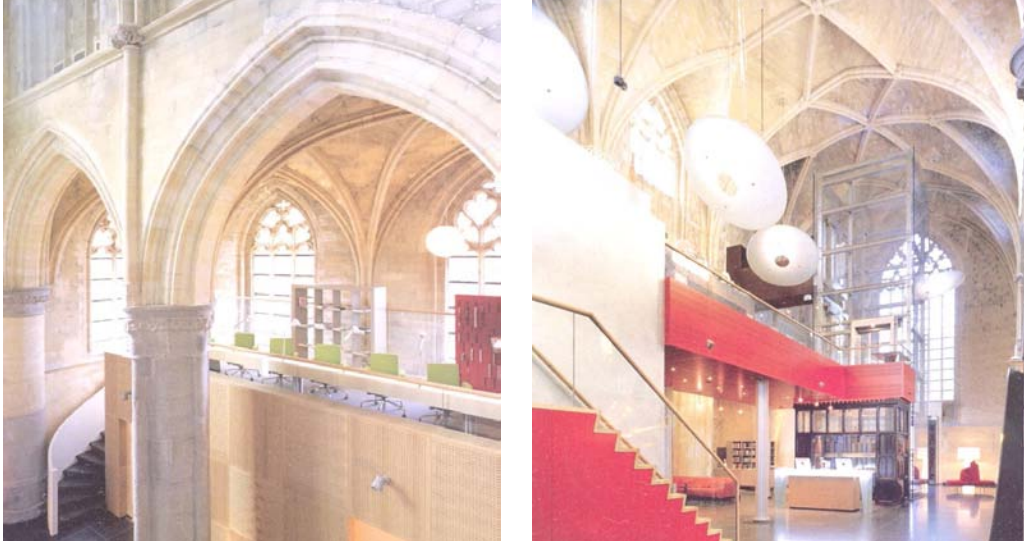
Şekil 11. Otel olarak yeniden kullanılan Maastrich'teki eski manastır yapısının iç mekânından görünümeler [58].

Maastrich'te (Hollanda) eski manastır yapısının otel (Kruisherren Hotel) olarak yeniden kullanım örneğinde (Şekil 11, Şekil 12) ise, yeni işlev programı nedeniyle yeni mekân ihtiyaçları doğmuştur. Resepsiyon, lobi, üç loca köşesi, bir şarap barı ve cam bir konferans salonu gibi mekânlar kilisenin nefinde yeni bölücü elemanlar kullanarak oluşturulmuş, restoran içinse asma kat eklenmiştir. Oluşturulan bu yeni mekânlarda tezat yaratan malzemeler kullanılarak özgün yapı ile uyumlu bir tasarım geliştirilmeye çalışılmıştır. Yeni elemanların kilisenin kendi yapısıyla hiçbir fiziksel temas gerçekleştirilmeden uygulanması hem geçmiş ve bugün arasında farklı katmanlar

oluşturmuş hem de daha sonra özgün yapıya zarar vermeden sökülebilmeye olanağı sağlamıştır [58].

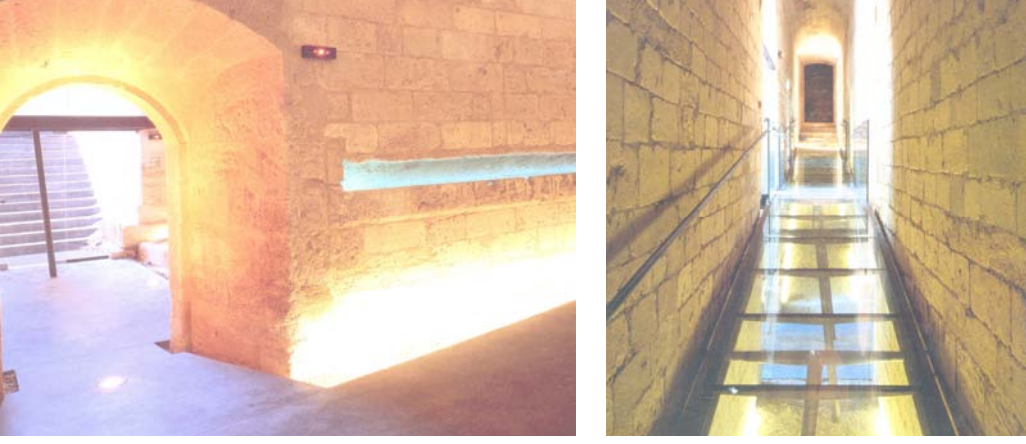
Şekil 13. Ziyaretçi merkezi olarak kullanılan Abbaye'de ki mahzenlerin iç mekanından görünüm [60].

Abbaye'de (Fransa) 10. yüzyıldan ait tonozlu mahzenlerin ziyaretçi merkezi (Abbaye de Montmajour Aries) olarak yeniden kullanılması örneğinde (Şekil 13) ise gezi alanları özgün döşemenin üzerine yerleştirilen kot farkları ya da asma döşemelerle oluşturulmuştur. Siyah beton döşemeyle oluşturulan kot farkı, malzemesi ve rengiyle oluşturduğu kontrastlık ve özgün duvarla birleşme noktasında bırakılan boşlukla eski yeni ayrımını gözler önüne sermiştir. Çelik profil ve cam yüzeyle yükseltiletilen döşeme ise binanın özgün görünümüne zarar vermediği gibi altta kalan özgün döşemenin de kolaylıkla algılanmasını sağlamıştır [59, 60].

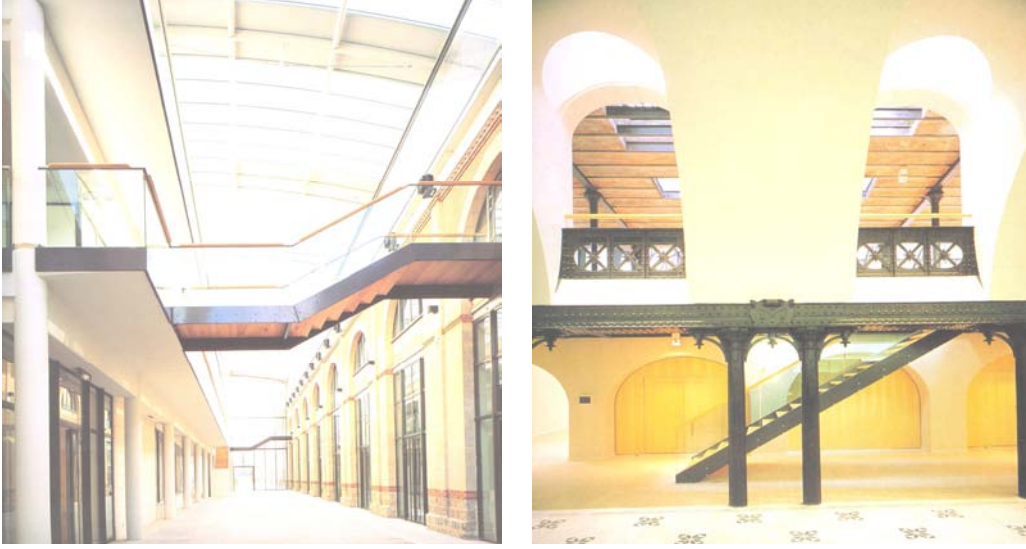
Şekil 14. Nestle Genel merkezi olarak yeniden kullanılan Noisiel'deki eski çikolata fabrikasının iç mekanından görünüm [61].

arası bağlantılar çelik konstrüksiyondan inşa edilen köprülerle sağlanmıştır. Eski ile yeni arasında bir diyalog kurmayı hedefleyen mimarlar, paslanmaz çelik ve kumlu cam gibi günümüz malzemelerini kullanmışlar, eklemeleri geri dönülebilir şekilde kurgulamışlardır [61].

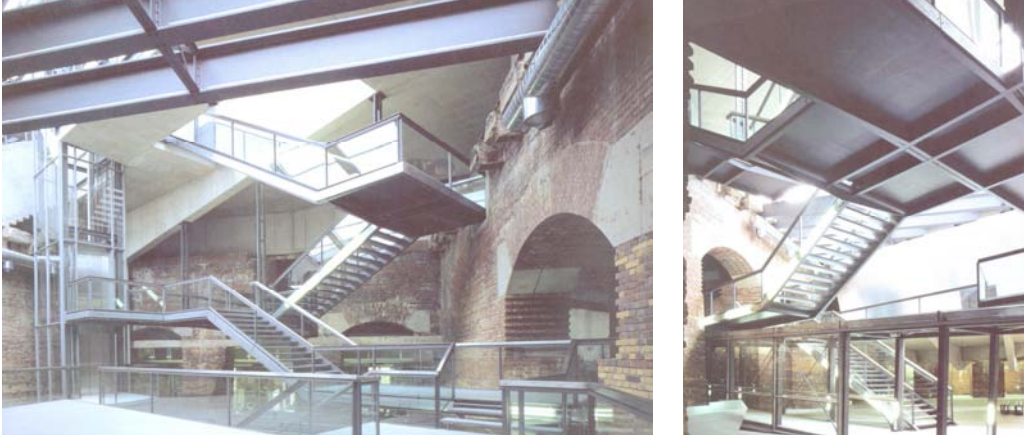
Şekil 16. Bilgi İşlem Merkezi olarak yeniden kullanılan Nuremberg'deki Kongre Salonu'nun iç mekanından görüntüler [63].

Nuremberg'de (Almanya) Hitler'in Kongre Salonu kalıntılarının bilgi işlem merkezi (Documentation Reichsparteitagsgelaende) olarak yeniden kullanılması örneğinde ise yeni işlevin programında yer alan üç temel kısım; bilgi işlem merkezinin ve değişen sergiler için toplanma alanı, buluşma/bağlantı bölgesi ve öğrenme/öğretme için forum alanları yüzer rampa ve merdivenlerle birbirlerine bağlanmışlardır (Şekil 16, Şekil 17) [62, 63]. Çelik, güçlendirilmiş beton, parlak alüminyum kaplama ve camdan inşa edilen bu yeni

mimari elemanlar mevcut yapıdan bağımsız olarak kurgulanmıştır. Kullanılan malzemelerle eski ve yeni, geçmiş ve bugün arasındaki görsel bir karşıtlık sağlanmıştır [62, 63].

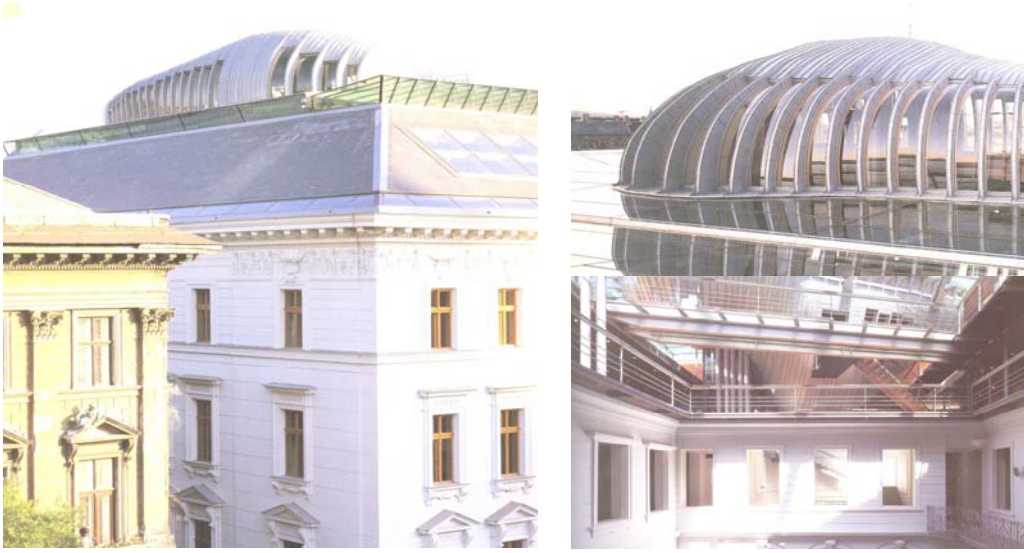
Şekil 20. ING ve MHN Banka binası olarak yeniden kullanılan Budapeşte’deki eski banka binasından görünüşler [66].

Budapeşte'de (Macaristan) 1880'li yıllara ait tarihi banka binasının, ING ve NNH bankaları için yeniden kullanım örneğinde (Şekil 20, Şekil 21), günümüz ihtiyaçlarına bağlı olarak programda ihtiyaç duyulan yeni mekân ihtiyacı, özgün yapının çatısına yapılan

eklemlenmiştir [65, 66]. Ayırt edici bir ‘organik’ yapıdaki ‘balina’ diye anılan konferans odası dikkat çekici bir eklenti şeklinde başlı başına heykel niteliği taşıyan bir şekilde tasarlanmıştır. Bu ek tamamen alüminyum çerçeveli camlarla çevrilerek özgün yapıyla zıtlık oluşturmaktadır [67].

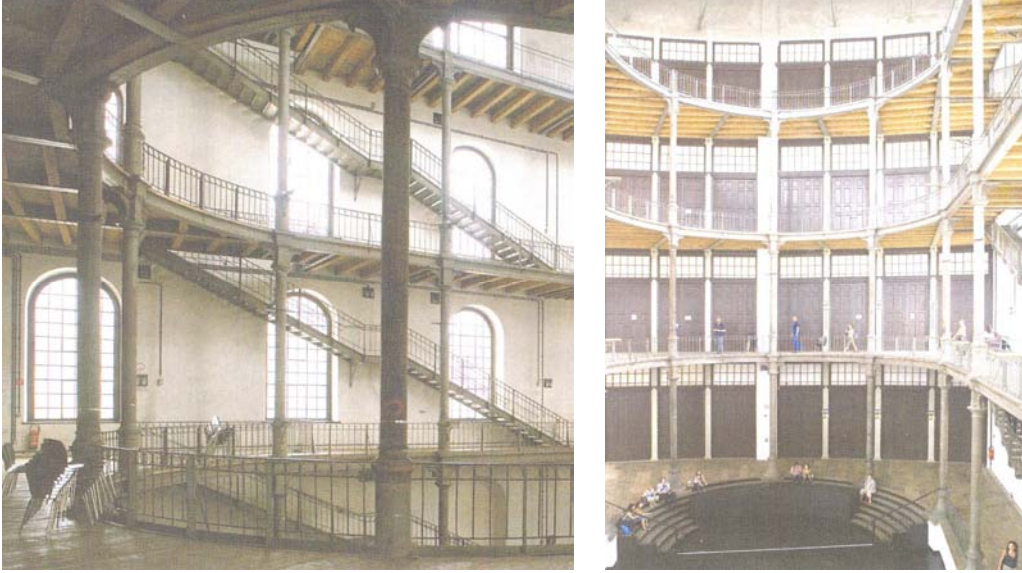
Şekil 26. Güzel Sanatlar Fakültesi olarak yeniden kullanılan Viyana'daki Semper Deposu'nun iç avlusundan görünüşler [71].

Viyana’da ki (Avusturya) Semper Deposu’nun (Semper Warehouse) Güzel Sanatlar Fakültesi olarak yeniden kullanımı örneğinde (Şekil 26) mevcut yapıya mümkün olan en az müdahalenin öncelikli ilke olması hedeflenmiş ve fiziksel bozulmaların onarımı ve strüktürün sağlamlaştırılmasında müdahalenin göze çarpan bir iz bırakmamasına, yeni elemanların ön plana çıkmamasına özen gösterilmiştir. Zorunlu olmayan hiçbir yeni eleman eklenmeyen

yapıda sağlamlaştırılarak korunan dökme demir sütunlardaki eski boya kalıntıları ve döşeme tahtalarındaki yılların kullanımından kaynaklı çizikler aynen korunmuştur [71].

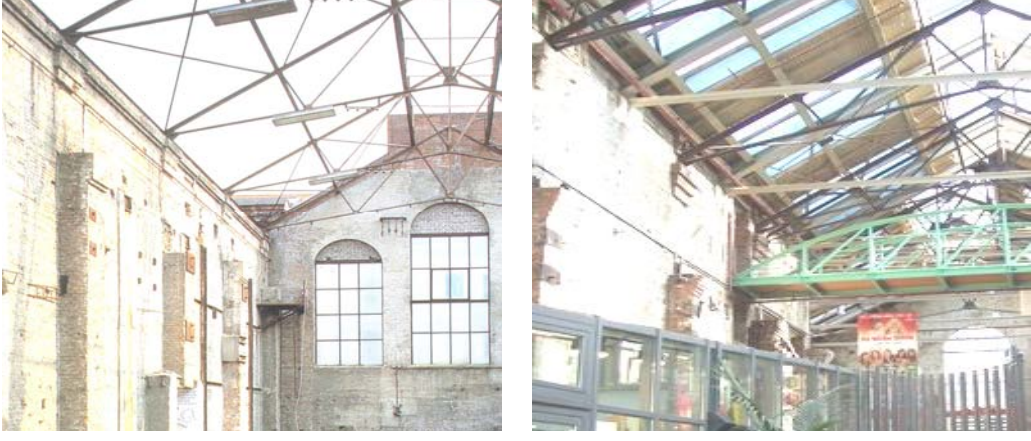
Şekil 28. Medya merkezi olarak yeniden kullanılan Hamburg'taki eski pervane fabrikasının restorasyondan önceki (solda) [73] ve sonraki (sağda) [74] görünüşleri

Hamburg'ta (Almanya) eski bir pervane fabrikasının (Zeise Factory) medya merkezi olarak yeniden kullanılması örneğine bakıldığında (Şekil 28), fabrikada üretimin durması ve terk edilmesi neticesinde vandalizme ve doğal çürümeye maruz kalarak enkaz haline gelen binaların önemli müdahaleler geçirdiğı görülmektedir. Uygulama esnasında yapının özgün duvarları ve döküm ve kısa kesilmiş çelik kirişleri bilinçli bir şekilde korunmuş, sağlamlaştırma çalışmalarında sonradan eklenen çelik kirişlerin özgünlerinden farklılığının belirgin bir şekilde algılanması sağlanmıştır. Günümüze ulaşmayan çatı örtüsü ise özgün

malzemesinden farklı olarak cam ile kaplanarak mekânın gün ışığı ile aydınlatılması sağlanmıştır [73].

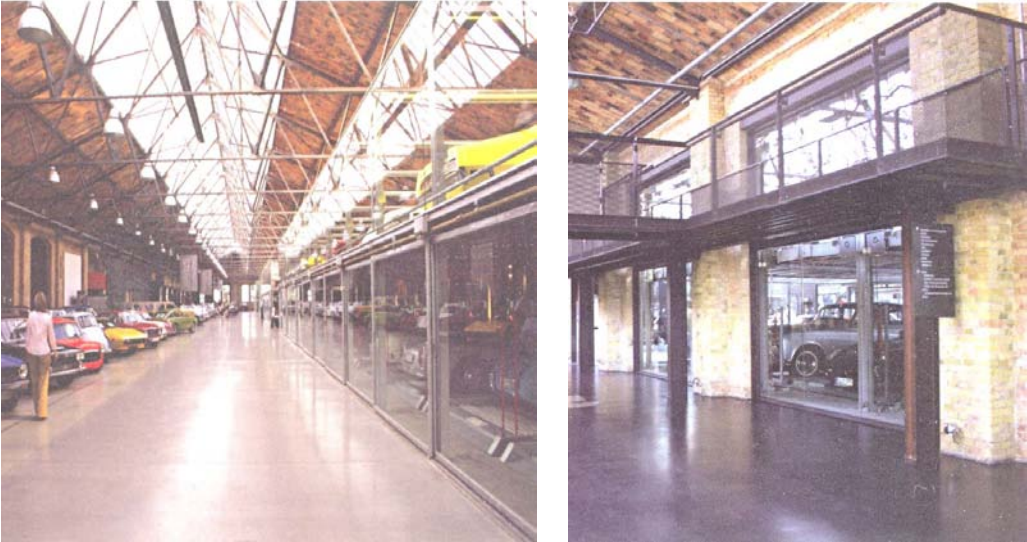
Şekil 30. Klasik Otomobil Forumu (Meilenwerk) olarak yeniden kullanılan Berlin’deki eski depo yapısının iç mekanından görünüm [76].

Berlin’de ki (Almanya) eski depo yapısının “Klasik Otomobil Forumu” (Meilenwerk) olarak yeniden kullanım örneğinde (Şekil 30) yeni işlevin programına bağlı olarak yeni bölücüler ve ara kat ihtiyacının doğmasıyla “eski” ve “yeni” kavramları malzeme ölçeğinde kullanılmıştır. Eskiye ait tuğlanın korunduğu yapıya yeniyi temsilen cam ve çelik kombinasyonu uygulanmıştır. Çelikten ara kat ve köprülerin eklendiği yapıda yeni bölücü elemanlar cam olarak seçilmiş, araba deposu olarak kullanılan tümüyle saydam kutular inşa edilmiştir [76].

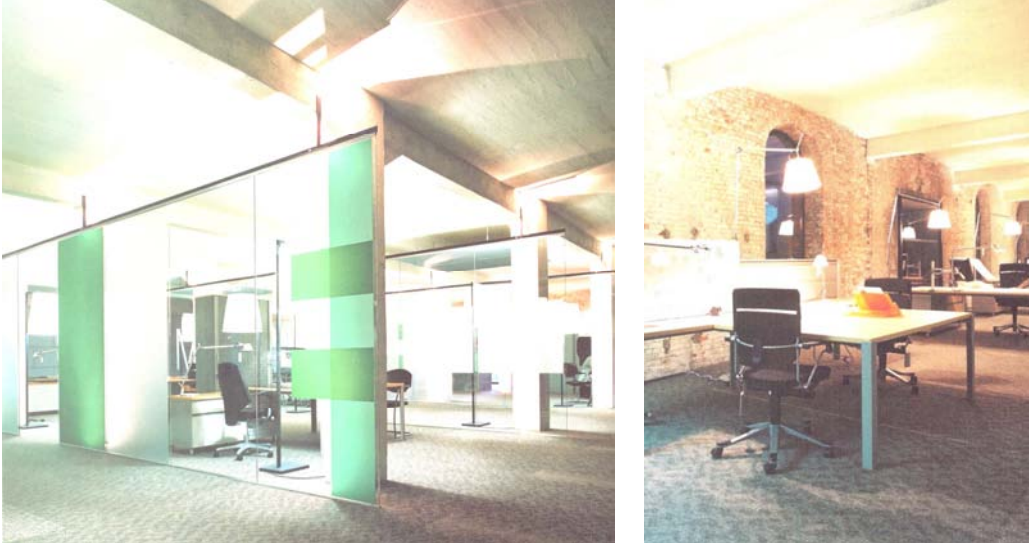
Şekil 31. Satış ve Ofis birimleri olarak yeniden kullanılan Brüksel'deki Kraliyet Antreposu'nun ofis katının iç mekanından görünüm [77].

Brüksel'deki (Belçika) Kraliyet Antreposu'nun satış ve ofis birimleri olarak yeniden kullanımını örneğinde de (Şekil 31) üst katlardaki ofis işlevinin ihtiyaçlarına bağlı olarak eklenen bölücüler de yeni-eski ilişkisi ön plana çıkarılmıştır. “Yeni tasarlanan çok şey değişebilir, eskiyse yerinde durur; o kalıcıdır, ama yeni olan yenidir ve yarın o yeninin yerini bir başka yeni alabilir” yaklaşımıyla eski-yeni malzeme farkı gözler önüne serilmiş, bölücülerini oluşturan ve büro mekânlarına girişi sağlayacak camlı doğramalar duvar düzlemlerine takılmayıp, boşlukların gerisinden, arada giriş nişleri oluşturularak takılmış, boşluk, boşluk olarak bırakılmıştır. Taşıyıcı sisteme herhangi bir yük getirilmemiştir [77].

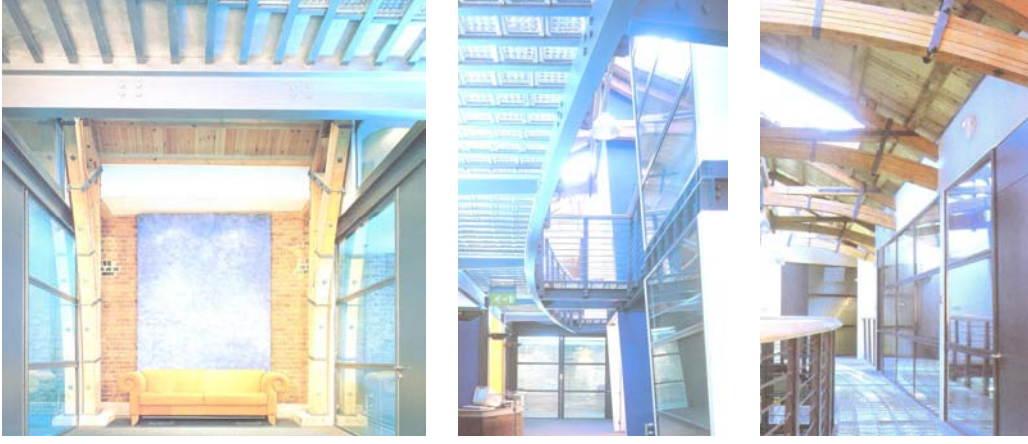
Şekil 32. Plak Fabrikası olarak yeniden kullanılan Londra'daki eski fabrikanın iç mekânından görünümeler [78].

Londra'da bir plak şirketine ait ofis olarak yeniden kullanılan eski fabrika yapısında da (Şekil 32) mevcut yapının tek birim özelliğinin yeni işlev programında yer alan bir dizi mekanları oluşturmak için yeterli olmaması nedeniyle yeni bölücü elemanların kullanılması ihtiyacı doğmuştur. Çelik profiller, metal çerçeve ve şeffaf camların bölücü elemanlar olarak kullanılmasıyla oluşturulan mekanlar, eklenen asma kat ile iki katta çözümlenebilmiştir. Asma katta sirkülasyonu oluşturan koridorlar şeffaf cam bloklar kullanılarak oluşturulmuş, duvarlarla arasında yaratılan boşluklar yapı bütünlüğünün algılanması sağlanmıştır [78].

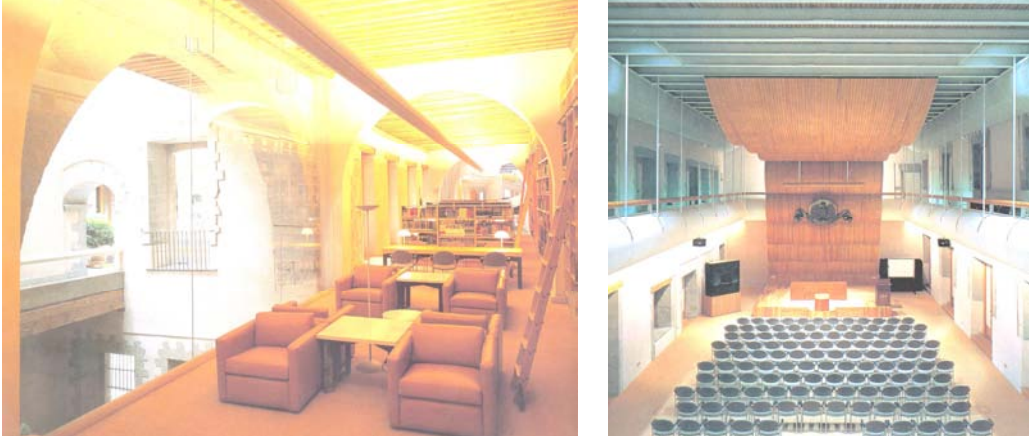
Şekil 33. Ulusal Kolej olarak yeniden kullanılan Mexico City'deki eski manastır yapısının kütüphane (sağda) ve konferans salonu (solda) olarak kullanılan mekânlardan görünüm [79].

Mexico City'de ki 18. yüzyılın sonlarında inşa edilmiş eski manastır ve okula ait kompleksin, Ulusal Kolej (Colegio Nacional) olarak yeniden kullanılması örneğinde (Şekil 33) teknik sistemlerin eski yapıya saygılı bir şekilde çözümlendiği görülmektedir [79]. Özgün tavana hiçbir müdahaleyi gerektirmeden, kemerler arasında boylu boyuna uzanan metal şerit içerisine gizlenen aydınlatma elemanları, bugün ile geçmiş arasında bir bağ kurmaktadır. Büyük konferans salonundaki akustik çözüm ise özgün tavanın bir kısmını kaplayacak şekilde bir katman bırakarak asılan ahşap panellerle sağlanmıştır. Bu katman hem malzeme farklılığıyla hem de arada bıraktığı boşlukla iki farklı dönem arasında bir diyalog oluşturmuştur.

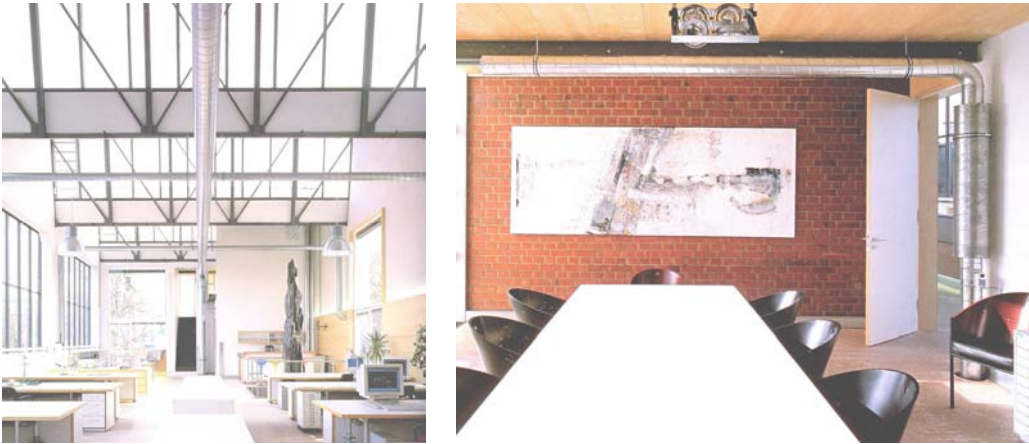
Şekil 34. Stüdyo olarak kullanılan Nuremberg'deki eski fermuar fabrikasının iç mekânından görünüm [80].

Nuremberg'deki (Almanya) eski fermuar fabrikasının stüdyo olarak yeniden kullanılması örneğinde (Şekil 34) ise havalandırma tesisatı, çatı makaslarının altından boylu boyuna asılmıştır [80]. Herhangi bir şekilde asma tavan vb. gibi benzeri şeylerle gizlenme gereği duyulmayan tesisat boruları, yapının kimliğini tanımlamada önemli unsurlardan birisi olan çatı makaslarına temas etmeyerek ya da kapatmayarak herhangi bir görsel ya da fiziksel zarar vermemiştir.

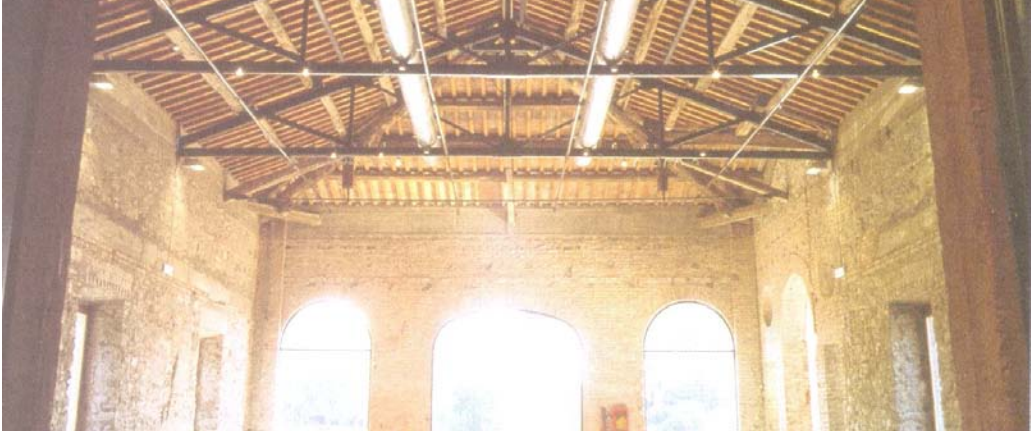
Şekil 35. Müze (Frascati-Tuscolo) olarak yeniden kullanılan Roma'daki eski Aldobrandini Ahırları'nın iç mekânından görünüm [81]

Roma'daki Eski Aldobrandini Ahırları'nın Müze (Frascati-Tuscolo Müzesi) olarak yeniden kullanılması örneğinde de (Şekil 35) [81] havalandırma tesisatı için benzer bir

çözümleme gerçekleştirilmiş, havalandırma boruları çatı makasları aralarından, bu elamanlara zarar vermeyecek bir biçimde geçirilmiştir.

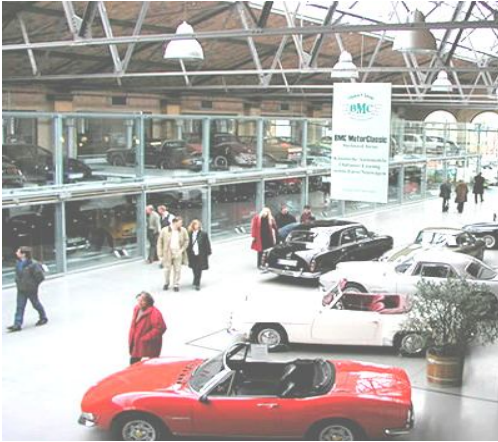
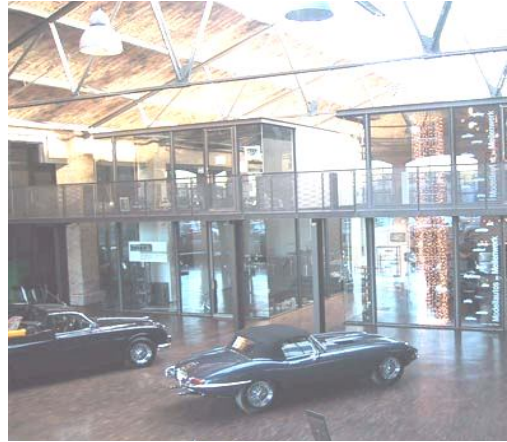
Şekil 36. Klasik Otomobil Forumu (Meilenwerk) olarak yeniden kullanılan Berlin'deki eski depo yapısının iç mekanından görünüm [82]

Berlin'deki (Almanya) eski depo yapısının “Klasik Otomobil Forumu” (Meilenwerk) olarak yeniden kullanım örneğinde (Şekil 36) ısıtma tesisatı ise atölyelerde ve dolaşım alanlarında çatı taşıyıcılarına bütünleşik kızıl ötesi ısıtıcılar kullanılarak oluşturulmuştur. Bu yöntemle termik verimin yanı sıra estetik bir bütünlük de sağlanmıştır. Geleneksel ısı yayılımına dayalı ısıtma yöntemleri yerine güneş ışınlarının doğal yollardan ısıtma ilkesine en yakın olan bu sistem, günümüzde endüstri yapılarında yoğun olarak kullanıldığı görülmektedir. Büro ve benzeri ölçekteki mekânlarda ise rasyonel ısıtma sistemleri uygulanmıştır [76].

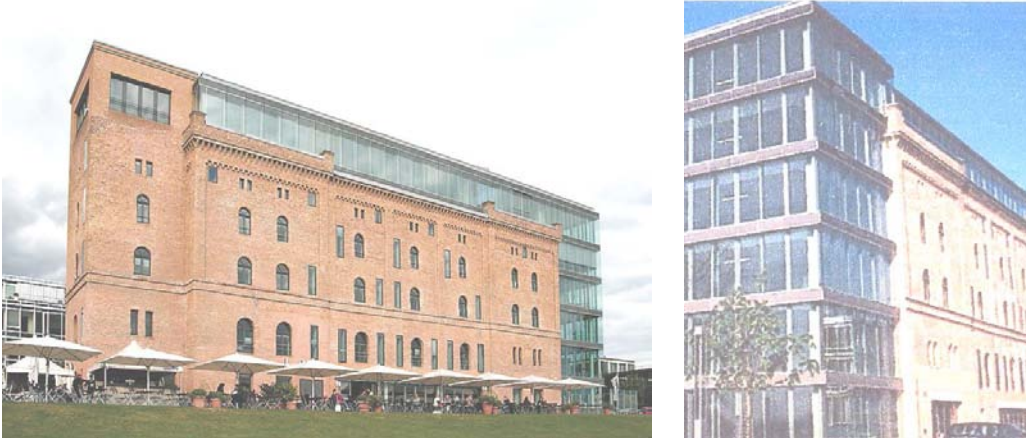
Şekil 38. Beuel'deki (Bonn-Almanya) eski çimento fabrikasının (Oberkasseller Zementwerk) ofis kompleksine dönüştürüldükten sonra cephesine ve çatısına uygulanan saydam ekten görünüm [84].

Beuel'de (Bonn-Almanya) 1905'te yapılmış olan eski çimento fabrikasının (Oberkasseller Zementwerk) ofis kompleksi (Oberkasseller Rheinwerk) olarak yeniden kullanılması örneğinde (Şekil 38) ihtiyaca bağlı olarak gereksinim duyulan ek, yapının

güney cephesi ve üstünde çözümlenmiştir. Çelik strüktür ve camdan inşa edilen bu şeffaf kütle, bir yandan ihtiyaç duyulan mekan gereksinimlerini karşılarken bir yandan da özgün tuğla binayla oluşturduğu kontrastlıkla, eski-yeni arasında ki sınırı da açıkça gözler önüne seriyor [83].

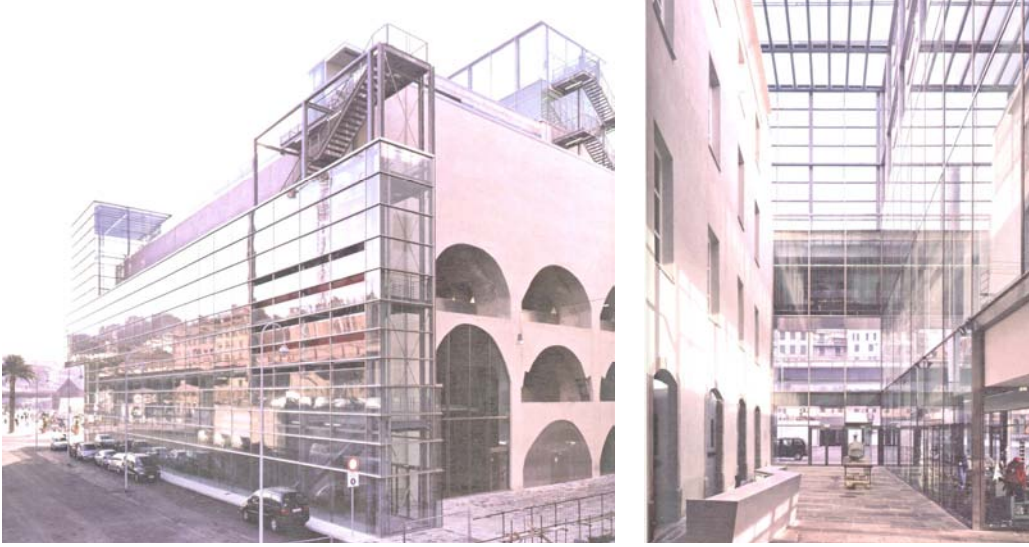
Şekil 39. Galata Deniz Müzesi (Galata Maritime Muzeum) olarak yeniden kullanılan Cenova'daki (İtalya) tarihi tersane ve cephaneliğin cephesine eklenen cam kafesin dıştan (solda) ve içten (sağda) görünümüleri [85].

Cenova'daki (İtalya) 17. yüzyılda inşa edilmiş tarihi tersane ve cephaneliğin Galata Deniz Müzesi (Galata Maritime Muzeum) olarak yeniden kullanılması örneğinde ise (Şekil 39) yeni işlev gereği tarihi tersanenin şık tonozlu cephesinin önüne düşey dolaşım için yeterli bir uzaklık bırakılarak aydınlık ve saydam bir yeni cephe oluşturulmuştur. Neoklasik cephesi ve iç içe geçmiş pasajlarıyla 17. yüzyıldan günümüze bir yolculuk yaptırın bina, sanki camdan bir kutu içine alınmış gibidir. Yapıda, cam ve çeliğin özgün binadaki taş duvarlarla uyumuna özen gösterilmiştir. Çatı ışıklığının çevresinde yer alan camla çevrelenmiş gezinti terası ile Cenova limanından eşsiz manzaralar yapıyla buluşturulmuştur [85].

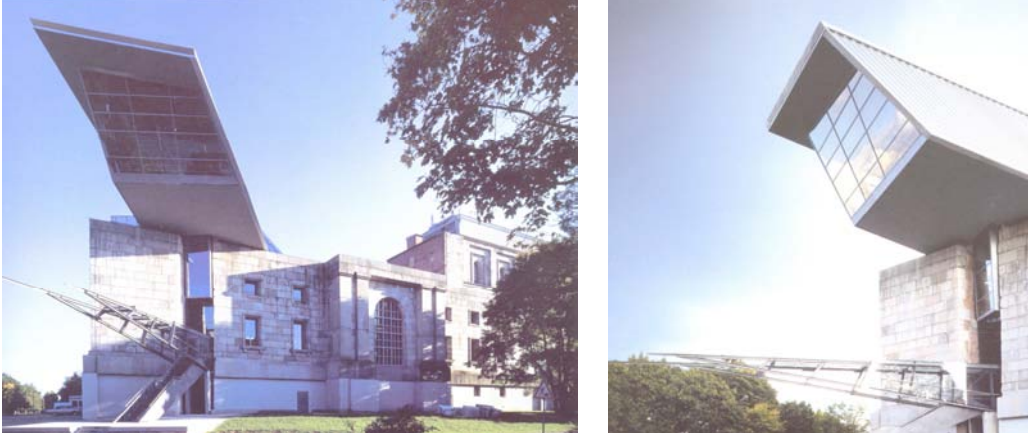
Şekil 41. Bilgi işlem merkezi (Documentation Reichsparteitagsgelaende) olarak yeniden kullanılan Nuremberg'deki (Almanya) Hitler'in Kongre Salonunun giriş cephesinden görünüm [61].

Nuremberg'de (Almanya) Hitler'in Kongre Salonu kalıntılarının bilgi işlem merkezi (Documentation Reichsparteitagsgelaende) olarak yeniden kullanılması örneğinde (Şekil 41), yapının girişini oluşturmak için ön cepheye açılan eğimli koridor binanın içerisinden boyu boyuna geçerek diğer taraftaki avlunun üzerinde son bulmaktadır. Çelik ve camdan

inşa edilerek yapıya eklenen bu koridor aynı zamanda cepheden dışarı taşarak bir saçak görevi görerek girişe de vurgu yapmaktadır [61].

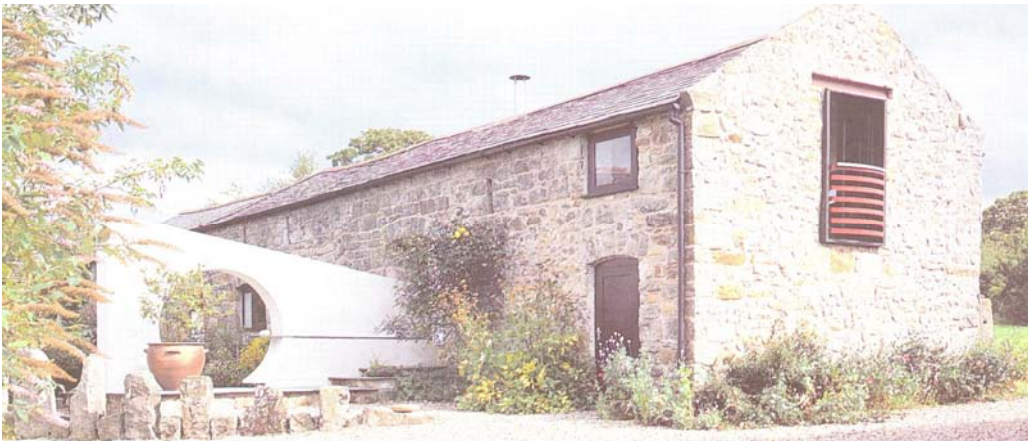
Şekil 42. Londra'da konuk evi olarak kullanılan eski çiftlik ambarından görünüm [87]

Londra'da 400 yıllık bir çiftlik ambarının konuk evi olarak yeniden kullanımında (Şekil 42) ise giriş kapısının vurgusu bir düzlemin eklenmesiyle gerçekleştirilmiştir. Yapının özgün taş duvarına eklenen beyaz düzlem [87], zıt karakteriyle binanın uzayıp giden cephesinde bir uyarı noktası olmakta, üzerindeki boşlukla oluşturduğu yeni girişle de kullanıcıları yapının ana giriş kapısına yönlendirmektedir.

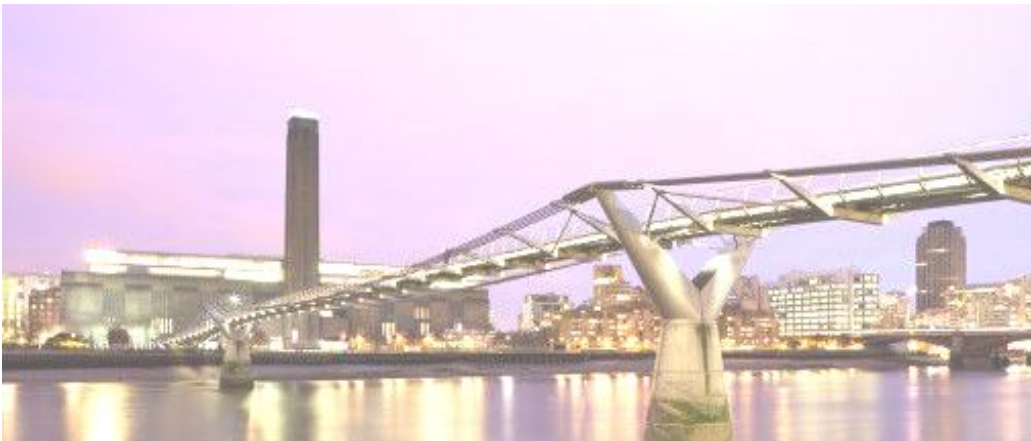
Şekil 43. Tate Modern Modern Sanatlar Müzesi olarak yeniden kullanılan eski Bankside Elektrik Santralinin Londra ile bağlantısını sağlayan Milenyum Köprüsü'nden görünüm [89].

Bankside'deki (Londra) eski Elektrik Santrali'nin Modern Sanatlar Müzesine (Tate Modern) dönüştürülmesi örneğinde (Şekil 43), bölge halkıyla işbirliği halinde gerçekleştirilen çevre düzenlemesinde yapıya giriş alanı yaya yoluna doğru yerleştirilmiş, sert ve yumuşak peyzaj düzenlemeleri yapı ve yakın çevresiyle iletişim kurma aracı olarak kullanılmıştır. Aynı zamanda Thames Nehri üzerine inşa edilen Milenyum Köprüsü ile de Londra'dan gelen ziyaretçilerin yapıyla buluşturulması sağlanmıştır [88].

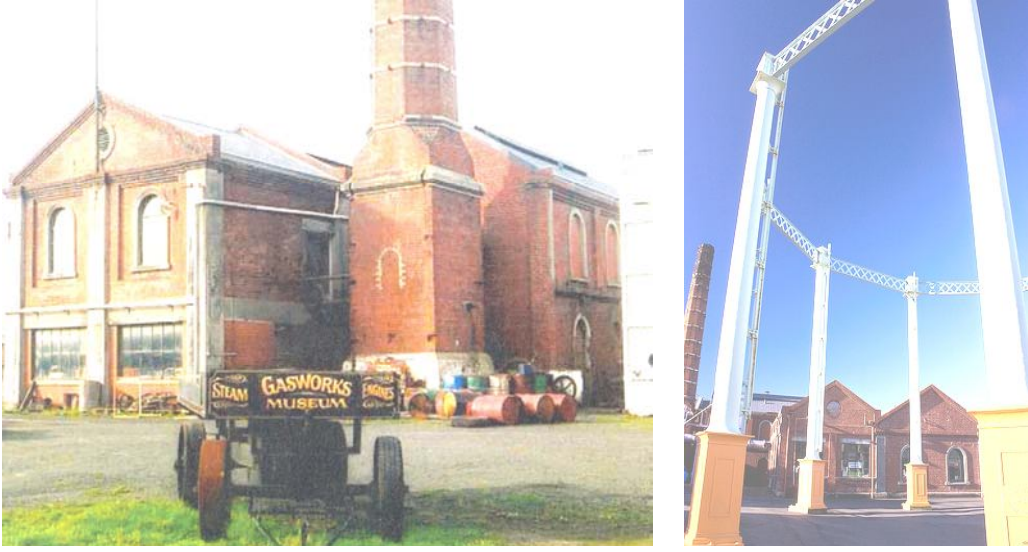
Şekil 45. Havagazı Müzesi olarak yeniden kullanılan Dunedin'deki eski Havagazı Fabrikasının korunan makine dairesi (solda) ve yeniden yapılan gazometresine ait sütunlar ve kafes kirişleri (sağda) [110].

Endüstri yapının herhangi bir müdahale yapılmadan ya da en az müdahale ile teknik aksamlarıyla birlikte olduğu gibi korunarak, yapının özgün işlevini tanıtıcı bir “teknik müze” olarak değerlendirilmesi durumudur [19]. Bu yaklaşımla yeniden kullanıma örnek olarak Yeni Zelanda’da ki Dunedin Havagazı Müzesini (Dunedin Gaseworks Museum) verebiliriz (Şekil 45).

Yapı malzemesi tuğla olan Makine Dairesi temizlendikten sonra gerekli sağlama önlemleri alınmış, fabrikaya ait makineler temizlenerek korumaya alınmış ve sergilenebilir hale getirilmiştir (Şekil 46). Sökülmüş olan 1879 tarihli gazometre yapısı ise sütunlar ve kafes kirişleriyle, korunan Makine Dairesinin yanına yeniden inşa edilmiştir. Basınç odası, ayar odası ve en eskisi 1868 tarihli 5 buhar pompalama makinelerinin yer aldığı müzede tüm makineler çalışma sırasıyla sergilenmektedir [112]. Ayrıca kömürden gazın üretiminin hikayesi ve havagazı fabrikasının tarihi, duvarlarda ve kurulan stantlarda görsel şekillerde resmedilmiştir (Şekil 47).

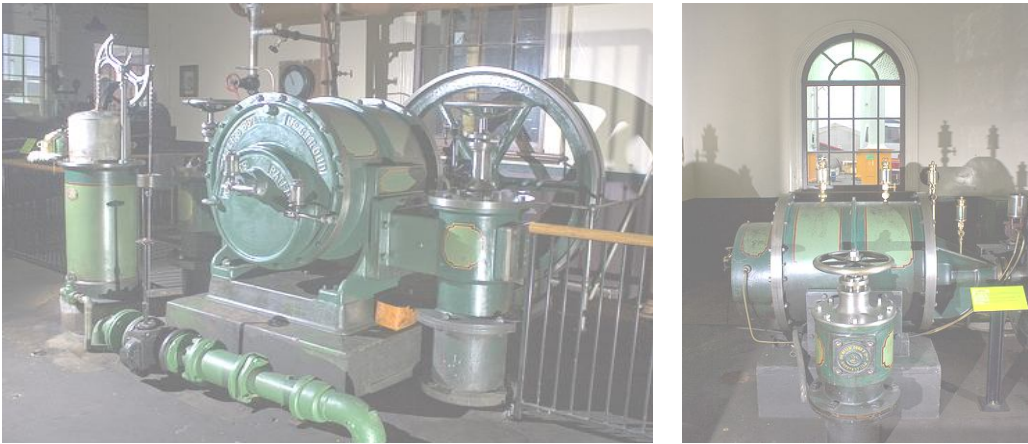
Şekil 46. Dunedin Havagazı Fabrikasının müze olarak yeniden kullanımda sergilenen makine aksamından görünüşler [111].

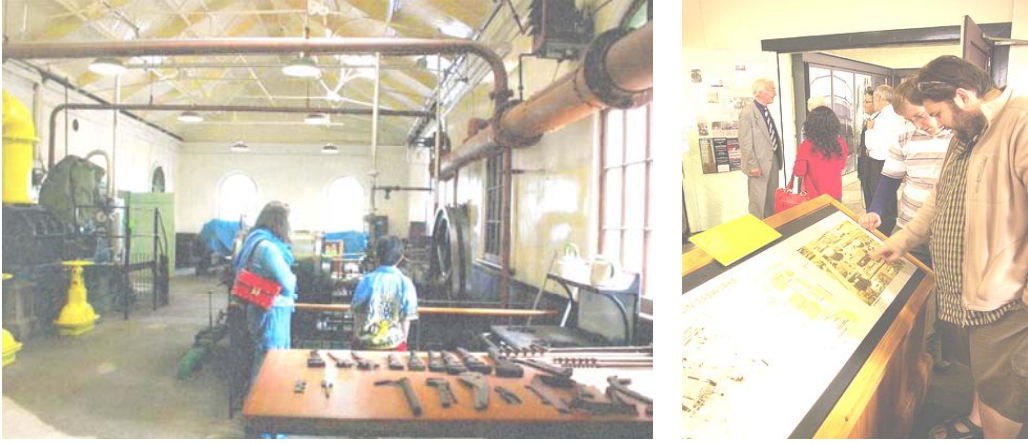
Şekil 47. Dunedin Havagazı Müzesinin iç mekânından (solda) ve havagazı fabrikasının tarihini ve gaz üretiminin hikayesinin anlatıldığı standlardan (sağda) görünüm [113].

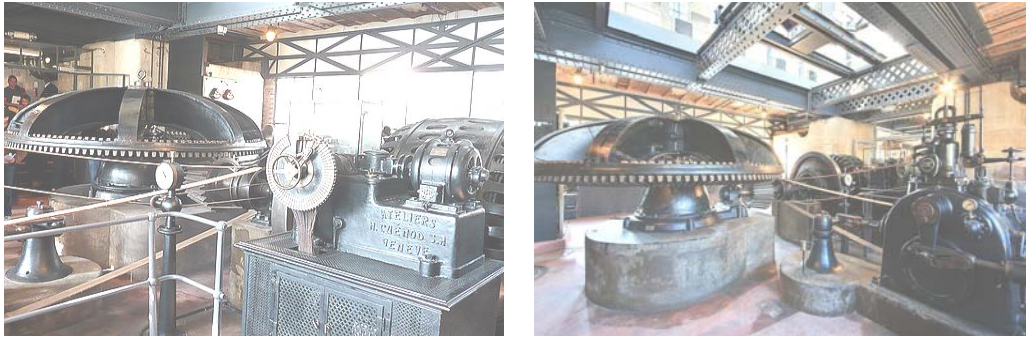
Şekil 53. Nestle genel Merkezi olarak yeniden kullanılan Noisel’deki Menier Çikolata Fabrikasının korunan makine aksamı [117].

Yapılan müdahalelerin geri dönülebilir olmasını amaçlayan tasarımcılar, eski doku ile yeni teçhizatlar ve mobilyalar arasındaki karşıtlıklar yaratmışlardır (Şekil 53) [61].

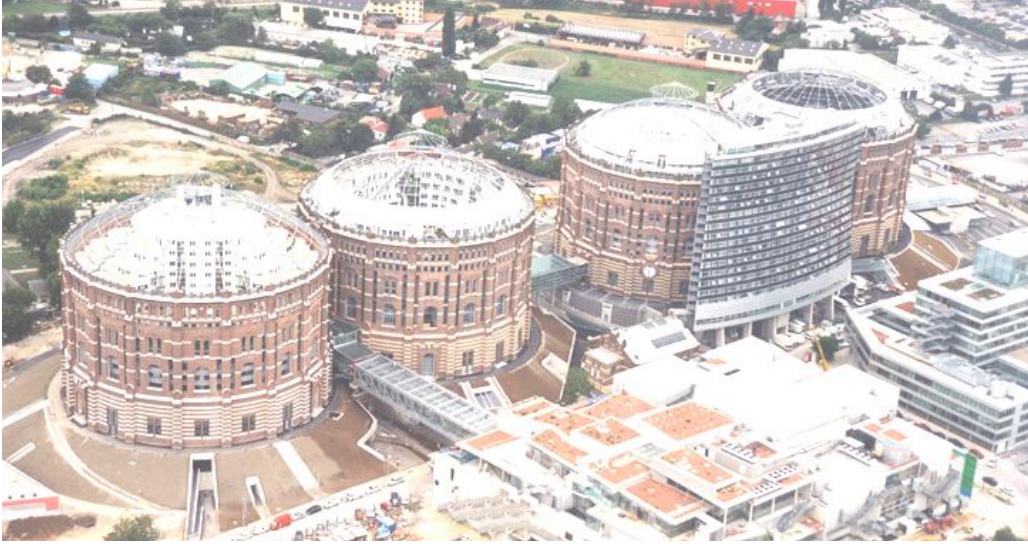
Şekil 54. Konut, Alışveriş ve Eğlence Merkezleri olarak yeniden kullanılan Viyana'daki Gazometre Binalarından görünüm [119].

Ticari yapılar, alışveriş merkezleri ve apartman daireleri ve tek kişilik konutlardan oluşan farklı işlevlerin bir arada kullanılmasıyla yeniden kullanılan Viyana Gazometreleri başlangıçta teknik danışman Theodor Herrmann'ın planlarının ardından, Viyana Şehri yönetimi tarafından 1896 ve 1899 arasında 290.000 metrekarelik alana Viyana gaz şebekesinin depoları olarak inşa edilmiştir. Her birinin iç yarıçapı 62.85 metre, en büyük

yüksekliği ise 72.5 metreye ulaşan, içerideki teknik demir strüktürü saklayan tuğla duvarlarla çevrelenmiş 4 farklı binadan oluşmaktadır (Şekil 54) [118].

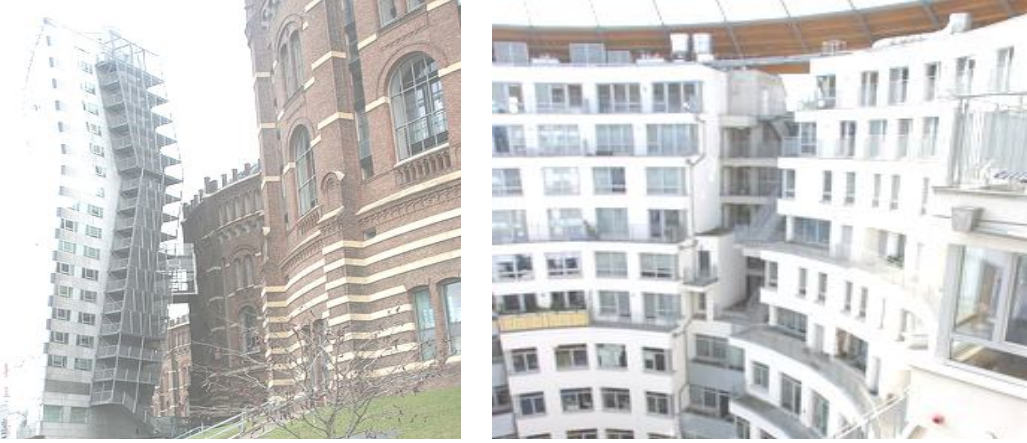
Şekil 57. Viyana'daki Gazometre B Binasıyla bağlantılı ek kütle (sağda) [127] ve Gazometre C Binasının içinde inşa edilen konut cephelerinden (solda) görünüm [128].

Coop Himmelb(l)au'nun Gazometre B binasını konsepti mevcut cepheye, Gazometrenin içindeki silindir, dışarıdan görülebilen çarpıcı "kalkan" eklentisi ve Gazometrenin zeminine yerleştirilen çok işlevli etkinlik salonundan oluşan üç yeni hacim eklemektedir (Şekil 57) [119].

Silindirin ve kalkanın içinde konutlar ve bürolar yer almaktadır. Bu iç mekânların aydınlatması konik iç avludan sağlanmakta, dışarıya bakan mekânlar için ışık tarihsel Gazometre duvarından alınmaktadır. Kalkanın aydınlatması kuzeye bakan geniş bir cam cepheyle sağlanmaktadır. 360 konut birimi üç odalı "küçük evler" ile tavan arası

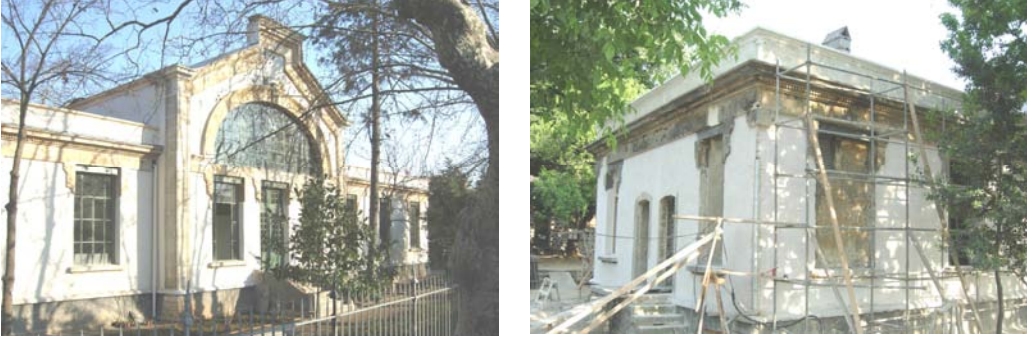
Şekil 62. Cendere Su Pompa İstasyonu'nun restorasyon aşamasından görünüm, 2008 [156].

Günümüze (2009) ulaşan diğer su tesisi ise 1902’de Fransızlar tarafından kurulan ve Kağıthane sularını kente pompalayan Cendere Vadisi’nde ki Cendere Su Pompa İstasyonudur (Şekil 61). İşlevini yitiren istasyondan günümüze pompa istasyonunun salonu ve kömür deposu, su pompası, kazan dairesi, tamirhane, müdür ve işçi odaları, toprak seviyesinin altındaki su deposu ve boru bağlantıları ulaşmıştır. Yapı İSKİ (İstanbul Su ve Kanalizasyon İdaresi) tarafından İstanbul Teknik Üniversitesi Restorasyon Anabilim Dalı öğretim üyelerinden oluşan ekibe hazırlatılan yeniden kullanım projesiyle "İstanbul Su Medeniyetleri Müzesi" olarak düzenlenmiştir (Şekil 62) [155]. Restorasyon çalışmaları süren yapının 2009 yılı sonunda hizmete açılması planlanmaktadır.
