**TARİHİ YAPILARIN YENİDEN KULLANIMINDA  
İÇ MEKÂNA ETKİLERİN İNCELENMESİ İÇİN BİR YÖNTEM ÖNERİSİ;  
İSTANBUL ENDÜSTRİ YAPILARI ÖRNEĞİ**

**DOKTORA TEZİ**

**Yüksek Mimar H. Emre ENGİN**

**KASIM 2009  
TRABZON**

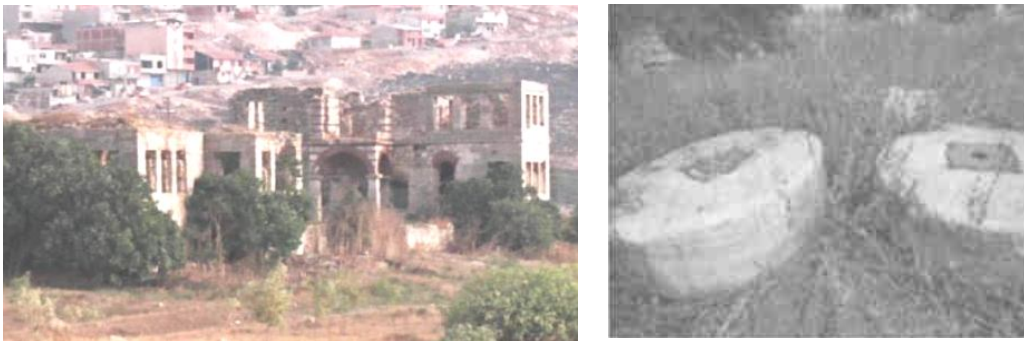
Şekil 67. Azadlı Baruthanesi'nin günümüze ulaşan yapı kalıntılarının (sağda) [19] ve değirmen taşlarından [171] görüntüleri

Baruthanelerden günümüze (2009) sadece Bakırköy ve Azadlı Baruthaneleri ulaşabilmiştir. Bazı yapı kalıntılarının dışında, onarım geçiren ve hala kullanılan havuzu, değirmen taşı ve çarkhane tünelleri ile günümüze ulaşan [171] Azadlı Baruthanesi İstanbul Büyük Şehir Belediyesinin Yanıcı Parlayıcı ve Kimyasal Maddeler Şube Müdürlüğü tarafından tehlikeli kimyasal ürünler için depo olarak kullanılmaktadır (Şekil 67) [19]. Günümüzde yapı ve alanıyla ilgili yeniden işlevlendirilme çalışmaları kapsamında proje hazırlanmaktadır (Mart 2009) [174].

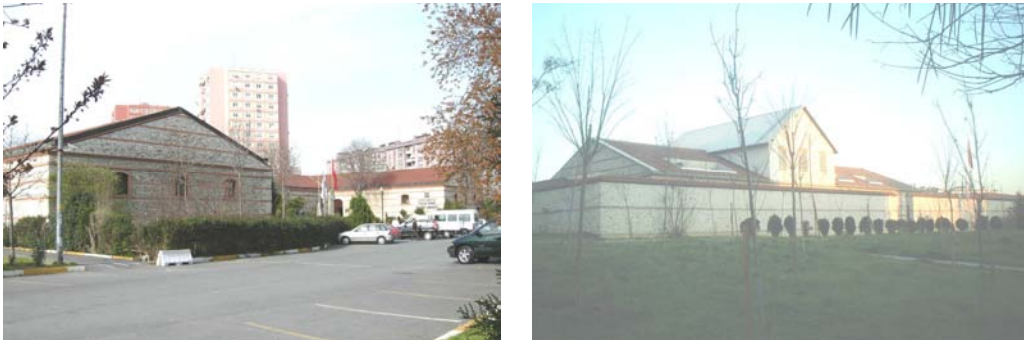
Şekil 68. “Bakırköy Yunus Emre Kültür Merkezi” olarak yeniden kullanılan Bakırköy Baruthane Binasından (solda) ve “İTÜ Bakırköy İspirtohane Kültür ve Sanat Merkezi” olarak kullanılan İspirtohane Binasından (sağda) görünümeler [156].

tuğrası olan Hünkar Köşkü'nün giriş kısmı ulaşmıştır. Bu iki yapıdan Ataköy 9.Kısım konutları içinde kalan baruthane binası, Haydar Karabey tarafından hazırlanan yeniden kullanım projesiyle 1993 yılından beri “Bakırköy Yunus Emre Kültür Merkezi” adıyla kültür merkezi olarak kullanılmaktadır (Şekil 68). Ataköy 7-8. Kısım konutları içinde kalan ve Baruthane için ispirto üretilen diğer yapı ise İTÜ (İstanbul teknik Üniversitesi) Mimarlık Fakültesi öğretim üyelerinden oluşan bir grup tarafından hazırlanan yeniden kullanım projesiyle 2000 yılından beri “İTÜ Bakırköy İspirtohane Kültür ve Sanat Merkezi” olarak kullanılmaktadır (Şekil 68) [155].

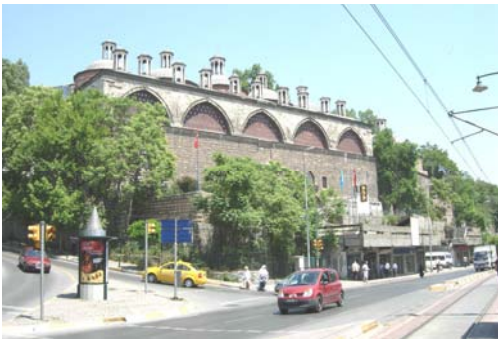
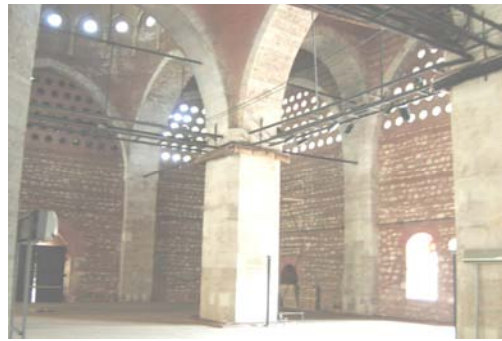
Şekil 74. Tophane-i Amire’nin günümüzde “Çok Amaçlı Sergi Salonu” olarak kullanılan büyük dökümhane binasından görünüm, 2008 [156].

1955’te Menderes döneminde yol genişletme ve çevre düzenleme çalışmaları sırasında tophaneye ait yapıların bir kısmı yıktırılmış, günümüze iki dökümhane binası ve kalıphane olarak kullanıldığı sanılan yapı ulaşmıştır [196]. MSGSÜ (Mimar Sinan Güzel Sanatlar Üniversitesi) ve Fransa Dış İşleri bakanlığı işbirliğiyle hazırlanan yeniden kullanım projesiyle günümüzde (2009) “MSGSÜ Tophane-i Amire Kültür ve Sanat Merkezi” adıyla “Çok Amaçlı Sergi Salonu” olarak kullanılmaktadır (Şekil 74) [195].

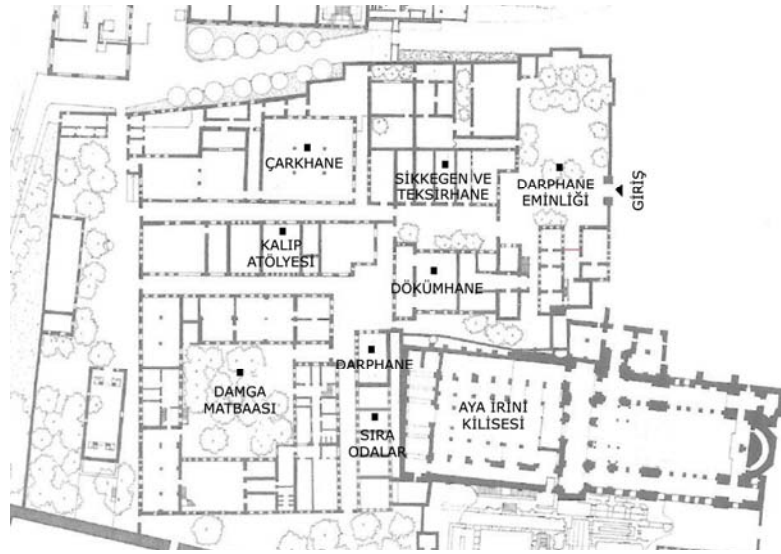
Şekil 75. Darphane-i Amire Vaziyet Planı [201].

Darphane-i Amire Müdürlük, muhasebe, sikkeken, çeşni, dökümhane, çarkhane, ağartma, ambar, teksirhâne, müze, kefçe ve tamirhâne olmak üzere 14 daireden oluşmaktadır (Şekil 75) [201].

Darphanenin daima saraya yakın olması istendiğinden İstanbul'da ki ilk darphane eski sarayın bulunduğu Beyazıt semtinde Bayezid Camisi'nin yakınında konumlanmıştır [197]. Darphane-i Amire olarak bilinen bu Osmanlı devlet darphanesi II. Mehmet (Fatih) döneminde (1451-1481) kurulmuş [198], 1478'deki ilk Osmanlı altın parası burada kesilmiştir [199]. Ancak üretim ihtiyacının artmasından dolayı bu mekân yeterli olmayınca darphane yakınında Tavşantaşı'nda yeni bir darphane daha yapılmıştır [199, 200]. Topkapı Sarayı'nın kurulmasıyla buraya da bir Darphane yapılmasıyla Darphane-i Amire buraya taşınmış ve bu tarihten itibaren İstanbul'da çalışan tek darphane olmuştur [197, 201]. Günümüze de ulaşan bu yapılar topluluğu, Topkapı Sarayı birinci avlusunda, Aya İrini Kilisesi'nden başlayarak, kuzeybatıya doğru Soğuk Çeşme Kapısı'na (Gülhane Parkı girişi) kadar uzanan eğimli geniş arazide yer almaktadır (Şekil 75) [202].

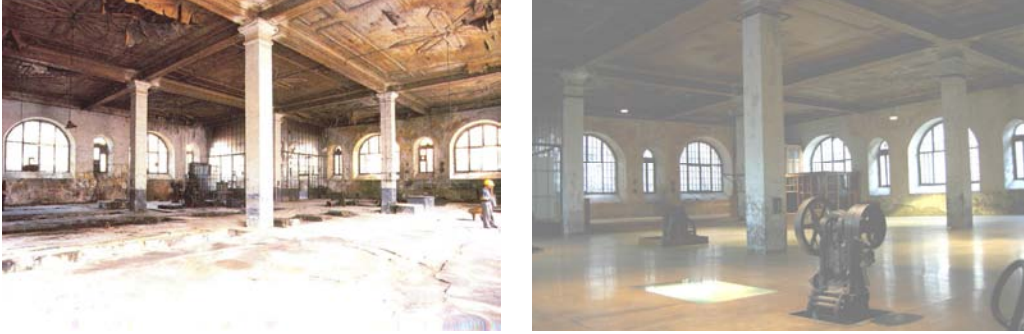
Şekil 77. Sergi Mekânı olarak kullanılan Çarkhane'nin iç mekânının restorasyonundan önceki (solda) [199] ve restorasyondan sonraki, 2008 (sağda) [156] görünüşleri

İstanbul Kültür ve Tabiat Varlıklarını Koruma Kurulu'nun yapılarda basit onarım ve çatı onarımı yapılmasına izin verilmesiyle, Ka-ba Ltd. Şti. tarafından üstlenilen düzenlemede, kısıtlı süre içinde kapsamlı bir restorasyon çalışması yapılamayacağından, sadece sergilerin düzenleneceği mekanların kullanılabilir hale getirilmesi hedeflenmiştir. Dolayısıyla, yapılan tüm müdahaleler yapıları korumaya yönelik geçici uygulamalar şeklinde, temizleme ve sağlamlaştırma çalışmaları şeklinde olmuştur (Şekil 77) [204].

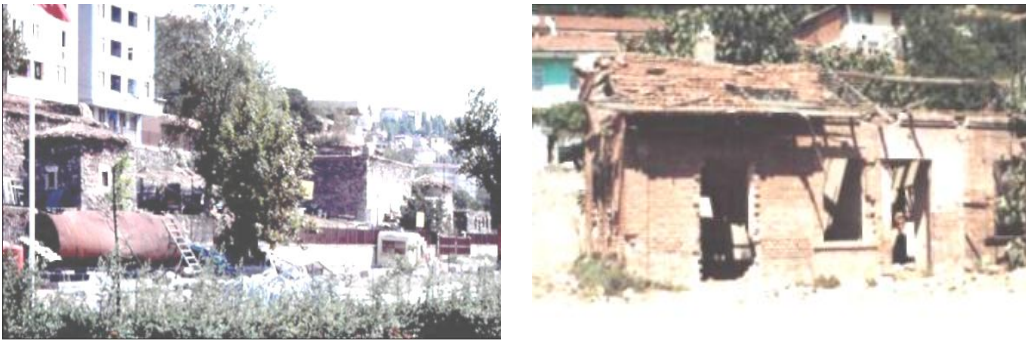
Şekil 80. Paşabahçe Tuğla ve Kiremit Fabrikasının (solda) ve Şahbaz Ağiya Mahdumları Tuğla Fabrikasının (sağda) günümüze ulaşan kalıntılarının görünümü [19].

İstatistikte adı geçen fabrikalardan günümüze sadece Söğütözü'nde 1882'de kurulan Şahbaz Ağıya Mahdumları Tuğla fabrikası ve 1910'da Paşabahçe'de kurulan Paşabahçe Tuğla ve Kiremit Fabrikası'na ait kalıntılar ulaşabilmiştir (Şekil 80) [19]. İstatistikte adı geçmeyen ve Merter-Bakırköy'de 1918'den önce kurulduğu düşünülen Haznedar Tuğla Fabrikası'nda ise günümüzde birtakım değişikliklerle üretime devam edilmektedir.

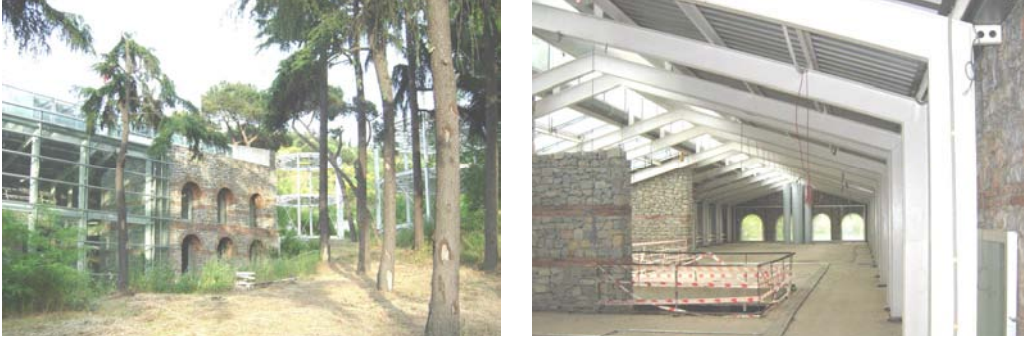
Şekil 83. Kuzguncuk Gazhanesinin günümüzdeki restorasyon aşamasında, cephesinden (solda) ve iç mekanından (sağda) görünüm, 2008 [156].

Gazhanesi'ne taşınan ve geriye sadece taş duvarları kalan Kuzguncuk Gazhanesi [222] günümüzde (2009) Gökhan Avcıoğlu ve Durmuş Dilekçi tarafından hazırlanan projeye “Mülkiyeler Sosyal ve Kültür Tesisi” olarak yeniden kullanılması planlanmaktadır [155, 218]. Restorasyon çalışmalarına 1999 temmuz ayında başlanmasına rağmen ekonomik nedenlerle 2001 yılından beri ara verilmiştir (Şekil 83) [223].

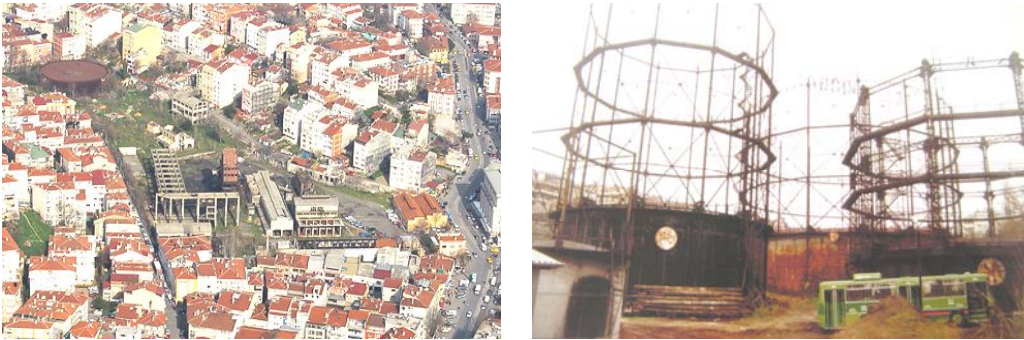
Şekil 84. Hasanpaşa Gazhanesinin havadan görünümü (solda) [226] ve günümüzde sadece biri ayakta kalan gazometrelerinden (sağda) [224] görünüm

İşlevini kaybettikten sonra hızla tahrip olan Hasanpaşa Gazhanesi (Şekil 84) için ilk önce Mimarlar Odası İstanbul Büyükşehir Şubesi ve Kadıköy Belediyesi'nin de desteği alınarak koruma çalışmaları başlatılmıştır [224]. Daha sonra İstanbul Büyükşehir Belediyesi'nin girişimiyle, İTÜ (İstanbul Teknik Üniversitesi) Mimarlık Fakültesi öğretim üyelerinden bir grubun koordinasyonunda, sosyal ve kültürel bir merkez olarak yeniden kullanım projesi hazırlanmıştır [225]. Proje henüz (2009) uygulanmaya başlanamamıştır.

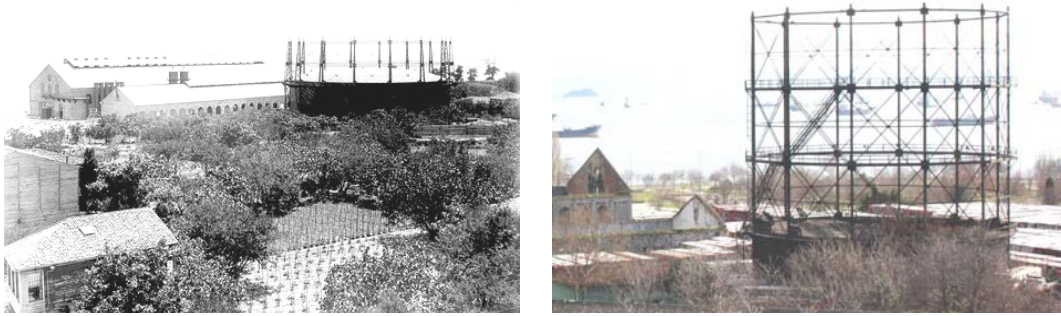
Şekil 85. Yedikule gazhanesinin 19.yüzyılın sonundaki halinden (solda) [154] ve günümüze ulaşan kalıntılardan (sağda) [227] görünümü

Yedikule Gazhanesi (Şekil 85) ise işlevini kaybettikten sonra İETT (İstanbul Elektrik Tramvay ve Tünel İşletmeleri) tarafından depo ve hurdalık arazi olarak kullanılmaktadır. Gaz deposu, su kulesi, makine-kazan dairesi ve transportör fırınları, kantar binası, soğutma kulesi, marangozhane, atölyeler ve iki konutu ile günümüze (2009) ulaşan yapının [145] İstanbul Büyükşehir Belediyesi tarafından kültürel amaçlı olarak kullanımı gündemde olmasına rağmen henüz hazırlanmış bir proje bulunmamaktadır.

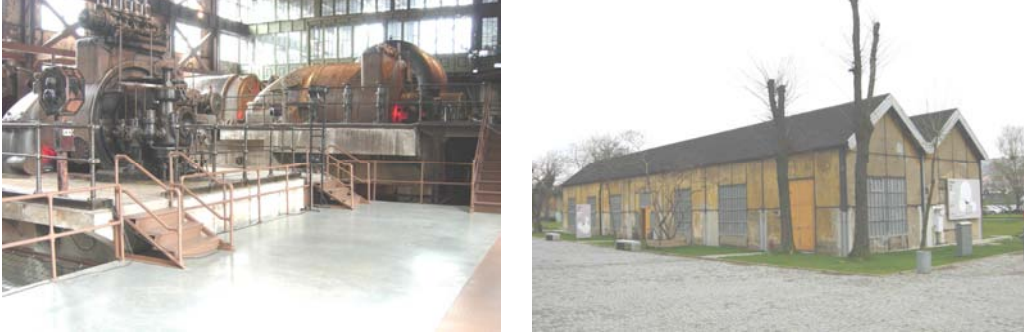
Şekil 86. Silahtarağa Elektrik Fabrikası'nda Enerji Müzesi olarak kullanılan 1 ve 2 Numaralı Makine dairelerinin iç mekânından (solda) ve süreli sergi binası olarak kullanılan Ambarından görünüm (sağda) [156].

Restorasyon sonrasında yapıya ait geçici lojman ve idare binası üniversitenin yönetim binasına, 1 ve 2 Numaralı kazan daireleri Enerji Müzesine (Şekil 86), Müdür Lojmanı Bilgi İşlem Merkezine, Lojman yapıları Rezidanslara, Ambarlardan biri süreli sergiler binasına diğeri ise kafeteryaya dönüştürülmüştür. Ayrıca fabrika alanına Eğitim yapıları ve öğrenci kantini, tescilli olmayan 2 Numaralı ve günümüze ulaşmayan 4 Numaralı kazan dairesi yerine ise Çağdaş Sanatlar Müzesi inşa edilmiştir (Şekil 87, Şekil 88) [155, 231].

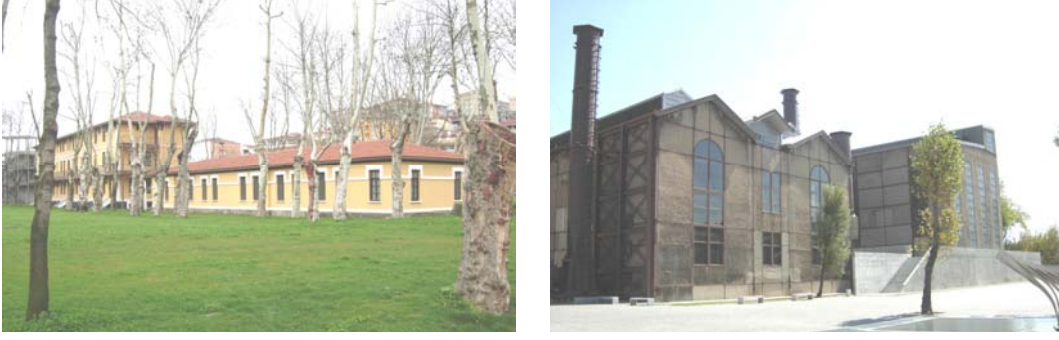
Şekil 88. Silah tarağı Elektrik Fabrikası'nda Rezidans olarak kullanılan lojman binaları (solda) ve Kütüphane olarak kullanılacak olan 1 ve 3 numaralı kazan dairelerinden (sağda) görünümü [156].

Kütüphane olarak işlevlendirilen 1 ve 3 Numaralı kazan Dairesi ise henüz (2009) tamamlanamamıştır (Şekil 88) [231].

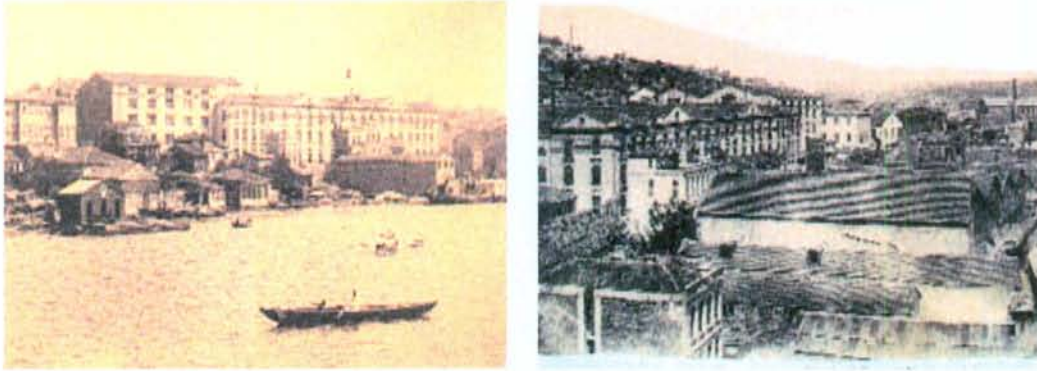
Şekil 94. Cibali Tütün ve Sigara Fabrikası'nın eski yıllarda Berggren tarafından Haliç yönünden (solda) Evrard tarafından havadan (sağda) çekilmiş fotoğrafları [164].

Tasarımın ikinci aşamasında, mevcut dikdörtgen kitlenin doğu cephesine ortada bir avlu oluşturacak şekilde U şeklinde bir blok (B) eklenmiştir. Bu blok da önceki ile aynı ızgara sistemine göre biçimlenir. Yapının özgün doğu cephesi ancak Berggren fotoğraflarından izlenebilmektedir (Şekil 94). Buna göre, restorasyon öncesi dört katlı olan doğu cephesi üç katlıdır ve ilk binanın (A) cephe özelliklerine sahiptir. Binada genel olarak yalnız zemin ve 1. katta gereksinime bağlı olarak bölüntüler yapılmıştır [164, 247].

B bloğun eklenmesiyle kare planlı bir kitleye dönüşen yapının ortasındaki avlunun (A1) sonraları tüm katlarda olmak üzere kapalı mekanlara dönüştürüldüğü eski fotoğraflardan (Şekil 94) izlenmektedir [164, 247].

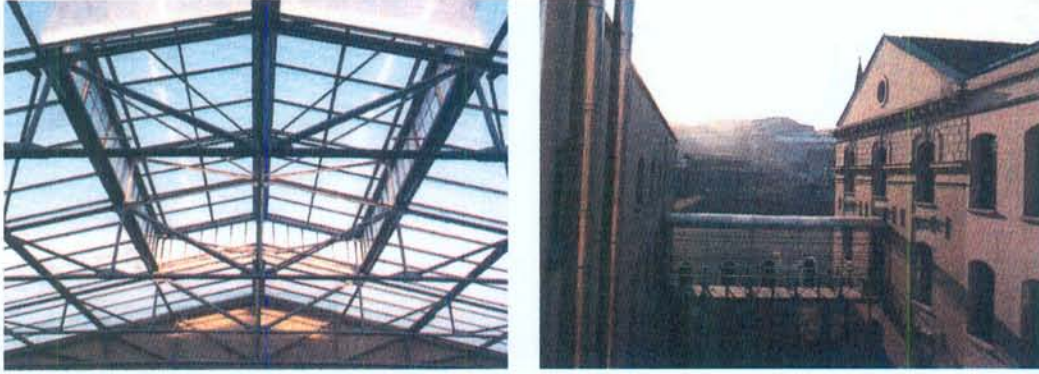
Şekil 96. Cibali Tütün ve Sigara Fabrikası'nın A1 Avlusunun sonradan eklenen üst örtüsü (solda) [248] ve A ile C binalarını birbirine bağlamak için eklenen köprüden (sağda) [248] görünüm.

A ve B blok arasında kalan A2 avlusunda ki ekler ayıklanarak, avlu ortaya çıkarılmıştır (Şekil 95). Restorasyon sonrası geçici sergi salonu olarak kullanılan avlunun üstü çelik asma çatı ile kapatılmıştır. 2. katta A ve C bloğu birbirine bağlayan çelik köprü eklenmiştir (Şekil 96).

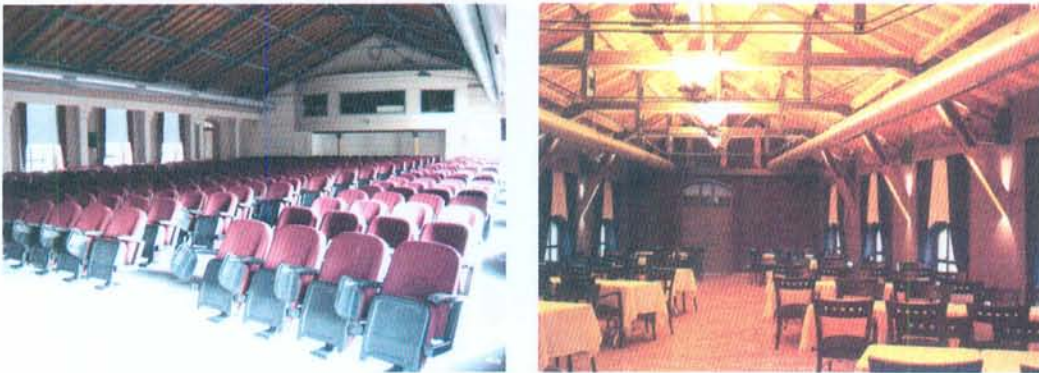
Şekil 97. Cibali Tütün ve Sigara Fabrikası'nın yeniden kullanımında, üst örtüsü yenilenen konferans salonu (solda) ve taşıyıcı sistemi sağlamlaştırılan yemekhanesinden görünüm [231].

Yine aynı binanın ahşap strüktürle oluşturulmuş son katı üniversitenin konferans salonuna dönüştürülürken, taşıyıcı niteliğini kaybetmiş olan ahşap dikmeler kaldırılmış yerine çelik asma çatı yapılmıştır. Ancak salonun bitiminde yer alan iki ahşap dikme simgesel olarak bırakılmıştır [164]. İdari hizmetlerin yer aldığı bloğun (C) üçüncü katında, öğretim üyeleri yemekhanesi olarak düzenlenen asma çatılı mekâna sonrada eklenmiş olduğu anlaşılan ahşap dikmeler kaldırılmıştır (Şekil 97) [247].

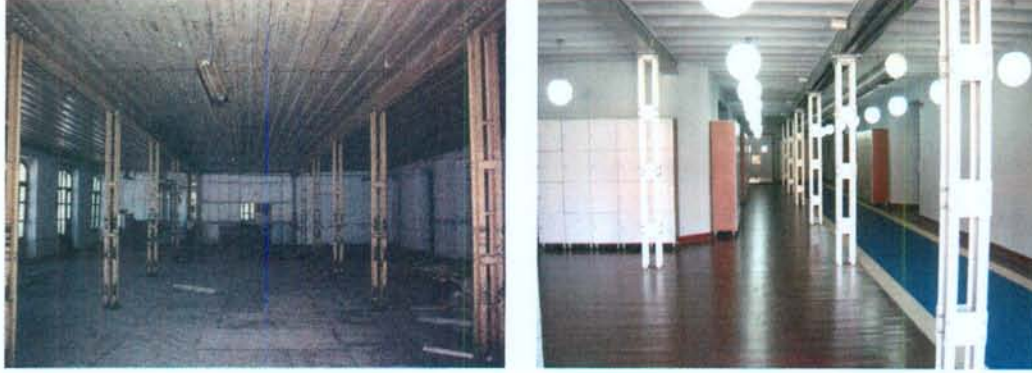
Şekil 98. Cibali Tütün ve Sigara Fabrikası'nın yeni bölücü elemanlar kullanılan mekanlarının restorasyon öncesi (solda) [248] ve restorasyon sonrası (sağda) [231] görünüşleri

Yeni işlevin gerekliliklerine bağlı olarak mekânların yeniden planlanması, yeni bölücü eleman eklerini de gerekli kılmıştır. Üniversitenin eğitim faaliyetlerini kapsayacak biçimde tasarlanan, özgün kullanımında, tütün ayırma, ayıklama ve depolama işlemlerinin yapıldığı ve birbirine bitişik birkaç binadan oluşan kuzeydeki yapı grubunda, mevcut taşıyıcı sisteminin izin verdiği doğrultuda derslikler, atölyeler oluşturulmuştur (Şekil 98) [164].

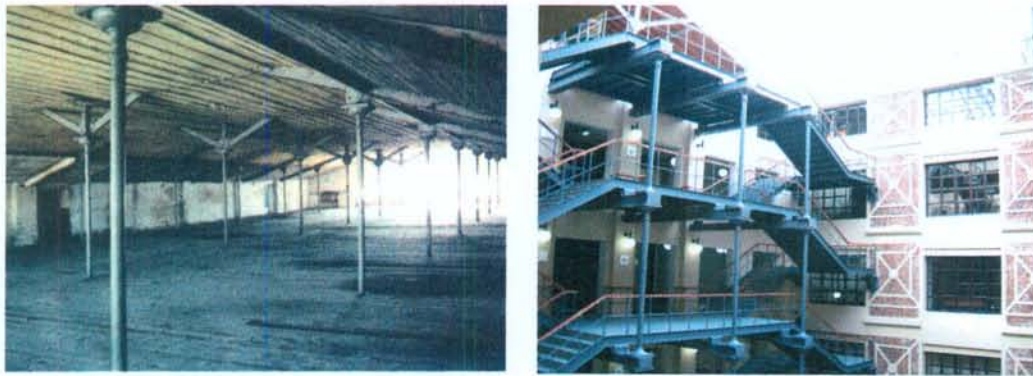
Şekil 99. Cibali Tütün ve Sigara Fabrikası'nın H Binasında, yeniden kullanım sonrası oluşturulan atriumun, restorasyon öncesi (solda) [248] ve restorasyon sonrası (sağda) [231] görünüşleri

Yine bu kısımda yer alan H ve G Blok ortasına aydınlanma ve havalandırma sorununu çözmek üzere, taşıyıcı sistem korunarak, özgün yapılanma algılanacak biçimde volta döşemelerin kısmen sökülmesiyle, ışıklı, üstü örtülü bir avlu/atrium elde edilmiştir (Şekil 98) [247]. Bu bloklara zemin katta sonradan eklenmiş kısımlar (M, L) temizlenmiştir.

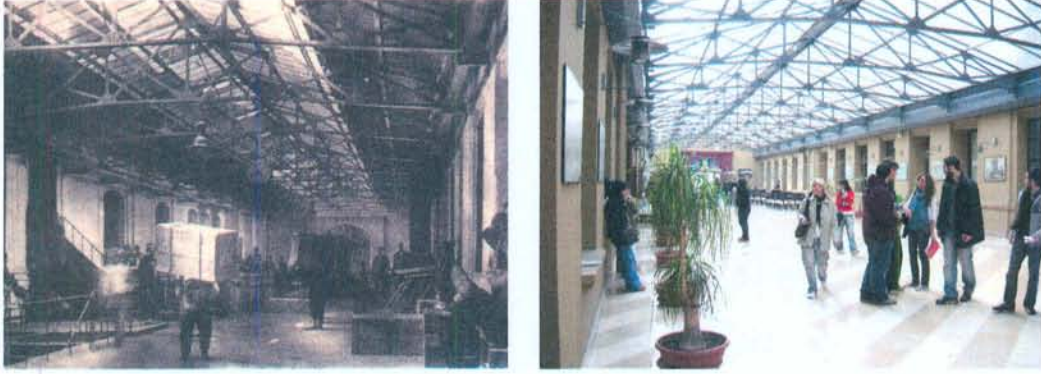
Şekil 100. Cıbalı Tütün ve Sigara Fabrikası'nın mamul giriş çıkışının yapıldığı geçidin, restorasyon öncesi (solda) [248] ve sonrasında (sağda) [231] görünümüne ait fotoğraflar

Güney ve Kuzeydeki yapı blokları arasında yer alan, tasarım aşamalarının birinde çelik asma çatı ile örtülen, mamul giriş çıkışının yapıldığı geçit, üniversitenin çeşitli mekânları arasındaki geçişi sağlayan giriş holü olarak değerlendirilmiş, üst örtü kaplama malzemesi cam olarak değiştirilmiştir (Şekil 100) [164].

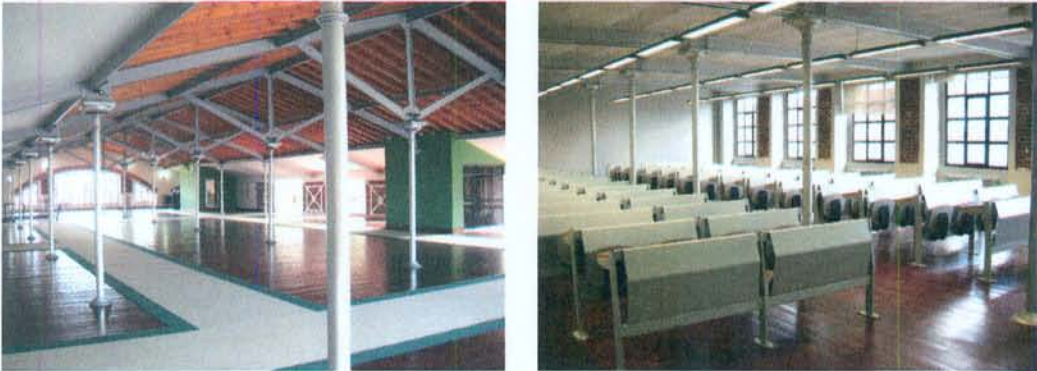
Şekil 101. Cıbalı Tütün ve Sigara Fabrikası'nın yeniden kullanımında, kolon, kiriş, ahşap döşeme kaplaması, volta döşeme ve çatı makası gibi mimari strüktür ve elemanlarının bakım yapılarak korunduğu mekânlarından görülen fotoğraflar [231].

Yapıdaki tasarım sürecinin üslup, malzeme ve teknik özelliklerini yansıtan ayrıntılar, gerekli noktalarda güçlendirmeler de yapılarak olabildiğince korunmuştur. Yerlerde kullanılan özgün tahta döşeme kaplamaları sökülüp raspa edilip yeniden döşenmiş, kolon ve kirişlerin bakım ve onarımı yapılmış, çelik desteklerle güçlendirilmiştir (Şekil 101). İç mekân tütün fabrikası dönemindeki gibi tütün renginin tonlarında boyanmıştır [164].

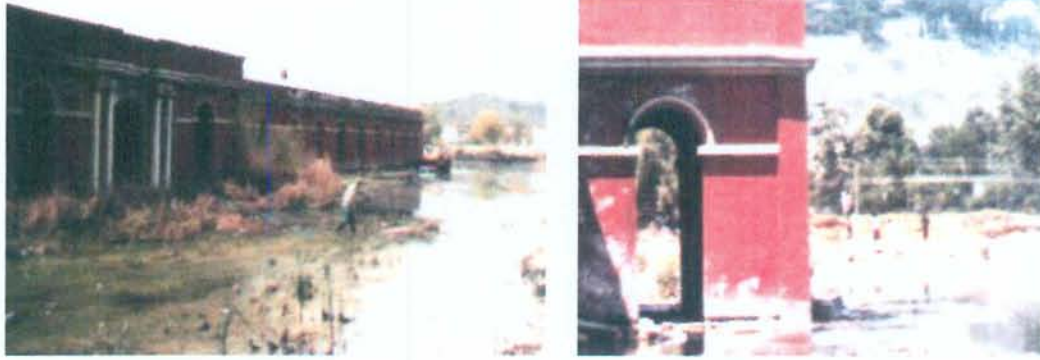
Şekil 105. Feshane'nin restorasyonu öncesinde, Haliç'ten sızan suyun cümle kapısı önünde oluşturduğu görüntü [257].

Restorasyon çalışmalarına, cümle kapısı tarafında (Haliç'e bakan cephesi) zeminden gelen Haliç'in suyu ile beslenen aynı zamanda yağmurların yağmasıyla binanın içine kadar dolan yaklaşık 60 cm yükselen suyun, Yıldız Teknik Üniversitesi'yle ortak araştırılan tatbik sistemlerinden binanın durumu için en uygun olan jet grout yöntemi kullanılarak engellenmesiyle başlanmıştır (Şekil 105) [250, 257].

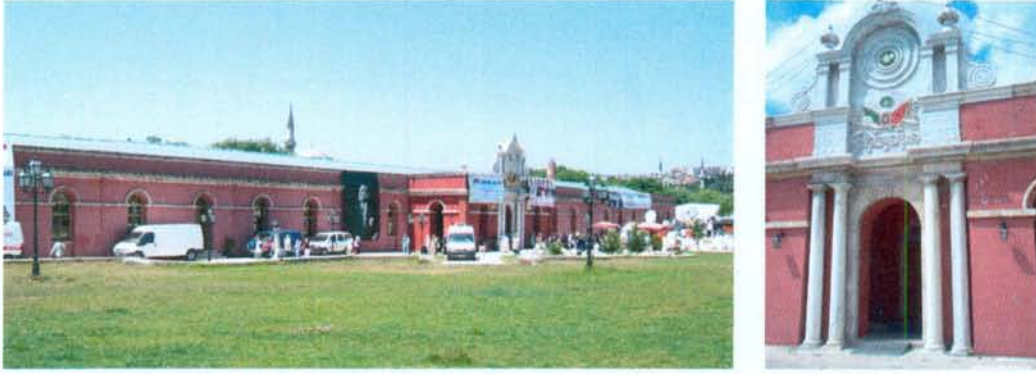
Şekil 106. Feshane'nin günümüze ulaşmadığı için restorasyon aşamasında bütünlünen Haliç'e bakan güneydoğu cephesi (solda) ve cümle kapısından (sağda) görünüm [257].

Binanın dış cephesi itibarıyla en önemli bölümü olan fakat zamanla yıkılan ve parçalarının tamamına yakını kaybolan cümle kapısı ile Haliç'e bakan cephenin bir kısmı ve üst örtüsü; onaylı restitüsyon projesi, Yıldız Sarayı arşiv kaynakları ve Önder Küçükerman'a ait "Feshane" [252] adlı kitap gibi kaynaklardan yararlanılarak orijinaline uygun olarak yenilenmiştir (Şekil 106) [250, 257].

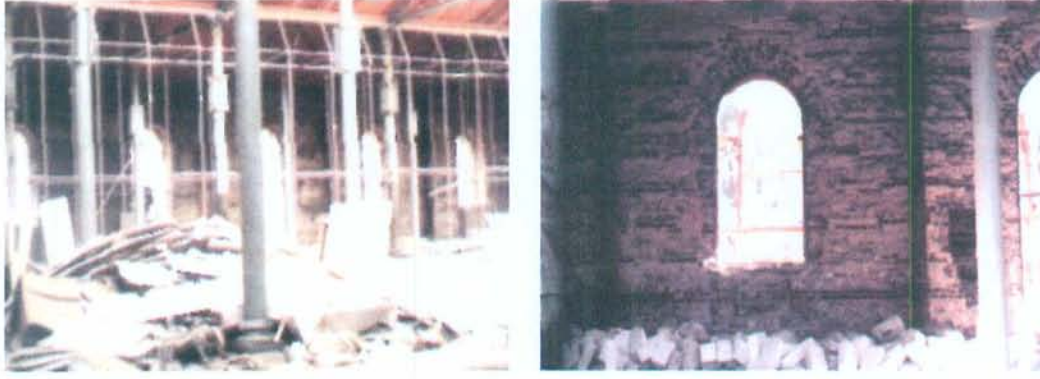
Şekil 107. Feshane'nin önceki restorasyonundan kalma bölücü eklerin temizlenmesi (solda) ve duvarlardaki kaplamaların sökülerek raspa edilmesi (sağda) aşamasından görünüm [257].

Bina içerisinde ise ilk olarak, binanın 1992 tarihli tamamlanamayan restorasyonundan kalan müdahaleler temizlenmiştir. Restitüsyon projesine uymayan, aynı zamanda yapının özgün kolon ve duvarlarını gizleyen, bir kısmı çatıya kadar, bir kısmı ise belirli bir kota kadar yükselen ilave bölüntüler ve kaplamalar (alçıpan ,tuğla v.s) sökülmüş, sonradan ilave edilen duvarlar (tuğla) yıkılmış ve binanın Belçika yapımı kolonları ortaya çıkarılmıştır. Bazı bölümlerde sıva yapılan, duvara hem yüz olan döküm kolonları kutu profil üzeri alçıpan ile kapatılan, özgün hali tuğla hatıllı kaba yontu taş olan bina dış duvarlarının iç mekana bakan yüzeyleri açılmış ve kaplamalar sökülmüş, sıvasız olması gereken yerler raspanmıştır (Şekil 107) [250, 257].

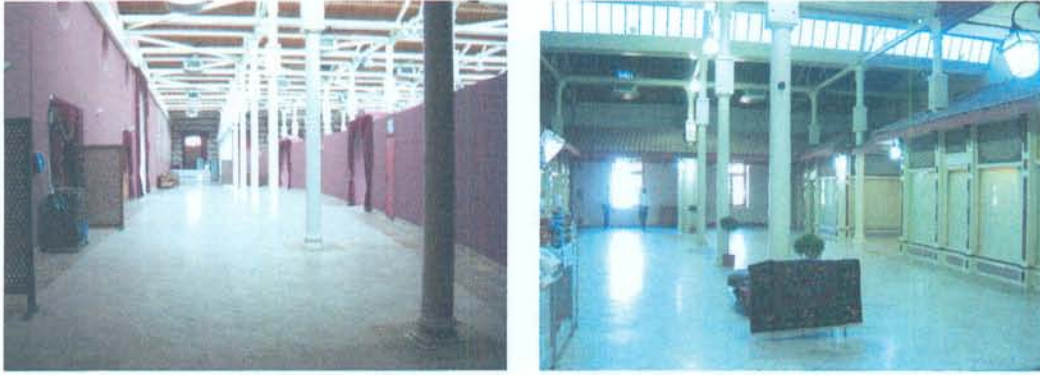
Şekil 108. Feshane'nin önceki restorasyonunda ilave edilen kavisli duvar (solda) ve bölücüler eklenerek oluşturulan ofis birimlerinden (sağda) görünüm [258].

Önceki restorasyonunda ilave edilen ve cümle kapısından girişte yer alan kavisli duvarın; girişle, fuar alanı önünde bir fuaye ve koridor oluşturması ve binaya ferahlık vermesi itibariyle kalması tercih edilmiştir (Şekil 108) [250, 257].

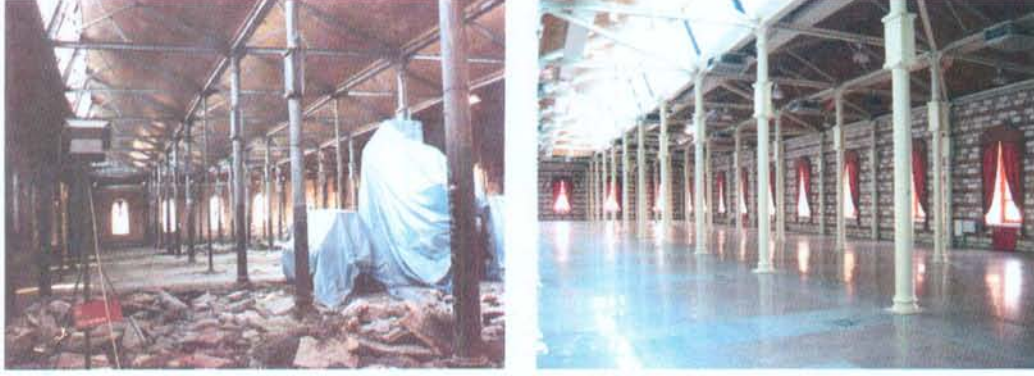
Şekil 109. Feshane'nin temizlenerek korunan döküm kolonları ve çelik kirişlerinin restorasyon öncesi (solda) [155] ve sonrasında (sağda) [258] görünümüne

Bir iki yer dışında sağlam olan çelik çatı konstrüksiyon ve Belçika yapımı döküm kolonlar, Mimar Sinan Üniversitesi Geleneksel Türk Sanatları Kalemisi bölümü tarafından yapılan araştırma, deney ve alınan sonuca göre orijinal rengine boyanmıştır. Yatmalar tespit edilen bazı kolonlar düzeltilmiş, bükülmeler tespit edilen çelik konstrüksiyon kirişlerin orijinal kesitine göre değiştirilerek yenilenmiş ve tadil edilmiştir (Şekil 109) [250, 257].

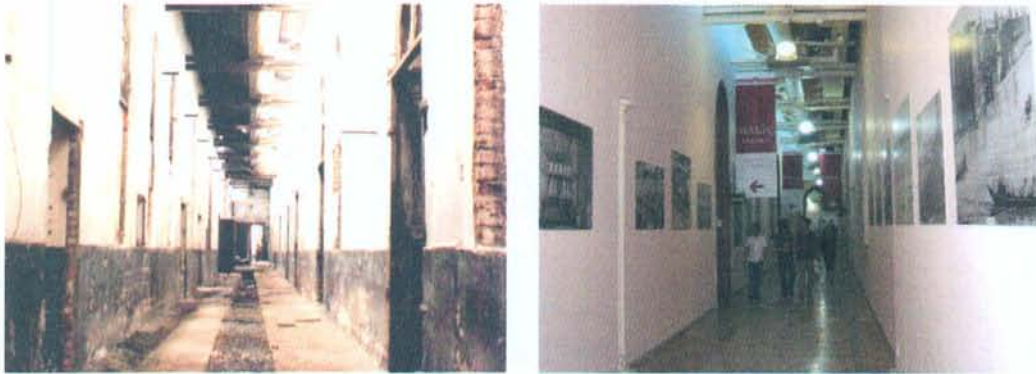
Şekil 110. Feshane'nin mekânlarını birbirine bağlayan koridorunun restorasyon öncesi (solda) [155] ve sonrasında (sağda) [258] görünümüne

Yapının yeniden kullanımında öncelik olarak özgün yapının yeni işlevi içerisinde sergilenmesi hedeflendiğinden, yeni işlev programının yerleştirilmesinde özgün mekân kurgusu dikkate alınarak, mekânların büyüklükleri ve birbirleriyle olan ilişkileri korunmaya çalışılmıştır (Şekil 110). Bu doğrultuda yöntem olarak mekânlara göre işlev düzenlemeleri tasarımı yönlendirmiştir. Mekânlarda genellikle taşınmaz bölüntüler kullanılmaktan ve genişletme yapmaktan kaçınılarak özgün mekân büyüklükleri korunmaya çalışılmasına rağmen [250, 257] idari bölümler kısmen oluşturulan ara katlarda çözümlenmiştir.

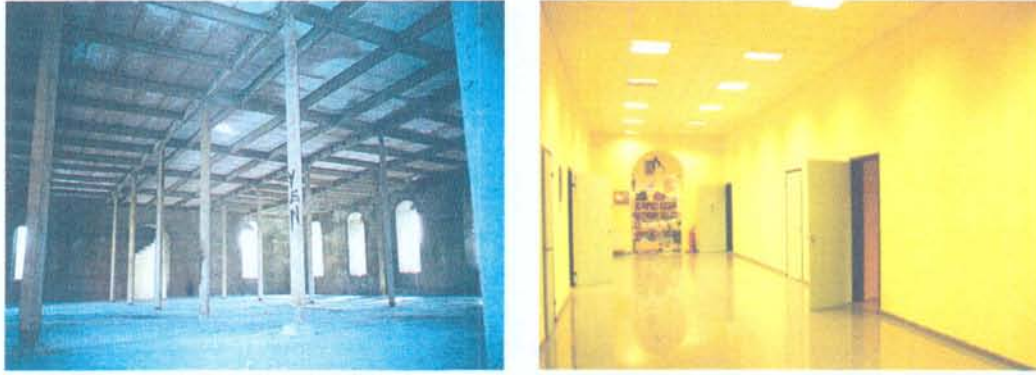
Şekil 113. İspirtohane giriş katı güney mekanının restorasyon öncesinden (solda) [155] ve derslikler olarak düzenlendiği restorasyondan sonraki (sağda) [264] görünümü

salonları mevcut taşıyıcı sistem ve cephe düzenine uygun olarak boyutlandırılmıştır (Şekil 113). Binanın mevcut ana girişini içeren orta mekan, giriş holü ve çok amaçlı salona fuaye görevi verecek, vestiyer içeren bir düzenleme şeklinde düşünülmüştür. Bu mekânın içindeki mevcut merdivenle ulaşılan birinci kat orta holü ise sürekli ve geçici sergileme alanı olarak planlanmıştır. Böylece bu iki mekân parçalanmadan kullanılmıştır [260]. Birinci katta ise, eğitimle ilgili mekânlar olarak öğretim üyelerine ait odalar, Prova/çalışma salonu ve çalışma atölyeleri bulunmaktadır [264].

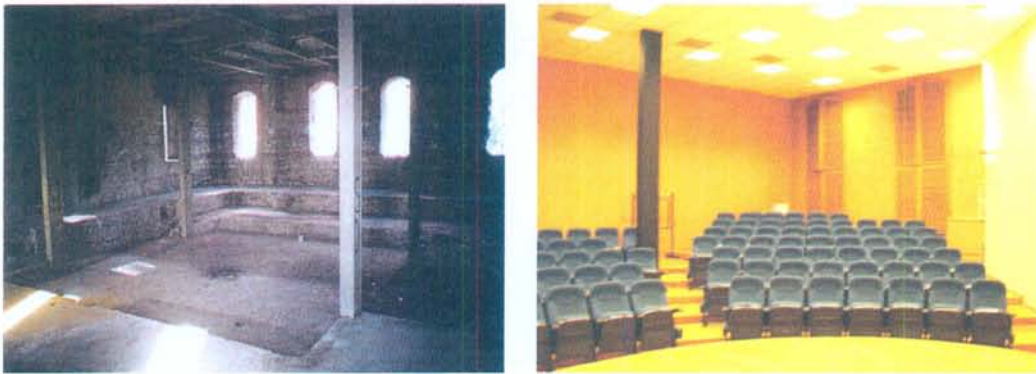
Şekil 114. İspirtohane giriş katı kuzey mekanının restorasyon öncesinden (solda) [155] ve çok amaçlı salon olarak düzenlendiği restorasyondan sonraki (sağda) [264] görünümü

Konser, tiyatro vb gösteriler için kullanılabilen ve yaklaşık 180 kişinin yararlanabileceği çok amaçlı salon, zemin katta kuzey yönündeki mekânda yer almaktadır (Şekil 112) [260].

En az düşey taşıyıcı elemanın bulunması, önceki dönemlerde en fazla değişikliğe uğramış olması, ve boyutları açısından en uygun mekan olması ve bağlantılı olduğu giriş holünün fuaye olarak kullanılabilmesi ve sahne, sahne arkası olanaklarının oluşturulabilmesi nedeniyle bu mekan çok amaçlı salon için uygun görülmüştür (Şekil 112) [260].

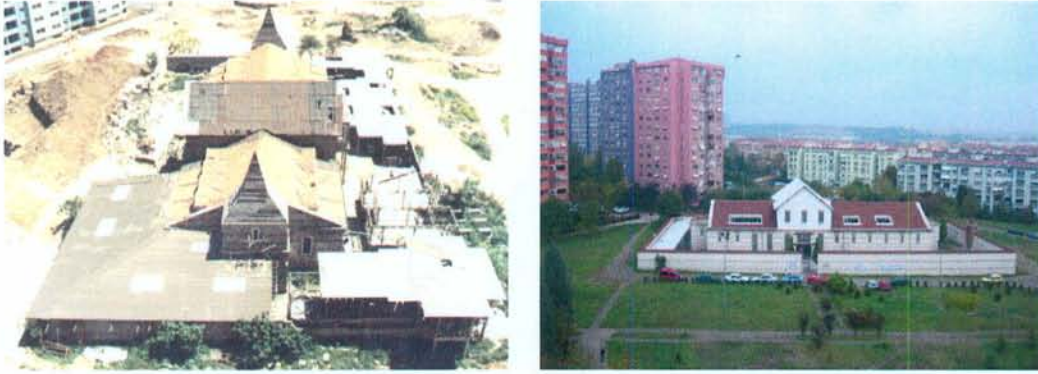
Şekil 115. İspirtohane'nin önceki restorasyonunda aldığı ekler (solda) [155] ve eklerin temizlendiği günümüzden görünümü [265].

İspirtohane'ye ilişkin restorasyon kararlarında yapının geçirdiği tarihsel sürece yönelik verilerle oluşturulan restitüsyon çalışmaları ve yapının mevcut durumu esas alınmış, yapının kullanımı sürecinde zamanla aldığı eklerin belge olarak aynen korunması, 1990'larda yapılan ve yapının üzgün kimliğini büyük ölçüde zedeleyen niteliksiz müdahalelerin ise restorasyon ilkeleri doğrultusunda kaldırılması şeklinde öngörülmüştür (Şekil 115) [259, 260].

Avlu duvarlarındaki niteliksiz açıklıklar kapatılmış, avluya inşa edilen betonarme platform ve platformlara ulaşan merdivenler ile müştemilat niteliğindeki ek binalar yıkılmıştır. Yine yan kanatların üzerine getirilen kat ve külah biçimindeki yeni üst örtüler, giriş cephesi üst katına yapılan betonarme çıkma ve çatıya önerilen yeni biçim ve yapının özgün görünümünü tümüyle değiştiren çatı pencereleri kaldırılarak, özgün olmayan ve tarihi yapının görünümünü etkileyen, sonradan eklenmiş niteliksiz ekler temizlenmiştir [259, 260].

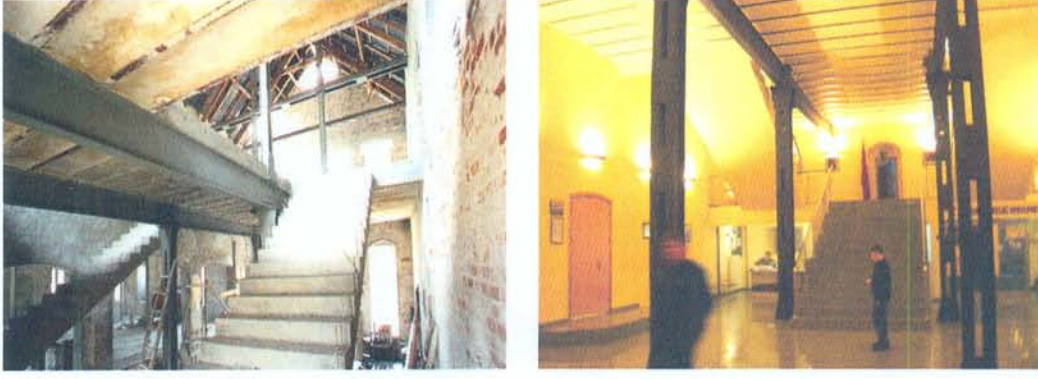
Şekil 116. İspirtohane'nin önceki restorasyonunda özgün volta döşemenin bir kısmının boşaltılmasıyla birbirine bağlayan büyük betonarme merdivenin restorasyon öncesindeki [155] (solda) ve sonrasındaki görünümü (sağda) [156].

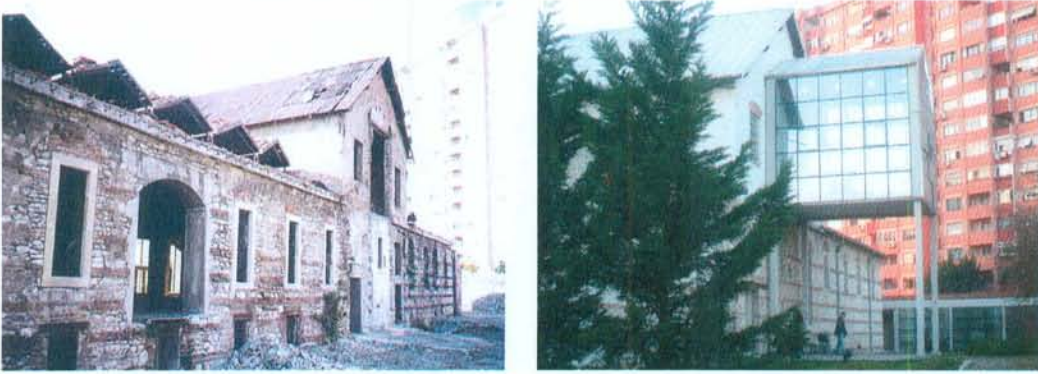
Şekil 117. İspirtohane'nin günümüze ulaşmadığı için çağdaş malzemelerle yeniden yapılan çıkmasının yer aldığı doğu cephesinin restorasyon öncesindeki [155] (solda) ve sonrasındaki [156] (sağda) görünümü

Bugün mevcut olmayan özgün elemanlar yapısal verilere dayanılarak yeniden değerlendirilmiş, son dönemde değiştirilen pencere boyutları özgün haline getirilmiş, üst örtüye eklenen çatı pencereleri kaldırılarak yeniden değerlendirilmiş, doğu cephesine çıkma eklenmiştir (Şekil 117). Özgün halinde var olduğu belirlenen bu çıkmanın tam olarak restitüsyonu yapılamadığından, çağdaş malzeme ile uygulanmış ve günümüz eki olduğu vurgulanmıştır. Giriş holü kuzey ve güney mekanı duvarlarındaki açıklıklar, özgün açıklık izleri algılanabilecek şekilde kapatılmıştır [260].

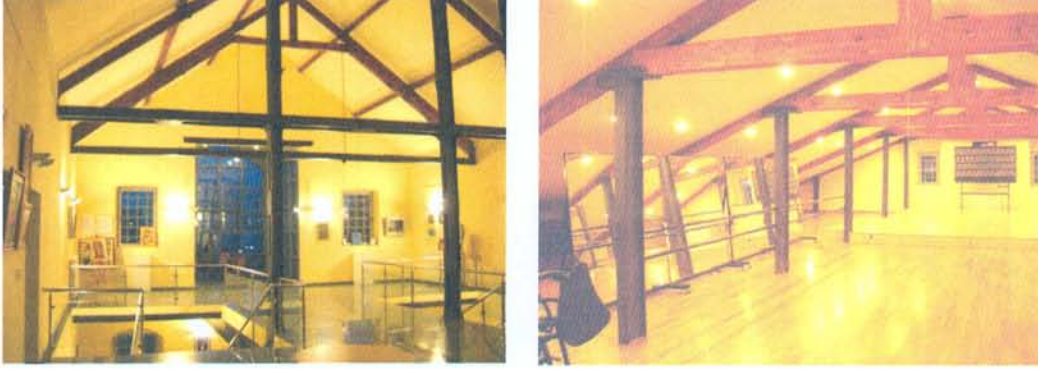
Şekil 118. İspirtohane'nin sağlamlaştırılarak korunan çatı makaslarından görünüm; geçici sergi alanı (solda), prova odaları (sağda) [264].

Metal taşıyıcı elemanlar, volta döşemeler, ahşap çatı konstrüksiyonu, avlu ve binanın dış beden duvarlarındaki almaşık duvar örgüsü ve derzleri, pencereler üzerindeki tuğla

kemerler gibi; özgün elemanlar sağlamlaştırılmış, temizlenmiş ve bozulmuş detaylar özgün haline uygun biçimde düzeltilmiştir. Yapı iç duvarlarında önceki işlev önerisinde uygulanmış çimento sıvalar sökülerek, yapının özgün haline uygun iç iklim kontrolü yapılabilecek alçı sıva uygulaması yapılmıştır. Ahşap çatı elemanlarının çürüklük mantarlı kısımları temizlenmiş, ilaçlama yapılmış ve eksik kısımlar bütünlenmiştir (Şekil 118). Kiremit altı tahtaları çürüklük mantarı nedeniyle tümünden değiştirilmiştir [260].

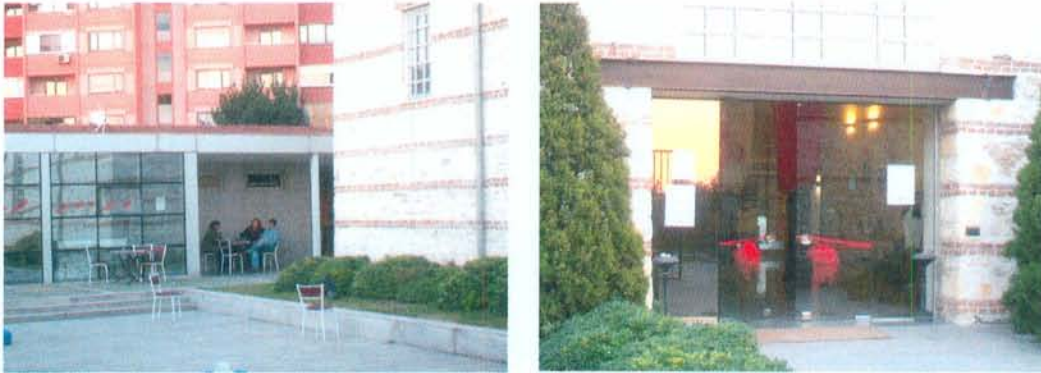
Şekil 119. İspirtohane'nin avlusunda çözümlenen kafe/kantin (solda) ve günümüze ulaşmadığı için cam kanatlarla yenilenen giriş kapısından (sağda) görünüm [264].

Yeni işleve yönelik olarak, kuzey avlu duvarına kafe/kantin olarak kullanılacak bir ek yapı ile iç mekân düzenlemelerinin gerektirdiği ayırıcı duvar, kapı, tavan vb. yeni mimari elemanların tasarlanması gibi yeni verilecek işleve uygun ekler ve elemanlar tasarlanmıştır (Şekil 119) [260].

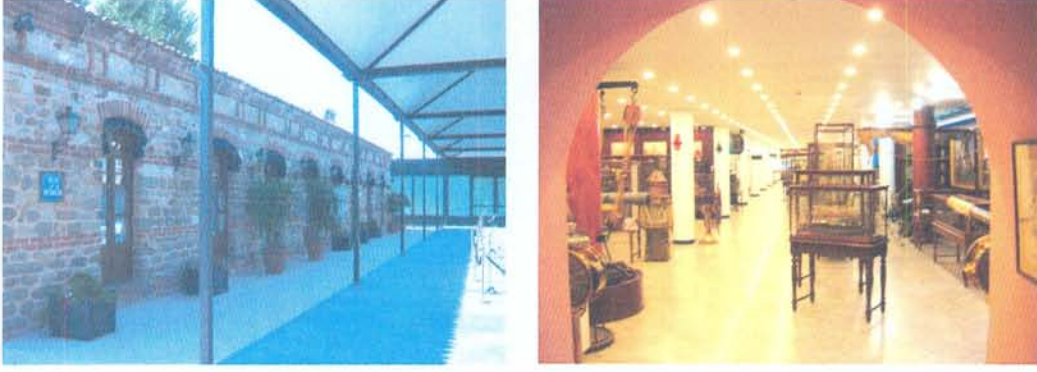
Şekil 123. Lengerhane'nin restorasyon sırasında yeniden yapılan ve restoran olarak kullanılan B binasının avluya bakan cephesinden (solda) ve avlu altında inşa edilen C binasının iç mekanından görünüm (sağda) [269].

Ana girişi A binasının güney batı cephesinde yer alan kapıdan sağlanan işlev programında, bu kapının ulaştığı özgün geçitin her iki yanında yer alan ve dolgu alanın boşaltılmasıyla ortaya çıkarılan mekanlar sergi alanları olarak tasarlanmıştır. Özgün geçitten bağlantısı sağlanan bu sergi alanlarından avlu altında inşa edilen C binasındaki sergileme alanlarına da kemerli bir geçiş yapılmıştır. Aynı geçitin kuzeydoğu ucunda yer alan merdivenlerle ulaşılan binanın zemin kotu ve restorasyonunda eklenen asma katı ise tamamen sergileme birimlerine ayrılmıştır. B binası ise restoran olarak tasarlanmıştır. C binasının bu binanın altına isabet eden kısımda, bodrum seviyesinde müzenin tesisat odası ile restorana ait mutfak tasarlanmıştır (Şekil 123) [189, 190, 271]. Ayrıca avluya yakın dönemde (2008) özgün binadan bağımsız olarak inşa edilen ek bina ise geçici sergi amacıyla kullanılmaktadır [269].

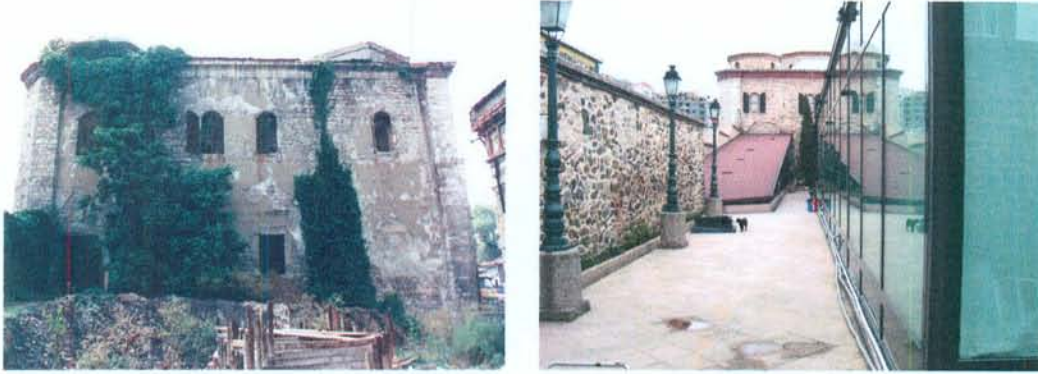
Şekil 124. Lengerhane'nin özgün girişinin bulunduğu kuzeybatı cephesinin restorasyon öncesindeki (solda) [155] ve restorasyon sonrasında eklentilerle görünümü (sağda) [269].

Lengerhane'ye restorasyon sırasında yapılan müdahalelerde ana prensibin “eskiyi, eskiye uygun şekilde yapılması, yeni eklentilerin ise günümüz teknolojisi ile çözümlenmesi” şeklinde olduğu tasarımcı tarafından ifade edilmektedir. Özgün binanın mevcut mekanın yeni işlev için yeterli olmaması nedeniyle özgün binaya müdahalelerin yanı sıra, binanın kuzeybatısında yer alan avlunun altında yeni bir bina (C binası) eklenmiş, avlunun halıç tarafında yer alan tarihi binayla (B binası) da bağlantı sağlanmıştır (Şekil 124) [207, 272].

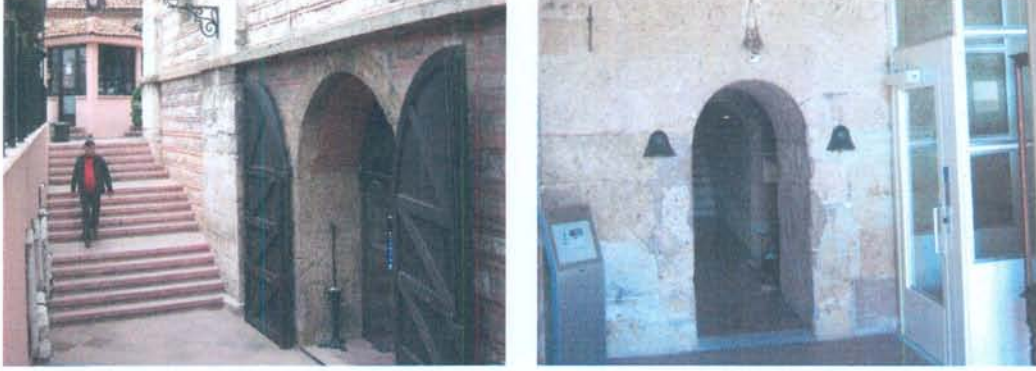
Şekil 125. Lengerhane'nin müze girişi olarak kullanılan kuzeybatı cephesindeki girişi (solda) ile girişin hemen ardında yer alan tunç fırınına ulaşan geçitin girişinden (sağda) görünüm [269].

Binanın kuzeybatı cephesinde yer alan ve bodrum katta yer alan tunç ocağının bir bileşeni olduğu düşünülen açıklığın [267] müze girişi olarak tasarlanmıştır. Mevcut yol seviyesi altında kalan bu girişe ulaşılabilmesi için Lengerhane binası ile Hasköy Caddesi

arasında kalan arsaya ait kısım yapıya giriş kotuna indirilmiş, yol kotuyla bağlantısı merdivenlerle sağlanmıştır (Şekil 125) [272].

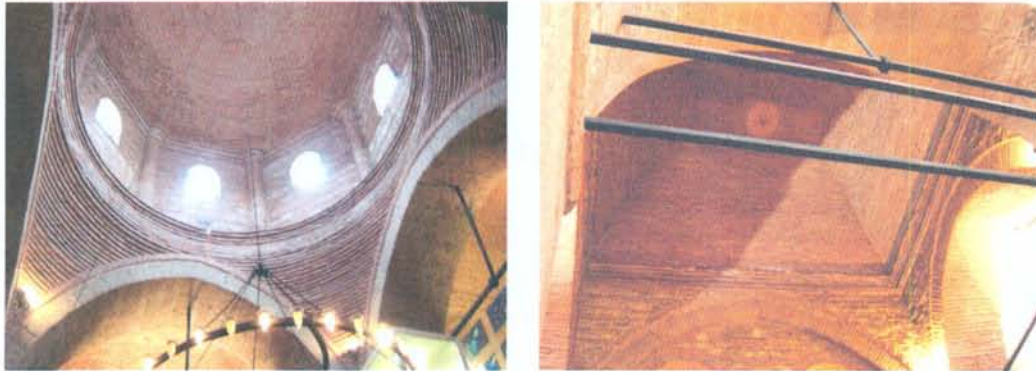
Şekil 126. Lengerhane'nin raspa edilerek tuğla dokusu ortaya çıkarılan orta kubbesinden (solda) ve yeniden yapılan tonozlarından (sağda) görünüm [269].

Lengerhane binasının mevcut tonoz ve kubbelerinin içte sıva raspa yapılarak tuğla dokusu ortaya çıkarılmış, günümüze ulaşmayan kubbesi ve üç tonozu ise restorasyon raporunda belirtilenin aksine tuğla malzeme kullanılarak özgününe benzer bir şekilde yapılmıştır (Şekil 126) [269].

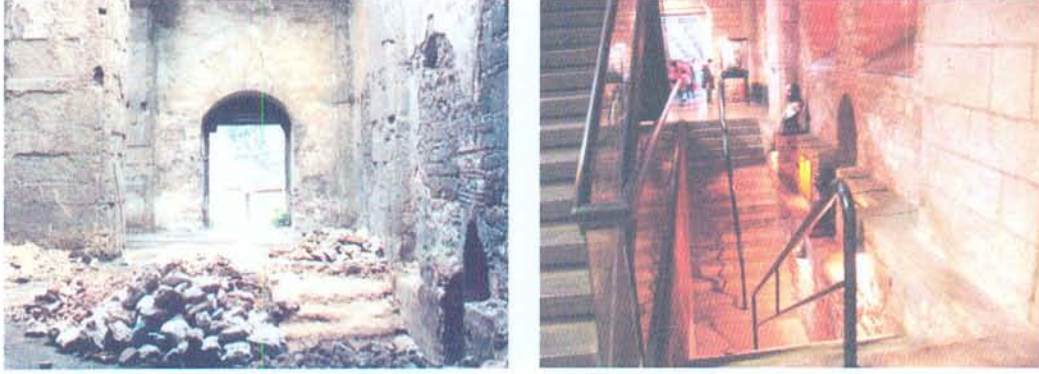
Şekil 127. Lengerhane'nin bodrum kattaki geçitinin zemin kata bağlantısını sağlayan merdivenlerin restorasyon öncesi (solda) [155] ve sonrası (sağda) [269] görüntüleri

Sıvaları yer yer dökülmüş olan duvarların iç yüzeyi raspalanarak 2 sıra tuğla 1 sıra taş ile almaşık örgü olan dokusu ortaya çıkarılmıştır. Günümüze ulaşmayan doğramalar ise pencerelerde ahşap kasalı bölüntüsüz doğramalarla, kapılarda çerçevesiz cam kullanılarak

tamamlanmıştır [207, 272]. Özgün kesme taş döşeme [268] karo seramik ile kaplanırken, asma kat döşemesinde ahşap kaplama kullanılmıştır [269]. Bodrum katta yer alan özgün geçitle zemin kat bağlantısını kuran özgün merdivenlerin yıpranmış olması nedeniyle özgün malzemesi olan kesme taş ile yenilenmiştir (Şekil 127) [272].

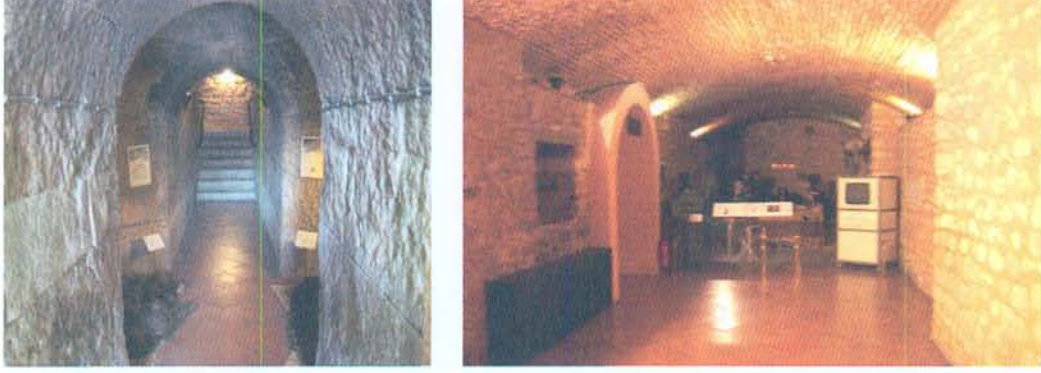
Şekil 129. Lengerhane'nin reverber tunç fırınının olduğu geçitten (solda) ve geçitin yanındaki dolgunun boşaltılmasıyla oluşturulan yeni sergi mekânlarından (sağda) görünümeler [269].

Zeminin altında kurgulanan yeni mekânlar ise; mevcut döşemenin, bodrumdaki geçitin her iki tarafına rastlayan kısımlarının boşaltılmasıyla kazanılan alanın betonarme tonozla örtülmesiyle oluşturulmuştur. Bu mekânlara geçişler bodrumdaki özgün geçitin duvarlarında açılan kemerlerle sağlanmıştır. Bu mekânlardan avlu altında yeni inşa edilen C binasına kemerli bir geçiş sağlanmıştır (Şekil 129).

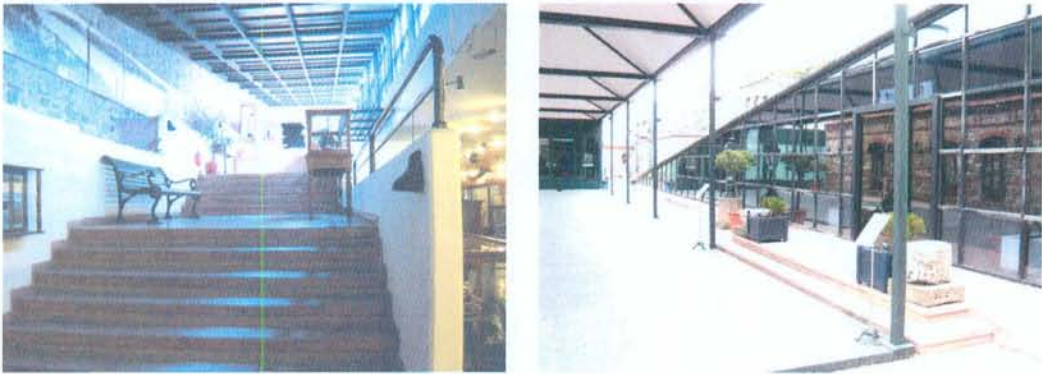
Şekil 130. Lengerhane'nin avlusunun altında inşa edilen ek binayla bağlantısını sağlayan merdivenlerden (solda) ve bu merdivenlerin avluya bağlantısının sağlandığı kapısından (sağda) görünümeler [269].

Betonarme olarak inşa edilen C binasının lengerhane binasıyla diğer bağlantısı ise, kuzeybatı cephesinde zemin kat kotunda yer alan özgün giriş kapısının önüne yapılan merdivenlerle sağlanmıştır [207, 272]. Üstü metal konstrüksiyon ile örtülmüş bu geçişin, metal profil ve cam ile inşa edilen kuzeybatı cephesinde avluya açılan bir kapı yer almıştır (Şekil 130) [269].

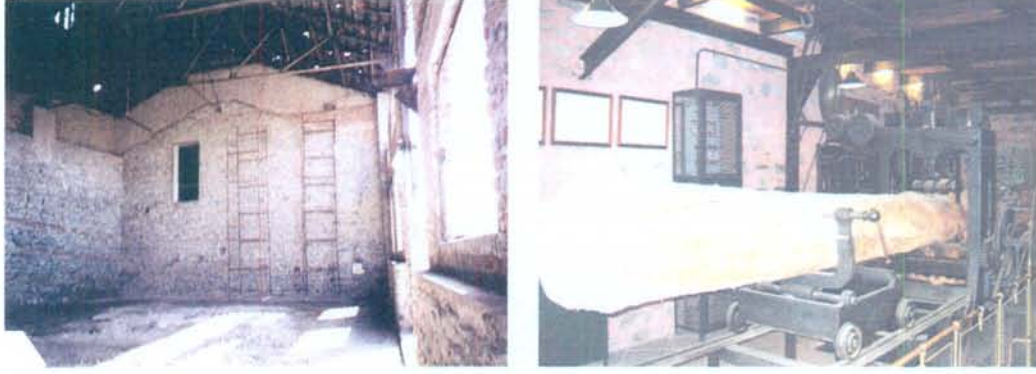
Şekil 134. Haliç Tersanesi'nin özgün taş duvarları üzerine ilaveler yapılarak çatı makasları yükseltilemiş D binasından (solda) ve aynı binada korularak sergilenen tescilli katarakt tezgahından (sağda) görünüm [274].

Kompleksin en büyük binası C binasıdır. Restorasyondan önceki kullanımda yapılan kolonlu betonarme ara kat ilavesi nedeniyle mevcut taş duvarlar üzerine ilaveler yapılarak, ahşap makaslar da yukarıya kaldırılmıştır. Aynı şekilde D binasına eklenen çelik asma kat nedeniyle de çelik çatı makasları, mevcut taş duvarlar üzerine örülen tuğla duvar ile yükseltilmiştir. C binasından D binasına iki kemerli geçiş vardır. Bu geçişler önceki kullanımlarında kapatılmıştır. D Binasının sağ köşesinde tescilli katarakt tezgahı bulunmaktadır (Şekil 134). Tarihi kızağın ırgatı ise P binasının altında yer almaktadır [273].
