**TARİHİ YAPILARIN YENİDEN KULLANIMINDA  
İÇ MEKÂNA ETKİLERİN İNCELENMESİ İÇİN BİR YÖNTEM ÖNERİSİ;  
İSTANBUL ENDÜSTRİ YAPILARI ÖRNEĞİ**

**DOKTORA TEZİ**

**Yüksek Mimar H. Emre ENGİN**

**KASIM 2009  
TRABZON**

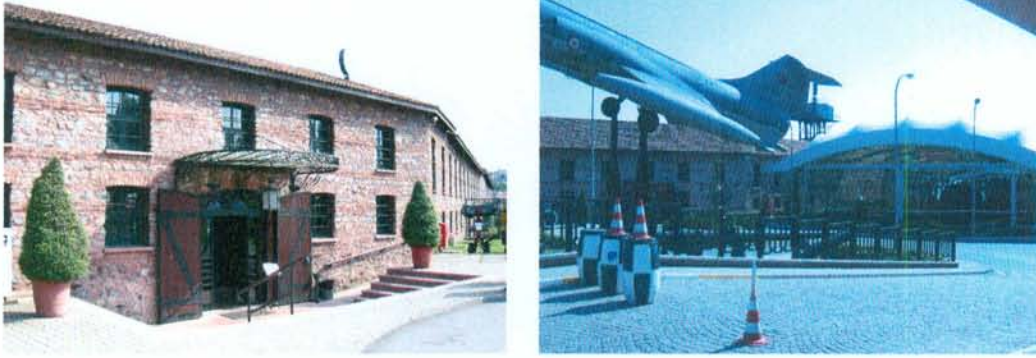
Şekil 135. Hasköy Tersanesi'nin restorasyon sırasında K binasına açılan yeni kapı ile sağlanan müze girişinden (solda) ve kuzey batısına sonradan ilave edilen saydam yapıdan (sağda) görünüm [274].

Müzenin ana girişi K binasına açılan yeni kapı ile sağlanmış, bu binanın zemin katı giriş, denetim ve danışma için değerlendirilmiştir (Şekil 135). C, D, G, H, L ve M binalarıyla B, I, J ve K binalarının üst katları ise sergileme alanları olarak düzenlenmiştir. Yönetim avluda bulunan ve U formundaki yapı gruplarından bağımsız olan P binasında çözümlenmiştir. Özgün girişin bulunduğu kuzeydoğu cephesinde yer alan A binası ise personel yemekhanesi olarak değerlendirilmiş, özgün giriş müzeye servis girişi olarak tasarlanmıştır. B ve I binasının zemin katlarında wc grupları çözümlenirken, yine B

Yapının avlusunun yanı sıra kuzeybatı kısmında yer alan arazisinde de çevre düzenlemesi yapılmış, açık sergi alanlarının yanı sıra çocuk oyun alanları da yerleştirilmiştir [275]. Bu alanda yakın zamanda (2008) cam ve çelikten inşa edilen saydam yapı (R binası) ise bağlantılı olduğu L Binası ile sergileme amaçlı olarak kullanıma açılmıştır (Şekil 135) [274].

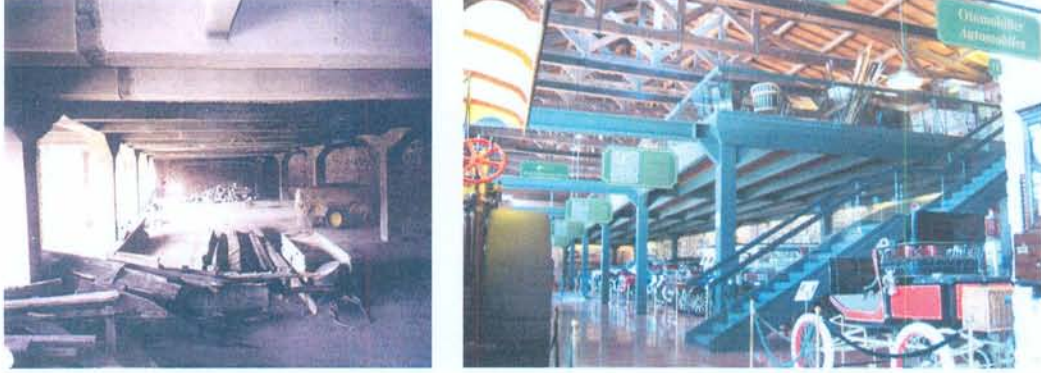
Şekil 136. Sonradan eklenen betonarme ara katı temizlenerek yerine çelik konstrüksiyonlu ara katı eklenen Hasköy Tersanesi'nin C binasının restorasyon öncesinden (solda) [155] ve sonrasında (sağda) görünümü [274].

Restorasyon çalışmasında temizleme ve bütünleme çalışmalarının yanı sıra bazı ekleme çalışmaları yapılmıştır. C, D ve H binalarına sonradan ilave edilen ve binanın tümünün algılanmasını engelleyen ağır betonarme ara katlar kaldırılmıştır. Fakat işlev programına bağlı olarak ihtiyaç duyulan mekan gereksinimlerini sağlamak amacıyla daha hafif çelik asma katlar inşa edilmiştir. C, K ve M binalarına eklenen bu ara katlar yarım kesilerek bina boyutlarının ve çatı makaslarının alt katlardan hissedilmesi sağlanmıştır. B binasına restorasyondan önceki kullanımında eklenen ara kat ise yıkılmamış, üst kata çıkış için çelik

merdiven ilave edilmiştir. Diğer ara katlara bağlantılarda da yine çelik merdivenlerle sağlanmıştır (Şekil 136) [273].

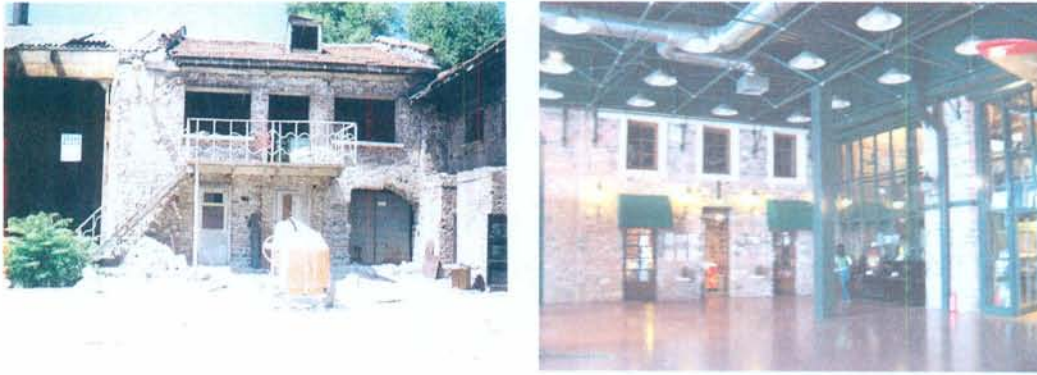
Şekil 137. Restorasyon sonrasında özgün görünümüne kavuşturulan Hasköy Tersanesi'nin J binasının avluya bakan cephesinin restorasyon öncesinden (solda) [155] ve sonrasında (sağda) görünümü [274].

Özgün boyutları değiştirilen ya da kapatılan pencereler özgün görünümüne kavuşturulmuştur. G binasına ise A binası benzeri pencere ve söveleri yapılmıştır. K binasının tamamıyla bozulan avlu cephesi restitüsyon projesi baz alınarak yenilenmiştir (Şekil 137) [273].

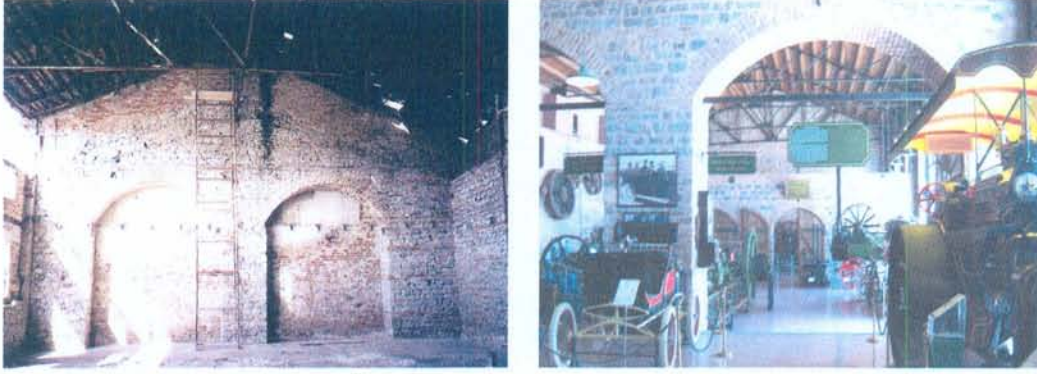
Şekil 138. Restorasyon sırasında temizlenerek özgün haline getirilen Hasköy Tersanesi'nin C ile D binası arasında yer alan kemerli geçisin restorasyon öncesinden (solda) [155] ve sonrasında (sağda) görünümü [274].

Arka (Batı) cephesindeki kapatılmış 2 sıralı pencerelerde açılarak özgün haline getirilmiştir. C ile D binası arasında geçisi sağlayan ve önceki kullanımlarında kapatılan kemerli açıklıklarda, boşaltılarak özgün haline getirilmiştir [273]. D Binasında bulunan tescilli katarakt tezgahı da sergi elemanı olarak kullanılmıştır (Şekil 138) [276].

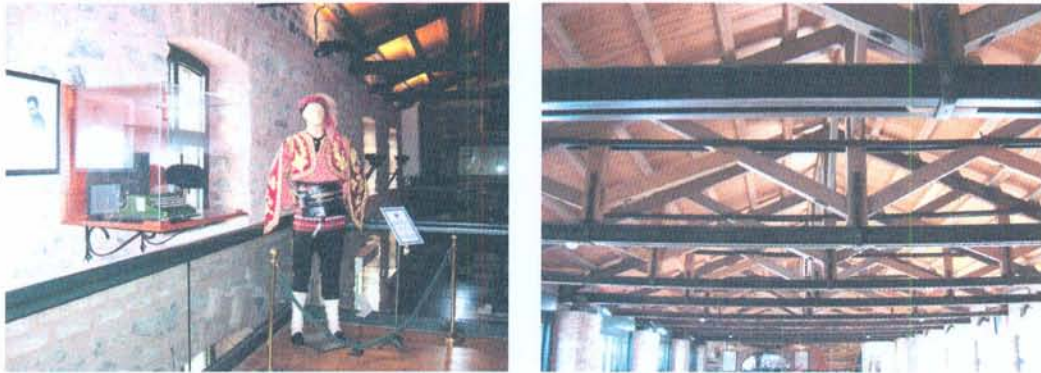
Şekil 139. Hasköy Tersanesi'nin L binasına restorasyon sırasında eklenen ara kat ile duvar arasındaki boşluk (solda) ve korunan ahşap çatı makaslarından görünüm [274].

Binaların özgün taş dokuları korunmuş, ara katlar ile taş duvarlar arasında boşluklar bırakılmıştır. Özgün ahşap ve çelik çatı makasları sağlıklılaştırılarak aynen korunmuştur (Şekil 139) [273]. Döşemeler karo mozaik ile kaplanmış, çelik kolon ve kirişlerle taşıtılan ara kat döşemelerinde ahşap kaplama tercih edilmiştir. Çelik profillerle taşıtılan merdiven basamakları saç kaplanırken korkuluklarda cam tercih edilmiştir [274].

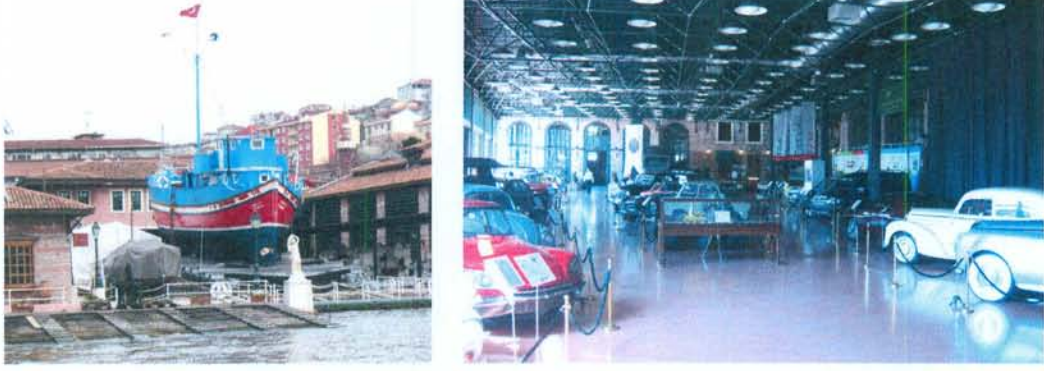
Şekil 140. Hasköy Tersanesinin avlusundaki, korunmuş tarihi makaralı kızağın (solda) ve avluda üstü kapatılarak oluşturulan sergi mekanından (sağda) görünüm [274].

Tarihi kızağın ırgatının bulunduğu avludaki P binası yönetim olarak kullanılmış, mevcut mekânın gereksimi karşılamaması nedeniyle sol bölümüne eklenti yapılmıştır. Tarihi makaralı kızak onarılarak korunmuştur. Orta avlunun B, G, H, J ve K binalarının cephelerinin bulunduğu alan çelik strüktürle kapatılarak müze için yeni sergi alanları elde edilmiştir (Şekil 140) [273].

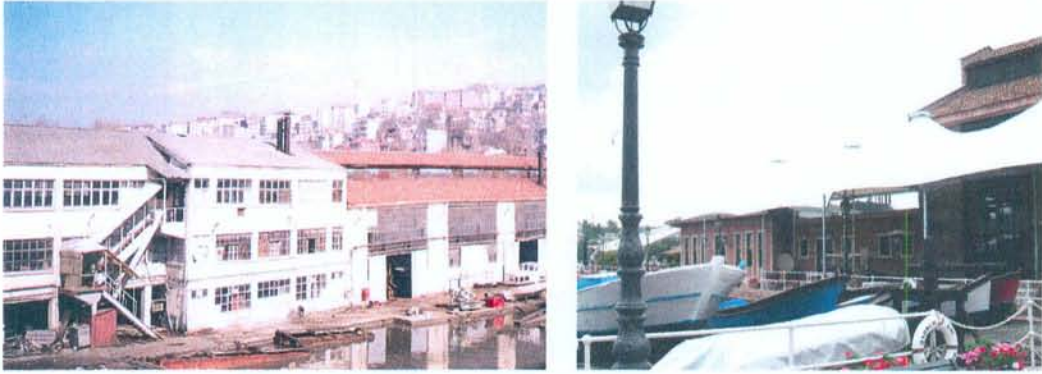
Şekil 141. Tek katlı olarak yeniden yapılan Hasköy Tersanesi'nin N binasının restorasyondan önceki 3 katlı betonarme halinden (solda) [273] ve restorasyon sonrasında (sağda) görünüm [274].
