**ARTVİN YÖRESİNDEKİ TEL DİREKLERİNDE KUSUR VE HASARLARIN
TESPİTİ**

YÜKSEK LİSANS TEZİ

Davut BAKIR

HAZİRAN 2012

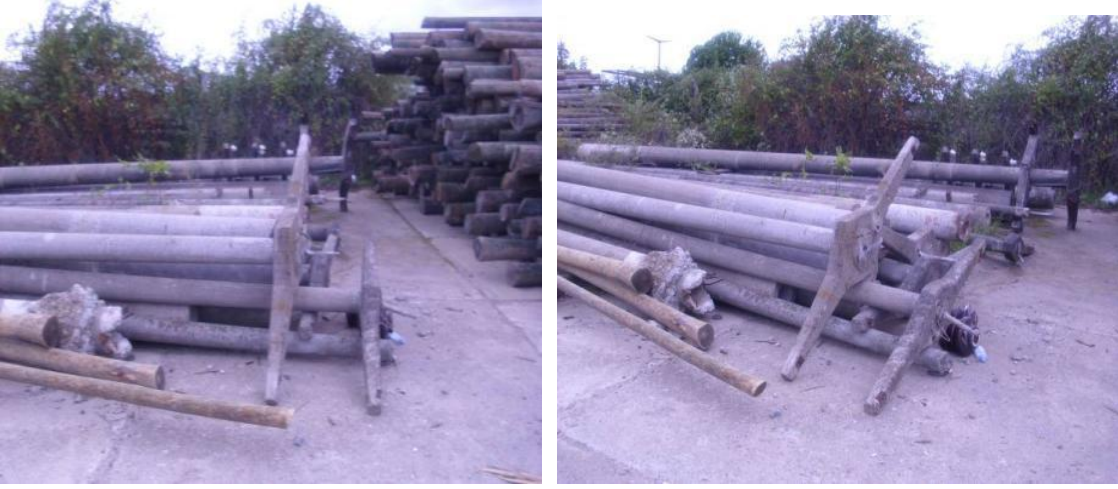
Şekil 2. Trabzon TEDAŞ Arsin deposunda kullanım dışı kalan beton tel direkleri

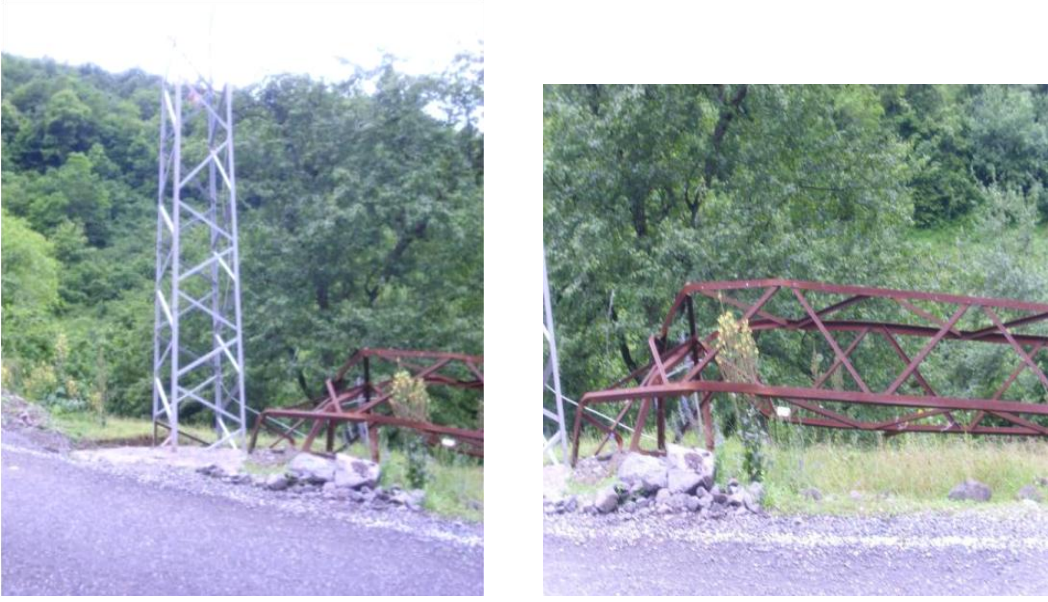
Şekil 3. Borçka ilçesinde bulunan dış hava koşullarından ve korozyondan etkilenen bir demir tel direği (sağda) ve yeni hizmete sunulmuş bir demir tel direğinin karşılaştırılması (solda)

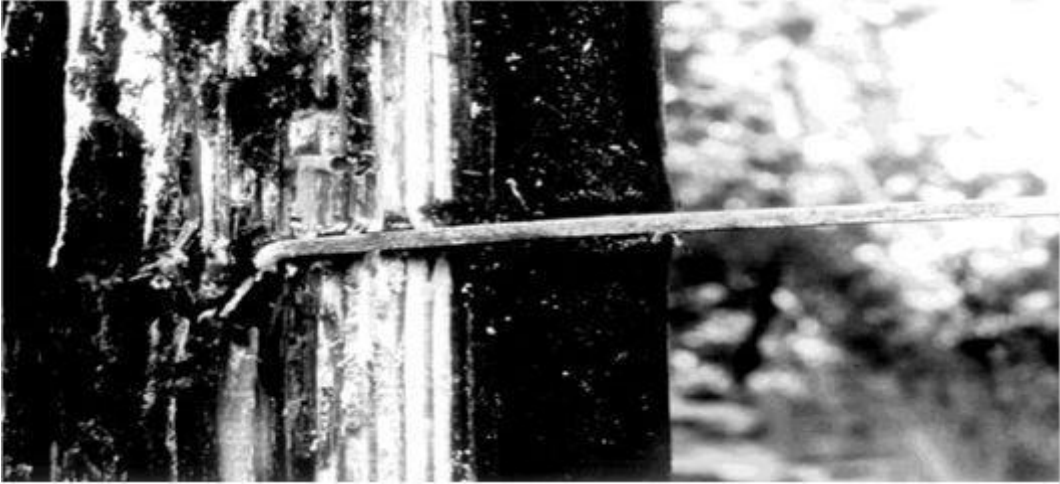
Çürümemiş odun kalınlığını belirlemek için odunun sağlam olmasına gerek yoktur. Delerek veya artım burgusu örneği alınarak açılan oyuk içerisine ince metal bir çubuk sokularak bu işlem gerçekleştirilebilmektedir. Metal çubuk geri çekildiği zaman, uçtaki çengel kıvrımın ucuyla çürük boşluğun kenarı fark edilebilmektedir. Bir boşluk içerisine shell thickness indikatörü itildiği zaman bir yıllık halkadan diğerine geçen (katı odunda) kıvrım tipi hissedilebilmekte fakat çürük odunda hissedilememektedir (Hamm, 1992; Morrell, 1996). Çürümemiş odun kalınlığını farklı delme açılarında göstermek için çubuğun kenarlarında genellikle 45° ve 90°'lik izler kazılmaktadır. Çubuk, bazen geriye kalan çürümemiş kısmın kalınlığını biraz fazla tahmin etse de tehlike altında olan direklerin tespitinde yararlı bir alettir. Çubuklar ev yapımı olabilmekle beraber tel direği inceleme acentelerinden de temin edilebilmektedir (Morrell, 1996).

Şekil 4. Shell Thickness Indicator

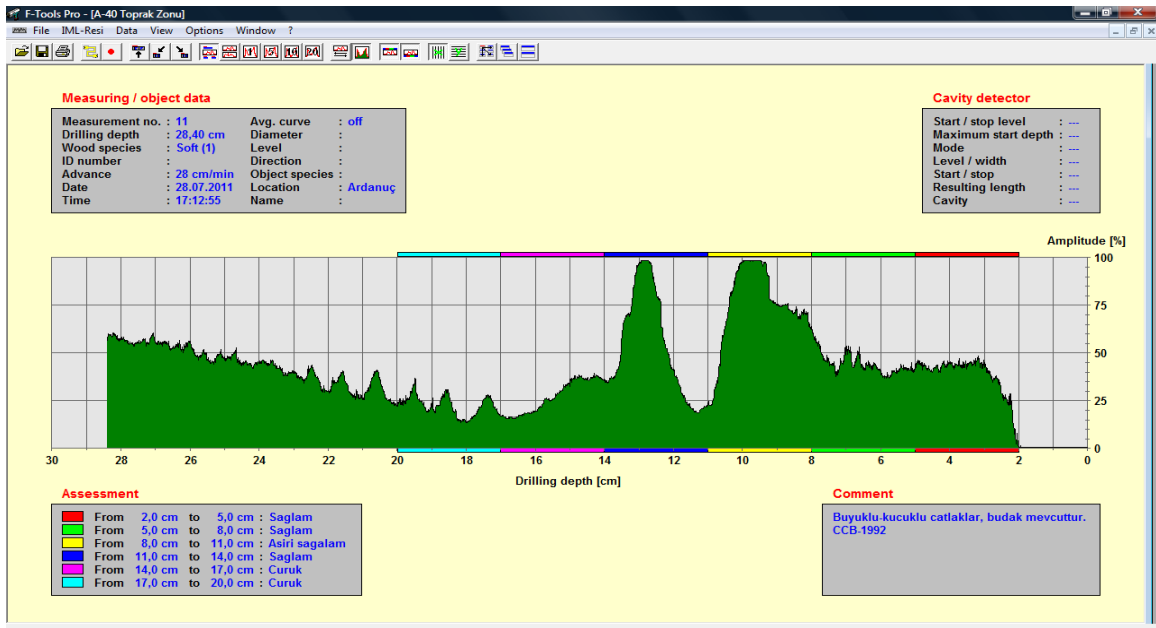
Şekil 5. Ardanuç ilçesindeki bir tel direğinde (A-40 Toprak zonu) rezistograf cihazıyla elde edilen aşırı yüksek pikler (drilling depth: 10-13 cm)

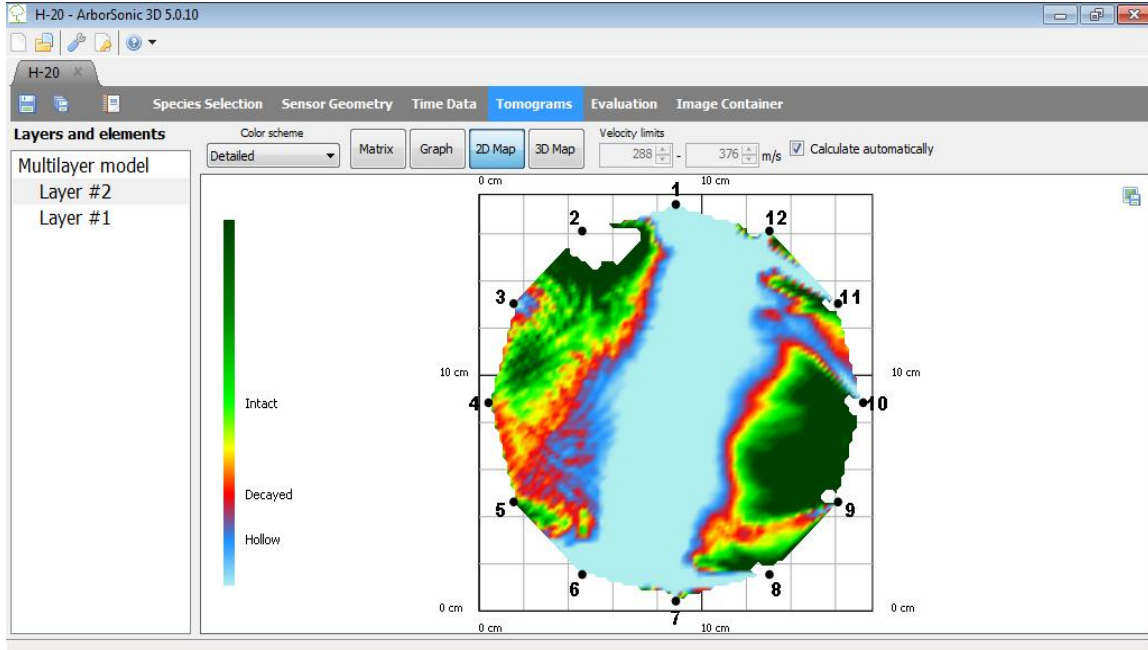
Şekil 6. Hopa ilçesinden Fakopp 3D Akustik Tomografi cihazıyla alınan bir tel direğine (H-20) ait 2 boyutlu görüntü

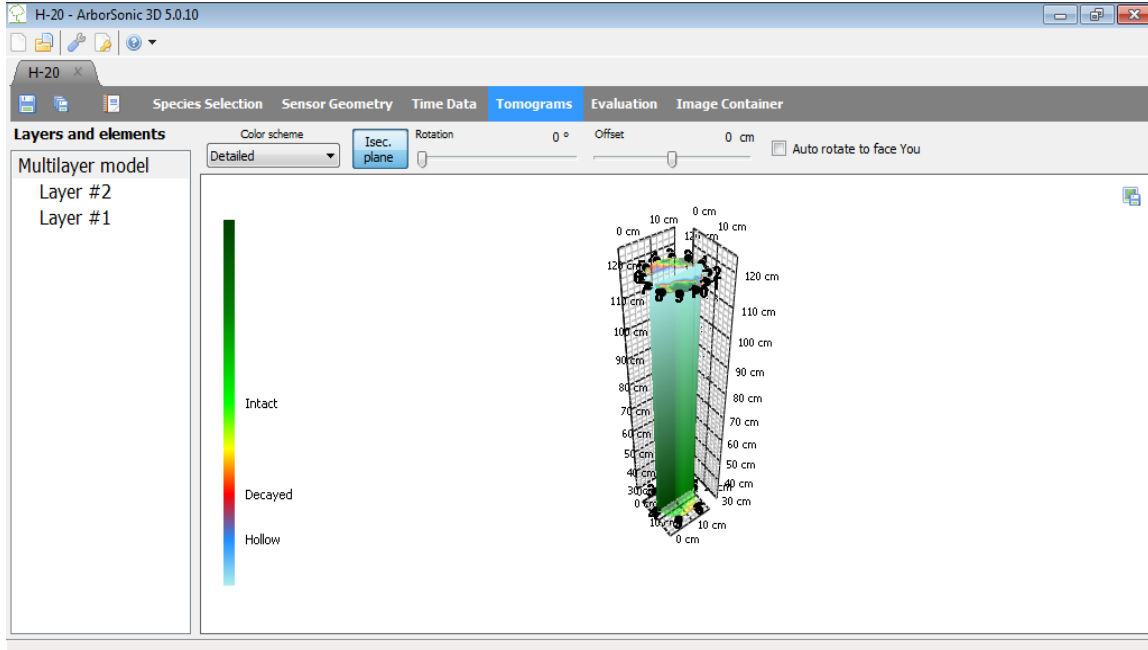
Şekil 7. Hopa ilçesinden Fakopp 3D Akustik Tomografi cihazıyla alınan bir tel direğine (H-20) ait 3 boyutlu görüntü

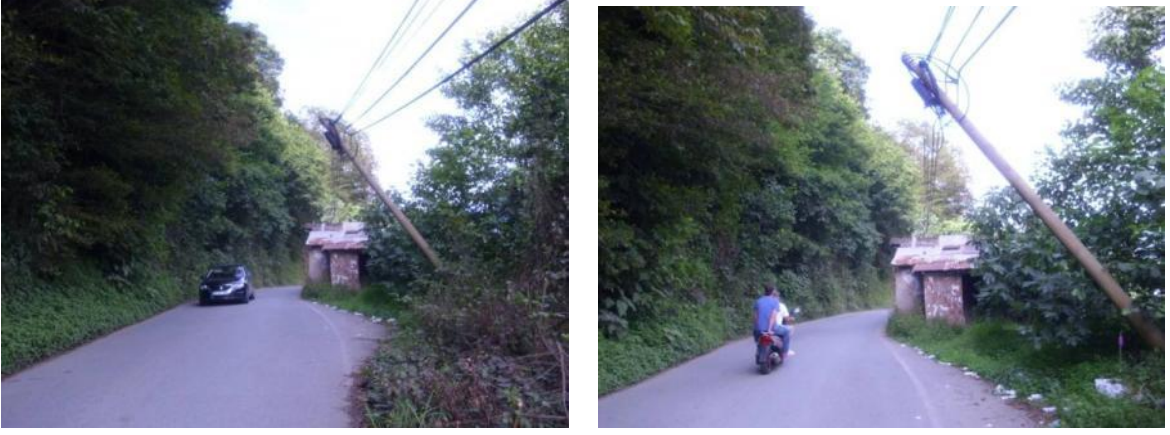
Şekil 8. Düzenli bakımı yapılmamış bir tel direğinin insanların güvenliğini tehdit etmesi (Arhavi Ortacalar mahallesi)

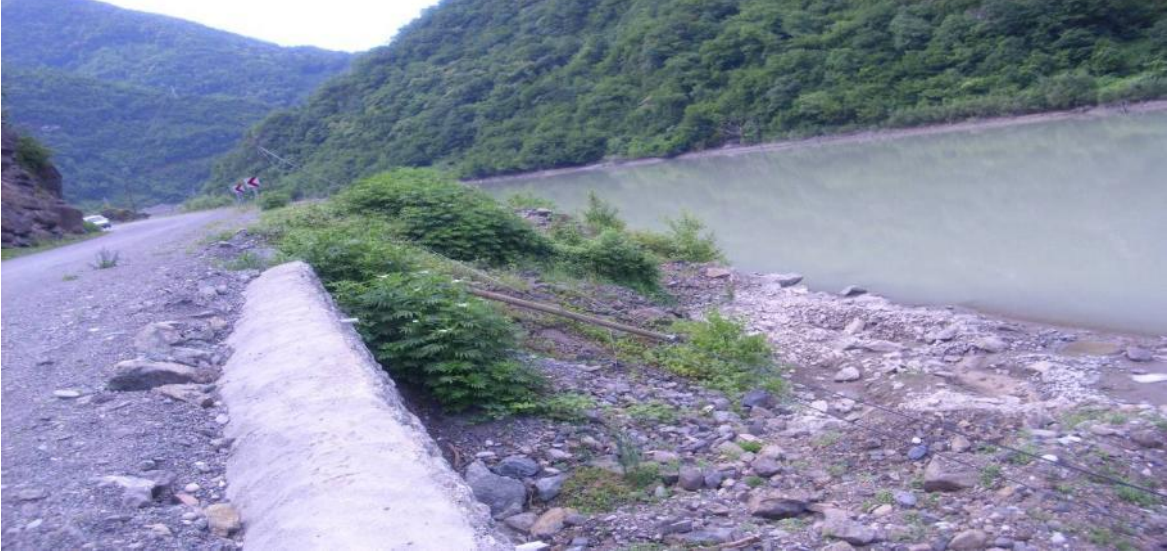
Şekil 9. Bir iletişim ağı hava hattında yer alan kusurlu bir direğin dayanıksız olmasından dolayı yıkılarak kendinden önceki ve sonraki direk hatlarını da (domino etkisiyle) yıkması (Borçka Karagöl yolu)

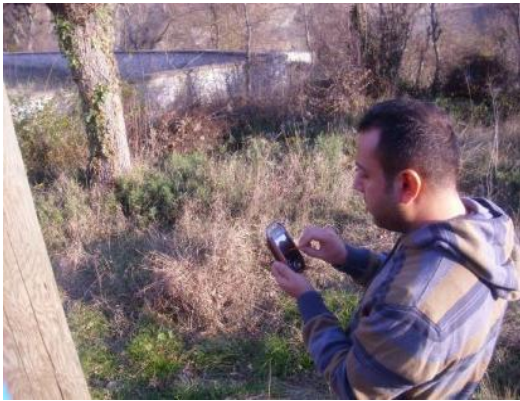
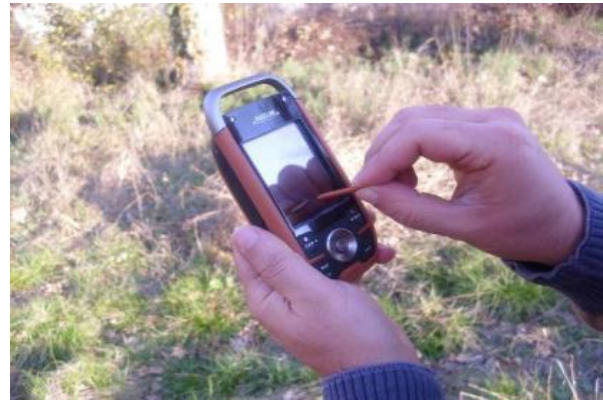
Şekil 10. Belirlenen alanlar ve tel direklerinin yerlerinin (koordinat ve rakım) GPS (MAGELLAN) ile tespiti

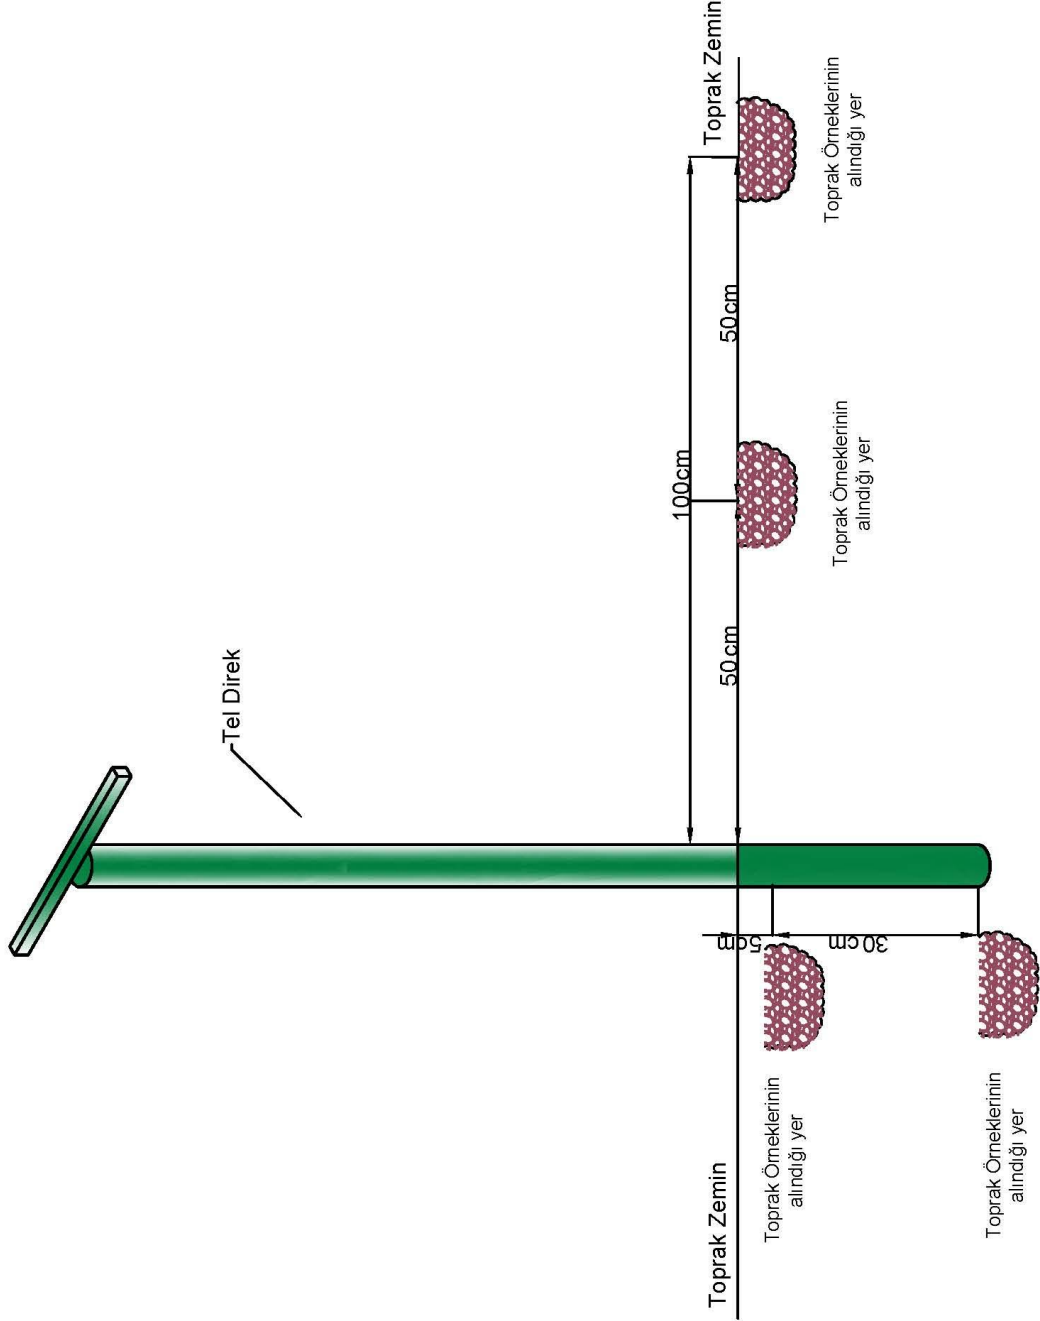
Şekil 16. Tel Direğinin Dibiindeki Toprakta Yatay Uzaklık (50 cm- 100 cm) Mesafelerinden ve Düşey Derinlik (5 cm- 30 cm) Kademelerinden Toprak Örneklerinin Alınması.

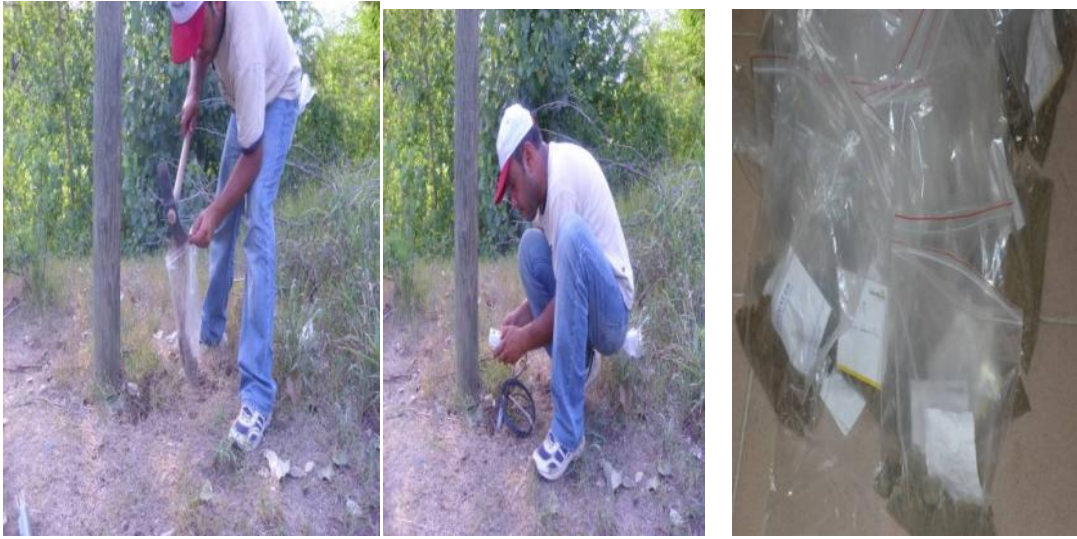
Çalışma alanında farklı derinlik ve mesafelerdeki toprak örneklerinin alınması esnasında kazılan çukurlardaki rutubet değerlerini ölçmek için bir toprak nem ölçer cihazı (DELTA-T DEVICES Cambridge- ENGLAND HH2 Moisture Meter) kullanılmıştır (Şekil.17) ve bu değerler not edilmiştir (Tablo 8). Her bir direk için farklı derinlik ve mesafelerden 4 adet toprak nemi (0-5 cm derinlik, 20-30 cm derinlik, 50 cm mesafe ve 100 cm mesafe) ölçülmüştür. Borçka ilçesinde 25 adet direk, Ardanuç ilçesinde 40 adet direk ve Hopa ilçesinden 20 adet direktan toprak rutubet değeri (toplam 327 ölçüm) alınmıştır. Toprağın nem içeriği yağışlar, hava sıcaklığı ve su çekme özelliğine (draft) bağlıdır. Yağışlı mevsimlerde topraktaki nem içeriği, kuru mevsime nazaran daha yüksek olur (Rahman, 2003).

Şekil 17. Toprak örneklerinin alınması ve toprak neminin ölçülmesi

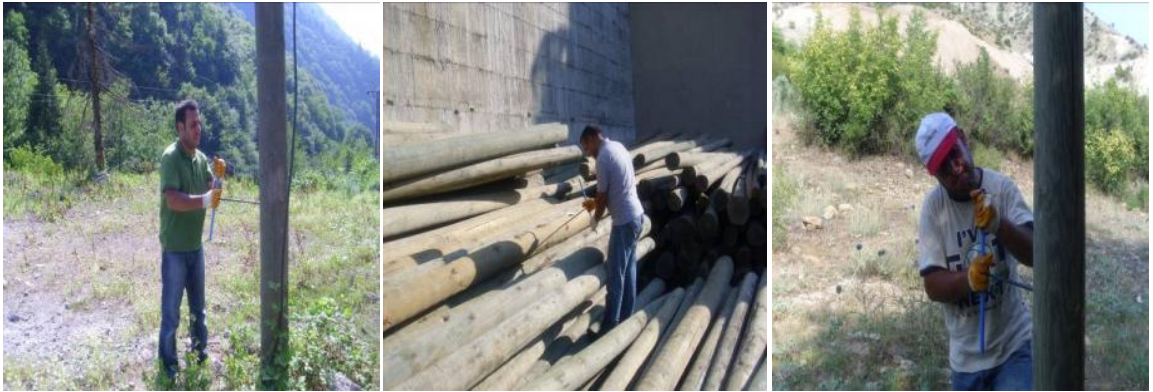
Çalışmada kullanılacak artım burguları temizlendikten ve gerekli bakım işlemleri (yağlama, iç kısımda kalan reçine vb. maddeleri temizleme) yapıldıktan sonra tel direklerinden artım burgusu örnekleri alınmıştır (Şekil 19). Çalışma alanları ve depolardaki tel direkleri de dâhil olmak üzere toplam 157 adet tel direğinden artım burgusu örneği alınmıştır. Bu örnekler özel kilitli poşetler içerisine tel direk etiketiyle beraber konularak emprenye maddesi penetrasyon derinliği ve tel direği rutubetini ölçmek üzere laboratuvara götürülmüştür.

Şekil 19. Çalışma alanında ve depolarda bulunan tel direklerinden artım burgusu örneği alma

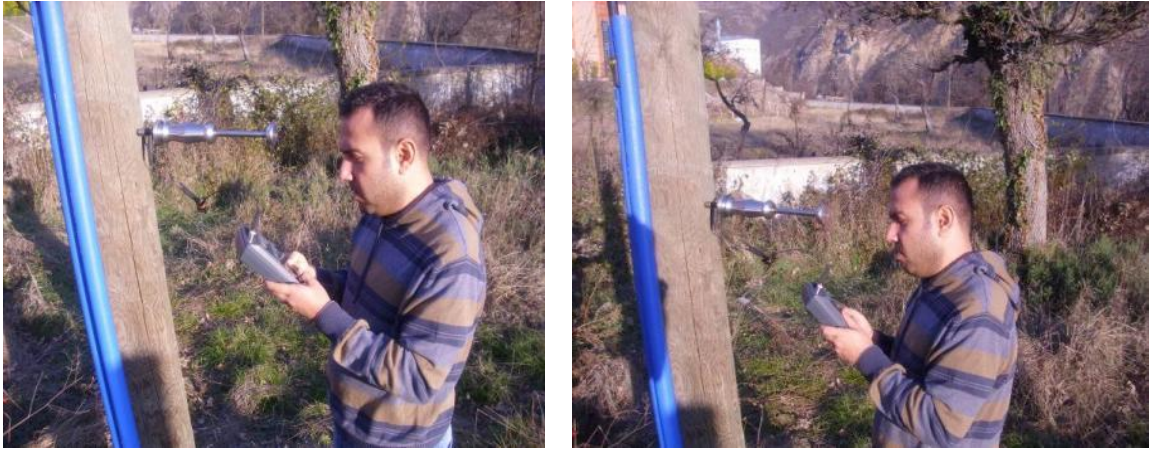
Artım burgusu örneklerinden yararlanarak tel direklerinin rutubet içeriği laboratuvar şartlarında ölçülebileceği gibi ağaç ve ağaç malzemenin rutubetini ölçmekte kullanılan cihazlar tarafından da odun rutubeti ölçülebilir (Şekil.20). Bu çalışmada tel direklerindeki rutubet değerleri, artım burgusuyla alınan örneklerden faydalanılarak ölçülmüştür. Ayrıca elde edilen nem değerlerinin doğruluğunu ispat etmek amacıyla direkler üzerinden ölçüm yapan bir rutubet ölçer cihazı (GANN Hydromette HT 85 T) ile sonuçlar desteklenmiştir.

Şekil 20. Odun rutubet ölçer cihazı ile tel direklerindeki rutubetin arazide ölçülmesi

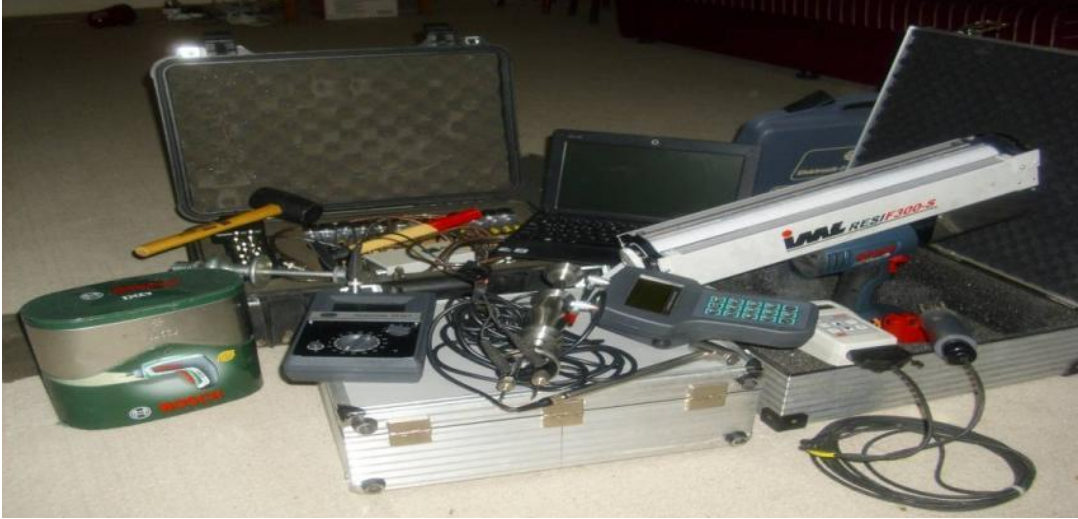
Şekil 21. Hasarsız test teknik cihazları

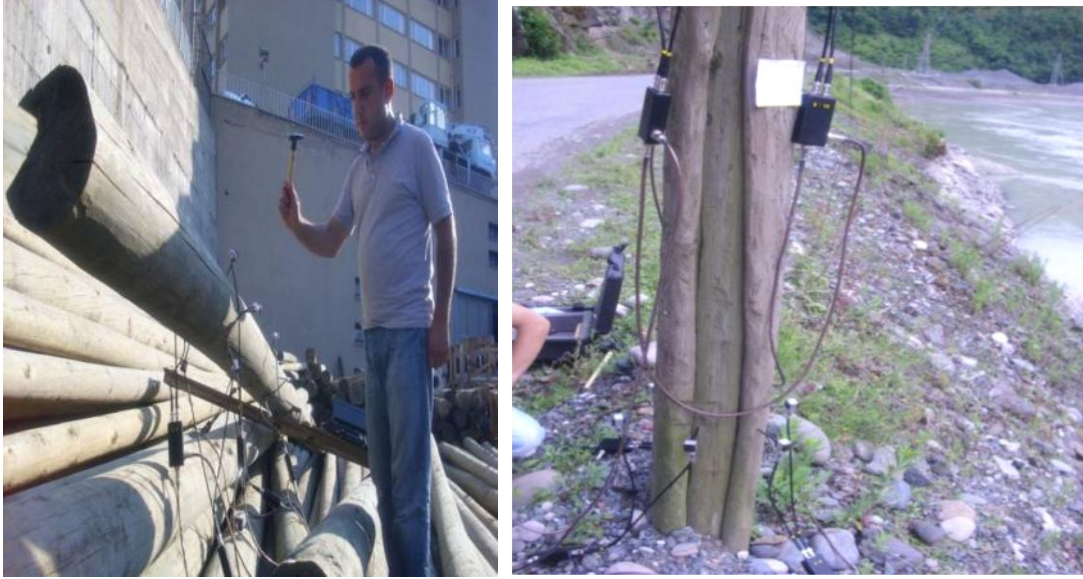
Şekil 22. Çalışma alanındaki (görsel olarak tel direği kullanıma uygun değil) ve ÇEDAŞ deposundaki (solda) tel direklerinden Fakopp 3D Akustik Tomografi cihazıyla ölçüm yapılması

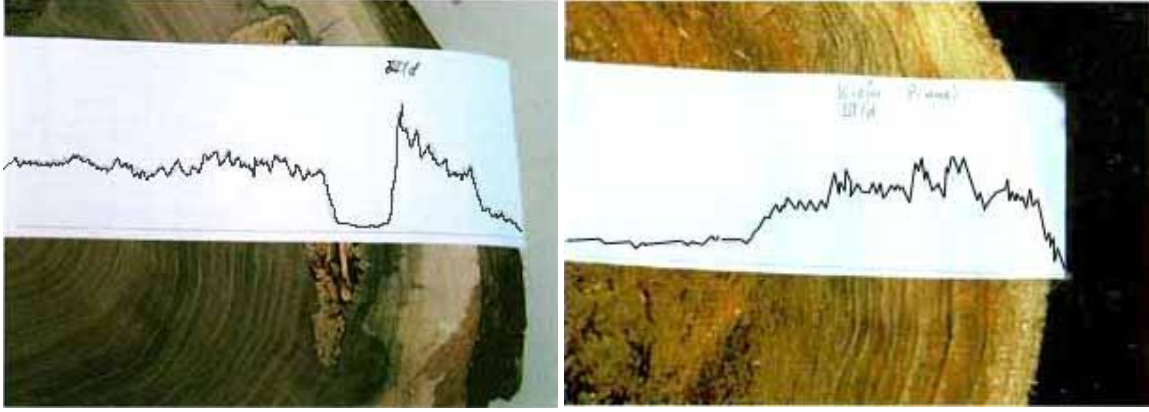
Şekil 23. Resistograph cihazı ile tel direklerinin iç kısımlarındaki çürüklük ve boşluk alanlarının belirlenmesi

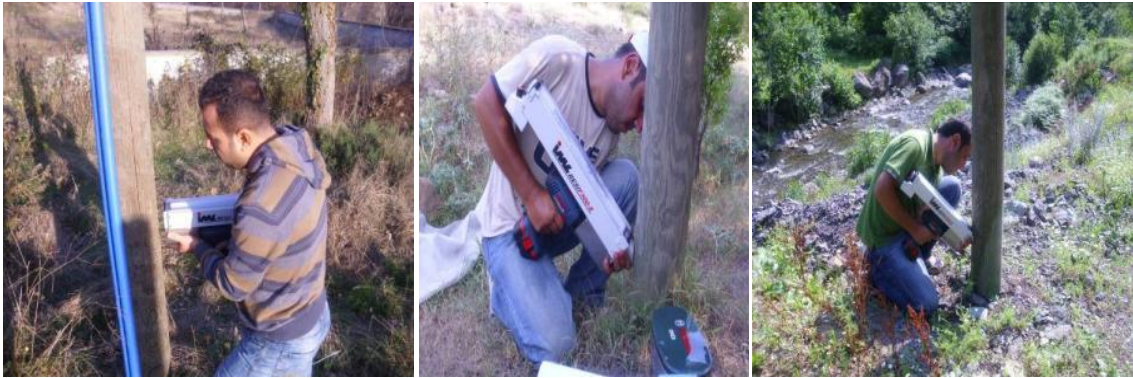
Şekil 24. Rezistograf cihazıyla tel direklerinin göğüs seviyesinin ve toprakla temas eden kısımlarının (cihaza ait 45° lik açı aparatı yardımıyla) incelenmesi

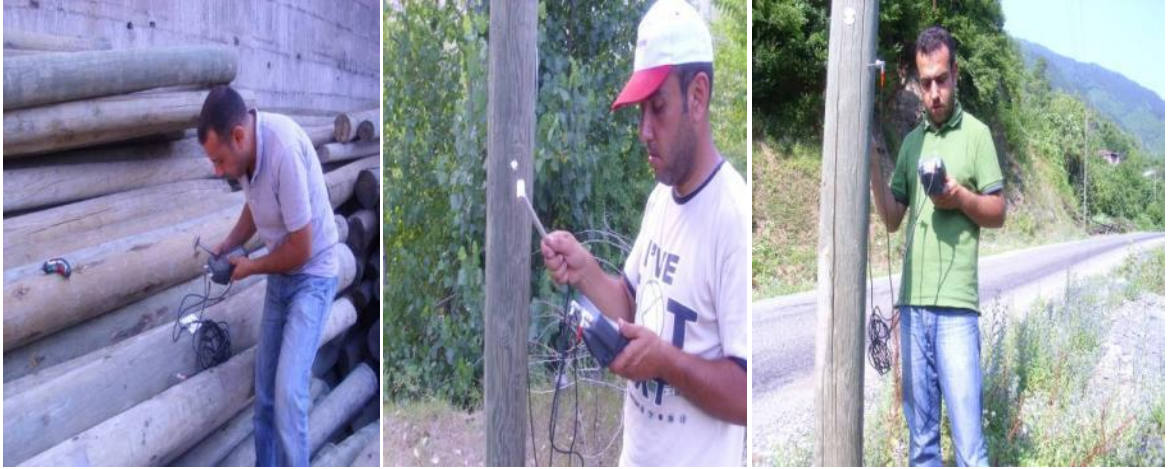
Bu cihazla tel direklerinde ölçüm yaparken öncelikle duyarlı 2 adet transdüsör tel direği üzerinde birbirinin tam karşısında olacak şekilde şarjlı bir el matkabı vasıtasıyla tel direğine monte edilmiştir. Tel direğinin çapı ölçülmüş ve çapın cihaza doğru bir şekilde girilmesine özen gösterilmiştir. Sonra mikroçekiç cihazı üzerindeki çekiç resmi bulunan düğmeye basılmış ve transdüsörlerden birinin üzerine tutturulan (miknatis özelliğinden dolayı) başlığa cihazın kendisine ait olan çekiçle vurulmaya başlanmıştır. Bu vurma sonucu oluşturulan ses hızlarından 3 tanesini cihaz değerlendirerek ortalamalarını hesaplamaktadır. Bu çalışmada 150 adet tel direğinden Mikroçekiç cihazı ile toplam 150 adet veri alınarak (Şekil 25) bu veriler bilgisayara aktarılmıştır.

Şekil 25. Artvin ÇEDAŞ deposu ve çalışma alanında Mikroçekiç cihazıyla yapılan ölçümler

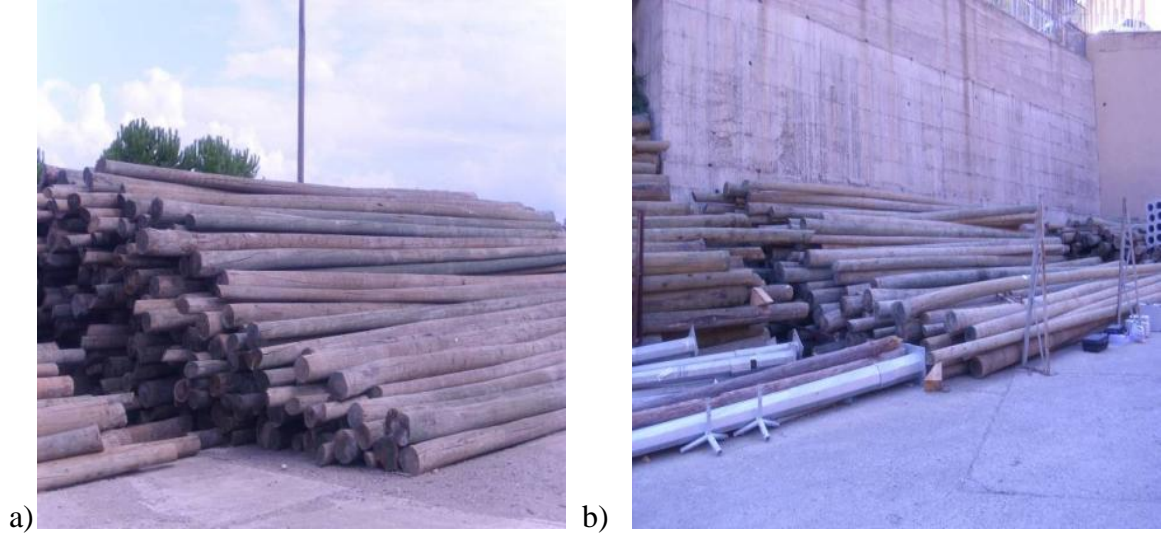
gerçekleştirilen çalışmaların hepsi uygulanmıştır. Bu depolarda bulunan tel direklerinin direk toprakla temas halinde üst üste istiflendiği ve uygun olan depolama şekillerinin yapılmadığı görülmüştür (Şekil 26).

Şekil 26. Trabzon Arsin deposundaki (a) ve Artvin ÇEDAŞ deposundaki (b) tel direkleri

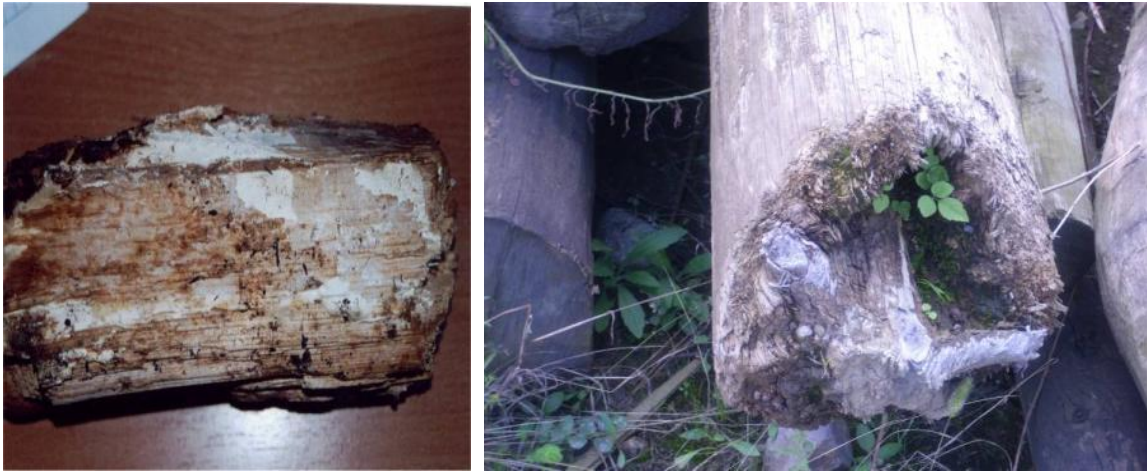
Şekil 35. TEDAŞ Trabzon Bölge Müdürlüğü Arsin Deposunda CCA ile emprenyeli tamamen misellerle sarılmış bir tel direği ve başka bir tel direğinde tespit edilen beyaz çürüklük

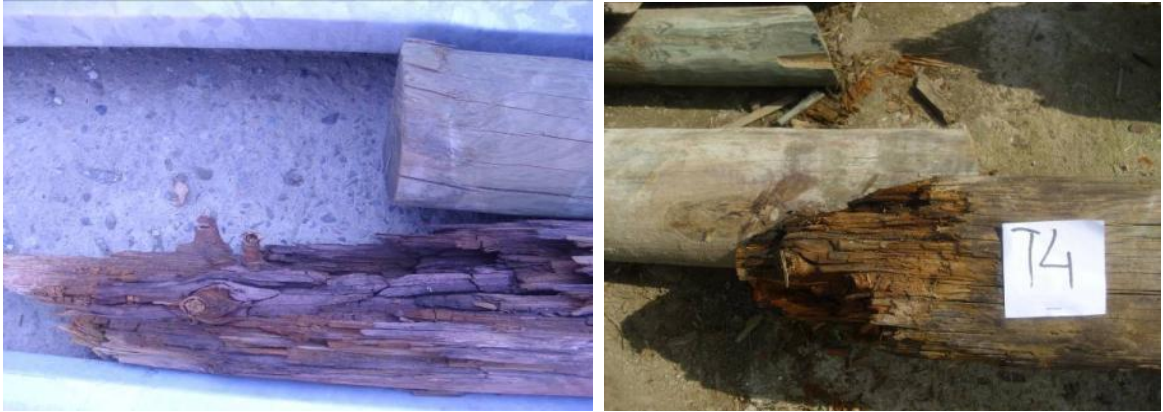
Şekil 36. Artvin ÇEDAŞ ve Trabzon TEDAŞ Arsin Deposunda atıl halde bulunan CCA ile emprenyeli sarıçam tel direklerinin toprak zonunda tespit edilen esmer çürüklükler

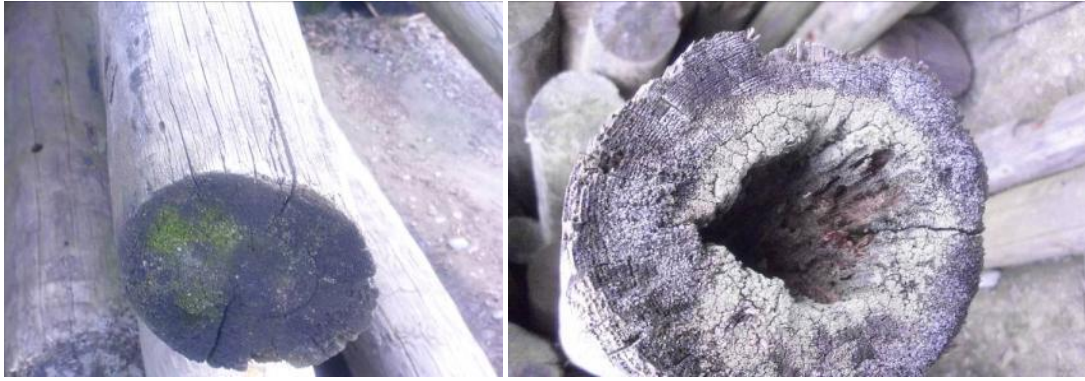
Şekil 37. TEDAŞ Trabzon Bölge Müdürlüğü Arsin Deposunda atıl haldeki tel direklerinde görülen yumuşak çürüklük (Esmer ve Beyaz Çürüklükle bir arada oluşmuş)

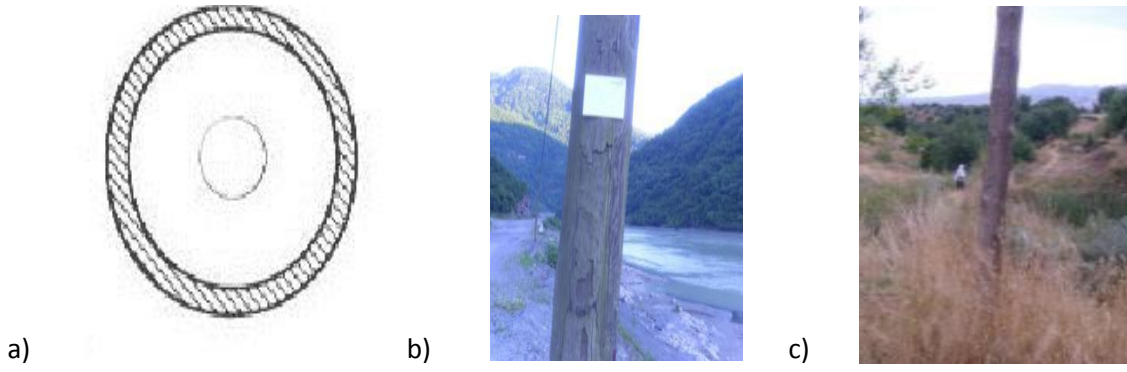
Şekil 38. a) Yüzeysel çürüklük (Wang ve Zabel, 1990) b) Borçka ve c) Ardanuç ilçesinde tel direklerinde tespit edilen yüzeysel çürüklük tipi

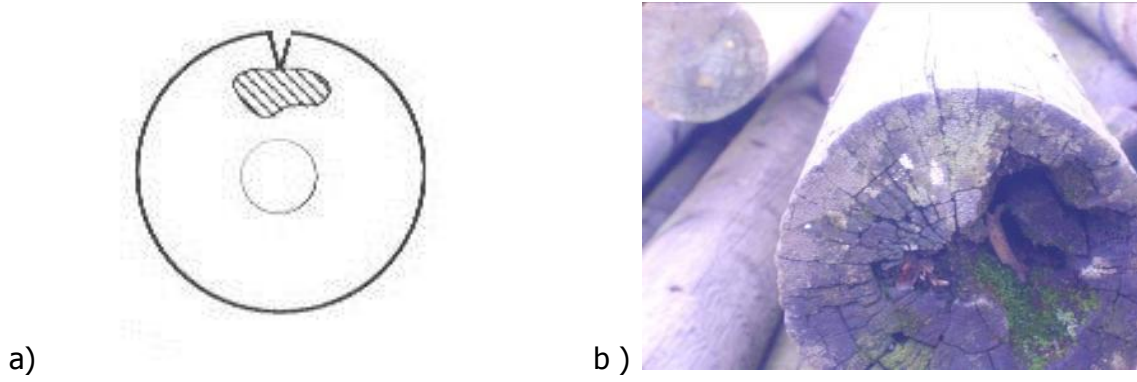
Şekil 40. a) Tel direklerinde tespit edilen büyük çürüklük zonları (Wang ve Zabel, 1990).
b) Trabzon Arsin deposunda tespit edilen büyük çürüklük zonları

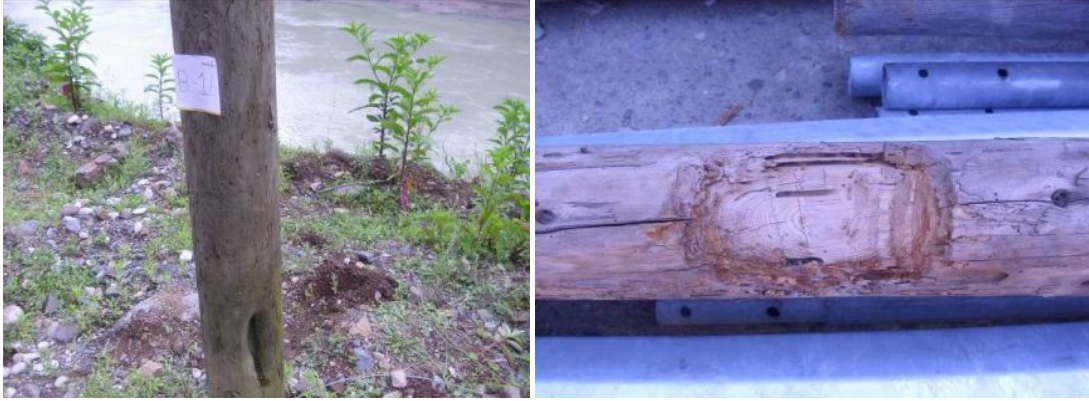
Şekil 42. Artvin-Borçka yöresinde ve ÇEDAŞ deposunda yoğun bir şekilde böcek tahribatına uğramış tel direği

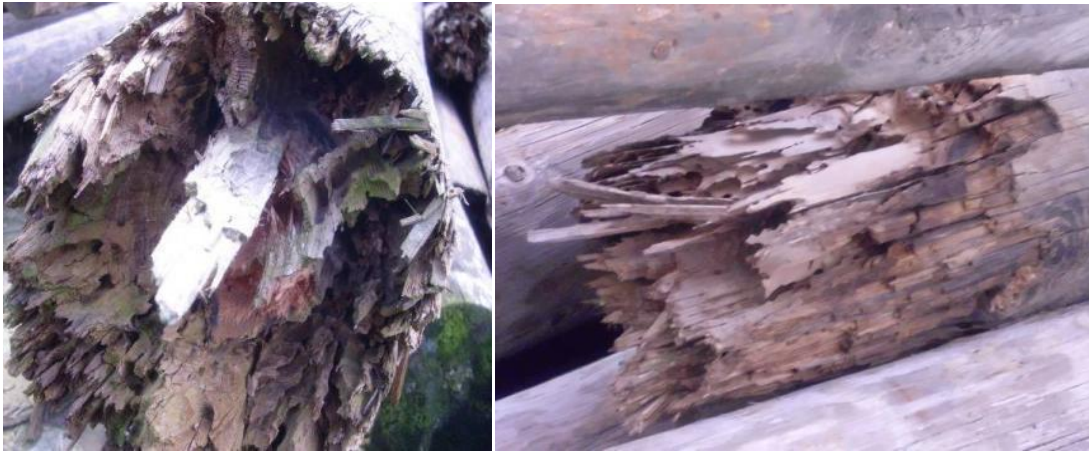
Şekil 43. Trabzon Arsin deposunda atıl haldeki tel direklerinde görülen böcek hasarları

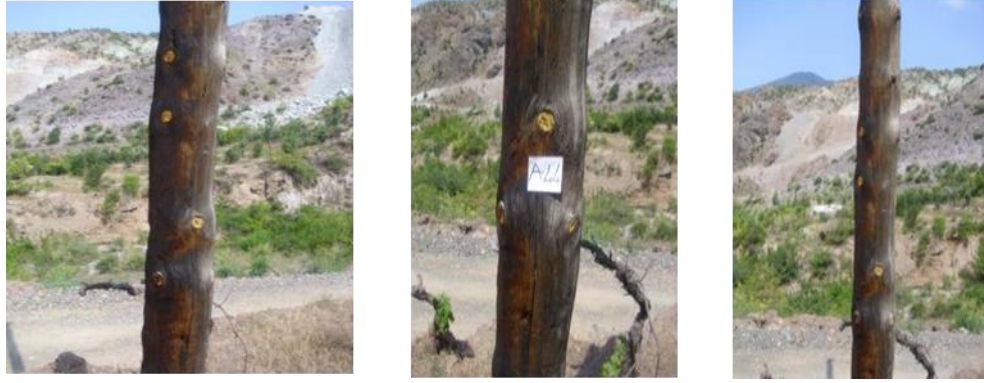
buda mantar ve böcek zararlılarının tel direğini tahrip etmelerini kolaylaştırmaktadır (Şekil.44).

Şekil 44. Yakılan ateş sonucu tel direklerinin toprak zonunda ve daha üst kısımlarında meydana gelen yanmalar

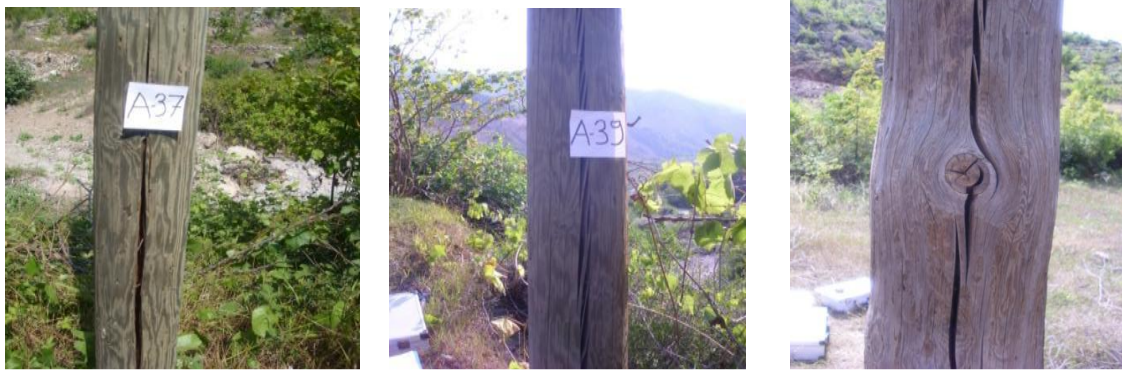
Şekil 45. Artvin-Ardanuç yöresindeki tel direklerinde tespit edilen çatlak ve yarıklar

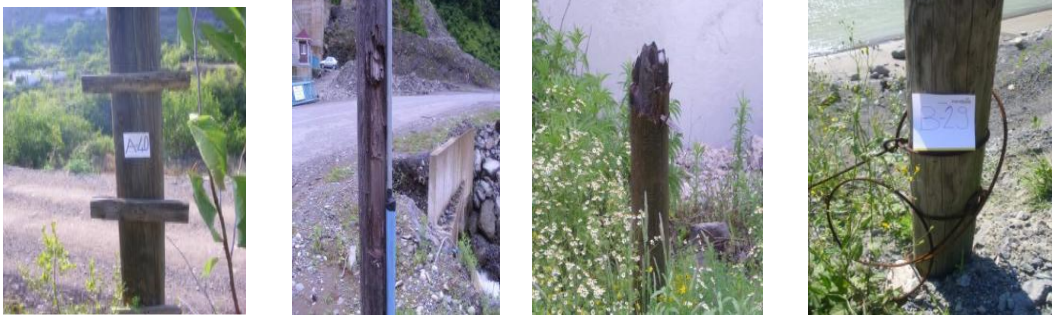
Şekil 46. Artvin-Borçka ve Ardanuç yöresindeki tel direklerinde tespit edilen insanların neden olduğu kusurlar

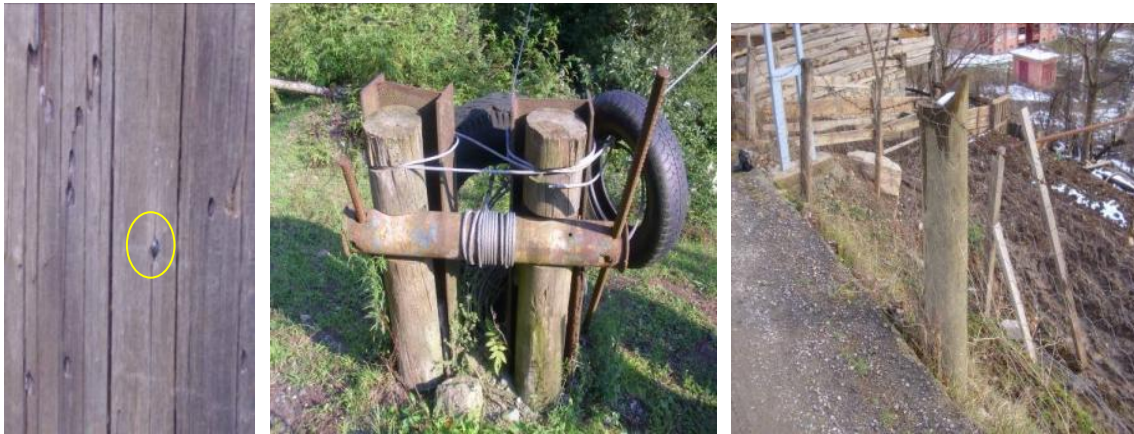
Şekil 47. Artvin-Merkez, Borçka ve Ardanuç yöresindeki tel direklerinde tespit edilen insanların neden olduğu kusurlar (saçma sıkılmış bir tel direği ve kişisel amaçlar için kullanılan tel direkleri)

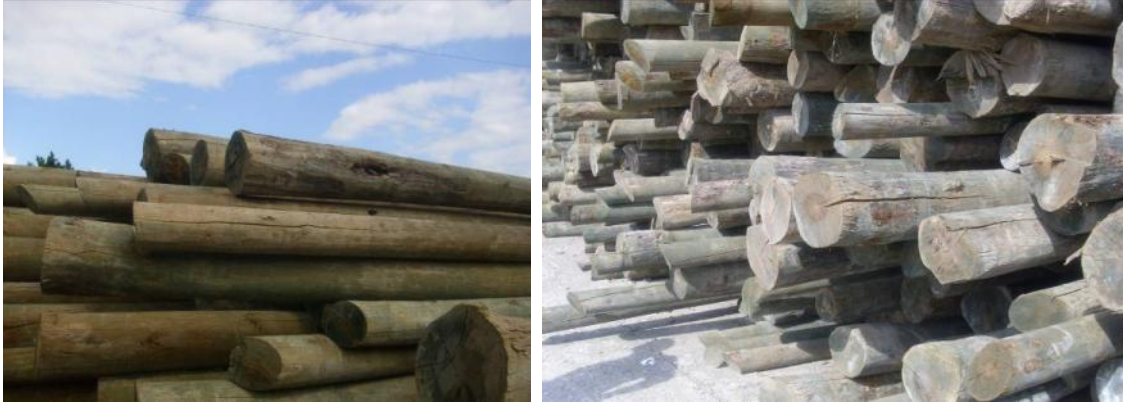
Şekil 48. Trabzon TEDAŞ Arsin Deposunda henüz kullanılmaya başlanmamış tel direklerindeki elektrik aksamlarının takılması için gerekli olan deliklerin açılmadığının tespit edilmesi

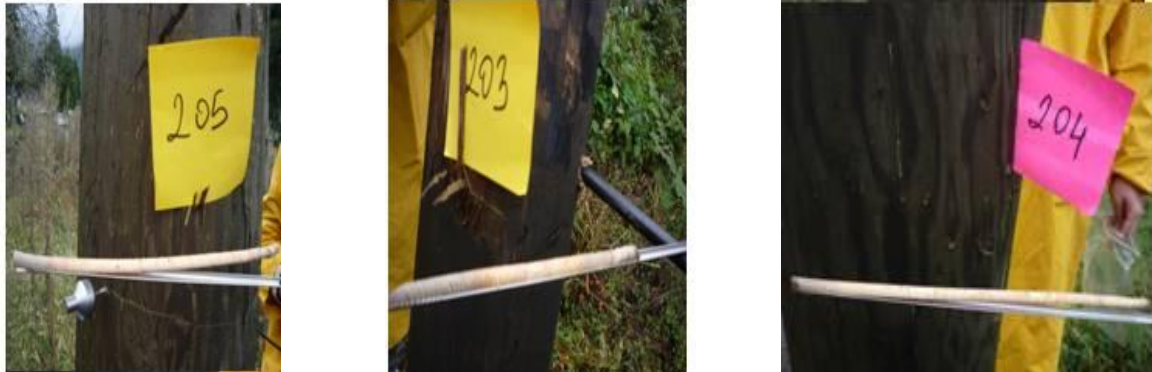
Lokasyon	Penetrasyon (cm)		Direk çapı (cm)		Rakım (m)	
	Ortalama	Std sapma	Ortalama	Std sapma	Ortalama	Std sapma
Hopa	2.3	1.10	18	2.67	117	66.74
Borçka	1.9	1.15	17	1.96	164	101.68
Ardanuç	2.5	0.85	18	2.58	355	20.25

Şekil 49. Tel direklerinde ortalama penetrasyon değerleri

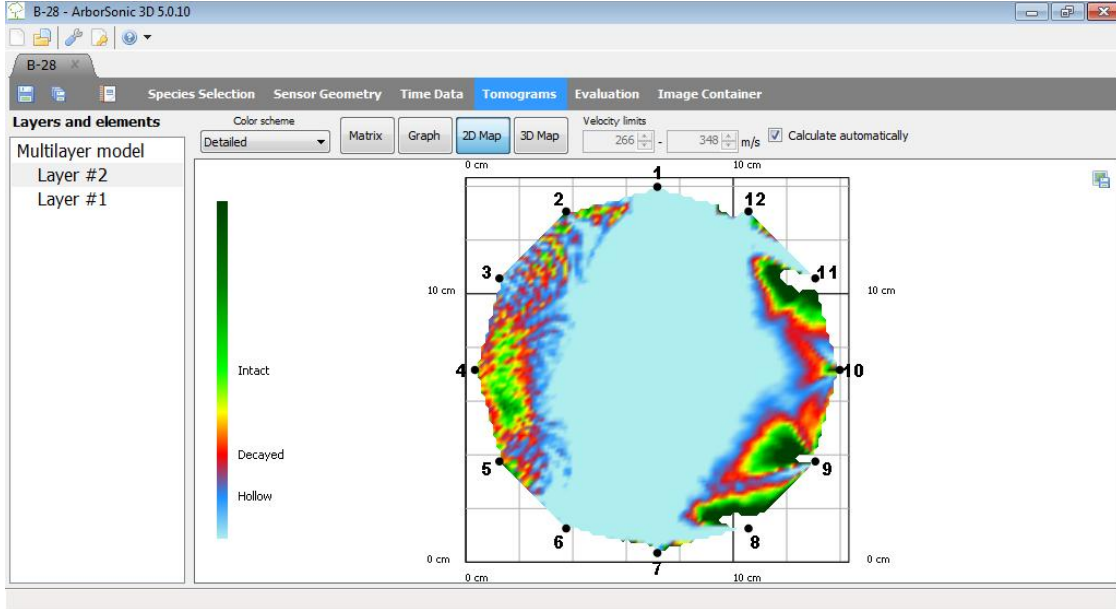
Şekil 55. Fakopp 3D Akustik Tomografi cihazıyla tespit edilen en fazla çürümüş tel direğine (B-28) ait 2 boyutlu görüntü

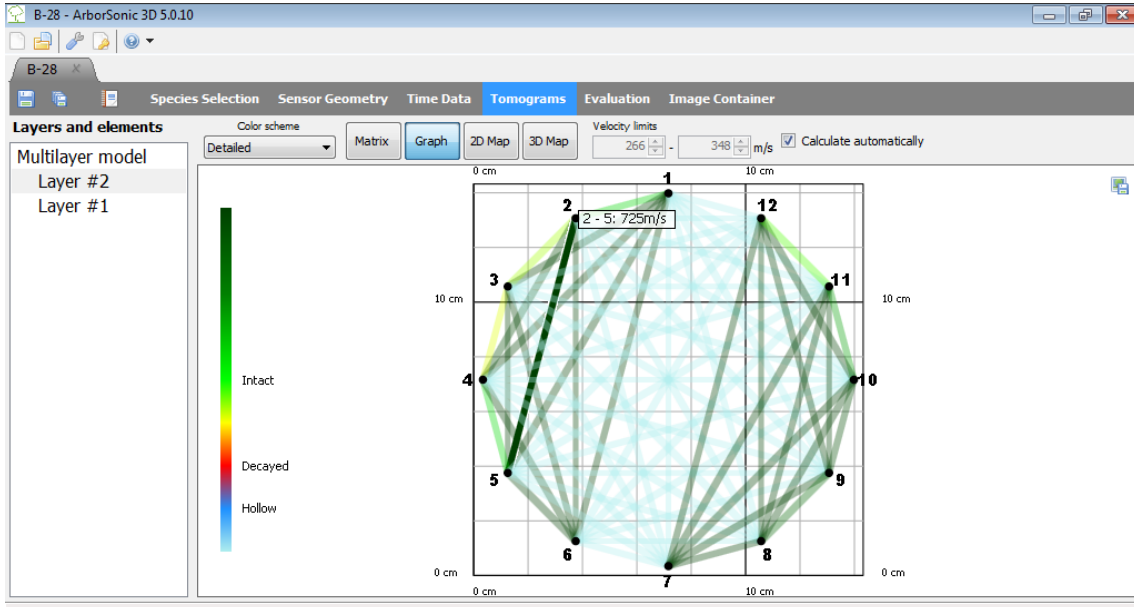
Şekil 56. Fakopp 3D Akustik Tomografi cihazıyla tespit edilen en fazla çürümüş tel direğine (B-28) ait sensörler arasındaki (2 nolu sensörden→5 nolu sensöre) ultrasonik hız (725 m/s)

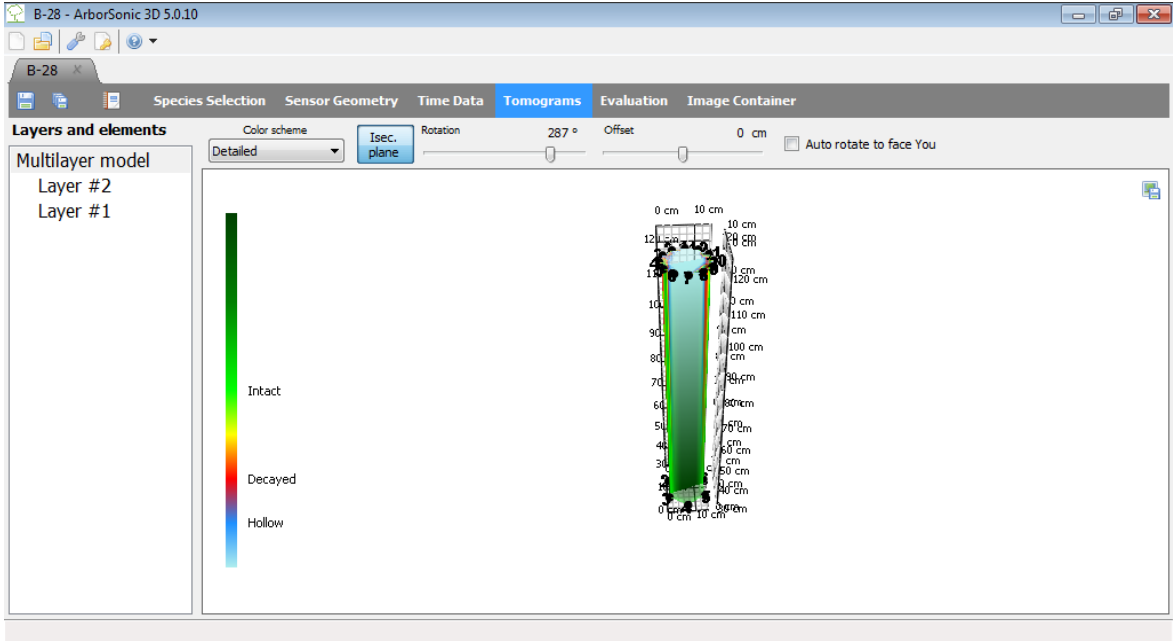
Şekil 57. Fakopp 3D Akustik Tomografi cihazıyla tespit edilen en fazla çürümüş tel direğine (B-28) ait 3 boyutlu hareket ettirilebilir görüntü

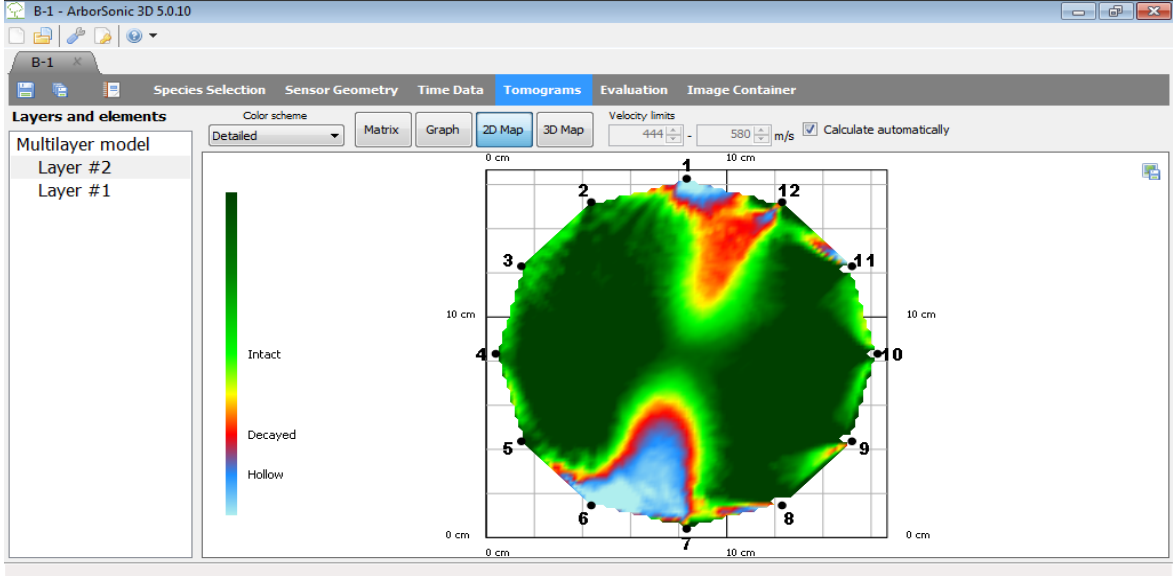
Şekil 59. Fakopp 3D Akustik Tomografi cihazıyla tespit edilen en az çürümüş tel direğine (B-1) ait 2 boyutlu görüntü
