**ARTVİN YÖRESİNDEKİ TEL DİREKLERİNDE KUSUR VE HASARLARIN
TESPİTİ**

YÜKSEK LİSANS TEZİ

Davut BAKIR

HAZİRAN 2012

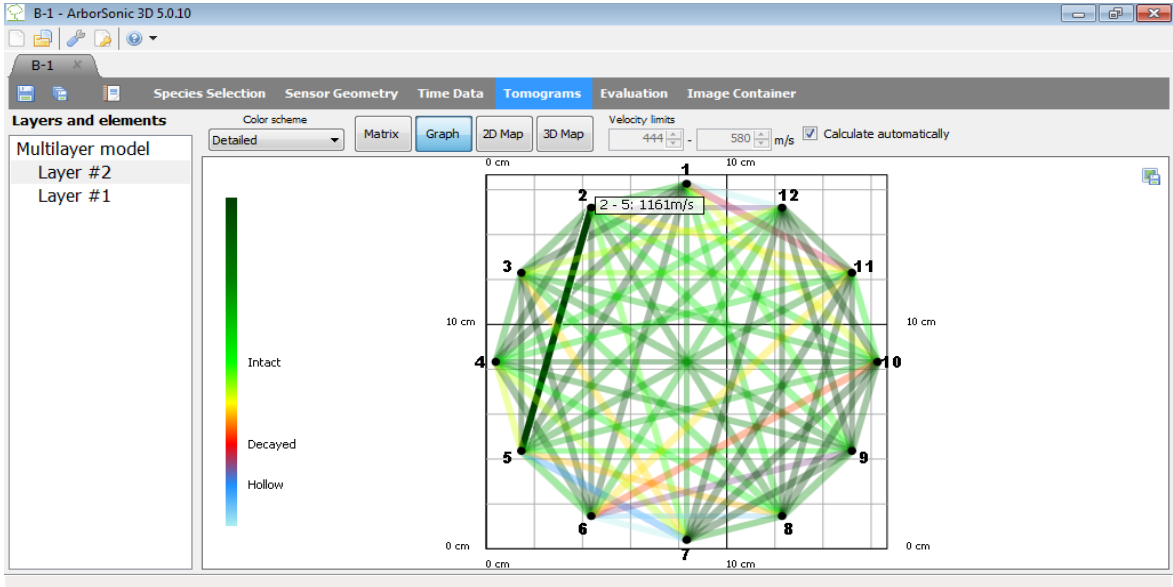
Şekil 60. Fakopp 3D Akustik Tomografi cihazıyla tespit edilen en az çürümüş tel direğine (B-1) ait sensörler arasındaki (2 nolu sensörden→5 nolu sensöre) ultrasonik hız (1161 m/s)

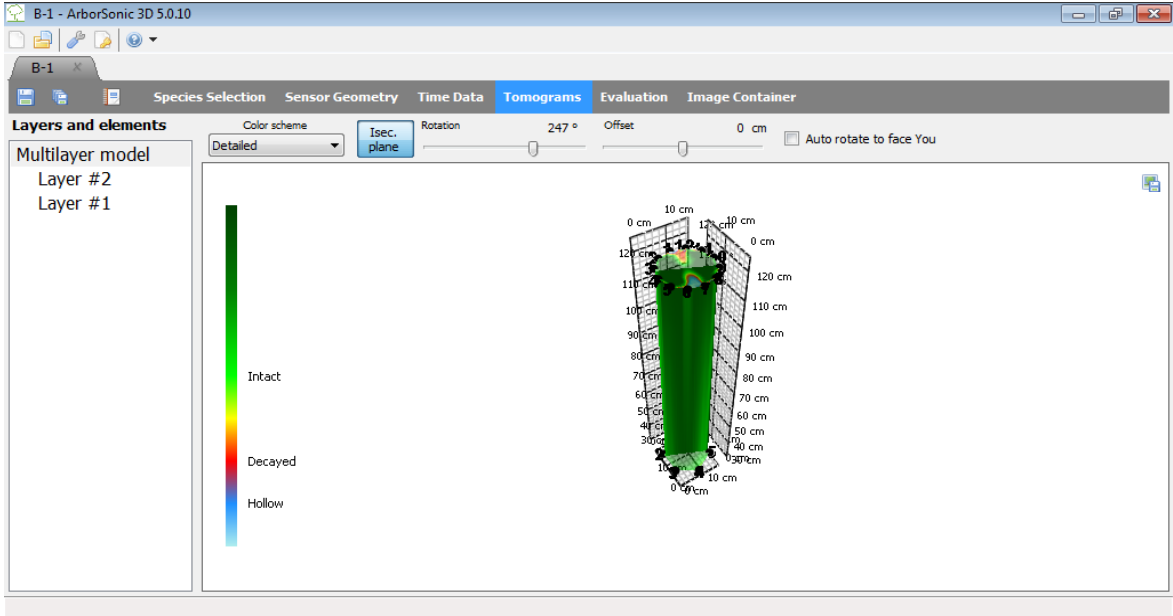
Şekil 61. Fakopp 3D Akustik Tomografi cihazıyla tespit edilen en az çürümüş tel direğine (B-1) ait 3 boyutlu hareket ettirilebilir görüntü

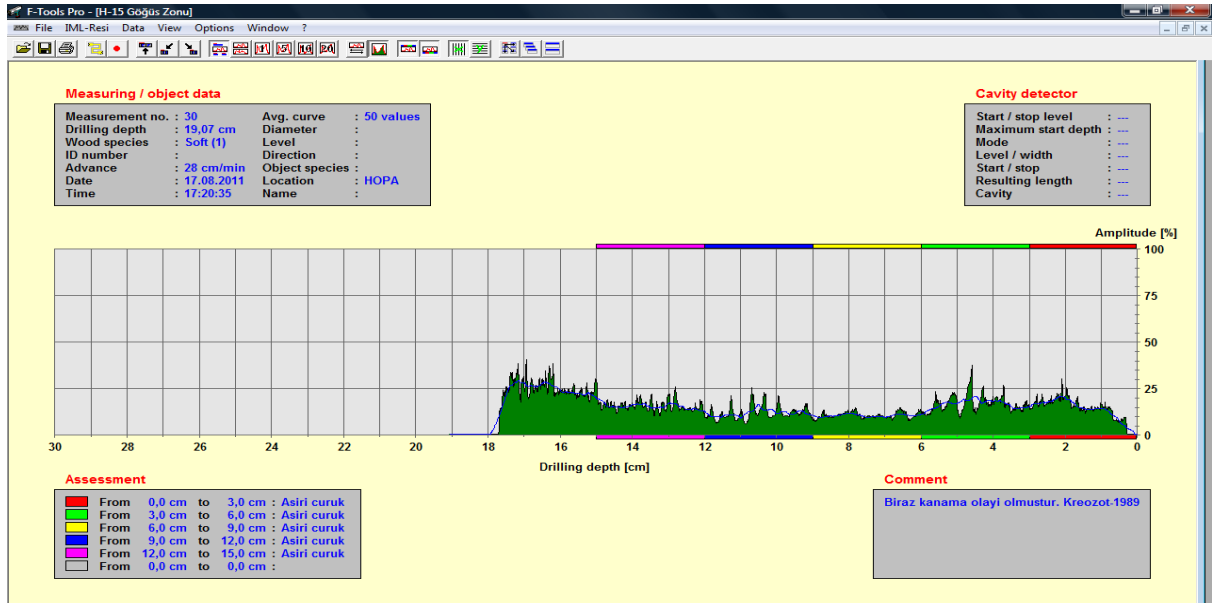
Şekil 66. Hopa lokasyonunda en fazla hasara uğramış tel direğinin (H-15 nolu) göğüs seviyesinden alınan rezistograf çıktısı

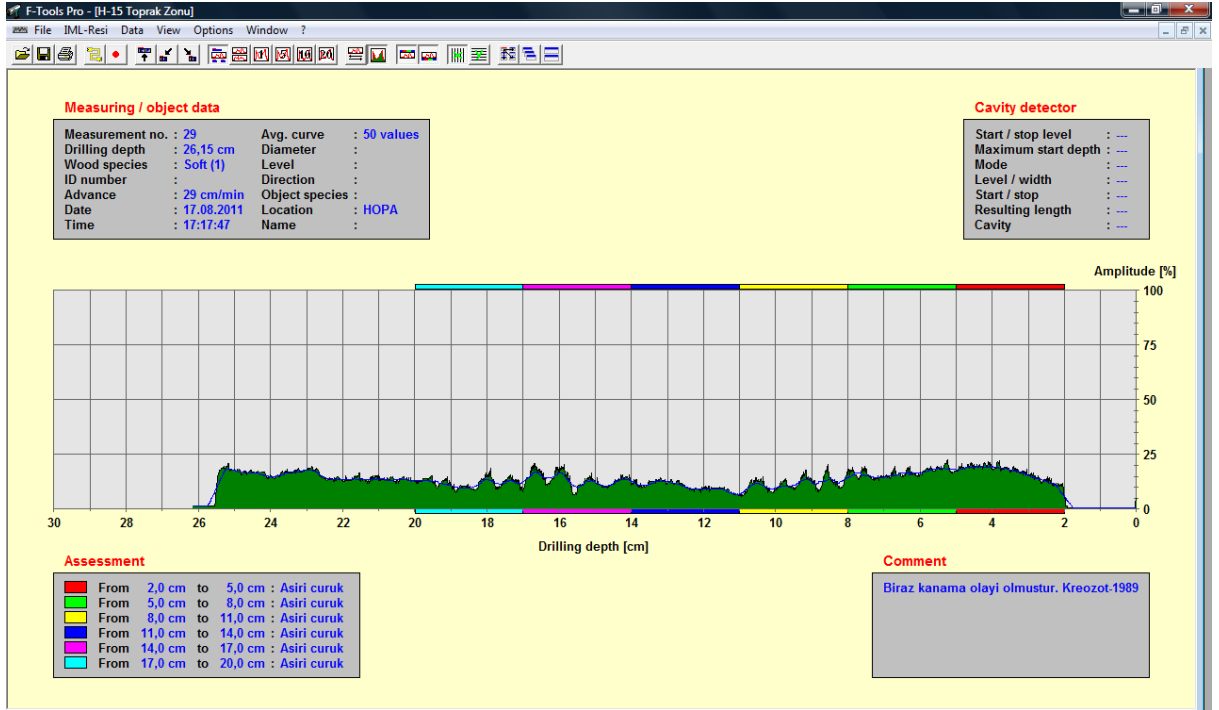
Şekil 67. Hopa lokasyonunda en fazla hasara uğramış tel direğinin (H-15 nolu) toprak zonundan alınan rezistograf çıktısı

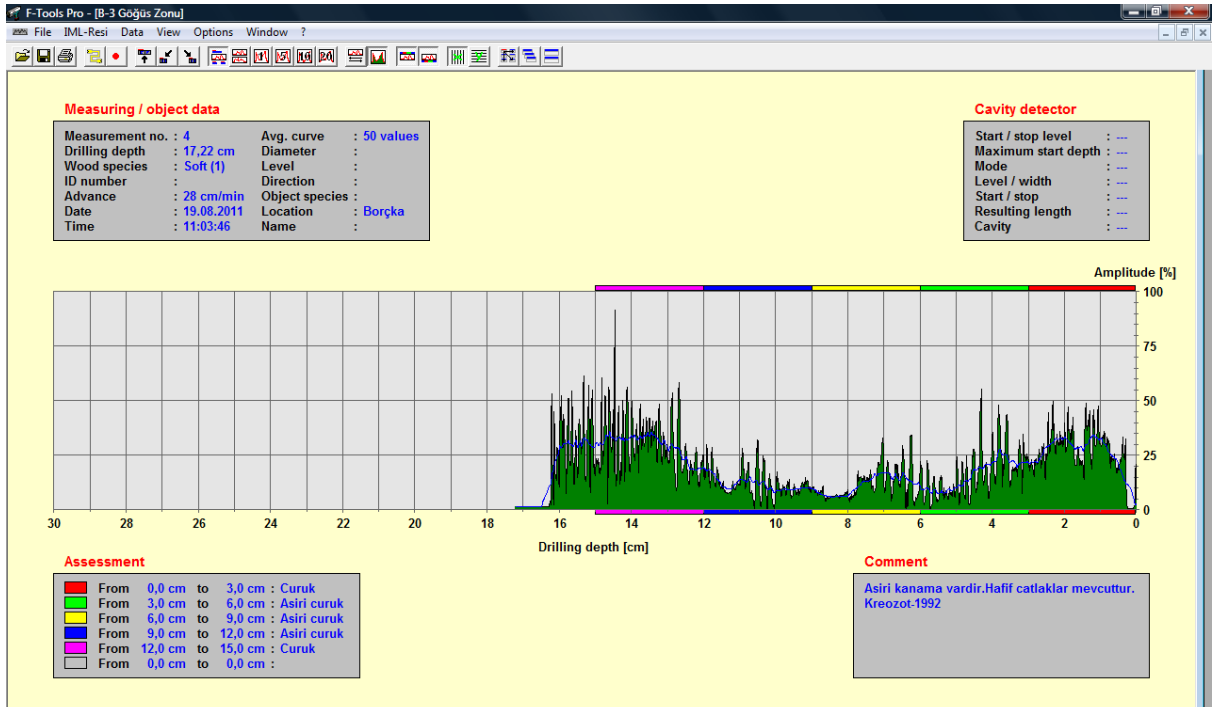
Şekil 68. Borçka lokasyonunda en fazla hasara uğramış tel direğinin (B-3 nolu) göğüs seviyesinden alınan rezistograf çıktısı

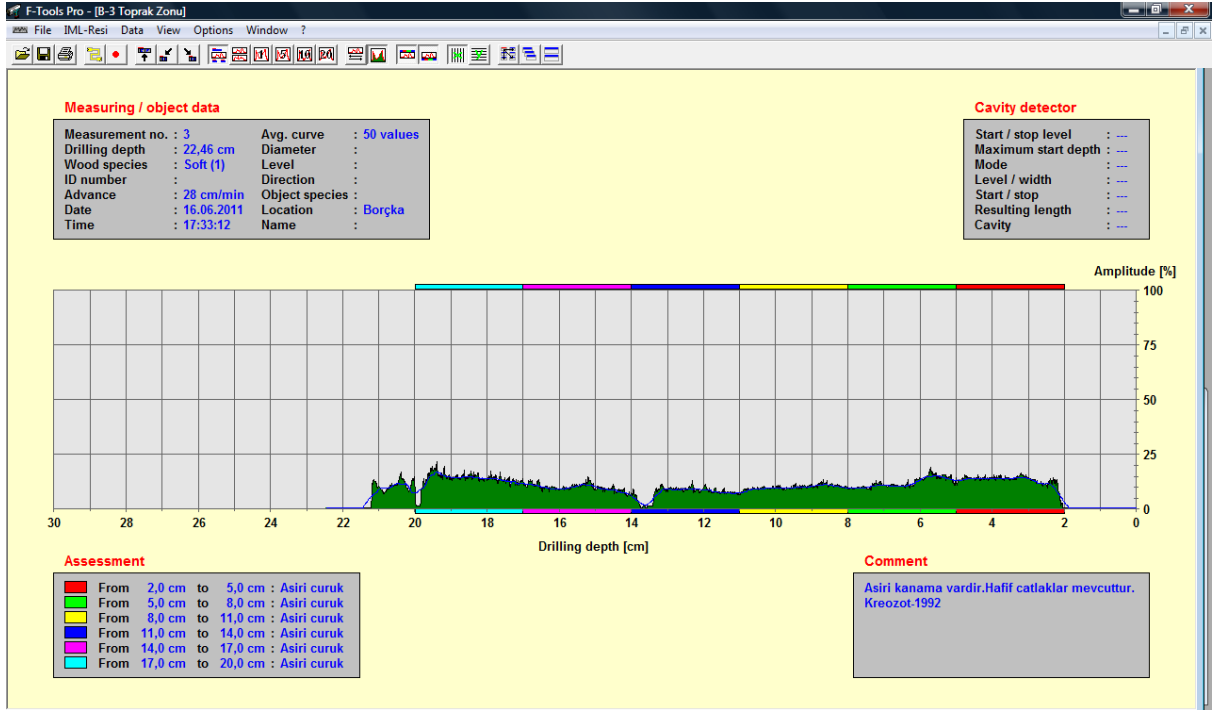
Şekil 69. Borçka lokasyonunda en fazla hasara uğramış tel direğinin (B-3 nolu) toprak zonundan alınan rezistograf çıktısı

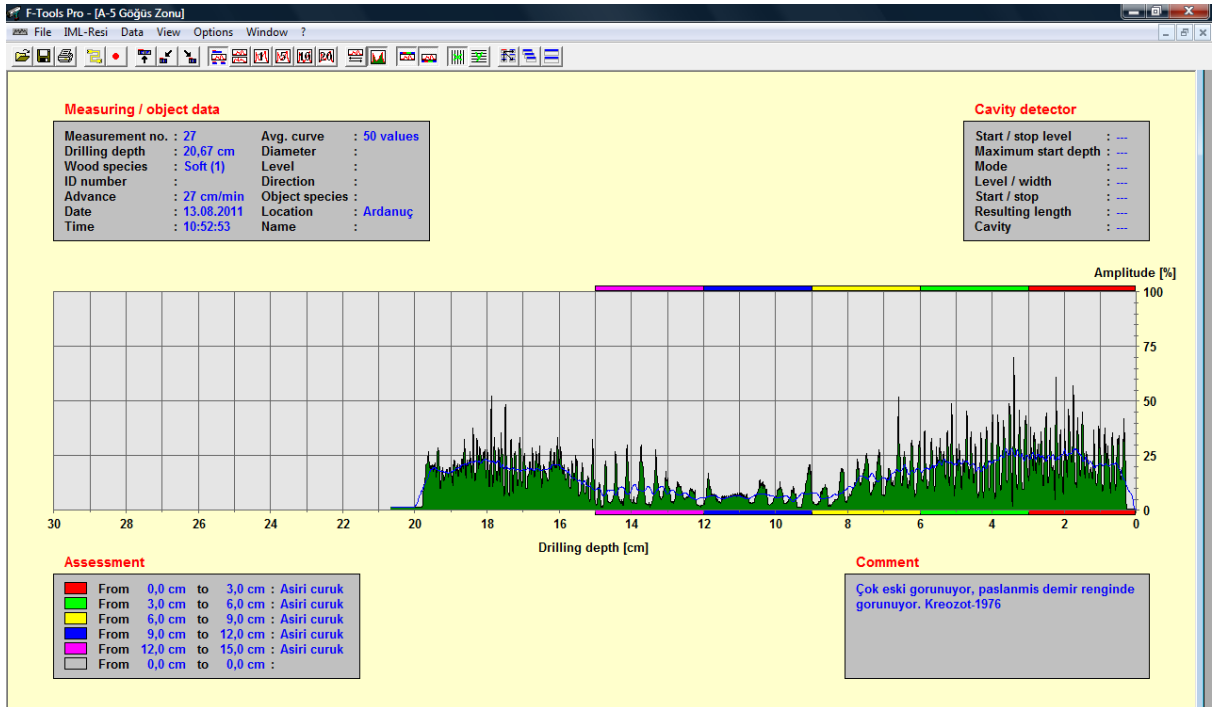
Şekil 70. Ardanuç lokasyonunda en fazla hasara uğramış tel direğinin (A-5 nolu) göğüs seviyesinden alınan rezistograf çıktısı

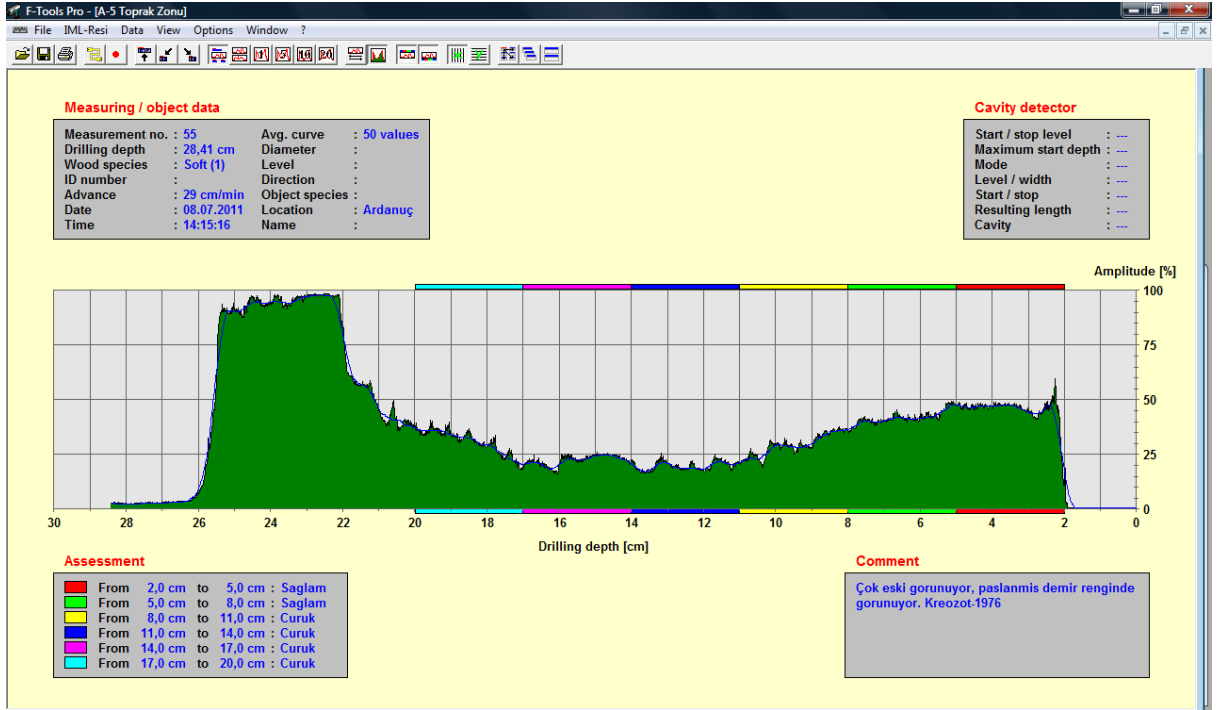
Şekil 71. Ardanuç lokasyonunda en fazla hasara uğramış tel direğinin (A-5 nolu) toprak zonundan alınan rezistograf çıktısı

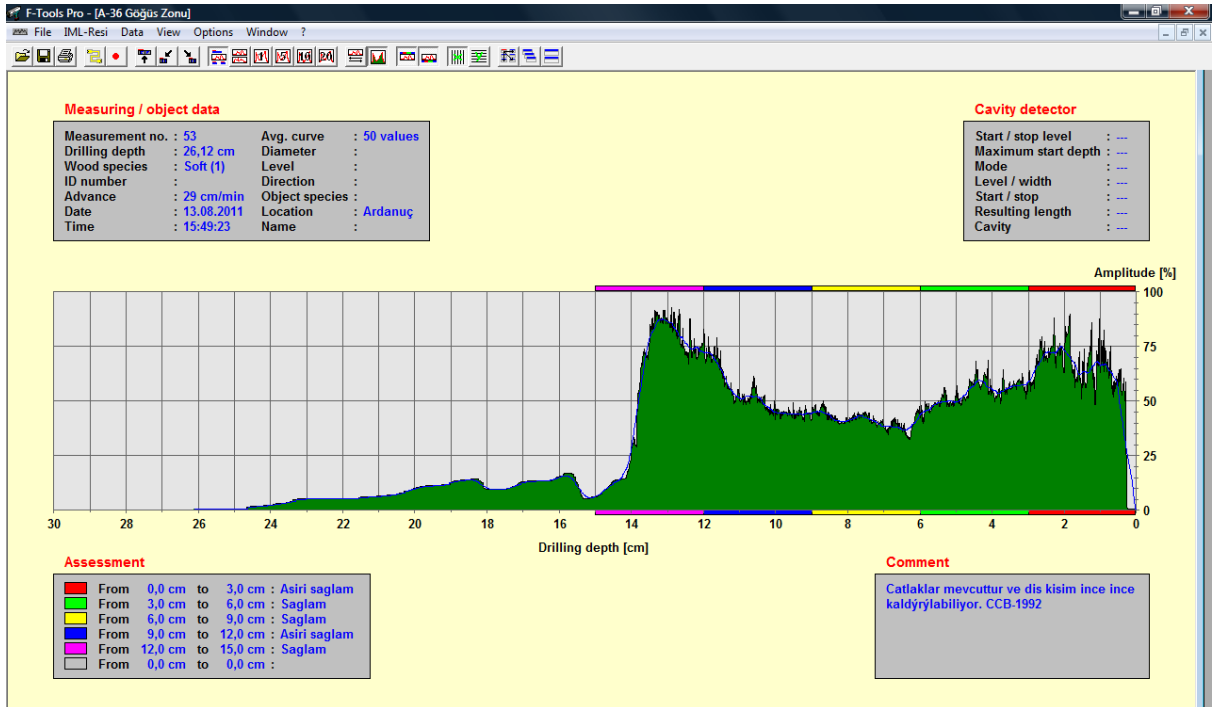
Şekil 72. Her 3 lokasyon arasındaki mevcut en sağlam tel direğinin (A-36 nolu) göğüs seviyesinden alınan rezistograf çıktısı

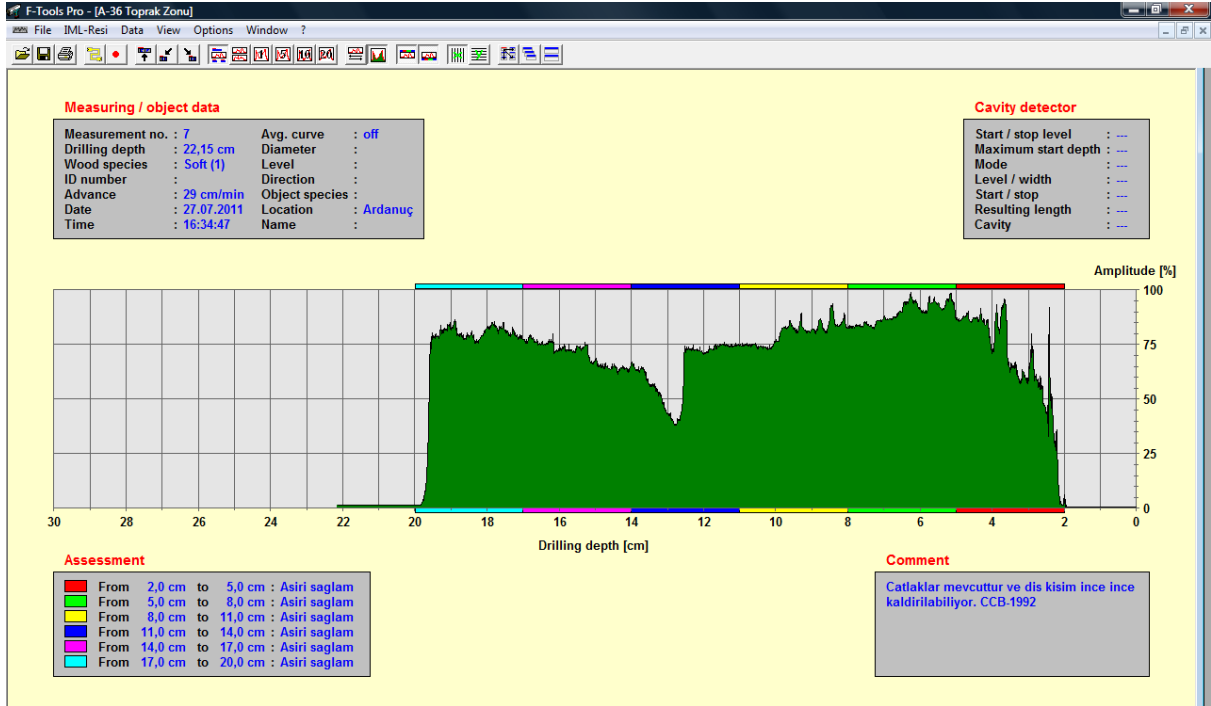
Şekil 73. Her 3 lokasyon arasındaki mevcut en sağlam tel direğinin (A-36 nolu) toprak zonundan alınan rezistograf çıktısı
