**KARADENİZ TEKNİK ÜNİVERSİTESİ
FEN BİLİMLERİ ENSTİTÜSÜ**

**DOĞU KARADENİZ BÖLGESİNDEKİ TARİHİ AHŞAP YAPILARA YÖNELİK
KORUMA METODOLOJİSİNİN ICOMOS KURALLARI ÇERÇEVESİNDE
DEĞERLENDİRİLMESİ
RİZE/FINDIKLI/ÇAĞLAYAN YÖRESİ ÖRNEĞİ**

YÜKSEK LİSANS TEZİ

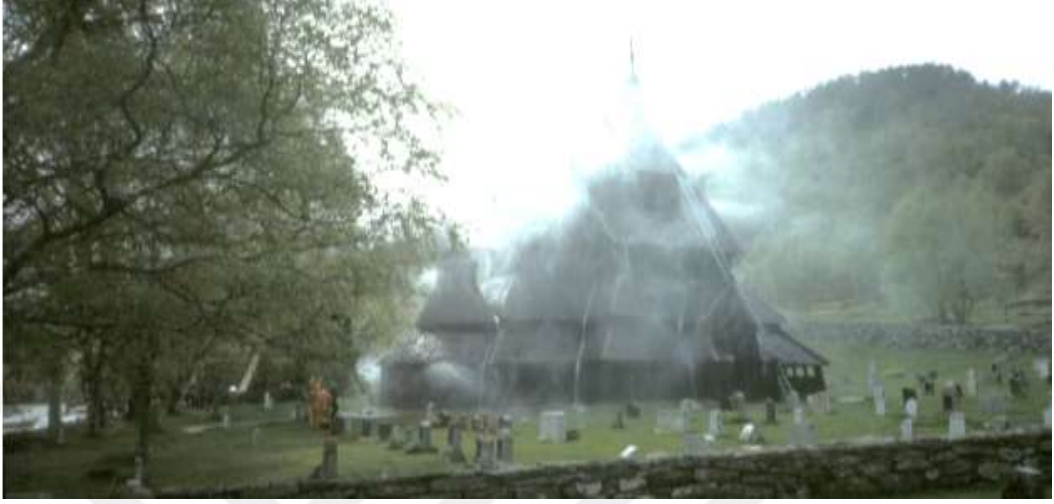
önermektedir. Şekil 5’te Norveç’te duman algılama sensörleriyle yangına müdahale testi görülmektedir.

Şekil 5. Norveç’te duman algılama sensörleriyle yangına müdahale testi

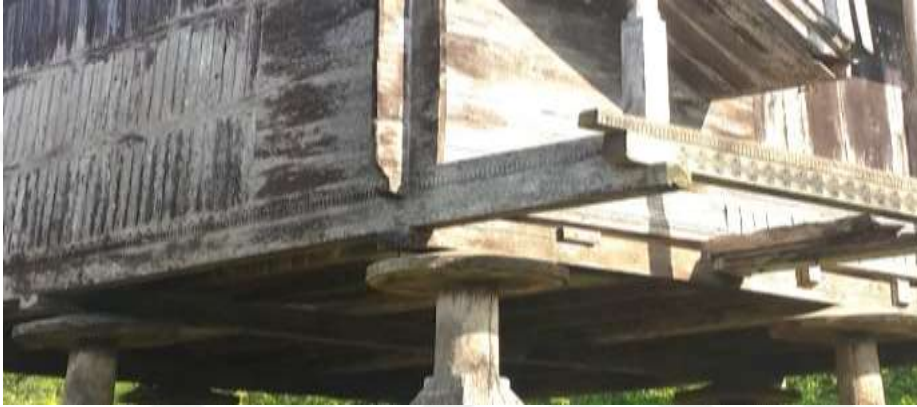
Serender, genellikle taştan bir zemin üzerinde yükselen iki katlı olan ahşap bir yapıdır. Taş zemin köşelerine taban kirişler yerleştirilir. Serenderin plan şemasına bağlı olarak dört, altı veya dokuz dikme köşelerden payandalanarak taban kirişine oturtulur. Dikmelerin başında yiyecek maddelerine hayvanların ulaşmasını engellemek için tekerler yerleştirilir (Eruzun, 1997), (Şekil 10).

Şekil 10. Serender detay

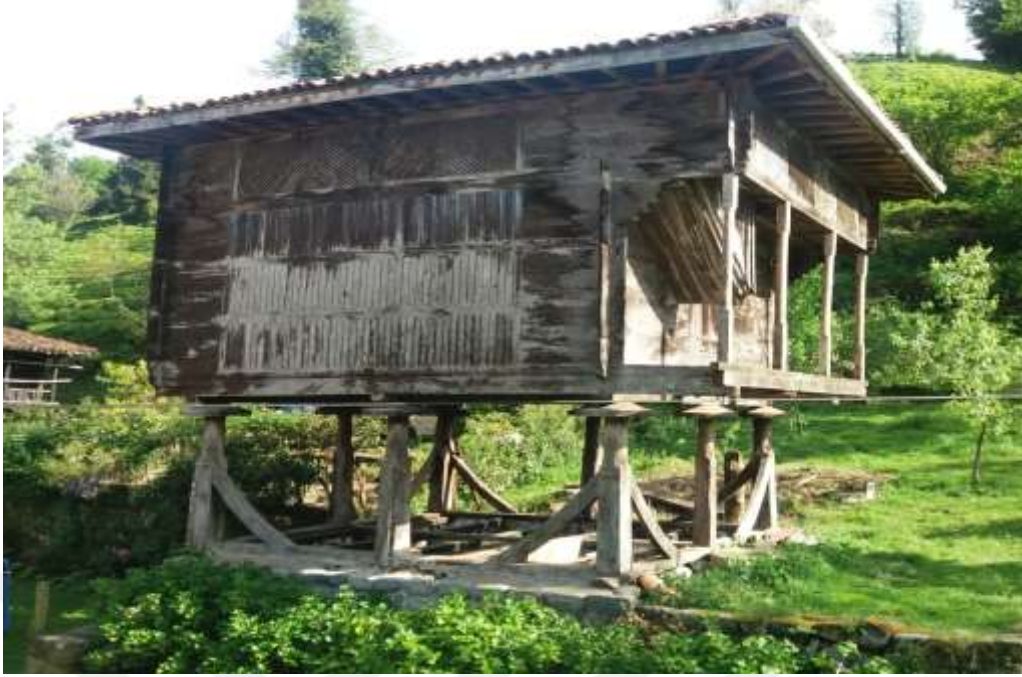
Şekil 11. Serender

Serenderin yerden yükseltilmesi yiyeceklerin havalandırılması ve hayvanlardan uzak tutulması içindir. Üst kat tekerler üzerine oturtulan direk başı ve kirişlerin üzerinde yükselmektedir (Şekil 10). Enine bağlantıyı sağlayan kirişlerin üzerine kesitleri ana dikmelere göre daha narin olan çardak direkleri yerleştirilir (Özgüner, 1970). Ahşap strüktür makas direkleri, omuz başı, makas ağaçları, mertekler ve çatı kaplaması ile son bulur (Özgüner, 1970). Duvarlar genellikle ahşap yığma yapılıdır. Serenderler iki bölümden oluşur; ambar kısmı ve çardak altı kısmı. Serenderin zeminle direkt bağlantısı olmaması gerektiği için çardak kısmına yerden biraz yüksek merdivenlerle ulaşılır. Çardakta meyve toplama aletleri, sepetler ve arı kovanları gibi malzemeler muhafaza edilir.

Yörede, dünyada eşi olmayan ahşap işçiliğinin en estetik ve başarılı ürünü serenderdir. Serenderler; depo olarak kullanılan, aynı zamanda zararlı hayvanlardan ürünleri koruyan ahşap yapılardır (Şekil 73). Yapımlarının temel özelliği ahşap malzemenin birleşmesinde hiçbir bağlayıcı malzemenin kullanılmamasıdır. Yapı tamamen parçaların birbirine geçirilmesi suretiyle inşa edilmiştir. Bu anlamda yapının bütüncül bir taşıyıcılığı vardır. Genellikle dört ahşap direk üzerine inşa edilirler. Depolanan yiyecekleri yağmur ve sel sularına karşı korumak için yerden yüksek olarak yapılmışlardır. Taşıyıcı direklerin başına yine ahşaptan tekerlek konularak zararlı hayvanların yukarı çıkmasının önüne geçilir. Ayrıca hava kanallı ve ızgaralı şekilde yapılması sayesinde hava dolaşımı sağlanır. Serenderlere ulaşmak için merdiven yapılmaz. Seyyar merdivenlerle serenderlere çıkılır. Serenderin koruyucu direkleri için sağlamlığı nedeniyle ardıç ağacı tercih edilirken diğer kısımlarının yapımında genellikle kestane ağacı kullanılır. Günümüzde serenderlerden ilham alınarak kültür turizmine katkı sağlanabilir. Küçük kafeler, yazlık konutlar, yöresel eşya satış noktaları olarak işlevsellik kazandırılabilir (Özgüner, 1970).

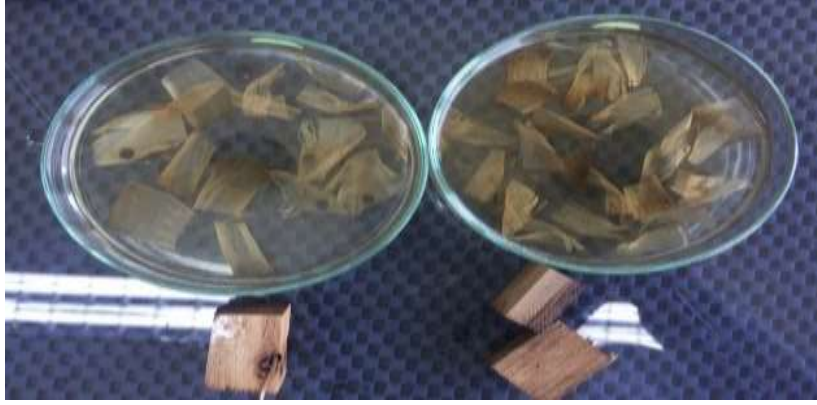
Odun elemanlarının normal biçim ve konumlarında incelenmesi için odun örneklerinden üç yönde kesit almak ve preparat yapmak gerekmektedir. Odun kesitleri materyal toplama yönteminde bahsedilen tekerlek ve parçalardan 1.5x1.5x1.5 cm boyutlu küplerden elde edilmiştir. Çıkarılan küpler yumuşatılmak ve dokulardaki havayı çıkarmak üzere damıtık su içinde suyun dibine çökünceye kadar kaynatıldıktan sonra, 1/1/1 oranında alkol-gliserin-damıtık su karışımı veya formaldehit içerisinde kesitler alınmaya kadar bekletilmiştir. Şekil 12'de örnek odunlardan alınan kesitler görülmektedir.

Şekil 12. Örnek odunlardan alınan kesitler

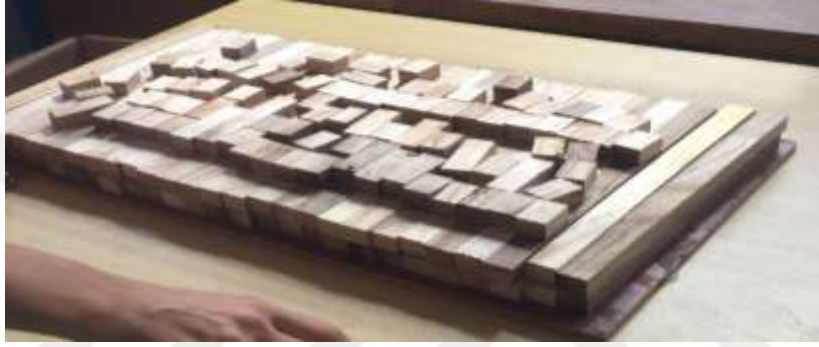
Yoğunluk deneyleri, TS 2472 esaslarına göre belirlenmiştir. Her örnekten 20×20×30 mm boyutlarında örnekler hazırlanmıştır. Kesilen örnekler, numaralandırılmış ve klima odasında hava kurusu hale gelinceye kadar bekletilmiştir. Şekil 14’de klima odasında hava kurusu hale gelinceye kadar bekletilen deney örnekleri görülmektedir.

Şekil 14. Hazırlanan deney örnekleri

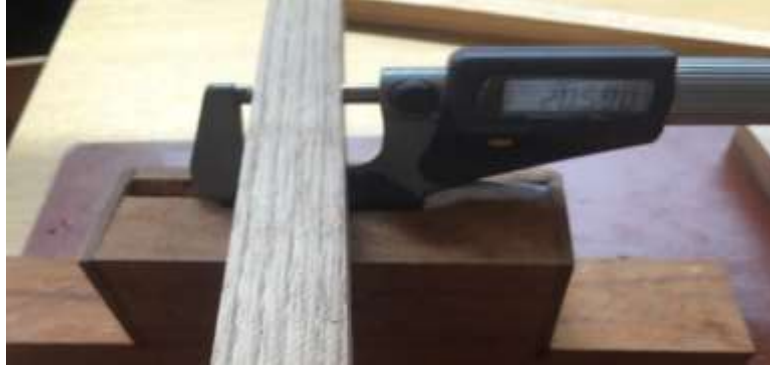
Yoğunluk deney örnekleri, klima odasında 20 ± 2 °C sıcaklık ve $\%65 \pm 5$ bağıl nem şartlarında bekletilerek rutubetlerinin yaklaşık $\%12$ olması sağlanmıştır. Örnek boyutları $\pm 0,01$ mm duyarlılıkta ölçme yapabilen dijital ölçüm aleti ile ölçülerek hacimleri hesaplanmıştır (Şekil 15). Örneklerin ağırlıkları $\pm 0,01$ gr duyarlıklı terazide belirlenmiş ve (1) nolu formülden herhangi bir rutubetteki yoğunluk değerleri hesaplanmıştır (Bozkurt ve Göker, 1996)

Şekil 15. Deney örneklerinin boyutlarının ölçülmesi

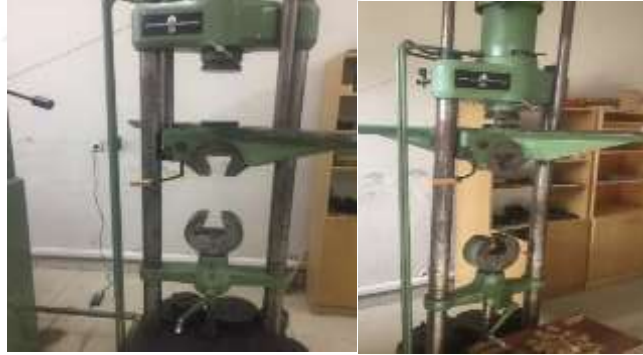
Şekil 16. Liflere paralel yönde basınç direnci

Şekil 16'da liflere paralel yönde basınç direnci testi görülmektedir.

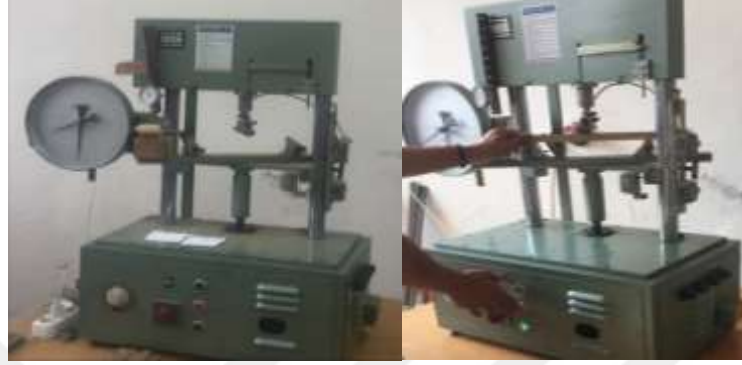
Şekil 17. Statik eğilme direnci ve eğilmeye elastikiyet modülü

Eğilme direnci ve eğilmede elastikiyet modülü deneyleri, 20*20*300 mm boyutlarındaki deney örnekleri ile TS 2474 ve TS 2478 esaslarına uygun olarak yapılmıştır. Klima odasında hava kuru hale getirilen örneklerin radyal yönü en, teğet yönü de kalınlık alınmak sureti ile boyutları $\pm 0,01$ mm duyarlılıkta ölçülmüştür. Örnekler, makineye dayanak noktaları arasındaki açıklık, kalınlığın 12 katı olacak şekilde yerleştirilmiştir. Yük, deney örneklerinin radyal yüzüne yıllık halkalara teğet yönde ve

deney örneğinin tam orta kısmından uygulanmıştır. Kırılma anındaki maksimum kuvvet (P_{max}) belirlenmiş ve (6) nolu formül kullanılarak eğilme direnci değerleri hesaplanmıştır (TS 2474).

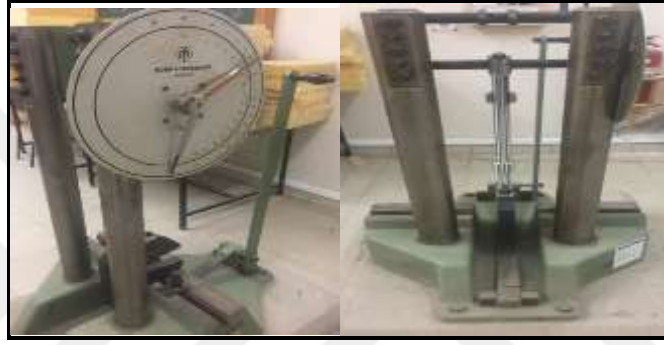
Şekil 18. Dinamik eğilme (şok) direnci

Dinamik eğilme direnci deneyi, TS 2477 esaslarına göre yapılmıştır. İklimlendirme odasında hava kurusu hale getirilen 20×20×300 mm boyutlarında hazırlanan örneklerin deneyden önce enine kesit boyutları $\pm 0,01$ mm duyarlılıkta ölçülmüştür. Deney örnekleri orta kısımlarından pandüllü çekiç aleti ile kırılmış ve her bir örnek için kırılmadan sonra elde edilen iş miktarı belirlenerek şok direnci değerleri (10) nolu formülden hesaplanmıştır (Bozkurt ve Erdin, 1997). Şekil 18’de Dinamik Eğilme (Şok) Direnci testi görülmektedir.

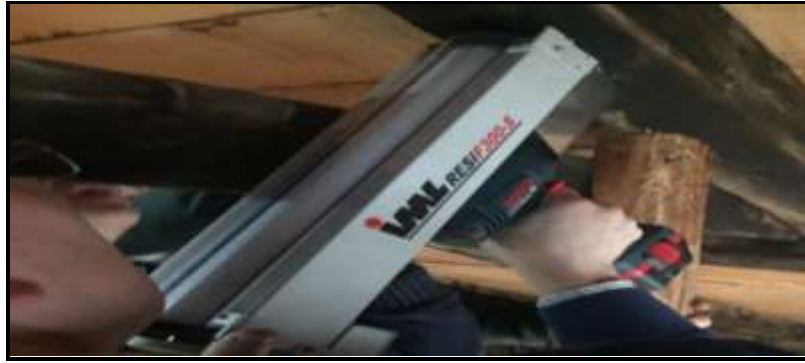
Ahşaptaki tahribatsız hasar tespit yöntemleri (nondestructive testing of wood), ahşabın fiziksel özelliklerini belirlemek ve ahşaba herhangi bir zarar vermeden pratik bir şekilde gerçekleştirmek amaçlı ortaya çıkan yöntemlerdir. Tahribatsız hasar tespit yöntemleri ile ahşaba ait birçok fiziksel ve mekanik özellikler ahşapta herhangi bir tahribat oluşturmadan belirlenebilmektedir (Bucur, 2003). Şekil 19'da çatı kirişinde tahribatsız direnç özellikleri belirlenmektedir.

Şekil 19. Tahribatsız direnç özelliklerinin belirlenmesi

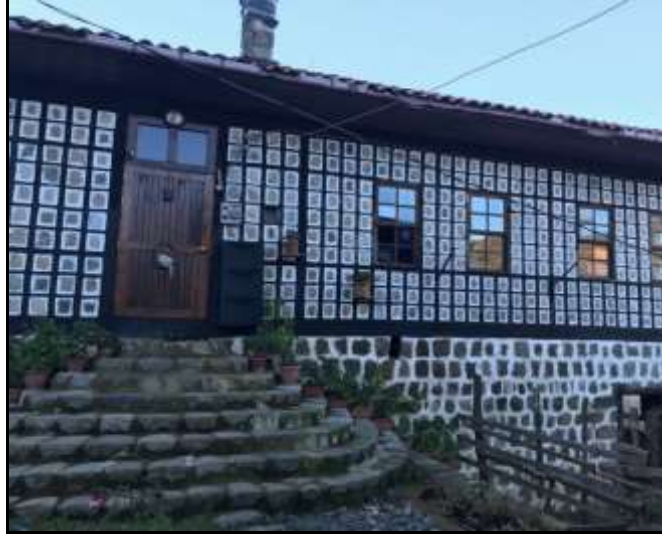
Şekil 20. Uzunhasanoğlu Konağı girişi

Esasen örnek konutlardan Uzunhasanoğlu Konağındaki çatı sistemi genel olarak dört omuz olarak adlandırılabilirse de, “üçgen alın duvarı üst bölümünün, çatı yüzeyleriyle birlikte kısmen kesilmesiyle oluşan” bir çatı form varyasyonuna sahiptir. Buna literatürde “sağrıçıklı çatı” denilmektedir. Şekil 20’de Uzunhasanoğlu Konağı girişi yer almaktadır.

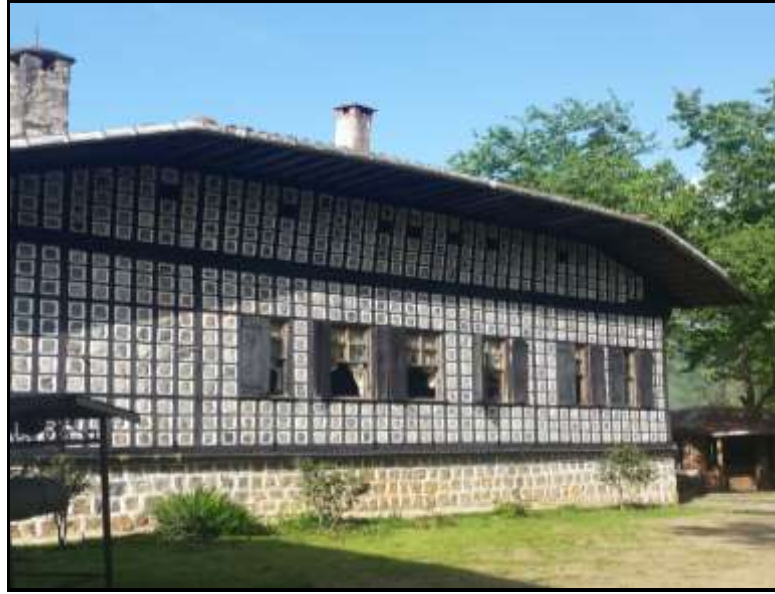
Şekil 26. İnceler Konağı güney cephesi

Ev eğimli bir arazide yer almaktadır. Ev, kuzey tarafında bulunan kat sayesinde eğime oturtulmuştur. Yığma moloz taş bir bodrum kat ve onun üzerinde bulunan tek katlı göz dolgu, ahşap dolma duvarlı bir yapıdan oluşmaktadır. Yöresel bir çatı tipi olan üç omuz çatıya sahiptir. Şekil 26'da İnceler Konağı güney cephesi yer almaktadır.

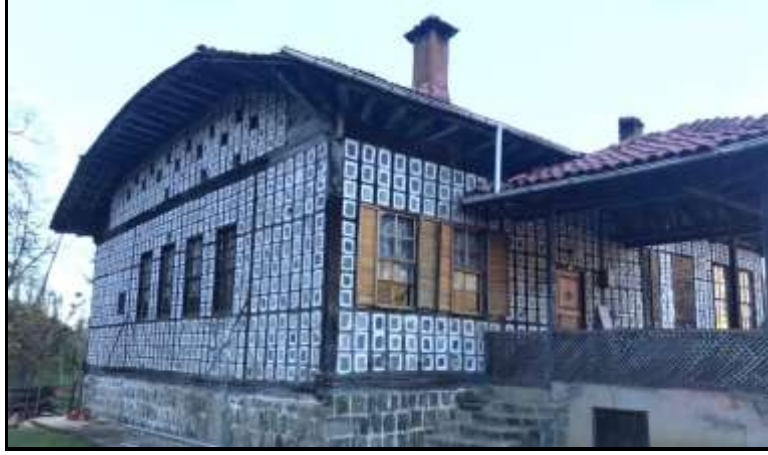
Şekil 28. Oktay konağı

Yapı sistemi ve malzemesi ve ahşap karkas arası blok taş dolgudur. Temel ise moloz taş örgülüdür. Çatısı kırma çatılı olup alaturka kiremitle kaplıdır. Cephedeki açıklıklar pencereler, havalandırma açıklıkları ve kapılardır. İç mimari elemanları tamamen ahşap olan yapının bazı bölümleri bezemesizdir. Şekil 28’de Oktay Konağı cephe görüntüsü yer almaktadır.

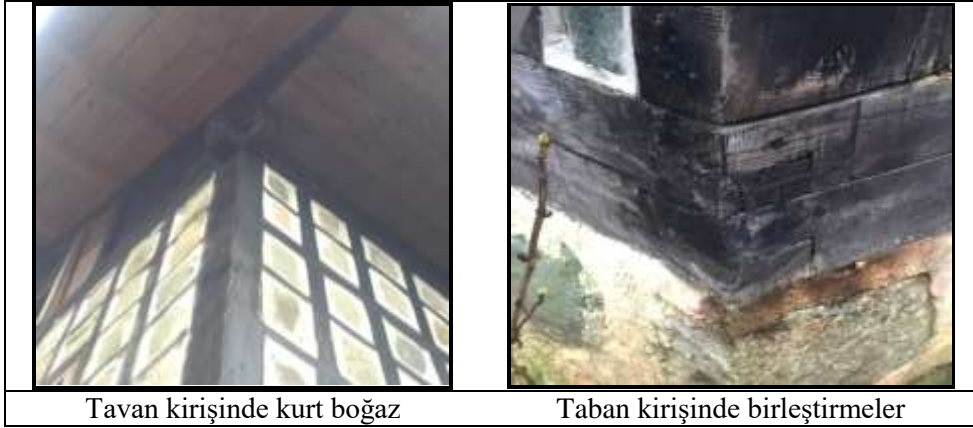
Uzunhasanoğlu Evi'nde temel ve bodrum katta yığma moloz taş üstüne göz dolgu ahşap dolma sistem kullanılmıştır. Bodrum kat duvarlarının üzerine taban kirişleri oturtulur. Bu kirişler köşelerde kurtboğaz birleşim detayı ile birleştirilmiştir. Şekil 31'de tavan ve taban kirişlerindeki birleştirmeler yer almaktadır.

Şekil 31. Tavan ve taban kirişinde birleştirmeler

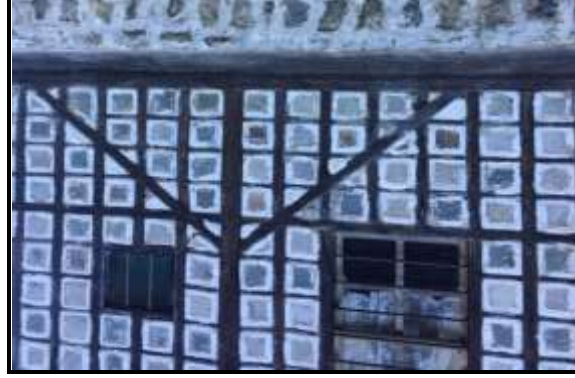
Şekil 32. Oktay Konağı taşıyıcı dikmeler

Taban kirişlerinin üzerine köşelerde ve iç bölme duvarları hizalarına denk gelecek şekilde ana taşıyıcı dikmeler yerleştirilmiştir. Bu dikmelerin kesitleri 13 ila 17 cm arasında değişmektedir (Şekil 32). Bu ana dikmeler arasına yaklaşık olarak 18 cm ara ile 4 ila 8 cm

kesitli ikincil ahşap dikmeler, bu dikmeler arasına da yatay olarak yaklaşık 18 cm aralıklarla ahşap latalar yerleştirmiştir.

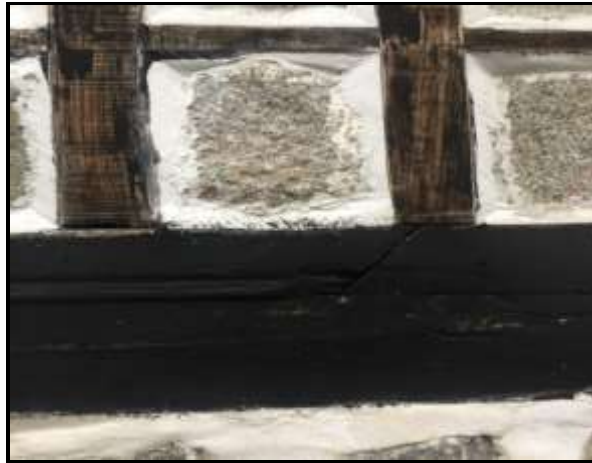
Şekil 33. Taban kirişinde birleştirme

Bu karolaj sistemi hazırlanırken ahşap geçmeler kullanılmış, hiç bir çivi kullanılmamıştır. Yapının dış duvarlarının iç yüzeyleri odadan odaya farklılık gösterecek şekilde ahşap kaplama tahtaları ile kaplanmış. Uzunhasanoğlu Evi'nin tüm iç duvarları ahşap dolma tekniği ile yapılmıştır. Bu duvarlar yapılırken yöreye özgü olduğu biçimde çivi kullanılmadan zıvanalar yardımıyla inşa edilmiştir.

Orijinal birleştirme şekli olan kurtboğaz birleştirme sistemini, kiriş boyunu doğru ayarlayamamış olma nedeniyle uygulayamamış olup yöre de sıkça karşımıza çıkan lamba zıvana yöntemiyle birleştirmeler gerçekleştirilmiştir.

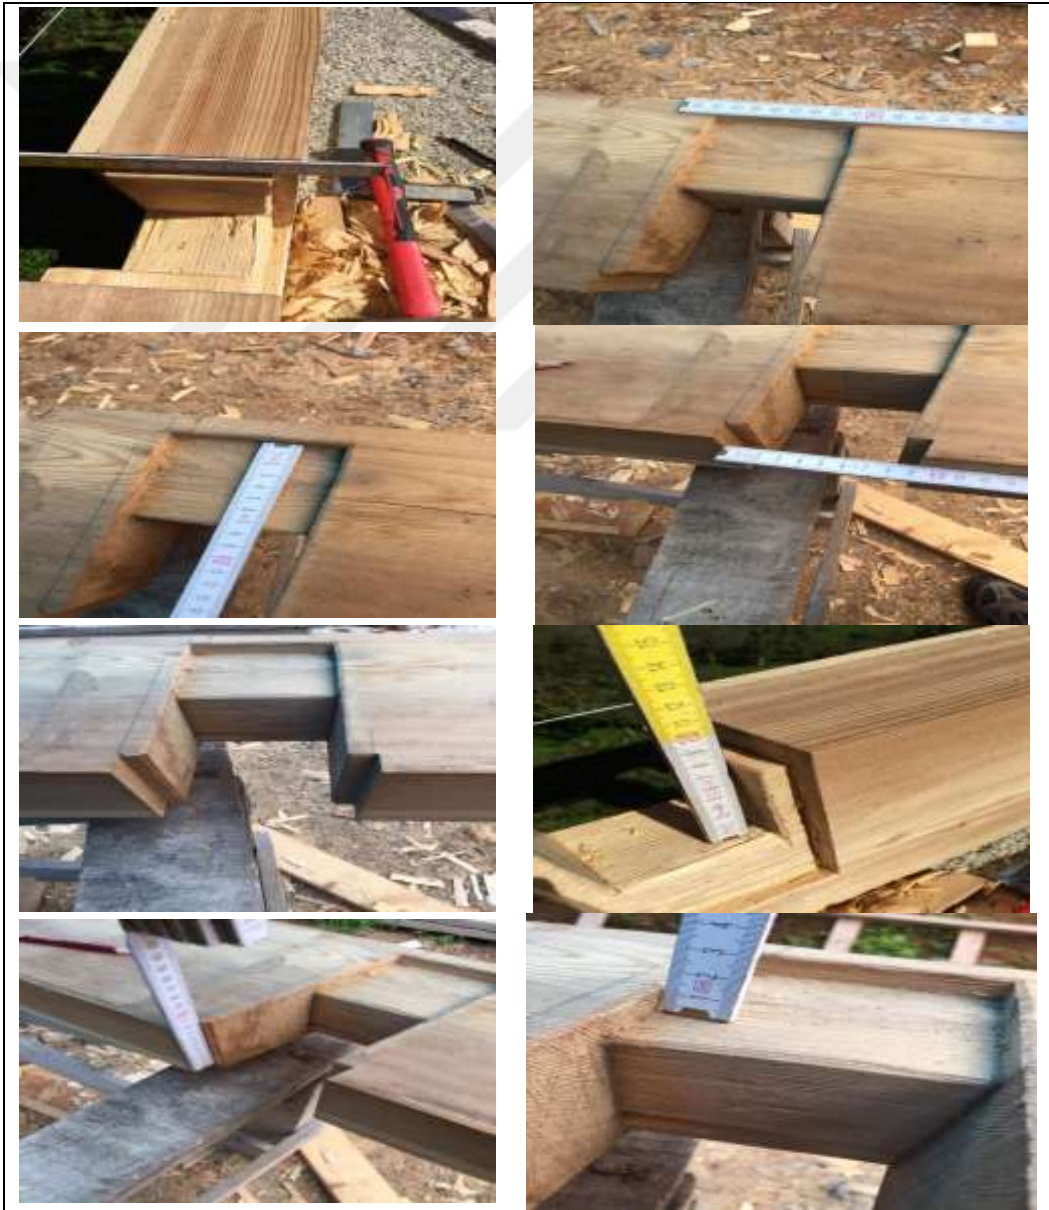
Kurt Boğaz Geçme Tekniği: Ahşap yığma yapılarda dikmeler kullanılmadan ahşap yapı malzemelerinin (tahta, düzgün ahşap kirişler) yatay olarak, köşelerde muntazam ölçü ve oranlarla geçme usulü ile oluşturulan bir bağlantı tekniğidir. Köşede birleşen her iki doğrultudaki yatay ahşap elemanların uçlarından 15-20 cm. içeride düzgün ve orantılı ölçülerde açılan “ağız” tabir edeceğimiz boşluklarla oluşturulan “Boğaz Geçme” tekniğidir. Özgüner (1970). Şekil 34’de kurt boğaz detayları verilmektedir.

Şekil 34. Kurt boğaz detayı

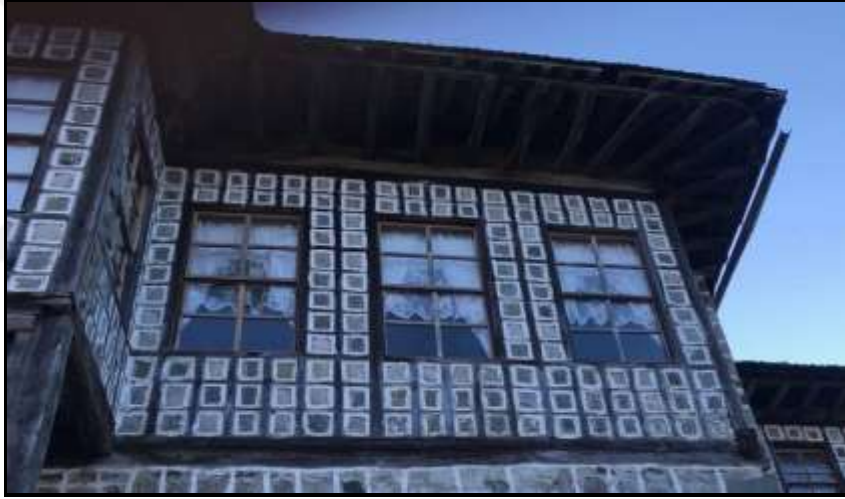
Yapıların uzun yıllar doğanın yıkıcı etkileri altında yıpranması ve sürekli bakımlarının yapılmamasından ötürü hasarla gözlenmiştir. Sıcak yaz günlerinde sıcak karşısında genleşen, soğuk günlerde donma çözünme döngüleriyle malzemeler yıpranmıştır. Şekil 35’de dış ortam koşullarında kalan Oktay Konağını dış cephe ve saçak kısmı gösterilmektedir.

Şekil 35. Oktay konağı saçak ve kirişlerde bozulmalar

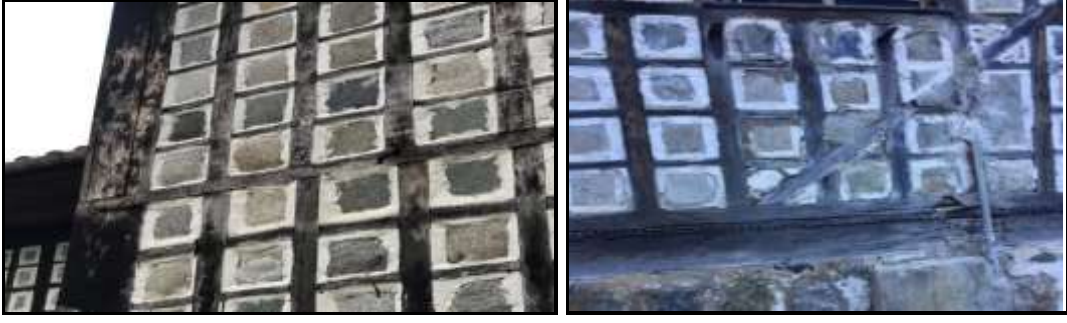
Zeminden yükselen nem strüktürü ıslatarak sisteme gelen yükü fazlalaştırdığı ayrıca içinde taşıdığı tuzların duvar yüzeyinden buharlaşması sonucu duvarların fiziksel ve kimyasal yapısını bozucu etkileri olmuştur. Şekil 36’da dış hava koşullarına maruz kalan göz dolma kiriş detayları verilmektedir.

Şekil 36. Dış hava koşullarında göz dolma ve kiriş

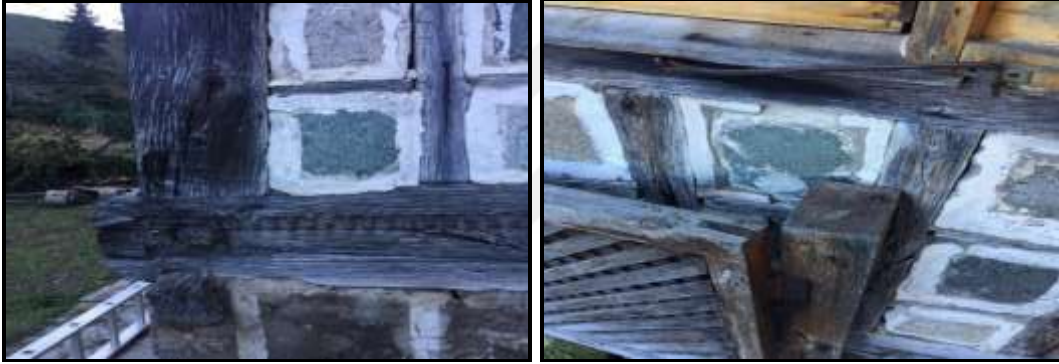
Yağmur suları bozulan çatı kaplamasından hızla uzaklaştırılamaması ve yapıya suyun sızmasıyla bozulmalara neden olmaktadır. Oktay Konağı birleştirme elemanlarında görülen bozunmalar Şekil 37’de verilmektedir.

Şekil 37. Oktay Konağı kurtağzı birleştirme ve dış ortam bozulması

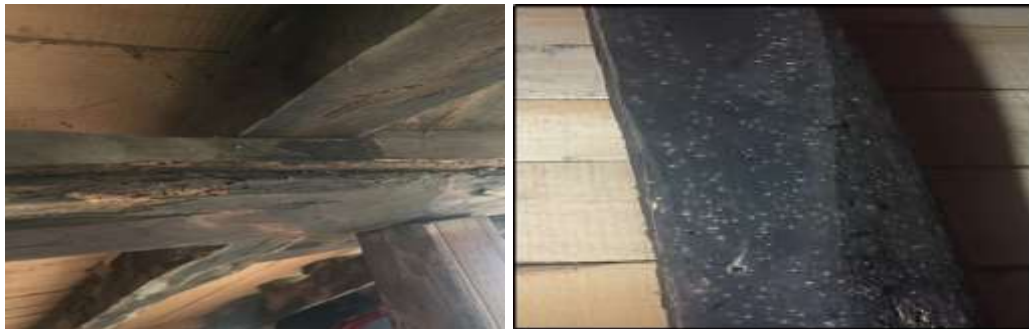
Şekil 39. Böcek Tahribatı ve çatıda böcek uçma delikleri

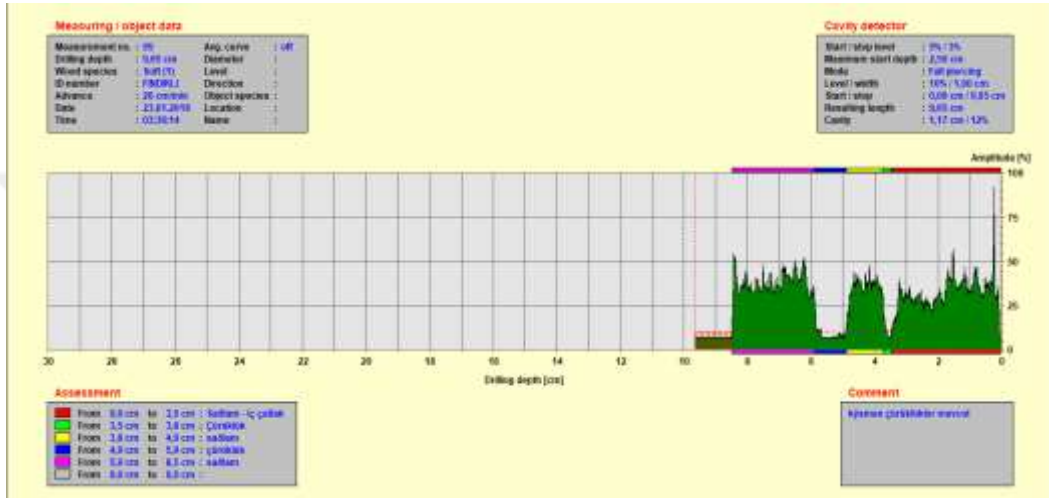
Şekil 41. 95 numaralı çatı kirişinden alınan ölçüm

Şekil 43. 97 numaralı çatı kirişinden alınan ölçüm

Şekil 44. 98 numaralı çatı kirişinden alınan ölçüm

Şekil 45. 99 numaralı çatı kirişinden alınan ölçüm

Şekil 46. 100 numaralı çatı kirişinden alınan ölçüm

Yapılan tahribatsız ölçümlerde çatı katı kirişlerinde kabul edilebilir tahribatlar mevcut olduğu görülmüştür. İç çatlaklar ve çürüklüklerle karşılaşmıştır.

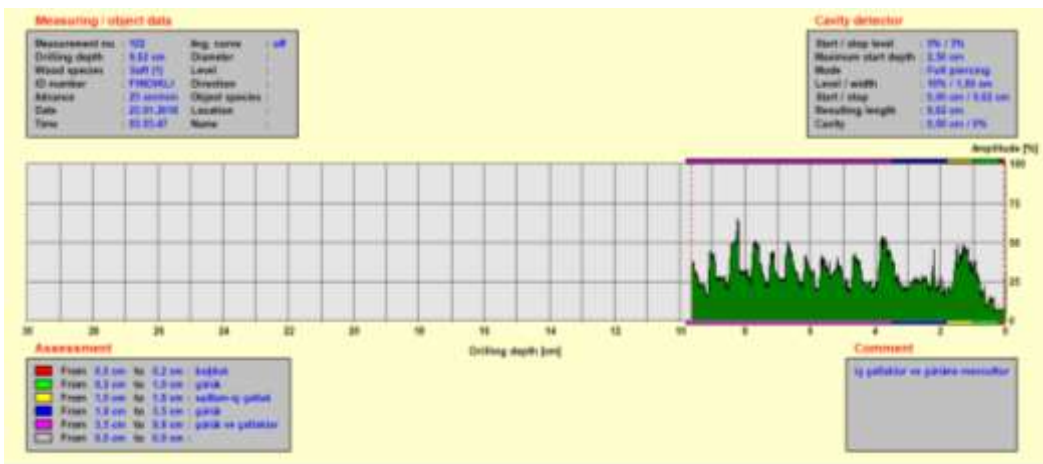
101 numaralı ölçüm ile 104 numaralı ölçüm sonuçları arası Uzunhasanoğlu konağı bodrum katından alınan ölçüm sonuçlarıdır. Şekil 47, 48, 49, 50'da ölçüm sonuçlarının görüntüleri yer almaktadır.

Şekil 47. 101 numaralı bodrum kat kirişinden alınan ölçüm

Şekil 48. 102 numaralı bodrum kat kirişinden alınan ölçüm

Şekil 49. 103 numaralı bodrum kat kirişinden alınan ölçüm

Şekil 50. 104 numaralı bodrum kat kirişinden alınan ölçüm

Bodrum katında yapılan ölçümlerde çatlak miktarlarının daha fazla olduğu derinliklerinin de daha yoğun olduğu görülmektedir.

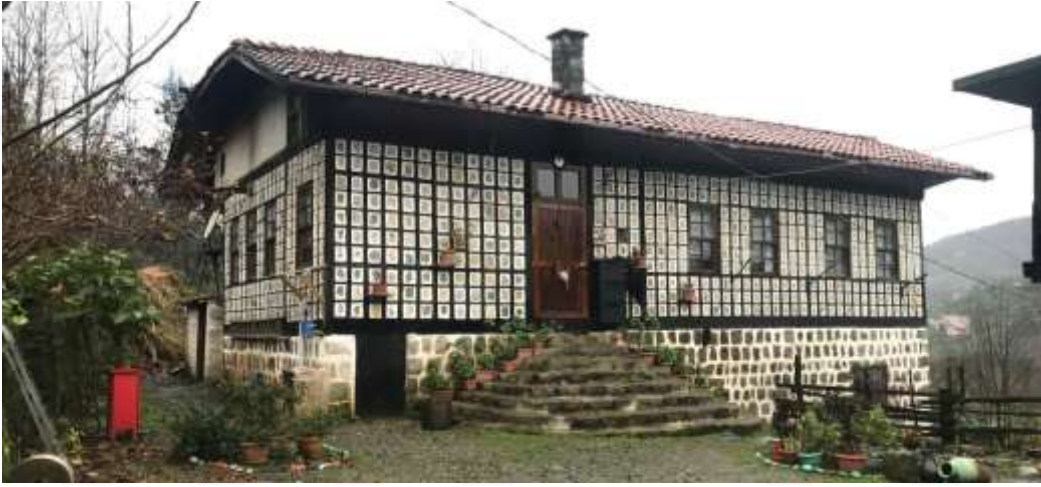
Şekil 60. Uzunhasanoğlu Konağı kuzey cephe görünüşü

Örnek konutlarda kullanılan orijinal yapım tekniğinin Doğu Karadeniz Bölgesinde sıklıkla tercih edilen “göz dolma sistem” olduğu tespit edilmiştir (Şekil 60). Örnek konutların tamamında, su basman seviyesi taş duvar olarak inşa edilmiştir. Bu taş duvarın

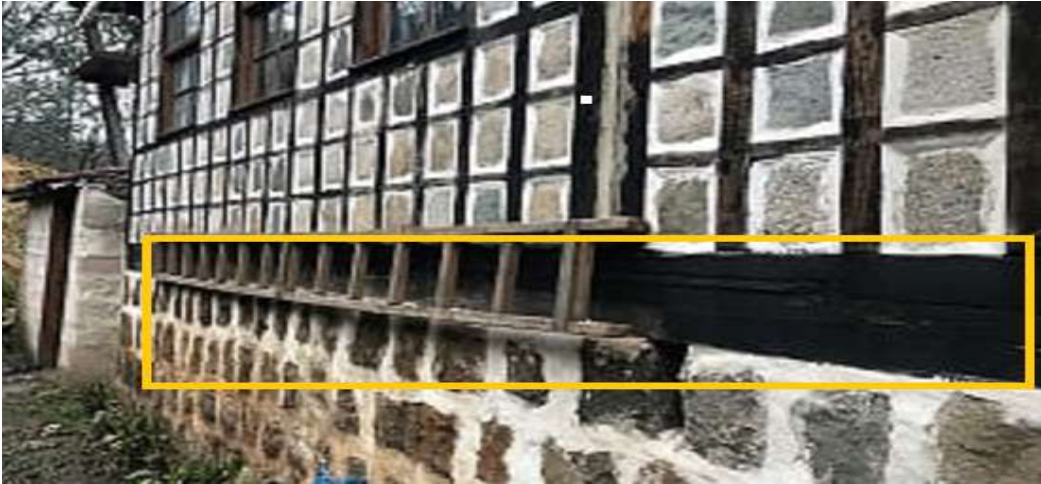
Şekil 61. Uzunhasanoğlu Konağı taban kirişi

üstüne önce 30 cm enine kesitli taban kirişi oturtulmuştur (Şekil 61). Daha sonra bu taban kirişlerinin üstüne 30 cm enine kesitli ahşap dikmeler cm aralıklarla yerleştirilmiştir. Ahşap dikmelerin arasında kalan boşluklar, 25-30 cm enine kesitli ahşap parçalarla eşit aralıklara bölünmüştür. Bu ahşap parçalar 15 cm aralıklarla ve lamba zıvana birleştirme tekniği kullanılarak ahşap dikmeler bağlanmış ve böylece dikdörtgen biçimli gözler meydana getirilmiştir (Şekil 62). Bütün bu ahşap karkas sistemin üst kısmına tavan kirişi oturtularak yapı tamamlanmıştır (Şekil 63).

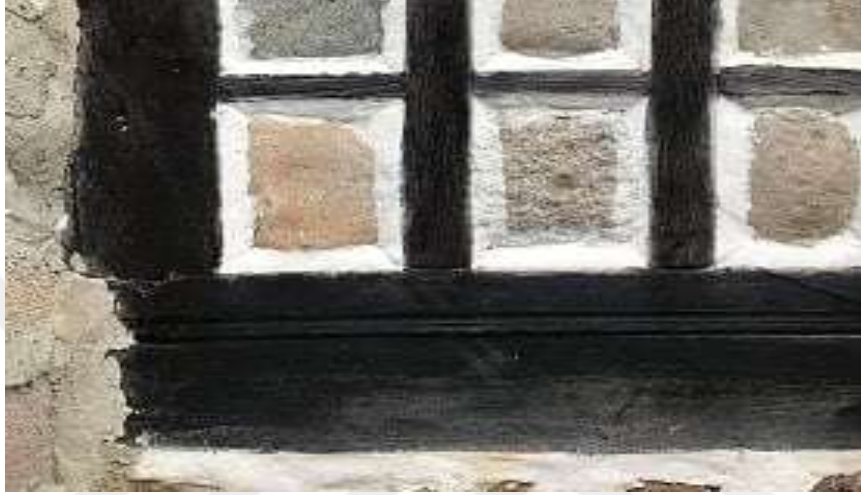
Şekil 64. Göz dolma tekniğinin yakın plan görüntüsü.

Örnek konutlardan Uzunhasanoğlu Konağında yukarıda anlatıldığı gibi meydana getirilen ana karkas yapı içinde oluşturulan dikdörtgen gözlere yöredeki dere yataklarından elde olunmuş olan taşlar yerleştirilerek yapı tamamlanmıştır. Burada genellikle tek parça olarak taşların yerleştirildiği gözlenmiştir. Taşların dikdörtgen boşluklara yerleştirilmesinden sonra kil harcıyla kenar boşlukları doldurulmuştur (Şekil 64).

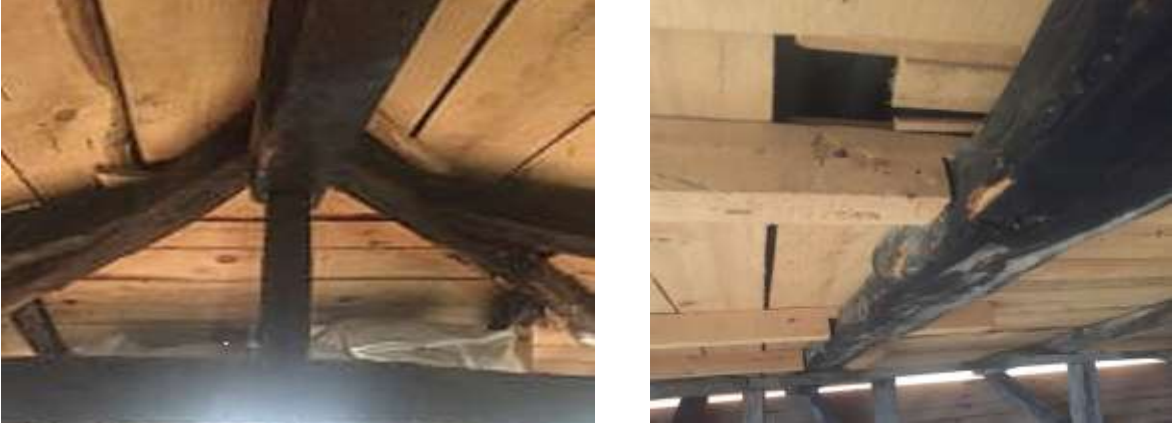
Şekil 67. Uzunhasanoğlu Konağı çatı sisteminde ana omuzu oluşturan mahya kirişi ve onunla eğimli olarak birleştirilen makas kirişleri ve havalandırma penceresi.

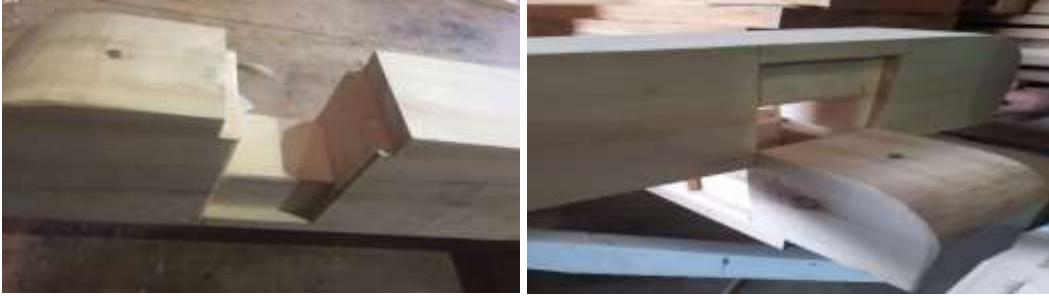
Şekil 68. Kurt boğazı birleştirme

Ahşap birleştirmelerde kurtboğazı tekniği kullanılmaktadır. Kırılacağı burun denilen şey bizde aslında kurtboğazıdır. Bir de boğaz geçme vardır (Şekil 68).

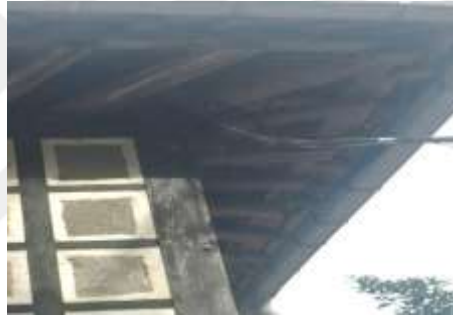
Şekil 69. Uzunhasanoğlu konağı saçakları

İklimin sert etkilerini yapıdan uzak tutmak için saçaklar her zaman geniş olarak kurgulanmıştır (Şekil 69) Ayrıca yapılarda çatı arasının havalandırması için bazı önlemler alınmıştır.

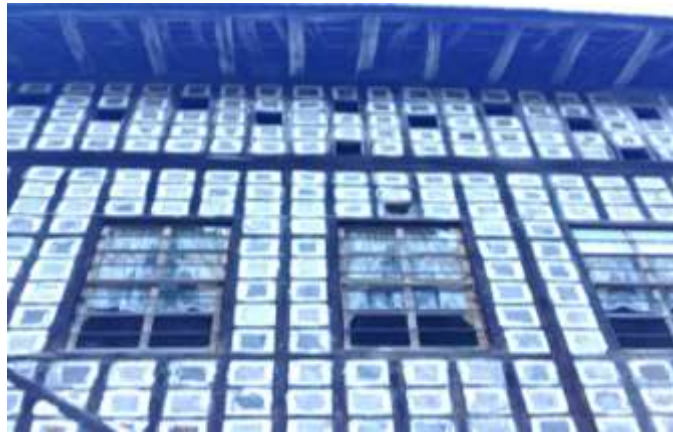
Şekil 70. Göz dolma sistem ile doğal havalandırma

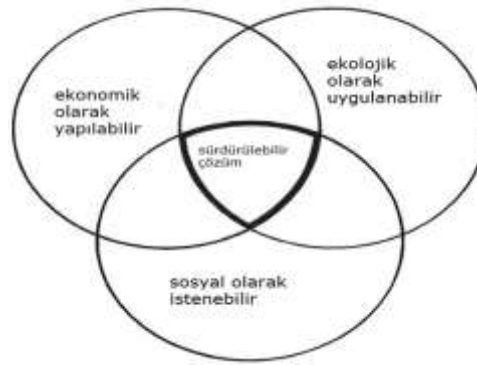
Şekil 76. Sürdürülebilir çözüm

d. Konuyla ilgili bulgular bölümünde ifade edildiği gibi örnek konutların ICOMOS kurallarına göre ekolojik yaklaşım mantığına uygun olduğu tespit edilmiştir. Ekolojik yaklaşım esasen sürdürülebilir kalkınma kavramını da içermektedir. Yöre halkından alınan bilgilere göre yaklaşık 350 yıllık geçmişe sahip olduğu tahmin edilen tarihi ahşap yapıların birkaç asrı geçen bir zaman diliminden bugüne ulaşması önemlidir. Sürdürülebilir kalkınma kavramı, bugünün ihtiyaçlarını karşılarken gelecek nesillerin ihtiyaçlarını garanti altına almayı hedefleyen bir yaklaşımdır. İnsanlar sürdürülebilir bir gelişme için gerekli önemli seçimleri yapacaksa, kendilerini gelecek nesiller için zorunluluklarla dolu bir sürekliliğin parçası olarak görmeleri gerekir. Kültürel miras, bu anlayışın oluşturulmasında önemli bir unsurdur. Kültürel miras, sürdürülebilir üretim ve tüketim hakkında somutlaşmış bilgi olarak kabul edilebilir ve bu bilgi toplumun gelişimi için önemli bir temel ve hesap verebilir bir kaynak yönetimi için bir ön varsayım oluşturur. İstenilen sürdürülebilir kalkınma koşullarını gerçekleştirmek için ekonomik, ekolojik ve sosyal olarak kabul edilebilir bir eko sistemin kurulması gerekir (Şekil 76).

İstenen ekosistem koşullarını sürdürmek, yönetim hedeflerinin ve eylemlerinin üç alanın kesişme alanına girmesini gerektirir: aynı anda ekolojik olarak uygulanabilir

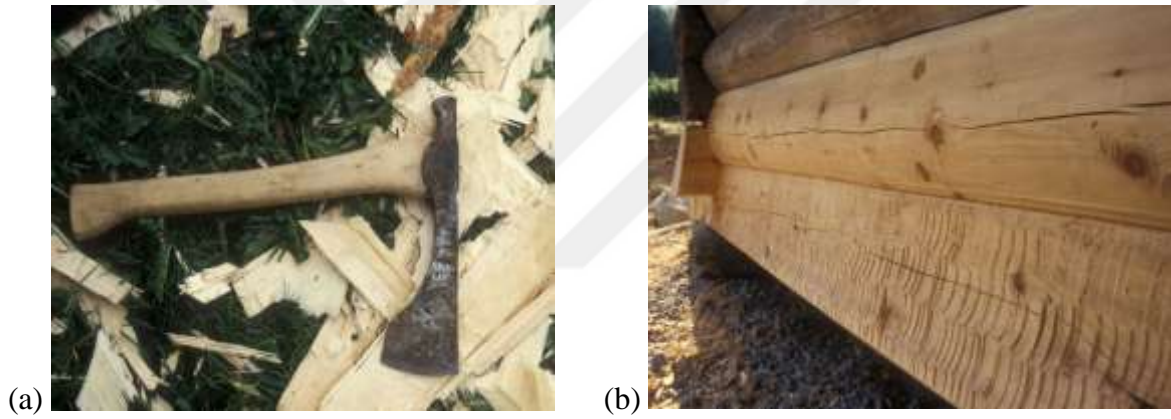
Şekil 77. (a) Norveçli ustaların ortaçağda kullandıkları ”sprett-telgjing” olarak adlandırılan bir çeşit balta. (b) kütük evlerde bu balta kullanılarak yapılan bir eşik kirişi yüzeyi (URL-2).
