**TARİHİ KÖPRÜLERİN YAPISAL DAVRANIŞINA RESTORASYON  
ÇALIŞMALARININ ETKİSİ**

**YÜKSEK LİSANS TEZİ**

**İnş. Müh. Ali Fuat GENÇ**

**HAZİRAN 2015**

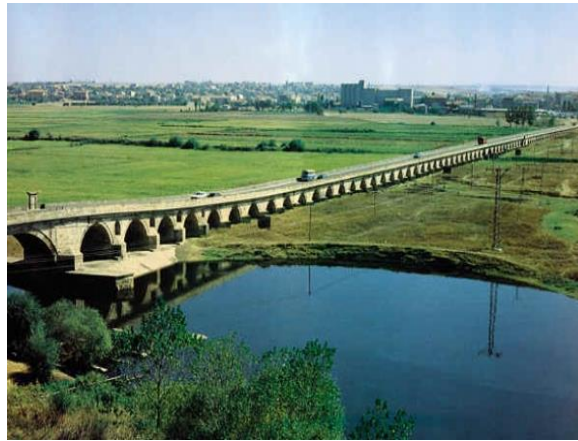
Şekil 1.9. Düz Köprü (Uzun Köprü-Edirne) (URL-7, 2015)

1) Düz Köprüler: İki veya çok sayıda kemerler arasında, yükseklik ve genişlik bakımından, büyük fark göstermeyen, köprü yolunun düz veya hemen hemen düz olduğu köprülerdir. Düz köprüler genellikle geniş yataklı nehirlerde inşa edilir. Esas yatağın yaygın oluşu, köprü boyunu uzatır, göz adedi fazlaşır. Bu kuruluştta tabliyede düz olur. Şekil 1.9'da düz köprü örneği verilmektedir.

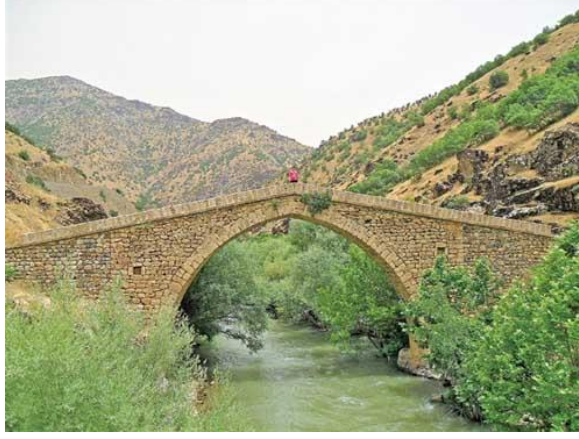
Şekil 1.10. Dik Köprü (Taş Köprü-Hakkari) (URL-8, 2015)

2) Dik Köprüler: Derin yataklı sular da ve vadilerde köprü ayaklarını vadiye oturtmak güçtür. Bu nedenle köprü ayakları vadinin her iki yakasından yükselen kenar kısımlara yerleştirilir ve araları geniş ve yüksek kemerlerle bağlanır. Böylece iki yaka arasında güçlü bir eğimle yükselen dik köprüler inşa edilmiş olur. Şekil 1.10'da dik köprü örneği verilmektedir.

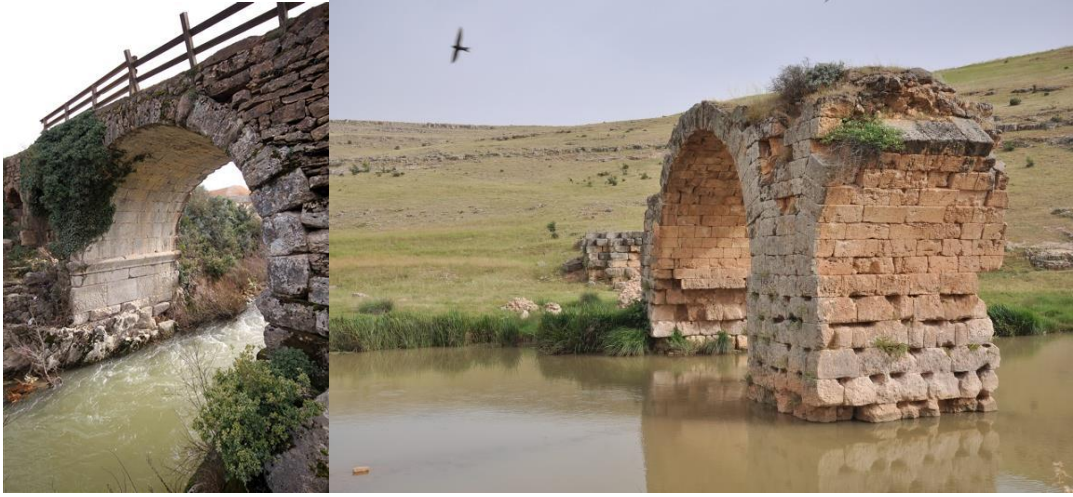
Tarihi köprüler maruz kaldıkları bu durumlar sonucunda büyük hasar görmekte ve bazı zaman yıkılmaktadırlar. Aşağıda hasarlı köprülere ait bazı resimler verilmektedir (Şekil 1.11). Bu gibi durumlarda, yapıyı kurtarmak ve yeniden kullanıma sunmak amacıyla restorasyon çalışmaları yapılmaktadır.

Şekil 1.11. Hasarlı köprü örnekleri (URL 9, 2015; URL 10, 2015)

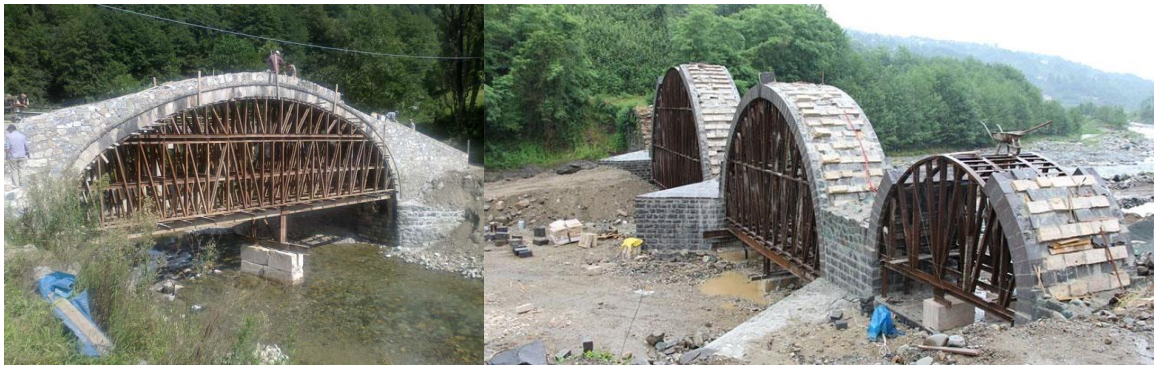
Son yıllarda tarihi eserlerin öneminin daha fazla anlaşılması ile Ülkemizde ve dünyada pek çok tarihi kemer köprünün restorasyon çalışmaları gerçekleştirilmiştir. Aşağıda tarihi kemer köprü restorasyonlarına ait bazı görünüşler verilmektedir (Şekil 1.12).

Şekil 1.12. Kemer köprü restorasyon çalışmaları (URL 11, 2015; URL 12, 2015)

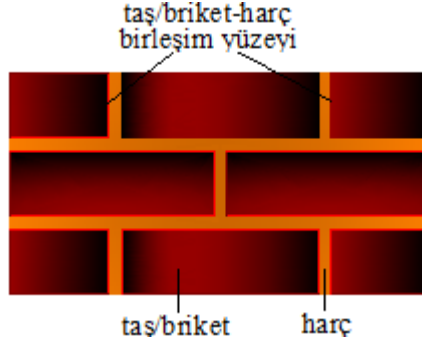
Şekil 1.16. Detaylı mikro modelleme (Lourenço, 1999)

Detaylı mikro modellemede ise taş ve harç elemanlar birbirinden bağımsız olarak modellenmekte ve her elemanın mekanik özellikleri dikkate alınmaktadır. Bu tip modellemede arayüzeyler ayrıca tanımlanmaktadır (Oliviera, 2003; Bayraktar vd., 2007b; Birinci, 2010). Detaylı mikro modellemeye ait örnek çizim Şekil 1.16’ da verilmektedir.

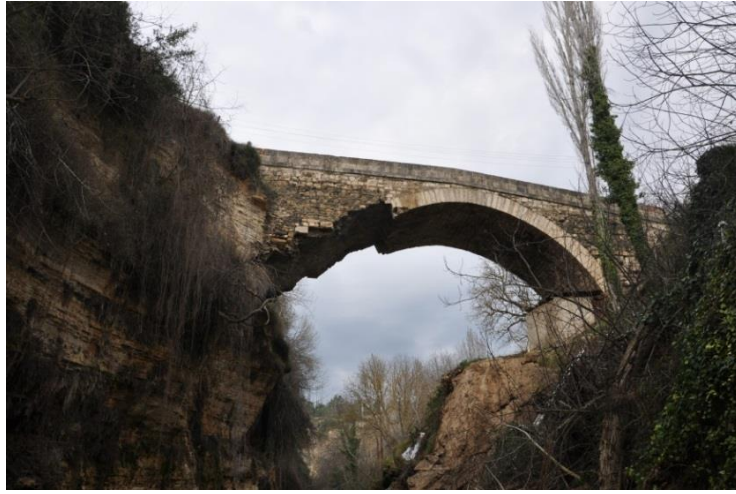
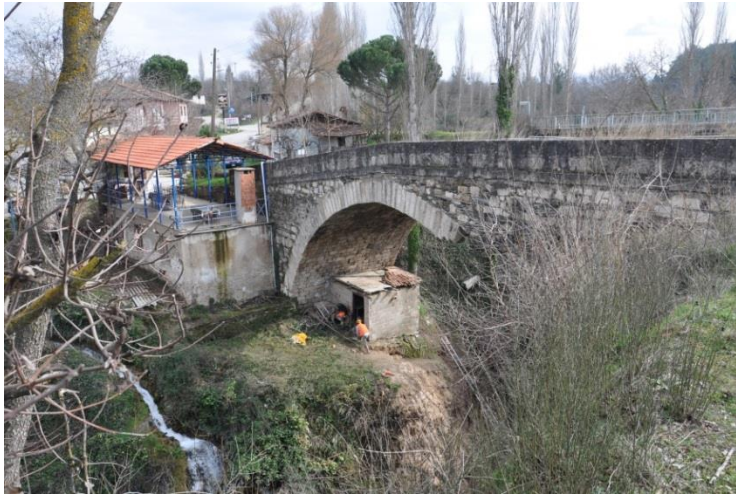
Őekil 2.2. Dandalaz Kprs'ne ait bazı grnřler

Kpr, Karacasu ile Denizli'nin Tavas İlesi arasında kervan ve ticaret yolu zerinde inřa edilmiřtir. Tarihi kprnn gneyine ara ulařımının saęlanması iin betonarme kemer kpr inřa edilmiřtir (Bayraktar, 2013). Dandalaz Kprs'nn mevcut haline ait bazı grnřler Őekil 2.2'de verilmektedir.

a) Memba grnř

b) Mansap grnř

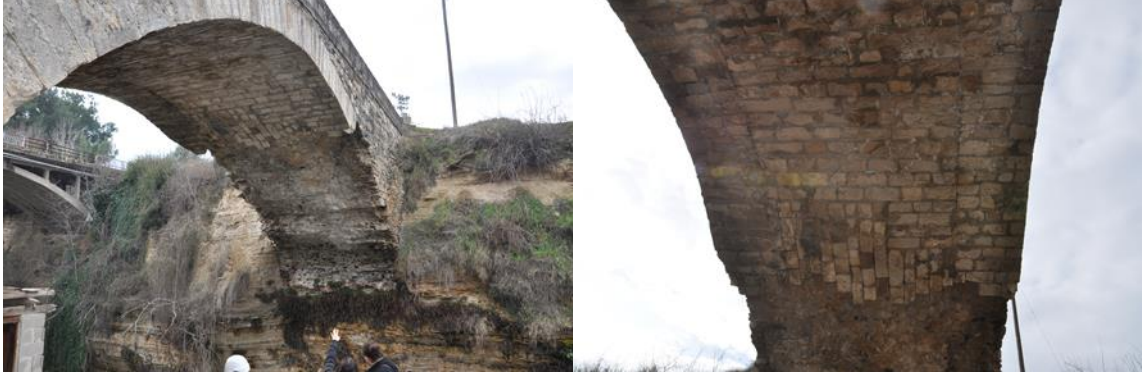
Şekil 2.4. Mimari ve taşıyıcı sistem sorunlara ait bazı görüntüler

Yapım tarihi kesin olarak bilinmeyen; mimari formu ve malzeme özellikleri hasarlı olarak günümüze kadar gelen köprünün batı yönünde oturduğu zeminin oyulması nedeniyle temel ve kemer taşları ile üzerindeki dolgu malzemesinin köprünün yapısal davranışını bozacak şekilde kısmen yok olduğu, kemer karnında düşen kemer taşlarının alttan yapıştirma yöntemiyle tamamlanması ve yeni onarımlar sebebiyle özgün dokusunun bozulduğu ve yakın çevresine inşa edilen muhdes yapılar nedeniyle de görsel bütünlüğünü yitirmeye başladığı anlaşılmaktadır. Ayrıca özgün döşeme kaplaması üzerine asfalt kaplanmış ve köprü üzerine Karacasu Belediyesi tarafından ilçeye su götürmek amacıyla

yaklaşık 50cm çapında çelik boru yerleştirilmiştir (Bayraktar, 2013). Yukarıda belirtilen mimari ve taşıyıcı sistem sorunlarına ait bazı görüntüler Şekil 2.4’de verilmektedir.

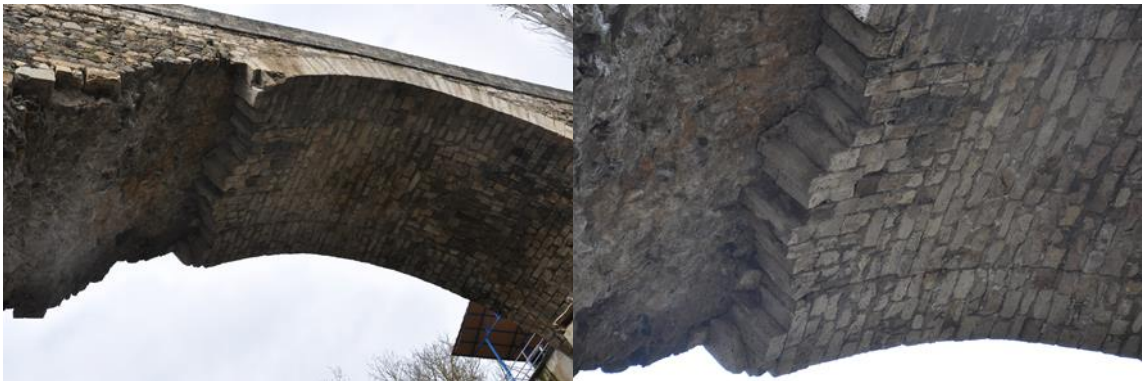
Şekil 2.5. Kemer bölgesine ait bazı ayrışma ve eleman kayıpları

Kemerin iç bölümünde yer alan taşıyıcı elemanlarda kopmalar, kemer bölgesinde boyuna çatlaklar ve taş hasarları mevcuttur. Dandalaz Köprüsü’nün kemer bölgesine ait bazı ayrışma ve eleman kayıpları Şekil 2.5’de gösterilmektedir.

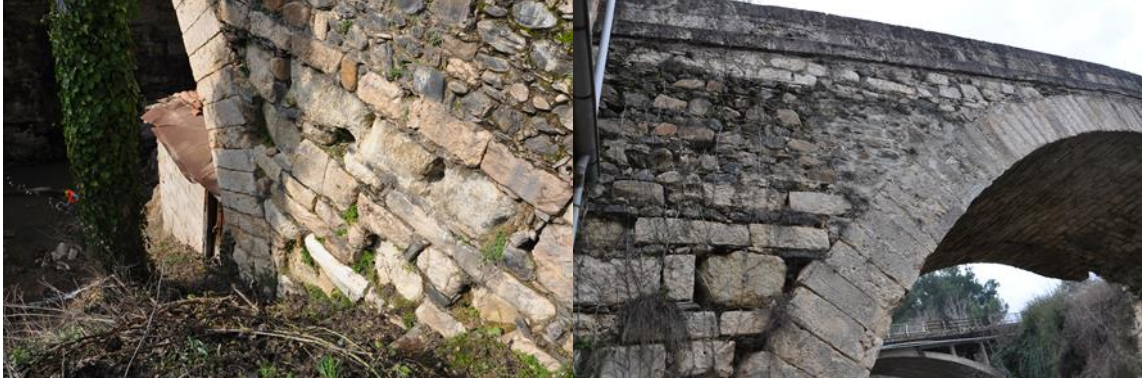
Şekil 2.6. Köprüde tempan duvar hasarlarına ait kopma, kırılma ve çatlama sorunları

Köprünün tempan duvarlarının bazı bölgelerinde taş kopmaları ve kırılmaları, bazı bölgelerde ise kemer eksenini boyunca ve boşluklara dik bir şekilde çatlaklar oluşmuştur. Dandalaz Köprüsü'nün tempan duvarlarına ilişkin kopma, kırılma ve çatlama sorunlarına ait bazı görüntüler Şekil 2.6'da gösterilmektedir.

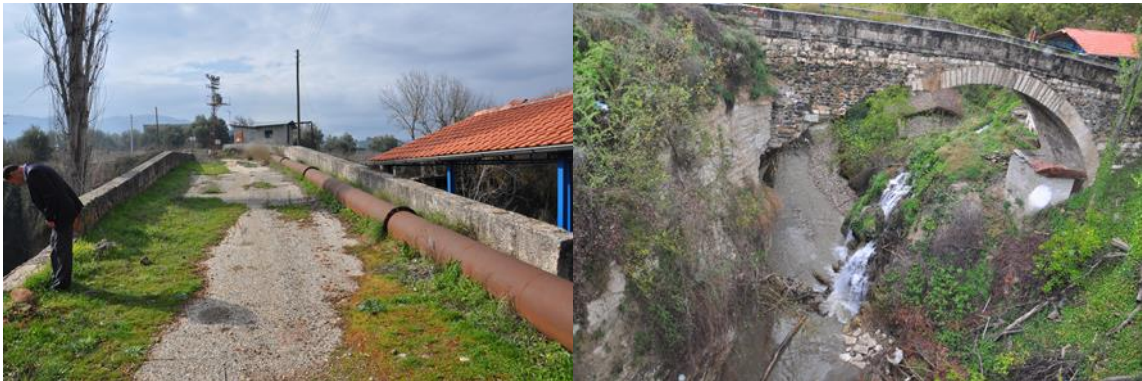
Şekil 2.7. Dandalaz Köprüsü'nde bitkilenme sorunlarına ait bazı görüntüler

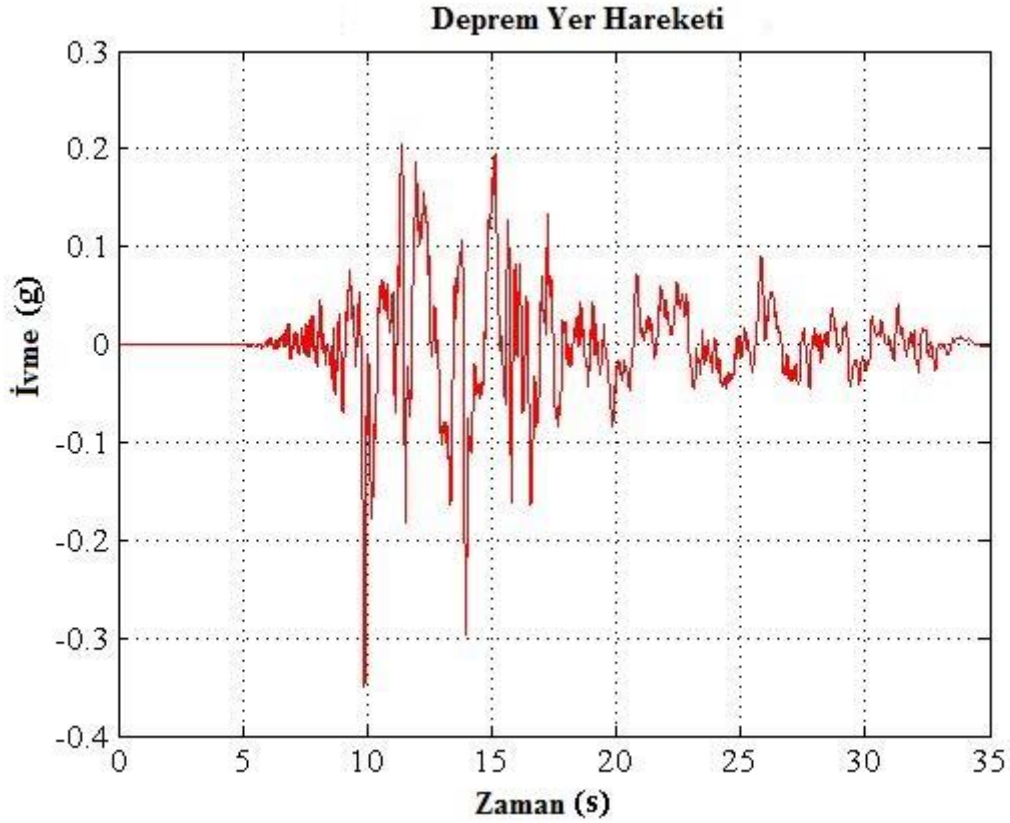
Şekil 2.21. Yarımca istasyonundan alınan Kocaeli Depremine ait ivme kaydı (URL-14, 2014).
