BİNALARIN DEPREM RİSKLERİNİN BİRİNCİ KADEME
DEĞERLENDİRME YÖNTEMİYLE BELİRLENMESİ ÜZERİNE
BİR SAHA ÇALIŞMASI: GİRESUN İLİ ŞEBİNKARAHİSAR İLÇESİ ÖRNEĞİ

YÜKSEK LİSANS TEZİ

İnş. Müh. M. Bahadır ÖZDEMİR

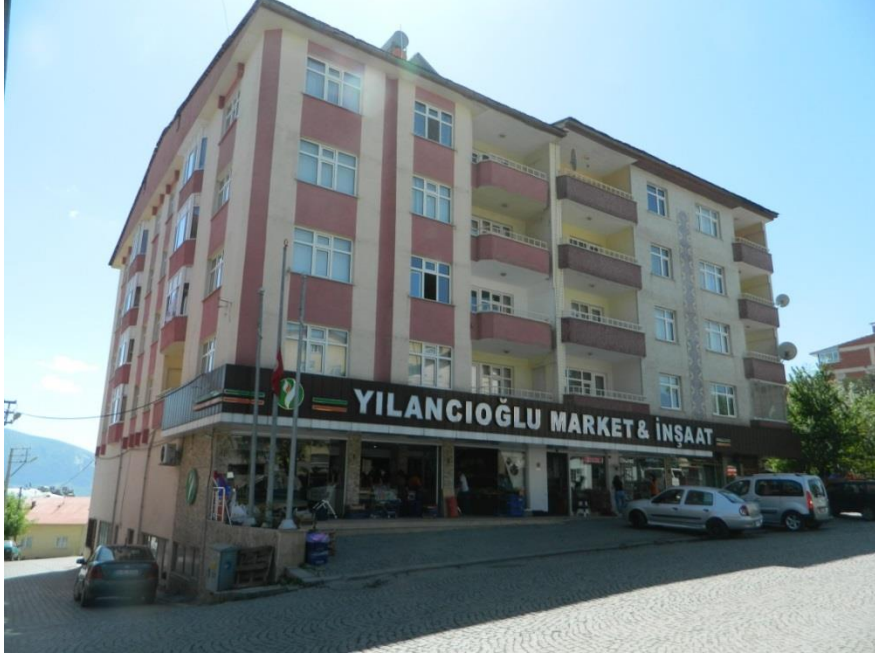
Şekil 7. Bodrum, zemin kat ve 4 normal kat toplam 6 katlı betonarme bina

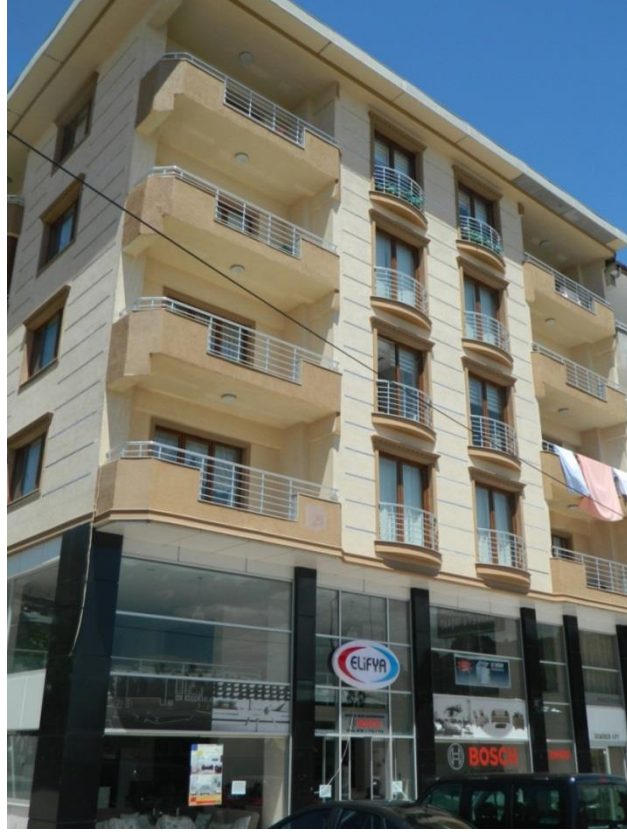
Şekil 8. Yumuşak katlı betonarme bina

Bu çalışmada sokak taramaları sırasında yumuşak katlar gözlemsel olarak belirlenmiş ve yumuşak kat verileri “var” veya “yok” olarak sınıflandırılmıştır (Sucuoğlu, 2007).

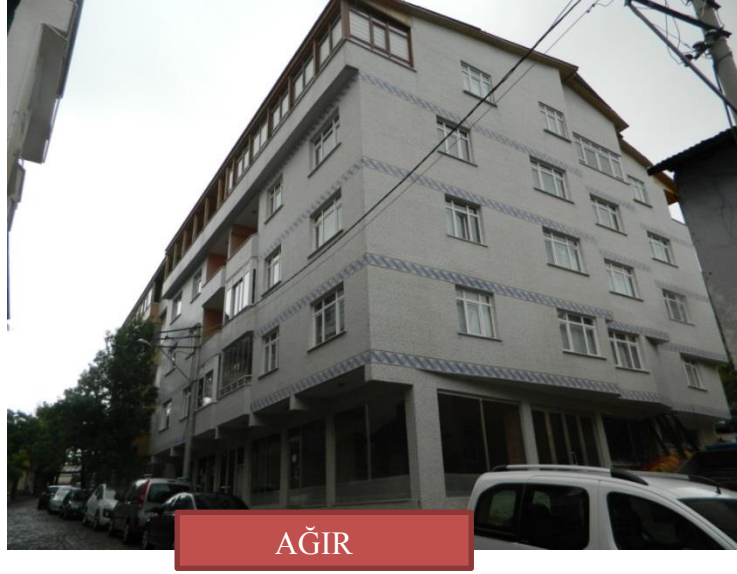
Şekil 9. Ağır çıkmalı betonarme bina

Türkiye’de kentsel yerleşimlerdeki binaların önemli özelliklerinden birisi zemine oturan kat alanı ile zemin üstündeki kat alanı arasındaki farklıdır. Üst katlarda daha geniş elde edilmesi, üst kat döşemelerinin ankastre olarak dış cephedeki çerçeve akslarının dışına taşması, yani çıkma yapması ile mümkündür. Tipik çıkmalı bir bina (Şekil 9)’de görülmektedir. Ağır çıkmalar binada kütle ve rijitlik düzensizliğine sebep olur. Bunun ötesinde, dış çerçeve akslarında belirgin kiriş süreksizliği meydana gelir. Cephe kirişleri çerçeve aksının dışına çıkarak çıkmaları izler, böylece kolonlara dış merkezli olarak saplanırlar ve gerekli rijitlik aktarımını sağlayamazlar (Şekil 9). Geçmiş depremlerde ağır çıkmalı binalar çıkmasız binalara oranla daha fazla hasar görmüşlerdir. Ağır çıkmaların varlığı sokak gözlemlerinde kolaylıkla belirlenebilmektedir (Sucuoğlu, 2007).

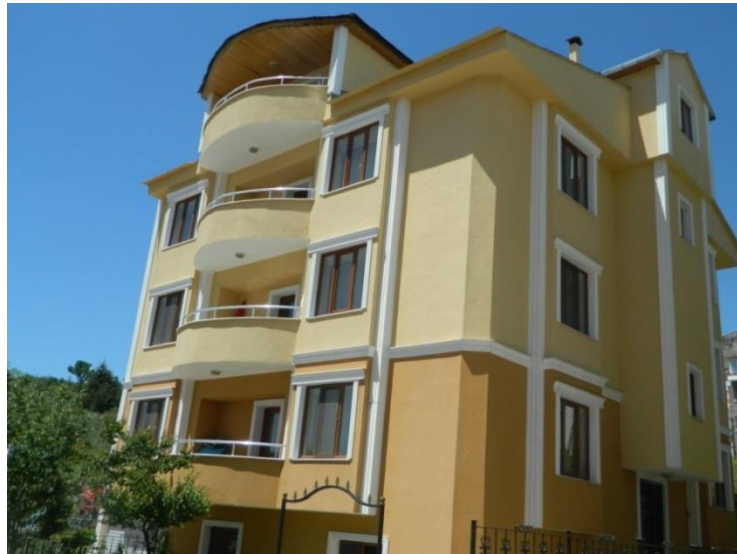
Şekil 10. Görünen yapı kalitesi iyi olan betonarme bina

Binanın yapımındaki işçilik ve malzeme kalitesi ile bakımına gösterilen özen, binanın görünen kalitesini yansıtır. Eğitilmiş bir gözlemci, binanın görünen kalitesini iyi, orta (vasat) veya kötü olarak sınıflayabilir, ancak bu konuda hangi hususlara dikkat edeceğini iyi bilmelidir. Yapı kalitesi ile hasar riski arasında çok yakın ilişki vardır. Zira görünen kalitesi iyi olmayan bir binanın malzeme dayanımı da beklenenden düşük olacaktır (Şekil 10, 11, 12) (Deprem Şurası, 2004).

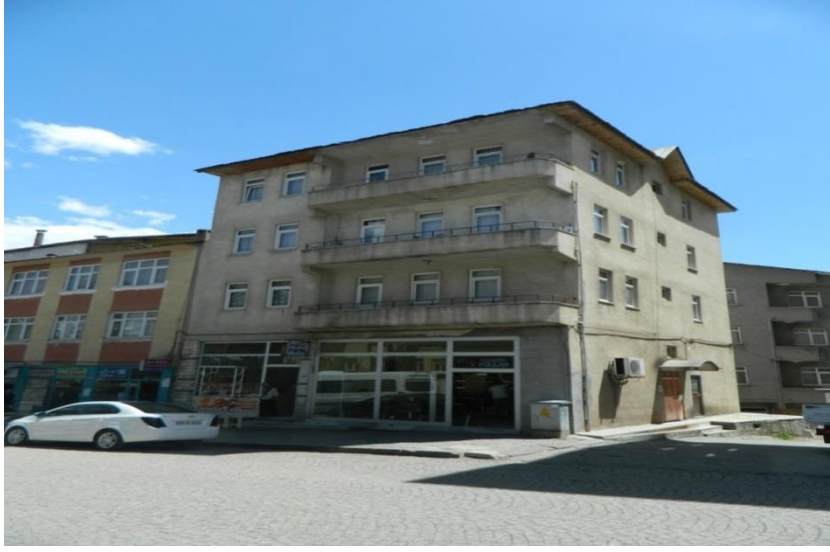
Şekil 11. Görünen yapı kalitesi orta olan betonarme bina

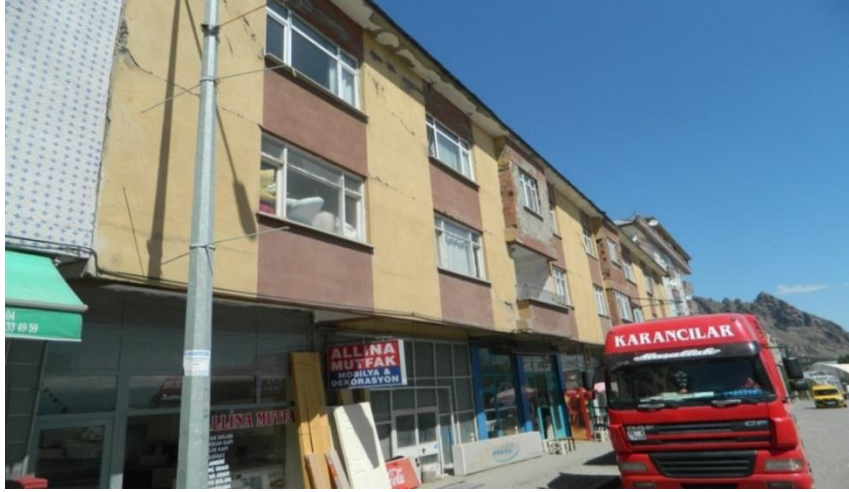
Şekil 12. Görünen yapı kalitesi kötü olan betonarme bina

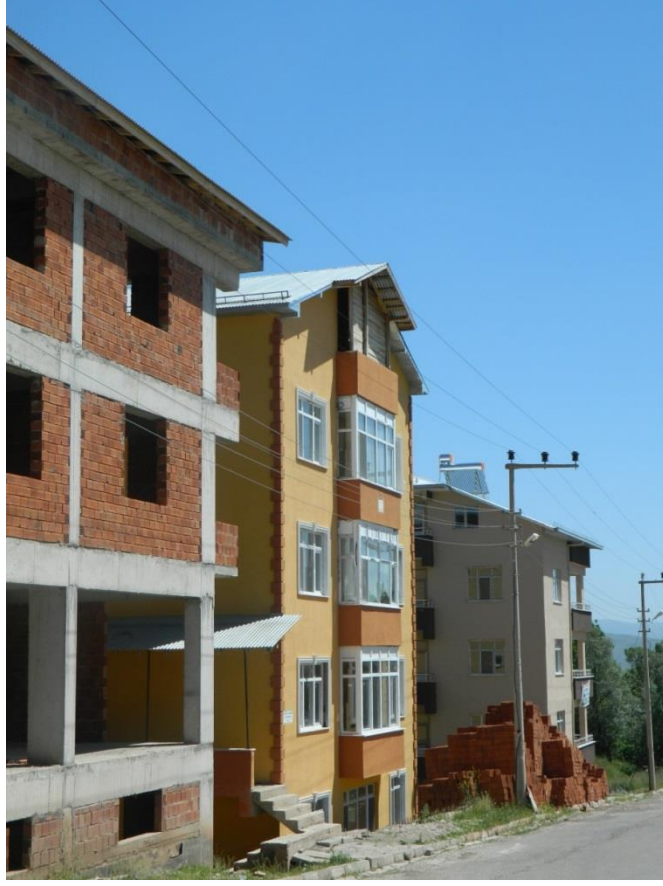
Şekil 13. Bant pencerenin kolon serbest boyunu kısaltması nedeniyle oluşan kısa kolonlu betonarme bina

Betonarme binalarda, genellikle dış cephelerde kısa kolon oluşur. Çerçevelerin yarım yükseklikte bölme duvarlarla doldurulması, bant pencere oluşturulması, merdiven sahanlıklarında ara kirişler kullanılması kısa kolon oluşumunun başlıca sebeplerindedir. Kısa kolonlar depremde çoğunlukla ağır hasar görürler (Şekil 13,14) (Deprem Şurası, 2004).

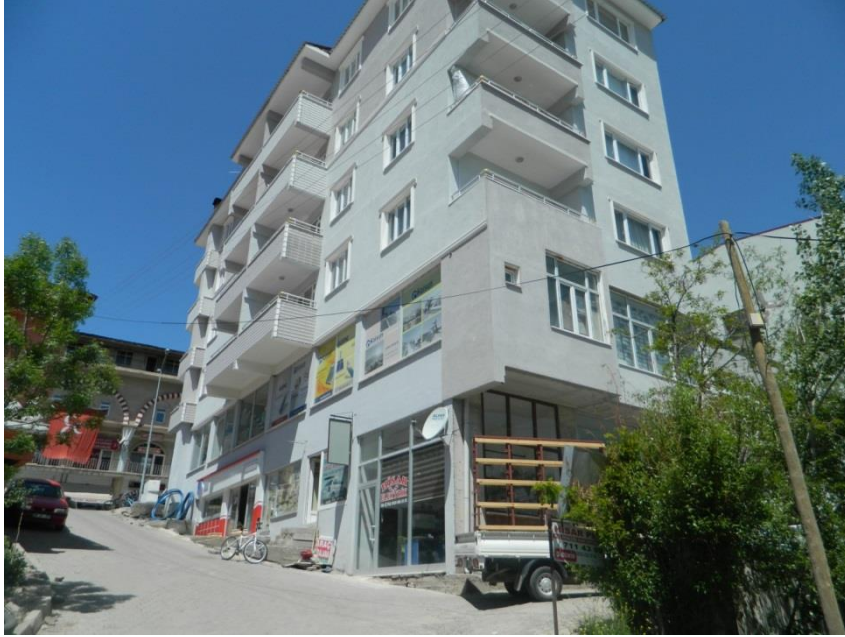
Şekil 14. Zemin yamacının kolon serbest boyunu kısaltması nedeniyle kısa kolonlu betonarme bina

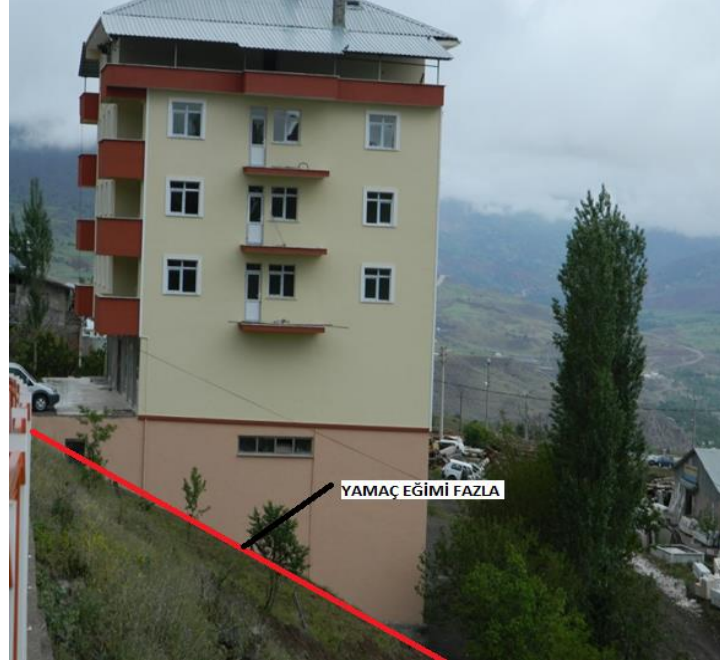
Şekil 16. Tepe yamaç etkisi olan betonarme bina

Binanın belirgin bir tepe üstünde olması veya yüksek eėimli (30 dereceden fazla) bir yamata olması, maruz kaldıėı deprem etkilerini bir miktar arttırmaktadır. Sokaktan kolayca gözlenebilen bu durum yapı risk hesabında dikkate alınmalıdır (řekil 16) (Deprem řurası, 2004).

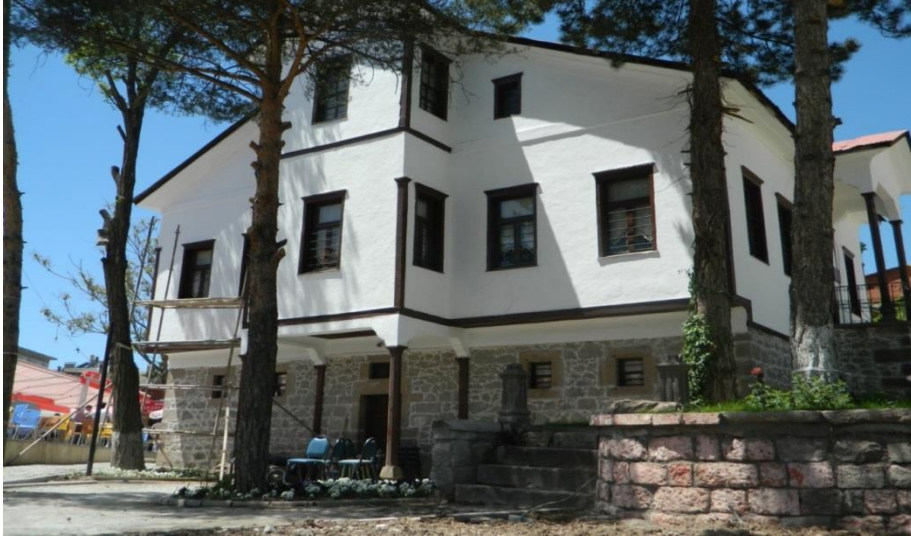
Şekil 20. Görünen kalitesi iyi olan yığma bina

Yığma ve karma binaların görünen kalitesi ile hasar riski arasındaki ilişkinin, betonarme binalardaki duruma benzer olacağı düşünülmektedir (Şekil 20,21,22).

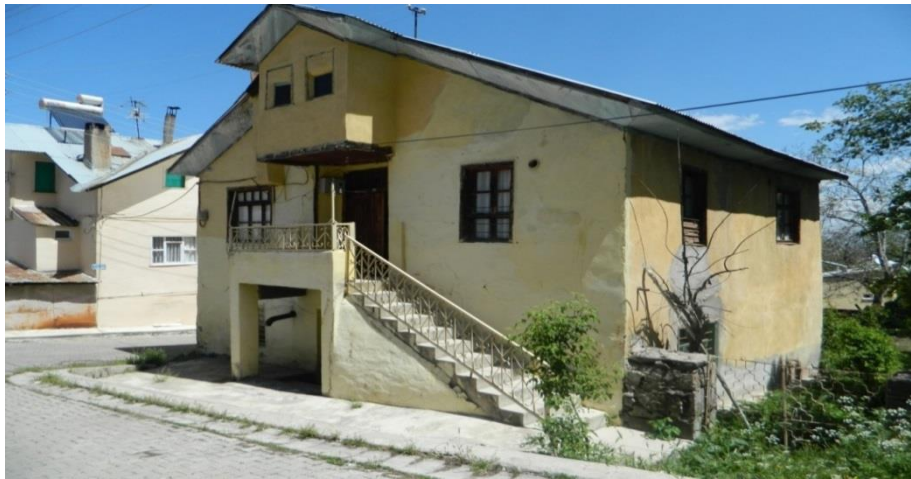
Şekil 21. Görünen kalitesi orta olan yığma bina

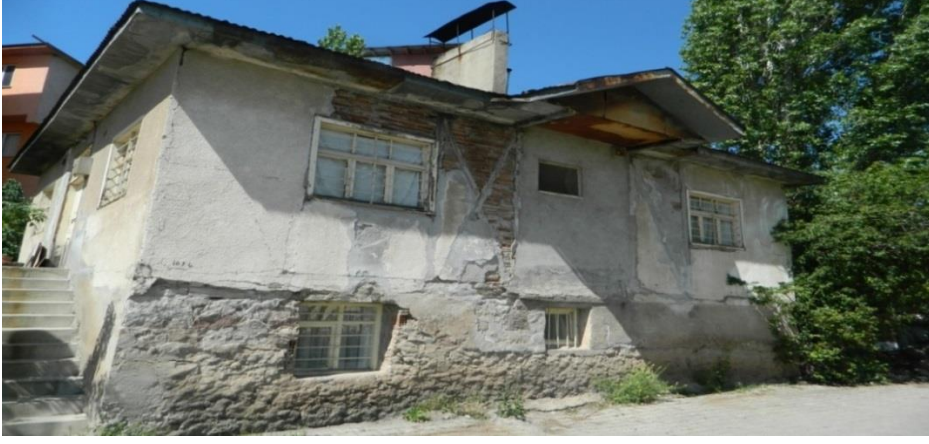
Şekil 22. Görünen kalitesi kötü olan yığma bina

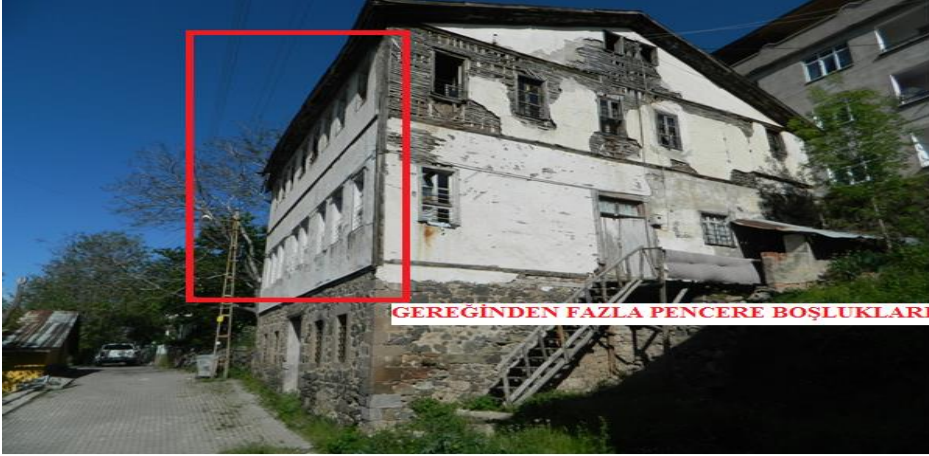
Şekil 23. Duvar boşluk oranı çok olan yığma bina

Kapı ve pencere boşluklarının en fazla olduğu cephe, muhtemelen sokağa bakan giriş cephesidir. Bu cephedeki boşlukların toplam cephe yüzeyine oranı az, orta veya çok olarak sınıflandırılmıştır. Eğer zemin kattaki boşlukların uzunluğu cephe uzunluğunun $1/3$ 'ünden az ise boşluk oranı az, $1/3$ ve $2/3$ arasında ise orta, $2/3$ 'ünden fazla ise boşluk oranı çok olarak tanımlanabilir. Bu değerler göz kararı ile seçilmelidir (Şekil 23,24,25).

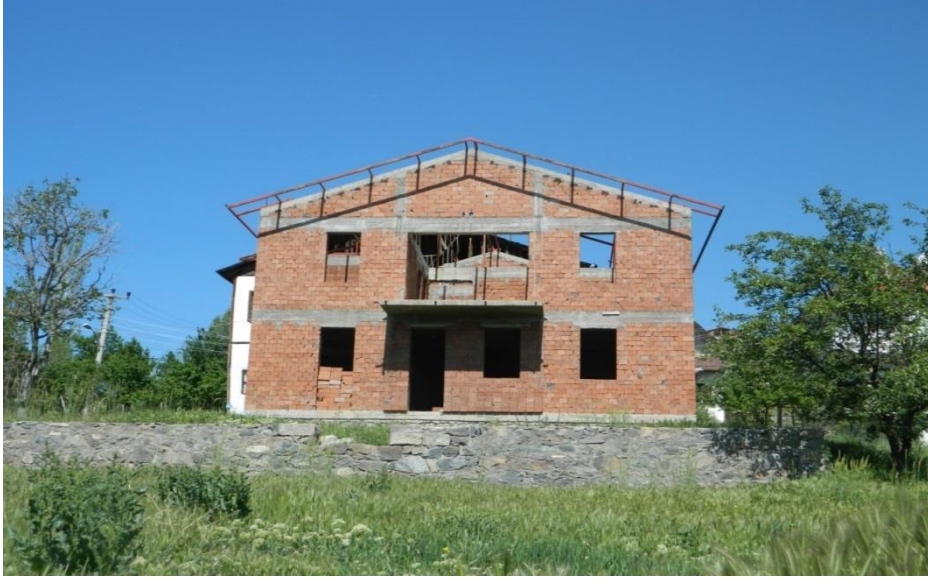
Şekil 24. Duvar boşluk oranı orta olan yığma bina

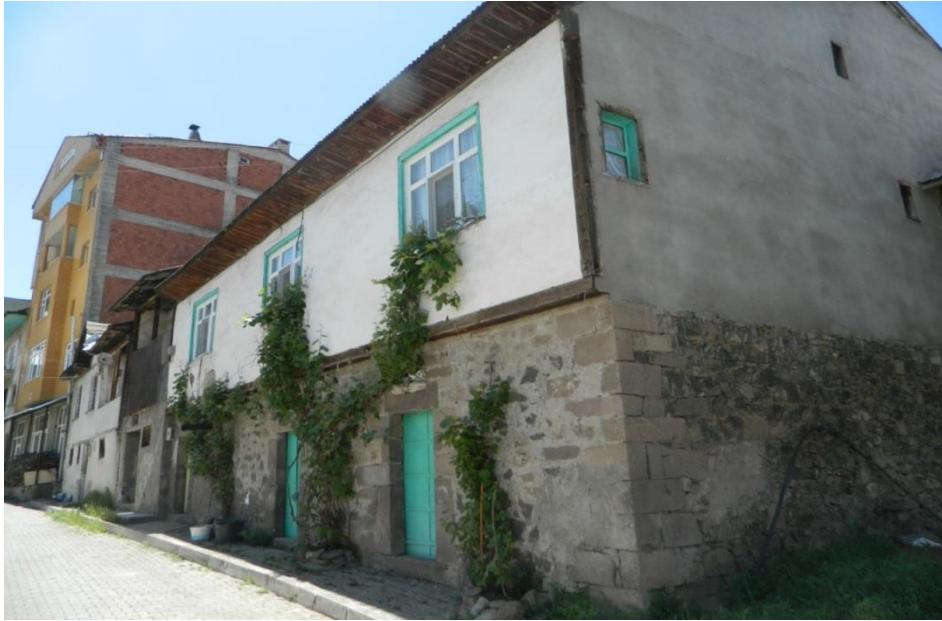
Şekil 25. Duvar boşluk oranı az olan yığma bina

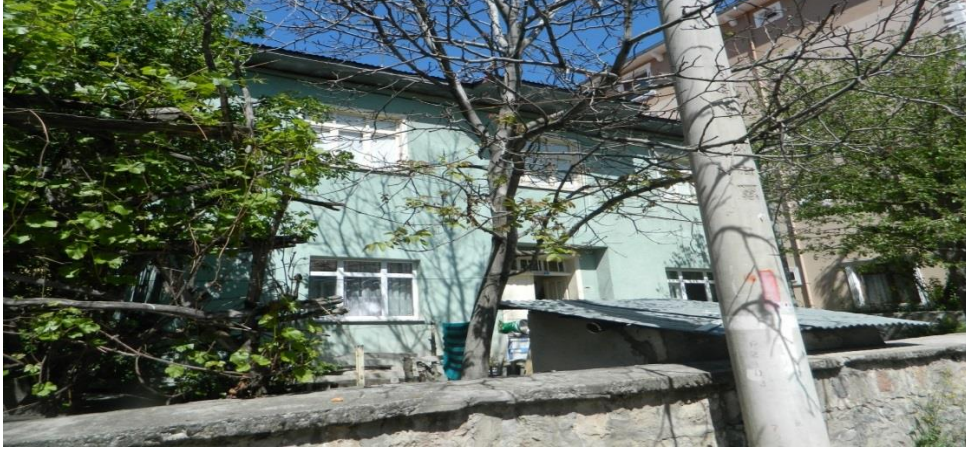
Şekil 26. Boşluk düzeni düzenli yığma bina

İki ve daha fazla katlı yığma ve karma binalarda duvar boşluklarının (kapı, pencere) üst üste gelmesi düzenli bir durumdur. Boşlukların şaşırtmalı olması, deprem yüklerinin dolu duvarlara eşit olmayan şekilde dağılımına sebep olur ve hasar riskini artırır. Üst üste katlardaki boşlukların izdüşümünün tamamen birbirinin dışında olması düzensiz durumdur.

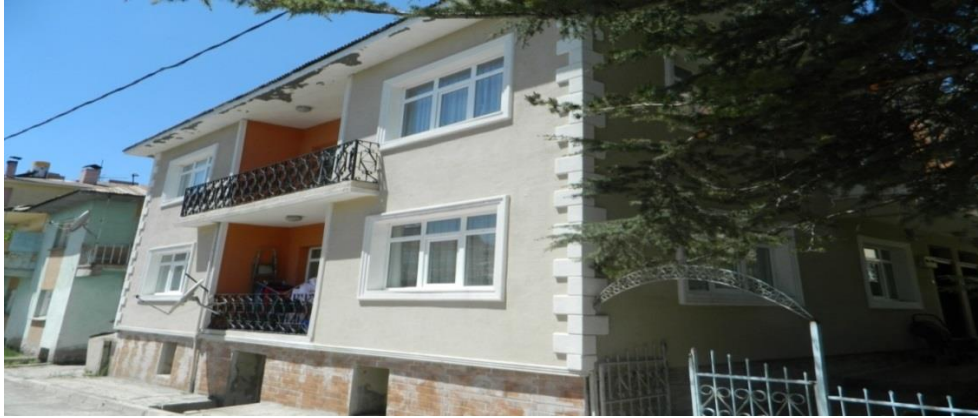
Şekil 27. Boşluk düzeni düzenli karma bina

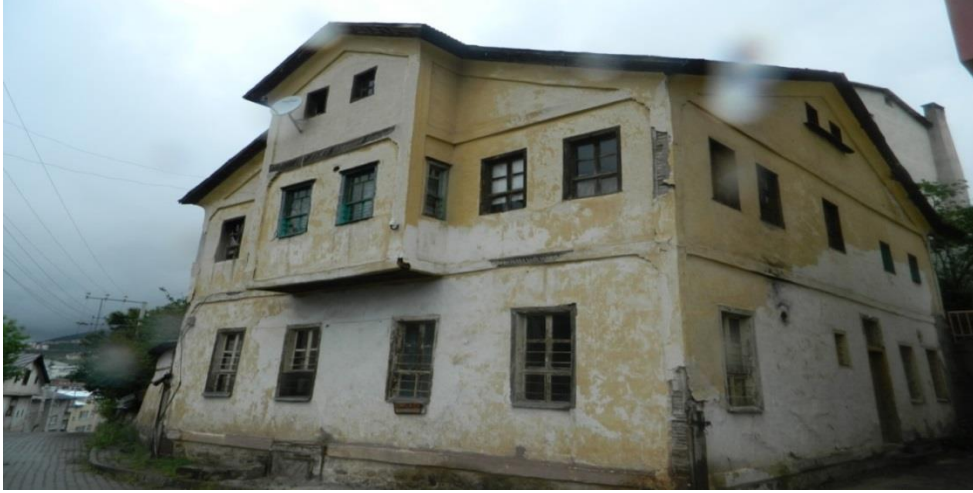
Şekil 28. Boşluk düzeni düzensiz yığma bina

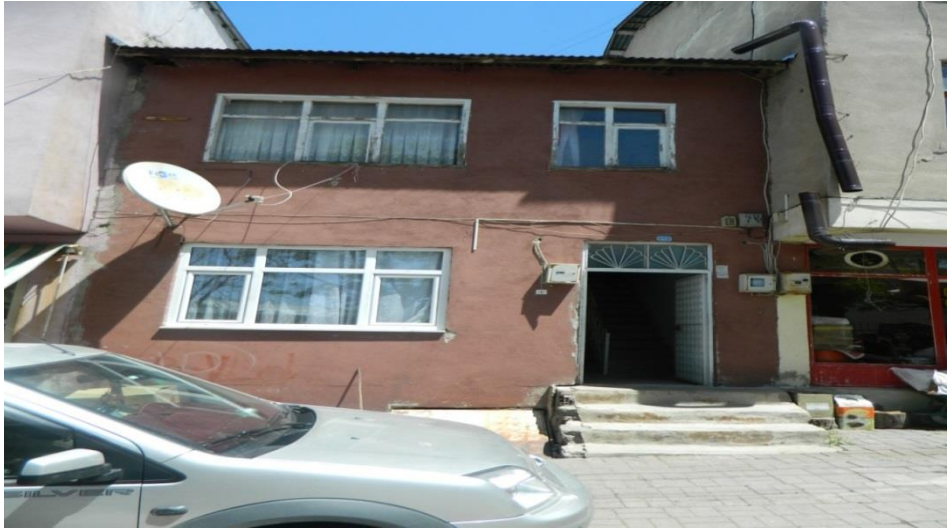
Şekil 29. Çarpışma etkisindeki yığma bina

Bitişik binalarda farklı kat seviyeleri ve farklı bina yükseklikleri olması durumunda olumsuz çarpışma etkisi beklenmelidir. Çarpışma etkisinin yaratacağı hasar riski betonarme binalar ile benzer şekilde değerlendirilmektedir (Şekil 29,30).

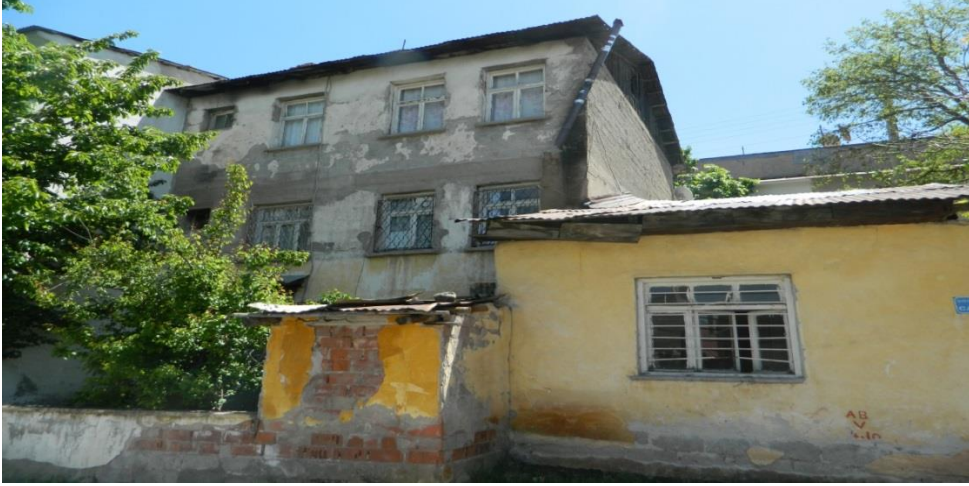
Şekil 30. Çarpışma etkisindeki yığma bina
