Yüksek Lisans Tezi

ŞİLE RÜZGÂR ENERJİ SANTRALİNİN KUŞLAR ÜZERİNE ETKİLERİ

THE IMPACTS OF ŞİLE WIND POWER PLANT ON BIRDS

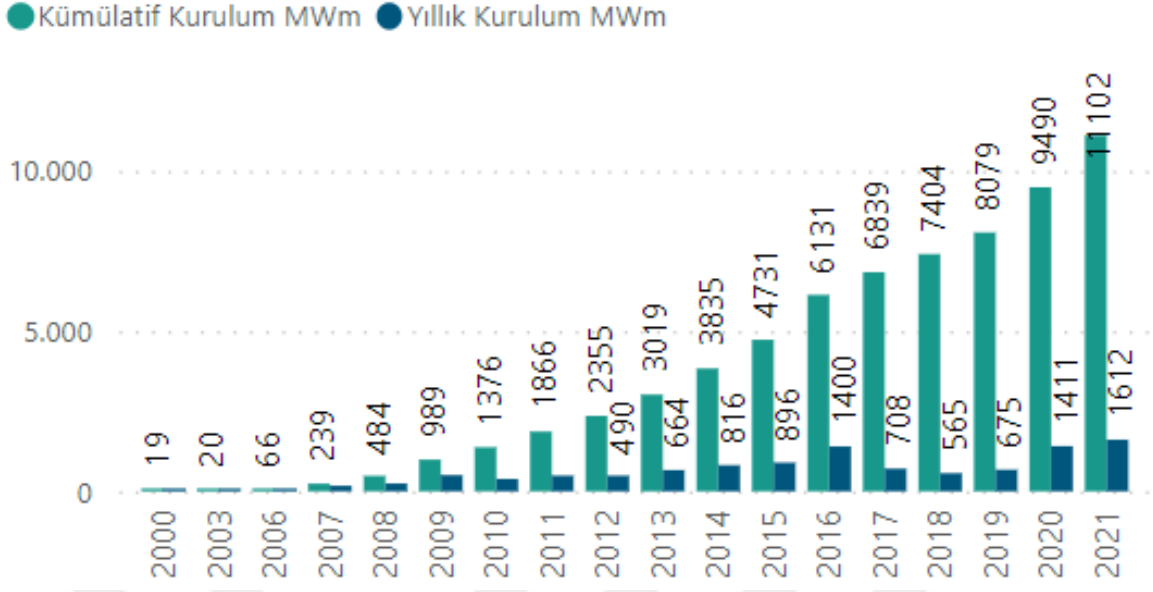
Şekil 1. Türkiye'de yıllara göre rüzgâr enerjisi kurulu güç kapasitesi (URL-5, 2022)

Türkiye'de işletmedeki RES sayısı 273 iken, 3983 adet kurulu rüzgâr türbini bulunmaktadır (URL-5, 2022). Ayrıca, 2022 yılı Mayıs ayı sonu itibarıyla Türkiye'nin kurulu gücü 100.667 MW'a ulaşmış olup, yaklaşık olarak 11 bin MW kurulu güç kapasitesi RES'lerden sağlanmaktadır (Şekil 1). Türkiye'nin elektrik enerjisinde toplam kurulu gücünün yaklaşık %11'ini rüzgâr enerjisi oluşturmaktadır (Anonim, 2021a; URL-6, 2022). Türkiye, şu anda rüzgâr enerjisi kapasitesiyle dünyada 12'nci, Avrupa'da ise 7'nci sırada yer almaktadır.

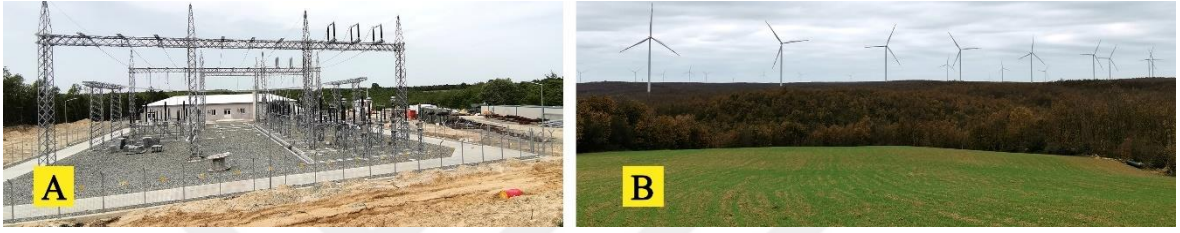
Şile RES'nin Rüzgâr türbinleri ve Şalt merkezi ormanlık alan içerisinde yer almaktadır (Şekil 16). Rüzgâr Türbinlerinin ve şalt merkezinin servis ağlarının oluşturulması için ormanlık alan içerisinde daha öncesinde açılmış mevcut yollar tercih edilmiştir (Anonim, 2019). Rüzgâr türbinlerine ait parçaların taşınabilmesi için servis ağının geniş ve sağlam olması gerekmektedir. Dolayısıyla, mevcut açılmış yollarda iyileştirme ve genişletme çalışmaları yürütülmüştür. Servis ağı (yolu) 12 m genişliğinde ve yaklaşık 8.000 m uzunluğunda açılmıştır. Ayrıca Rüzgâr türbinlerinin kurulabilmesi için ihtiyaç duyulduğu metrekare kadar, ormanlık alandan ağaç çıkarılarak türbin platform sahaları oluşturulmuştur.

Şekil 16. Şile RES şalt merkezi ve rüzgâr türbinlerinin görünümü

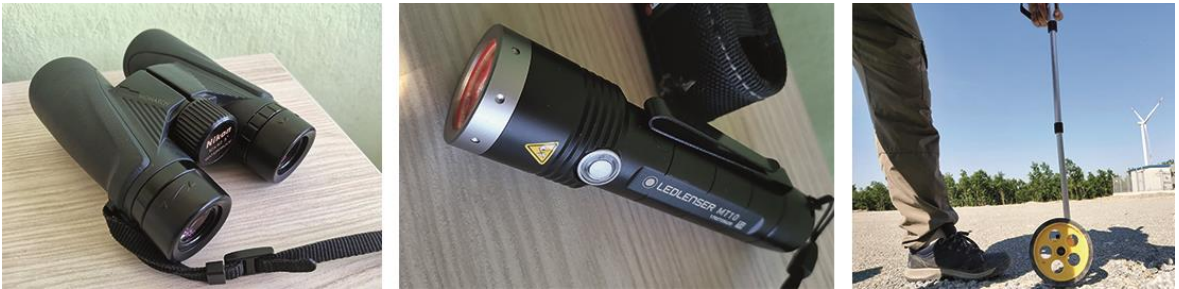
Şekil 18. Arazi çalışmalarında kullanılan dürbün, el feneri ve tekerlekli mesafe ölçer

Arazi çalışmalarında şalt merkezi ve rüzgâr türbinlerini konumlarının işlendiği 1/25000 ölçeğinde topoğrafik haritadan yararlanılmıştır. Ayrıca, arazi çalışması sırasında, kuşların gözlemlenmesi ve tür düzeyinde teşhislerinin yapılması için Nikon, Monarch model, 12x42 mm dürbün, gözlenen kuş türlerini ve araştırma alanına ait habitatları fotoğraflamak için Huawei Nova 5T model cep telefonu ve cep telefonunu sabitlemek için üçayak kullanılmıştır. Kuş göçlerinin yoğun olarak yaşandığı dönemlerde, araştırma alanında gece aktif olan kuş türlerini gözlerken Lendlenser marka MT10 model el feneri kullanılmıştır (Şekil 18). Platform sahalarında gerçekleştirilen ölü kuş taramalarında, ölü olarak bulunan kuş veya yarasaya türlerine ait örneklerin rüzgâr türbinlerine olan uzaklıklarını ölçmek için tekerlekli mesafe ölçer kullanılmıştır. Tekerlekli mesafe ölçer, ölü kuş taramalarının yapıldığı dönemin başlarında kullanılmış olup, daha sonraki ölü kuş taramalarında bulunan ölü örneklerin rüzgâr türbinlerine olan mesafeleri göz kararı tespit edilmiştir.

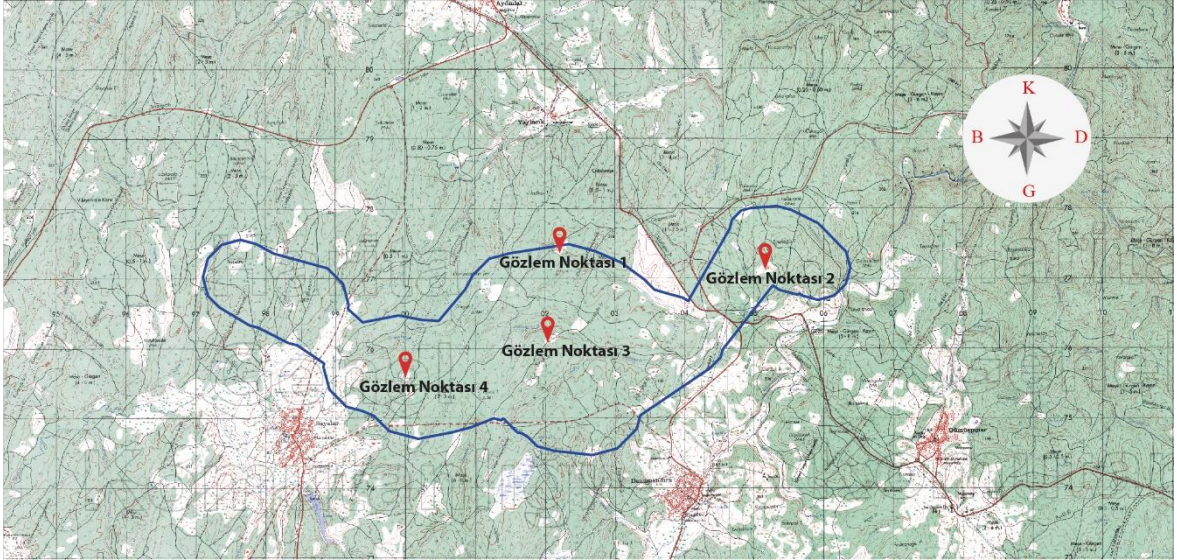
Band ve diğerleri (2007)'ne göre, noktada sayımda, gözlem noktaları olarak, araştırma alanında görünürlüğünün üst düzeyde olduğu az sayıdaki noktanın seçilmesi gerektiği belirtilmektedir. Bu düşünceye uygun olarak noktada sayım için doğrudan gözlem noktaları olarak, araştırma alanında görüş alanının fazla olduğu orman içi açıklıklarda 4 adet gözlem noktası belirlenmiştir (Şekil 21). Gözlem noktası 1, araştırma alanındaki T3 numaralı türbinden T12 numaralı türbine kadar yer alan kısımları görebilecek konuma sahiptir. Gözlem noktası 2'nin görüş açısı, Mahmut Şevket Paşa RES, Gazi Osman Paşa RES ve Yamatepe-2 RES'ye ait türbinleri görebilecek konumdadır. Gözlem noktası 3, şalt merkezinde yer almakta olup, kuzey yönünü görebilen bir görüş alanına sahiptir. Gözlem noktası 4 ise, alan yükseltisinin az olması ve çevresinin neredeyse tamamı ağaçlarla kaplı olmasından dolayı, diğerleri kadar çok geniş bir görüş açısına sahip olmamaktadır.

Şekil 21. Gözlem noktaları

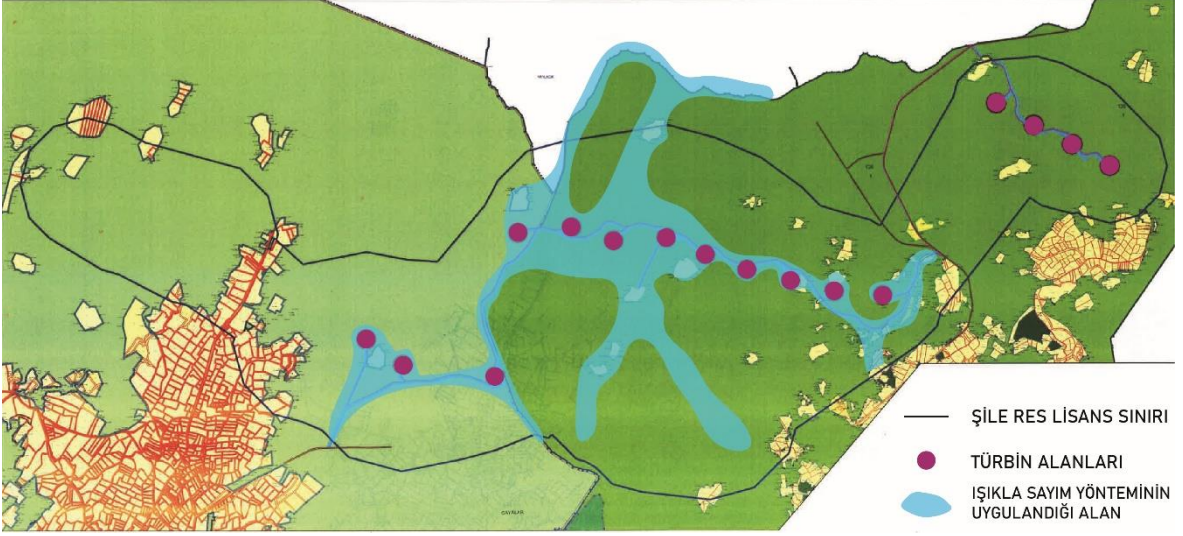
Genel olarak, T1 numaralı rüzgâr türbininden T12 numaralı rüzgâr türbinine kadar olan kısımda, Şile RES projesi servis yol ağı ve şalt merkezinden gözlem noktalarına giden orman yollarında ışıkla sayım yapılmıştır (Şekil 24). Fakat, T13, T14, T15 ve T16 numaralı türbinlerin bulunduğu bölgede ışıkla sayım yöntemi gerçekleştirilmemiştir.

Şekil 24. Işıklı sayım yönteminin uygulandığı alan

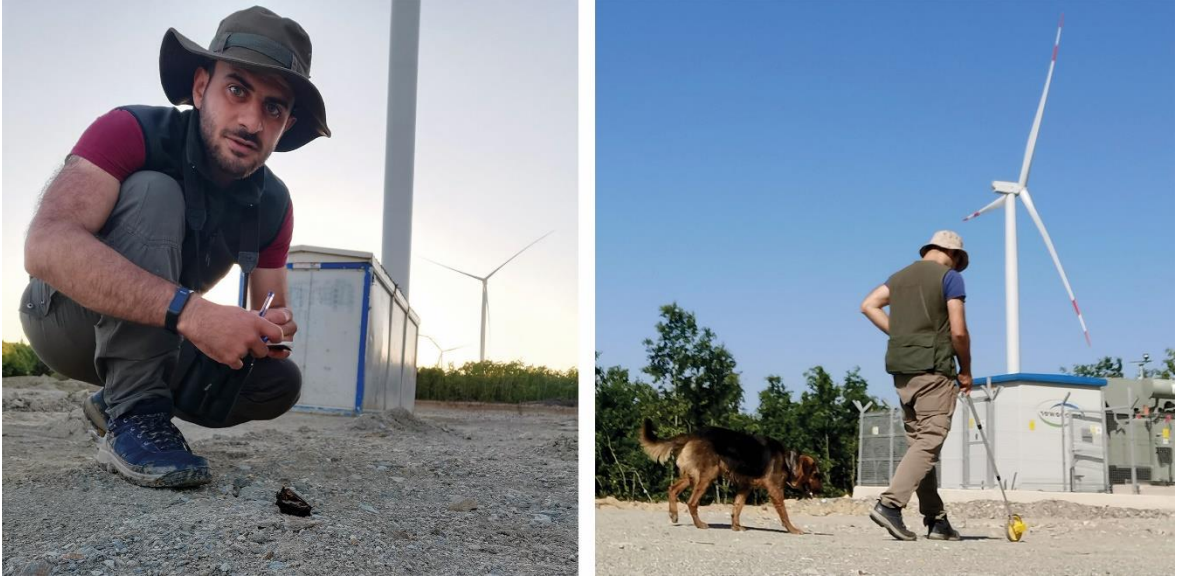
başlamıştır. Rüzgâr türbinlerinin enerji üretmek için faaliyete geçmesiyle, 21 Aralık 2020 tarihinden itibaren Şile RES işletme aşamasına geçmiş kabul edilmektedir. İşletme aşamasına geçilmesiyle birlikte, türbin platform sahalarında ölü kuş sayımları yapılmaya başlanmıştır. Ölü kuş sayımları 21 Aralık 2020- 07 Temmuz 2021 tarihleri arasında haftada en az bir gün, rüzgâr türbinlerini içine alan 150 metre çapında, koridor şeklindeki alan içerisinde gerçekleştirilmiştir (Şekil 25). Şile RES'nin, Temmuz 2021 tarihinde tüm rüzgâr türbinlerinin kısmi kabullerinin onaylanmasıyla, haftada bir gün yapılan ölü kuş sayımları, haftada en az 3 gün yapılmak suretiyle gün sayısı artırılmıştır. Ölü kuş sayımlarının yaya olarak gerçekleştirilmesi, tüm rüzgâr türbini platform sahalarının aynı gün içerisinde taranmasının fazla zaman gerektirdiği ve bütün bunların yapılmasının oldukça zahmetli olmasından dolayı, ölü kuş taramasının yapıldığı gün sayısı artırılmıştır. Ayrıca, aynı gün içerisinde taranan platform sahaları sayısı azaltılarak tüm türbin platform sahalarının bir hafta içerisinde taranabilmesi sağlanmıştır.

Şekil 25. Ölü kuş sayımı ve bulunan örneğin türbine olan mesafesinin ölçümü (Fotoğraf; M. E. Zehiroğlu)

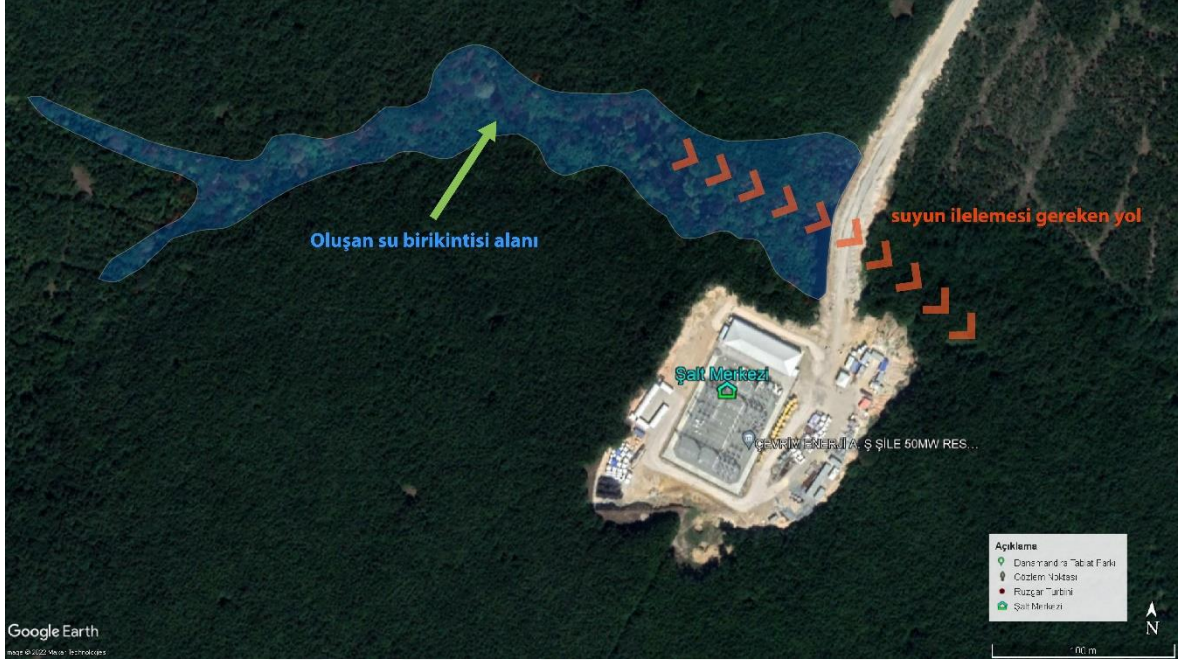
Şekil 32. Şalt merkezinde oluşan su birikintisinin konumu

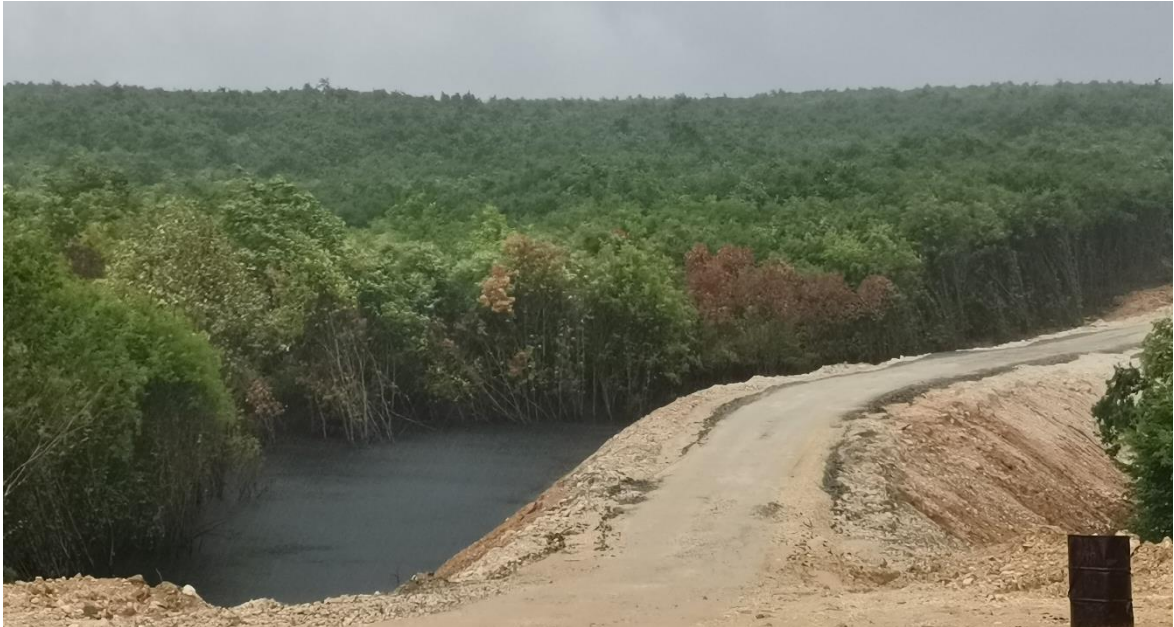
Şekil 33. Şalt merkezindeki oluşan su birikintisinin ilk zamanlardaki görünümü (Fotoğraf; M. E. Zehiroğlu)
