**API 618 PROSES GAZ KOMPRESÖRÜ ARIZALARININ HATA AĞACI
YÖNTEMİ İLE İNCELENMESİ**

YÜKSEK LİSANS TEZİ

Metalürji ve Malzeme Mühendisi Akbar FAKHERNIA

**KASIM 2016
TRABZON**

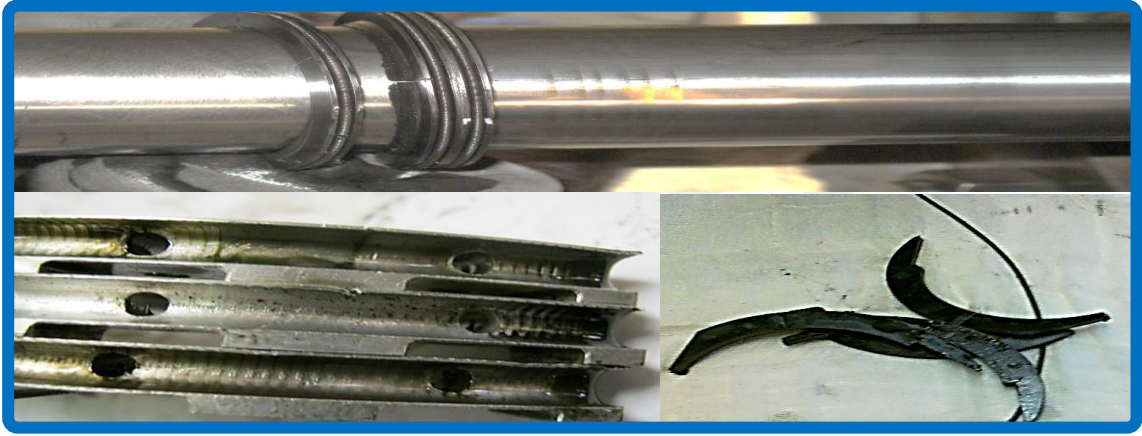
1. Salmastra kutusunun sıcaklığının artması
2. Uygunsuz yağlama
3. Ani sıcaklık değişimi
4. Çevrenin nemi
5. Gazın yabancı maddelerle temas etmesi
6. Salmastraların piston rotuna uygun ölçüde olmaması
7. Salmastra malzemelerinin operasyon koşullarına uygun olmaması
8. Piston rotunun salgi (run-out) miktarının yüksek olması (Bloch ve Hoefner, 1996)

Şekil 45. Salmastraların bozulması (Kobelco, 2006).

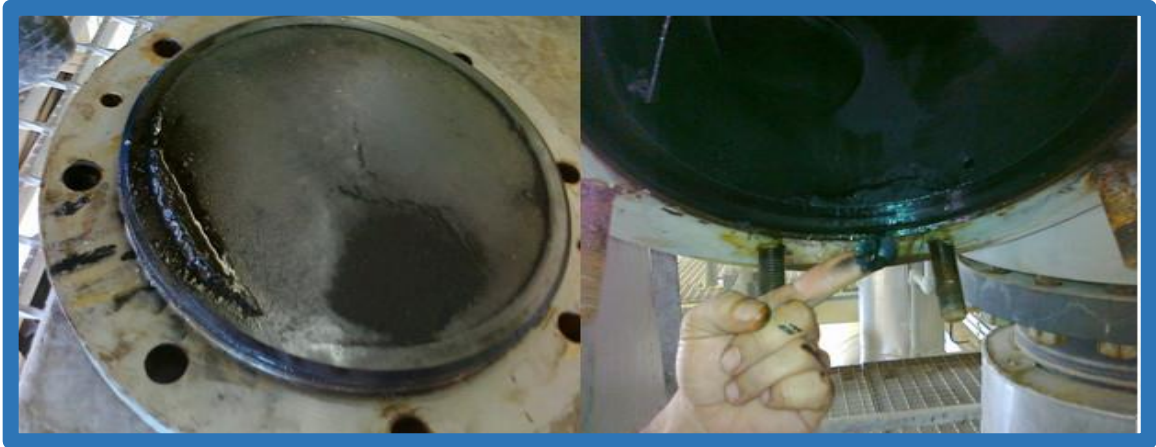
Şekil 49. Kompresör silindirinin aşırı yağlanması ve fazla yağın silindirin içinde birikmesi (Kobelco, 2006).

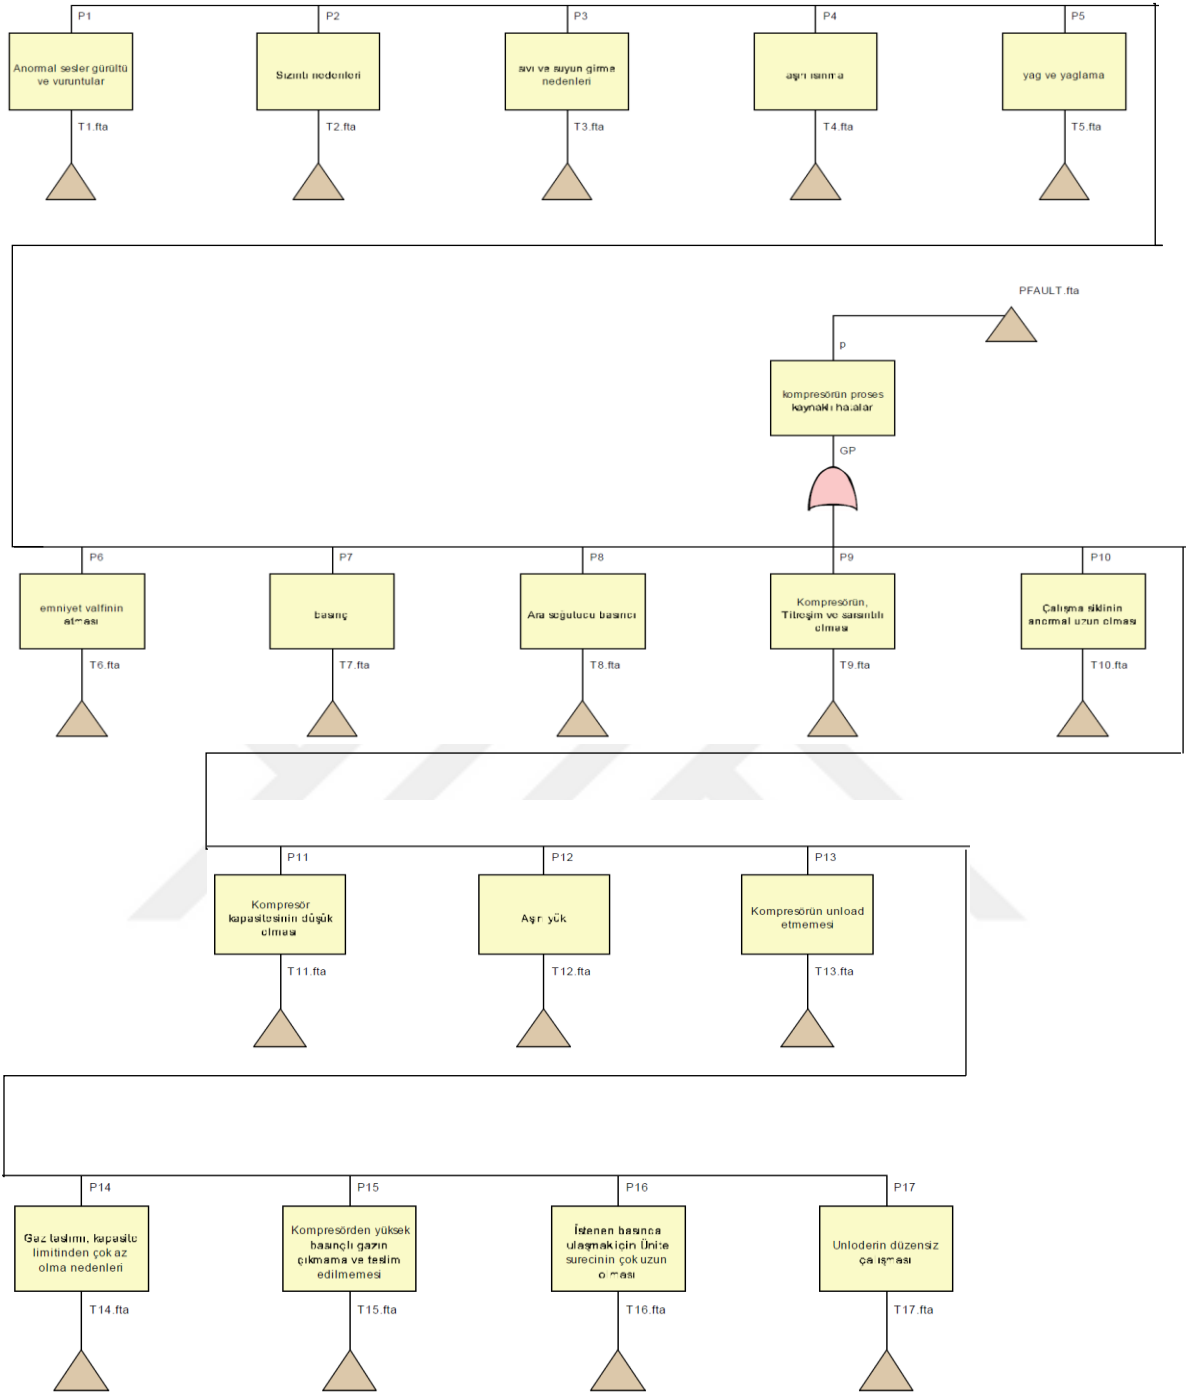
Şekil 69. Proses kaynağı olan arızalara neden olan olayların hata ağacı analizi programında oluşumu

P1(Proses1).Anormal Sesler Gürültü Ve Vuruntular
P2(Proses2).Sızıntı
P3(Proses3).Sıvı ve suyun girmesi
P4(Proses4).Aşırı ısınma
P5(Proses5).Yağ ve yağlama
P6(Proses6).Emniyet valfinin atması
P7(Proses7).Basınç
P8(Proses8).Ara soğutucu basıncı
P9(Proses9).kompresörün, titreşimli ve sarsıntılı olması
P10(Proses10).Çalışma sıklığının anormal uzun olması
P11(Proses11).Kompresör kapasitesinin düşük olması
P12(Proses12).Aşırı yük
P13(Proses13).Kompresörün unload etmemesi
P14(Proses14).Gaz taslımı, kapasite limitinden çok az olması
P15(Proses15).Kompresörden yüksek basınçlı gazın çıkmaması ve teslim edilmemesi
P16(Proses16).İstenen basınca ulaşmak için ünite sürecinin çok uzun olması
P17(Proses17).Unloderin düzensiz çalışması

Bu olaylar gerçekleştiği zamanlarda kompresörün çalışmasında sorun çıkmasında ve hatta kompresör parçalarının hasara uğramasında ve sonuçta kompresörün hasarlanmasında önemli rol oynamaktadırlar. p1'den p17'ye kadar olan olayların her biri, alt olaylardan yani üçüncü seviyedeki etmen olaylardan oluşmaktadır. Örneğin bu çalışmada üçüncü

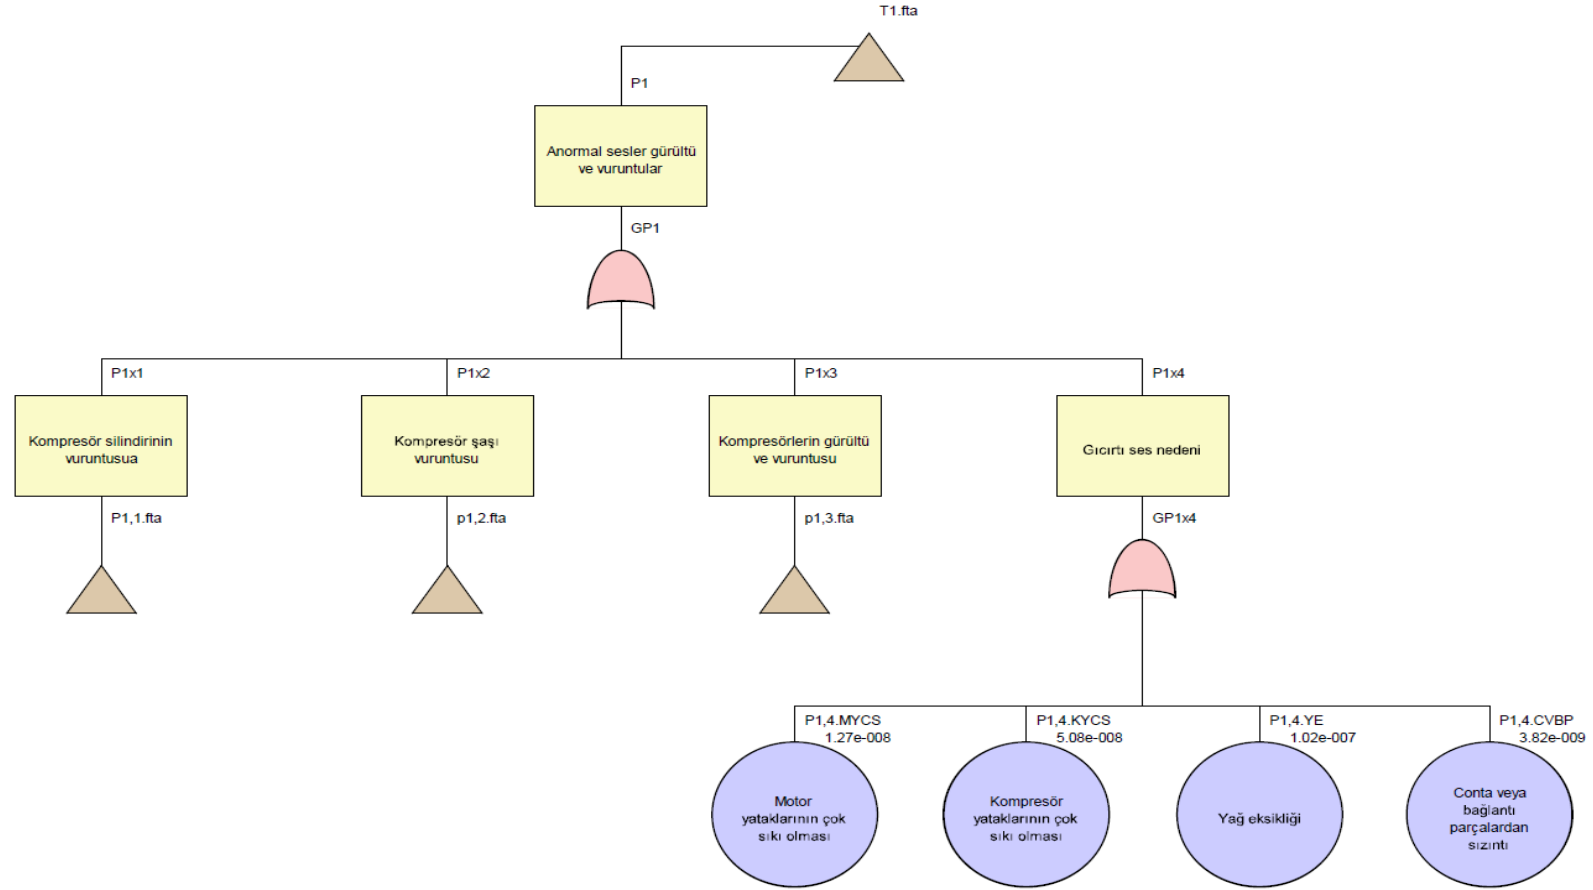
Şekil 70. Anormal sesler, gürültü ve vuruntulara neden olan olayların hata ağacı analizi programında oluşumu

Proses kaynaklı başlangıç olayları	Kısaltması	OD
Anormal sesler gürültü ve vurutular -p1		
Kompresör silindirinin vurutusu	P1x1	
Silindir gömleğinin çatlak olması	P1,1.SGCO	3.34E-08
Piston segmanının kırılması	P1,1.PSK	6.78E-08
Piston ve silindir başlığın ortasında olan boşluğun yetersiz olması	P1,1.PVSB	2.72E-07
Piston ve silindir çapının ortasında olan boşluğun çok büyük olması	P1,1.PVSC	1.35E-07
Valf plakasının çatlak olması veya valflerin düzensiz çalışması	P1,1.VPCO	2.72E-07
Krosetin hidrolik somunun, gevşek olması	P1,1.KHSG	3.34E-08
Kompresör şasi vurutusu	P1x2	
Yatakların aşınması	P1,2.YA	1.67E-08

Kompresör yataklarının çok sıkı olması	P1,4.KYCS	5.08E-08
Yağ eksikliği	P1,4.YE	1.02E-07
Conta veya bağlantı parçalardan sızıntı	P1,4.CVBP	3.82E-09

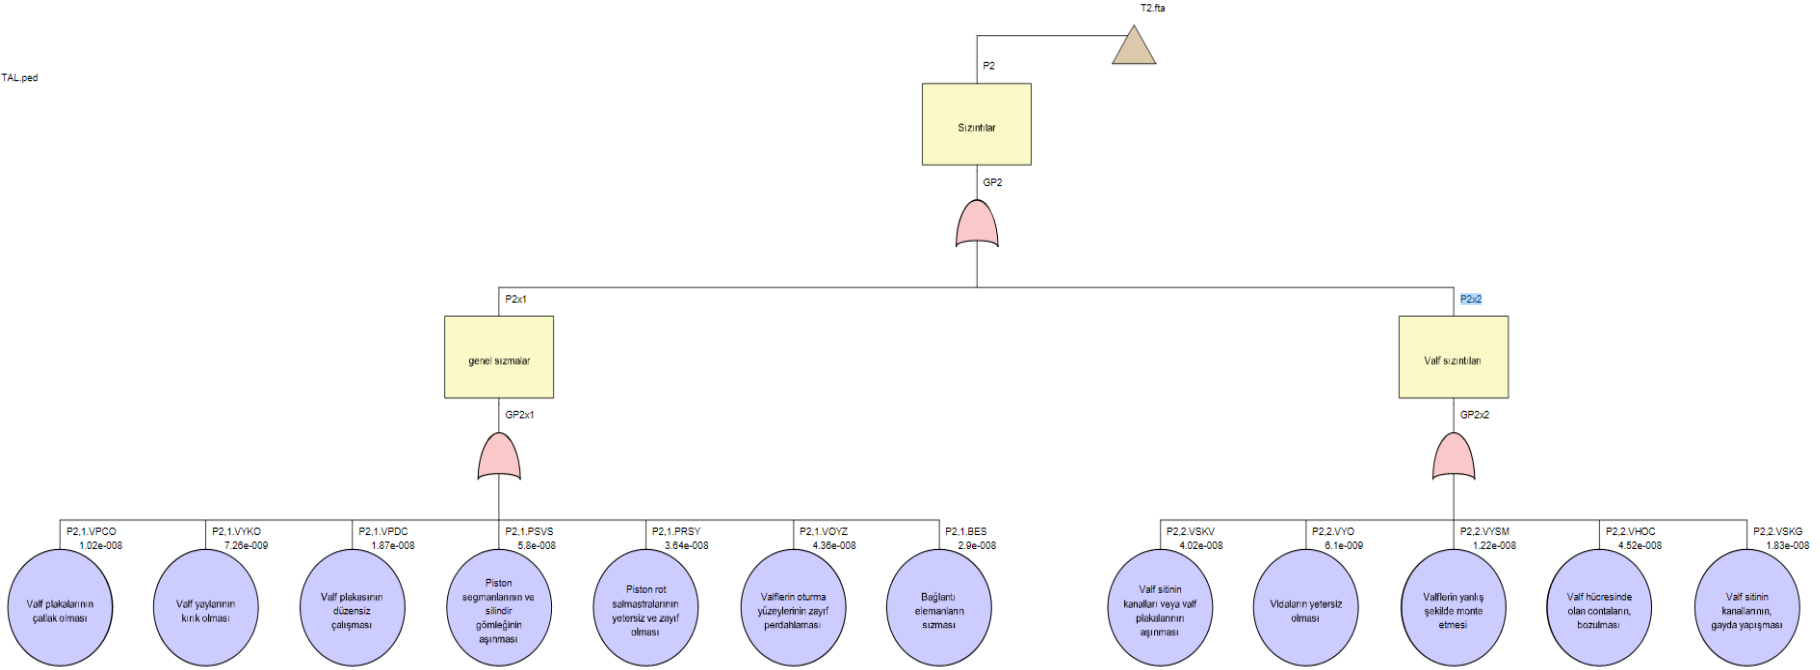
Şekil 74. Sızıntılara neden olan genel sızımlar ve valf sızımları, hata ağacı analizi programında oluşum

Tablo 13’de kompresör sızıntısına neden olan üçüncü seviyedeki olaylar, başlangıç olayları, olayların kısaltması ve olasılık değerleri gösterilmektedir. Tablo13’te görüldüğü gibi kompresör sızıntısına neden olan iki etmen yani genel sızıntılar, valf sızıntıları ve her birbirinin altında olan başlangıç olayları gösterilmektedir.

Proses kaynaklı başlangıç olayları	Kısaltması	OD
Sızıntı - P2		
Genel sızıntılar	P2x1	
Valf plakalarının çatlak olması	P2,1.VPCO	1.02E-08
Valf yaylarının kırık olması	P2,1.VYKO	7.26E-09
Valf plakasının düzensiz çalışması	P2,1.VPDC	1.87E-08
Piston segmanlarının ve silindir gömleğinin aşınması	P2,1.PSVS	5.8E-08
Piston rot salmastralarının yetersiz ve zayıf olması	P2,1.PRSY	3.64E-08
Valflerin oturma yüzeylerinin, perdahtının (cila) zayıf olması	P2,1.VOYZ	4.36E-08
Bağlantı elemanların sızdırması	P2,1.BES	2.9E-08
Valf sızıntıları	P2x2	
Valfin oturma yerinde olan kanalları veya valf plakalarının aşınması	P2,2.VSKV	4.02E-08
Vidaların yetersiz olması	P2,2.VYO	6.1E-09
Valflerin yanlış şekilde monte etmesi	P2,2.VYSM	1.22E-08
Valf hücrelerinde olan contaların, bozulması	P2,2.VHOC	4.52E-08
Valf oturma yüzeyin kanallarının, gayda yapışması	P2,2.VSKG	1.83E-08

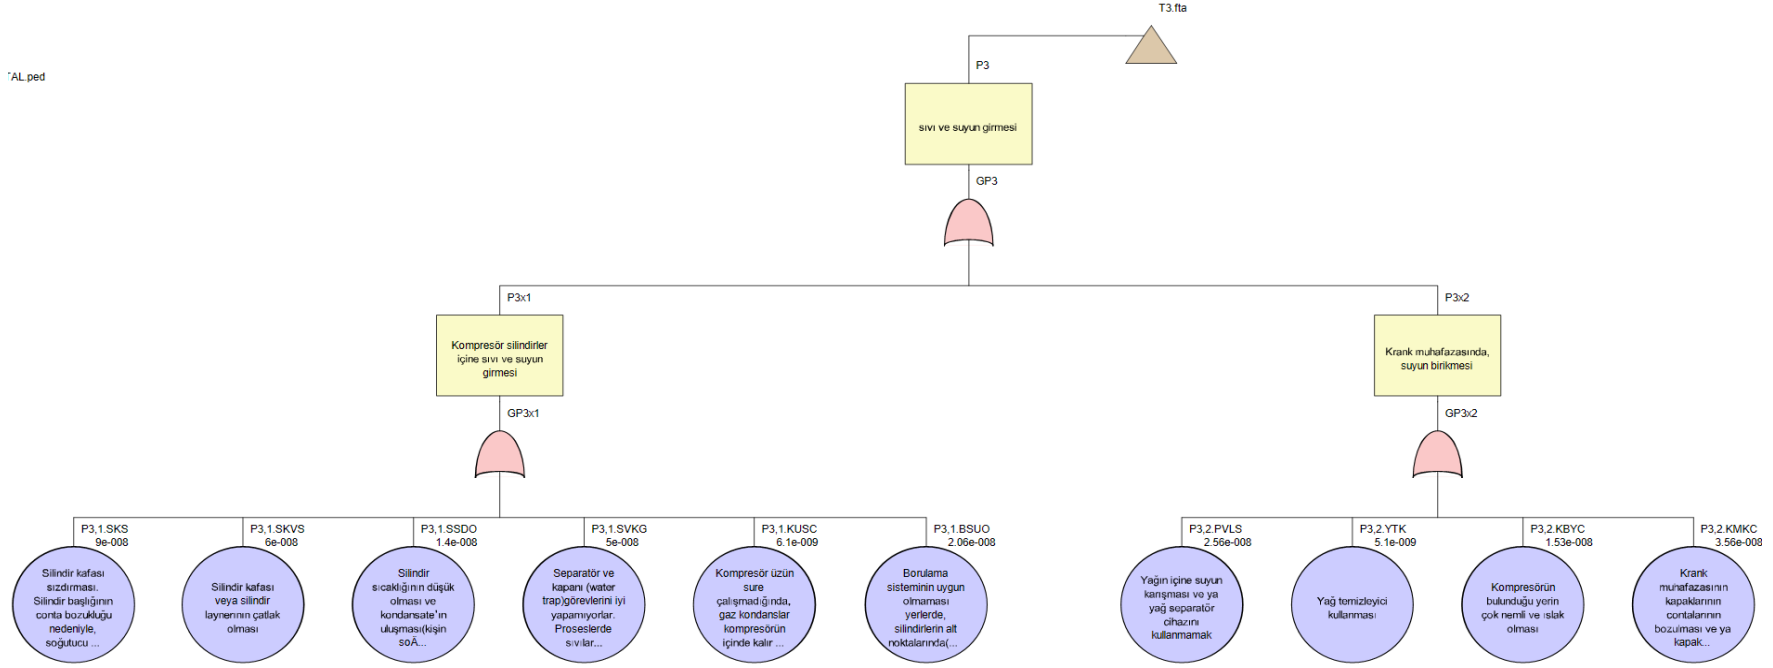
Şekil 75. Sıvı ve suyun girmesi neden olan kompresör silindirler içine sıvı ve suyun girmesi ve krank muhafazasında, suyun birikmesi, durumunun hata ağacı analizi programında oluşumu

Sıvı ve suyun girmesine neden olan üçüncü seviyedeki olaylar ve başlangıç olayları ve olayların kısaltması ve olasılık değerleri Tablo 14’de gösterilmektedir. Tablo 14’de görüldüğü gibi kompresör sızıntısına neden olan iki etmen yani kompresör silindirleri içine sıvı ve suyun girmesi, krank muhafazasında suyun birikmesi ve her birbirinin altında olan başlangıç olayları verilmiştir.

Proses kaynaklı başlangıç olayları	Kısaltması	OD
Sıvı ve suyun girmesi- P3		
Kompresör silindirler içine sıvı ve suyun girmesi		P3x1
Silindir kafası sızdırması. Silindir başlığının conta bozukluğu nedeniyle soğutucu su contasının çatlakları arasından silindir içine girer.	P3,1.SKS	9E-08
Silindir kafası veya silindir gömleğinin çatlak olması	P3,1.SKVS	6E-08
Silindir sıcaklığının düşük olması ve kondansatör’ün oluşması(kışın soğuk aylarında).kondansatör ulaşması, soğutma suyun çok soğuk olması	P3,1.SSDO	1.4E-08
Separatör ve kapani (water trap) görevlerini iyi yapamıyorlar. Proseslerde sıvıların ayrılmaması (separator cihazları sıvıları, gazlardan ayıramıyorlar)	P3,1.SVKG	5E-08
Kompresör uzun süre çalışmadığında, gaz kondanslar kompresörün içinde kalır ve birikir	P3,1.KUSC	6.1E-09
Borulama sisteminin uygun olmaması yerlerde, silindirlerin alt noktalarında(low point) sıvıların birikimine sebep oluyor.	P3,1.BSUO	2.06E-08

Krank muhafazasında, suyun birikmesi		P3x2
Yağın içine suyun karışması ve ya yağ separatör cihazını kullanmamak	P3,2.PVLS	2.56E-08
Yağ temizleyici kullanması	P3,2.YTK	5.1E-09
Kompresörün bulunduğu yerin çok nemli ve ıslak olması	P3,2.KBYÇ	1.53E-08
Krank muhafazasının kapaklarının contalarının bozulması ve ya kapaklar yerlerinde oturmadığı halde	P3,2.KMKC	3.56E-08
