YER ALTI YATAY MİKSERLERDE KAYNAK HASARLARININ İNCELENMESİ

YÜKSEK LİSANS TEZİ

Makina Mühendisi Utku USLU

**Temmuz 2021
TRABZON**

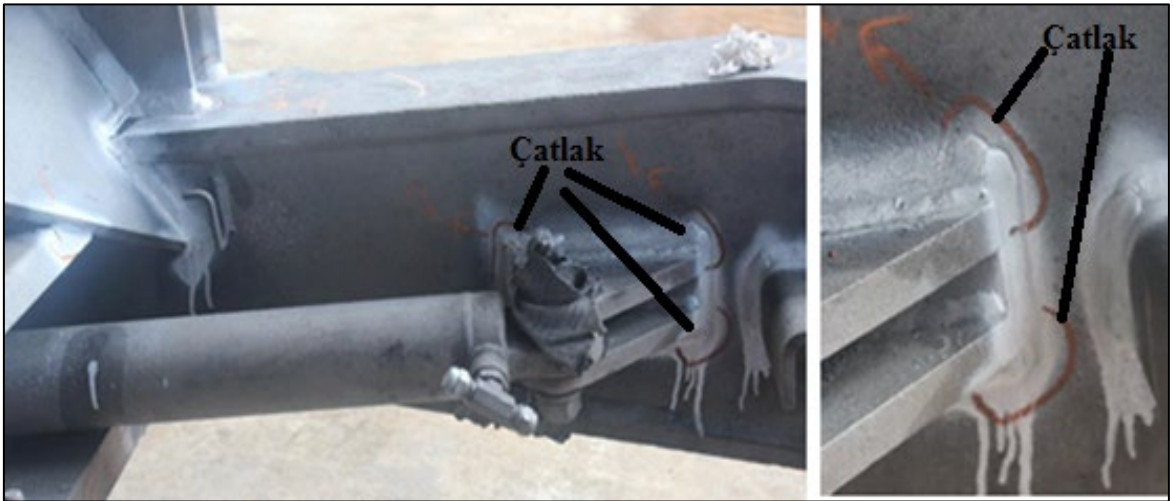
Şekil 53. Alt şasilerde belirtilen 6 numaralı kısma ait detay görüntüler

Şekil 50-53'de belirlenen hatalar, daha önceden uygulanan tadilat kaynakları ve bu kaynaklar üzerinden tekrar başlayan çatlaklar görülmektedir. Söz konusu bölgeler yüksek gerilme ve dinamik yük altında çalıştığından aracın servis süresinde en çok zorlanan kısımları buralar olmuş ve dolayısıyla zaman zaman tadilata da en çok ihtiyaç duyan kısımlar da yine bu kısımlar olmuştur.

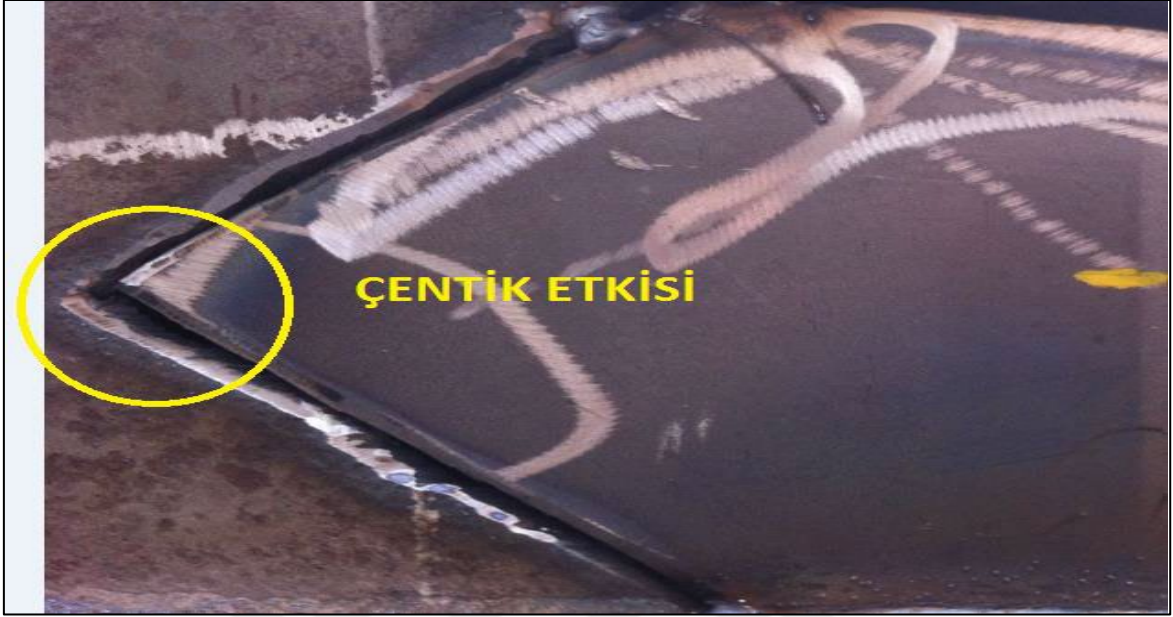
Şekil 66. Çentik etkisi oluşturabilecek tipik bir birleşim

- g. Şaside Çentik Etkisi Yaratacak İşlemlerden Kaçınma: Çentik etkisi yorulma mukavemetini etkileyen en önemli faktörlerdendir. Bu sebeple şaside çentik etkisi yaratabilecek her türlü olumsuz durum önlendi. Şekil 66'da gösterilen

boşaltma işlemi ve ilave parça kesimi çentik etkisi bakımından köşe etkisi yani yorulma mukavemetini düşürücü etki yaratmaktadır.

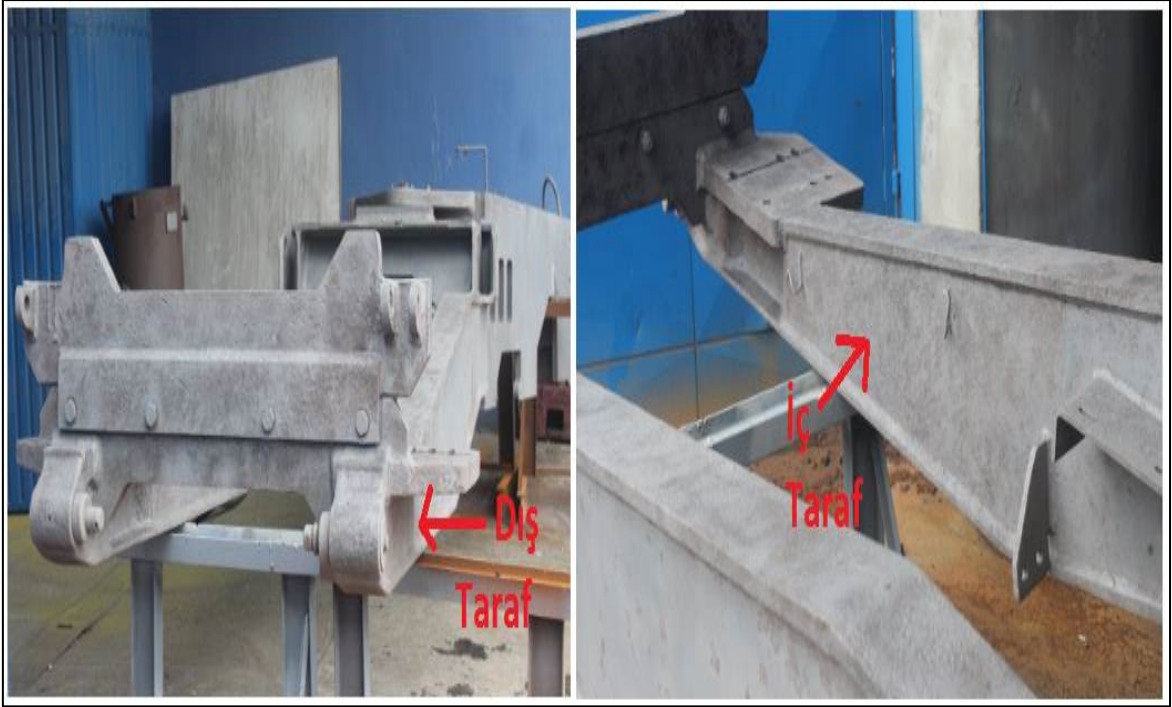
Şekil 67. Alt şaside parça değişimi yapılan kısmın iç ve dış tarafının gösterimi

Araç alt şasi aks bağlantı bölgesindeki çatlak, şasi etrafınca yürümüş, boyut olarak büyük bir çatlak olduğundan bölgenin tadilatın ziyade değişimi daha uygun görüldü. Lokal olarak parça kesimi ve kaynaklı imalat prosedüründe altta verilen adımlar izlendi.

- b. Şasi Web Sacı Kaynak Ağzı Açma İşlemleri: Kesim sonrası web saclarındaki kesilmiş yüzeyler kaynak ağzı açma işlemine tabi tutuldu. Şekil 67’de şasi iç ve dış tarafı gösterilmiştir. Şasinin aks bağlantı bölgesi web sacları iç ve dış taraflarında çatlak tespit edildi lakin iç taraftaki çatlakların çok daha büyük olduğu görüldü. Bu sebepten web sacları konumlandırılırken öncelikle iç tarafta kalan web saclarının konumlandırıldı ve kaynak yapıldı. Böylece iç taraftaki web sacları çift taraflı kaynak edildi.

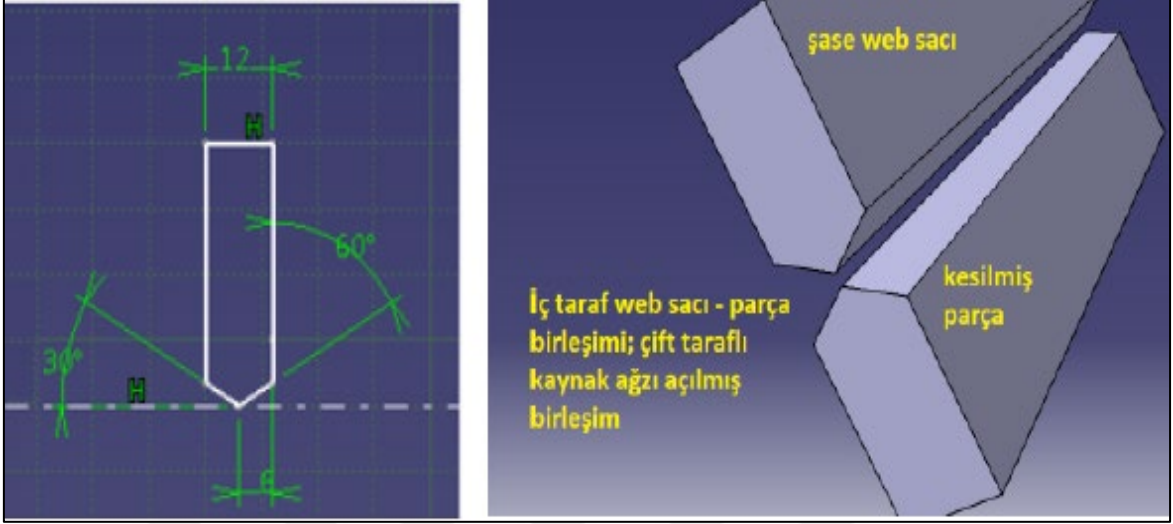
Şekil 70. İç tarafa konumlandırılan ilave parçaya açılan kaynak ağzının gösterimi

Şasi Web sacları ile alın kaynak birleşimi için ilave parçaya açılacak kaynak ağzları, iç tarafa konumlandırılan ilave parçaya Şekil 70’de gösterilen şekilde

açıldı. Çift taraflı kaynak işlemi gerçekleştirilecek bu bölge için konumlandırılan bu ilave parçaya da kaynak ağzı açılarak X kaynak ağzı oluşturuldu.

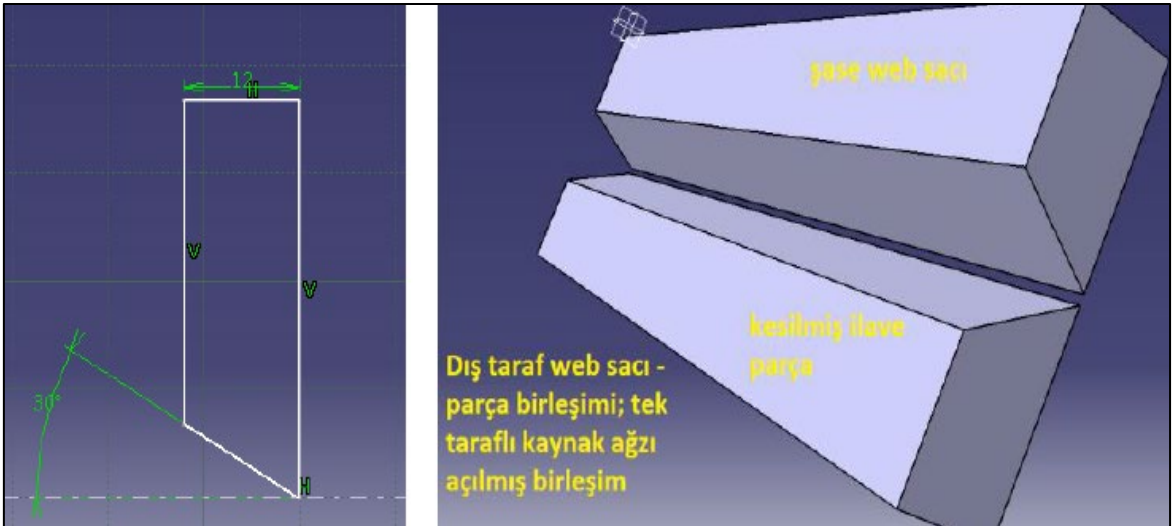
Şekil 71. Dış tarafa konumlandırılan ilave parçaya açılan kaynak ağzının gösterimi

Dış tarafa konumlandırılan ilave parçaya Şekil 71’de gösterilen şekilde kaynak ağzı açıldı. Tek taraflı kaynak işlemi gerçekleştirilen bu bölge için konumlandırılan bu ilave parçaya da kaynak ağzı açılarak V kaynak ağzı oluşturuldu.

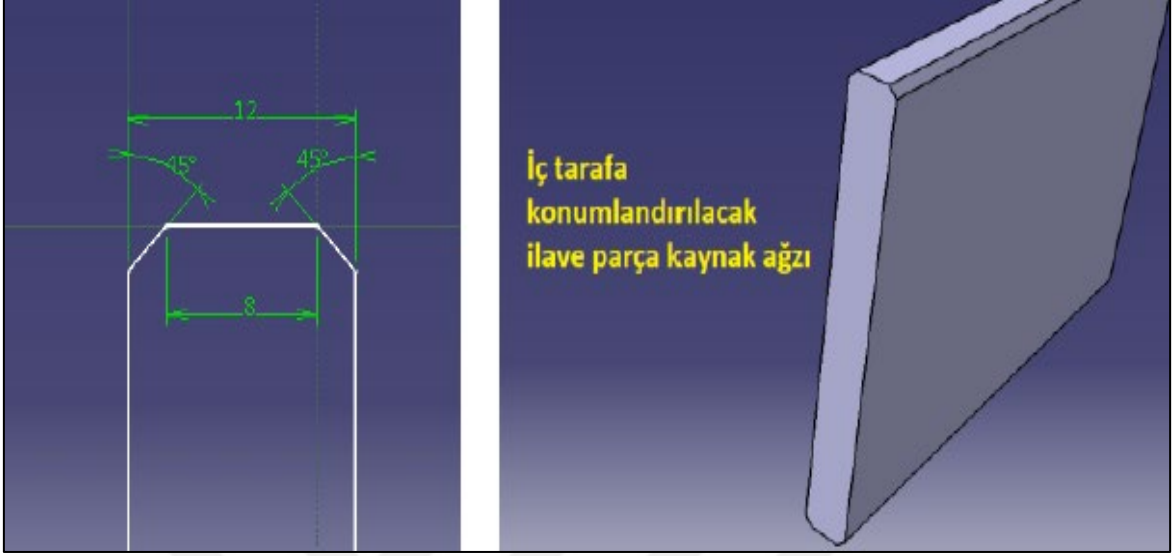
Şekil 72. Alt – üst saclar ile köşe kaynak birleşimi için iç tarafa konumlandırılan ilave parçaya açılan kaynak ağzının gösterimi

Alt – üst saclar ile köşe kaynak birleşimi için ilave parçaya açılacak kaynak ağzıları, iç tarafa konumlandırılan ilave parçaya Şekil 72’de gösterilen şekilde

açıldı. Çift taraflı kaynak işlemi gerçekleştirilecek bu bölge için konumlandırılan bu ilave parçaya da kaynak ağzı açılarak X kaynak ağzı oluşturulması sağlandı.

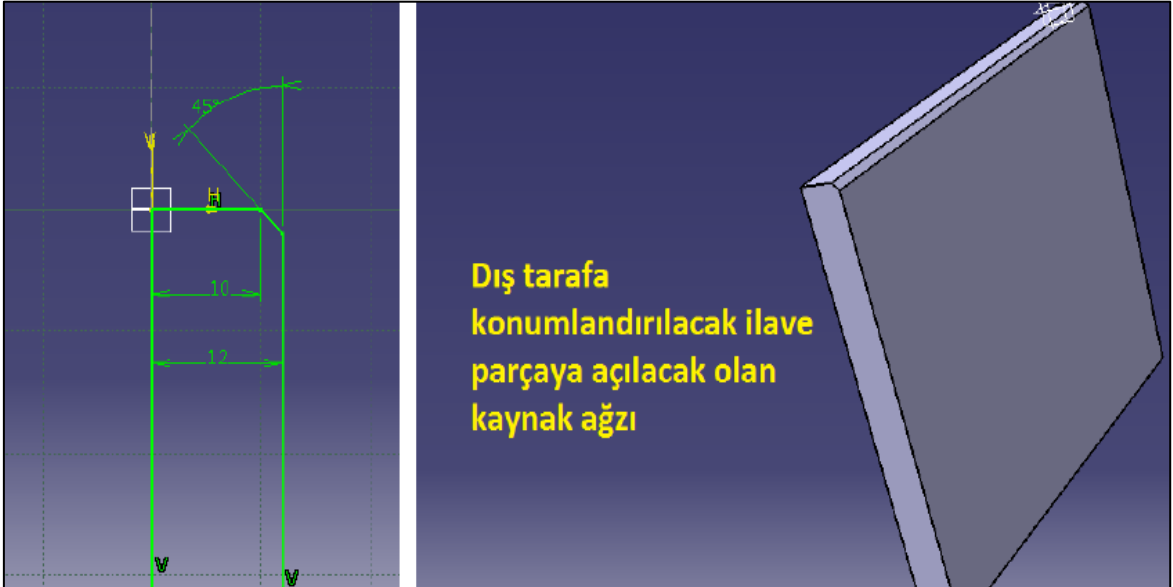
Şekil 73. Alt – üst saclar ile köşe kaynak birleşimi için dış tarafa konumlandırılan ilave parçaya açılan kaynak ağzının gösterimi

Dış tarafa konumlandırılan ilave parçaya Şekil 73’de gösterilen şekilde kaynak ağzı açıldı. Tek taraflı kaynak işlemi gerçekleştirilen bu bölge için konumlandırılan bu ilave parçaya da kaynak ağzı açılarak V kaynak ağzı oluşturulması sağlandı.

Bu şekilde alt ve üst saca monte edilecek olan (iç ve dış taraftaki) ilave parçanın kaynak ağızları küt şekilde bırakılarak yükün üst sacdan alt saca aktarımı ilave parça ile sağlandı ve kaynak dikişlerine yük taşıtılmamış oldu.

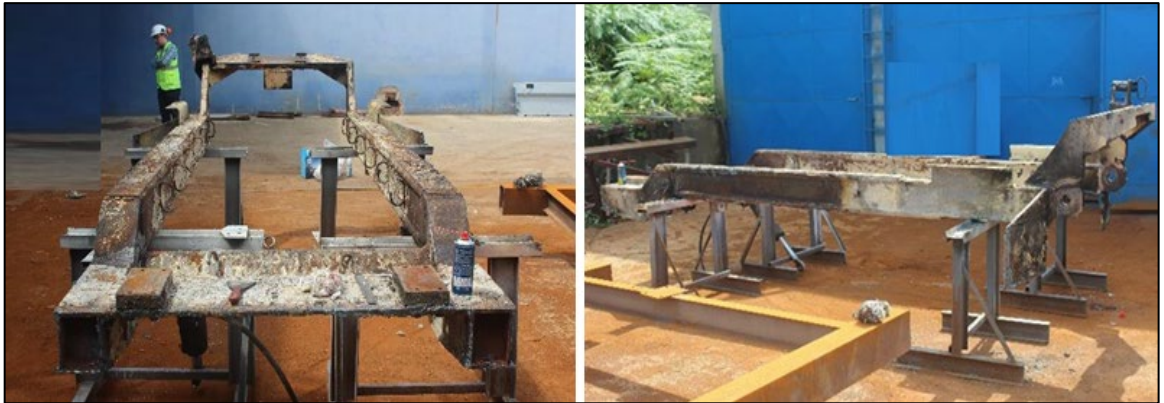
Şekil 75. Üst şasinin temizlik öncesi görünümü

Çatlaklar genellikle bağlantı bölgelerinde, özellikle kaynak dikişlerinden başlamış olduğu tespit edilmiştir.

Çatlakların çoğunlukla daha önceden yapılmış olan tadilat kaynakları üzerinden başladığı tespit edilmiştir. Bu durumda 2 farklı olasılığı değerlendirmek gerekir. Bunlardan birincisi önceki kaynaklı onarımlarda çatlak tamamen temizlenmeden üzerine çekilen onarım kaynakları üzerinden yok edilmemiş çatlağın tekrardan yüzeye açılması, ikincisi ise önceki onarımlarda çatlağın tamamen yok edilmiş olmasına rağmen kaynaklı bölgenin yüksek dinamik zorlamalara maruz kalması sonucu ortaya çıkan yeni çatlaklar. Önceki onarımlarla ilgili detaylı bilgiye sahip olunmamasından dolayı çatlak oluşum nedeni ile ilgili bu aşamada kesin yargılara varılamamıştır.

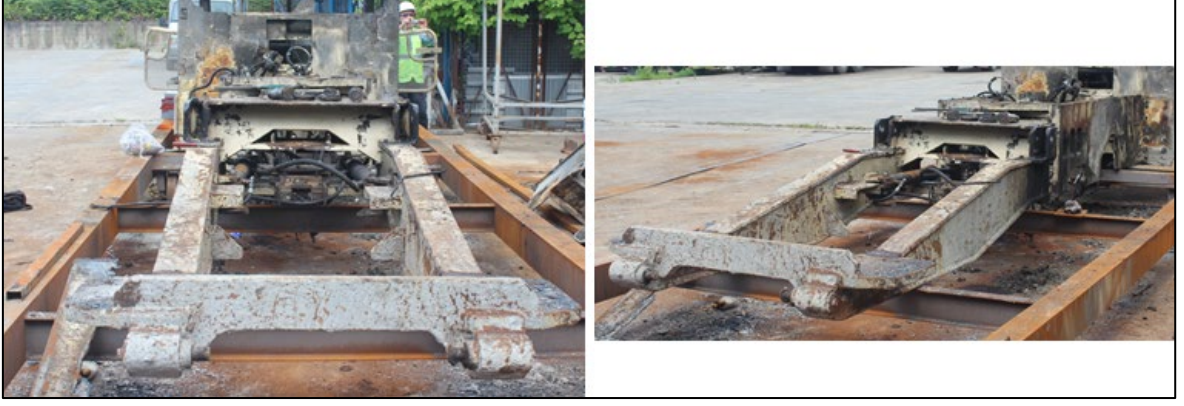
Şekil 76. Alt şasinin temizlik öncesi görünümüleri

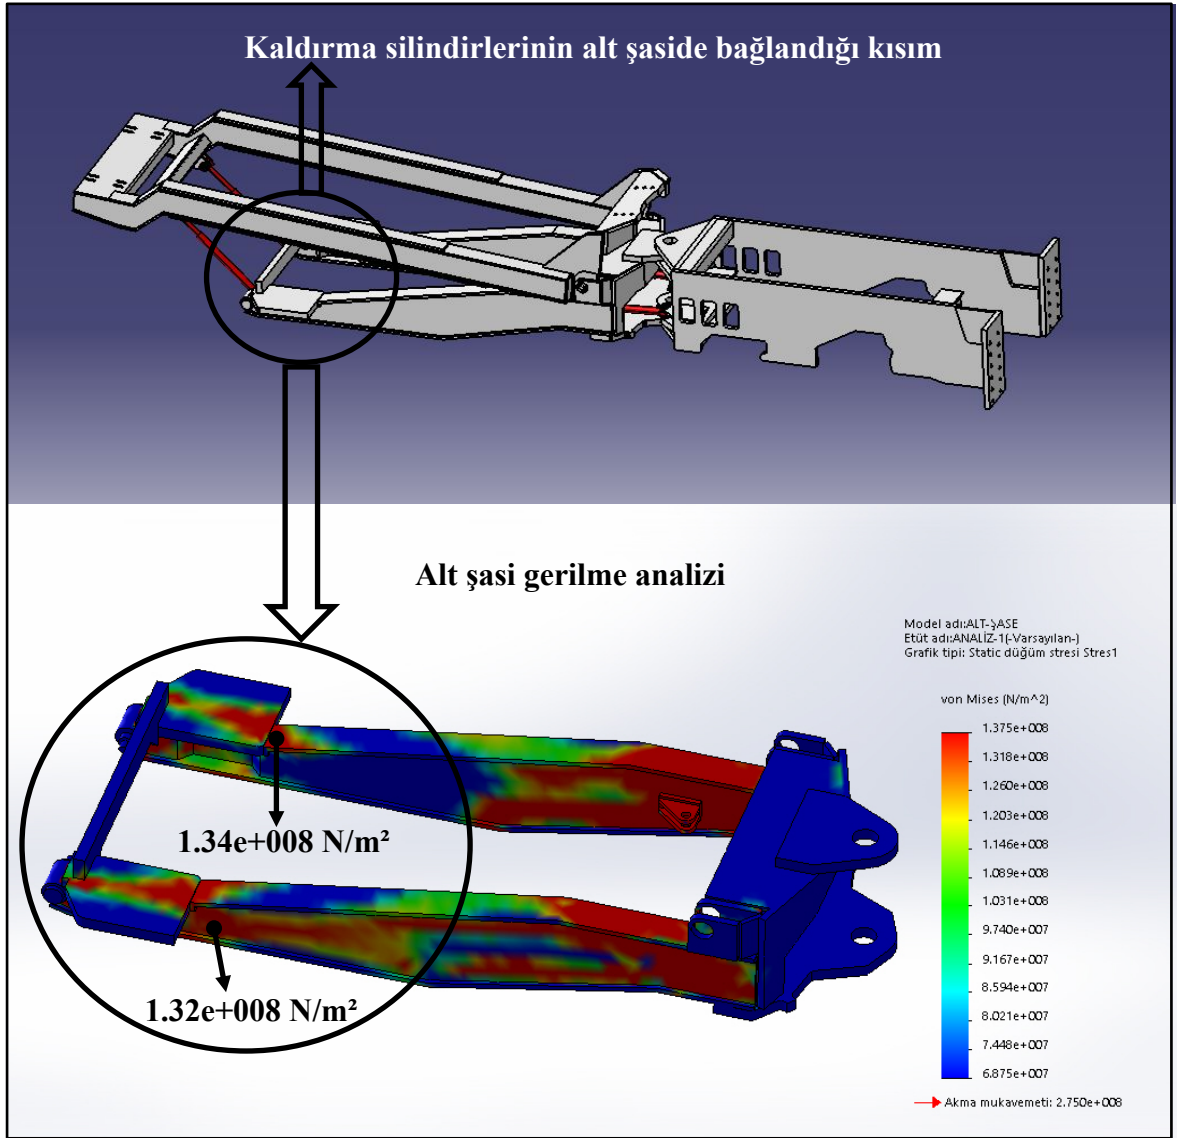
Şekil 82’de alt şasi ile üst şasi arasındaki kaldırma silindirlerinin bağlandığı bölge ve alt şasi gerilme analizinde bu bölgeye ait gerilme değerleri görülmektedir. Gerilme analiz fotoğrafındaki renk skalası yeterli çözünürlüğü göstermemekle birlikte ilgili bölgedeki gerilme değerlerinin maksimum değerlere eriştiği bölgeler şekil üzerinde ayrıca gösterilmiştir. Şekil 83’de bu bölgedeki hatalar görülmektedir. Gerilme analizinden ve aracın konstrüksiyonundan görüleceği üzere bu kısım aracın dinamik yüklerle en fazla maruz kalan bölgelerinden bir tanesidir. Bundan dolayı söz konusu bölgelerdeki çatlakların dinamik yüklemeler sonucu kaynak dikişlerinin yorulma etkisiyle oluştuğu düşünülmektedir.

Şekil 82. Kaldırma silindirlerinin alt şaside bağlandığı bölge ve bu bölgede maksimum gerilme değerleri

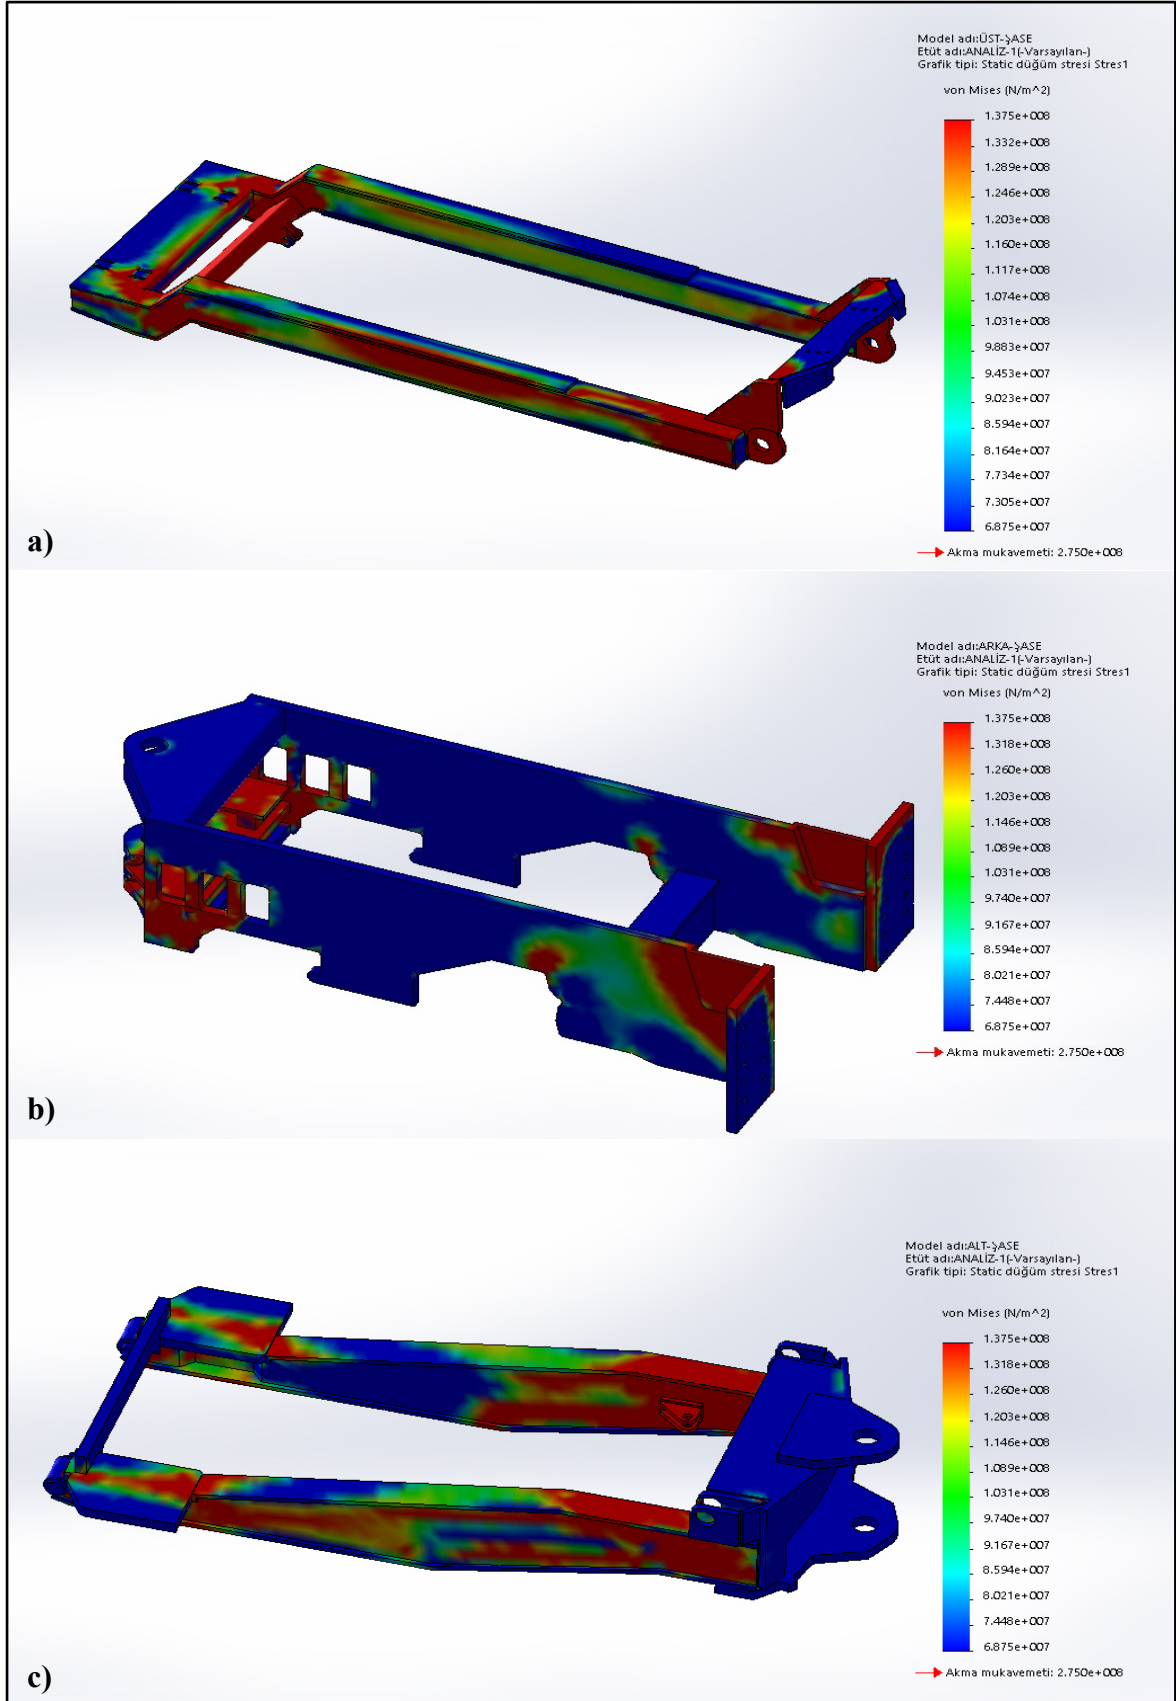
Şasilerin üzerlerine gelen gerilmelerin analizinde emniyet katsayısı, şasi malzemesinin akma sınırı ve şasi boyutlarının dar yer altı koşullarına uyumu göz önüne alınarak “2” olarak belirlenmiştir. Elde edilen sonuçlarda; kırmızı renkle gösterilen bölgeler gerilmelerin müsaade edilen en yüksek değere ulaştığı, mavi renkle gösterilen bölgeler gerilmelerin en düşük değerlerde görüldüğü, diğer renkler ise gerilmelerin değerlerinin düşükten yükseğe geçiş bölgelerini temsil etmektedir.

Şekil 84. Şasilerin gerilme analizleri; a) üst şasi, b) alt şasi ön kısım, c) alt şasi arka kısım

Gerilmelerin kırmızıdan maviye doğru geçiş renkleriyle gösterildiği bölgelerdeki çatlaklar, kaynak düzensizlikleri ve kaynak hatalarının aşırı ilerlemediği çatlaklardır ve söz konusu bölgelerin onarımı parça değişimine ihtiyaç kalmadan kaynak hatalarının tashihiyle gerçekleştirilmiştir.

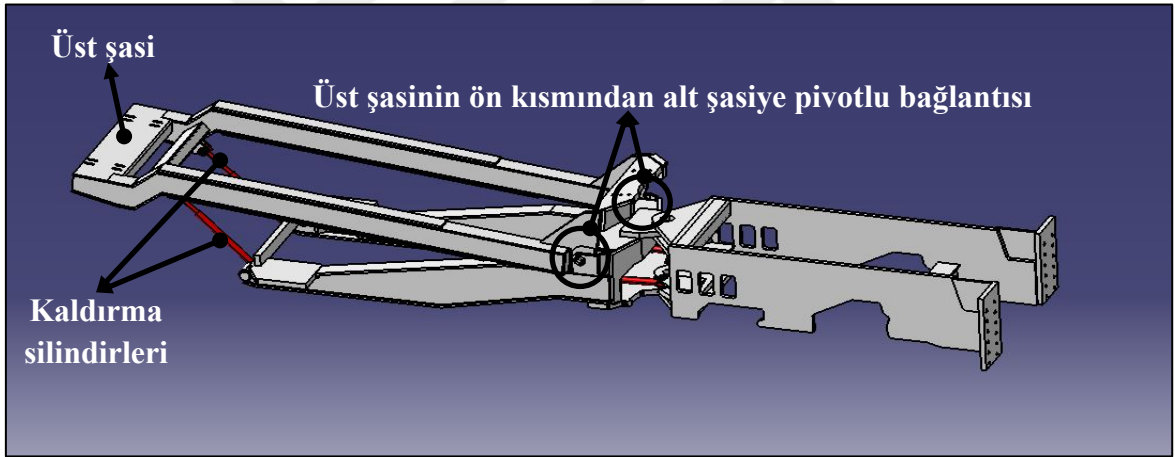
Şekil 85'ten görüleceği üzere üst şasinin açılı olarak yükseldiği esnada ön kısımlar alt şasiye pivotlu kısımlar olduğundan kaymalı yatak vazifesi görmektedir.

Şekil 85. Üst şasinin kaldırma silindirleri vasıtasıyla açılı olarak yükselmiş hali

Üst şasi maksimum yükselme seviyesine ulaştığında üzerindeki beton kazanının ağırlığının büyük bir kısmı söz konusu durumun fiziği gereği ön kısımdaki pivot bağlantı bölgesine binmektedir. Üst şasinin açılı olarak yükselmesi şasinin arka kısımlarında bulunan kaldırma silindirleri vasıtasıyla yapılmakta ve kazanın tam dolu olduğu durumlardaki bu alçalıp yükselme düşünüldüğünde söz konusu bölgeye gelen gerilmeler, kaldırma silindirleri vasıtasıyla silindirlerin şasideki bağlantı bölgelerinde yoğunlaşmakta olduğu Şekil 86'dan açıkça görülmektedir. Şekil 86'daki gerilme analiz fotoğrafında renk skalası yeterli çözünürlüğü göstermemekle birlikte maksimum gerilme değerlerine yaklaşan bölgeler şekil üzerinde ayrıca gösterilmiştir.

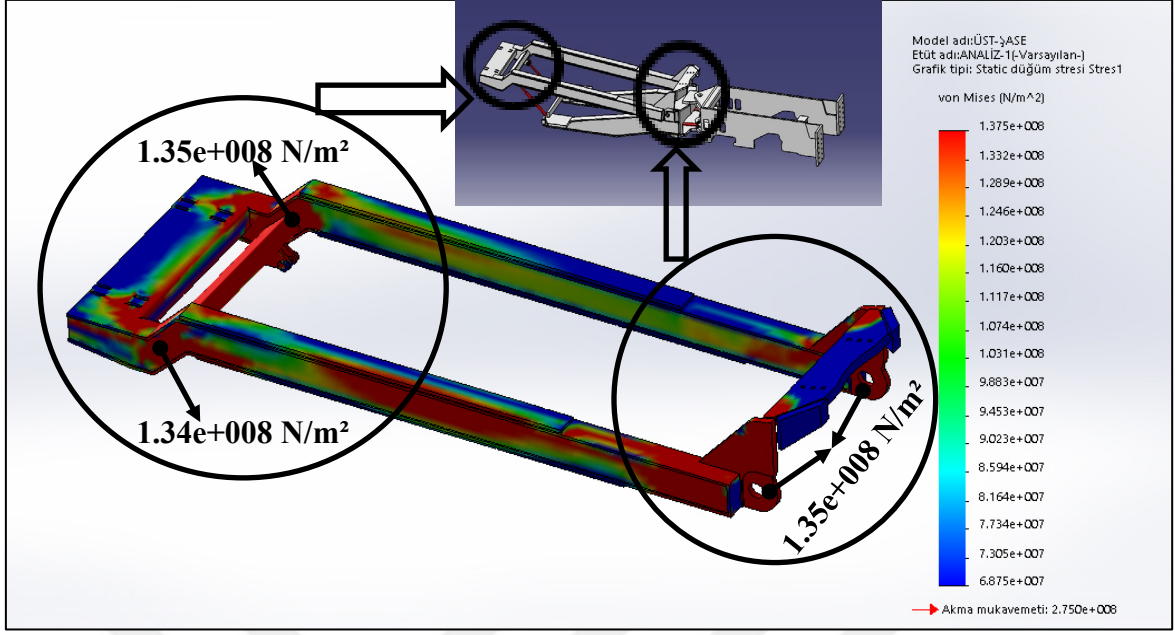
Şekil 86. Üst şasinin ön ve arka kısımlarının gerilme değerleri

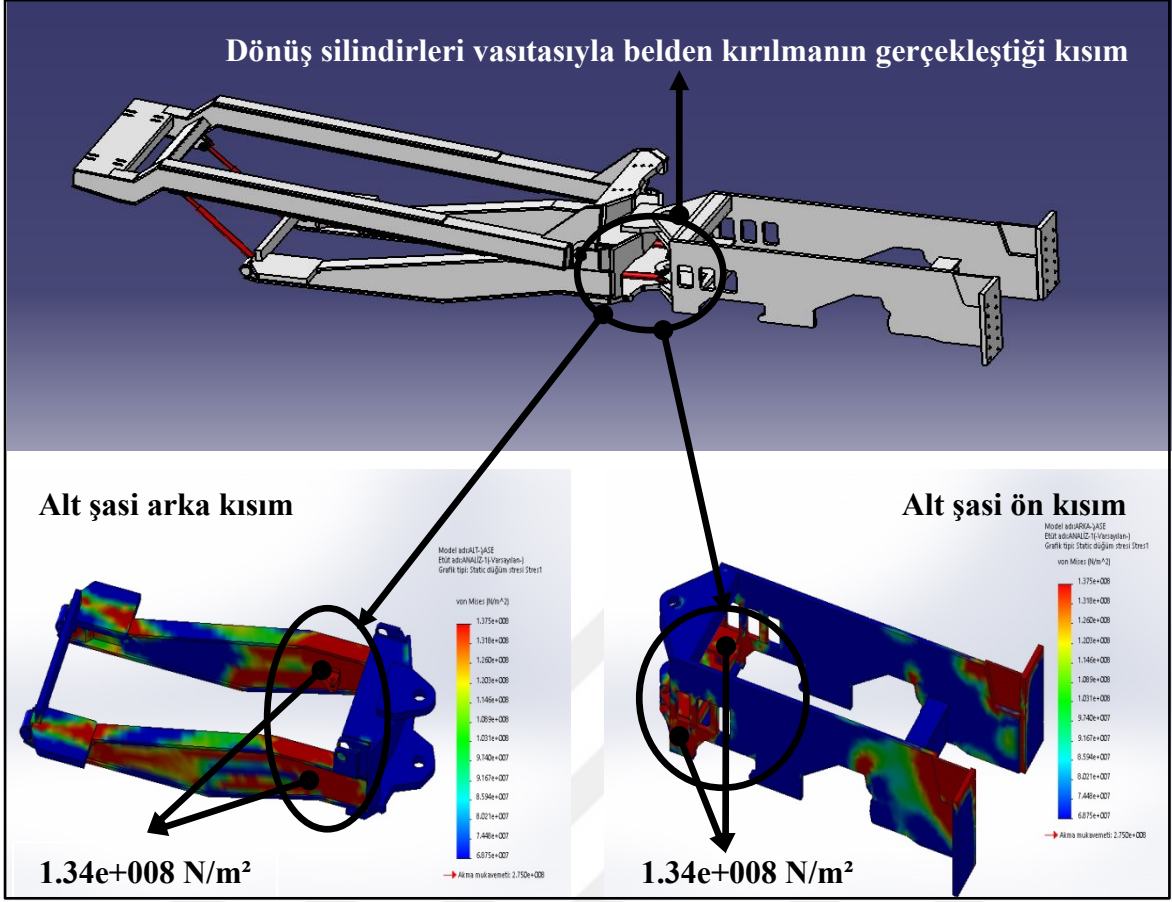
Manevralar esnasından silindirlerden biri uzarken diğeri eş zamanlı olarak kısalmakta, manevra yönü değiştiğinde bu durum tersine gerçekleşmektedir. Böylece silindirlerden bir tanesi silindir şasi üzerindeki bağlantı noktalarını çekme etkisine maruz bırakırken diğeri silindir basma etkisini maruz bırakmaktadır. Manevra yönü değiştikçe çekme ve basma yönleri de sürekli değişmektedir. Bu durumda silindirlerin bağlı olduğu şasi kısımların dinamik karakterli yüksek gerilmelerin etkisi altında ve dinamik yorulmaya maruz kaldığı Şekil 87'den açıkça görülmektedir. Şekil 87'deki gerilme analiz fotoğrafında renk skalası yeterli çözünürlüğü göstermemekle birlikte maksimum gerilme değerlerine yaklaşan bölgeler şekil üzerinde ayrıca gösterilmiştir.

Şekil 87. Alt şasilerdeki dönüş silindirlerinin bağlandığı kısımların gerilme değerleri

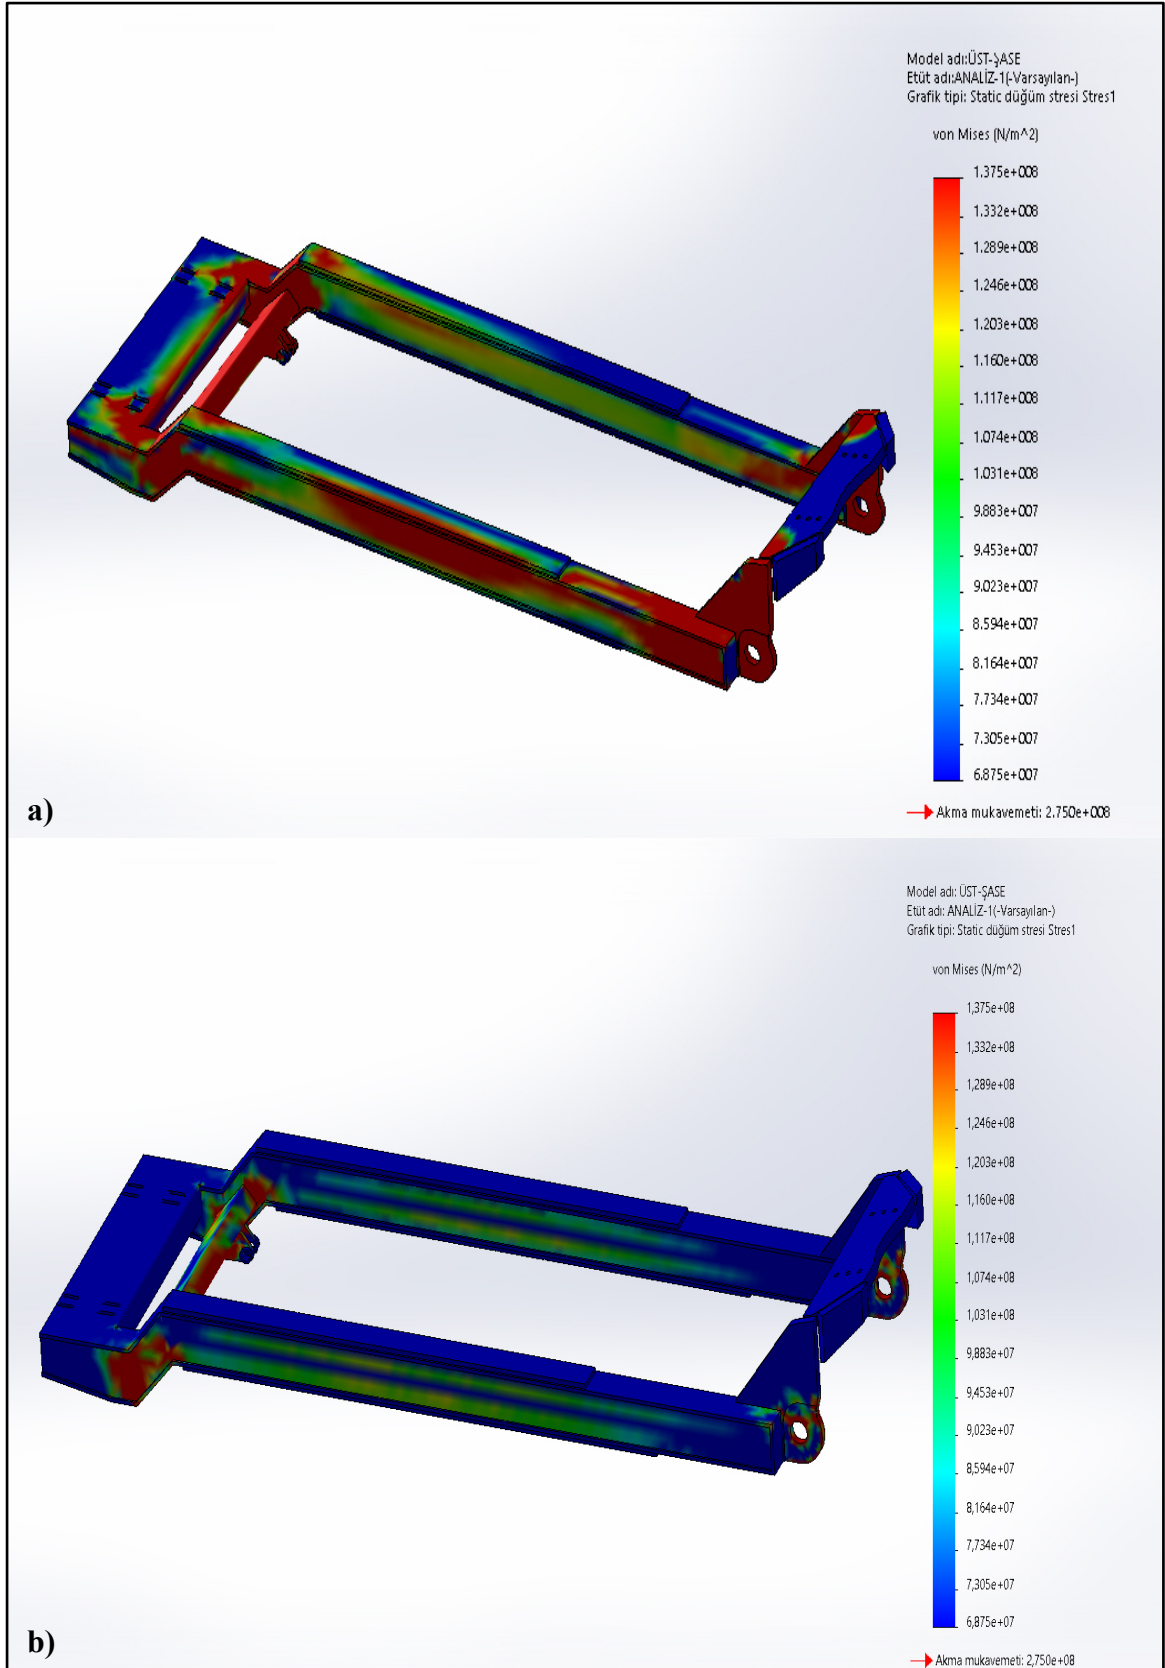
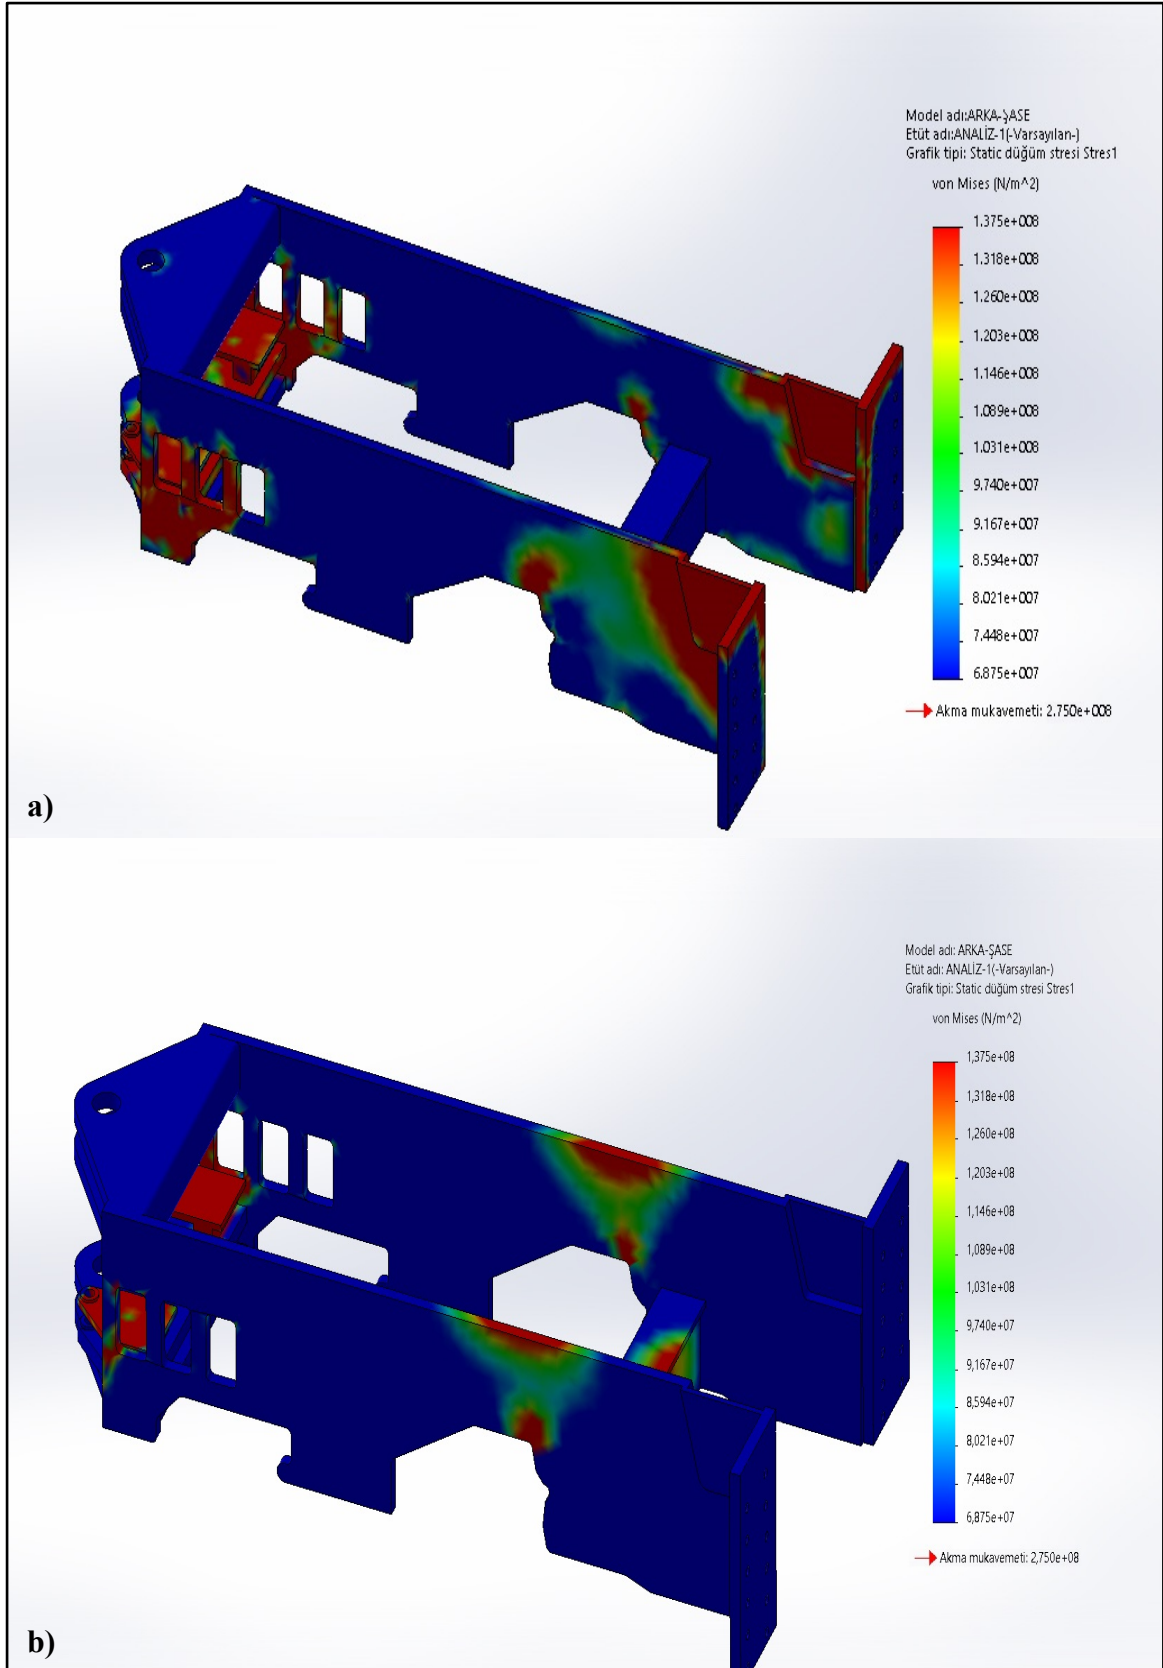
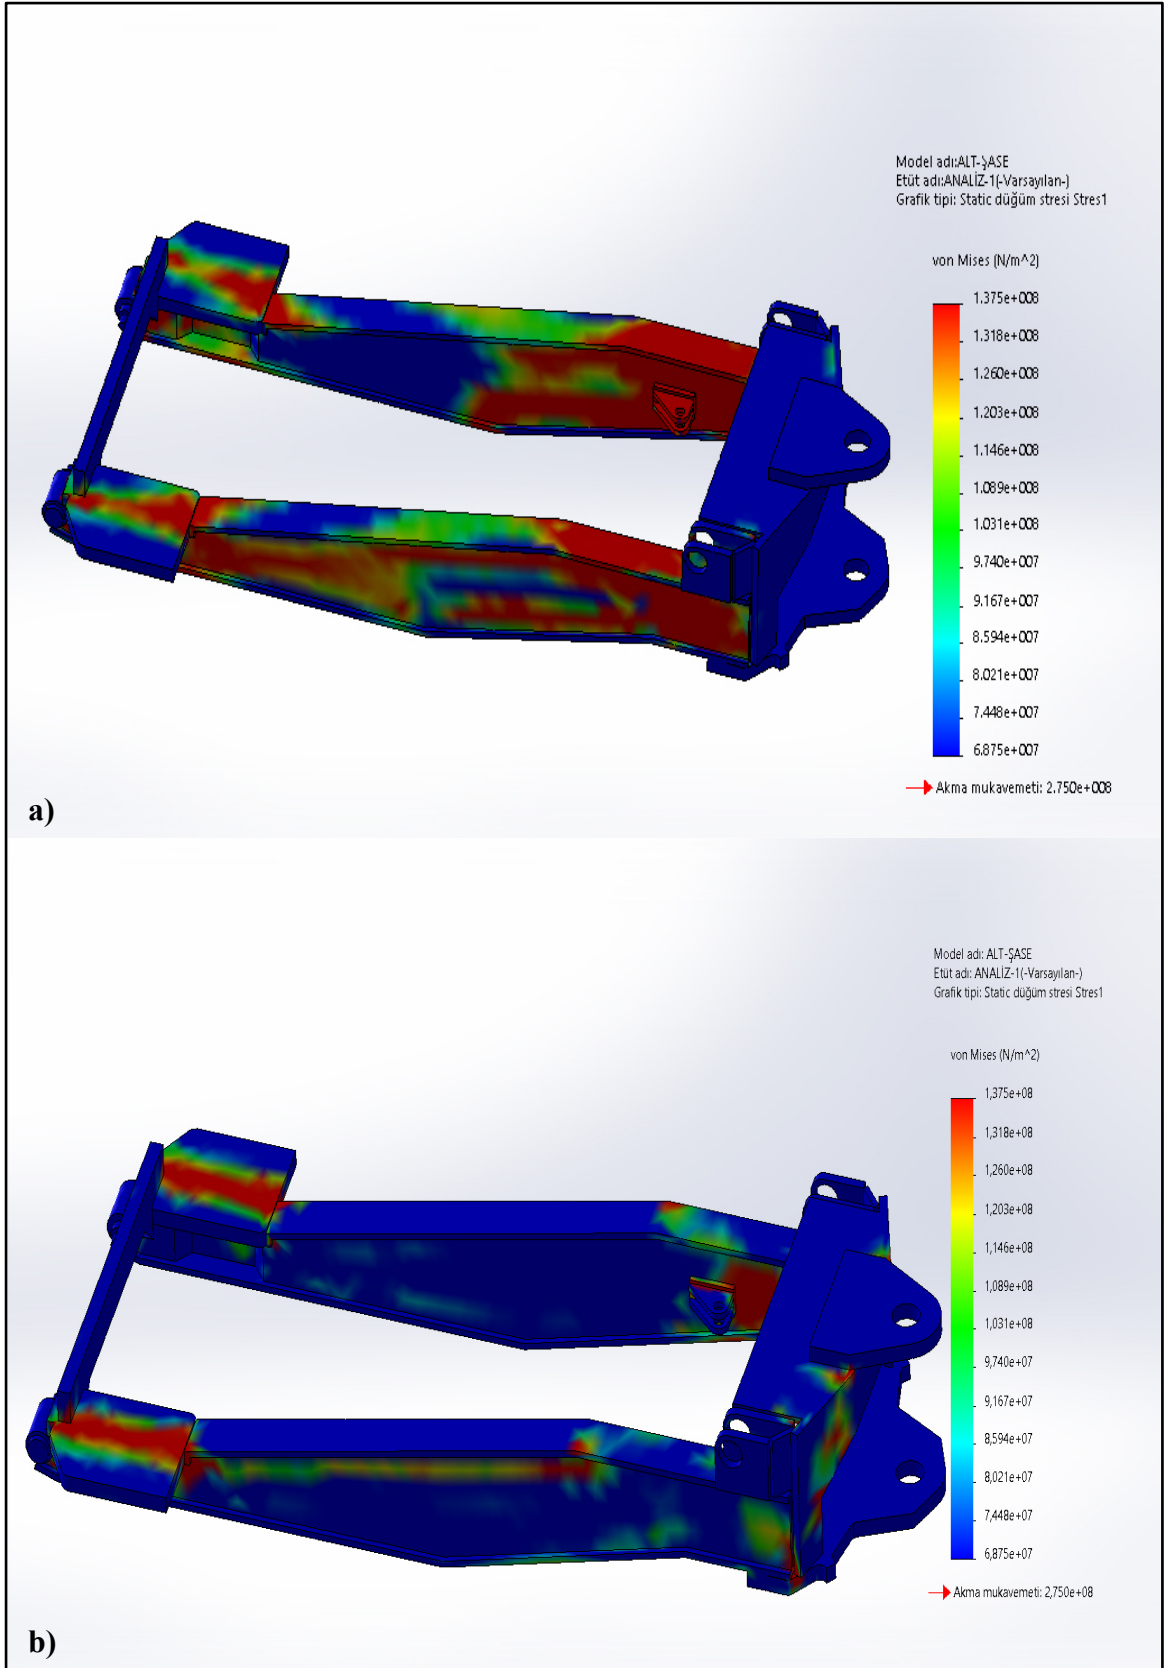
Şekil 88. a) Üst şasinin bilgisayar ortamındaki analizi, b) Üst şasinin onarılmış halinin simüle edilmesiyle yapılan bilgisayar ortamındaki gerilme analizi

Şekil 89. a) Alt şasinin ön kısmının bilgisayar ortamındaki analizi, b) Alt şasinin ön kısmının onarılmış halinin simule edilmesiyle yapılan bilgisayar ortamındaki gerilme analizi

Şekil 90. a) Alt şasinin arka kısmının bilgisayar ortamındaki analizi, b) Alt şasinin arka kısmının onarılmış halinin simule edilmesiyle yapılan bilgisayar ortamındaki gerilme analizi

Bu sonuçlardan da görüldüğü üzere revizyon sonrasında, şasilerde onarımdan önceki analizlerde rastlanan kırmızı renkle gösterilen gerilme yığılmalarının en yüksek ve yoğun olduğu bölgelere daha az rastlanmıştır. Bunun sebebi yapılması düşünülen onarımlar neticesinde şasideki mevcut çatlakların ortadan kaldırılacağı ve malzemenin yükü taşıyan kesitinin başlangıç değerine getirilmiş olunacağından, etki eden gerilme değerinin güvenli seviyeye indirilmesinin sağlanmasıdır.

Revizyona başlamadan önce şasilerde yapılan gerilme analizi sonucunda kırmızı görülen bölgelerin, onarıma en çok ihtiyaç duyan bölgeler olduğu ön görüldü. Söz konusu bölgeler zaten şasilerin çalışma prensibi gereği en dinamik gerilmelere maruz kaldığı bölgeleri olduğu gerekçeleriyle yukarıda açıklanmıştır. Bu bölgelerde yapılması düşünülen onarımlar ve güçlendirmelerin de yapılması düşünülen haliyle yine bilgisayar ortamında simule edilmesiyle aşağıda verilen analiz sonuçları elde edilmiştir.

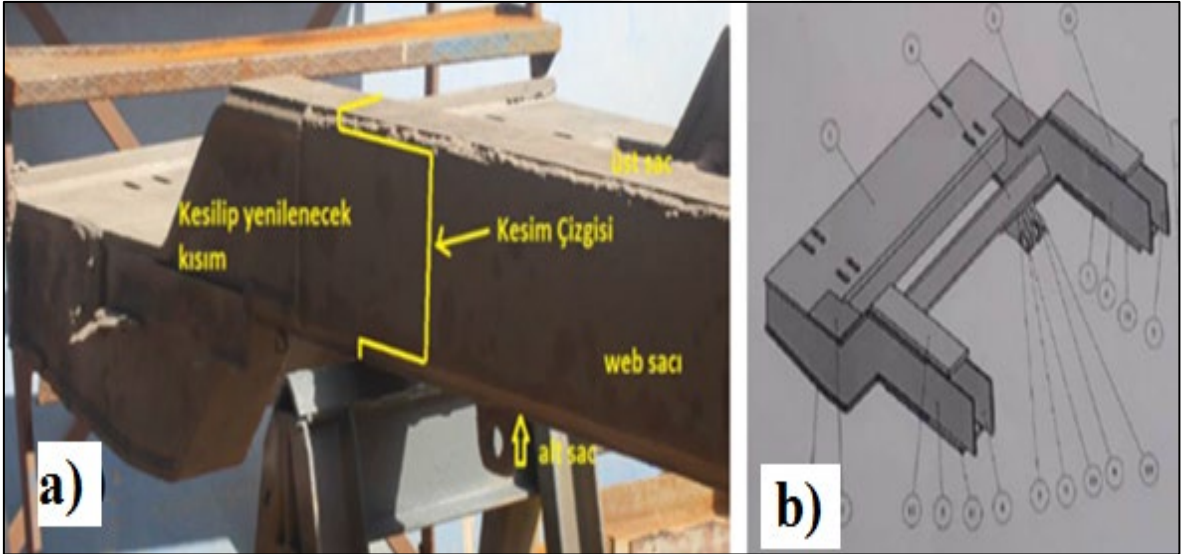
Üst şasinin arka kısmının onarımına başlanmadan önce, net olan bir öngörü vardı o da şu ki yapılacak taşlama sonrası malzemede kaynak dikişiyle doldurulması sınırını aşacak boşlukların oluşacak olmasıydı. Çünkü bu kısımda birbiri üzerine binen çokça onarım dikişi ve bazı yerlerde takviye parçalar içeriyordu. Takviye parçaların şasiye montajındaki kaynak dikişlerinde de çatlaklar mevcuttu ve bu parçaların yapıdan kaldırılmasından sonrasında yerlerine yeni konulacak parçaların daha büyük boyutlarda olması gerekiyordu. Bu durumda büyük parçaların montaj kaynak dikişleri de daha uzun ve kalın olacağından zaten önceki kaynak işlemlerinde aşırı ısı girdilerine maruz bölgeler tekrardan ısı girdisine maruz kalacaktı.

Şekil 93. a) Üst şasiden kesilerek ayrılan arka kısmın görüntüsü, b) üst şaside yenilenen kısmın bilgisayar ortamındaki çizimi

Tüm bu sebeplerden ötürü üst şasinin arka kısmı kesilerek üst şasiden ayrıldı. Yeniden imal edilen üst şasinin arka kısmı orijinal şasi malzemesinden ve orijinal sac kalınlıklarında imal edildi. Şekil 93'te üst şasiden kesilerek ayrılan arka kısmın görüntüsü ile yenilenen kısma ait bilgisayar ortamındaki çizimi görülmektedir.

Yenilenen kısmın şasiye birleşim yeri girintili bir yapı oluşturulacak şekilde tasarlandı ki birleşimde yük, birleşim bölgesindeki alın kaynağına değil de malzemeye taşıtılsın. Bu duruma ek olarak yeniden imal edilen kısmın kapalı kesitlerindeki iç kısımlarına yapılan ilave paça takviyeleriyle bağlantı yerindeki yükü taşıyan malzeme kesit kalınlıkları da artırıldı ve söz konusu bölgedeki birleşim noktasındaki yük daha yayılı hale getirildi.

Yeniden imalat yapılırken söz konusu bölgedeki malzemeler de yenilendiğinden ilgili yerdeki malzeme yorulması da ortadan kaldırılmış oldu. Böylece dinamik gerilmelerin altındaki bu kısmın bir sonraki onarıma ihtiyaç duyma süresi de artırılmış oldu.

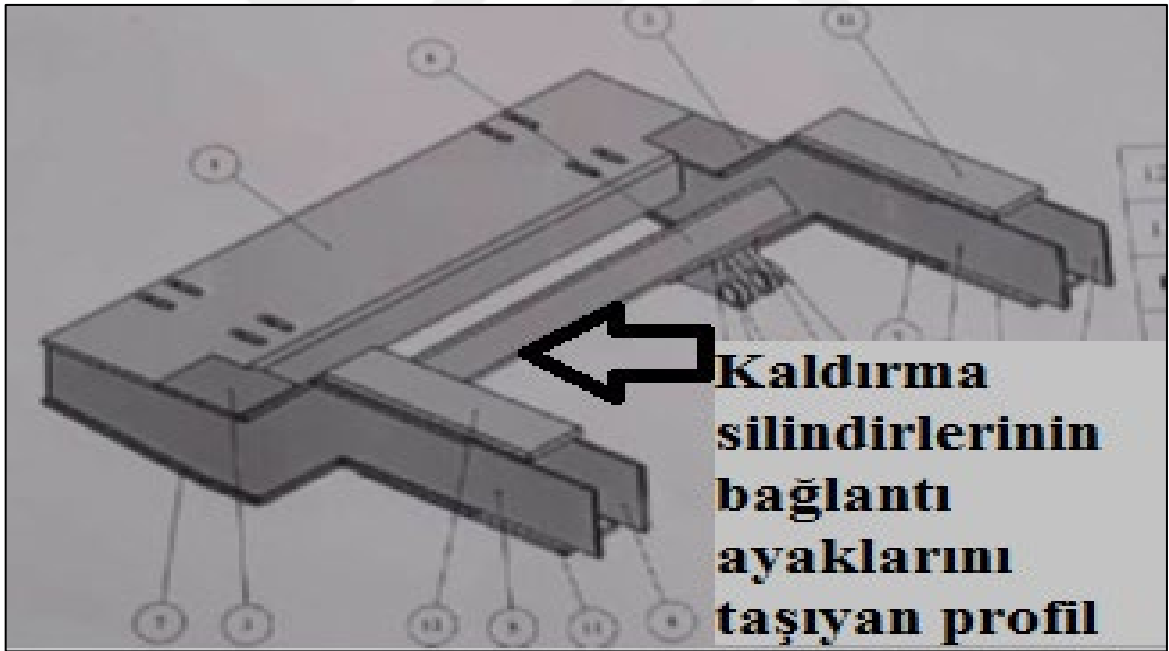
Ayrıca bu kısımda yapılan en önemli işlem kaldırma silindirlerinin bağlantı ayaklarını taşıyan profilin tasarımında yapılan değişikliktir. Üst şaside kaldırma silindirlerinin bağlantı ayaklarını taşıyan profil Şekil 94’de görülmektedir. Bu profil kaldırma silindirlerinden gelen etkiyi üst şasiye aktaran kısımdır dolayısıyla üst şasideki en yüksek gerilemeler bu profil etrafında olmaktadır. Orijinal tasarımda profilin boyu şasi kolları arasındaki mesafe kadardı ve söz konusu profil şasi iç kısımlardaki saclara alın kaynağıyla monte edilmişti. Bu durumda profilden şasiye aktarılan yükü, profili şasiye bağlayan alın kaynakları taşımaktaydı. Bu durumda ilgili bölgede yapılan onarımlarda taşlamadan dolayı malzeme boşaltmaları ve kaynak dikişi uygulamaları aracın revizyona kadar geçirdiği sürede birkaç kez tekrar etmiş ve hatta takviye sacıyla da desteklenmiştir.

Şekil 94. Üst şasideki kaldırma silindirlerinin bağlantı ayaklarını taşıyan profil

Söz konusu kısım yeniden imal edilince kaldırma silindirlerinin bağlantı ayaklarını taşıyan profilin boyu iç kısımdaki birleşme yerlerindeki sacların içine her iki taraftan 40 mm geçecek şekilde uzatılmış ve böylece ilgili yerdeki yük, alın kaynağına değil de malzemeye taşınmış, alın kaynağı sadece montaj vazifesini görmüştür. Tabi burada dikkat edilen en önemli husus içe geçen yerlerdeki malzemeler arasında boşluk olmaması yani bir
