KARADENİZ TEKNİK ÜNİVERSİTESİ FEN BİLİMLERİ ENSTİTÜSÜ

RULMANLI YATAKLARDAKİ AŞINMA VE YORULMA
MEKANİZMALARININ İNCELENMESİ

Ünvanının Verilmesi İçin Kabul Edilen Tezdir.

AN INVESTIGATION OF WEAR AND FATIGUE MECHANISMS OF ROLLING BEARINGS

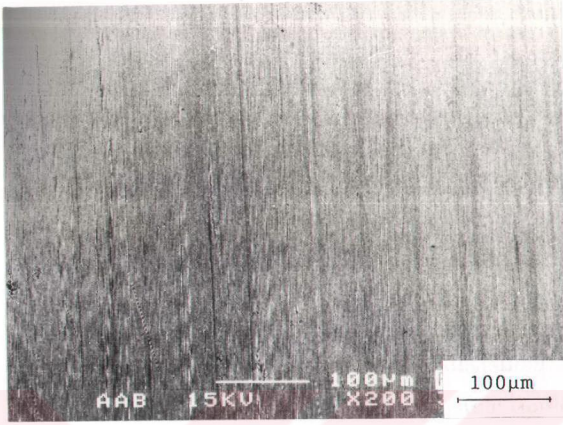
Deneylerde çoğunlukla Avrupalı firmalar tarafından imal edilen rulmanlar kullanıldı. Ancak, karşılaştırma yapmak amacıyla, birkaç tane de, eski Sovyet Sosyalist Cumhuriyetler Birliği'nde (SSCB) imal edilmiş rulman incelendi. Deney öncesi, rulmanlar üzerinde yapılan incelemelerde, Avrupalı firmalar tarafından imal edilen rulmanlar ile Sovyet Sosyalist Cumhuriyetler Birliği'nde (SSCB) imal edilmiş rulmanların kimyasal bileşimleri ve sertlik değerlerinin aynı olmalarına rağmen, Avrupalı firmalar tarafından imal edilen rulmanların, yüzey kalitesi ve imalât tekniği bakımından SSCB'de imal edilen rulmanlardan çok daha üstün oldukları görüldü. Avrupalı firmalar tarafından imal edilen rulmanlara ait elemanların, tipik yüzey özelliklerini gösteren SEM fotoğrafı Şekil 23'de, SSCB'de üretilen rulmanların yüzey kalitesini gösteren SEM fotoğrafı ise, Şekil 24'de verilmiştir. Bu iki SEM fotoğrafı karşılaştırıldığında, Avrupalı firmalar tarafından imal edilen rulmanların, yüzey kalitesi bakımından daha üstün oldukları görülmektedir.

Şekil 23. Avrupalı firmalar tarafından imal edilen rulmanlara ait bir iç bileziğin yuvarlanma yolunun kullanılmadan önceki görünümü

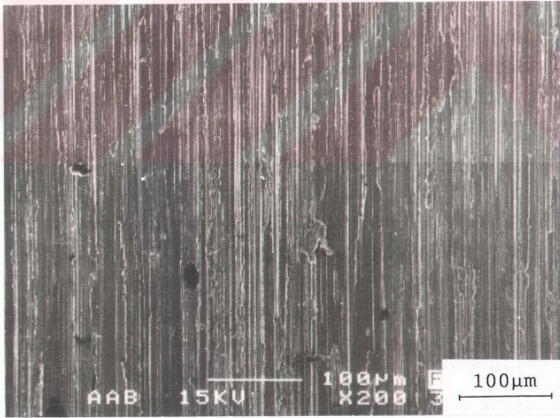
Şekil 24. SSCB'de imal edilmiş rulmanlara ait bir iç bileziğin yuvarlanma yolunun kullanılmadan önceki görünümü

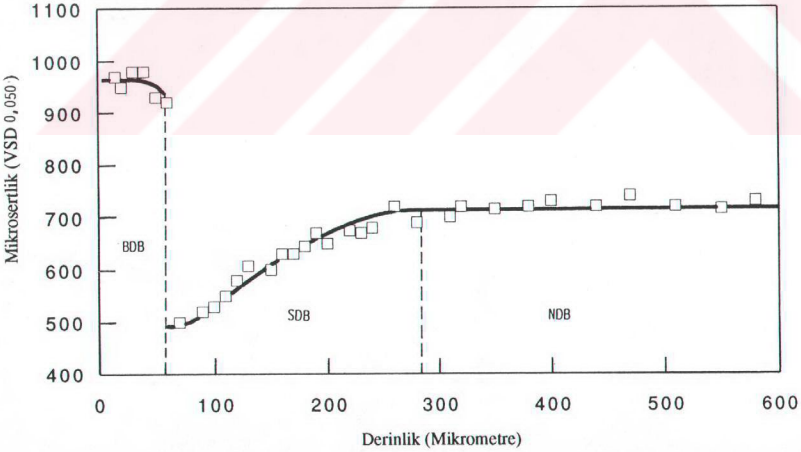
Şekil 42. 30 kN'luk radyal yük altında çalıştırılan rulmana ait iç bileziğin sertliğinin yüzeyden olan derinliğe göre değişimi

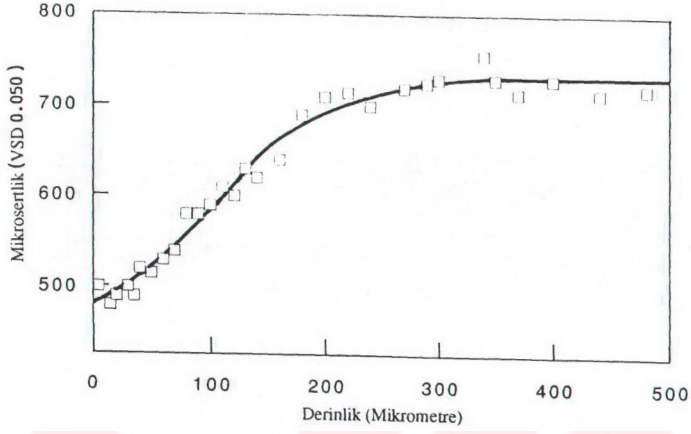
Şekil 47. Yüzeyinde yalnız siyah dağlama bölgesi oluşan bir iç bileziğin sertliğinin derinliğe göre değişimi
