**TAŞ YAPILARDA YÜZEY BOZULMALARI: TRABZON KENTİ KAMU
YAPILARI ÜZERİNDE BİR İNCELEME**

YÜKSEK LİSANS TEZİ

Mimar Esra İMAMOĞLU

**HAZİRAN 2013
TRABZON**

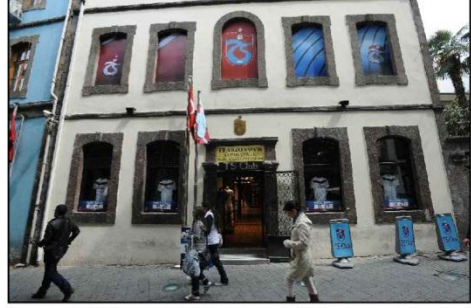
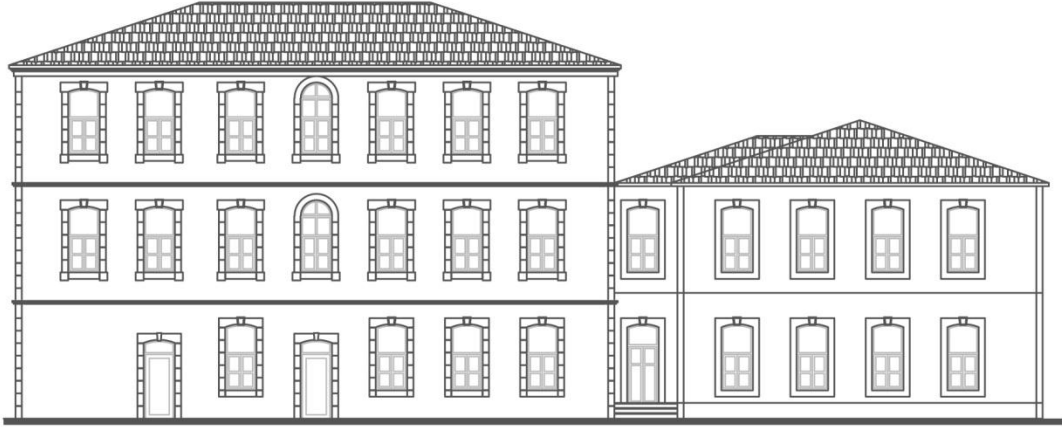
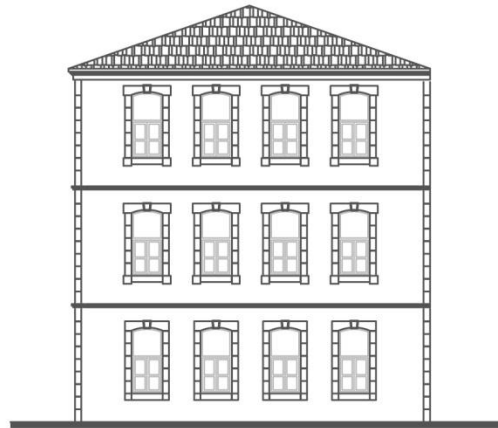
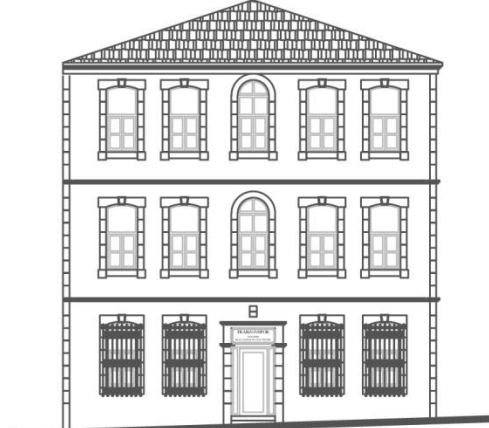
YAPI : KB- 19	TS MÜZESİ	TABLO NO : 19
------------------	-----------	------------------

Maraş Caddesini Kunduracılar Caddesine bağlayan ara sokakta bulunan binanın özgün işlevi konuttur. Günümüzde TS Müzesi olarak kullanılan bina zemin+2 kattan oluşmaktadır. 1995 yılında bakım onarım gören taş binanın cepheleri sıvalıdır. Bu nedenle cephe yüzeylerinde şiddetli bozulmalar görülmektedir.

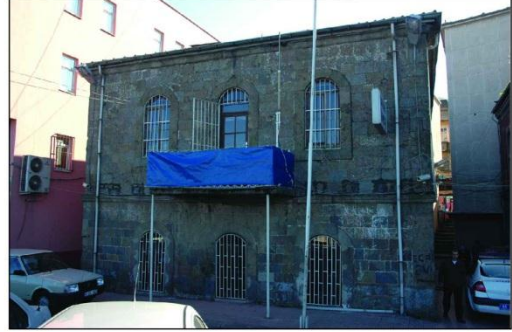
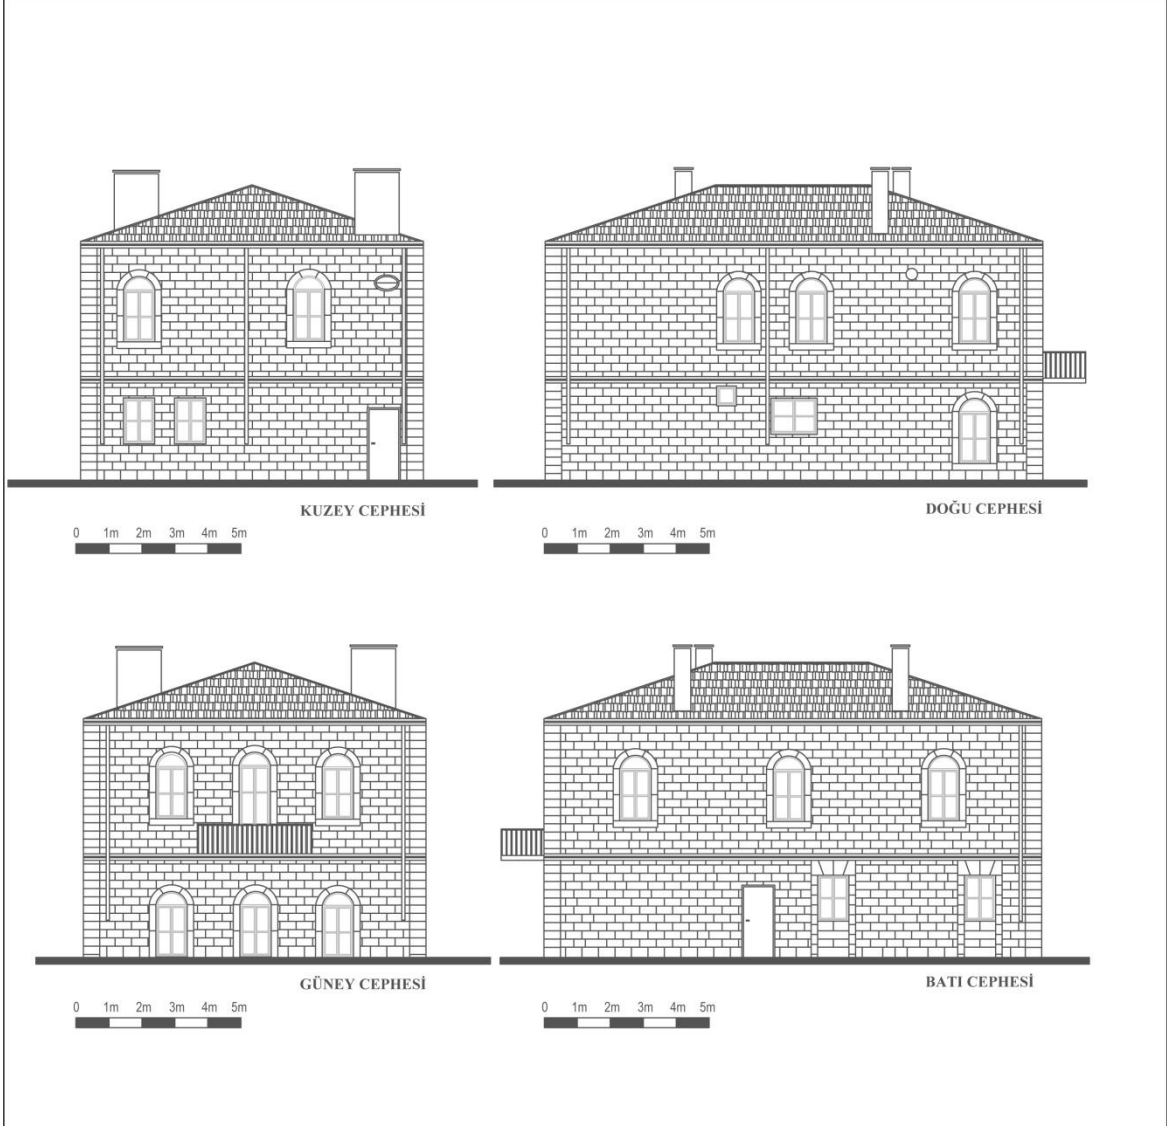
YAPI : KB- 20	MAHMUT GOLOĞLU KÜLTÜR MERKEZİ	TABLO NO : 20
------------------	-------------------------------	------------------

Sahil yolu üzerinde bulunan yapının özgün işlevi konuttur. Günümüzde Trafik Kontrol Amirliği olarak kullanılan yapı zemin+1 kattan oluşmaktadır. Yığma taş olarak inşa edilmiş yapı deniz yönünden gelen şiddetli ve serpintili yağış getiren rüzgara maruz kalan yapının cephe yüzeylerinde bozulmalar belirgindir.
