**ANITSAL YIĞMA YAPILARDA KARŞILAŞILAN BOZULMALARA YÖNELİK**  
**UYGULANAN MÜDAHALE TEKNİKLERİNİN ANADOLU SELÇUKLU KAPALI**  
**AVLULU MEDRESE ÖRNEKLERİ ÜZERİNDEN DEĞERLENDİRİLMESİ**

**YÜKSEK LİSANS TEZİ**

**Mimar Ceyda YURTTAŞ**

**HAZİRAN 2018**  
**TRABZON**

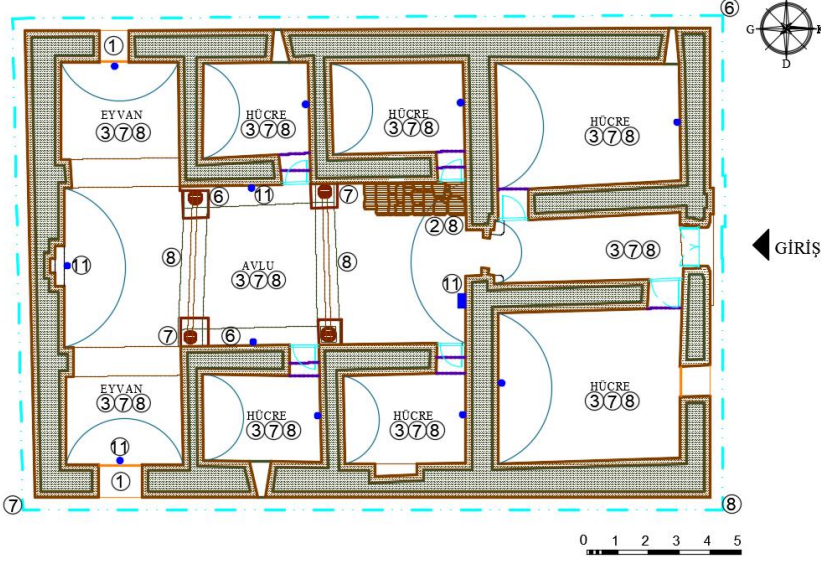
Tablo 4. Boyalıköy Medresesi restorasyon sonrası tespit edilen bozulmalar (2017)

Bozulmalar	Plan
<ul style="list-style-type: none"> <li>① yıkılma</li> <li>② parça kaybı/kopma</li> <li>③ aşınma/derz kaybı</li> <li>④ korozyon</li> <li>⑤ böceklenme/küflenme</li> <li>⑥ bitkilenme/yosunlanma</li> <li>⑦ kirlenme/leke/solma</li> <li>⑧ çiçeklenme/tuzlanma</li> <li>⑨ çatlak</li> <li>⑩ işlev kaybı</li> <li>⑪ niteliksiz ek</li> <li>⑫ eksik uygulama</li> <li>⑬ proje dışı uygulama</li> <li>⑭ revize uygulama</li> </ul>

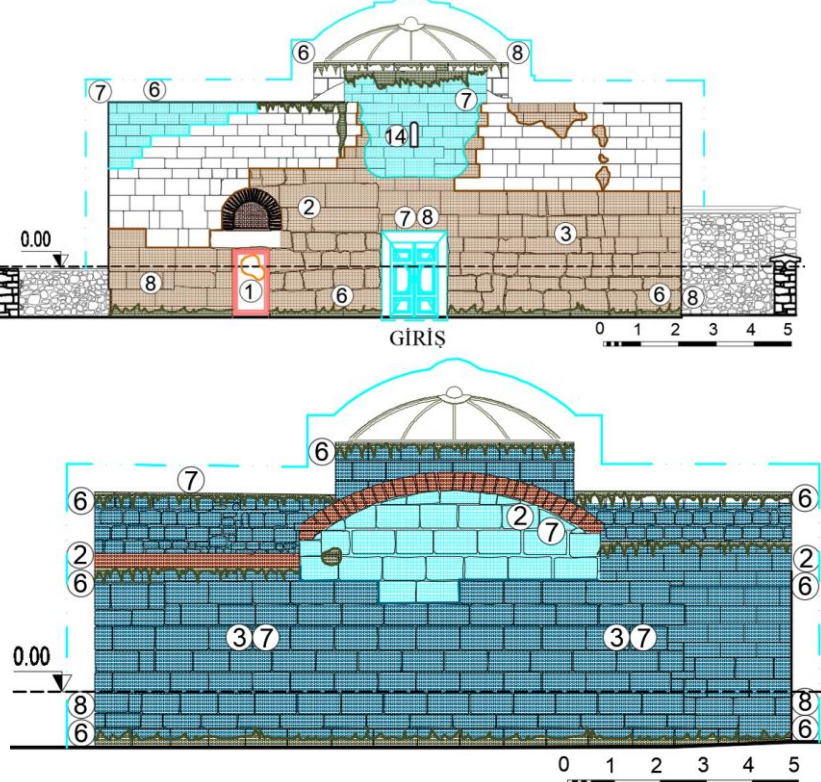
Bozulmalar	Kuzey ve Güney Görünüşü
<ul style="list-style-type: none"> <li>① yıkılma</li> <li>② parça kaybı/kopma</li> <li>③ aşınma/derz kaybı</li> <li>④ korozyon</li> <li>⑤ böceklenme/küflenme</li> <li>⑥ bitkilenme/yosunlanma</li> <li>⑦ kirlenme/leke/solma</li> <li>⑧ çiçeklenme/tuzlanma</li> <li>⑨ çatlak</li> <li>⑩ işlev kaybı</li> <li>⑪ niteliksiz ek</li> <li>⑫ eksik uygulama</li> <li>⑬ proje dışı uygulama</li> <li>⑭ revize uygulama</li> </ul>

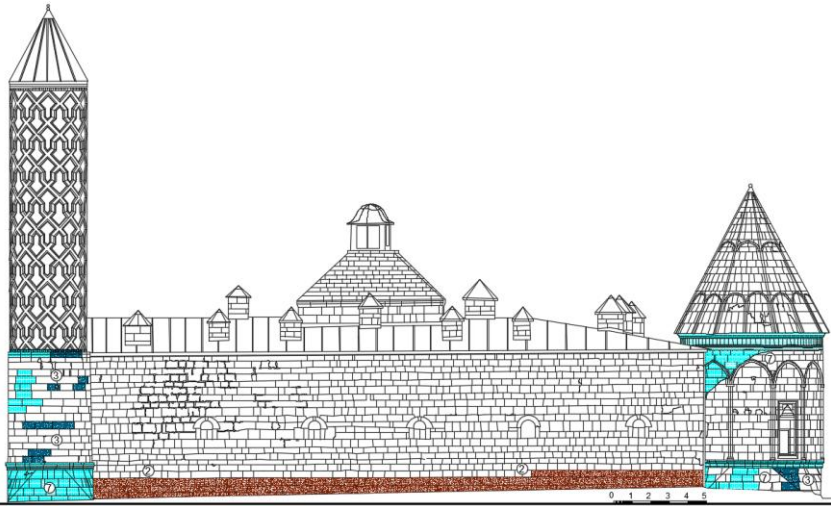
Tablo 6. Yakutiye Medresesi rölöve analiz raporu (2005)

Bozulmalar	Güney Görünüşü	
<p>① yıkılma</p> <p>② parça kaybı/kopma</p> <p>③ aşınma/derz kaybı</p> <p>④ korozyon</p> <p>⑤ böceklenme/küflenme</p> <p>⑥ bitkilenme/yosunlanma</p> <p>⑦ kirlenme/leke/solma</p> <p>⑧ çiçeklenme/tuzlanma</p> <p>⑨ çatlak</p> <p>⑩ işlev kaybı</p> <p>⑪ niteliksiz ek</p>

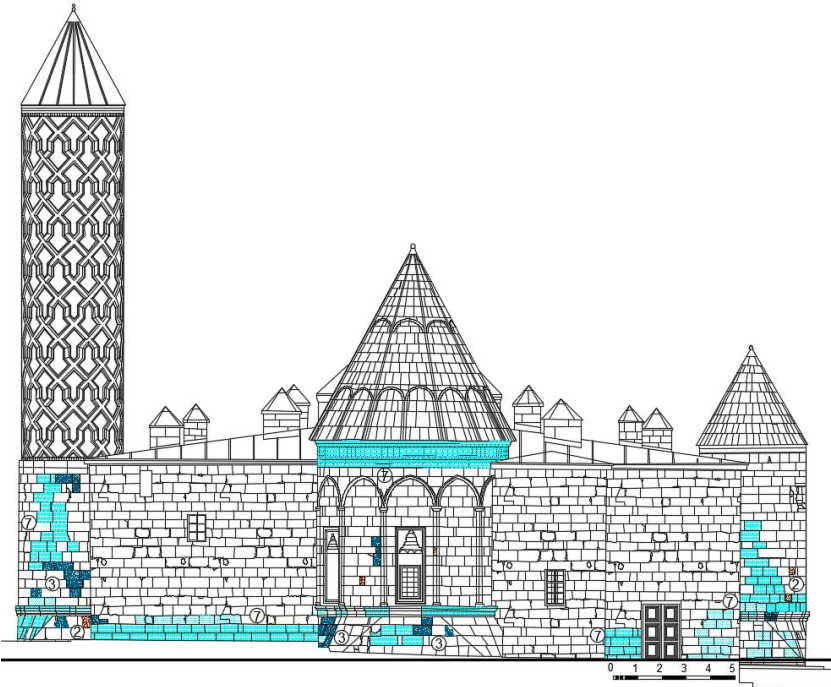
Bozulmalar	Doğu Görünüşü	
<p>① yıkılma</p> <p>② parça kaybı/kopma</p> <p>③ aşınma/derz kaybı</p> <p>④ korozyon</p> <p>⑤ böceklenme/küflenme</p> <p>⑥ bitkilenme/yosunlanma</p> <p>⑦ kirlenme/leke/solma</p> <p>⑧ çiçeklenme/tuzlanma</p> <p>⑨ çatlak</p> <p>⑩ işlev kaybı</p> <p>⑪ niteliksiz ek</p>

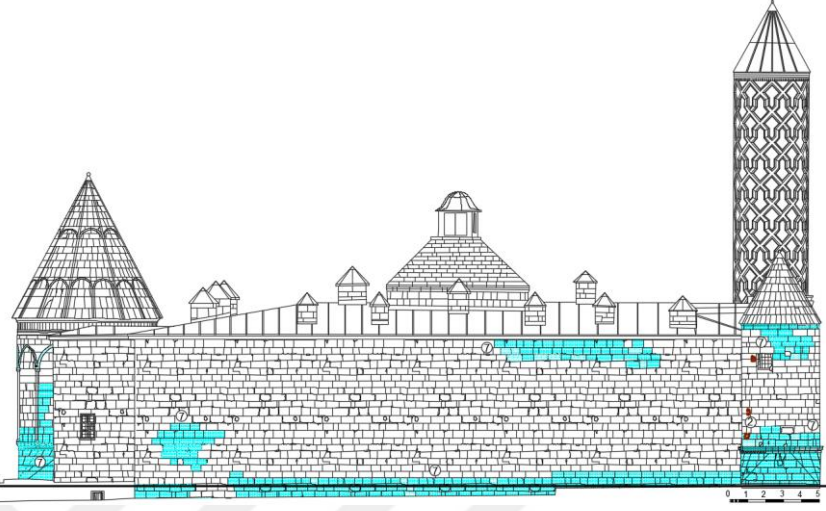
Bozulmalar	Kuzey Görünüşü	
<ul style="list-style-type: none"> <li>① yıkılma</li> <li>② parça kaybı/kopma</li> <li>③ aşınma/derz kaybı</li> <li>④ korozyon</li> <li>⑤ böceklenme/küflenme</li> <li>⑥ bitkilenme/yosunlanma</li> <li>⑦ kirlenme/leke/solma</li> <li>⑧ çiçeklenme/tuzlanma</li> <li>⑨ çatlak</li> <li>⑩ işlev kaybı</li> <li>⑪ niteliksiz ek</li> </ul>

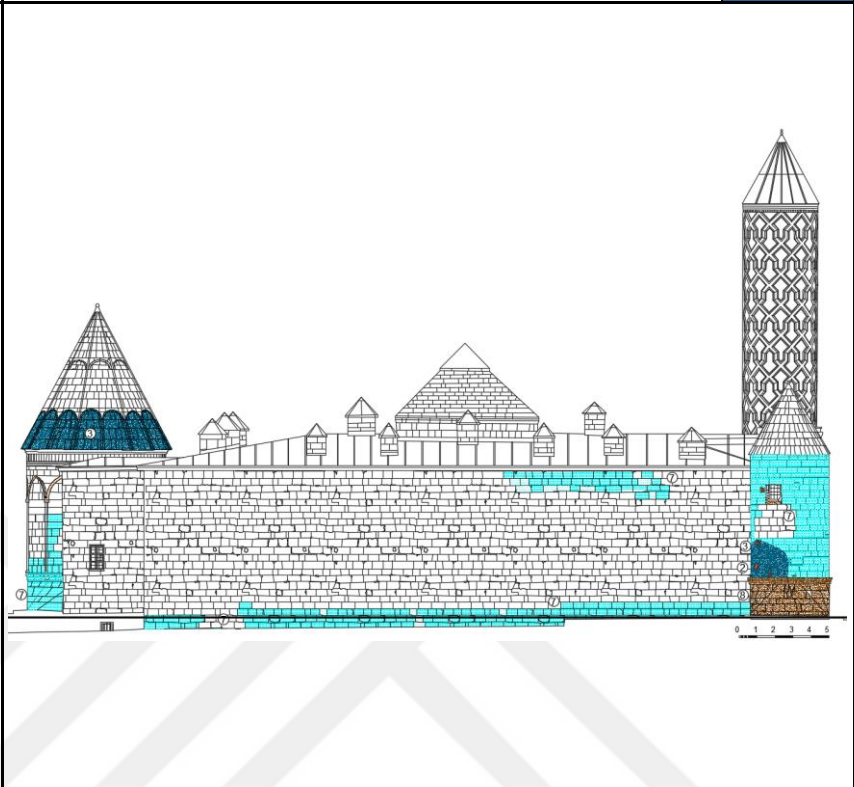
Tablo 8. Yakutiye Medresesi restorasyon sonrası tespit edilen bozulmalar (2017)

Bozulmalar	Kuzey Görünüşü
<ul style="list-style-type: none"> <li>① yıkılma</li> <li>② parça kaybı/kopma</li> <li>③ aşınma/derz kaybı</li> <li>④ korozyon</li> <li>⑤ böceklenme/küflenme</li> <li>⑥ bitkilenme/yosunlanma</li> <li>⑦ kirlenme/leke/solma</li> <li>⑧ çiçeklenme/tuzlanma</li> <li>⑨ çatlak</li> <li>⑩ işlev kaybı</li> <li>⑪ niteliksiz ek</li> <li>⑫ eksik uygulama</li> <li>⑬ proje dışı uygulama</li> <li>⑭ revize uygulama</li> </ul>
