“Trabzon İli Tarihi Hasan Paşa (Askeri) Hamamı Restorasyon Önerisi” isimli bu çalışma Karadeniz Teknik Üniversitesi Fen Bilimleri Enstitüsü Mimarlık Anabilim Dalında Yüksek Lisans Tezi olarak hazırlanmıştır.

TRABZON İLİ TARİHİ HASAN PAŞA (ASKERİ) HAMAMI RESTORASYON
ÖNERİSİ

TRABZON PROVINCE HISTORICAL HASAN PASHA (MILITARY) BATH
RESTORATION SUGGESTION

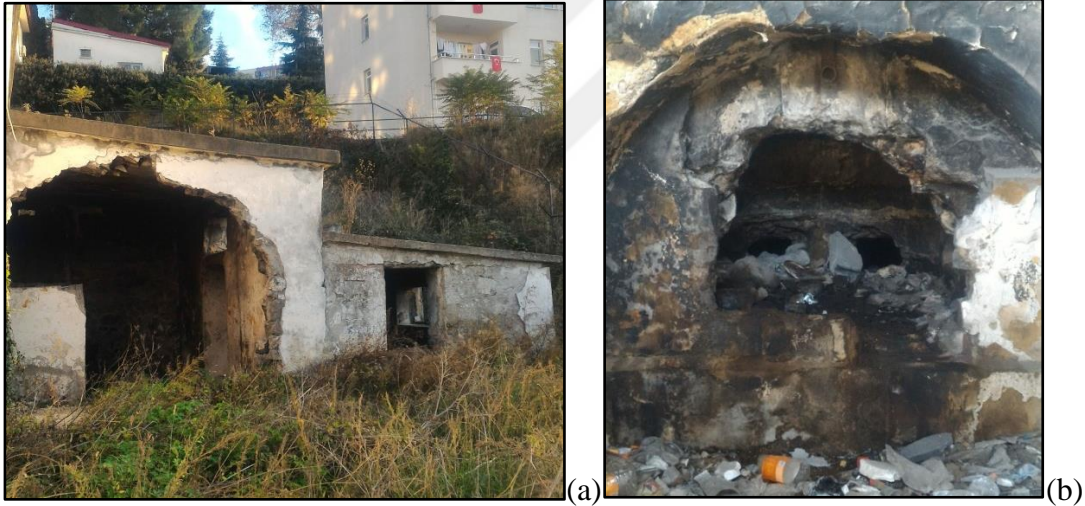
Şekil 54. (a) Külhan ve ek oda(Z 16), (b) hamamın ısıtıldığı ocak

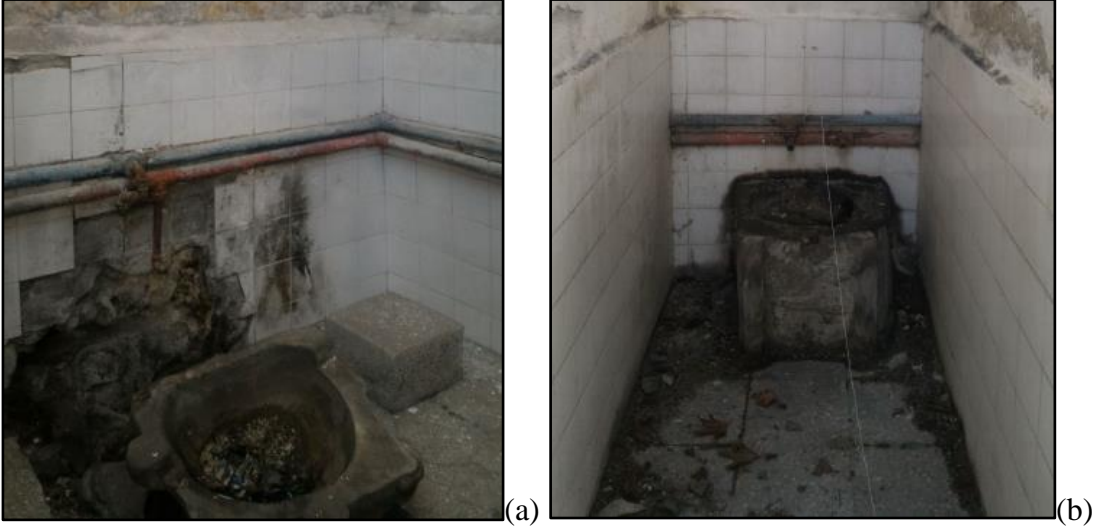
Şekil 59. (a) Sıcaklı mekânındaki taş kurna, (b) Usturalık(Z 06) mekânındaki kurna

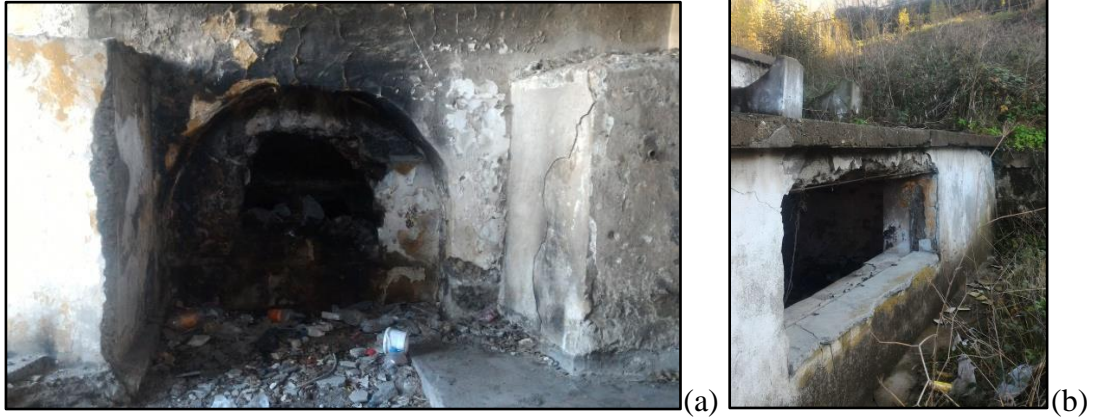
Hamamın külhan (Z 15) mekânında ocak bölümünün kemerinde parça kayıpları söz konusudur. Ek oda (Z 16) mekânın pencere hatılındaki parça kayıpları sonucu demir donatı malzemesi gözükmektedir. Yine bu mekânda yer alan pencerenin denizliğinde kırılmalar söz konusudur.

Şekil 60. (a) Külhan (Z 15) mekânında ocak bölümü, (b) pencere hatılı ve denizliği

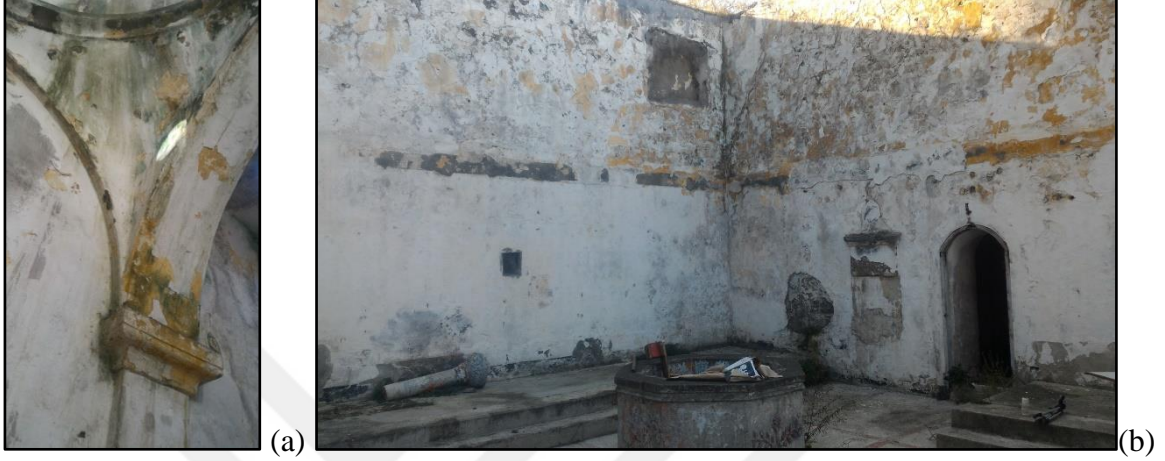
Aşınma/derz kaybı; çeşitli etkenler sonucunda yapı malzemesinin mikro tanecik boyutundan bütün yapı malzemesine varıncaya kadar oluşan ayrışmalardır (Yurttaş, 2016). Hamam yapısı atmosferik etkilere karşı korunmasız olduğundan bütün mekanlarında, cephede ve örtü sisteminde aşınma söz konusudur. Soğukluk(Z 02) mekânın çatı örüsünün bulunmaması ve ılıkılık(Z 03) ve sıcaklık(Z 09) mekanlarının da üst örtüden nem alabiliyor durumda olması hamamın beden duvarlarında aşınmalara neden olmaktadır. Hamamın

cephesinde yer alan alçı sıvanın bazı bölümlerinin dökülmesi hamamın taş örgüsünü açığa çıkarmıştır. Bu sebeple taş örgüde yüzey kayıpları ve aşınmalar meydana gelmektedir. Sıva ile kaplı ılıklik(Z 03) ve sıcaklık(Z 09) mekânlarının kubbelerinde yer yer sıva kaybı ve aşınmalar mevcuttur.

Şekil 61. (a) Kubbe altı silmelerinde yer alan aşınma, (b) Soğukluk mekânında yer alan aşınma ve derz kaybı

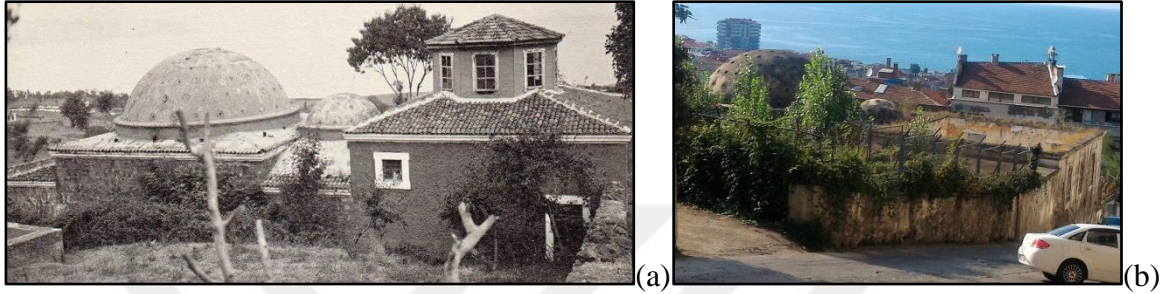
Strüktürel sisteme yapılan ekler arasında; yapıya ek odaların(1 02-03-04 ve Z 16) eklenmesi yer almaktadır. Ek olarak, şekil 68 (a) göz önüne alındığında çatı örtüsü üzerinde onarımlar söz konusudur. Fotoğrafta kiremit ile kaplı olan mekanların örtüsü günümüzde betondur. Hela(Z 08) mekânının tonoz olan çatı örtüsü üzerine, sıcaklık(Z 09) mekânının kubbenin oturduğu trompların üzerine ve su deposunun(Z 14) örtüsü üzerine beton çatı eklenmiştir.

Şekil 68. (a) Hasan Paşa(Askeri) Hamamı (URL-24), (b) Hasan Paşa(Askeri) Hamamı

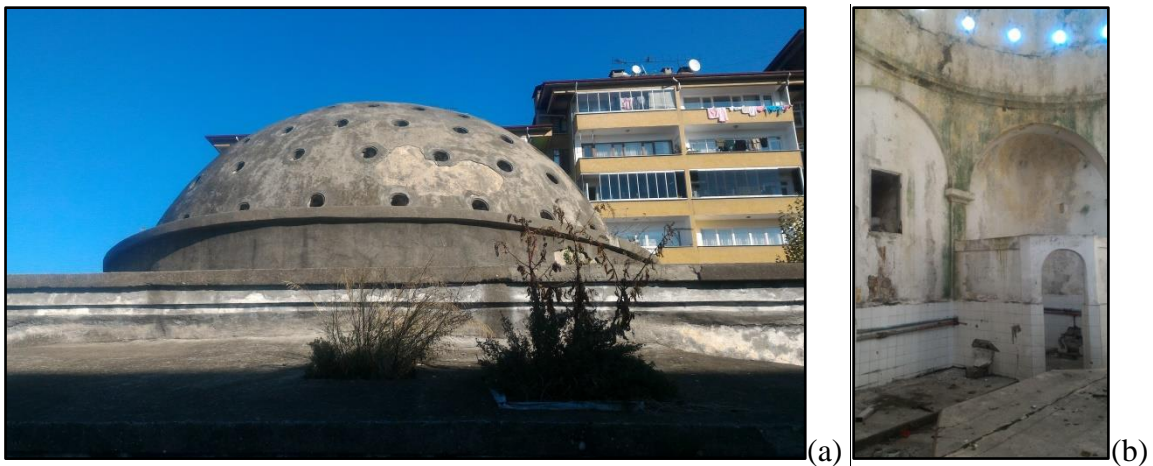
Yapının bezeme ve kaplama sisteminde yapılan ekler arasında; kubbelerinin çimentolu alçı ile sıvanması, sıcaklık(Z 09)ve ılıkılık(Z 03) mekanlarının duvarlarının yarıya kadar seramikle kaplanması, tesisat sistemi için ılıkılık ve sıcaklık mekanlarına plastik boruların eklenmesi, mermer kurnaların eklenmesi yer almaktadır. Ek olarak, yapının soğukluk(Z 02), usturalık(Z 04-05-06), hela(Z 08) ve sıcaklık(Z 09) mekanlarının zemini mozaik kaplama ile kaplanmıştır.

Şekil 69. (a) Kubbeye yer alan çimentolu alçı sıva uygulaması, (b) sıcaklık(Z 09) mekânındaki ek donatılar ve kaplama öğeleri

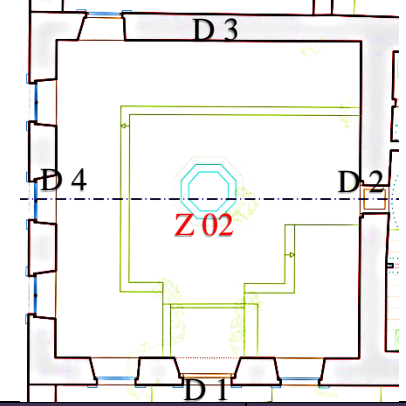
SOĞUKLUK (Z 02)

69,5 m ² alana sahip olan mekânın duvar yüksekliği 540 santimetredir. D1 numaralı duvarda yer alan basık kemerli kapıdan giriş sağlanmaktadır.				
RÖLÖVE		Yapıda görülen hasar türleri									
		Yıkılma	Böceklenme	Parça kaybı/ kopma	Aşınma/ derz kaybı	Çatlak	Bitkilenme/ Yosunlanma	Kirlenme/ leke/ solma	Tuzlanma	Korozyon	Niteliksiz ek
Zemin							X	X			X
		Açıklama: Mozaik kaplama ile kaplanan zemin, atmosfer etkilerine açık durumdadır.									
Duvar	D1				X		X	X			
	D2				X	X	X	X			
	D3				X		X	X			X (P5 K2)
	D4				X		X	X		X	X(P 1)
		Açıklama: Beden duvarlarında yer alan sıvada aşınmalar mevcuttur. P1 ve P5 ait izlerin varlığı ve K2 kapısının yarıya kadar kapatıldığı tespit edilmiştir.									
Örtü		X									
		Açıklama: Çatı örtüsü yıkılmıştır.									
Bezeme	Fiskiye li havuz			X			X				
	Seki						X				X
		Açıklama: Fiskiye li havuzun, fiskiyesi kırık bir vaziyette zeminde bulunmaktadır. Havuzun üzerinde bitki motifi yer almaktadır.

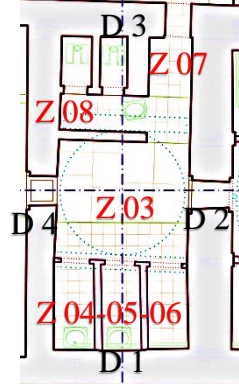
ILIKLIK (Z 03) + USTURALIK (Z 04-05-06) + GEÇİŞ HOLÜ (Z 07) + HELA (Z 08)

27,1 m ² alana sahip olan mekânın örtüsünü ortada kubbe, yanlarda ise beşik tonoz oluşturmaktadır. Güney yönünde yer alan beşik tonozun bir bölümü beton ek ile kapatılmıştır.									
		Yapıda görülen hasar türleri									
RÖLÖVE		Yıkılma	Böceklenme	Parça kaybı/kopma	Aşınma/derz kaybı	Çatlak	Bitkilenme/Yosunlanma	Kirlenme/leke/solma	Tuzlanma	Korozyon	Niteliksiz ek
Zemin				X				X			X
		Açıklama: Kubbenin düşey hizasında yer alan zemin kaplaması sökülmüş, beşik tonozların düşey hizasında yer alan zemin ise mozaik kaplama ile kaplanmıştır.									
Duvar	D1				X		X	X			X
	D2				X			X			X
	D3				X			X			X
	D4				X			X			
		Açıklama: Kubbe ve beşik tonoz üzerinde yer alan fil gözü boşluklarından nem alabiliyor durumda olması, hamamın beden duvarlarında aşınmalara neden olmaktadır.									
Örtü					X	X	X	X			
		Açıklama: Kubbe altı silmesinde parça kaybı ve aşınmalar mevcuttur. Kubbe kasağında çatlak mevcuttur.

Bezeme	Taş kurna	X		X							
	Seki										X
		D1 duvarının batısındaki taş kurna mevcut değildir.

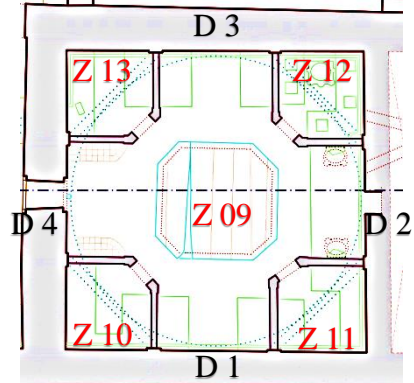
SICAKLIK (Z 09) + HALVET HÜCRELERİ (Z 10-11-12-13)

<p>36,9 m² alana sahip olan mekânın plan şeması haçvari dört eyvanlı ve köşe hücreli tip (A tipi), örtüsü ise köşelerde tromplara oturan kubbedir. Halvet hücrelerinin herbirinin alanı 4 m²' dir.</p>								
RÖLÖVE	Yapıda görülen hasar türleri									
	Yıkılma	Böceklenme	Parça kaybı/kopma	Aşınma/ derz kaybı	Çatlak	Bitkilenme/ Yosunlanma	Kirlenme/ leke/ solma	Tuzlanma	Korozyon	Niteliksiz ek
Zemin			X		X		X			X
Açıklama: Göbek taşı ve üzerindeki mozaik kaplama kırıldığından parça kayıpları mevcuttur.										
Duvar	D1		X	X			X			X
	D2		X	X			X			X
	D3		X	X			X			X
	D4		X	X			X			X
Açıklama: Beden duvarları ve halvet hücrelerinin duvarlarının yarısı seramik kaplama ile kaplanmıştır.										
Örtü					X	X	X			
	Açıklama: Kubbe altı silmesinde parça kaybı ve aşınmalar mevcuttur. Kubbe kasağından, halvet hücresine (Z 12) kadar devam eden çatlak mevcuttur.

Bezeme	Taş kurna		X				X			
	Mermer kurnalar		X				X			
	Seki		X				X			X
Açıklama: 6 adet mermer kurna hamamın çeşitli mekanlarında bulunmaktadır. D2 duvarı üzerindeki mermer kurnalarda ise parça kaybı mevcuttur. D2 ve D3 duvarı arasında kalan halvet hücresinde 1 tane taş kurna mevcuttur.

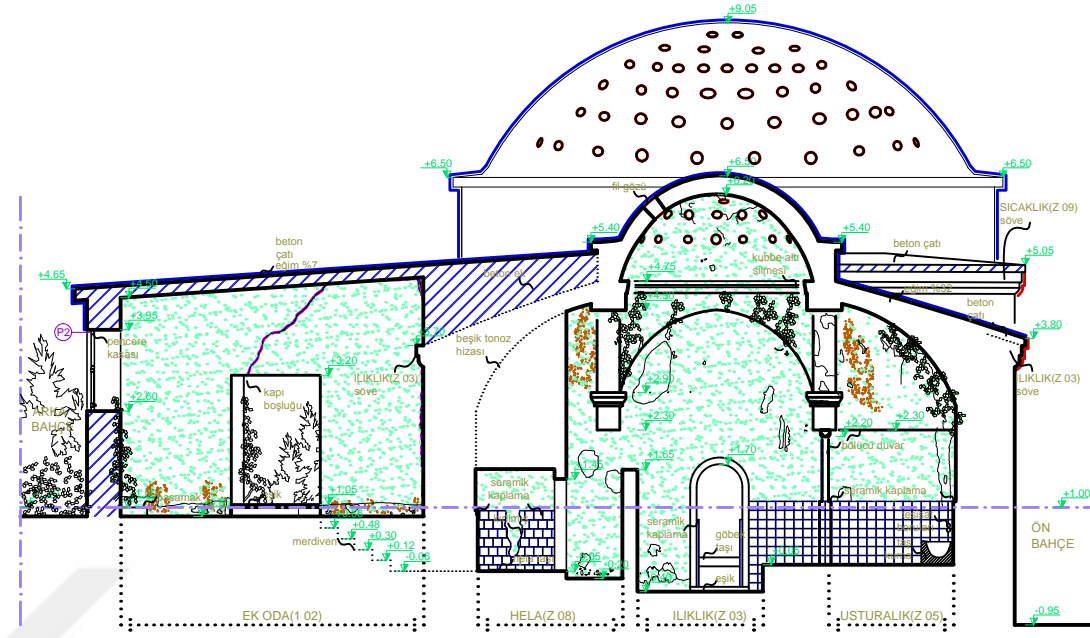
RÖLÖVE	BOZULMA ANALİZİ
RESTİTÜSYON	
RESTORASYON	
0 5m	
Pafta Adı: 3-3 KESİTİ	
Pafta No: 27

Çatlak; çeşitli etkenler sonucunda yapı malzemenin elastik formunun gerilime dayanım sınırını aşması sonucu meydana gelmektedir. Sıcaklık(Z 09) mekânın kubbesi bu hasar türüne sahip olan yapı elemanlarından bir tanesidir. Kubbenin üzerinde yükseldiği kubbe kasnağı tamamen çatlamış durumdadır. Kubbeden başlayarak, kubbe kasnağı, tromp bingi ve beden duvarları üzerinde devam eden çatlak söz konusudur. Halvet hücresi(Z 12) mekânında yer alan bu çatlak, şekil 63 (a)'da gösterilmiştir. Sıcaklık(Z 09) mekânında yer

alan göbek taşı üzerindeki mozaik kaplama çatlamış durumdadır. Soğukluk(Z 02) mekânının batı duvarında saçak dibinden başlayarak duvar köşelerine kadar devam eden sağ ve sol yönde iki çatlak söz konusudur.

Sağlamlaştırma/ Güçlendirme; yapıda görülen çatlak, derz kaybı gibi bozulmalar için önerilen müdahale türüdür. Hamam yapısının; ılık ve sıcaklık mekanlarının kubbeleri ve kasnaklarında, halvet hücrelerinin örtüsünde, beden duvarlarında çatlaklar söz konusudur. Ayrıca güney cepheye eklenen ek odaların duvarlarında ve saçak hizalarında çatlaklar bulunmaktadır. Müdahale etmeden önce, çatlakların kaynağı ve ilerleme durumu araştırılarak, yapı için ne kadar risk taşıdığına tespit edilmesi gerekmektedir. Tespit çalışması ile birlikte, duvar yüzeyinde meydana gelen kılcal çatlaklar, enjeksiyon yöntemi ile giderilmelidir. Duvar yüzeyinin hasarlı bölümü temizlendikten sonra tamir harcının enjekte edilmesi ile gerçekleştirilen işlem, kubbe ve tonoz gibi eğimli yüzeylerde gerekirse kalıp kullanılarak uygulanmalıdır. Tüm bu çalışmalar statik konusunda tecrübeli uzmanlar ve inşaat mühendisleri tarafından yapılacak incelemeler sonucunda gerçekleştirilmelidir.

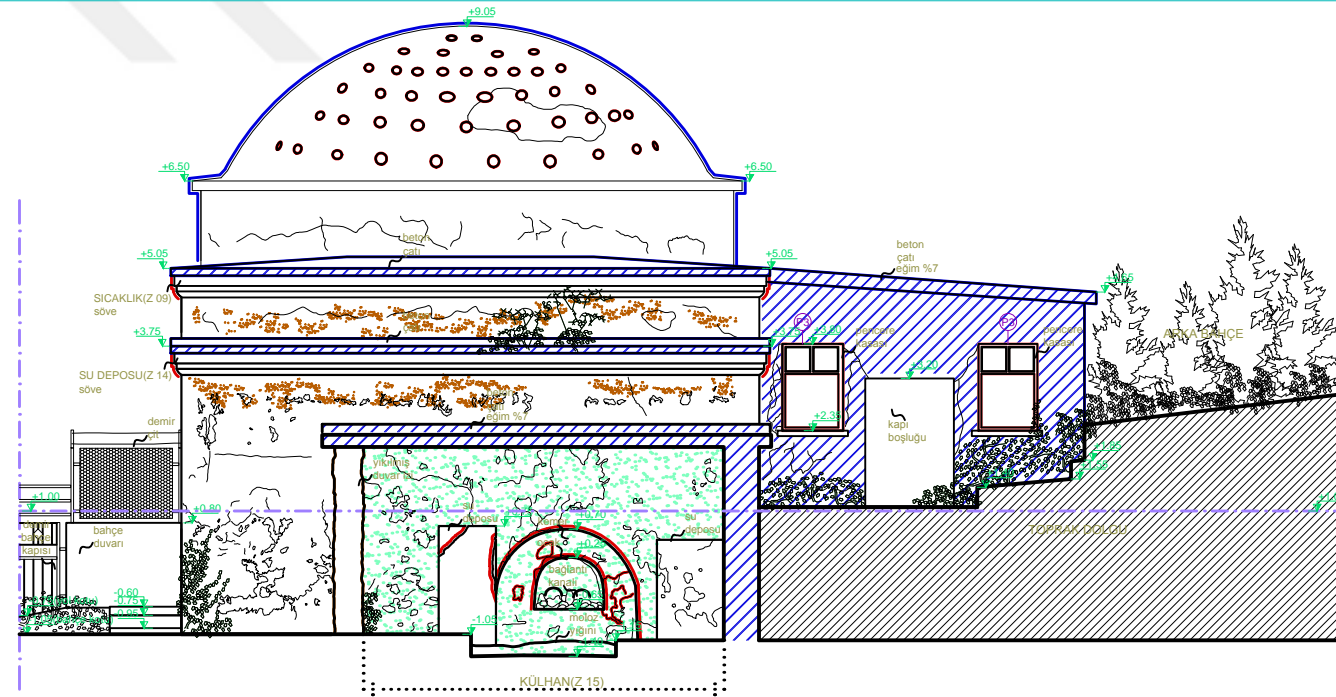
RÖLÖVE	BOZULMA ANALİZİ
RESTİTÜSYON	
RESTORASYON	
0 5m	
Pafta Adı: 4-4 KESİTİ	
Pafta No: 28

Ek oda(1 02, 1 03, 1 04) mekânlarına eklenen beton çatı, yapının beden duvarlarında çatlaklara neden olmaktadır. Çatının oturduğu duvar yüzeyinden başlayarak kapı veya pencere boşluklarına kadar devam eden bu çatlaklar şekil 64 (a),(b)'de gösterilmiştir.
